18-7009-008.00 Mesetas

Regional.....: 18 Norte de Santander  
 Ruta.....: Palo de Letras - Puente Internacional  
 Carretera.....: Sardinata - Astilleros - Cúcuta  
 Lado de la car...: 0  
 Abscisa.....: 37+0854  
 No del registro..: 1580

SDC/INV		SiPuCol			Fecha			Hoja
		Informe de inspección principal			13/08/12			4
18-7009-008.00 Mesetas								
Número de componente Trabajo - Descripción del daño Tipo de daño	Cal ifi	Man ten	Ins Esp	Obras de reparación				Fo tos
				T P	Can ti	Año	Costo	
1 Superficie del puente - La superficie del pavimento presenta agrietamiento en zona despues a junta inexistente. Descomposición	2	-						1
2 Juntas de expansión C:Cambio a junta de goma asfáltica - El puente carece de dispositivos de juntas. Se recomienda instalar juntas de goma asfáltica o similares. Otro	2	-		C				2
3 Andenes/Bordillos A:Cambio de anden o bordillo - Se observó fracturado el concreto con acero de refuerzo expuesto.	3	-		A				3
4 Barandas A:Reparación de barandas de concreto - Se observó concreto fracturado , perdida de baranda y acero expuesto Impacto	3	-		A	4			4
5 Conos/Taludes - Se observó socavación. Erosión / socavación	1	-						3

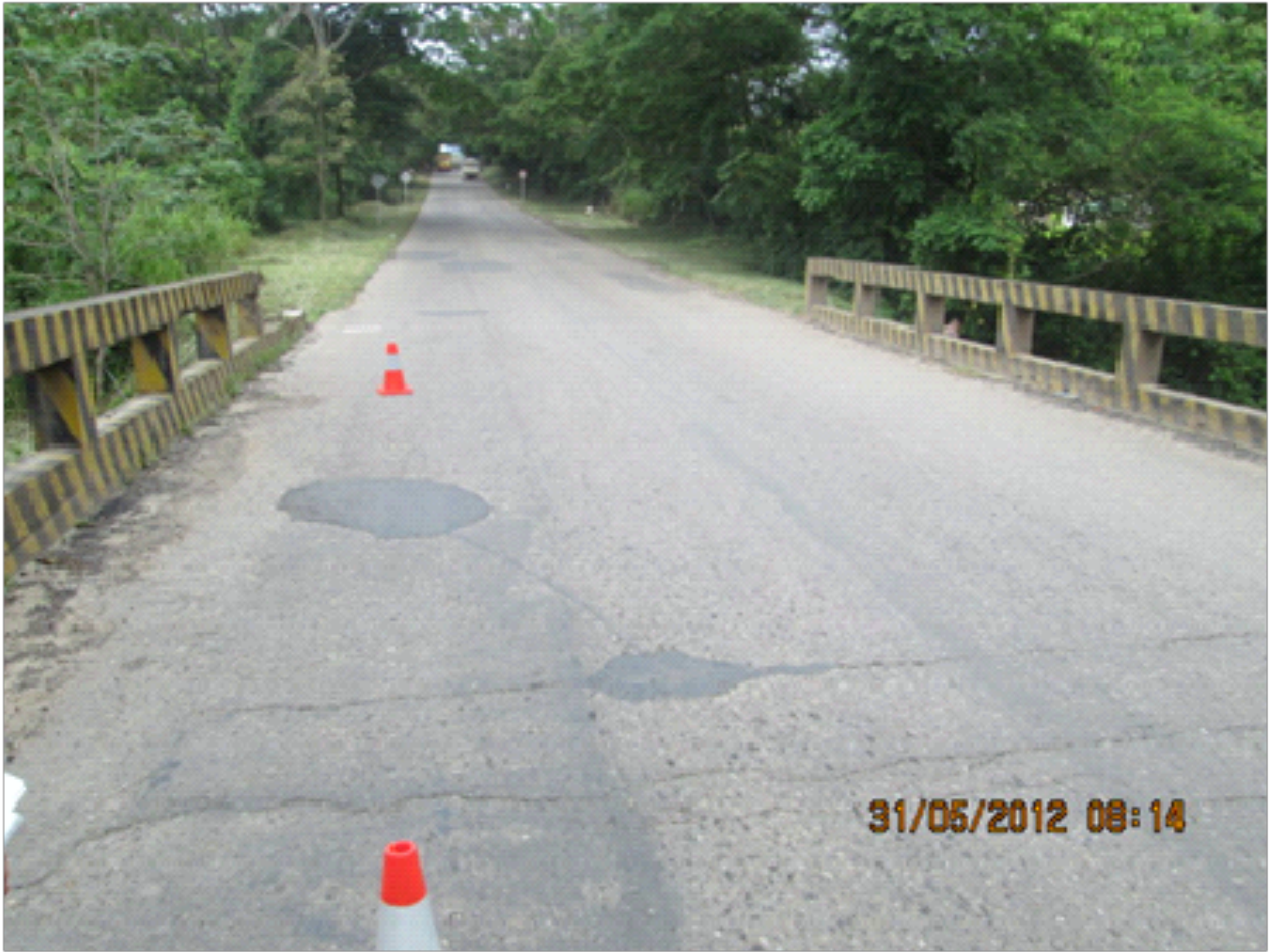
Componente.....: 1 Superficie del puente  
Calif./Mantenim....: 2 / -  
Daño/Observaciones.: La superficie del pavimento presenta agrietamiento en zona despues a junta inexistente.  
Tipo de daño.....: Descomposición

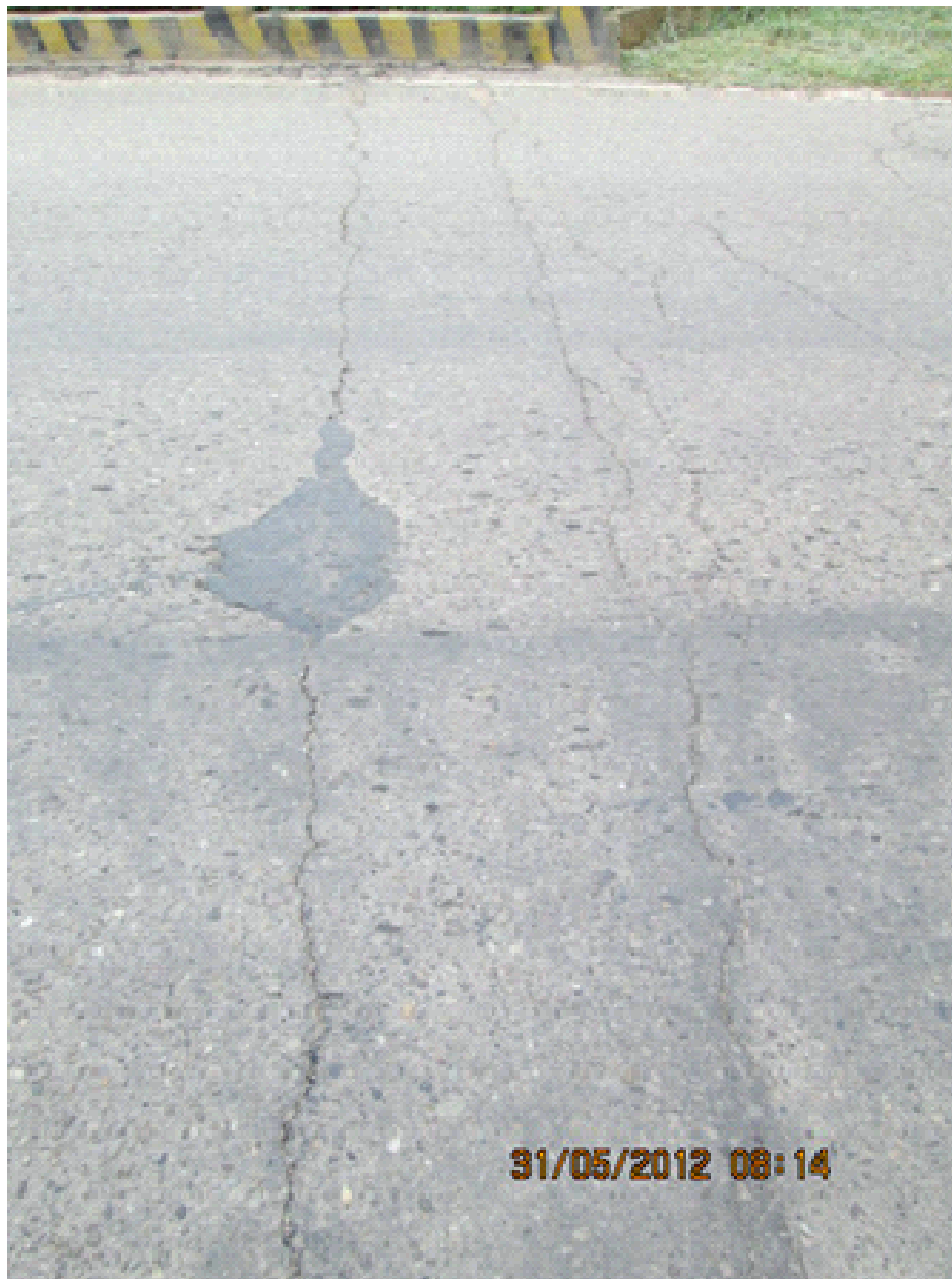
Componente.....: 2 Juntas de expansión

Calif./Mantenim....: 2 / -

Daño/Observaciones.: El puente carece de dispositivos de juntas. Se recomienda instalar juntas de goma asfáltica o similares.

Tipo de daño.....: Otro

Reparaciones.....: C Cambio a junta de goma asfáltica

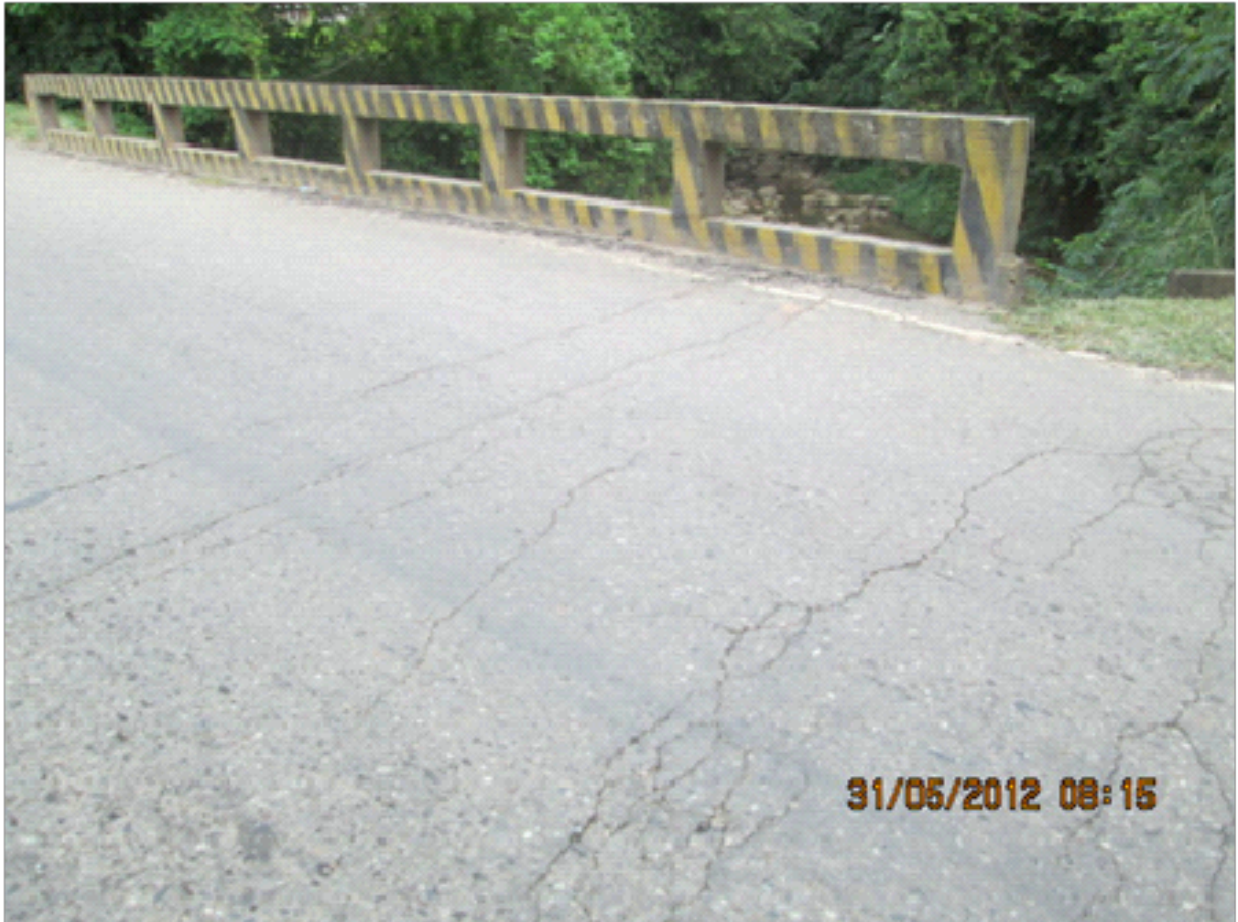
Componente.....: 2 Juntas de expansión

Calif./Mantenim....: 2 / -

Daño/Observaciones.: El puente carece de dispositivos de juntas. Se recomienda instalar juntas de goma asfáltica o similares.

Tipo de daño.....: Otro

Reparaciones.....: C Cambio a junta de goma asfáltica

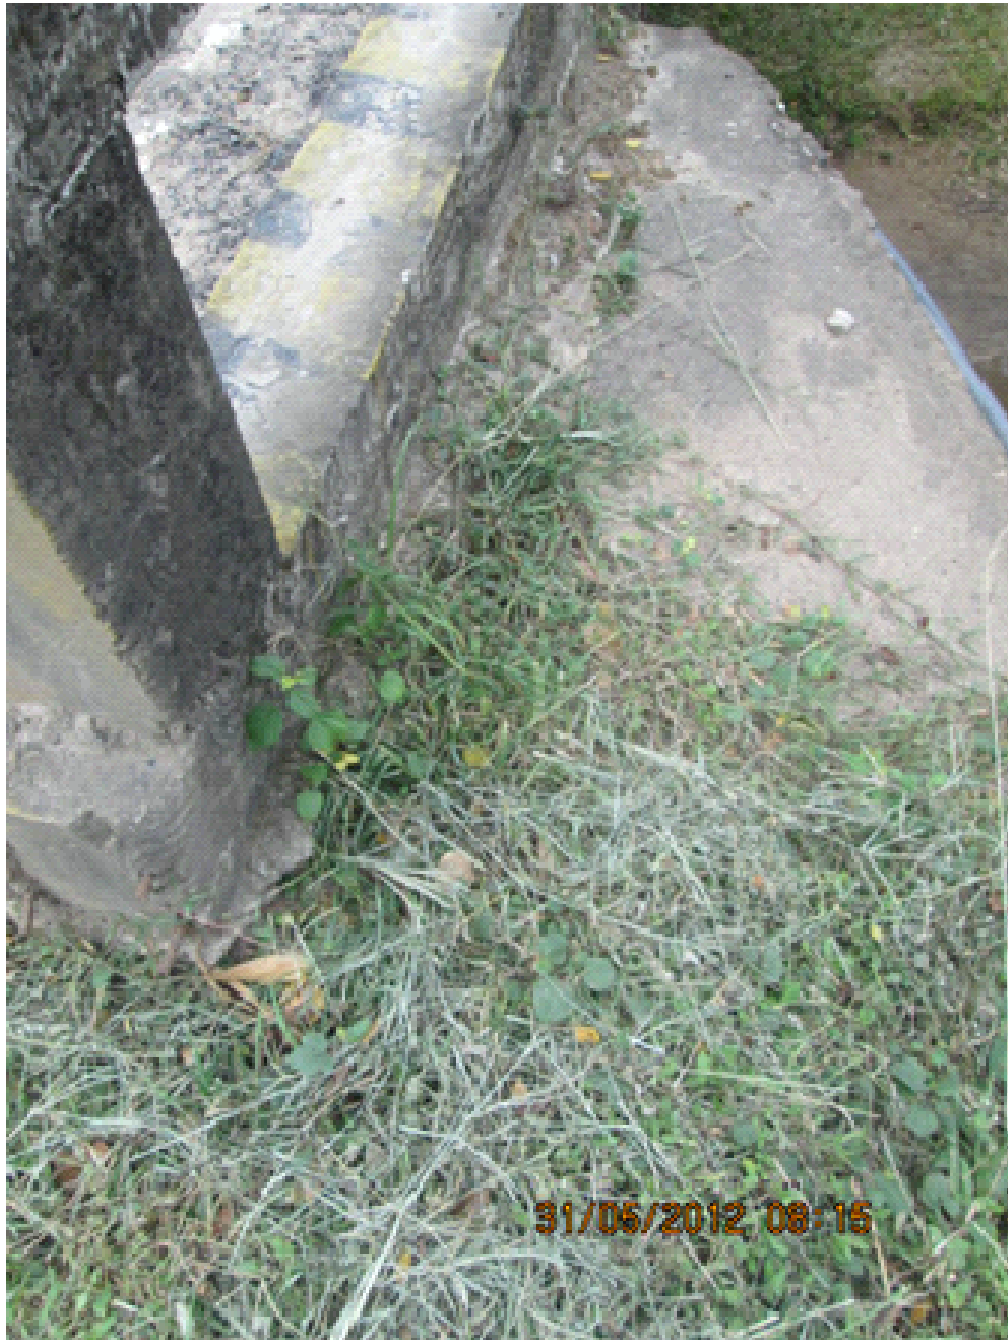
Componente.....: 3 Andenes/Bordillos  
Calif./Mantenim....: 3 / -  
Daño/Observaciones.: Se observó fracturado el concreto con acero de refuerzo expuesto.  
Reparaciones.....: A Cambio de anden o bordillo

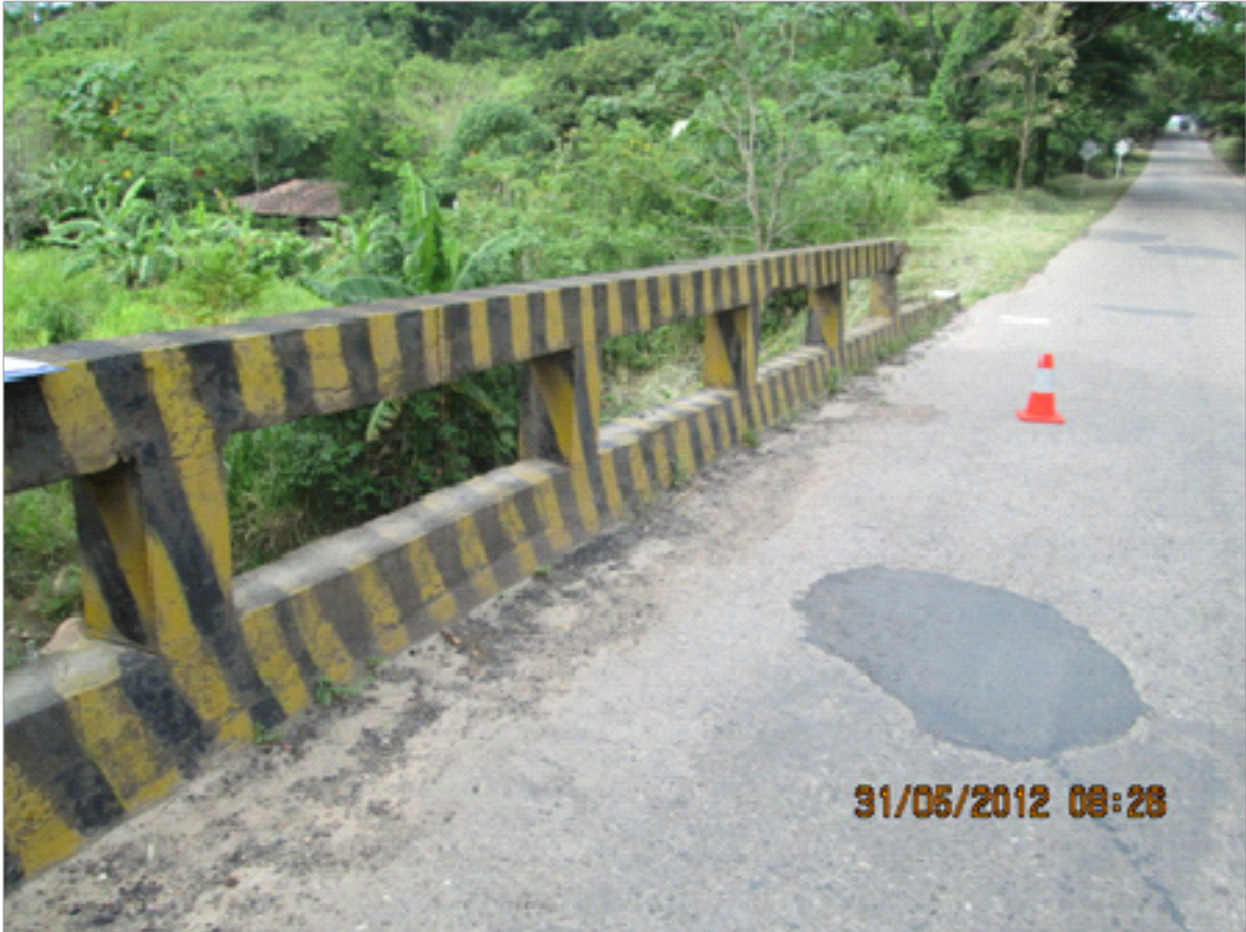
Componente.....: 3 Andenes/Bordillos  
Calif./Mantenim....: 3 / -  
Daño/Observaciones.: Se observó fracturado el concreto con acero de refuerzo expuesto.  
Reparaciones.....: A Cambio de anden o bordillo

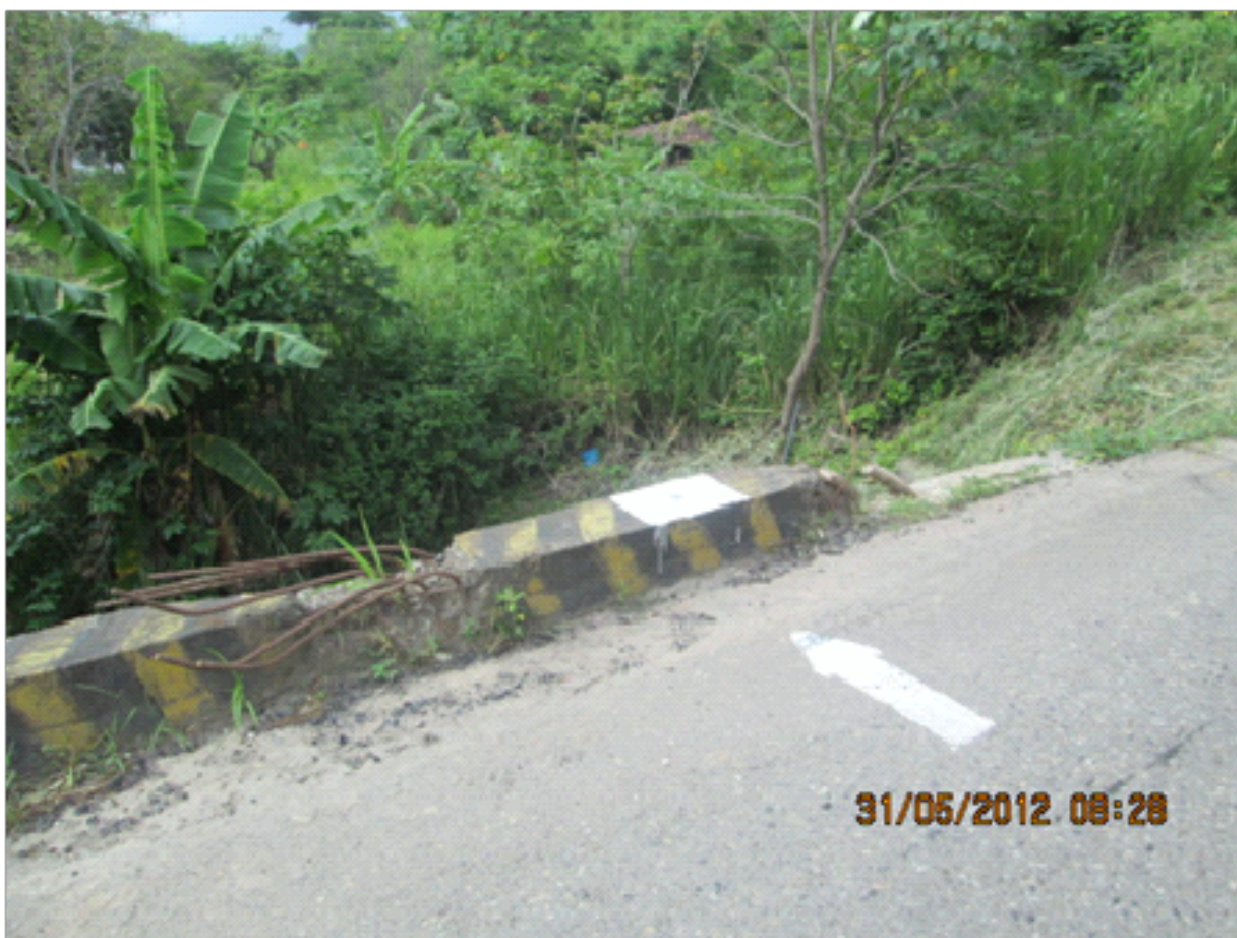
Componente.....: 3 Andenes/Bordillos  
Calif./Mantenim....: 3 / -  
Daño/Observaciones.: Se observó fracturado el concreto con acero de refuerzo expuesto.  
Reparaciones.....: A Cambio de anden o bordillo

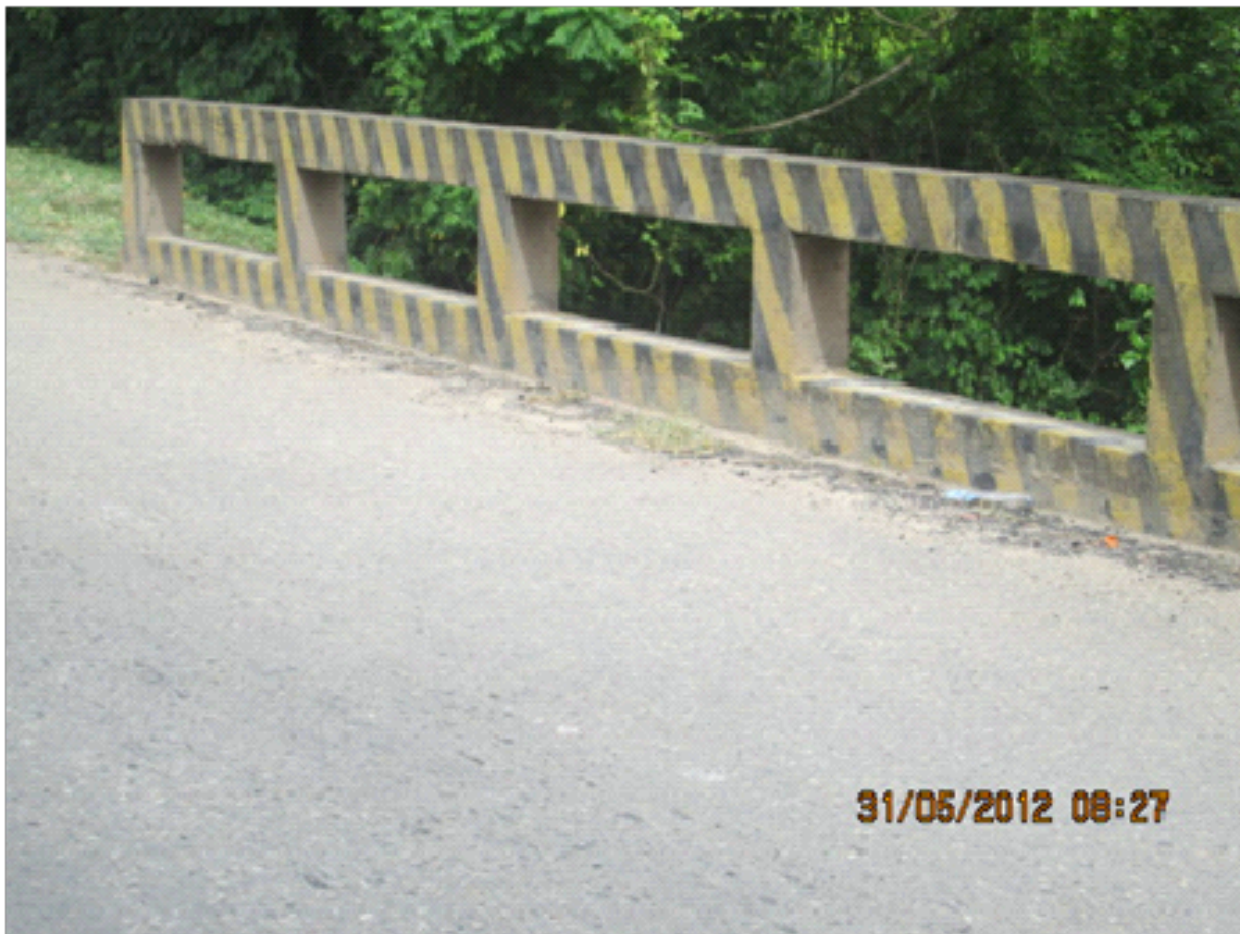
Componente.....: 4 Barandas  
 Calif./Mantenim....: 3 / -  
 Daño/Observaciones.: Se observó concreto fracturado , perdida de baranda y acero expuesto  
 Tipo de daño.....: Impacto  
 Reparaciones.....: A Reparación de barandas de concreto

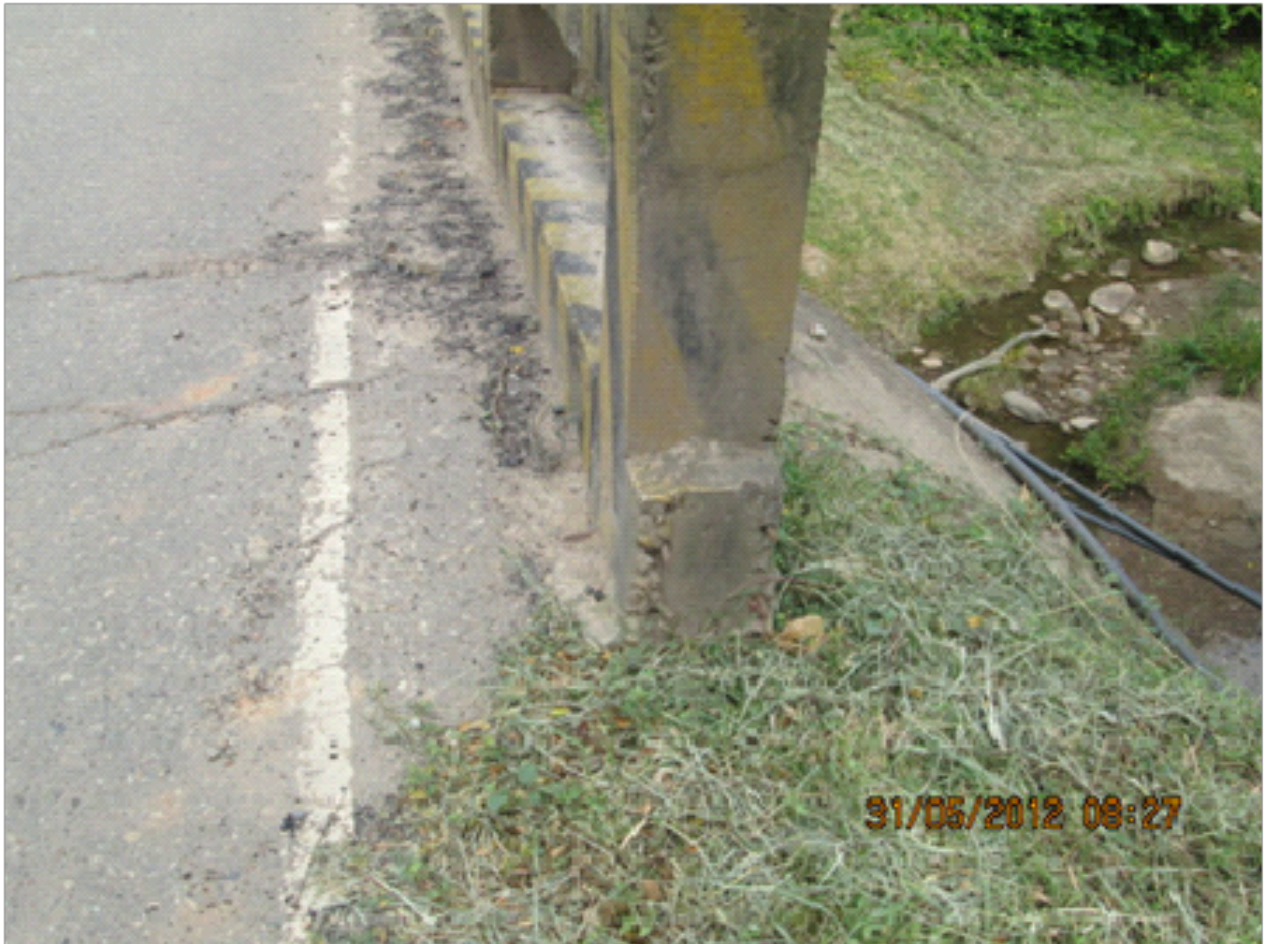
Componente.....: 4 Barandas

Calif./Mantenim....: 3 / -

Daño/Observaciones.: Se observó concreto fracturado , perdida de baranda y acero expuesto

Tipo de daño.....: Impacto

Reparaciones.....: A Reparación de barandas de concreto

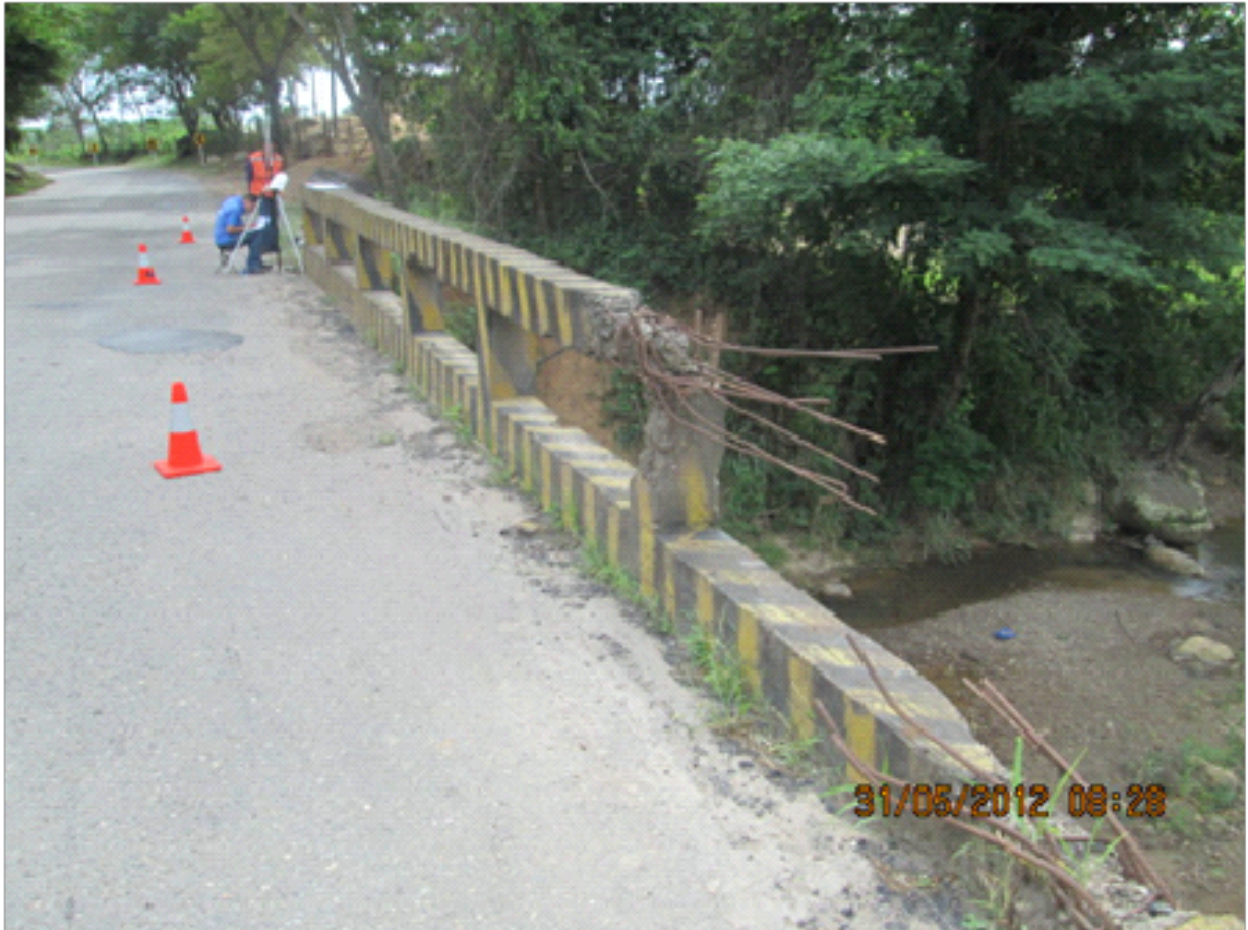
Componente.....: 4 Barandas  
Calif./Mantenim....: 3 / -  
Daño/Observaciones.: Se observó concreto fracturado , perdida de baranda y acero expuesto  
Tipo de daño.....: Impacto  
Reparaciones.....: A Reparación de barandas de concreto

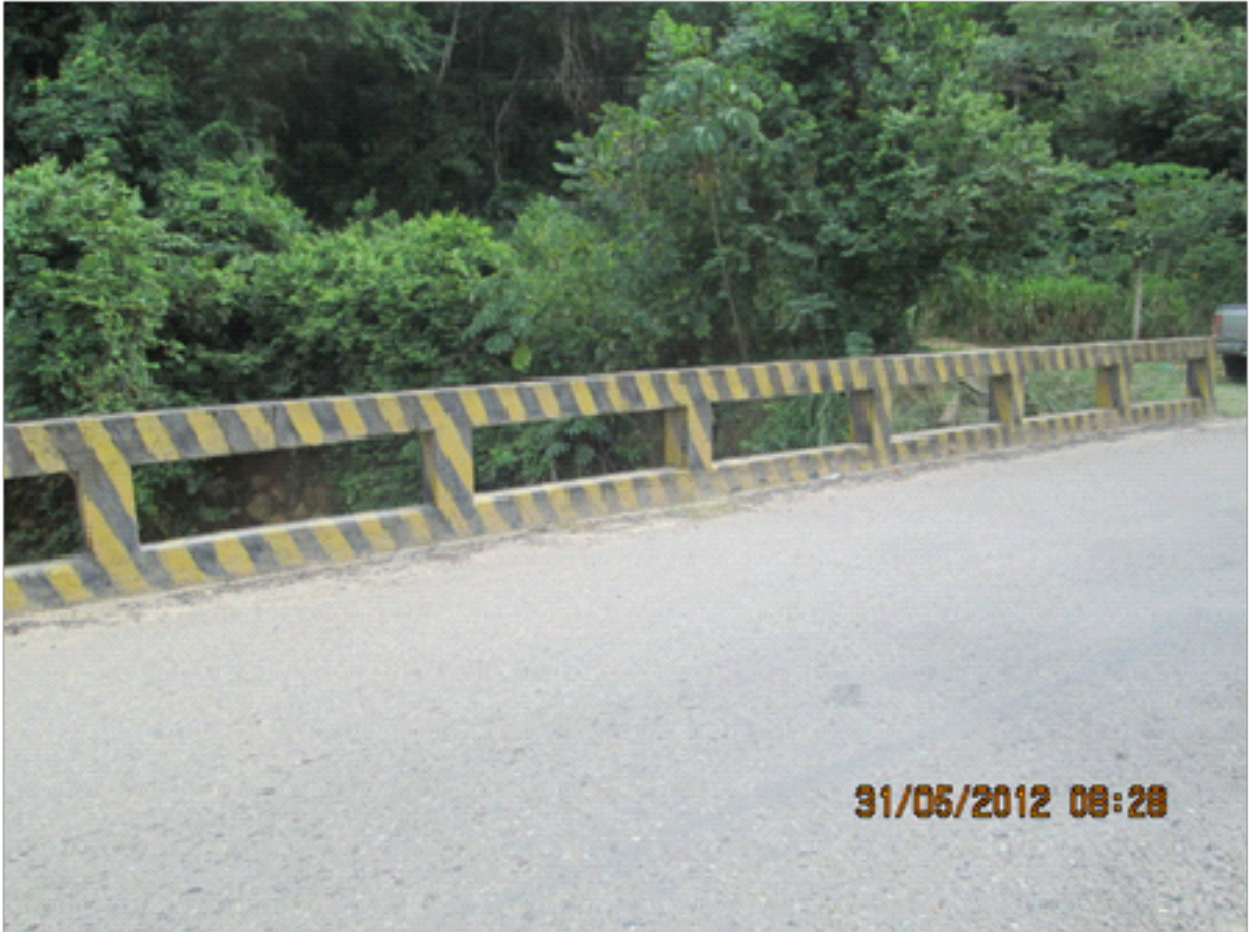
Componente.....: 4 Barandas  
Calif./Mantenim....: 3 / -  
Daño/Observaciones.: Se observó concreto fracturado , perdida de baranda y acero expuesto  
Tipo de daño.....: Impacto  
Reparaciones.....: A Reparación de barandas de concreto

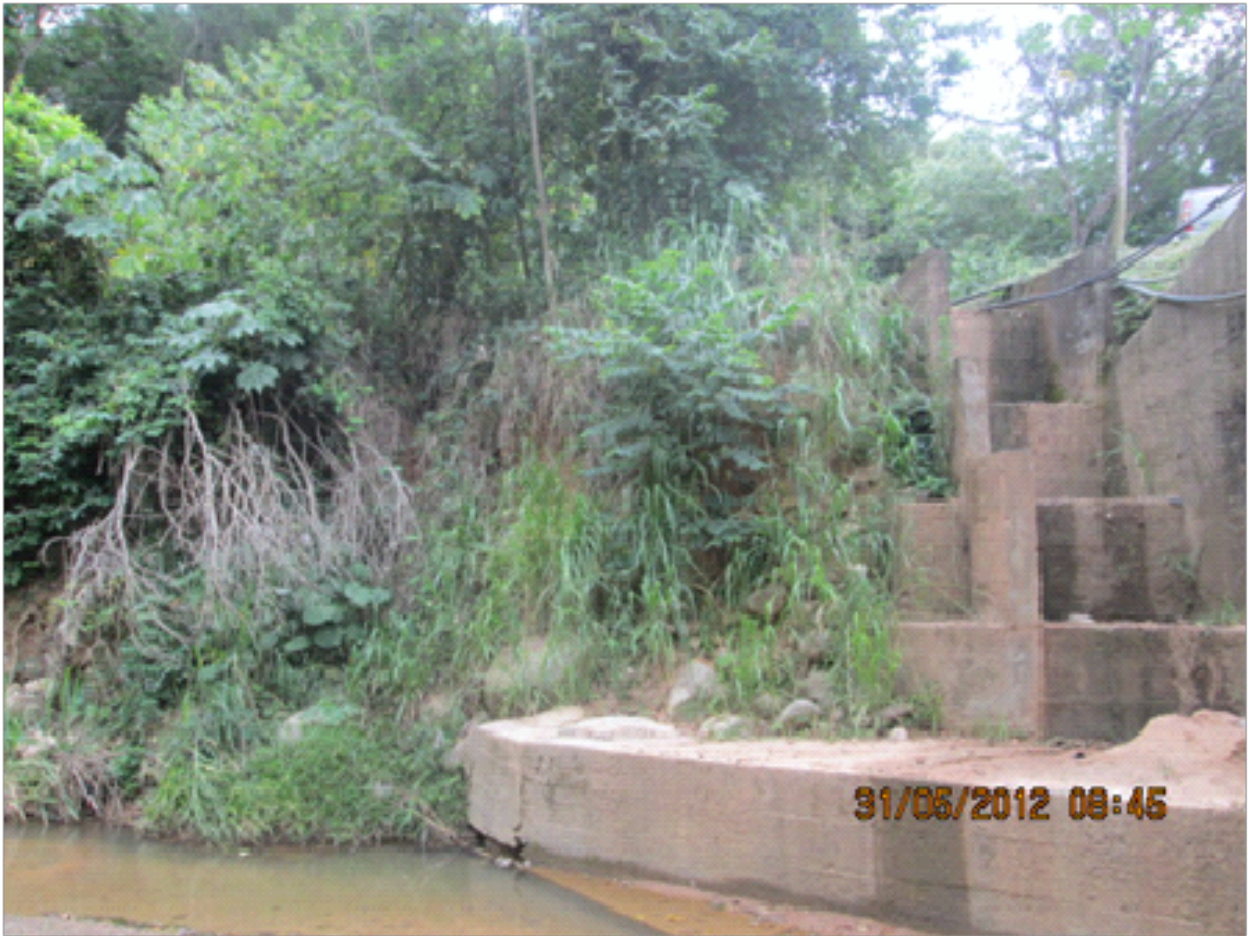
Componente.....: 5 Conos/Taludes

Calif./Mantenim....: 1 / -

Daño/Observaciones.: Se observó socavación.

Tipo de daño.....: Erosión / socavación

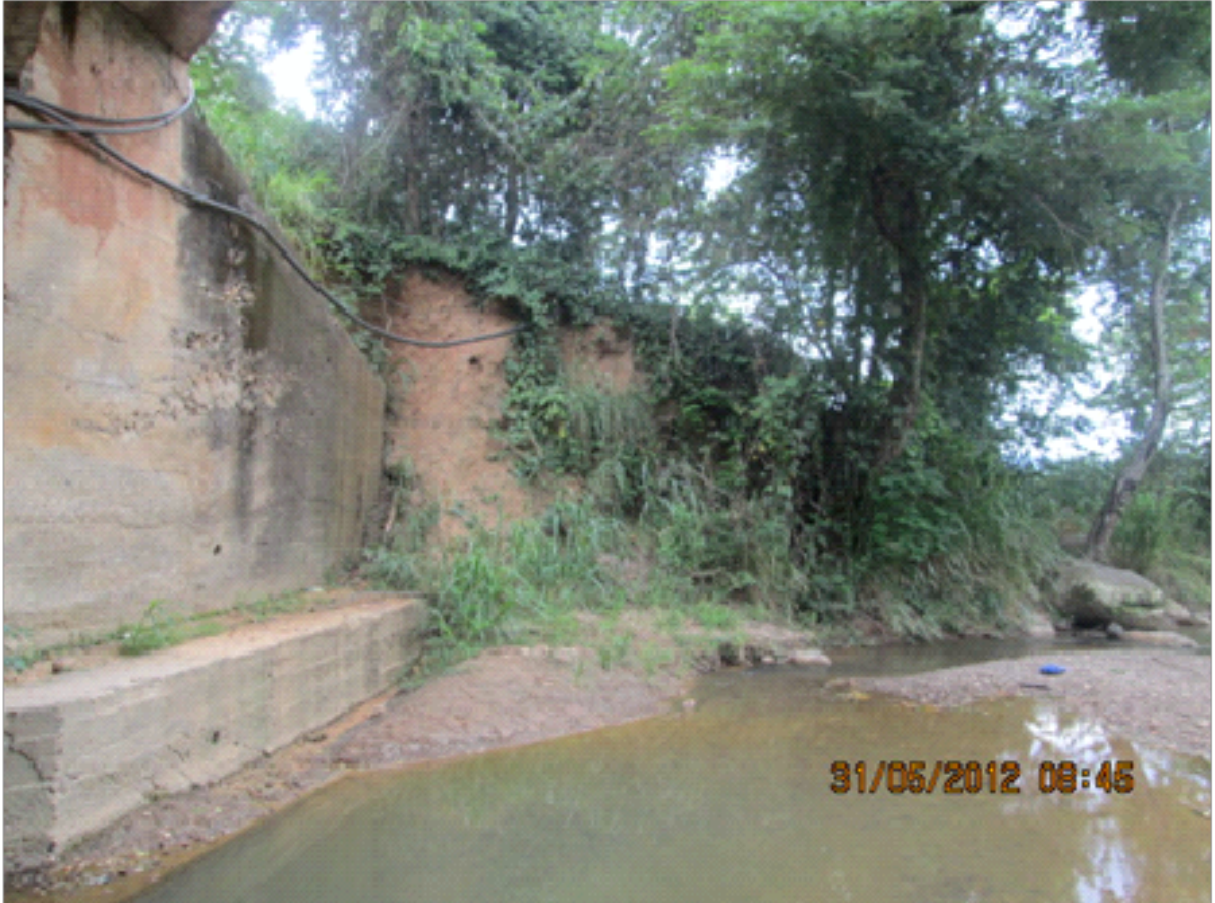
Componente.....: 5 Conos/Taludes

Calif./Mantenim....: 1 / -

Daño/Observaciones.: Se observó socavación.

Tipo de daño.....: Erosión / socavación

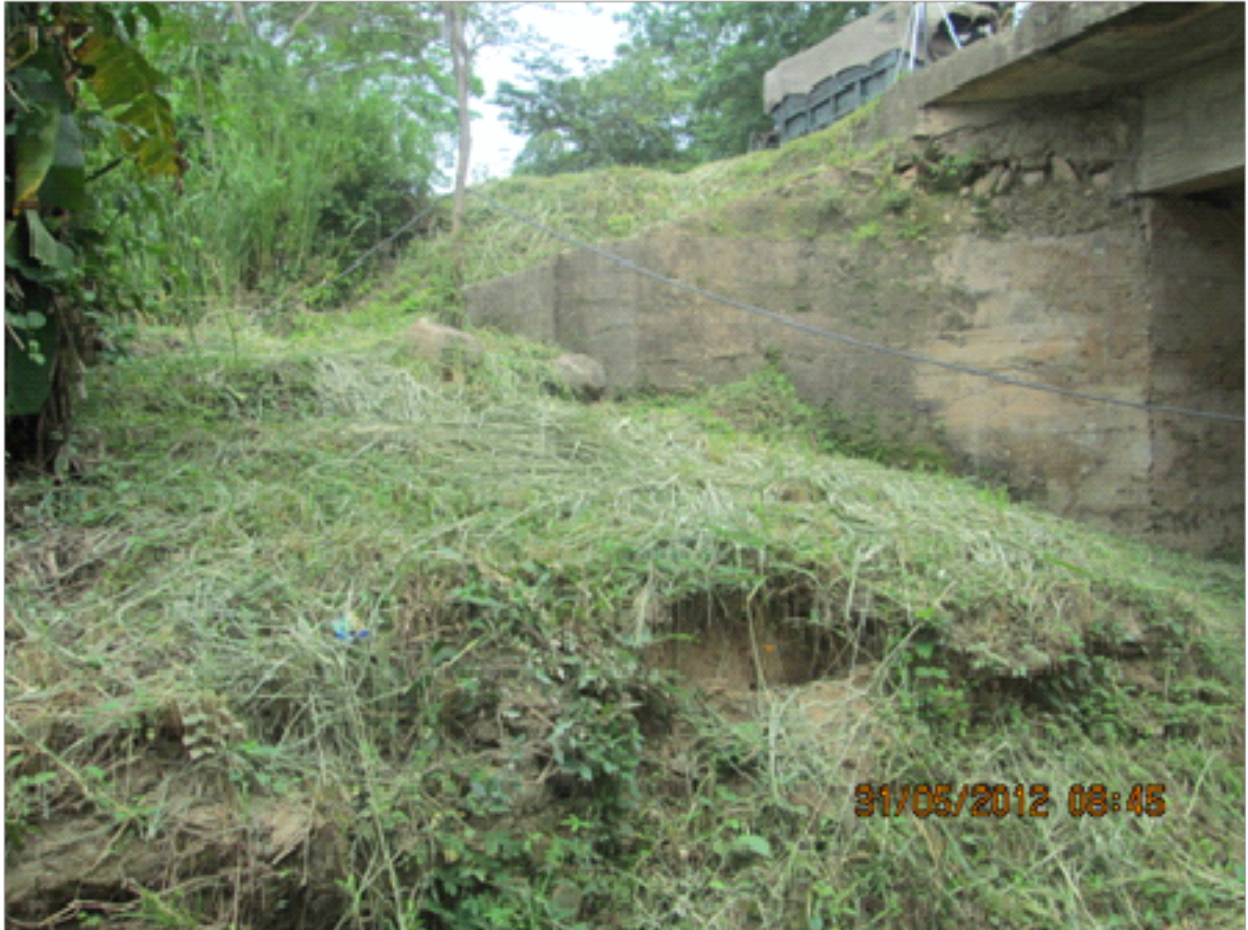
Componente.....: 5 Conos/Taludes

Calif./Mantenim....: 1 / -

Daño/Observaciones.: Se observó socavación.

Tipo de daño.....: Erosión / socavación

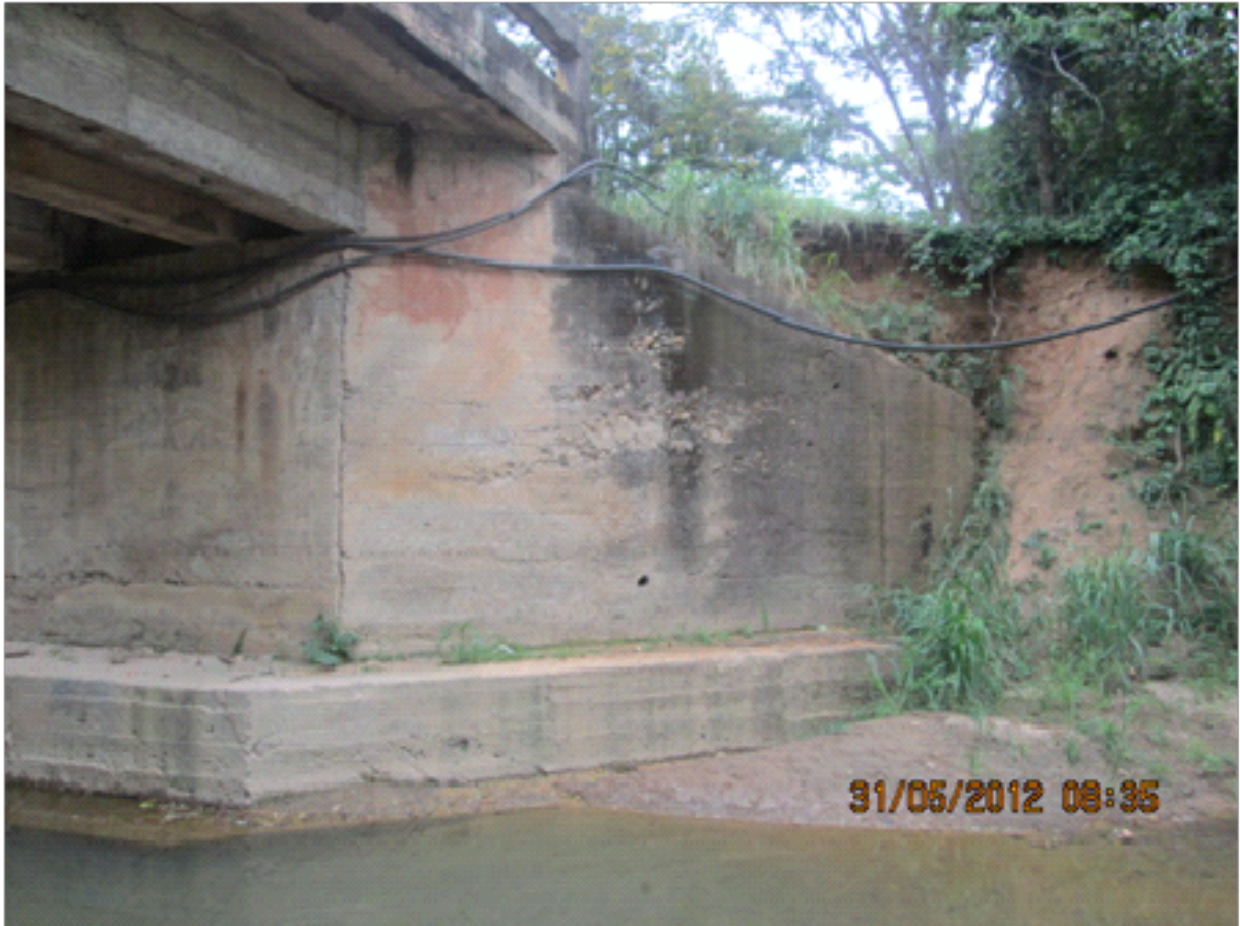
Componente.....: 6 Aletas

Calif./Mantenim....: 2 / -

Daño/Observaciones.: La aletas presentan desprendimiento de los estribos, descomposición del concreto y manchas por humedad y vegetación.

Tipo de daño.....: Asentamiento / Movimiento

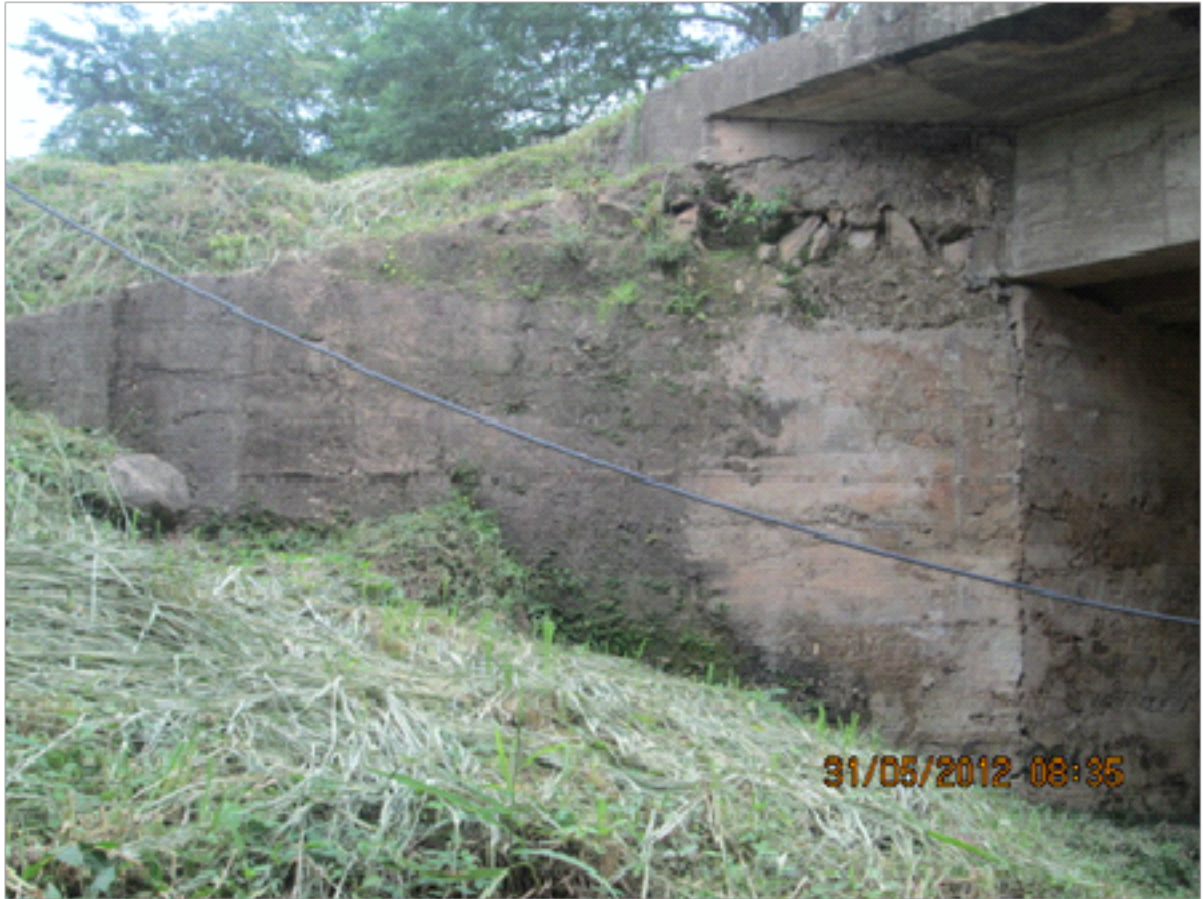
Componente.....: 6 Aletas

Calif./Mantenim....: 2 / -

Daño/Observaciones.: La aletas presentan desprendimiento de los estribos, descomposición del concreto y manchas por humedad y vegetación.

Tipo de daño.....: Asentamiento / Movimiento

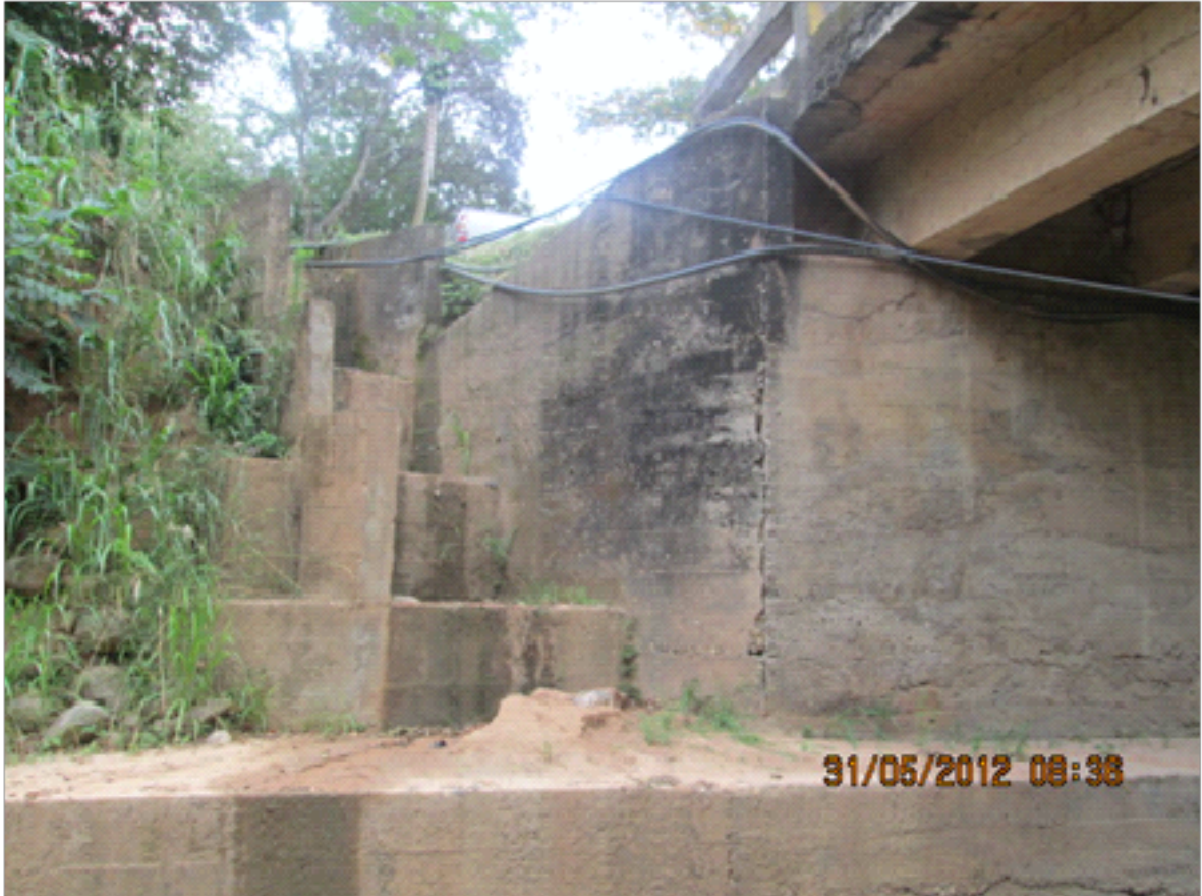
Componente.....: 6 Aletas

Calif./Mantenim....: 2 / -

Daño/Observaciones.: La aletas presentan desprendimiento de los estribos, descomposición del concreto y manchas por humedad y vegetación.

Tipo de daño.....: Asentamiento / Movimiento

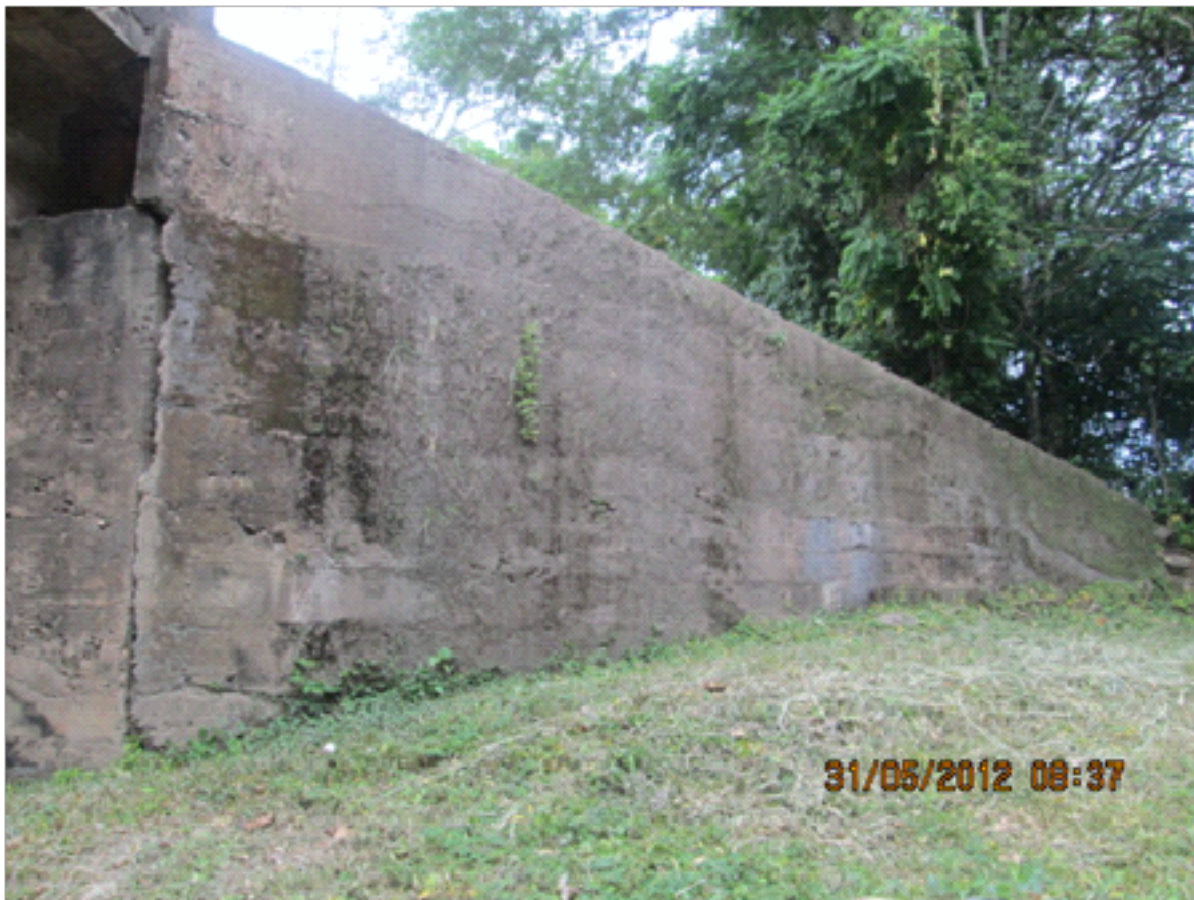
Componente.....: 6 Aletas

Calif./Mantenim....: 2 / -

Daño/Observaciones.: La aletas presentan desprendimiento de los estribos, descomposición del concreto y manchas por humedad y vegetación.

Tipo de daño.....: Asentamiento / Movimiento

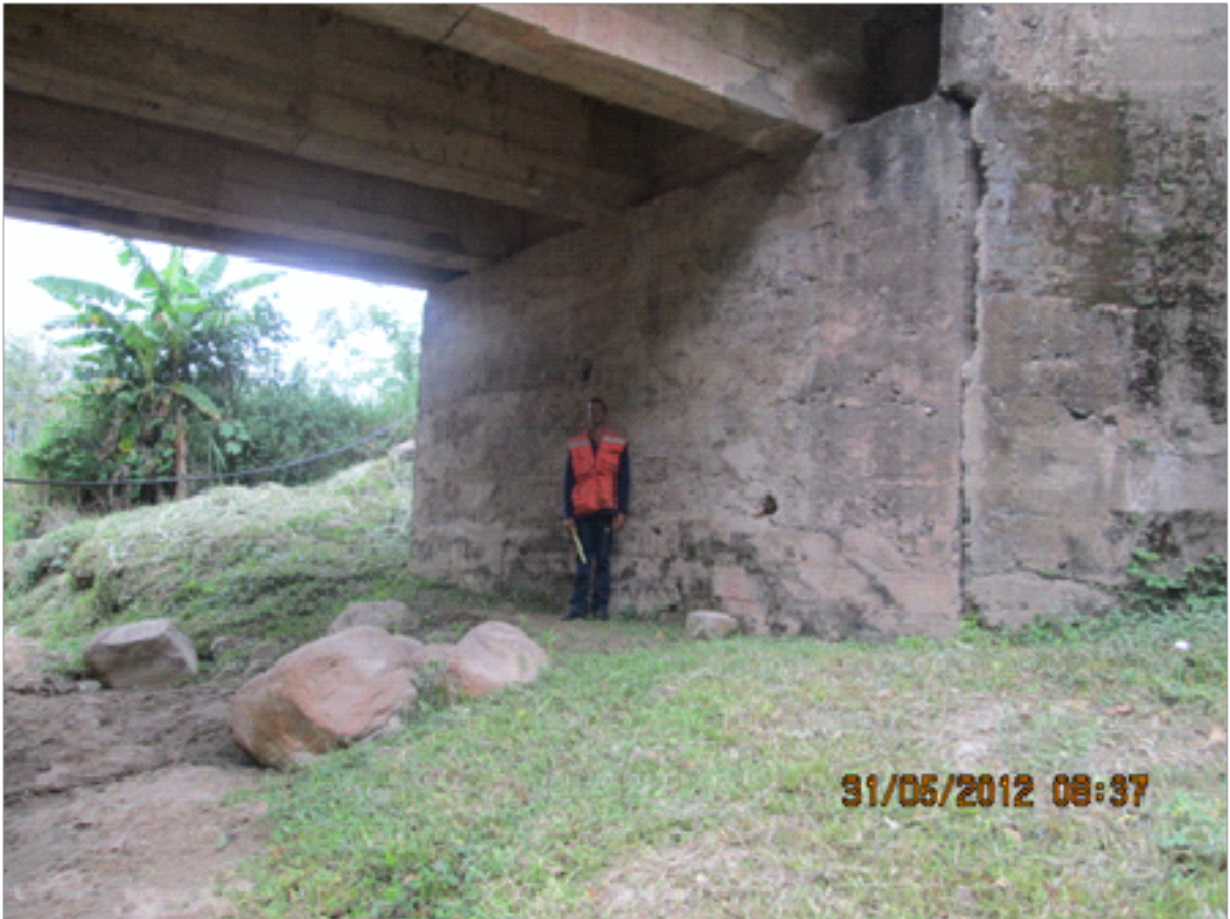
Componente.....: 7 Estribos

Calif./Mantenim....: 1 / -

Daño/Observaciones.: Se observó leve descomposición del concreto.

Tipo de daño.....: Descomposición
