18-7009-008.00 Mesetas

Regional.....: 18 Norte de Santander  
 Ruta.....: Palo de Letras - Puente Internacional  
 Carretera.....: Sardinata - Astilleros - Cúcuta  
 Lado de la car...: 0  
 Abscisa.....: 37+0854  
 No del registro..: 1580

SDC/INV		SiPuCol			Fecha			Hoja
		Informe de inspección principal			13/08/12			4
18-7009-008.00 Mesetas								
Número de componente Trabajo - Descripción del daño Tipo de daño	Cal ifi	Man ten	Ins Esp	Obras de reparación				Fo tos
				T P	Can ti	Año	Costo	
1 Superficie del puente - La superficie del pavimento presenta agrietamiento en zona despues a junta inexistente. Descomposición	2	-						1
2 Juntas de expansión C:Cambio a junta de goma asfáltica - El puente carece de dispositivos de juntas. Se recomienda instalar juntas de goma asfáltica o similares. Otro	2	-		C				2
3 Andenes/Bordillos A:Cambio de anden o bordillo - Se observó fracturado el concreto con acero de refuerzo expuesto.	3	-		A				3
4 Barandas A:Reparación de barandas de concreto - Se observó concreto fracturado , perdida de baranda y acero expuesto Impacto	3	-		A	4			4
5 Conos/Taludes - Se observó socavación. Erosión / socavación	1	-						3

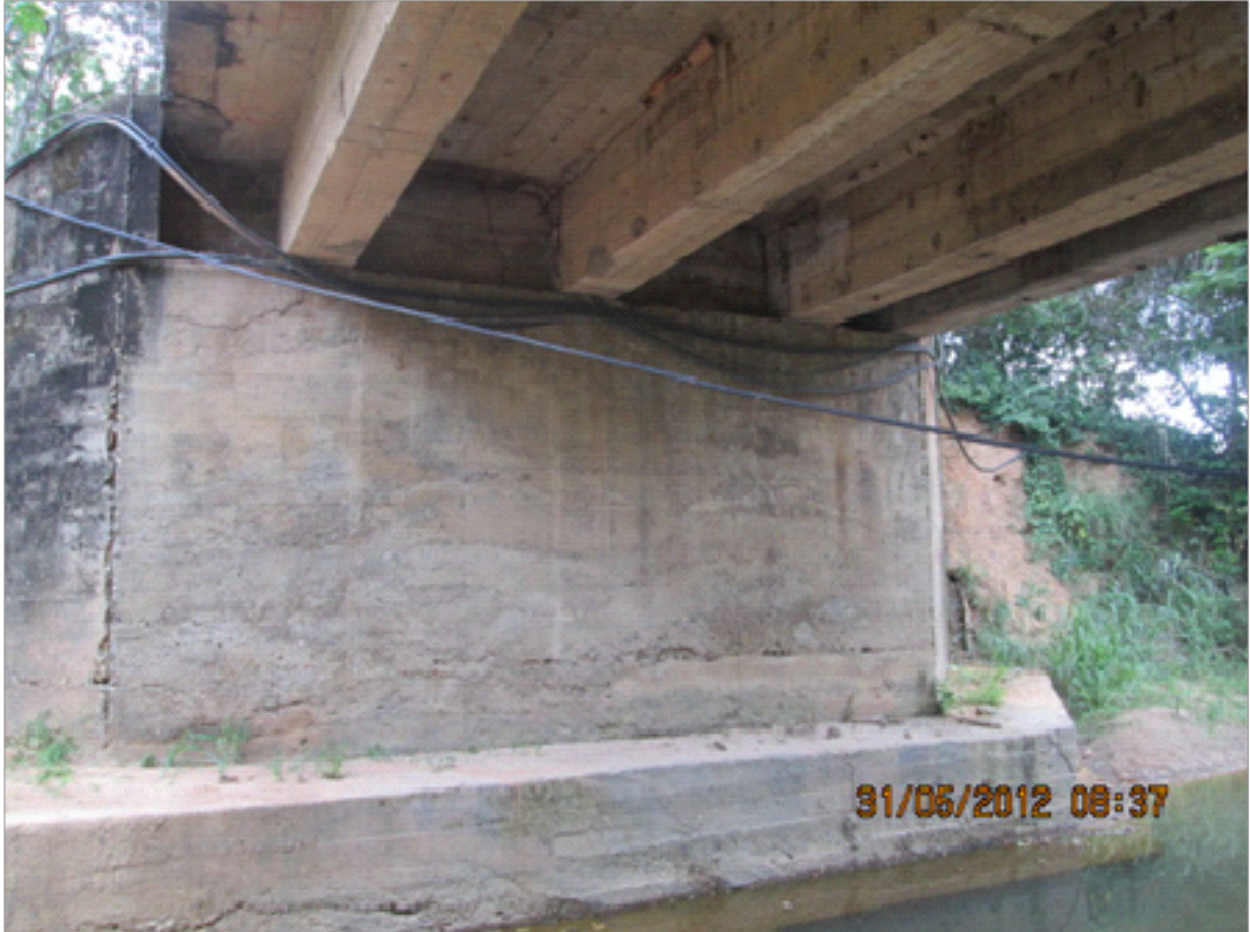
Componente.....: 7 Estribos

Calif./Mantenim....: 1 / -

Daño/Observaciones.: Se observó leve descomposición del concreto.

Tipo de daño.....: Descomposición

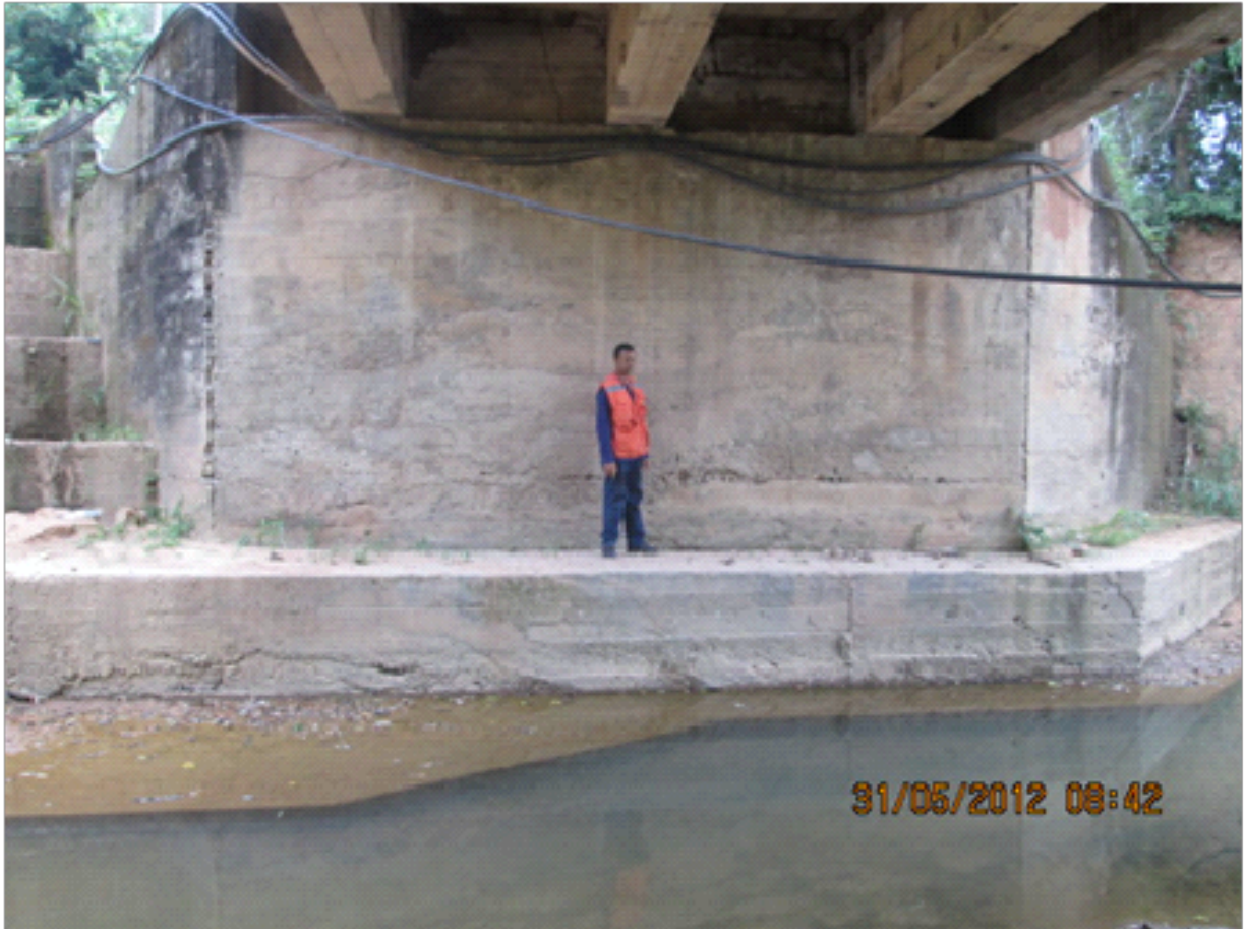
Componente.....: 7 Estribos

Calif./Mantenim....: 1 / -

Daño/Observaciones.: Se observó leve descomposición del concreto.

Tipo de daño.....: Descomposición

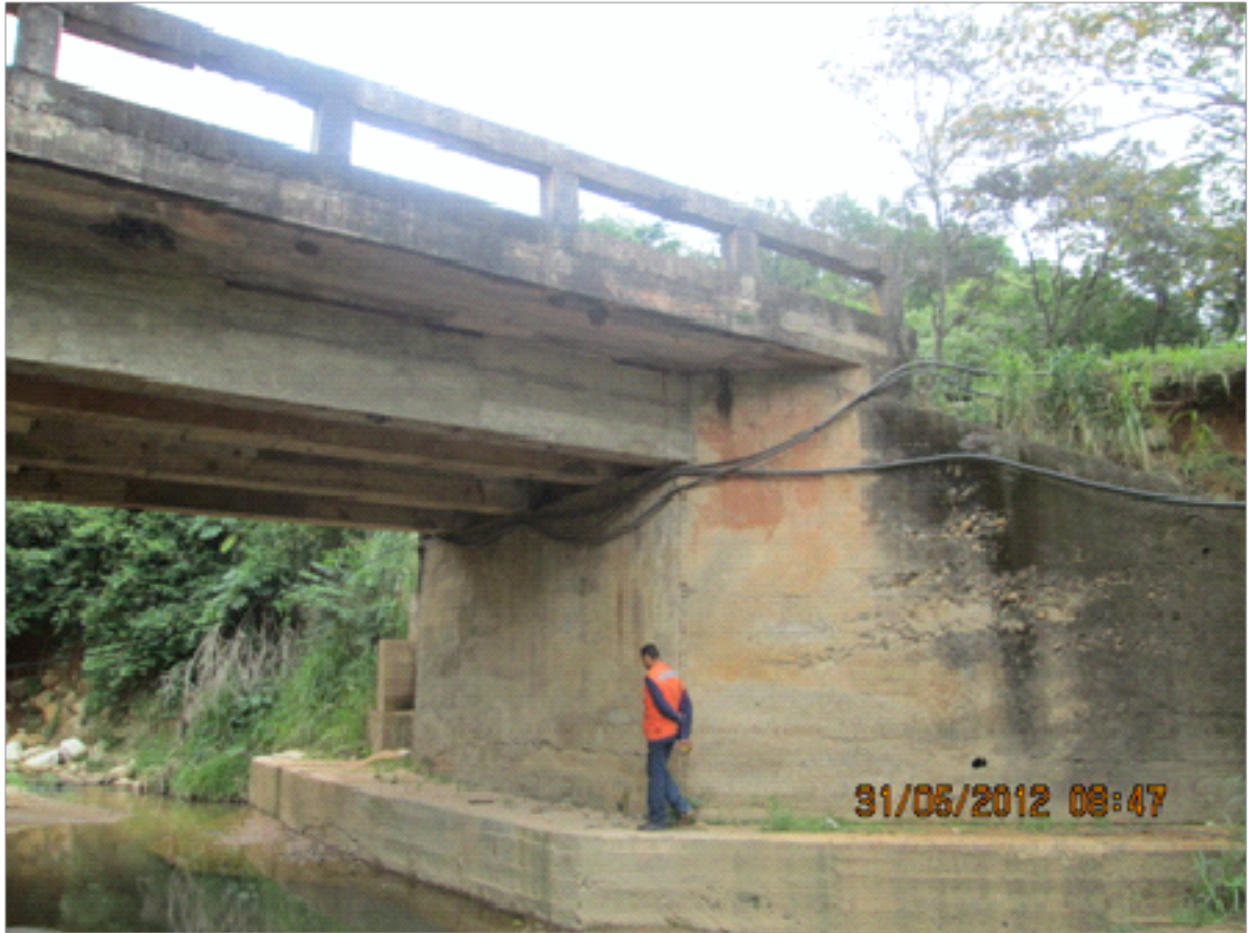
Componente.....: 7 Estribos  
Calif./Mantenim....: 1 / -  
Daño/Observaciones.: Se observó leve descomposición del concreto.  
Tipo de daño.....: Descomposición

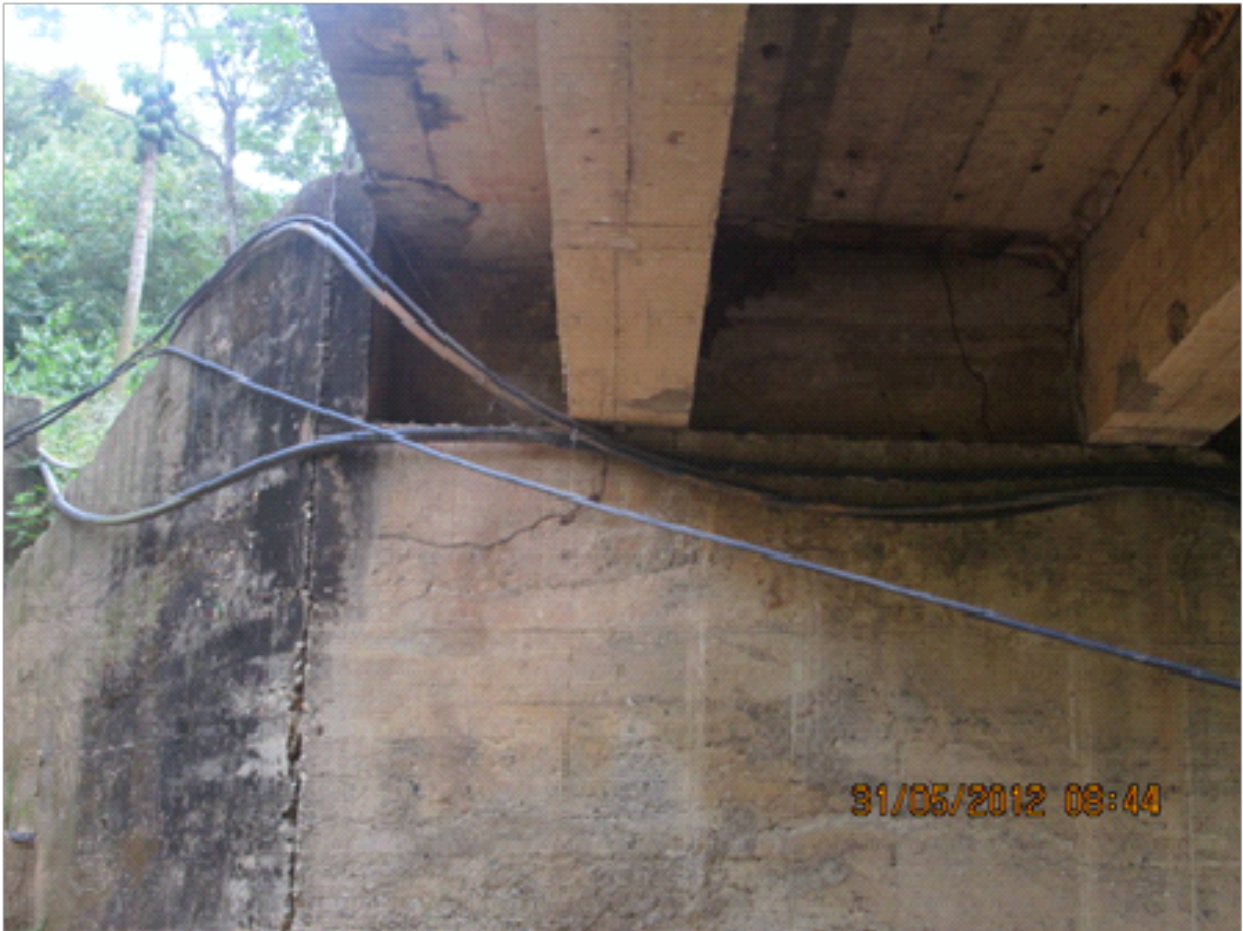
Componente.....: 9 Apoyos  
Calif./Mantenim....: 2 / -  
Daño/Observaciones.: se observó agrietamiento.

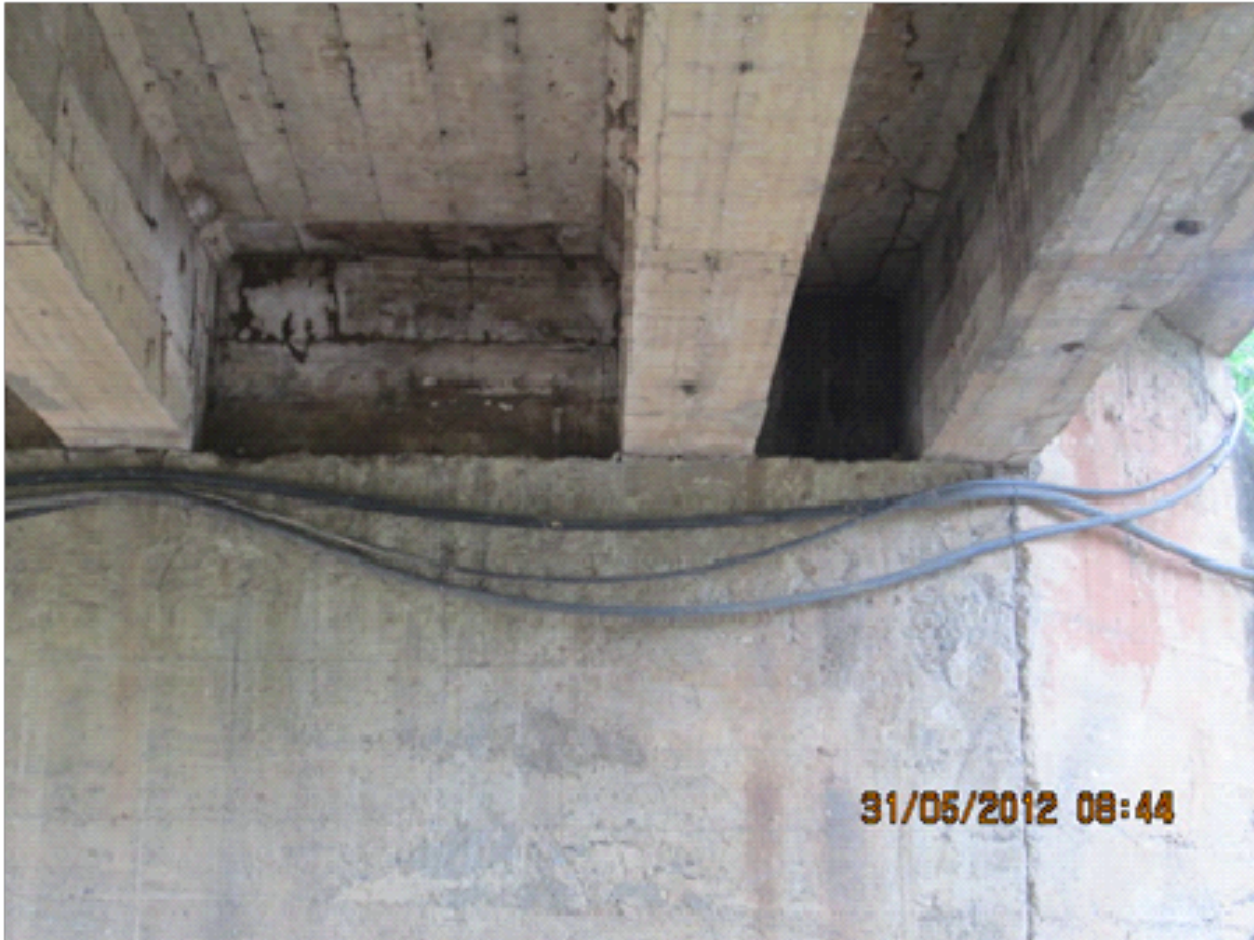
Componente.....: 9 Apoyos

Calif./Mantenim....: 2 / -

Daño/Observaciones.: se observó agrietamiento.

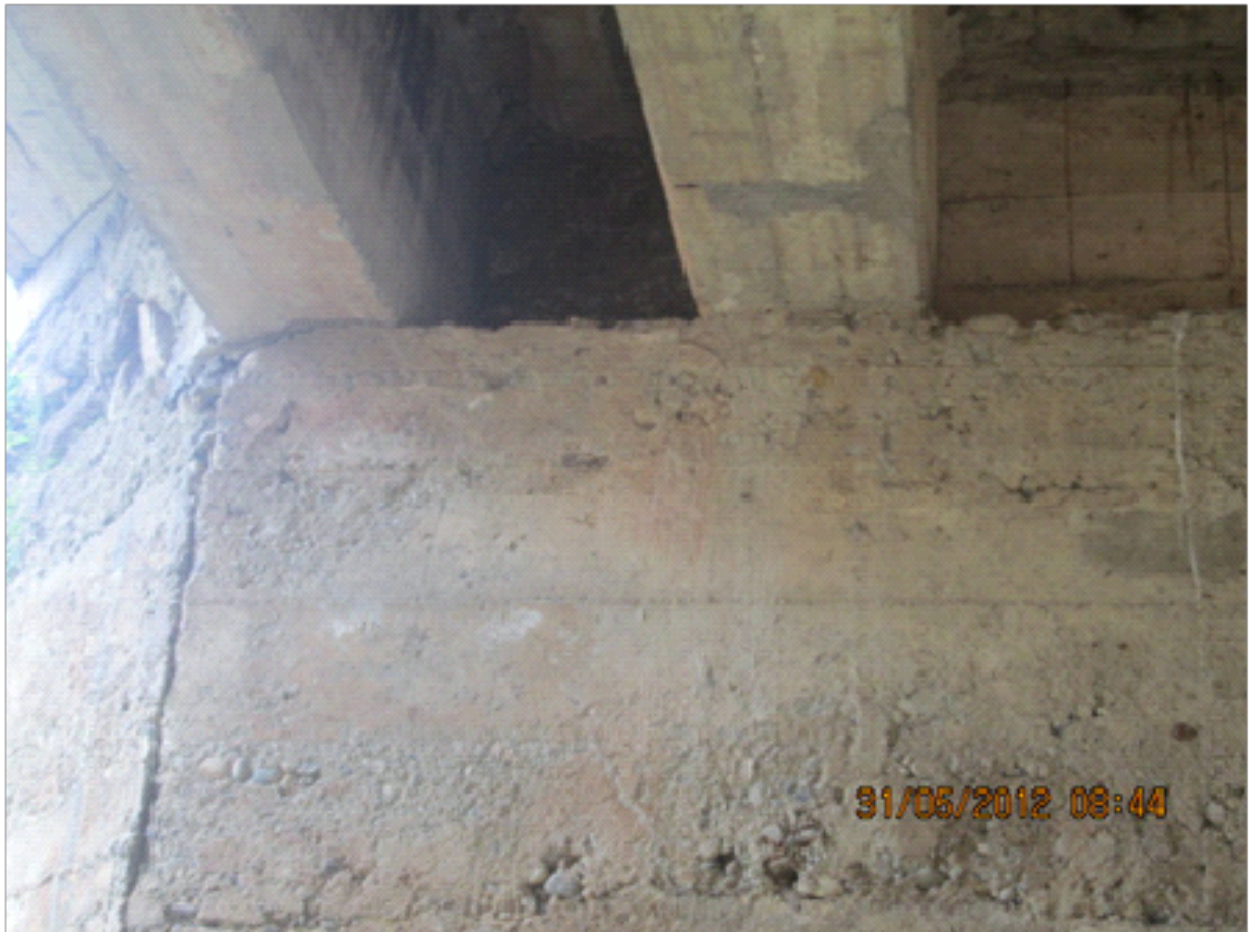
Componente.....: 9 Apoyos  
Calif./Mantenim....: 2 / -  
Daño/Observaciones.: se observó agrietamiento.

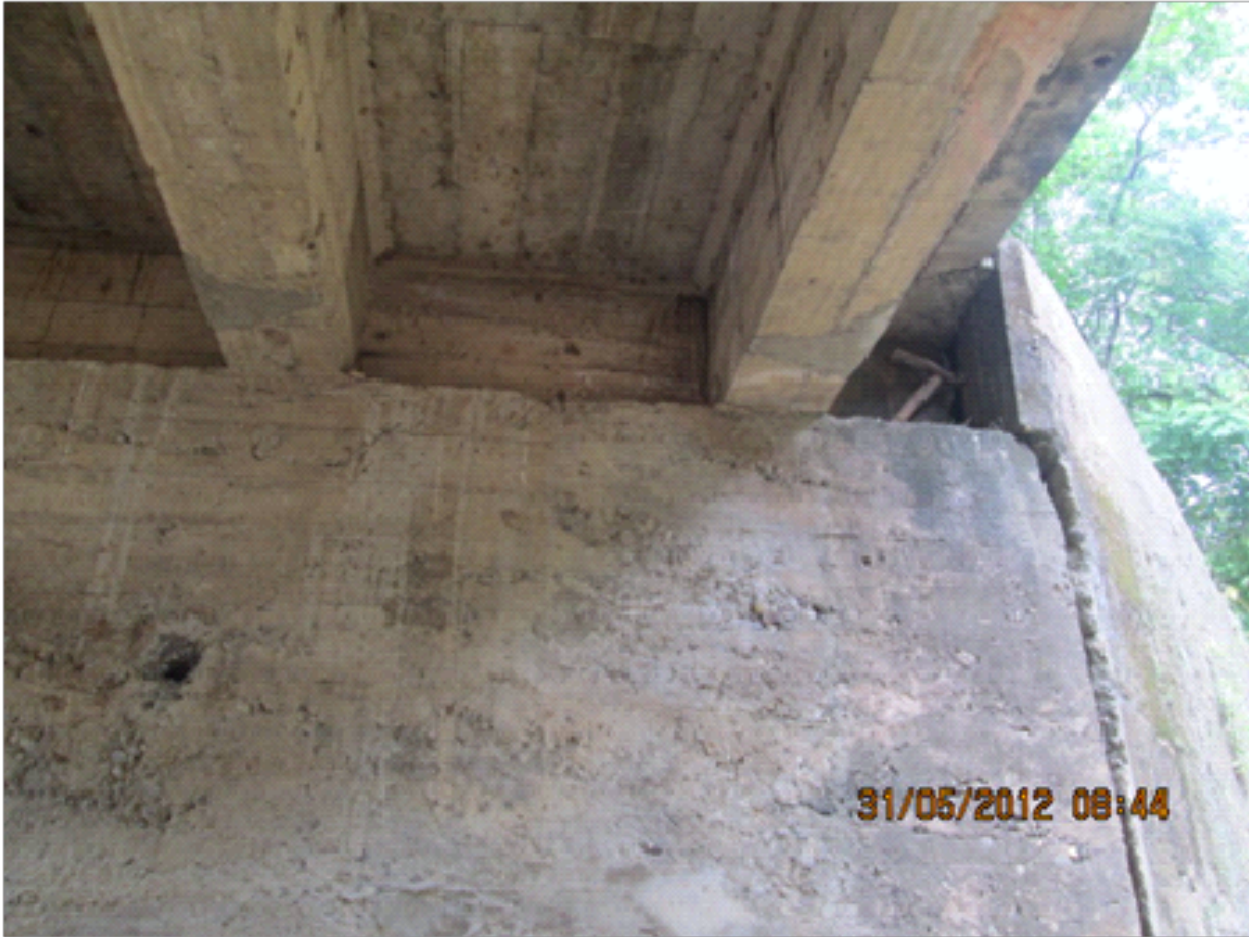
Componente.....: 9 Apoyos  
Calif./Mantenim....: 2 / -  
Daño/Observaciones.: se observó agrietamiento.

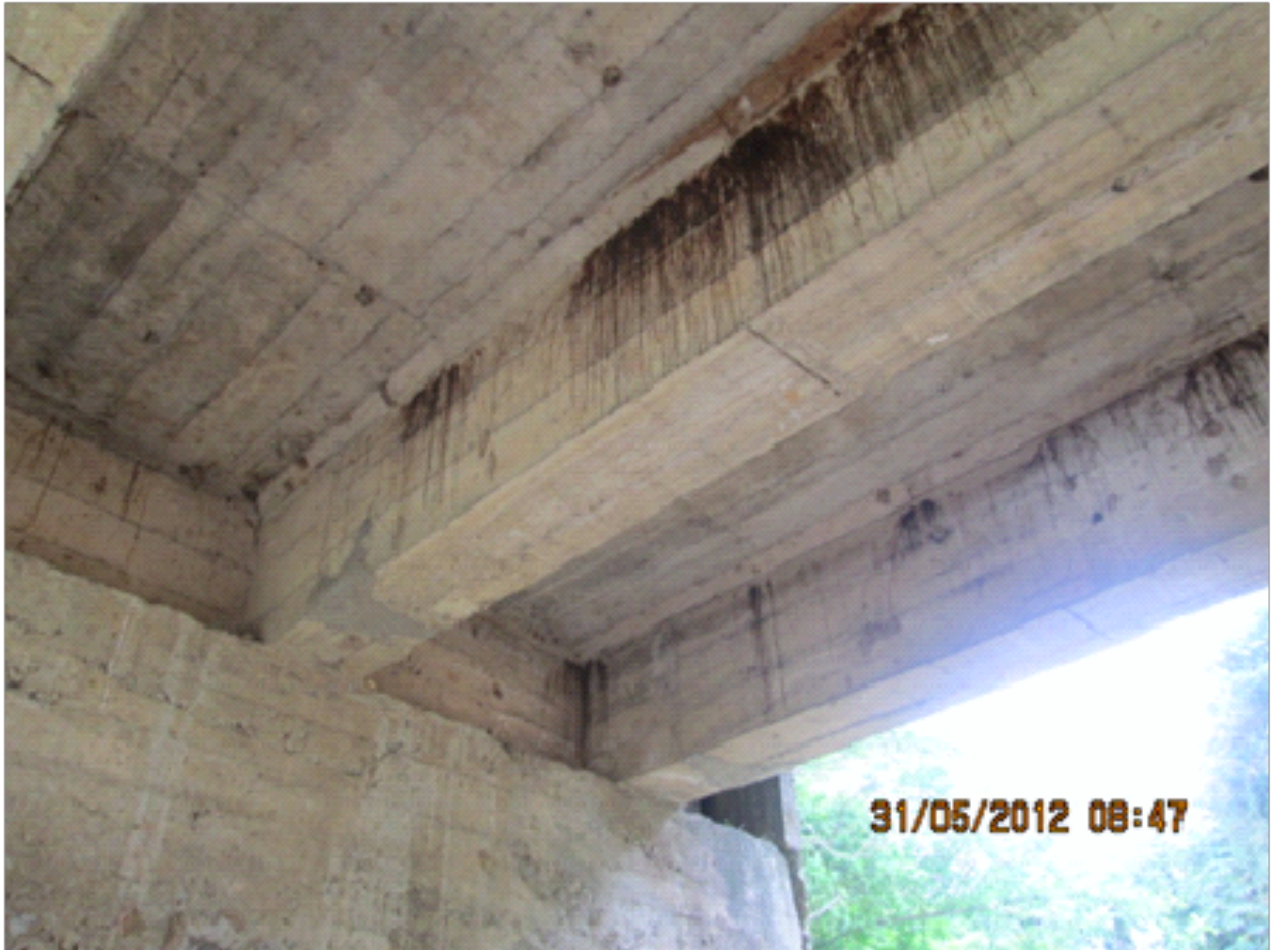
Componente.....: 9 Apoyos  
Calif./Mantenim....: 2 / -  
Daño/Observaciones.: se observó agrietamiento.

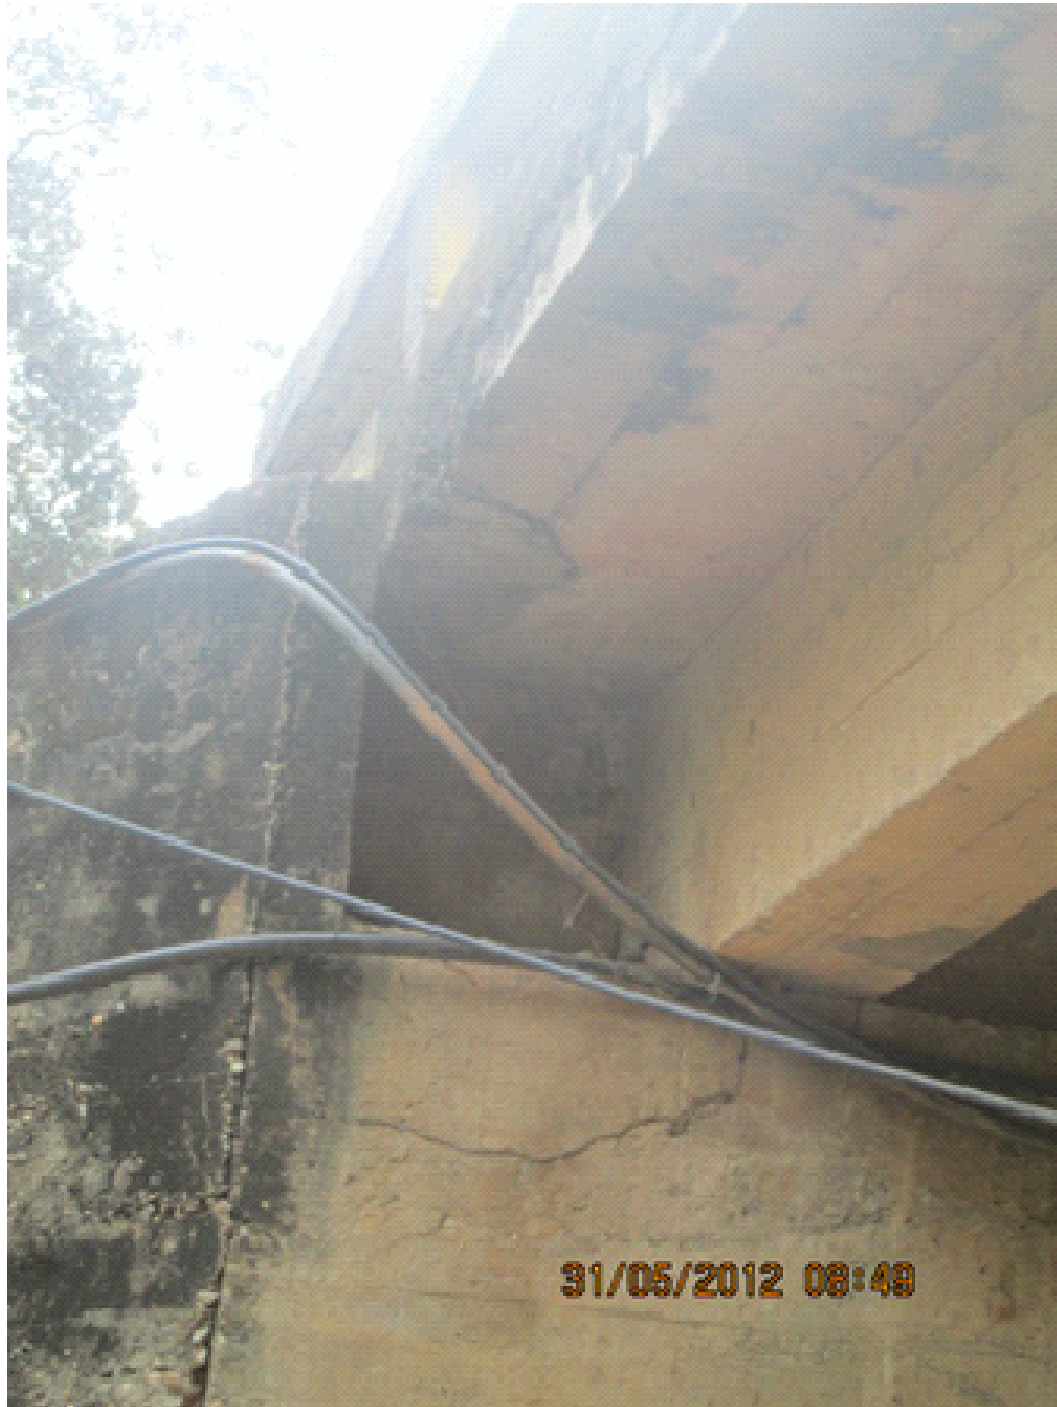
Componente.....: 9 Apoyos

Calif./Mantenim....: 2 / -

Daño/Observaciones.: se observó agrietamiento.

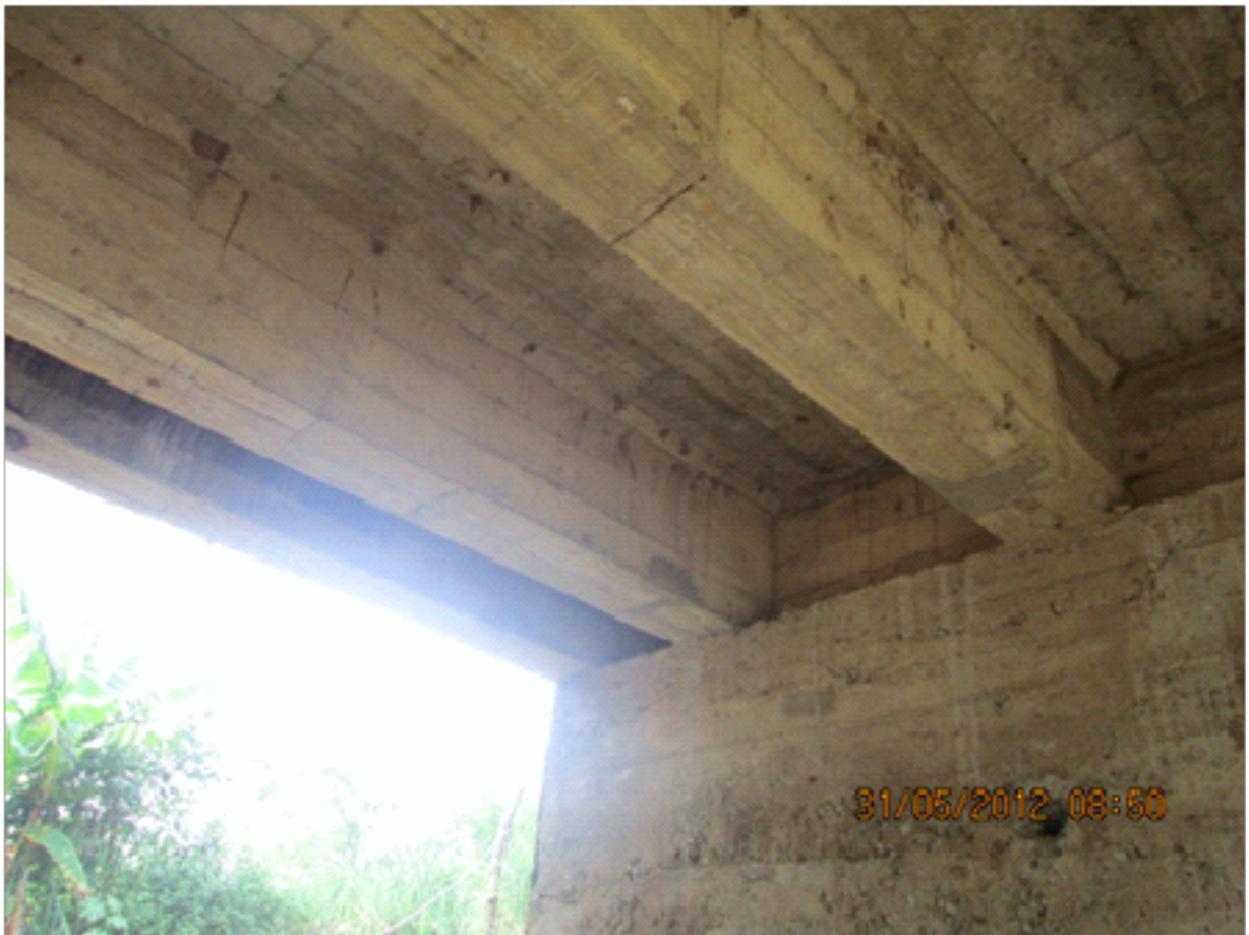
Componente.....: 9 Apoyos  
Calif./Mantenim....: 2 / -  
Daño/Observaciones.: se observó agrietamiento.

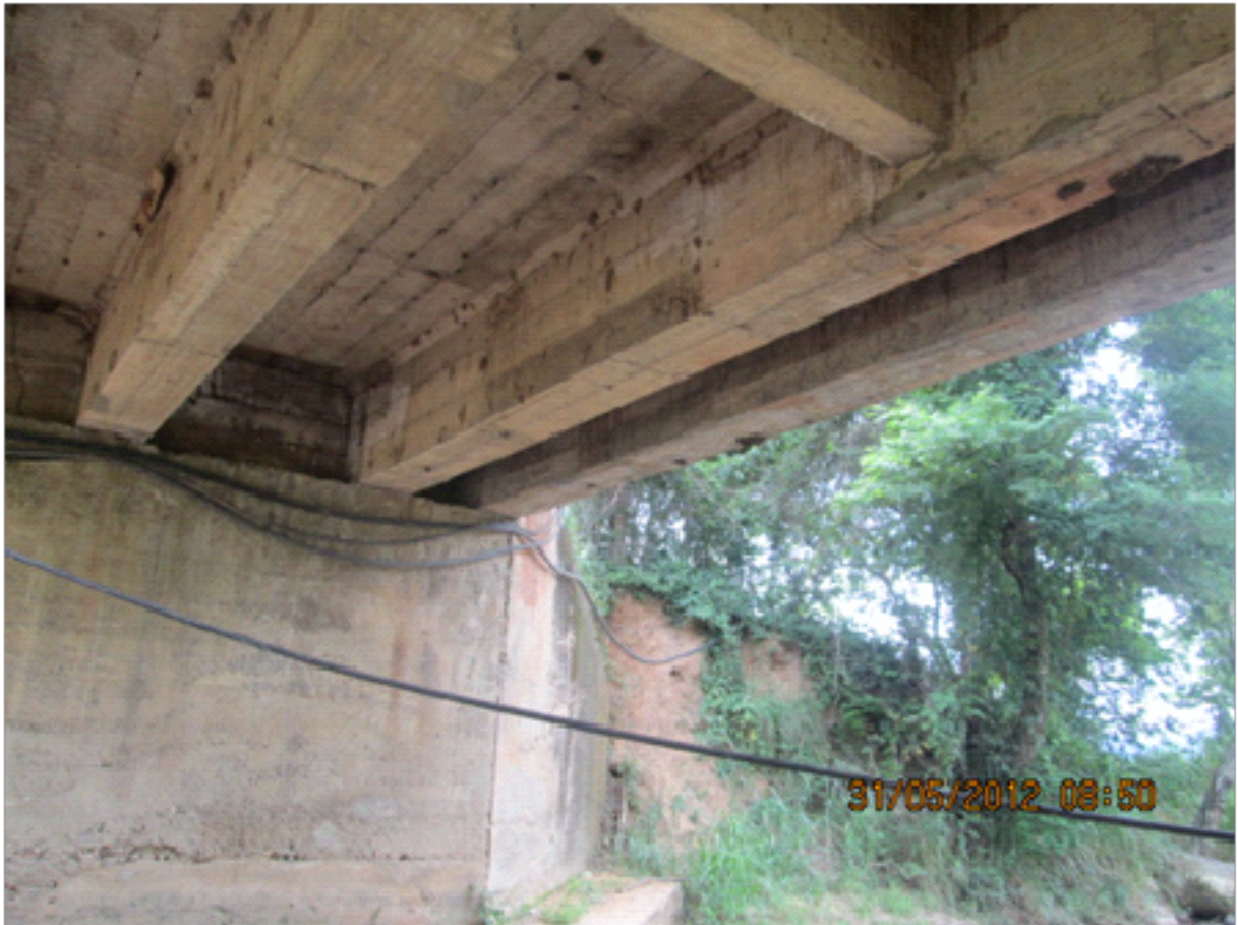
Componente.....: 9 Apoyos  
Calif./Mantenim....: 2 / -  
Daño/Observaciones.: se observó agrietamiento.

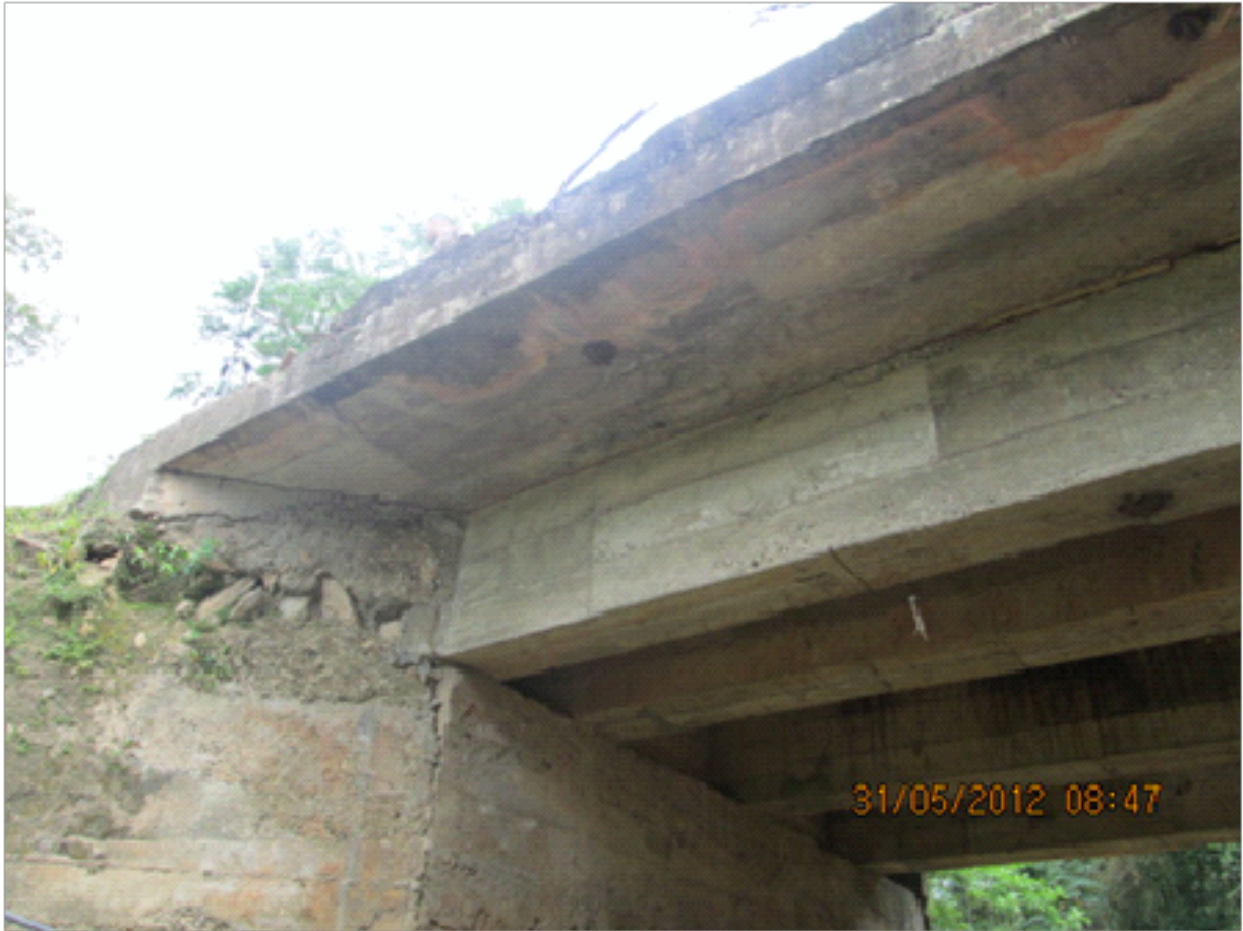
Componente.....: 10 Losa

Calif./Mantenim....: 2 / -

Daño/Observaciones.: Se observó agrietamiento en la losa en cercanía a los estribos y manchas de humedad.

Tipo de daño.....: Infiltración

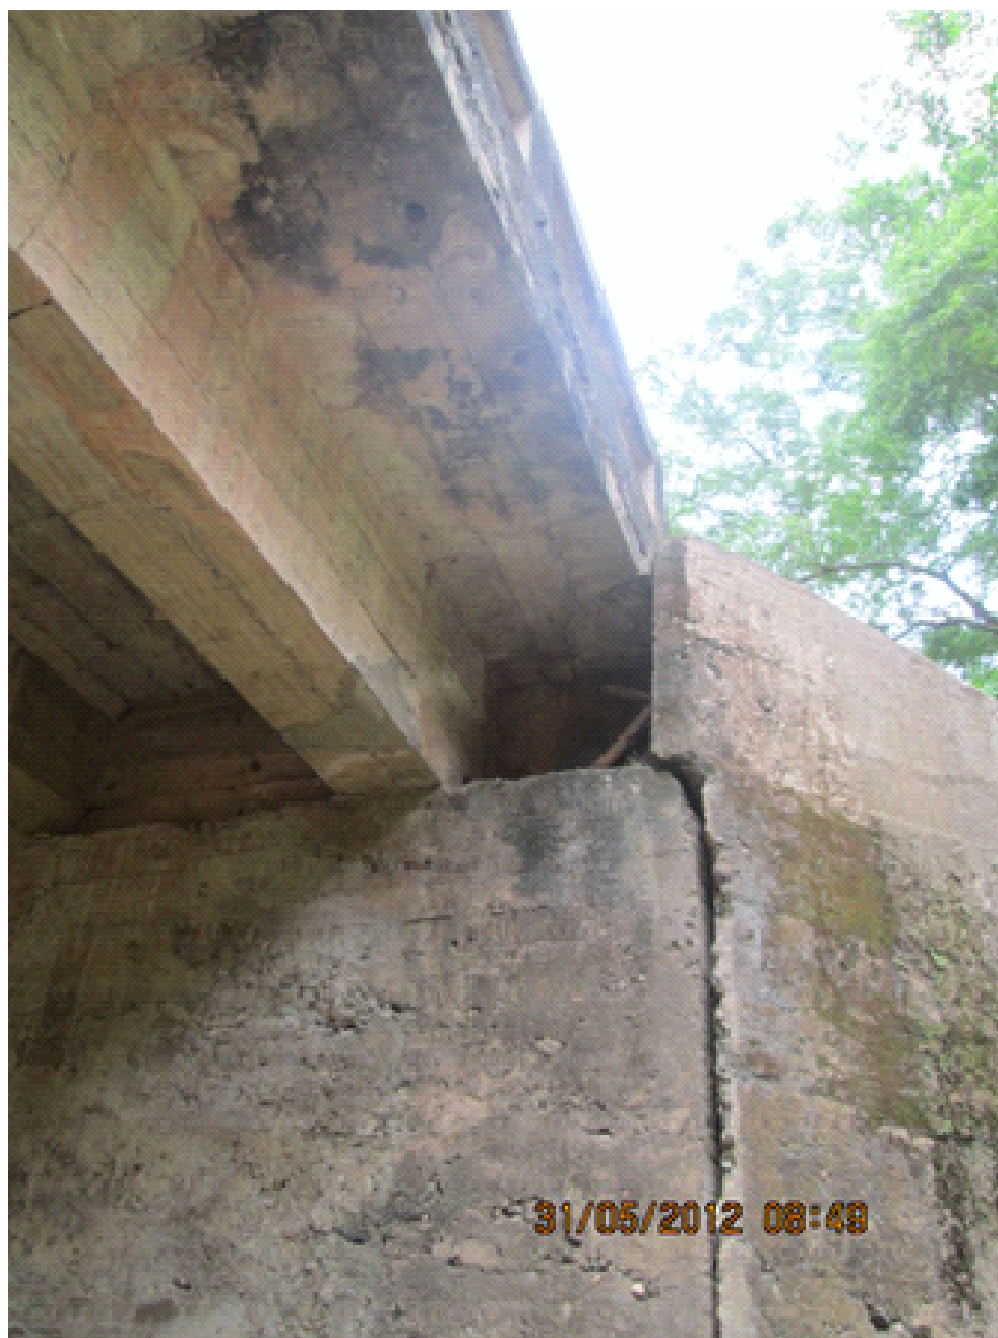
Componente.....: 10 Losa

Calif./Mantenim....: 2 / -

Daño/Observaciones.: Se observó agrietamiento en la losa en cercanía a los estribos y manchas de humedad.

Tipo de daño.....: Infiltración

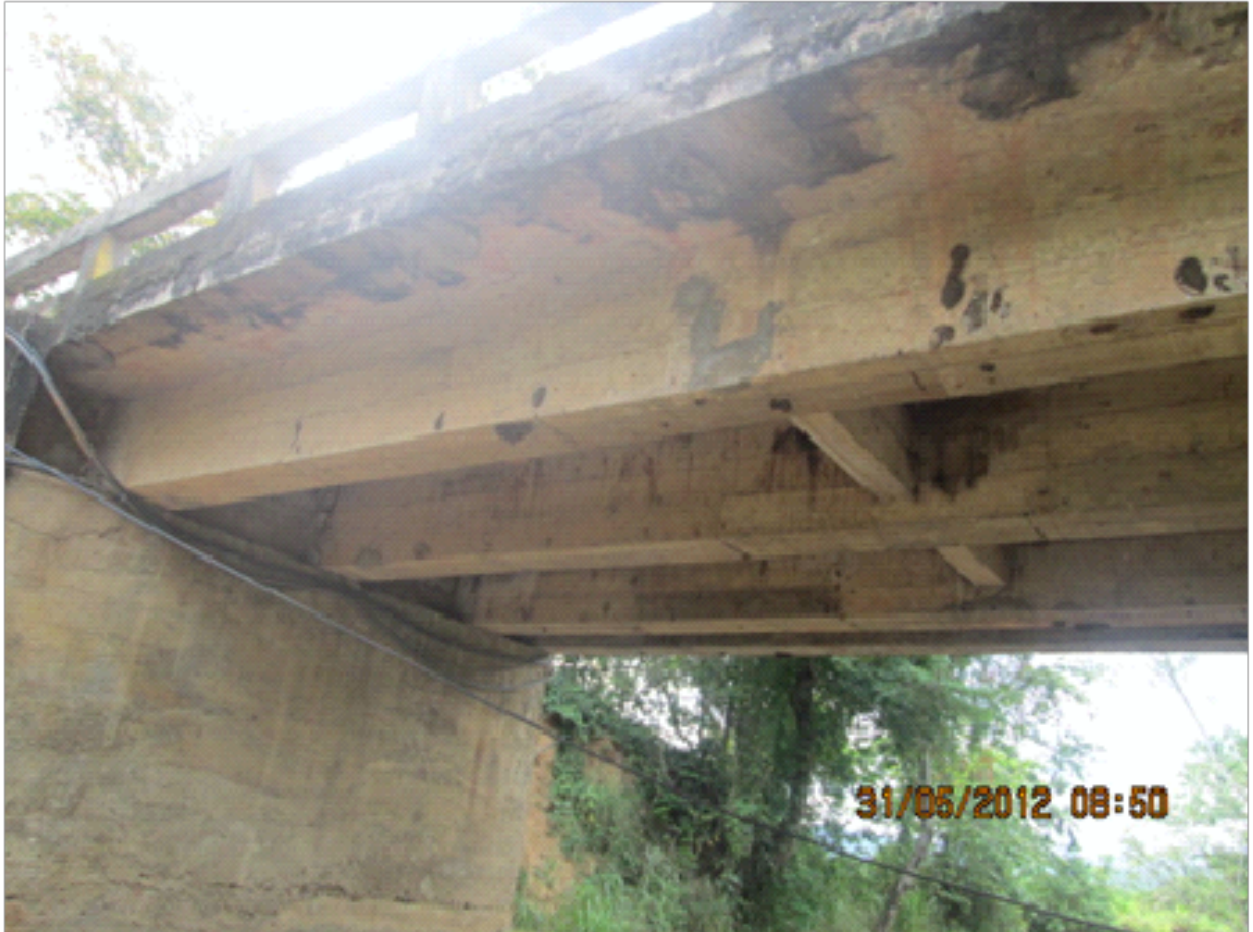
Componente.....: 10 Losa  
Calif./Mantenim....: 2 / -  
Daño/Observaciones.: Se observó agrietamiento en la losa en cercanía a los estribos y manchas de humedad.  
Tipo de daño.....: Infiltración

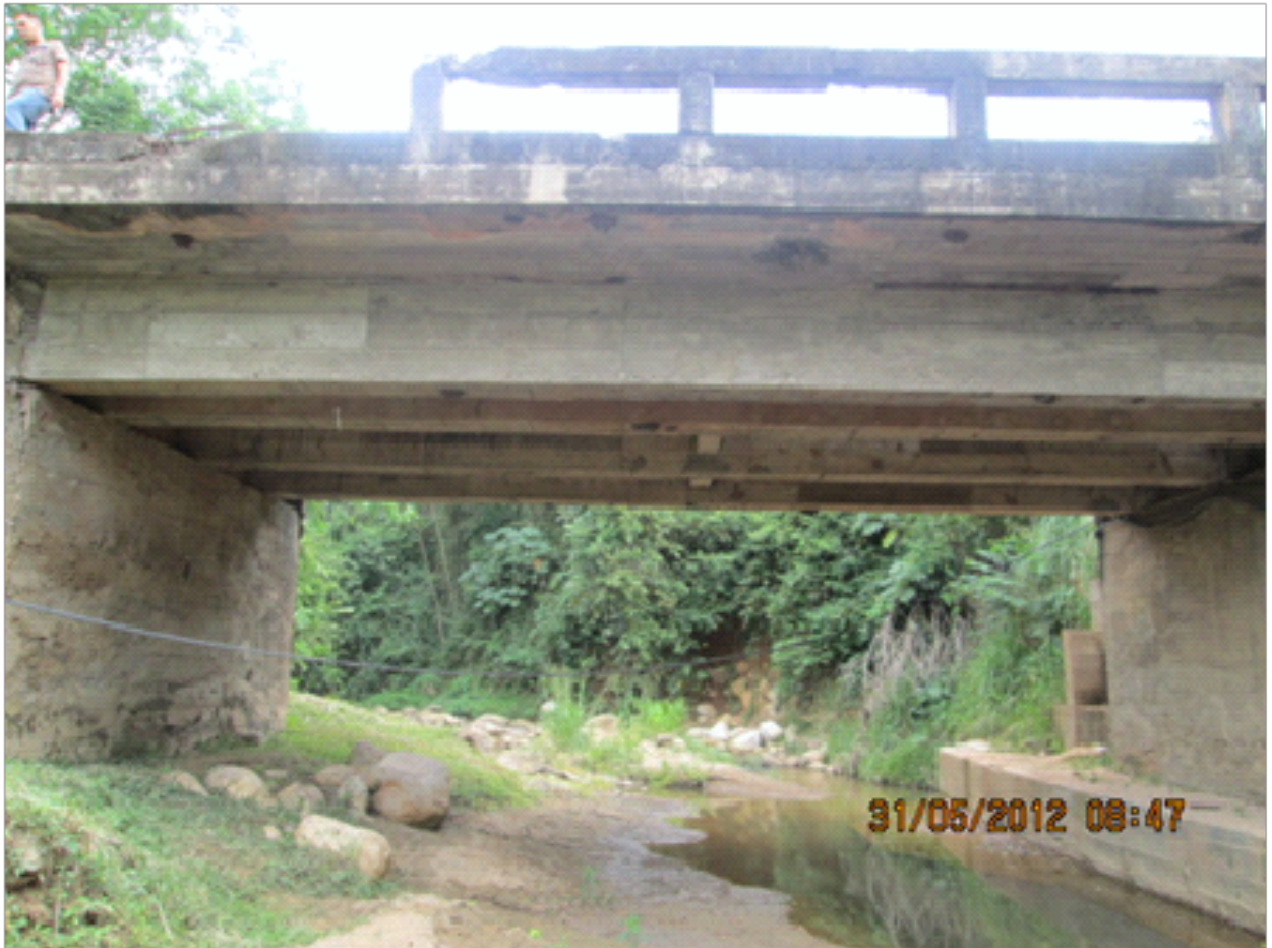
Componente.....: 11 Vigas/Largueros/Diafragmas  
Calif./Mantenim....: 2 / -  
Daño/Observaciones.: Se observó descomposicion en el concreto y manchas de humedad.  
Tipo de daño.....: Descomposición

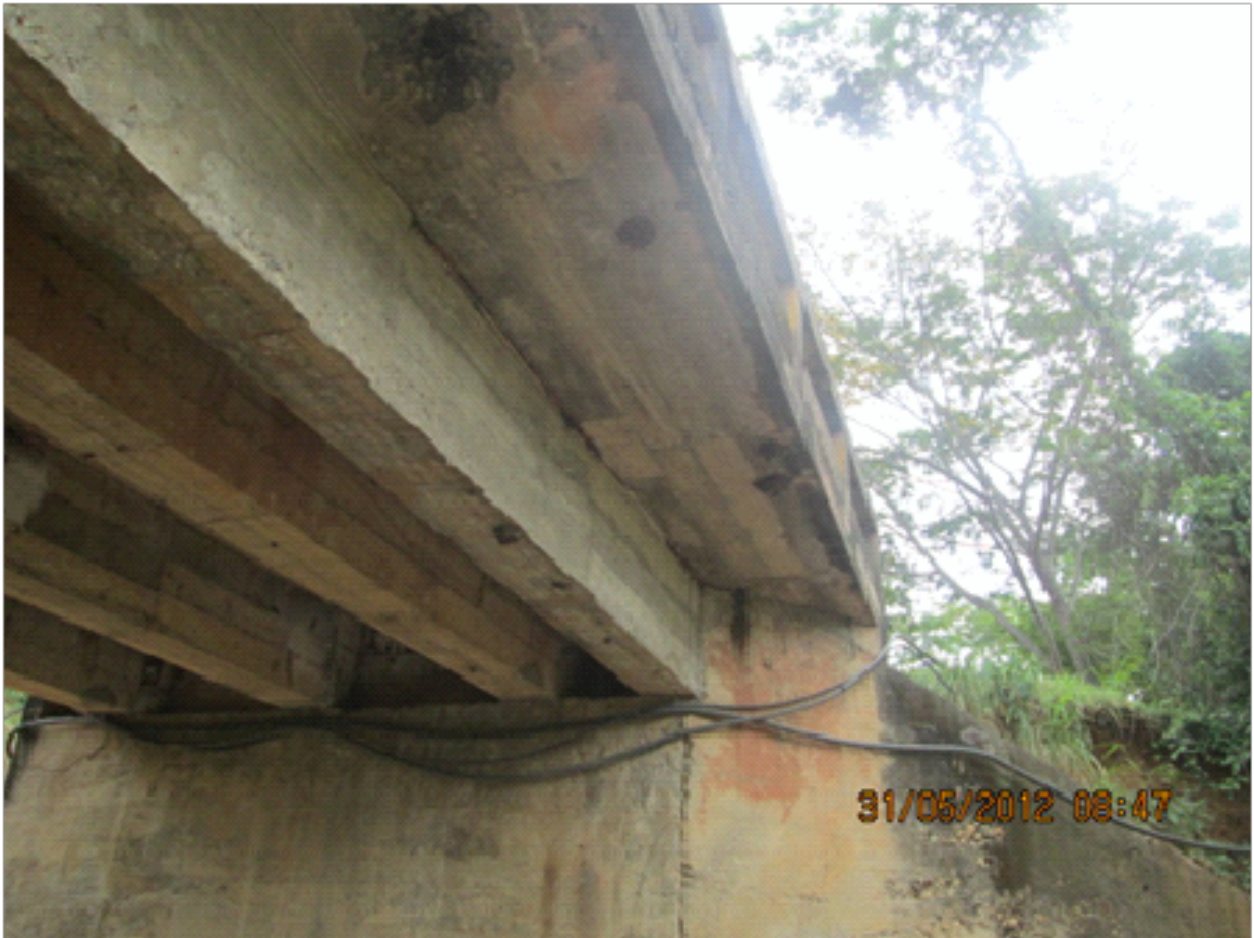
Componente.....: 11 Vigas/Largueros/Diafragmas  
Calif./Mantenim....: 2 / -  
Daño/Observaciones.: Se observó descomposicion en el concreto y manchas de humedad.  
Tipo de daño.....: Descomposición

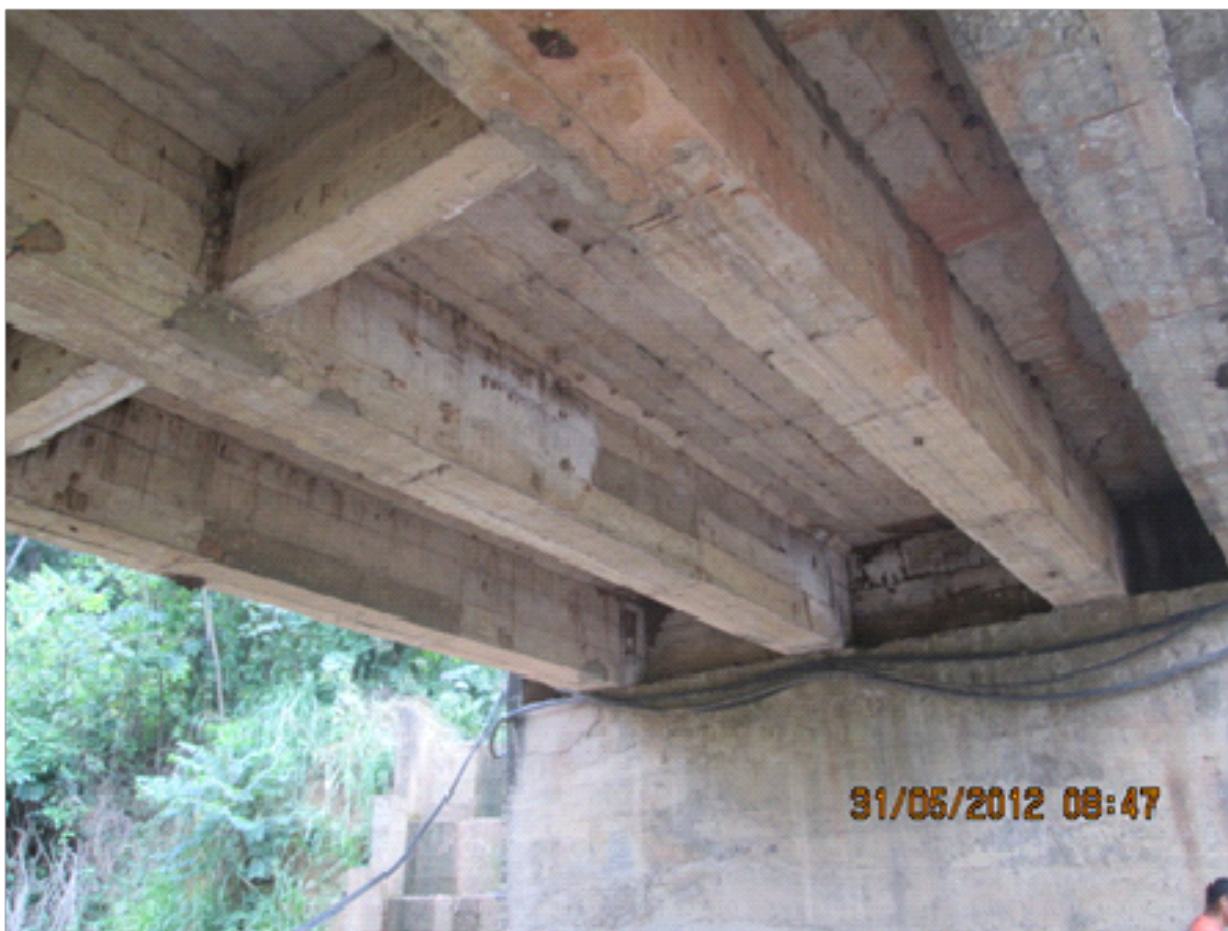
Componente.....: 11 Vigas/Largueros/Diafragmas  
 Calif./Mantenim....: 2 / -  
 Daño/Observaciones.: Se observó descomposicion en el concreto y manchas de humedad.  
 Tipo de daño.....: Descomposición

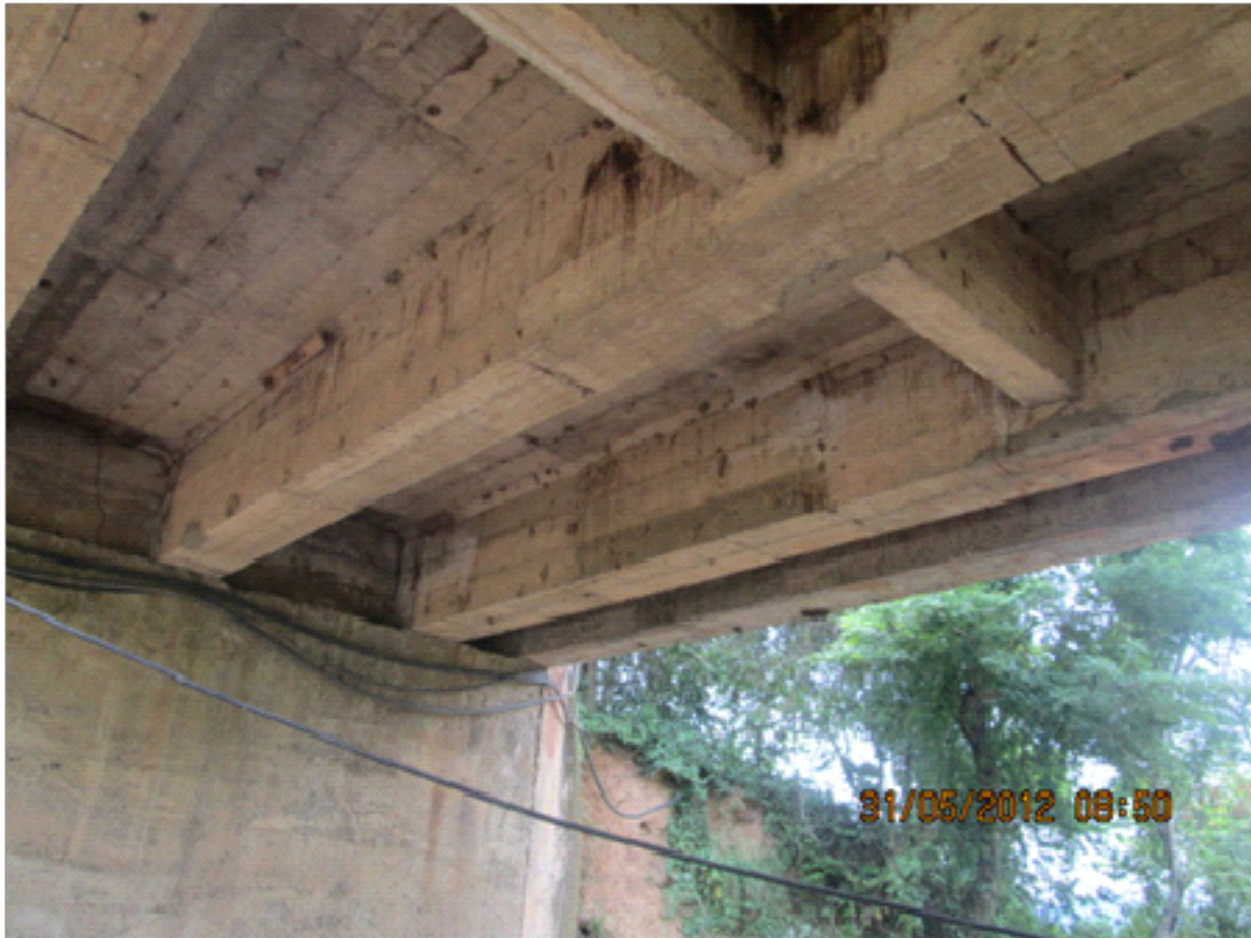
Componente.....: 11 Vigas/Largueros/Diafragmas  
Calif./Mantenim....: 2 / -  
Daño/Observaciones.: Se observó descomposicion en el concreto y manchas de humedad.  
Tipo de daño.....: Descomposición
