18-7009-008.00 Mesetas

Regional.....: 18 Norte de Santander  
 Ruta.....: Palo de Letras - Puente Internacional  
 Carretera.....: Sardinata - Astilleros - Cúcuta  
 Lado de la car...: 0  
 Abscisa.....: 37+0854  
 No del registro..: 1580

SDC/INV		SiPuCol			Fecha			Hoja
		Informe de inspección principal			13/08/12			4
18-7009-008.00 Mesetas								
Número de componente Trabajo - Descripción del daño Tipo de daño	Cal ifi	Man ten	Ins Esp	Obras de reparación				Fo tos
				T P	Can ti	Año	Costo	
1 Superficie del puente - La superficie del pavimento presenta agrietamiento en zona despues a junta inexistente. Descomposición	2	-						1
2 Juntas de expansión C:Cambio a junta de goma asfáltica - El puente carece de dispositivos de juntas. Se recomienda instalar juntas de goma asfáltica o similares. Otro	2	-		C				2
3 Andenes/Bordillos A:Cambio de anden o bordillo - Se observó fracturado el concreto con acero de refuerzo expuesto.	3	-		A				3
4 Barandas A:Reparación de barandas de concreto - Se observó concreto fracturado , perdida de baranda y acero expuesto Impacto	3	-		A	4			4
5 Conos/Taludes - Se observó socavación. Erosión / socavación	1	-						3

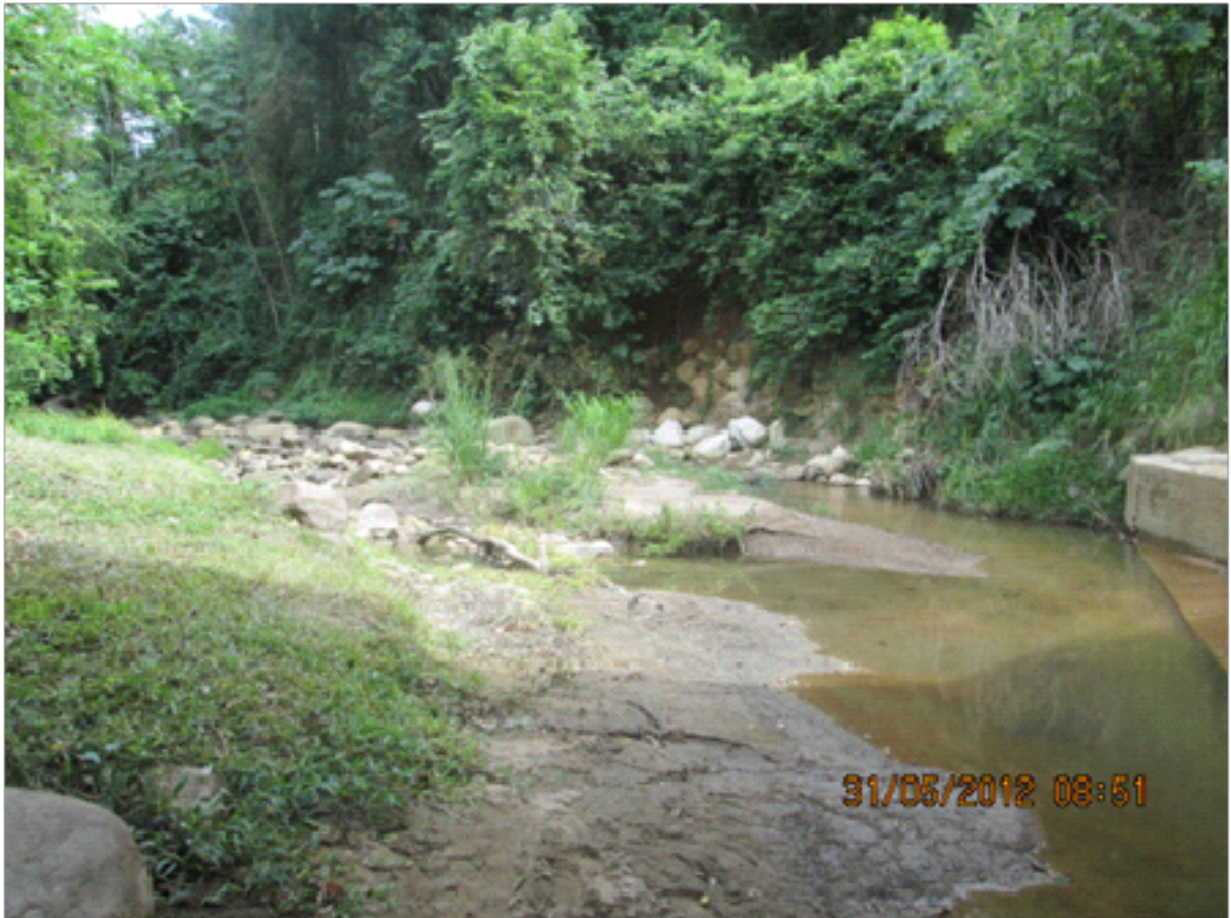
Componente.....: 15 Cauce  
Calif./Mantenim....: 1 / -  
Daño/Observaciones.: El cauce se observó recargado hacia un estribo.

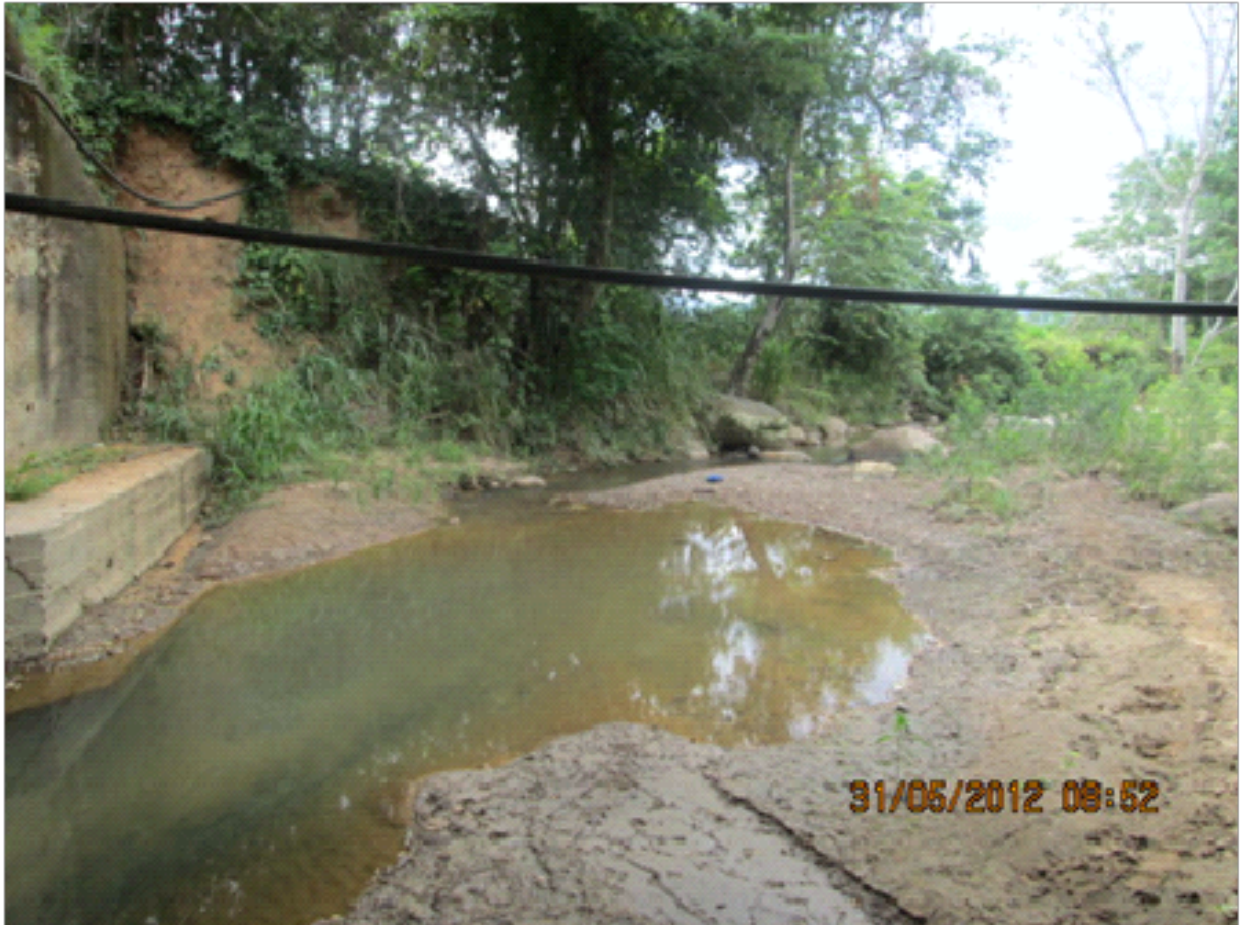
Componente.....: 15 Cauce  
Calif./Mantenim....: 1 / -  
Daño/Observaciones.: El cauce se observó recargado hacia un estribo.

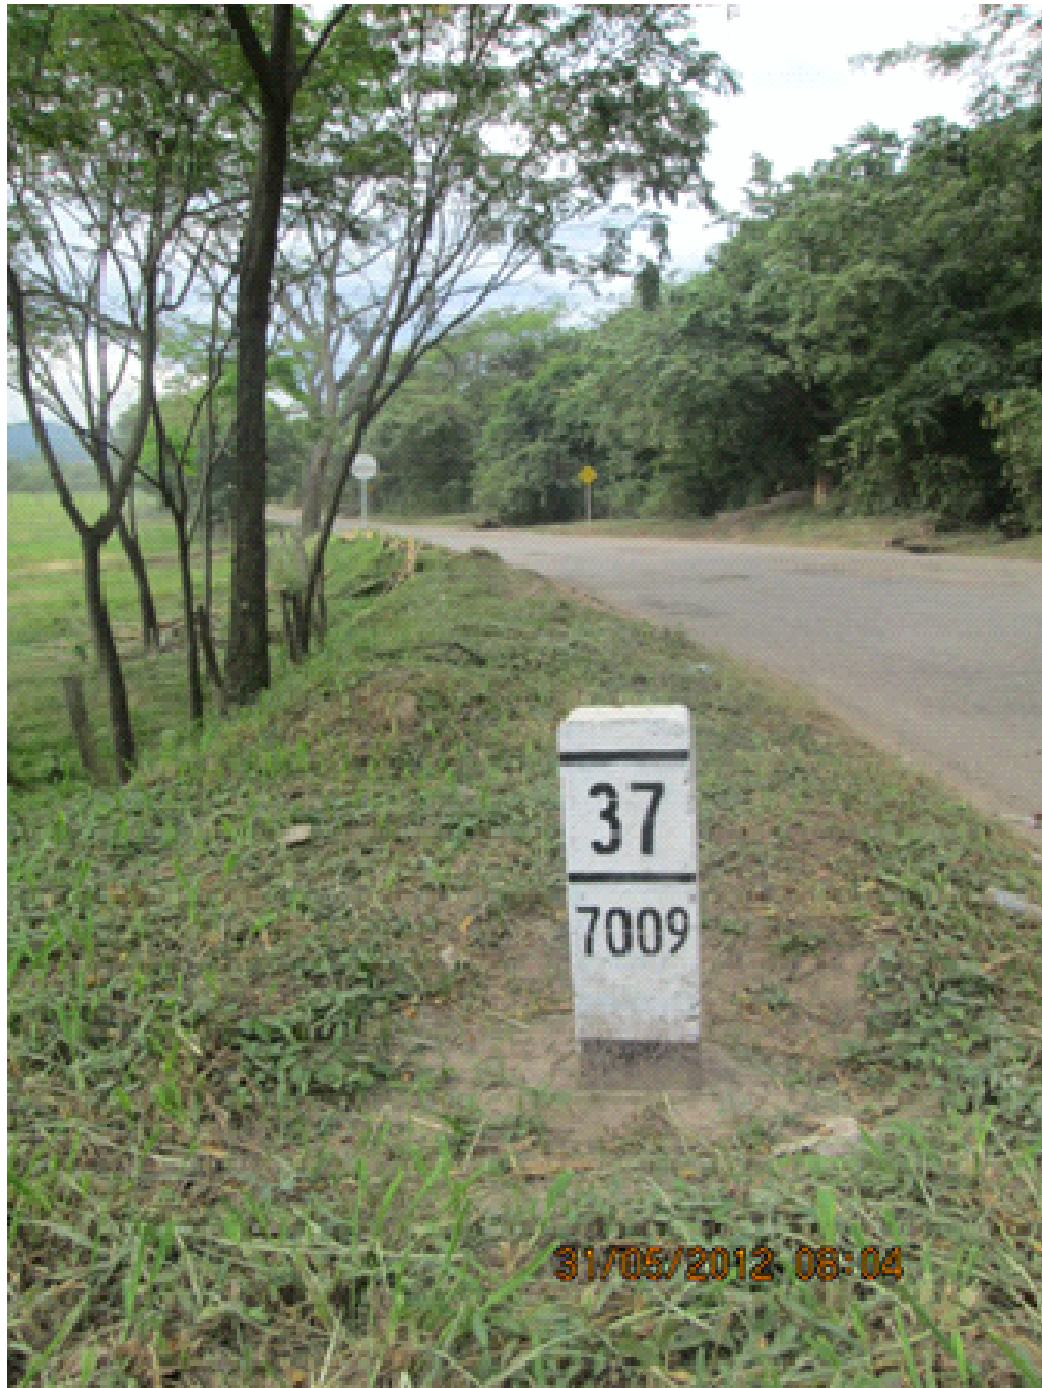
Componente.....: 16 Otros elementos

Daño/Observaciones.: Hay una placa.

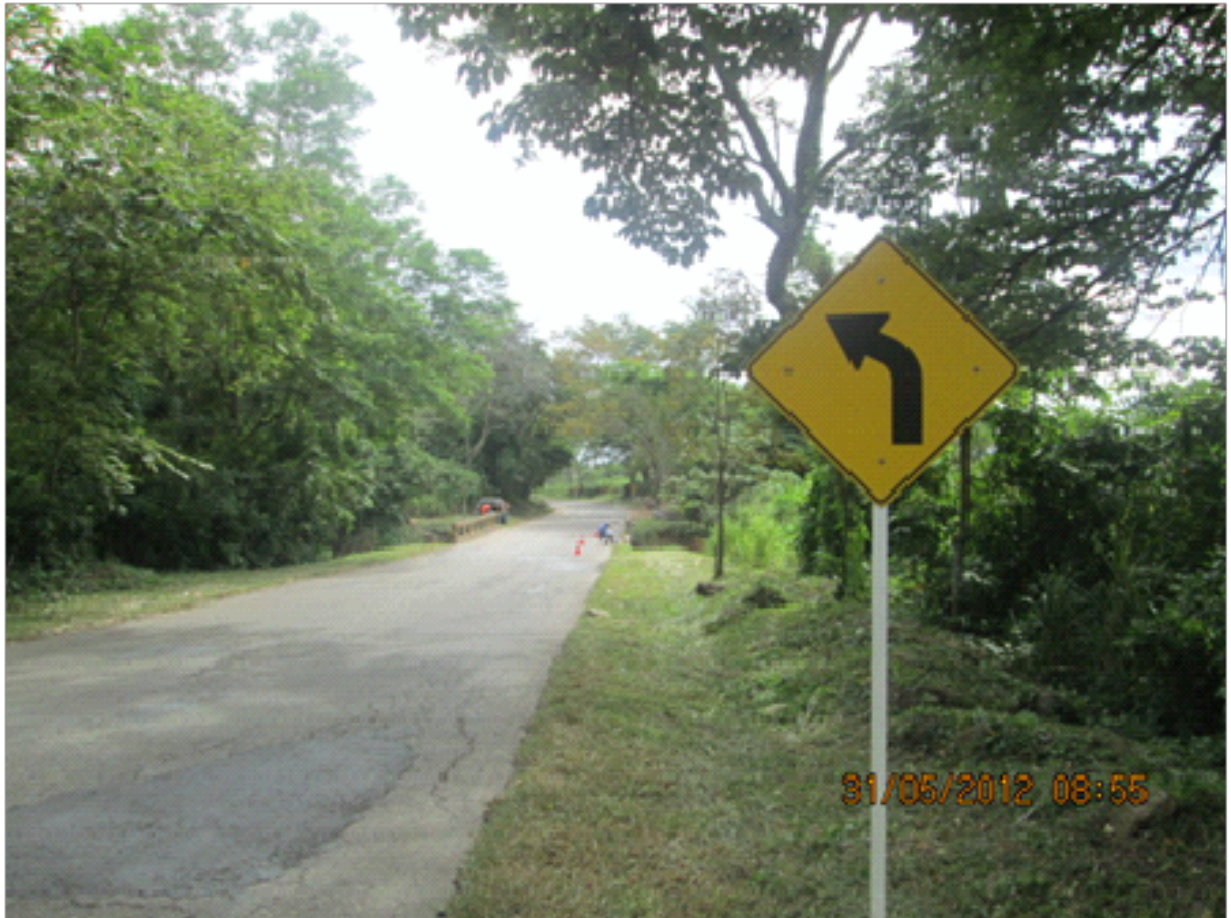
Componente.....: 16 Otros elementos

Daño/Observaciones.: Hay una placa.
