SDC/INV	SiPuCol	Fecha	Hoja
	Informe de inspección principal	13/08/12	1
18-7009-009.00 El Mestizo			
Regional.....: 18 Norte de Santander			
Ruta.....: Palo de Letras - Puente Internacional			
Carretera.....: Sardinata - Astilleros - Cúcuta			
Lado de la car...: 0			
Abscisa.....: 41+0735			
No del registro..: 1581			
Año de construcción.....:			
Año de la última reconstrucción.....:			
Paso Superior/Inferior.....: S			
Dir. de abs. de la carretera principal.: S			
Requisitos de la inspección.....: 0 Nada			
Recolección de datos : Fecha.....: 2012.05.31			
: Iniciales.....: JPV			
Posición geográfica..:			
Latitud: 8 gra 3.36 min N Longitud: 72 gra 35.82 min O Altitud: 160 m			
Geometría: Número de luces.....: 1			
Longitud de la luz menor (m): 45.70			
Longitud de la luz mayor (m): 45.70			
Longitud total(m): 45.70			
Ancho del tablero.....(m): 8.60			
Ancho del separador.....(m): 0.00			
Ancho del andén izquierdo(m): 0.00

18-7009-009.00 El Mestizo

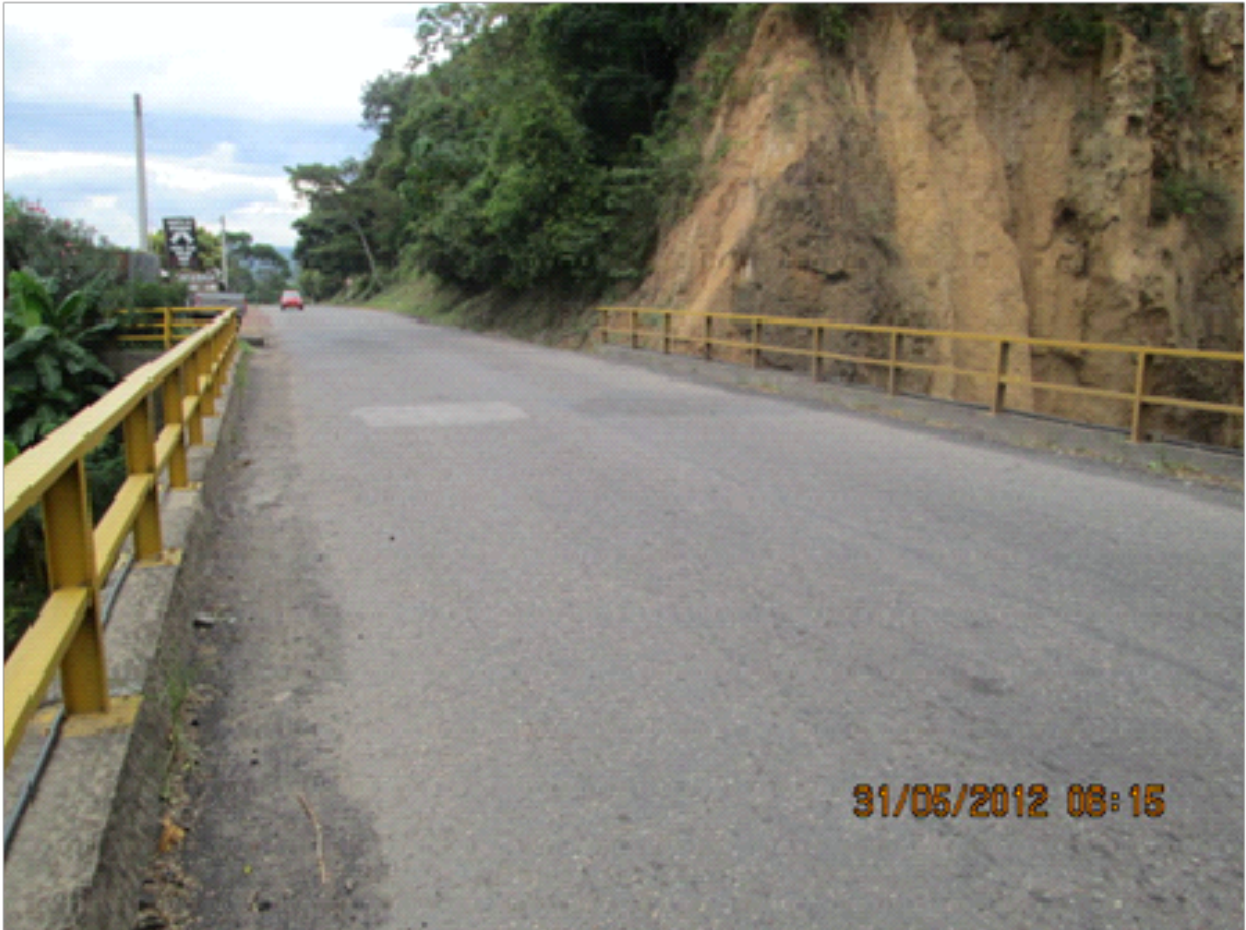
Componente.....: 1 Superficie del puente
 Calif./Mantenim....: 3 / -
 Daño/Observaciones.: El pavimento asfáltico presenta desgaste y agregado expuesto.
 Tipo de daño.....: Descomposición

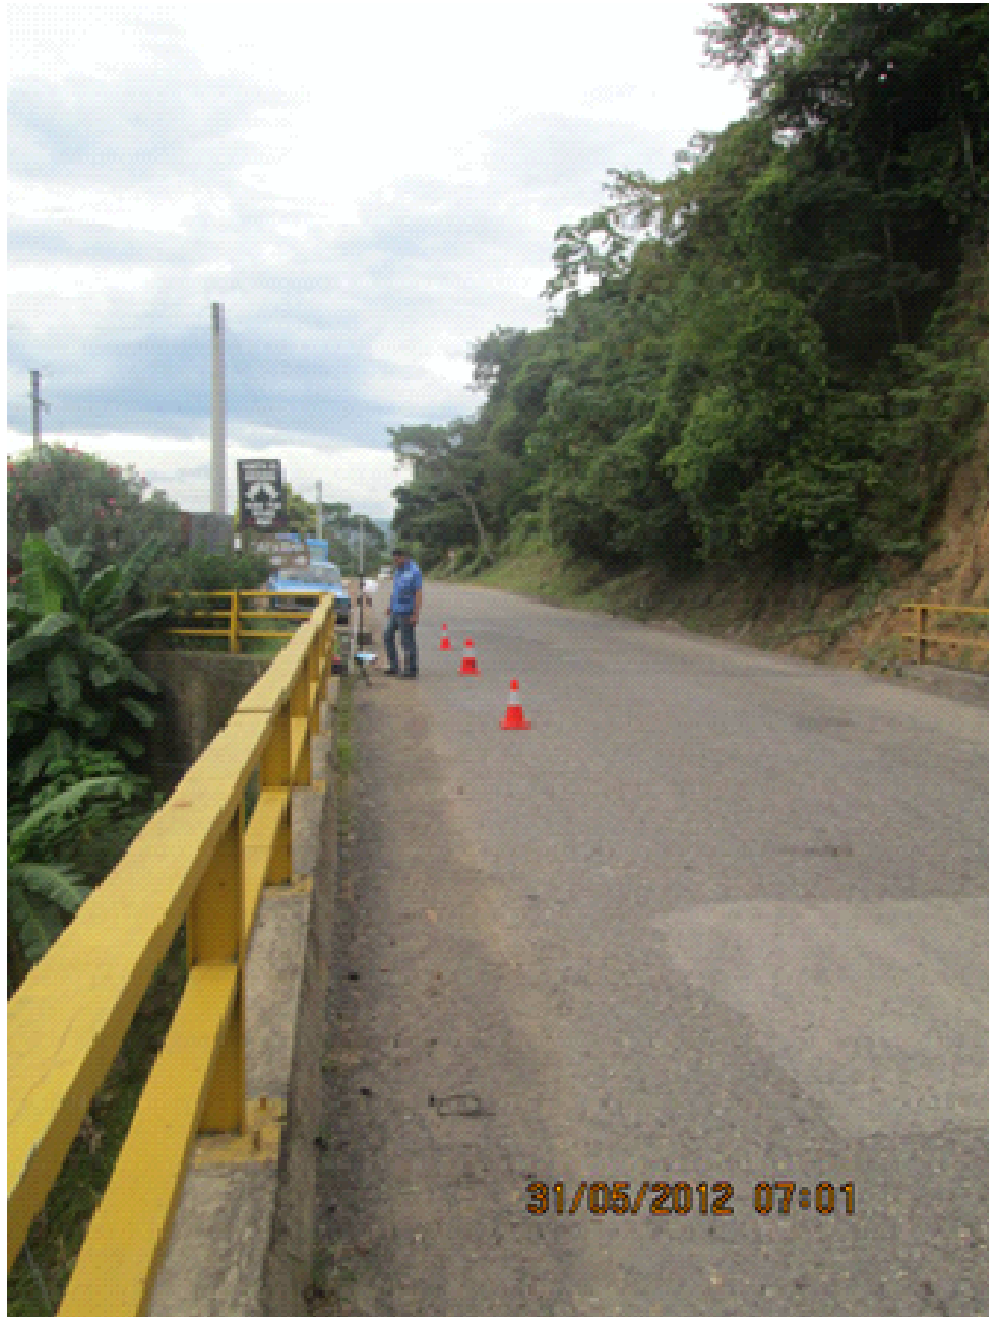
Componente.....: 1 Superficie del puente
Calif./Mantenim....: 3 / -
Daño/Observaciones.: El pavimento asfáltico presenta desgaste y agregado expuesto.
Tipo de daño.....: Descomposición

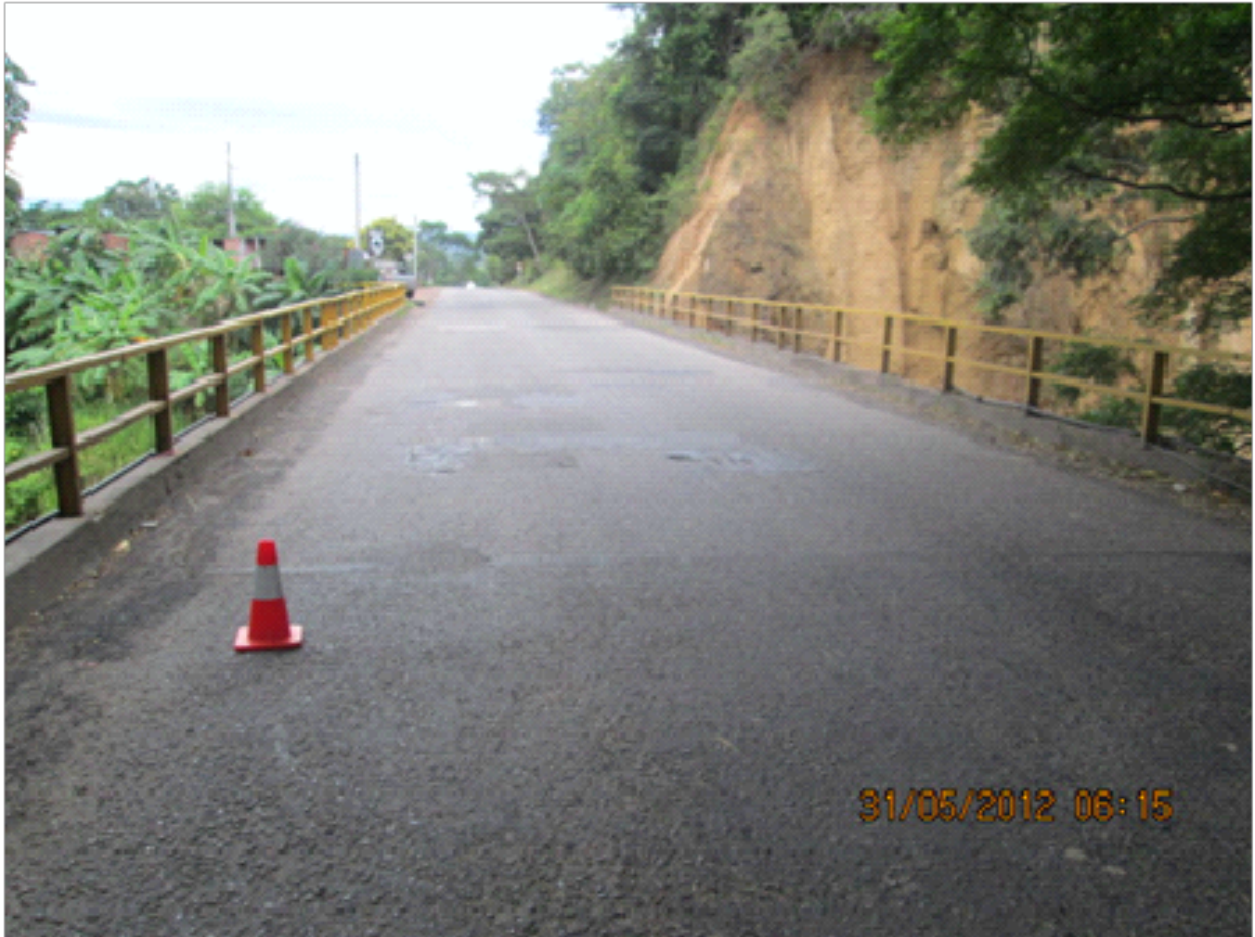
Componente.....: 1 Superficie del puente
Calif./Mantenim....: 3 / -
Daño/Observaciones.: El pavimento asfáltico presenta desgaste y agregado expuesto.
Tipo de daño.....: Descomposición

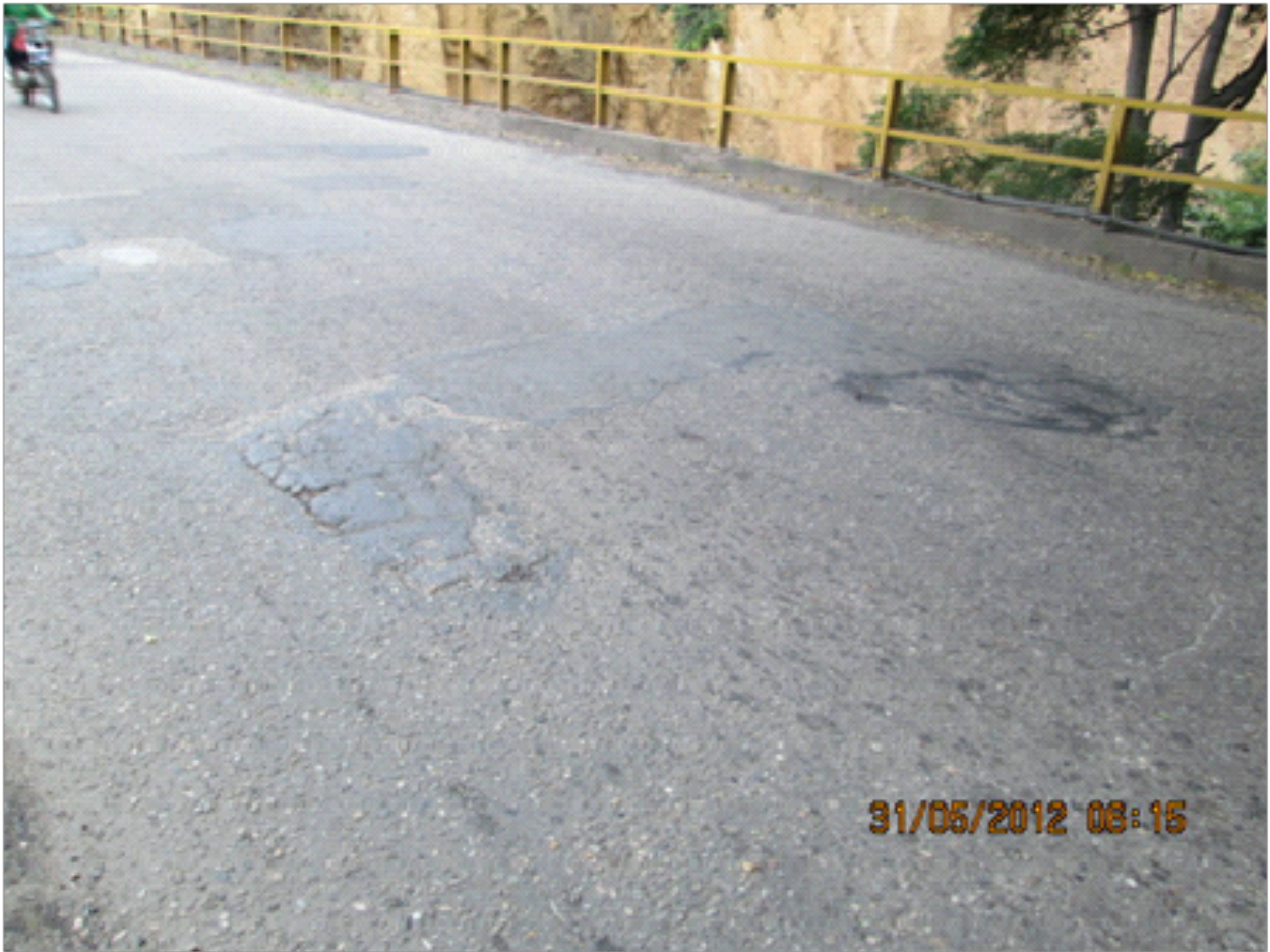
Componente.....: 1 Superficie del puente
Calif./Mantenim....: 3 / -
Daño/Observaciones.: El pavimento asfáltico presenta desgaste y agregado expuesto.
Tipo de daño.....: Descomposición

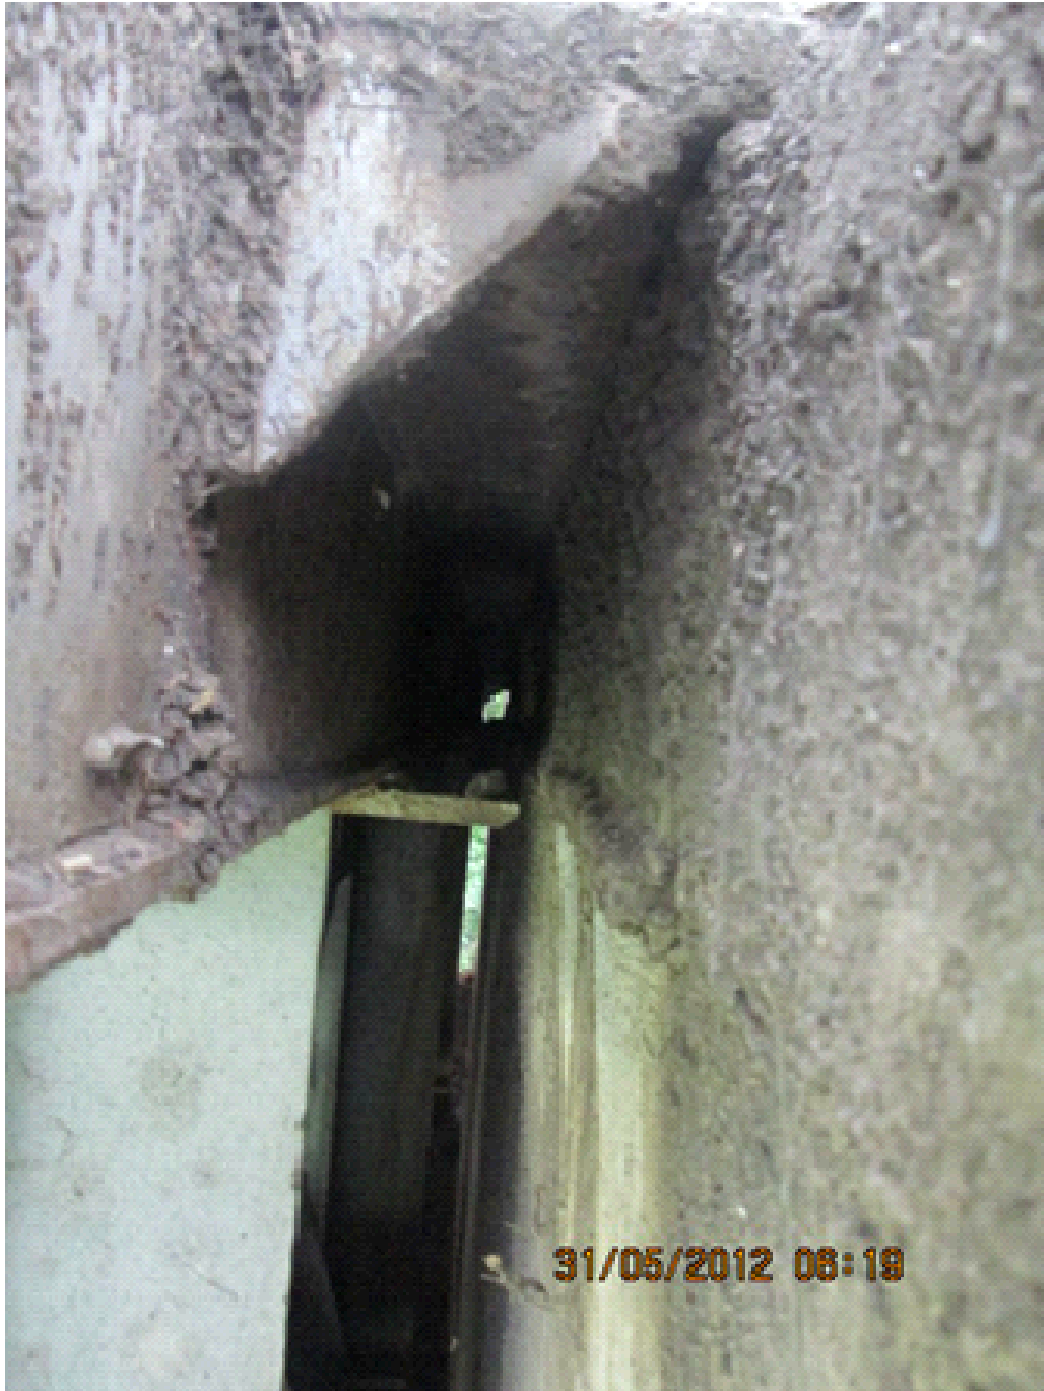
Componente.....: 2 Juntas de expansión

Daño/Observaciones.: Se observó desgaste y fractura en la carpeta

Tipo de daño.....: Daño estr.(sobrecar./dis.insu)

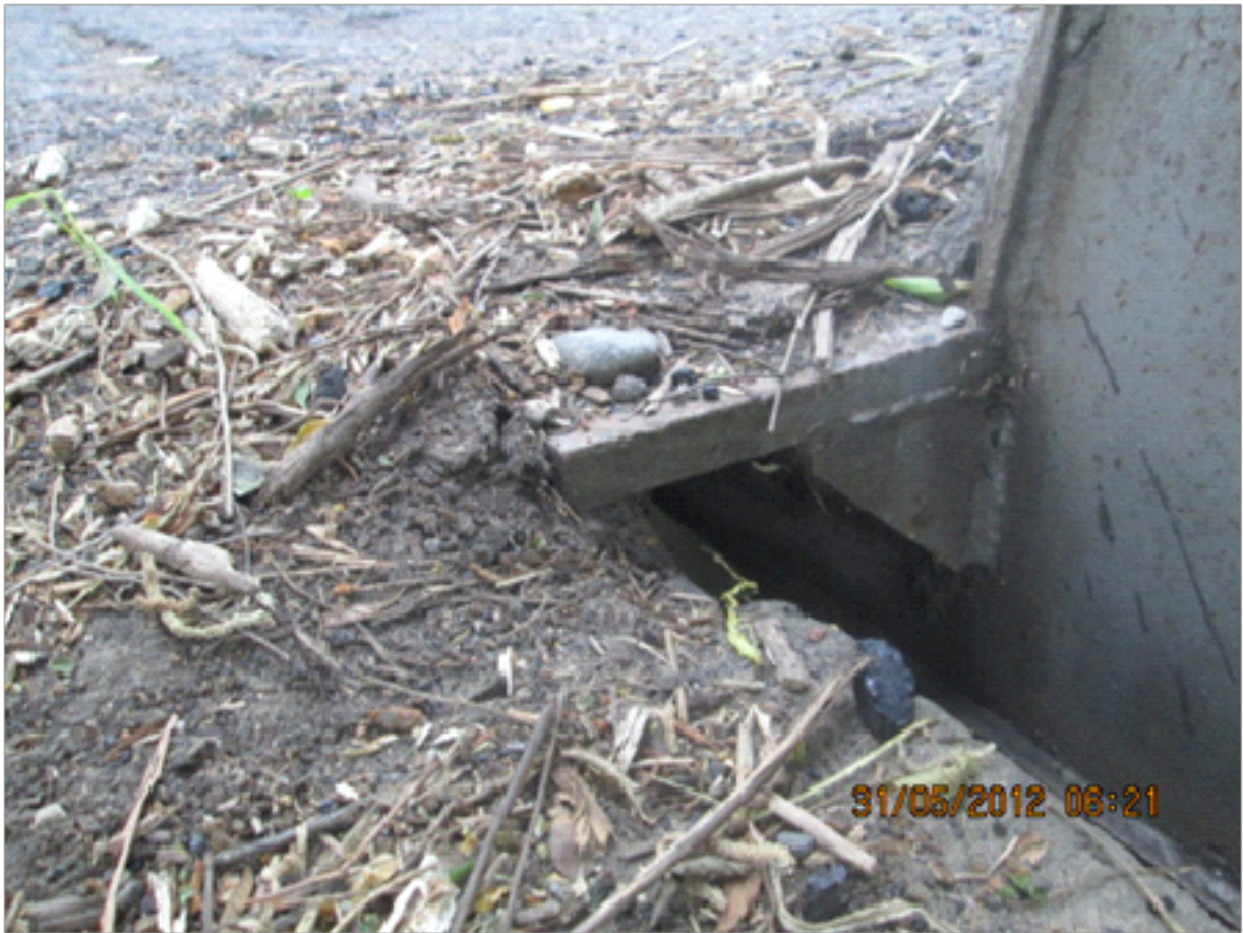
Componente.....: 2 Juntas de expansión
Calif./Mantenim....: 3 / -
Daño/Observaciones.: Se observó desgaste y fractura en la carpeta
Tipo de daño.....: Daño estr.(sobrecar./dis.insu)

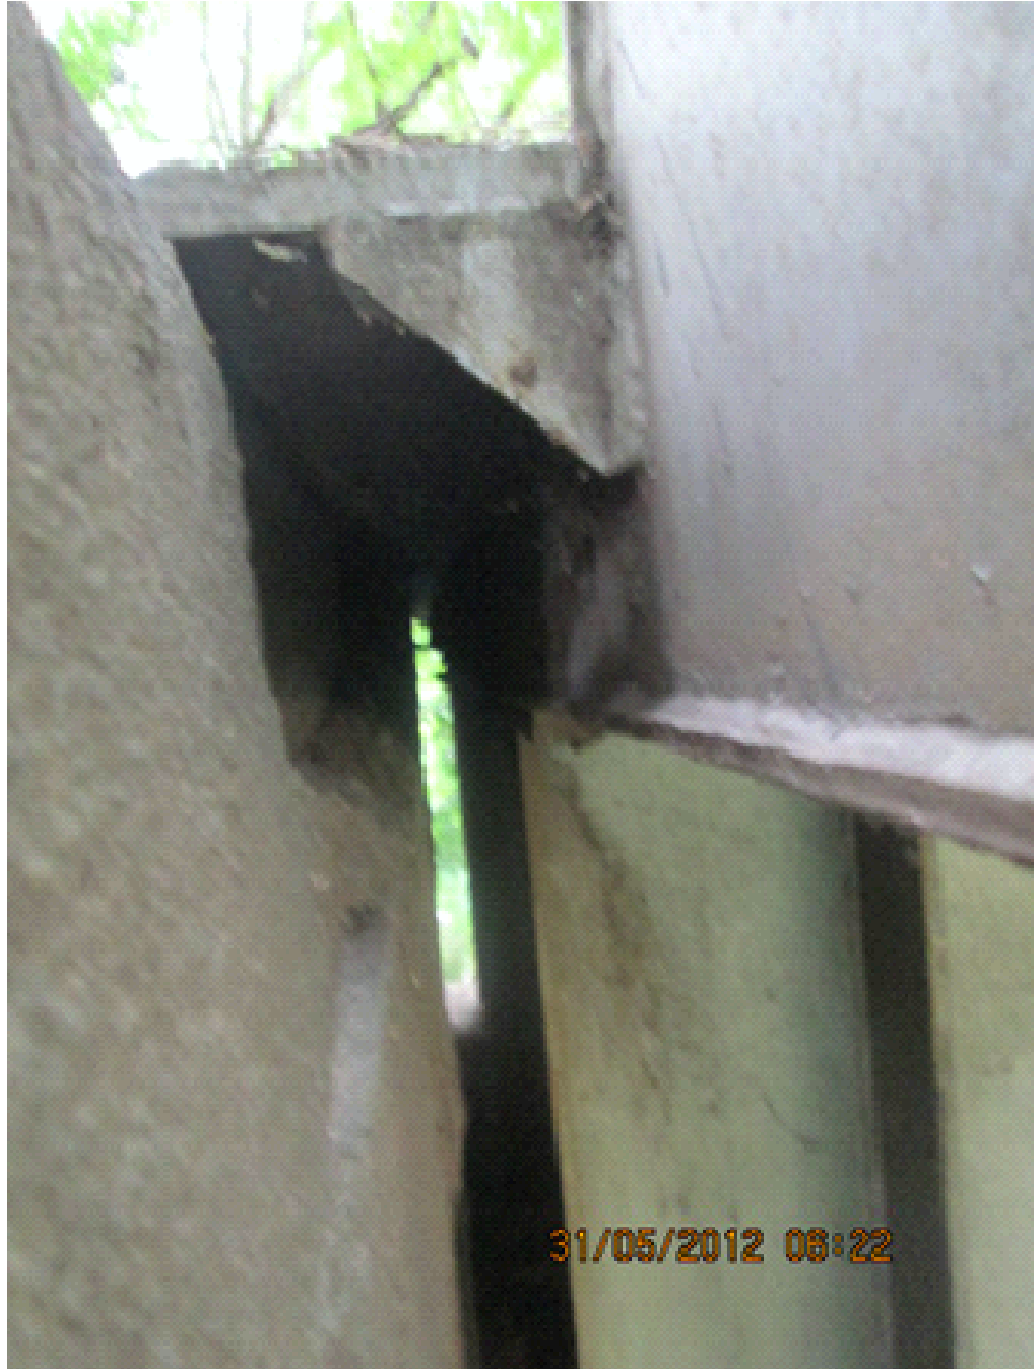
Componente.....: 2 Juntas de expansión

Daño/Observaciones.: Se observó desgaste y fractura en la carpeta

Tipo de daño.....: Daño estr.(sobrecar./dis.insu)

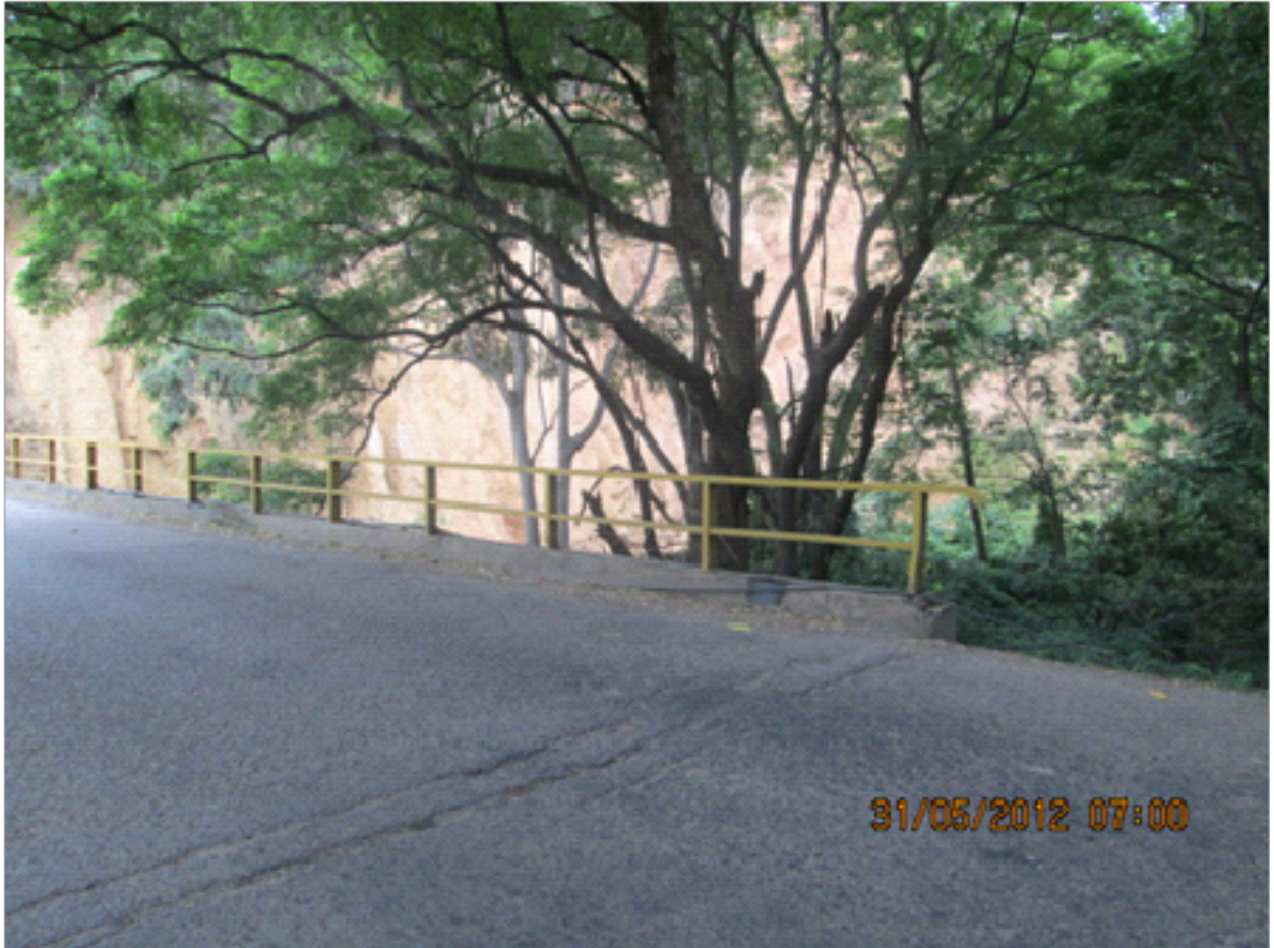
Componente.....: 2 Juntas de expansión
Calif./Mantenim....: 3 / -
Daño/Observaciones.: Se observó desgaste y fractura en la carpeta
Tipo de daño.....: Daño estr.(sobrecar./dis.insu)

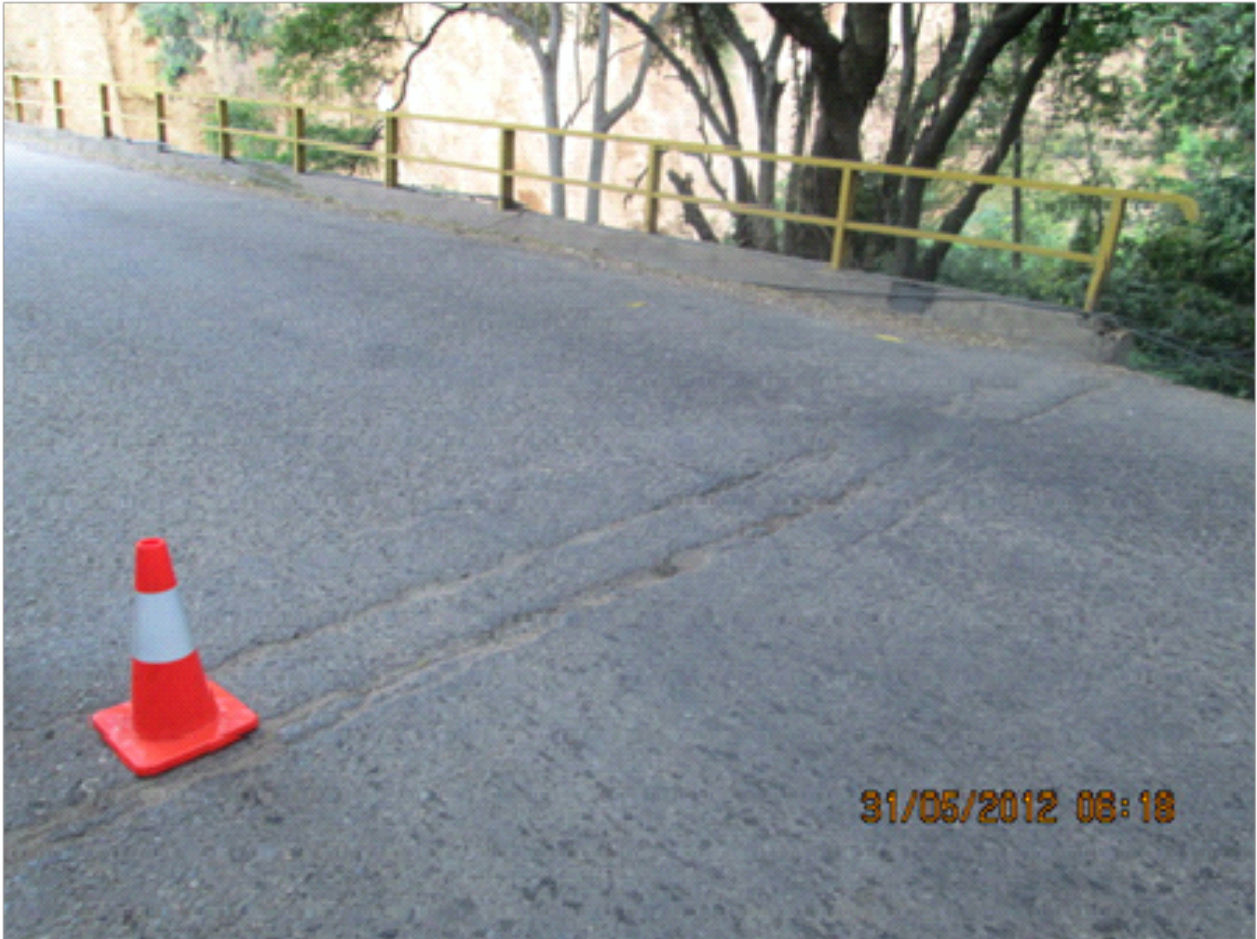
Componente.....: 2 Juntas de expansión

Daño/Observaciones.: Se observó desgaste y fractura en la carpeta

Tipo de daño.....: Daño estr.(sobrecar./dis.insu)

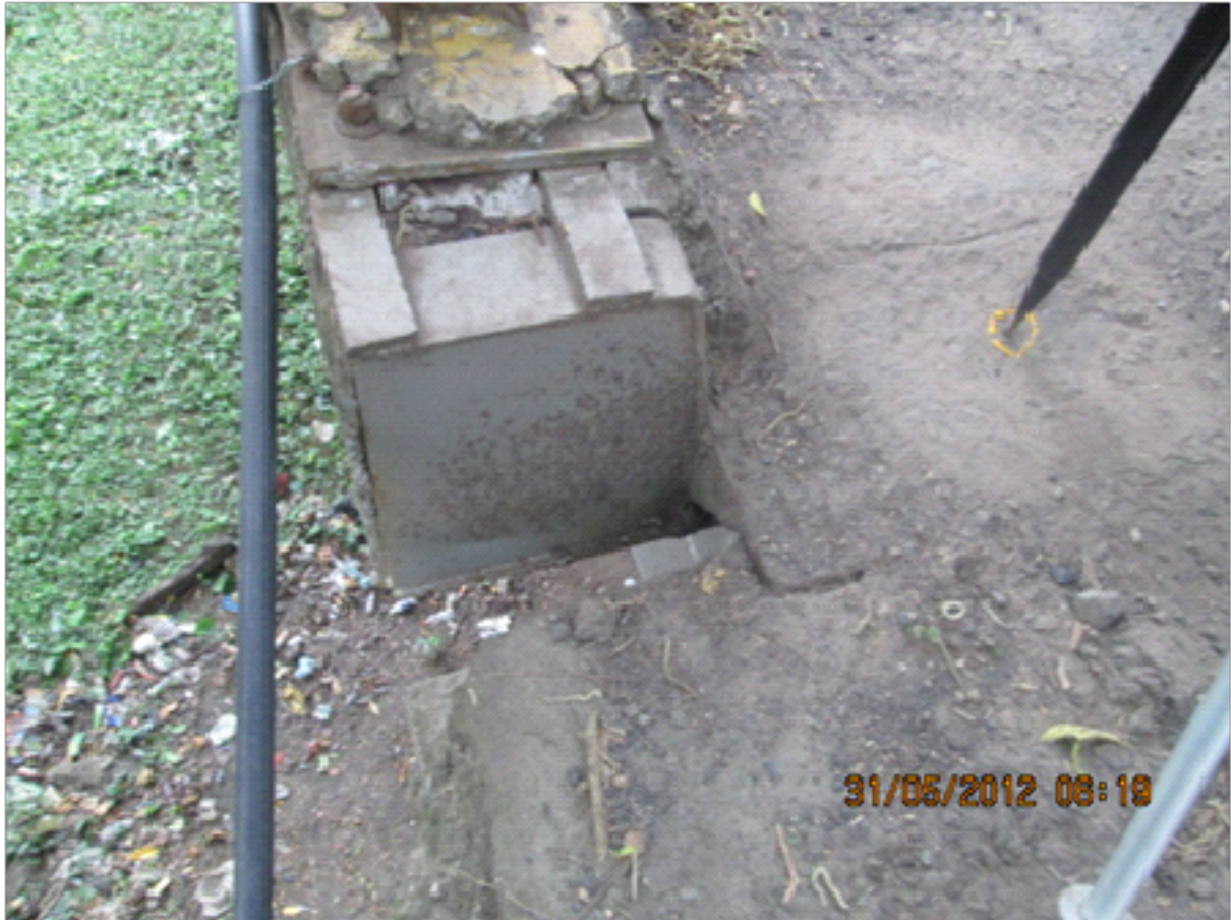
Componente.....: 3 Andenes/Bordillos

Daño/Observaciones.: Los bordillos presentan desprendimiento y acero expuesto.

Tipo de daño.....: Daño en conc. / acero expuesto

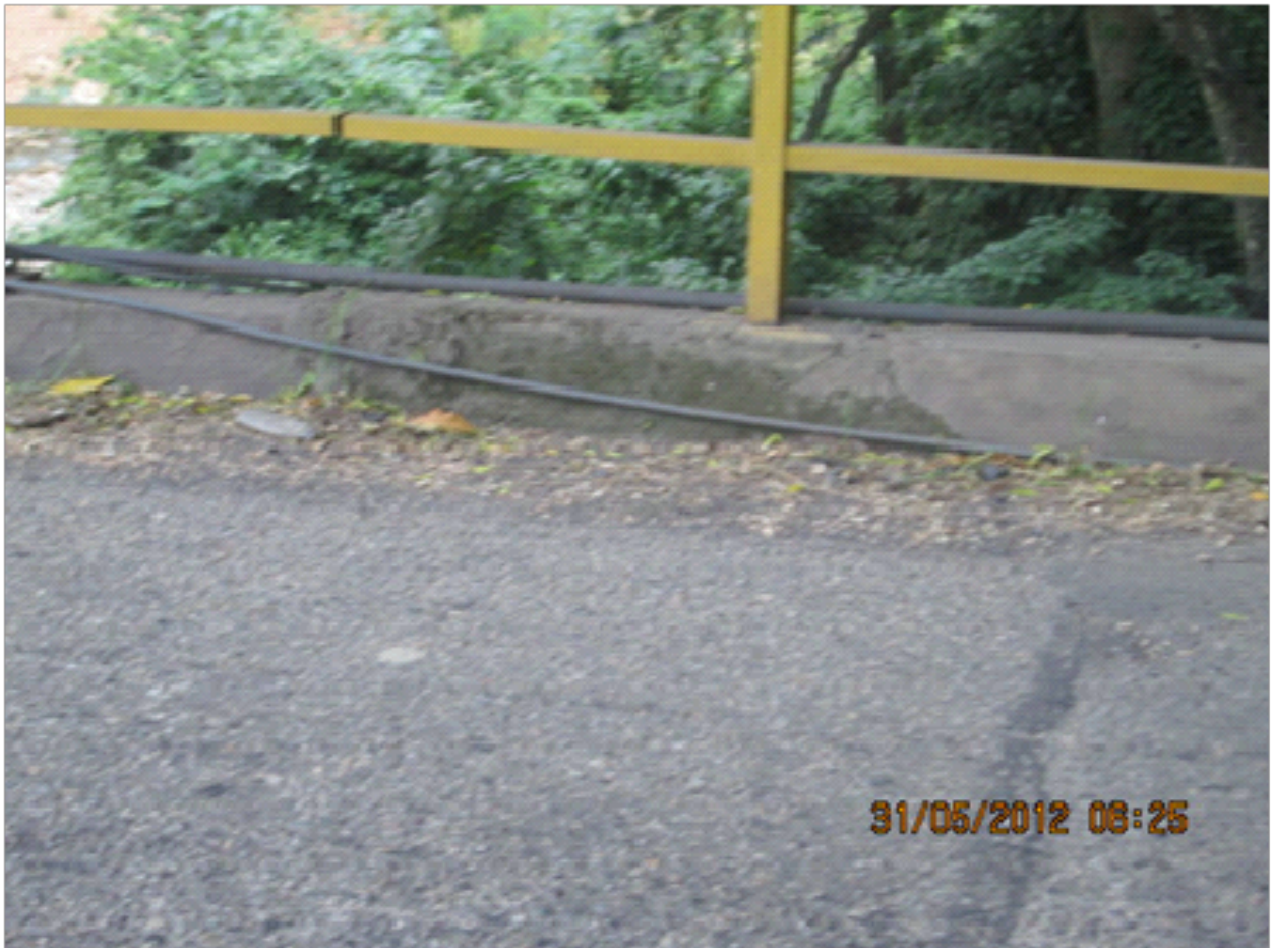
Componente.....: 3 Andenes/Bordillos
Calif./Mantenim....: 2 / -
Daño/Observaciones.: Los bordillos presentan desprendimiento y acero expuesto.
Tipo de daño.....: Daño en conc. / acero expuesto

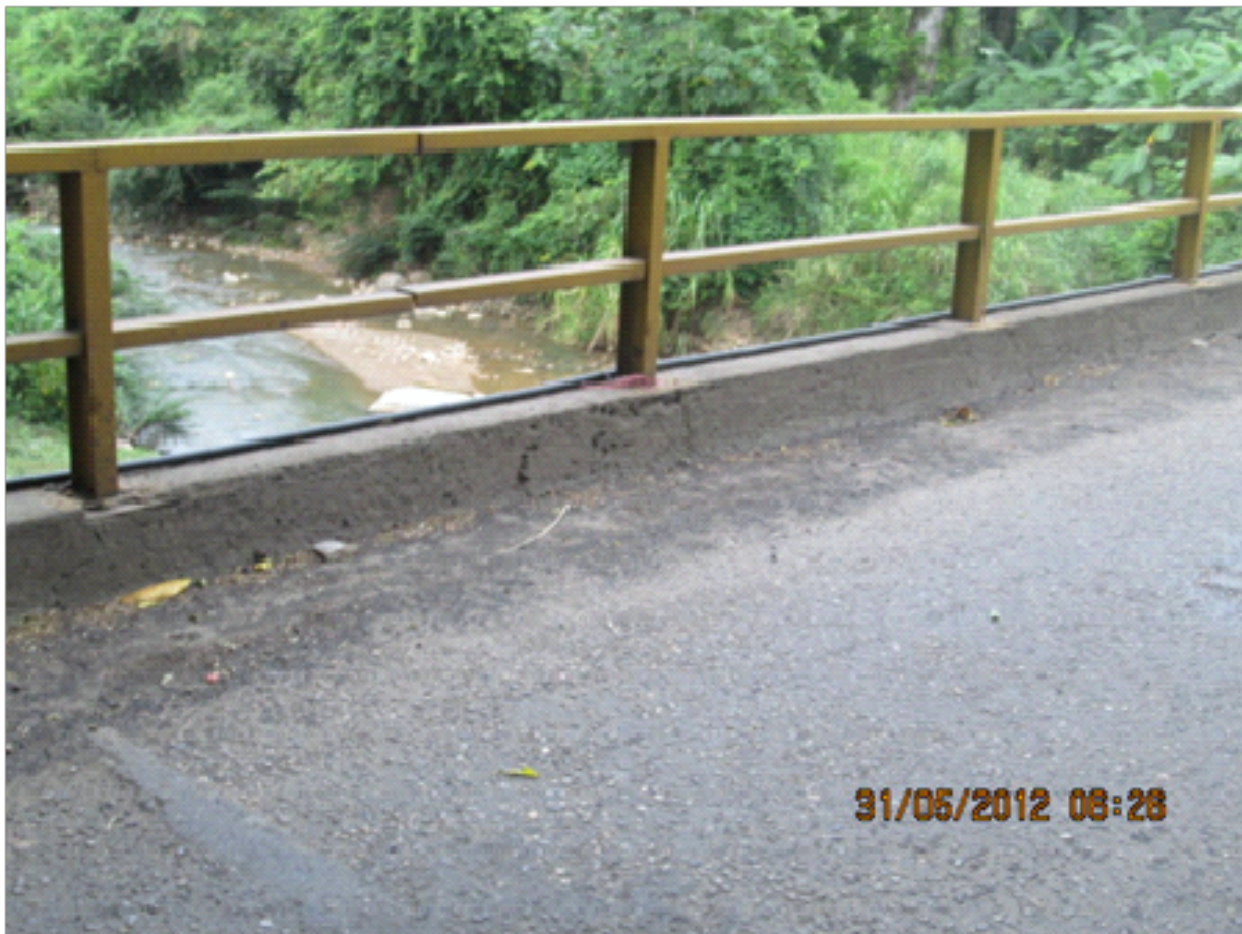
Componente.....: 3 Andenes/Bordillos
Calif./Mantenim....: 2 / -
Daño/Observaciones.: Los bordillos presentan desprendimiento y acero expuesto.
Tipo de daño.....: Daño en conc. / acero expuesto

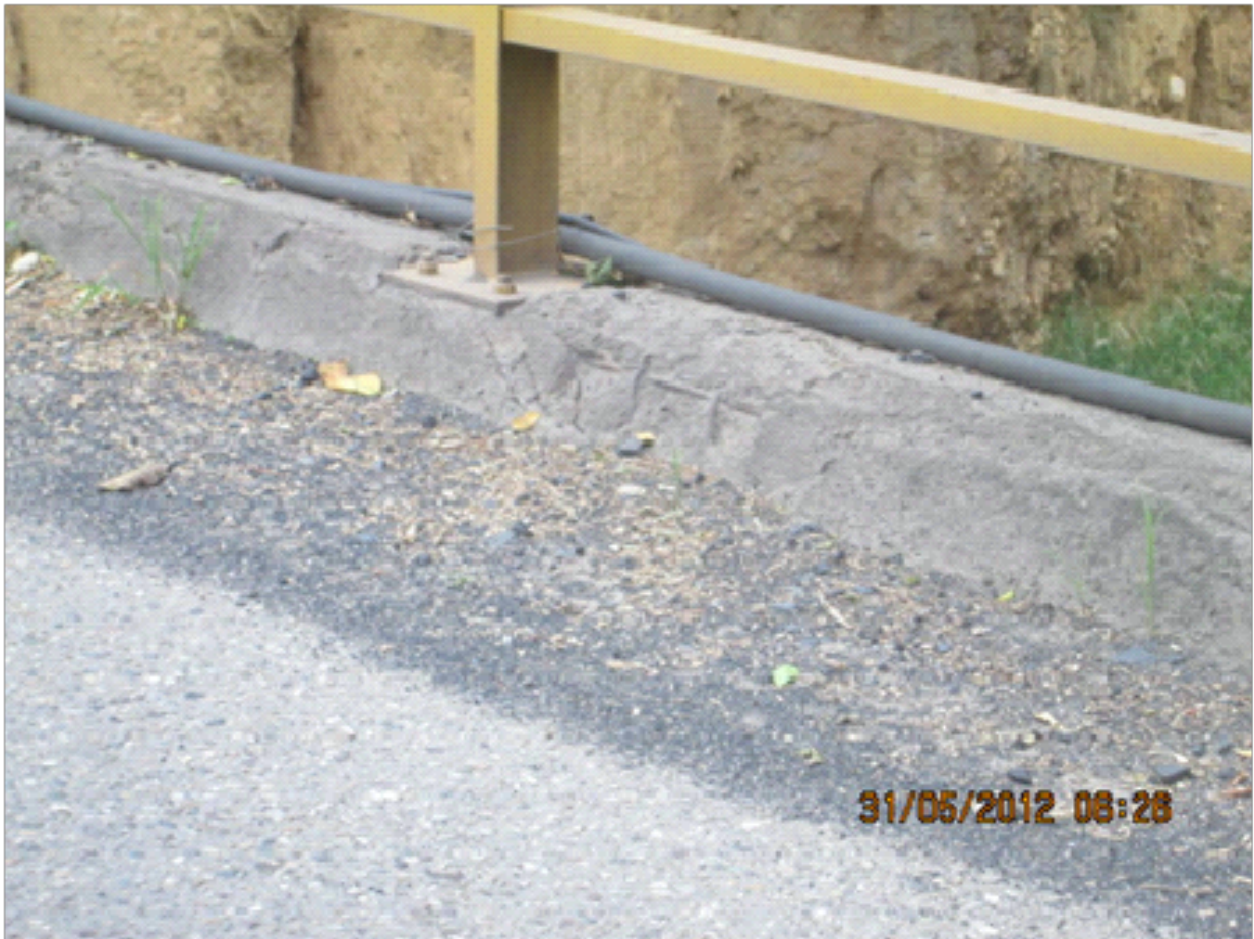
Componente.....: 3 Andenes/Bordillos
Calif./Mantenim....: 2 / -
Daño/Observaciones.: Los bordillos presentan desprendimiento y acero expuesto.
Tipo de daño.....: Daño en conc. / acero expuesto

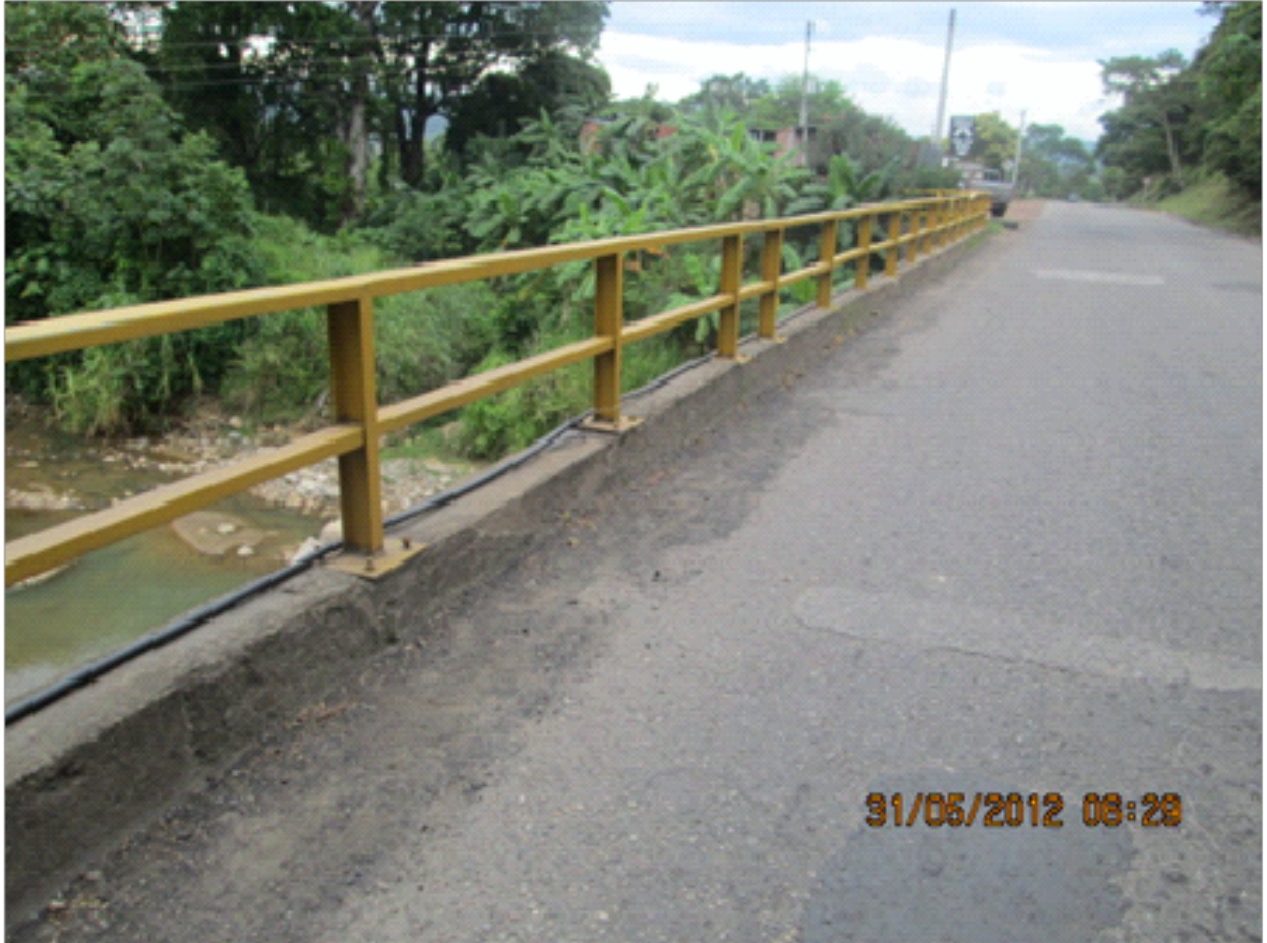
Componente.....: 4 Barandas
Calif./Mantenim....: 1 / -
Daño/Observaciones.: Se observaron en buen estado.

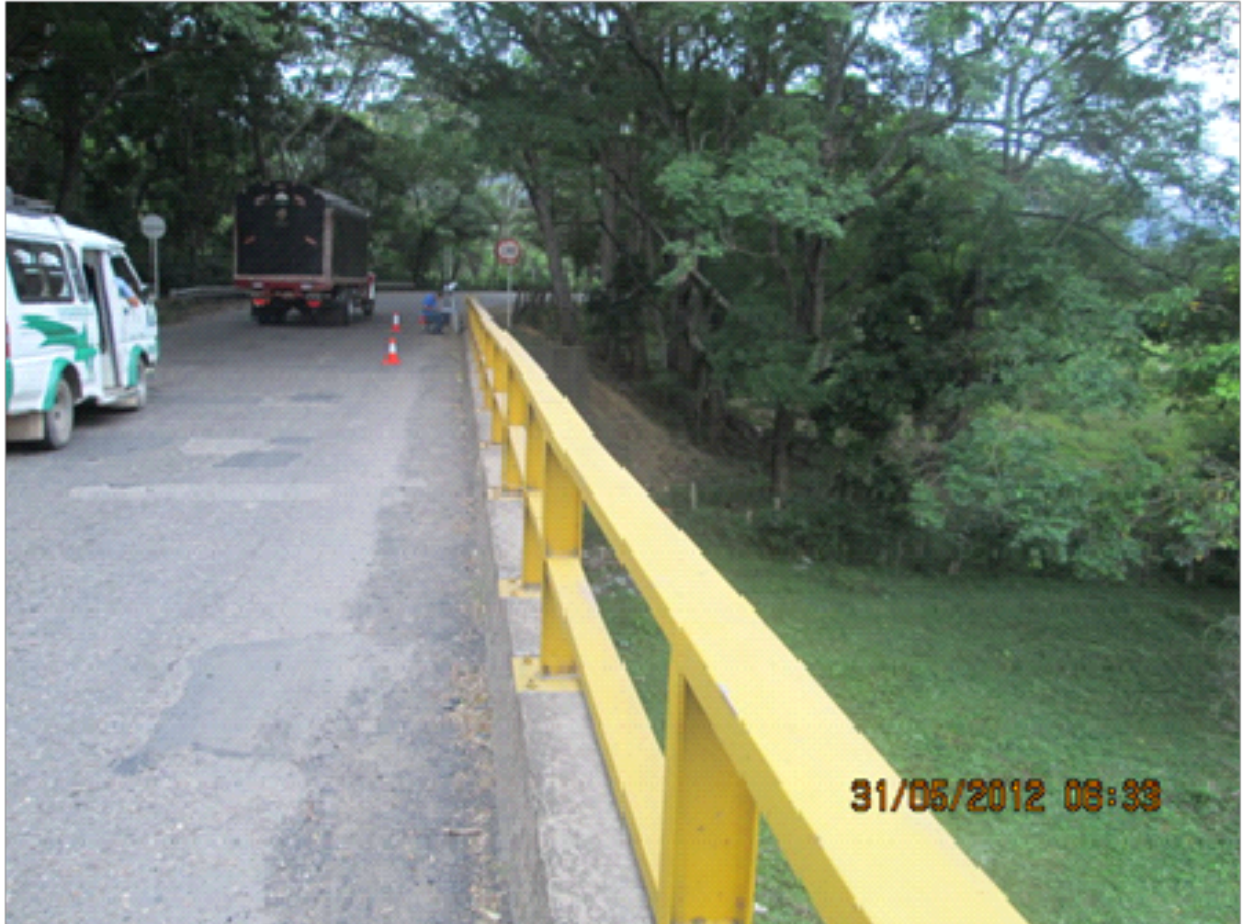
Componente.....: 4 Barandas

Daño/Observaciones.: Se observaron en buen estado.

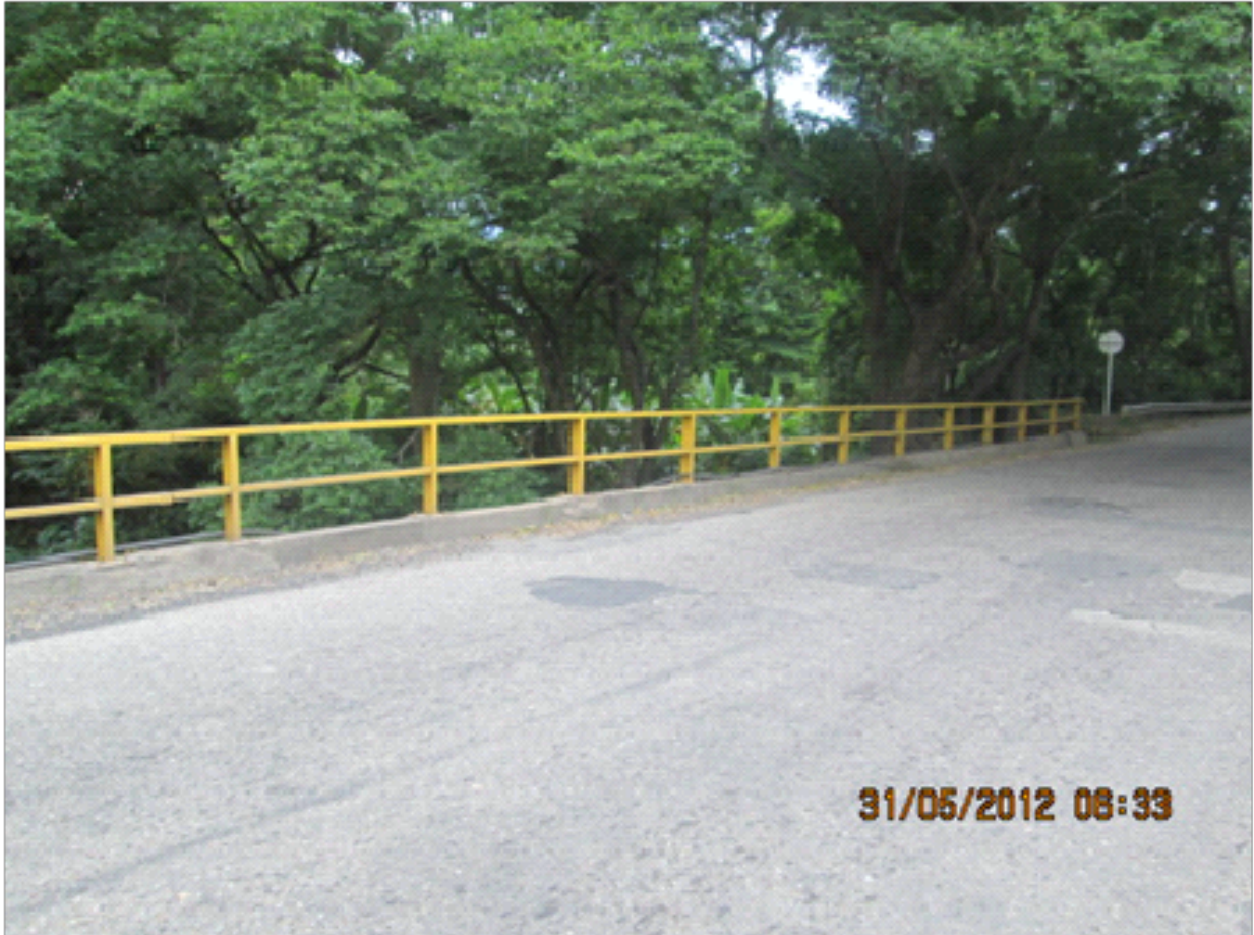
Componente.....: 4 Barandas
Calif./Mantenim....: 1 / -
Daño/Observaciones.: Se observaron en buen estado.

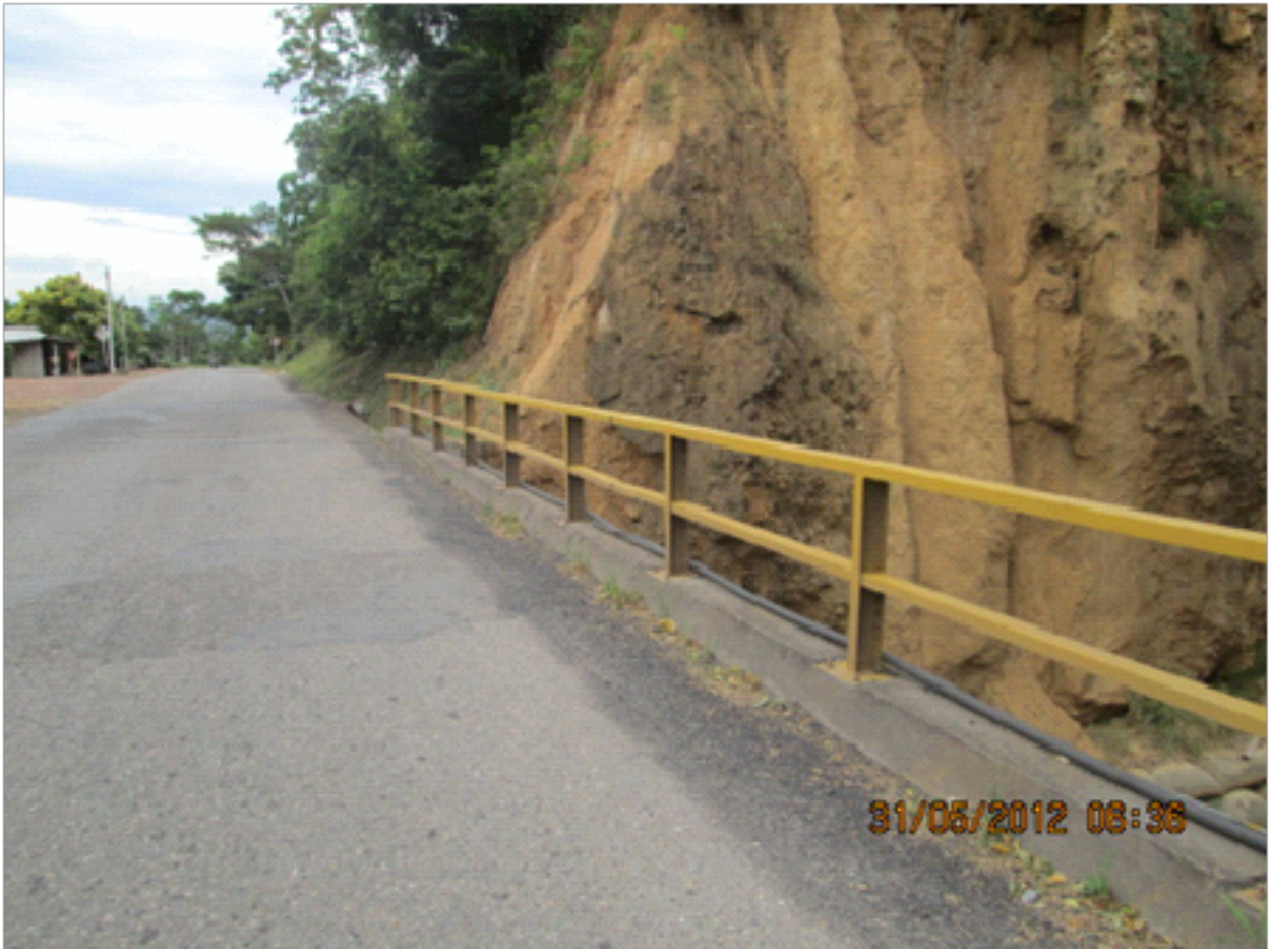
Componente.....: 4 Barandas
Calif./Mantenim....: 1 / -
Daño/Observaciones.: Se observaron en buen estado.

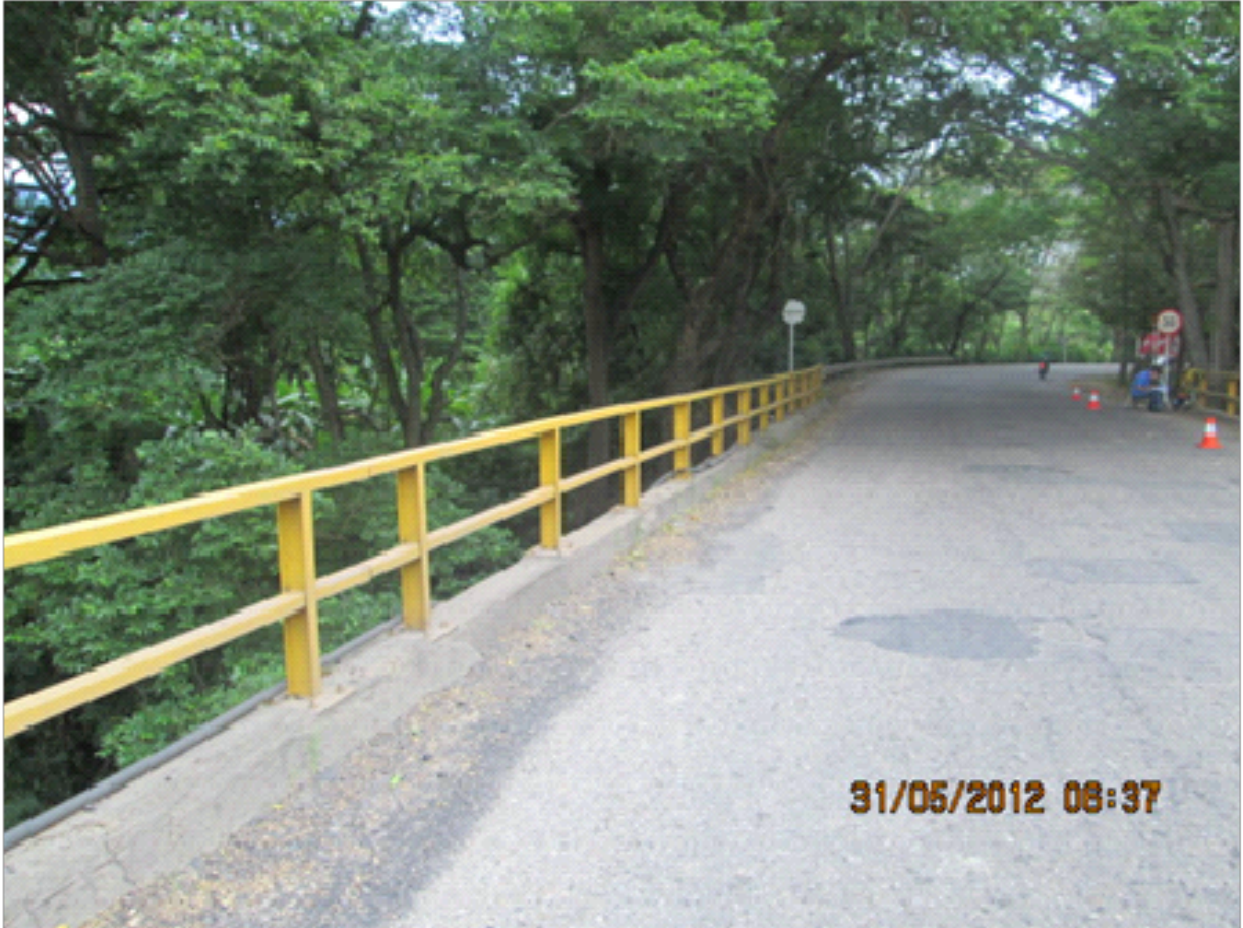
Componente.....: 4 Barandas
Calif./Mantenim....: 1 / -
Daño/Observaciones.: Se observaron en buen estado.
