SDC/INV	SiPuCol	Fecha	Hoja
	Informe de inspección principal	13/08/12	1
18-7009-009.00 El Mestizo			
Regional.....: 18 Norte de Santander			
Ruta.....: Palo de Letras - Puente Internacional			
Carretera.....: Sardinata - Astilleros - Cúcuta			
Lado de la car...: 0			
Abscisa.....: 41+0735			
No del registro..: 1581			
Año de construcción.....:			
Año de la última reconstrucción.....:			
Paso Superior/Inferior.....: S			
Dir. de abs. de la carretera principal.: S			
Requisitos de la inspección.....: 0 Nada			
Recolección de datos : Fecha.....: 2012.05.31			
: Iniciales.....: JPV			
Posición geográfica..:			
Latitud: 8 gra 3.36 min N Longitud: 72 gra 35.82 min O Altitud: 160 m			
Geometría: Número de luces.....: 1			
Longitud de la luz menor (m): 45.70			
Longitud de la luz mayor (m): 45.70			
Longitud total(m): 45.70			
Ancho del tablero.....(m): 8.60			
Ancho del separador.....(m): 0.00			
Ancho del andén izquierdo(m): 0.00

18-7009-009.00 El Mestizo

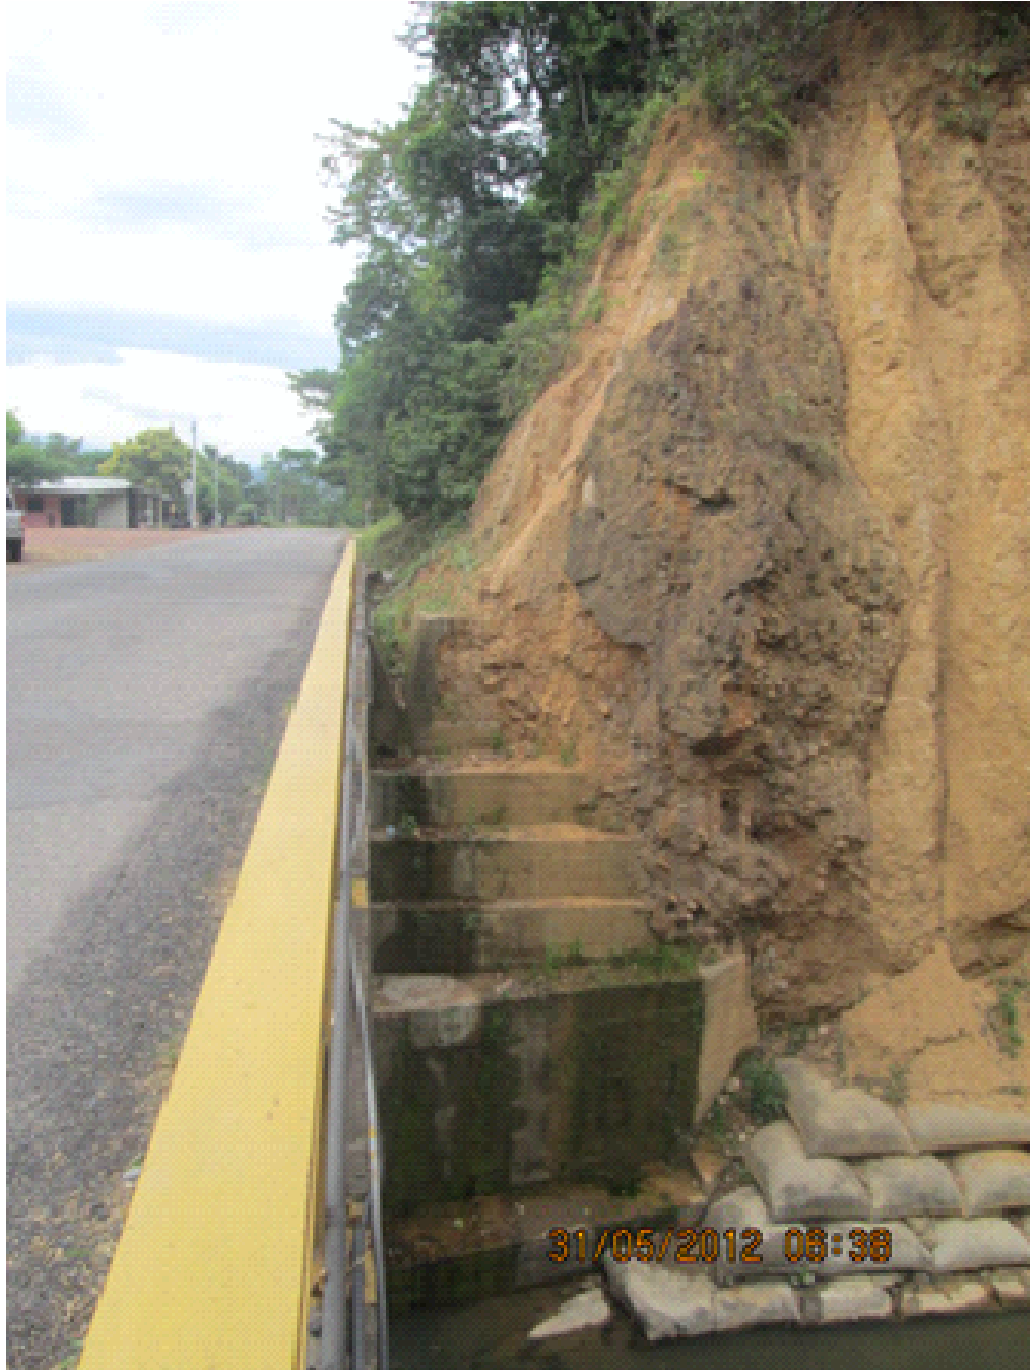
Componente.....: 5 Conos/Taludes

Daño/Observaciones.: Se observaron en buen estado.

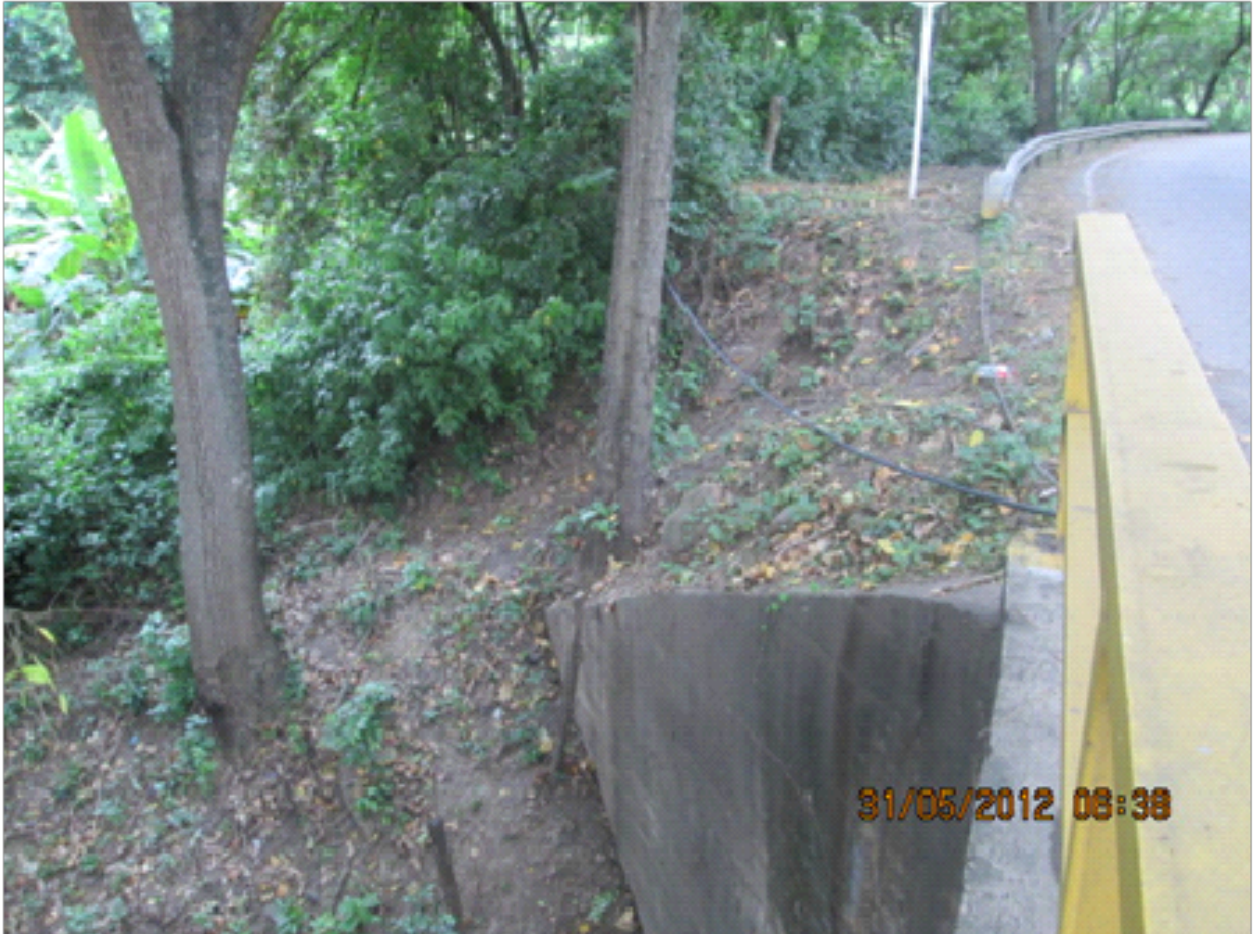
Componente.....: 5 Conos/Taludes
Calif./Mantenim....: 0 / -
Daño/Observaciones.: Se observaron en buen estado.

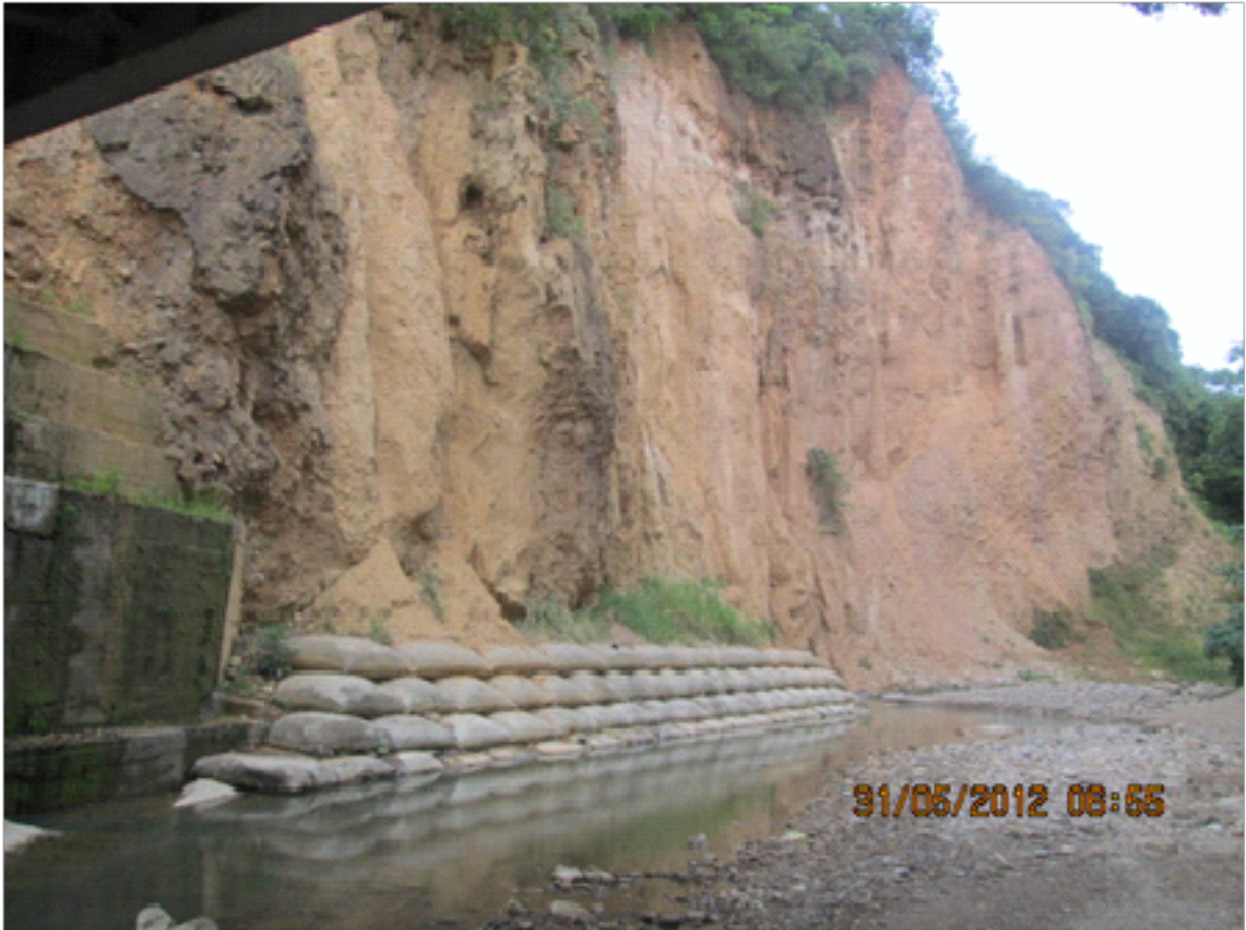
Componente.....: 5 Conos/Taludes
Calif./Mantenim....: 0 / -
Daño/Observaciones.: Se observaron en buen estado.

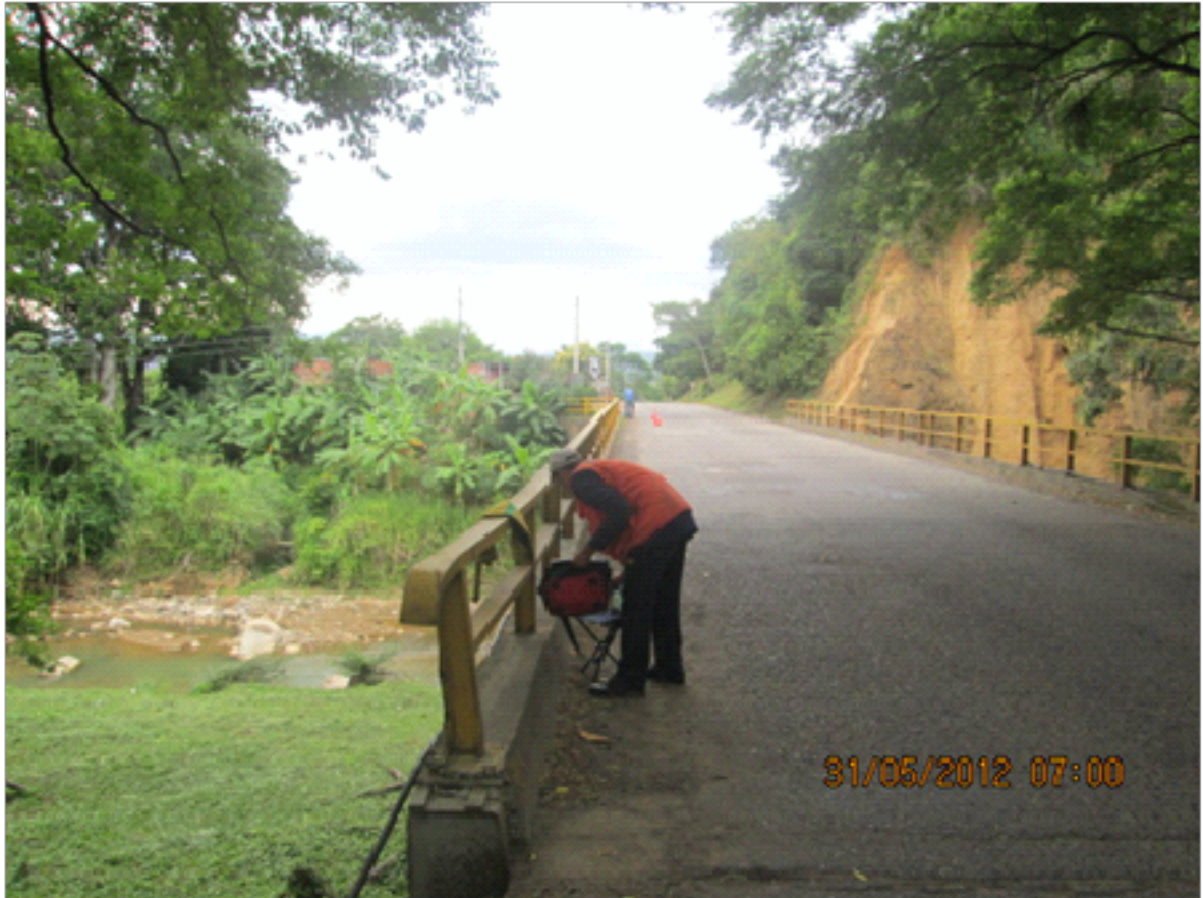
Componente.....: 5 Conos/Taludes
Calif./Mantenim....: 0 / -
Daño/Observaciones.: Se observaron en buen estado.

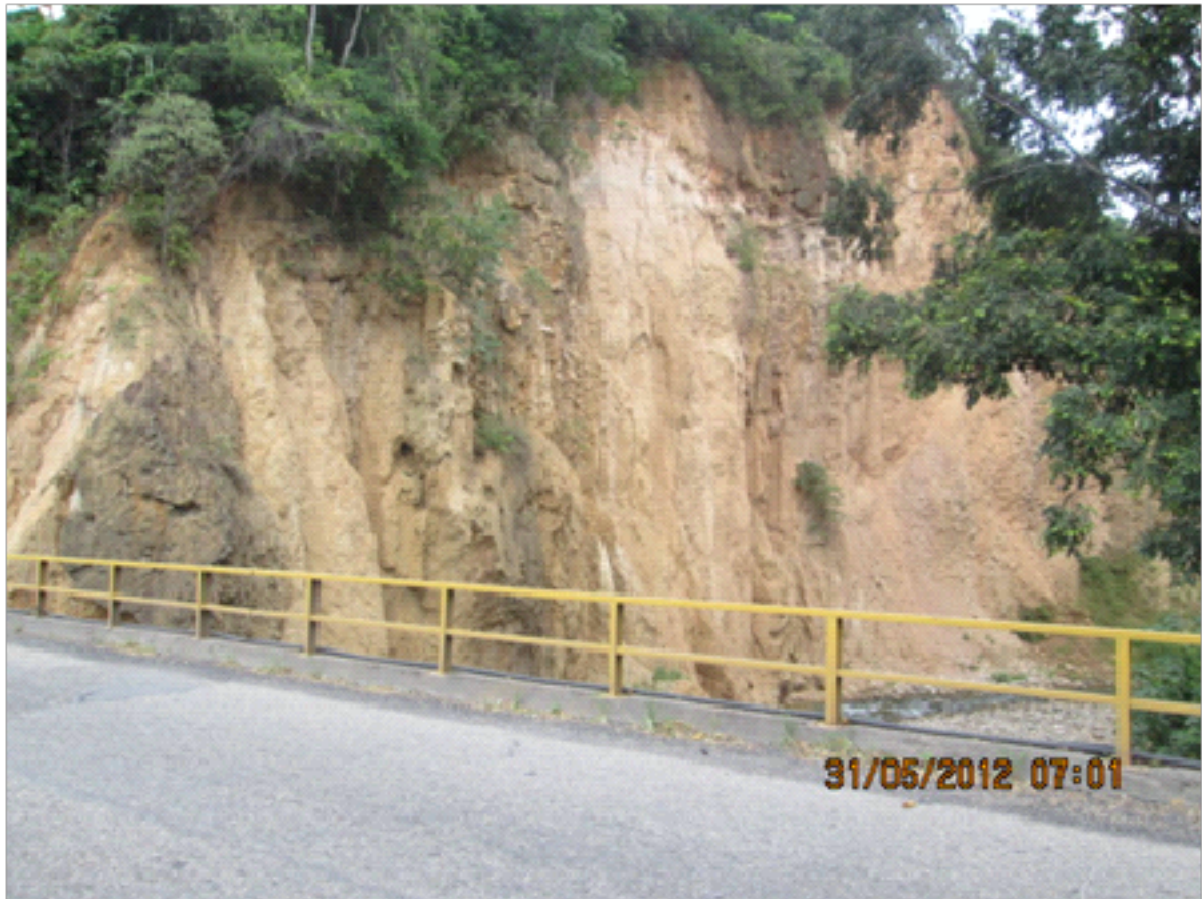
Componente.....: 5 Conos/Taludes

Daño/Observaciones.: Se observaron en buen estado.

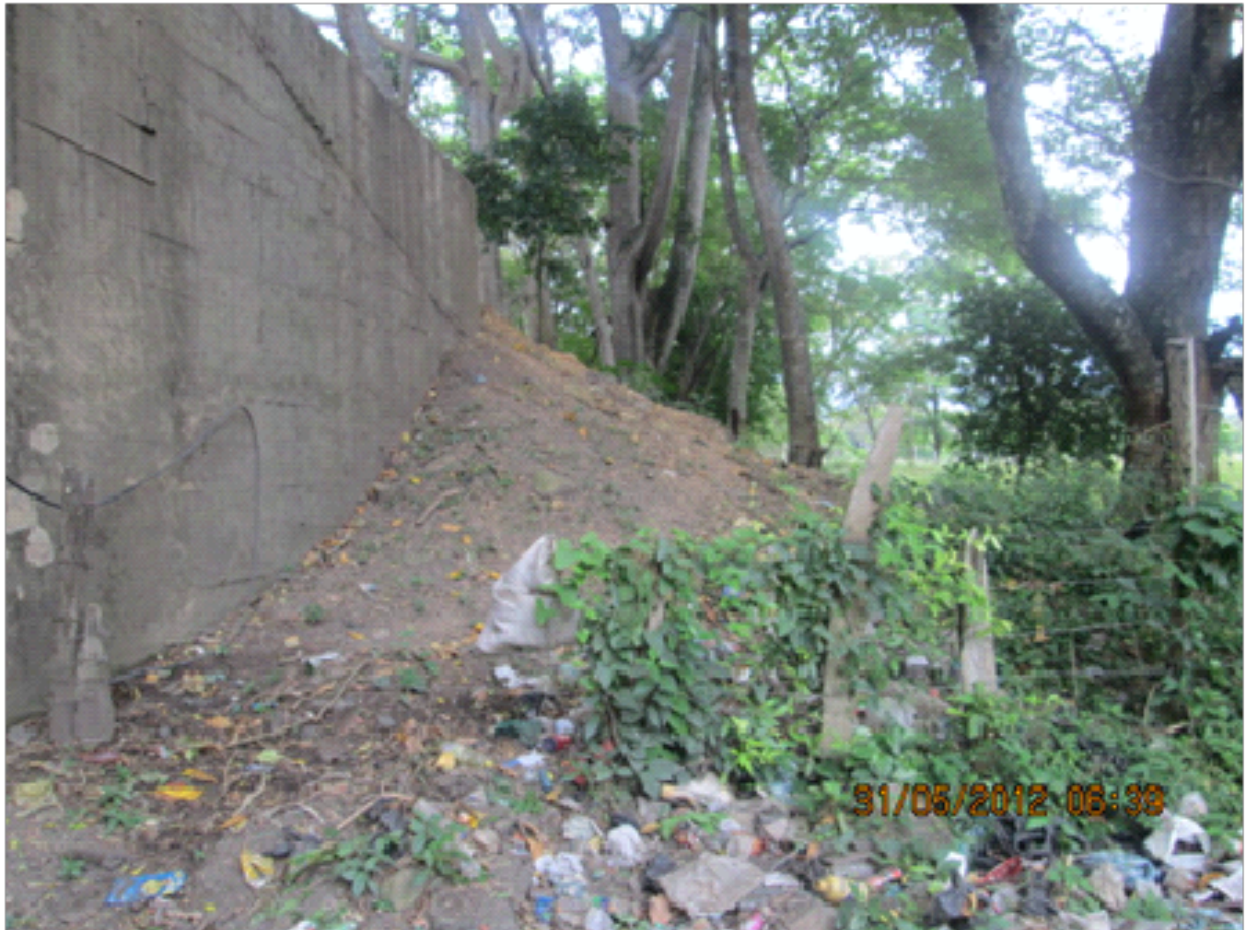
Componente.....: 6 Aletas

Daño/Observaciones.: Presentan manchas de humedad y vegetación.
Requieren labores de mantenimiento rutinario.

Tipo de daño.....: Infiltración

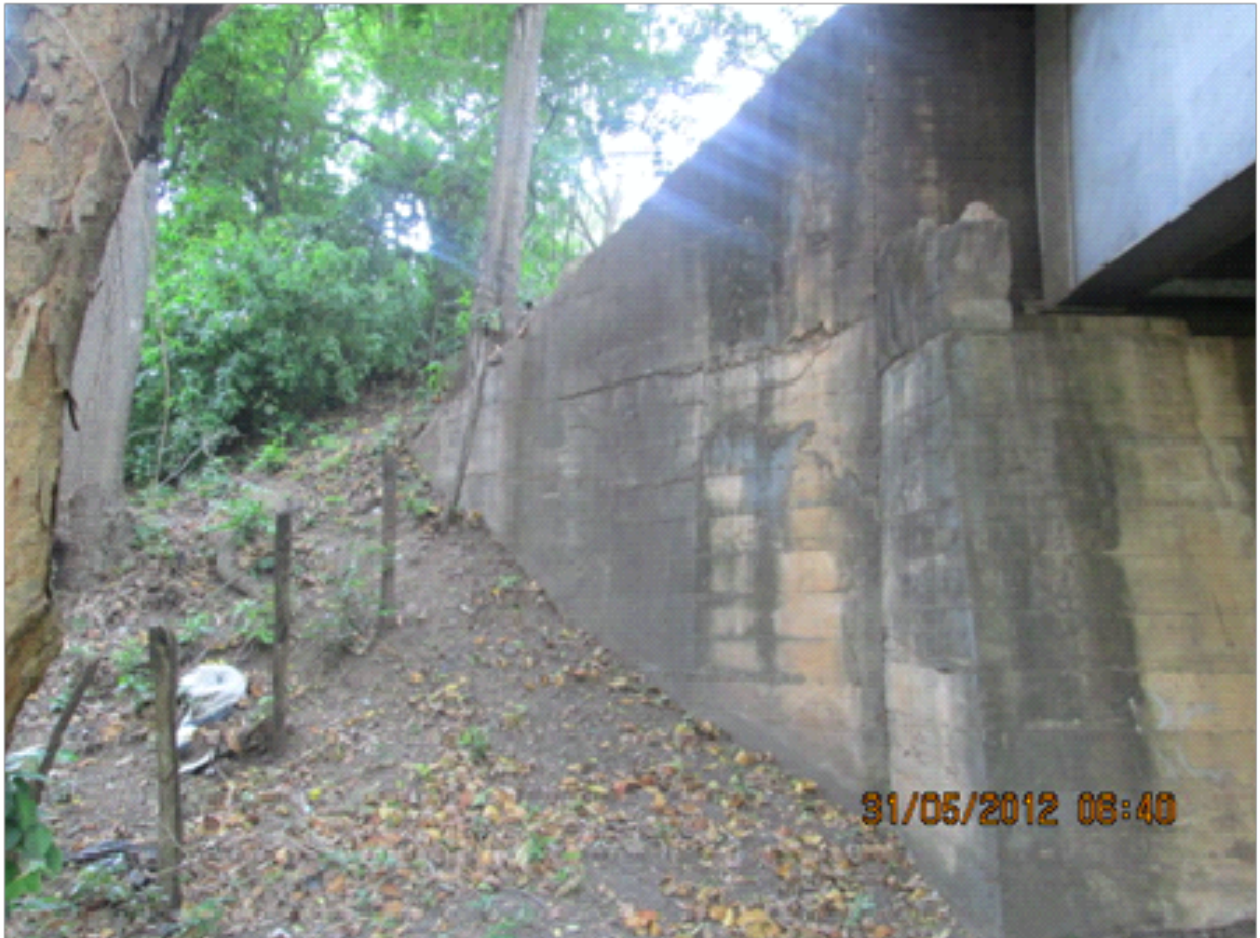
Componente.....: 6 Aletas

Daño/Observaciones.: Presentan manchas de humedad y vegetación.
Requieren labores de mantenimiento rutinario.

Tipo de daño.....: Infiltración

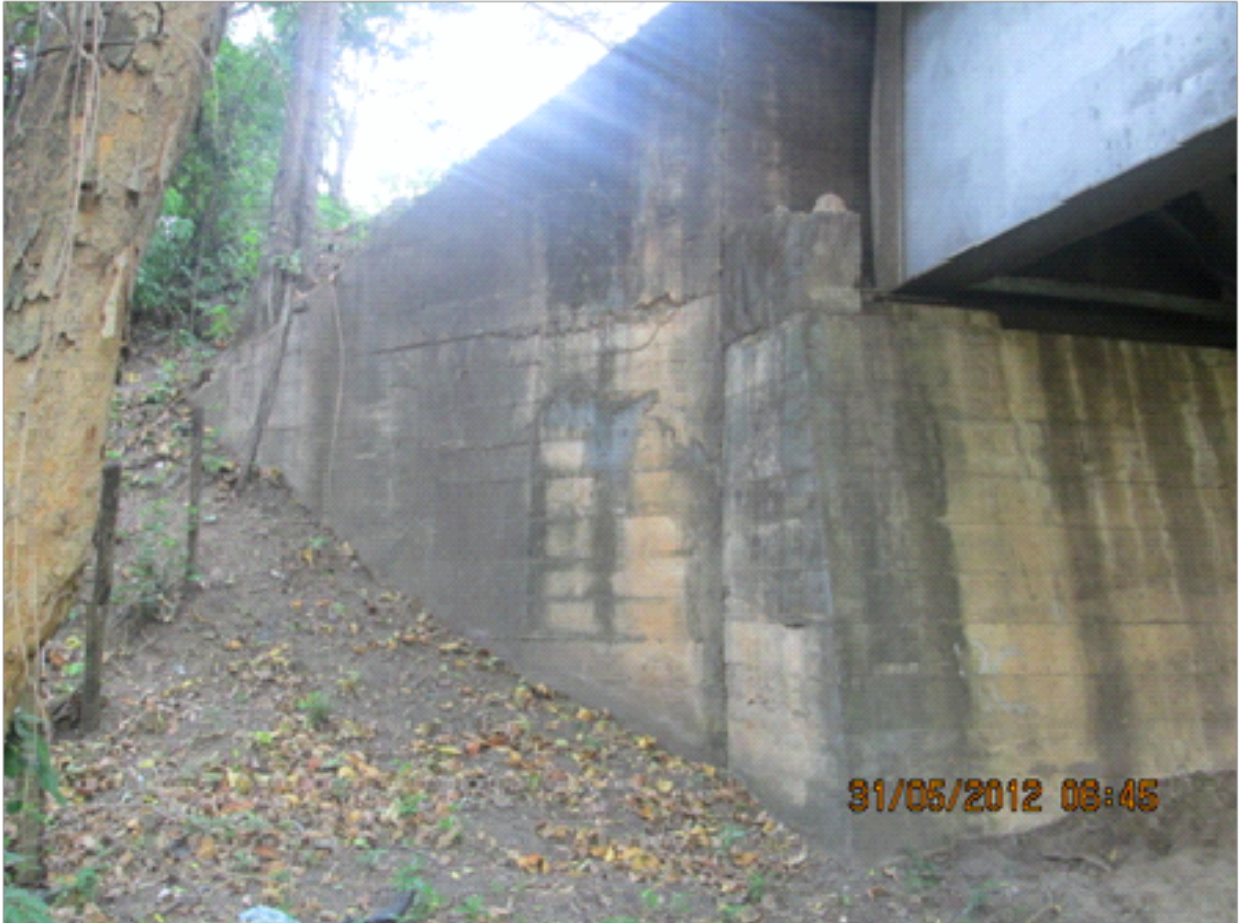
Componente.....: 6 Aletas

Daño/Observaciones.: Presentan manchas de humedad y vegetación.
Requieren labores de mantenimiento rutinario.

Tipo de daño.....: Infiltración

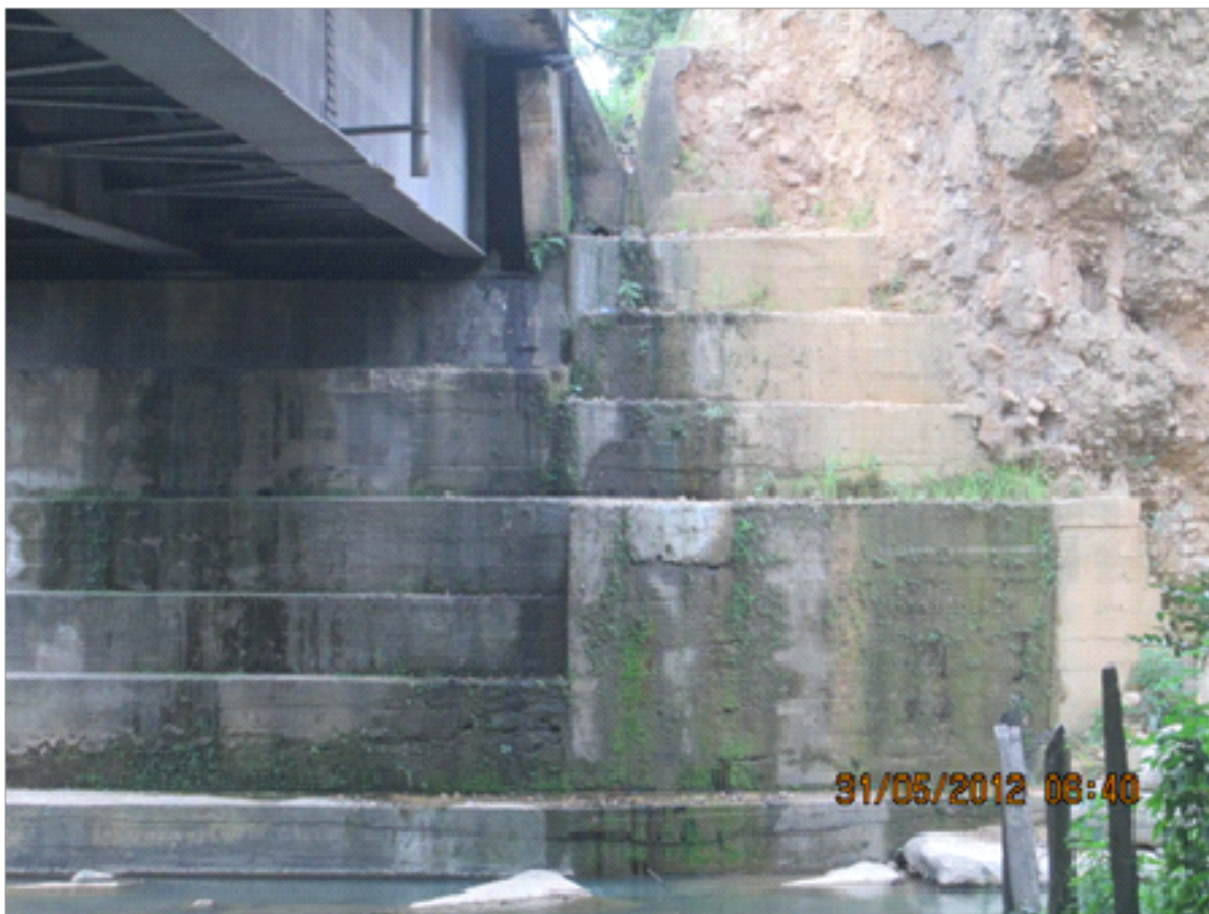
Componente.....: 7 Estribos
Calif./Mantenim....: 1 / -
Daño/Observaciones.: Presentan manchas de humedad y vegetación debido a infiltración proveniente de las juntas de expansión del puente y desviación.
Tipo de daño.....: Infiltración

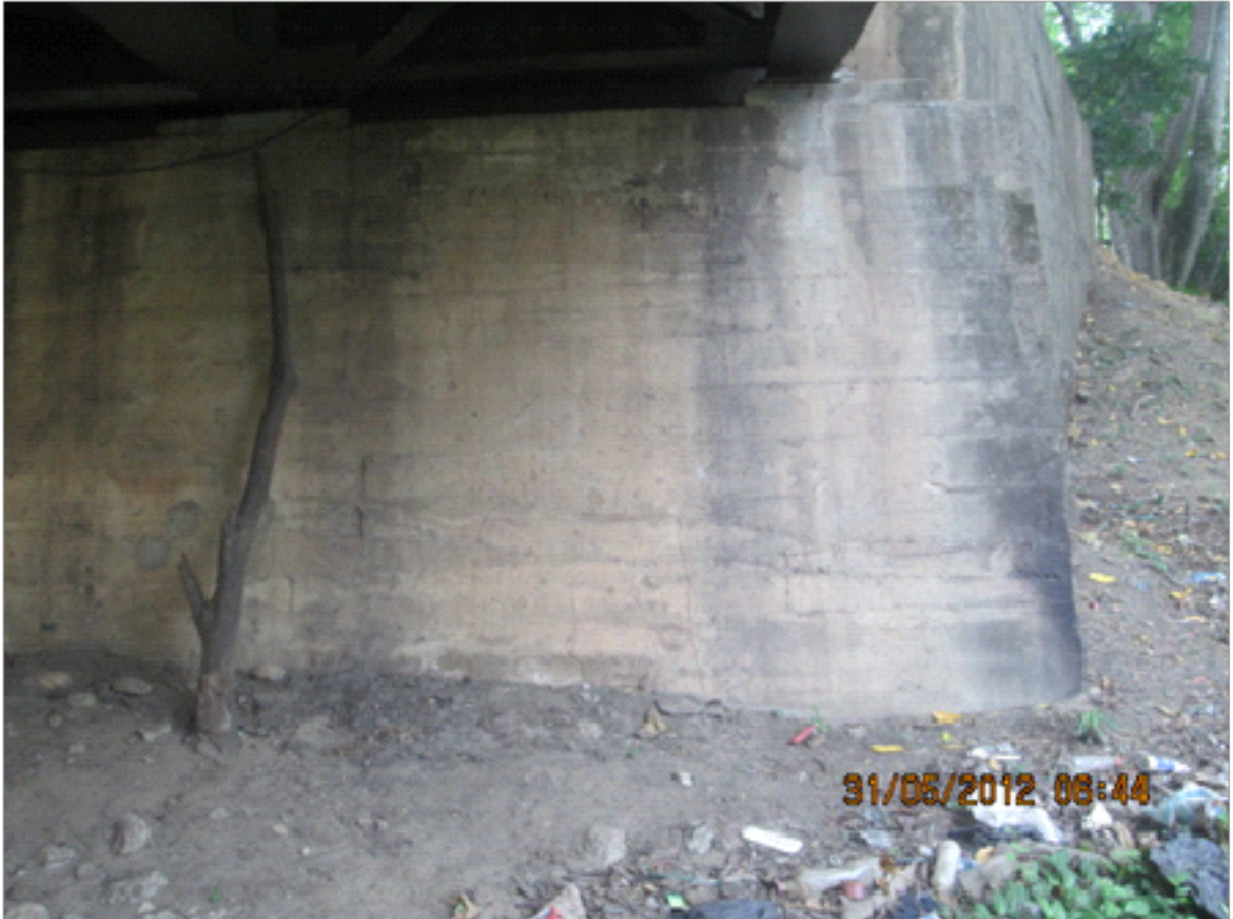
Componente.....: 7 Estribos

Daño/Observaciones.: Presentan manchas de humedad y vegetación debido a infiltración proveniente de las juntas de expansión del puente y desviación.

Tipo de daño.....: Infiltración

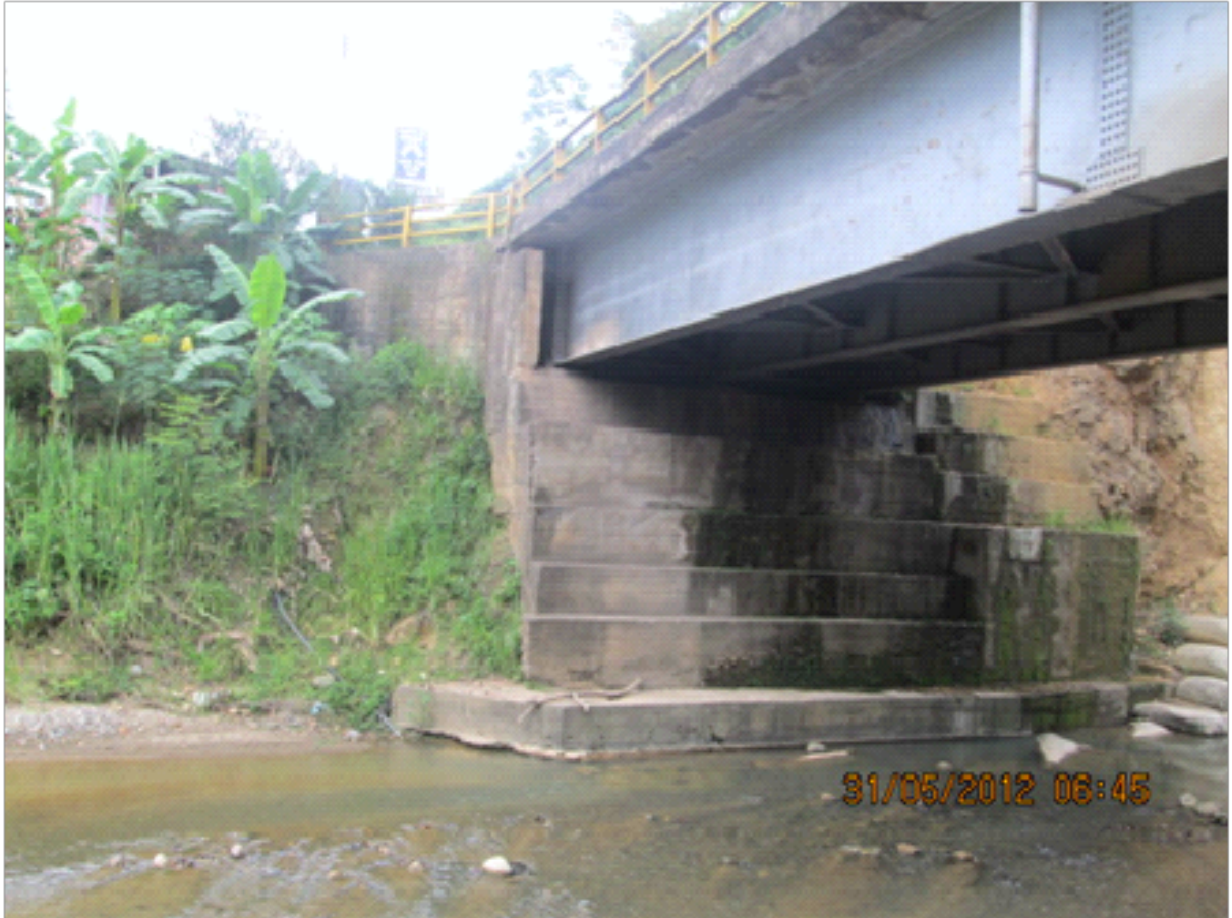
Componente.....: 7 Estribos
Calif./Mantenim....: 1 / -
Daño/Observaciones.: Presentan manchas de humedad y vegetación debido a infiltración proveniente de las juntas de expansión del puente y desviación.
Tipo de daño.....: Infiltración

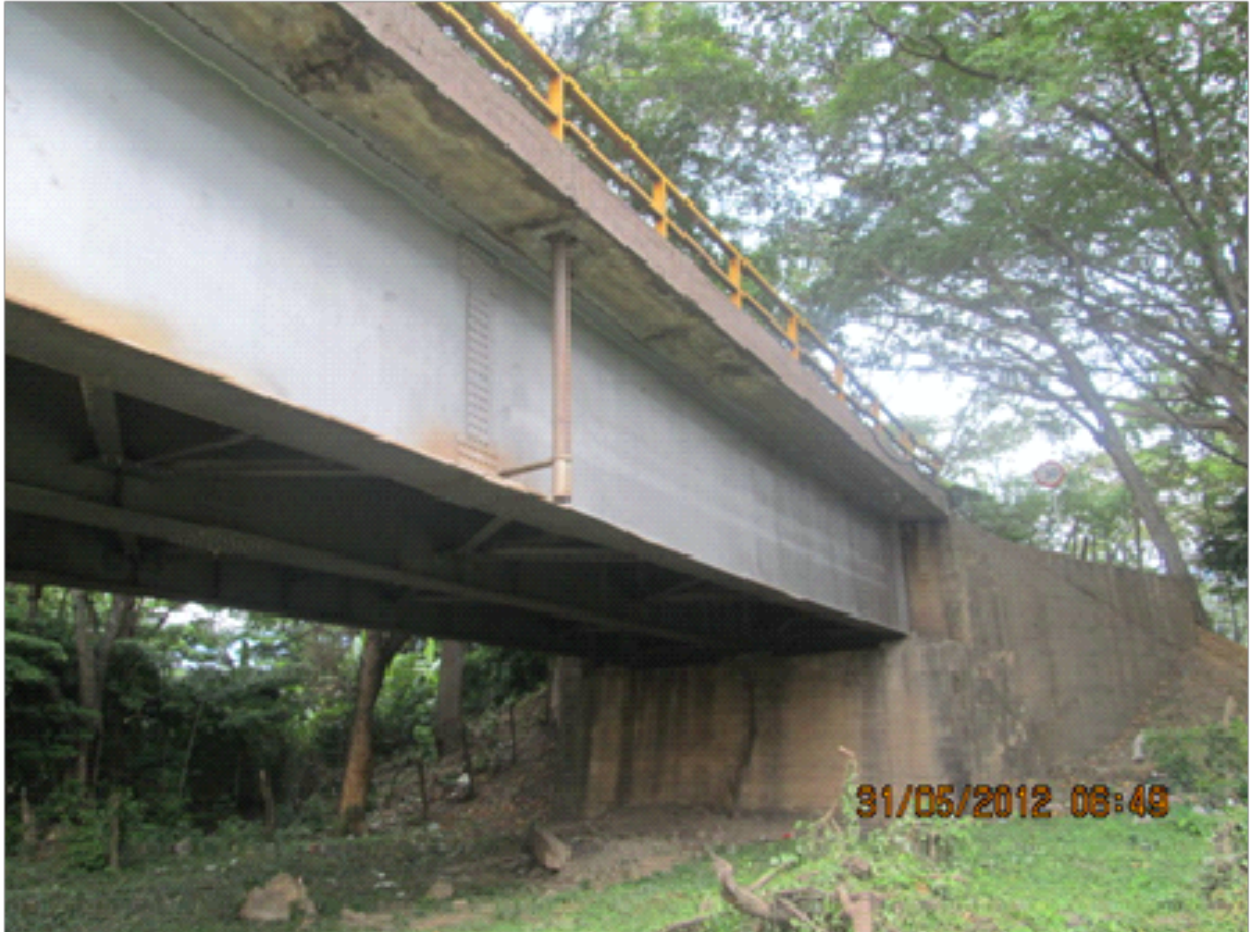
Componente.....: 7 Estribos
Calif./Mantenim....: 1 / -
Daño/Observaciones.: Presentan manchas de humedad y vegetación debido a infiltración proveniente de las juntas de expansión del puente y desviación.
Tipo de daño.....: Infiltración

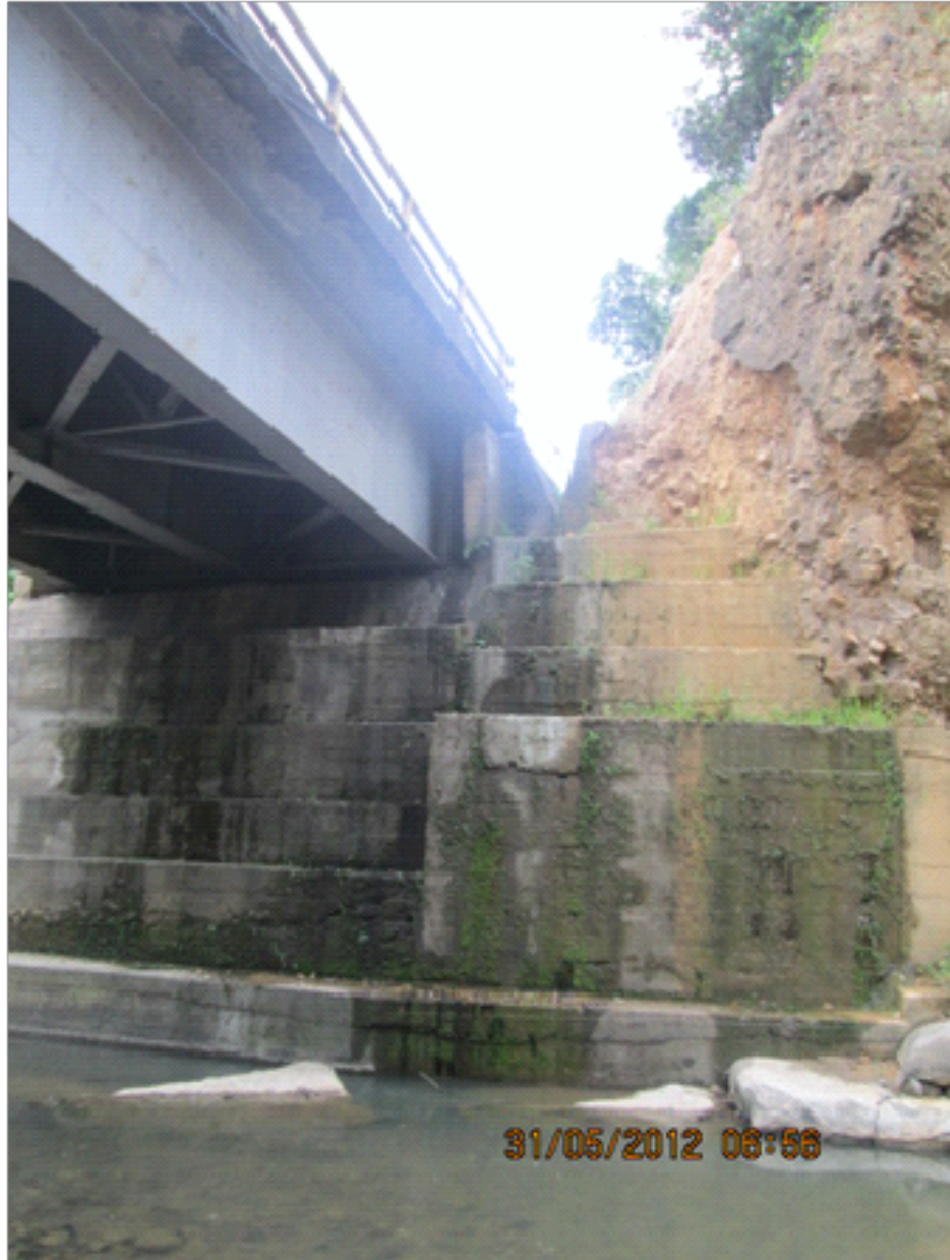
Componente.....: 7 Estribos
Calif./Mantenim....: 1 / -
Daño/Observaciones.: Presentan manchas de humedad y vegetación debido a infiltración proveniente de las juntas de expansión del puente y desviación.
Tipo de daño.....: Infiltración

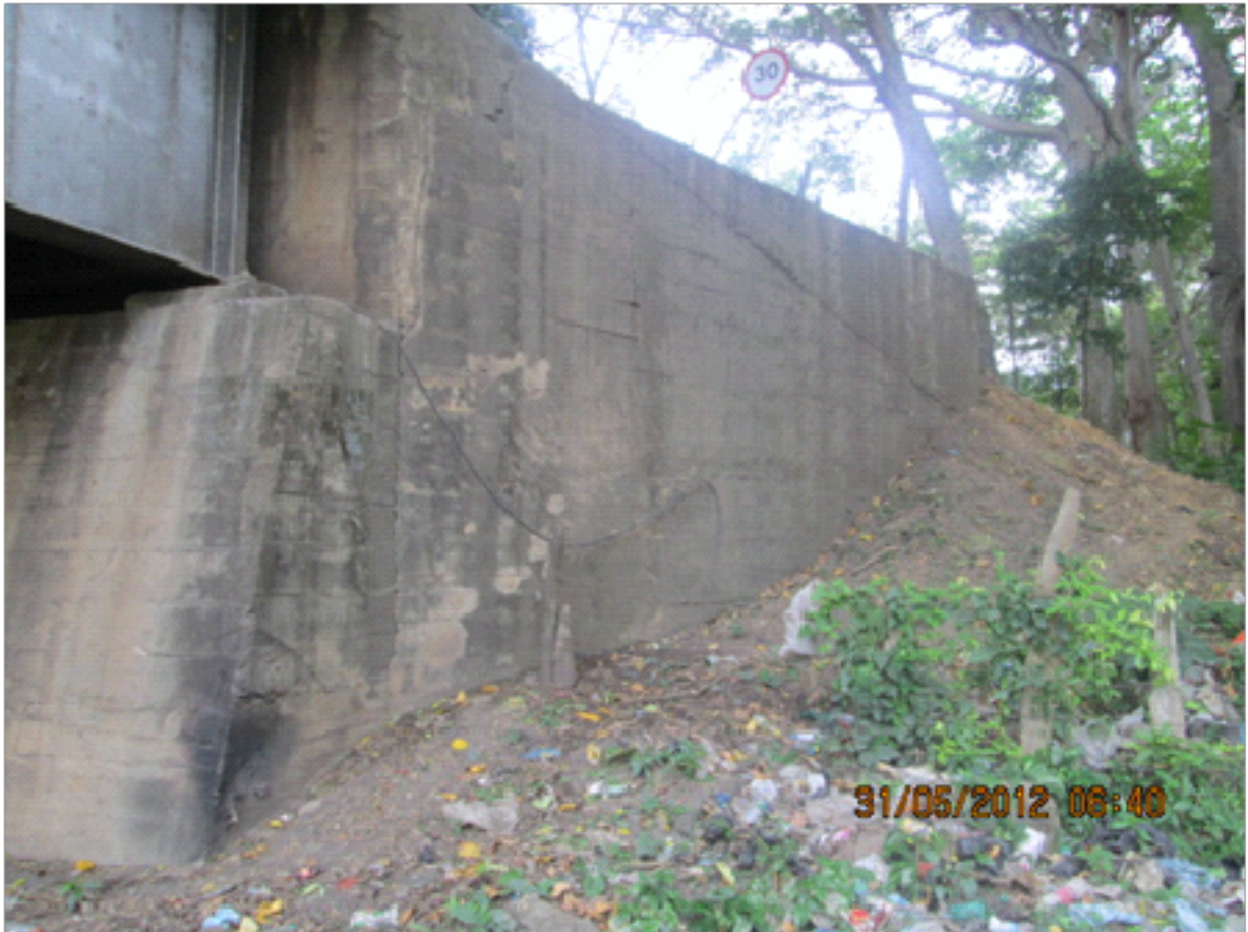
Componente.....: 9 Apoyos
Calif./Mantenim....: 1 / -
Daño/Observaciones.: Se observó en buen estado.

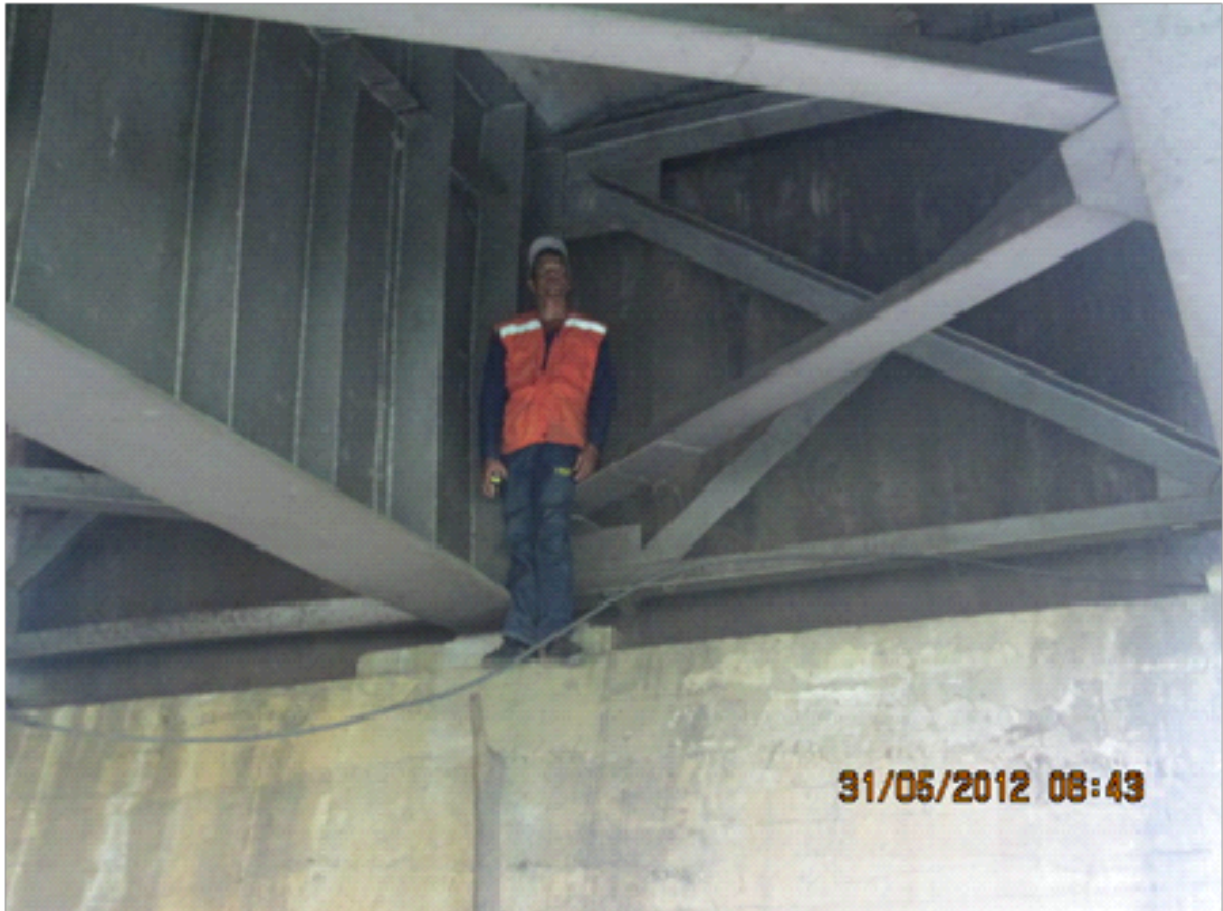
Componente.....: 9 Apoyos
Calif./Mantenim....: 1 / -
Daño/Observaciones.: Se observó en buen estado.

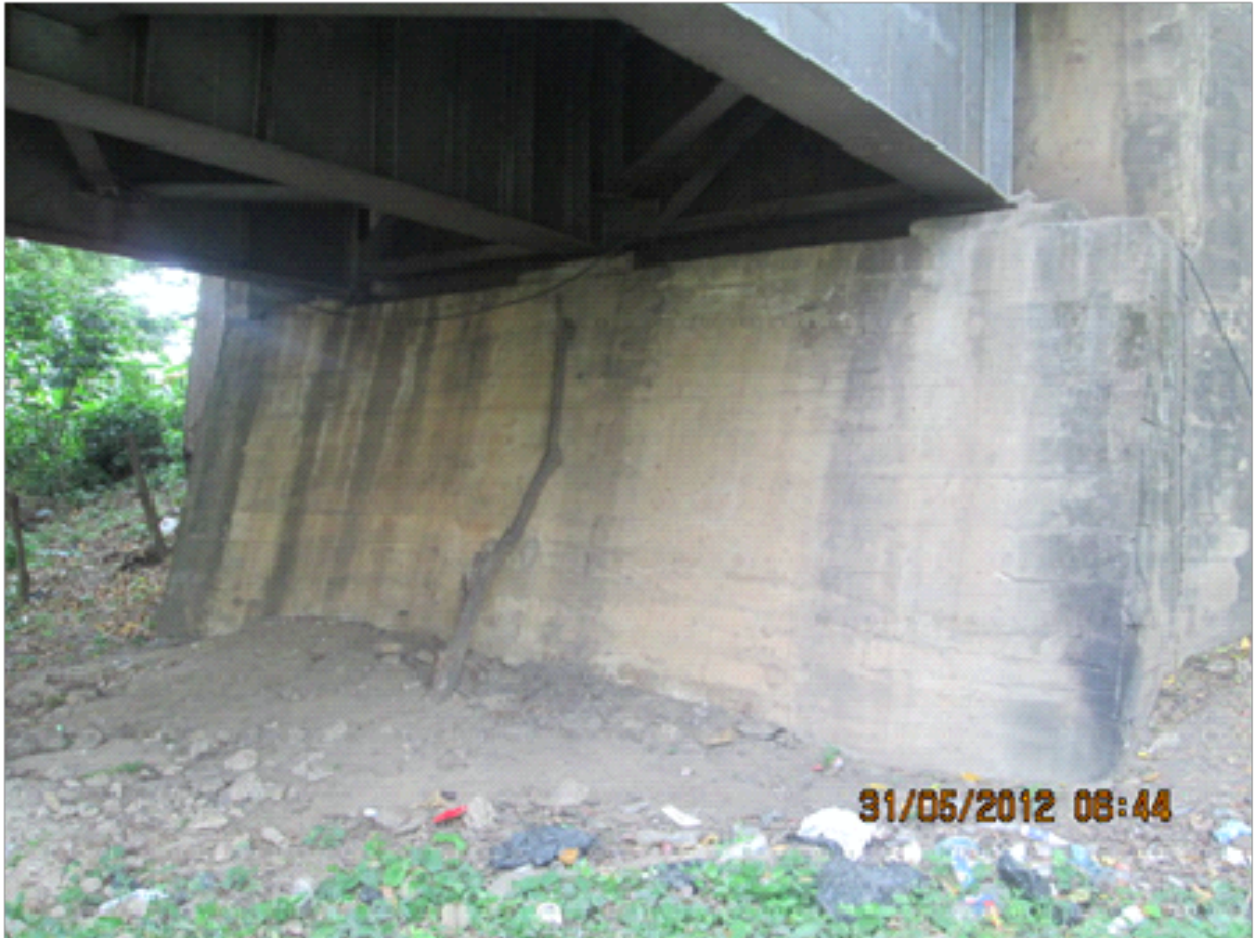
Componente.....: 9 Apoyos
Calif./Mantenim....: 1 / -
Daño/Observaciones.: Se observó en buen estado.

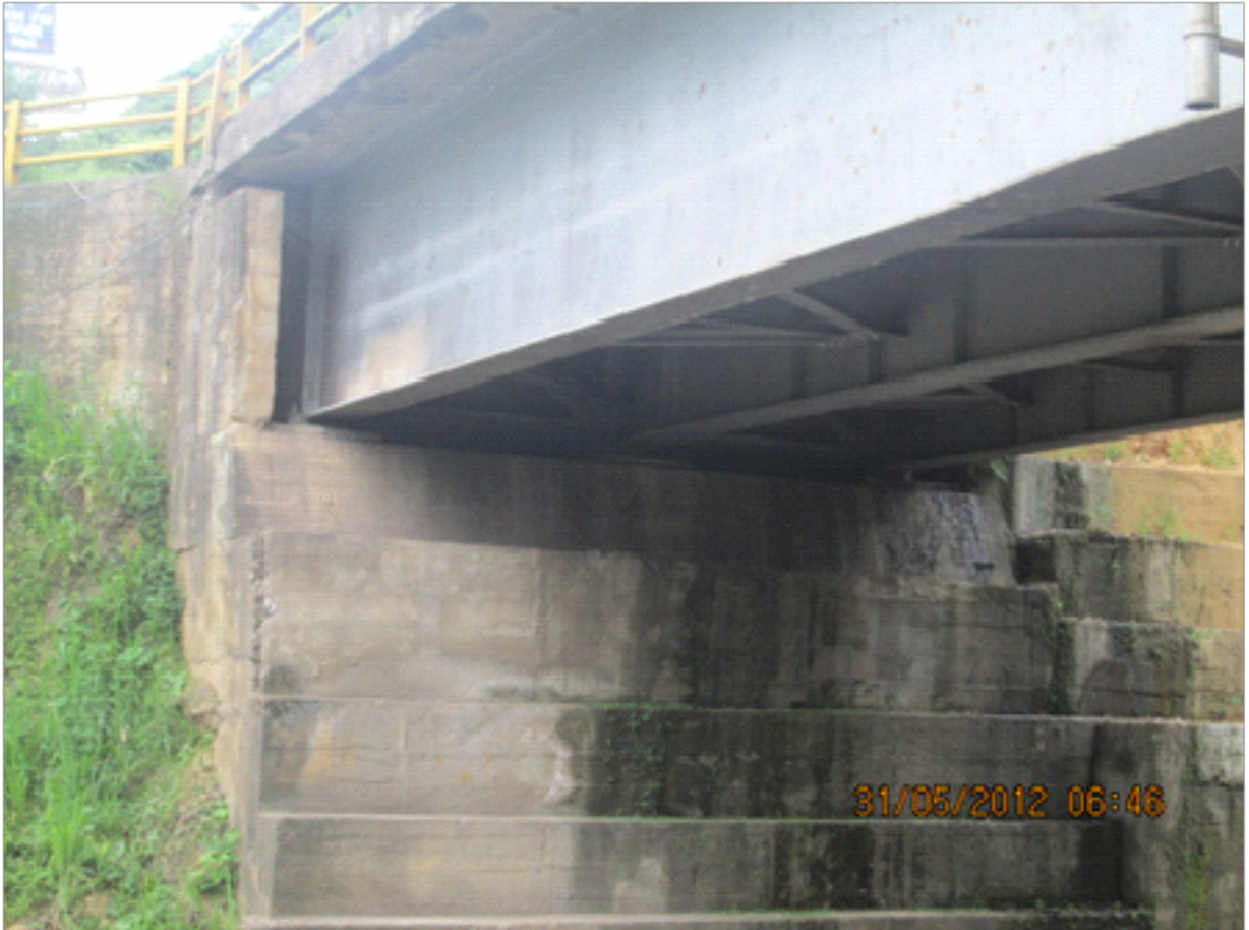
Componente.....: 9 Apoyos
Calif./Mantenim....: 1 / -
Daño/Observaciones.: Se observó en buen estado.

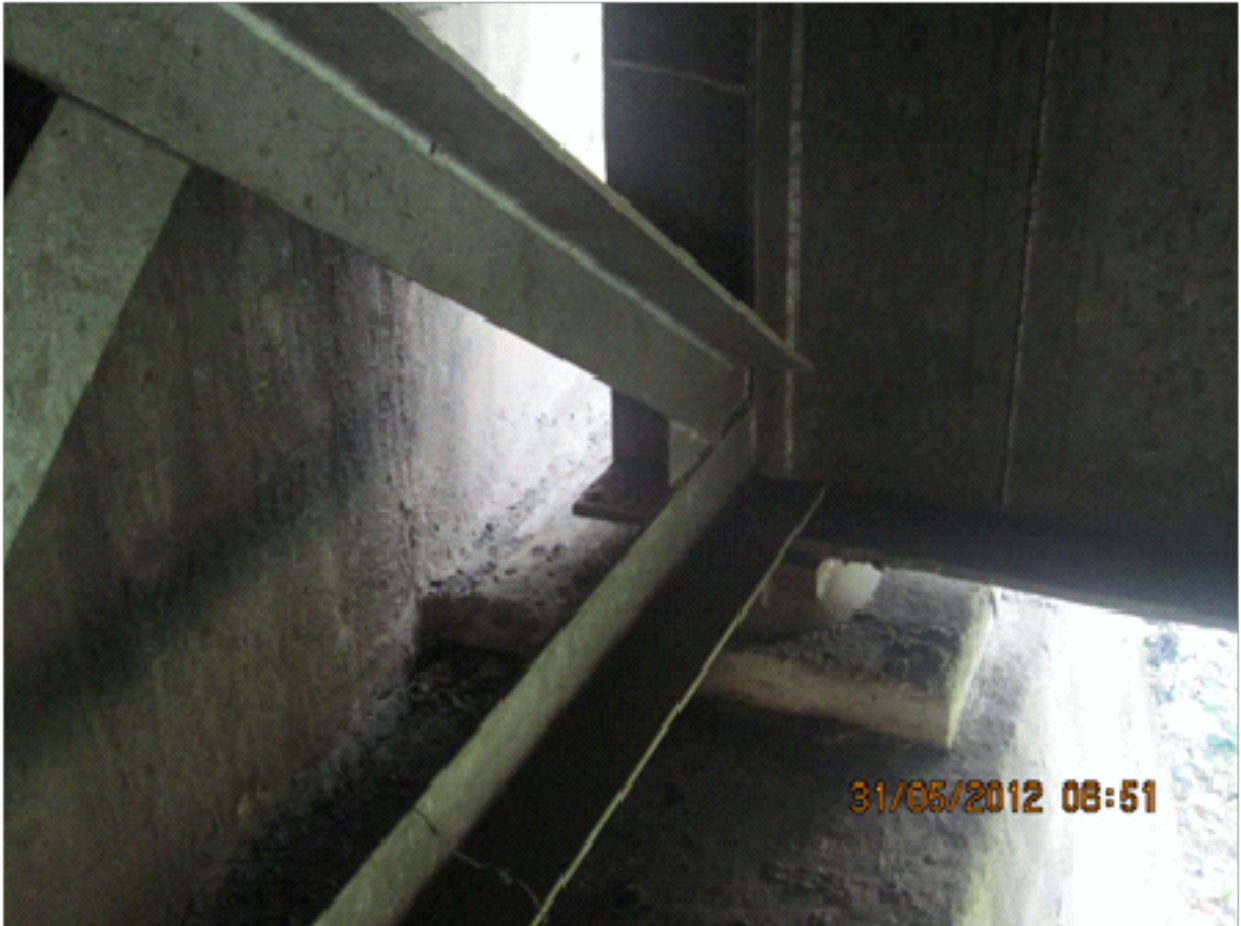
Componente.....: 9 Apoyos
Calif./Mantenim....: 1 / -
Daño/Observaciones.: Se observó en buen estado.

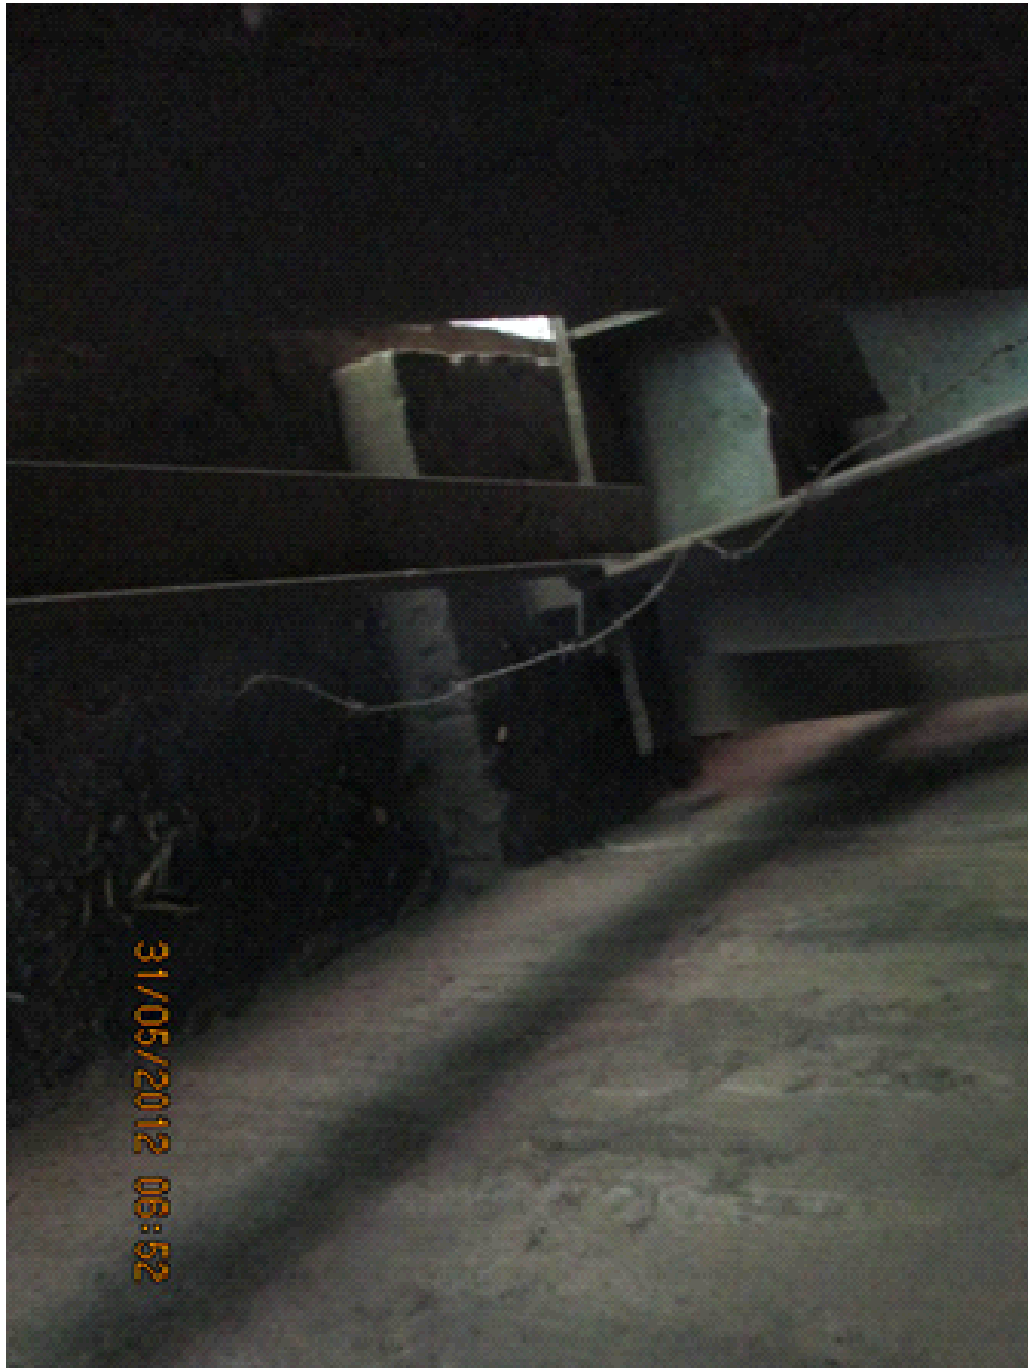
Componente.....: 9 Apoyos

Daño/Observaciones.: Se observó en buen estado.
