SDC/INV	SiPuCol	Fecha	Hoja
	Informe de inspección principal	13/08/12	1
18-7009-009.00 El Mestizo			
Regional.....: 18 Norte de Santander			
Ruta.....: Palo de Letras - Puente Internacional			
Carretera.....: Sardinata - Astilleros - Cúcuta			
Lado de la car...: 0			
Abscisa.....: 41+0735			
No del registro..: 1581			
Año de construcción.....:			
Año de la última reconstrucción.....:			
Paso Superior/Inferior.....: S			
Dir. de abs. de la carretera principal.: S			
Requisitos de la inspección.....: 0 Nada			
Recolección de datos : Fecha.....: 2012.05.31			
: Iniciales.....: JPV			
Posición geográfica..:			
Latitud: 8 gra 3.36 min N Longitud: 72 gra 35.82 min O Altitud: 160 m			
Geometría: Número de luces.....: 1			
Longitud de la luz menor (m): 45.70			
Longitud de la luz mayor (m): 45.70			
Longitud total(m): 45.70			
Ancho del tablero.....(m): 8.60			
Ancho del separador.....(m): 0.00			
Ancho del andén izquierdo(m): 0.00

18-7009-009.00 El Mestizo

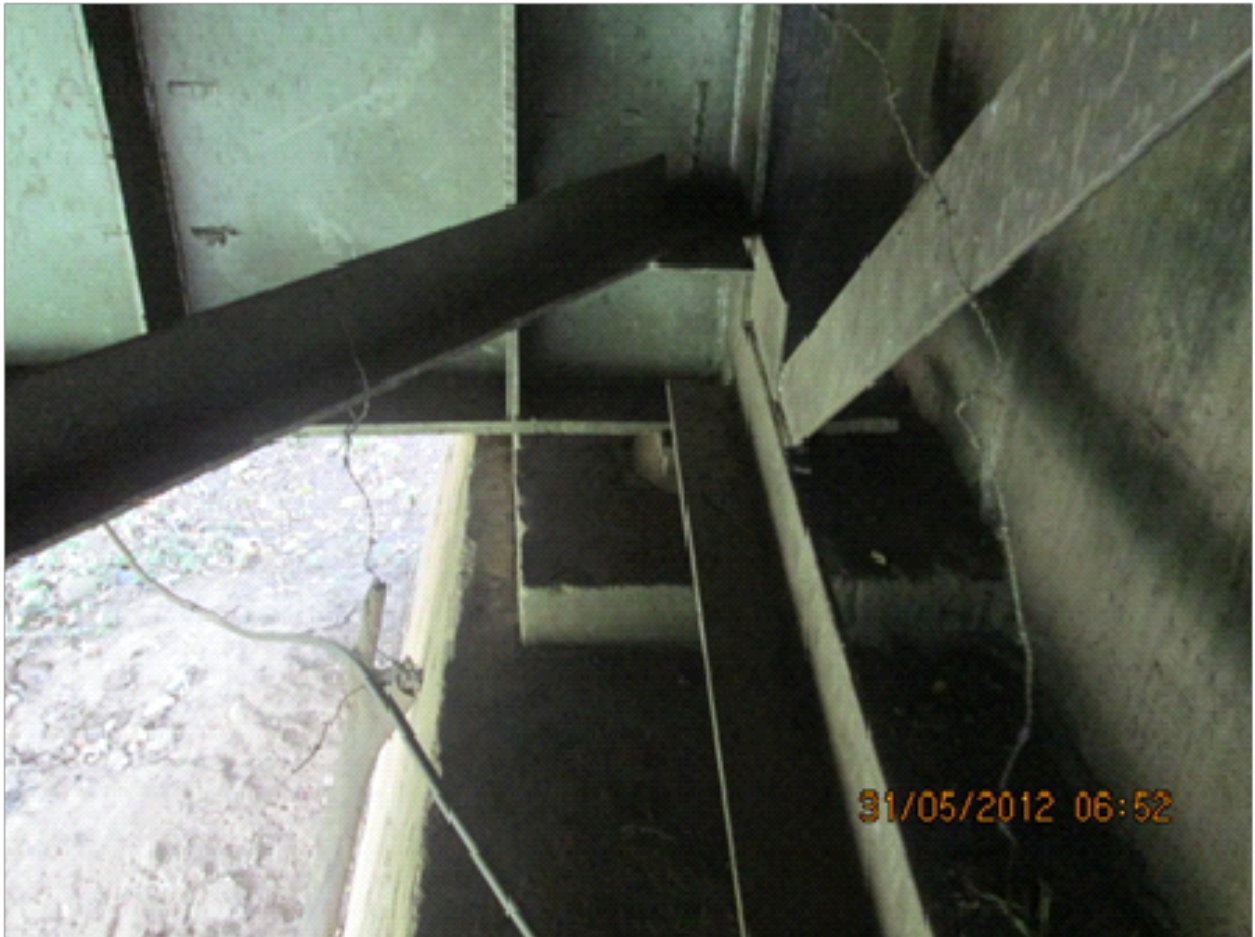
Componente.....: 9 Apoyos
Calif./Mantenim....: 1 / -
Daño/Observaciones.: Se observó en buen estado.

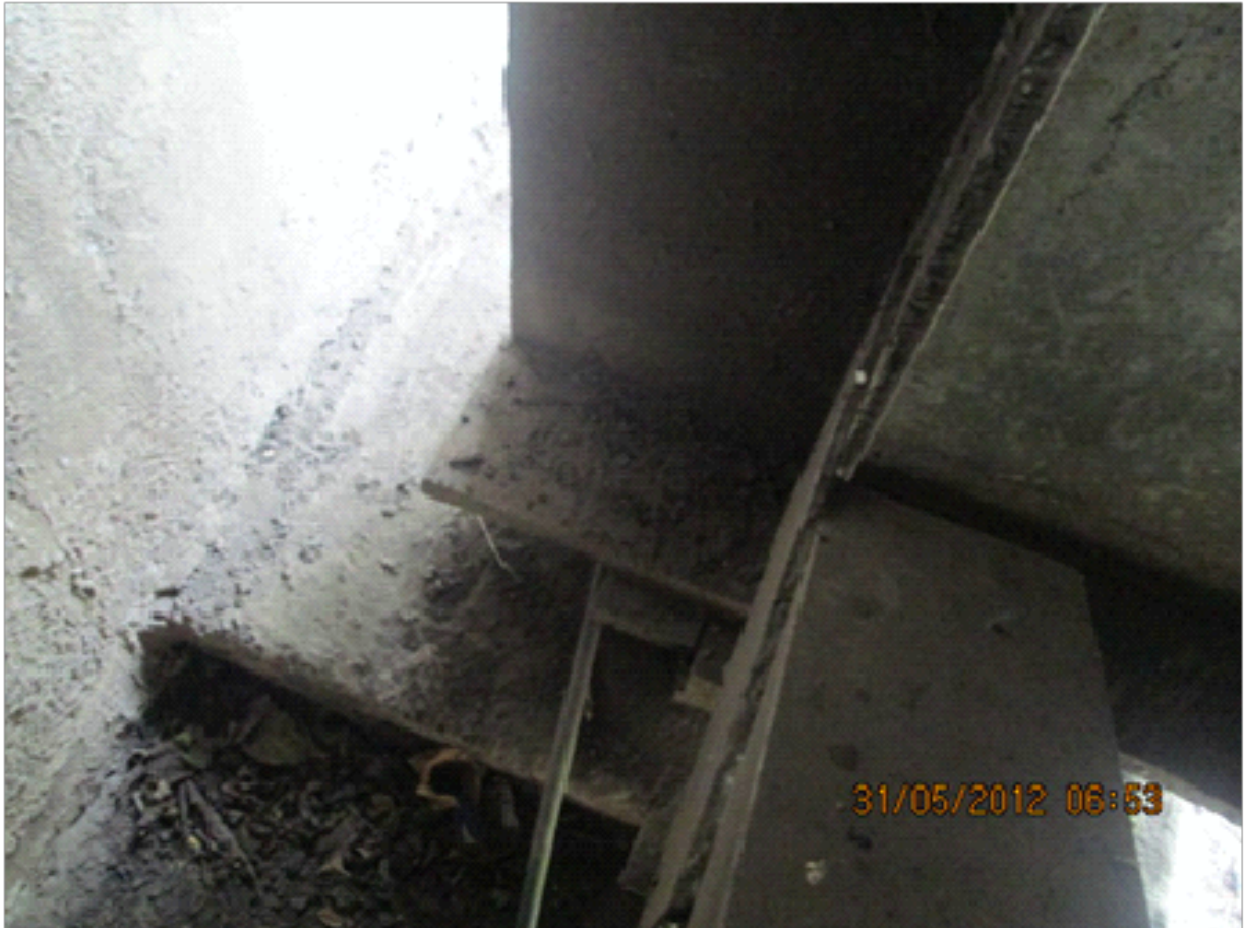
Componente.....: 9 Apoyos
Calif./Mantenim....: 1 / -
Daño/Observaciones.: Se observó en buen estado.

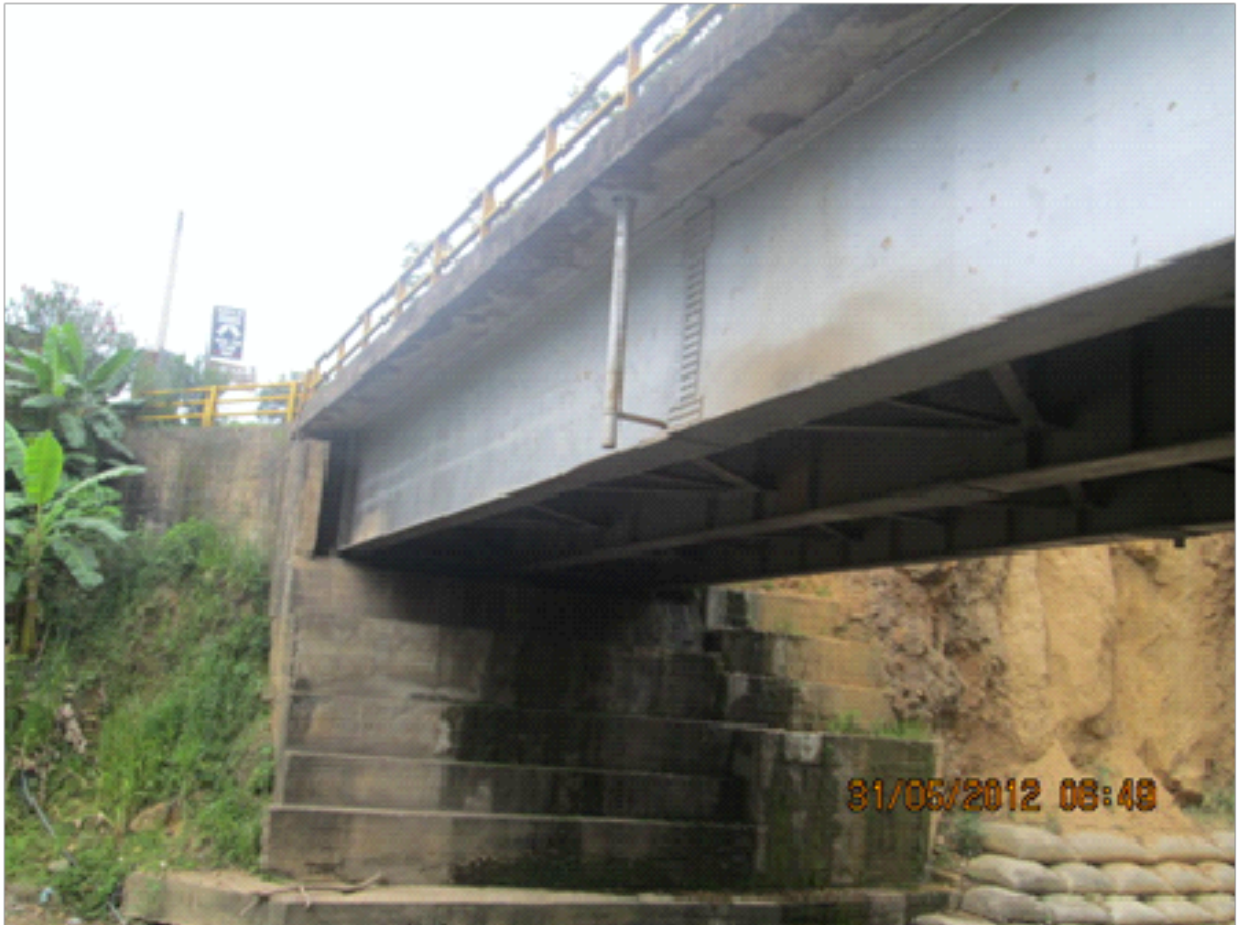
Componente.....: 11 Vigas/Largueros/Diafragmas
Calif./Mantenim....: 1 / -
Daño/Observaciones.: se observó ligera corrosión en las vigas.
Tipo de daño.....: Corrosión de acero estructural

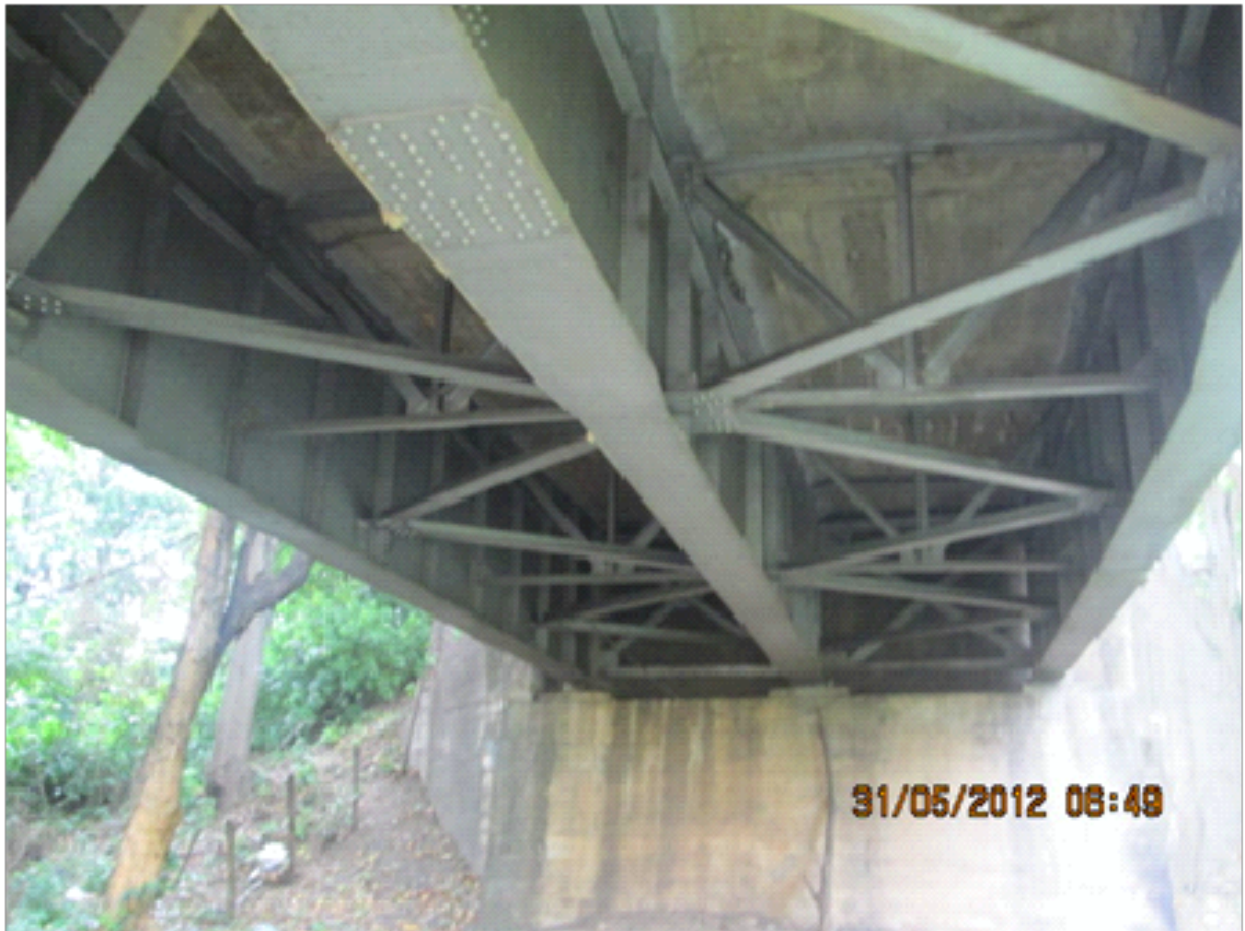
Componente.....: 11 Vigas/Largueros/Diafragmas
Calif./Mantenim....: 1 / -
Daño/Observaciones.: se observó ligera corrosión en las vigas.
Tipo de daño.....: Corrosión de acero estructural

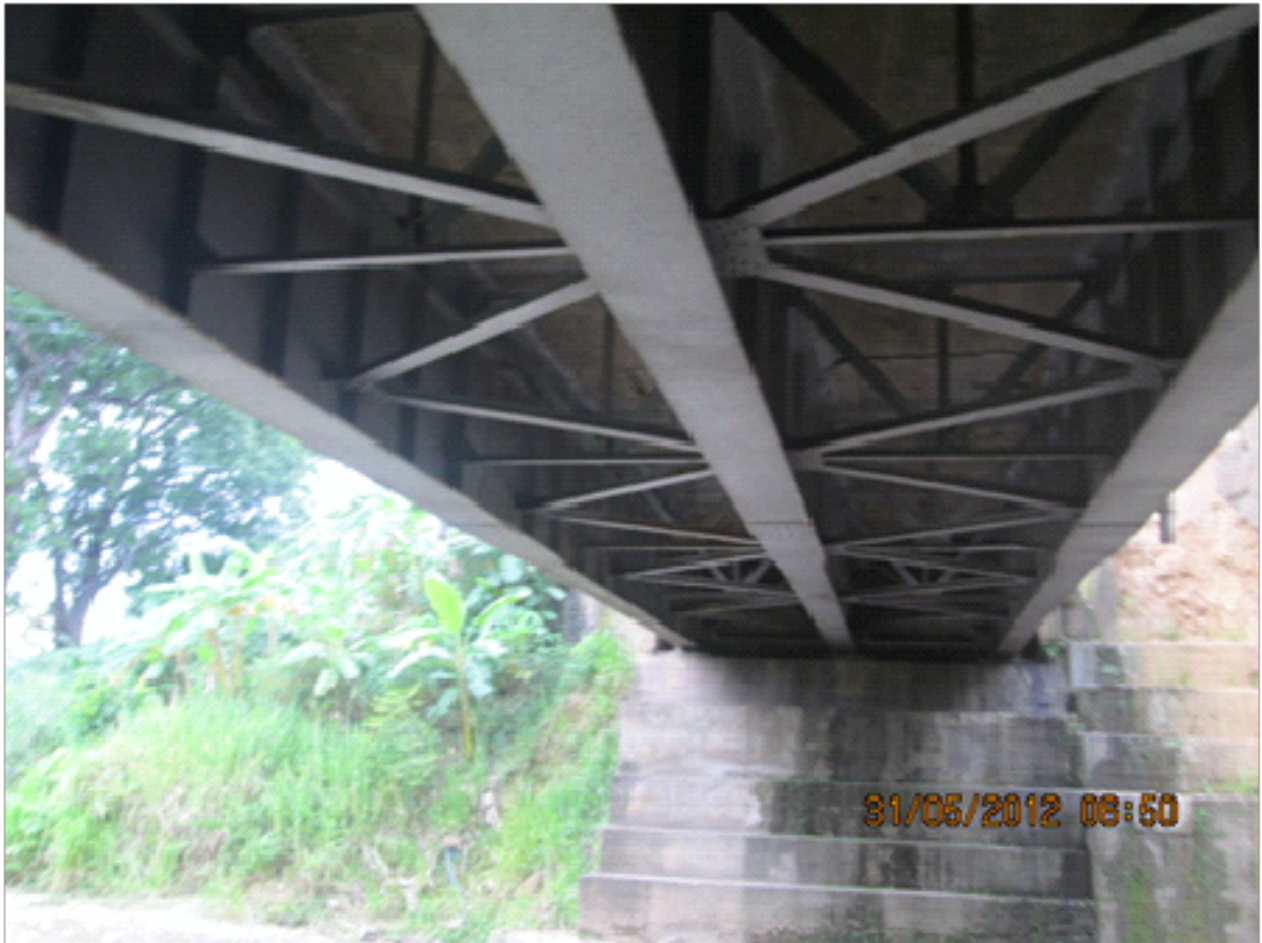
Componente.....: 11 Vigas/Largueros/Diafragmas
Calif./Mantenim....: 1 / -
Daño/Observaciones.: se observó ligera corrosión en las vigas.
Tipo de daño.....: Corrosión de acero estructural

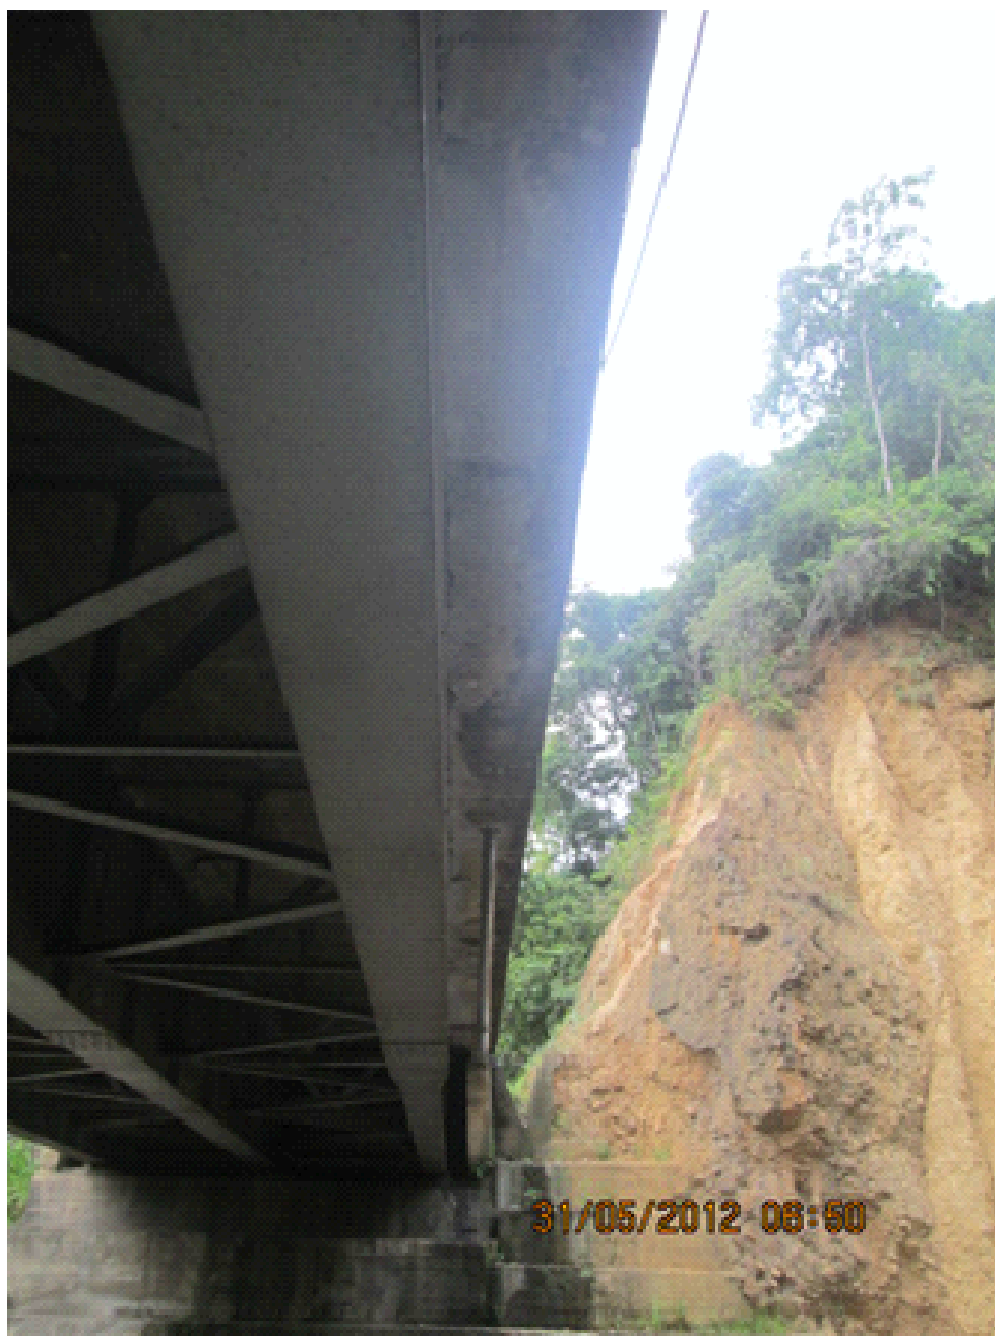
Componente.....: 11 Vigas/Largueros/Diafragmas
Calif./Mantenim....: 1 / -
Daño/Observaciones.: se observó ligera corrosión en las vigas.
Tipo de daño.....: Corrosión de acero estructural

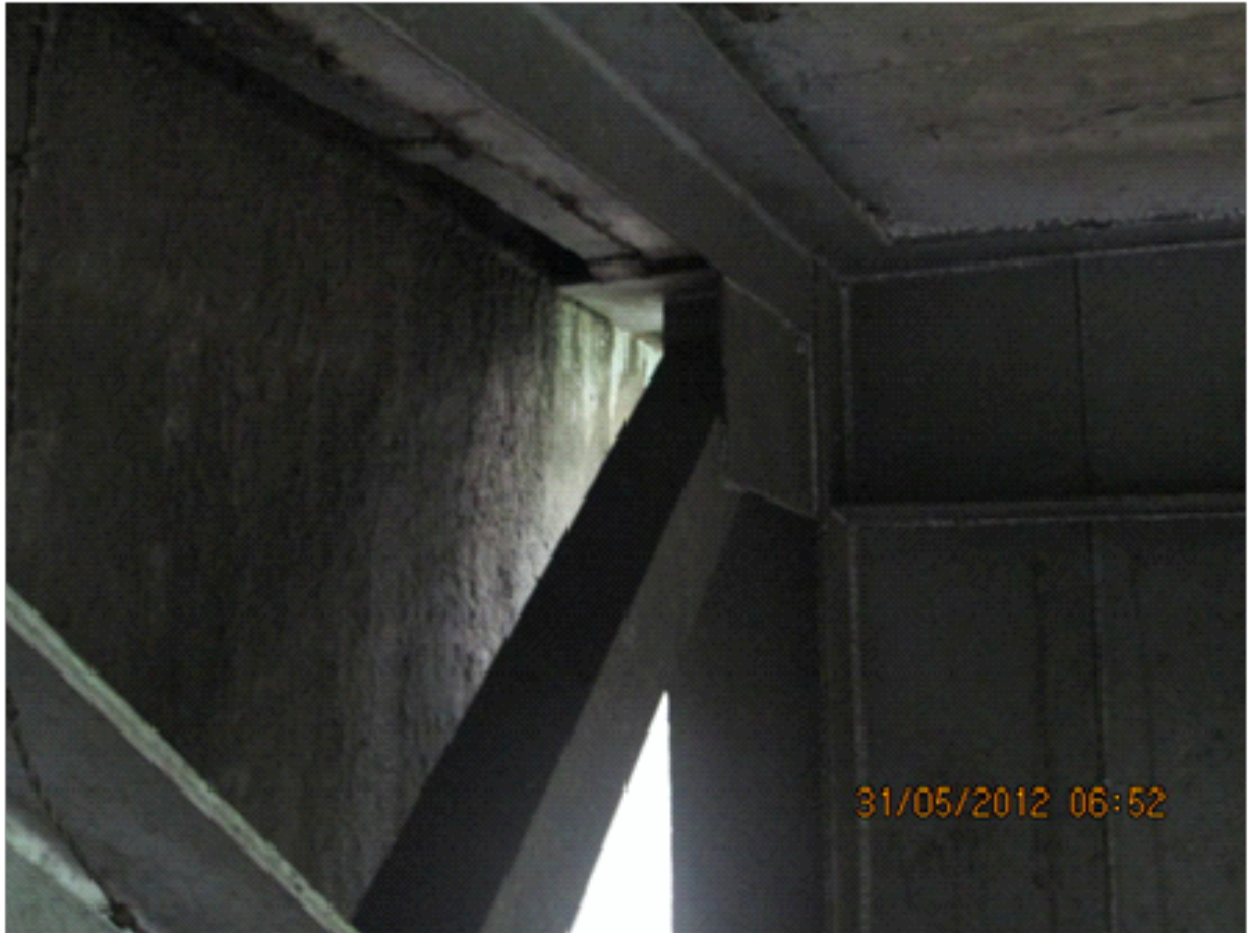
Componente.....: 11 Vigas/Largueros/Diafragmas
Calif./Mantenim....: 1 / -
Daño/Observaciones.: se observó ligera corrosión en las vigas.
Tipo de daño.....: Corrosión de acero estructural

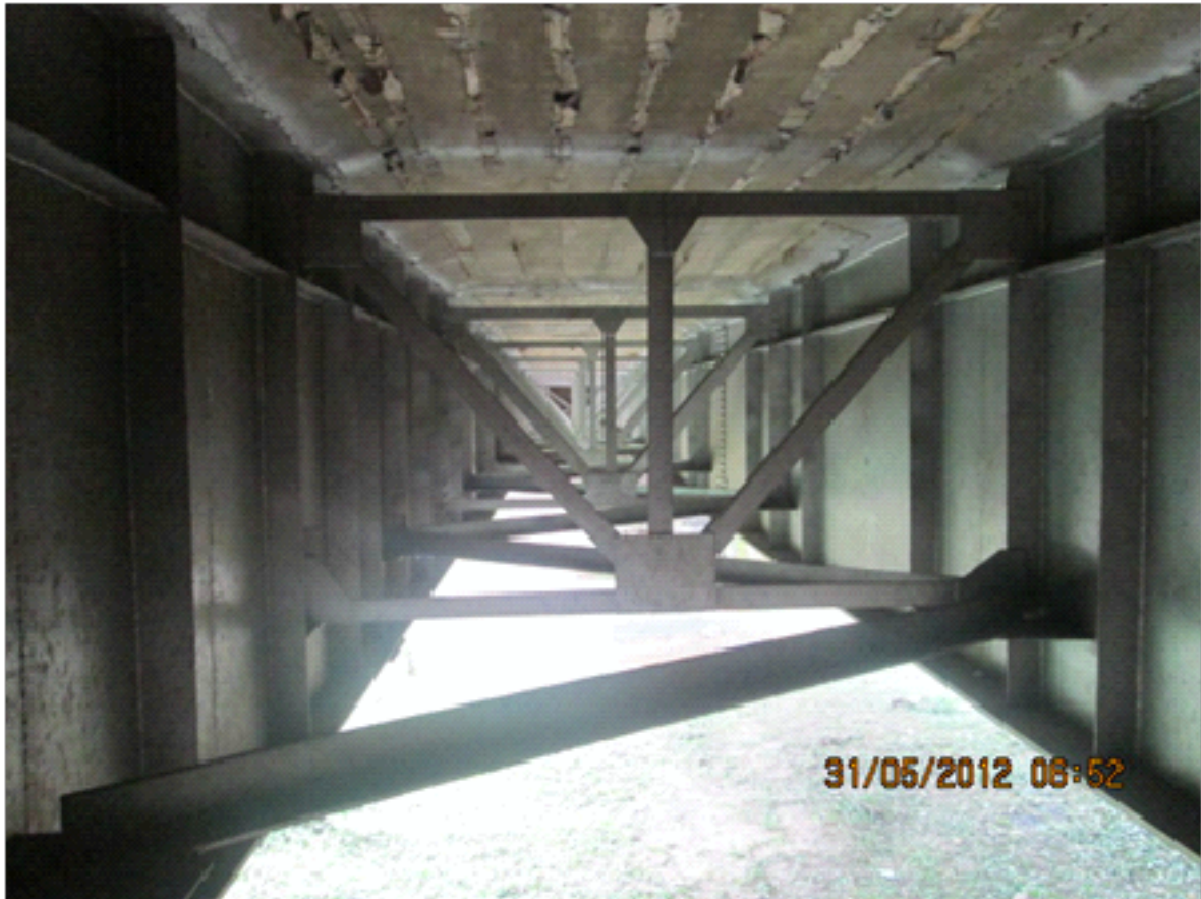
Componente.....: 11 Vigas/Largueros/Diafragmas
Calif./Mantenim....: 1 / -
Daño/Observaciones.: se observó ligera corrosión en las vigas.
Tipo de daño.....: Corrosión de acero estructural

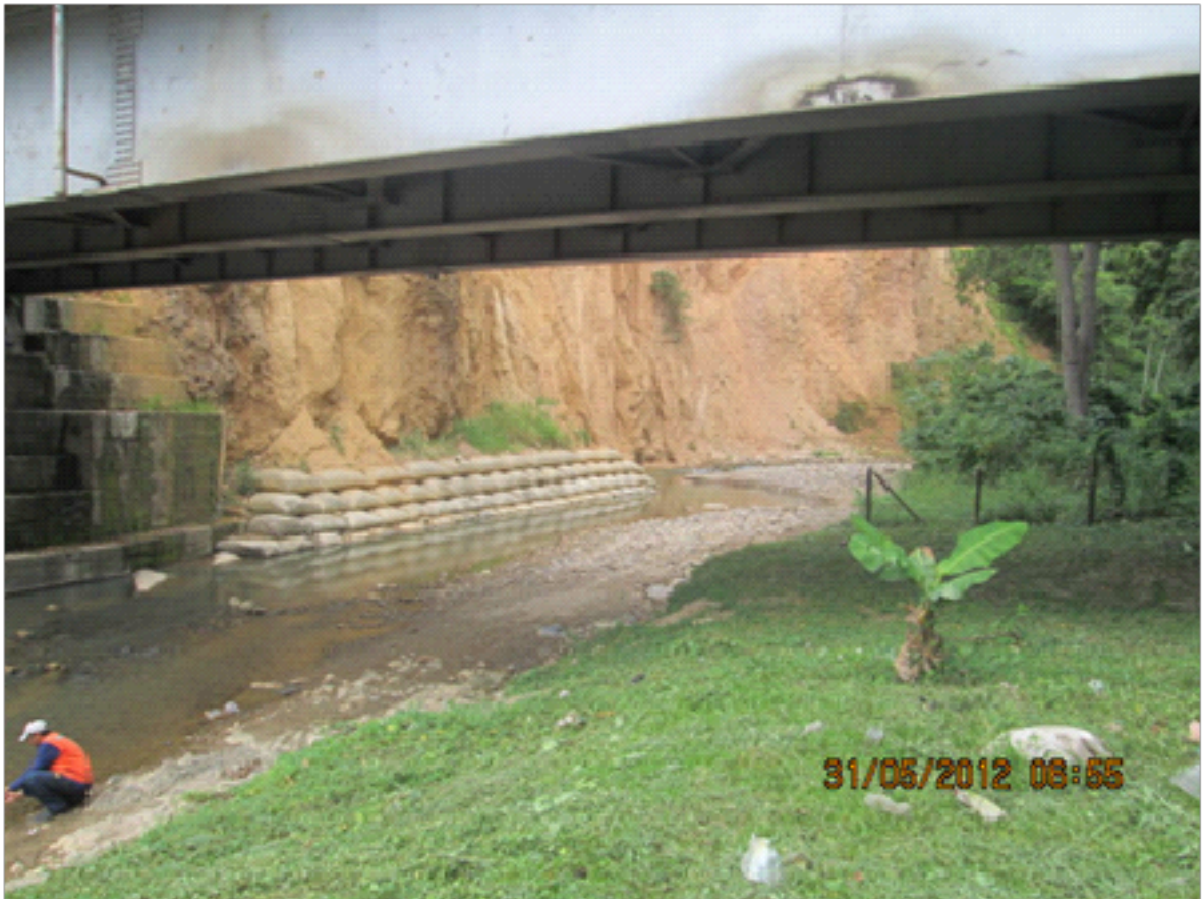
Componente.....: 11 Vigas/Largueros/Diafragmas
Calif./Mantenim....: 1 / -
Daño/Observaciones.: se observó ligera corrosión en las vigas.
Tipo de daño.....: Corrosión de acero estructural

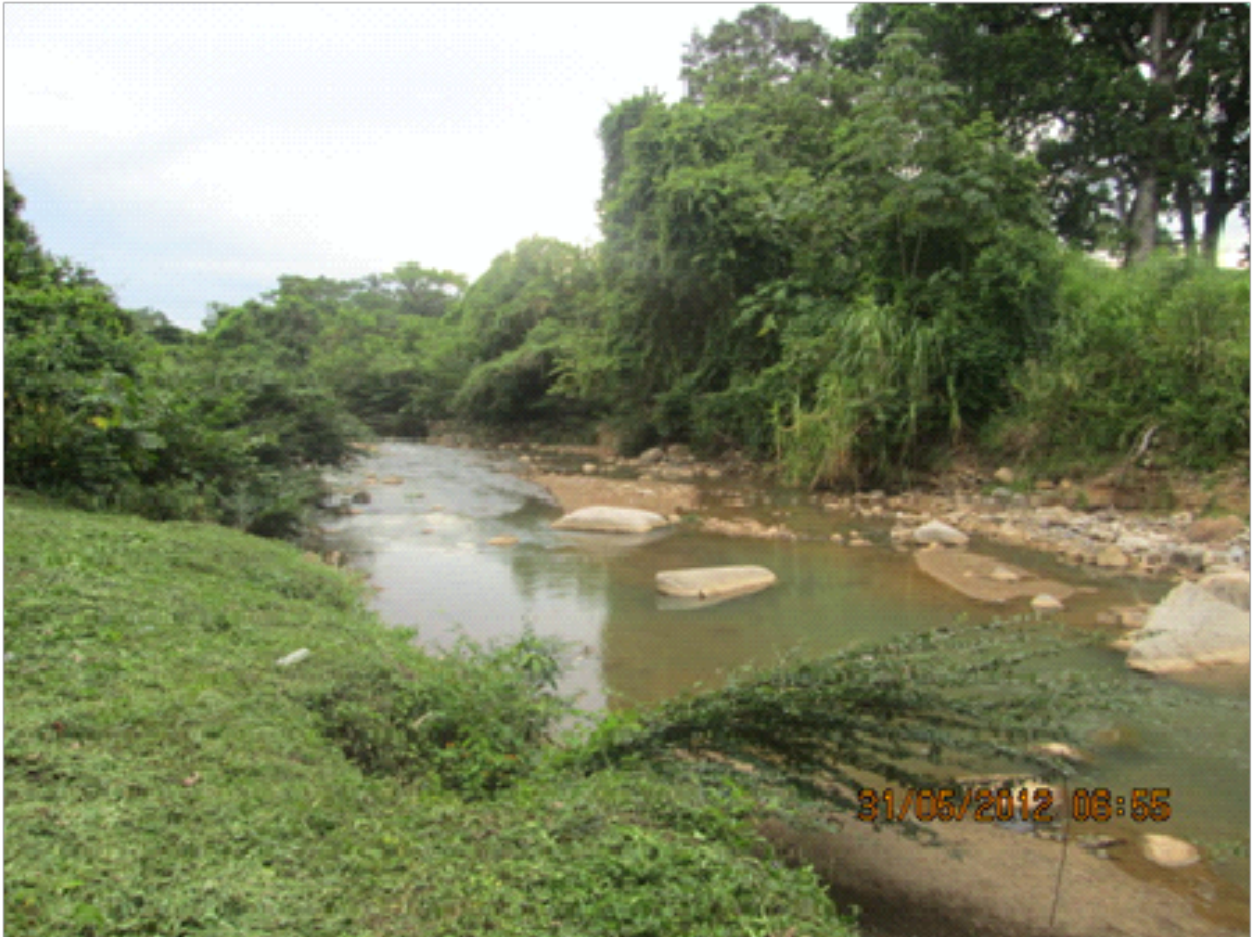
Componente.....: 15 Cauce
Calif./Mantenim....: 2 / -
Daño/Observaciones.: Se observó erosión en talud adyacente.
Tipo de daño.....: Erosión / socavación

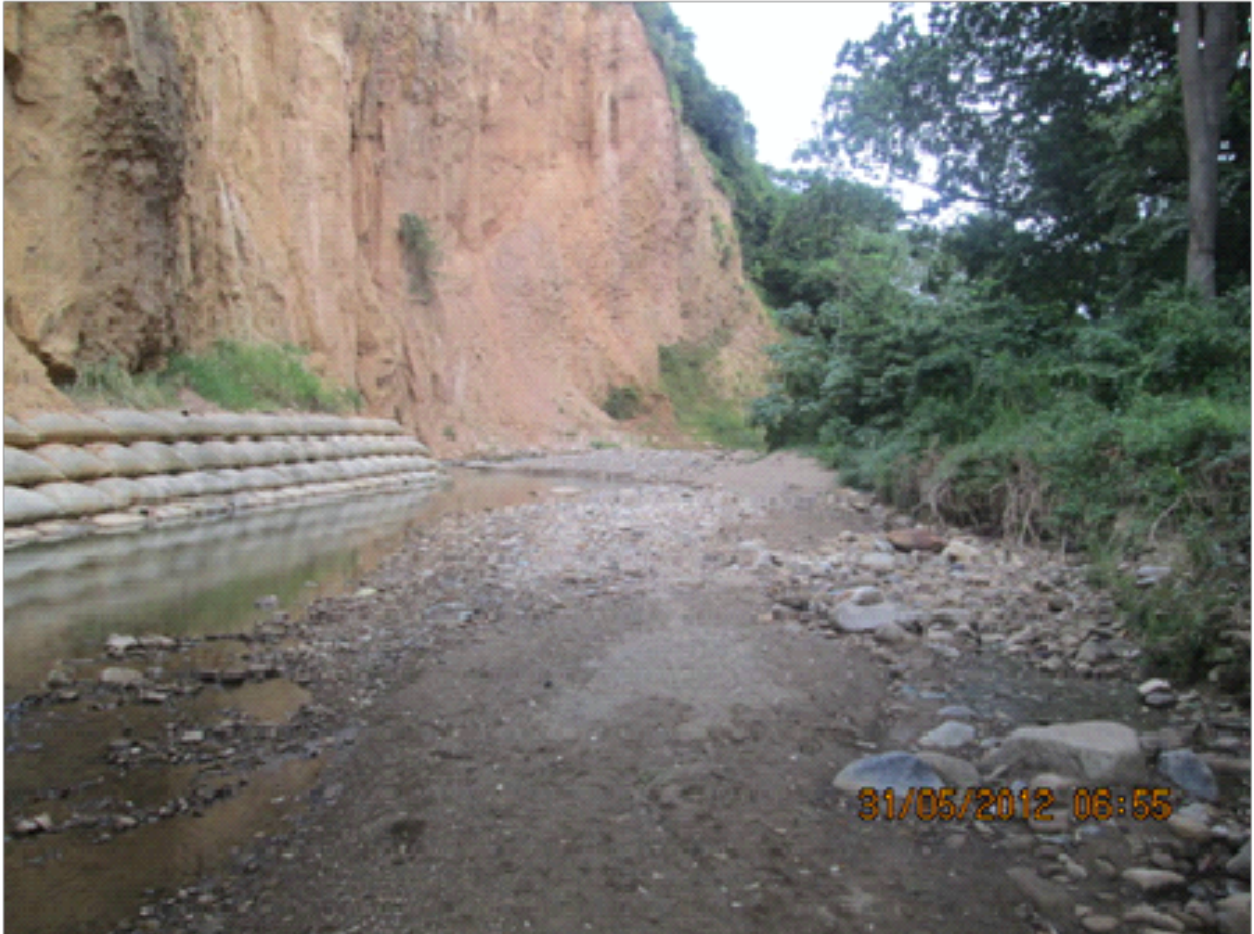
Componente.....: 15 Cauce
Calif./Mantenim....: 2 / -
Daño/Observaciones.: Se observó erosión en talud adyacente.
Tipo de daño.....: Erosión / socavación

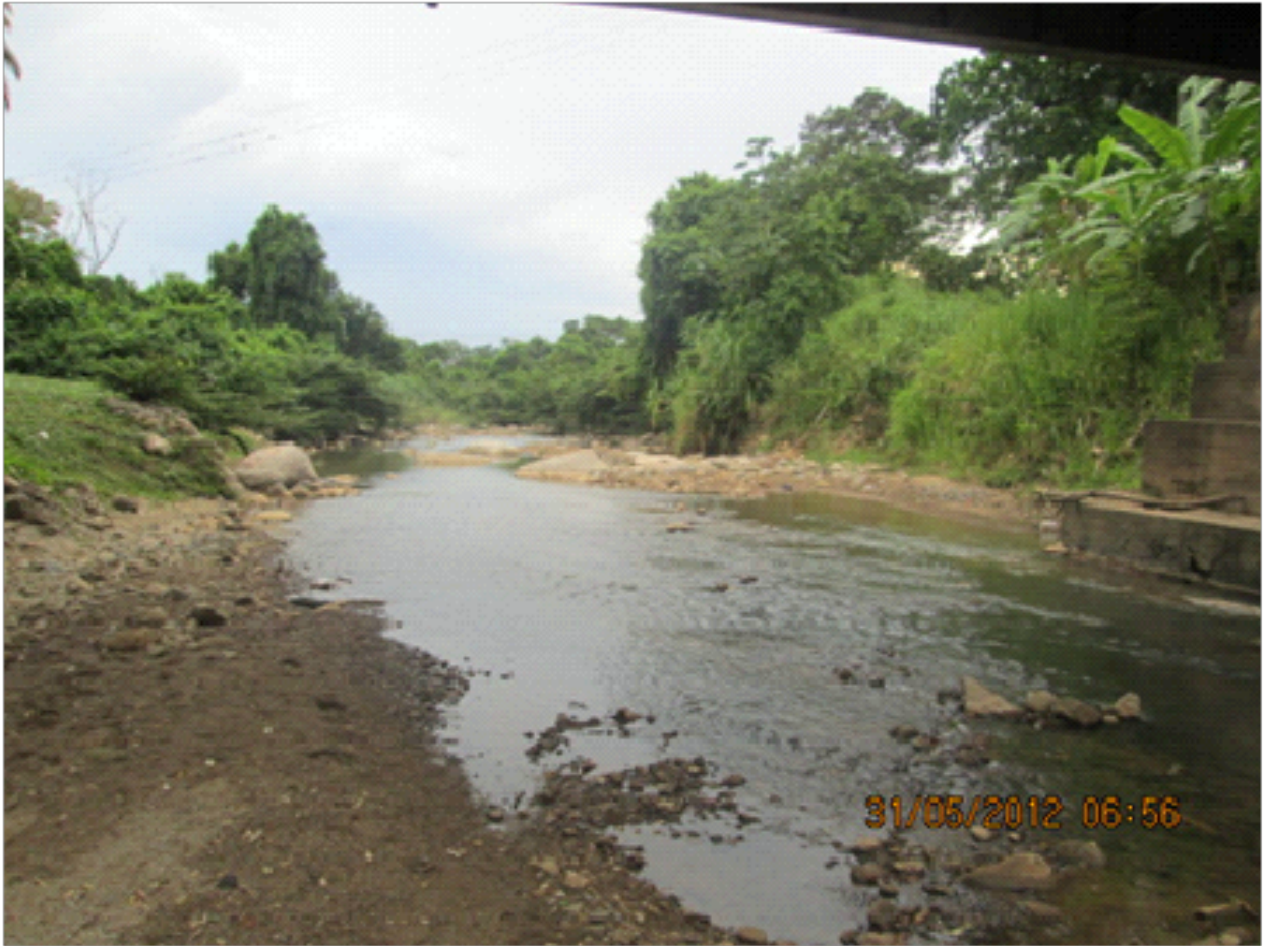
Componente.....: 15 Cauce
Calif./Mantenim....: 2 / -
Daño/Observaciones.: Se observó erosión en talud adyacente.
Tipo de daño.....: Erosión / socavación
