SDC/INV	SiPuCol	Fecha	Hoja
	Informe de inspección principal	13/08/12	1
18-7009-010.00 La Culebra			
Regional.....: 18 Norte de Santander			
Ruta.....: Palo de Letras - Puente Internacional			
Carretera.....: Sardinata - Astilleros - Cúcuta			
Lado de la car...: 0			
Abscisa.....: 48+0302			
No del registro..: 1582			
Año de construcción.....:			
Año de la última reconstrucción.....:			
Paso Superior/Inferior.....: S			
Dir. de abs. de la carretera principal.: S			
Requisitos de la inspección.....: 0 Nada			
Recolección de datos : Fecha.....: 2012.05.30			
: Iniciales.....: JPV			
Posición geográfica..:			
Latitud: 8 gra 0.42 min N Longitud: 72 gra 36.83 min O Altitud: 185 m			
Geometría: Número de luces.....: 2			
Longitud de la luz menor (m): 15.10			
Longitud de la luz mayor (m): 15.30			
Longitud total(m): 30.40			
Ancho del tablero.....(m): 6.62			
Ancho del separador.....(m): 0.00			
Ancho del andén izquierdo(m): 0.00

18-7009-010.00 La Culebra

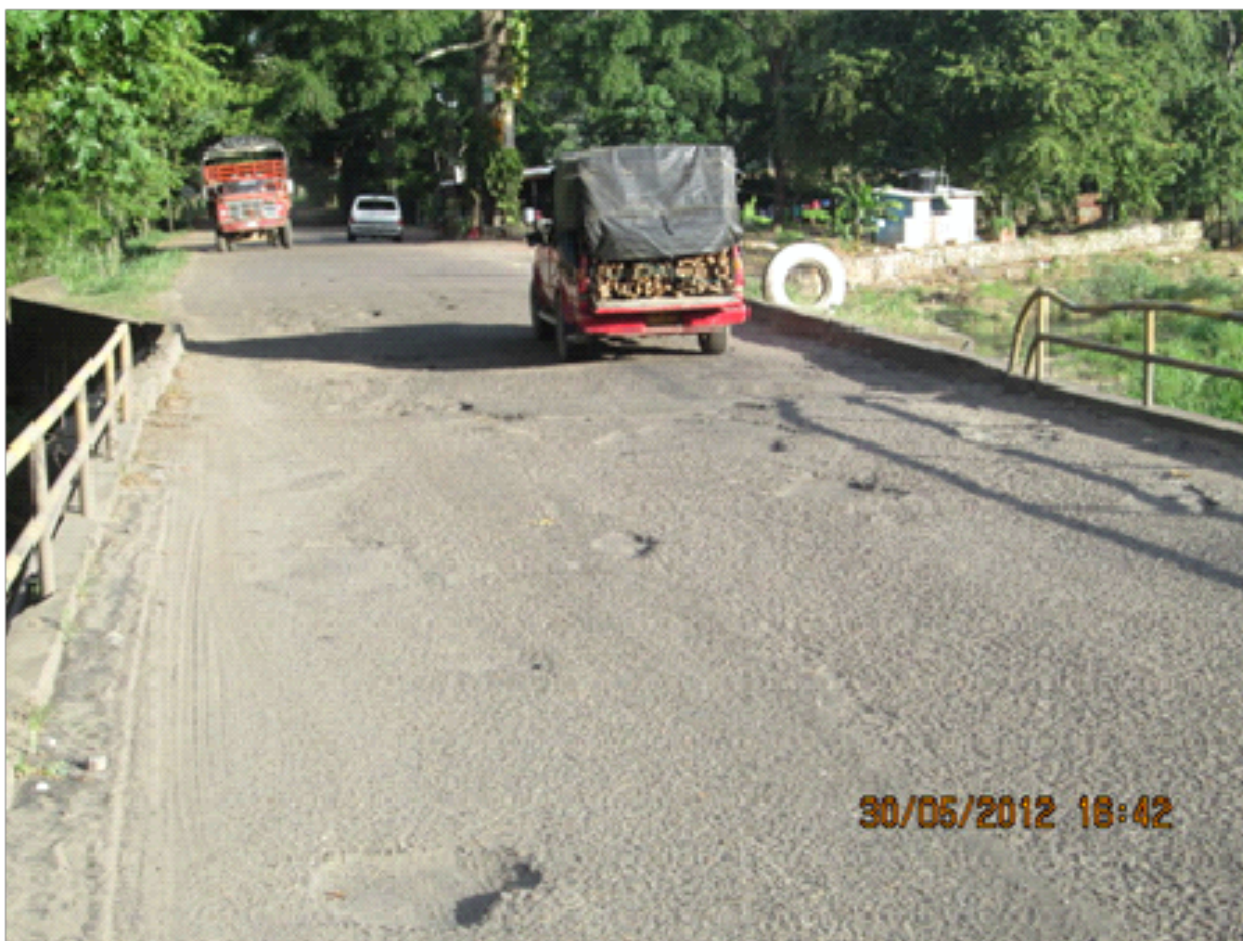
Componente.....: 1 Superficie del puente

Calif./Mantenim....: 3 / -

Daño/Observaciones.: Se observó desgaste, descomposición, agregado expuesto y baches.

Tipo de daño.....: Daño estr.(sobrecar./dis.insu)

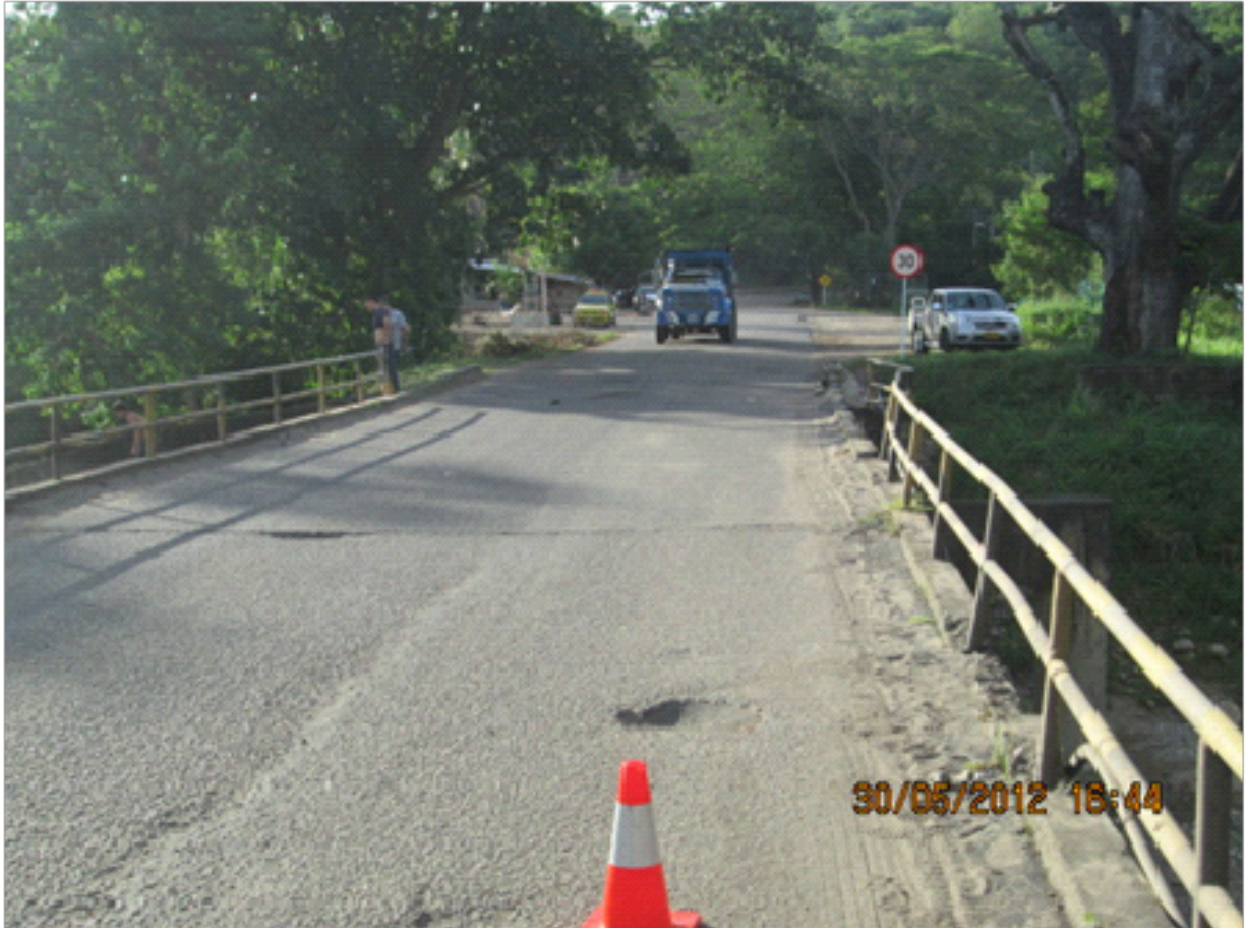
Componente.....: 1 Superficie del puente
Calif./Mantenim....: 3 / -
Daño/Observaciones.: Se observó desgaste, descomposición, agregado expuesto y baches.
Tipo de daño.....: Daño estr.(sobrecar./dis.insu)

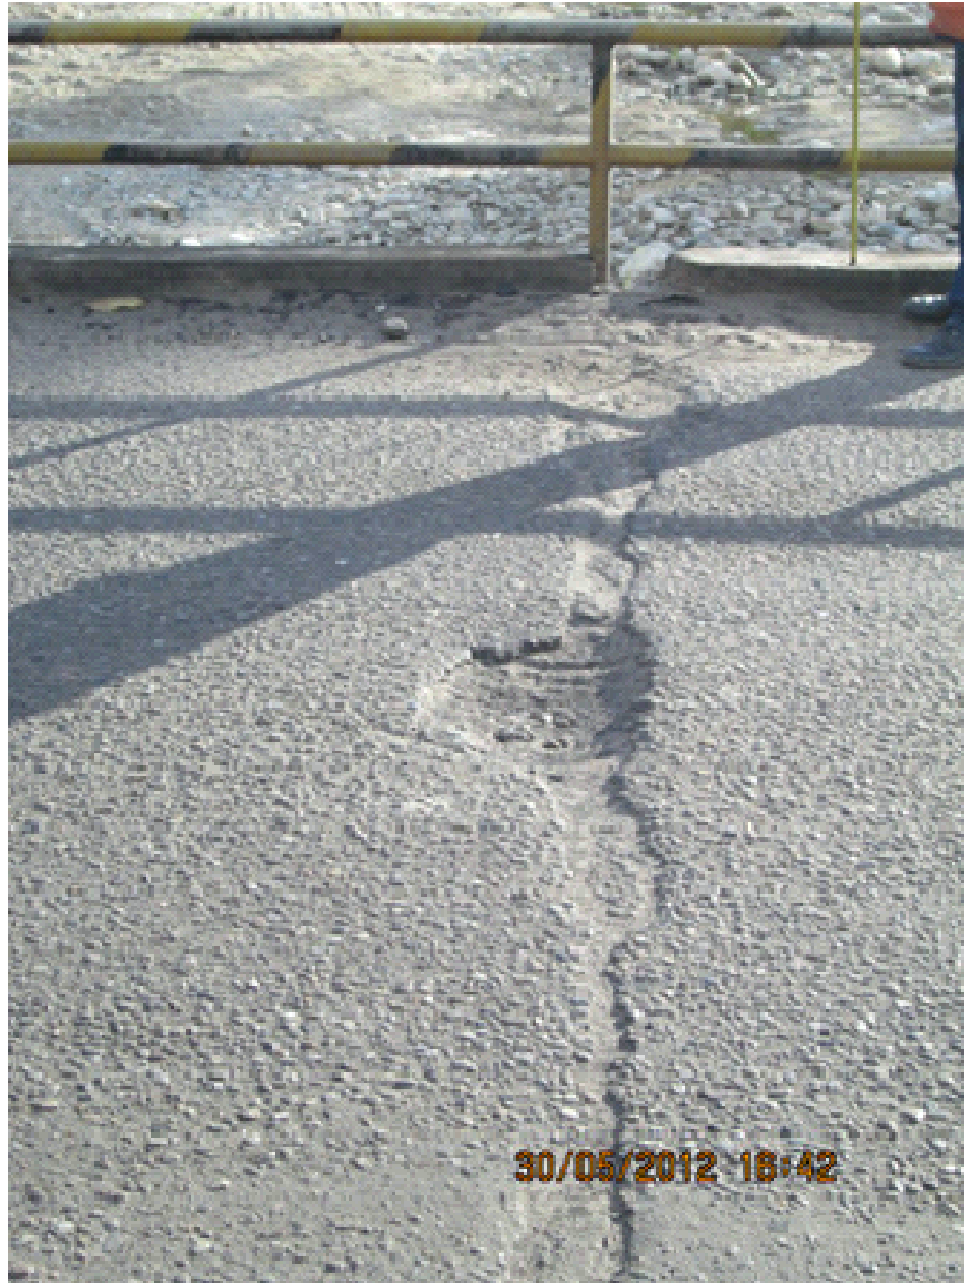
Componente.....: 2 Juntas de expansión

Calif./Mantenim....: 2 / -

Daño/Observaciones.: El puente carece de dispositivos de junta. Se recomienda instalar juntas de goma asfáltica o similares.

Tipo de daño.....: Otro

Reparaciones.....: C Cambio a junta de goma asfáltica

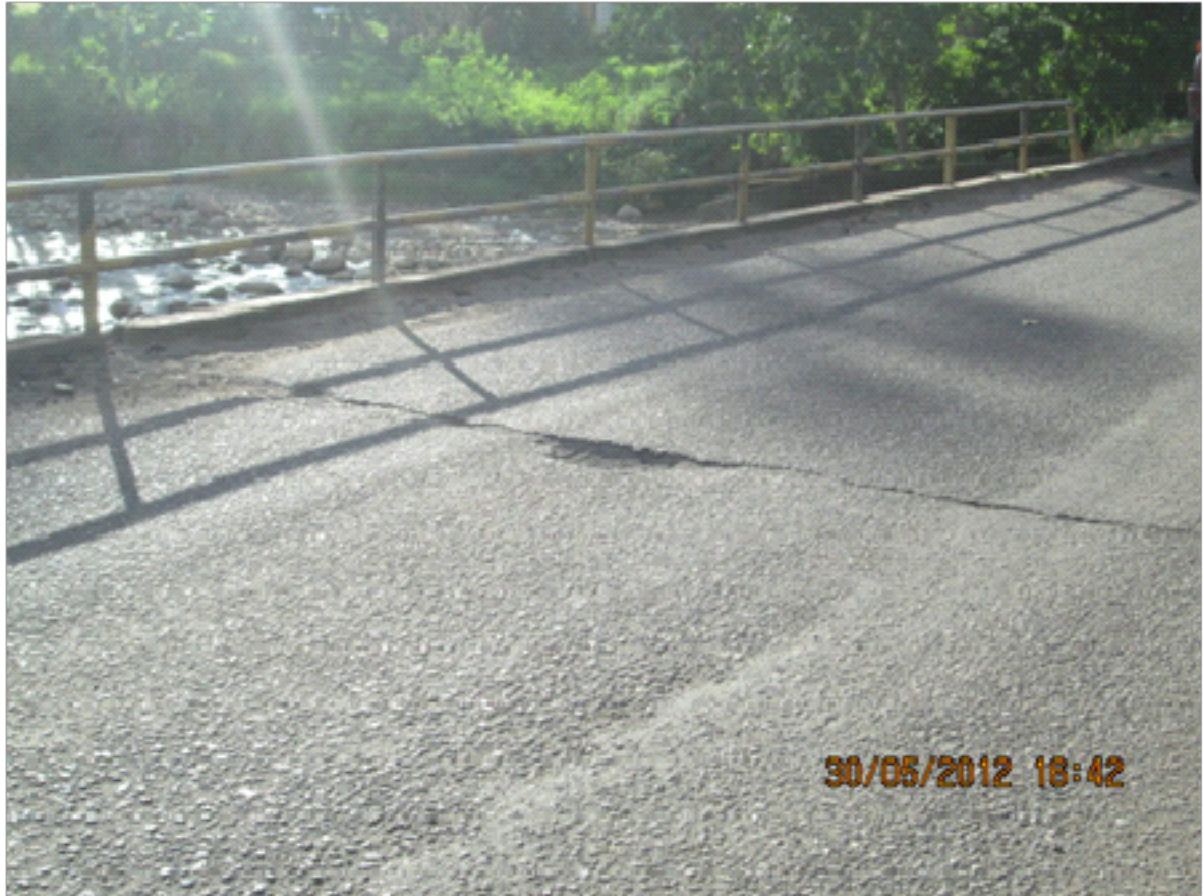
Componente.....: 2 Juntas de expansión

Calif./Mantenim....: 2 / -

Daño/Observaciones.: El puente carece de dispositivos de junta. Se recomienda instalar juntas de goma asfáltica o similares.

Tipo de daño.....: Otro

Reparaciones.....: C Cambio a junta de goma asfáltica

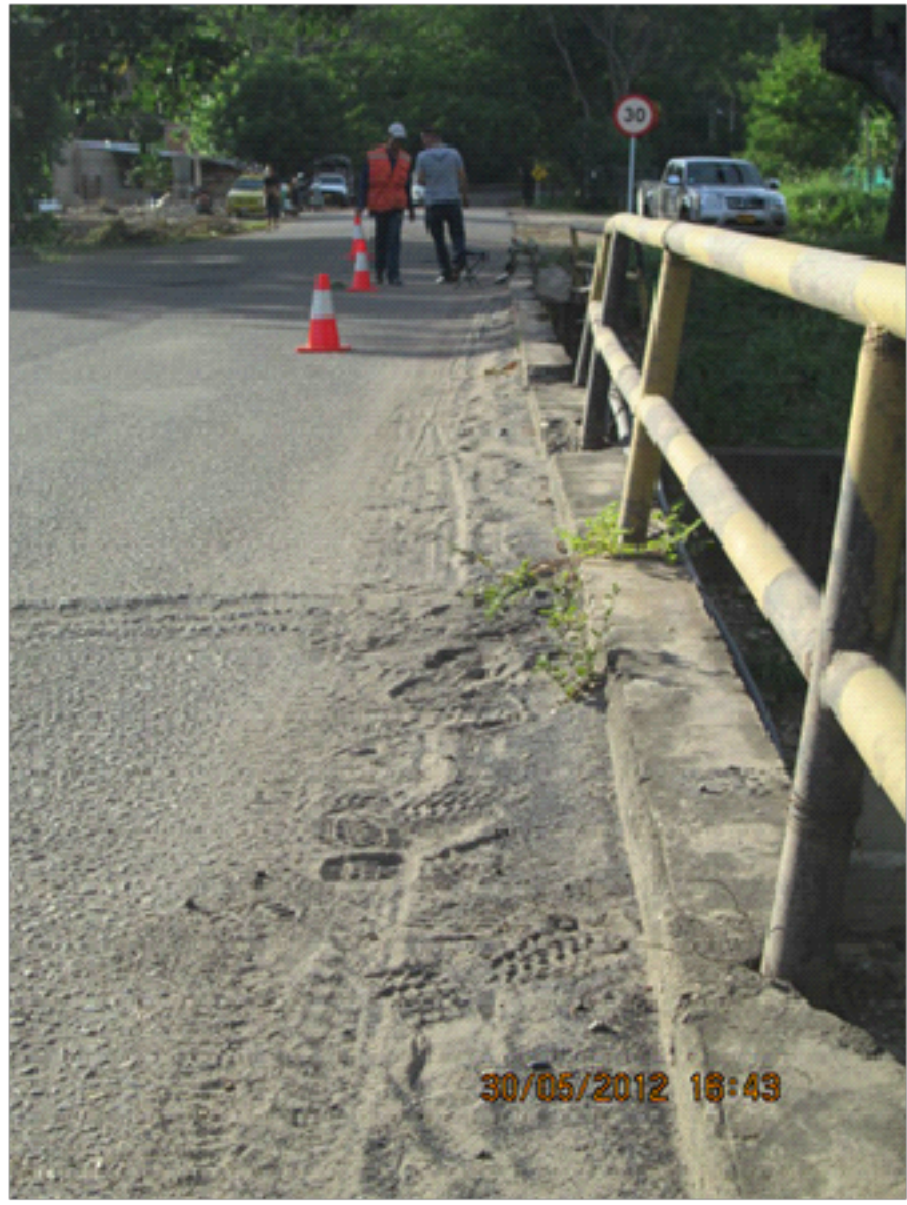
Componente.....: 3 Andenes/Bordillos
Calif./Mantenim....: 3 / -
Daño/Observaciones.: Los bordillos presentan pérdida del concreto de recubrimiento con acero de refuerzo expuesto y con corrosión superficial. se observa también concreto fracturado en los lugares de empotramiento de las barandas y algunos golpes por impacto.
Tipo de daño.....: Corrosión de acero estructural
Reparaciones.....: B Reparación de concreto

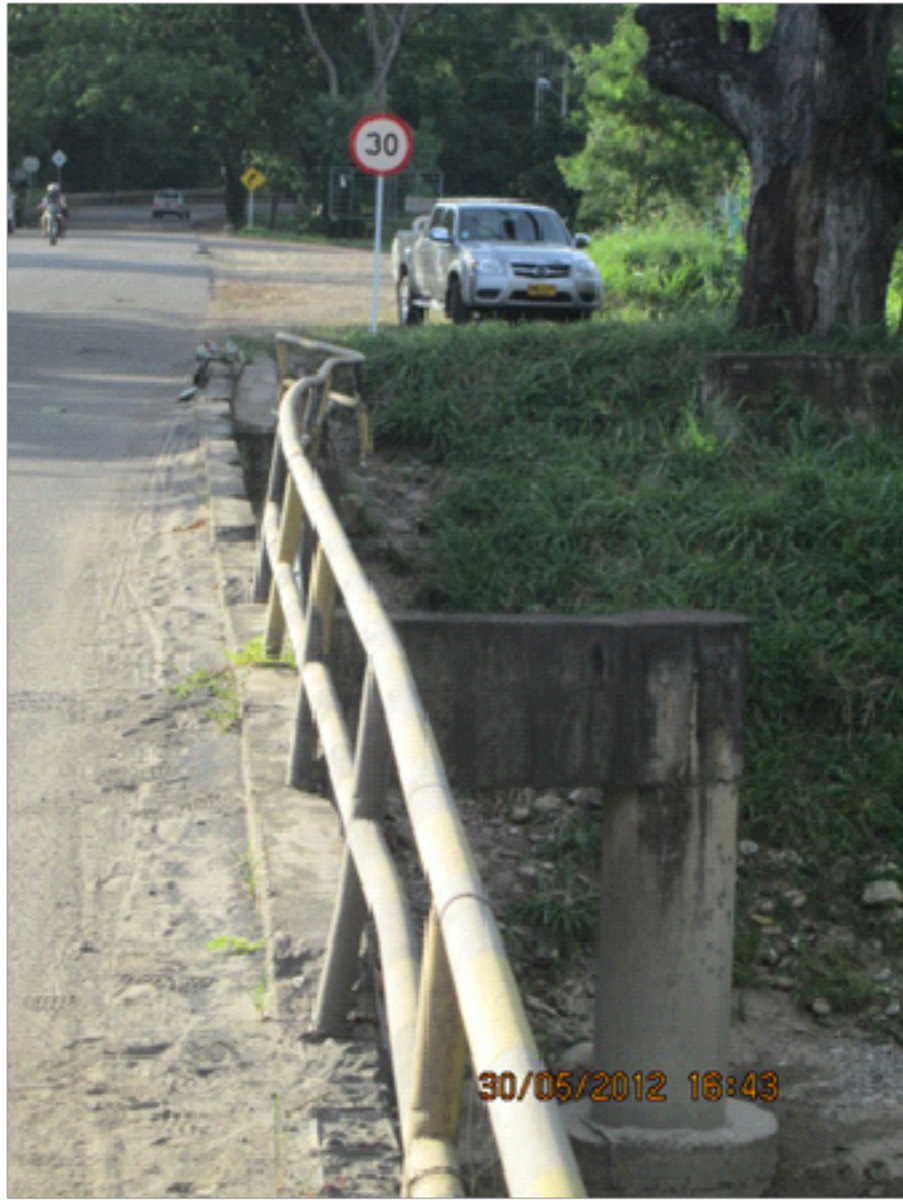
Componente.....: 3 Andenes/Bordillos
Calif./Mantenim....: 3 / -
Daño/Observaciones.: Los bordillos presentan pérdida del concreto de recubrimiento con acero de refuerzo expuesto y con corrosión superficial. se observa también concreto fracturado en los lugares de empotramiento de las barandas y algunos golpes por impacto.
Tipo de daño.....: Corrosión de acero estructural
Reparaciones.....: B Reparación de concreto

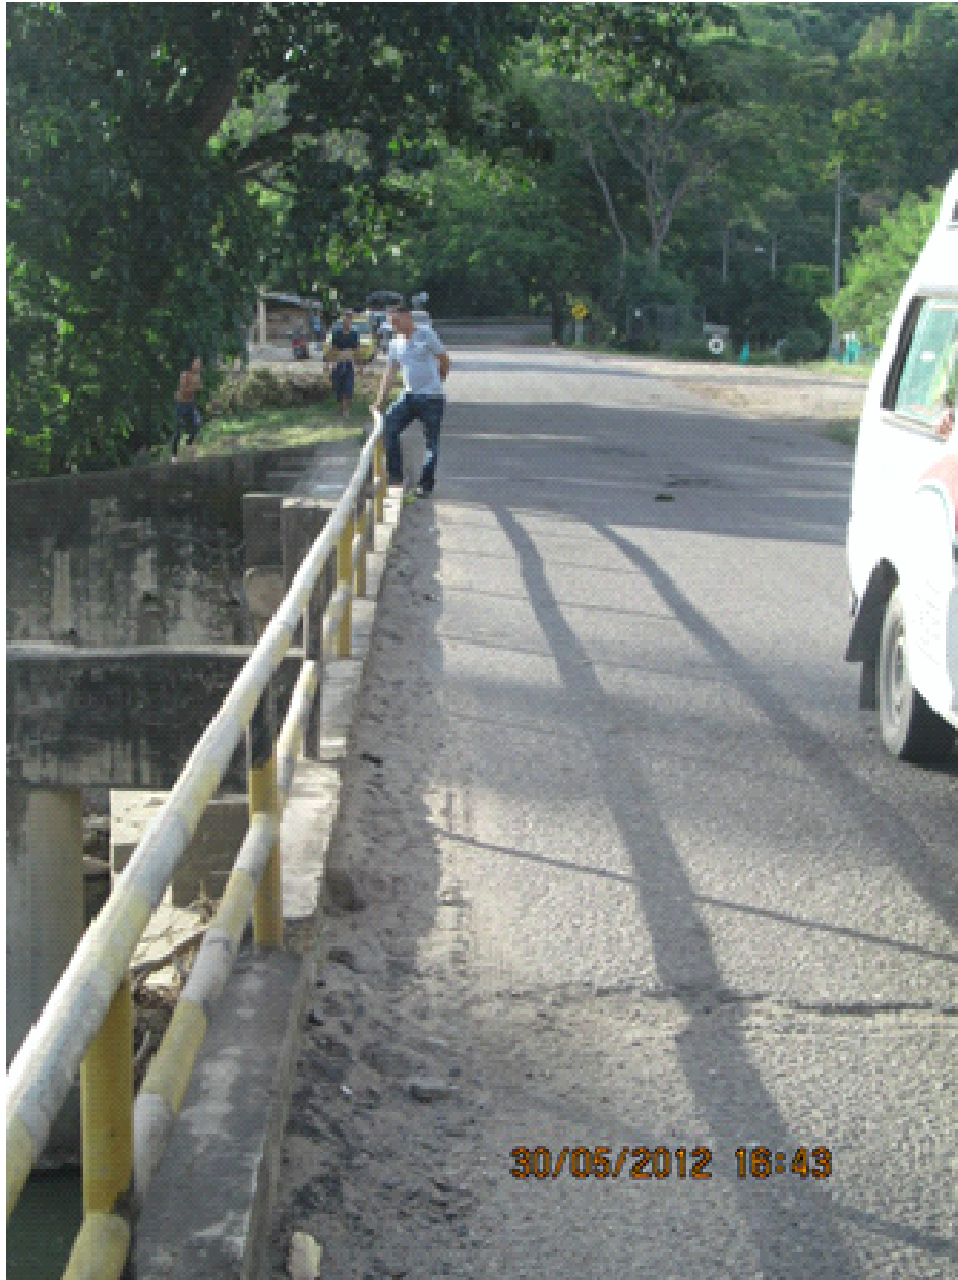
Componente.....: 4 Barandas

Calif./Mantenim....: 4 / -

Daño/Observaciones.: Las barandas presentan deformación , golpes causados por impactos y falta de pintura

Tipo de daño.....: Impacto

Reparaciones.....: B Reparación de baranda de acero

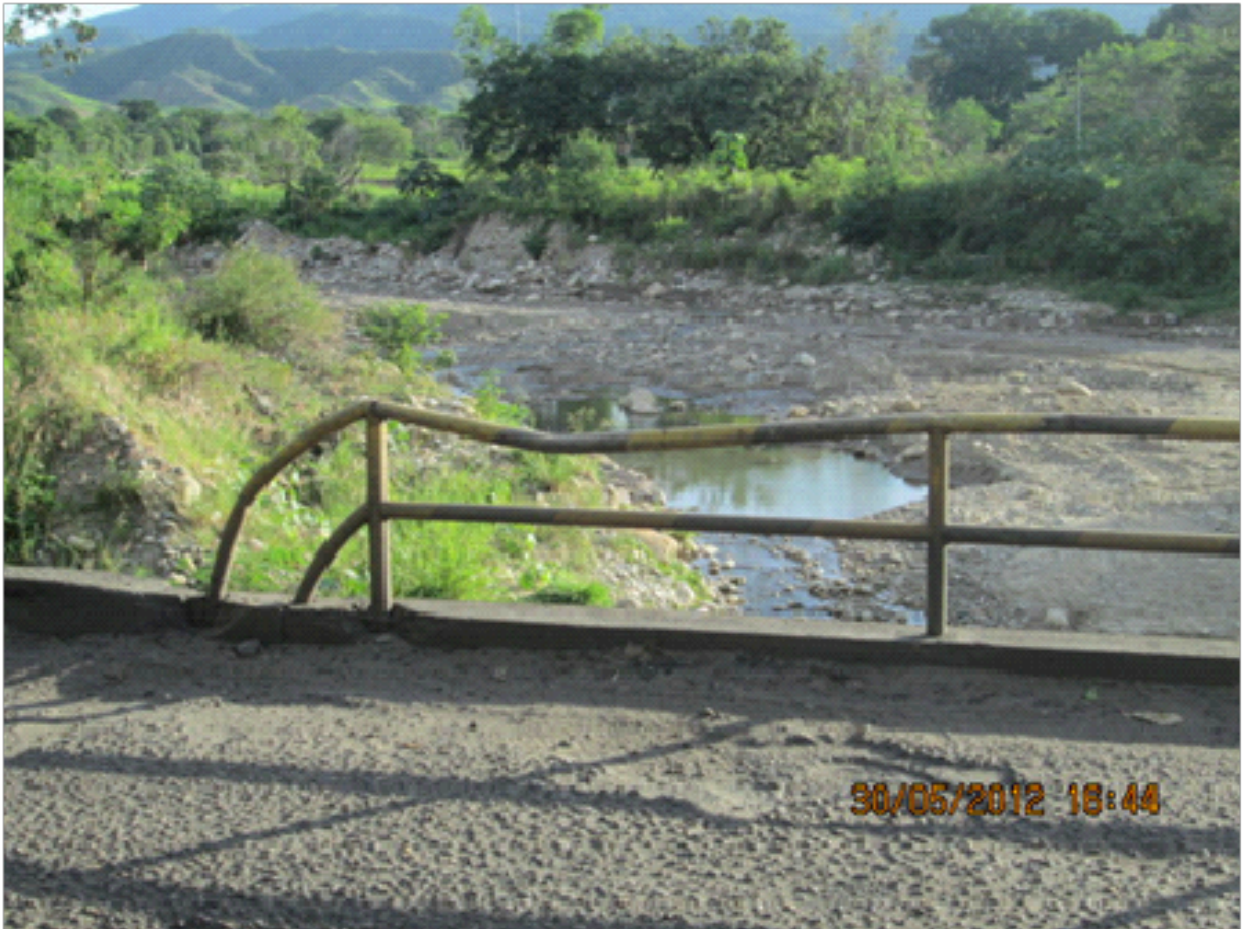
Componente.....: 4 Barandas
Calif./Mantenim....: 4 / -
Daño/Observaciones.: Las barandas presentan deformación , golpes causados por impactos y falta de pintura
Tipo de daño.....: Impacto
Reparaciones.....: B Reparación de baranda de acero

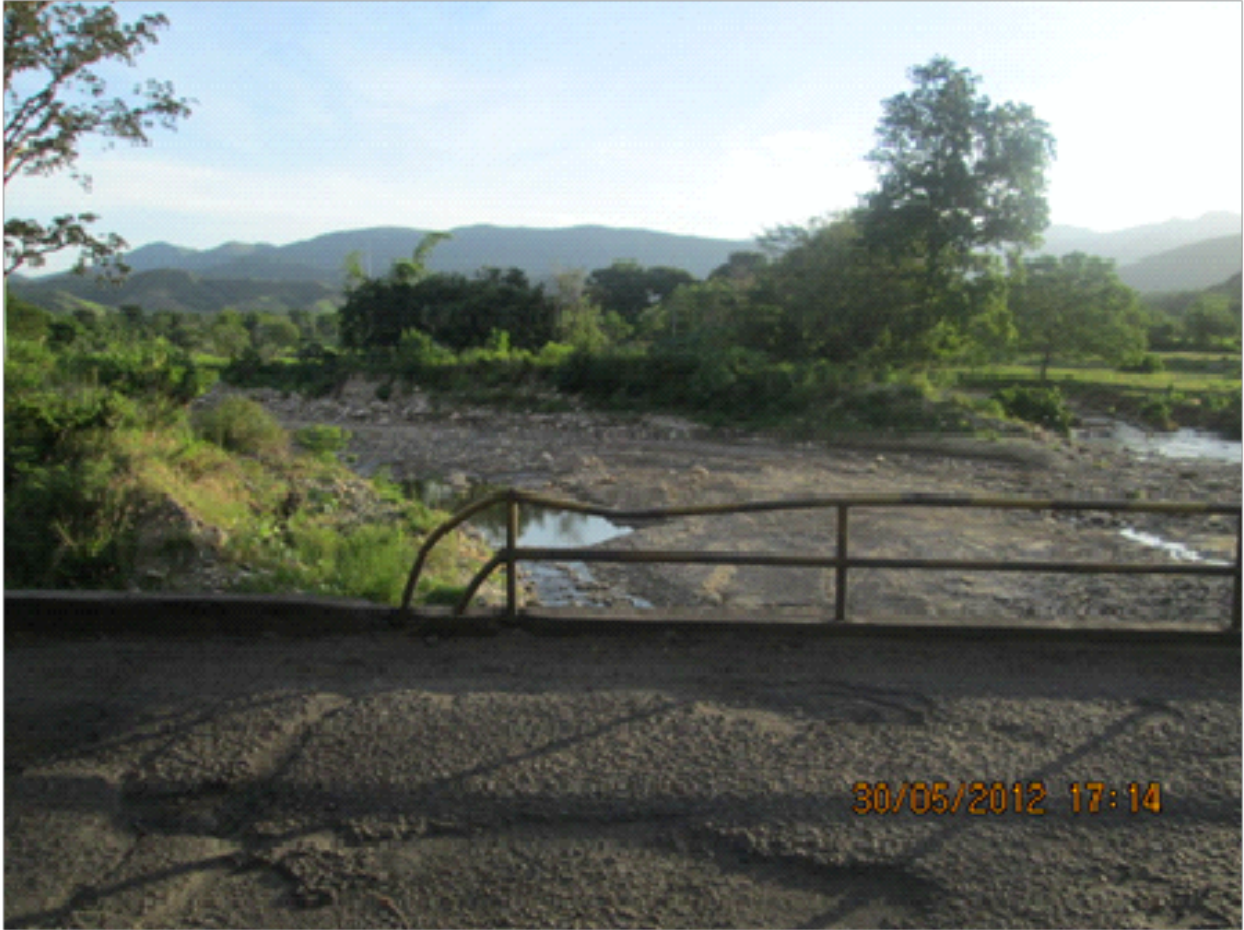
Componente.....: 4 Barandas
Calif./Mantenim....: 4 / -
Daño/Observaciones.: Las barandas presentan deformación , golpes causados por impactos y falta de pintura
Tipo de daño.....: Impacto
Reparaciones.....: B Reparación de baranda de acero

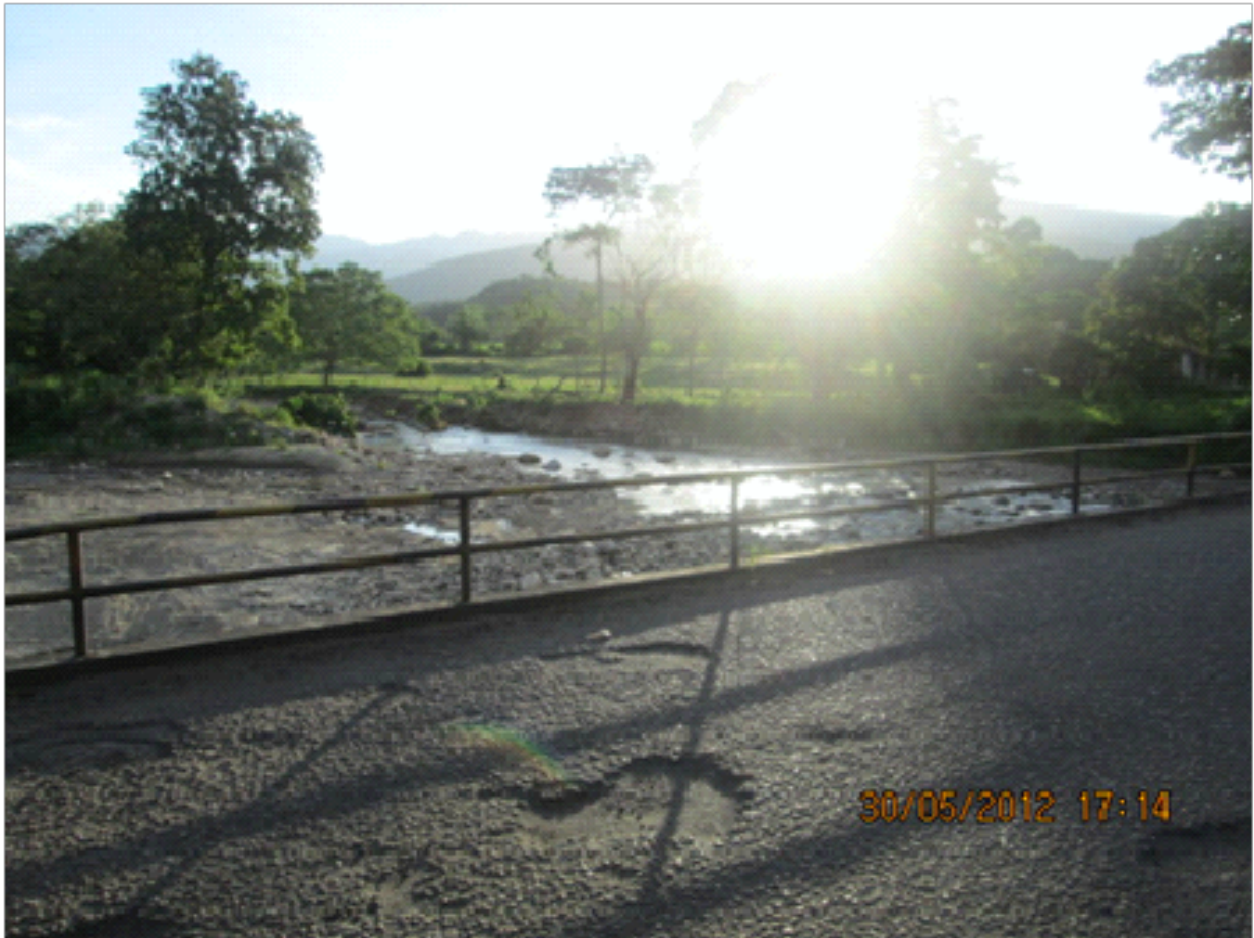
Componente.....: 4 Barandas
Calif./Mantenim....: 4 / -
Daño/Observaciones.: Las barandas presentan deformación , golpes causados por impactos y falta de pintura
Tipo de daño.....: Impacto
Reparaciones.....: B Reparación de baranda de acero

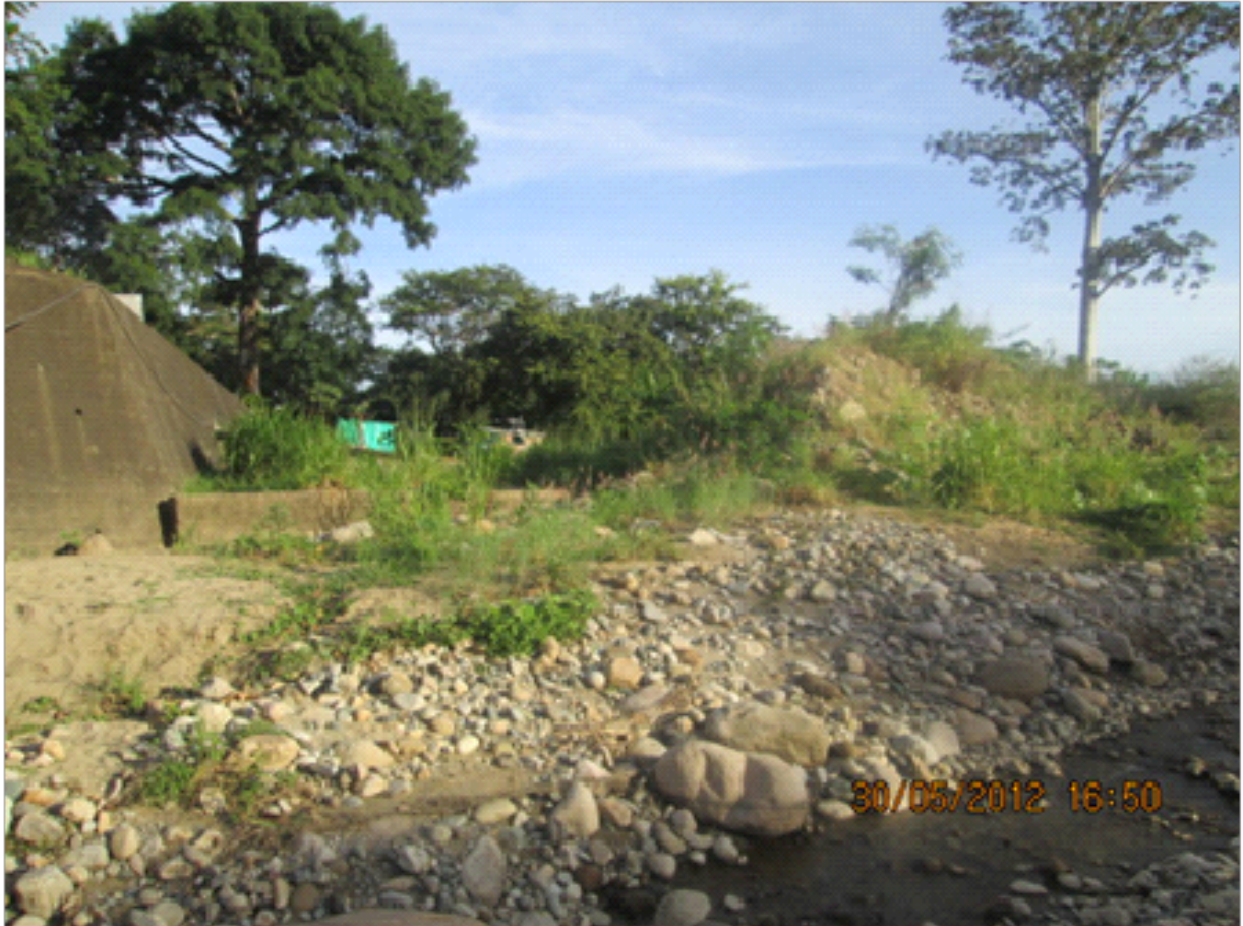
Componente.....: 5 Conos/Taludes

Calif./Mantenim....: 0 / -

Daño/Observaciones.: Los conos y taludes se observaron en buen estado.

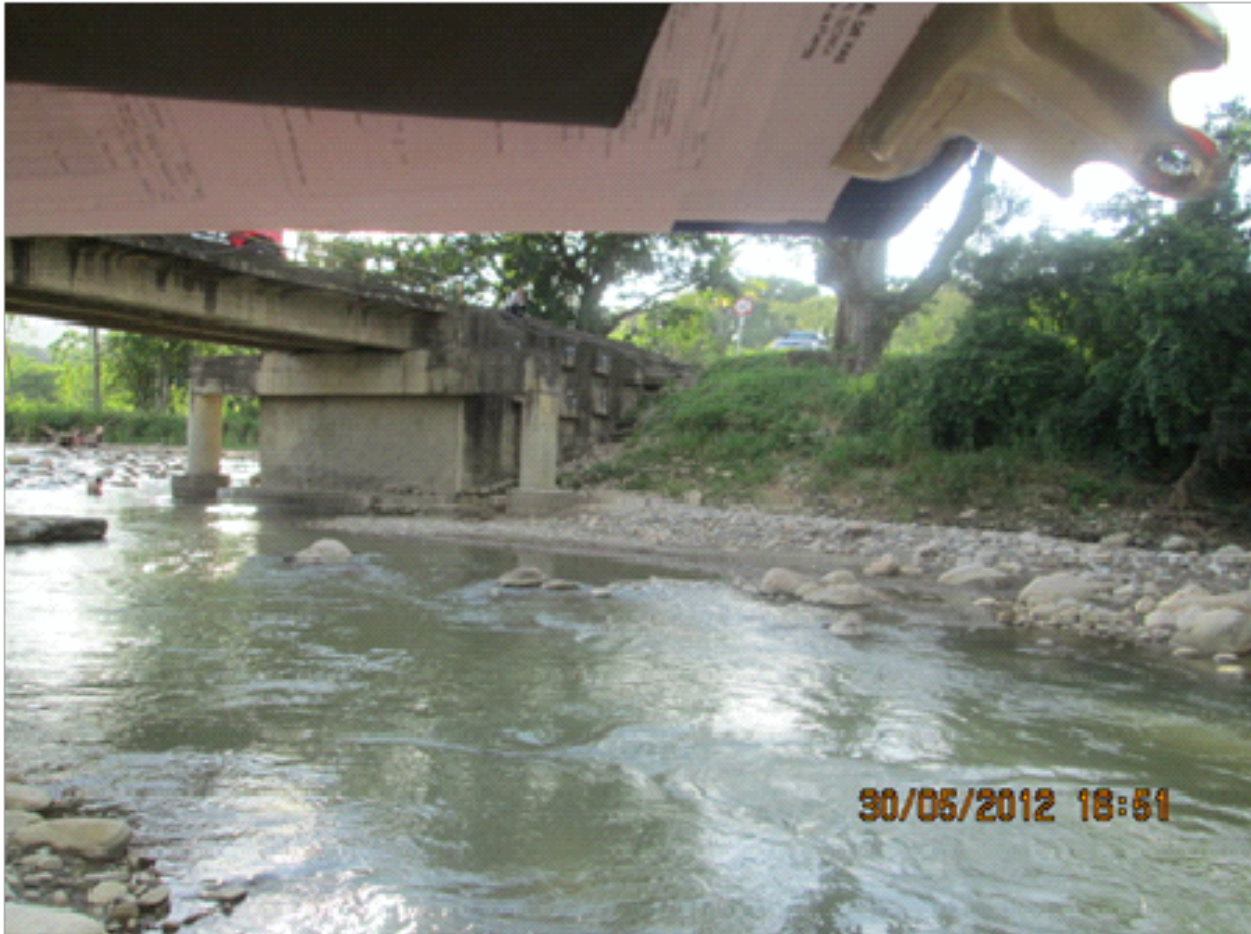
Componente.....: 5 Conos/Taludes

Calif./Mantenim....: 0 / -

Daño/Observaciones.: Los conos y taludes se observaron en buen estado.

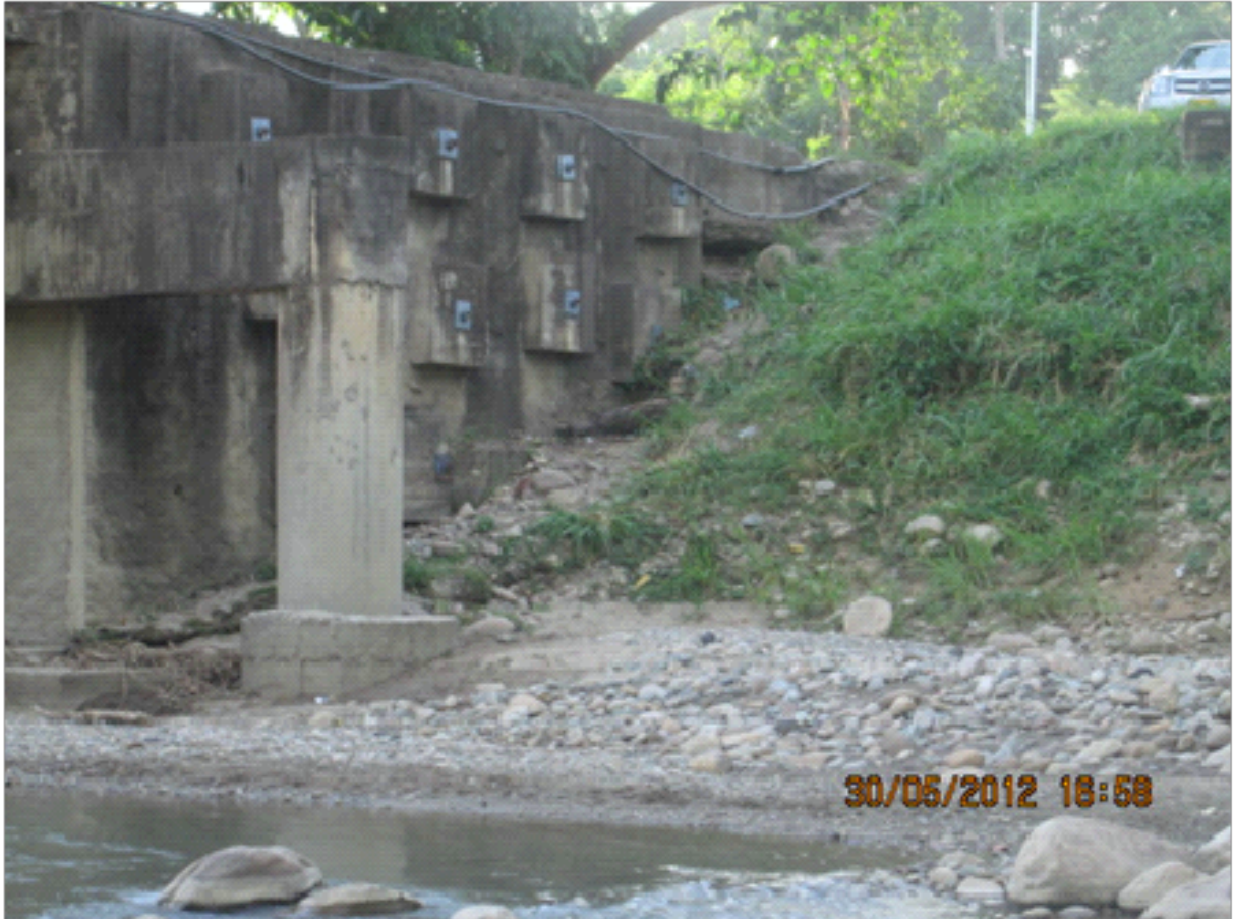
Componente.....: 5 Conos/Taludes

Calif./Mantenim....: 0 / -

Daño/Observaciones.: Los conos y taludes se observaron en buen estado.

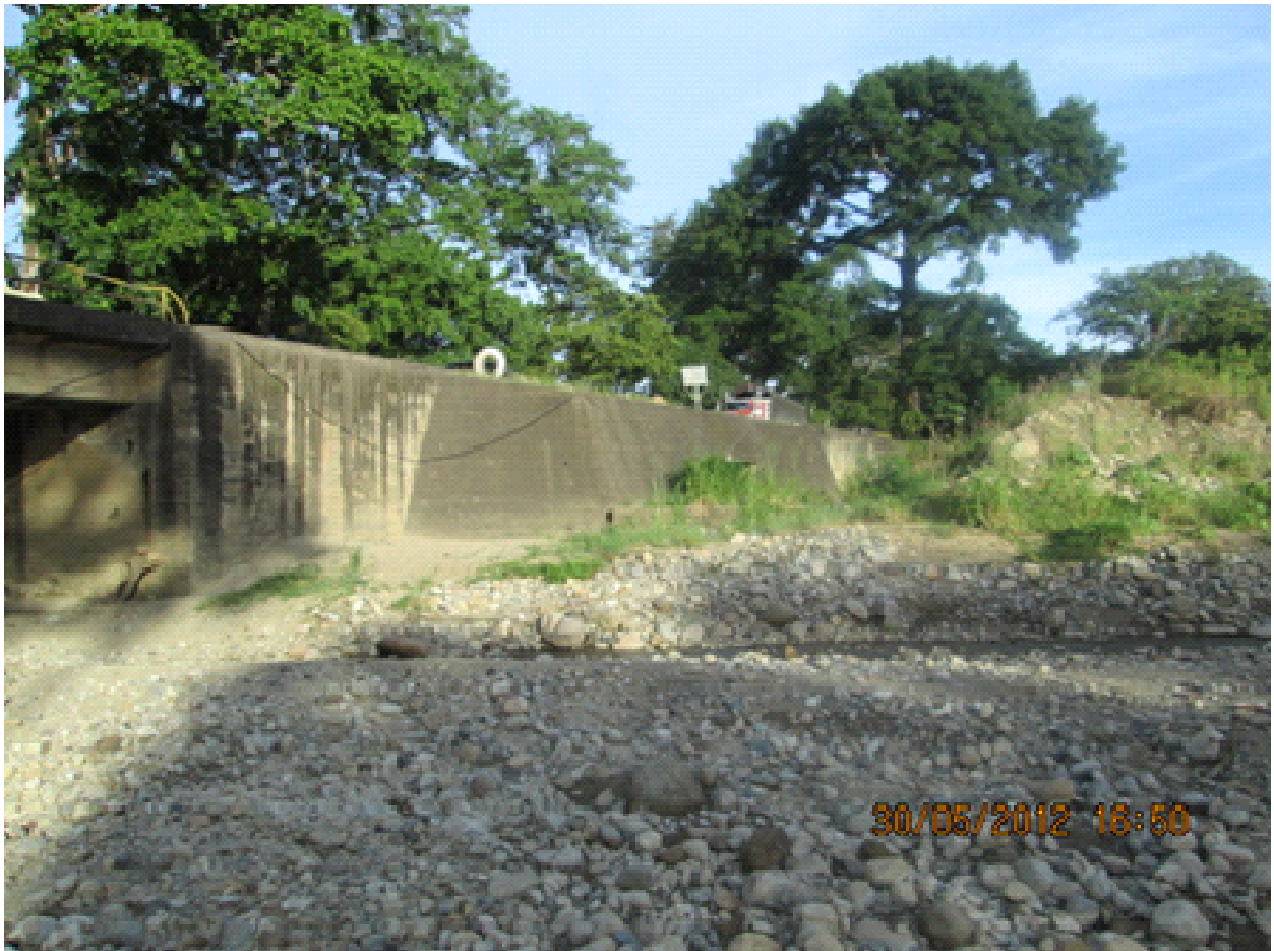
Componente.....: 5 Conos/Taludes

Calif./Mantenim....: 0 / -

Daño/Observaciones.: Los conos y taludes se observaron en buen estado.

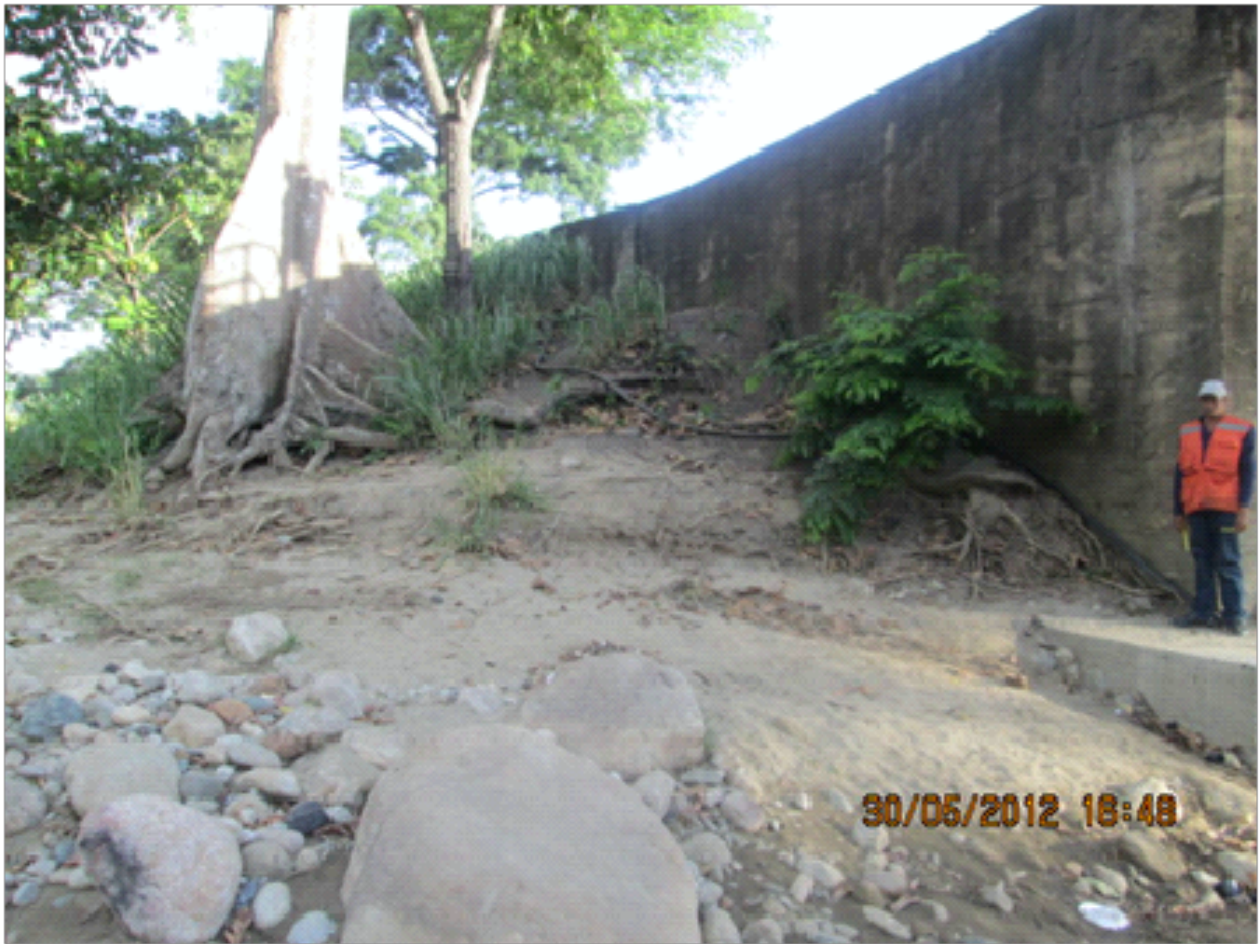
Componente.....: 6 Aletas
Calif./Mantenim....: 2 / -
Daño/Observaciones.: La aleta #2 presenta grieta debido a asentamiento causado por socavación.
Tipo de daño.....: Erosión / socavación

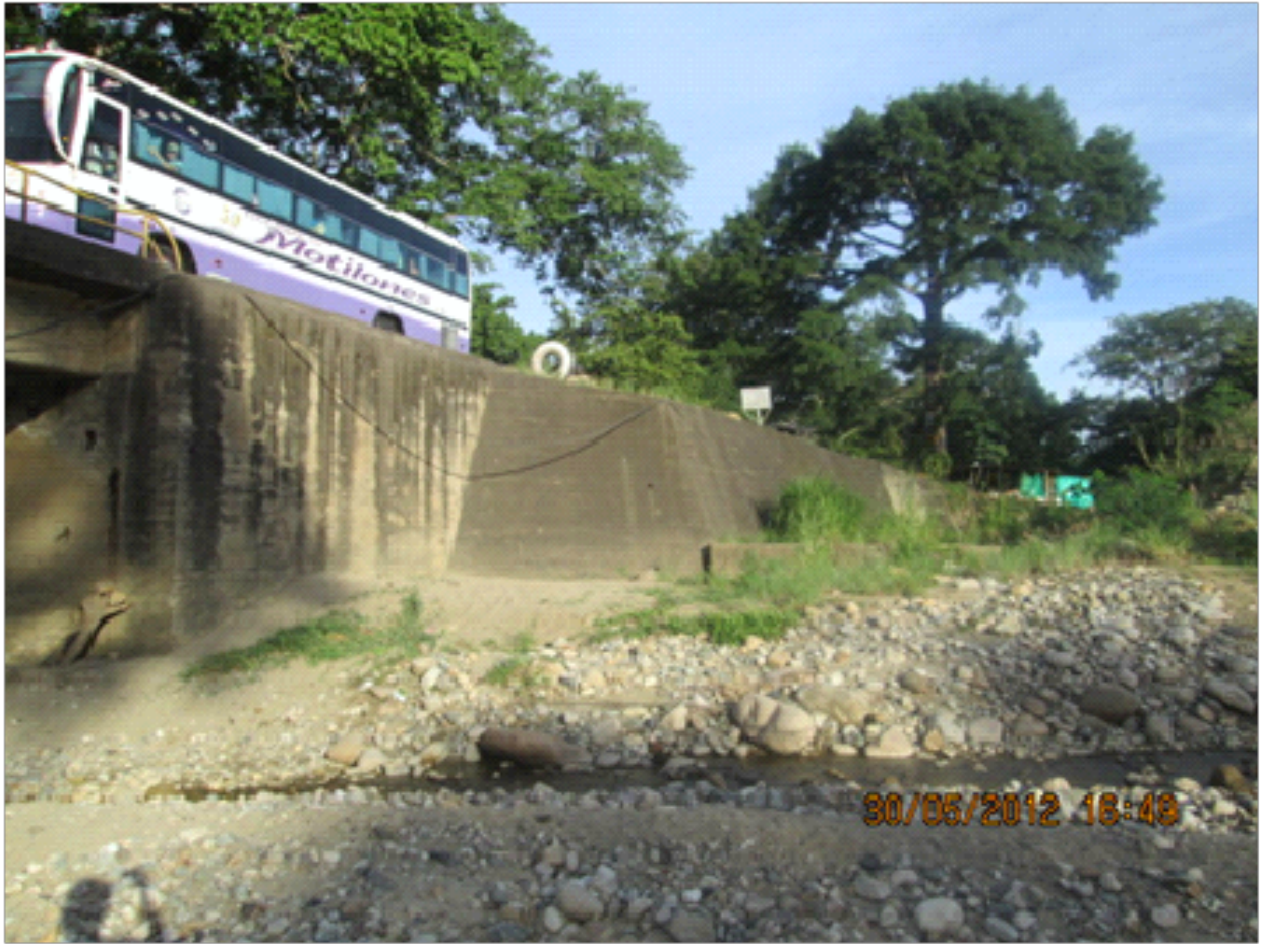
Componente.....: 6 Aletas
Calif./Mantenim....: 2 / -
Daño/Observaciones.: La aleta #2 presenta grieta debido a asentamiento causado por socavación.
Tipo de daño.....: Erosión / socavación

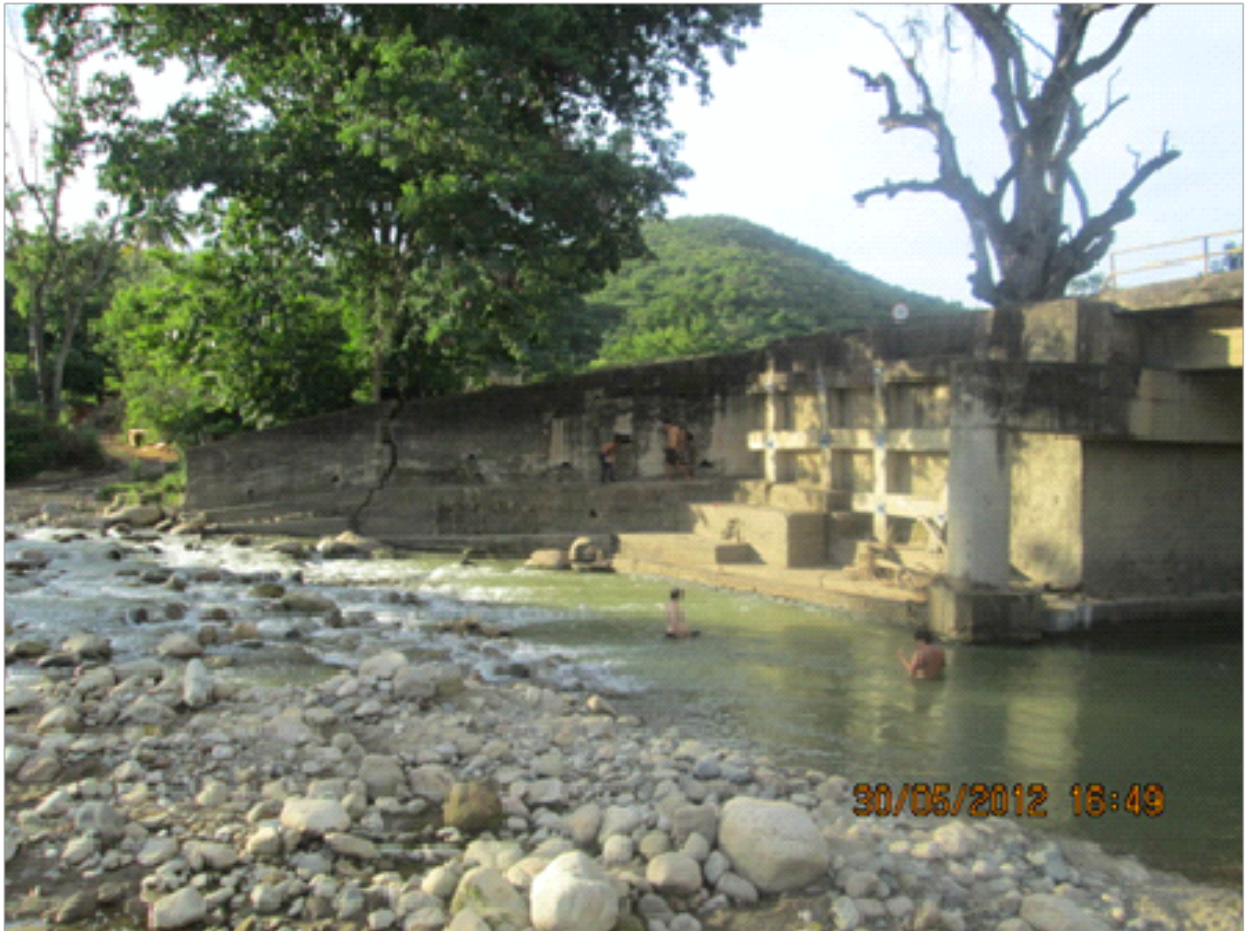
Componente.....: 6 Aletas
Calif./Mantenim....: 2 / -
Daño/Observaciones.: La aleta #2 presenta grieta debido a asentamiento causado por socavación.
Tipo de daño.....: Erosión / socavación

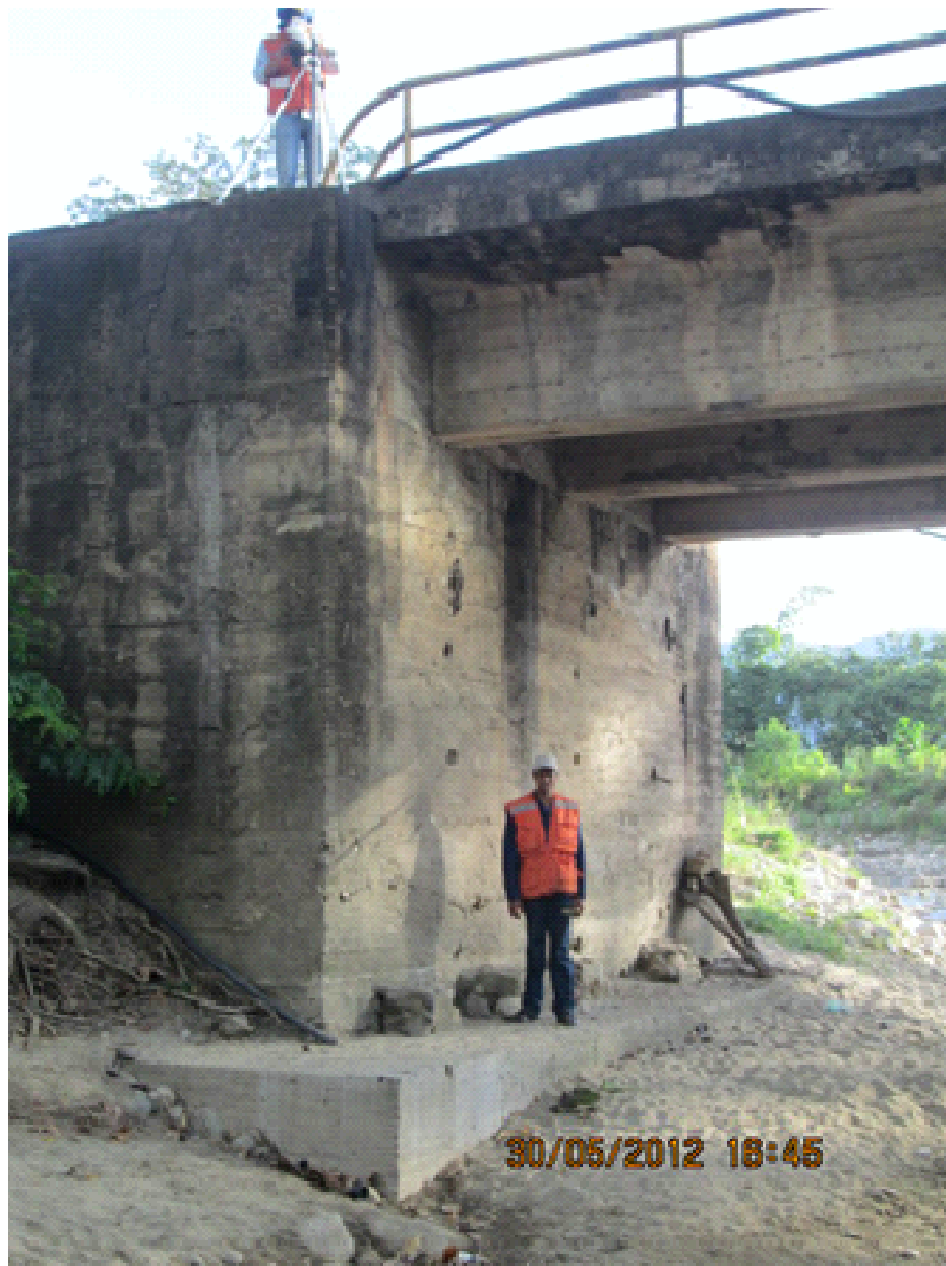
Componente.....: 7 Estribos

Calif./Mantenim....: 1 / -

Daño/Observaciones.: El estribo #1 fue reemplazado por una pila formada por 2 columnas y a raíz de la falla del estribo por socavación de la cimentación en caissons y se observó en buen estado. El estribo #2 presenta manchas de humedad.

Tipo de daño.....: Infiltración
