SDC/INV	SiPuCol	Fecha	Hoja
	Informe de inspección principal	13/08/12	1
18-7009-010.00 La Culebra			
Regional.....: 18 Norte de Santander			
Ruta.....: Palo de Letras - Puente Internacional			
Carretera.....: Sardinata - Astilleros - Cúcuta			
Lado de la car...: 0			
Abscisa.....: 48+0302			
No del registro..: 1582			
Año de construcción.....:			
Año de la última reconstrucción.....:			
Paso Superior/Inferior.....: S			
Dir. de abs. de la carretera principal.: S			
Requisitos de la inspección.....: 0 Nada			
Recolección de datos : Fecha.....: 2012.05.30			
: Iniciales.....: JPV			
Posición geográfica..:			
Latitud: 8 gra 0.42 min N Longitud: 72 gra 36.83 min O Altitud: 185 m			
Geometría: Número de luces.....: 2			
Longitud de la luz menor (m): 15.10			
Longitud de la luz mayor (m): 15.30			
Longitud total(m): 30.40			
Ancho del tablero.....(m): 6.62			
Ancho del separador.....(m): 0.00			
Ancho del andén izquierdo(m): 0.00

18-7009-010.00 La Culebra

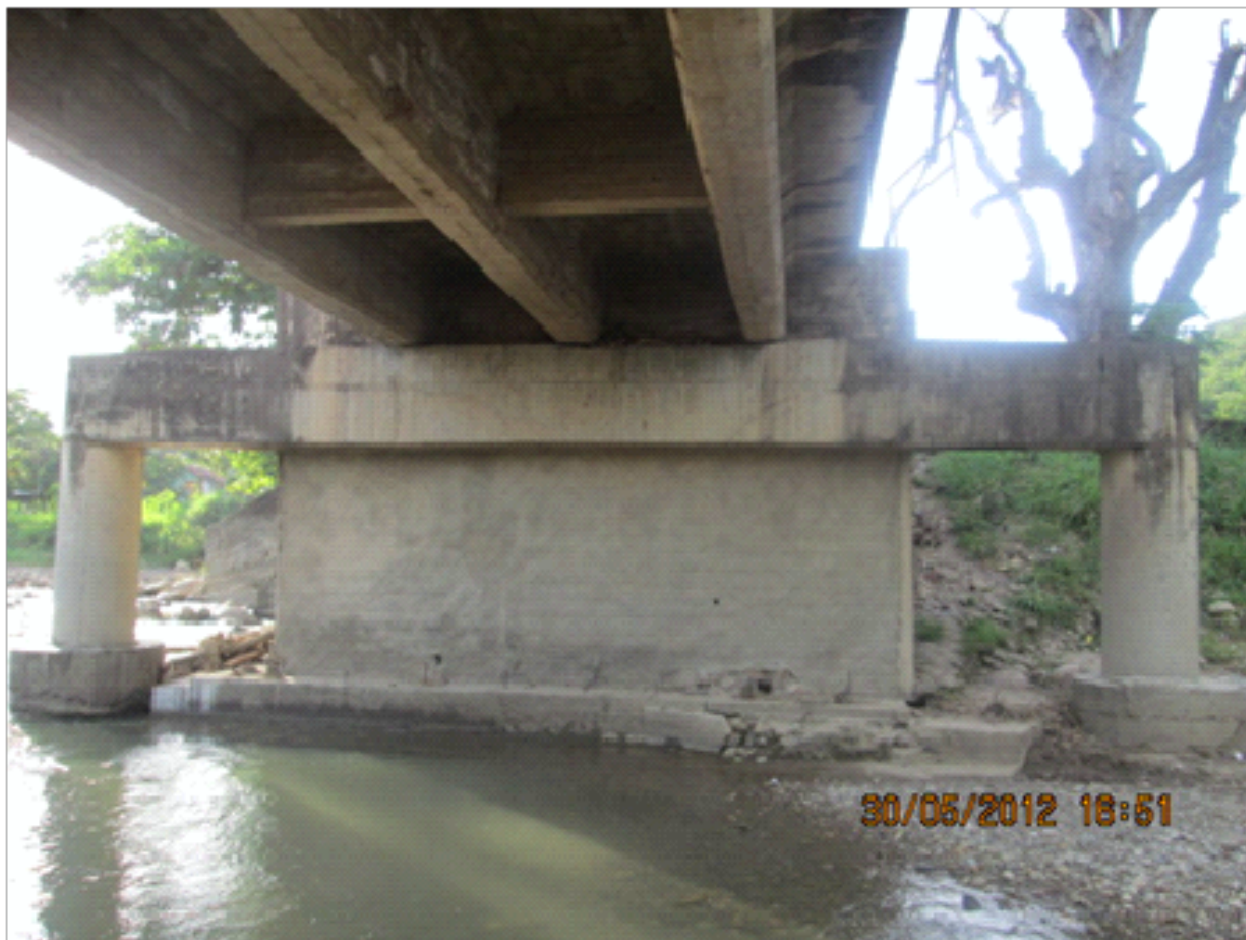
Componente.....: 7 Estribos

Calif./Mantenim....: 1 / -

Daño/Observaciones.: El estribo #1 fue reemplazado por una pila formada por 2 columnas y a raíz de la falla del estribo por socavación de la cimentación en caissons y se observó en buen estado. El estribo #2 presenta manchas de humedad.

Tipo de daño.....: Infiltración

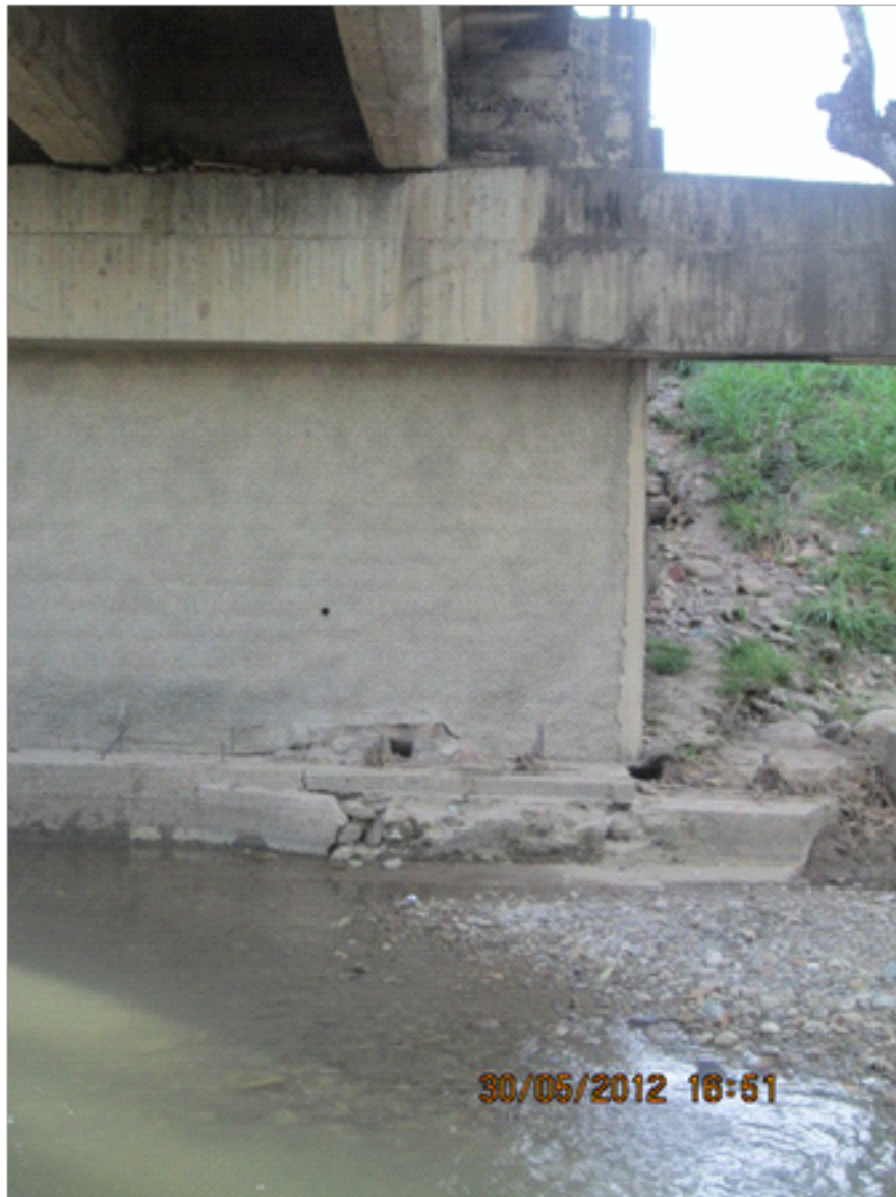
Componente.....: 7 Estribos

Calif./Mantenim....: 1 / -

Daño/Observaciones.: El estribo #1 fue reemplazado por una pila formada por 2 columnas y a raíz de la falla del estribo por socavación de la cimentación en caissons y se observó en buen estado. El estribo #2 presenta manchas de humedad.

Tipo de daño.....: Infiltración

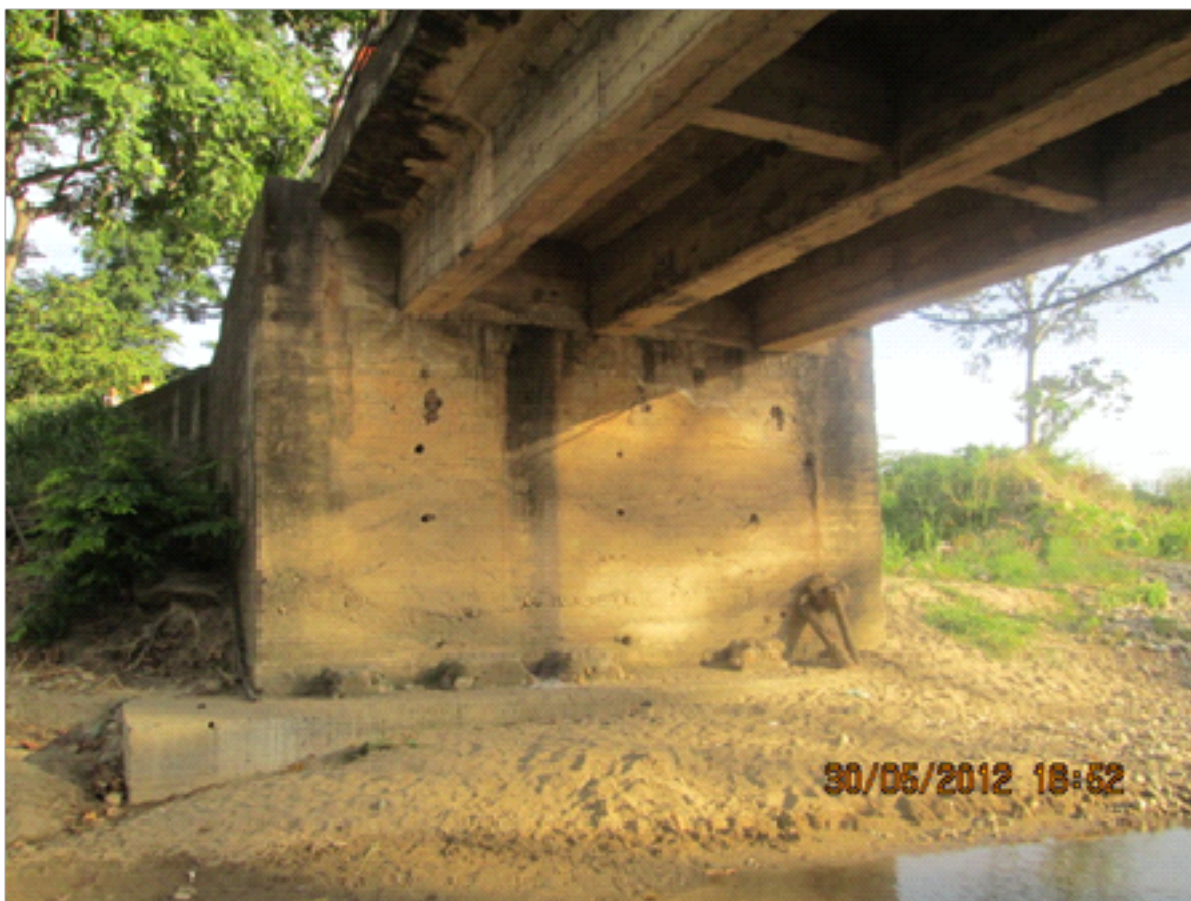
Componente.....: 7 Estribos

Calif./Mantenim....: 1 / -

Daño/Observaciones.: El estribo #1 fue reemplazado por una pila formada por 2 columnas y a raíz de la falla del estribo por socavación de la cimentación en caissons y se observó en buen estado. El estribo #2 presenta manchas de humedad.

Tipo de daño.....: Infiltración

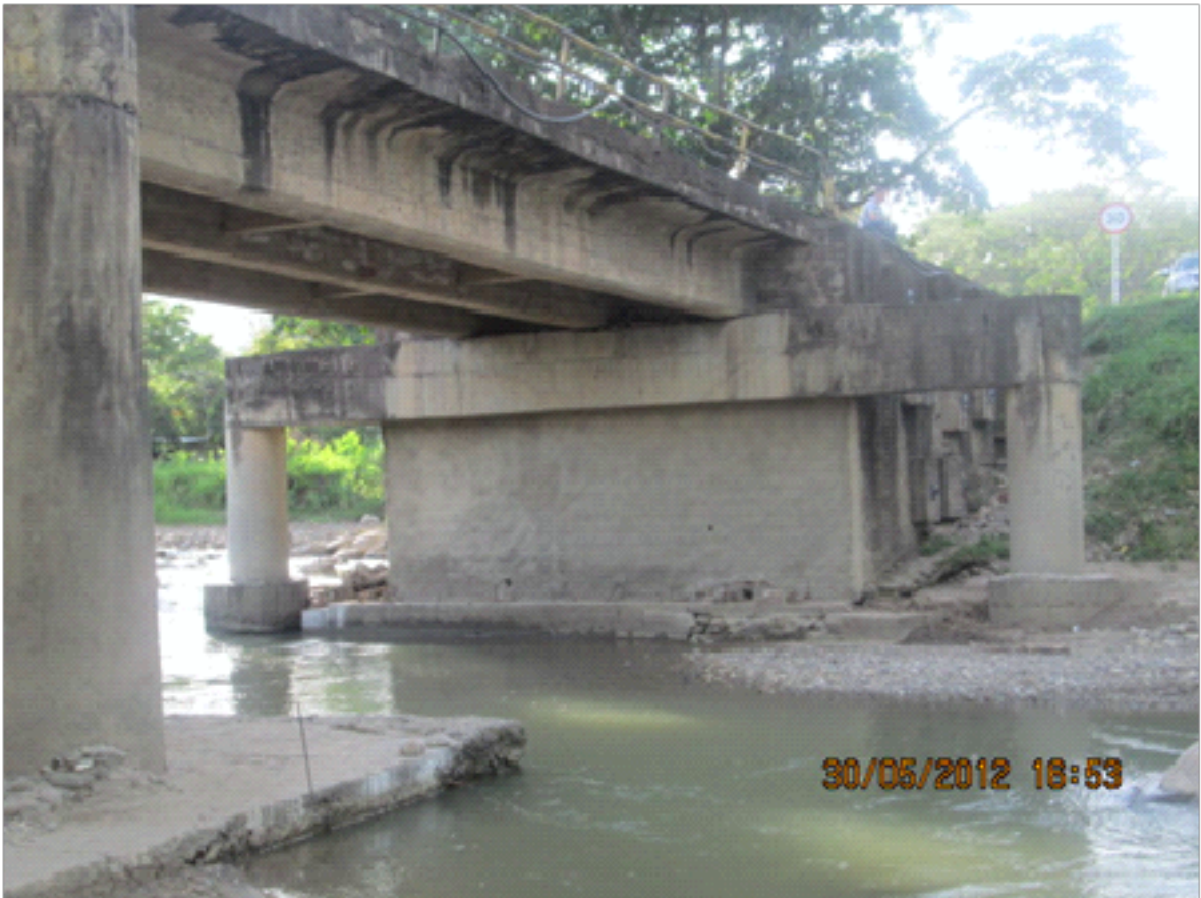
Componente.....: 7 Estribos

Calif./Mantenim....: 1 / -

Daño/Observaciones.: El estribo #1 fue reemplazado por una pila formada por 2 columnas y a raíz de la falla del estribo por socavación de la cimentación en caissons y se observó en buen estado. El estribo #2 presenta manchas de humedad.

Tipo de daño.....: Infiltración

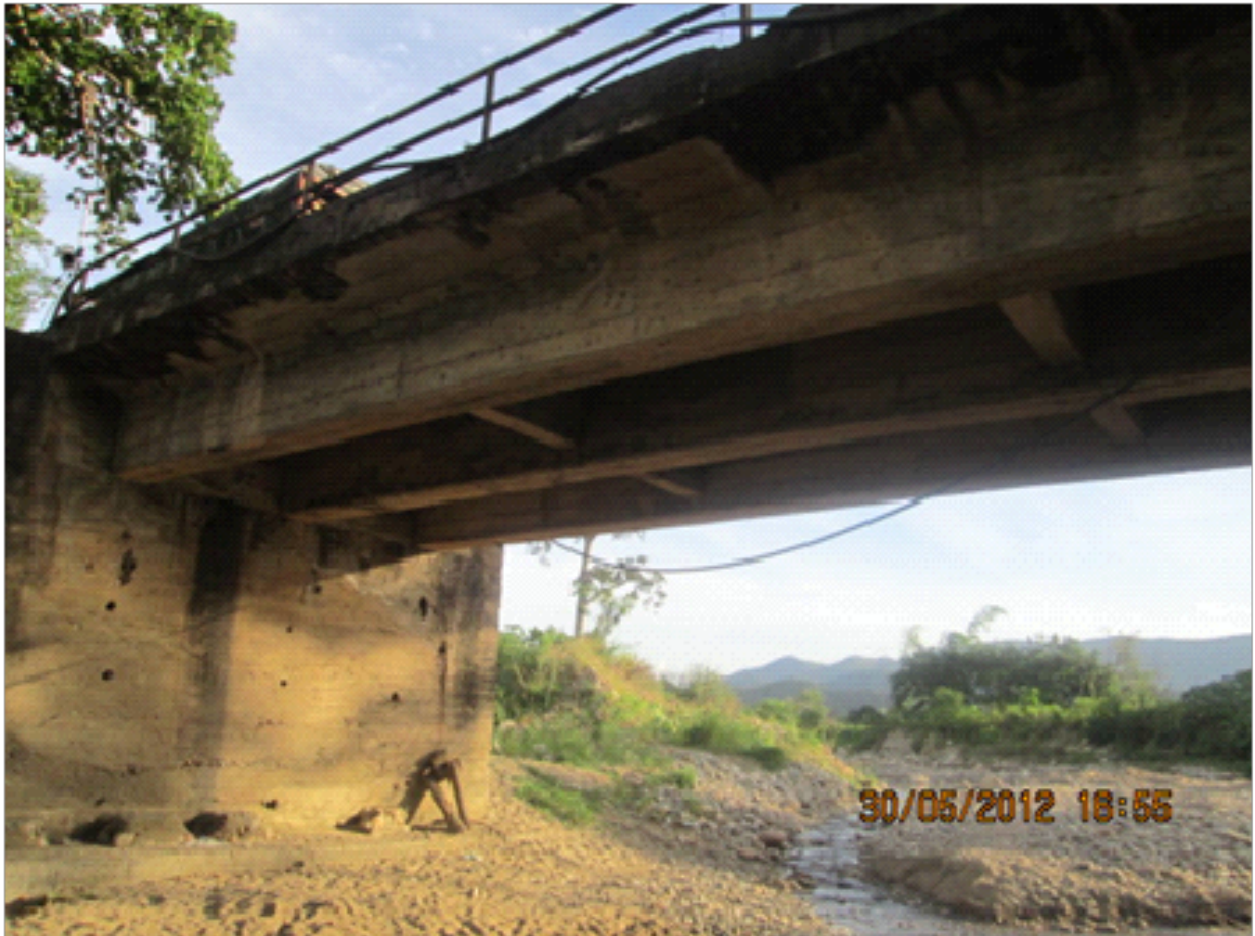
Componente.....: 7 Estribos

Calif./Mantenim....: 1 / -

Daño/Observaciones.: El estribo #1 fue reemplazado por una pila formada por 2 columnas y a raíz de la falla del estribo por socavación de la cimentación en caissons y se observó en buen estado. El estribo #2 presenta manchas de humedad.

Tipo de daño.....: Infiltración

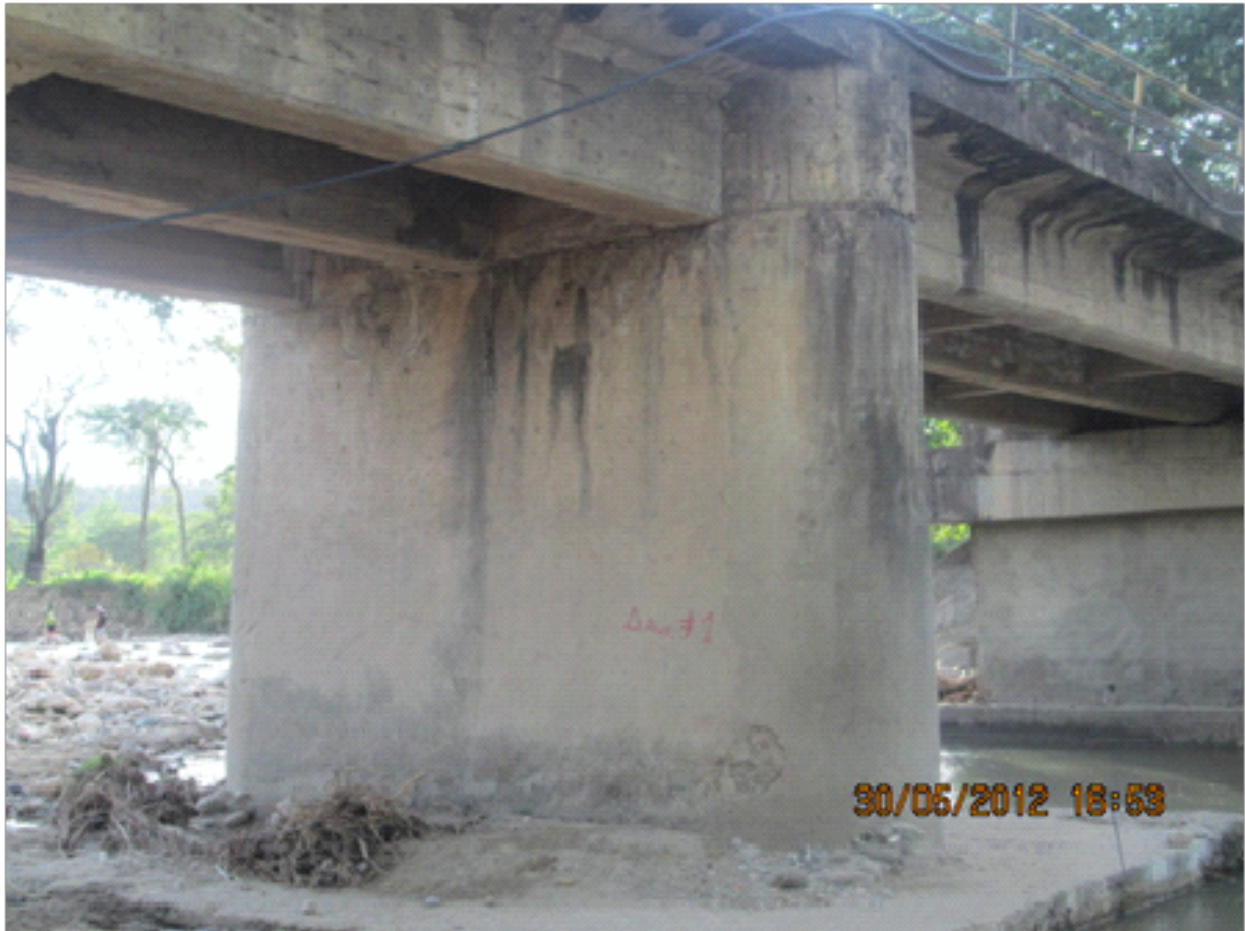
Componente.....: 8 Pilas
Calif./Mantenim....: 1 / -
Daño/Observaciones.: La pila central presenta manchas de humedad
proveniente de la junta de expansión central del
puente
Tipo de daño.....: Infiltración

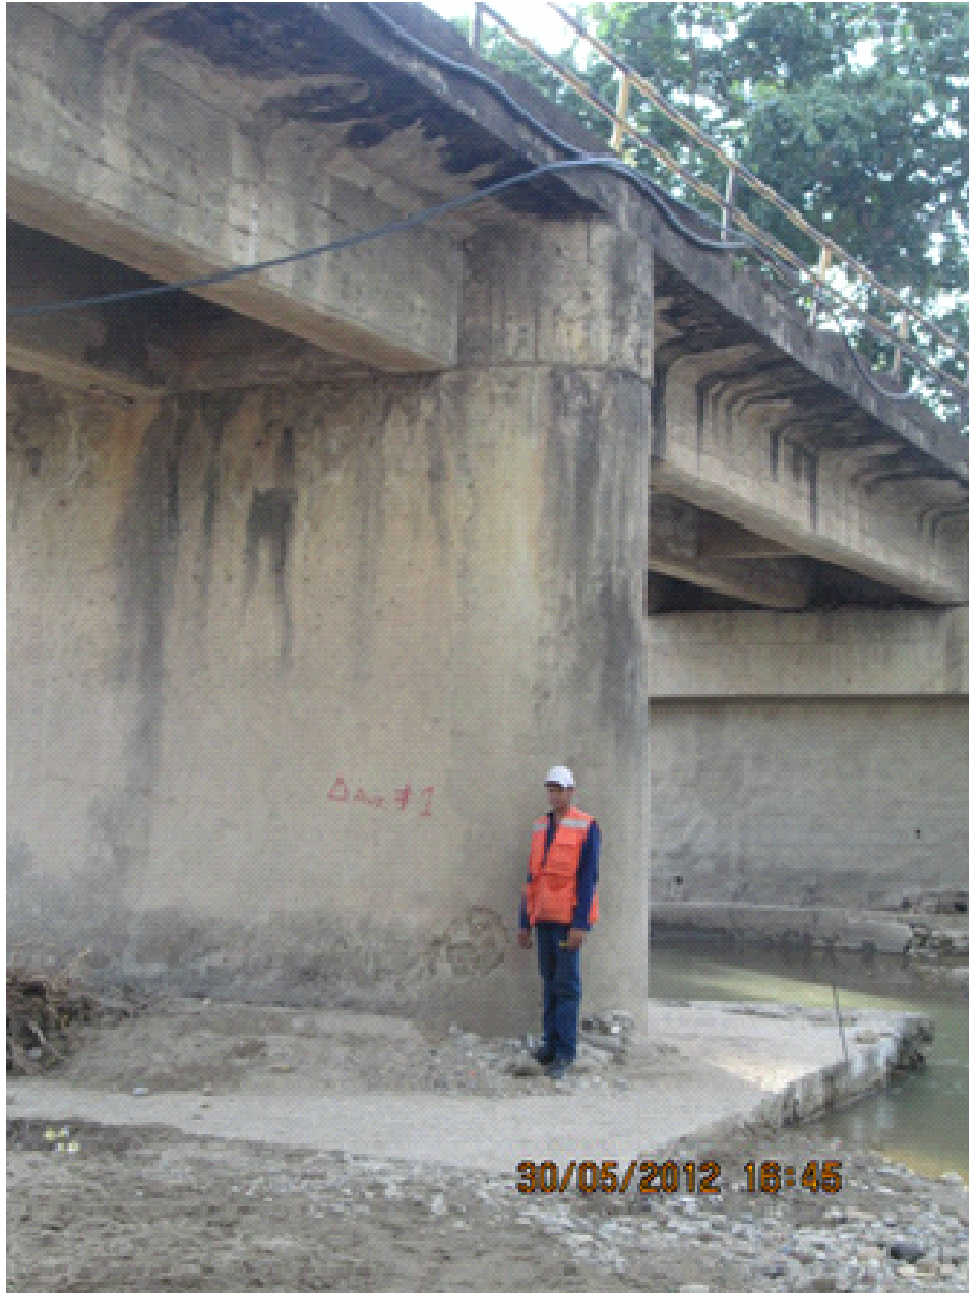
Componente.....: 8 Pilas

Calif./Mantenim....: 1 / -

Daño/Observaciones.: La pila central presenta manchas de humedad
proveniente de la junta de expansión central del
puente

Tipo de daño.....: Infiltración

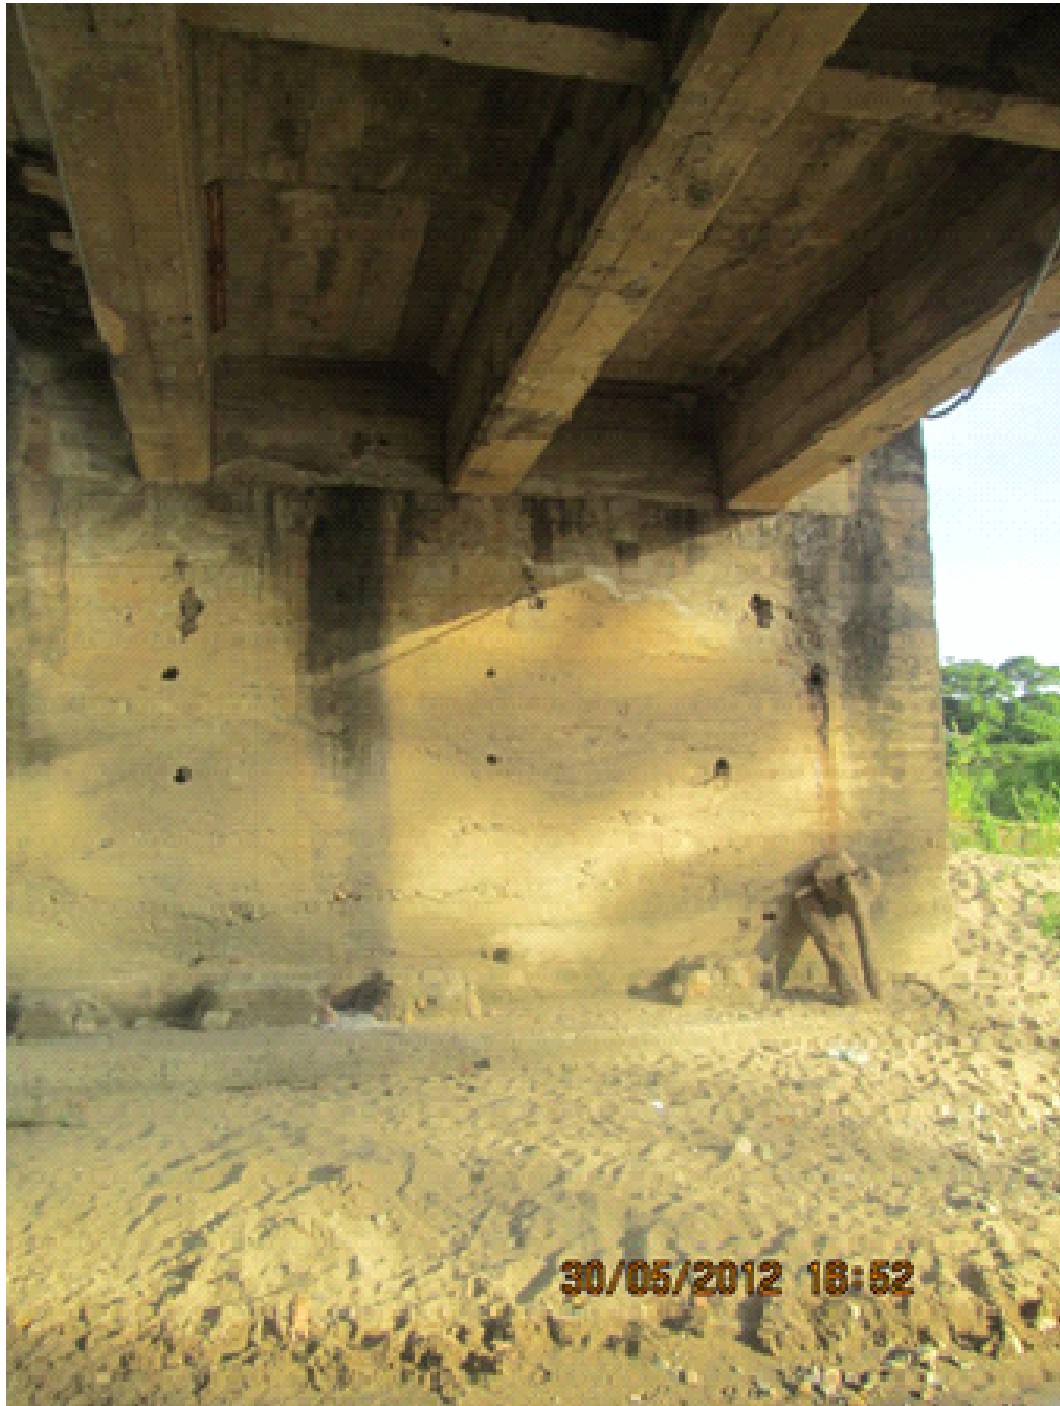
Componente.....: 9 Apoyos

Calif./Mantenim....: 0 / -

Daño/Observaciones.: Se observaron en buen estado.

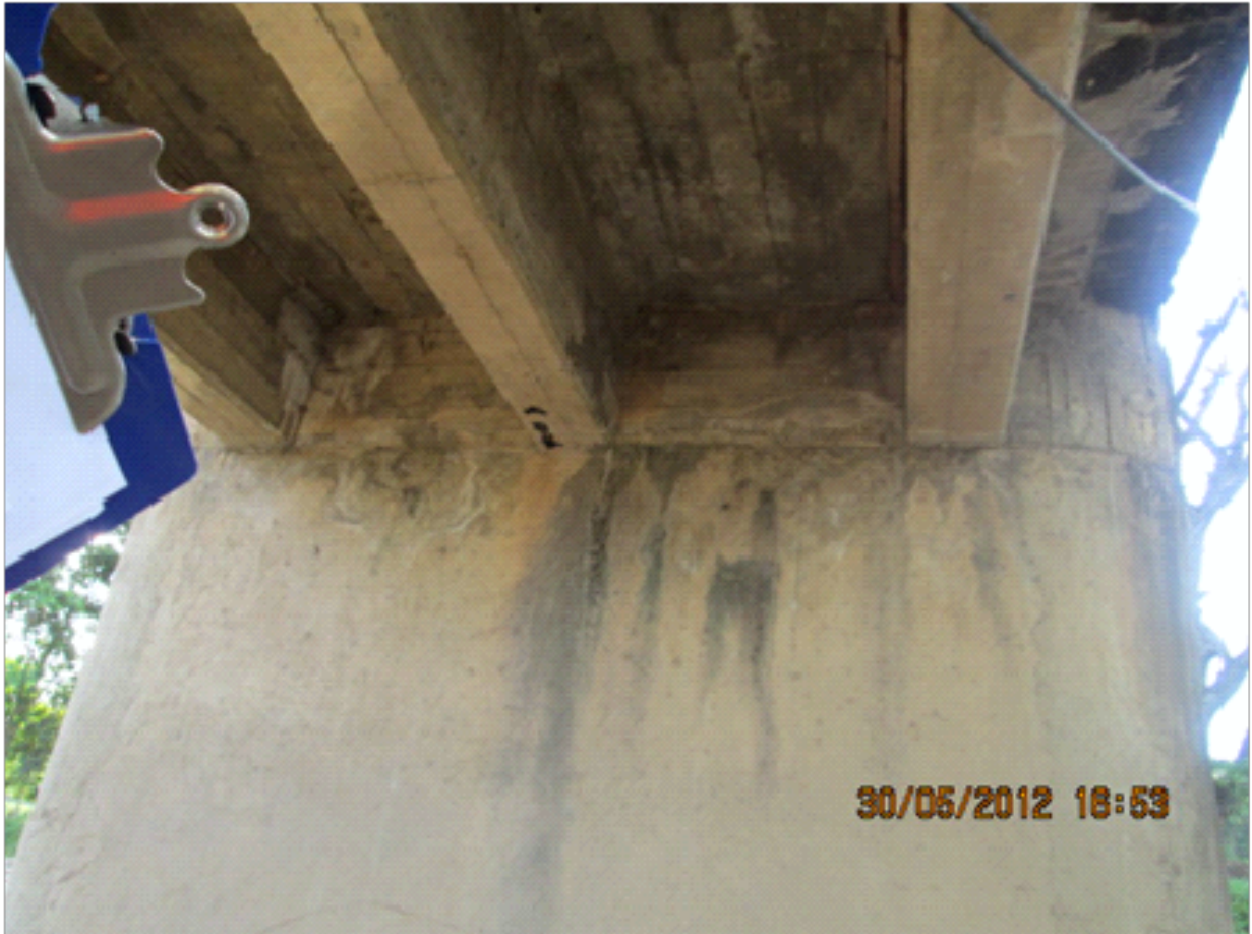
Componente.....: 9 Apoyos
Calif./Mantenim....: 0 / -
Daño/Observaciones.: Se observaron en buen estado.

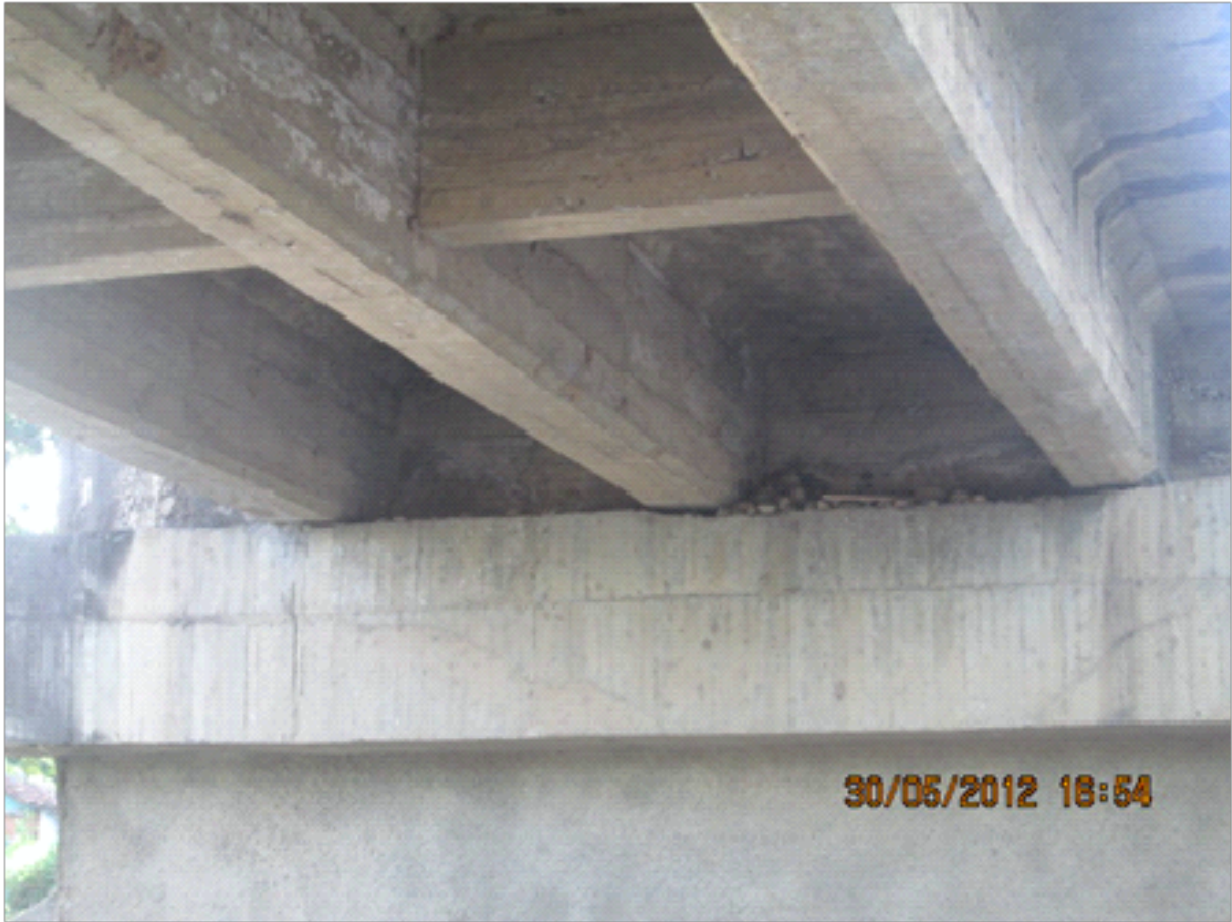
Componente.....: 9 Apoyos

Calif./Mantenim....: 0 / -

Daño/Observaciones.: Se observaron en buen estado.

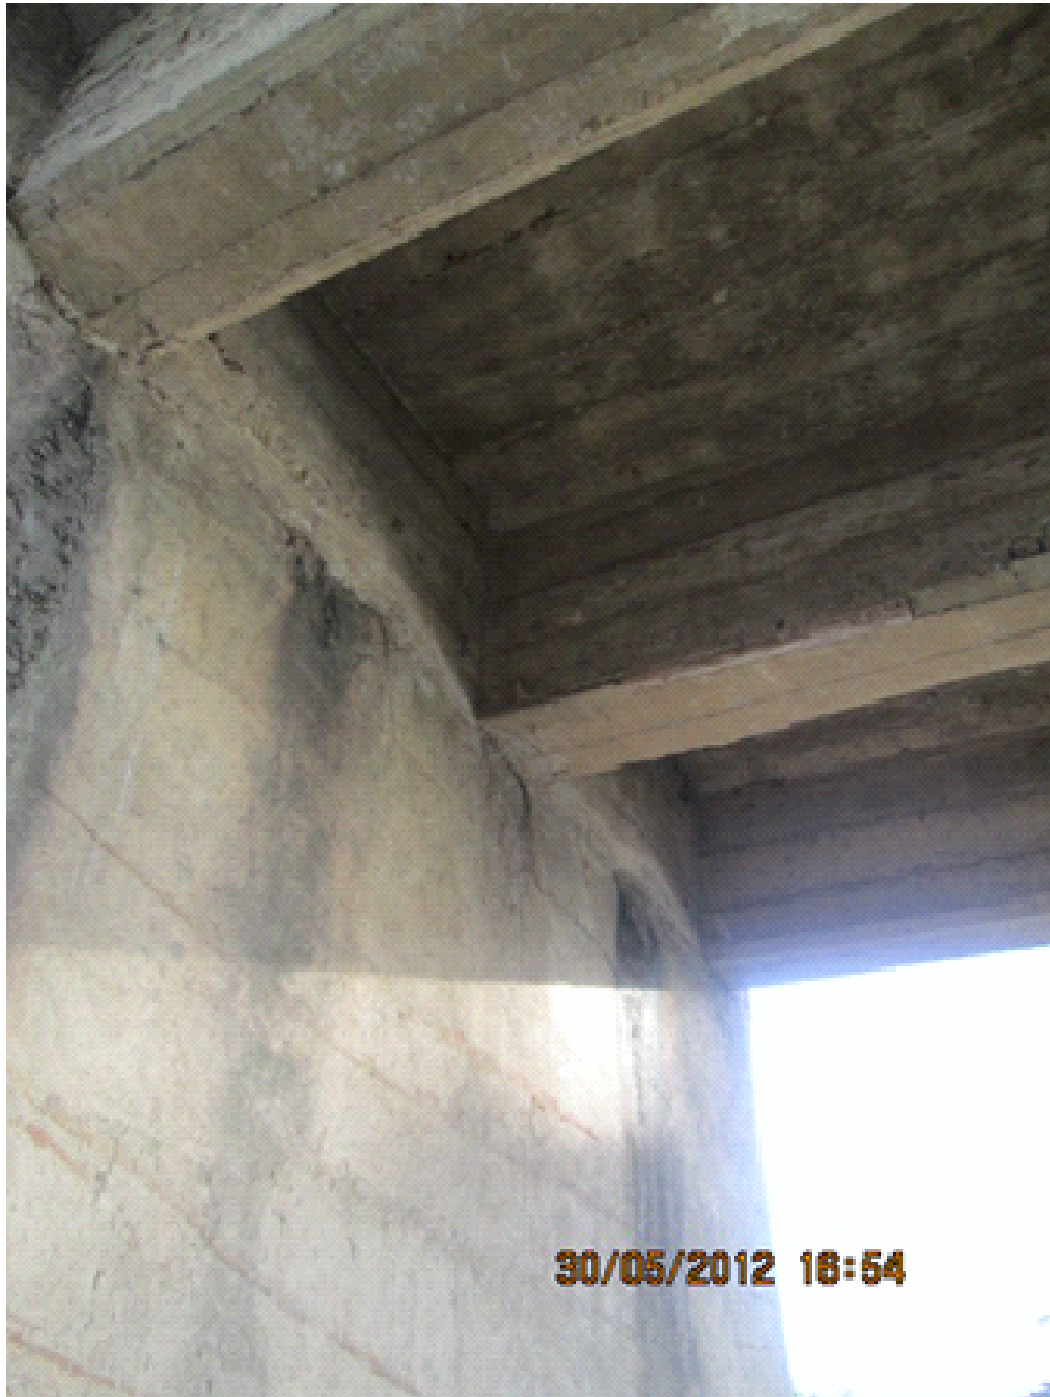
Componente.....: 9 Apoyos
Calif./Mantenim....: 0 / -
Daño/Observaciones.: Se observaron en buen estado.

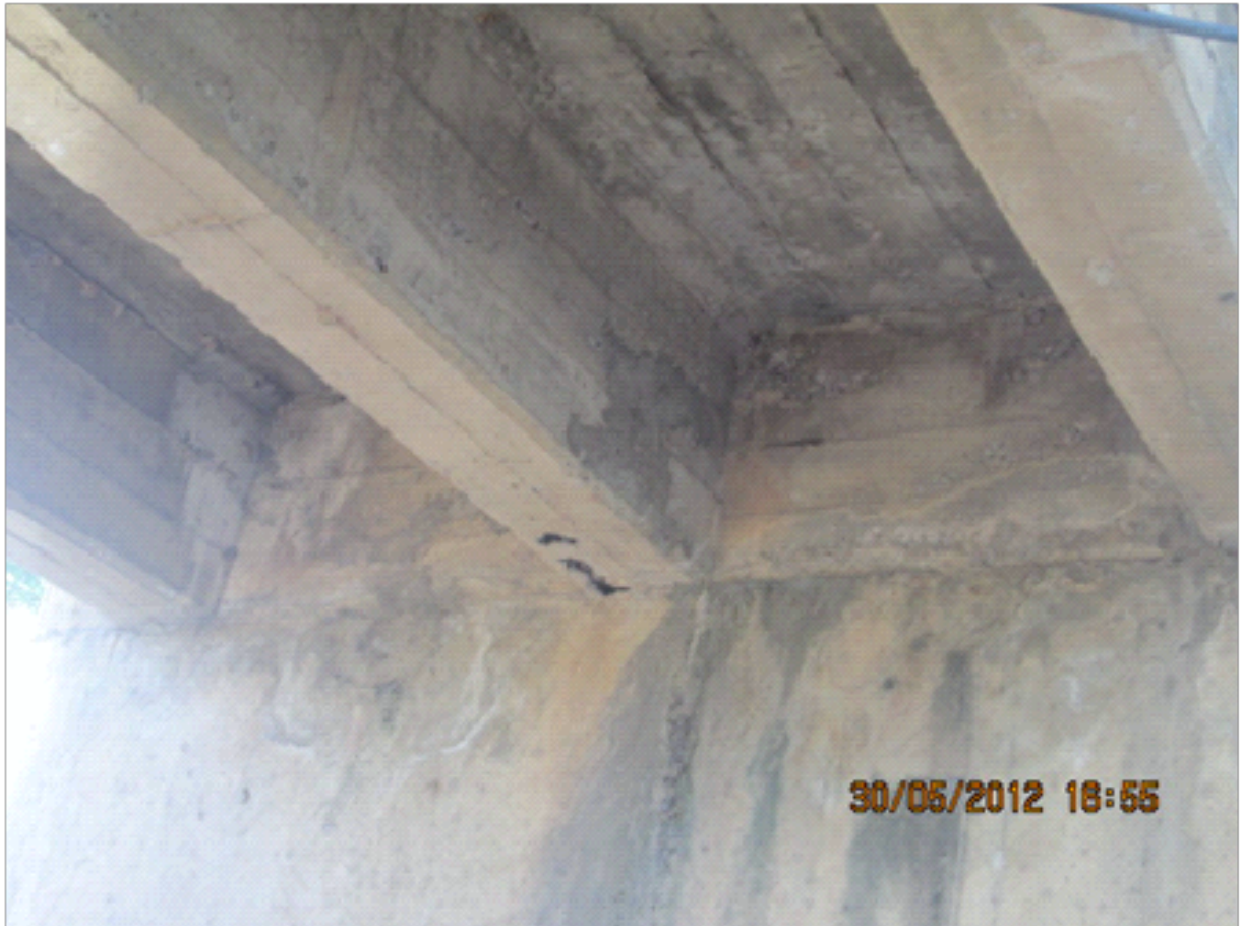
Componente.....: 9 Apoyos

Calif./Mantenim....: 0 / -

Daño/Observaciones.: Se observaron en buen estado.

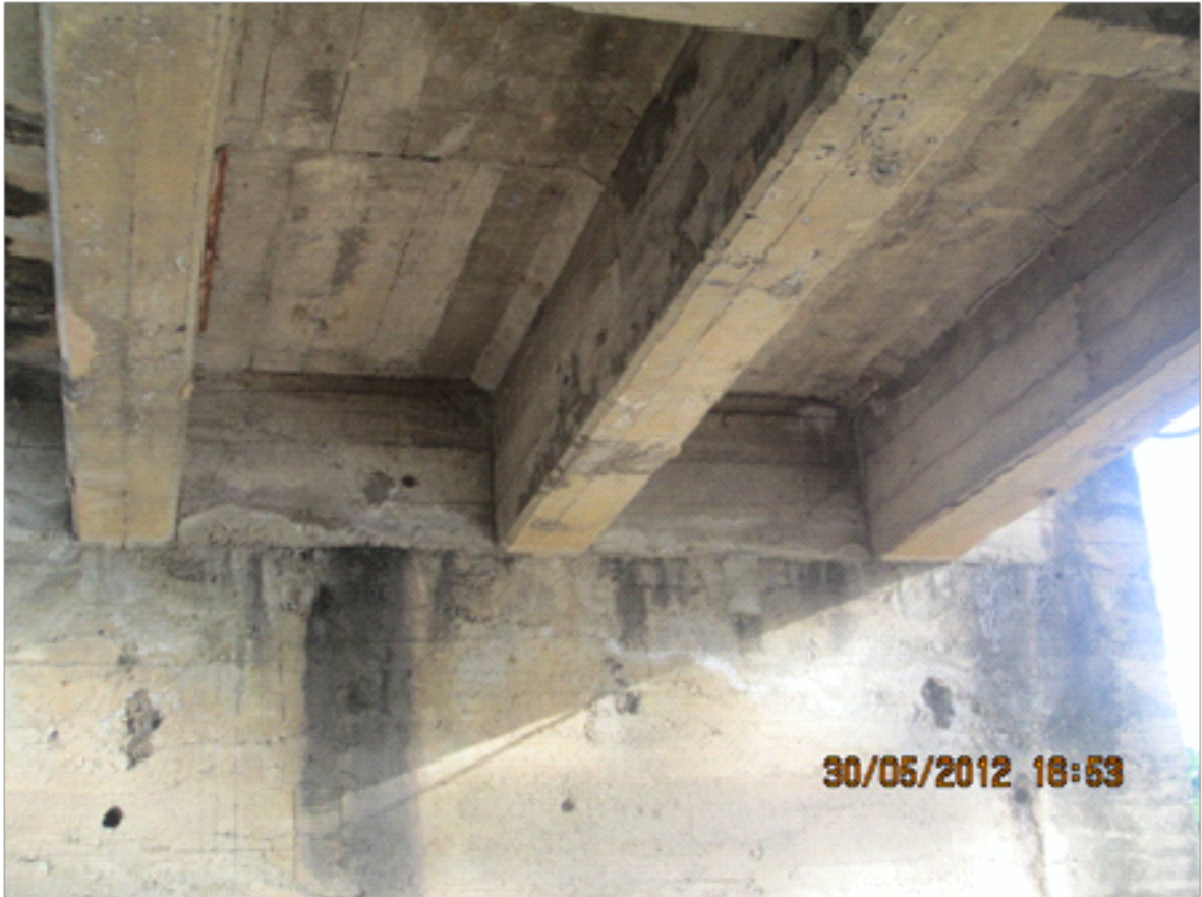
Componente.....: 10 Losa

Calif./Mantenim....: 1 / -

Daño/Observaciones.: Se observaron manchas de humedad en los voladizos.

Tipo de daño.....: Infiltración

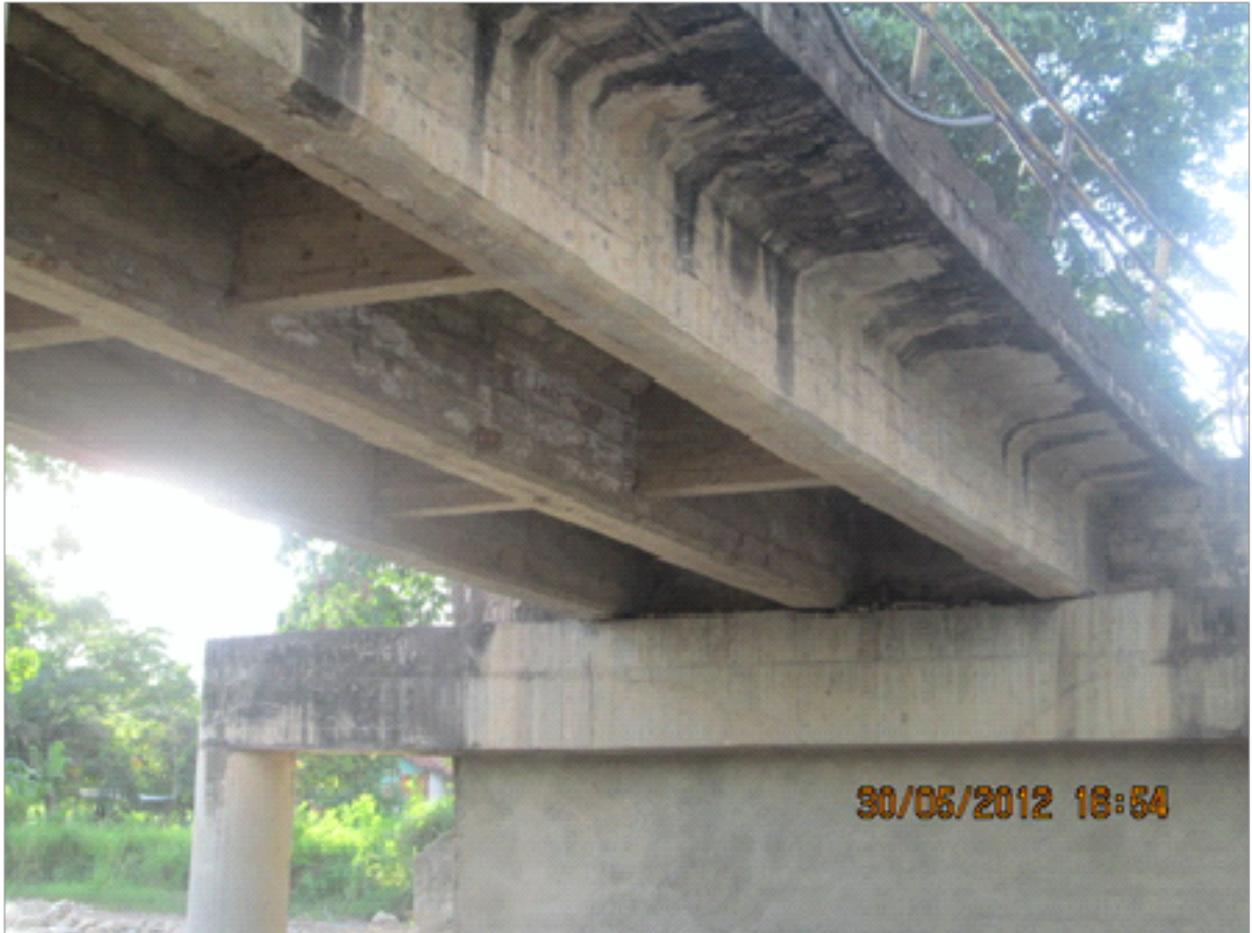
Componente.....: 10 Losa

Calif./Mantenim....: 1 / -

Daño/Observaciones.: Se observaron manchas de humedad en los voladizos.

Tipo de daño.....: Infiltración

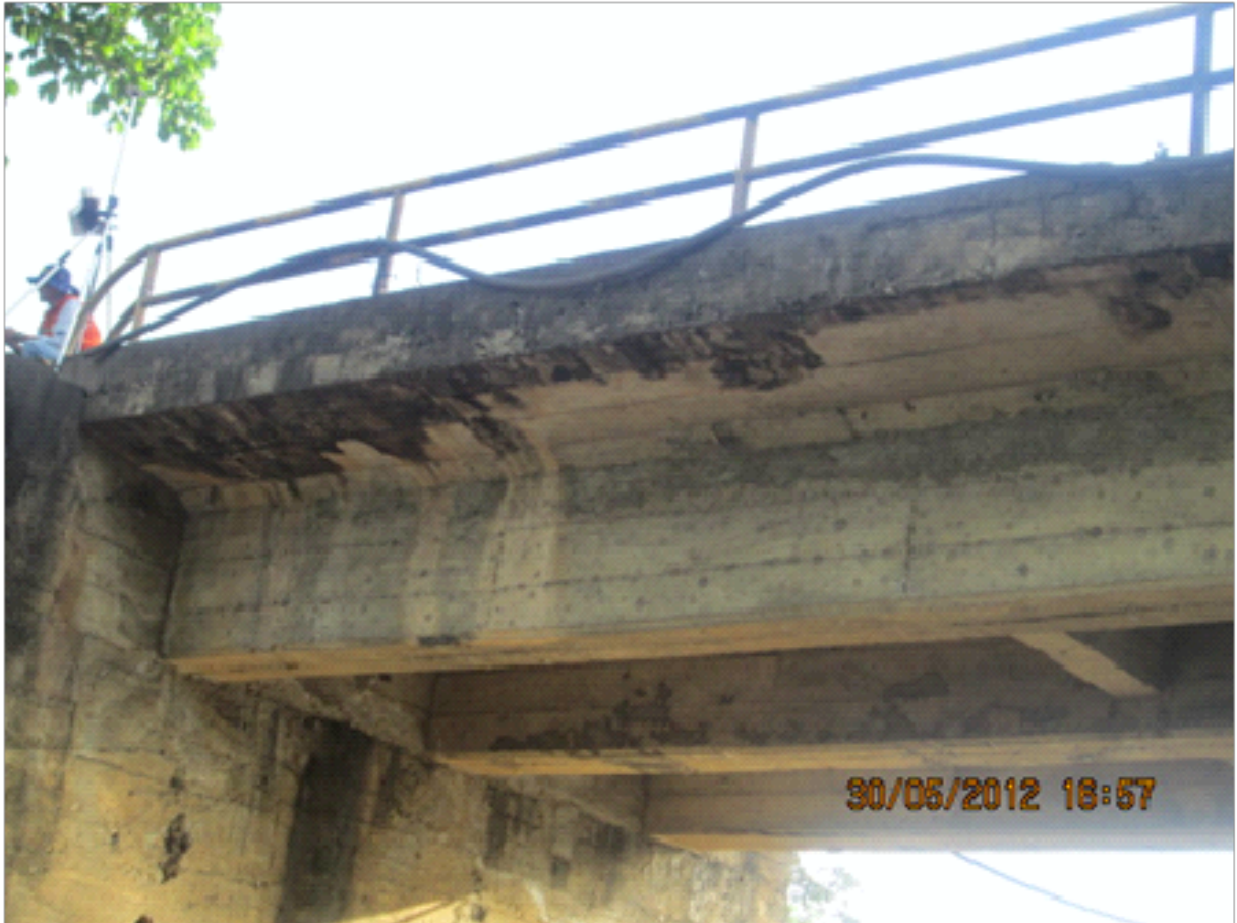
Componente.....: 10 Losa
Calif./Mantenim....: 1 / -
Daño/Observaciones.: Se observaron manchas de humedad en los voladizos.
Tipo de daño.....: Infiltración

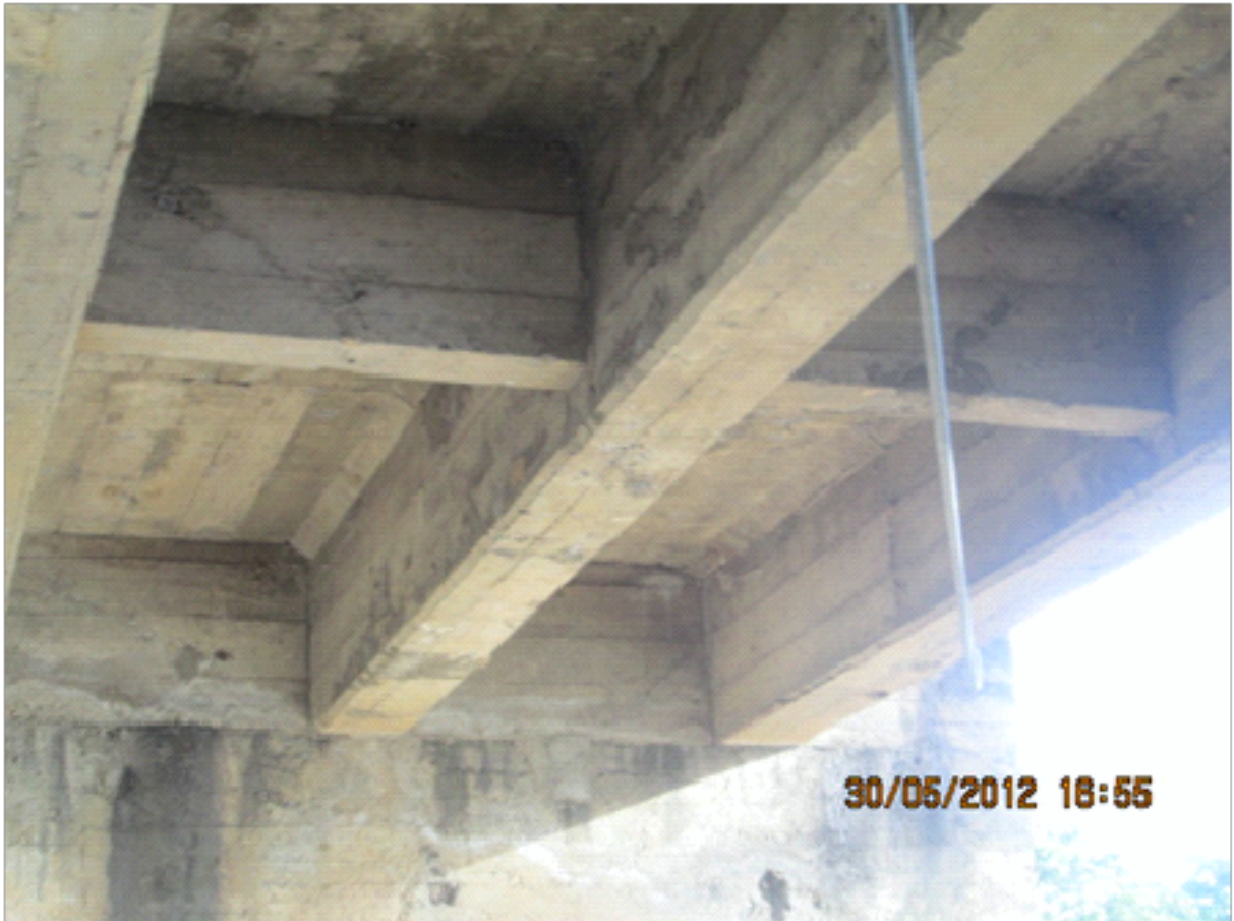
Componente.....: 11 Vigas/Largueros/Diafragmas

Calif./Mantenim....: 1 / -

Daño/Observaciones.: Se observaron manchas de humedad en las vigas laterales debido a escurrimiento proveniente de los voladizos. Se observó concreto segregado en el recubrimiento.

Tipo de daño.....: Infiltración

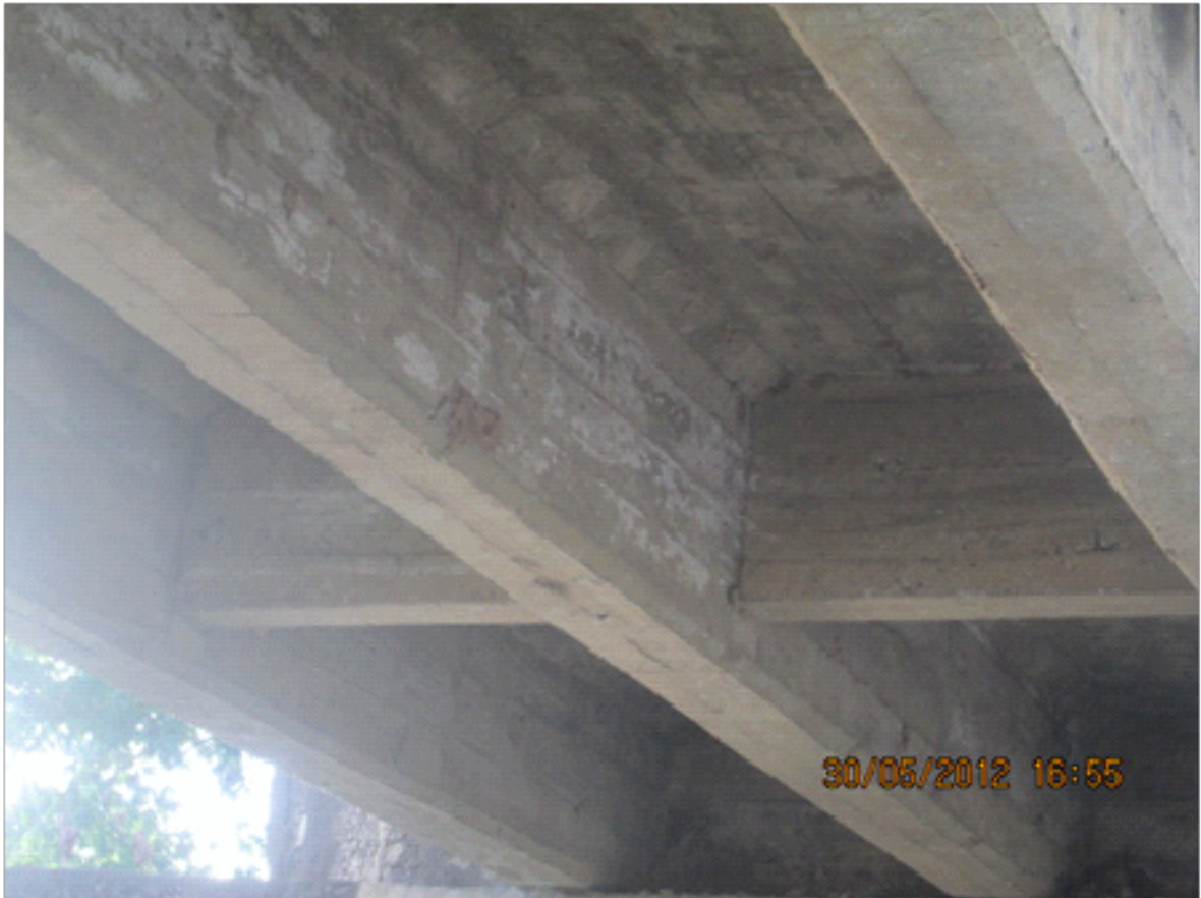
Componente.....: 11 Vigas/Largueros/Diafragmas

Calif./Mantenim....: 1 / -

Daño/Observaciones.: Se obsevaron manchas de humedad en las vigas laterales debido a escurrimiento proveniente de los voladizos. Se observó concreto segregado en el recubrimiento.

Tipo de daño.....: Infiltración

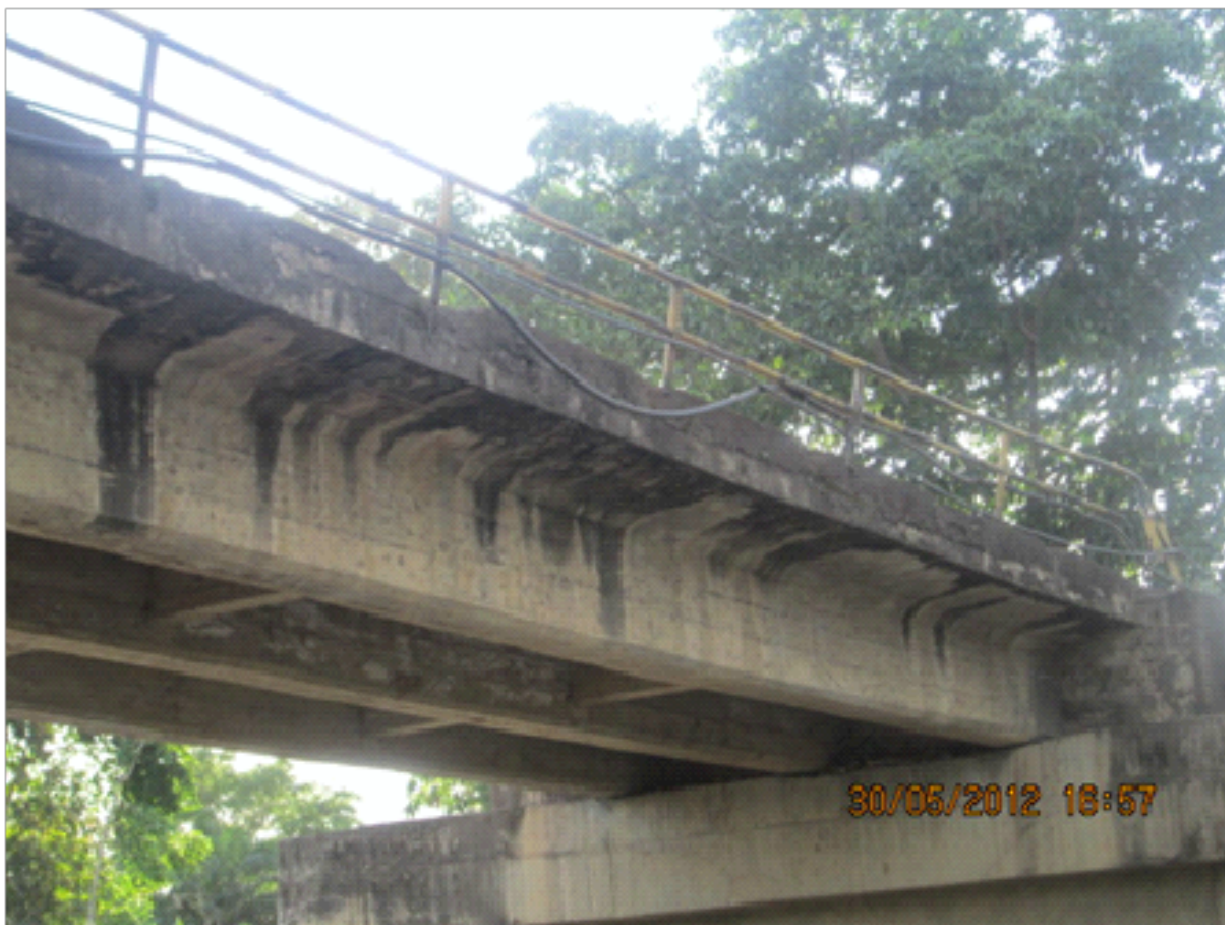
Componente.....: 11 Vigas/Largueros/Diafragmas

Calif./Mantenim....: 1 / -

Daño/Observaciones.: Se obsevaron manchas de humedad en las vigas laterales debido a escurrimiento proveniente de los voladizos. Se observó concreto segregado en el recubrimiento.

Tipo de daño.....: Infiltración
