SDC/INV	SiPuCol	Fecha	Hoja
	Informe de inspección principal	13/08/12	1
18-7009-010.00 La Culebra			
Regional.....: 18 Norte de Santander			
Ruta.....: Palo de Letras - Puente Internacional			
Carretera.....: Sardinata - Astilleros - Cúcuta			
Lado de la car...: 0			
Abscisa.....: 48+0302			
No del registro..: 1582			
Año de construcción.....:			
Año de la última reconstrucción.....:			
Paso Superior/Inferior.....: S			
Dir. de abs. de la carretera principal.: S			
Requisitos de la inspección.....: 0 Nada			
Recolección de datos : Fecha.....: 2012.05.30			
: Iniciales.....: JPV			
Posición geográfica..:			
Latitud: 8 gra 0.42 min N Longitud: 72 gra 36.83 min O Altitud: 185 m			
Geometría: Número de luces.....: 2			
Longitud de la luz menor (m): 15.10			
Longitud de la luz mayor (m): 15.30			
Longitud total(m): 30.40			
Ancho del tablero.....(m): 6.62			
Ancho del separador.....(m): 0.00			
Ancho del andén izquierdo(m): 0.00

18-7009-010.00 La Culebra

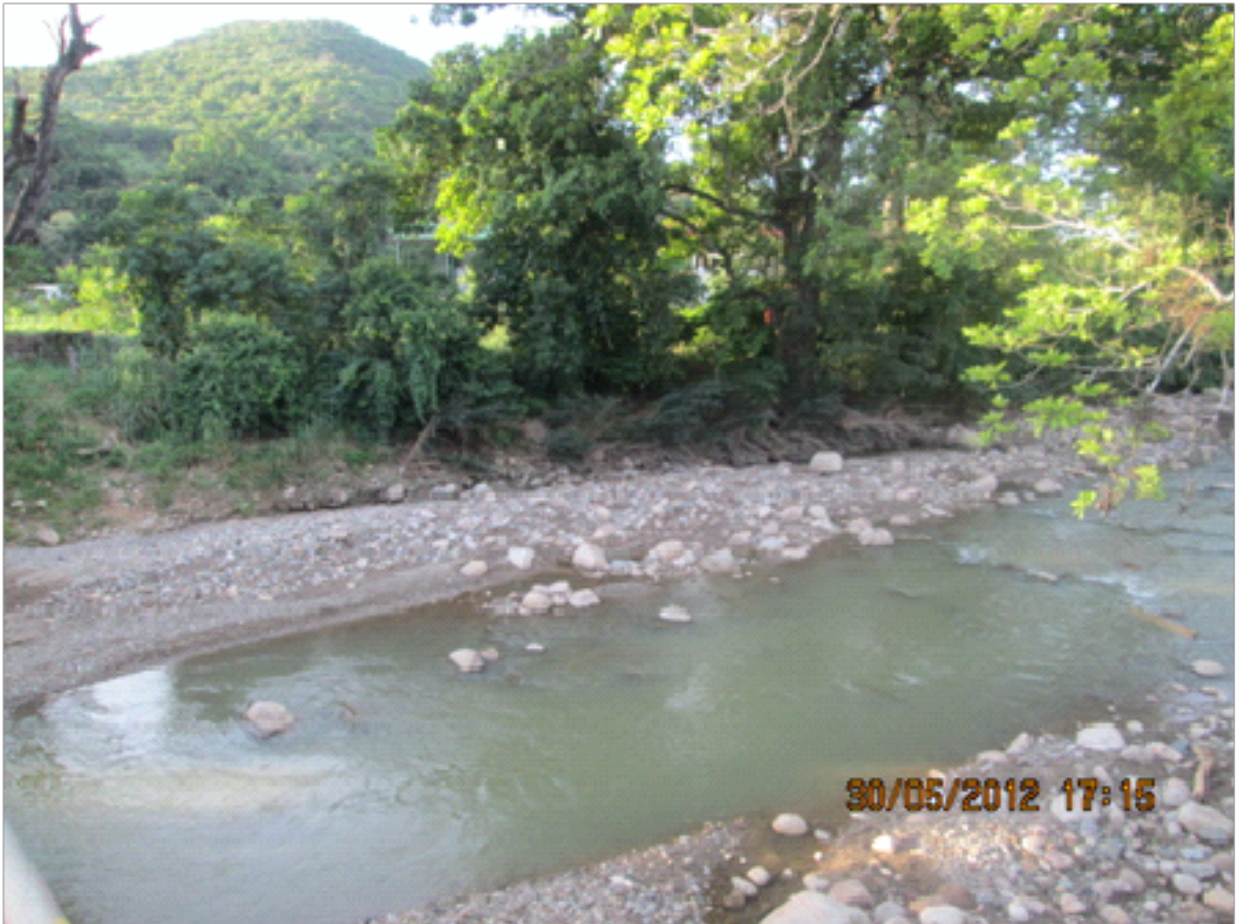
Componente.....: 15 Cauce
Calif./Mantenim....: 3 / -
Daño/Observaciones.: El estribo #1 fallo por socavación.
Tipo de daño.....: Erosión / socavación
Reparaciones.....: C Protección del cauce

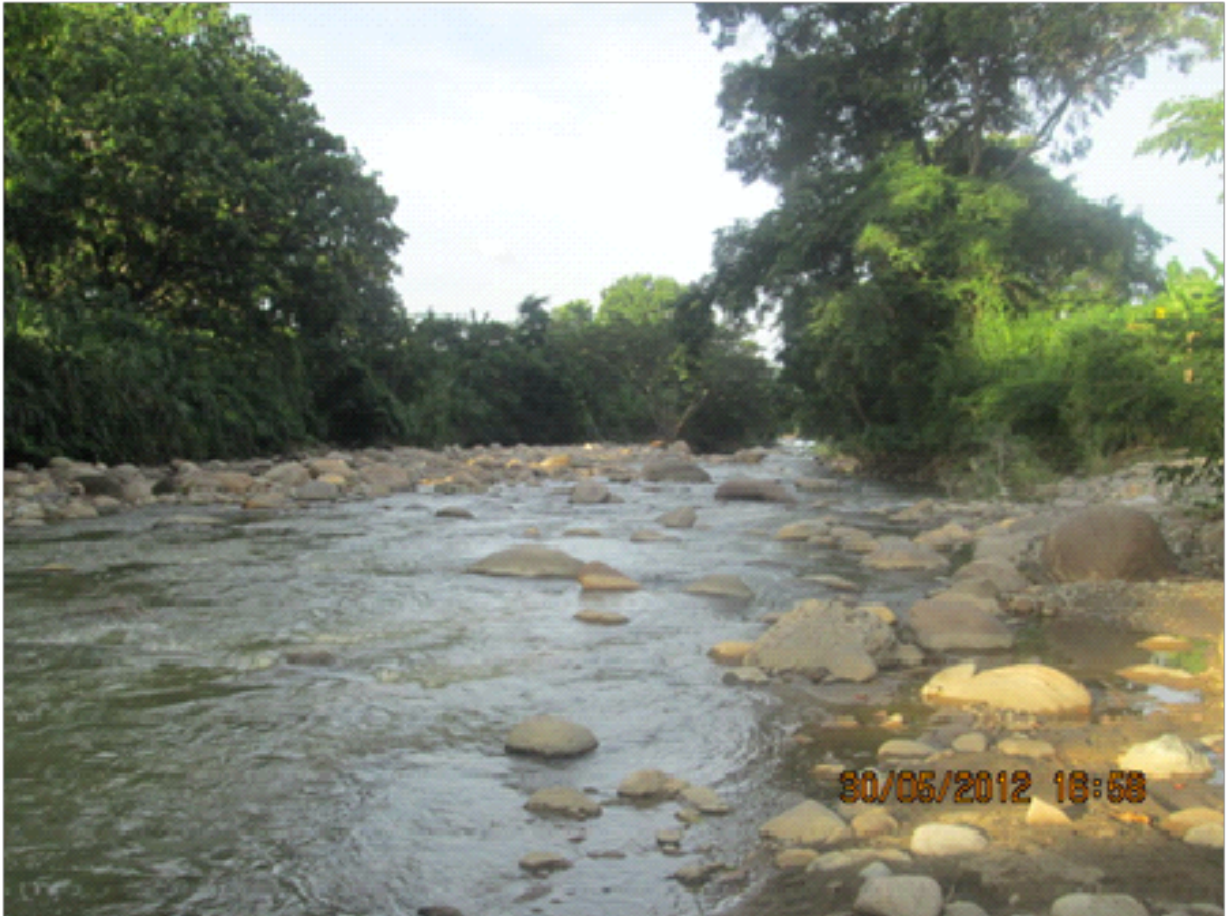
Componente.....: 15 Cauce
Calif./Mantenim....: 3 / -
Daño/Observaciones.: El estribo #1 fallo por socavación.
Tipo de daño.....: Erosión / socavación
Reparaciones.....: C Protección del cauce

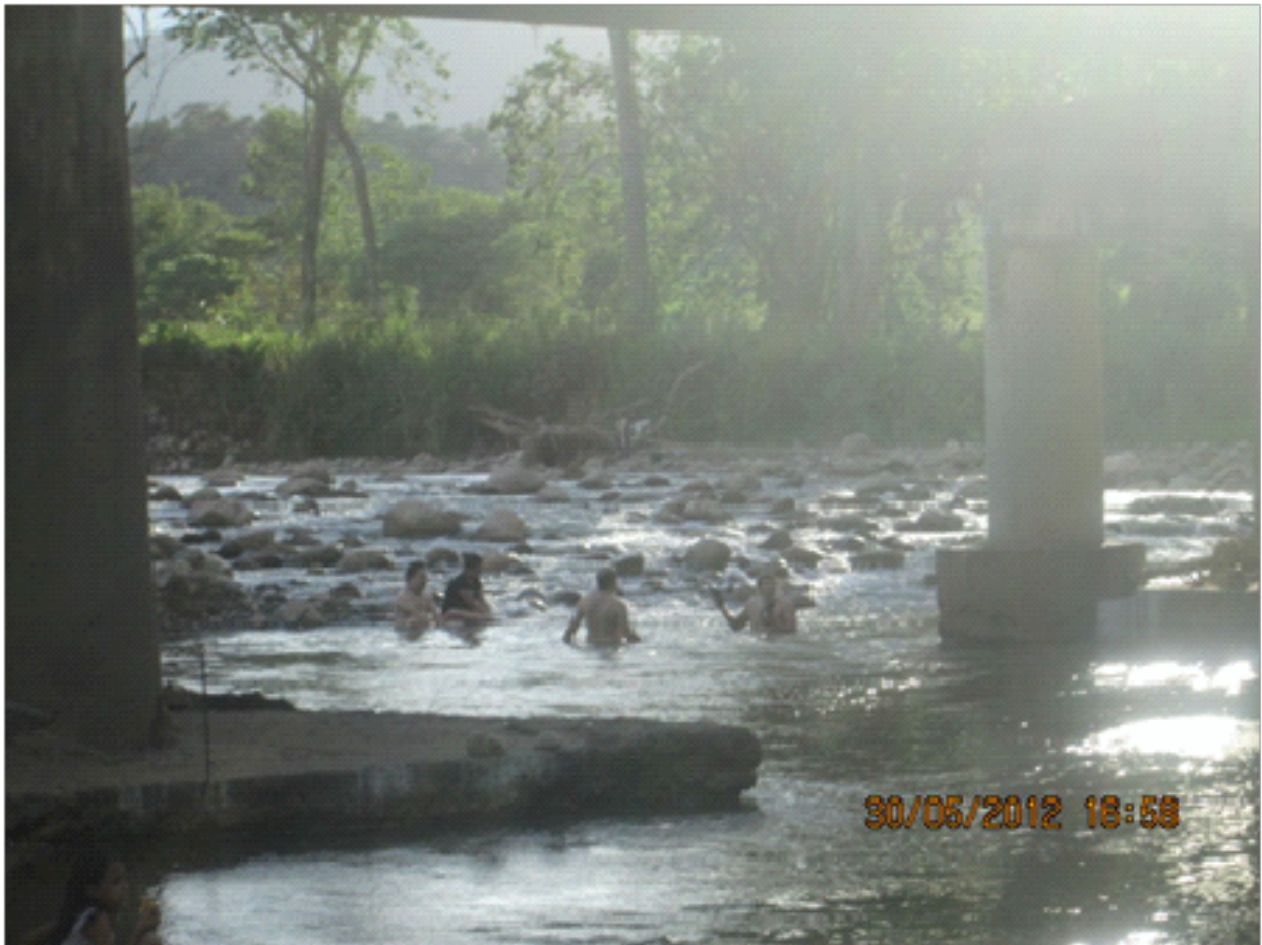
Componente.....: 15 Cauce
Calif./Mantenim....: 3 / -
Daño/Observaciones.: El estribo #1 fallo por socavación.
Tipo de daño.....: Erosión / socavación
Reparaciones.....: C Protección del cauce

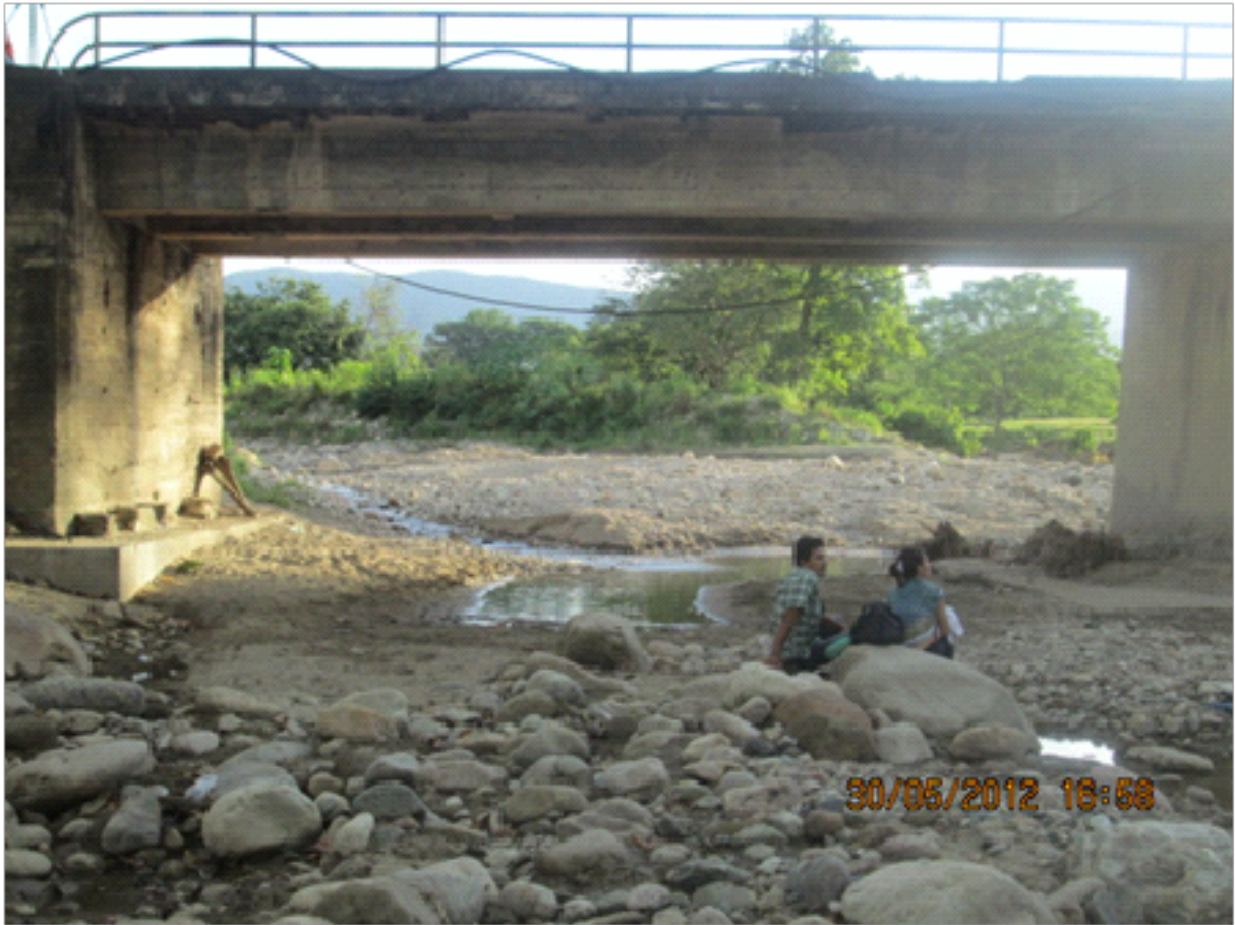
Componente.....: 15 Cauce

Calif./Mantenim....: 3 / -

Daño/Observaciones.: El estribo #1 fallo por socavación.

Tipo de daño.....: Erosión / socavación

Reparaciones.....: C Protección del cauce
