SDC/INV	SiPuCol	Fecha	Hoja
	Informe de inspección principal	13/08/12	1
18-7009-011.00 La Alejandra			
Regional.....: 18 Norte de Santander			
Ruta.....: Palo de Letras - Puente Internacional			
Carretera.....: Sardinata - Astilleros - Cúcuta			
Lado de la car...: 0			
Abscisa.....: 55+0628			
No del registro..: 1583			
Año de construcción.....:			
Año de la última reconstrucción.....:			
Paso Superior/Inferior.....: S			
Dir. de abs. de la carretera principal.: S			
Requisitos de la inspección.....: 0 Nada			
Recolección de datos : Fecha.....: 2012.05.30			
: Iniciales.....: JPV			
Posición geográfica..:			
Latitud: 7 gra 56.82 min N Longitud: 72 gra 36.25 min O Altitud: 208 m			
Geometría: Número de luces.....: 1			
Longitud de la luz menor (m): 12.50			
Longitud de la luz mayor (m): 12.50			
Longitud total(m): 12.50			
Ancho del tablero.....(m): 11.25			
Ancho del separador.....(m): 0.00			
Ancho del andén izquierdo(m): 0.00

SDC/INV	SiPuCol	Fecha	Hoja
Informe de inspección principal		13/08/12	3
18-7009-011.00 La Alejandra			
Resumen cronológico:	Fecha	Actividades	
	1996.11.19	Inspección principal	
	1998.05.01	Inspección principal	
	2002.07.17	Inspección principal	
	2007.04.07	In

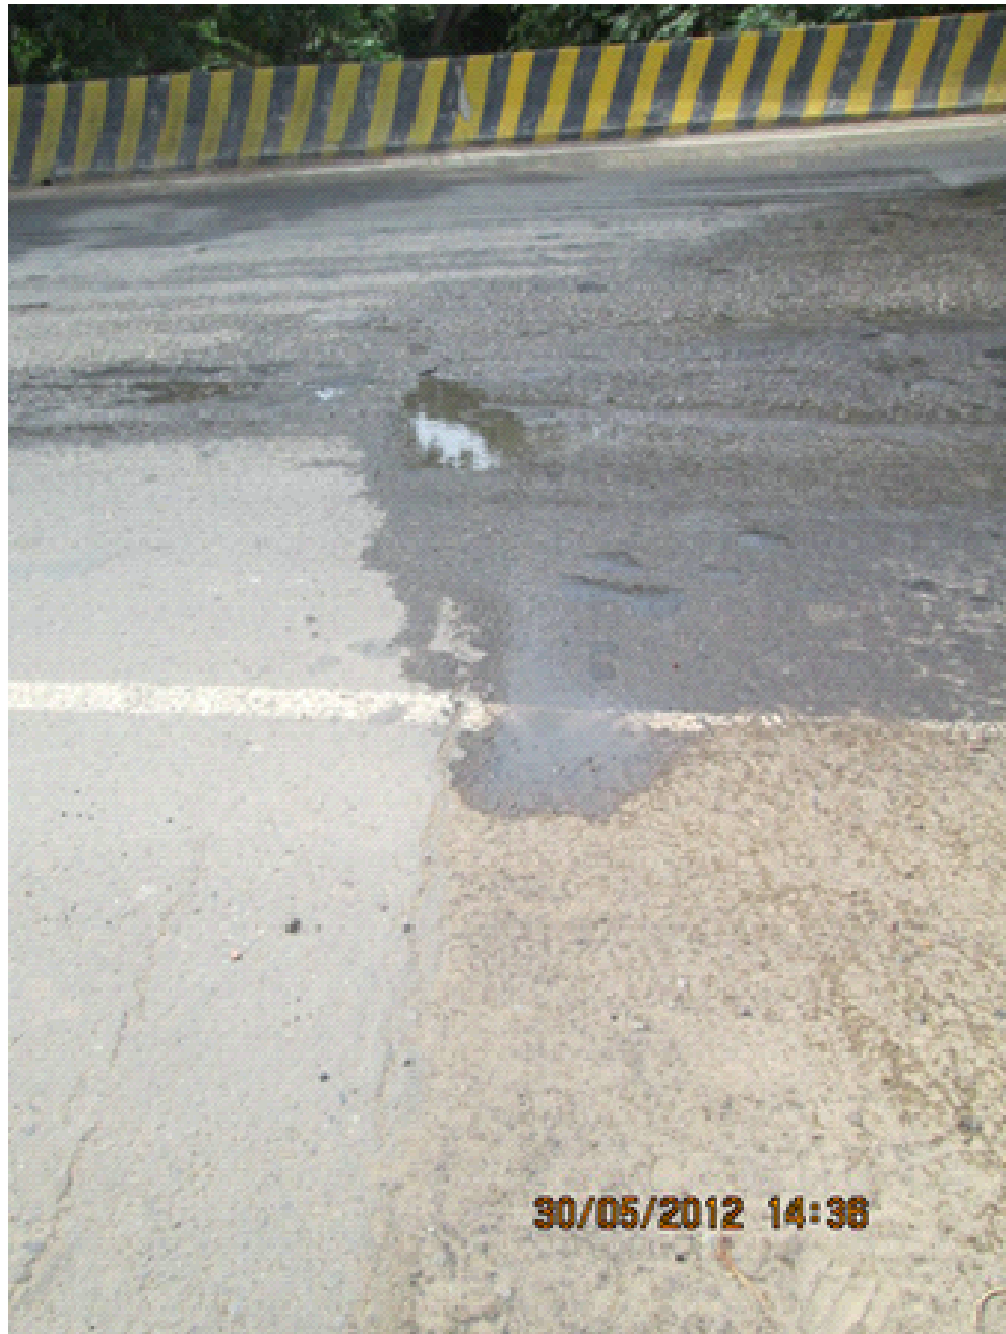
Componente.....: 1 Superficie del puente
Calif./Mantenim....: 2 / -
Daño/Observaciones.: La superficie del pavimento asfáltico presenta
desgaste y agregado expuesto.
Tipo de daño.....: Descomposición

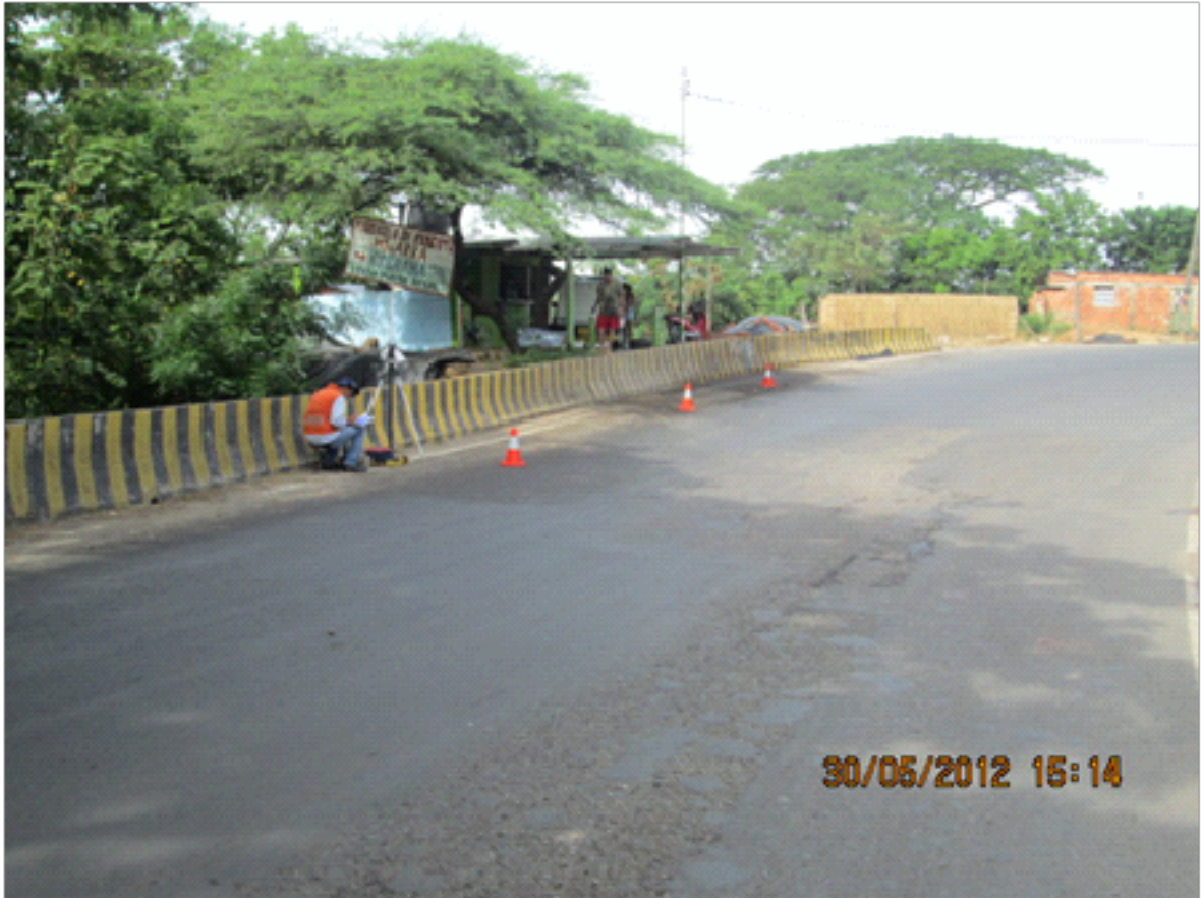
Componente.....: 1 Superficie del puente
Calif./Mantenim....: 2 / -
Daño/Observaciones.: La superficie del pavimento asfáltico presenta
desgaste y agregado expuesto.
Tipo de daño.....: Descomposición

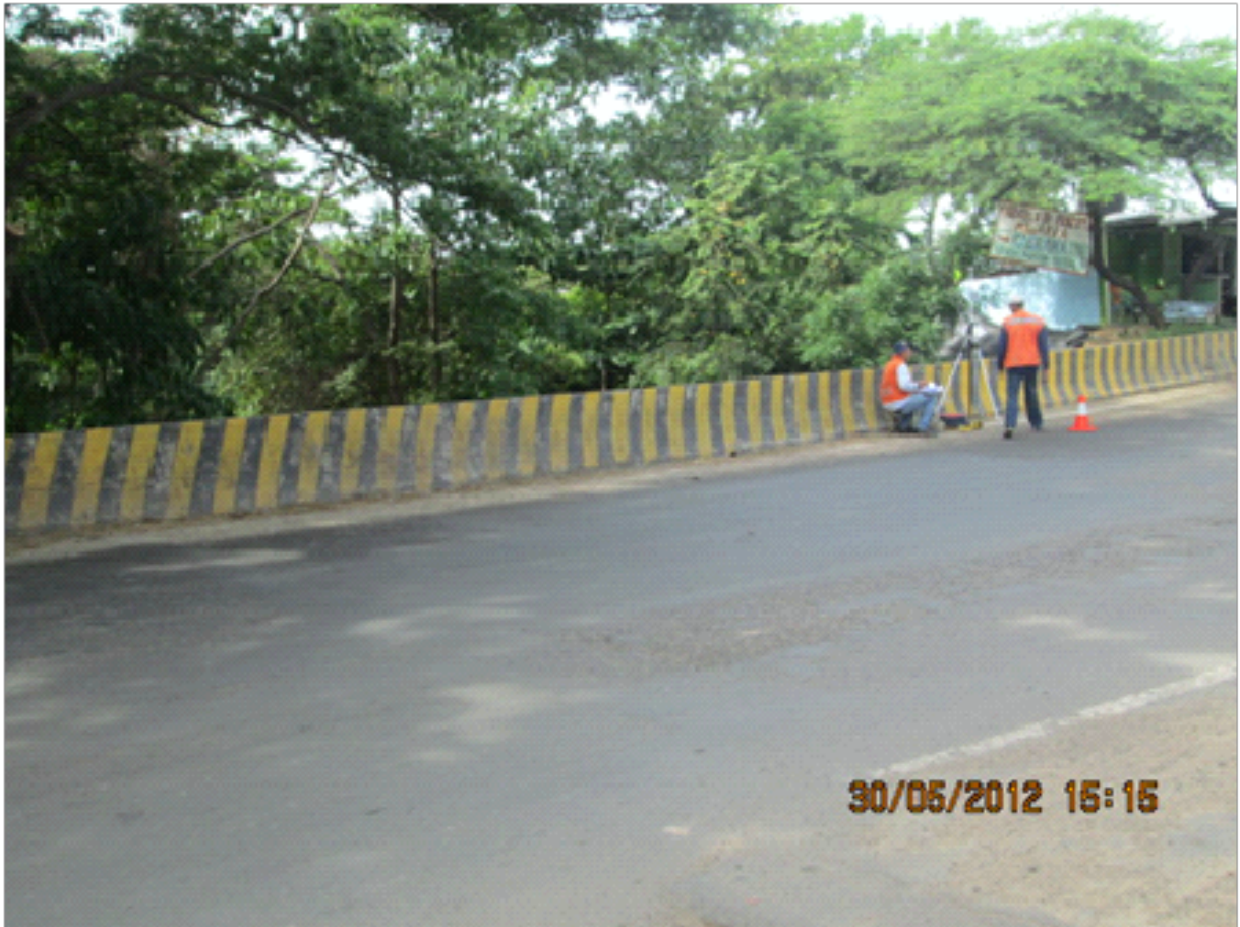
Componente.....: 1 Superficie del puente
Calif./Mantenim....: 2 / -
Daño/Observaciones.: La superficie del pavimento asfáltico presenta
desgaste y agregado expuesto.
Tipo de daño.....: Descomposición

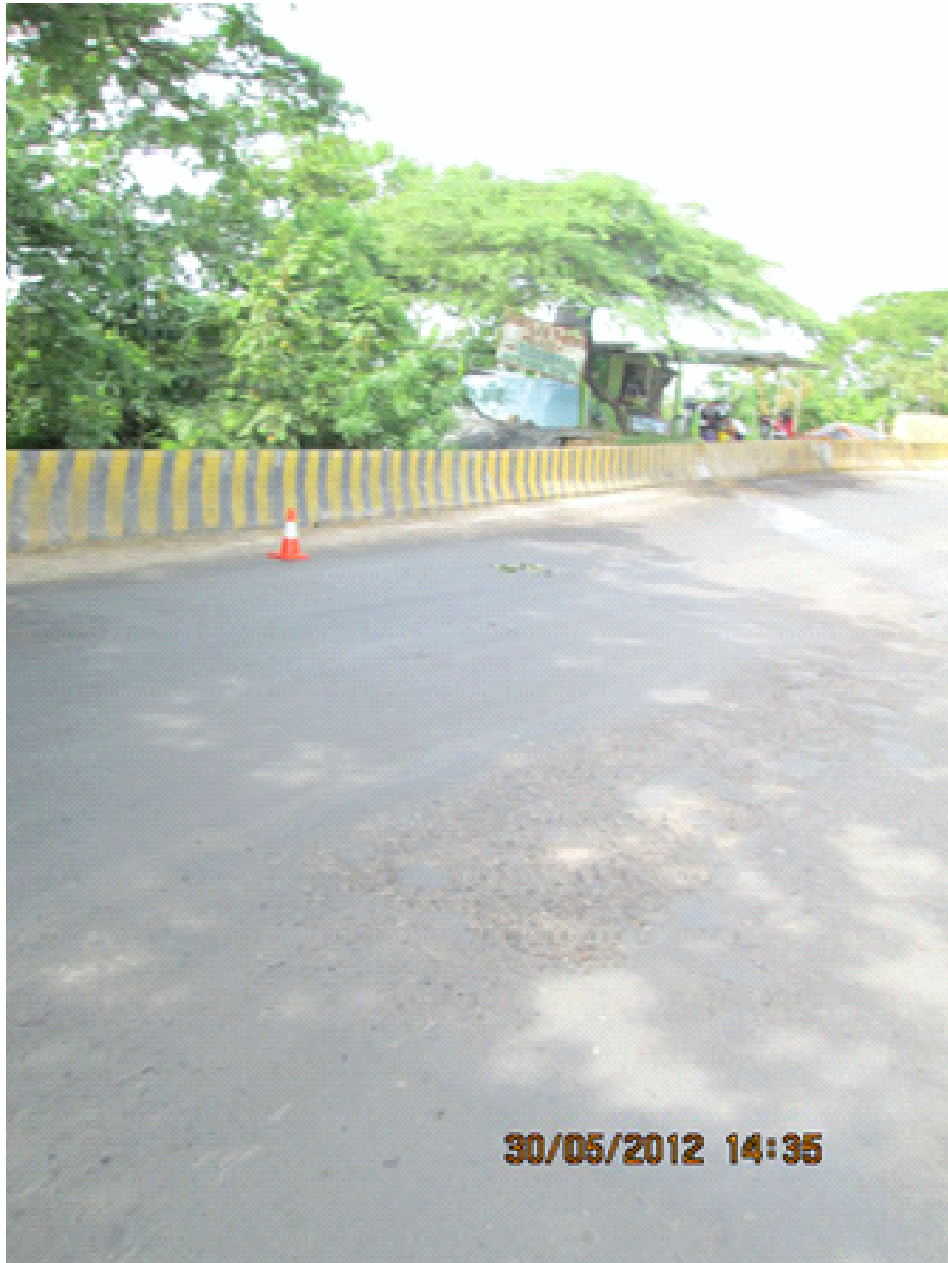
Componente.....: 1 Superficie del puente
Calif./Mantenim....: 2 / -
Daño/Observaciones.: La superficie del pavimento asfáltico presenta
desgaste y agregado expuesto.
Tipo de daño.....: Descomposición

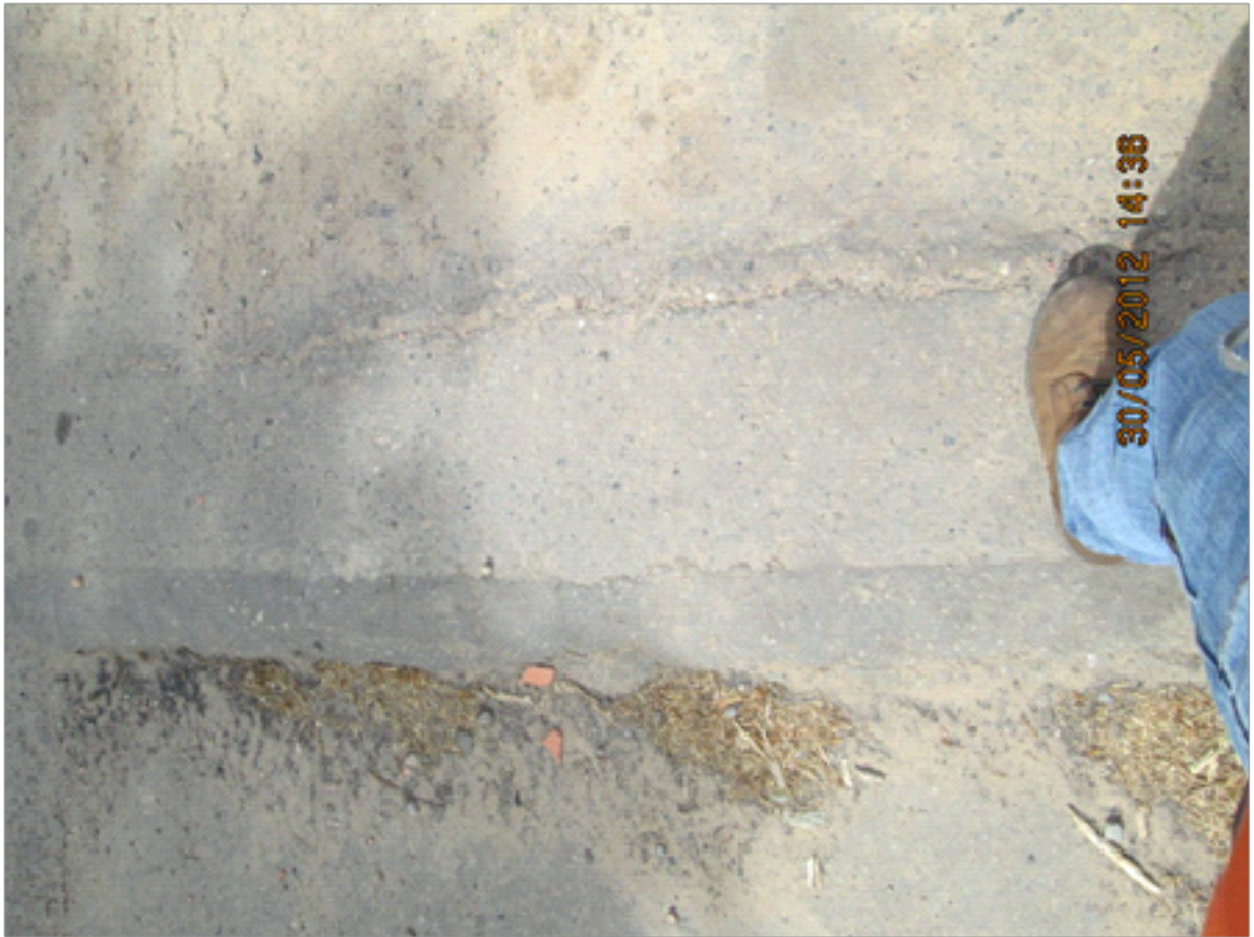
Componente.....: 1 Superficie del puente
Calif./Mantenim....: 2 / -
Daño/Observaciones.: La superficie del pavimento asfáltico presenta
desgaste y agregado expuesto.
Tipo de daño.....: Descomposición

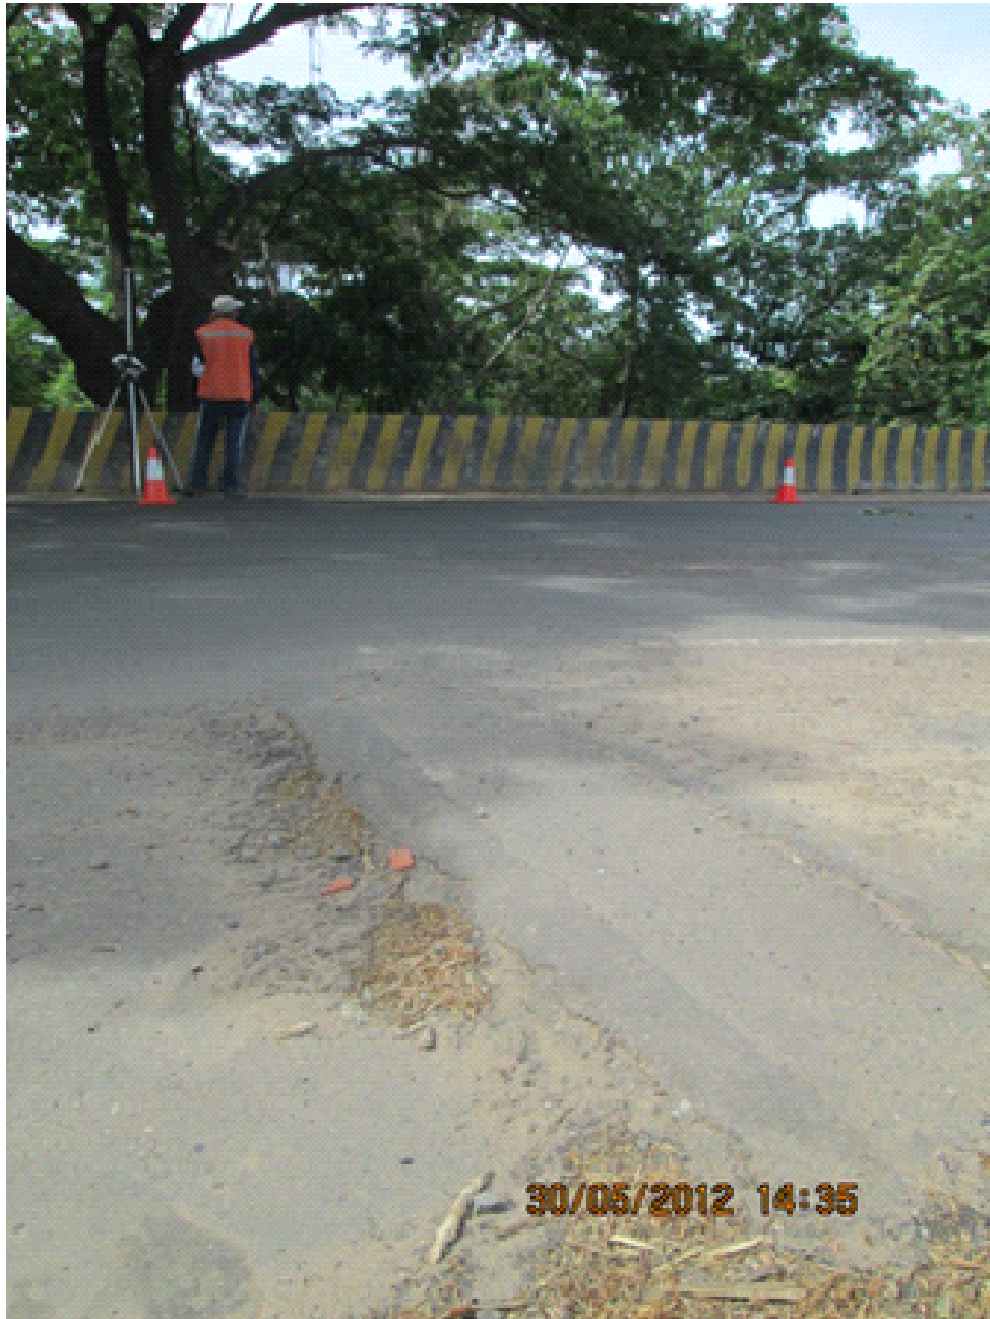
Componente.....: 2 Juntas de expansión
Calif./Mantenim....: 2 / -
Daño/Observaciones.: El puente carece de dispositivos de juntas. Se recomienda instalar juntas de goma asfáltica o similares.
Tipo de daño.....: Otro

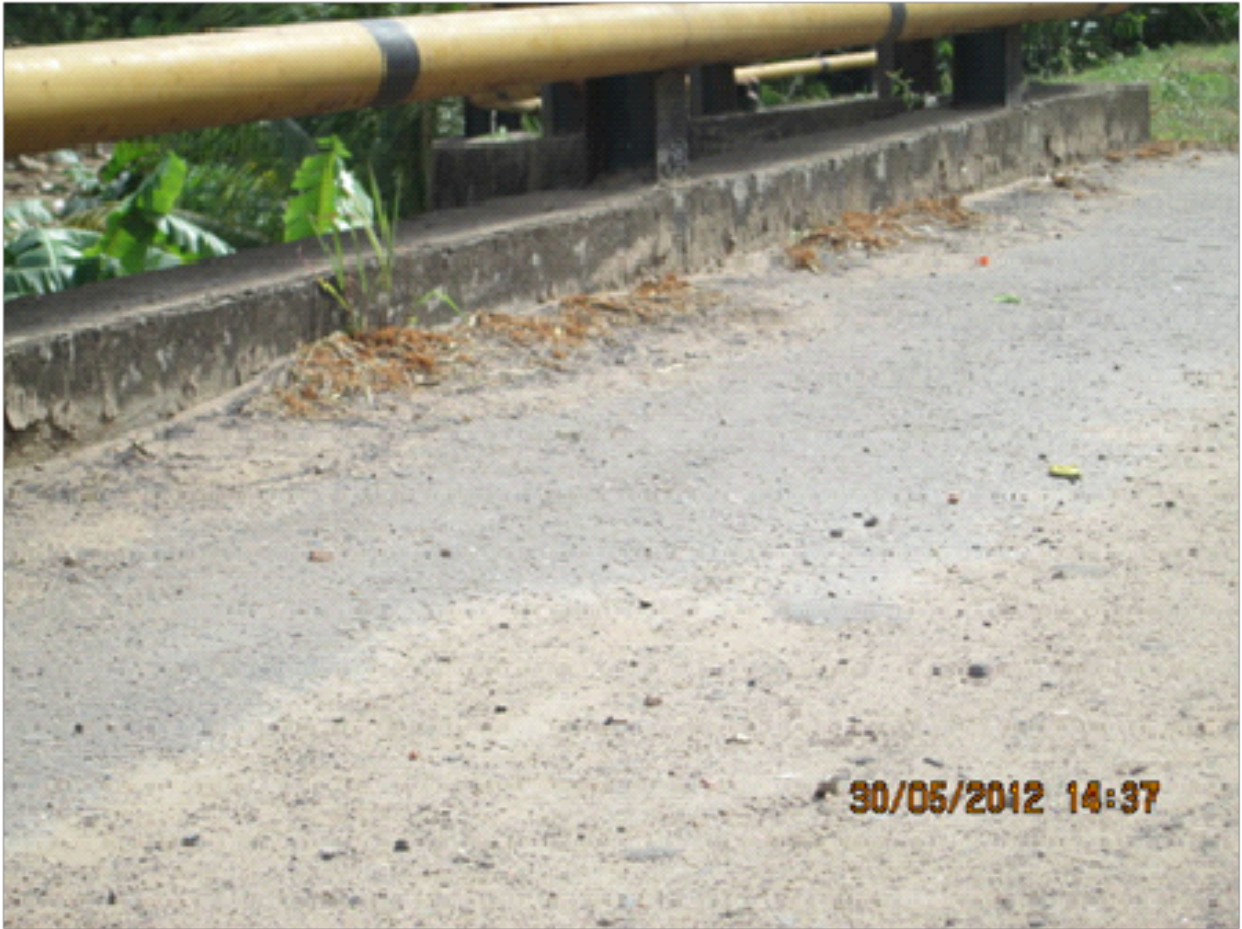
Componente.....: 3 Andenes/Bordillos
Calif./Mantenim....: 1 / -
Daño/Observaciones.: Presentan manchas producidas por la intemperie y humedad.
Tipo de daño.....: Otro

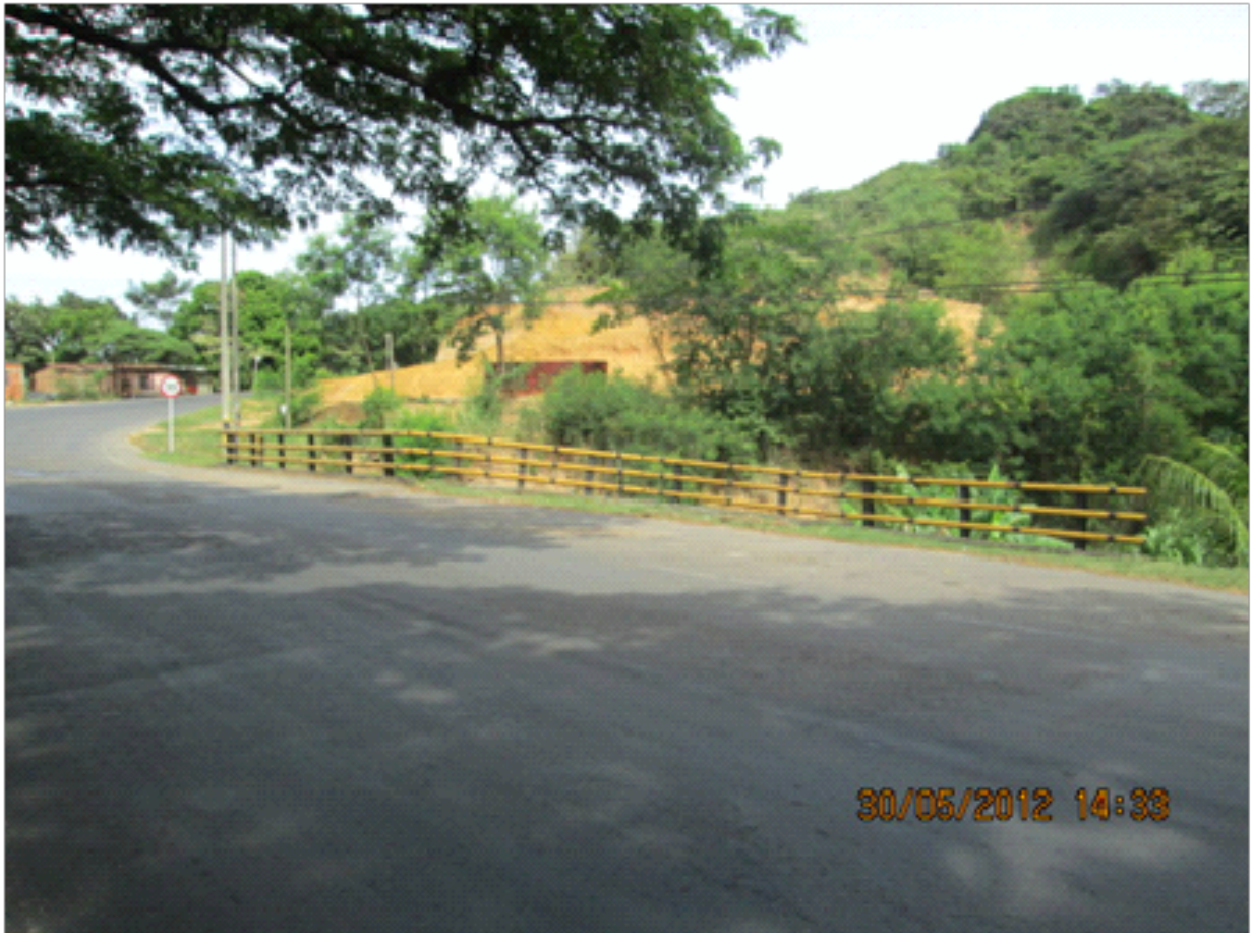
Componente.....: 4 Barandas

Calif./Mantenim....: 2 / -

Daño/Observaciones.: La baranda # 1 consiste en una barrera Jersey la cual presenta golpes de impacto y corrosión leve superficial.

Tipo de daño.....: Impacto

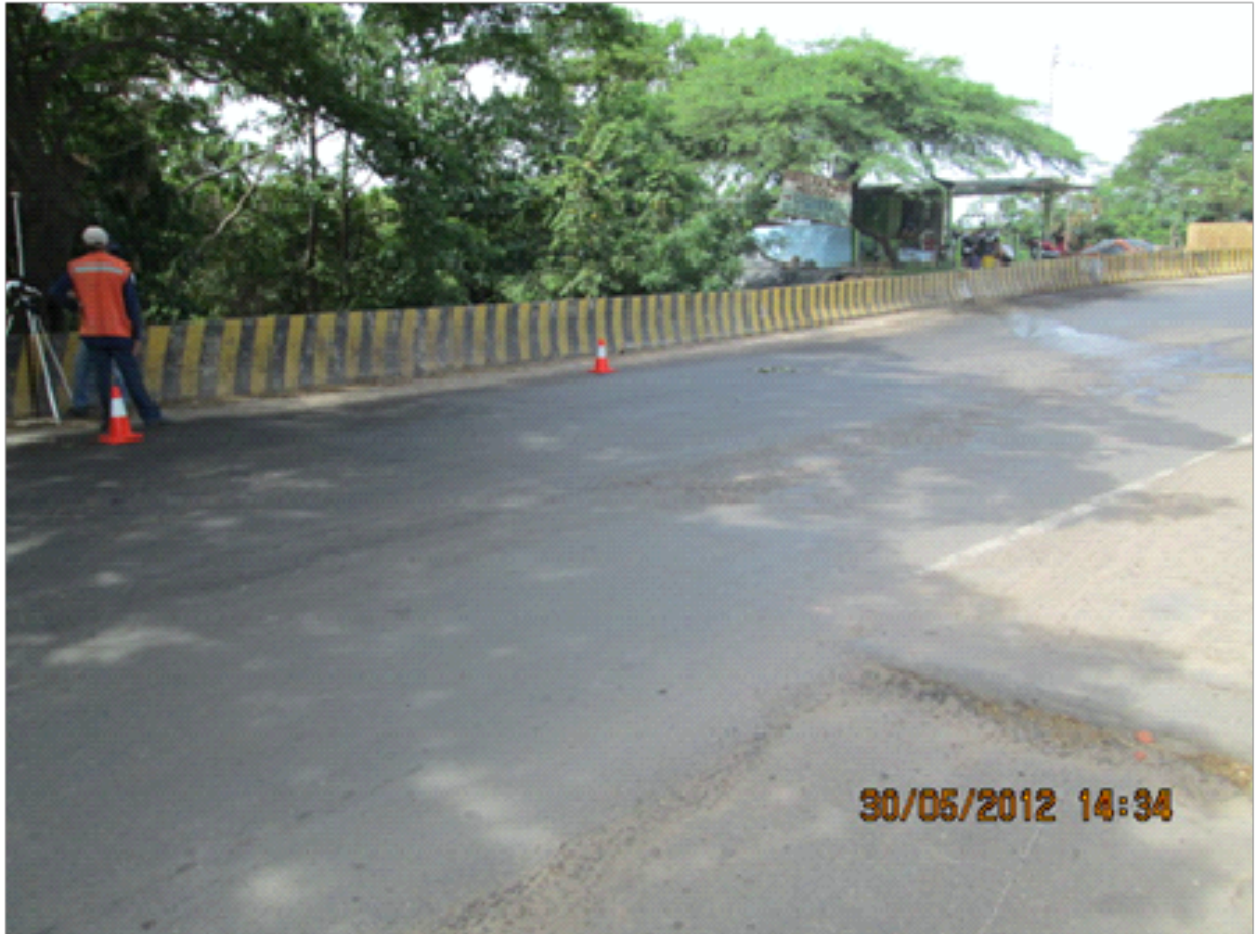
Componente.....: 4 Barandas

Calif./Mantenim....: 2 / -

Daño/Observaciones.: La baranda # 1 consiste en una barrera Jersey la cual presenta golpes de impacto y corrosión leve superficial.

Tipo de daño.....: Impacto

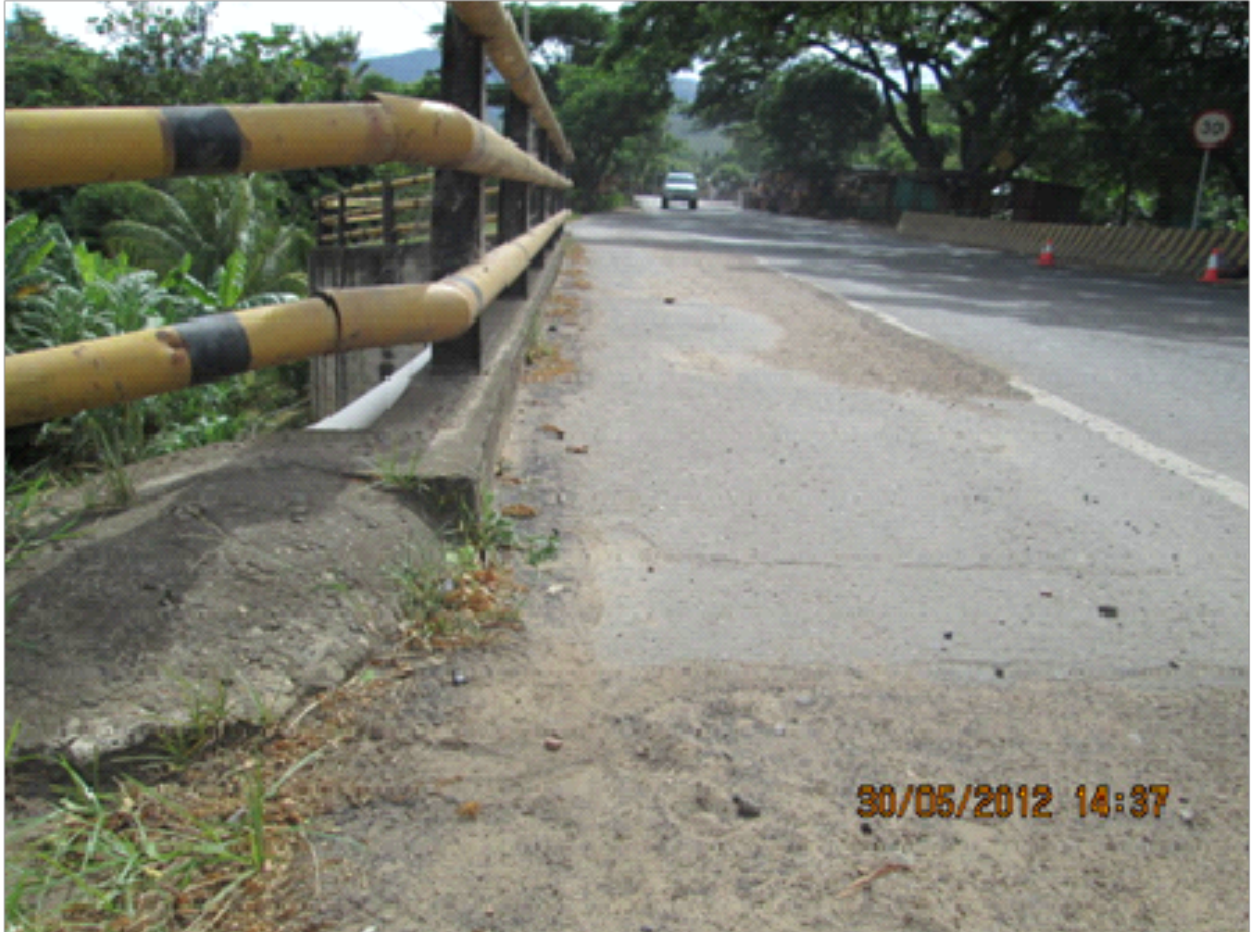
Componente.....: 4 Barandas

Calif./Mantenim....: 2 / -

Daño/Observaciones.: La baranda # 1 consiste en una barrera Jersey la cual presenta golpes de impacto y corrosión leve superficial.

Tipo de daño.....: Impacto

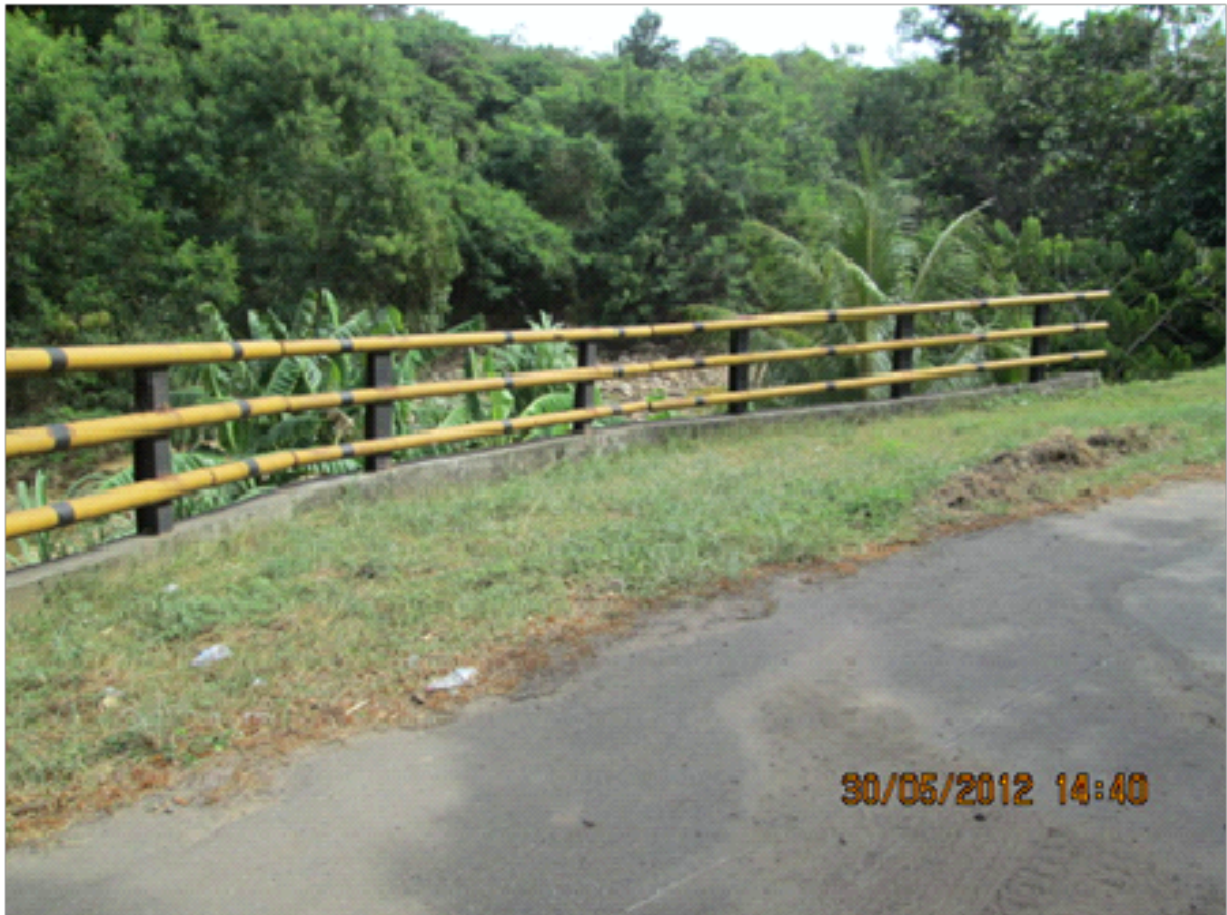
Componente.....: 4 Barandas

Calif./Mantenim....: 2 / -

Daño/Observaciones.: La baranda # 1 consiste en una barrera Jersey la cual presenta golpes de impacto y corrosión leve superficial.

Tipo de daño.....: Impacto

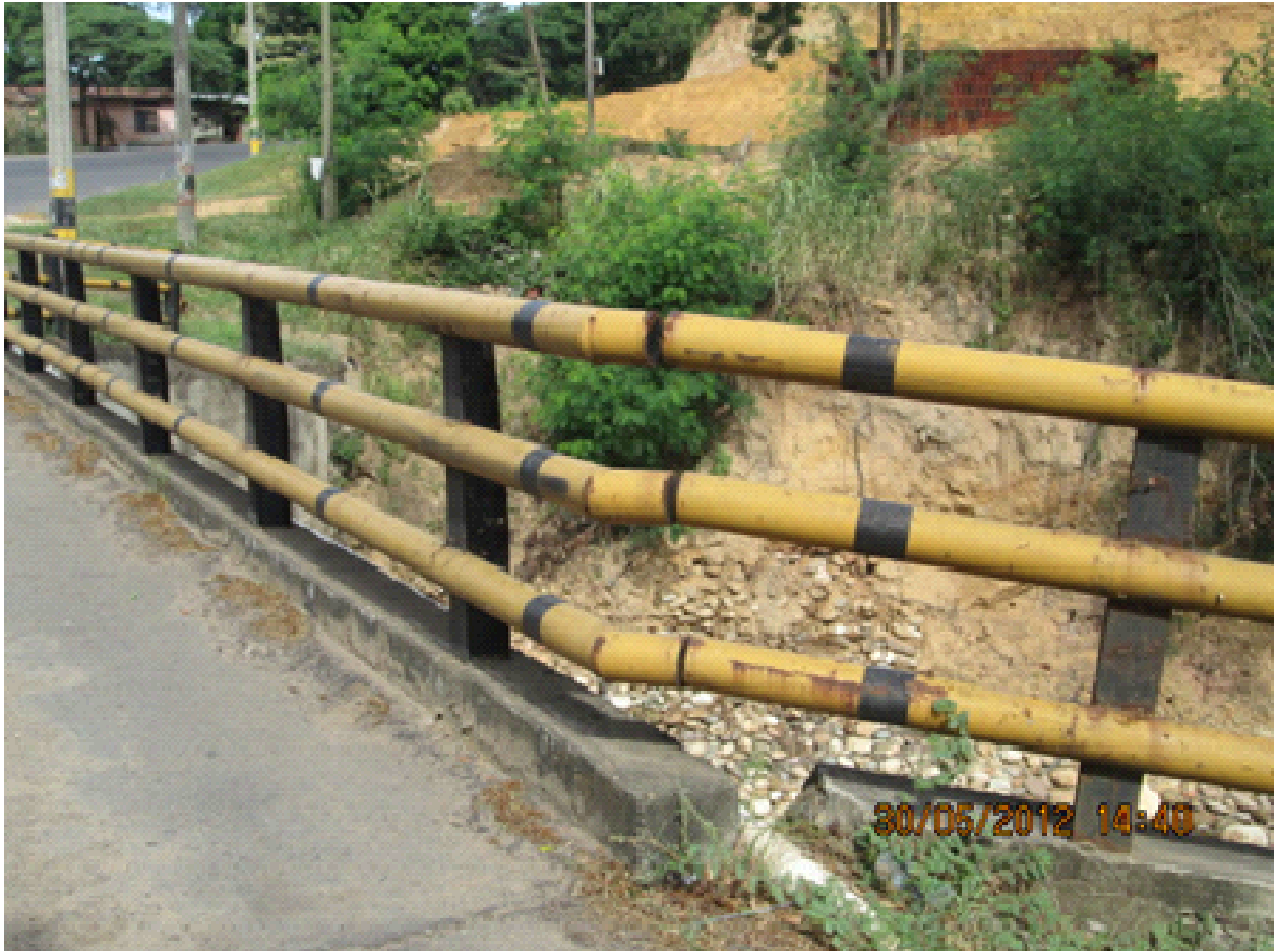
Componente.....: 4 Barandas

Calif./Mantenim....: 2 / -

Daño/Observaciones.: La baranda # 1 consiste en una barrera Jersey la cual presenta golpes de impacto y corrosión leve superficial.

Tipo de daño.....: Impacto

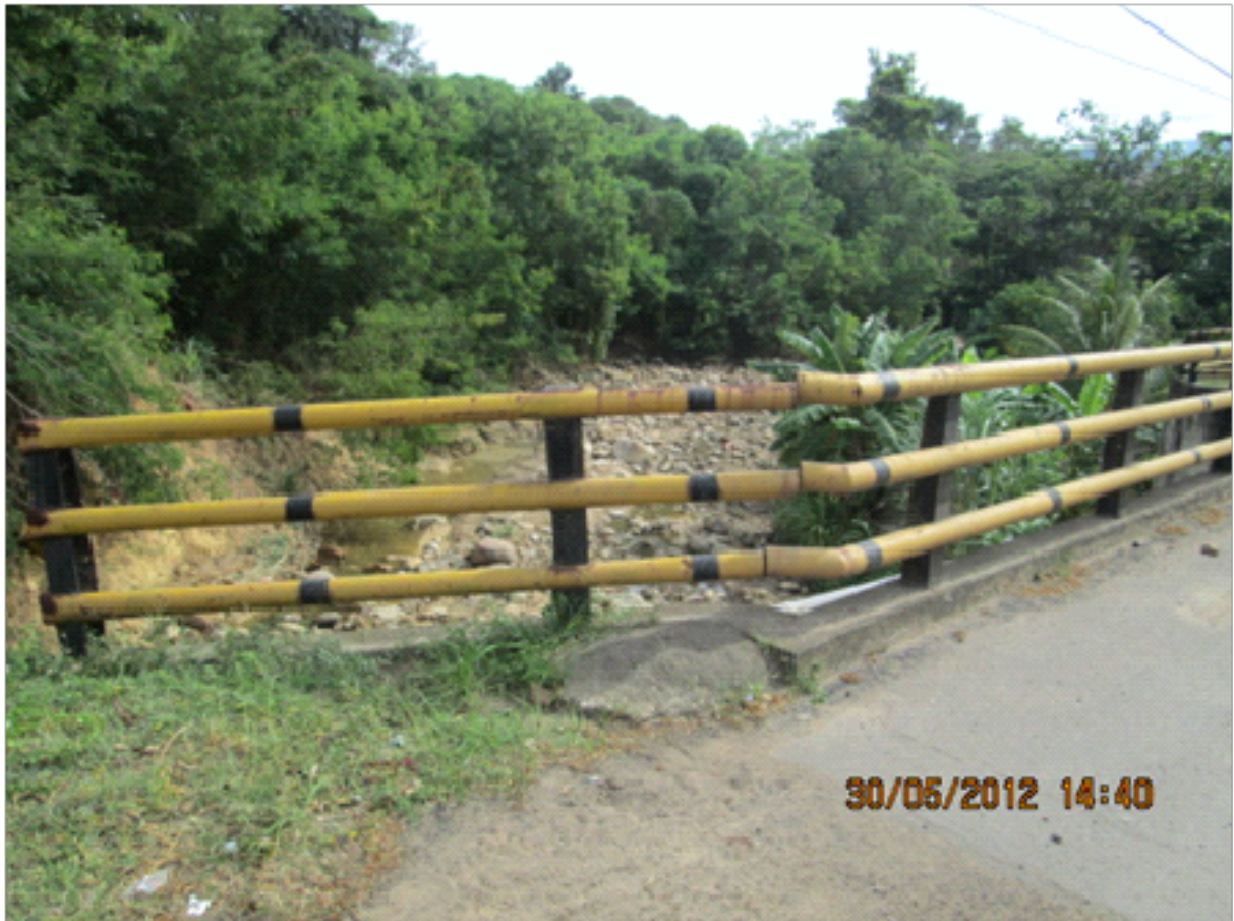
Componente.....: 4 Barandas

Calif./Mantenim....: 2 / -

Daño/Observaciones.: La baranda # 1 consiste en una barrera Jersey la cual presenta golpes de impacto y corrosión leve superficial.

Tipo de daño.....: Impacto

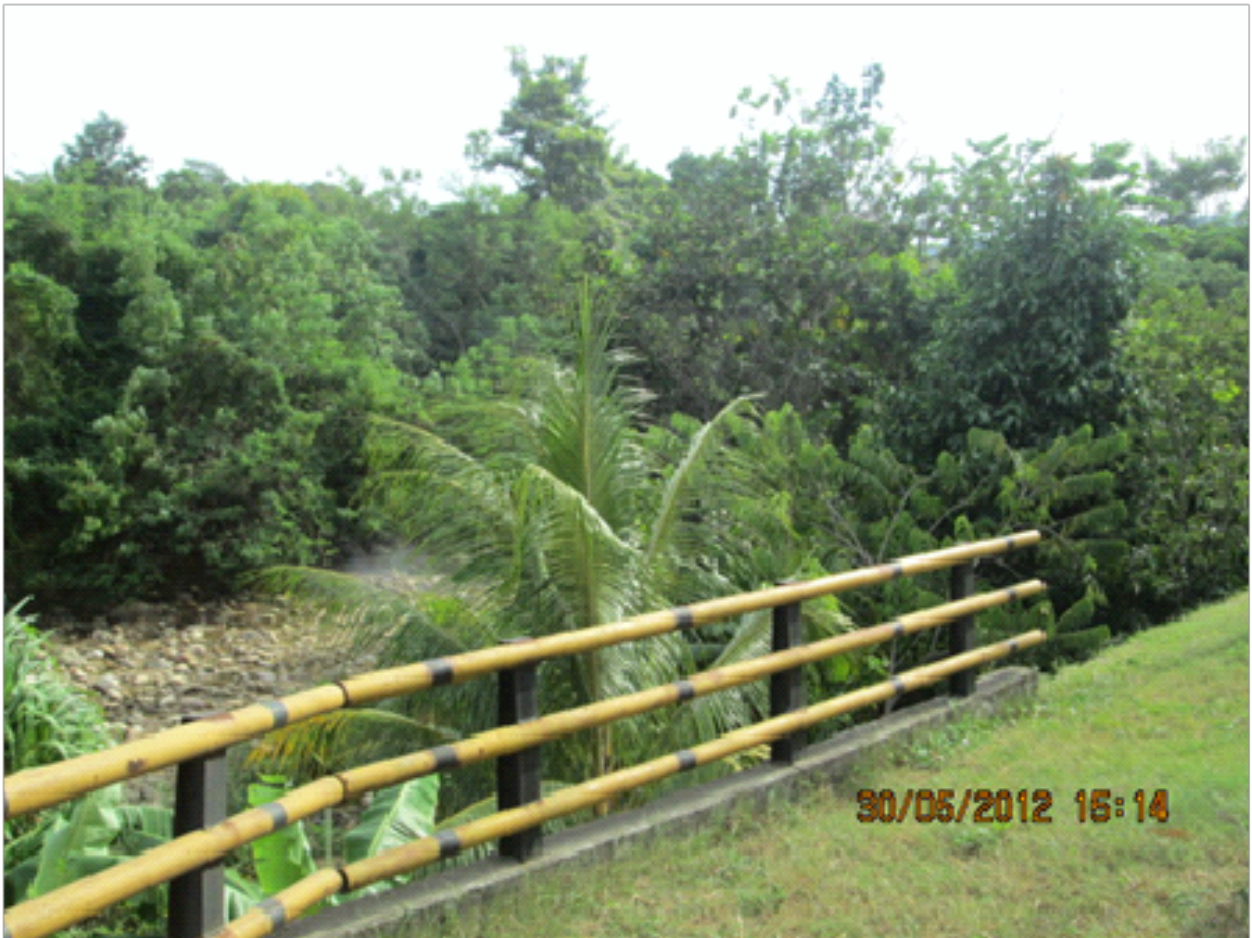
Componente.....: 4 Barandas

Calif./Mantenim....: 2 / -

Daño/Observaciones.: La baranda # 1 consiste en una barrera Jersey la cual presenta golpes de impacto y corrosión leve superficial.

Tipo de daño.....: Impacto

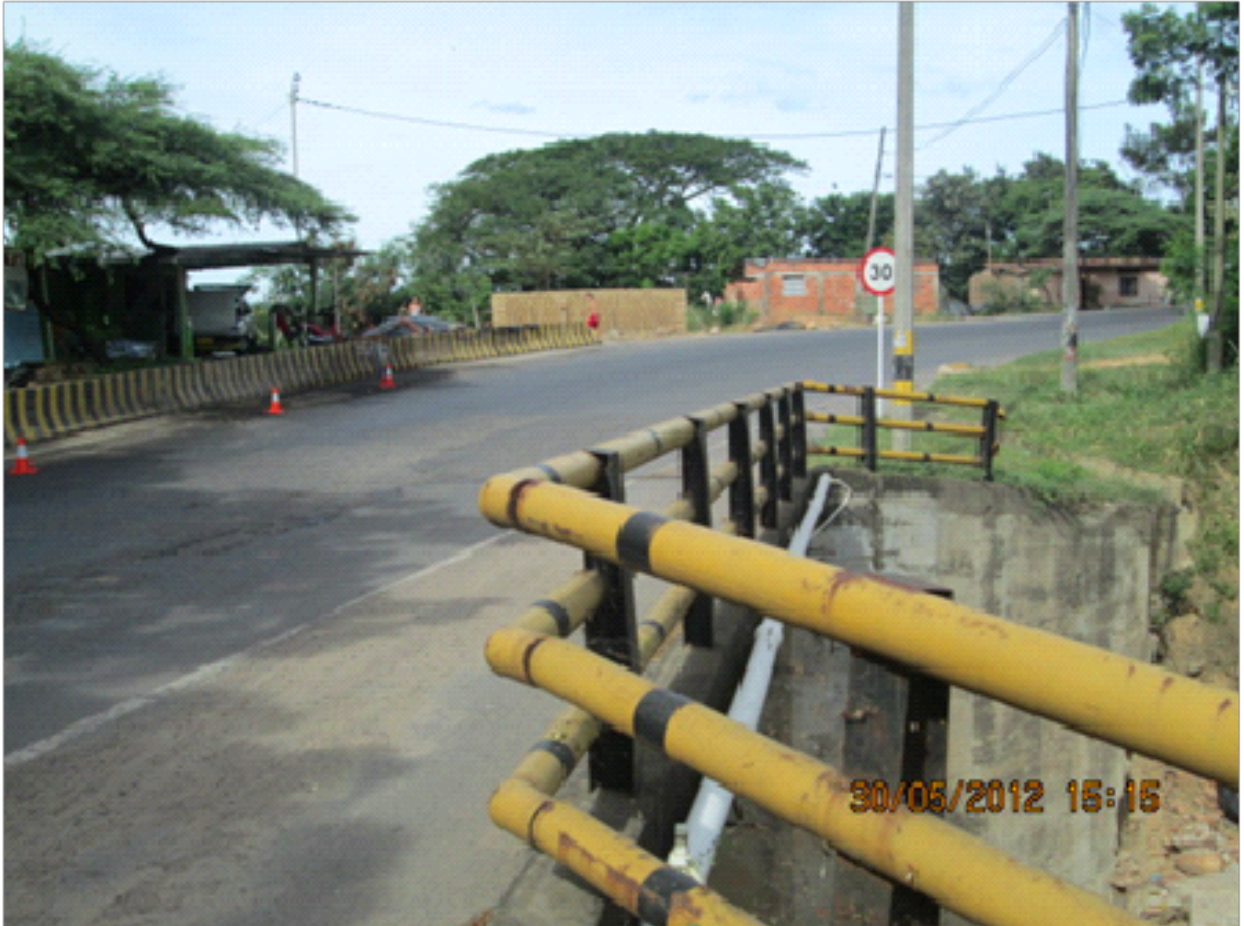
Componente.....: 4 Barandas

Calif./Mantenim....: 2 / -

Daño/Observaciones.: La baranda # 1 consiste en una barrera Jersey la cual presenta golpes de impacto y corrosión leve superficial.

Tipo de daño.....: Impacto

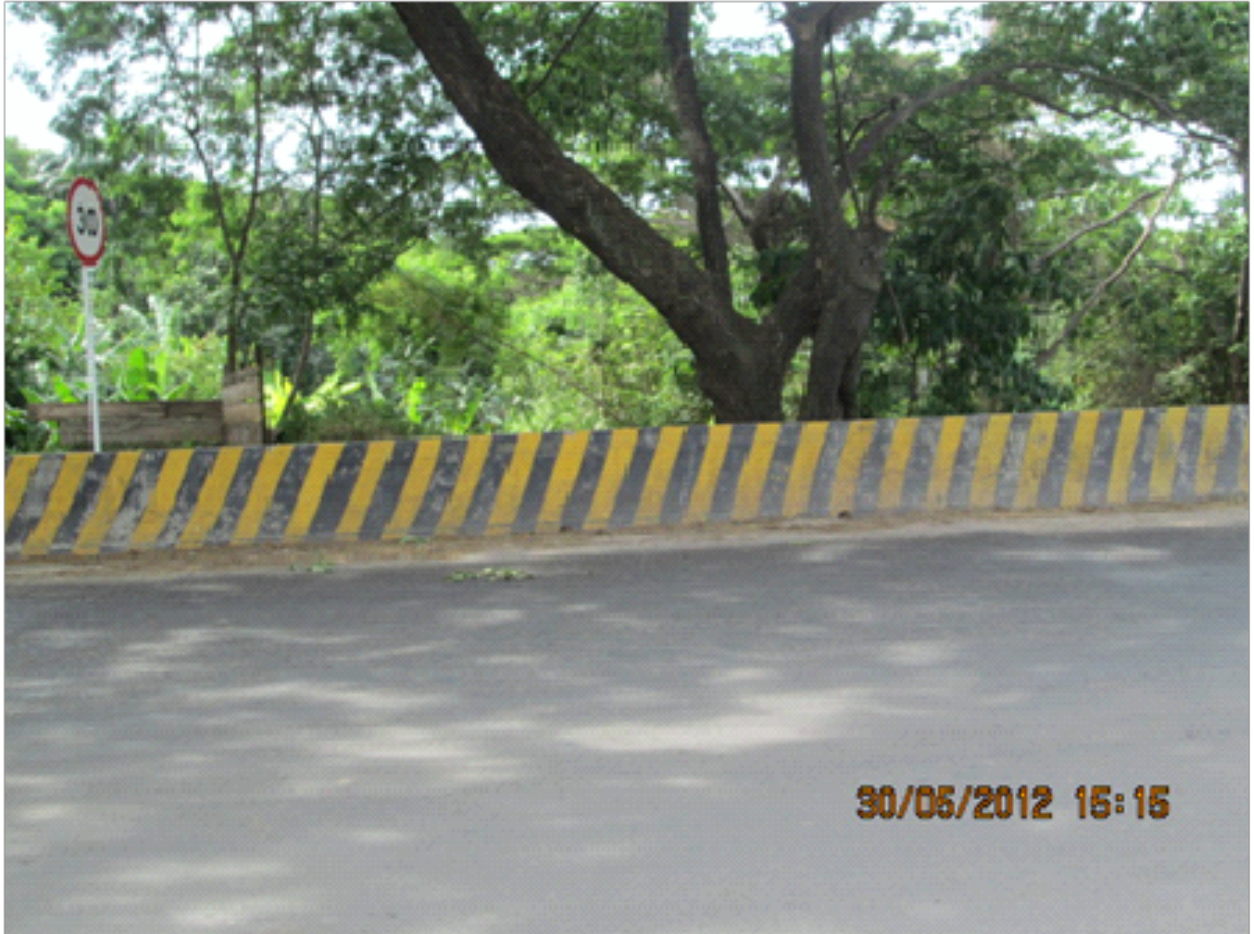
Componente.....: 4 Barandas

Calif./Mantenim....: 2 / -

Daño/Observaciones.: La baranda # 1 consiste en una barrera Jersey la cual presenta golpes de impacto y corrosión leve superficial.

Tipo de daño.....: Impacto

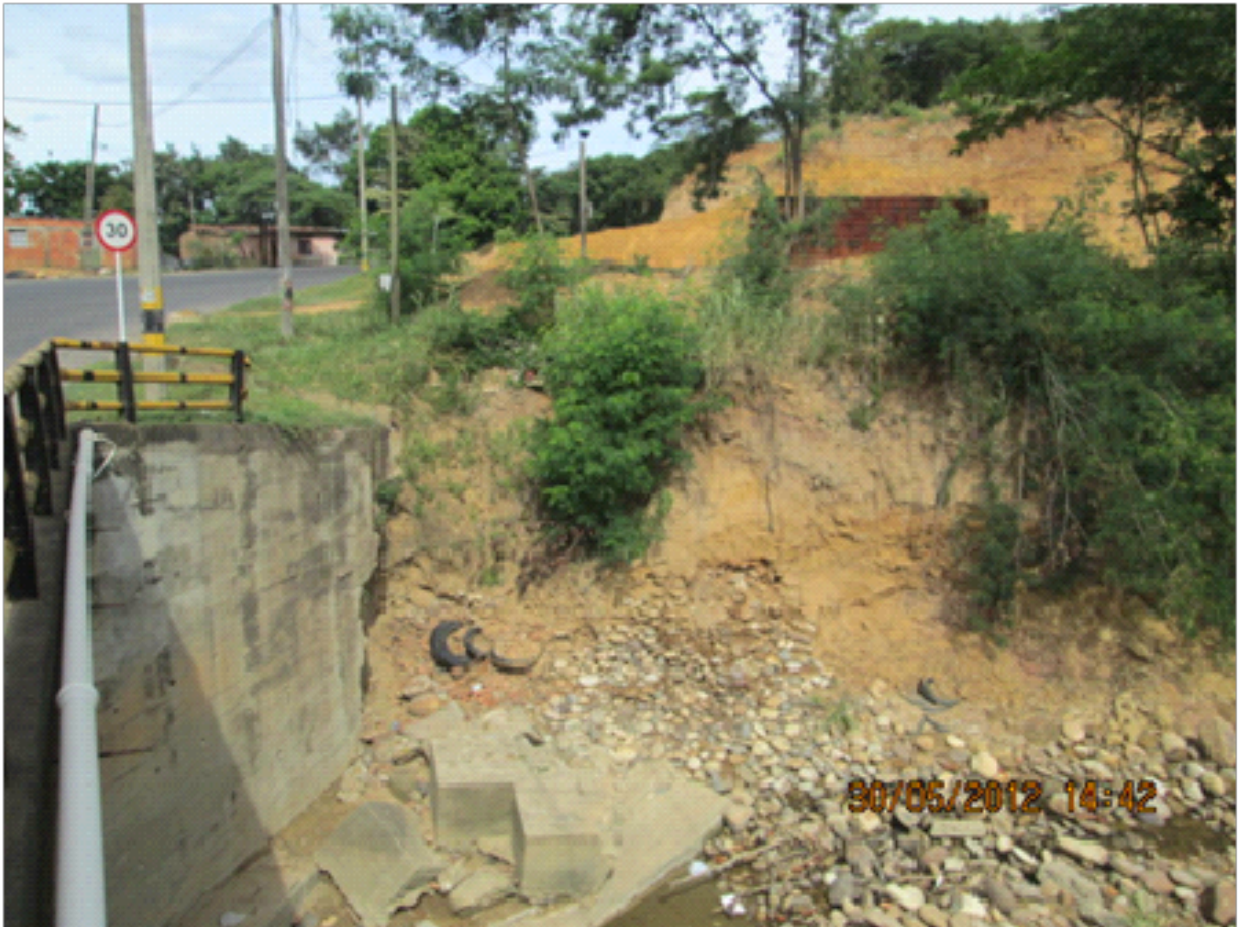
Componente.....: 5 Conos/Taludes

Calif./Mantenim....: 2 / -

Daño/Observaciones.: Se observó erosión y desprendimiento del muro

Tipo de daño.....: Erosión / socavación

Reparaciones.....: B Reparación de elementos de protección

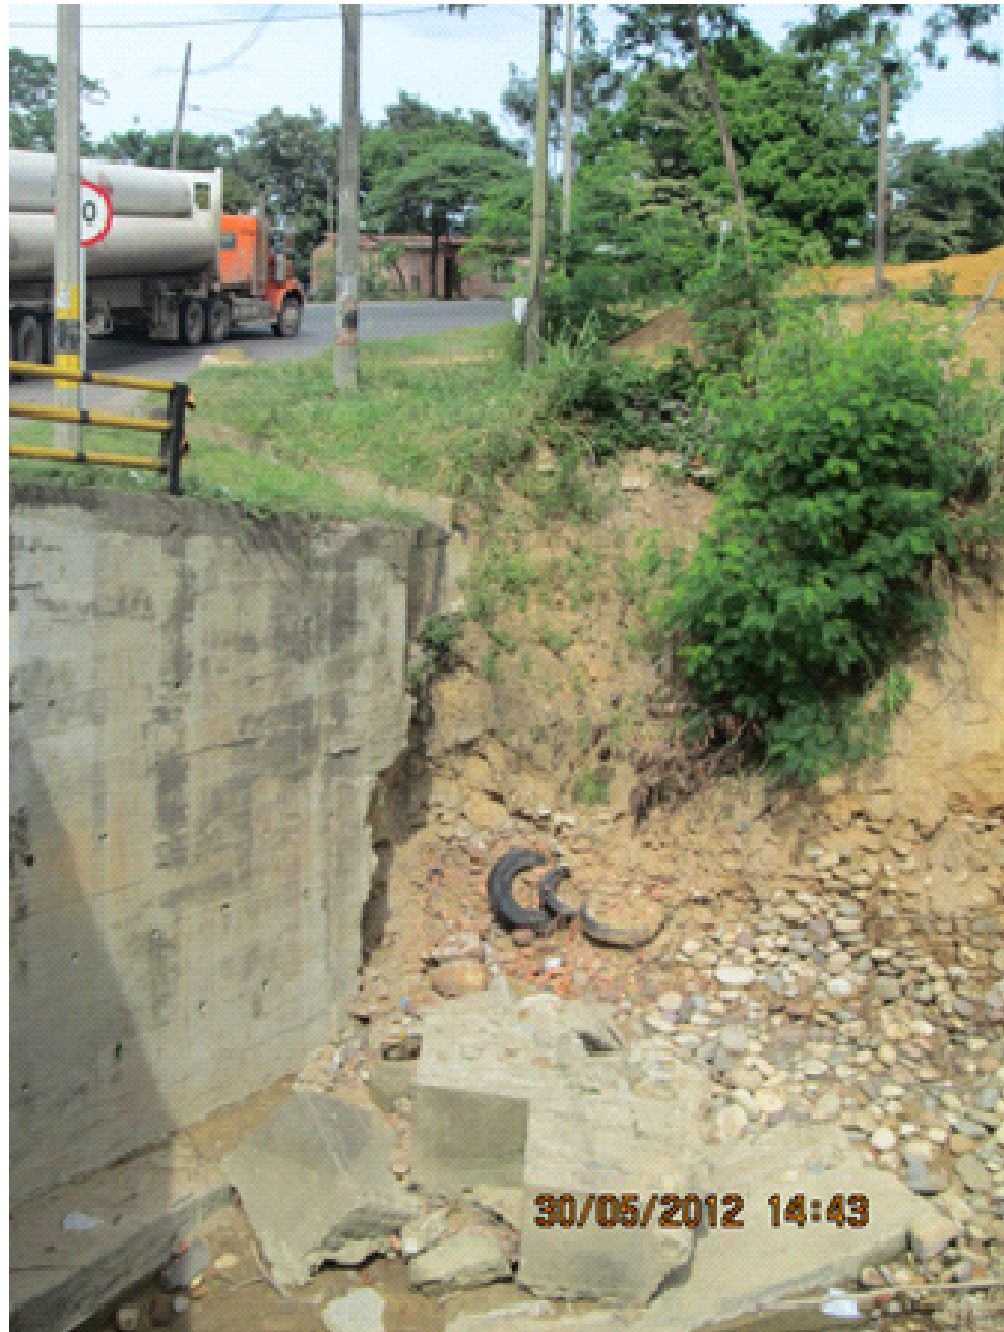
Componente.....: 5 Conos/Taludes

Calif./Mantenim....: 2 / -

Daño/Observaciones.: Se observó erosión y desprendimiento del muro

Tipo de daño.....: Erosión / socavación

Reparaciones.....: B Reparación de elementos de protección
