SDC/INV	SiPuCol	Fecha	Hoja
	Informe de inspección principal	13/08/12	1
18-7009-011.00 La Alejandra			
Regional.....: 18 Norte de Santander			
Ruta.....: Palo de Letras - Puente Internacional			
Carretera.....: Sardinata - Astilleros - Cúcuta			
Lado de la car...: 0			
Abscisa.....: 55+0628			
No del registro..: 1583			
Año de construcción.....:			
Año de la última reconstrucción.....:			
Paso Superior/Inferior.....: S			
Dir. de abs. de la carretera principal.: S			
Requisitos de la inspección.....: 0 Nada			
Recolección de datos : Fecha.....: 2012.05.30			
: Iniciales.....: JPV			
Posición geográfica..:			
Latitud: 7 gra 56.82 min N Longitud: 72 gra 36.25 min O Altitud: 208 m			
Geometría: Número de luces.....: 1			
Longitud de la luz menor (m): 12.50			
Longitud de la luz mayor (m): 12.50			
Longitud total(m): 12.50			
Ancho del tablero.....(m): 11.25			
Ancho del separador.....(m): 0.00			
Ancho del andén izquierdo(m): 0.00

SDC/INV	SiPuCol	Fecha	Hoja
Informe de inspección principal		13/08/12	3
18-7009-011.00 La Alejandra			
Resumen cronológico:	Fecha	Actividades	
	1996.11.19	Inspección principal	
	1998.05.01	Inspección principal	
	2002.07.17	Inspección principal	
	2007.04.07	In

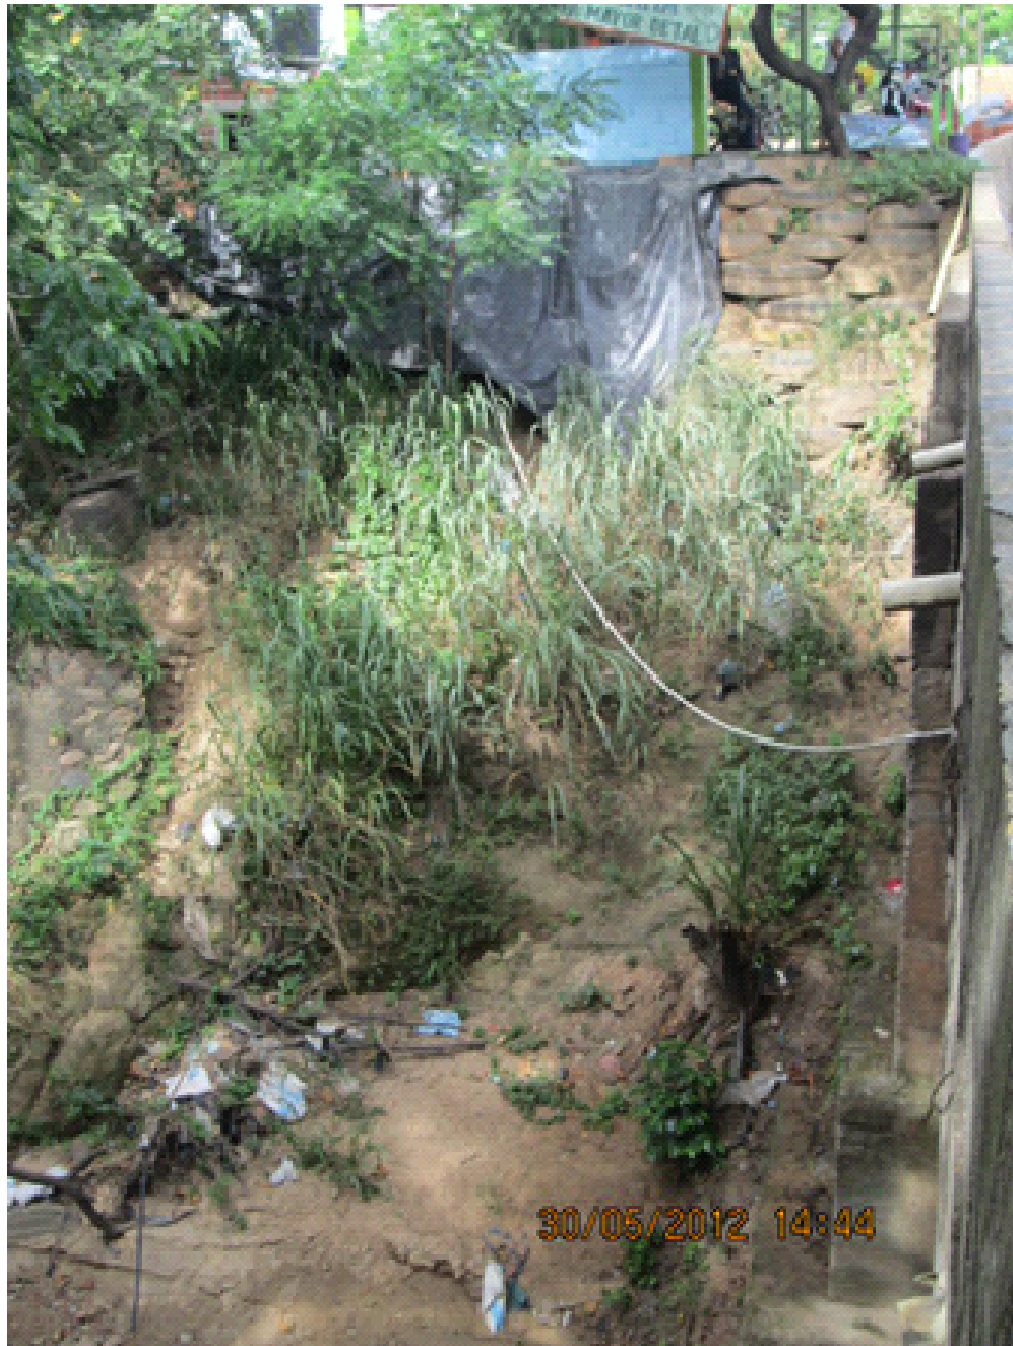
Componente.....: 5 Conos/Taludes

Calif./Mantenim....: 2 / -

Daño/Observaciones.: Se observó erosión y desprendimiento del muro

Tipo de daño.....: Erosión / socavación

Reparaciones.....: B Reparación de elementos de protección

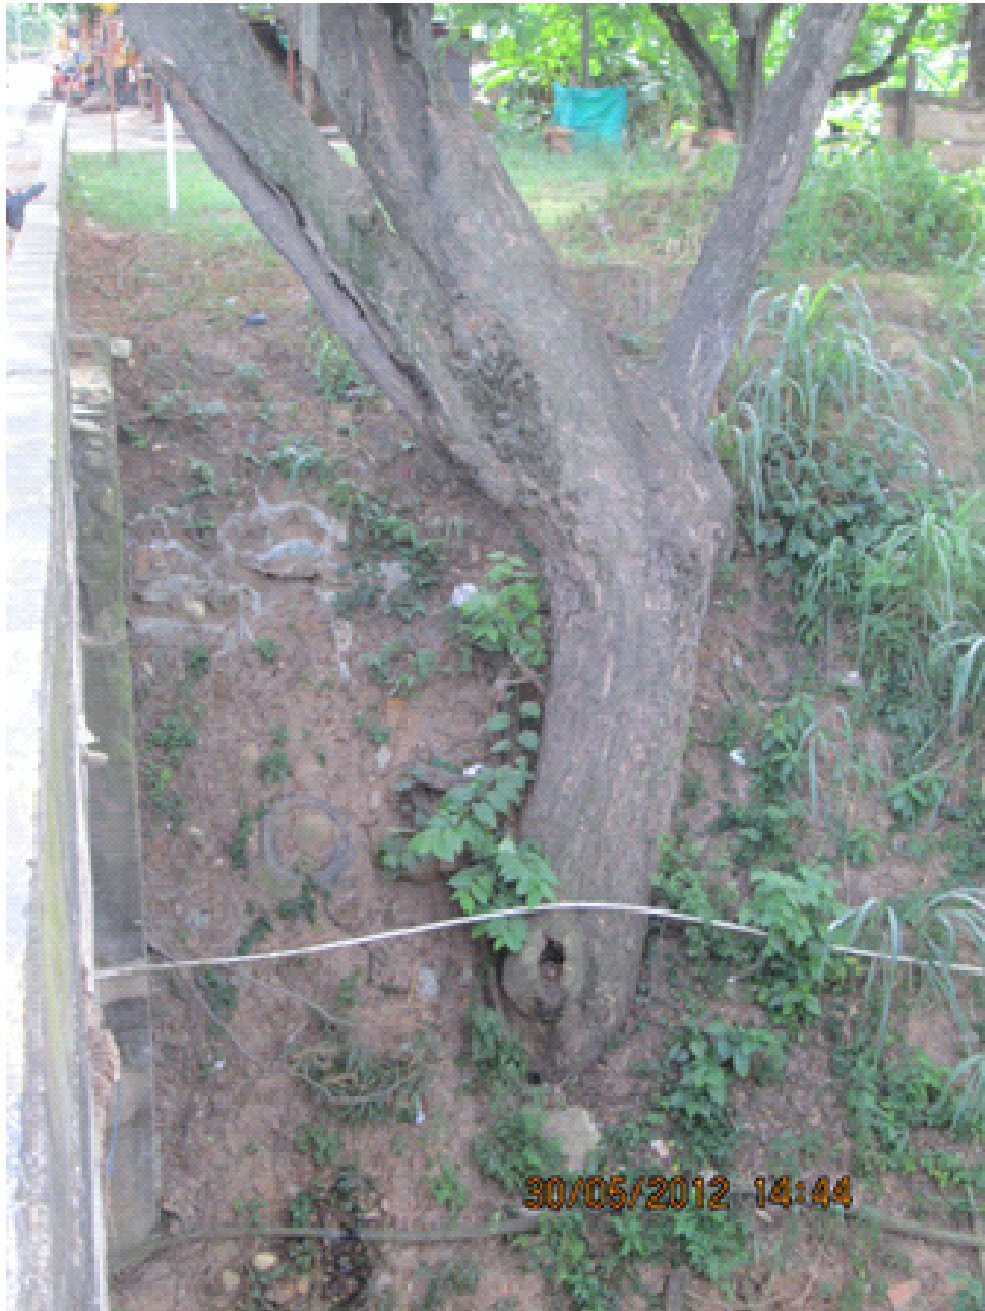
Componente.....: 5 Conos/Taludes

Calif./Mantenim....: 2 / -

Daño/Observaciones.: Se observó erosión y desprendimiento del muro

Tipo de daño.....: Erosión / socavación

Reparaciones.....: B Reparación de elementos de protección

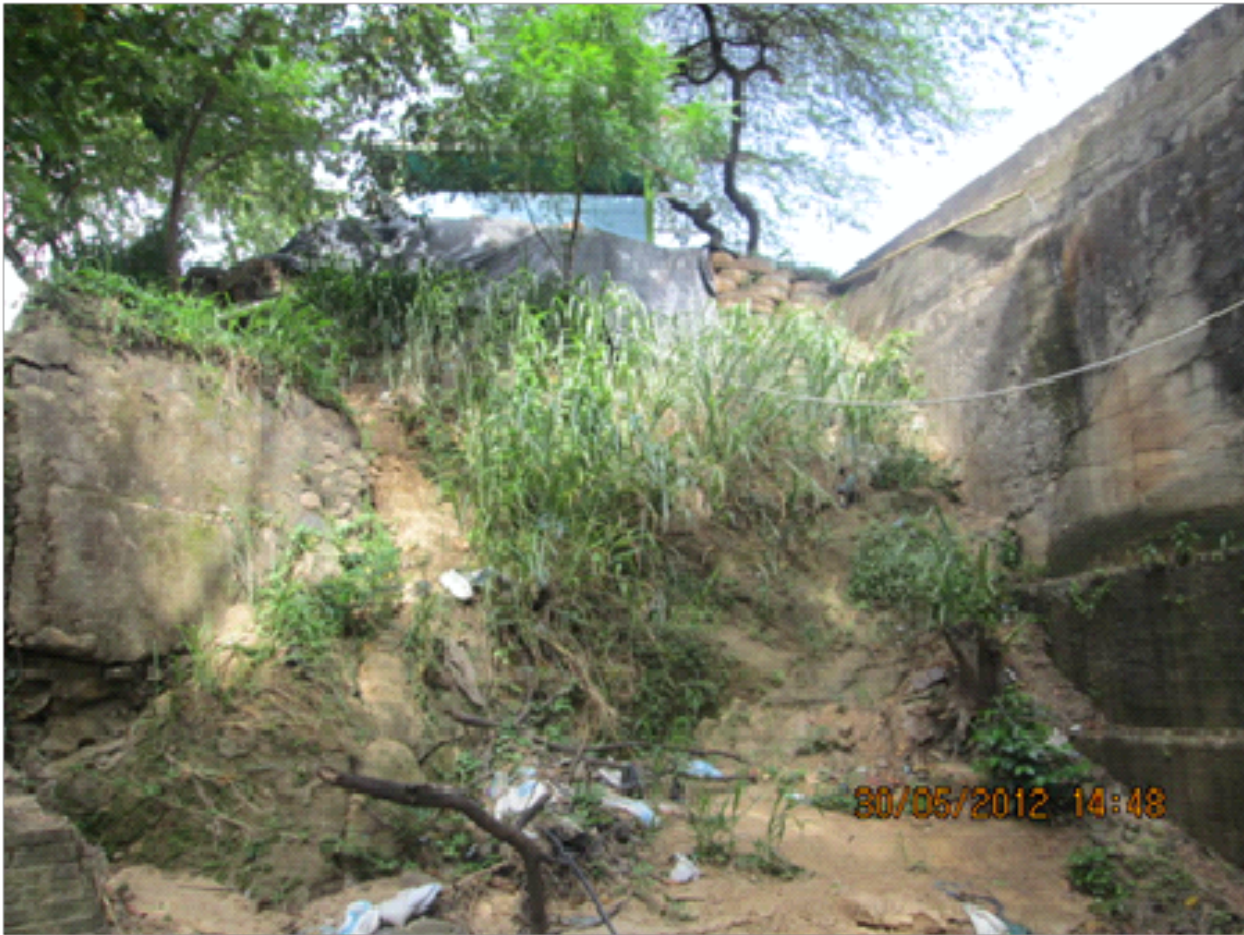
Componente.....: 5 Conos/Taludes

Calif./Mantenim....: 2 / -

Daño/Observaciones.: Se observó erosión y desprendimiento del muro

Tipo de daño.....: Erosión / socavación

Reparaciones.....: B Reparación de elementos de protección

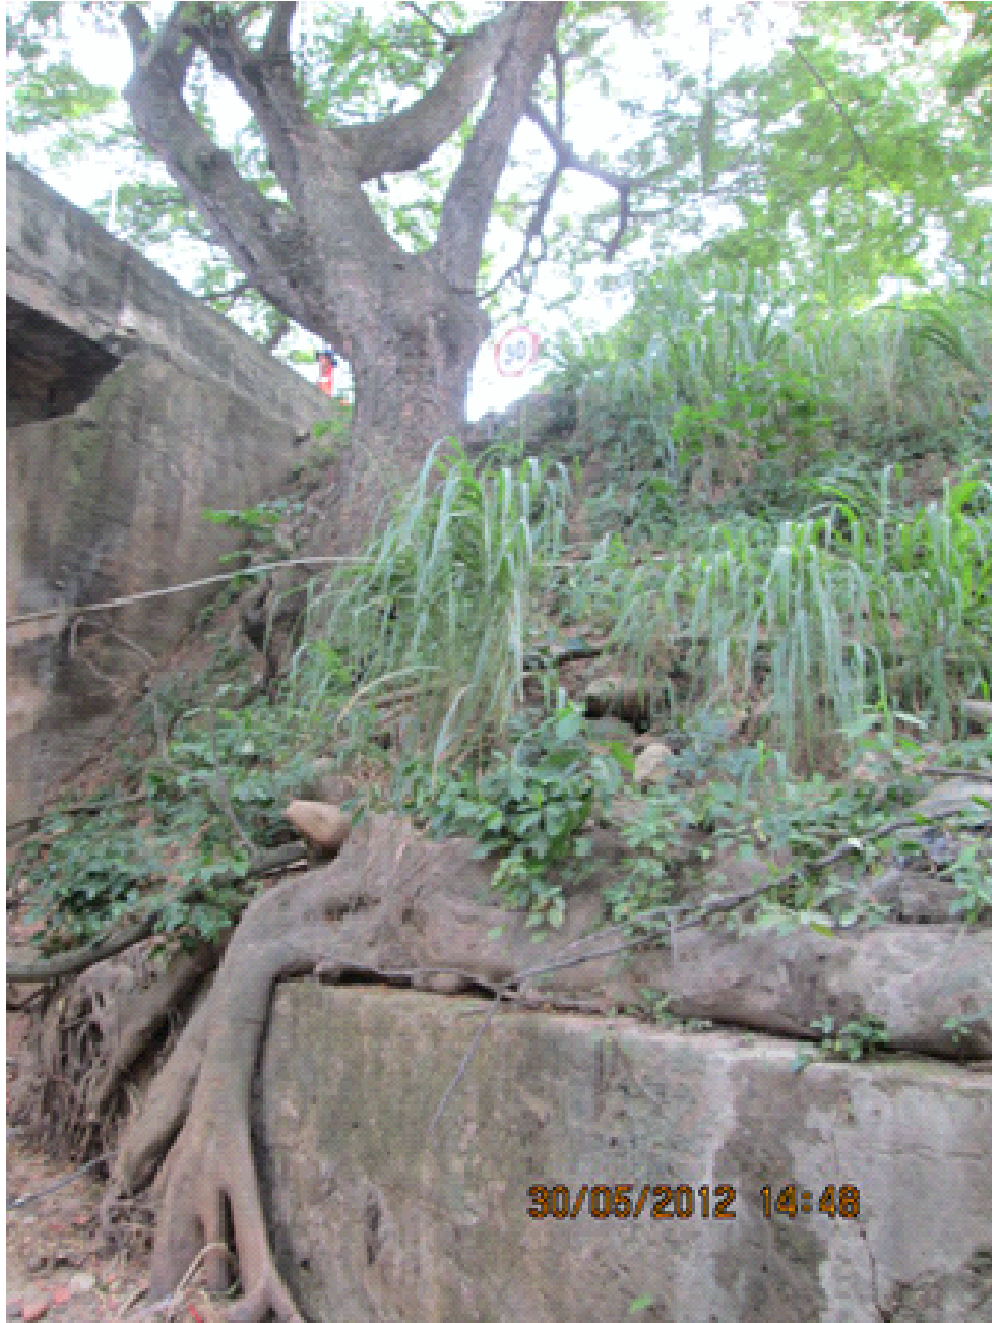
Componente.....: 5 Conos/Taludes

Calif./Mantenim....: 2 / -

Daño/Observaciones.: Se observó erosión y desprendimiento del muro

Tipo de daño.....: Erosión / socavación

Reparaciones.....: B Reparación de elementos de protección

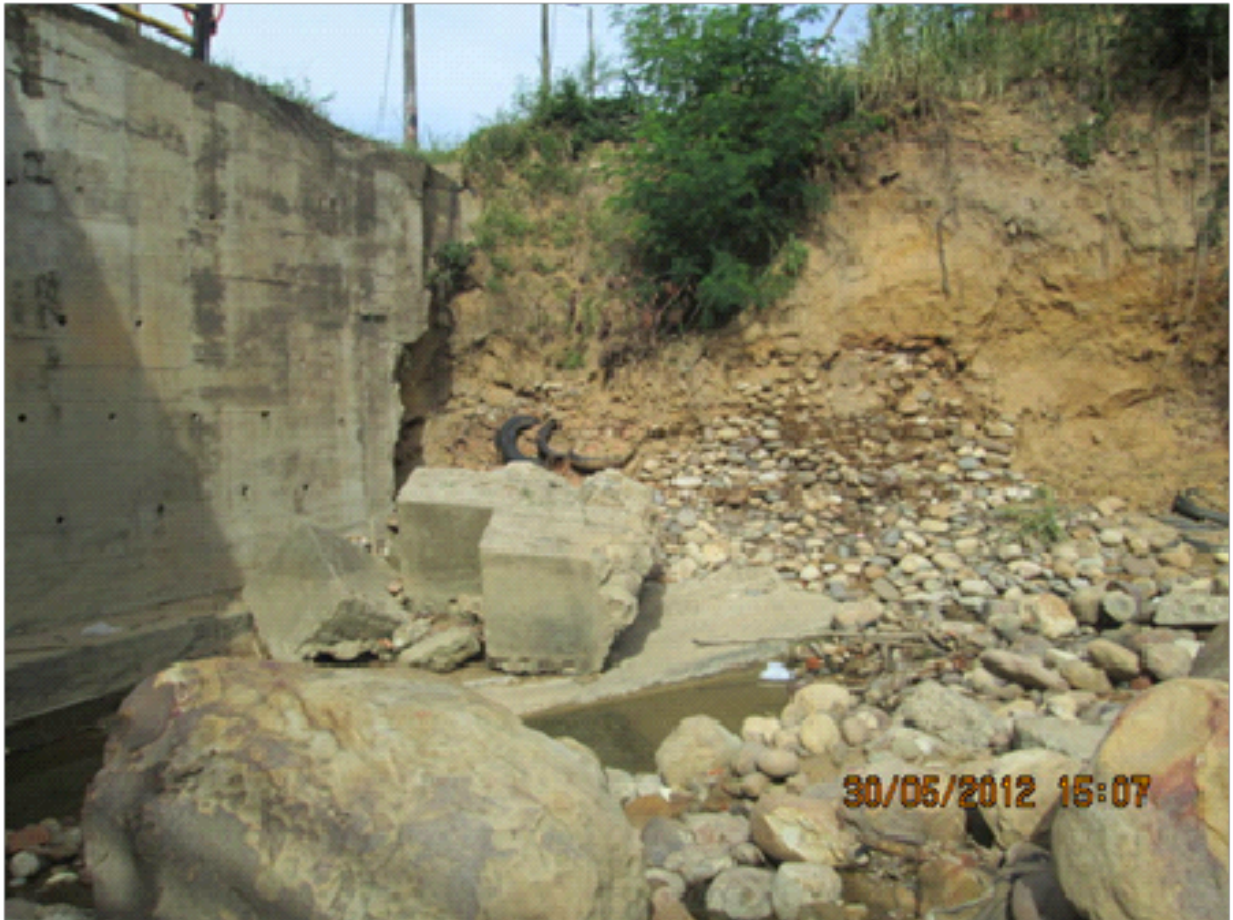
Componente.....: 5 Conos/Taludes

Calif./Mantenim....: 2 / -

Daño/Observaciones.: Se observó erosión y desprendimiento del muro

Tipo de daño.....: Erosión / socavación

Reparaciones.....: B Reparación de elementos de protección

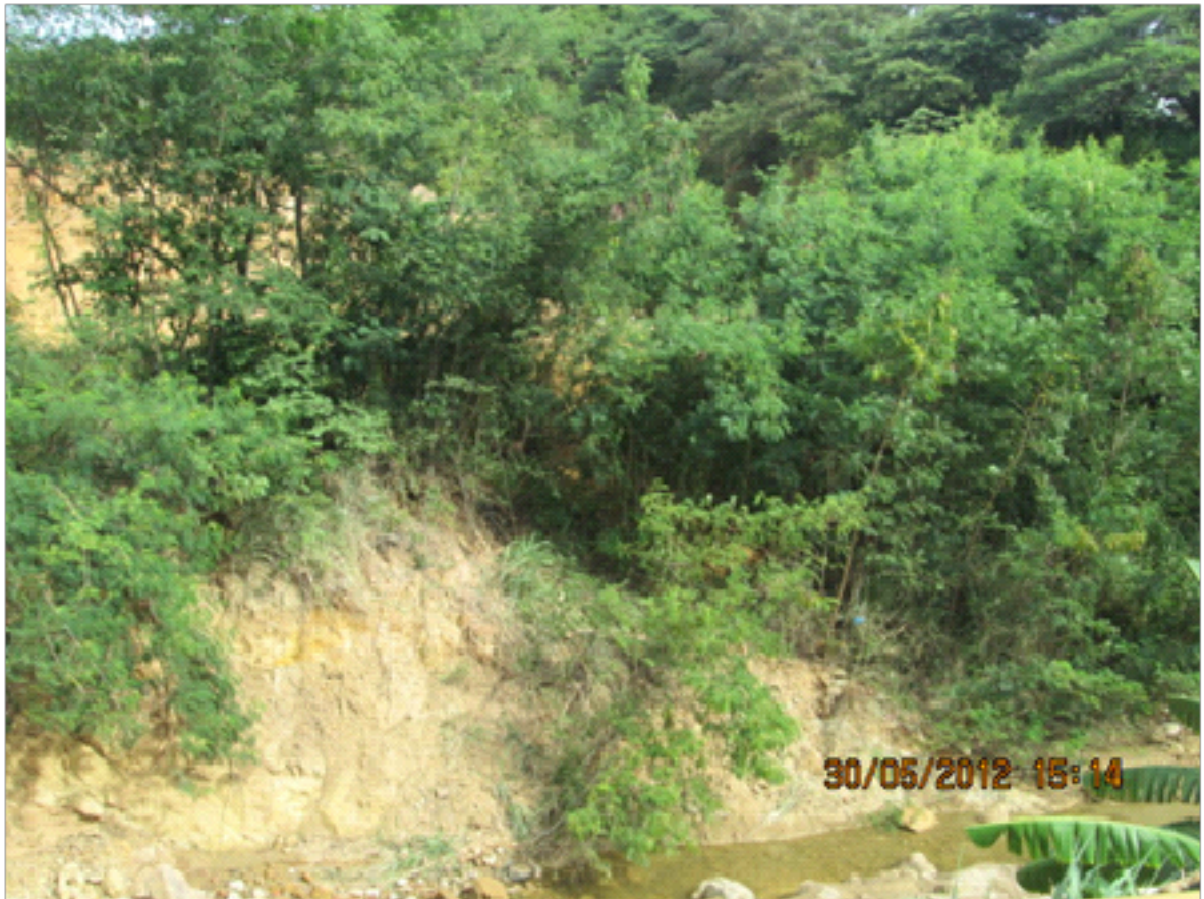
Componente.....: 5 Conos/Taludes

Calif./Mantenim....: 2 / -

Daño/Observaciones.: Se observó erosión y desprendimiento del muro

Tipo de daño.....: Erosión / socavación

Reparaciones.....: B Reparación de elementos de protección

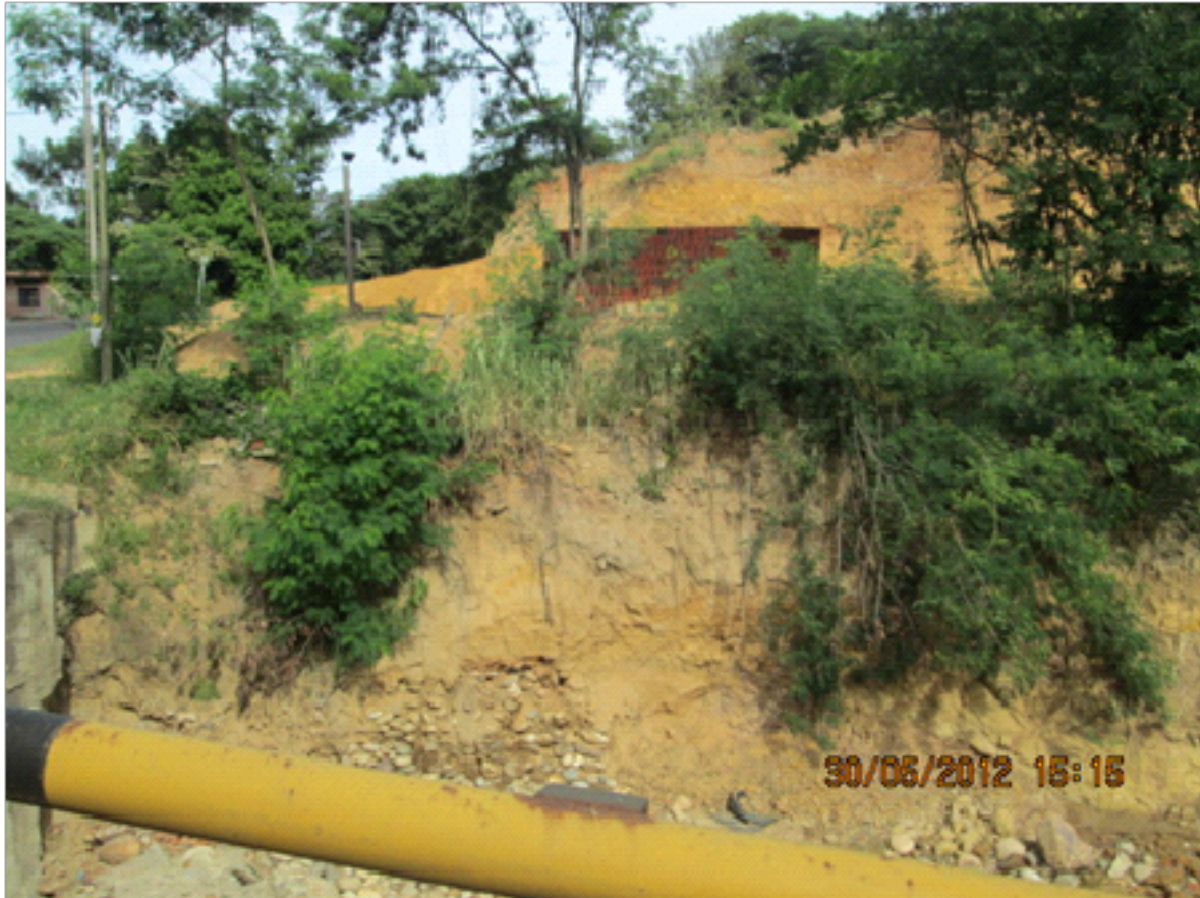
Componente.....: 5 Conos/Taludes

Calif./Mantenim....: 2 / -

Daño/Observaciones.: Se observó erosión y desprendimiento del muro

Tipo de daño.....: Erosión / socavación

Reparaciones.....: B Reparación de elementos de protección

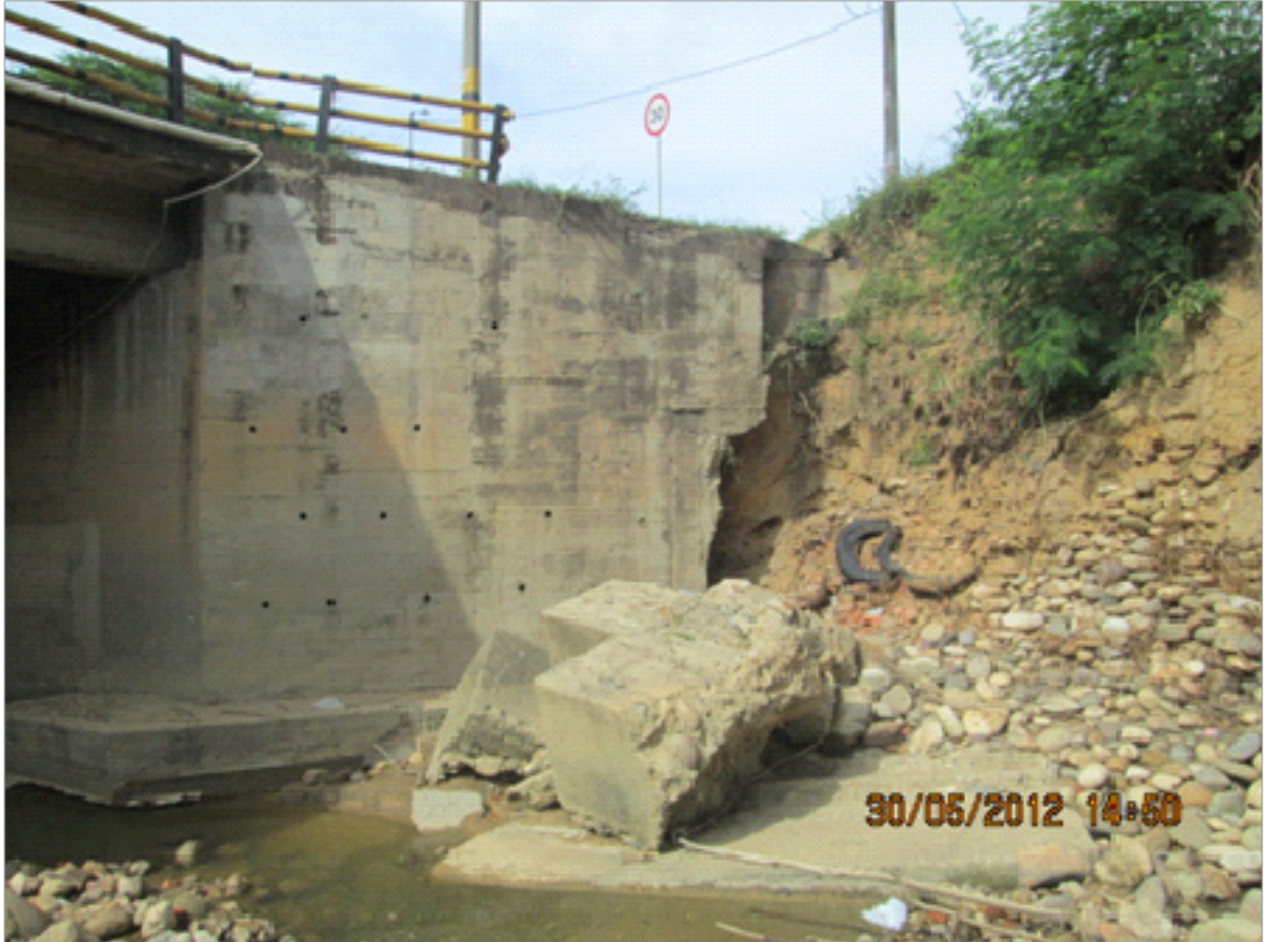
Componente.....: 6 Aletas
Calif./Mantenim....: 2 / -
Daño/Observaciones.: Presenta desprendimiento del concreto y manchas de humedad.
Tipo de daño.....: Otro

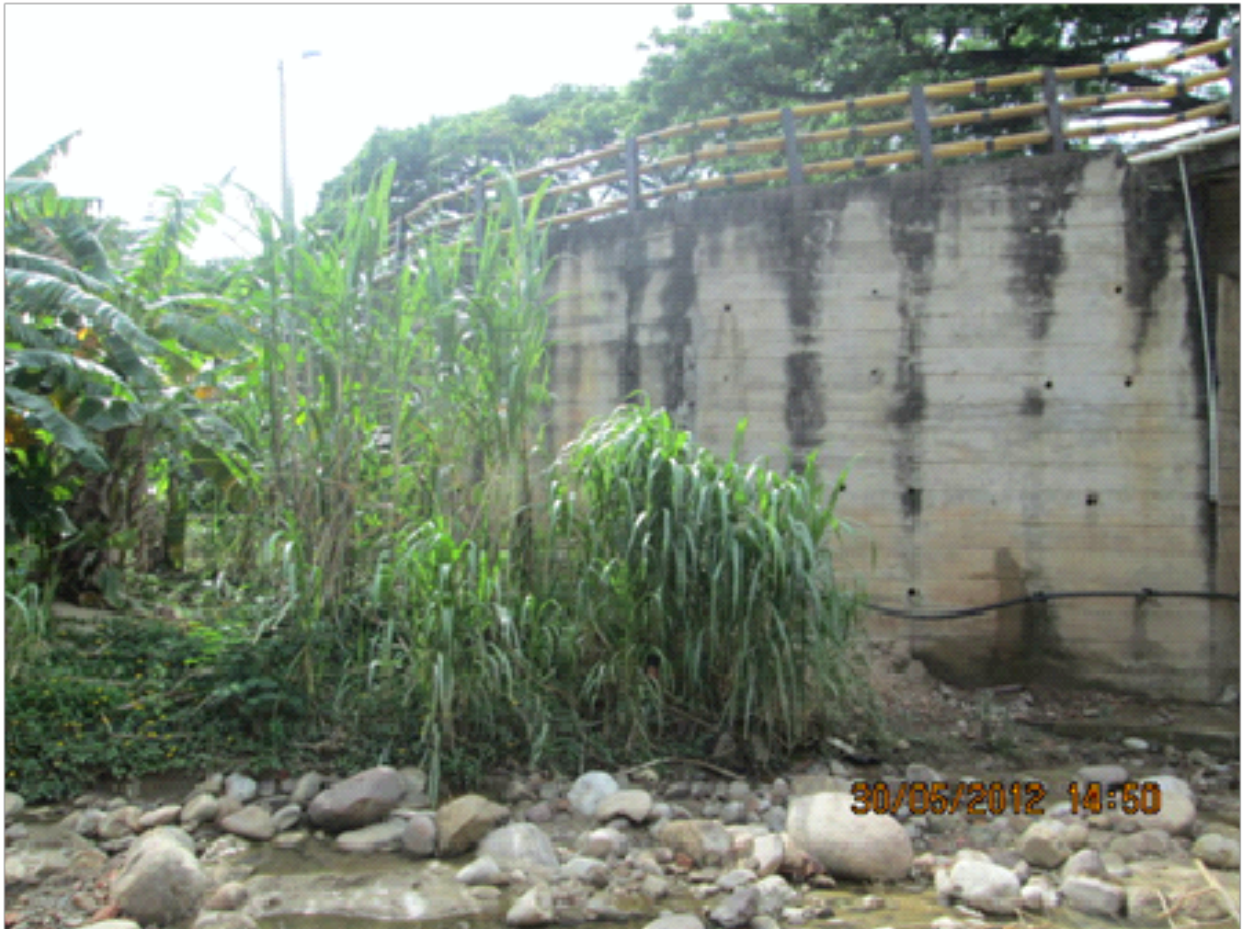
Componente.....: 6 Aletas

Calif./Mantenim....: 2 / -

Daño/Observaciones.: Presenta desprendimiento del concreto y manchas de humedad.

Tipo de daño.....: Otro

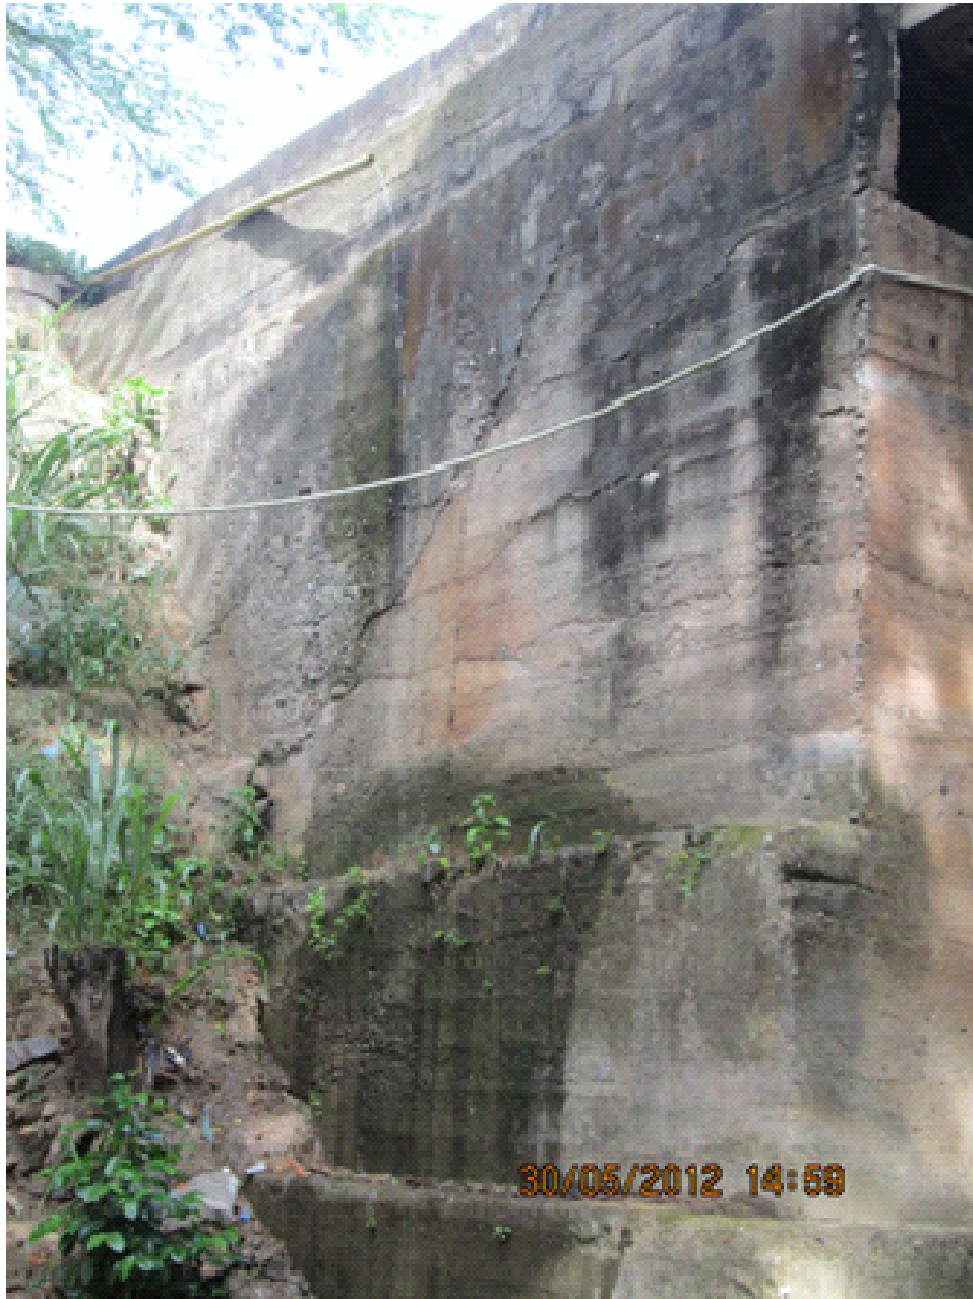
Componente.....: 6 Aletas

Calif./Mantenim....: 2 / -

Daño/Observaciones.: Presenta desprendimiento del concreto y manchas de humedad.

Tipo de daño.....: Otro

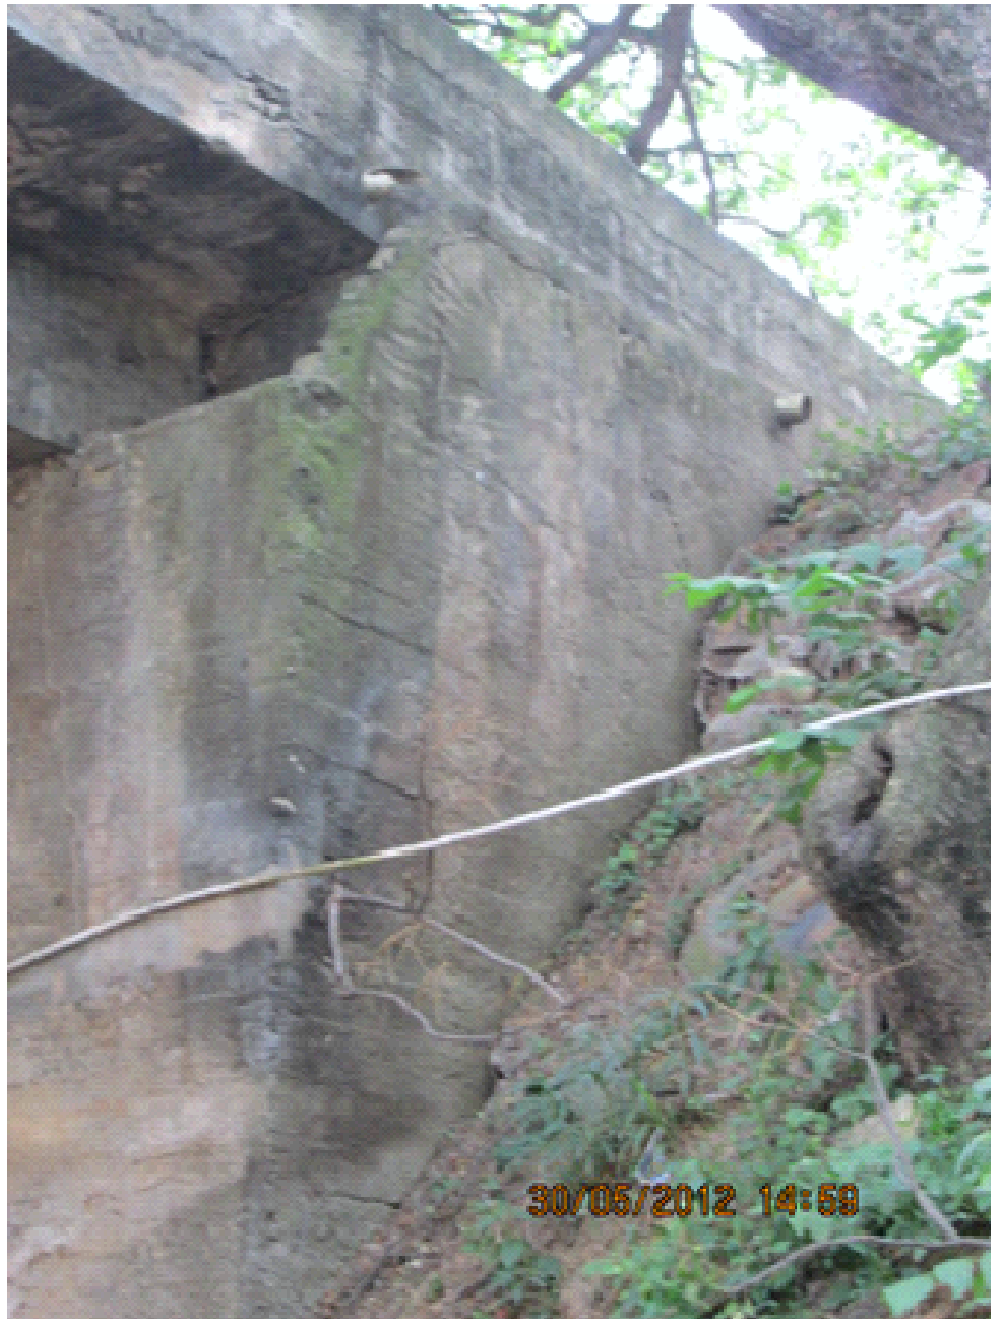
Componente.....: 6 Aletas

Calif./Mantenim....: 2 / -

Daño/Observaciones.: Presenta desprendimiento del concreto y manchas de humedad.

Tipo de daño.....: Otro

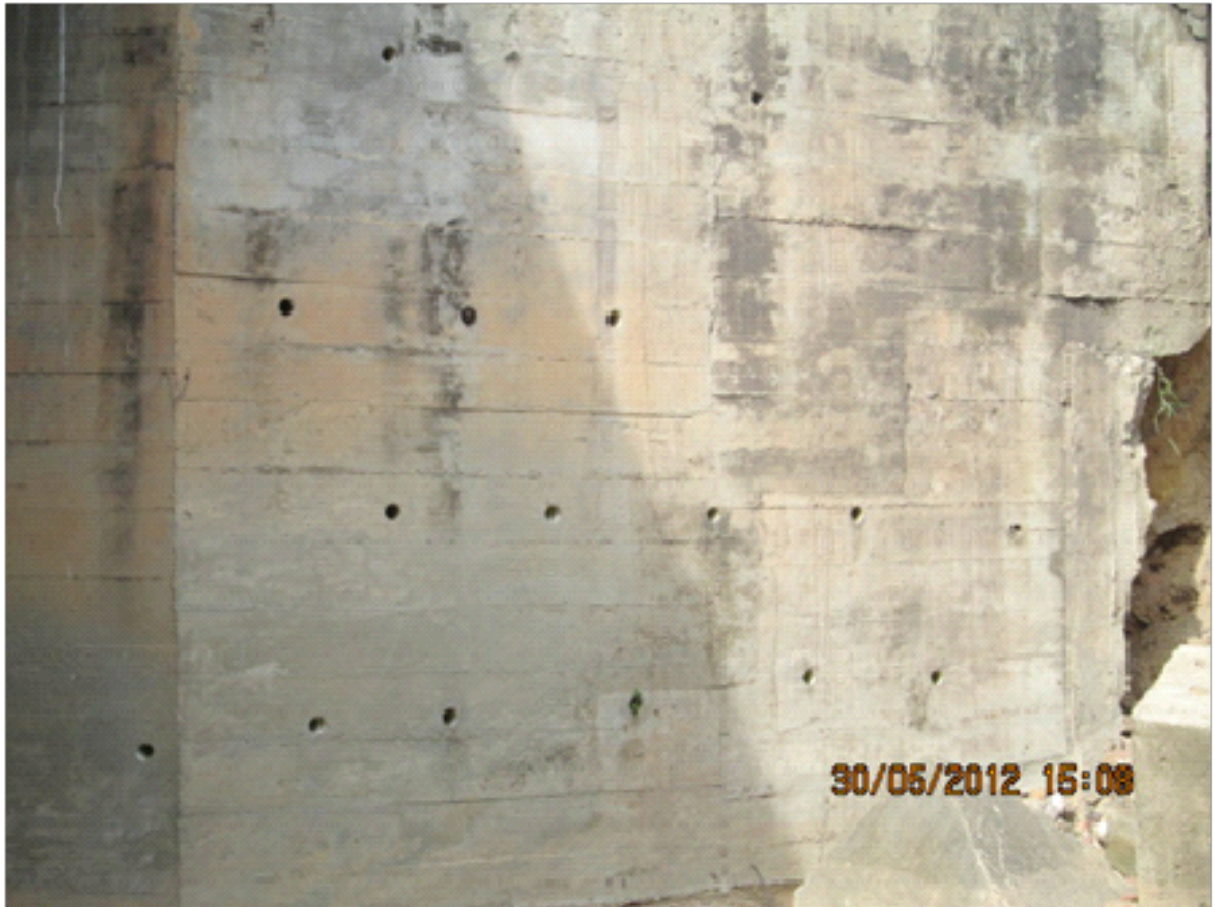
Componente.....: 6 Aletas
Calif./Mantenim....: 2 / -
Daño/Observaciones.: Presenta desprendimiento del concreto y manchas de humedad.
Tipo de daño.....: Otro

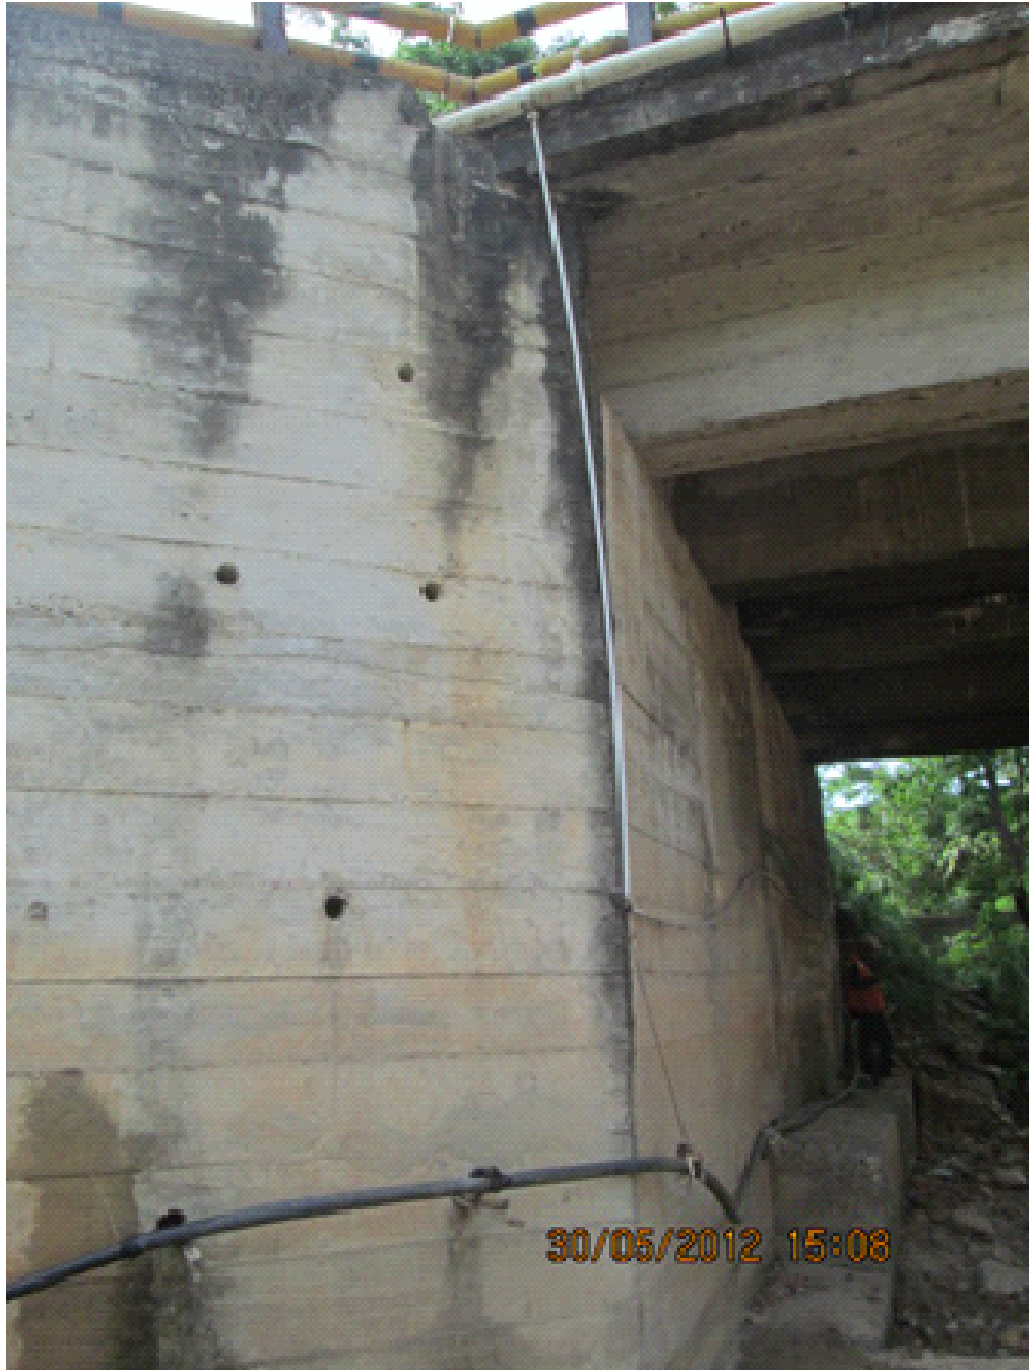
Componente.....: 6 Aletas

Calif./Mantenim....: 2 / -

Daño/Observaciones.: Presenta desprendimiento del concreto y manchas de humedad.

Tipo de daño.....: Otro

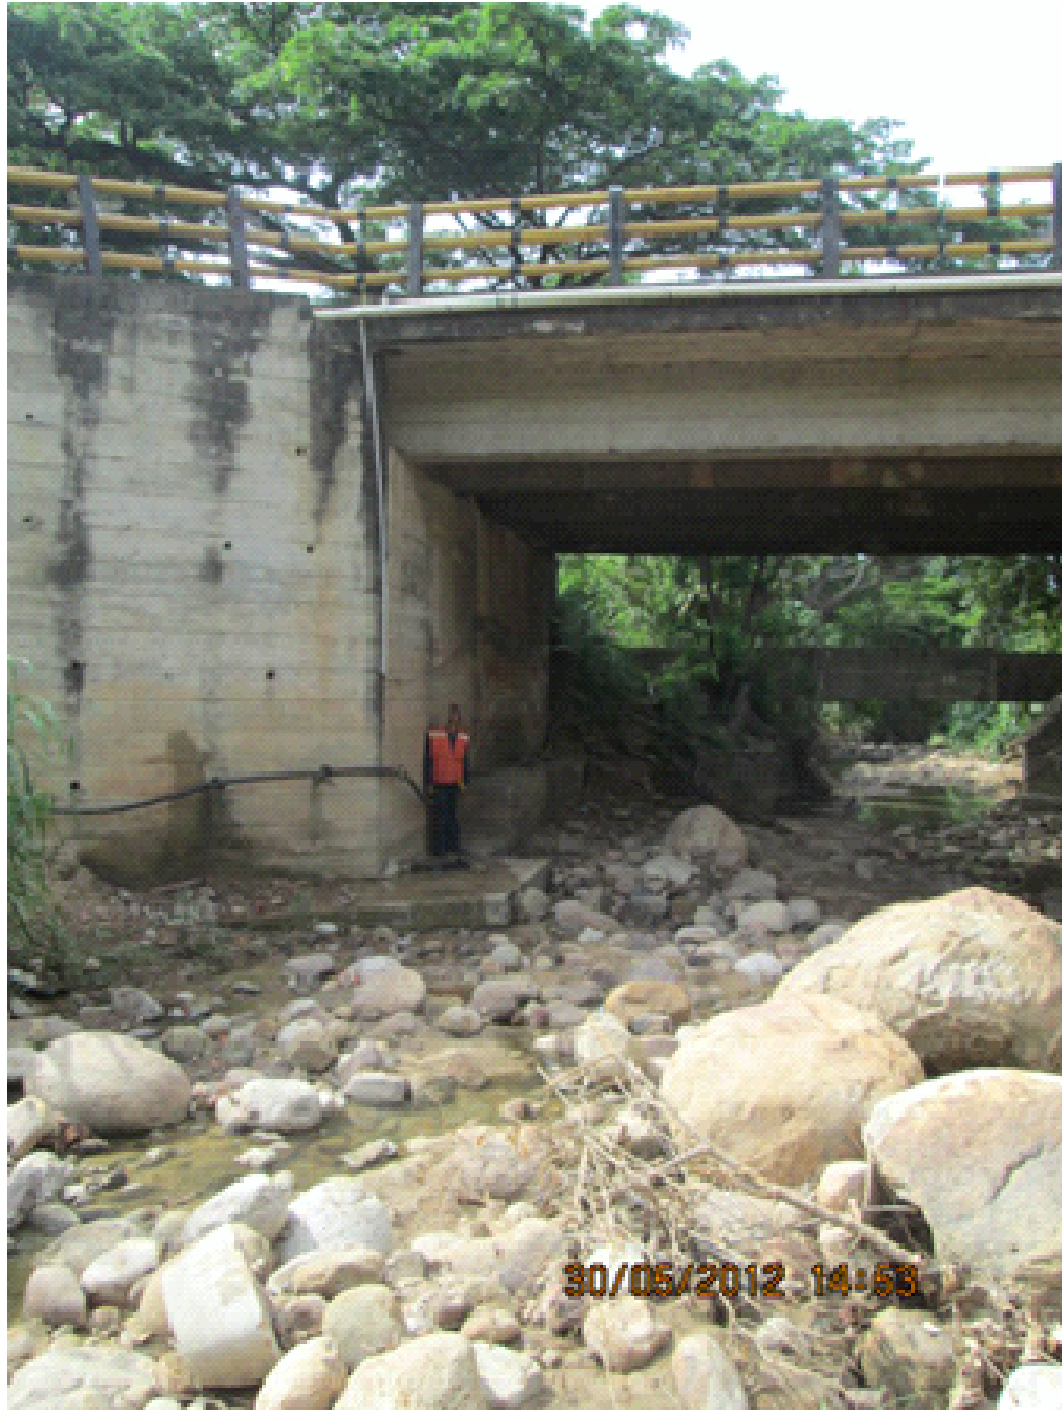
Componente.....: 7 Estribos

Calif./Mantenim....: 1 / -

Daño/Observaciones.: Se observó manchas de humedad.

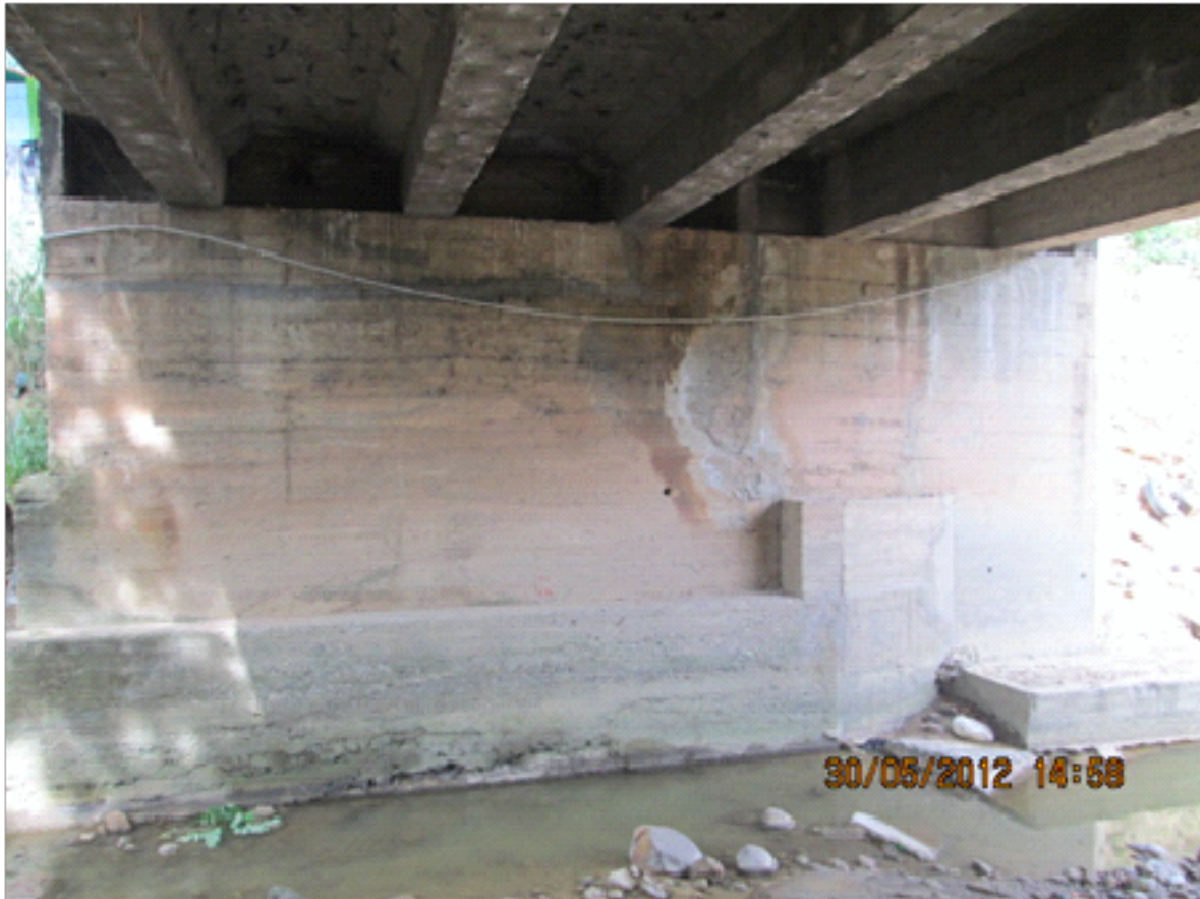
Componente.....: 7 Estribos

Calif./Mantenim....: 1 / -

Daño/Observaciones.: Se observó manchas de humedad.

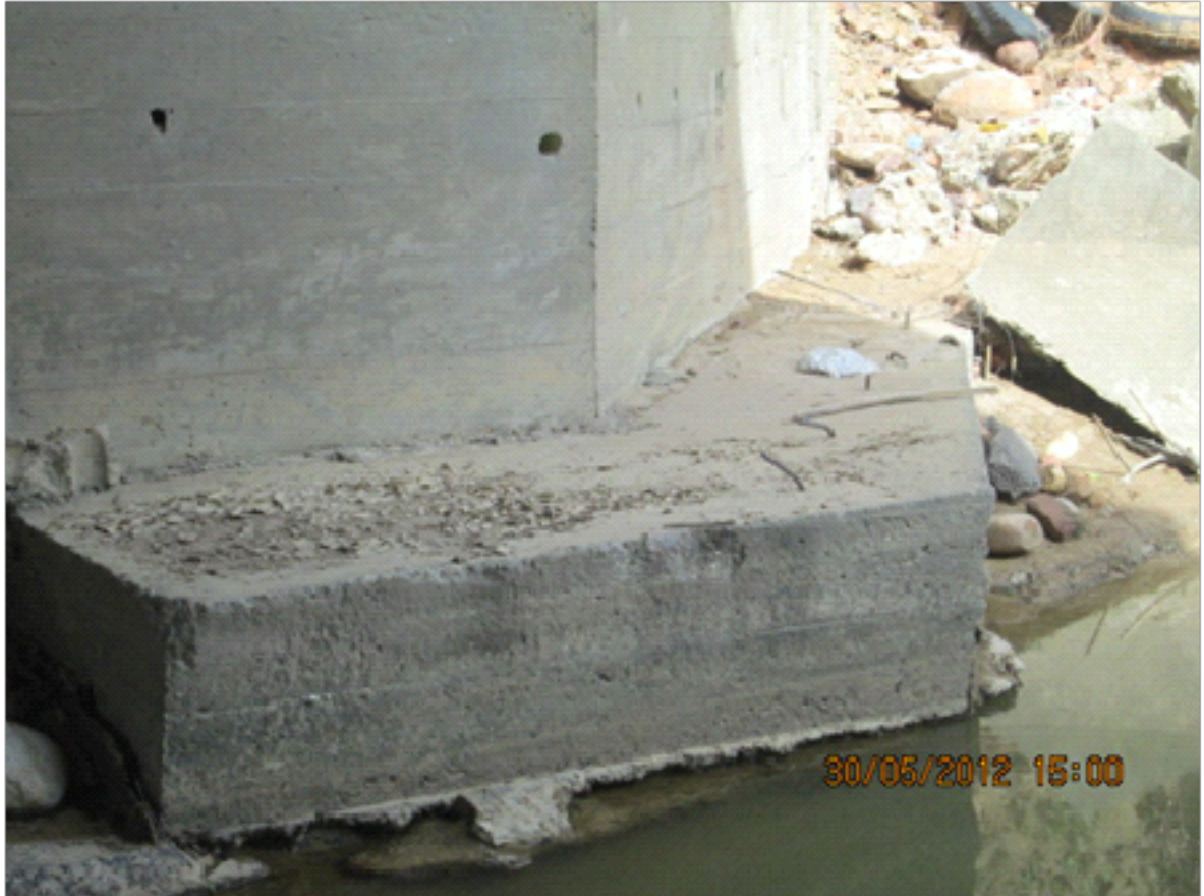
Componente.....: 7 Estribos

Calif./Mantenim....: 1 / -

Daño/Observaciones.: Se observó manchas de humedad.

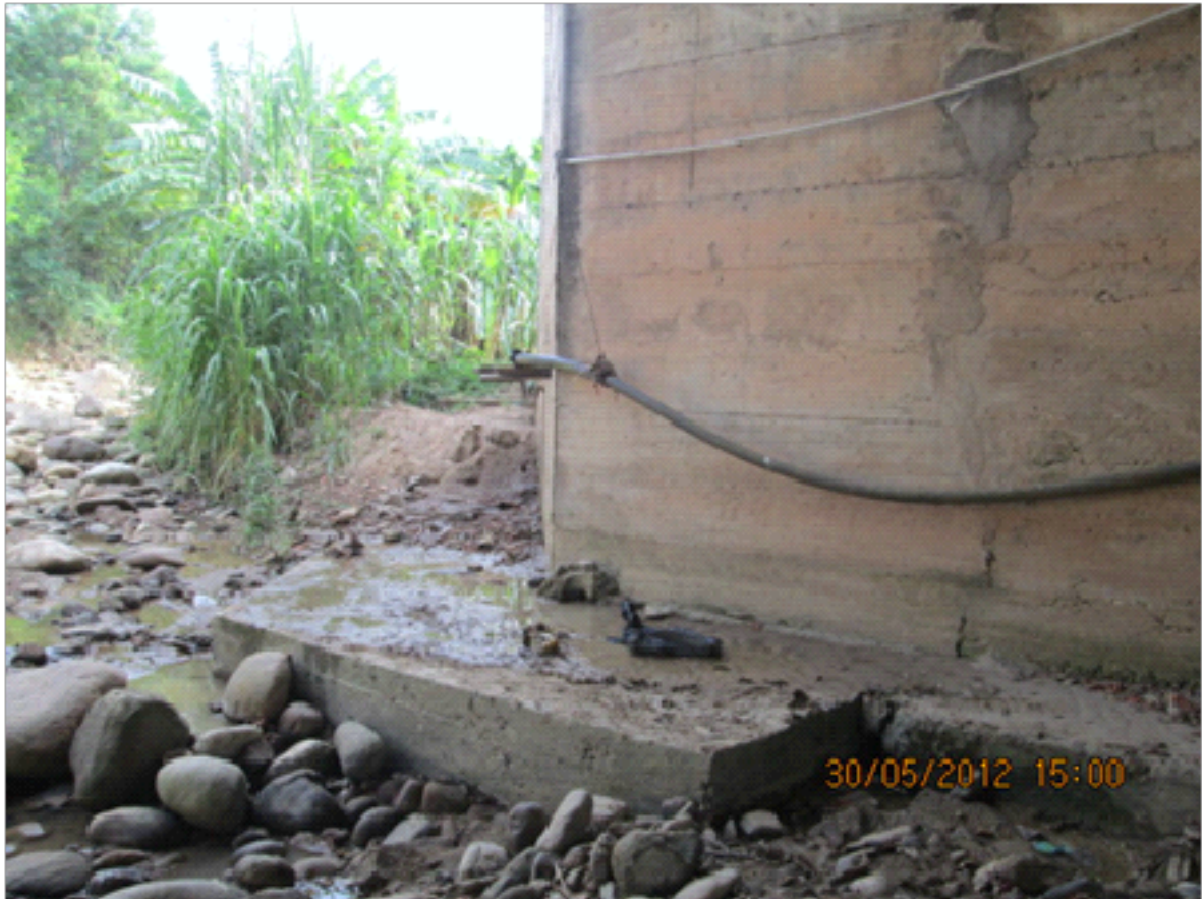
Componente.....: 7 Estribos

Calif./Mantenim....: 1 / -

Daño/Observaciones.: Se observó manchas de humedad.

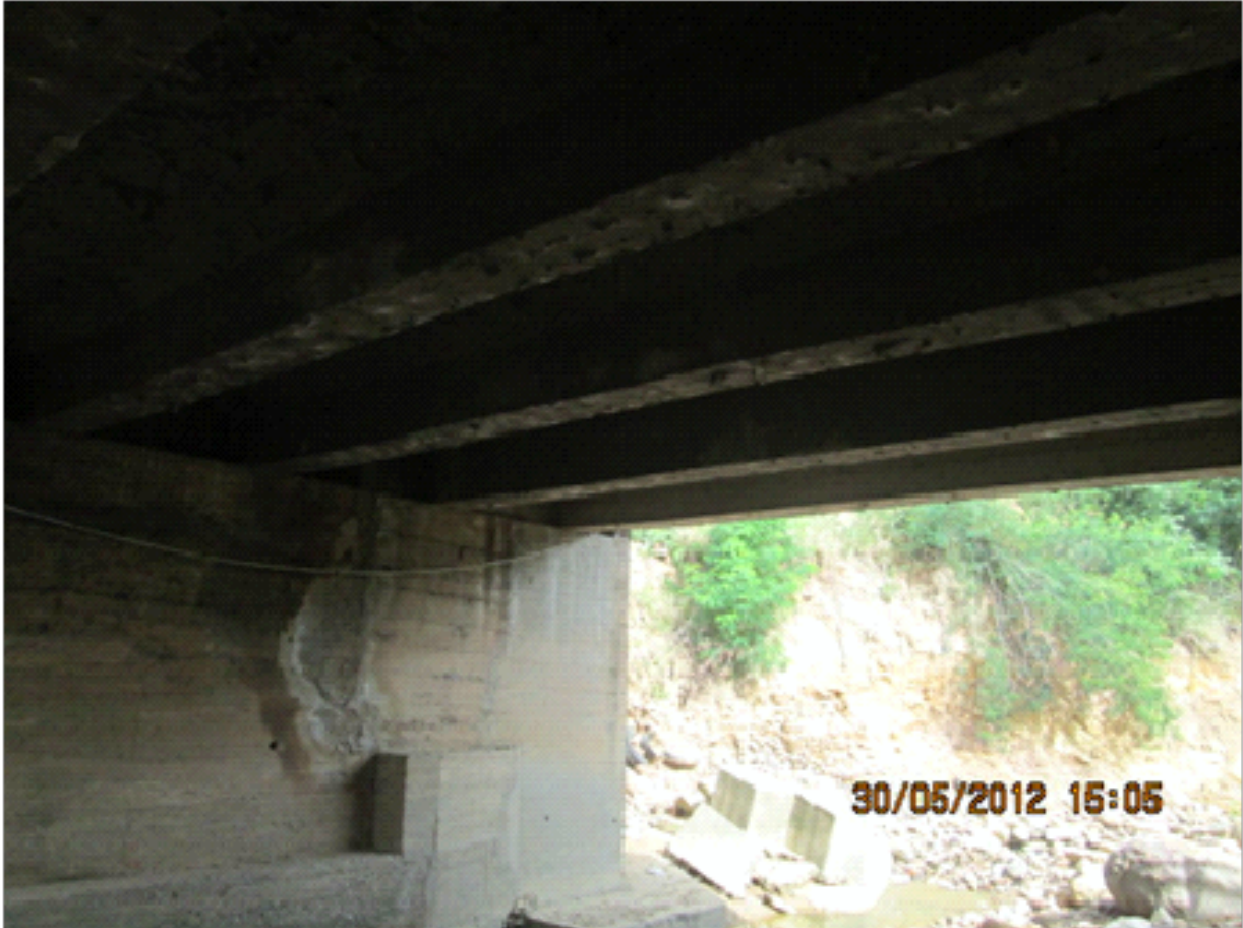
Componente.....: 7 Estribos

Calif./Mantenim....: 1 / -

Daño/Observaciones.: Se observó manchas de humedad.
