SDC/INV	SiPuCol	Fecha	Hoja
	Informe de inspección principal	13/08/12	1
18-7009-011.00 La Alejandra			
Regional.....: 18 Norte de Santander			
Ruta.....: Palo de Letras - Puente Internacional			
Carretera.....: Sardinata - Astilleros - Cúcuta			
Lado de la car...: 0			
Abscisa.....: 55+0628			
No del registro..: 1583			
Año de construcción.....:			
Año de la última reconstrucción.....:			
Paso Superior/Inferior.....: S			
Dir. de abs. de la carretera principal.: S			
Requisitos de la inspección.....: 0 Nada			
Recolección de datos : Fecha.....: 2012.05.30			
: Iniciales.....: JPV			
Posición geográfica..:			
Latitud: 7 gra 56.82 min N Longitud: 72 gra 36.25 min O Altitud: 208 m			
Geometría: Número de luces.....: 1			
Longitud de la luz menor (m): 12.50			
Longitud de la luz mayor (m): 12.50			
Longitud total(m): 12.50			
Ancho del tablero.....(m): 11.25			
Ancho del separador.....(m): 0.00			
Ancho del andén izquierdo(m): 0.00

SDC/INV	SiPuCol	Fecha	Hoja
Informe de inspección principal		13/08/12	3
18-7009-011.00 La Alejandra			
Resumen cronológico:	Fecha	Actividades	
	1996.11.19	Inspección principal	
	1998.05.01	Inspección principal	
	2002.07.17	Inspección principal	
	2007.04.07	In

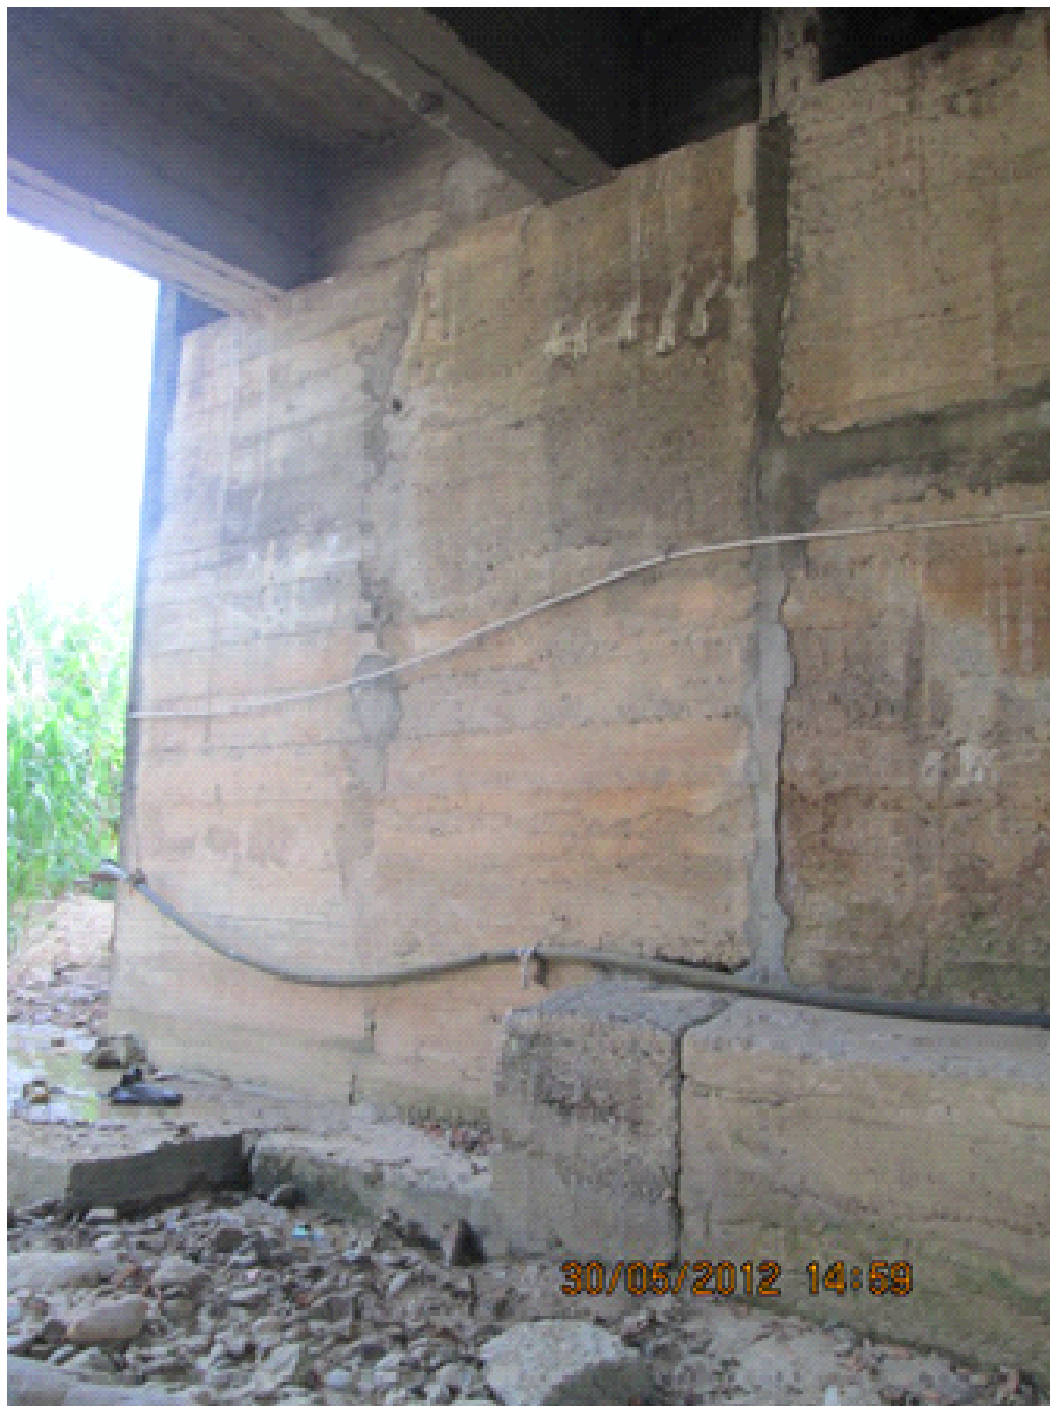
Componente.....: 9 Apoyos
Calif./Mantenim....: 0 / -
Daño/Observaciones.: Se observaron en buen estado

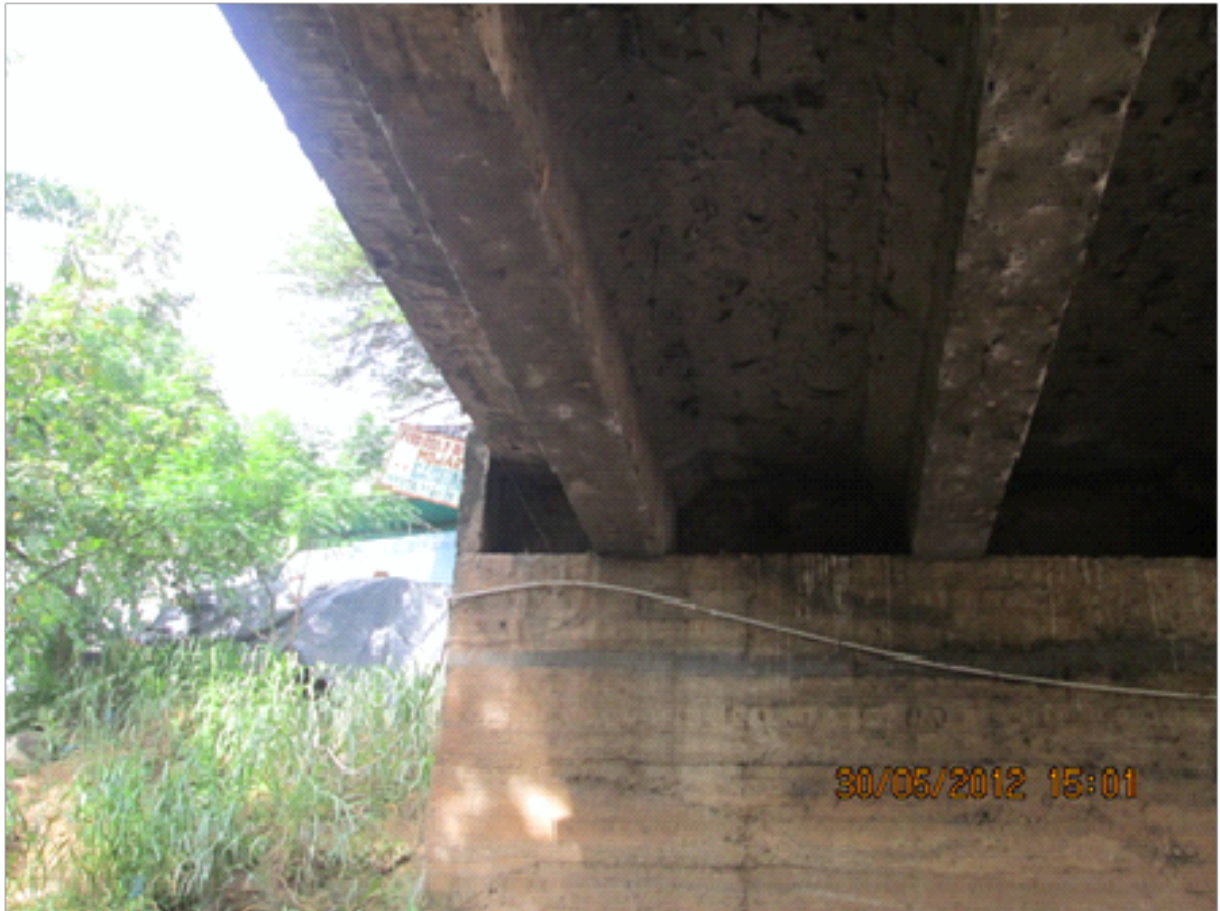
Componente.....: 9 Apoyos
Calif./Mantenim....: 0 / -
Daño/Observaciones.: Se observaron en buen estado

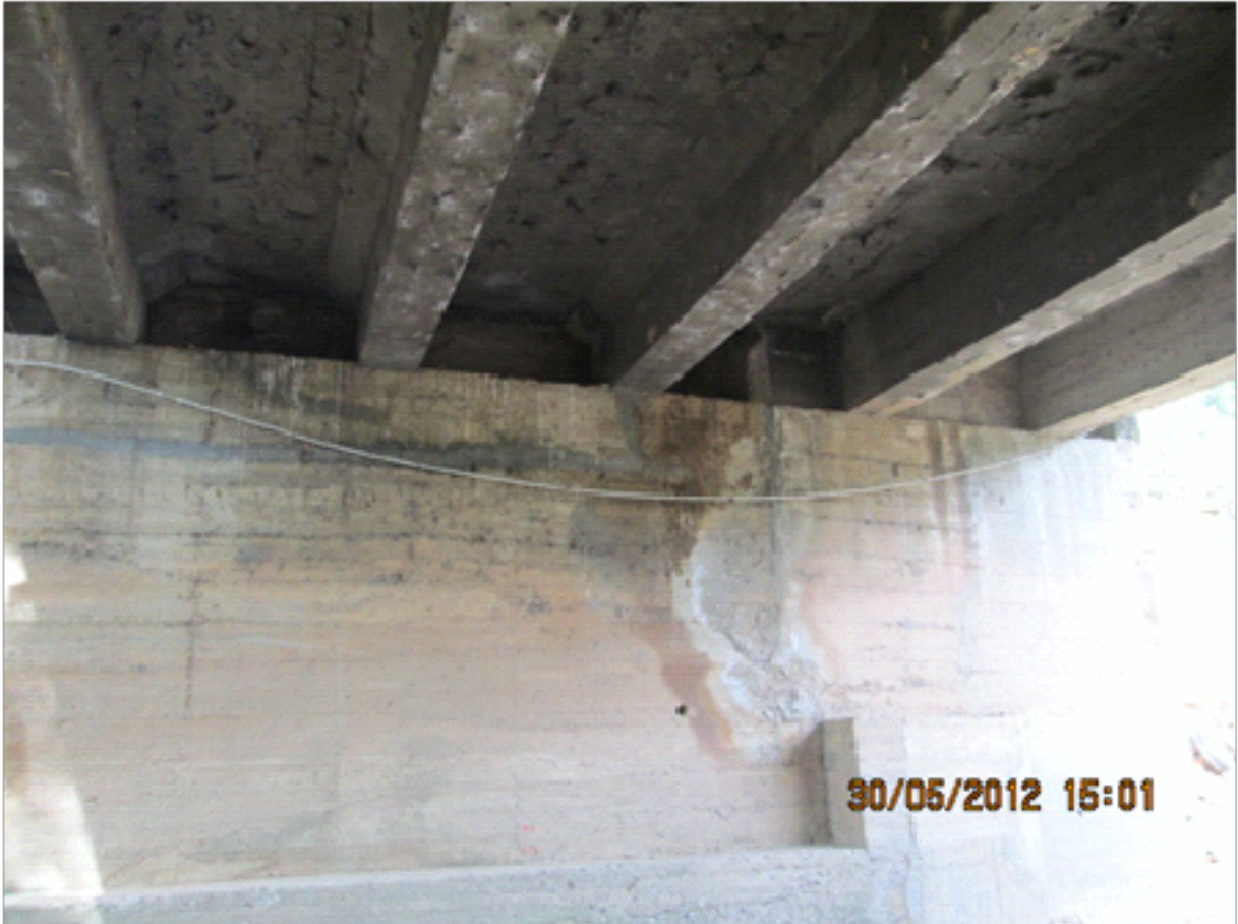
Componente.....: 9 Apoyos

Calif./Mantenim....: 0 / -

Daño/Observaciones.: Se observaron en buen estado

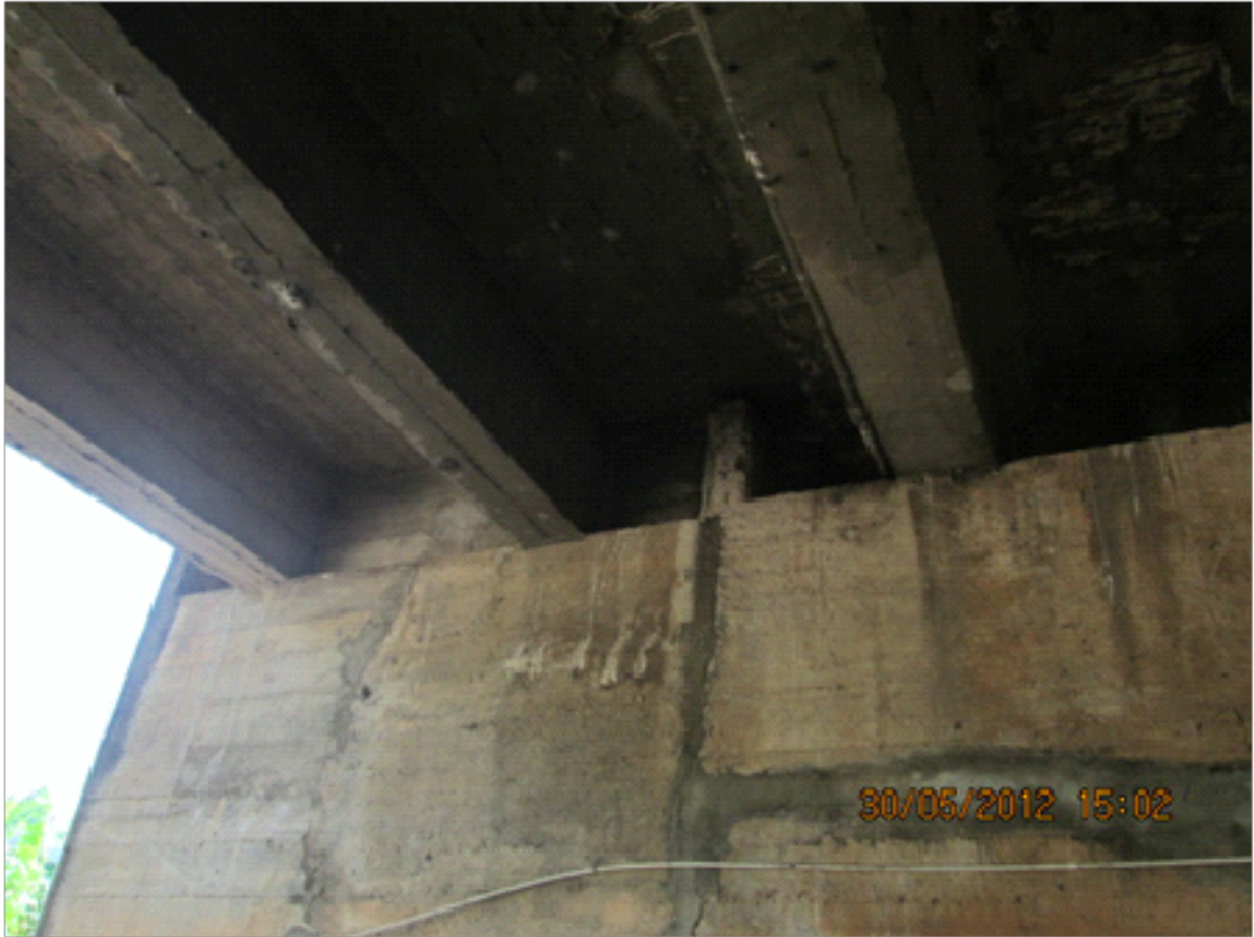
Componente.....: 9 Apoyos
Calif./Mantenim....: 0 / -
Daño/Observaciones.: Se observaron en buen estado

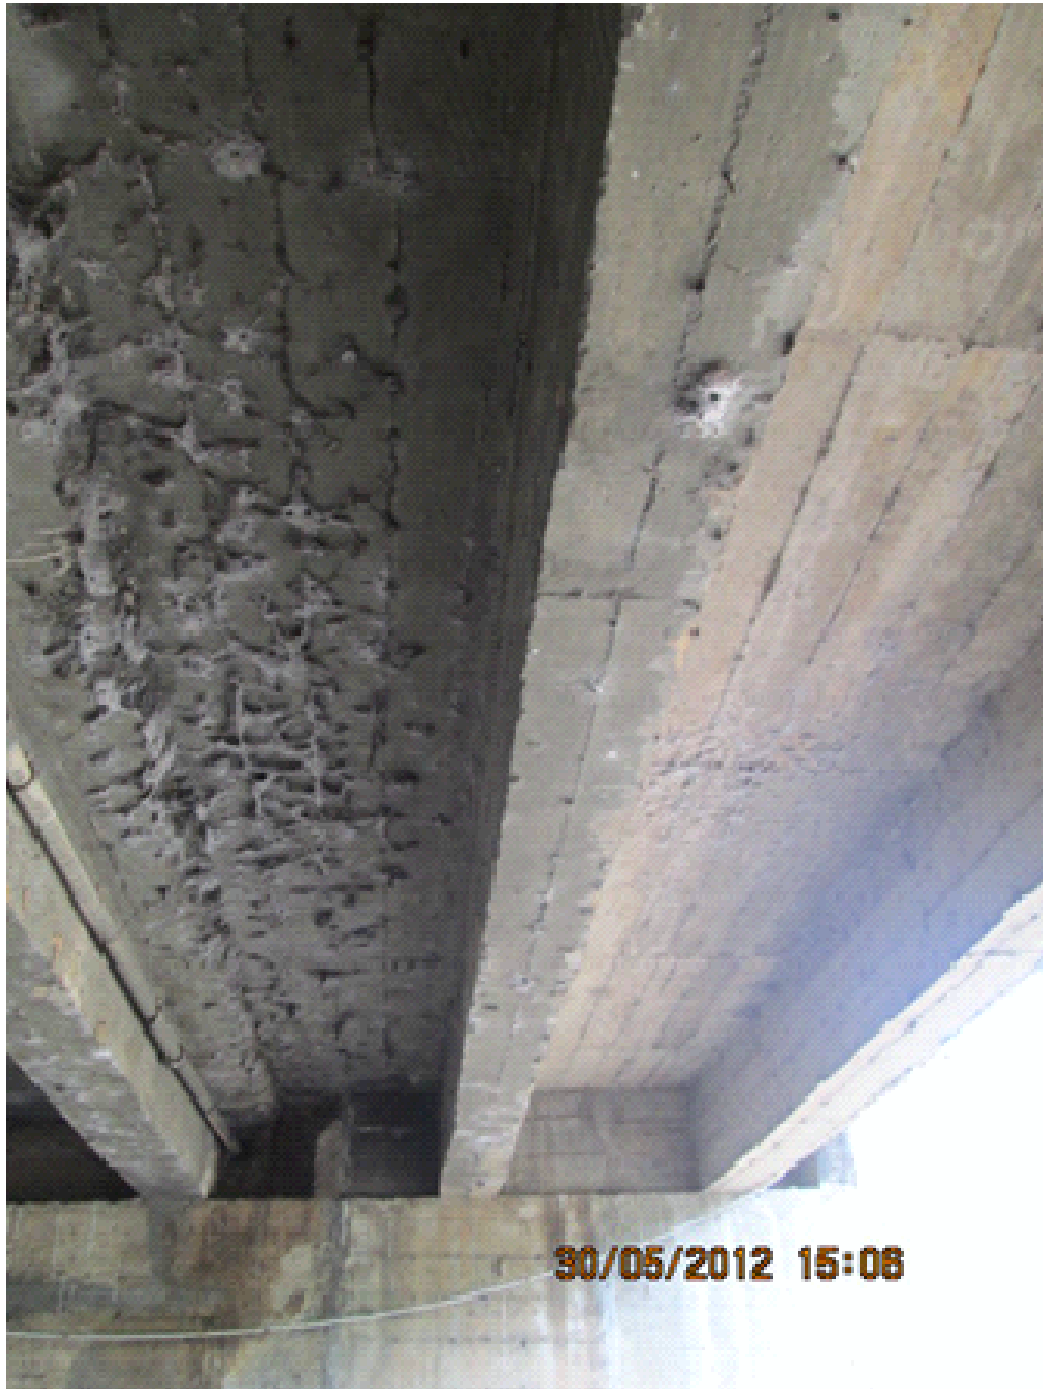
Componente.....: 9 Apoyos

Calif./Mantenim....: 0 / -

Daño/Observaciones.: Se observaron en buen estado

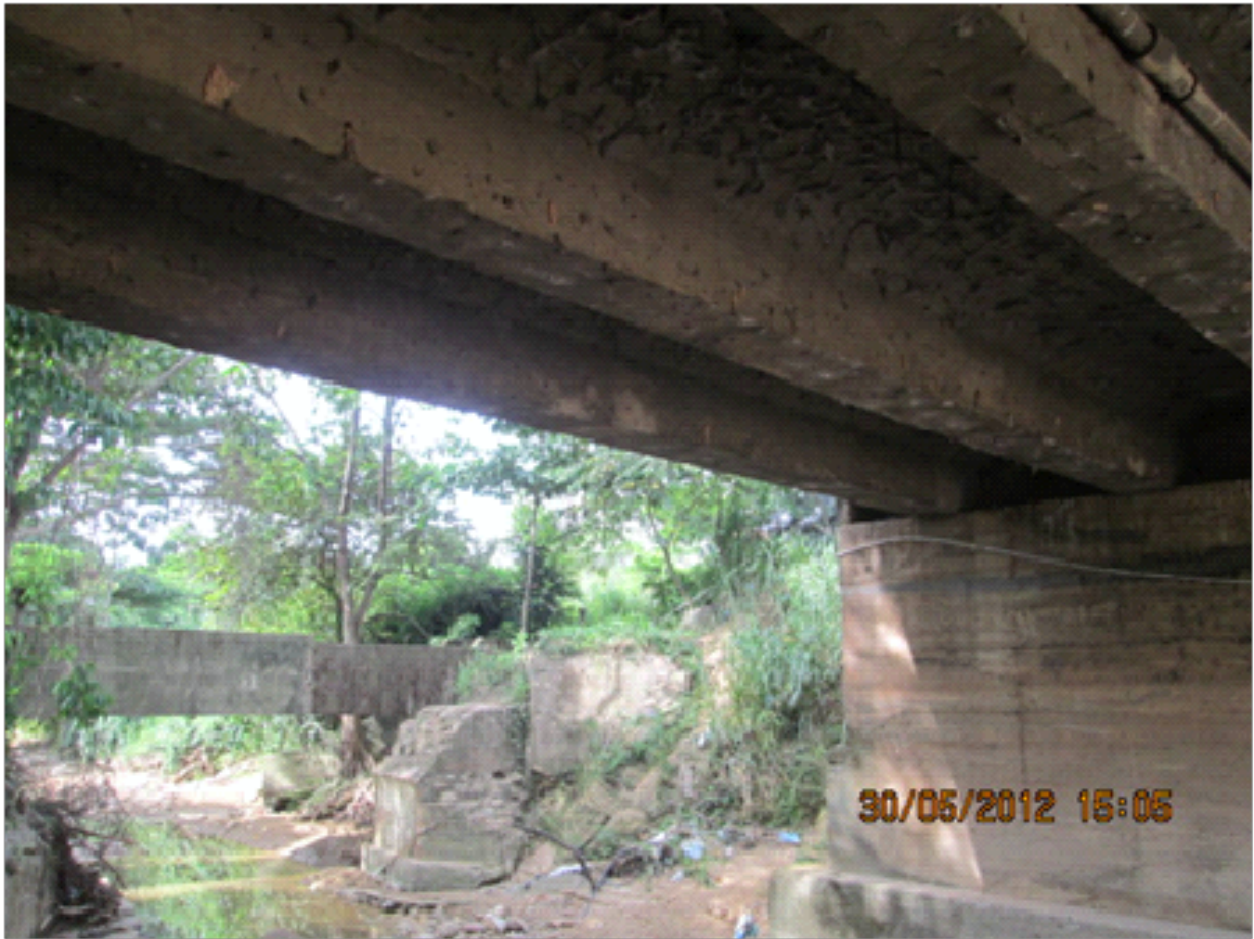
Componente.....: 10 Losa
Calif./Mantenim....: 2 / -
Daño/Observaciones.: Presentan manchas de humedad debido a la infiltración.
Tipo de daño.....: Infiltración

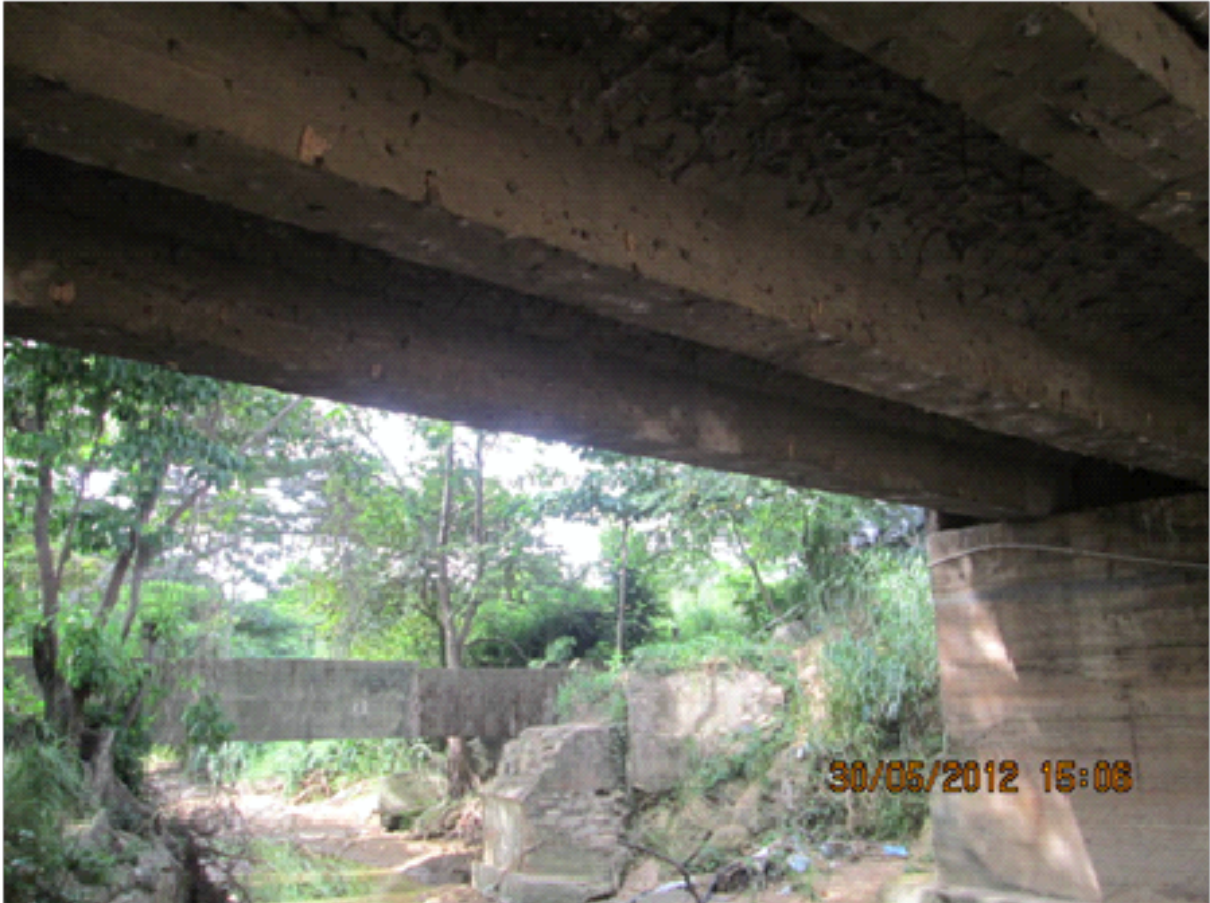
Componente.....: 11 Vigas/Largueros/Diafragmas

Calif./Mantenim....: 2 / -

Daño/Observaciones.: Se observó manchas de humedad por infiltración.

Tipo de daño.....: Infiltración

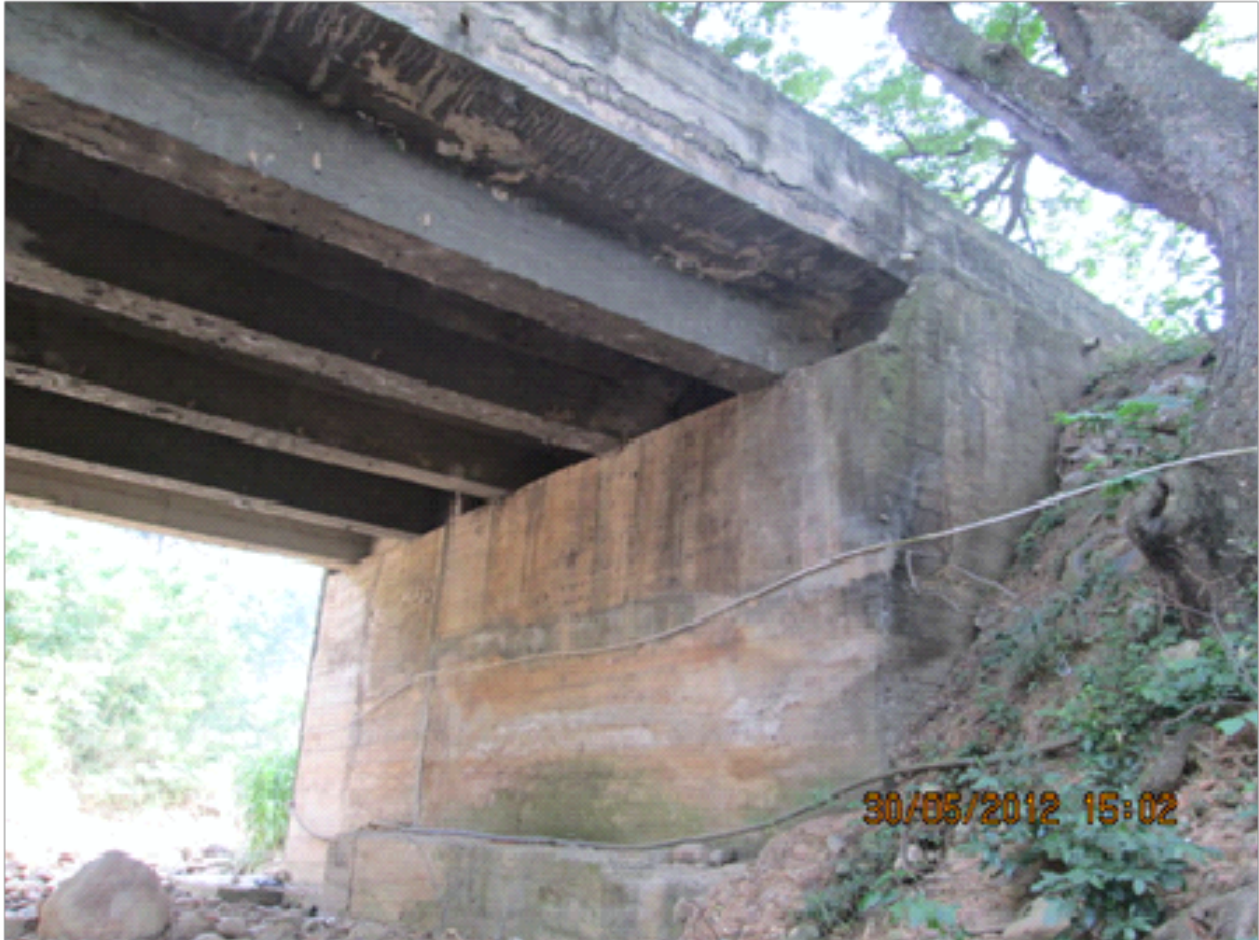
Componente.....: 11 Vigas/Largueros/Diafragmas

Calif./Mantenim....: 2 / -

Daño/Observaciones.: Se observó manchas de humedad por infiltración.

Tipo de daño.....: Infiltración

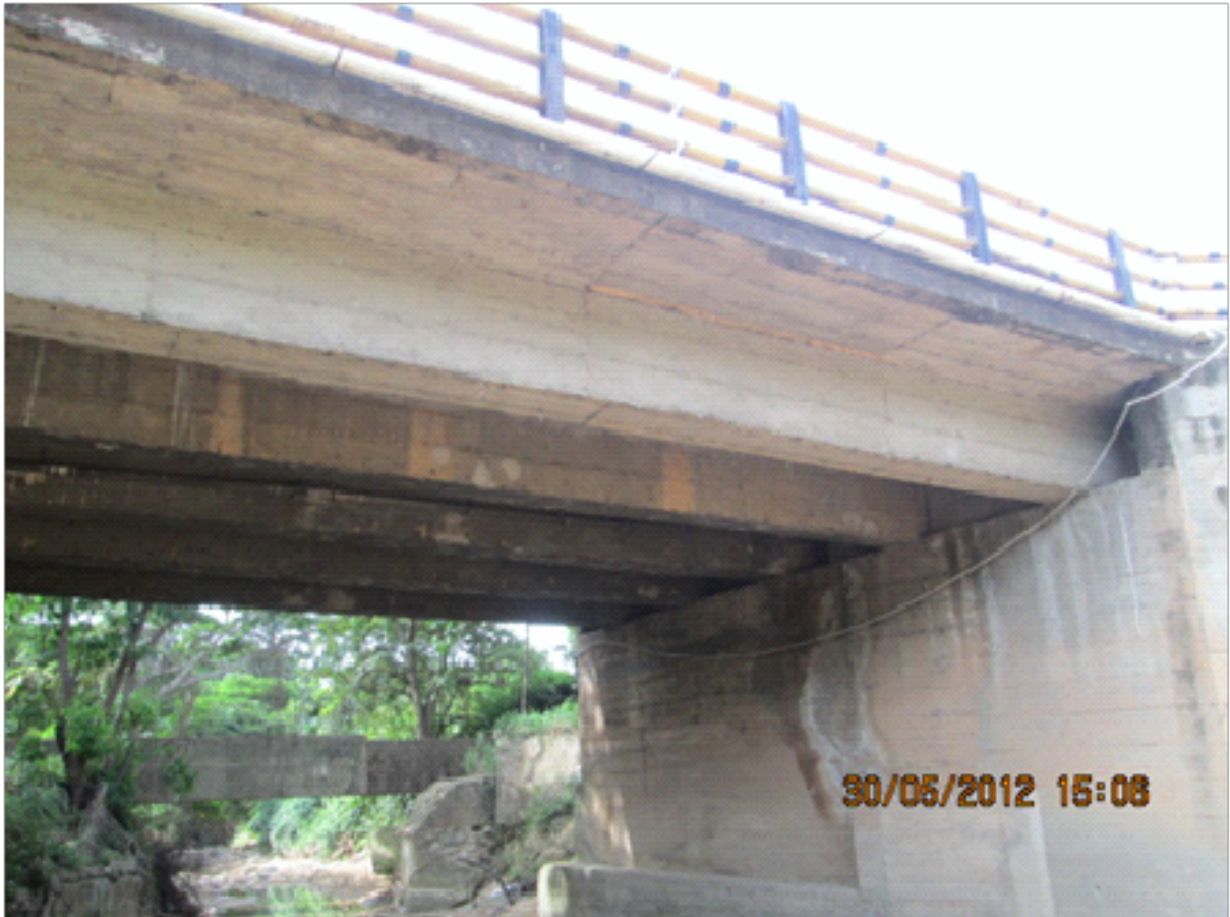
Componente.....: 11 Vigas/Largueros/Diafragmas

Calif./Mantenim....: 2 / -

Daño/Observaciones.: Se observó manchas de humedad por infiltración.

Tipo de daño.....: Infiltración

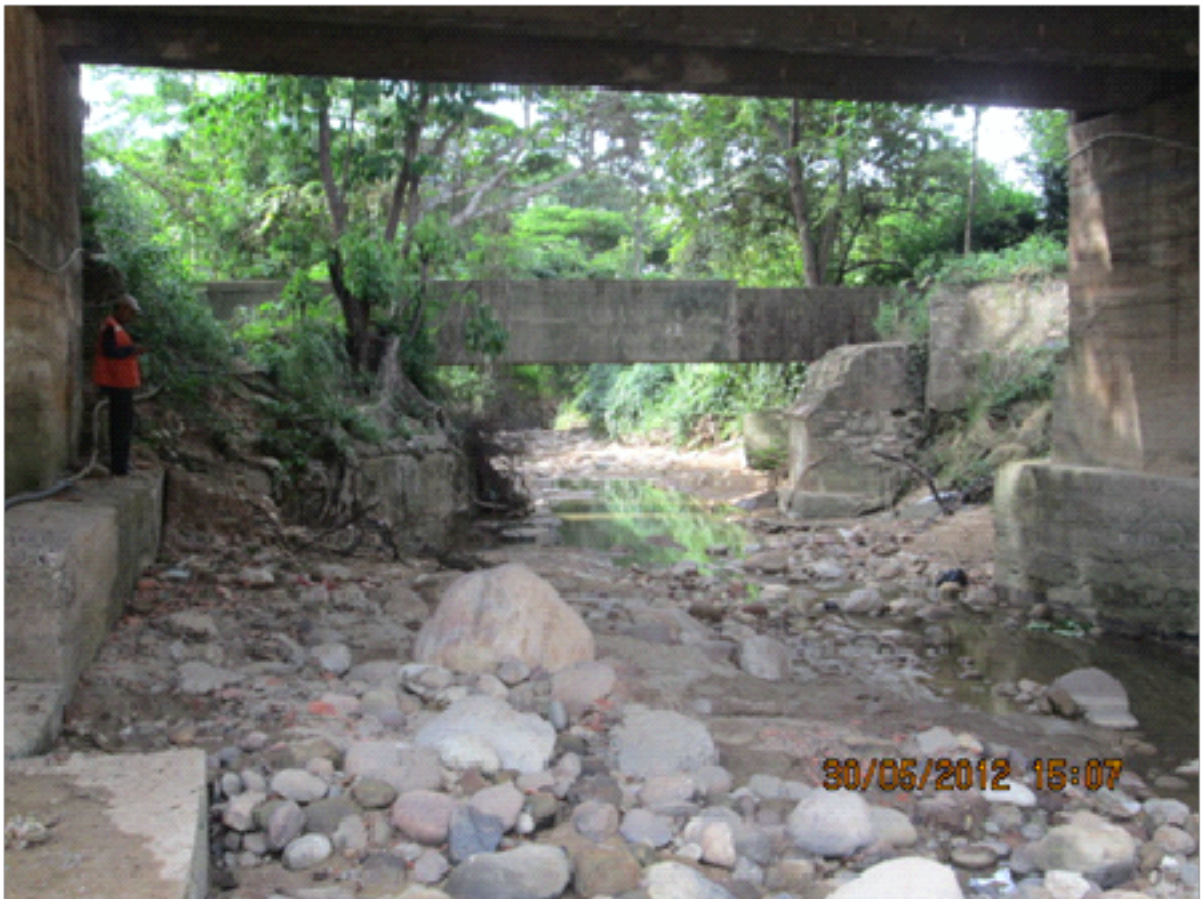
Componente.....: 15 Cauce

Calif./Mantenim....: 0 / -

Daño/Observaciones.: Se observó que el cauce entra sesgado a la sección del puente y gran acumulación de material aluvial.

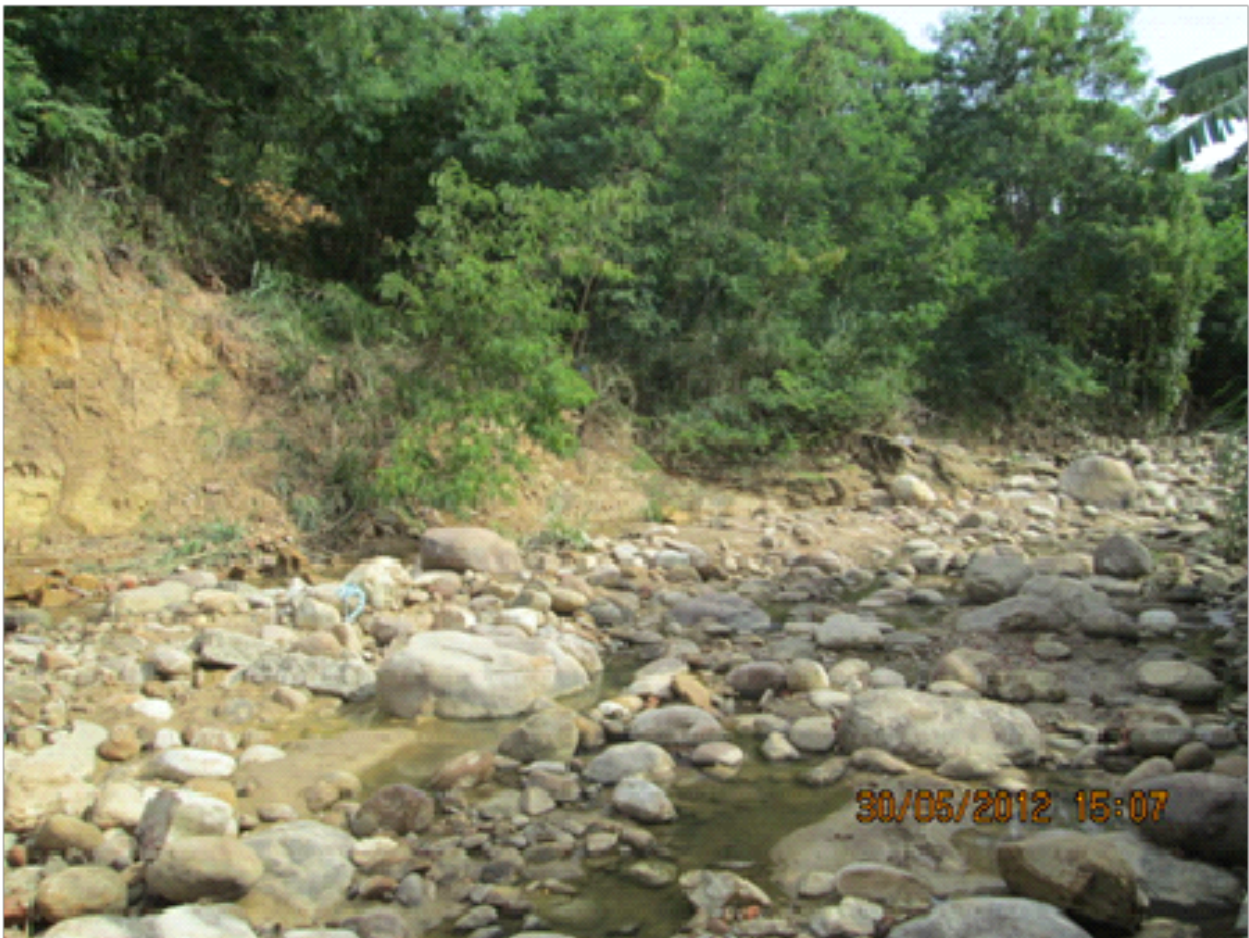
Componente.....: 15 Cauce

Calif./Mantenim....: 0 / -

Daño/Observaciones.: Se observó que el cauce entra sesgado a la sección del puente y gran acumulación de material aluvial.

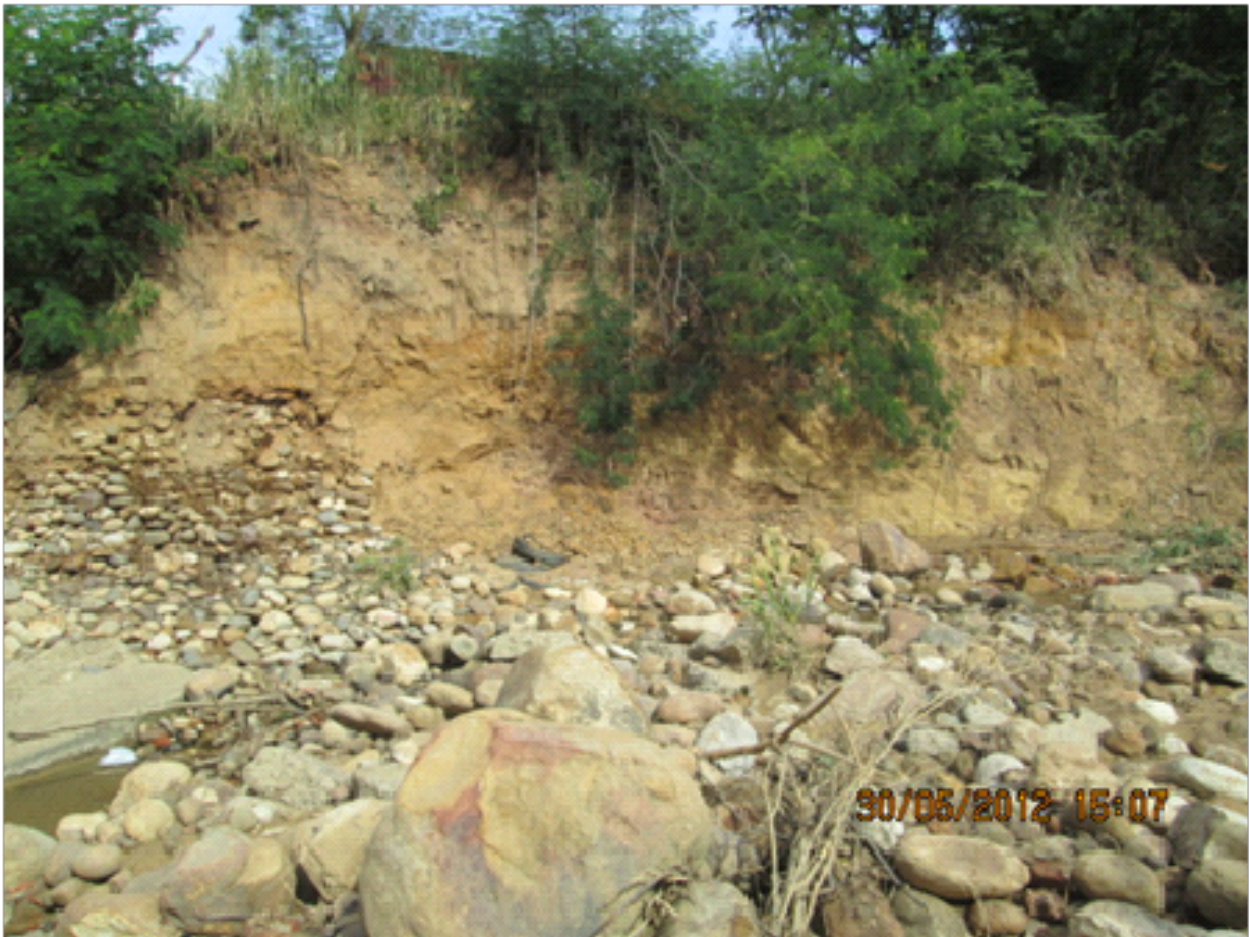
Componente.....: 15 Cauce

Calif./Mantenim....: 0 / -

Daño/Observaciones.: Se observó que el cauce entra sesgado a la sección del puente y gran acumulación de material aluvial.
