SDC/INV	SiPuCol	Fecha	Hoja
	Informe de inspección principal	13/08/12	1
18-7009A-001.00 Tortugas			
Regional.....: 18 Norte de Santander			
Ruta.....: Palo de Letras - Puente Internacional			
Carretera.....: Sardinata - Puente Gómez - Cornejo - Zulia			
Lado de la car...: 0			
Abscisa.....: 71+0266			
No del registro..: 1549			
Año de construcción.....:			
Año de la última reconstrucción.....:			
Paso Superior/Inferior.....: S			
Dir. de abs. de la carretera principal.: E			
Requisitos de la inspección.....: 0 Nada			
Recolección de datos : Fecha.....: 2012.05.28			
: Iniciales.....: YACG			
Posición geográfica..:			
Latitud: 7 gra 54.47 min N Longitud: 72 gra 36.97 min O Altitud: 249 m			
Geometría: Número de luces.....: 2			
Longitud de la luz menor (m): 19.00			
Longitud de la luz mayor (m): 19.00			
Longitud total .....(m): 38.00			
Ancho del tablero.....(m): 9.40			
Ancho del separador.....(m): 0.00			
Ancho del andén izquierdo(m): 0.00

SDC/INV	SiPuCol	Fecha	Comp
	Informe de inspección principal	12.08.13	1
18-7009A-001.00 Tortugas

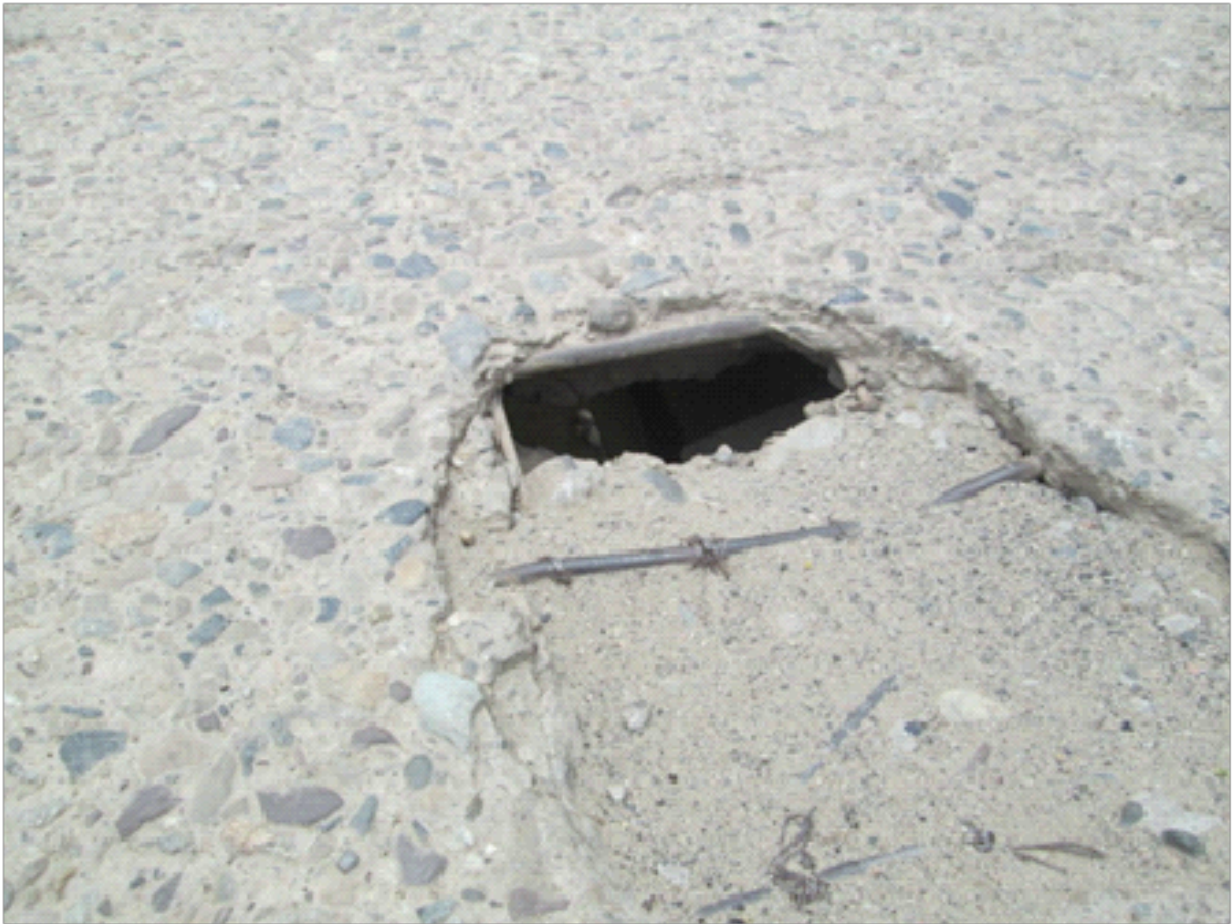
Componente.....: 1 Superficie del puente

Calif./Mantenim....: 3 / -

Daño/Observaciones.: La superficie del concreto asfáltico presenta desgaste y el acero de refuerzo expuesto.

Tipo de daño.....: Daño en conc. / acero expuesto

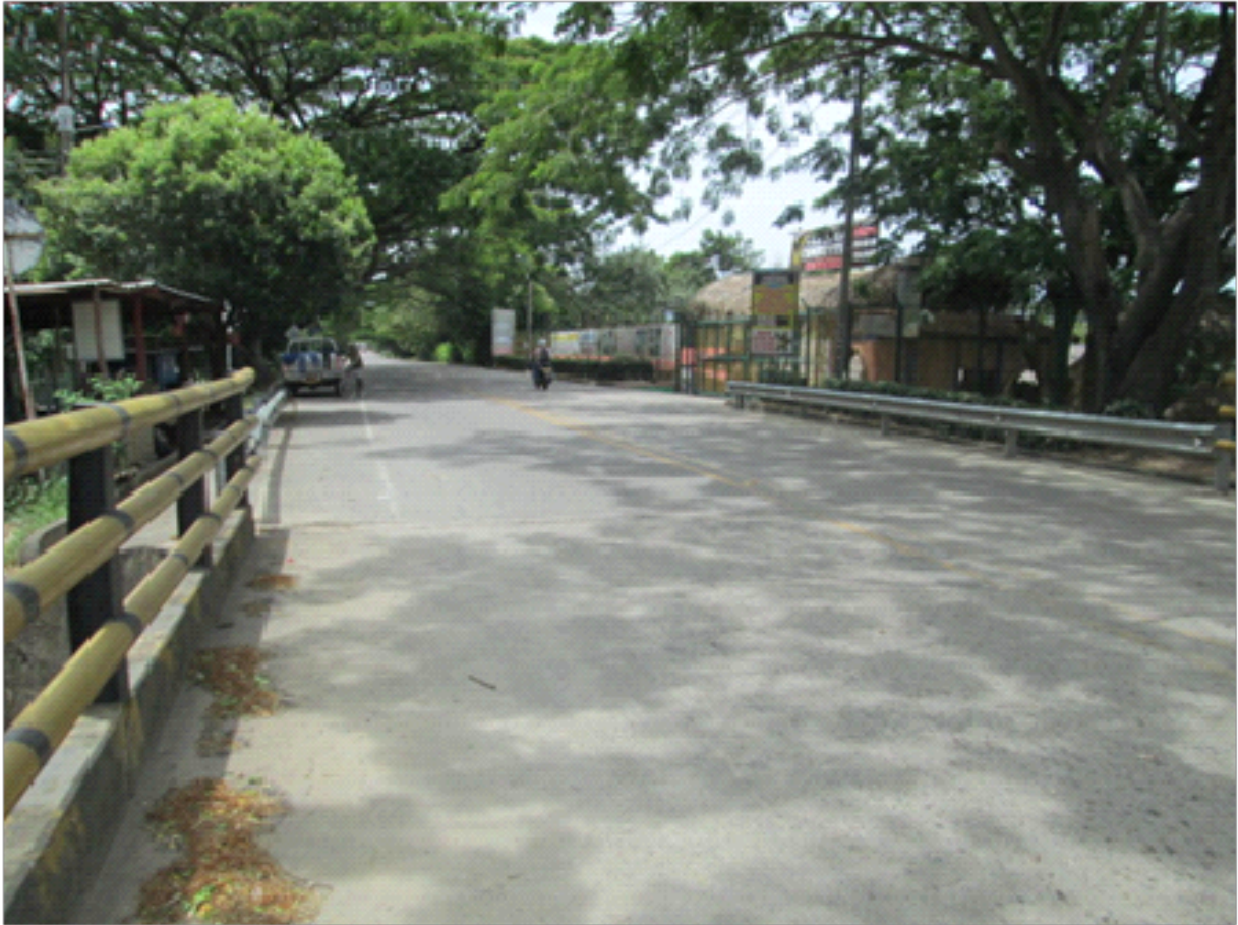
Componente.....: 1 Superficie del puente  
 Calif./Mantenim....: 3 / -  
 Daño/Observaciones.: La superficie del concreto asfáltico presenta  
 desgaste y el acero de refuerzo expuesto.  
 Tipo de daño.....: Daño en conc. / acero expuesto

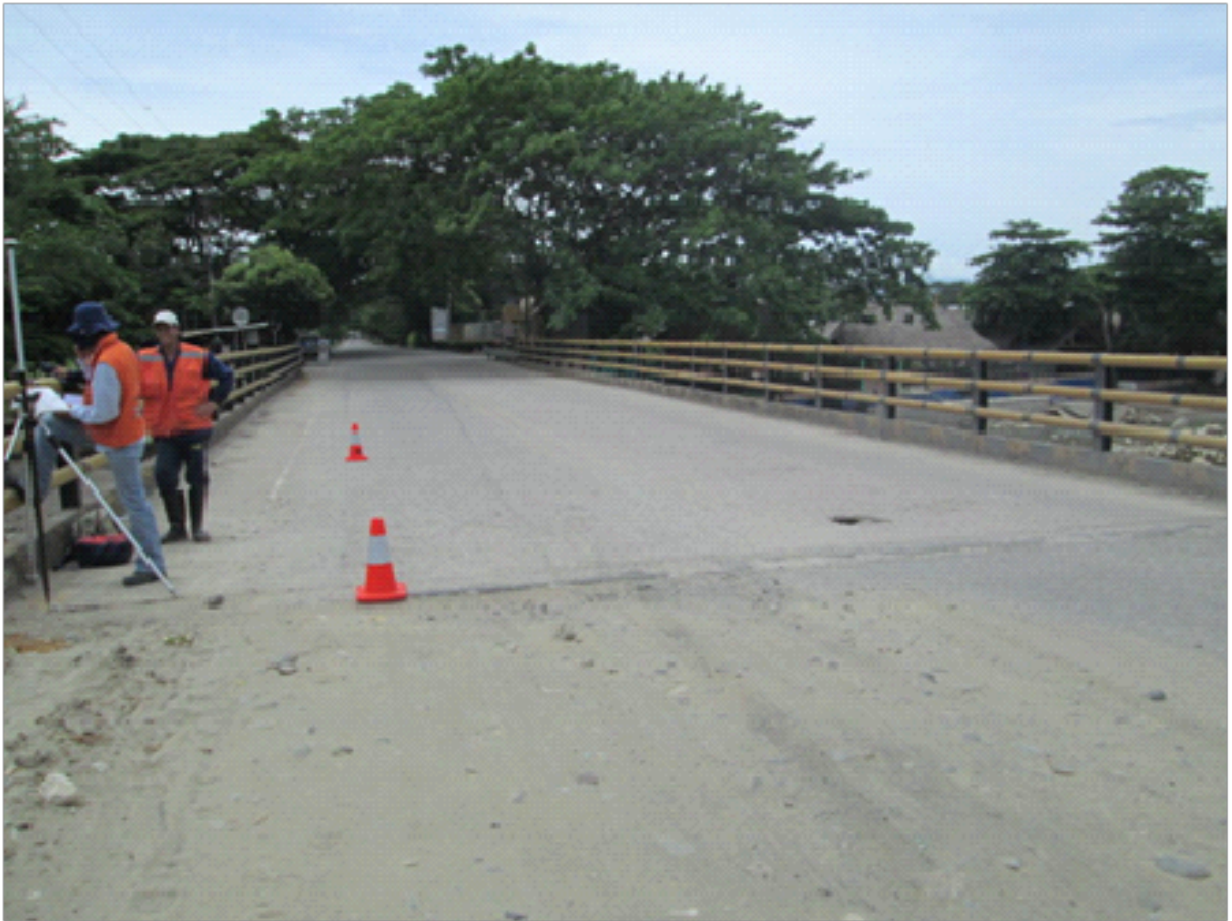
Componente.....: 2 Juntas de expansión  
Calif./Mantenim....: 3 / -  
Daño/Observaciones.: Se observó las juntas tapadas con asfalto y material.  
Tipo de daño.....: Otro

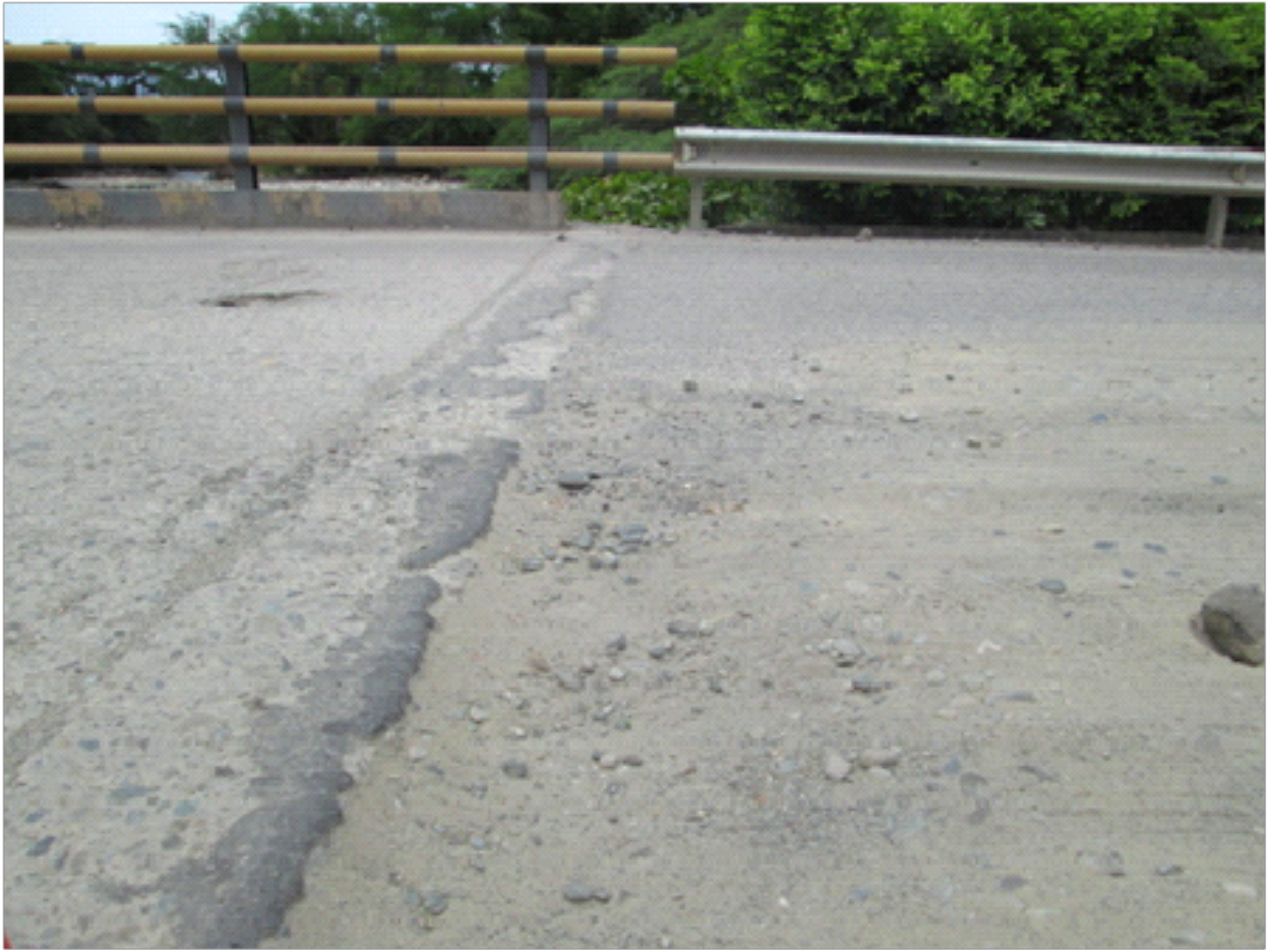
Componente.....: 2 Juntas de expansión  
Calif./Mantenim....: 3 / -  
Daño/Observaciones.: Se observó las juntas tapadas con asfalto y material.  
Tipo de daño.....: Otro

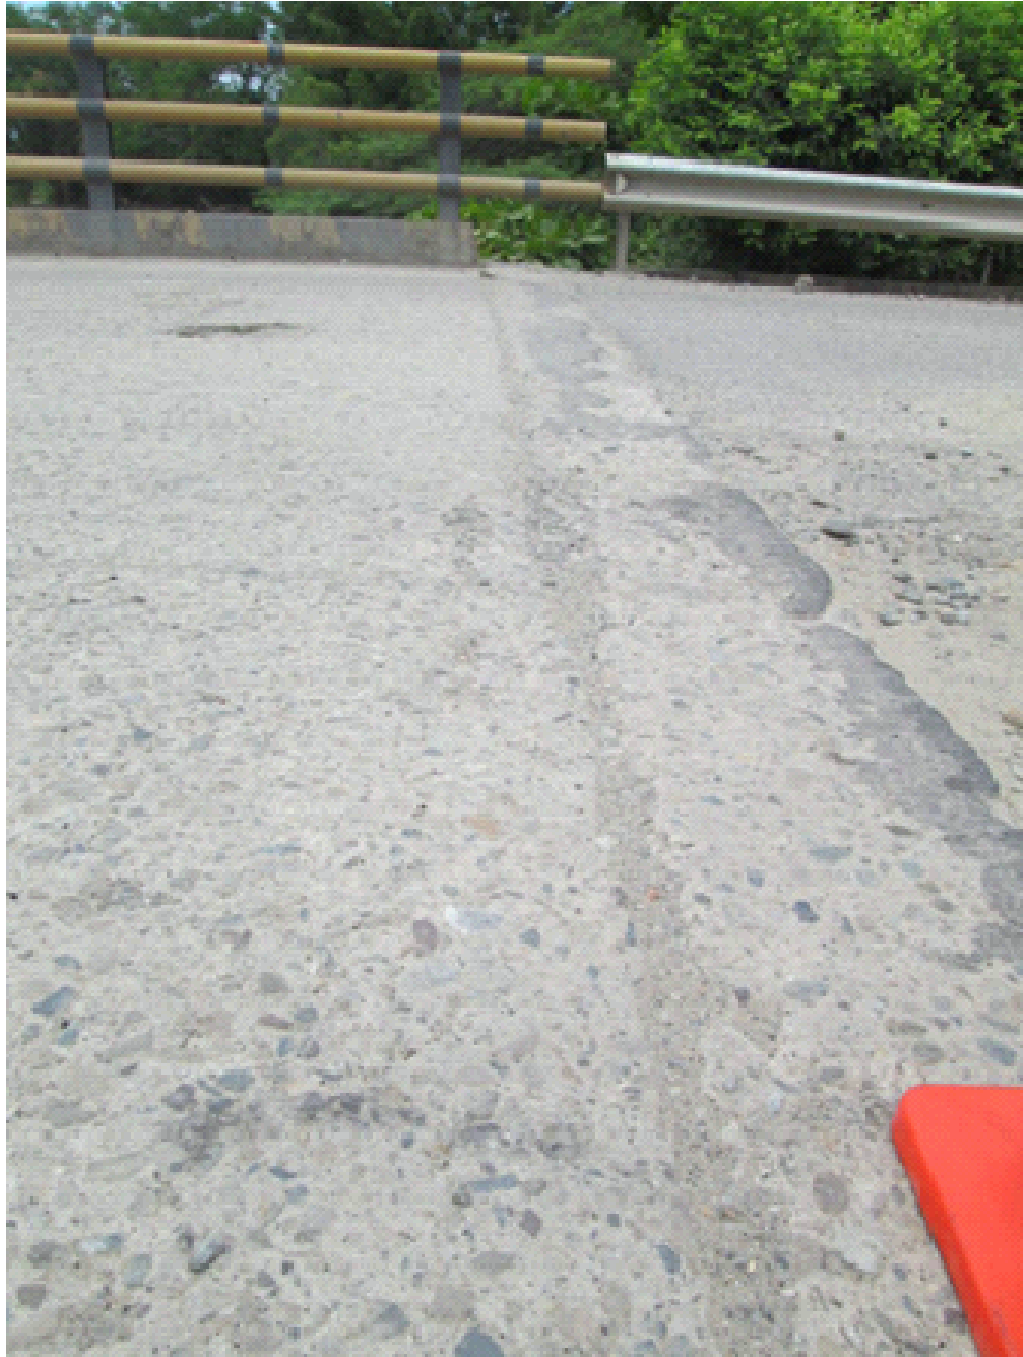
Componente.....: 2 Juntas de expansión

Calif./Mantenim....: 3 / -

Daño/Observaciones.: Se observó las juntas tapadas con asfalto y material.

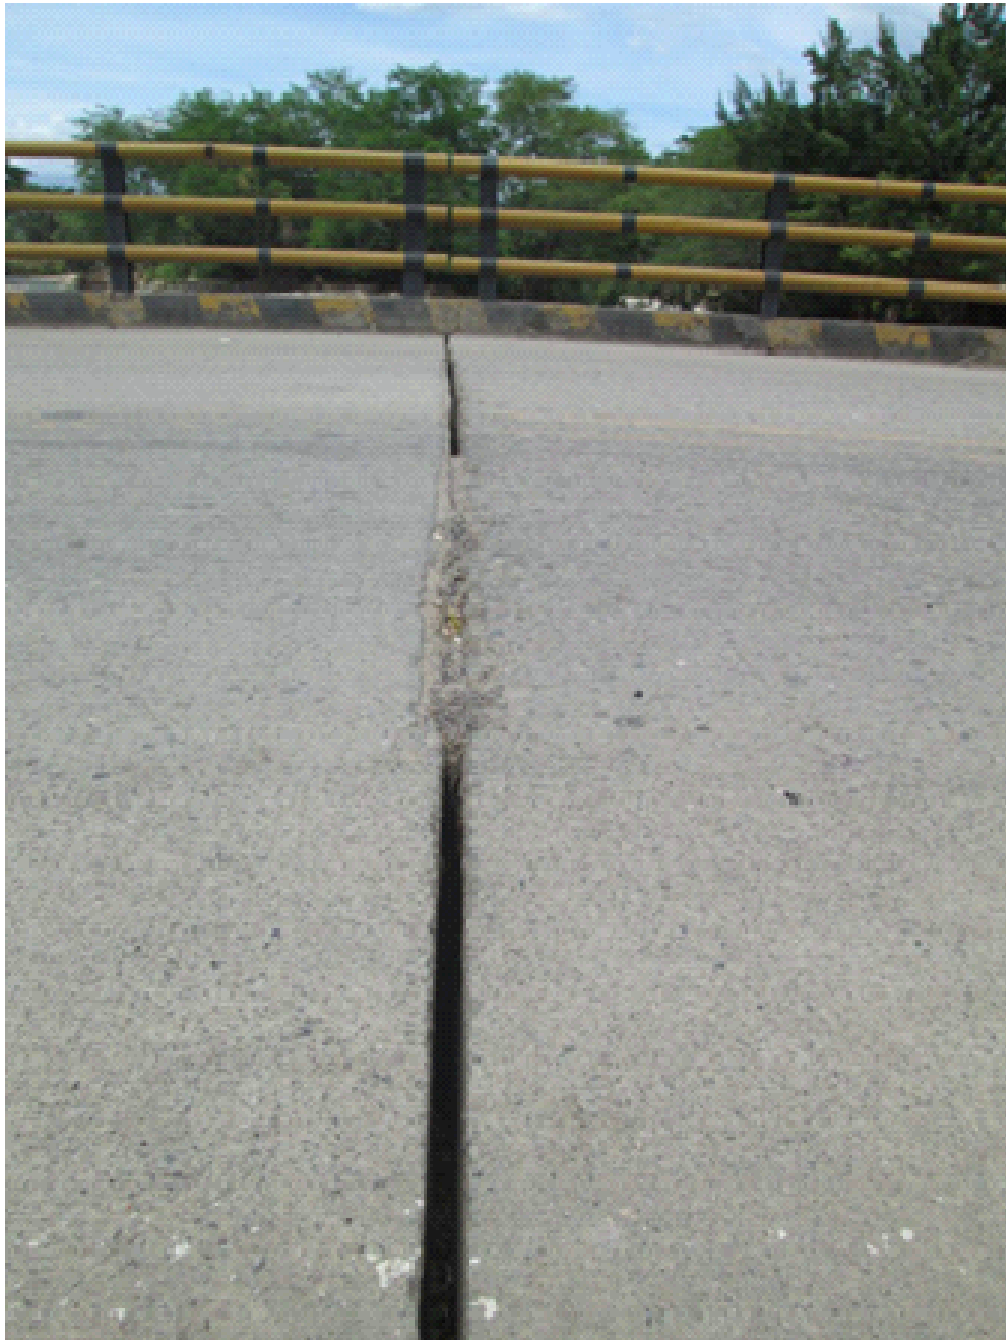
Componente.....: 2 Juntas de expansión

Calif./Mantenim....: 3 / -

Daño/Observaciones.: Se observó las juntas tapadas con asfalto y material.

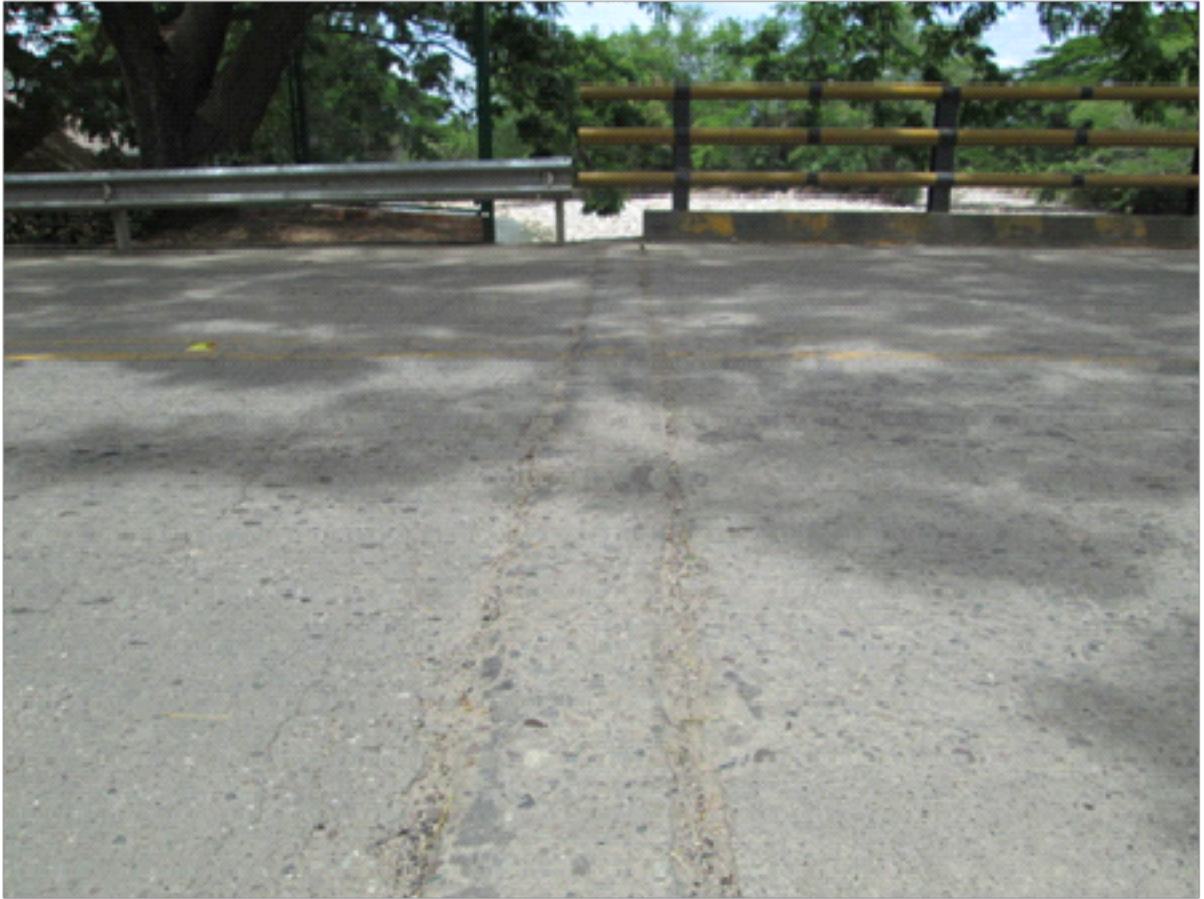
Componente.....: 2 Juntas de expansión  
Calif./Mantenim....: 3 / -  
Daño/Observaciones.: Se observó las juntas tapadas con asfalto y material.  
Tipo de daño.....: Otro

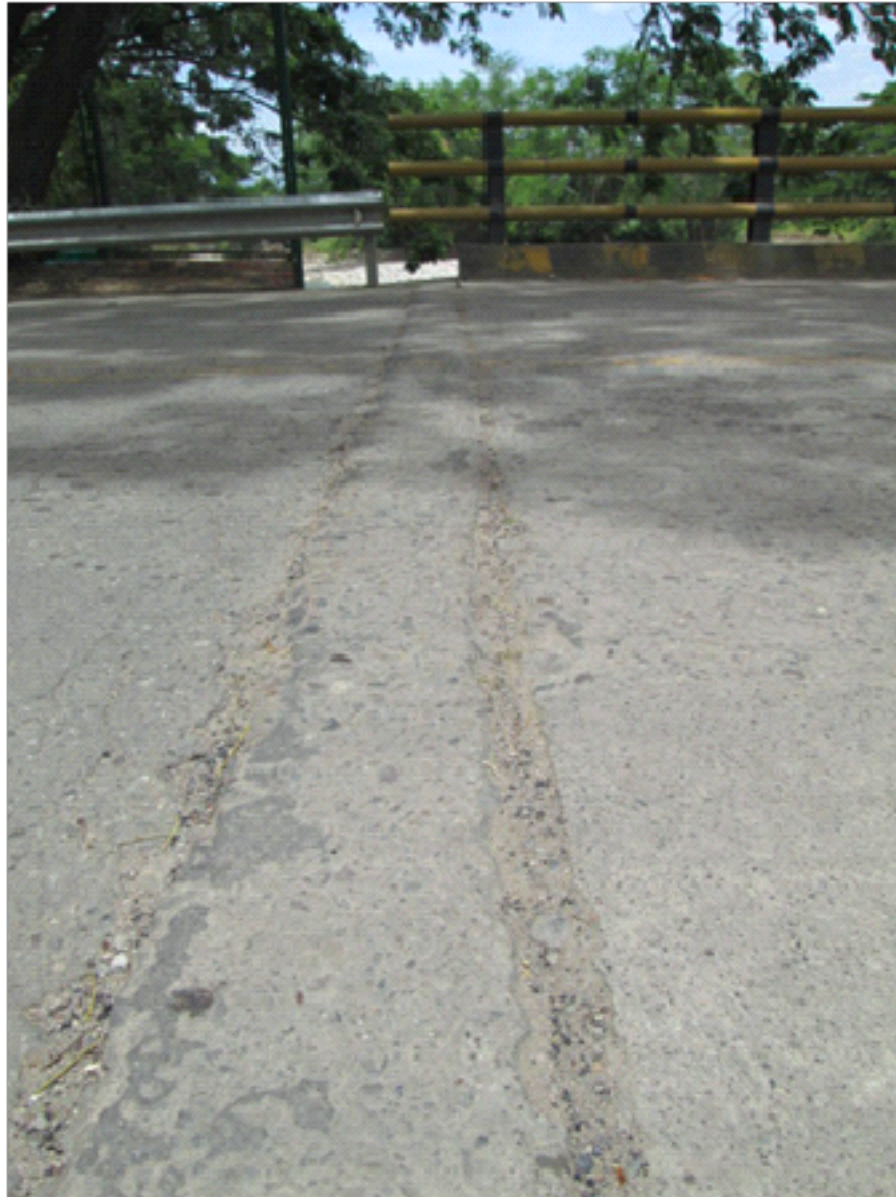
Componente.....: 2 Juntas de expansión  
Calif./Mantenim....: 3 / -  
Daño/Observaciones.: Se observó las juntas tapadas con asfalto y material.  
Tipo de daño.....: Otro

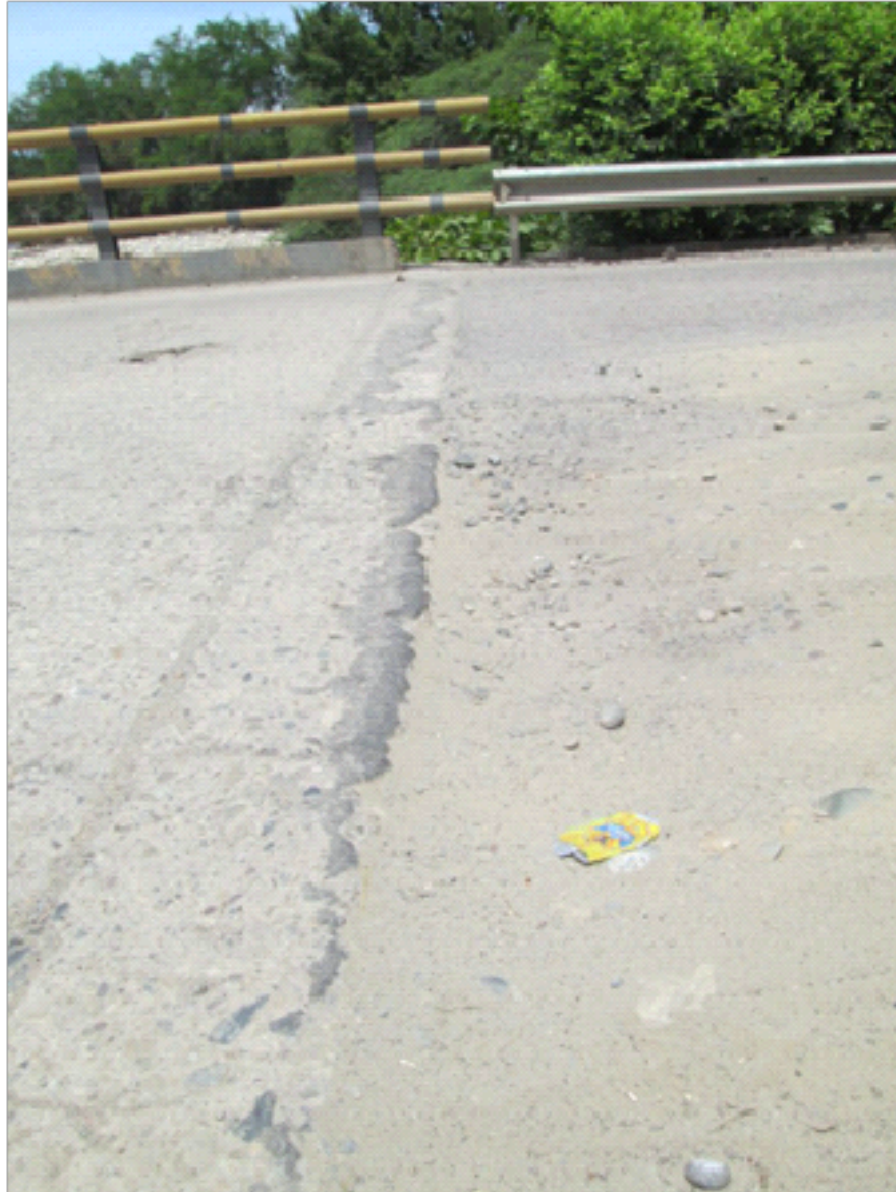
Componente.....: 2 Juntas de expansión  
Calif./Mantenim....: 3 / -  
Daño/Observaciones.: Se observó las juntas tapadas con asfalto y material.  
Tipo de daño.....: Otro

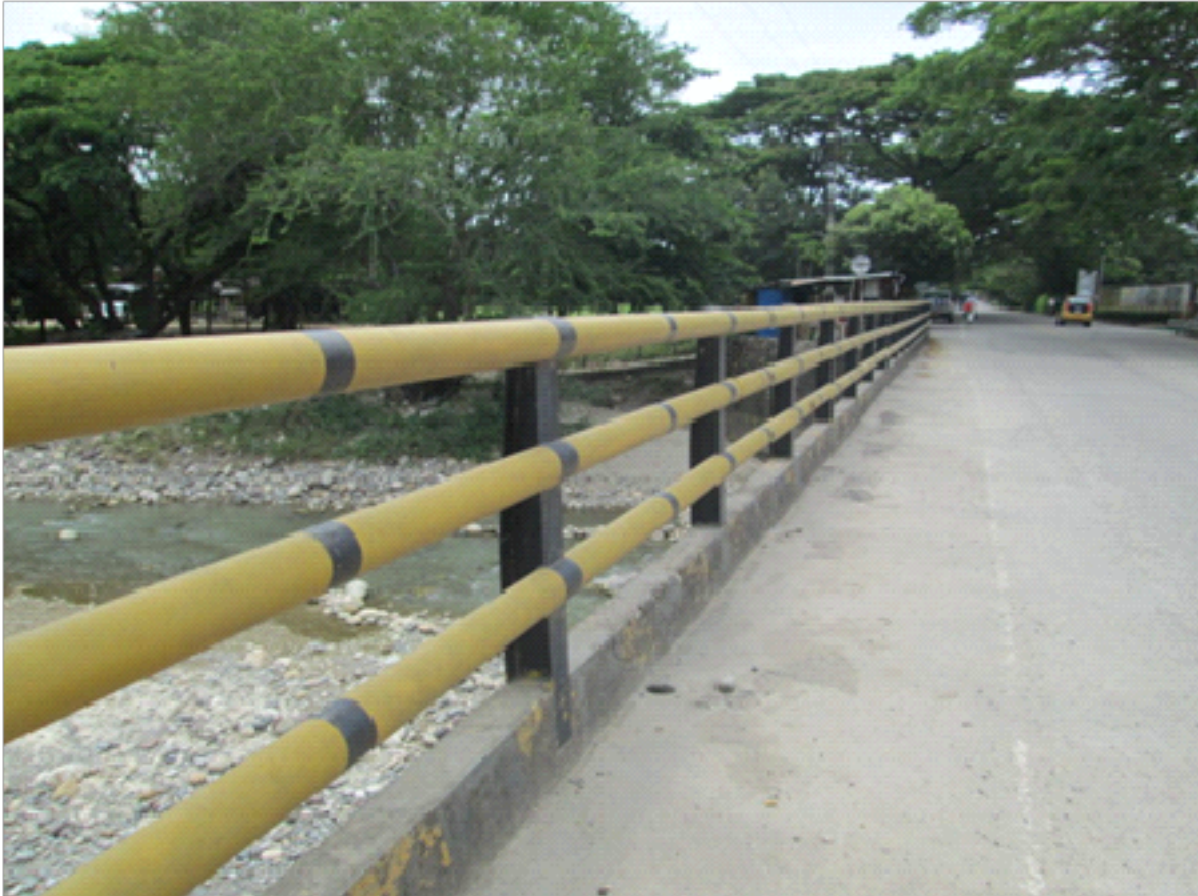
Componente.....: 4 Barandas

Calif./Mantenim....: 2 / -

Daño/Observaciones.: Se encuentra con un leve golpe en un costado.

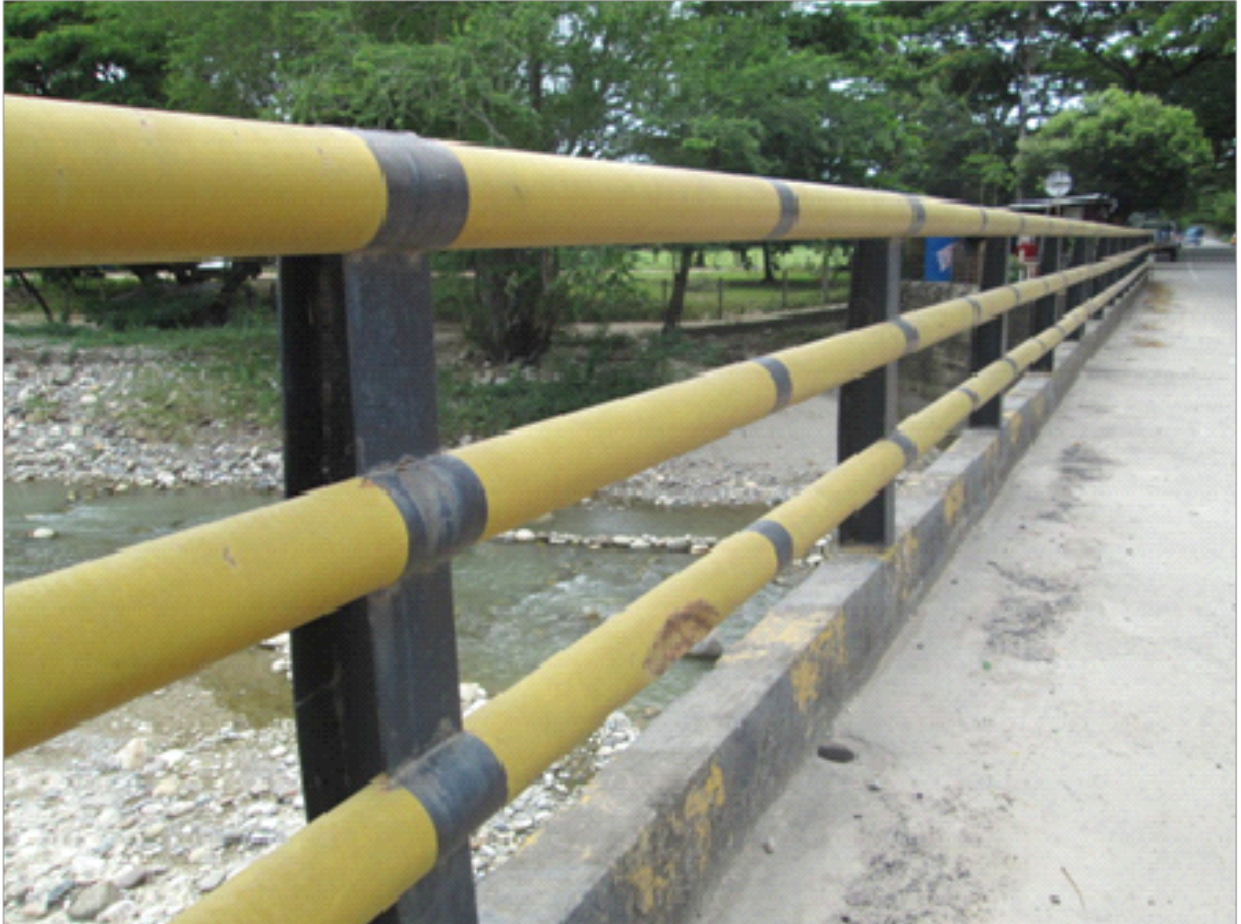
Componente.....: 4 Barandas

Calif./Mantenim....: 2 / -

Daño/Observaciones.: Se encuentra con un leve golpe en un costado.

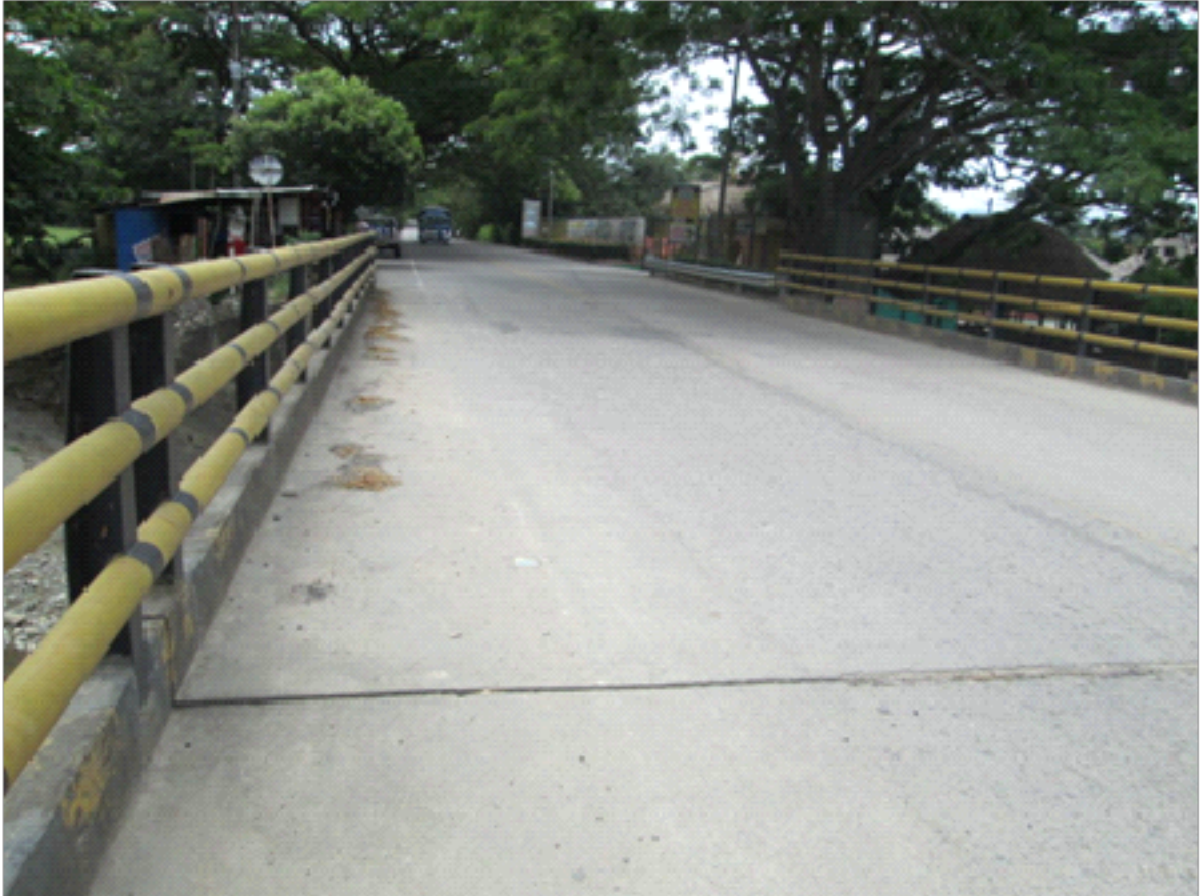
Componente.....: 4 Barandas

Calif./Mantenim....: 2 / -

Daño/Observaciones.: Se encuentra con un leve golpe en un costado.

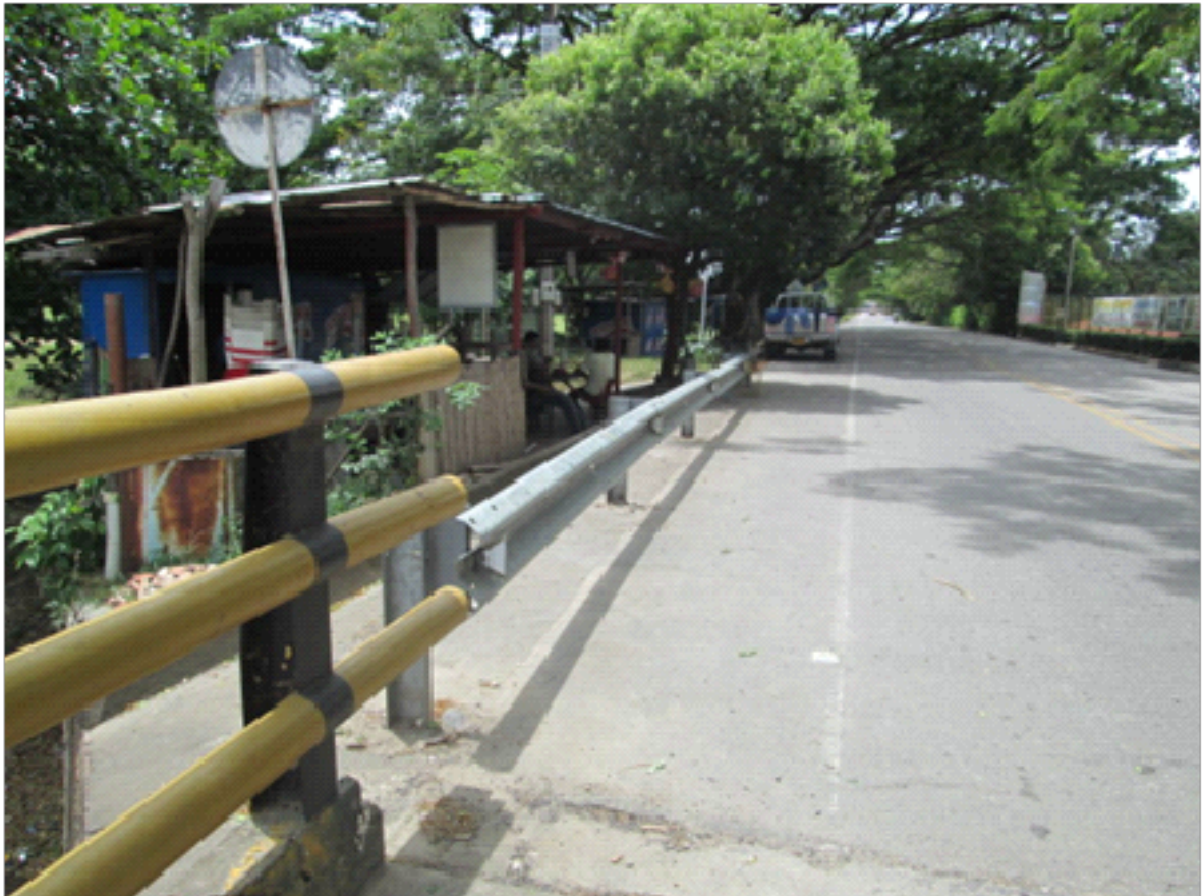
Componente.....: 4 Barandas

Calif./Mantenim....: 2 / -

Daño/Observaciones.: Se encuentra con un leve golpe en un costado.

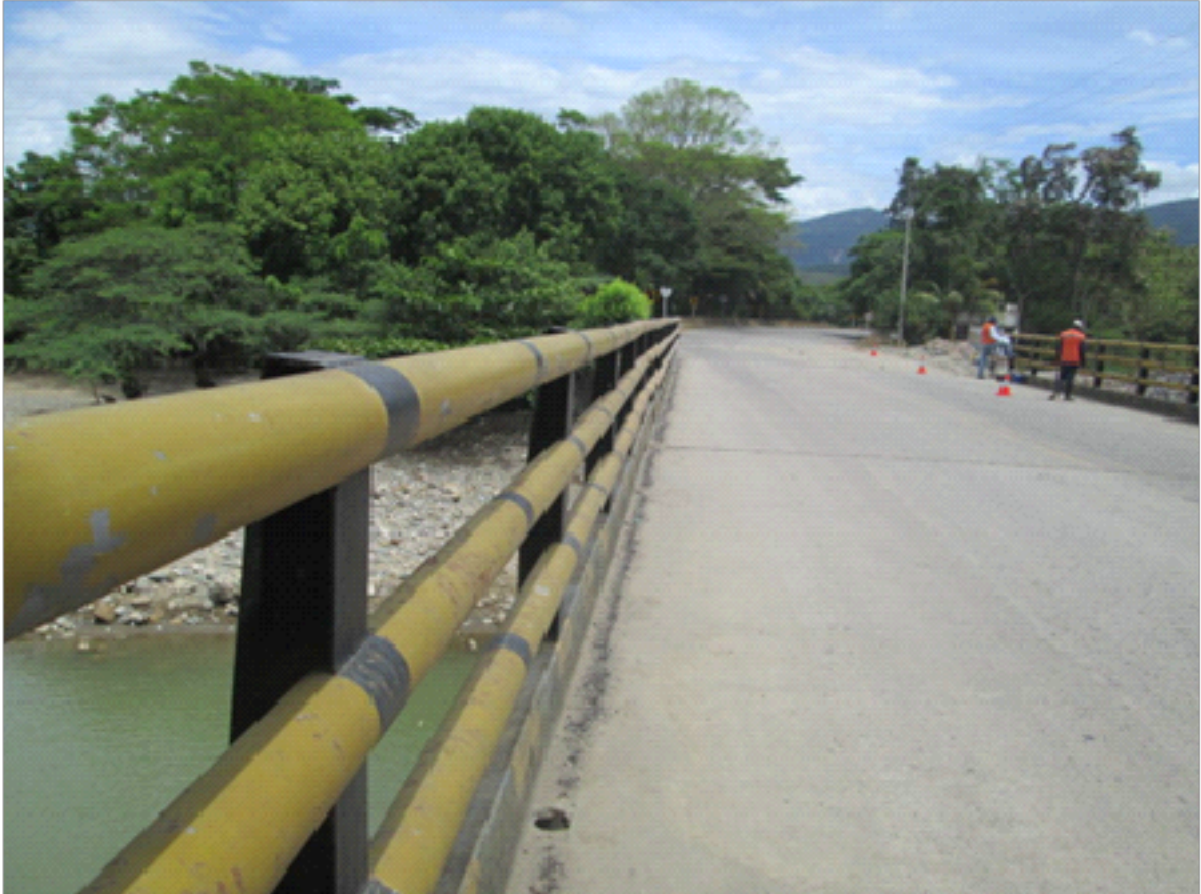
Componente.....: 4 Barandas

Calif./Mantenim....: 2 / -

Daño/Observaciones.: Se encuentra con un leve golpe en un costado.

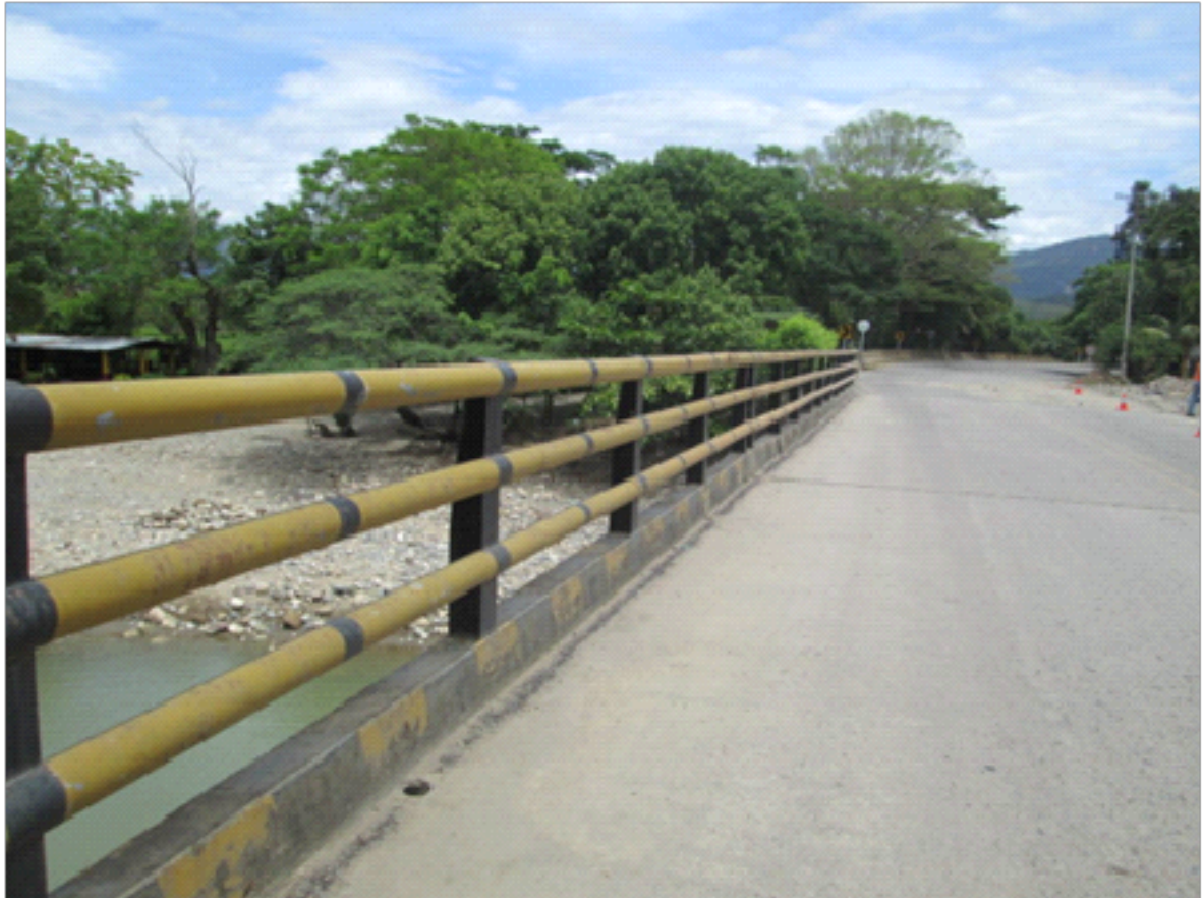
Componente.....: 4 Barandas

Calif./Mantenim....: 2 / -

Daño/Observaciones.: Se encuentra con un leve golpe en un costado.

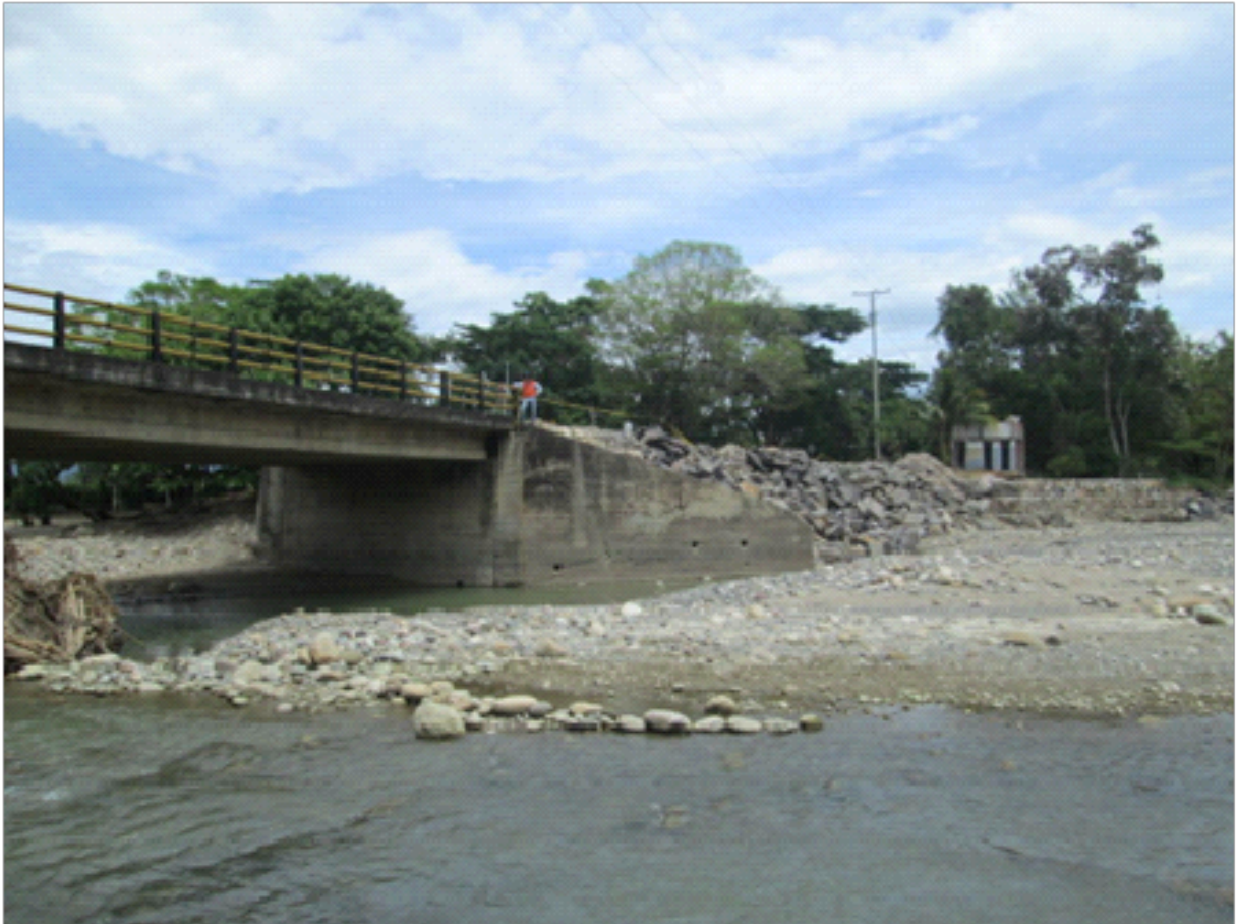
Componente.....: 5 Conos/Taludes

Calif./Mantenim....: 2 / -

Daño/Observaciones.: Se observó gran cantidad de material acumulado al lado de la aleta.

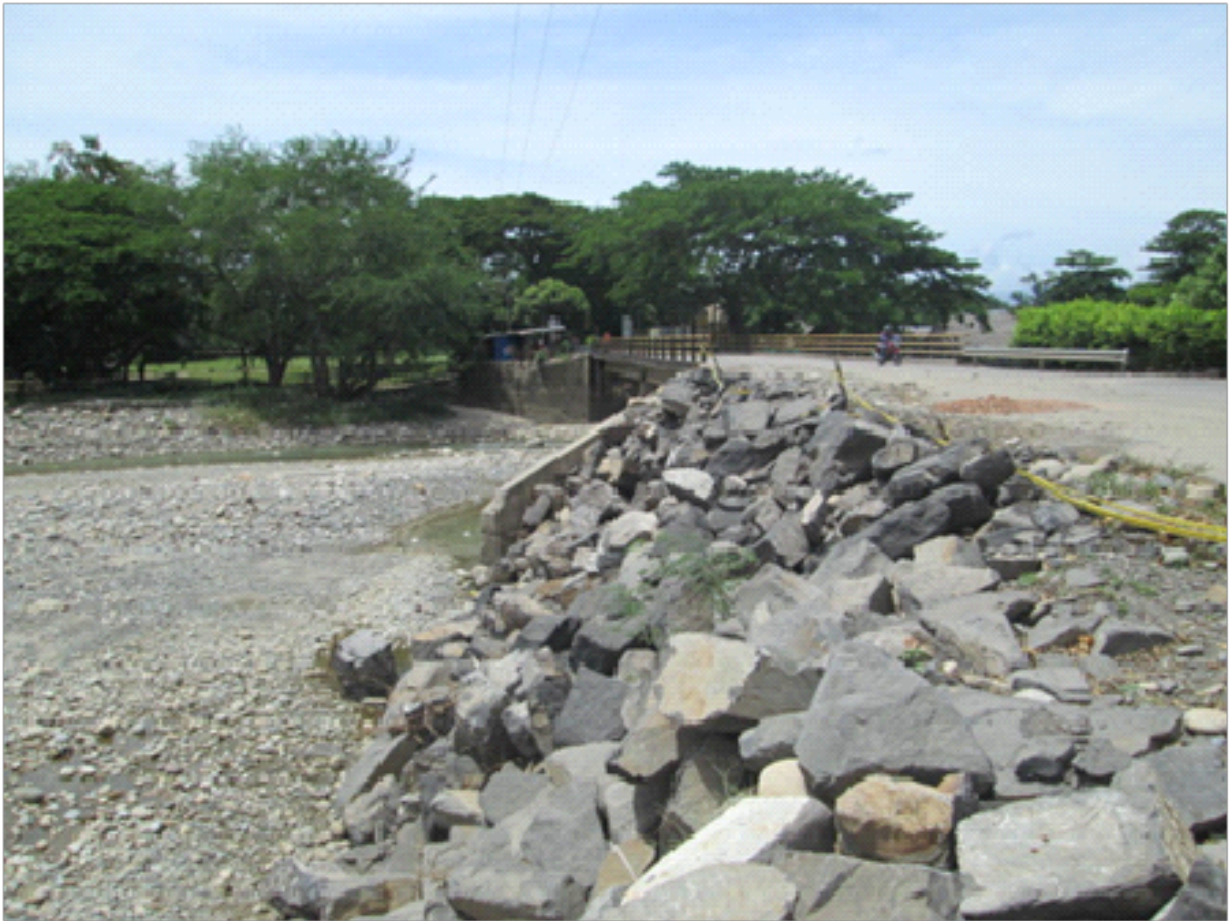
Componente.....: 5 Conos/Taludes

Calif./Mantenim....: 2 / -

Daño/Observaciones.: Se observó gran cantidad de material acumulado al lado de la aleta.

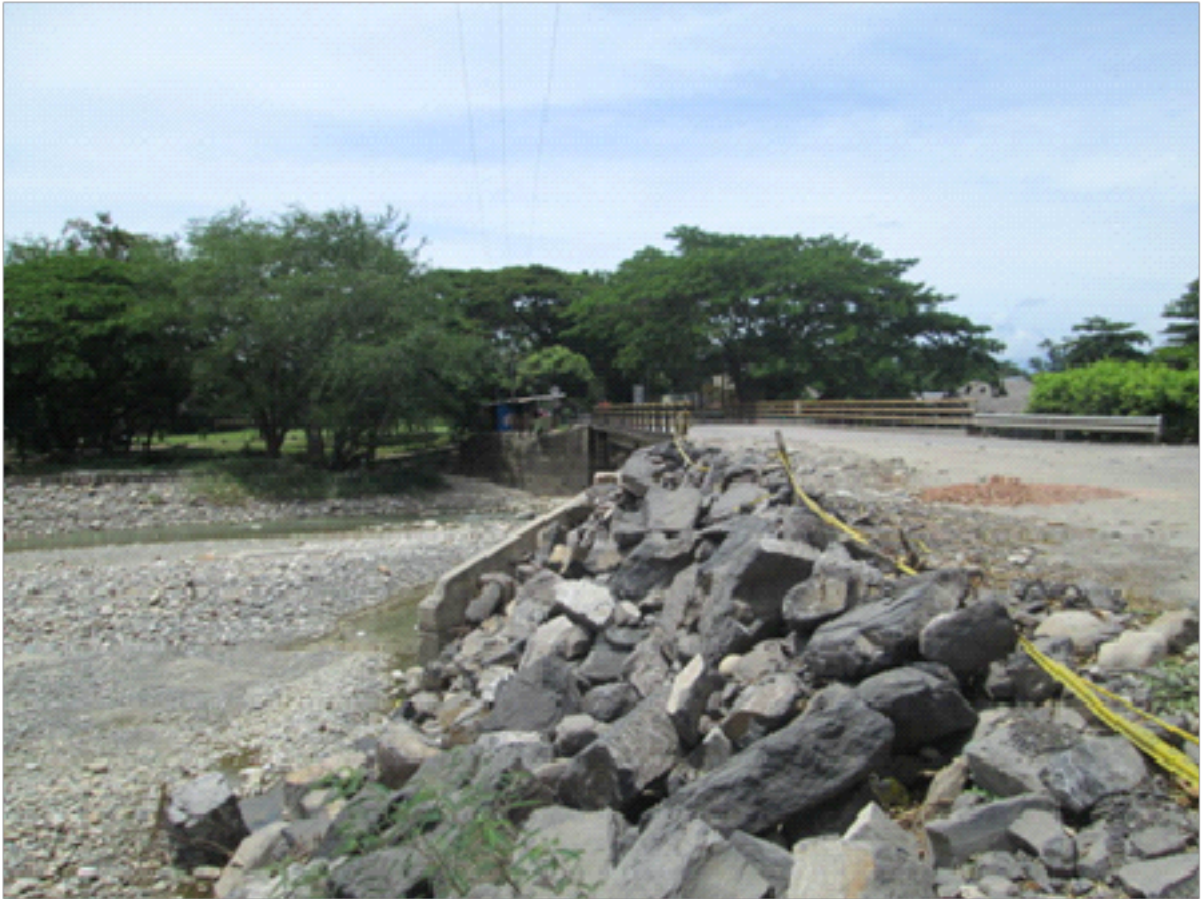
Componente.....: 5 Conos/Taludes

Calif./Mantenim....: 2 / -

Daño/Observaciones.: Se observó gran cantidad de material acumulado al lado de la aleta.

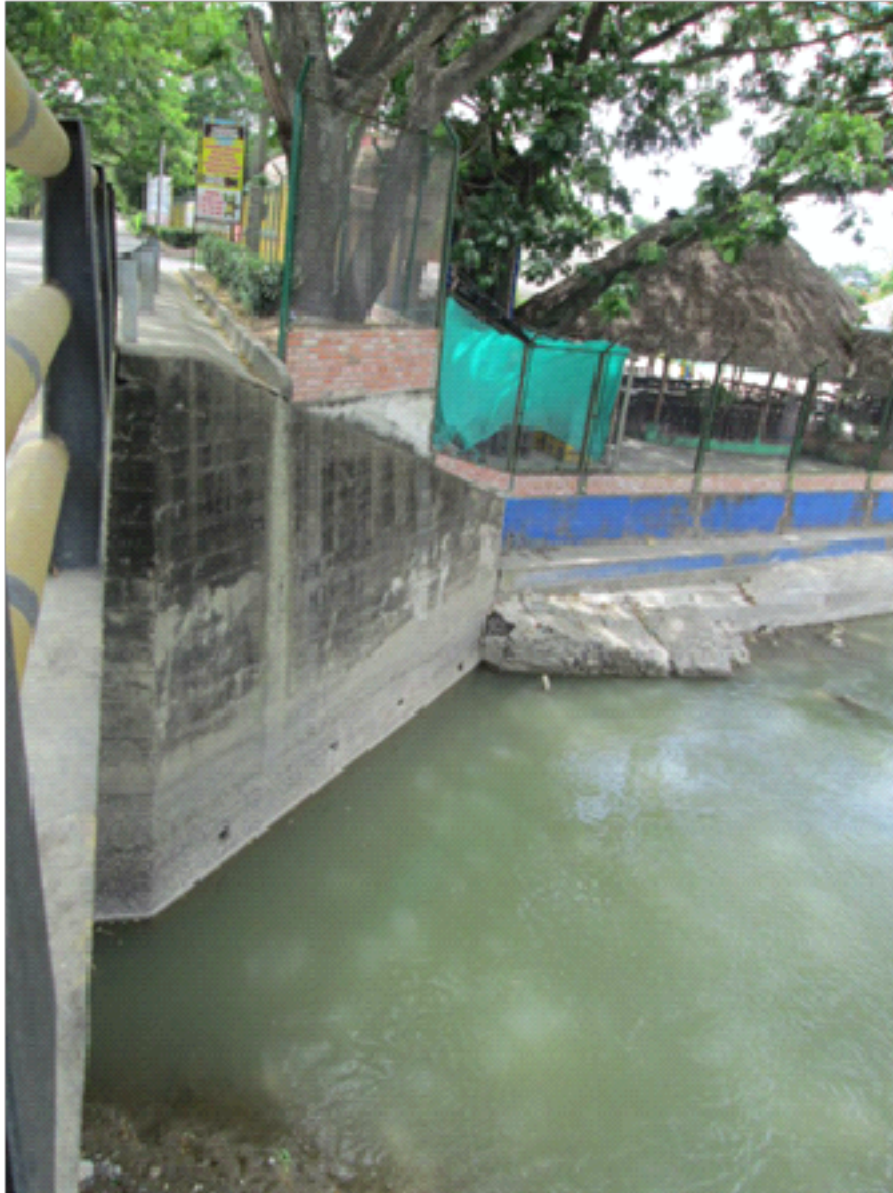
Componente.....: 6 Aletas

Calif./Mantenim....: 2 / -

Daño/Observaciones.: Se observaron manchas de humedad y de vegetación.  
Requieren labores de mantenimiento rutinario.
