SDC/INV	SiPuCol	Fecha	Hoja
	Informe de inspección principal	13/08/12	1
18-7009A-001.00 Tortugas			
Regional.....: 18 Norte de Santander			
Ruta.....: Palo de Letras - Puente Internacional			
Carretera.....: Sardinata - Puente Gómez - Cornejo - Zulia			
Lado de la car...: 0			
Abscisa.....: 71+0266			
No del registro..: 1549			
Año de construcción.....:			
Año de la última reconstrucción.....:			
Paso Superior/Inferior.....: S			
Dir. de abs. de la carretera principal.: E			
Requisitos de la inspección.....: 0 Nada			
Recolección de datos : Fecha.....: 2012.05.28			
: Iniciales.....: YACG			
Posición geográfica..:			
Latitud: 7 gra 54.47 min N Longitud: 72 gra 36.97 min O Altitud: 249 m			
Geometría: Número de luces.....: 2			
Longitud de la luz menor (m): 19.00			
Longitud de la luz mayor (m): 19.00			
Longitud total .....(m): 38.00			
Ancho del tablero.....(m): 9.40			
Ancho del separador.....(m): 0.00			
Ancho del andén izquierdo(m): 0.00

SDC/INV	SiPuCol	Fecha	Comp
	Informe de inspección principal	12.08.13	1
18-7009A-001.00 Tortugas

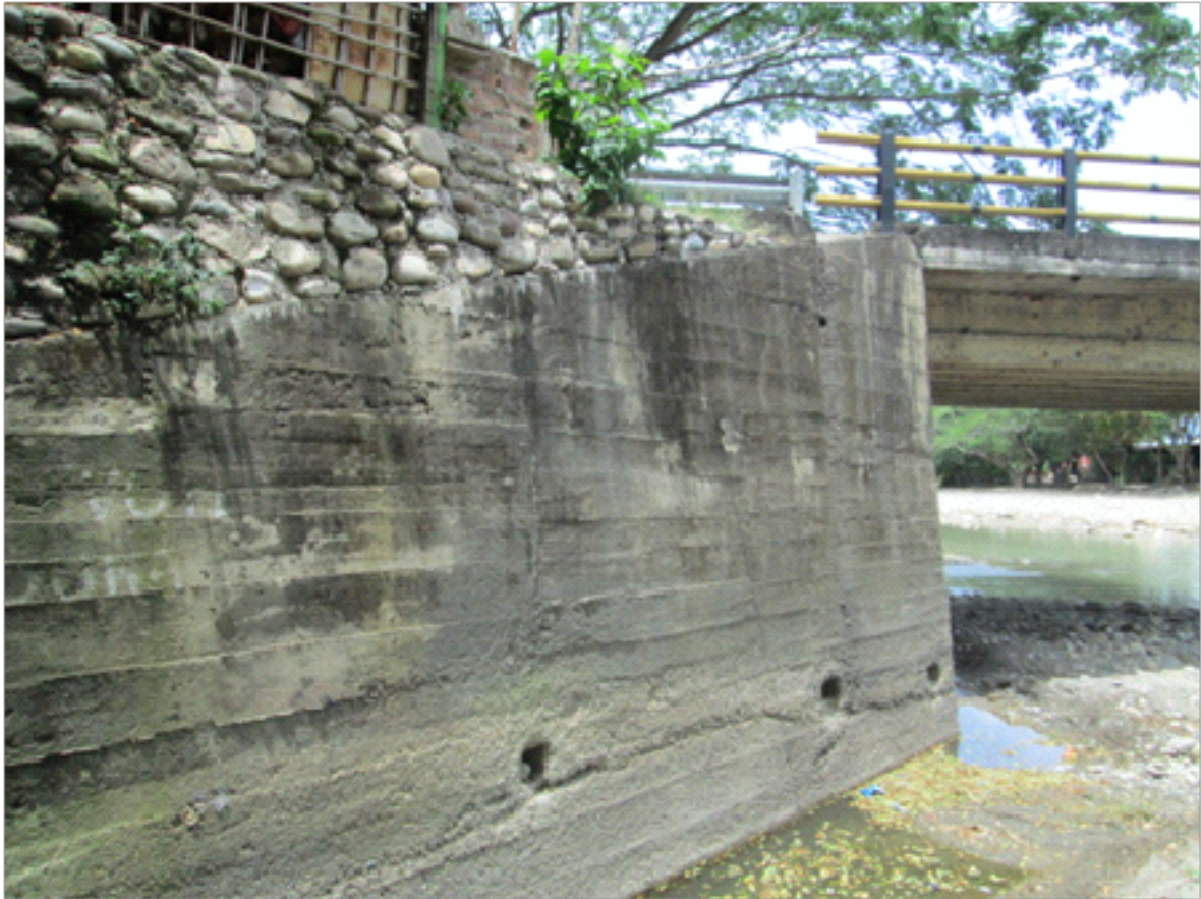
Componente.....: 6 Aletas

Calif./Mantenim....: 2 / -

Daño/Observaciones.: Se observaron manchas de humedad y de vegetación.  
Requieren labores de mantenimiento rutinario.

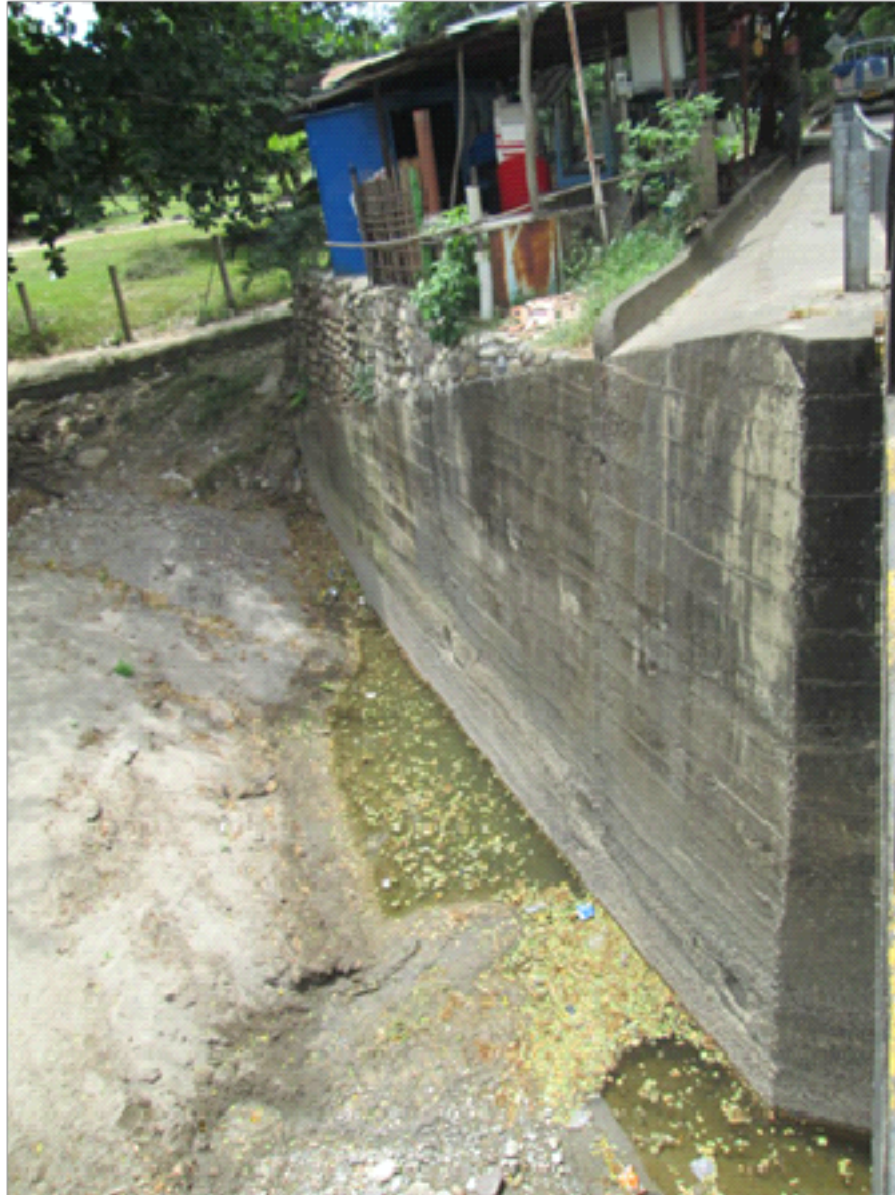
Componente.....: 6 Aletas

Calif./Mantenim....: 2 / -

Daño/Observaciones.: Se observaron manchas de humedad y de vegetación.  
Requieren labores de mantenimiento rutinario.

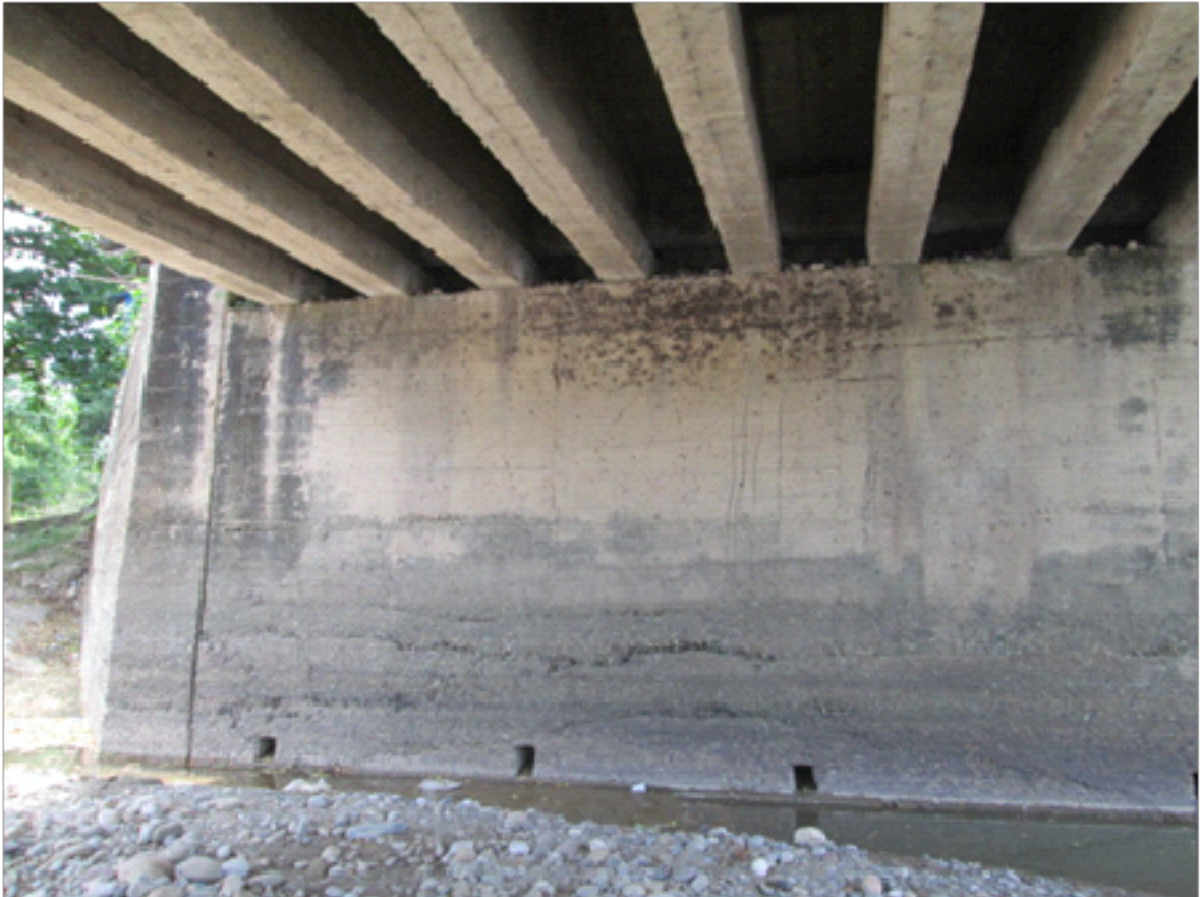
Componente.....: 7 Estribos

SDC/INV		SiPuCol			Fecha			Hoja
		Informe de inspección principal			13/08/12			4
18-7009A-001.00 Tortugas								
Número de componente Trabajo - Descripción del daño Tipo de daño	Cal ifi	Man ten	Ins Esp	Obras de reparación				Fo tos
				T P	Can ti	Año	Costo	
1 Superficie del puente - La superficie del concreto asfáltico presenta desgaste y el acero de refuerzo expuesto. Daño en conc. / acero expuesto	3	-						2
2 Juntas de expansión - Se observó las juntas tapadas con asfalto y material. Otro	3	-						7
3 Andenes/Bordillos - .	2	-						
4 Barandas - Se encuentra con un leve golpe en un costado.	2	-						6
5 Conos/Taludes - Se observó gran cantidad de material acumulado al lado de la aleta.	2	-						3
6 Aletas - Se observaron manchas de humedad y de vegetación. Requieren labores de mantenimiento rutinario.	2	-						3
7 Estribos - Los estribos presentan manchas de humedad y vegetación y desgaste en el concreto	2	-						3

Calif./Mantenim....: 2 / -

Daño/Observaciones.: Los estribos presentan manchas de humedad y vegetación y desgaste en el concreto

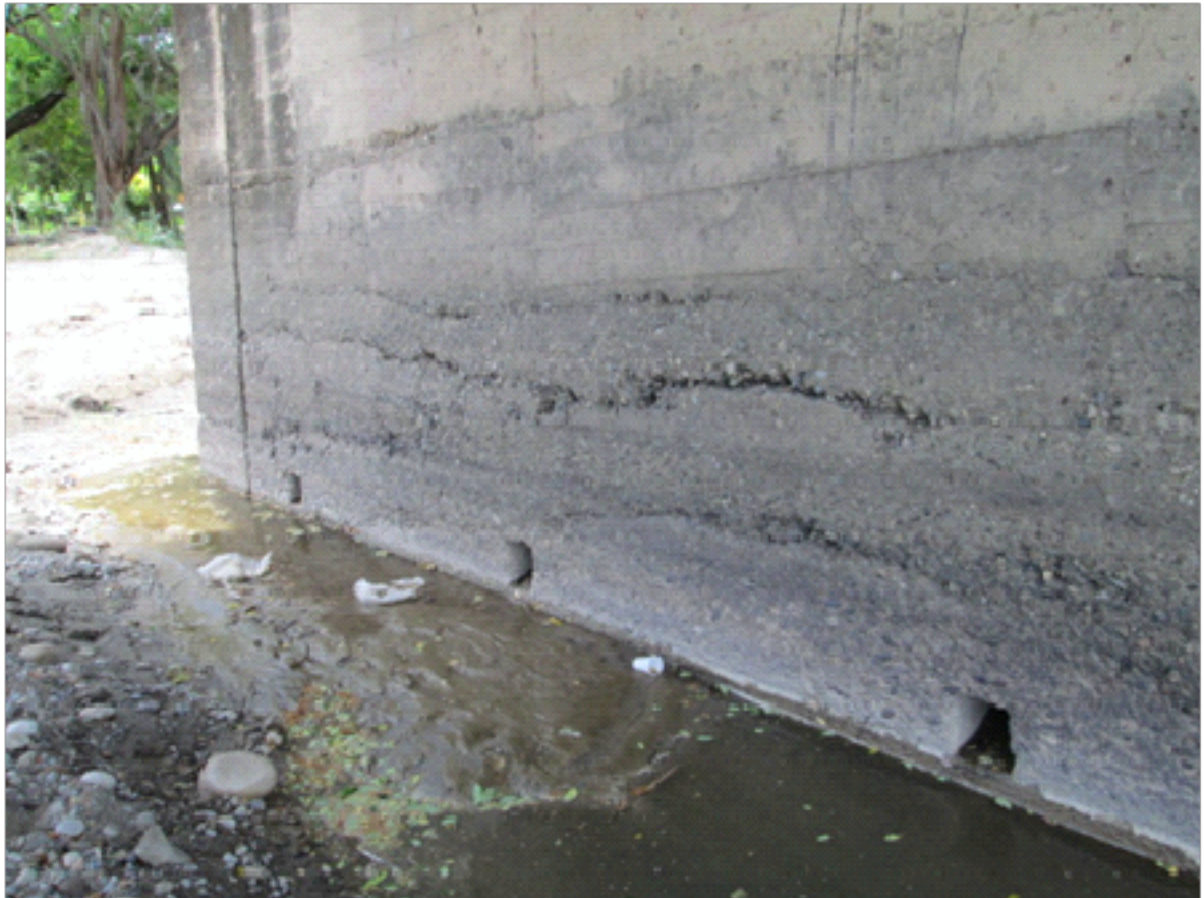
Componente.....: 7 Estribos

Calif./Mantenim....: 2 / -

Daño/Observaciones.: Los estribos presentan manchas de humedad y vegetación y desgaste en el concreto

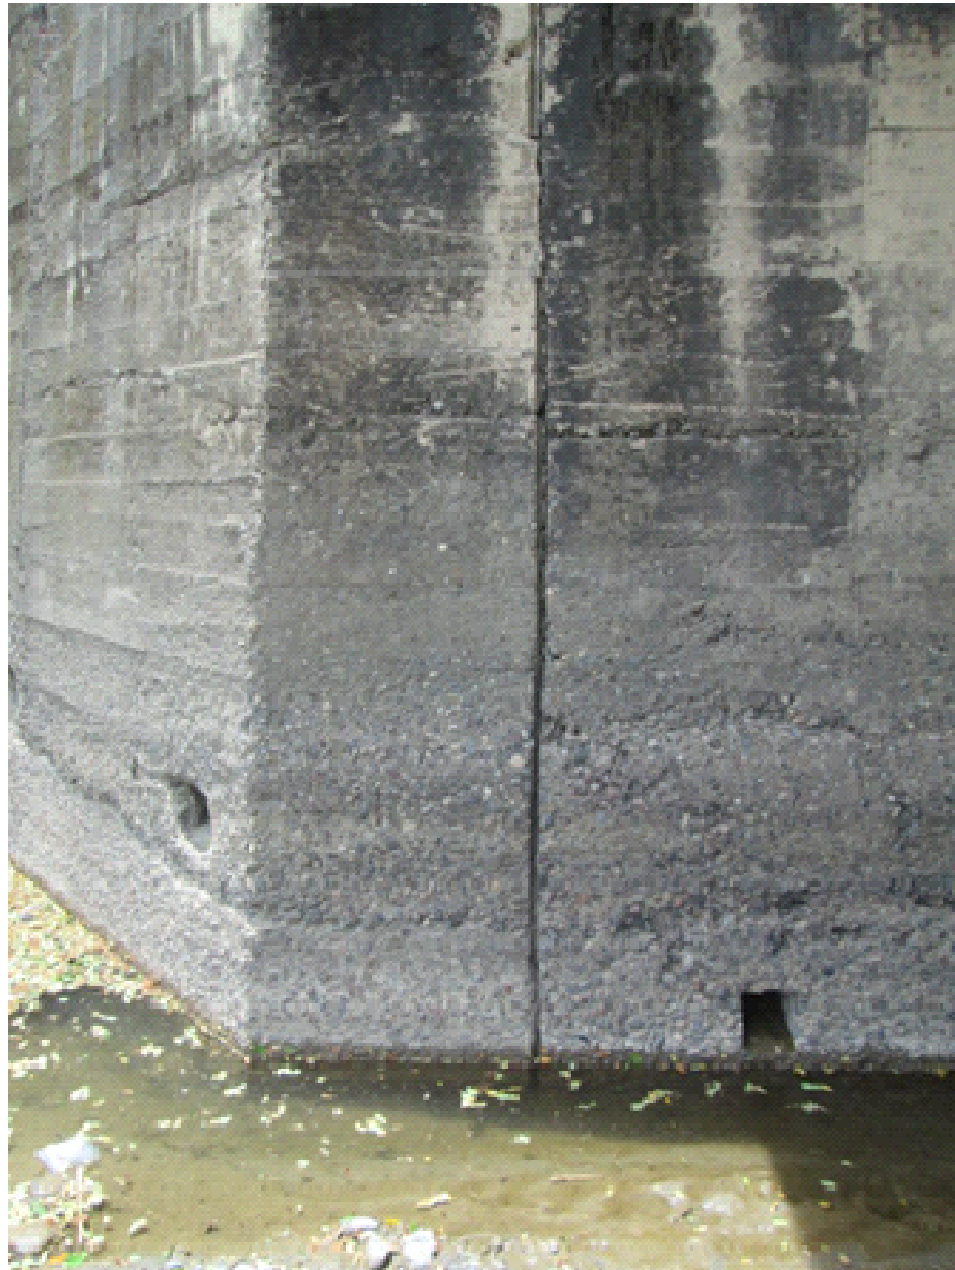
Componente.....: 7 Estribos

Calif./Mantenim....: 2 / -

Daño/Observaciones.: Los estribos presentan manchas de humedad y vegetación y desgaste en el concreto

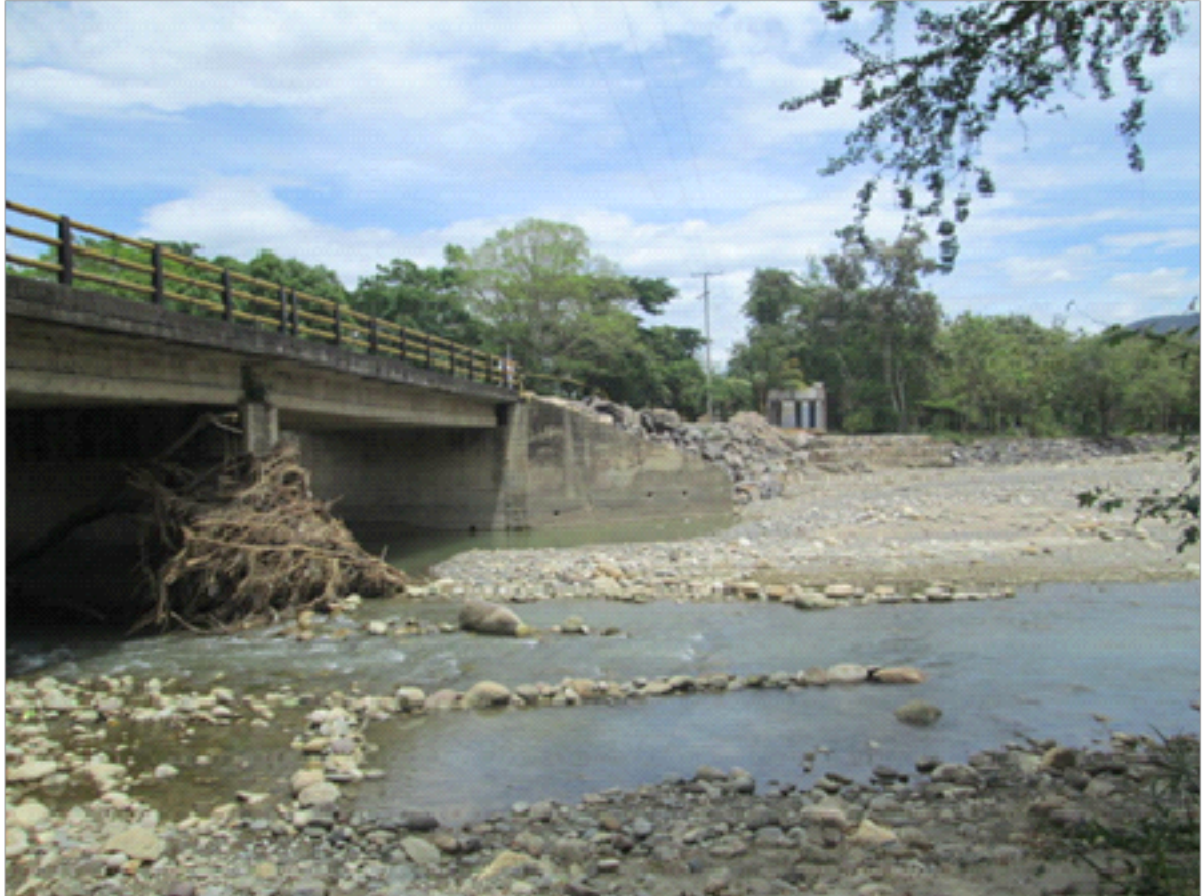
Componente.....: 8 Pilas

8 Pilas - La pila central presenta manchas de humedad proveniente de junta de expansión central del puente.	2	-						2
9 Apoyos - Se observó en buen estado.	2	-						3
10 Losa - Se observó huecos y desgaste.	3	-

Calif./Mantenim....: 2 / -

Daño/Observaciones.: La pila central presenta manchas de humedad proveniente de junta de expansión central del puente.

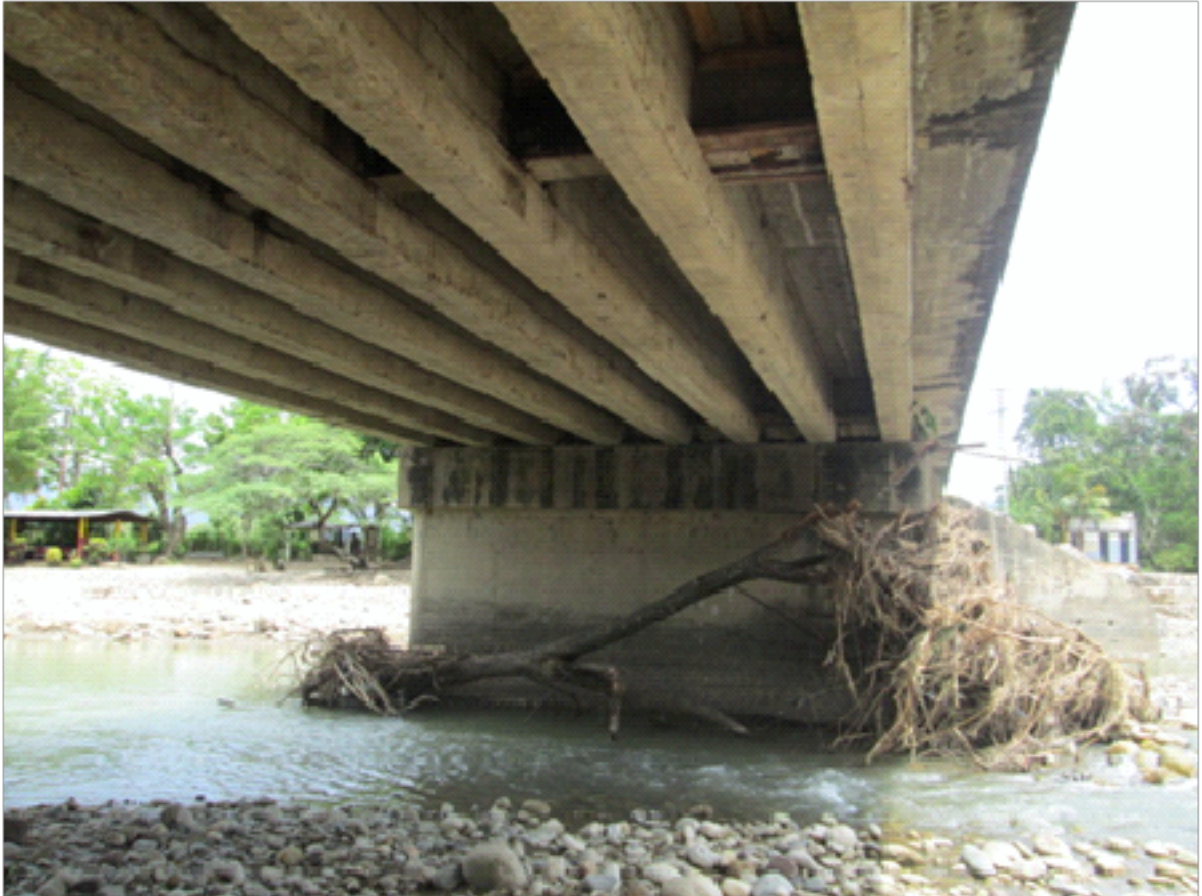
Componente.....: 8 Pilas

Calif./Mantenim....: 2 / -

Daño/Observaciones.: La pila central presenta manchas de humedad proveniente de junta de expansión central del puente.

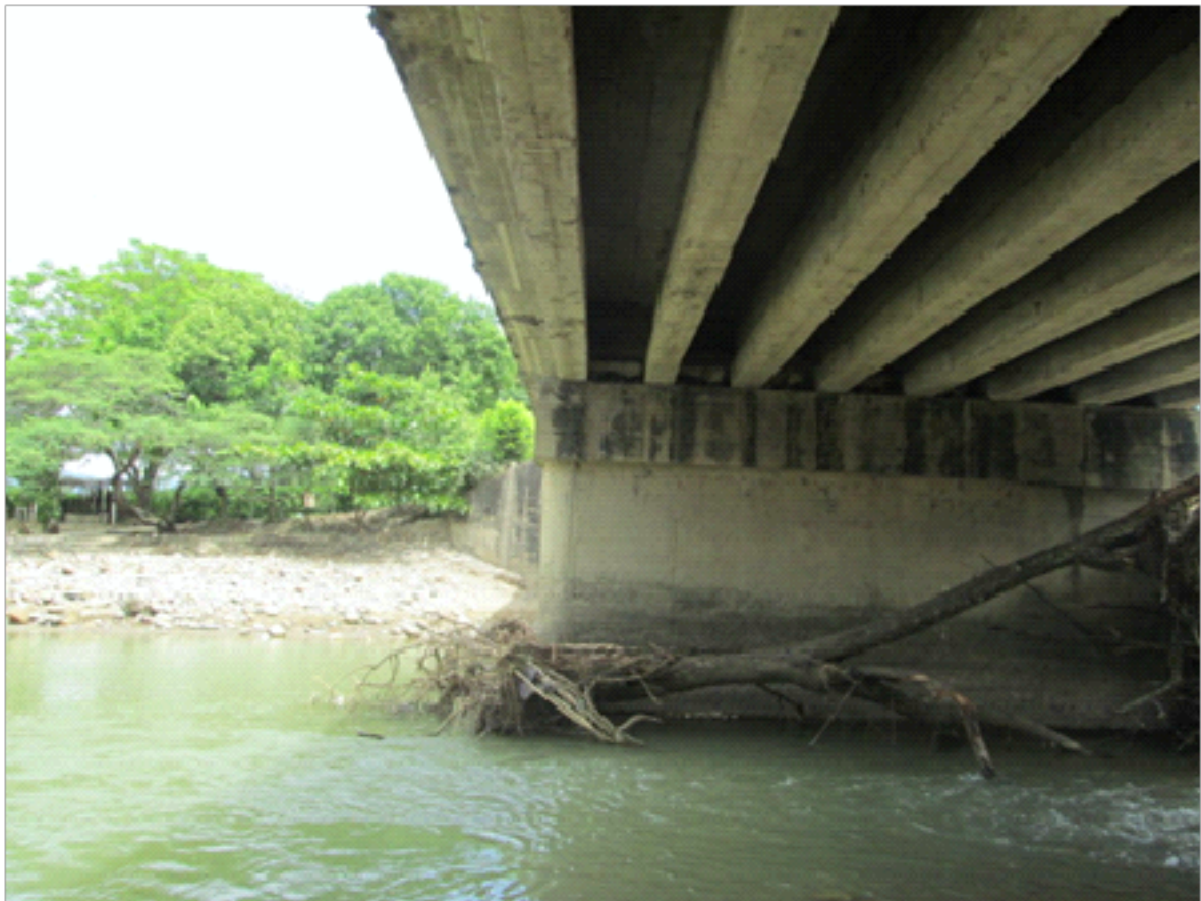
Componente.....: 9 Apoyos

Daño/Observaciones.: Se observó en buen estado.

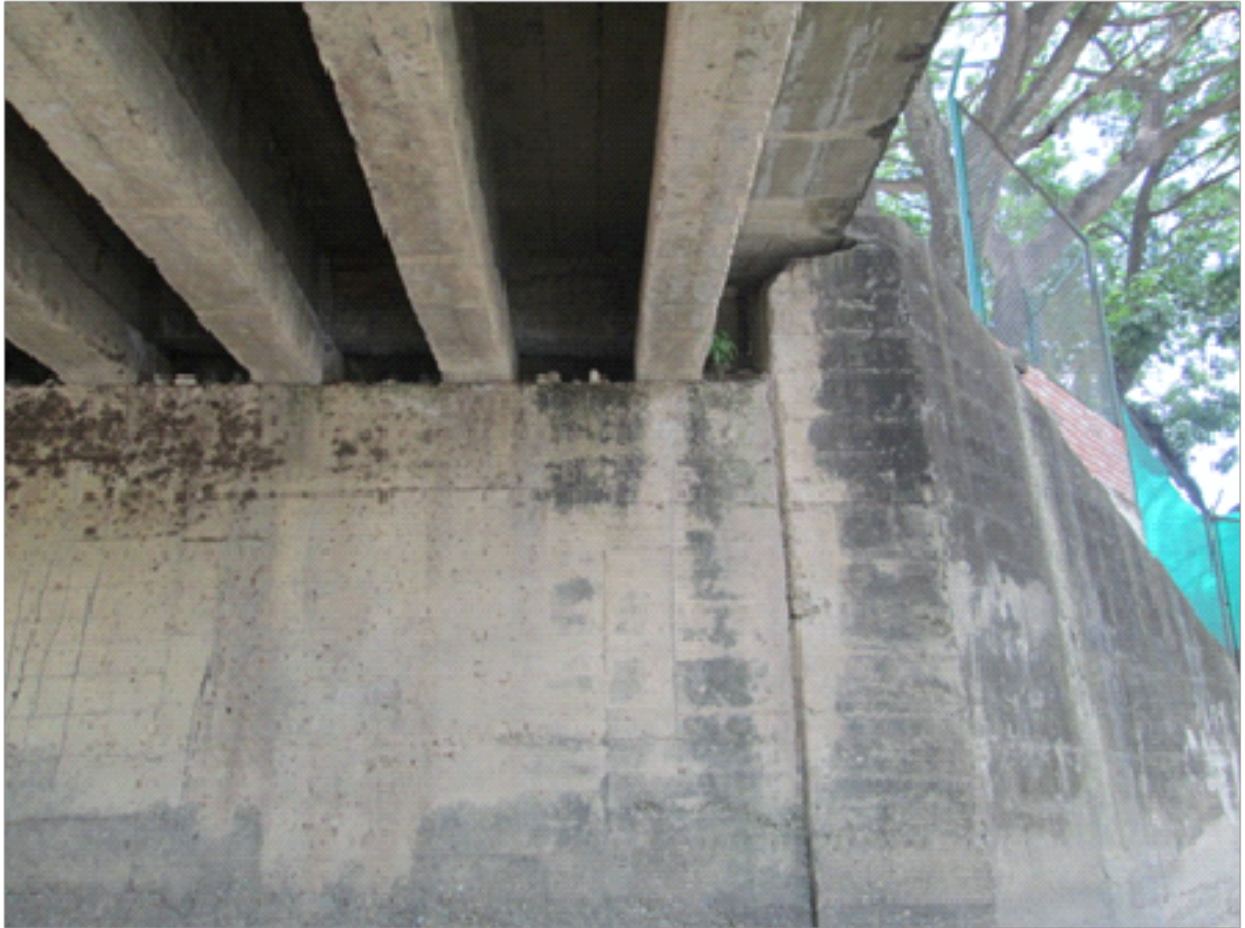
Componente.....: 9 Apoyos

Daño/Observaciones.: Se observó en buen estado.

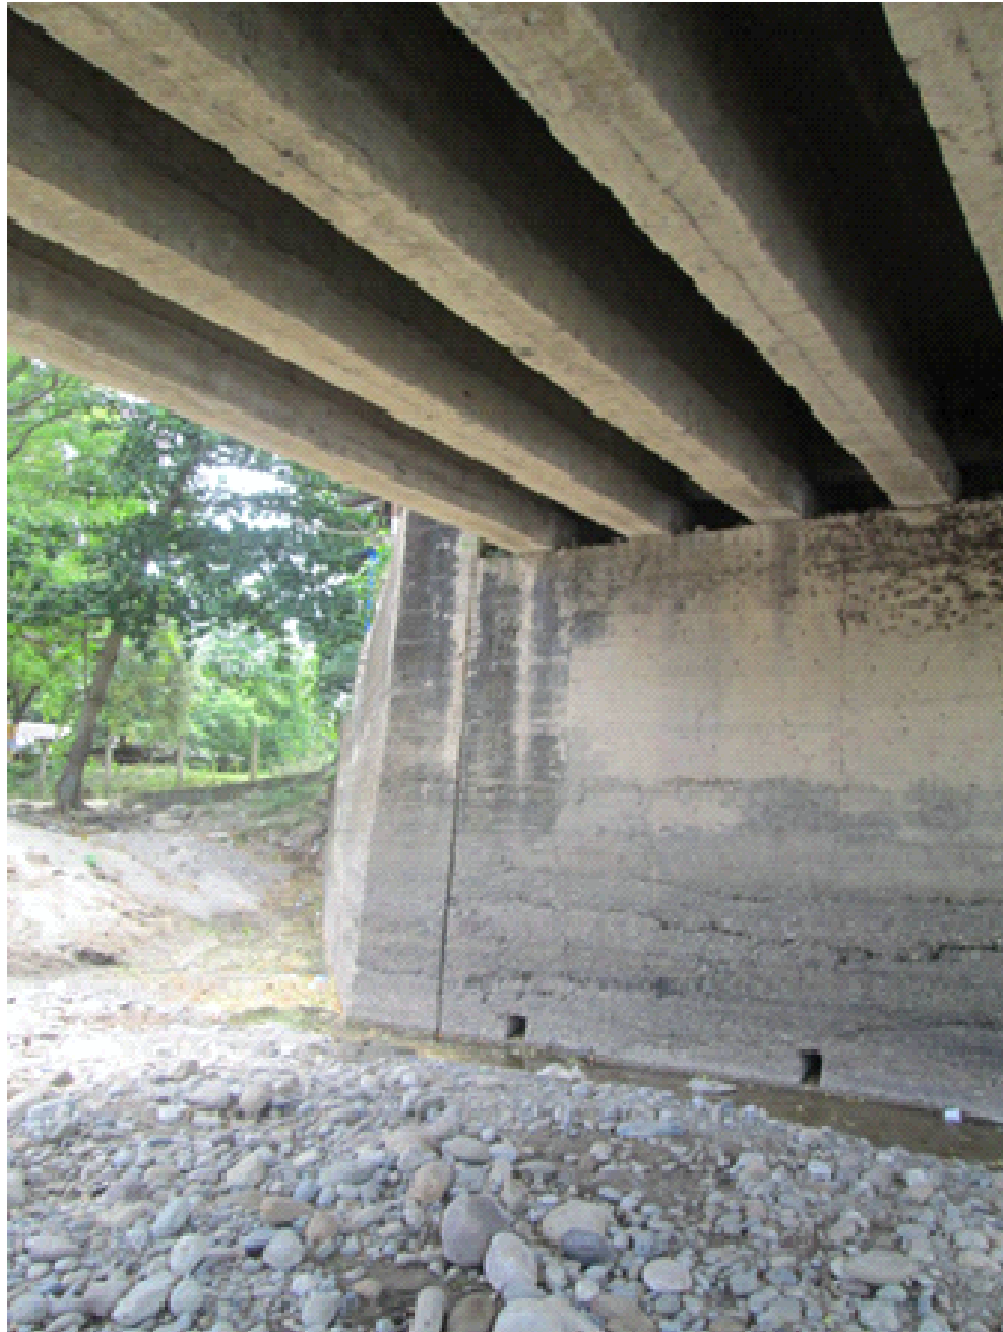
Componente.....: 9 Apoyos

Daño/Observaciones.: Se observó en buen estado.

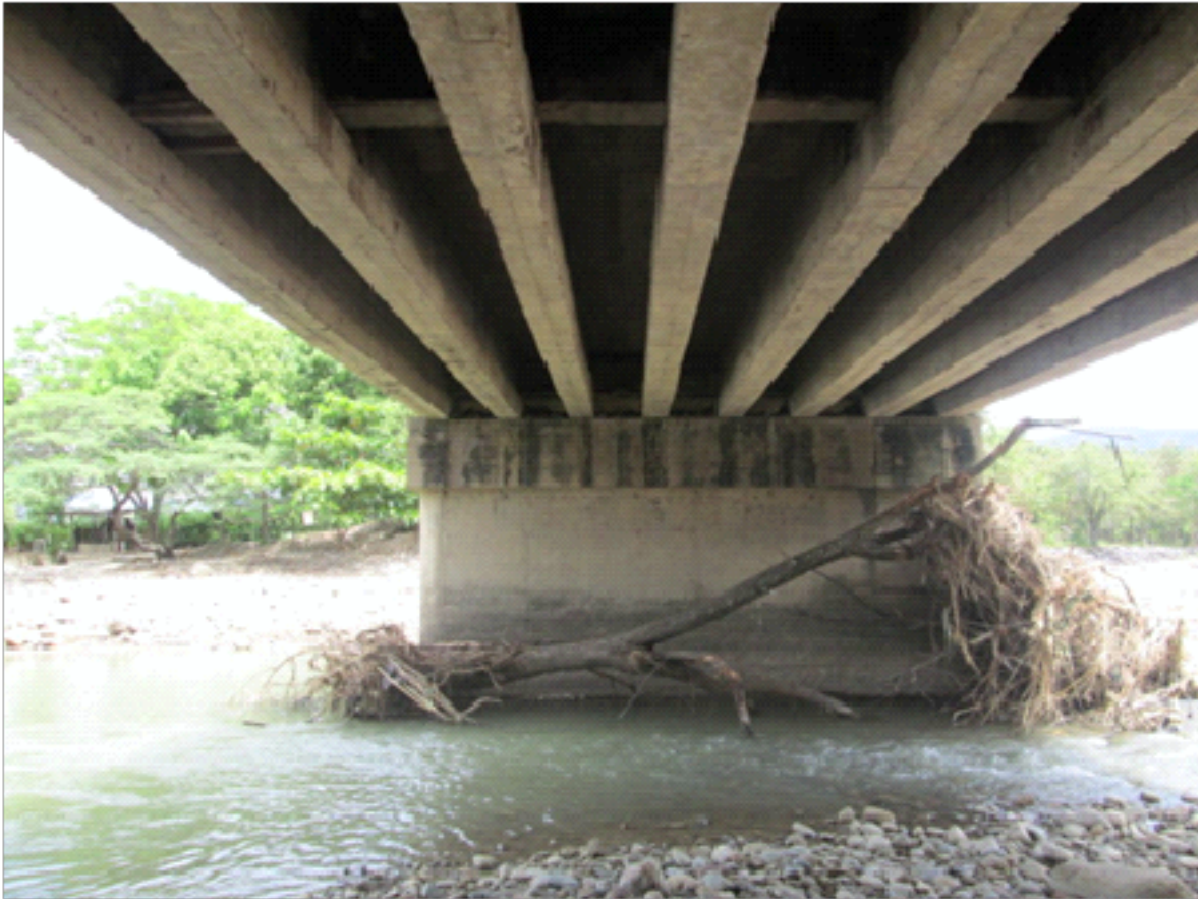
Componente.....: 11 Vigas/Largueros/Diafragmas

Daño/Observaciones.: se observaron en buen estado.

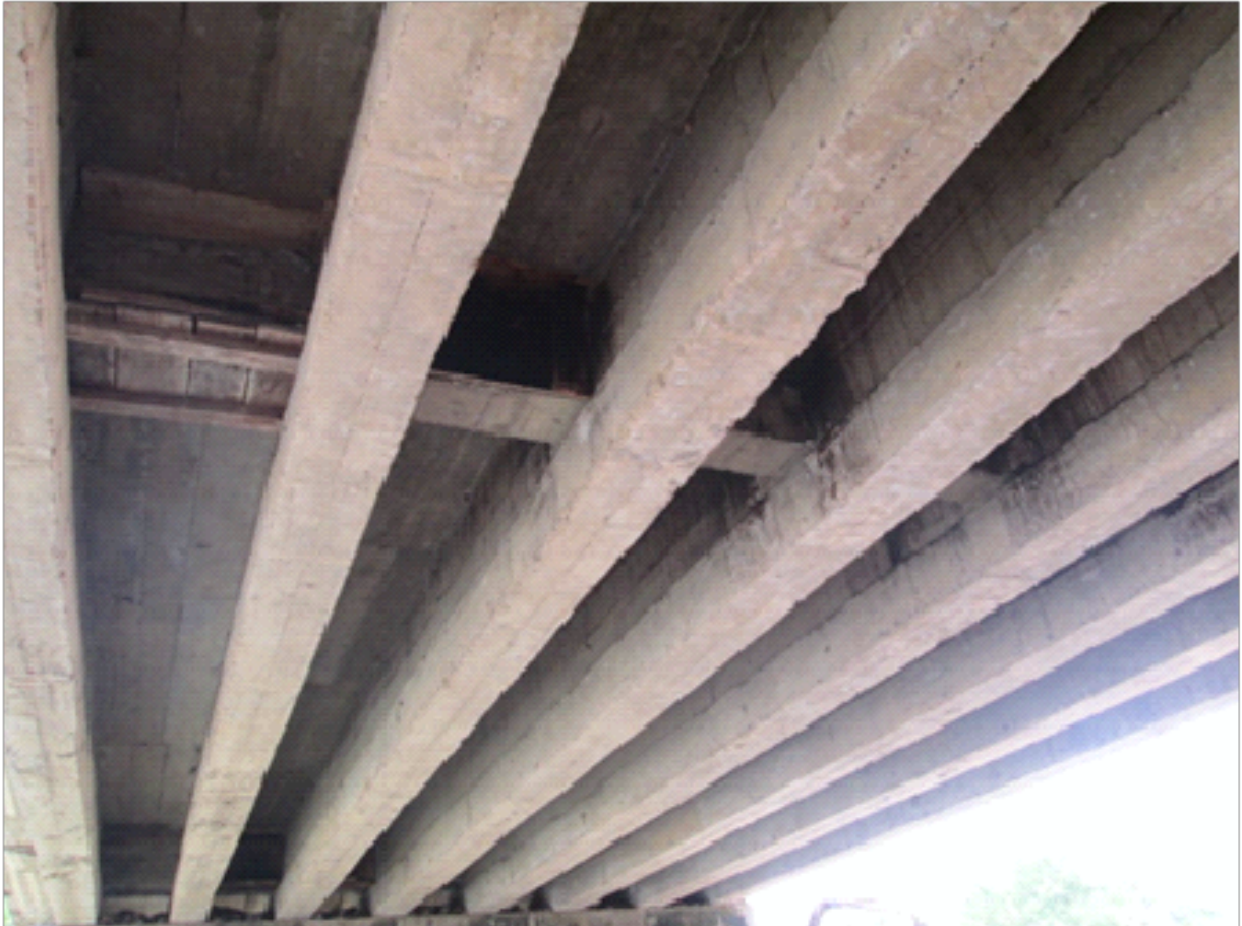
Componente.....: 11 Vigas/Largueros/Diafragmas

Daño/Observaciones.: se observaron en buen estado.
