SDC/INV	SiPuCol	Fecha	Hoja
	Informe de inspección principal	13/08/12	1
18-7009A-002.00 Las Piedras			
Regional.....: 18 Norte de Santander			
Ruta.....: Palo de Letras - Puente Internacional			
Carretera.....: Sardinata - Puente Gómez - Cornejo - Zulia			
Lado de la car...: 0			
Abscisa.....: 71+0737			
No del registro..: 1548			
Año de construcción.....:			
Año de la última reconstrucción.....:			
Paso Superior/Inferior.....: S			
Dir. de abs. de la carretera principal.: E			
Requisitos de la inspección.....: 0 Nada			
Recolección de datos : Fecha.....: 2012.05.28			
: Iniciales.....: YACG			
Posición geográfica..:			
Latitud: 7 gra 54.68 min N Longitud: 72 gra 36.8 min O Altitud: 261 m			
Geometría: Número de luces.....: 2			
Longitud de la luz menor (m): 9.00			
Longitud de la luz mayor (m): 19.30			
Longitud total(m): 28.30			
Ancho del tablero.....(m): 9.45			
Ancho del separador.....(m): 0.00			
Ancho del andén izquierdo(m): 0.00

18-7009A-002.00 Las Piedras

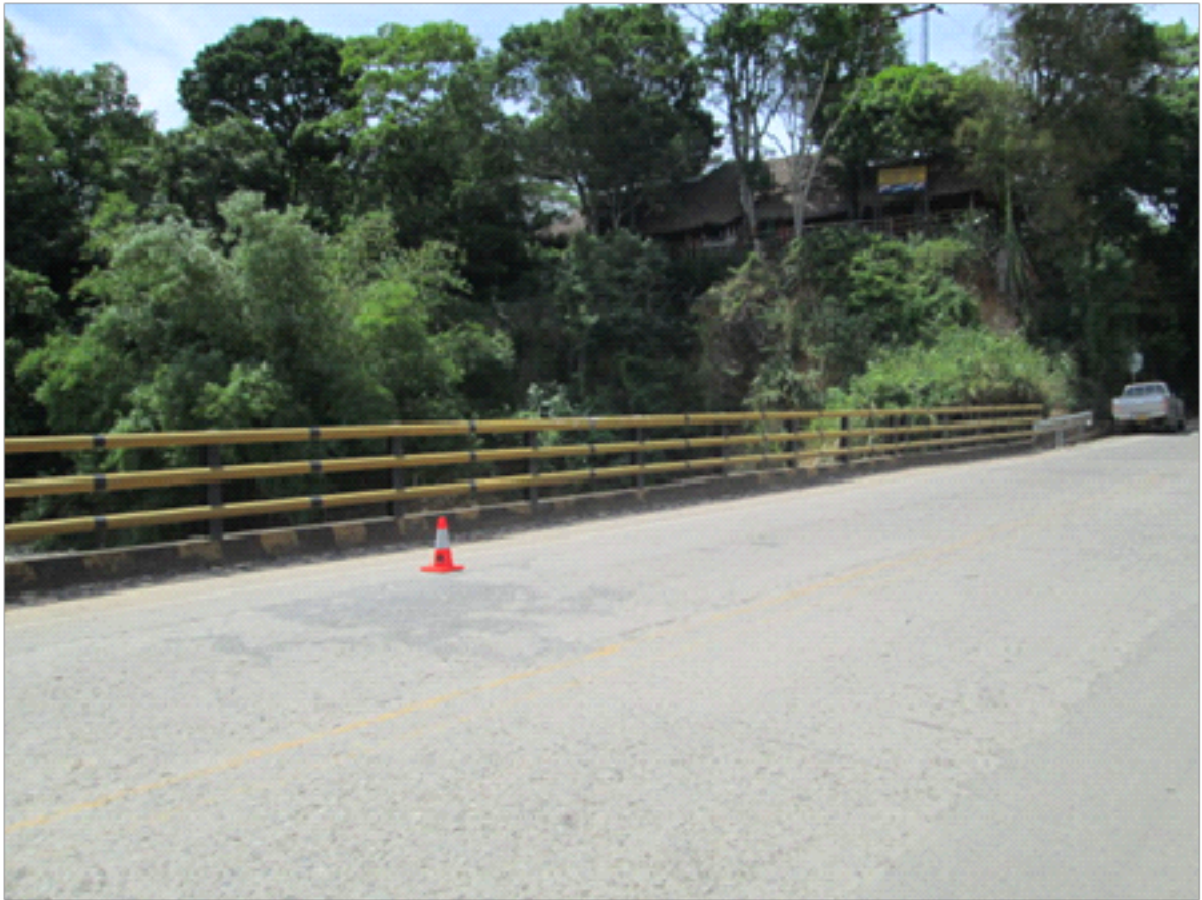
Componente.....: 1 Superficie del puente
Calif./Mantenim....: 3 / -
Daño/Observaciones.: Se observó orificios en margen derecha , desgaste en el concreto y exposicion del agregado y el acero de refuerzo.
Tipo de daño.....: Daño en conc. / acero expuesto

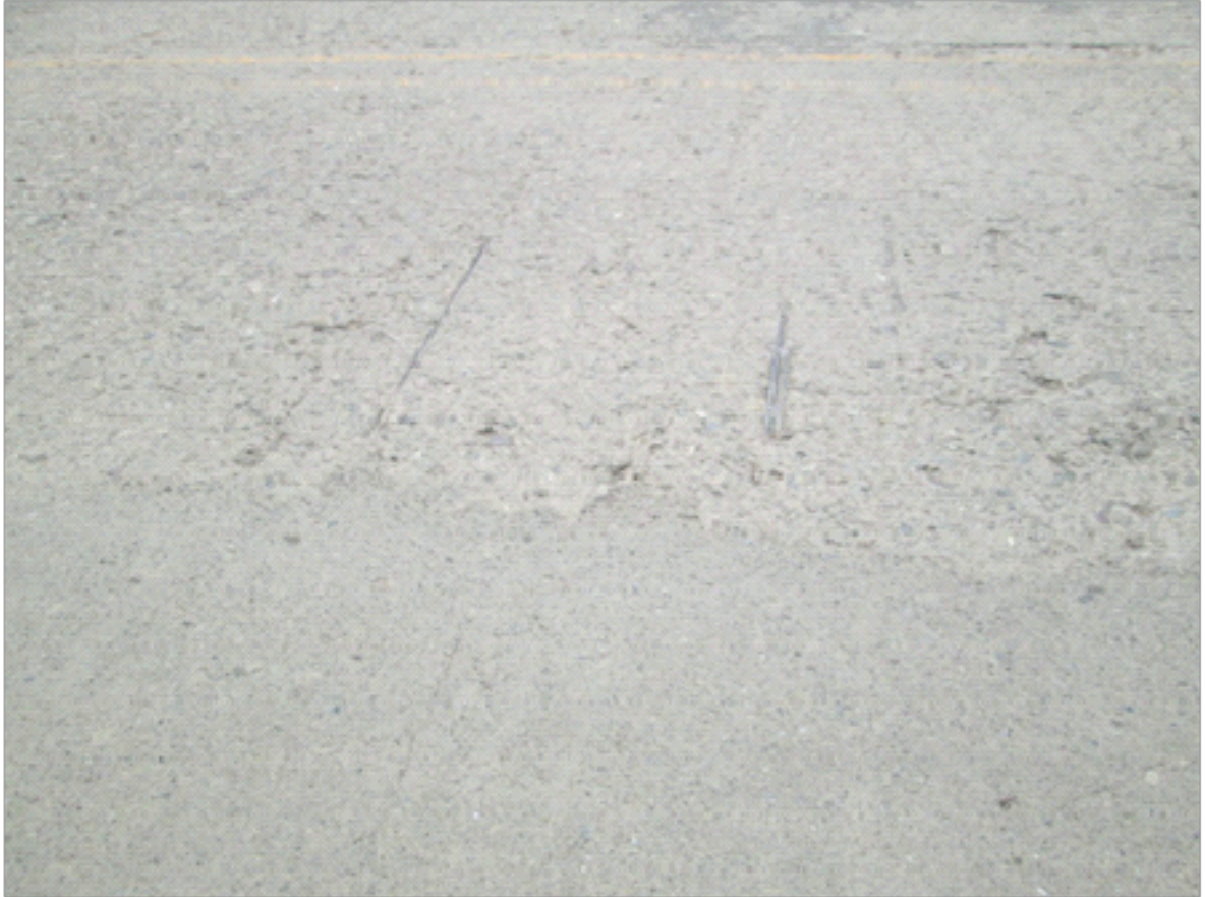
Componente.....: 1 Superficie del puente

Calif./Mantenim....: 3 / -

Daño/Observaciones.: Se observó orificios en margen derecha , desgaste en el concreto y exposicion del agregado y el acero de refuerzo.

Tipo de daño.....: Daño en conc. / acero expuesto

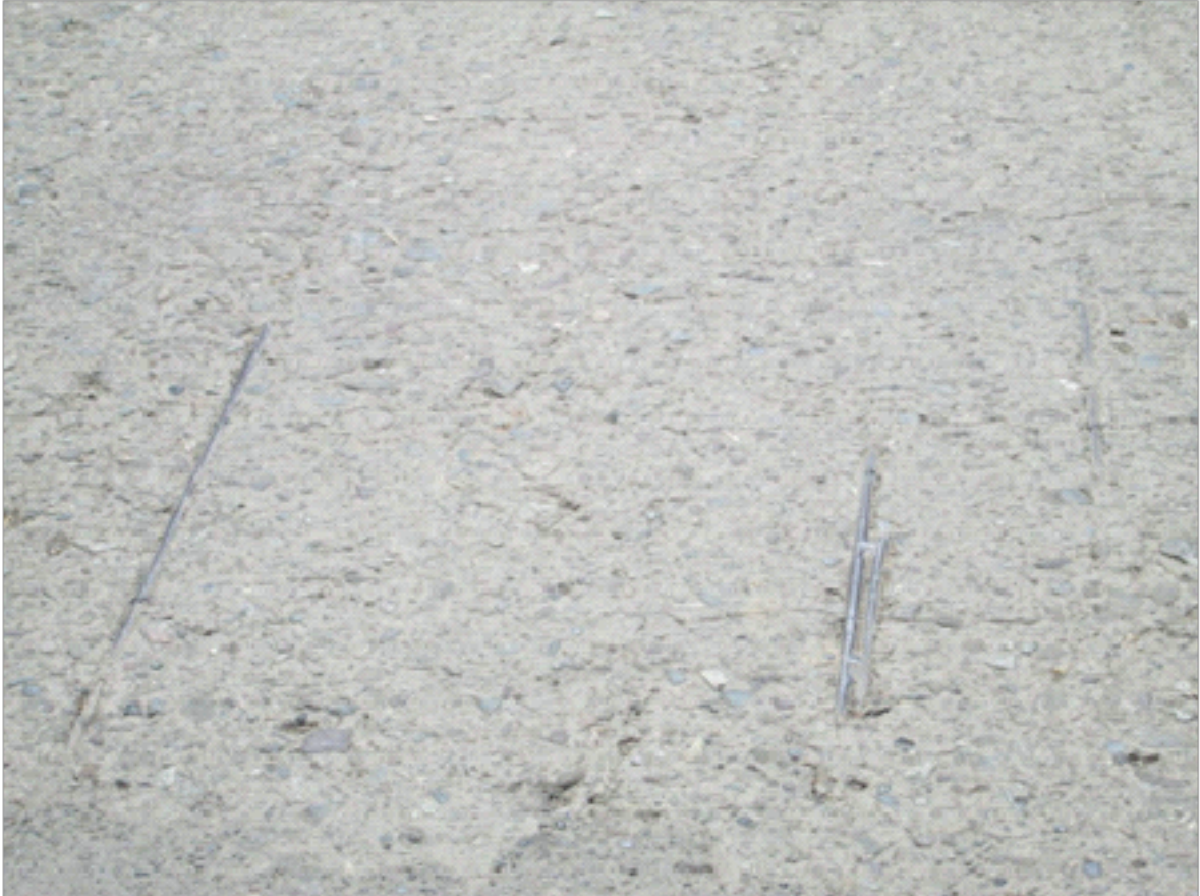
Componente.....: 1 Superficie del puente

Calif./Mantenim....: 3 / -

Daño/Observaciones.: Se observó orificios en margen derecha , desgaste en el concreto y exposicion del agregado y el acero de refuerzo.

Tipo de daño.....: Daño en conc. / acero expuesto

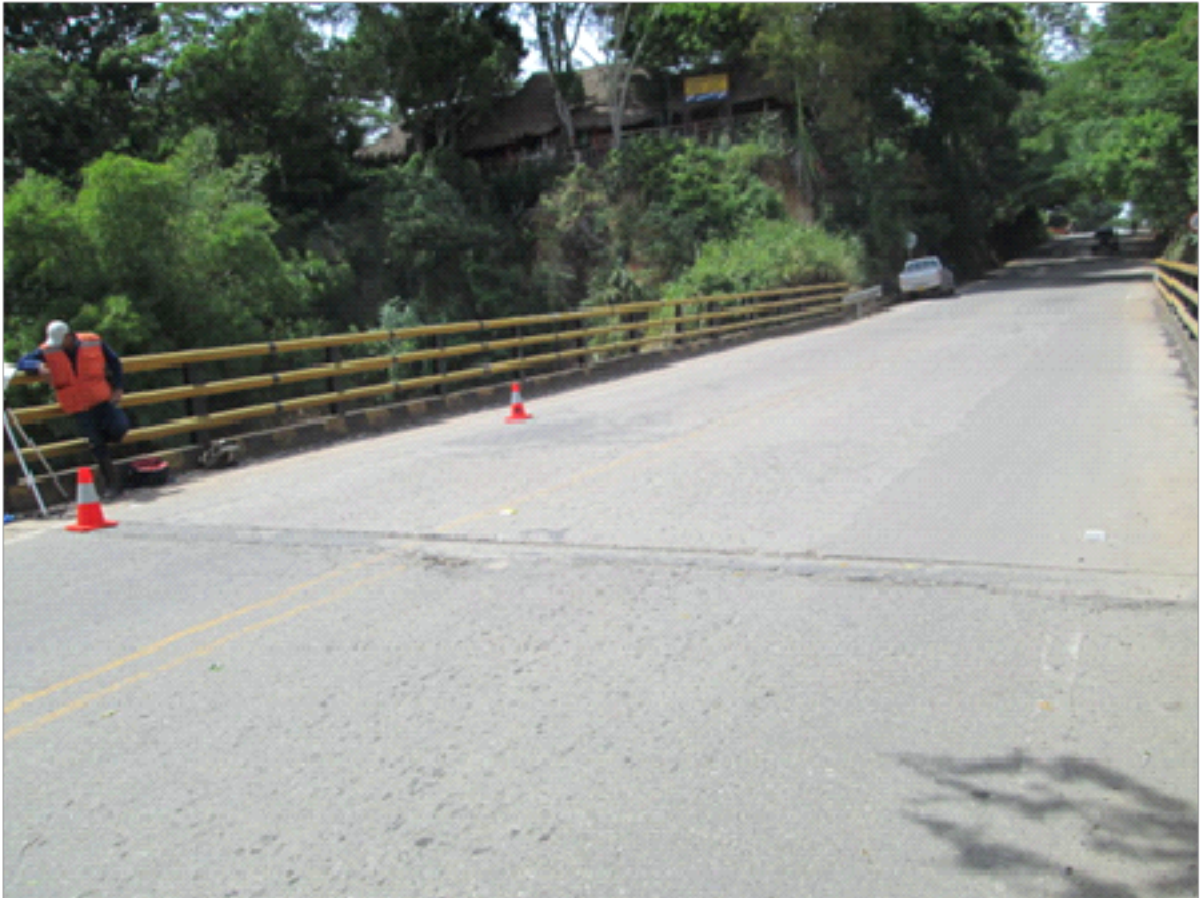
Componente.....: 2 Juntas de expansión
Calif./Mantenim....: 3 / -
Daño/Observaciones.: Se observó tapado con asfalto y en regular estado con material suelto.
Tipo de daño.....: Otro

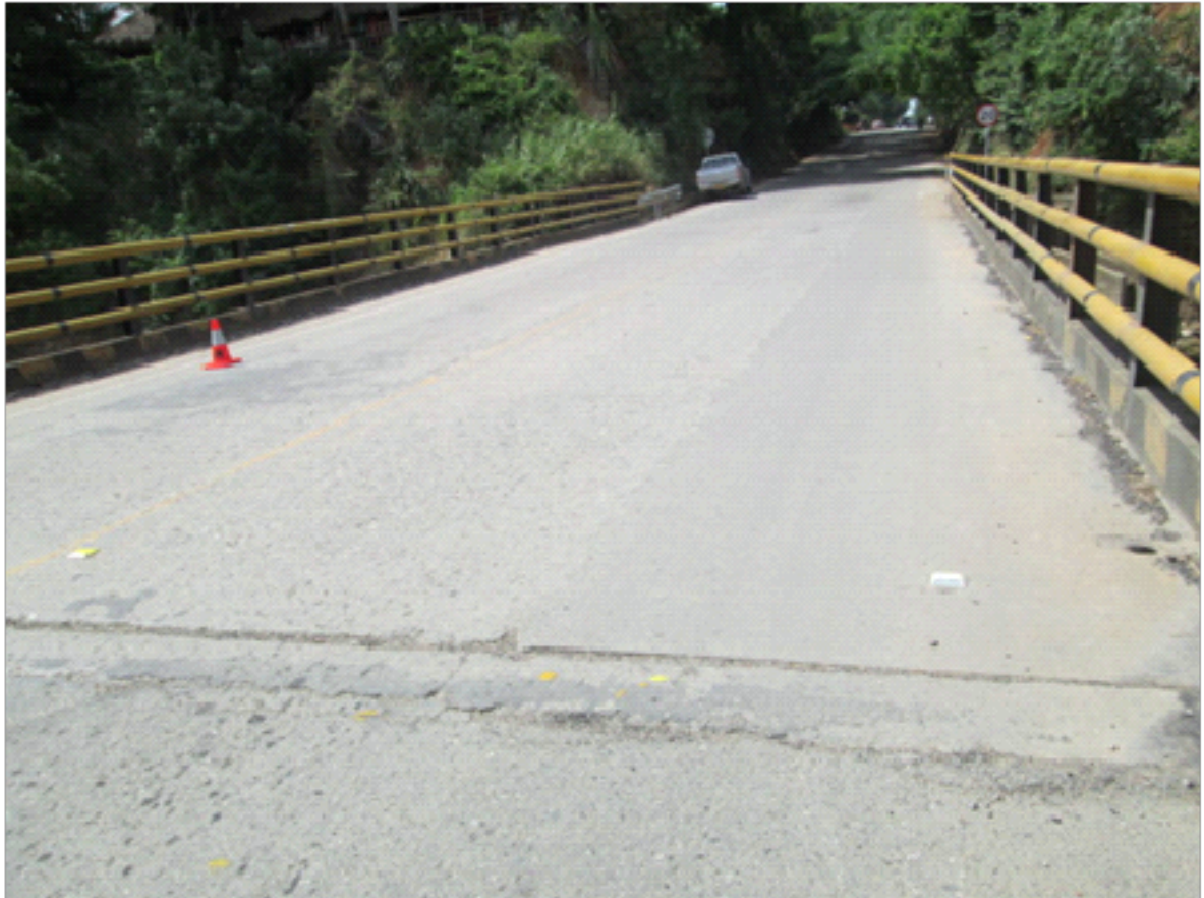
Componente.....: 2 Juntas de expansión
Calif./Mantenim....: 3 / -
Daño/Observaciones.: Se observó tapado con asfalto y en regular estado con material suelto.
Tipo de daño.....: Otro

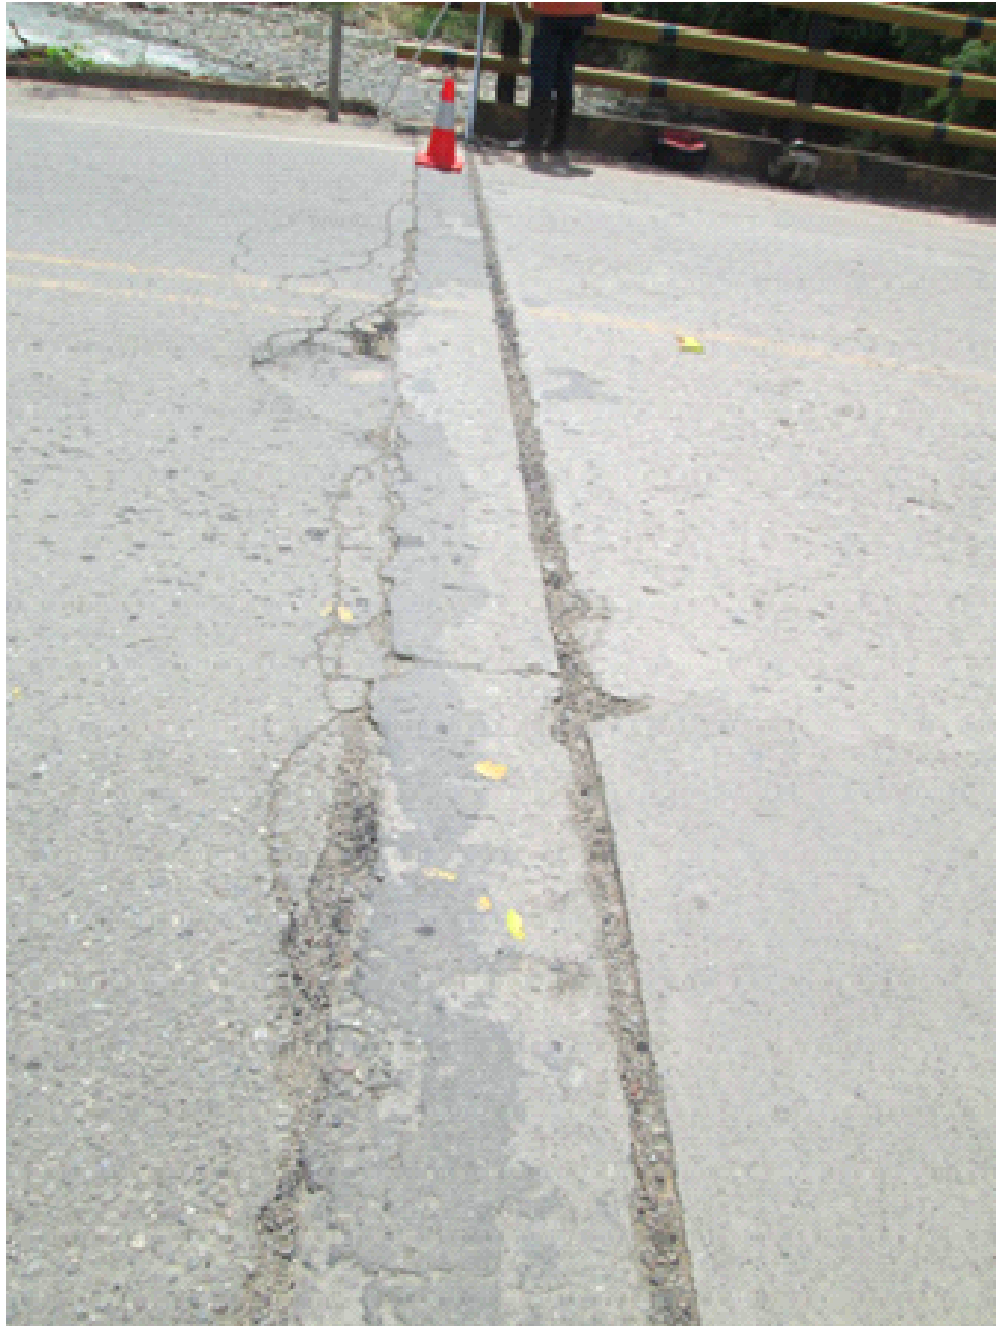
Componente.....: 2 Juntas de expansión

Calif./Mantenim....: 3 / -

Daño/Observaciones.: Se observó tapado con asfalto y en regular estado con material suelto.

Tipo de daño.....: Otro

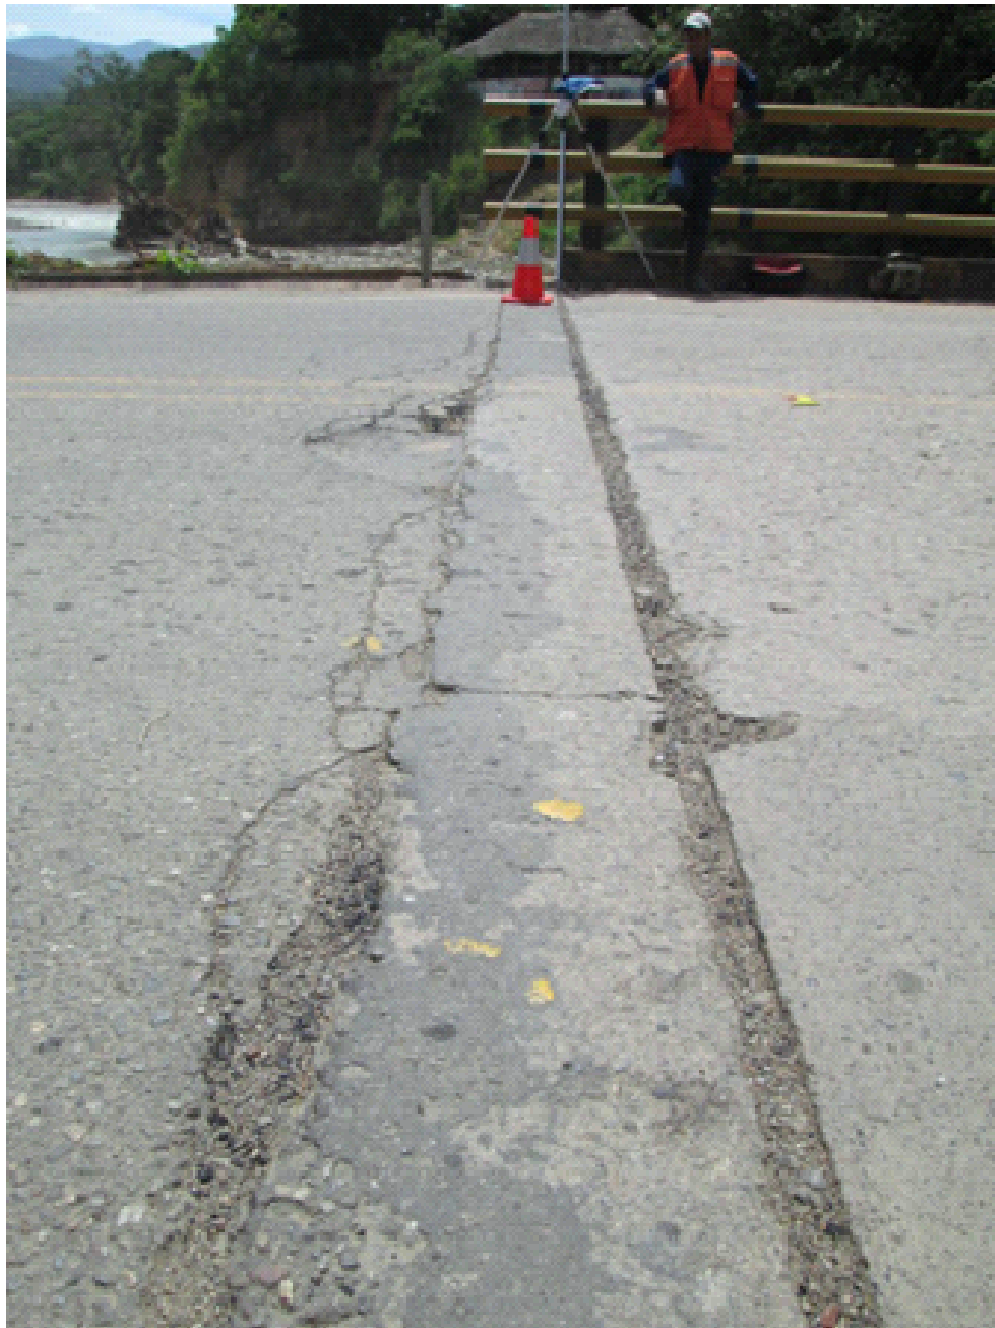
Componente.....: 2 Juntas de expansión
Calif./Mantenim....: 3 / -
Daño/Observaciones.: Se observó tapado con asfalto y en regular estado con material suelto.
Tipo de daño.....: Otro

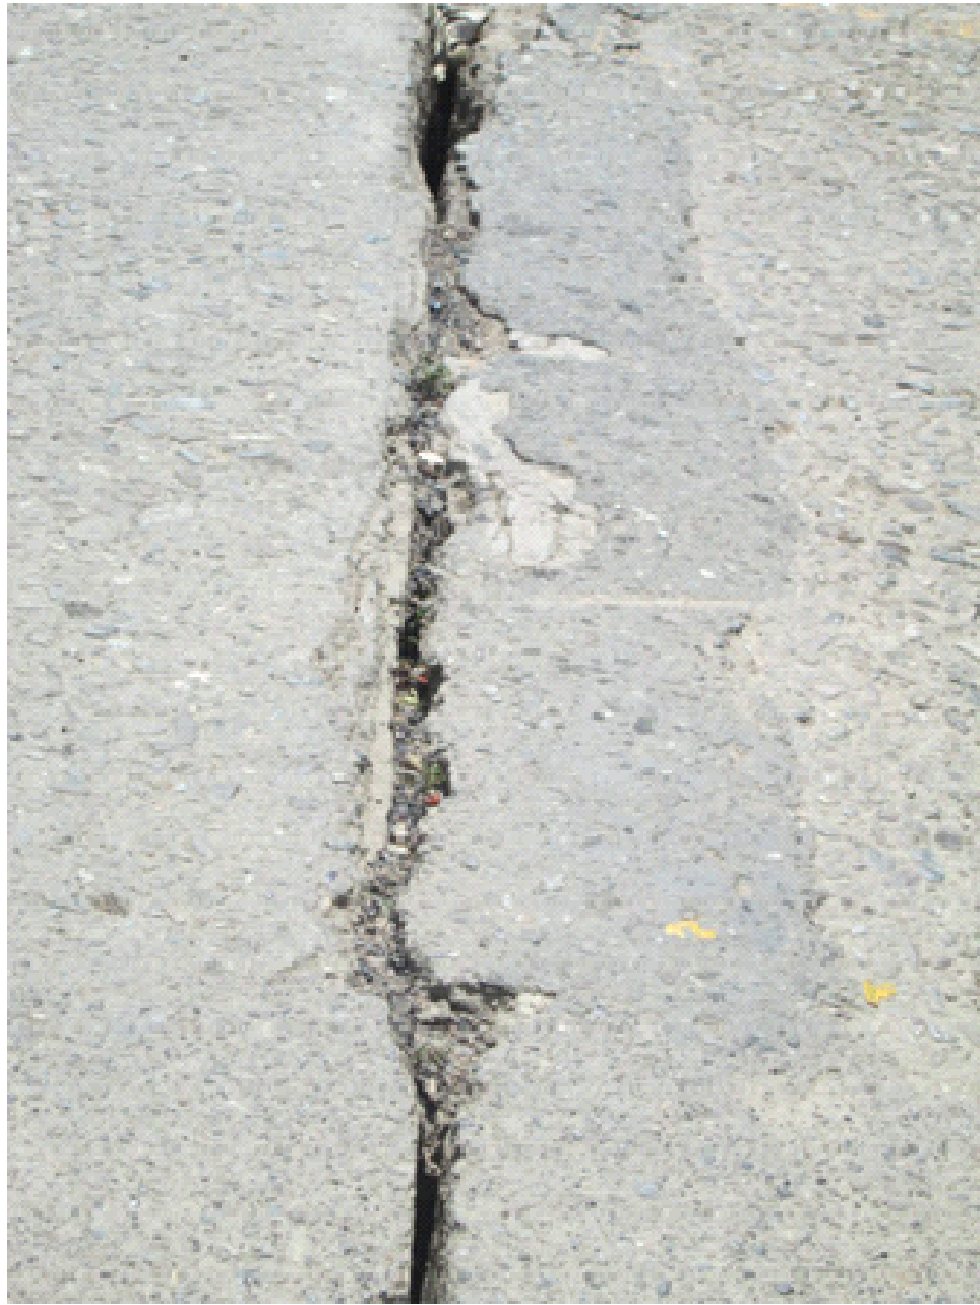
Componente.....: 2 Juntas de expansión
Calif./Mantenim....: 3 / -
Daño/Observaciones.: Se observó tapado con asfalto y en regular estado con material suelto.
Tipo de daño.....: Otro

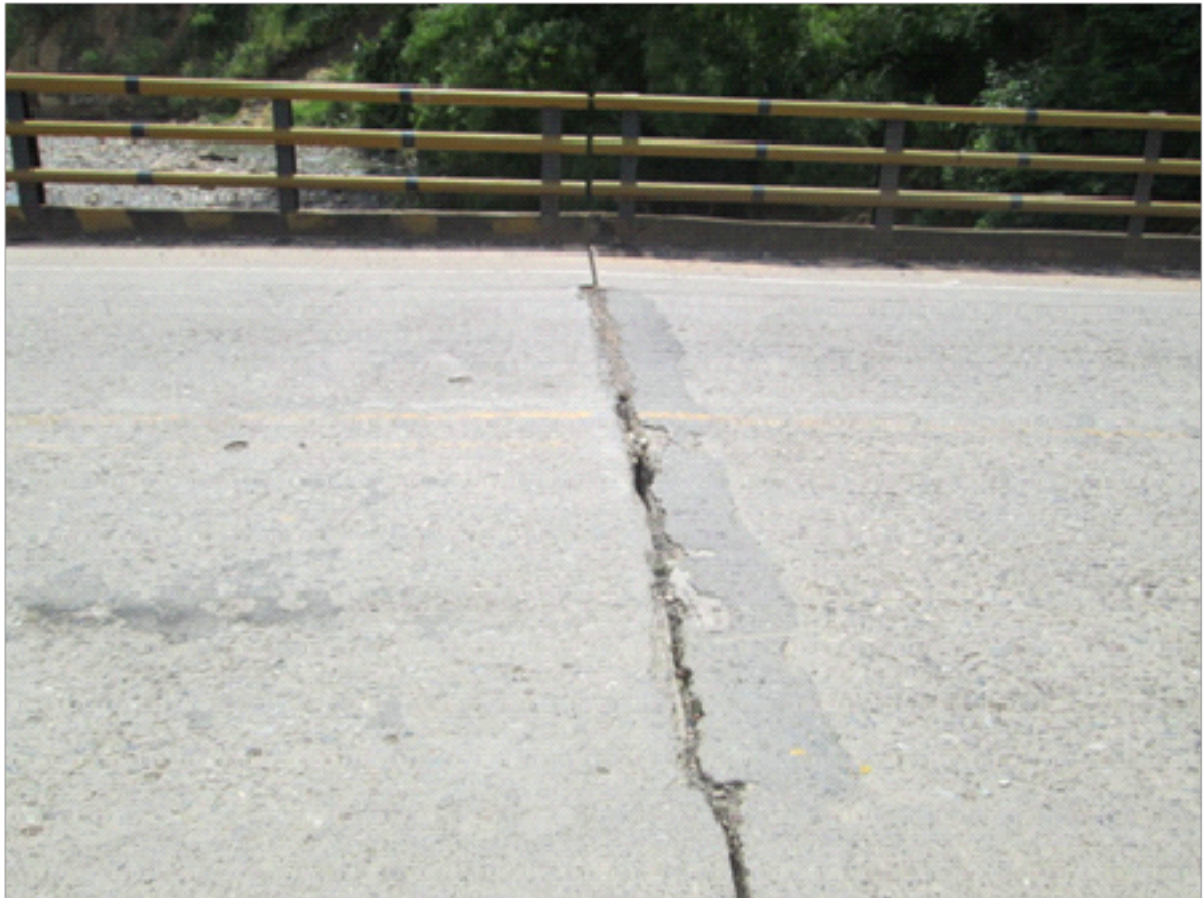
Componente.....: 2 Juntas de expansión
Calif./Mantenim....: 3 / -
Daño/Observaciones.: Se observó tapado con asfalto y en regular estado con material suelto.
Tipo de daño.....: Otro

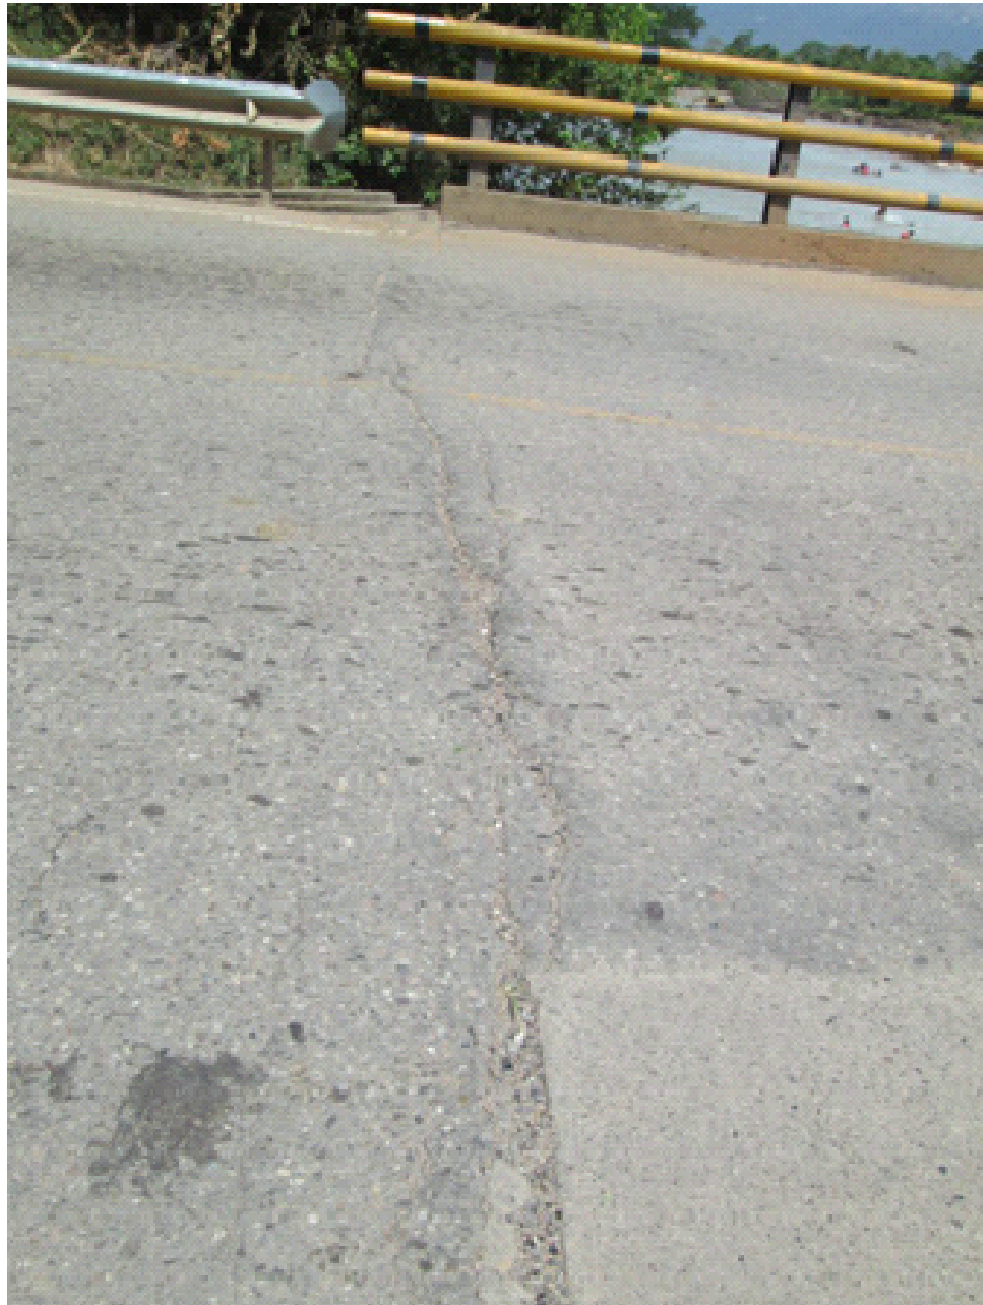
Componente.....: 2 Juntas de expansión
Calif./Mantenim....: 3 / -
Daño/Observaciones.: Se observó tapado con asfalto y en regular estado con material suelto.
Tipo de daño.....: Otro

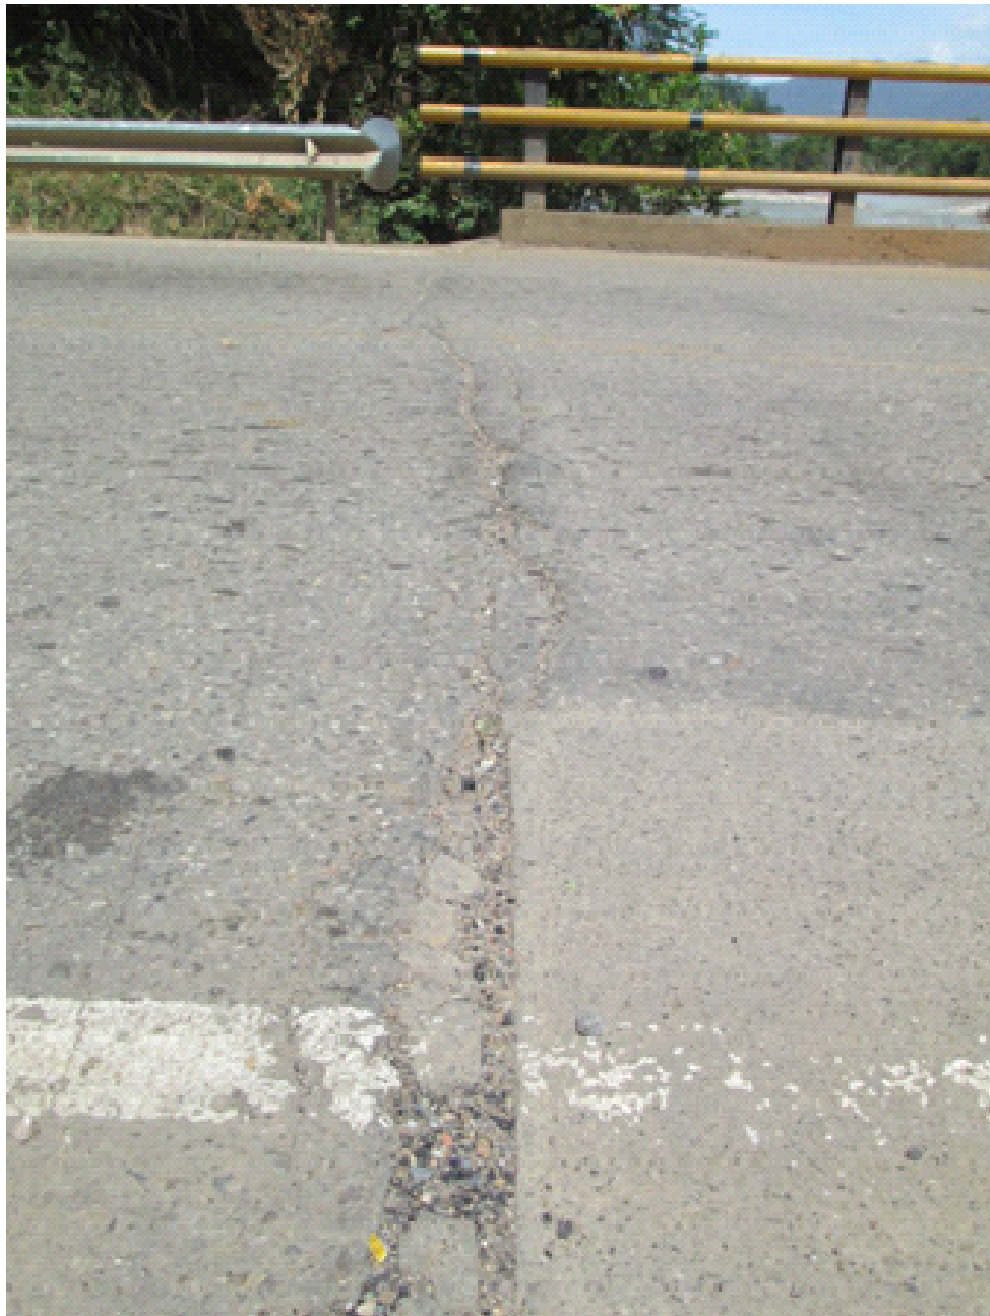
Componente.....: 2 Juntas de expansión
Calif./Mantenim....: 3 / -
Daño/Observaciones.: Se observó tapado con asfalto y en regular estado con material suelto.
Tipo de daño.....: Otro

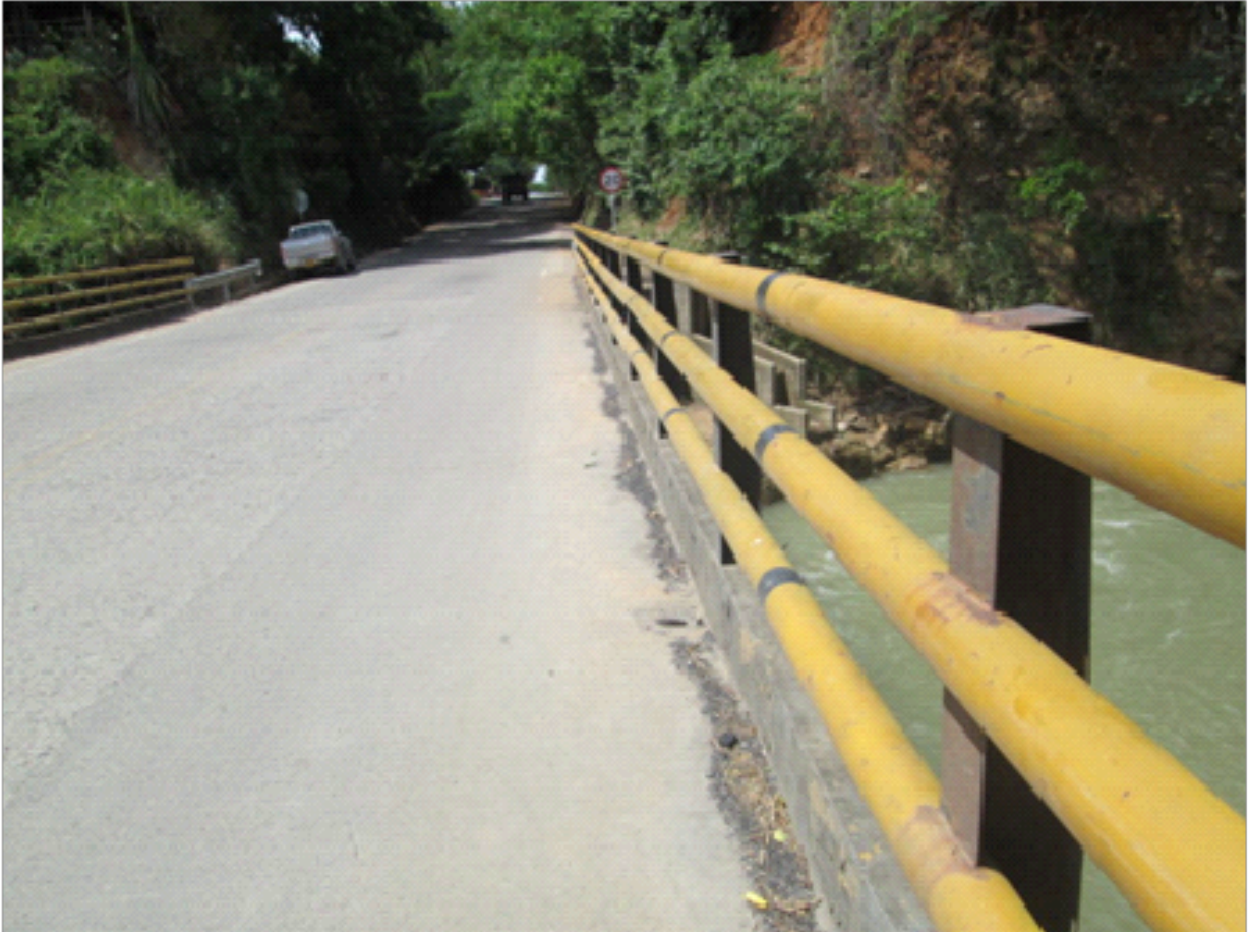
Componente.....: 4 Barandas

Calif./Mantenim....: 2 / -

Daño/Observaciones.: Presentan piquetes aislados de corrosión.

Tipo de daño.....: Corrosión de acero estructural

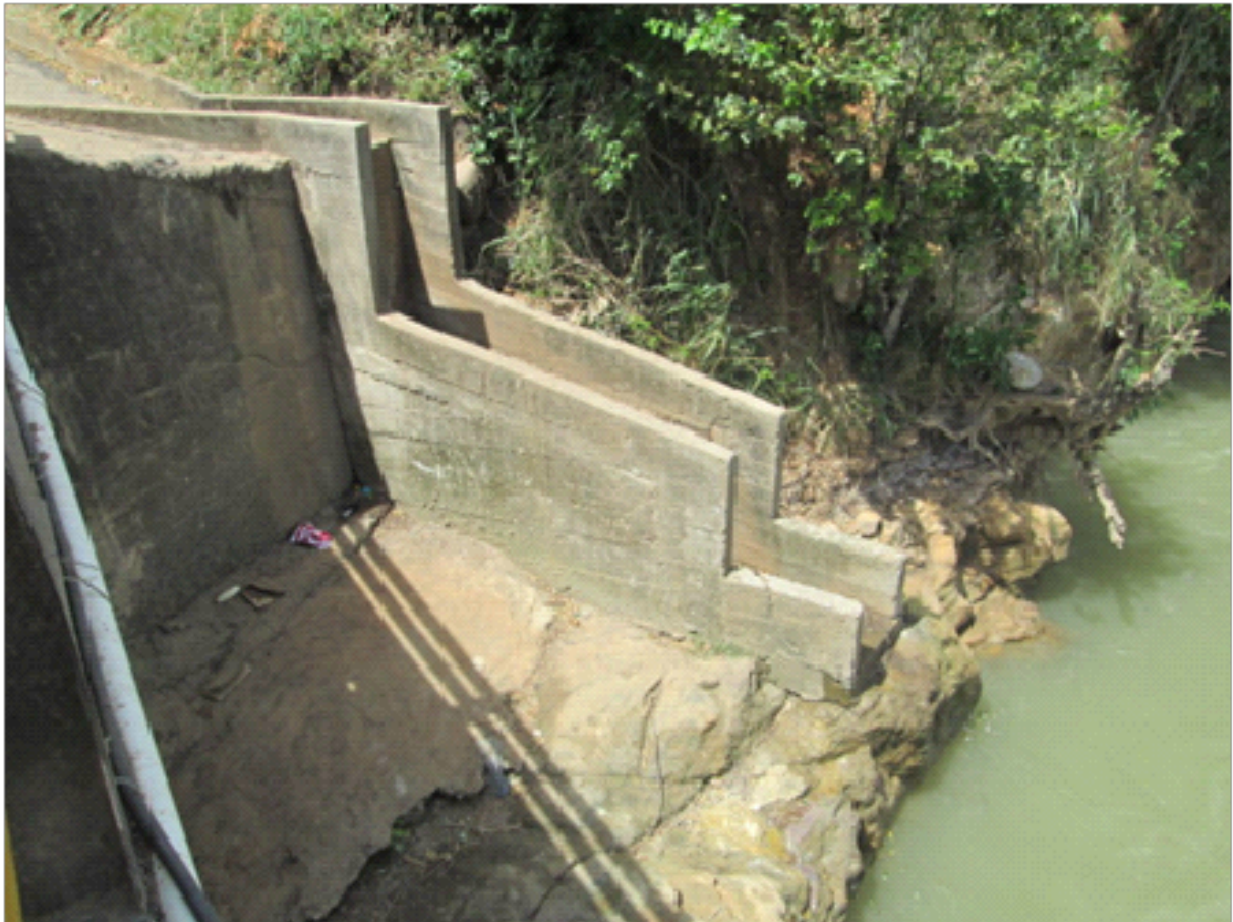
Componente.....: 5 Conos/Taludes

Calif./Mantenim....: 2 / -

Daño/Observaciones.: Se observó acumulación de material en los taludes de las aletas.

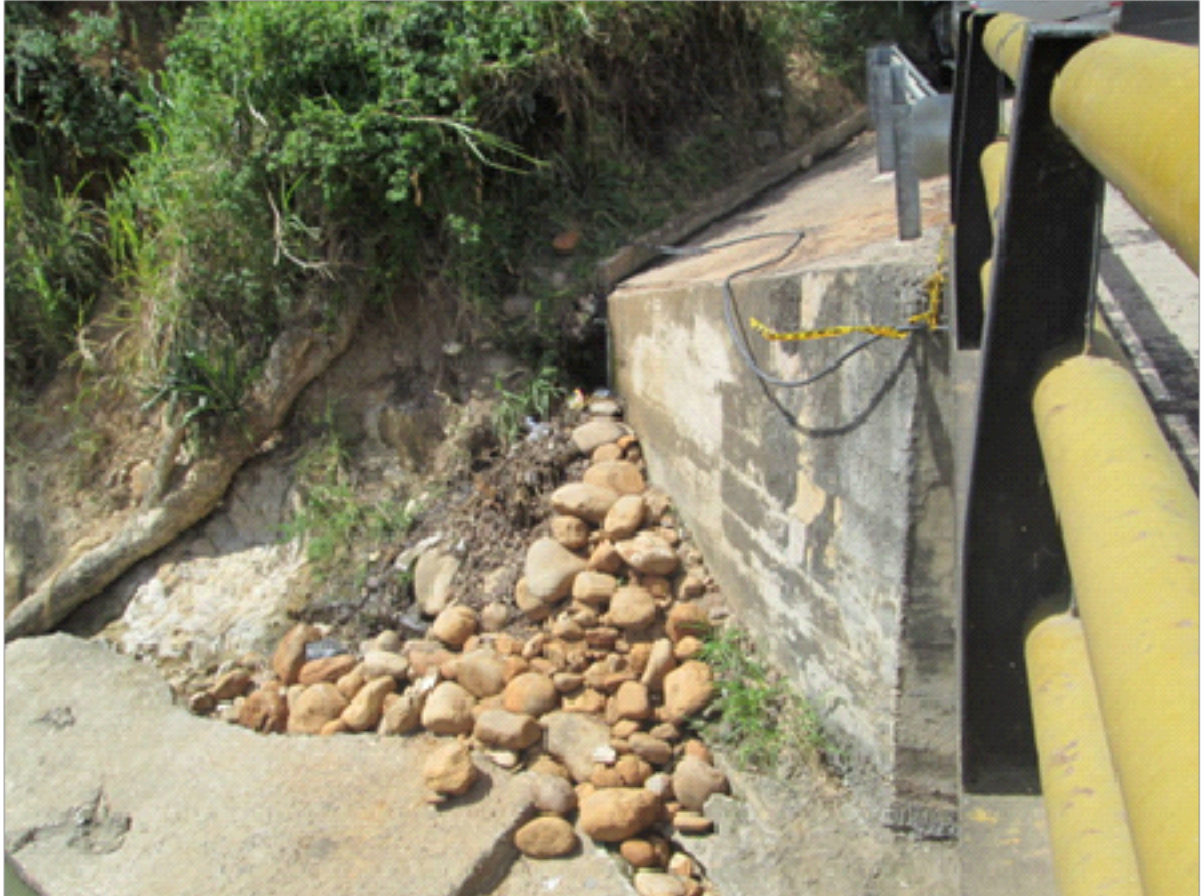
Componente.....: 5 Conos/Taludes

Calif./Mantenim....: 2 / -

Daño/Observaciones.: Se observó acumulación de material en los taludes de las aletas.

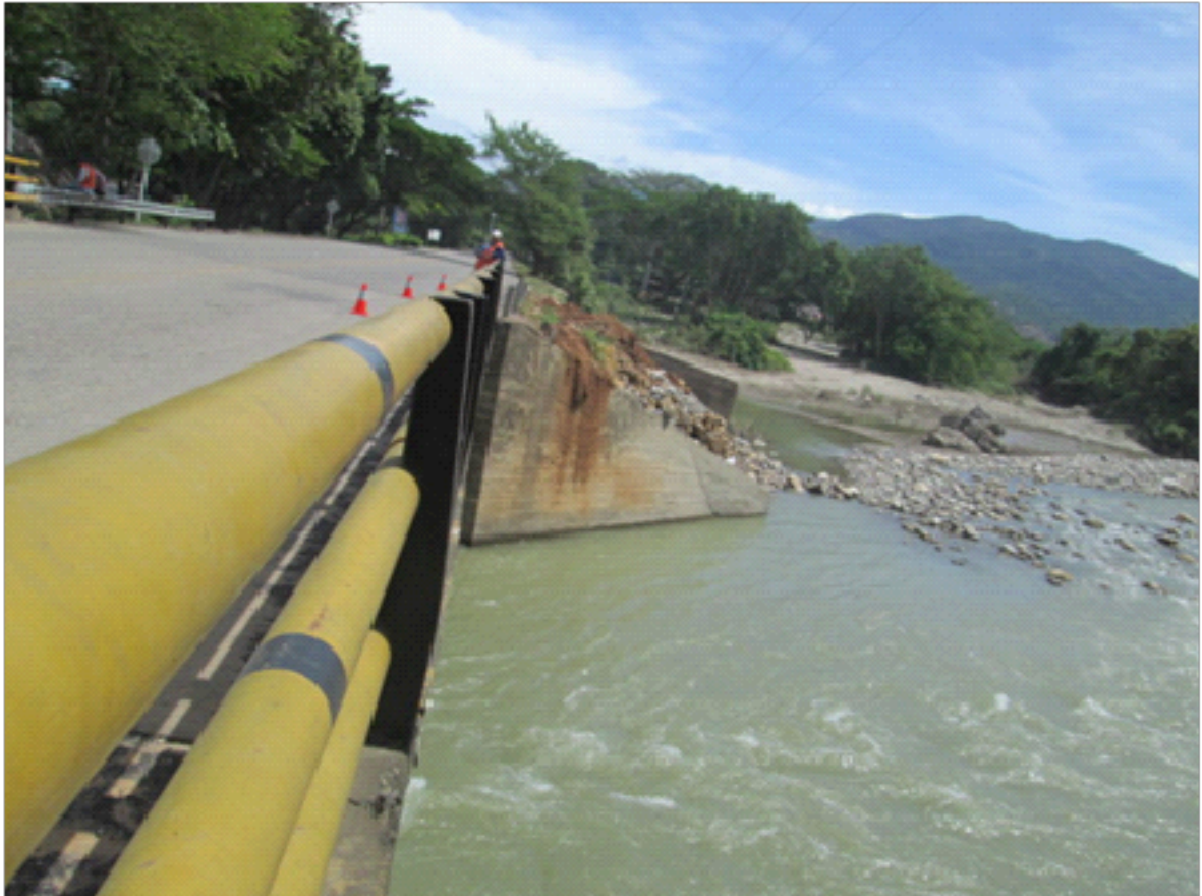
Componente.....: 5 Conos/Taludes

Calif./Mantenim....: 2 / -

Daño/Observaciones.: Se observó acumulación de material en los taludes de las aletas.

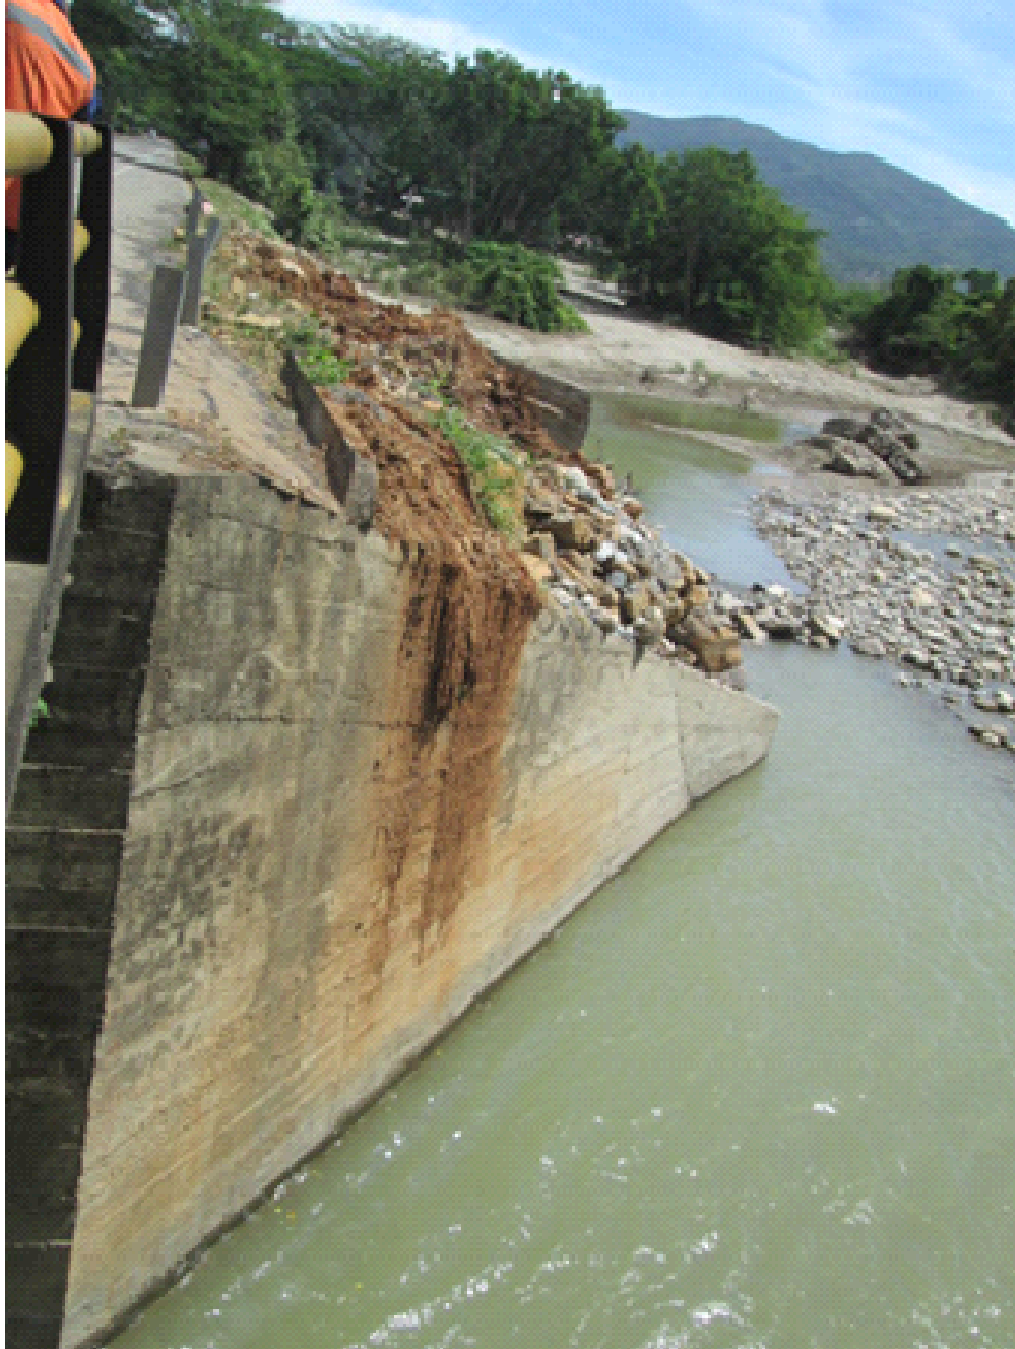
Componente.....: 5 Conos/Taludes

Calif./Mantenim....: 2 / -

Daño/Observaciones.: Se observó acumulación de material en los taludes de las aletas.

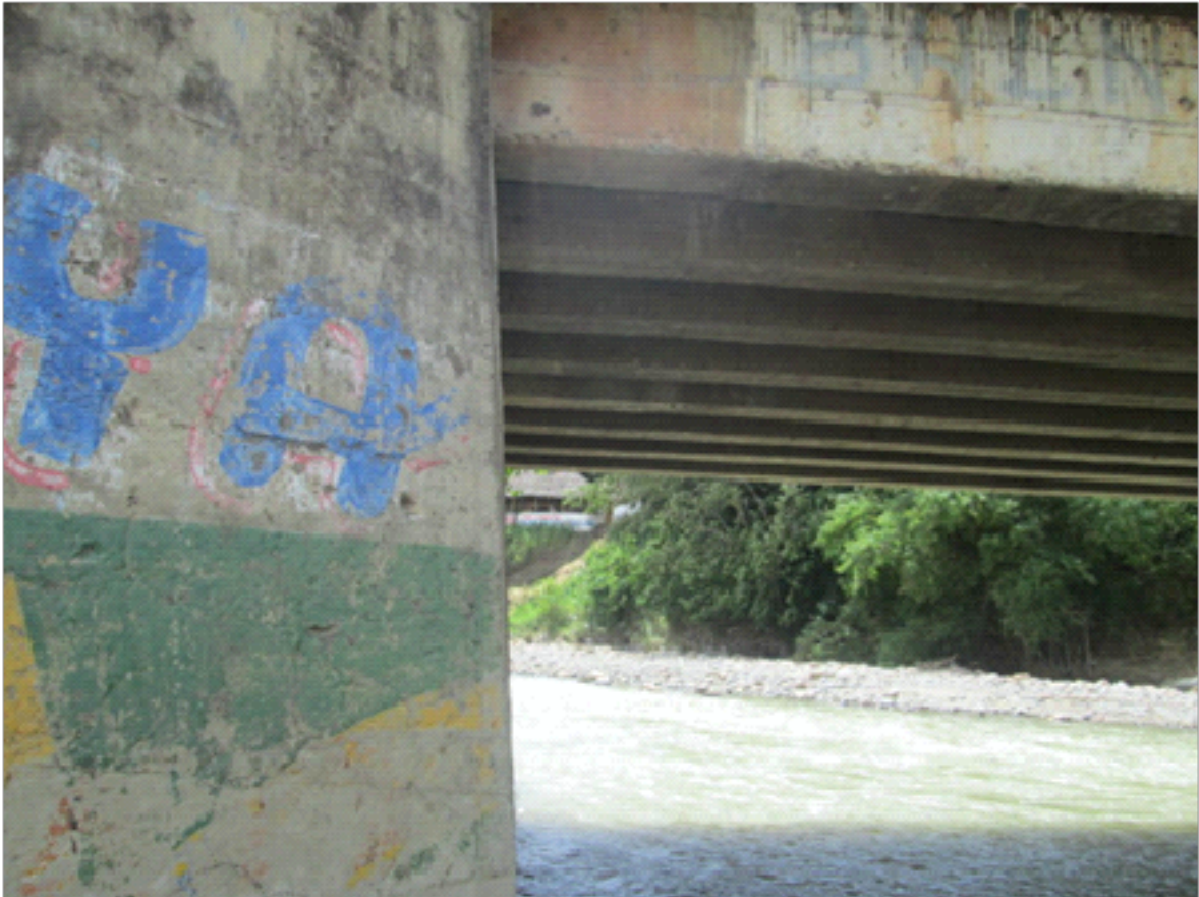
Componente.....: 6 Aletas

Calif./Mantenim....: 2 / -

Daño/Observaciones.: Presentan manchas de humedad. Requieren labores de mantenimiento rutinario.

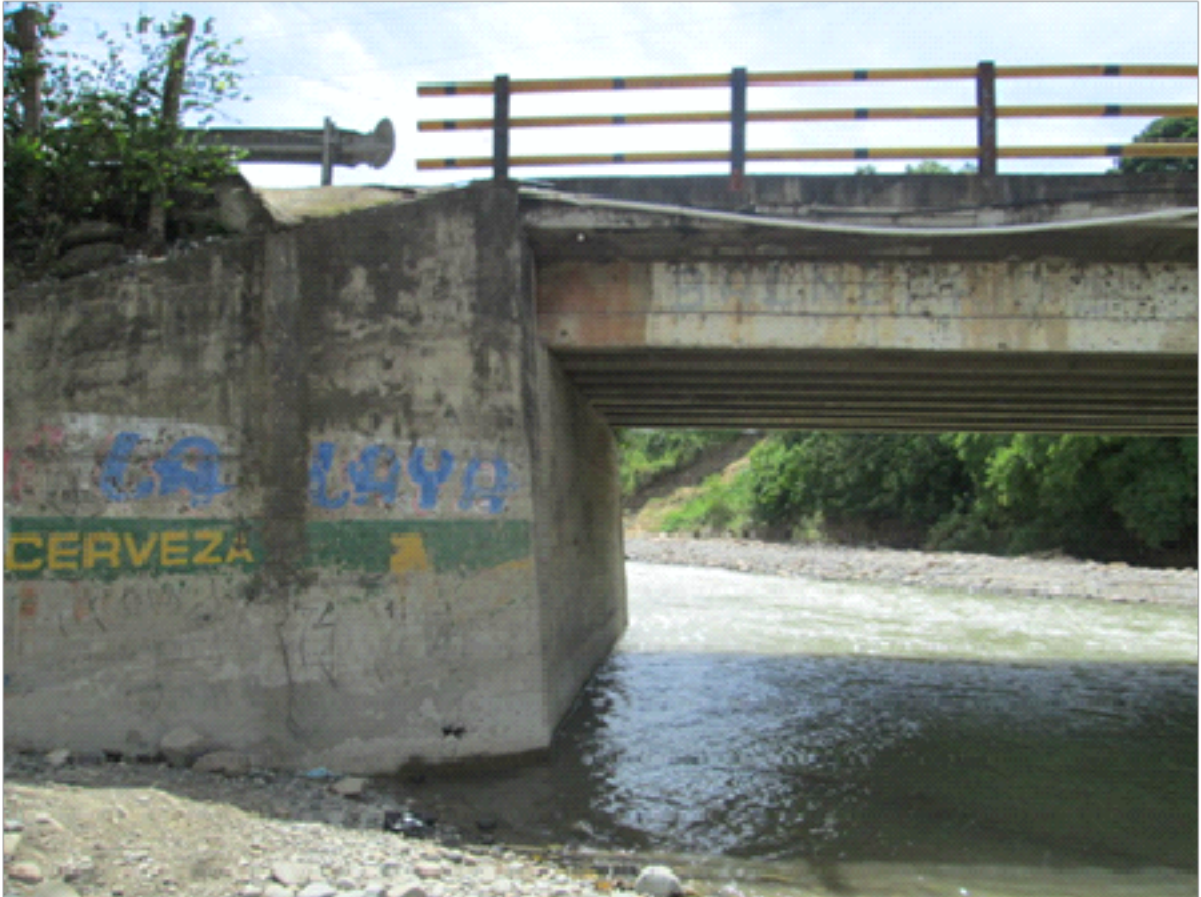
Componente.....: 6 Aletas

Calif./Mantenim....: 2 / -

Daño/Observaciones.: Presentan manchas de humedad. Requieren labores de mantenimiento rutinario.

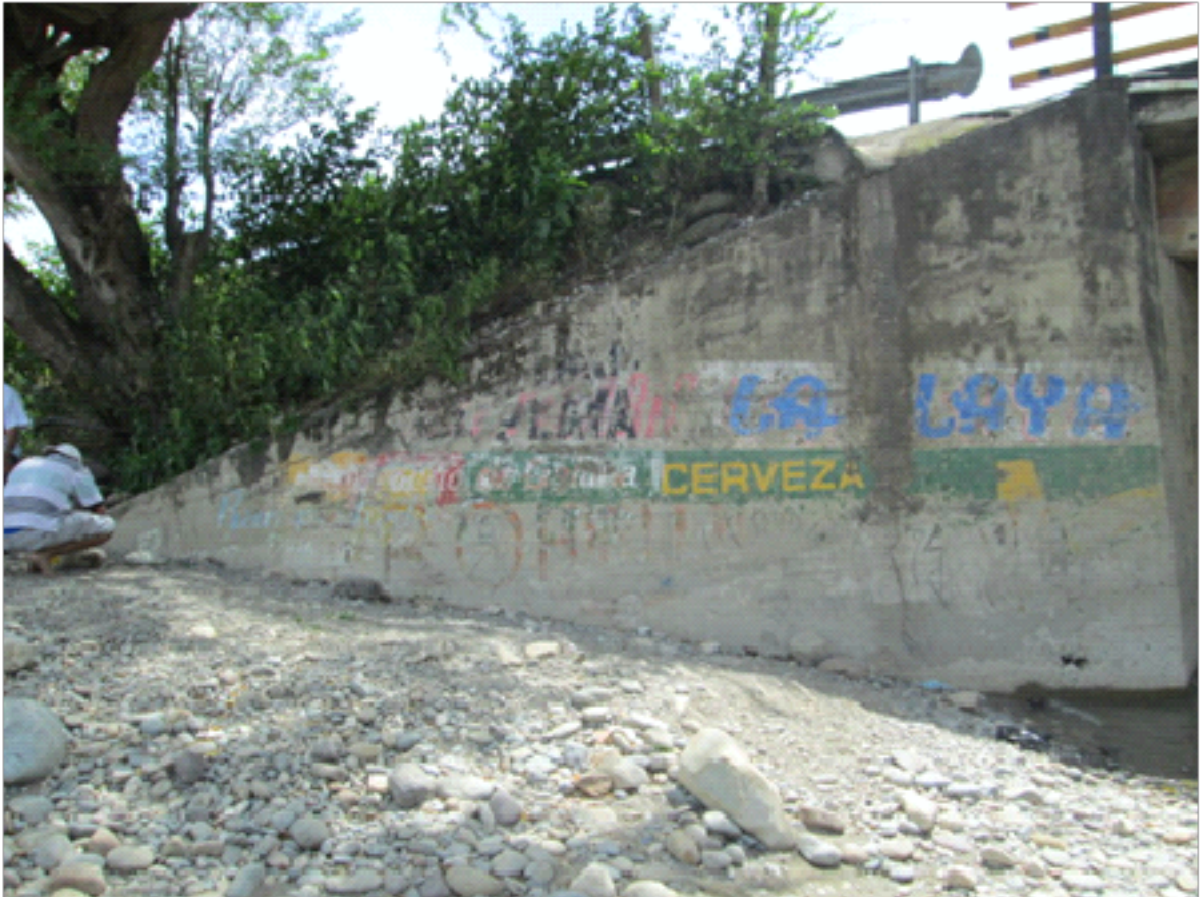
Componente.....: 6 Aletas

Calif./Mantenim....: 2 / -

Daño/Observaciones.: Presentan manchas de humedad. Requieren labores de mantenimiento rutinario.
