SDC/INV	SiPuCol	Fecha	Hoja
	Informe de inspección principal	13/08/12	1
18-7009A-002.00 Las Piedras			
Regional.....: 18 Norte de Santander			
Ruta.....: Palo de Letras - Puente Internacional			
Carretera.....: Sardinata - Puente Gómez - Cornejo - Zulia			
Lado de la car...: 0			
Abscisa.....: 71+0737			
No del registro..: 1548			
Año de construcción.....:			
Año de la última reconstrucción.....:			
Paso Superior/Inferior.....: S			
Dir. de abs. de la carretera principal.: E			
Requisitos de la inspección.....: 0 Nada			
Recolección de datos : Fecha.....: 2012.05.28			
: Iniciales.....: YACG			
Posición geográfica..:			
Latitud: 7 gra 54.68 min N Longitud: 72 gra 36.8 min O Altitud: 261 m			
Geometría: Número de luces.....: 2			
Longitud de la luz menor (m): 9.00			
Longitud de la luz mayor (m): 19.30			
Longitud total(m): 28.30			
Ancho del tablero.....(m): 9.45			
Ancho del separador.....(m): 0.00			
Ancho del andén izquierdo(m): 0.00

18-7009A-002.00 Las Piedras

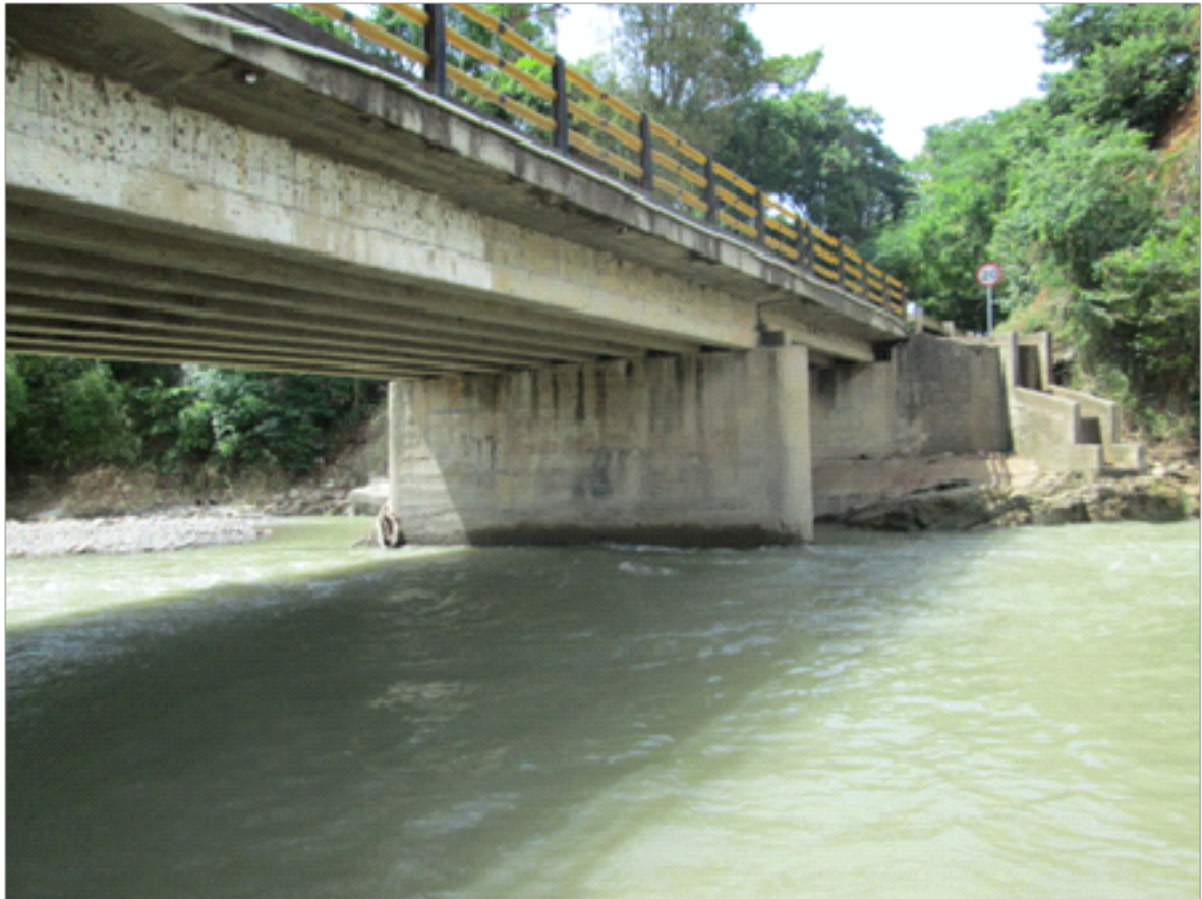
Componente.....: 8 Pilas
Calif./Mantenim....: 2 / -
Daño/Observaciones.: La pila central presentan manchas de humedad y vegetación debido a infiltración.
Tipo de daño.....: Infiltración

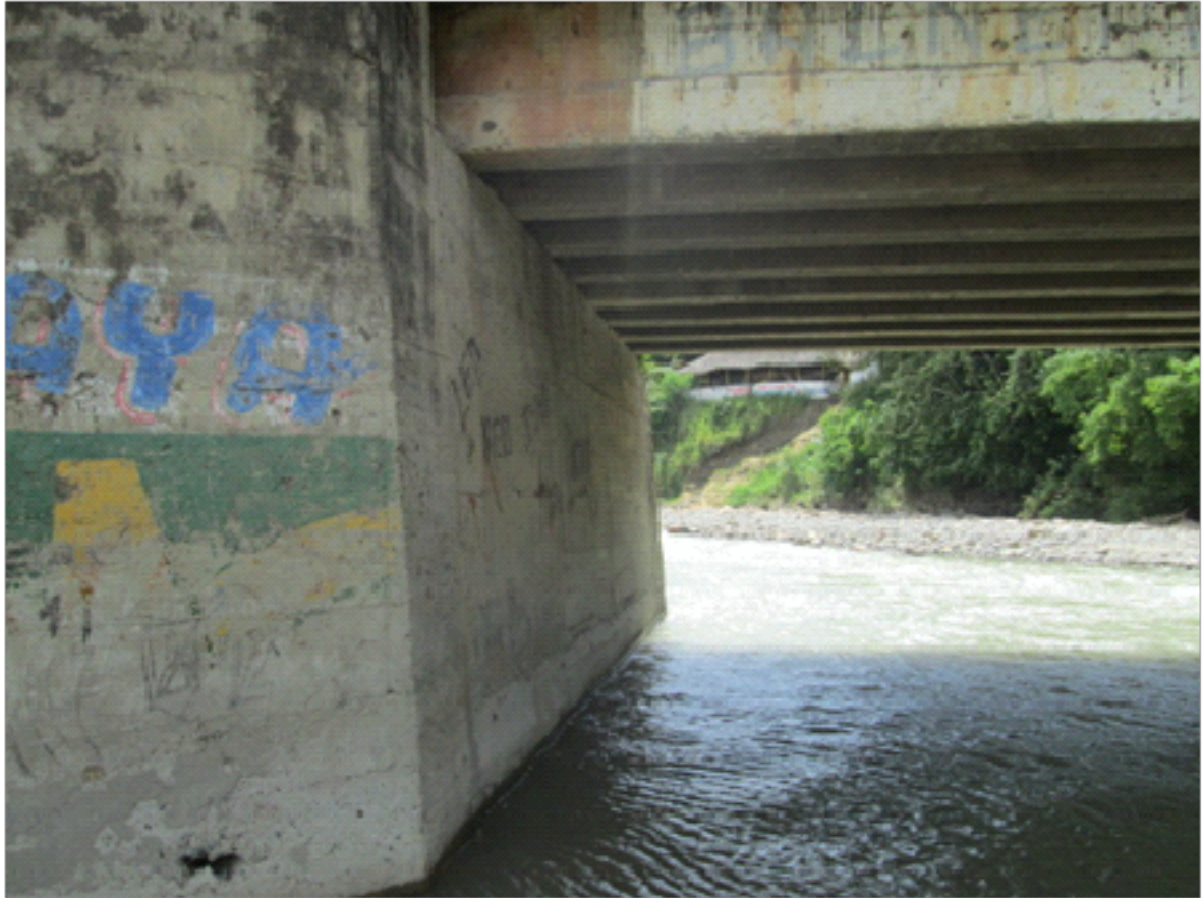
Componente.....: 9 Apoyos

Calif./Mantenim....: 2 / -

Daño/Observaciones.: Presenta manchas de humedad en el concreto.

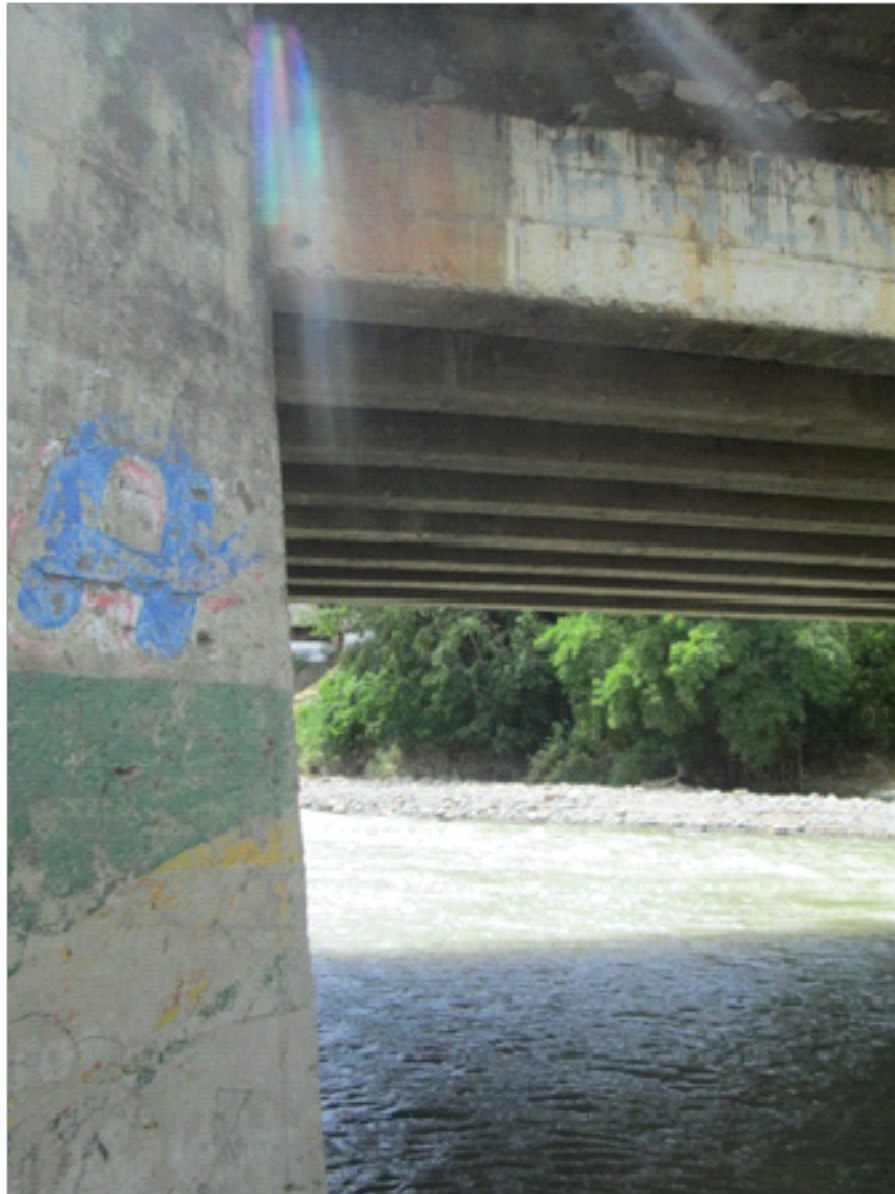
Componente.....: 11 Vigas/Largueros/Diafragmas

Calif./Mantenim....: 0 / -

Daño/Observaciones.: Se observaron en buen estado

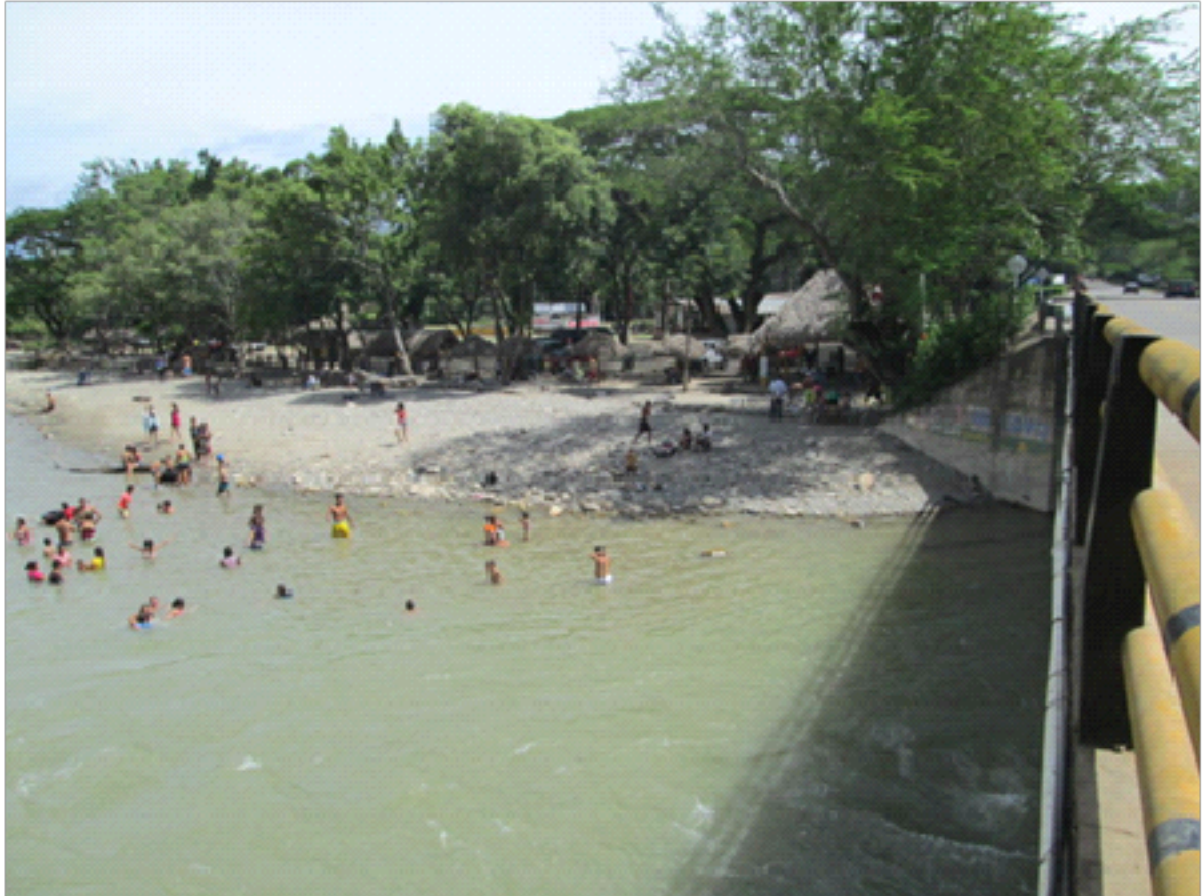
Componente.....: 15 Cauce

Calif./Mantenim....: 2 / -

Daño/Observaciones.: Se observó en buen estado.

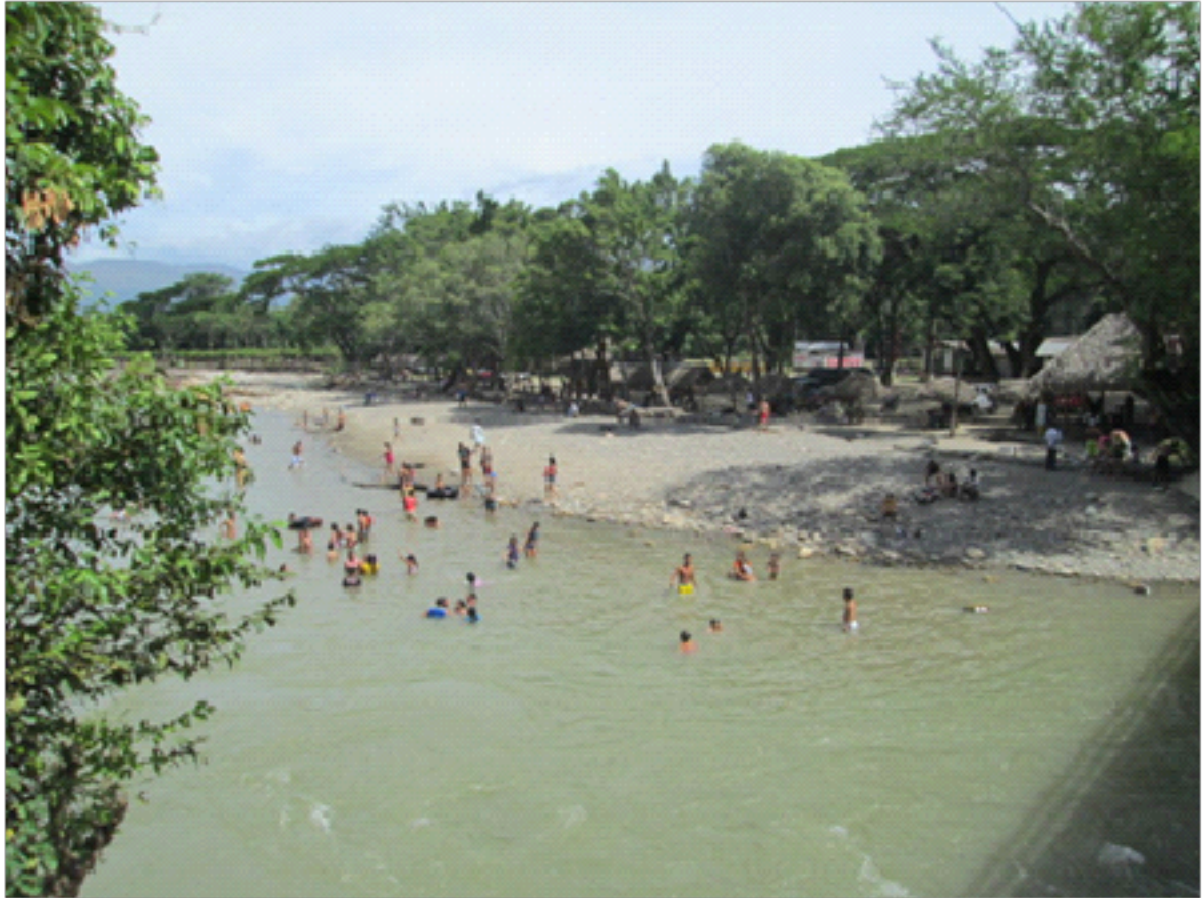
Componente.....: 15 Cauce

Calif./Mantenim....: 2 / -

Daño/Observaciones.: Se observó en buen estado.
