SDC/INV	SiPuCol	Fecha	Hoja
	Informe de inspección principal	13/08/12	1
18-7010-001.00 Lomitas derecho			
Regional.....: 18 Norte de Santander			
Ruta.....: Palo de Letras - Puente Internacional			
Carretera.....: Cúcuta - Puente Internacional Simón Bolívar			
Lado de la car...: 0			
Abscisa.....: 2+0492			
No del registro...: 1586			
Año de construcción.....: 1995			
Año de la última reconstrucción.....:			
Paso Superior/Inferior.....: S			
Dir. de abs. de la carretera principal.:			
Requisitos de la inspección.....: 0 Nada			
Recolección de datos : Fecha.....: 2012.05.26			
: Iniciales.....: LHB			
Posición geográfica...:			
Latitud: 7 gra 51.72 min N Longitud: 72 gra 28.84 min O Altitud: 408.47 m			
Geometría: Número de luces.....: 3			
Longitud de la luz menor (m): 7.30			
Longitud de la luz mayor (m): 20.60			
Longitud total (m): 35.20			
Ancho del tablero..... (m): 12.30			
Ancho del separador..... (m): 0.45

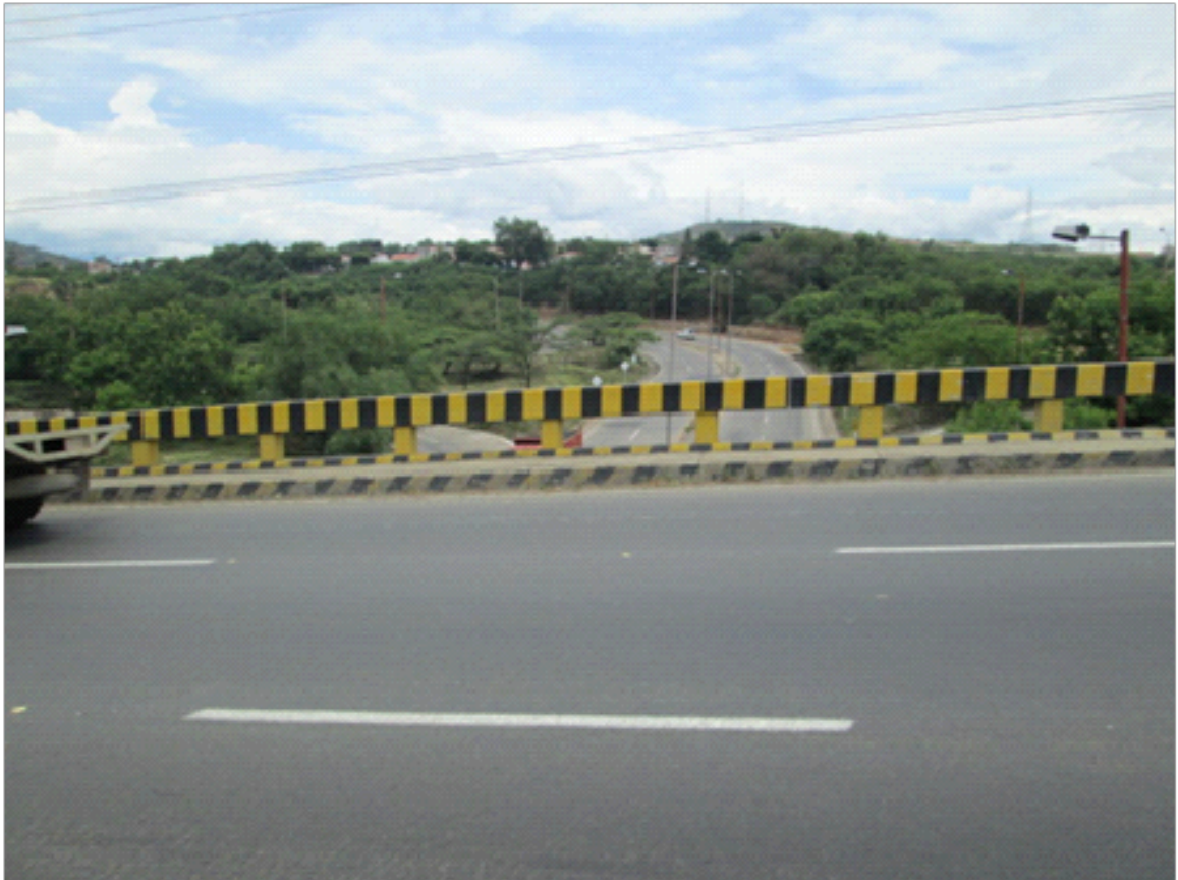
Componente.....: 1 Superficie del puente
Calif./Mantenim....: 0 / -
Daño/Observaciones.: Se observa en buen estado.

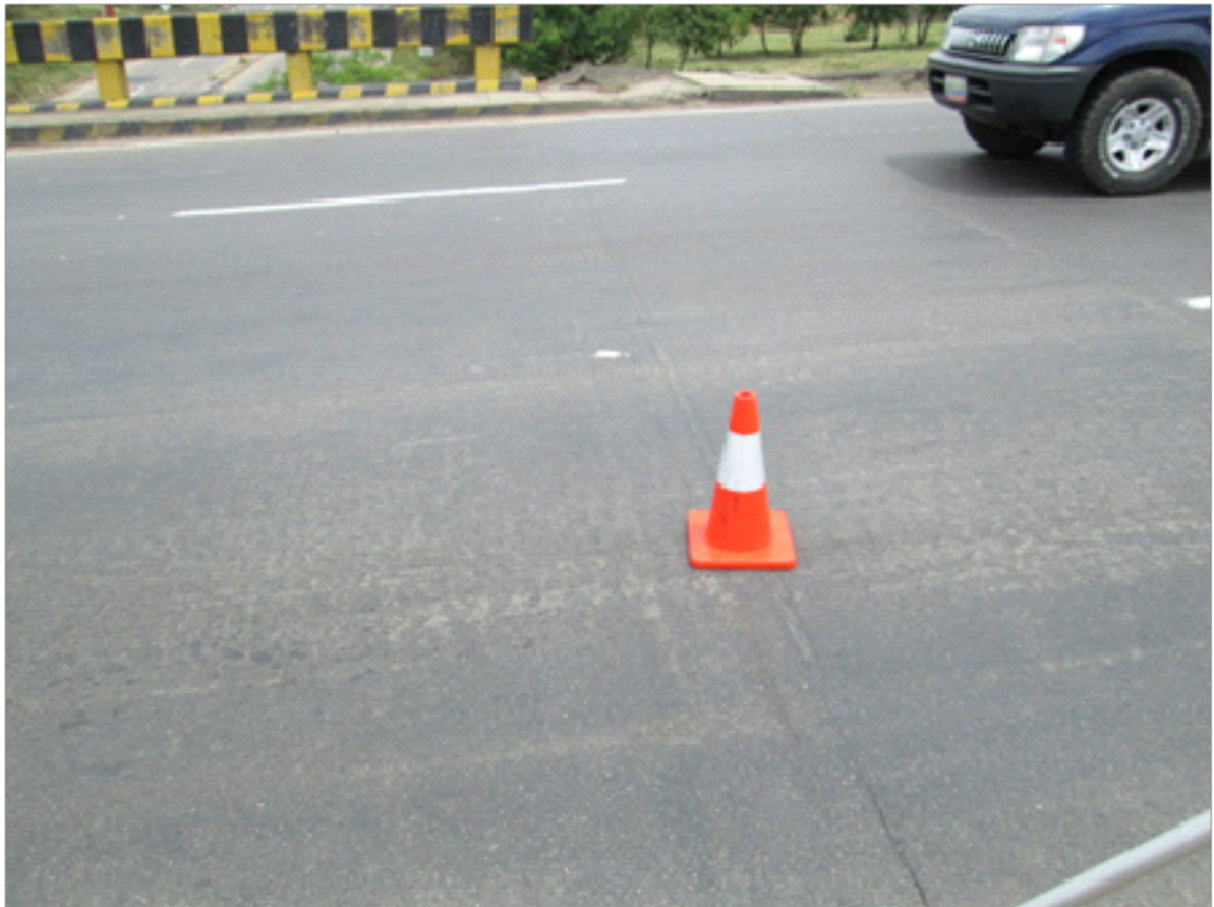
Componente.....: 2 Juntas de expansión

Daño/Observaciones.: La junta #1 carece de dispositivo de junta.

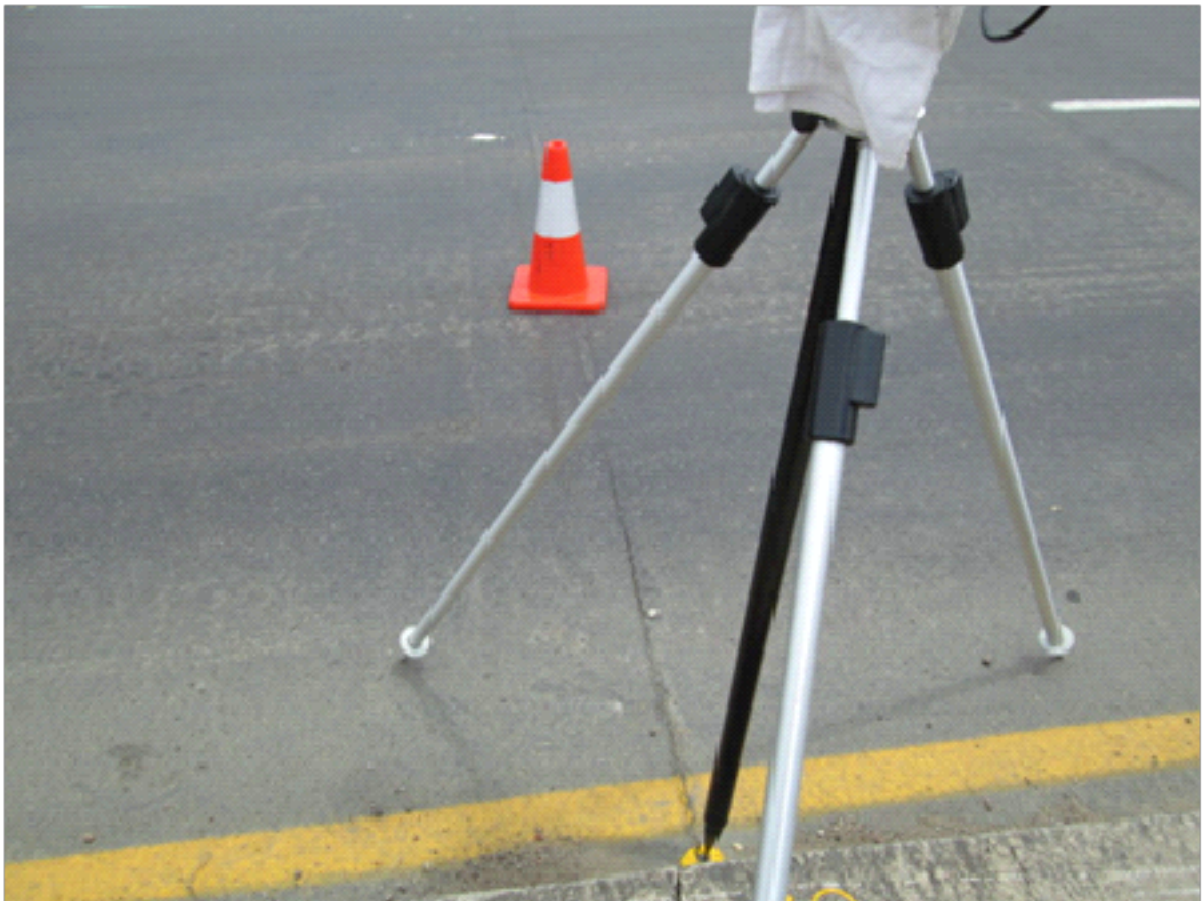
Componente.....: 2 Juntas de expansión

Daño/Observaciones.: La junta #1 carece de dispositivo de junta.

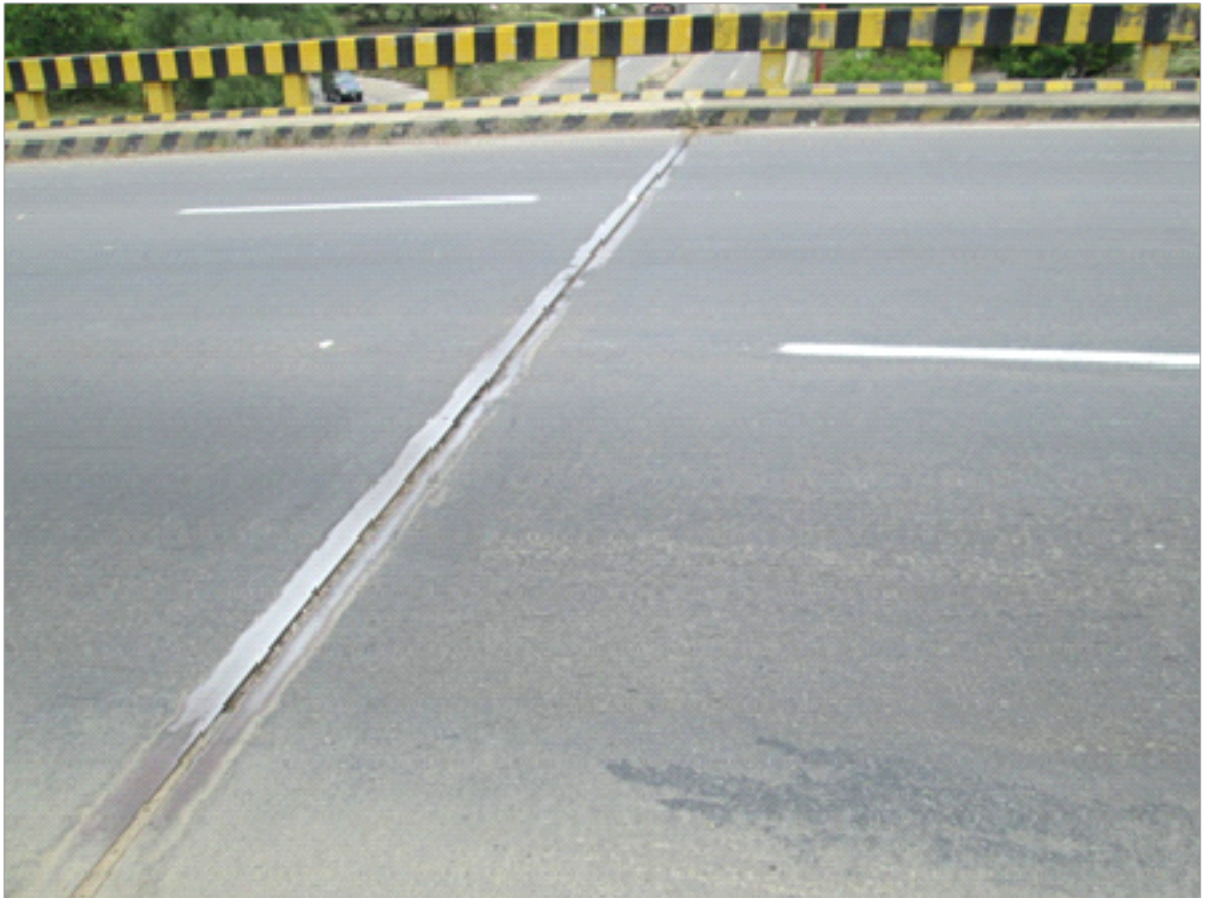
Componente.....: 2 Juntas de expansión

Daño/Observaciones.: La junta #1 carece de dispositivo de junta.

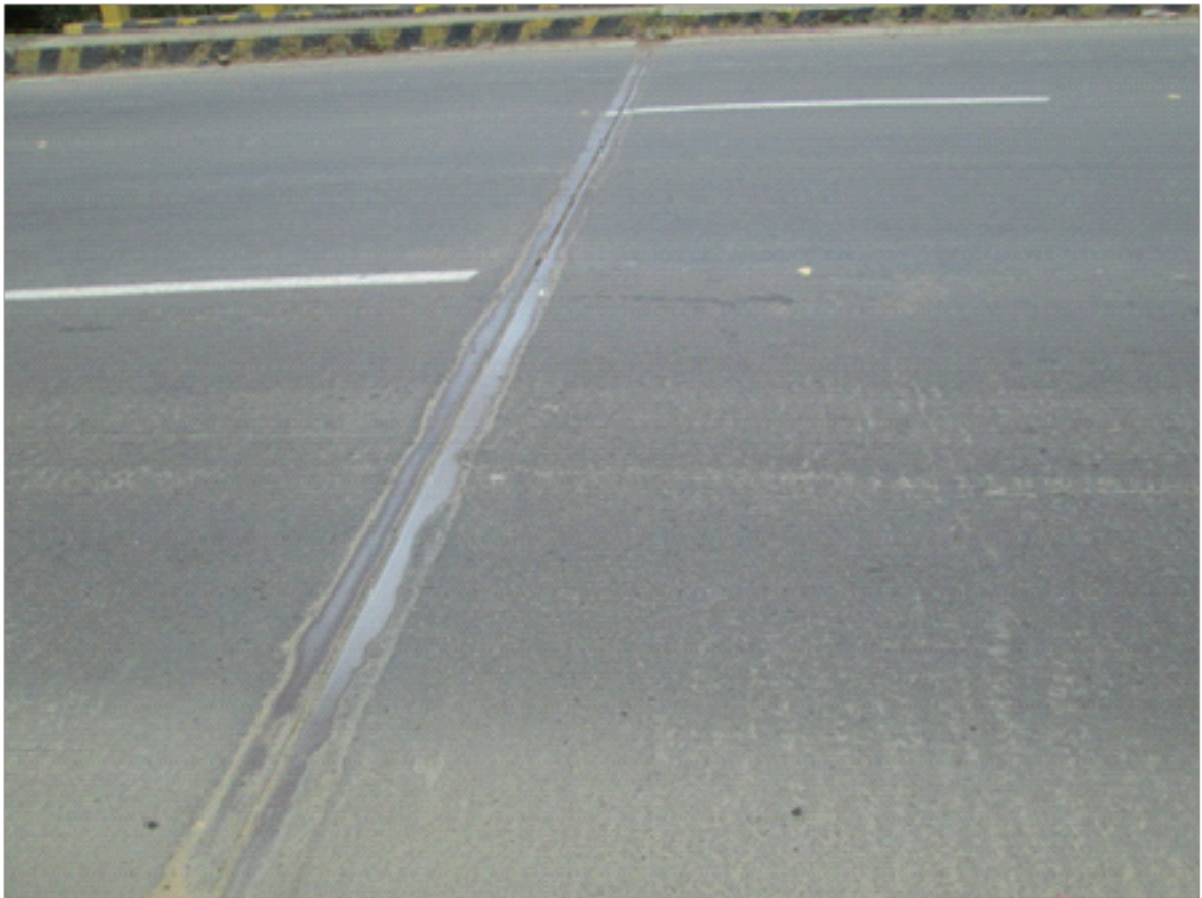
Componente.....: 2 Juntas de expansión

Daño/Observaciones.: La junta #1 carece de dispositivo de junta.

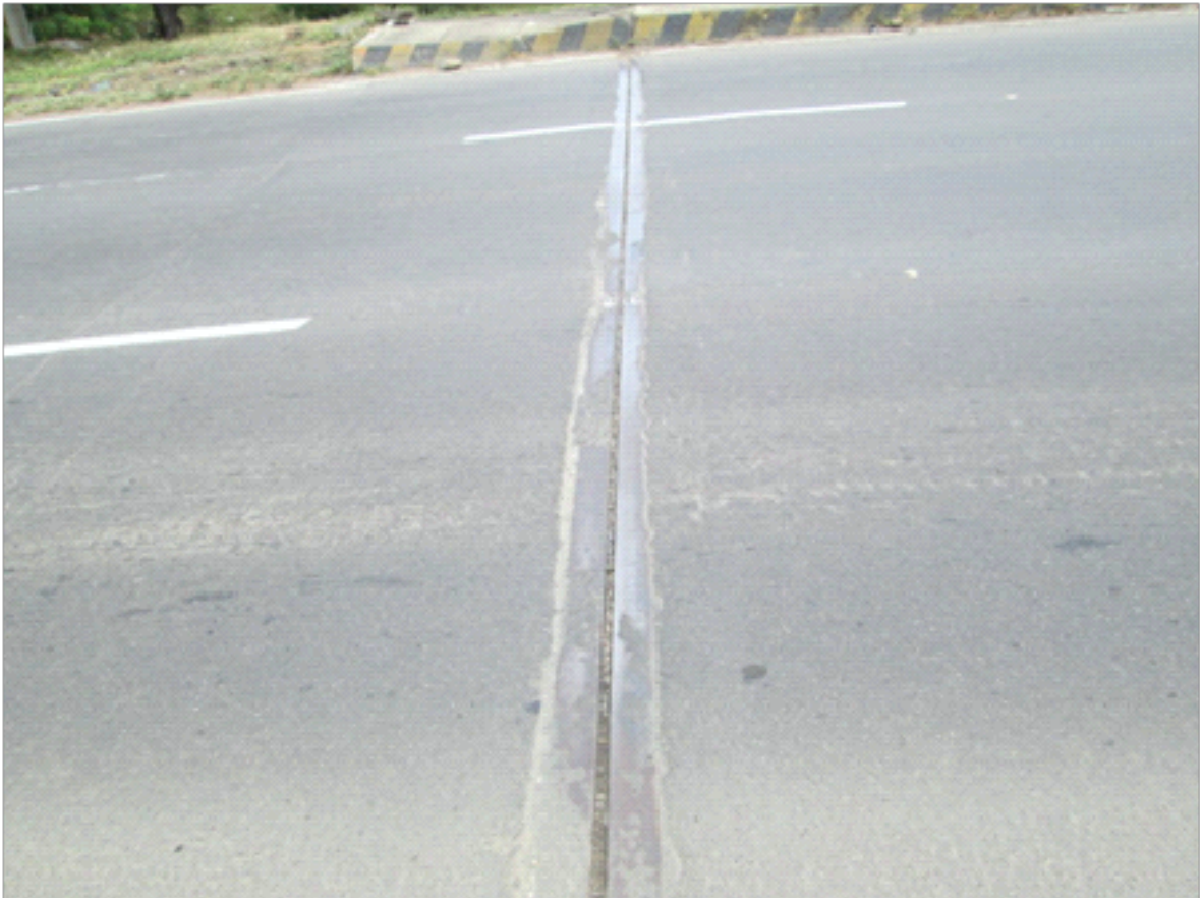
Componente.....: 2 Juntas de expansión

Daño/Observaciones.: La junta #1 carece de dispositivo de junta.

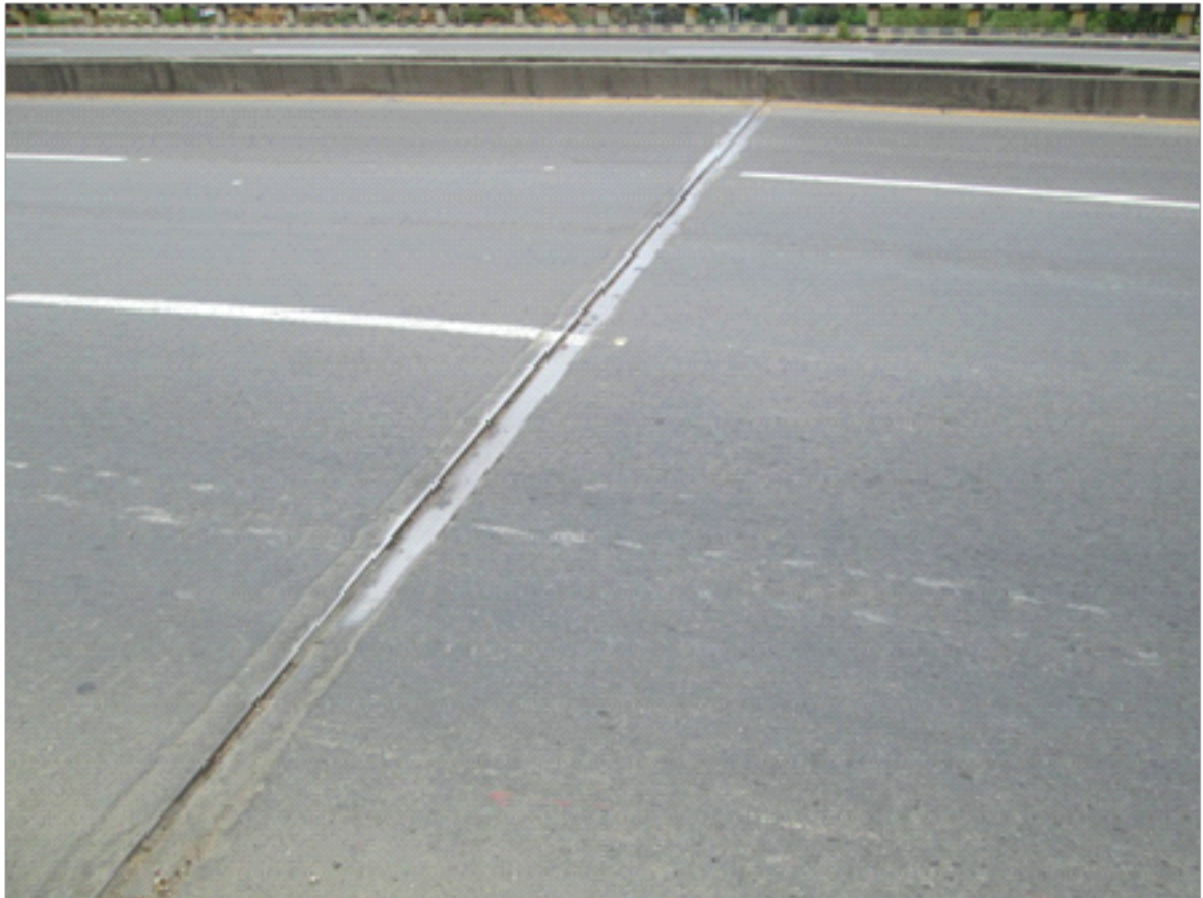
Componente.....: 2 Juntas de expansión

Daño/Observaciones.: La junta #1 carece de dispositivo de junta.

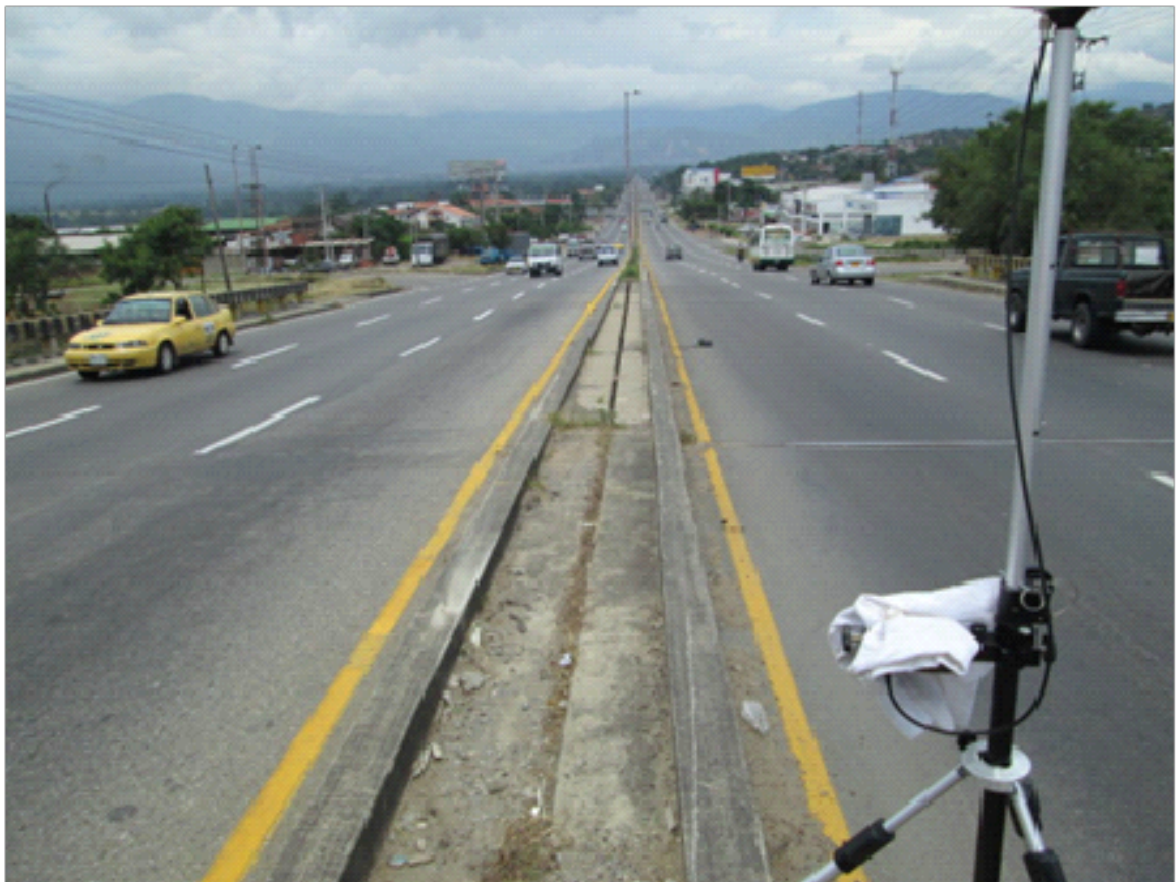
Componente.....: 3 Andenes/Bordillos

Daño/Observaciones.: Presenta fisuras diagonales que indican asentamiento en la pila #2

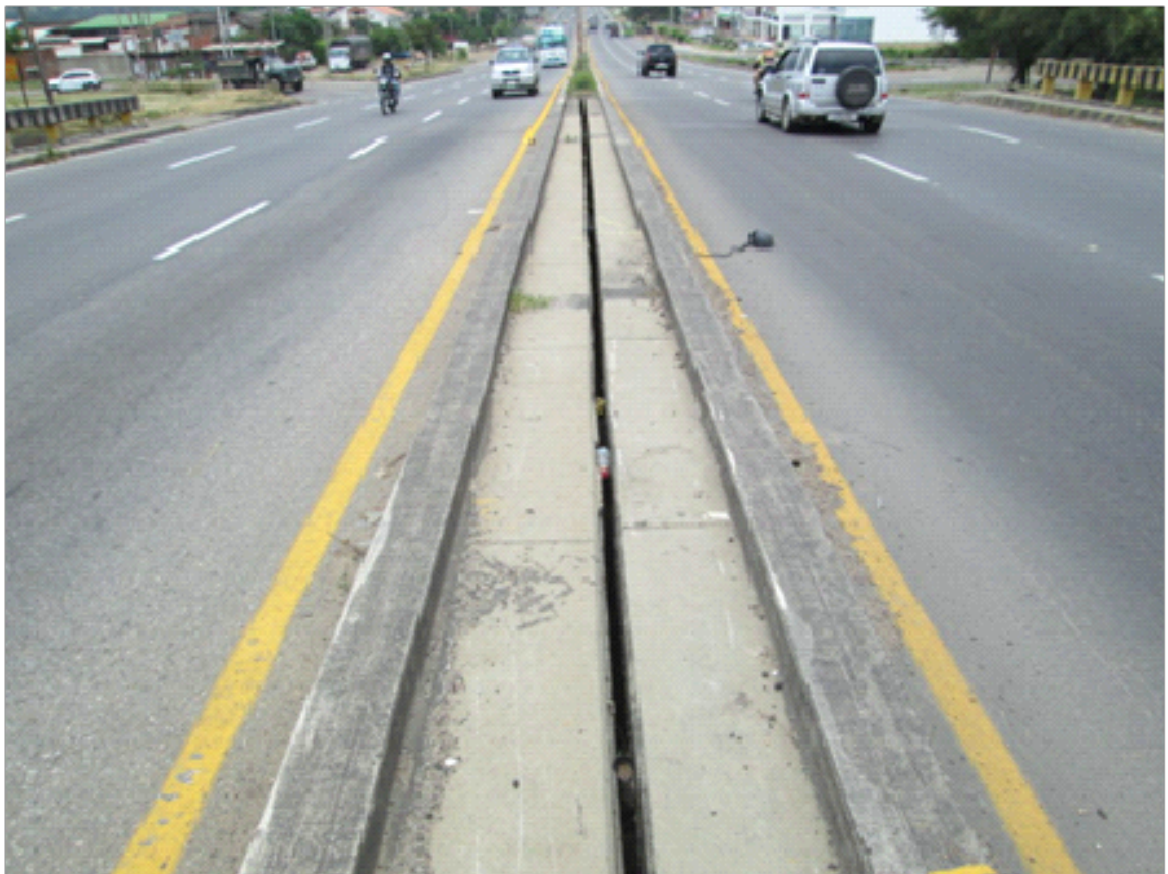
Componente.....: 3 Andenes/Bordillos

Daño/Observaciones.: Presenta fisuras diagonales que indican asentamiento en la pila #2

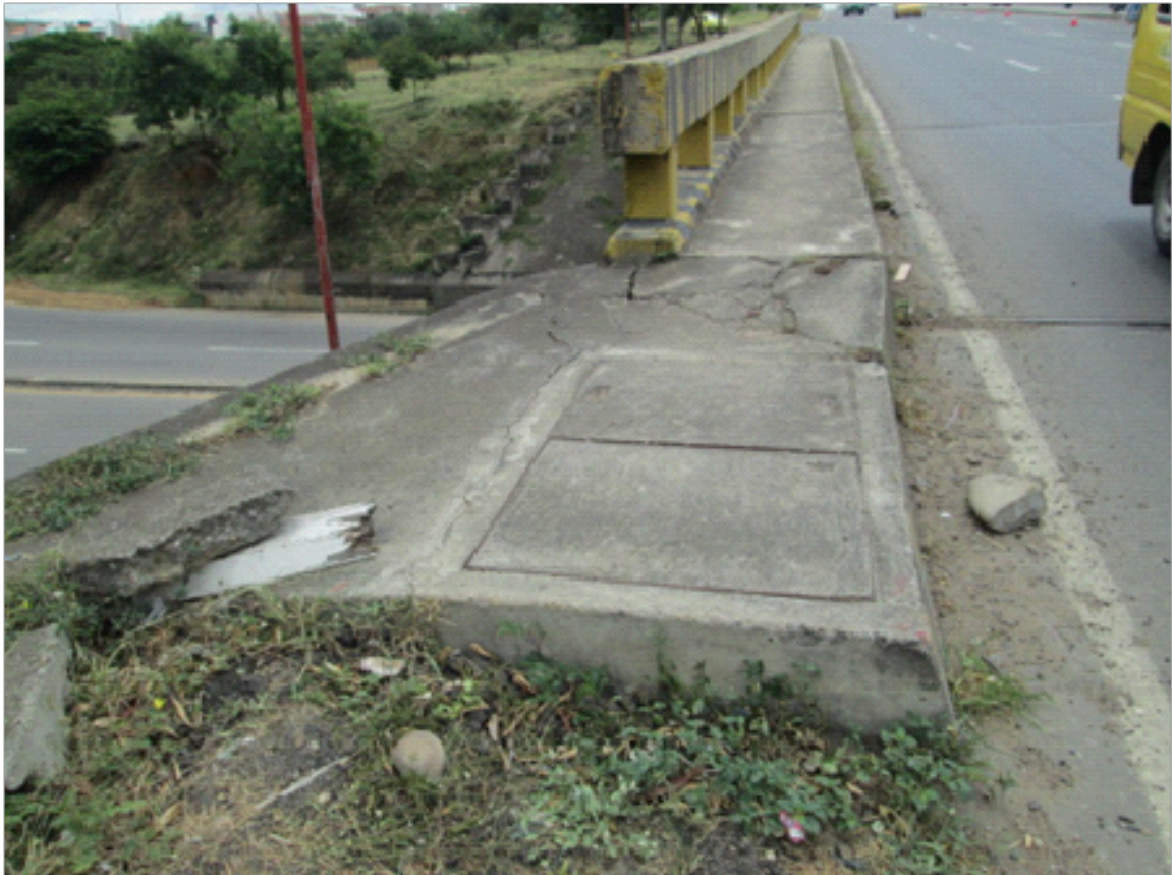
Componente.....: 3 Andenes/Bordillos

Daño/Observaciones.: Presenta fisuras diagonales que indican asentamiento en la pila #2

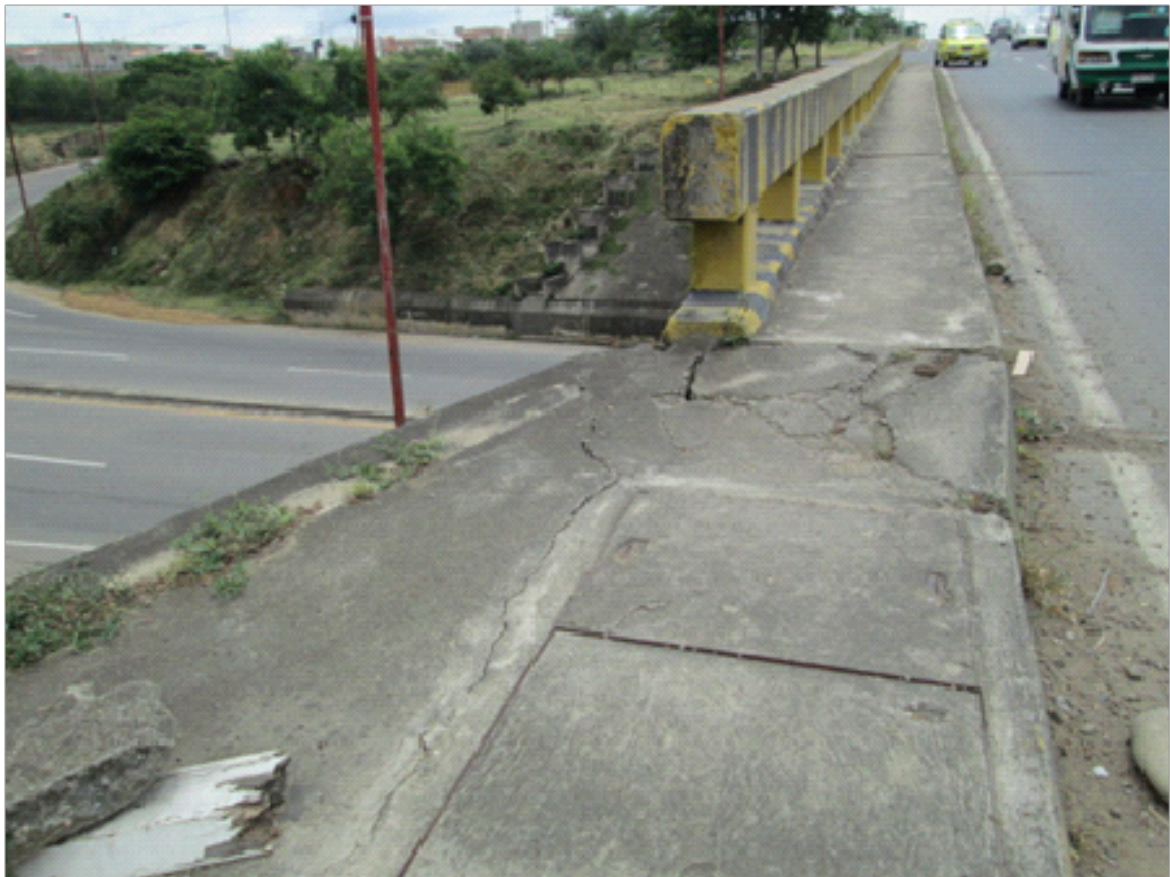
Componente.....: 3 Andenes/Bordillos

Daño/Observaciones.: Presenta fisuras diagonales que indican asentamiento en la pila #2

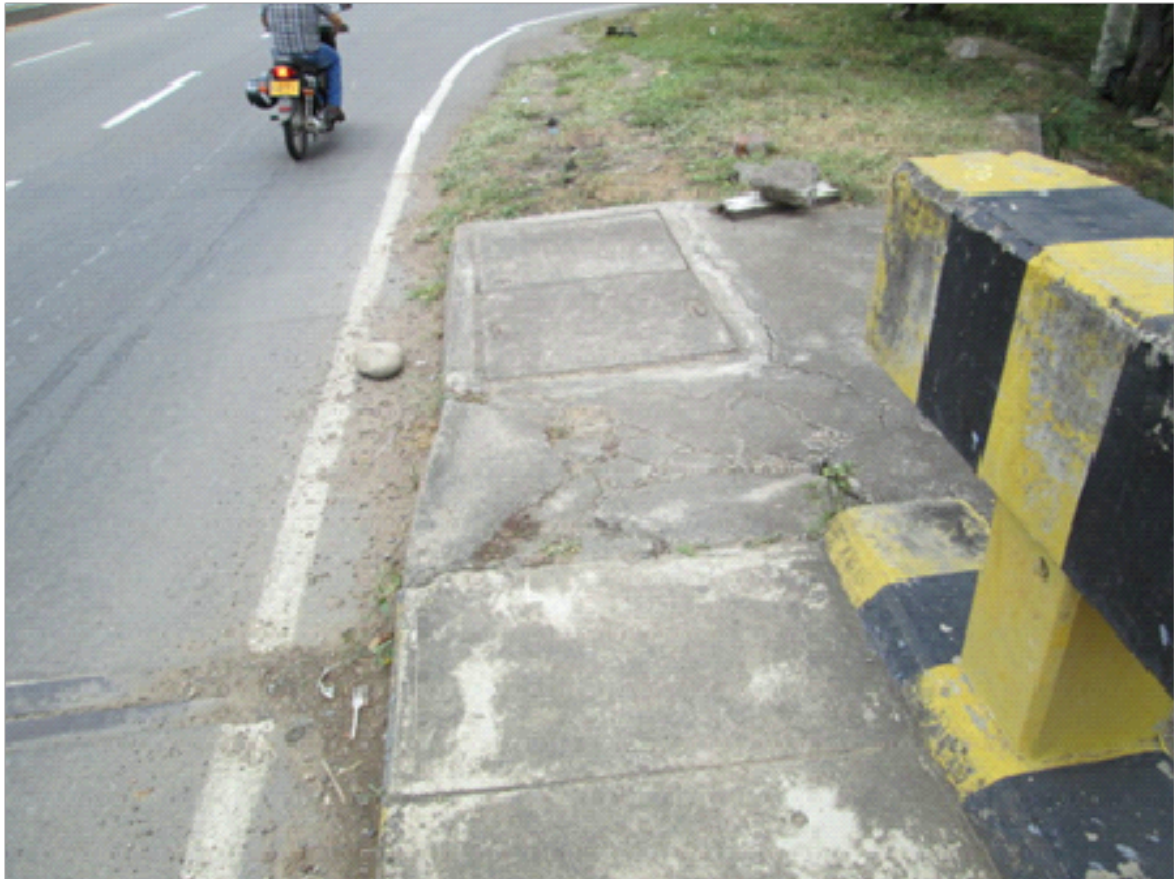
Componente.....: 3 Andenes/Bordillos

Daño/Observaciones.: Presenta fisuras diagonales que indican asentamiento en la pila #2

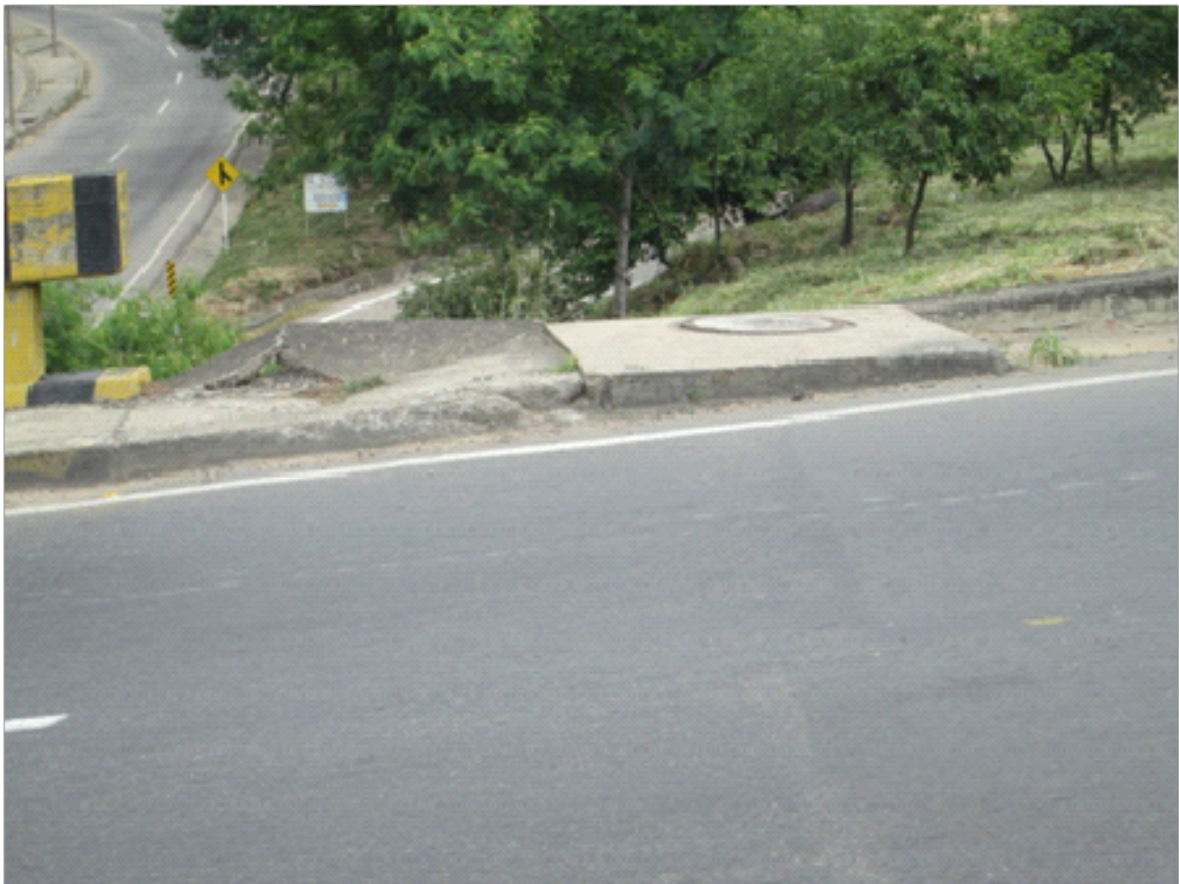
Componente.....: 3 Andenes/Bordillos

Daño/Observaciones.: Presenta fisuras diagonales que indican asentamiento en la pila #2

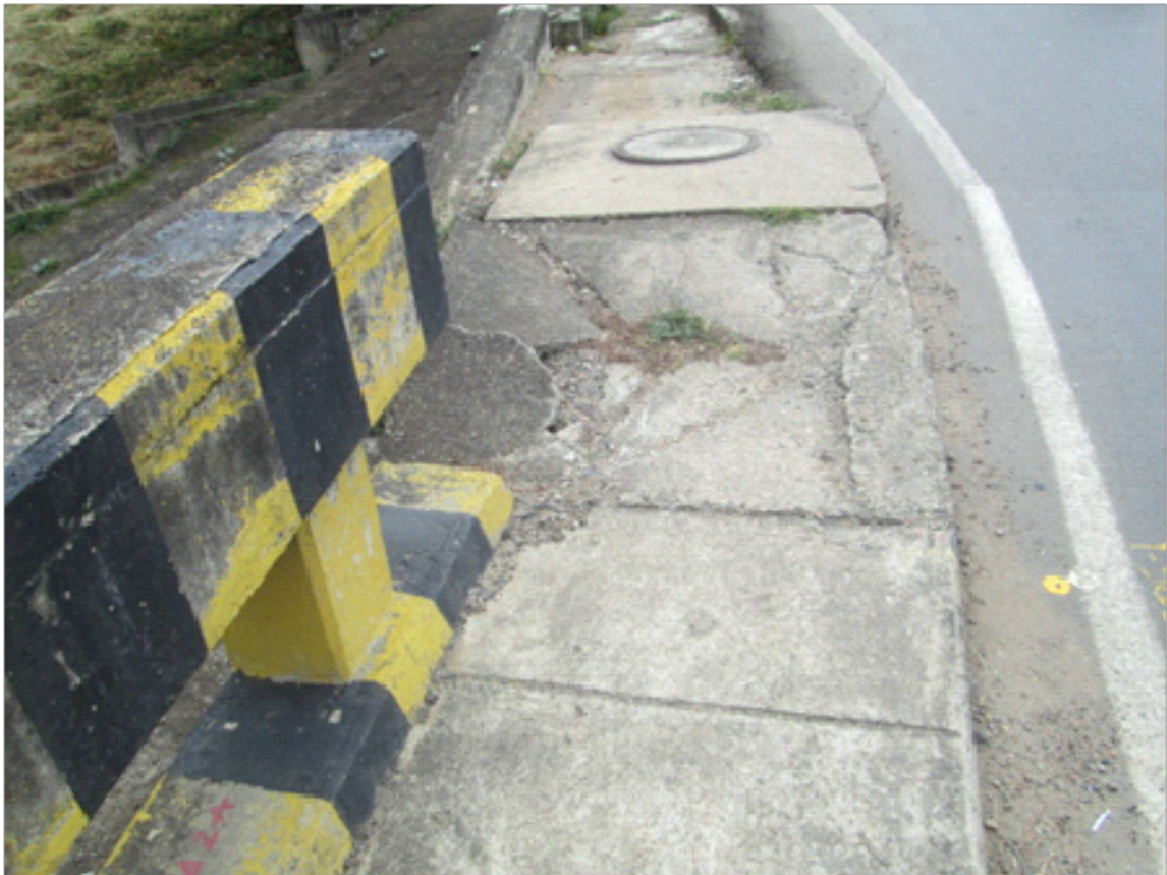
Componente.....: 3 Andenes/Bordillos

Daño/Observaciones.: Presenta fisuras diagonales que indican asentamiento en la pila #2

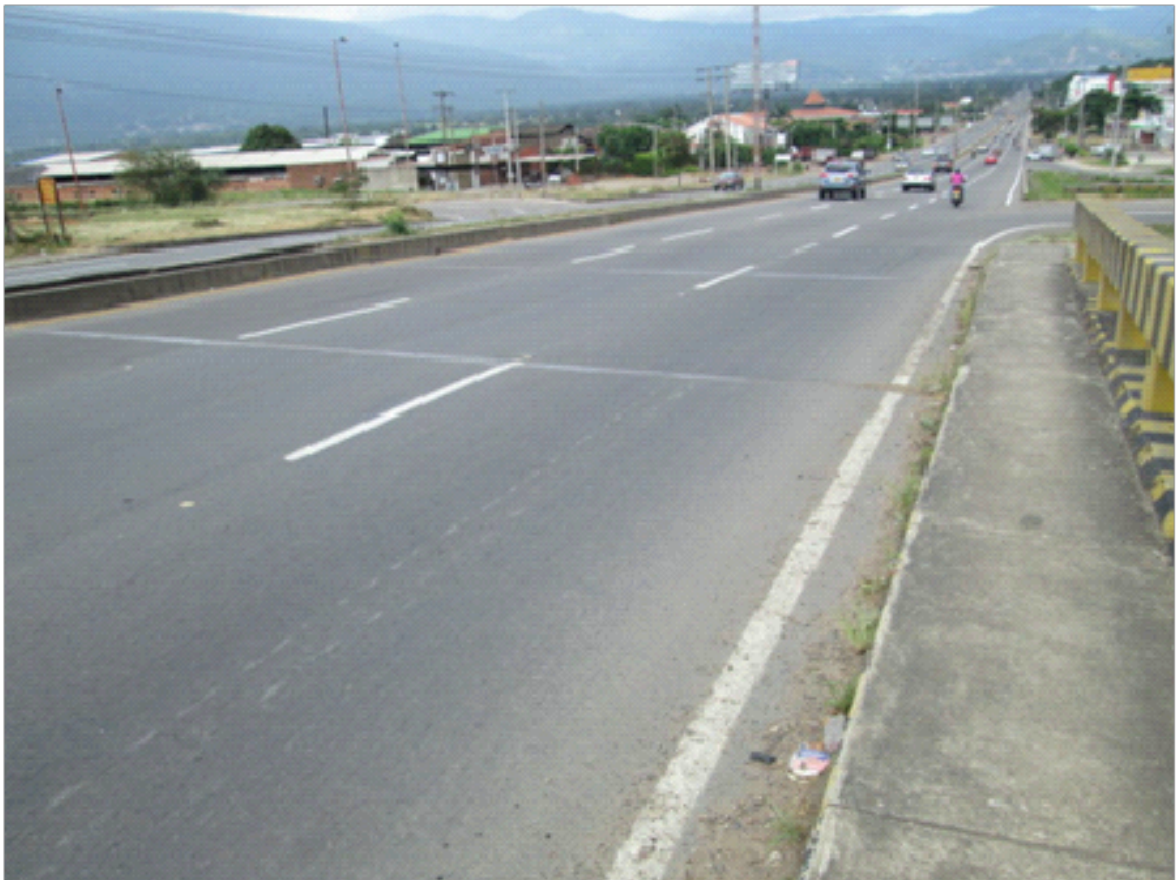
Componente.....: 3 Andenes/Bordillos

Daño/Observaciones.: Presenta fisuras diagonales que indican asentamiento en la pila #2

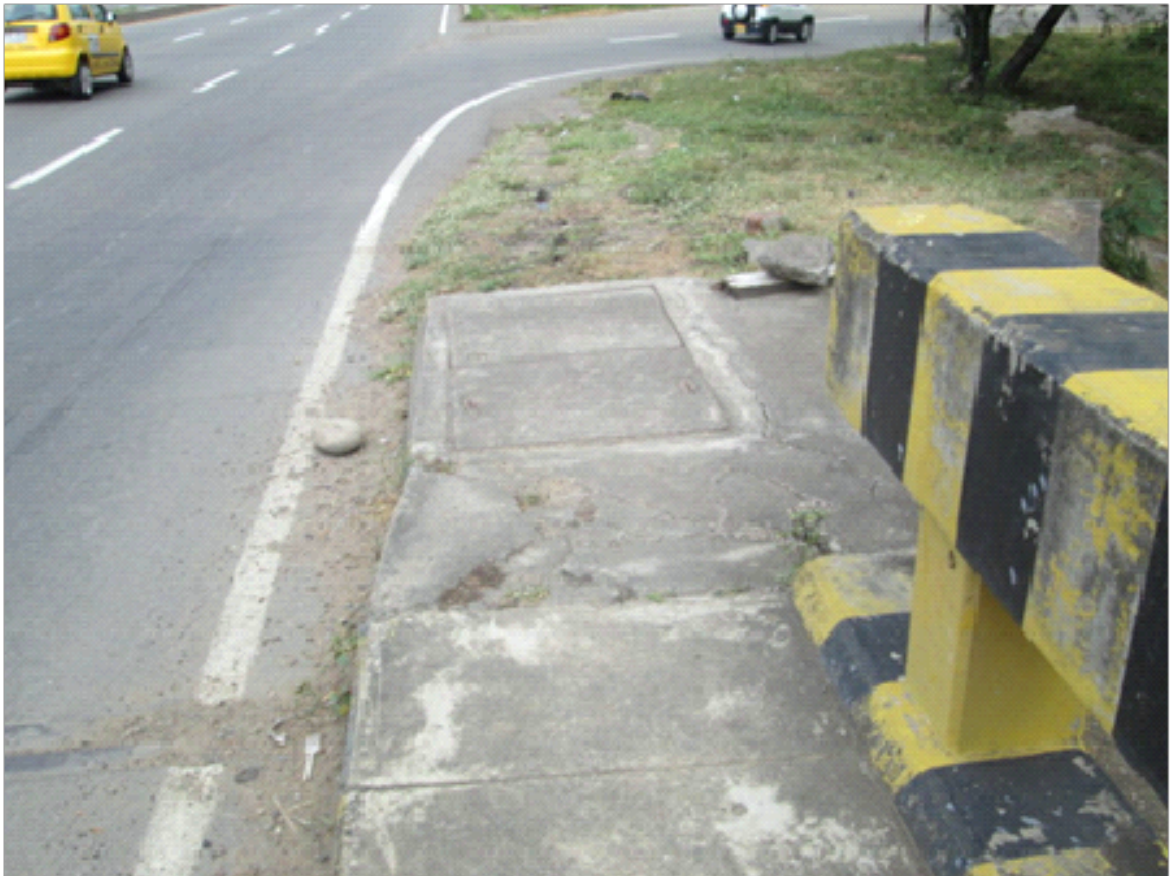
Componente.....: 3 Andenes/Bordillos

Daño/Observaciones.: Presenta fisuras diagonales que indican asentamiento en la pila #2

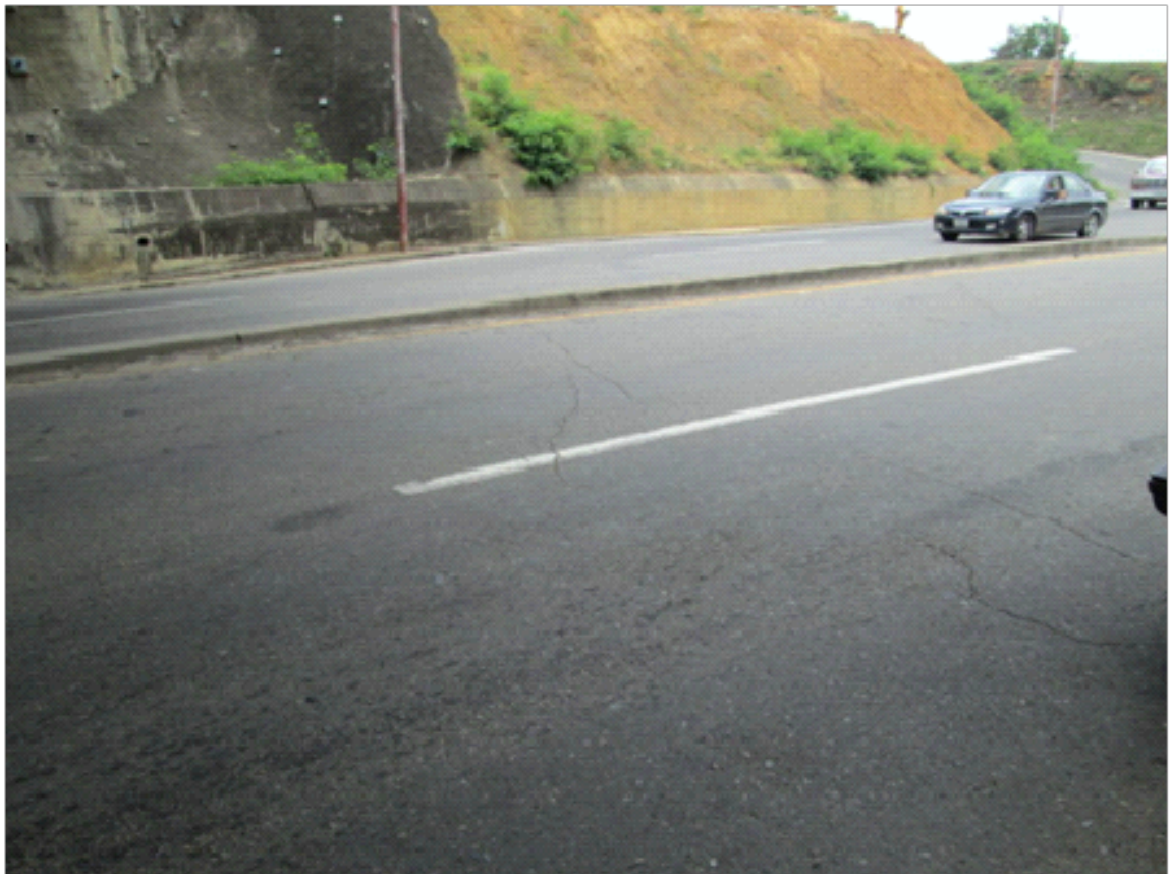
Componente.....: 5 Conos/Taludes

Daño/Observaciones.: Los taludes tienen un tratamiento con anclajes que presenta varias fisuras.

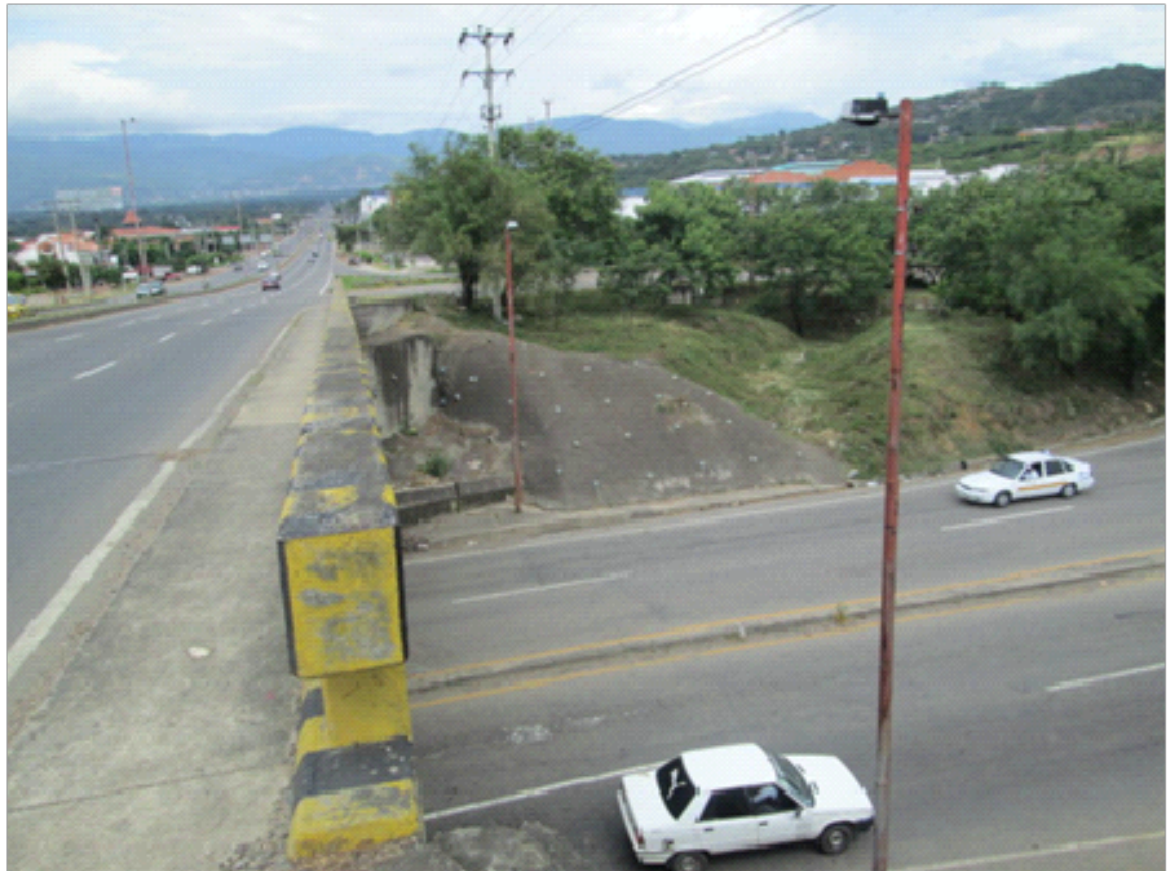
Componente.....: 6 Aletas

Daño/Observaciones.: Se encuentran revestidas con concreto lanzado y anclajes pasivos.

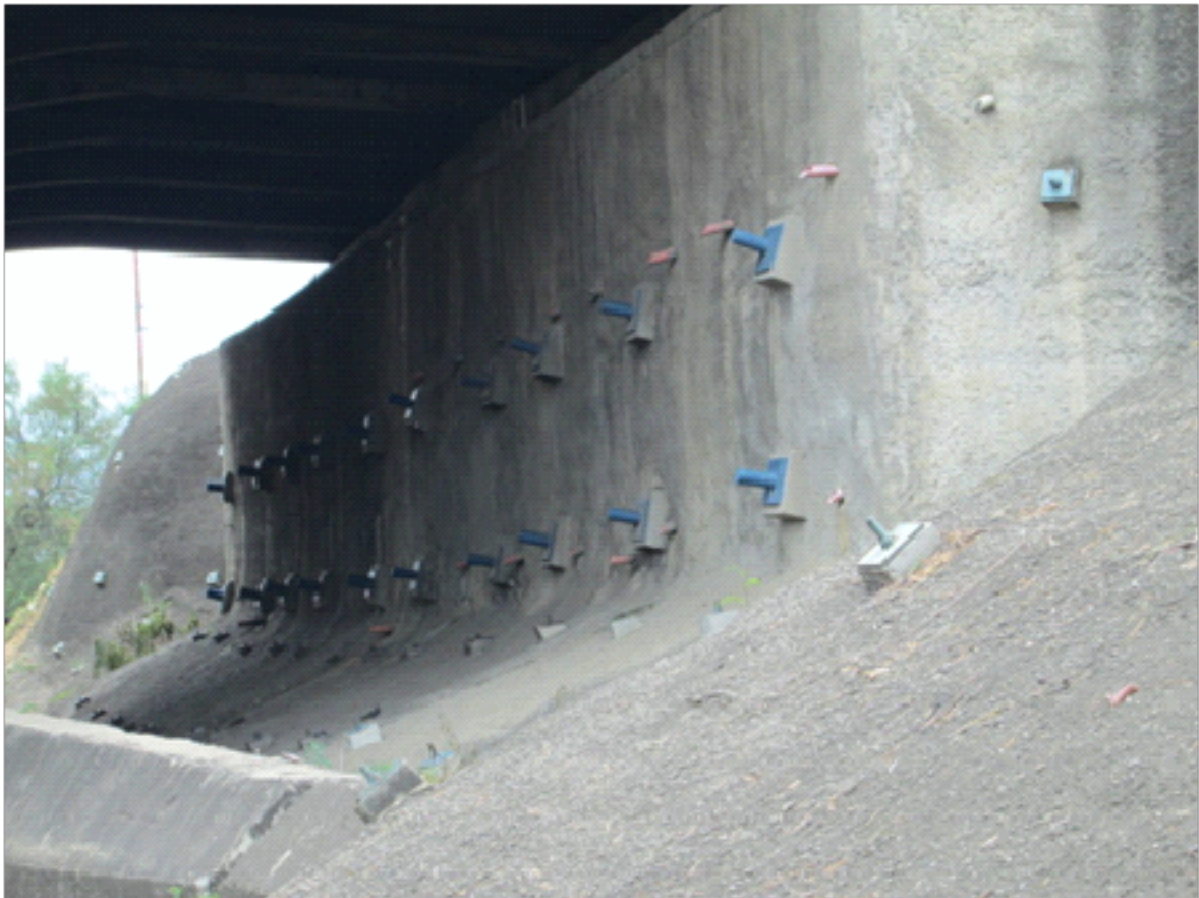
Componente.....: 7 Estribos

Daño/Observaciones.: Estan revestidos con tratamiento con anclajes.

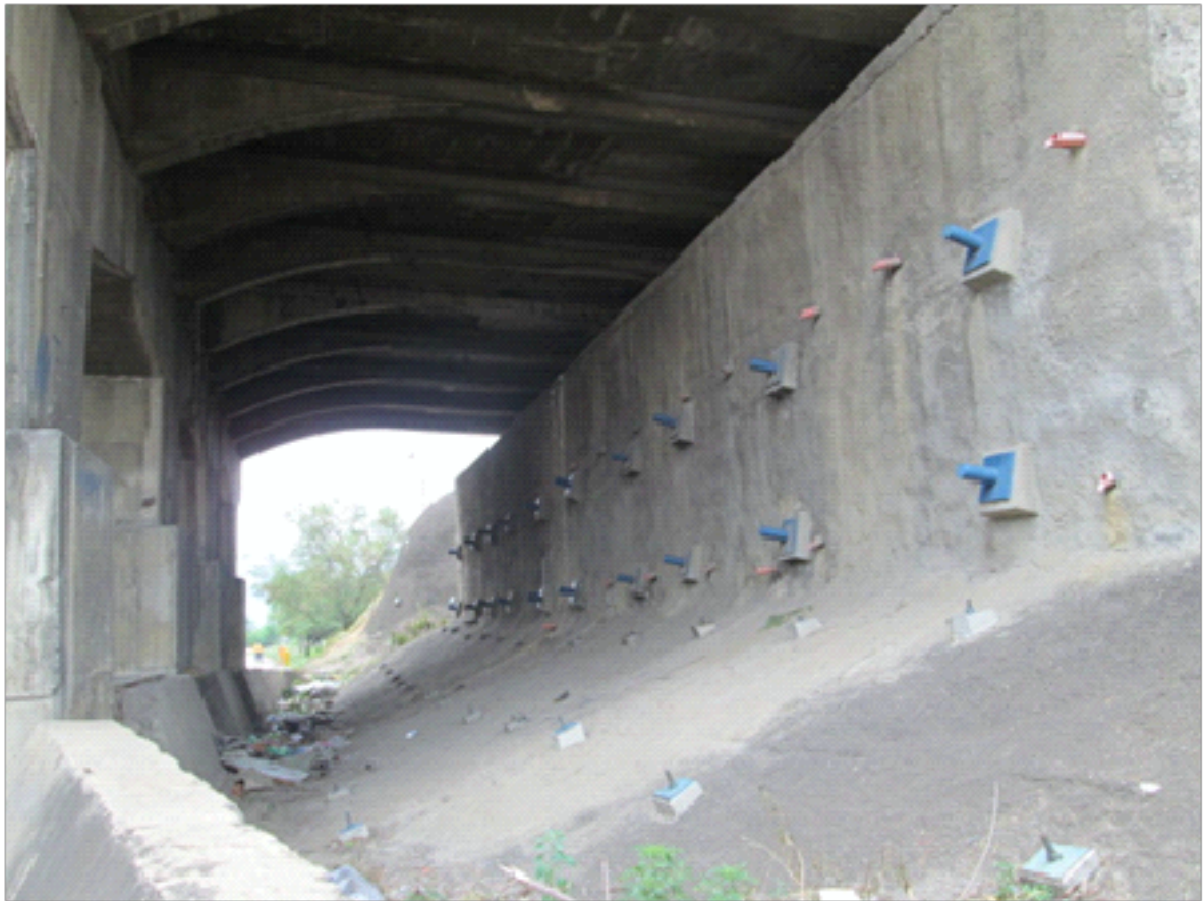
Componente.....: 7 Estribos

Daño/Observaciones.: Estan revestidos con tratamiento con anclajes.

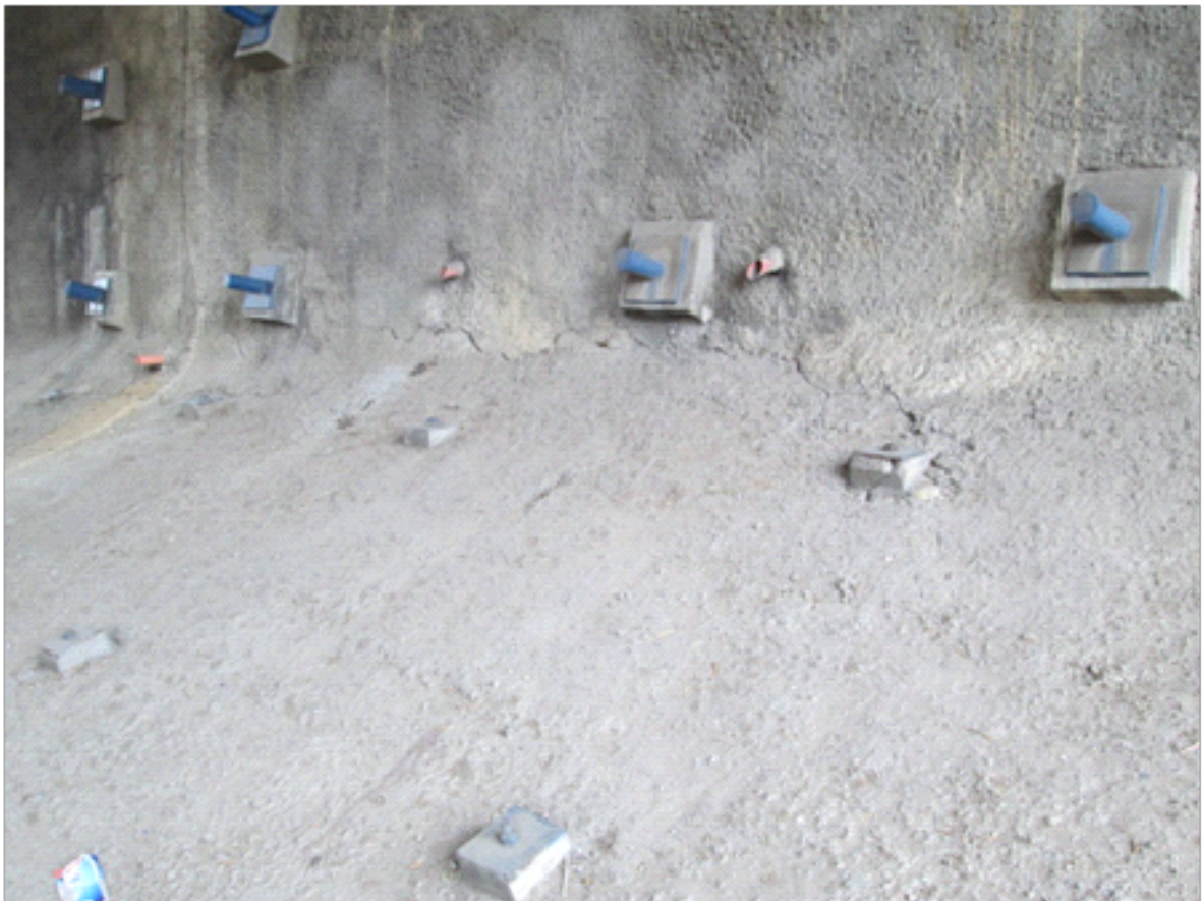
Componente.....: 7 Estribos

Daño/Observaciones.: Estan revestidos con tratamiento con anclajes.
