SDC/INV	SiPuCol	Fecha	Hoja
	Informe de inspección principal	13/08/12	1
18-7010-001.00 Lomitas derecho			
Regional.....: 18 Norte de Santander			
Ruta.....: Palo de Letras - Puente Internacional			
Carretera.....: Cúcuta - Puente Internacional Simón Bolívar			
Lado de la car...: 0			
Abscisa.....: 2+0492			
No del registro...: 1586			
Año de construcción.....: 1995			
Año de la última reconstrucción.....:			
Paso Superior/Inferior.....: S			
Dir. de abs. de la carretera principal.:			
Requisitos de la inspección.....: 0 Nada			
Recolección de datos : Fecha.....: 2012.05.26			
: Iniciales.....: LHB			
Posición geográfica...:			
Latitud: 7 gra 51.72 min N Longitud: 72 gra 28.84 min O Altitud: 408.47 m			
Geometría: Número de luces.....: 3			
Longitud de la luz menor (m): 7.30			
Longitud de la luz mayor (m): 20.60			
Longitud total (m): 35.20			
Ancho del tablero..... (m): 12.30			
Ancho del separador..... (m): 0.45

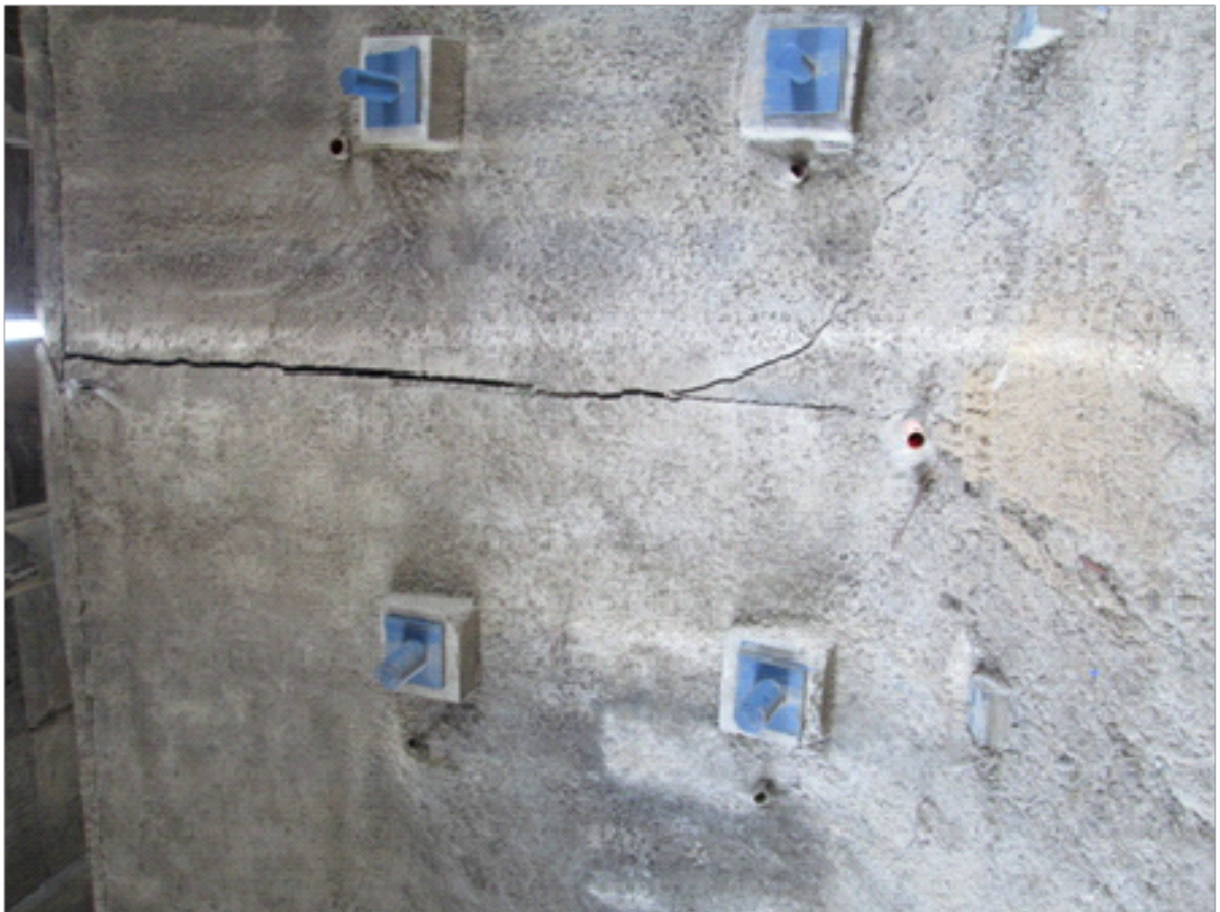
Componente.....: 7 Estribos

Daño/Observaciones.: Estan revestidos con tratamiento con anclajes.

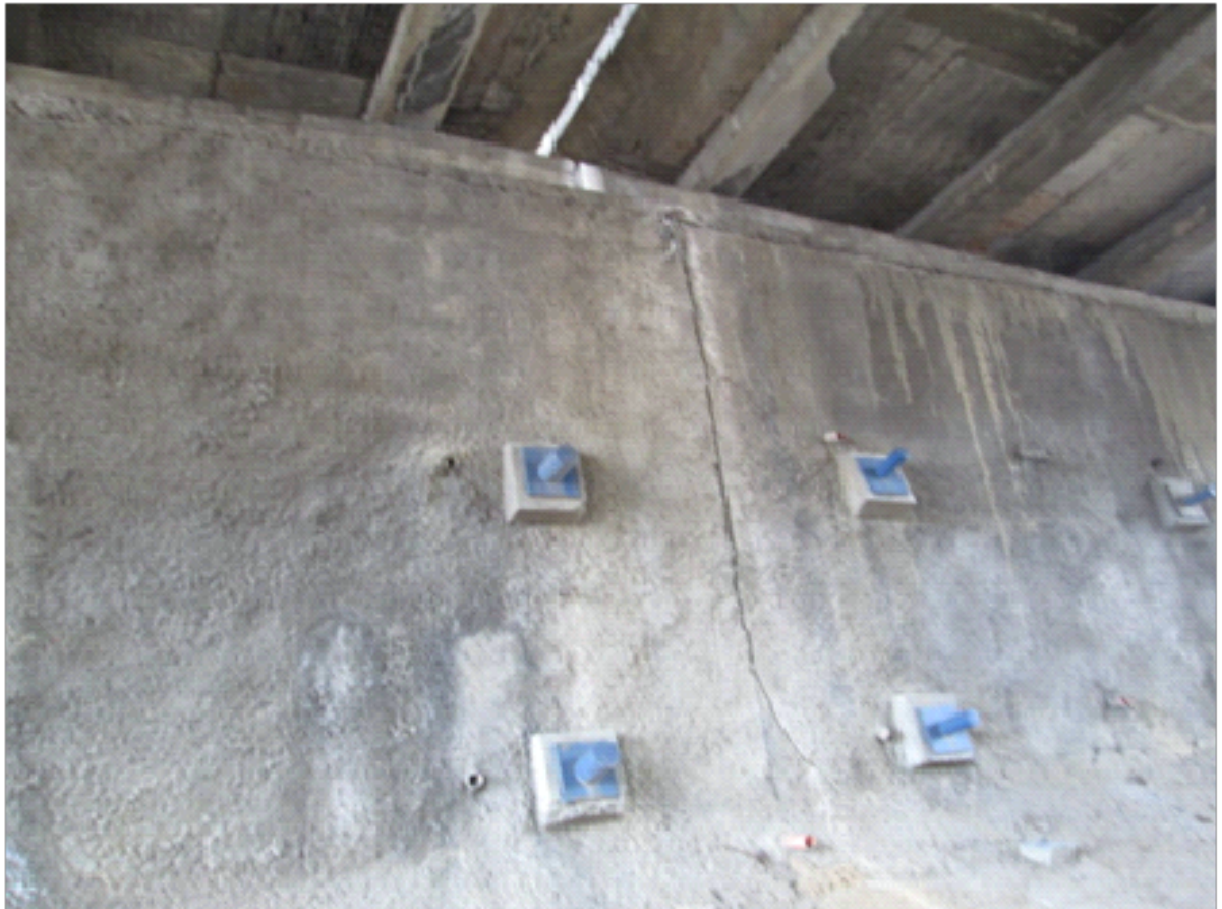
Componente.....: 7 Estribos

Daño/Observaciones.: Estan revestidos con tratamiento con anclajes.

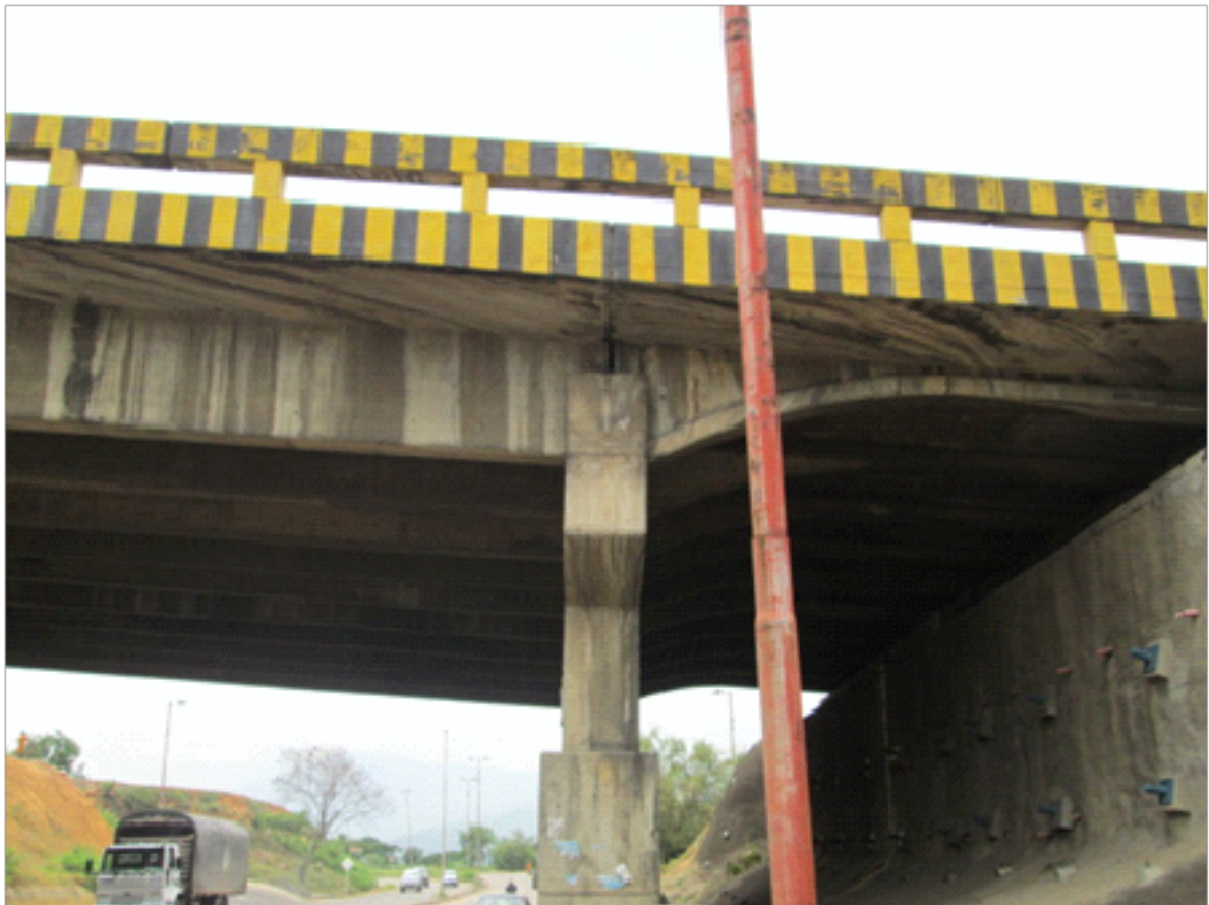
Componente.....: 7 Estribos

Daño/Observaciones.: Estan revestidos con tratamiento con anclajes.

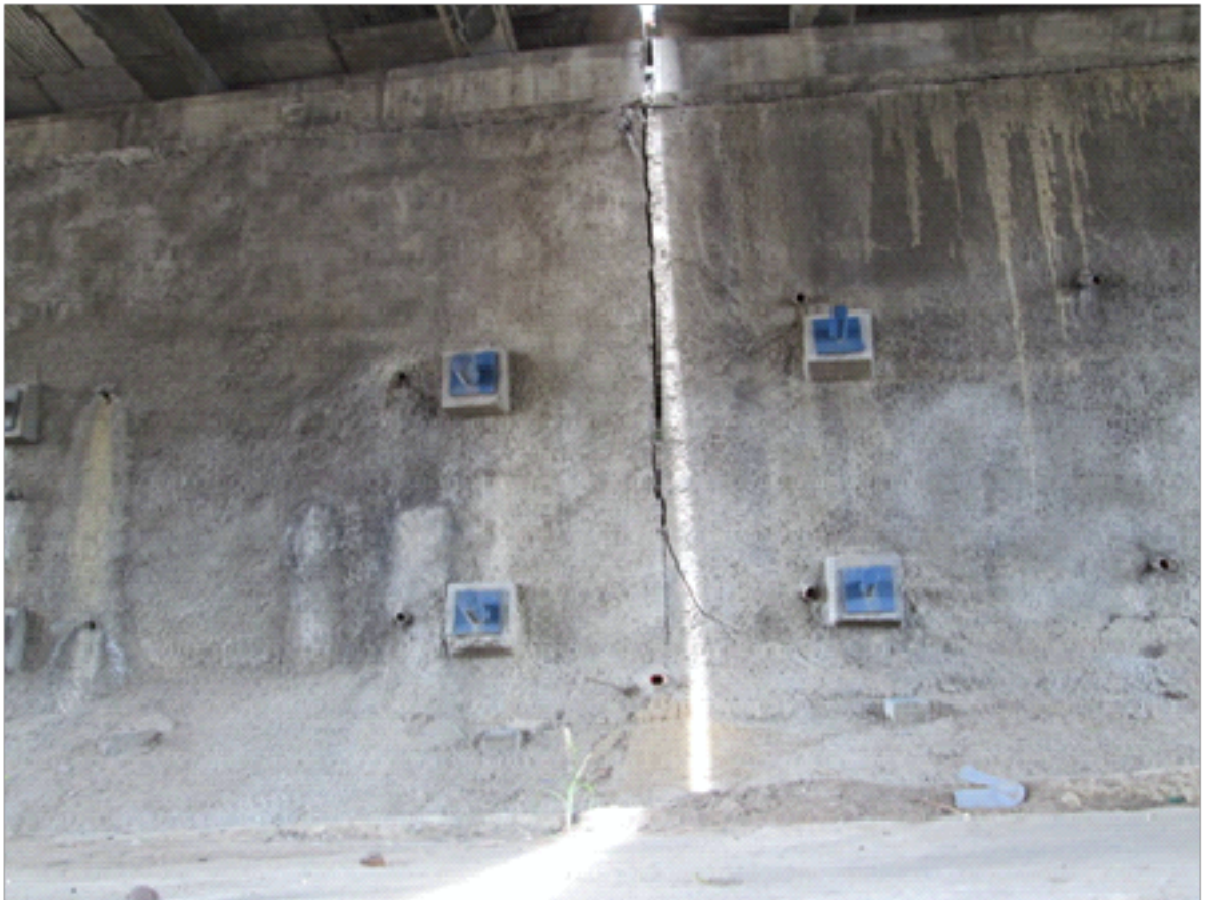
Componente.....: 7 Estribos

Daño/Observaciones.: Estan revestidos con tratamiento con anclajes.

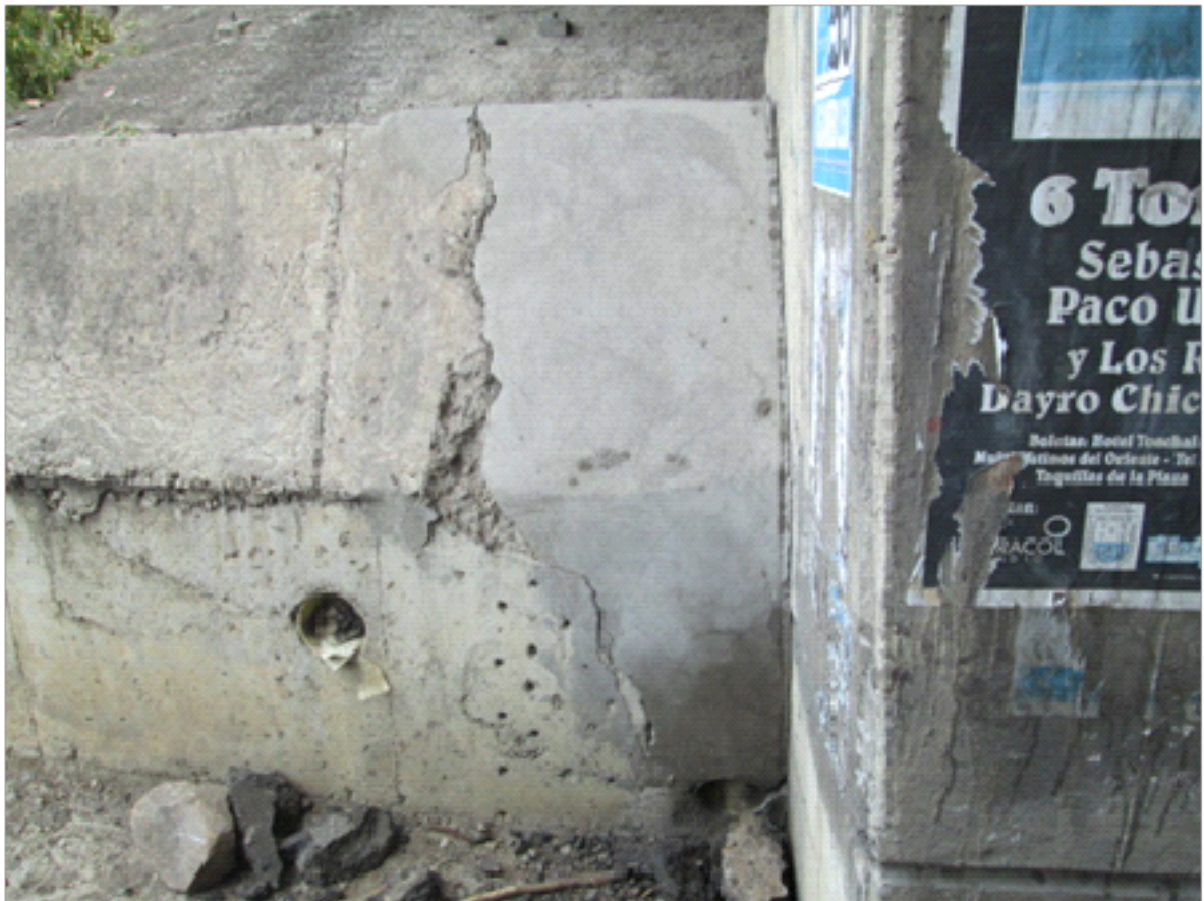
Componente.....: 7 Estribos

Daño/Observaciones.: Estan revestidos con tratamiento con anclajes.

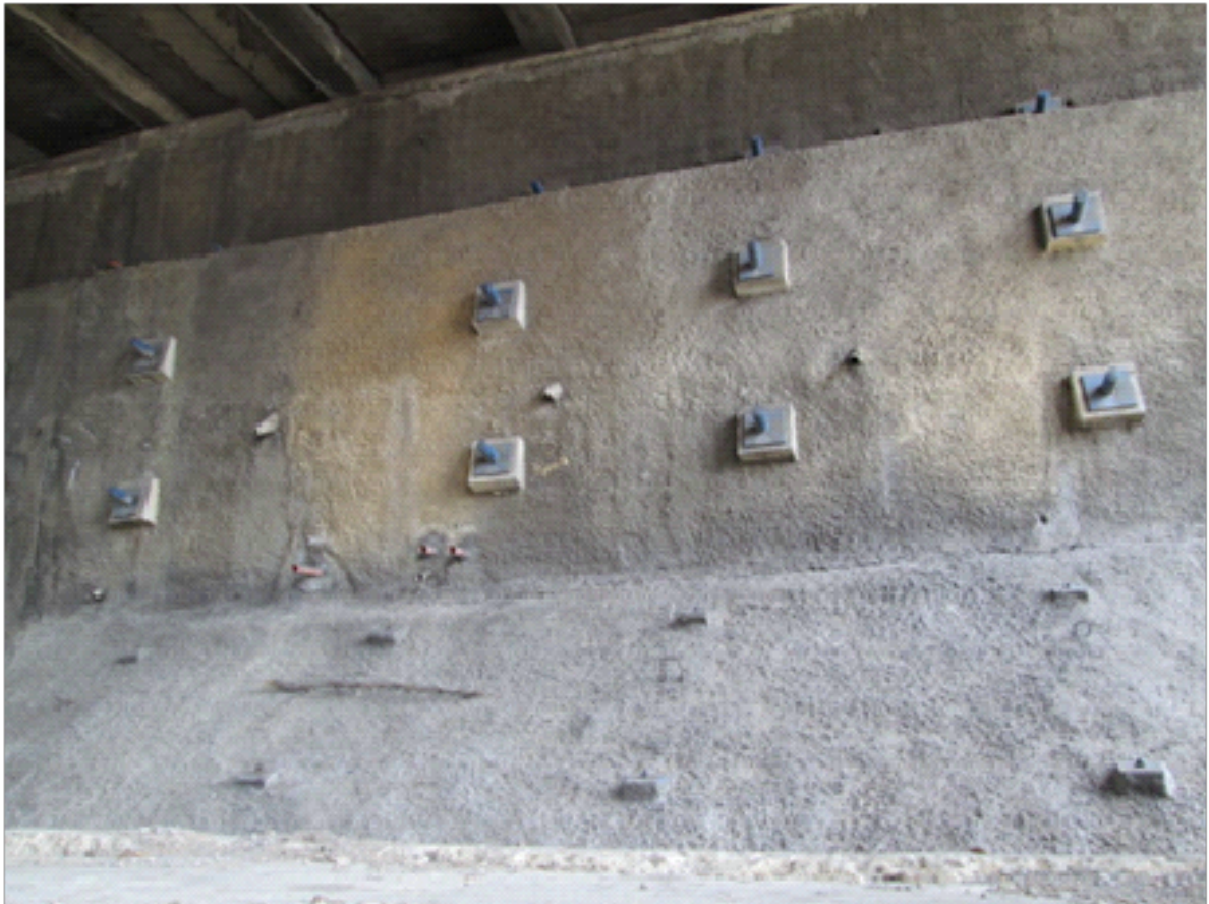
Componente.....: 7 Estribos

Daño/Observaciones.: Estan revestidos con tratamiento con anclajes.

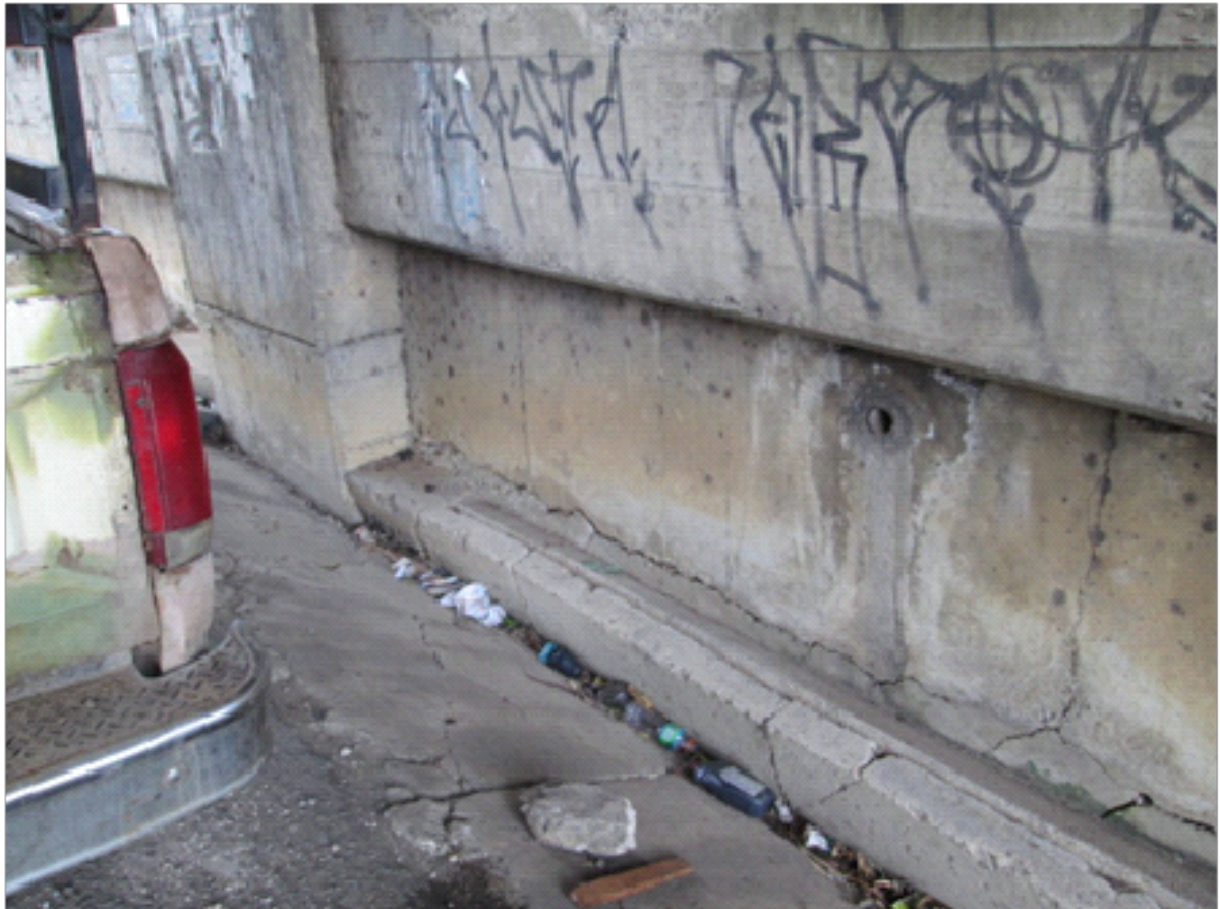
Componente.....: 7 Estribos

Daño/Observaciones.: Estan revestidos con tratamiento con anclajes.

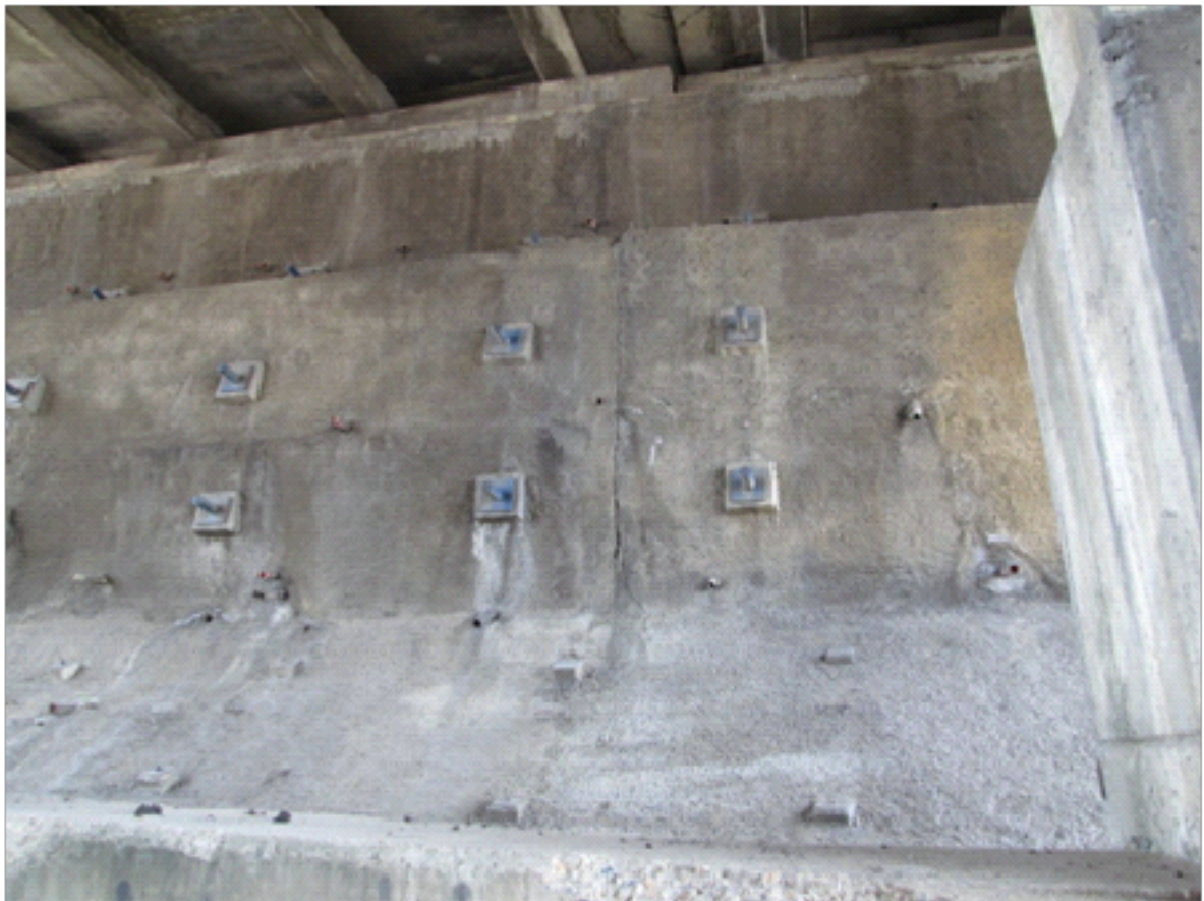
Componente.....: 7 Estribos

Daño/Observaciones.: Estan revestidos con tratamiento con anclajes.

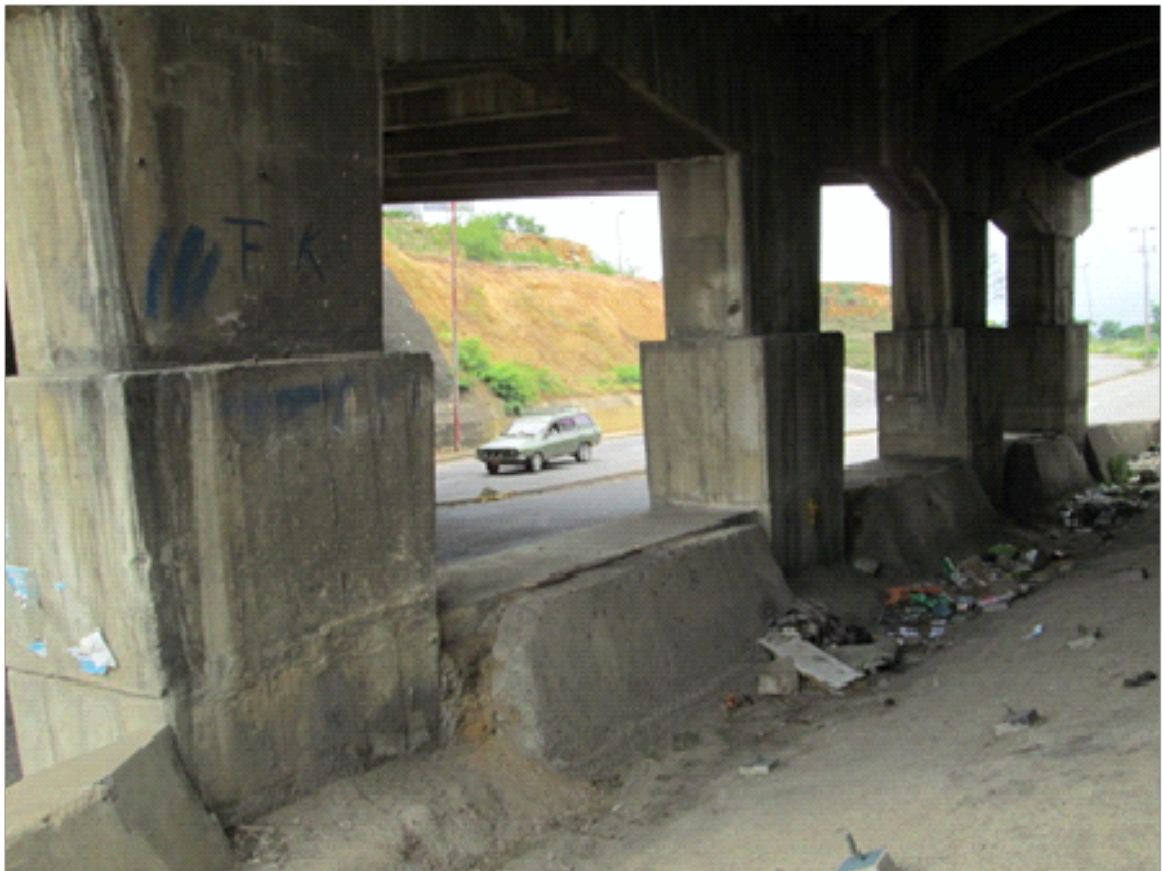
Componente.....: 8 Pilas

Daño/Observaciones.: Los apoyos de las vigas de las luces #1 y #3 presentan rotura del concreto.

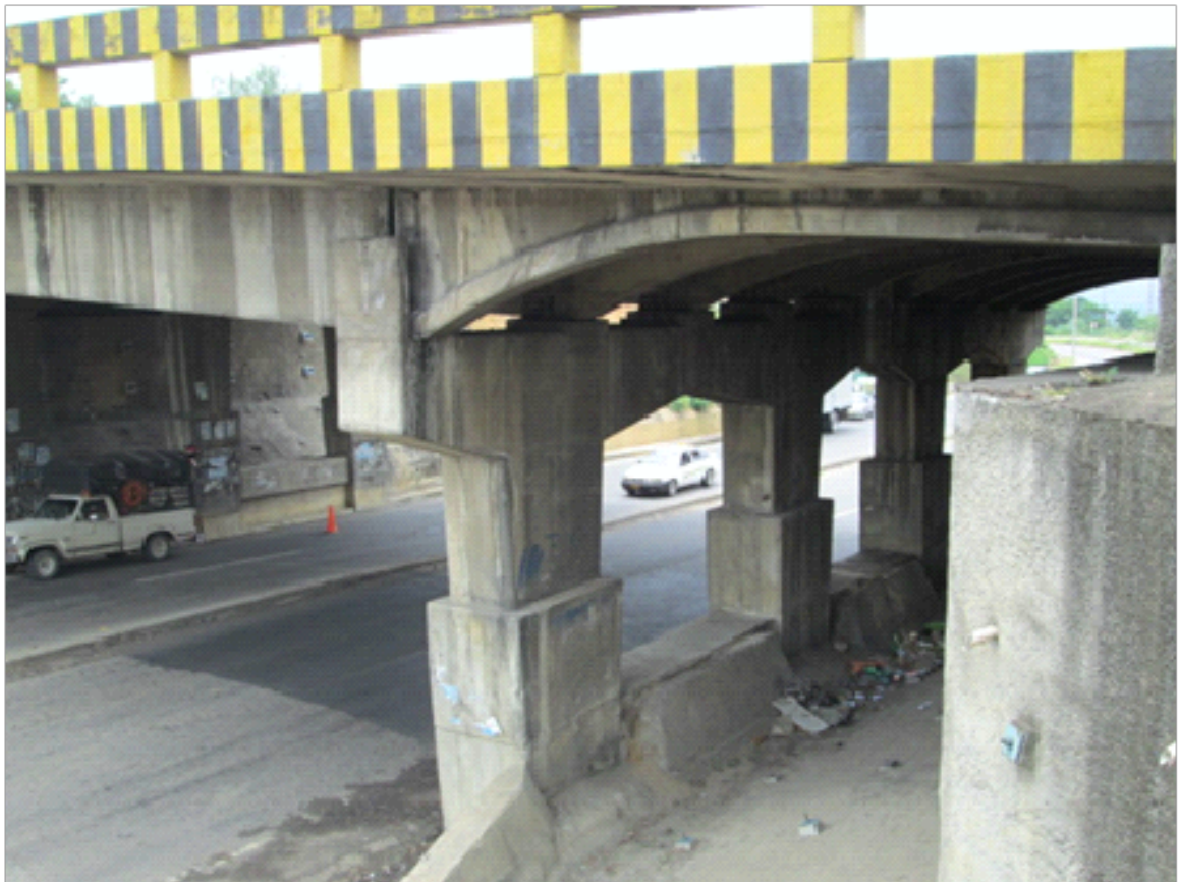
Componente.....: 8 Pilas

Daño/Observaciones.: Los apoyos de las vigas de las luces #1 y #3 presentan rotura del concreto.

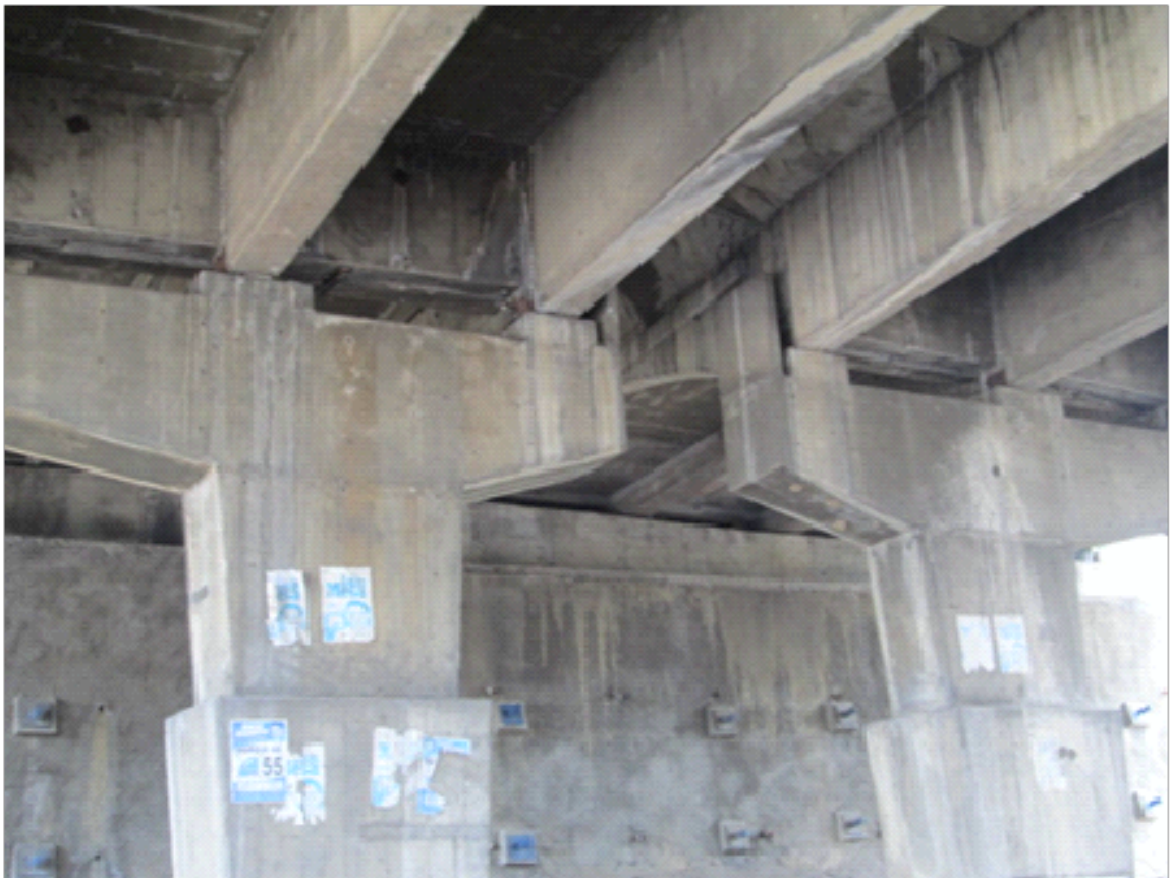
Componente.....: 8 Pilas

Daño/Observaciones.: Los apoyos de las vigas de las luces #1 y #3 presentan rotura del concreto.

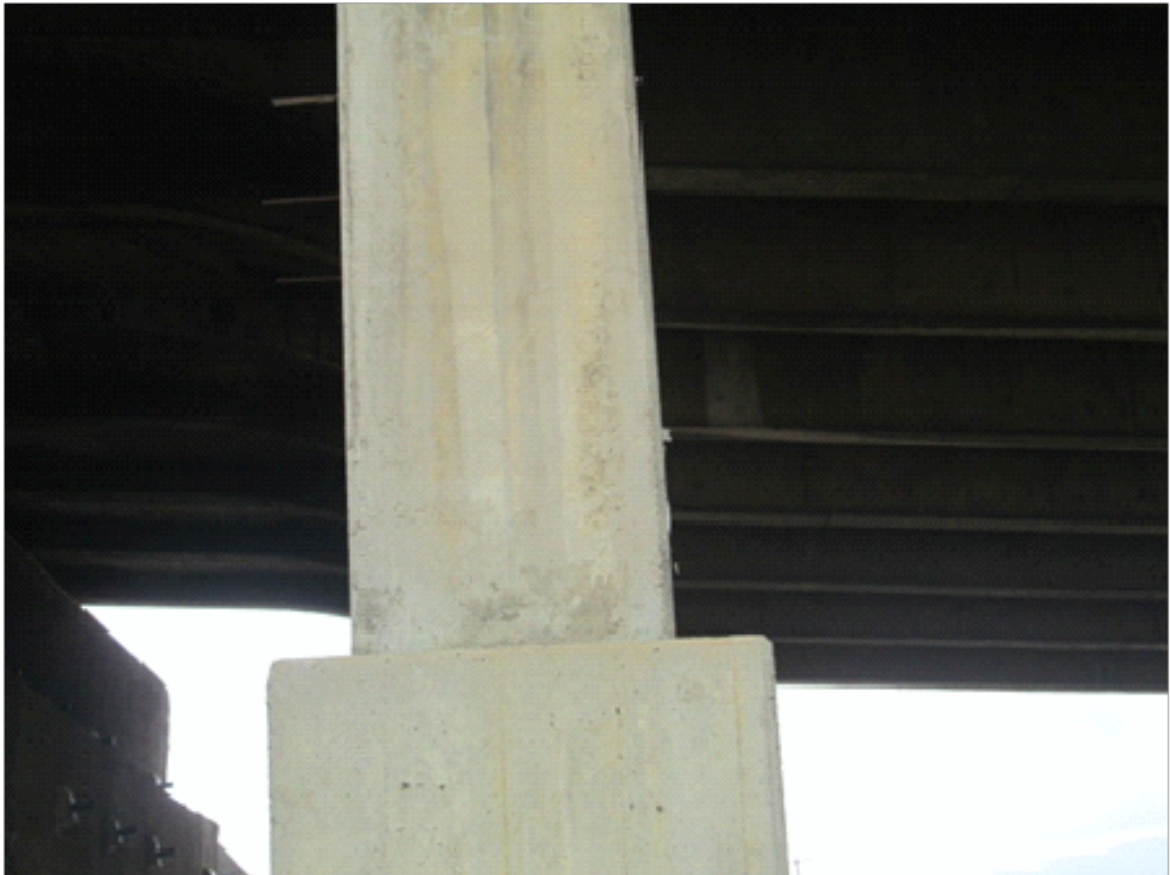
Componente.....: 8 Pilas

Daño/Observaciones.: Los apoyos de las vigas de las luces #1 y #3 presentan rotura del concreto.

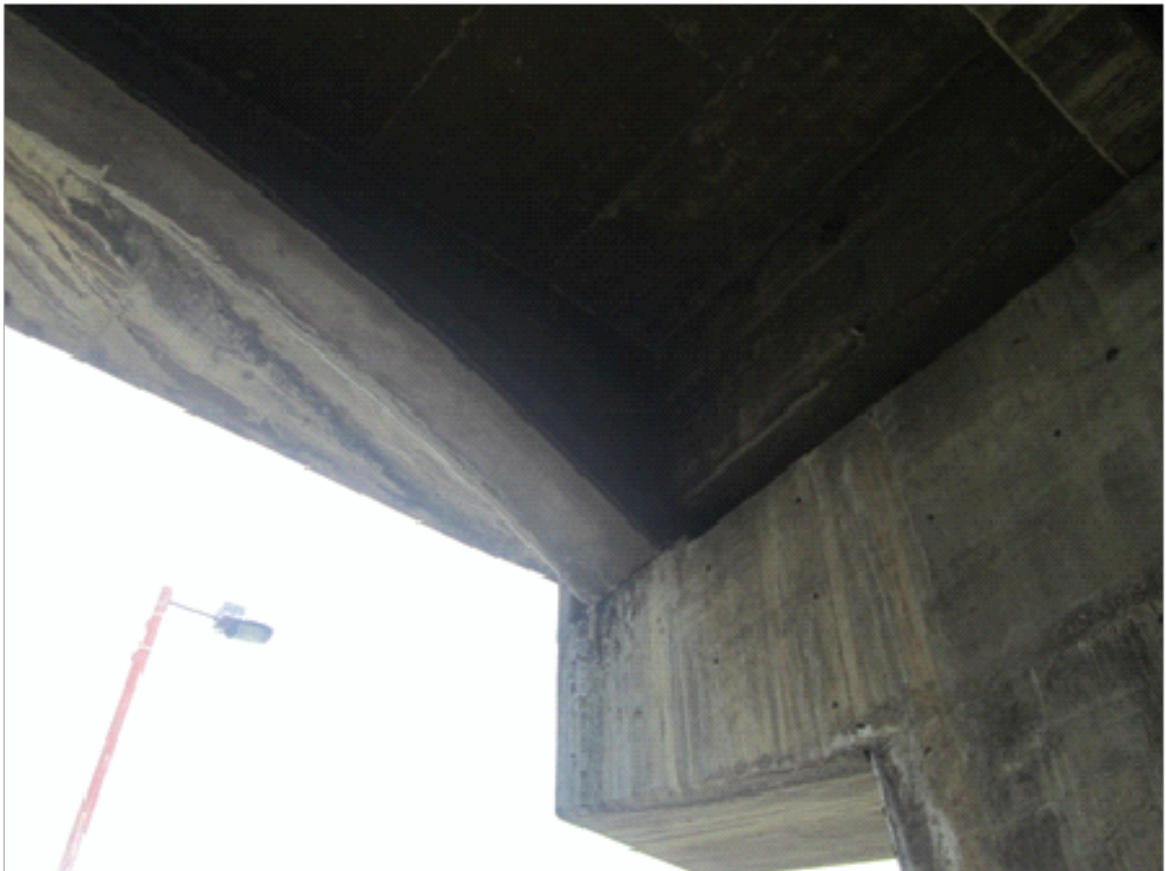
Componente.....: 9 Apoyos

Daño/Observaciones.: Los apoyos de las vigas de las luces #1 y #3 presentan rotura del concreto.

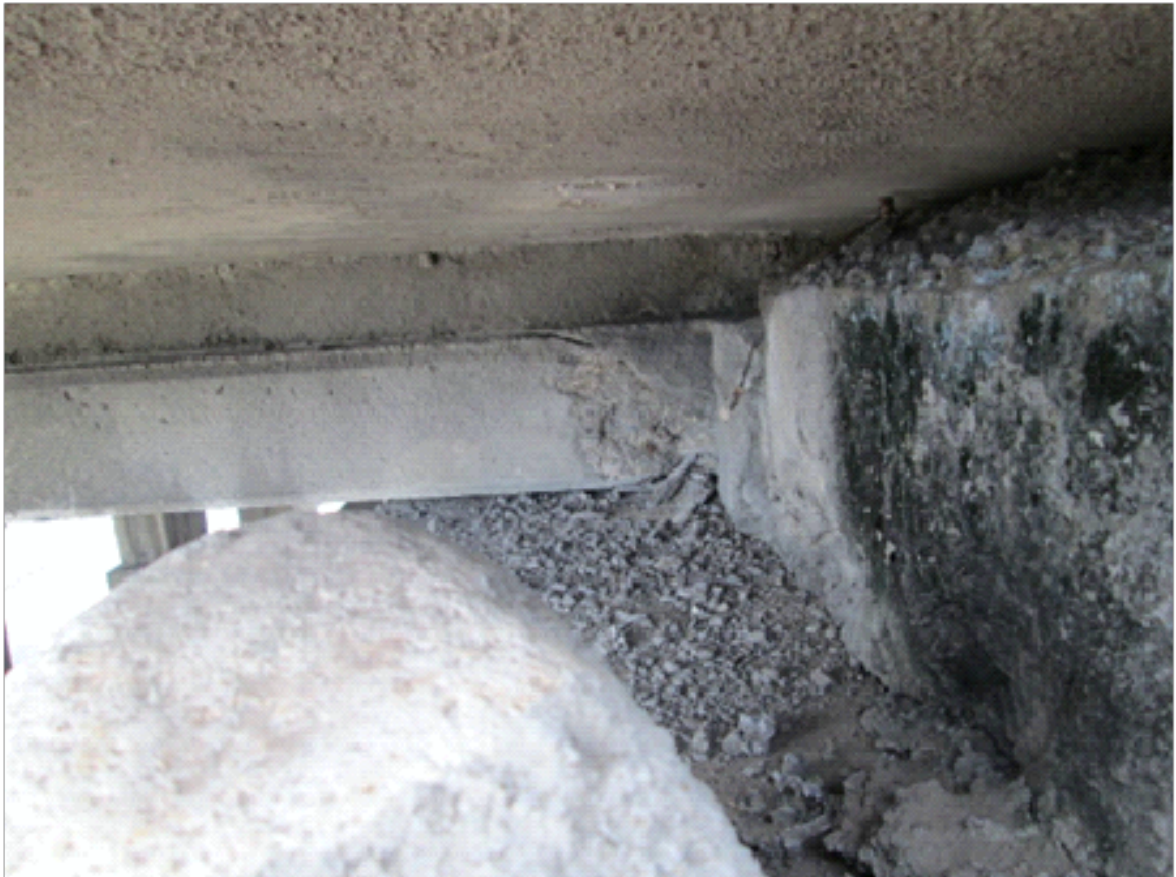
Componente.....: 9 Apoyos

Daño/Observaciones.: Los apoyos de las vigas de las luces #1 y #3 presentan rotura del concreto.

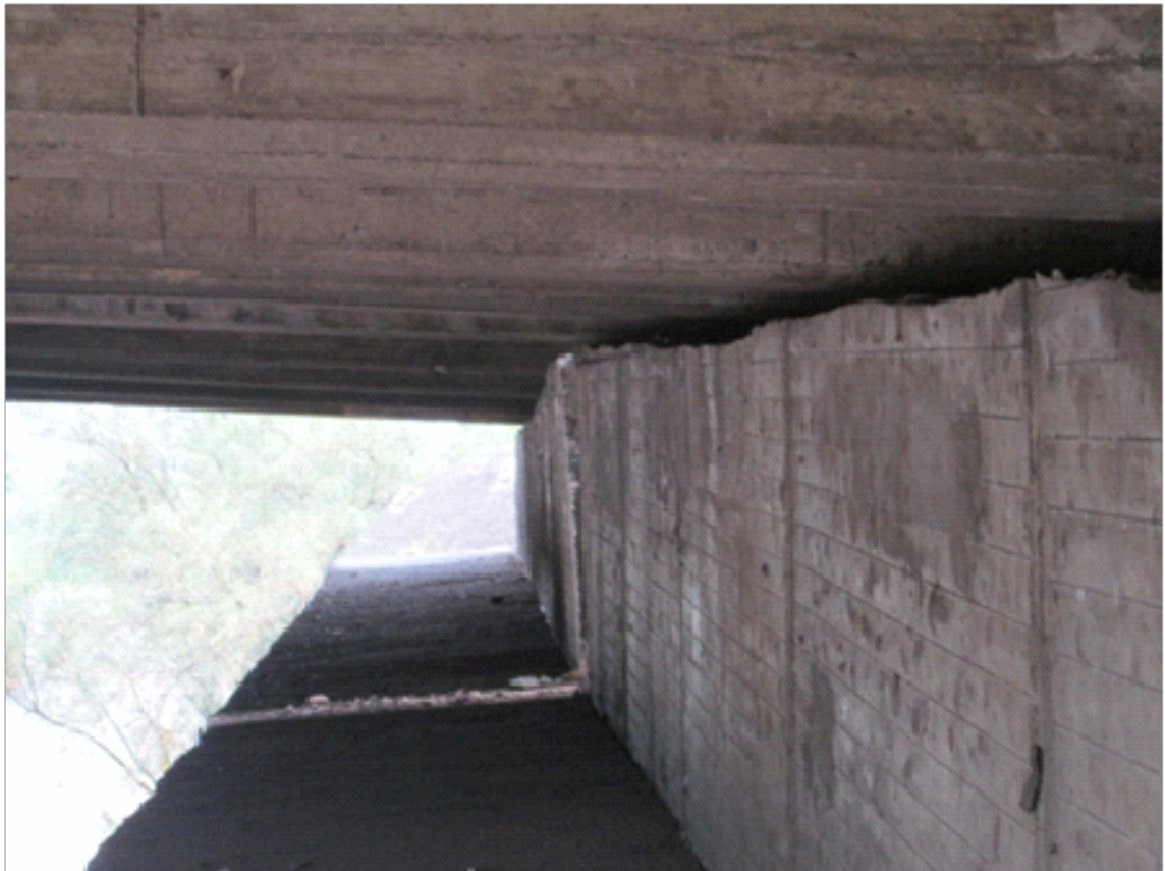
Componente.....: 9 Apoyos

Daño/Observaciones.: Los apoyos de las vigas de las luces #1 y #3 presentan rotura del concreto.

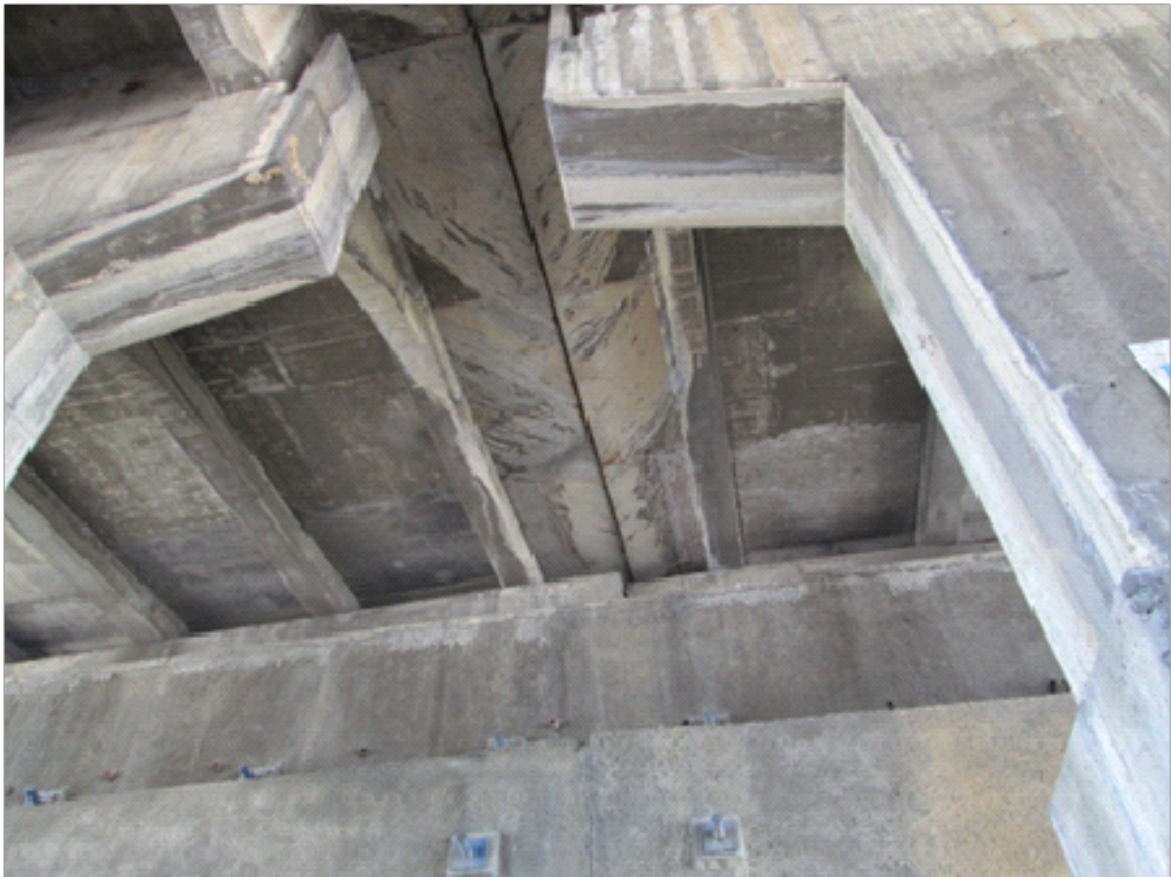
Componente.....: 9 Apoyos

Daño/Observaciones.: Los apoyos de las vigas de las luces #1 y #3 presentan rotura del concreto.

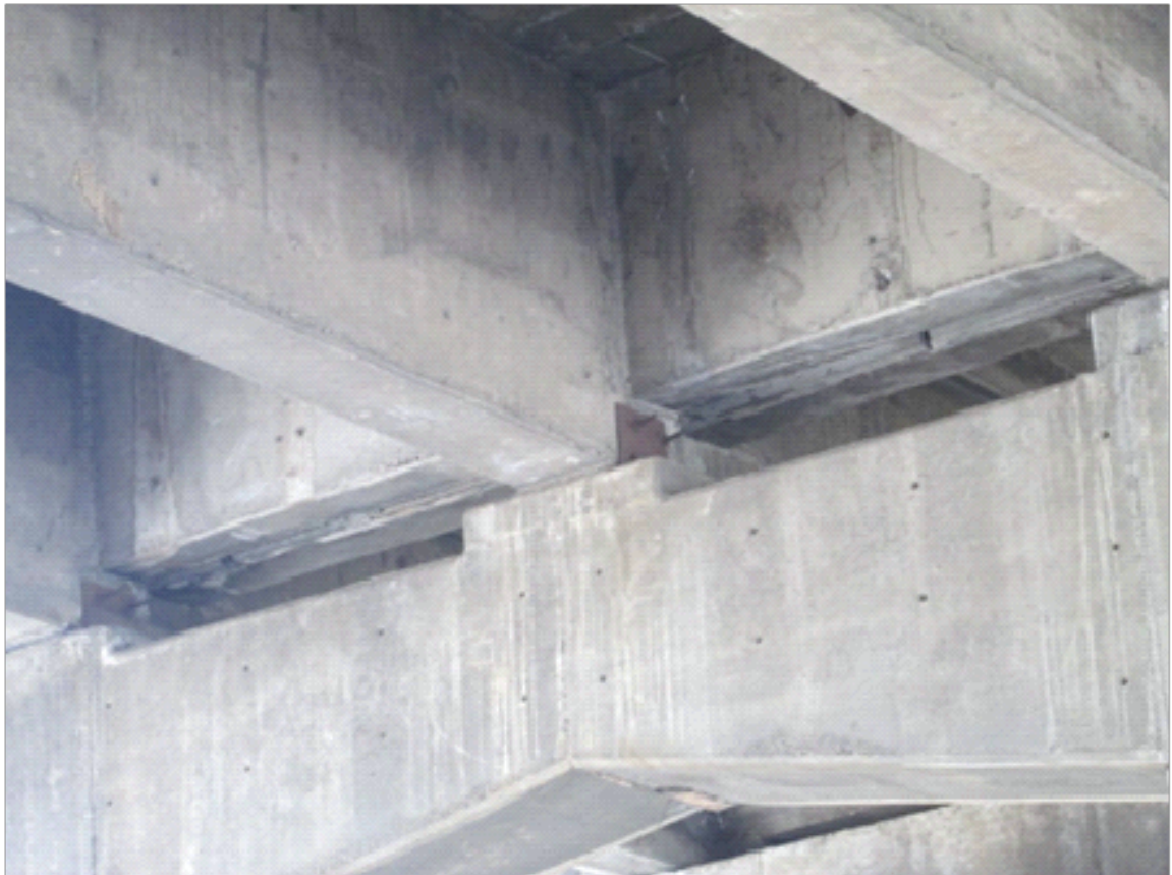
Componente.....: 9 Apoyos

Daño/Observaciones.: Los apoyos de las vigas de las luces #1 y #3 presentan rotura del concreto.

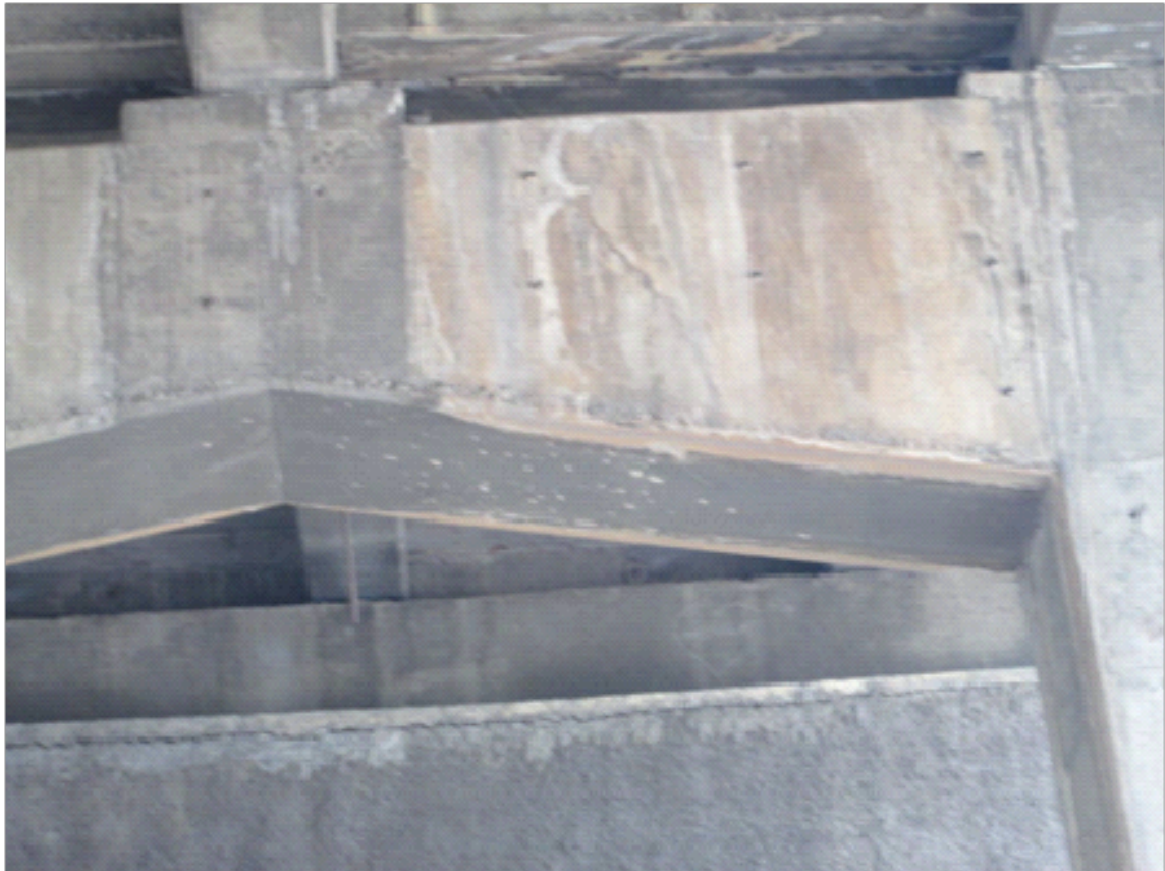
Componente.....: 9 Apoyos

Daño/Observaciones.: Los apoyos de las vigas de las luces #1 y #3 presentan rotura del concreto.

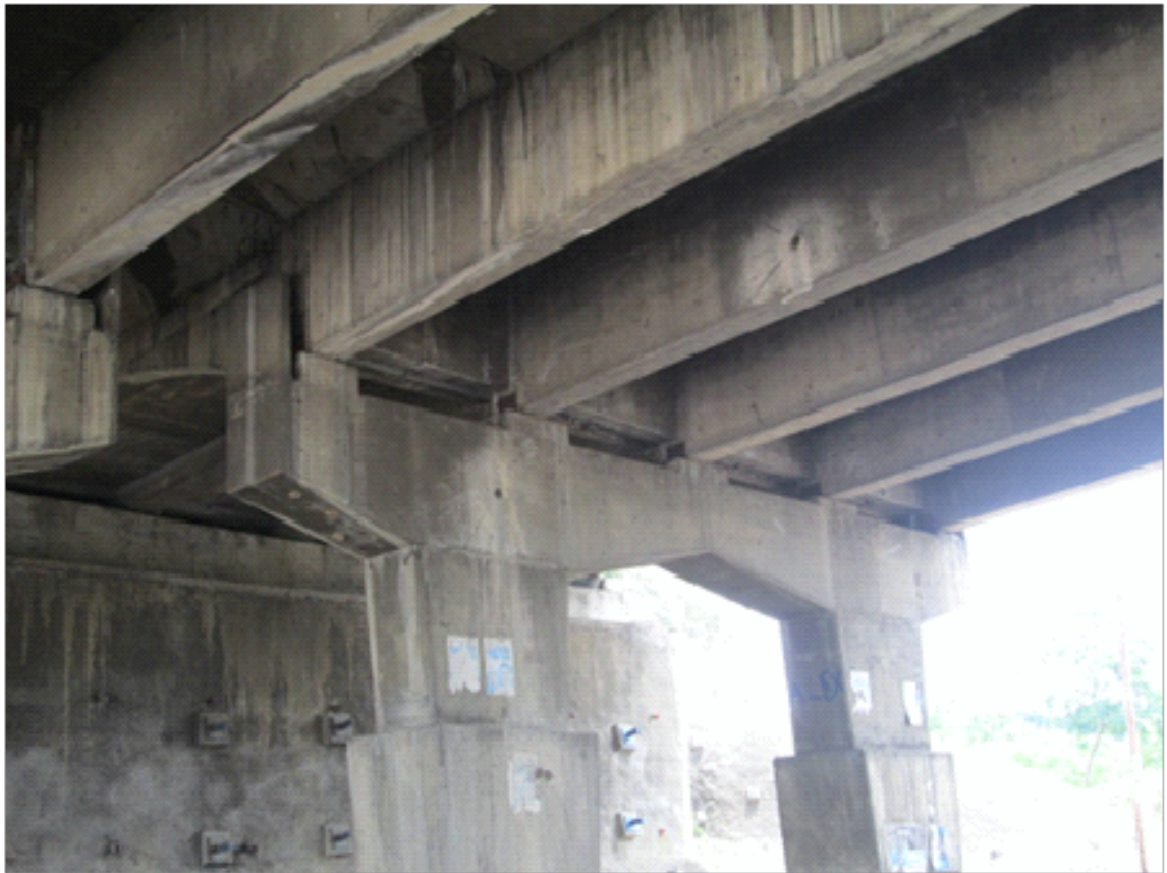
Componente.....: 9 Apoyos

Daño/Observaciones.: Los apoyos de las vigas de las luces #1 y #3 presentan rotura del concreto.

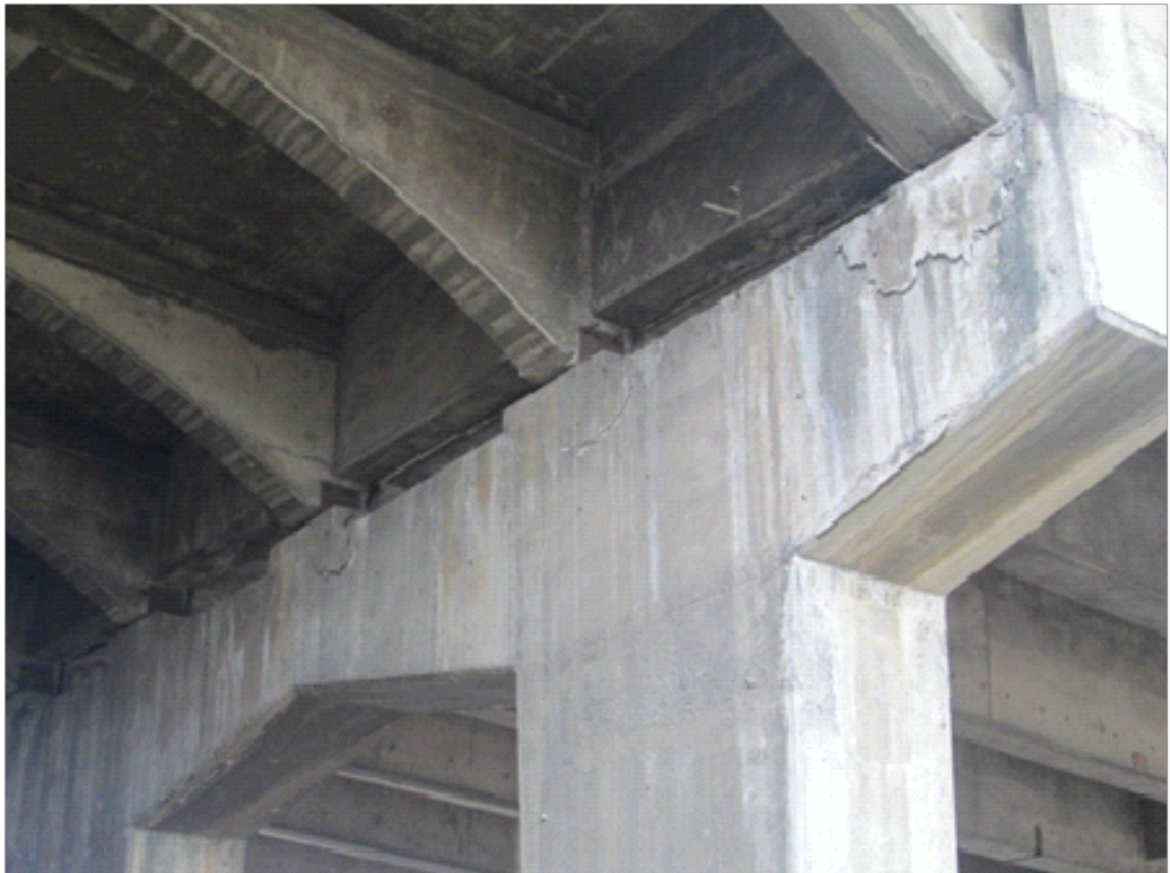
Componente.....: 9 Apoyos

Daño/Observaciones.: Los apoyos de las vigas de las luces #1 y #3 presentan rotura del concreto.

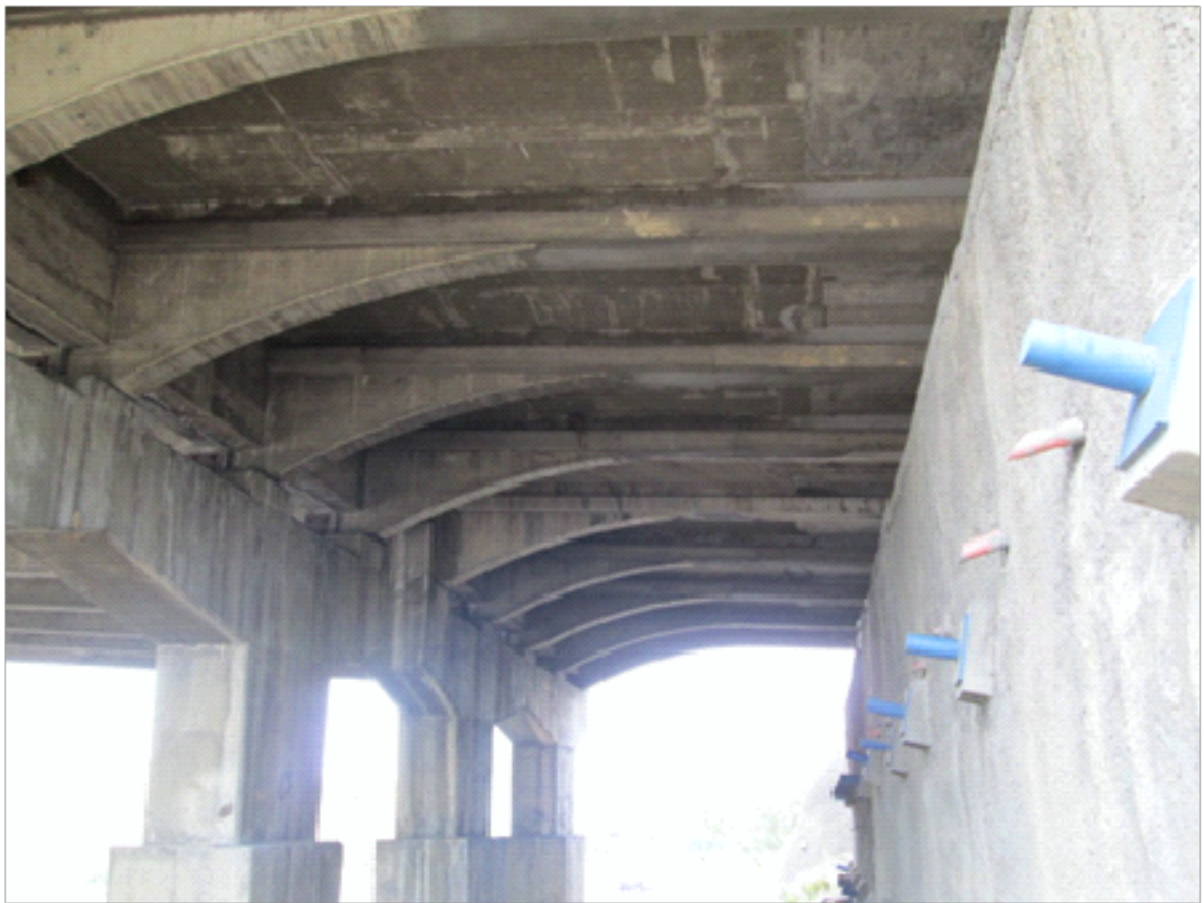
Componente.....: 10 Losa

Daño/Observaciones.: Se observa en buen estado.
