SDC/INV	SiPuCol	Fecha	Hoja
	Informe de inspección principal	13/08/12	1
18-7010-001.00 Lomitas derecho			
Regional.....: 18 Norte de Santander			
Ruta.....: Palo de Letras - Puente Internacional			
Carretera.....: Cúcuta - Puente Internacional Simón Bolívar			
Lado de la car...: 0			
Abscisa.....: 2+0492			
No del registro...: 1586			
Año de construcción.....: 1995			
Año de la última reconstrucción.....:			
Paso Superior/Inferior.....: S			
Dir. de abs. de la carretera principal.:			
Requisitos de la inspección.....: 0 Nada			
Recolección de datos : Fecha.....: 2012.05.26			
: Iniciales.....: LHB			
Posición geográfica...:			
Latitud: 7 gra 51.72 min N Longitud: 72 gra 28.84 min O Altitud: 408.47 m			
Geometría: Número de luces.....: 3			
Longitud de la luz menor (m): 7.30			
Longitud de la luz mayor (m): 20.60			
Longitud total (m): 35.20			
Ancho del tablero..... (m): 12.30			
Ancho del separador..... (m): 0.45

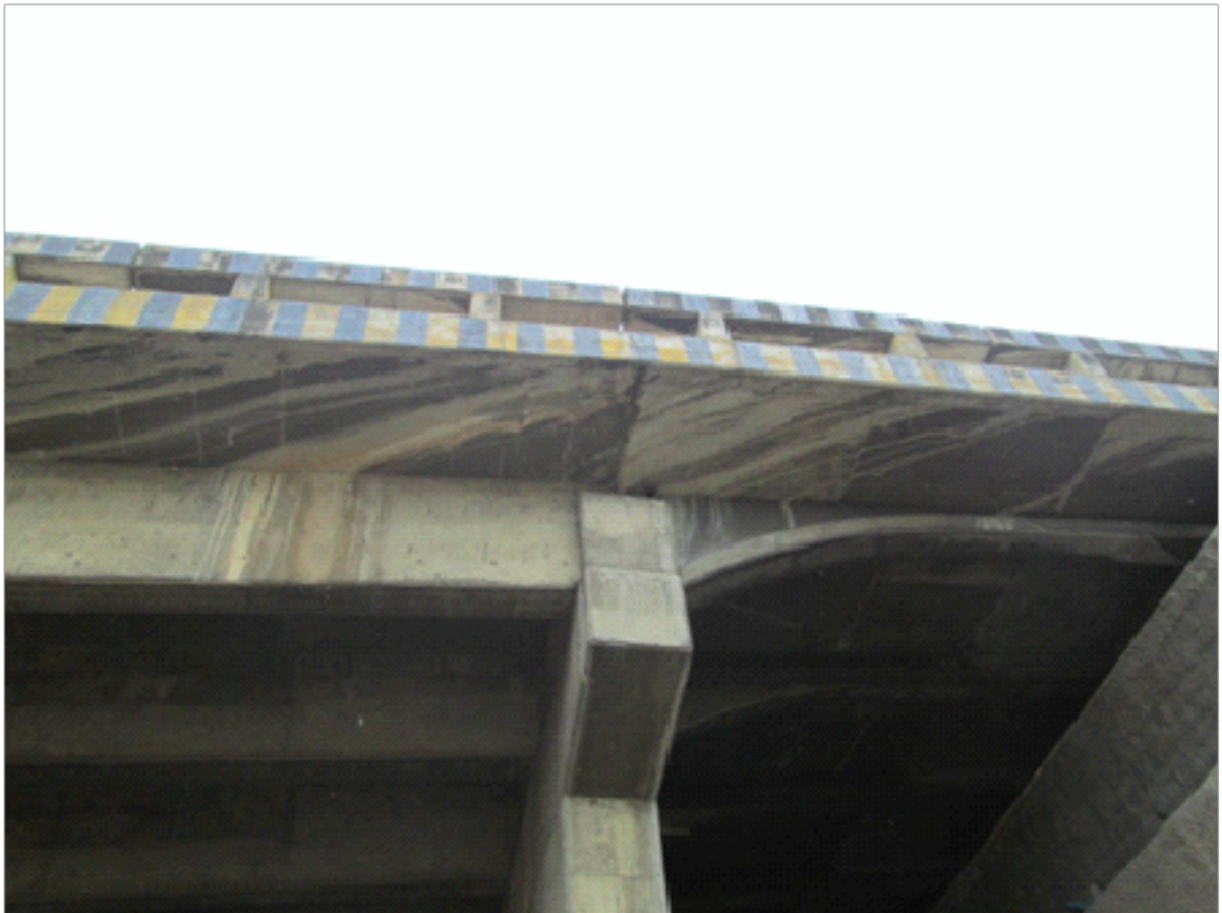
Componente.....: 10 Losa

Daño/Observaciones.: Se observa en buen estado.

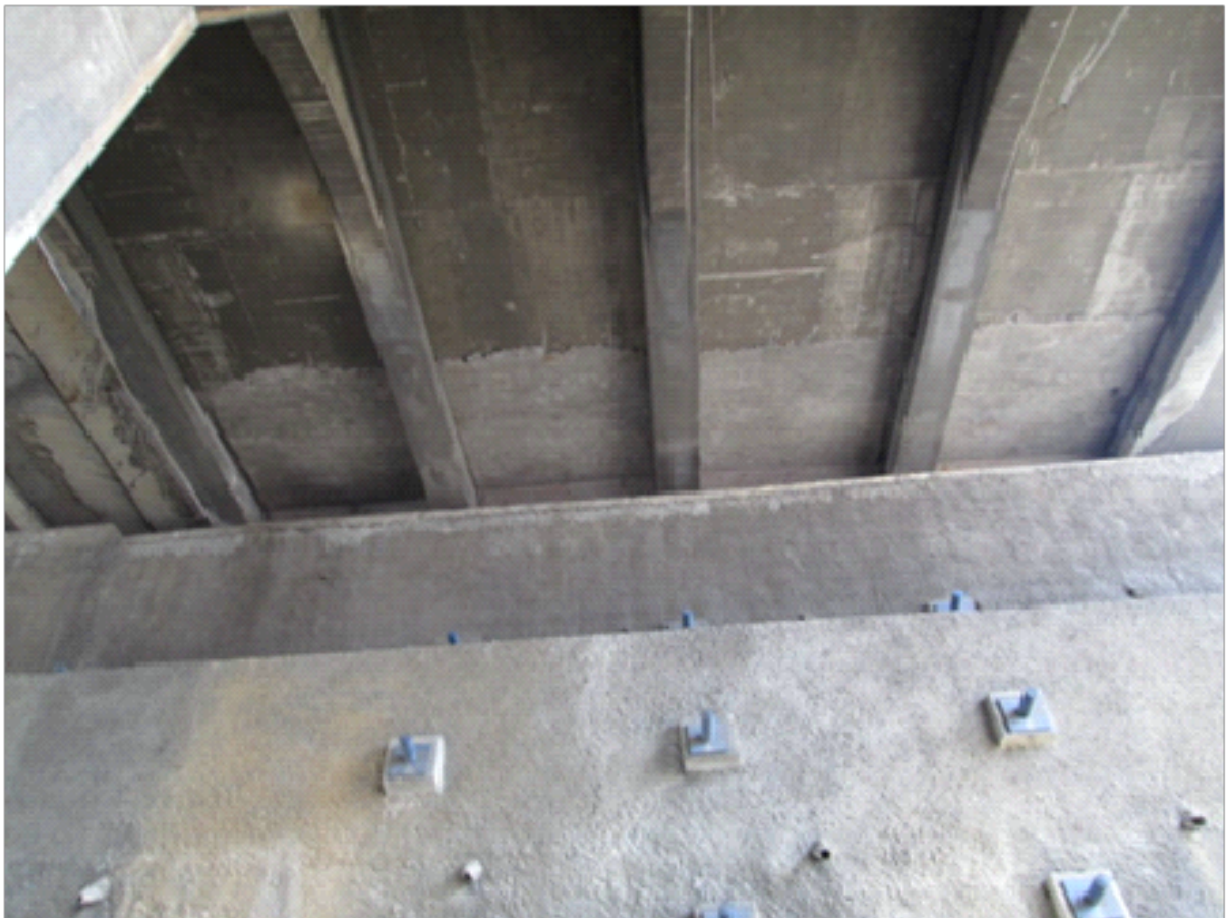
Componente.....: 10 Losa

Daño/Observaciones.: Se observa en buen estado.

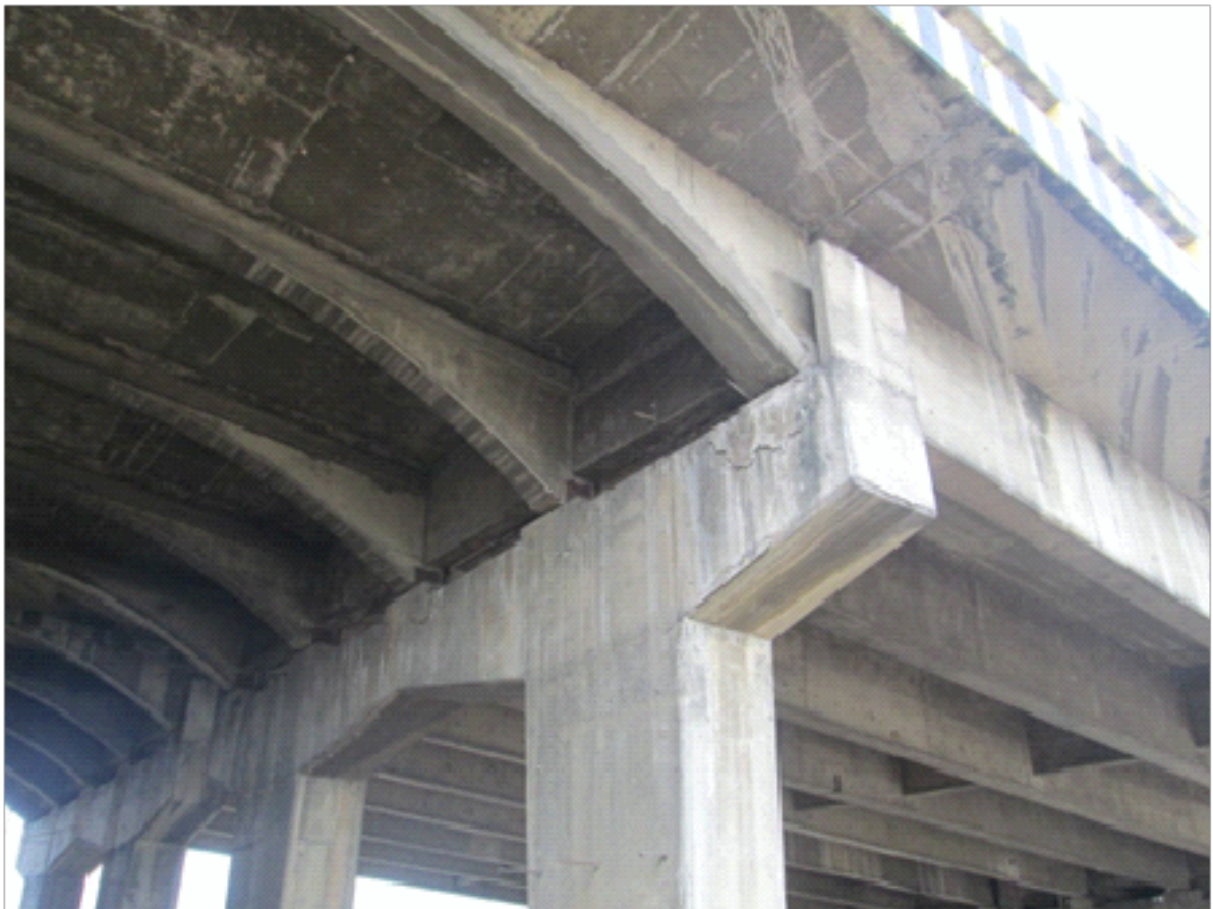
Componente.....: 10 Losa

Daño/Observaciones.: Se observa en buen estado.

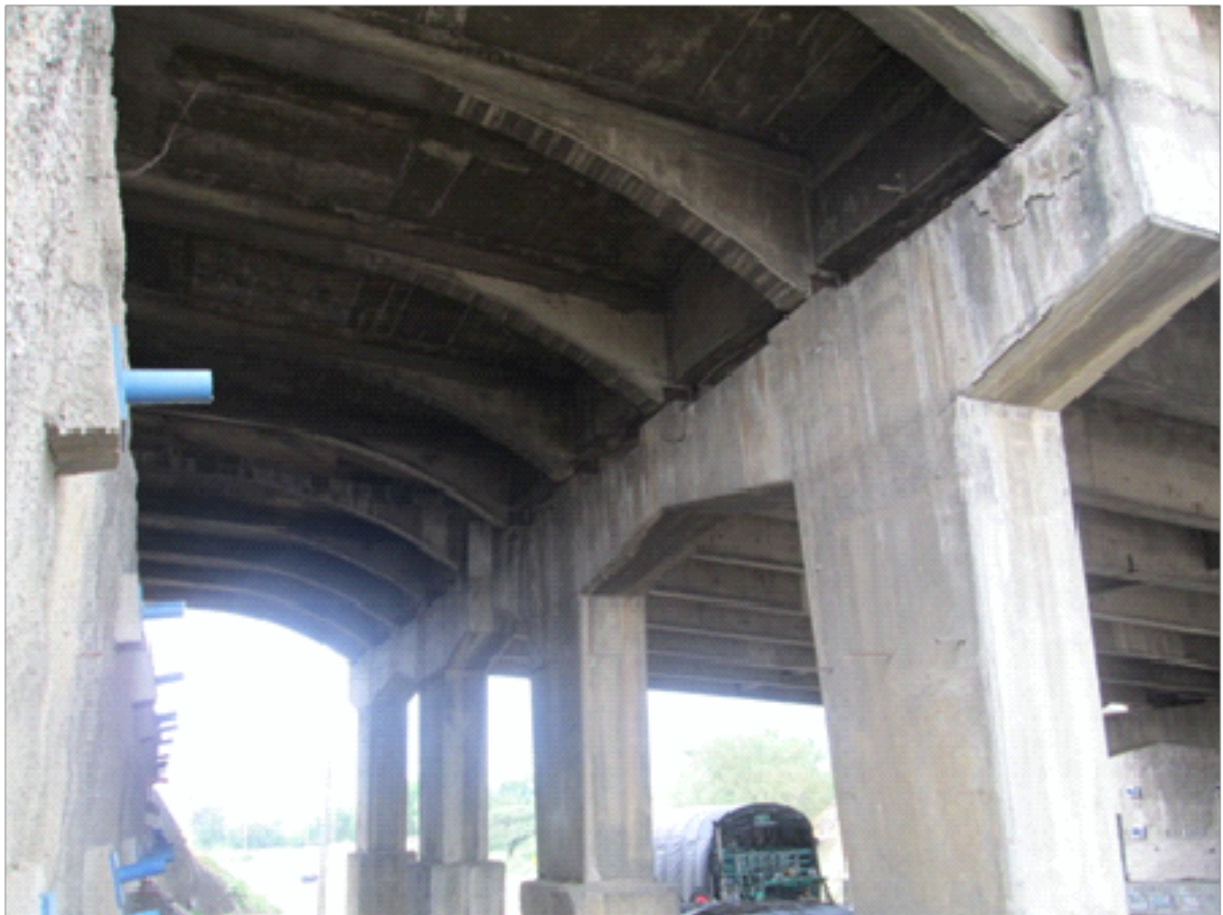
Componente.....: 10 Losa

Daño/Observaciones.: Se observa en buen estado.

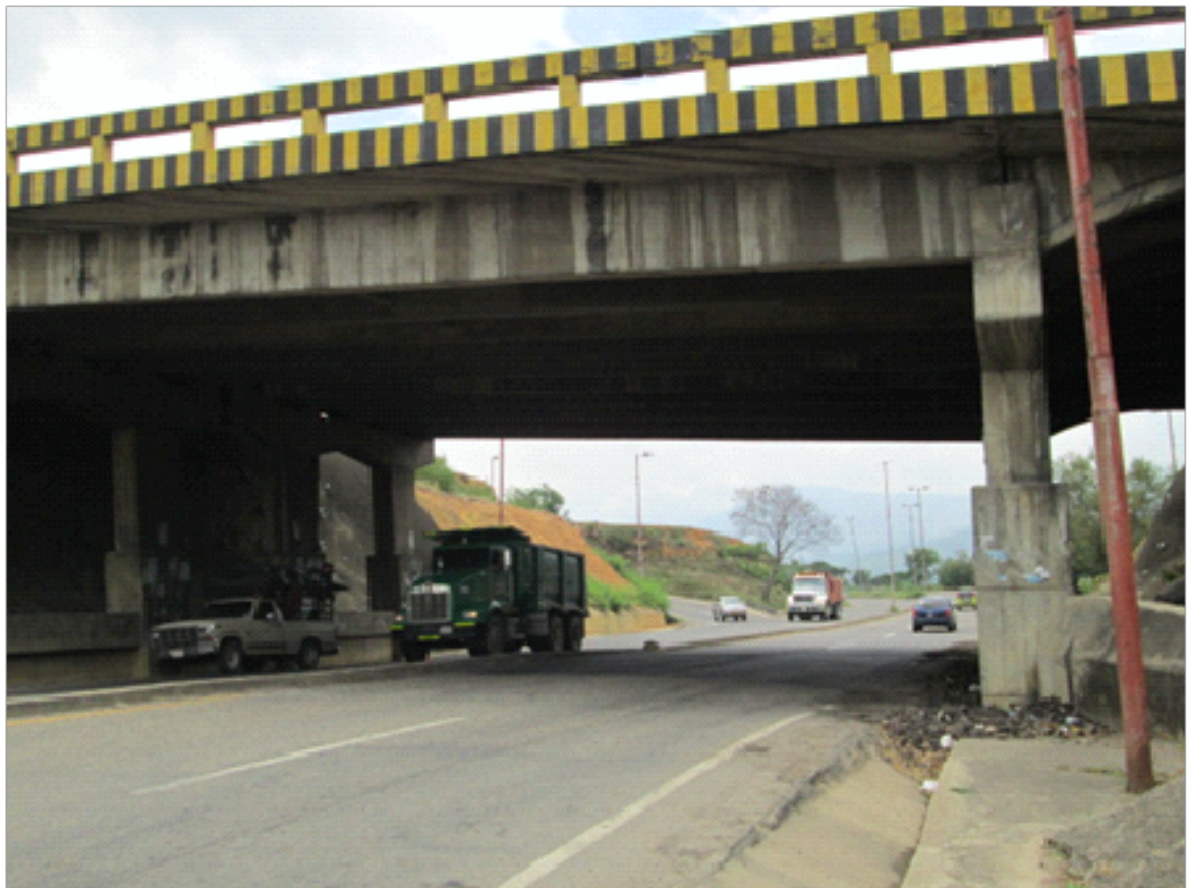
Componente.....: 11 Vigas/Largueros/Diafragmas

Daño/Observaciones.: Las vigas de las luces #1 y #3 presenta fallas por cortante.

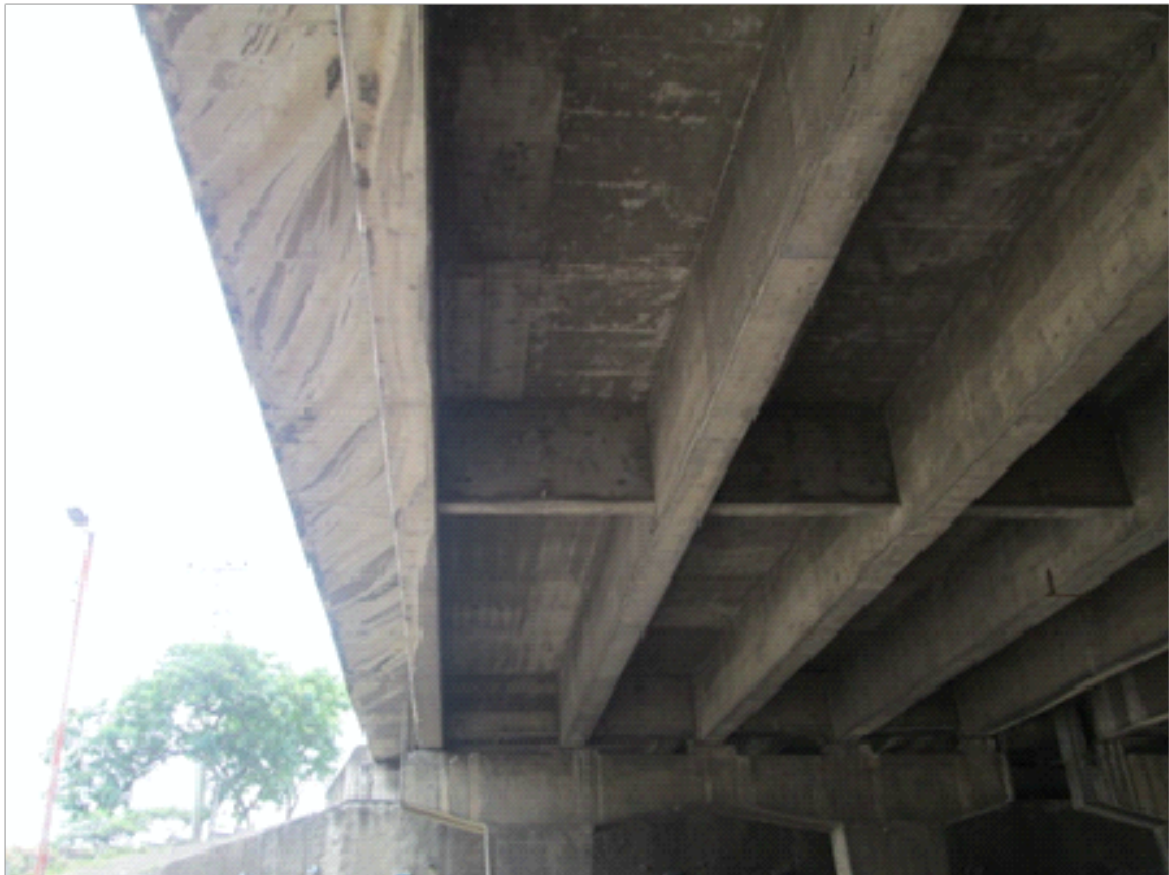
Componente.....: 11 Vigas/Largueros/Diafragmas

Daño/Observaciones.: Las vigas de las luces #1 y #3 presenta fallas por cortante.

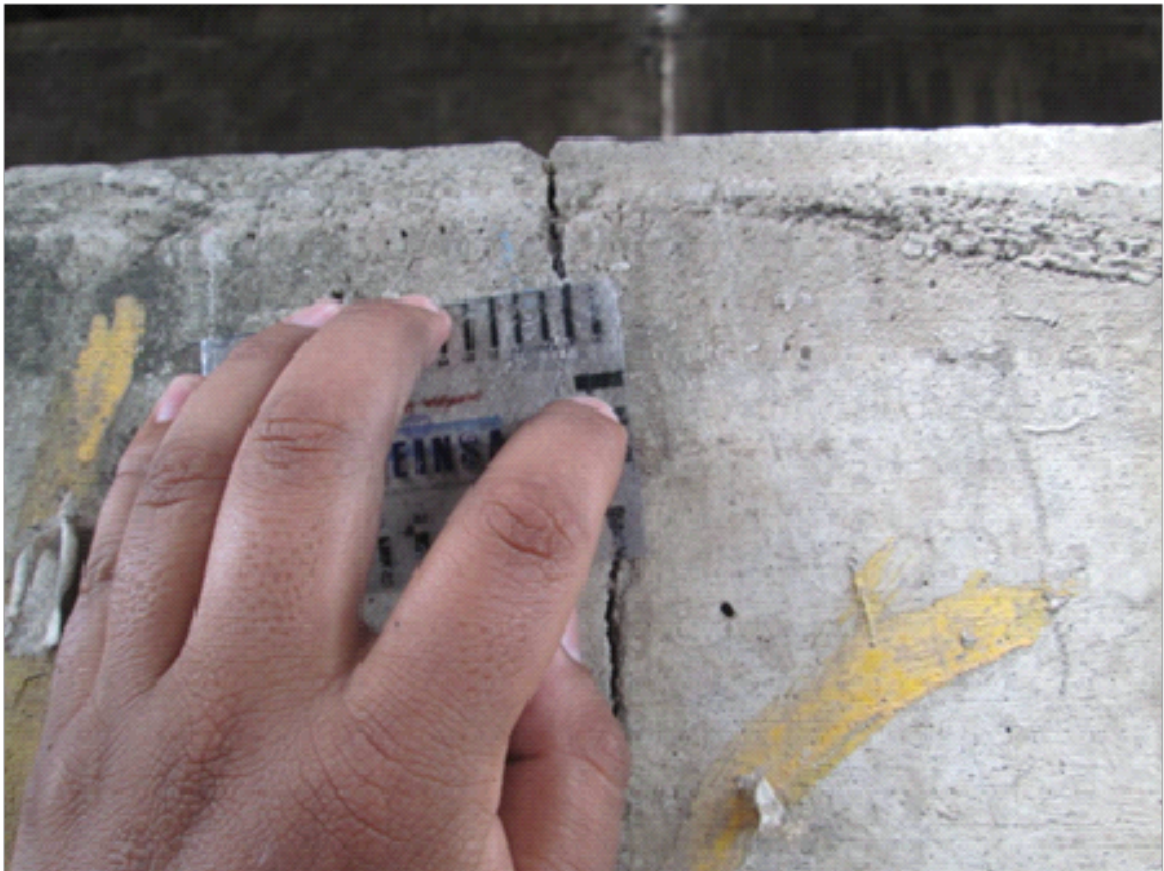
Componente.....: 11 Vigas/Largueros/Diafragmas

Daño/Observaciones.: Las vigas de las luces #1 y #3 presenta fallas por cortante.

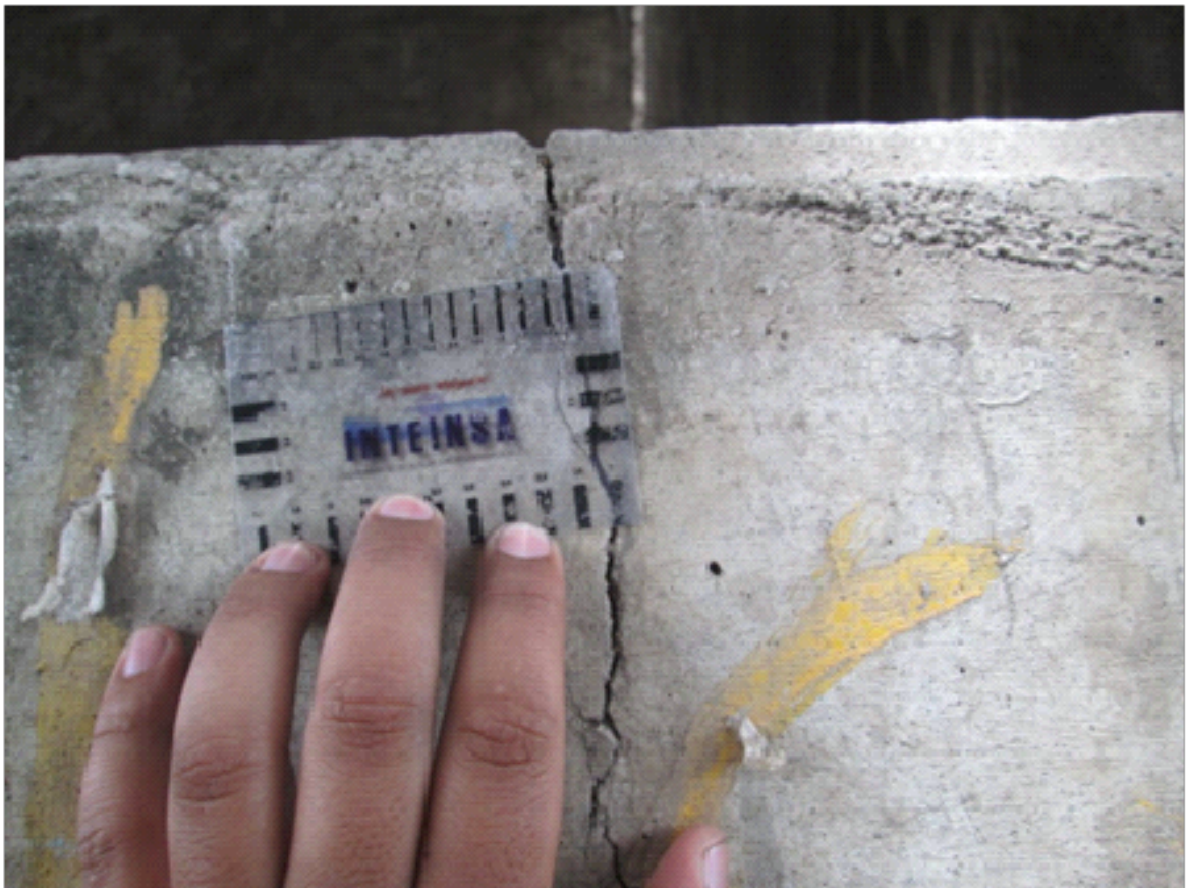
Componente.....: 11 Vigas/Largueros/Diafragmas

Daño/Observaciones.: Las vigas de las luces #1 y #3 presenta fallas por cortante.

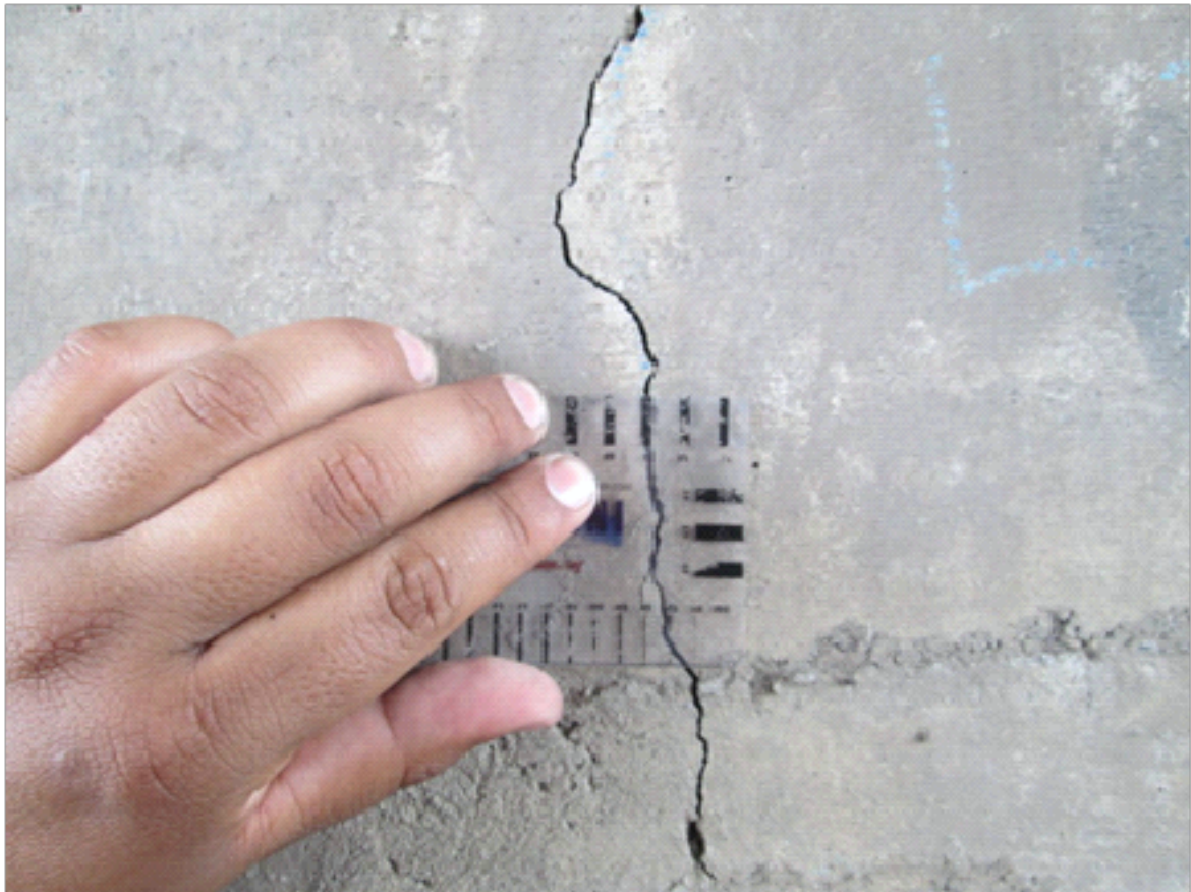
Componente.....: 11 Vigas/Largueros/Diafragmas

Daño/Observaciones.: Las vigas de las luces #1 y #3 presenta fallas por cortante.

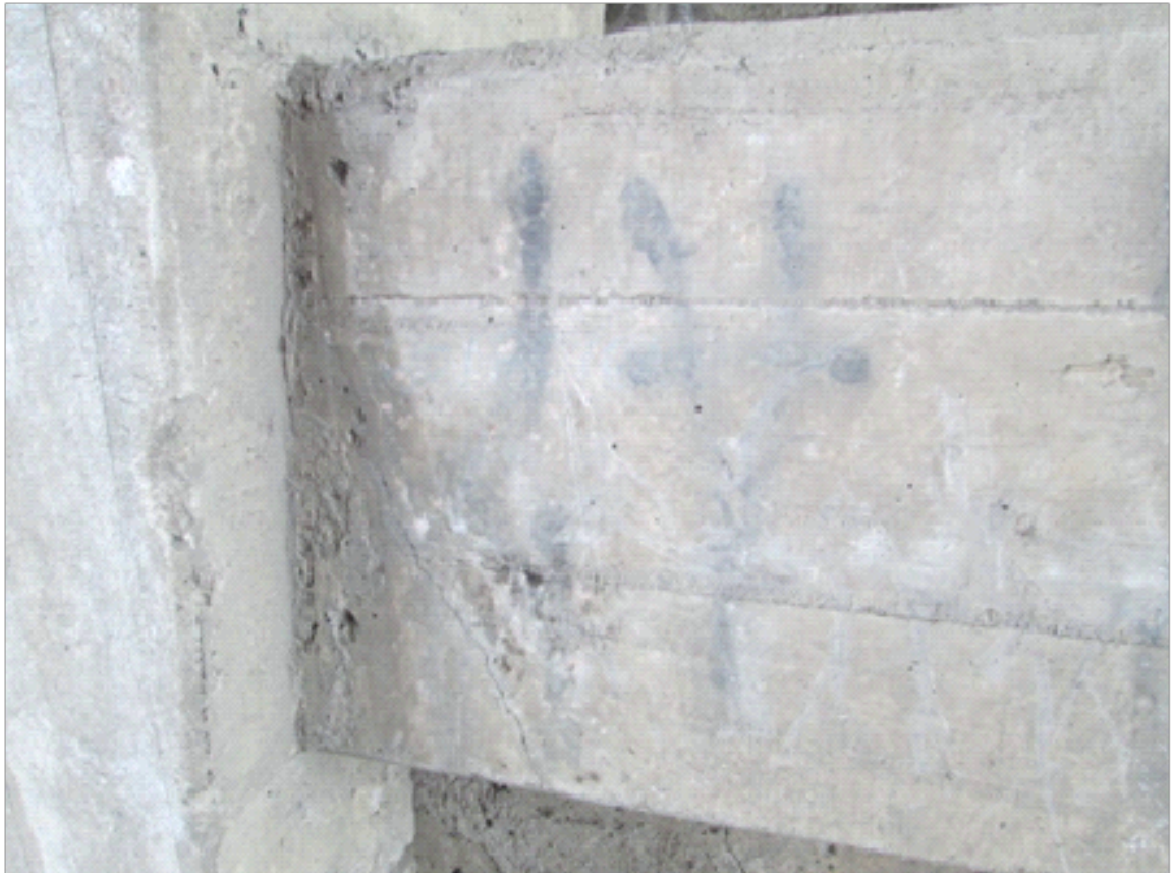
Componente.....: 11 Vigas/Largueros/Diafragmas

Daño/Observaciones.: Las vigas de las luces #1 y #3 presenta fallas por cortante.

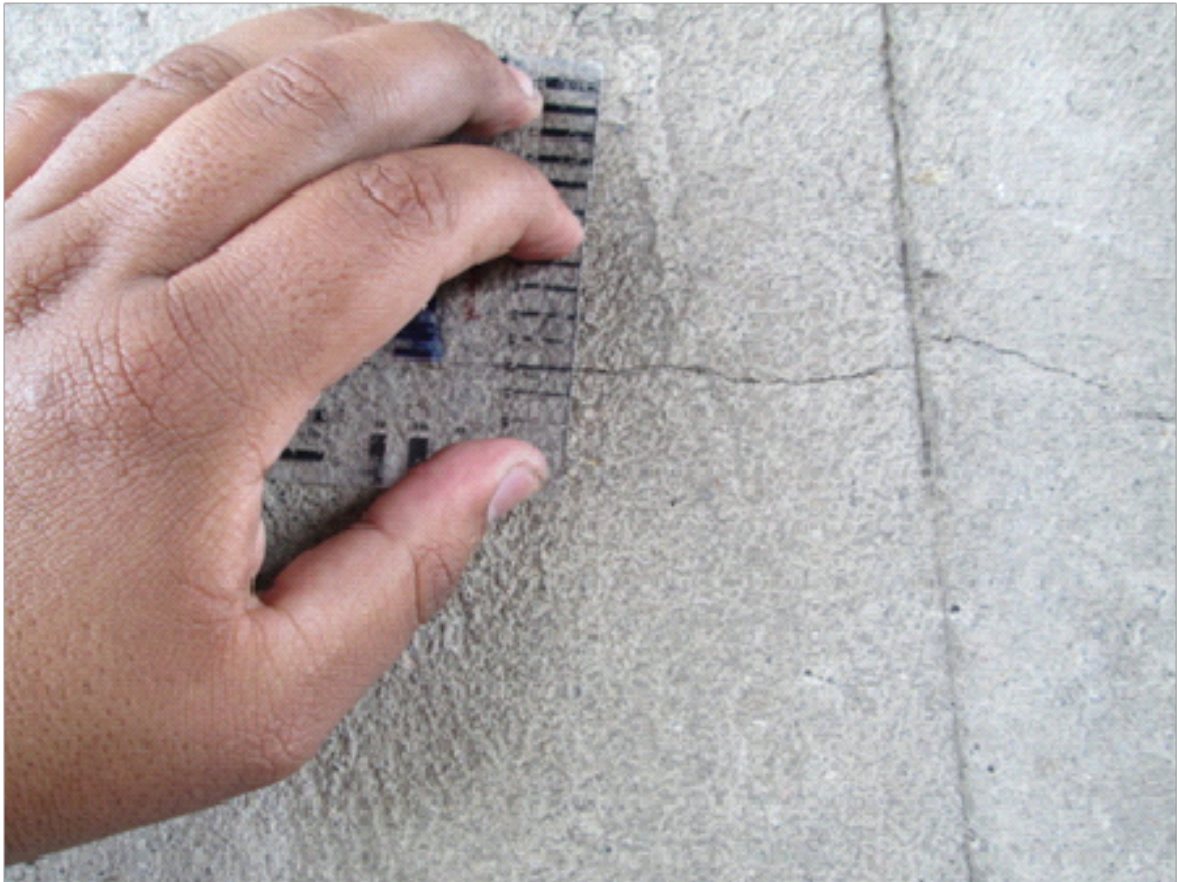
Componente.....: 11 Vigas/Largueros/Diafragmas

Daño/Observaciones.: Las vigas de las luces #1 y #3 presenta fallas por cortante.

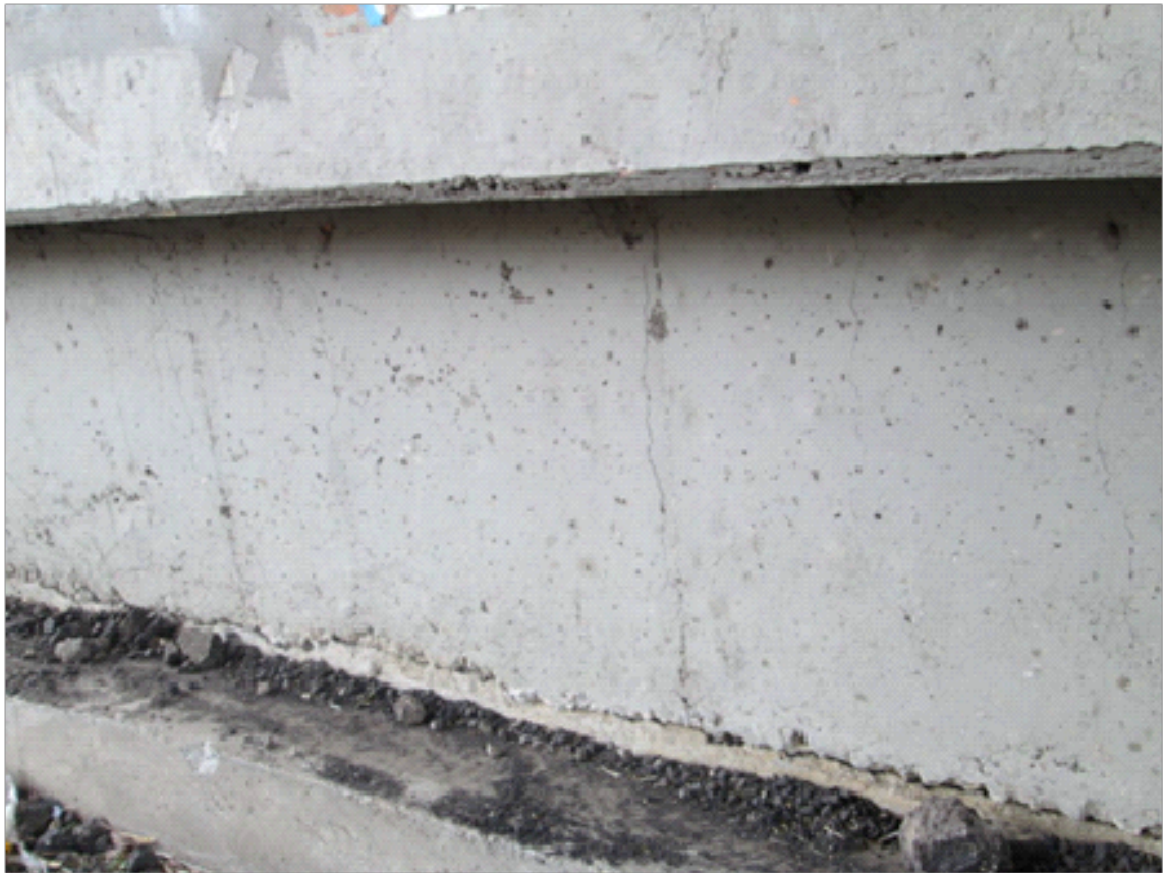
Componente.....: 11 Vigas/Largueros/Diafragmas

Daño/Observaciones.: Las vigas de las luces #1 y #3 presenta fallas por cortante.

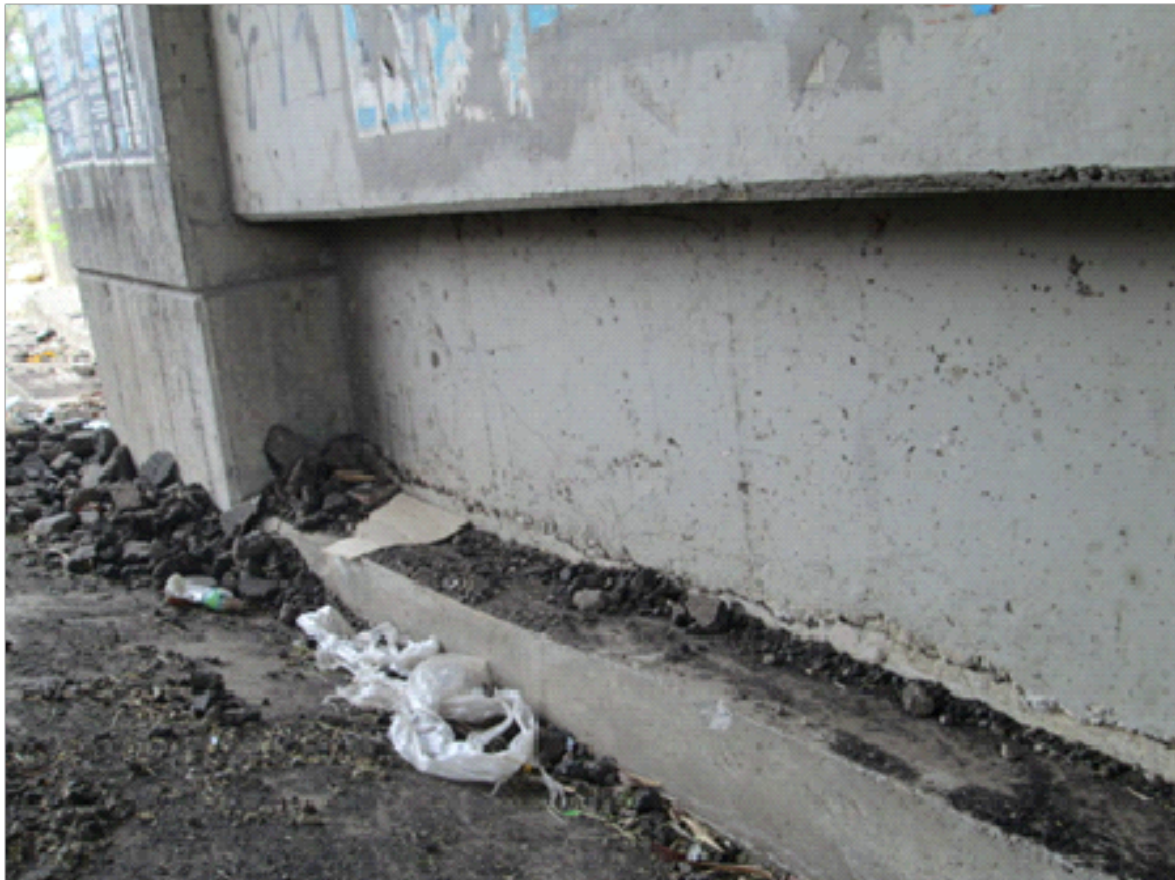
Componente.....: 11 Vigas/Largueros/Diafragmas

Daño/Observaciones.: Las vigas de las luces #1 y #3 presenta fallas por cortante.

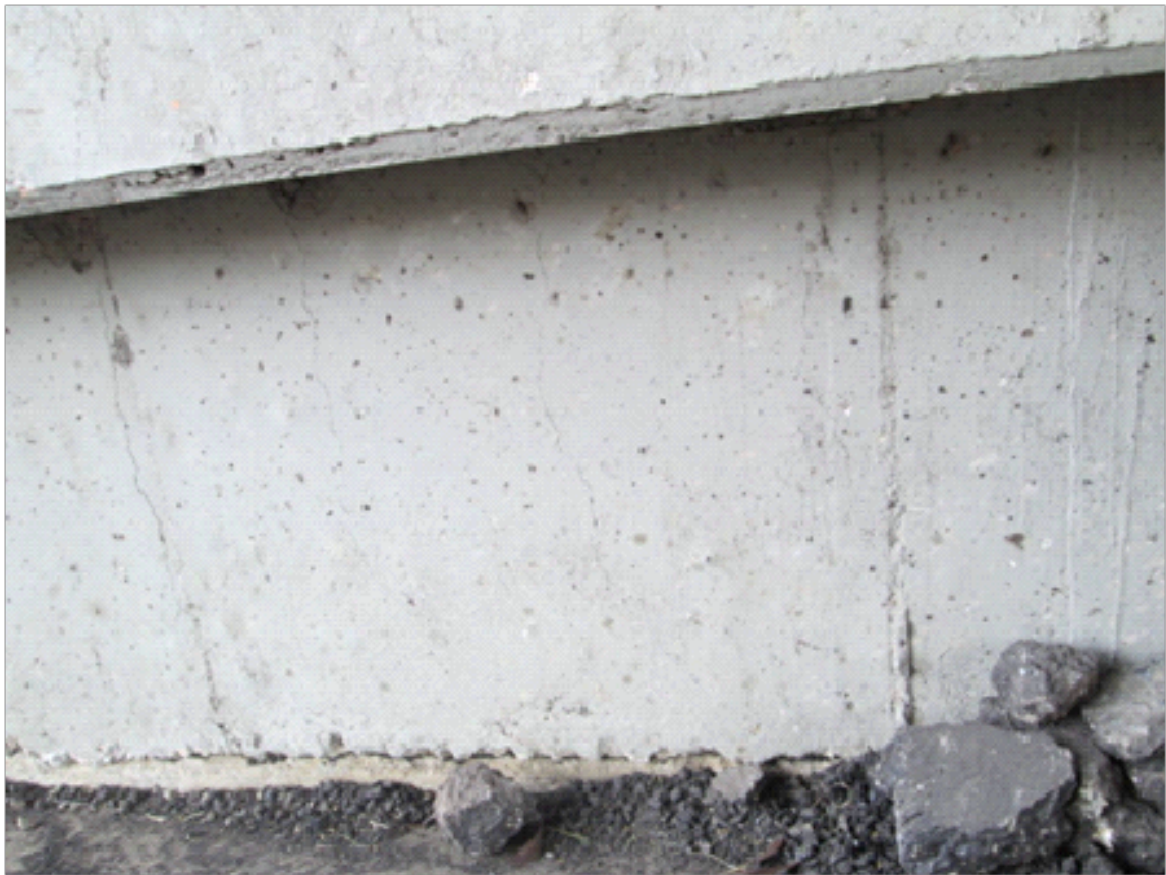
Componente.....: 11 Vigas/Largueros/Diafragmas

Daño/Observaciones.: Las vigas de las luces #1 y #3 presenta fallas por cortante.

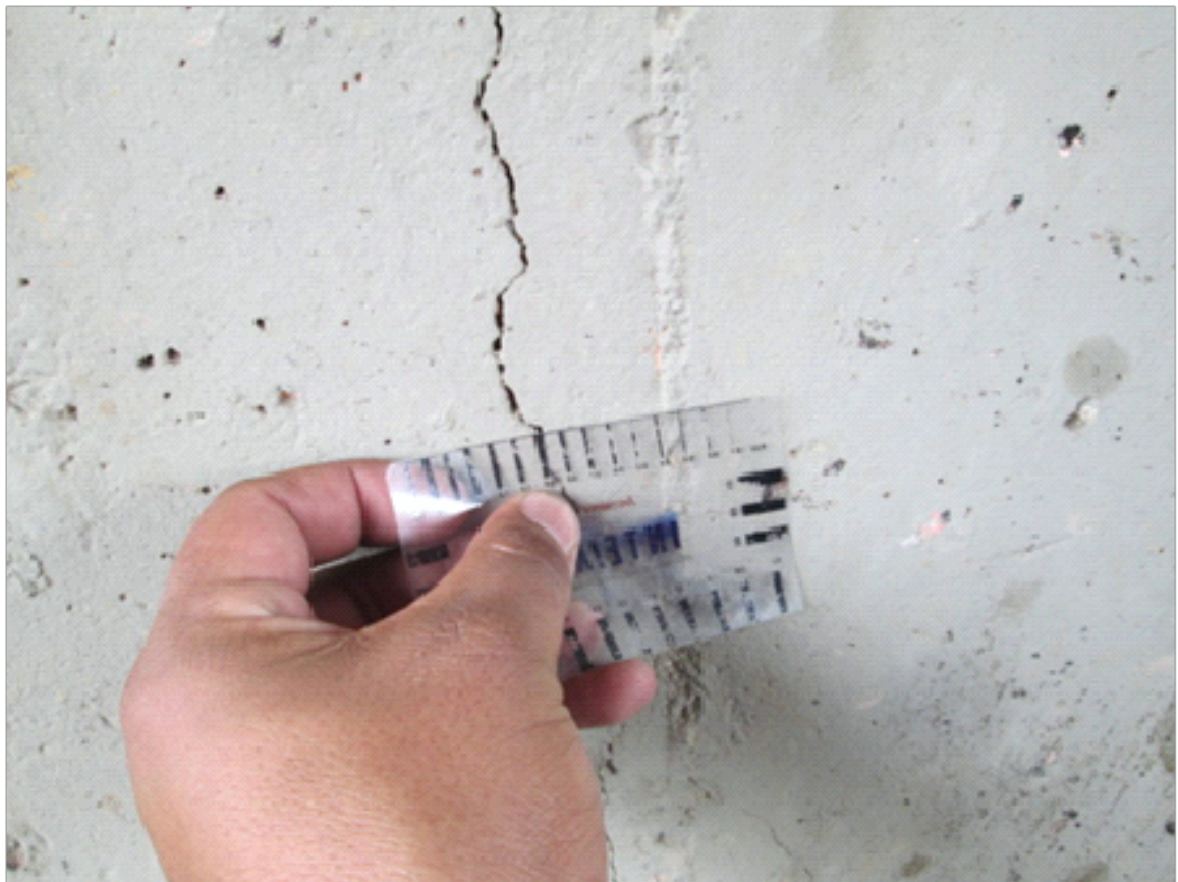
Componente.....: 11 Vigas/Largueros/Diafragmas

Daño/Observaciones.: Las vigas de las luces #1 y #3 presenta fallas por cortante.

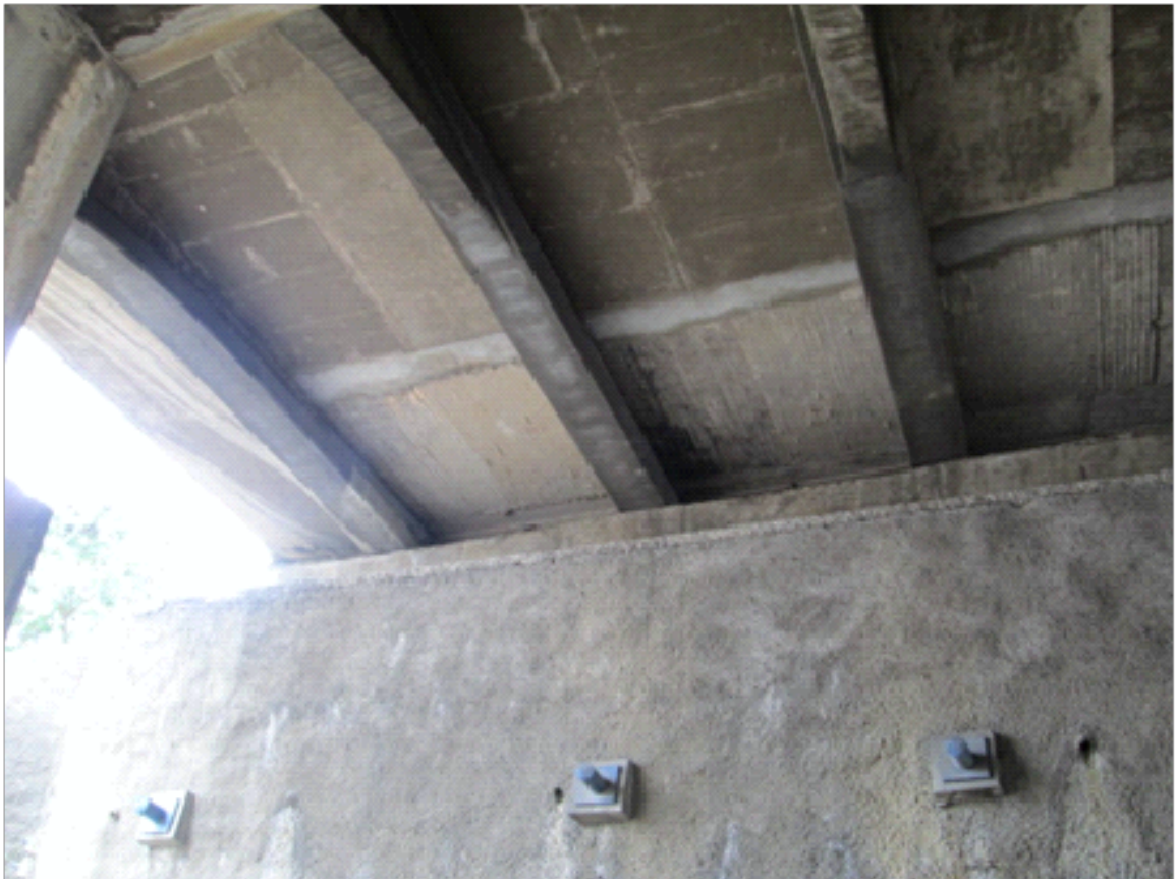
Componente.....: 11 Vigas/Largueros/Diafragmas

Daño/Observaciones.: Las vigas de las luces #1 y #3 presenta fallas por cortante.

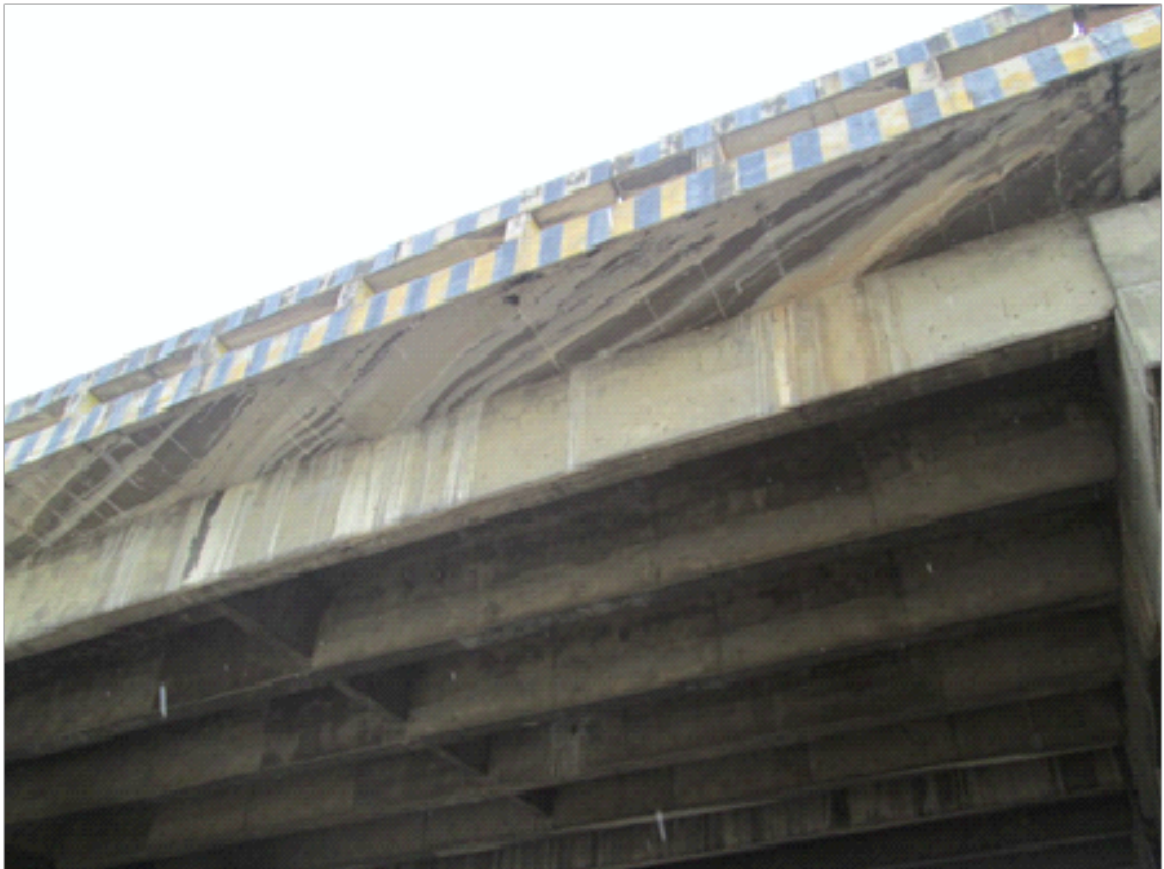
Componente.....: 11 Vigas/Largueros/Diafragmas

Daño/Observaciones.: Las vigas de las luces #1 y #3 presenta fallas por cortante.

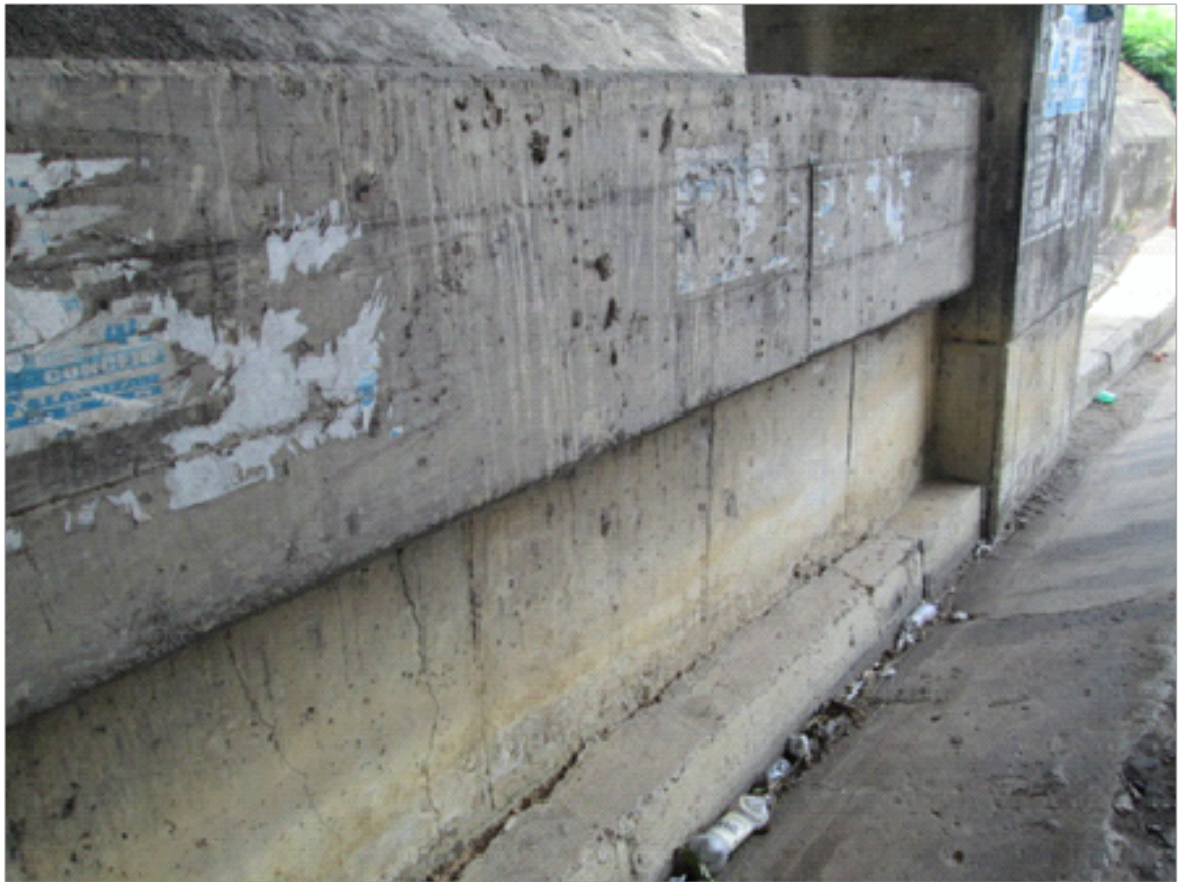
Componente.....: 11 Vigas/Largueros/Diafragmas

Daño/Observaciones.: Las vigas de las luces #1 y #3 presenta fallas por cortante.

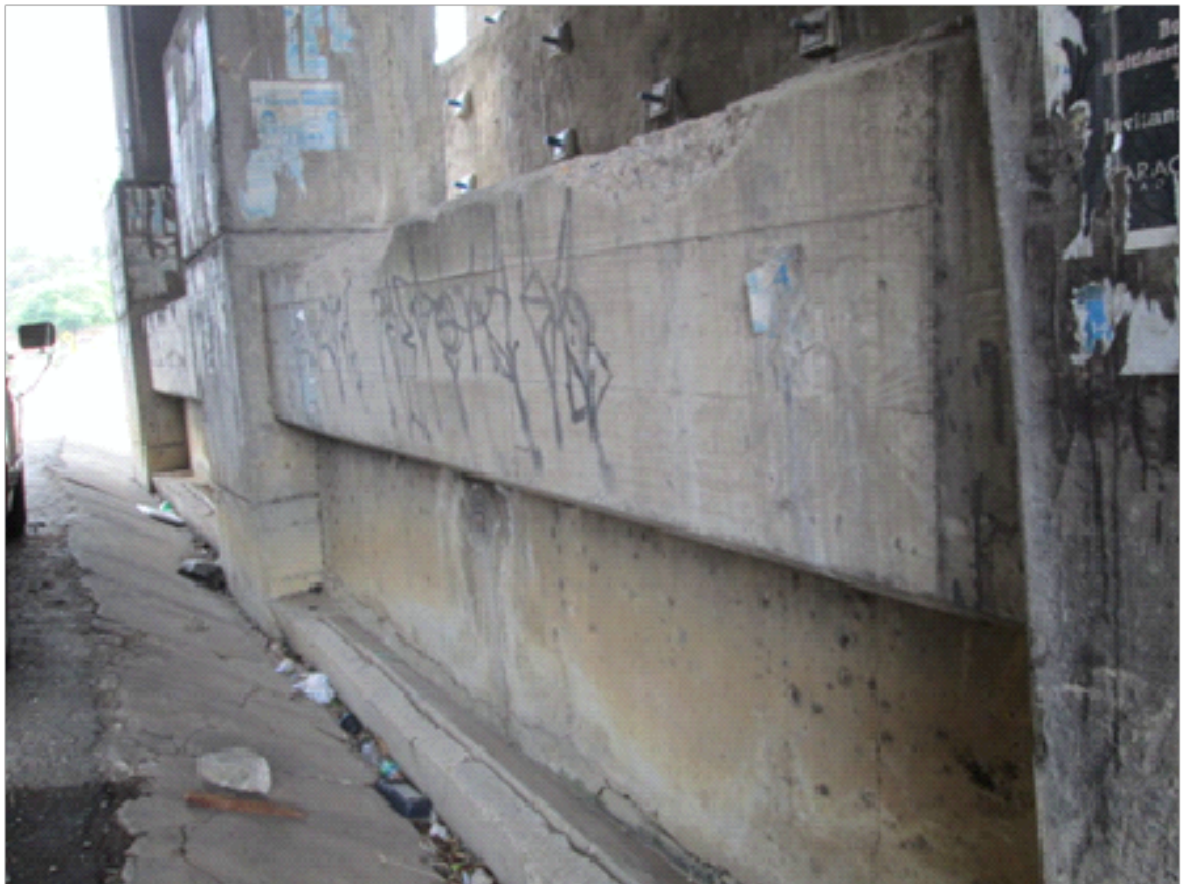
Componente.....: 11 Vigas/Largueros/Diafragmas

Daño/Observaciones.: Las vigas de las luces #1 y #3 presenta fallas por cortante.

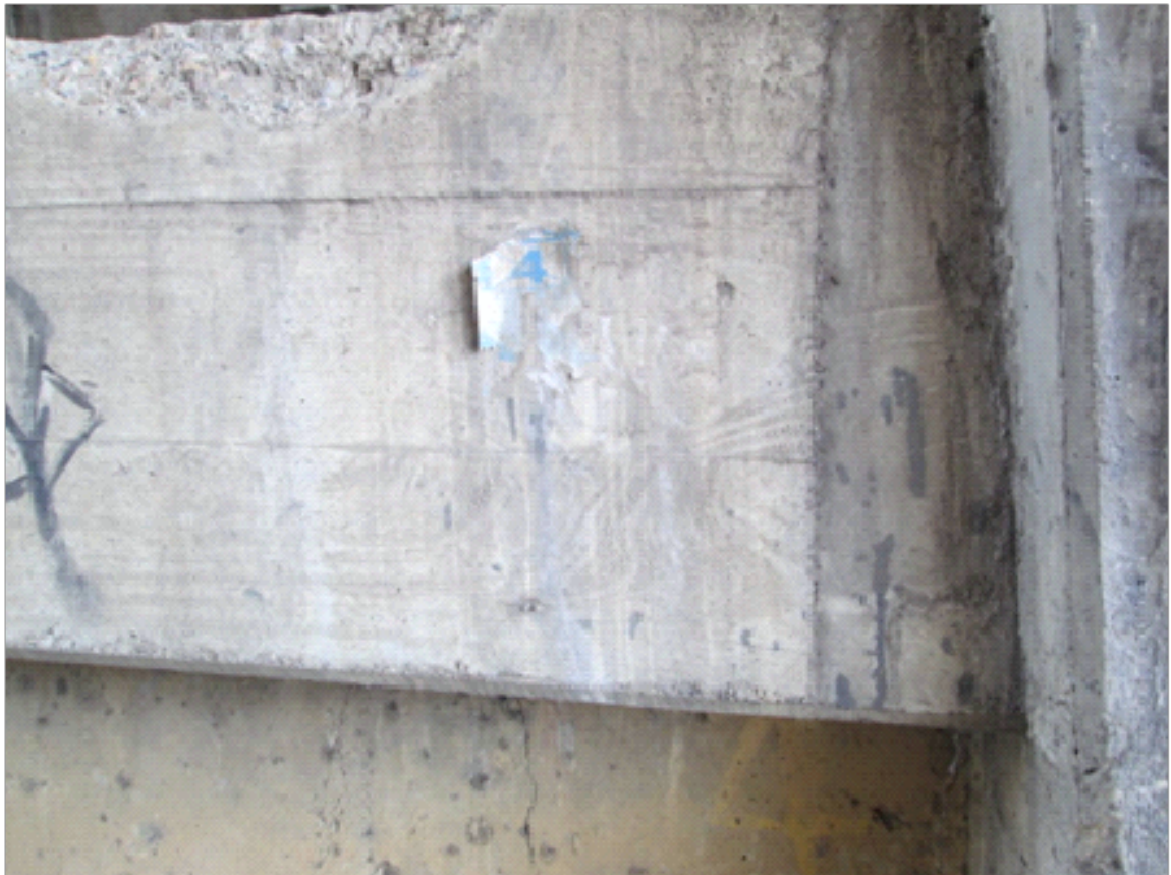
Componente.....: 11 Vigas/Largueros/Diafragmas

Daño/Observaciones.: Las vigas de las luces #1 y #3 presenta fallas por cortante.

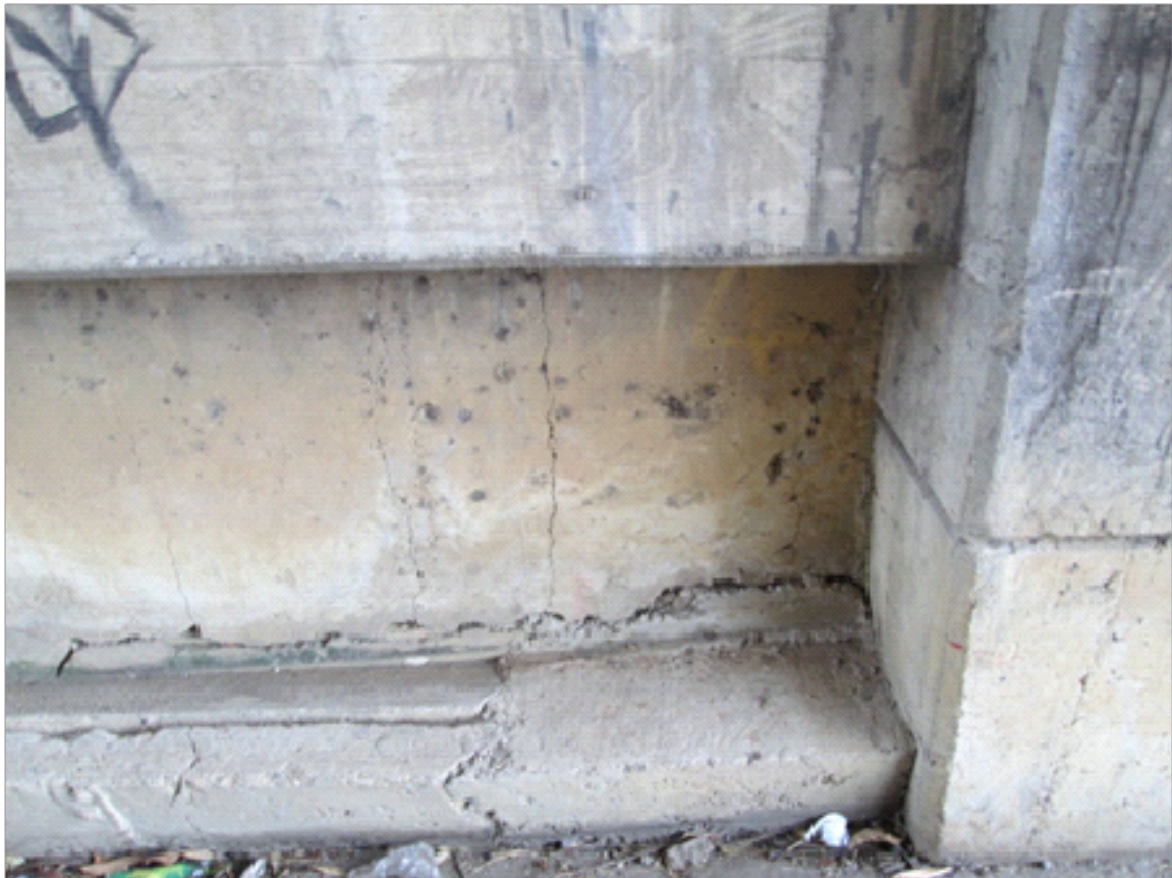
Componente.....: 11 Vigas/Largueros/Diafragmas

Daño/Observaciones.: Las vigas de las luces #1 y #3 presenta fallas por cortante.
