SDC/INV	SiPuCol	Fecha	Hoja
	Informe de inspección principal	13/08/12	1
18-7010-001.00 Lomitas derecho			
Regional.....: 18 Norte de Santander			
Ruta.....: Palo de Letras - Puente Internacional			
Carretera.....: Cúcuta - Puente Internacional Simón Bolívar			
Lado de la car...: 0			
Abscisa.....: 2+0492			
No del registro...: 1586			
Año de construcción.....: 1995			
Año de la última reconstrucción.....:			
Paso Superior/Inferior.....: S			
Dir. de abs. de la carretera principal.:			
Requisitos de la inspección.....: 0 Nada			
Recolección de datos : Fecha.....: 2012.05.26			
: Iniciales.....: LHB			
Posición geográfica...:			
Latitud: 7 gra 51.72 min N Longitud: 72 gra 28.84 min O Altitud: 408.47 m			
Geometría: Número de luces.....: 3			
Longitud de la luz menor (m): 7.30			
Longitud de la luz mayor (m): 20.60			
Longitud total (m): 35.20			
Ancho del tablero..... (m): 12.30			
Ancho del separador..... (m): 0.45

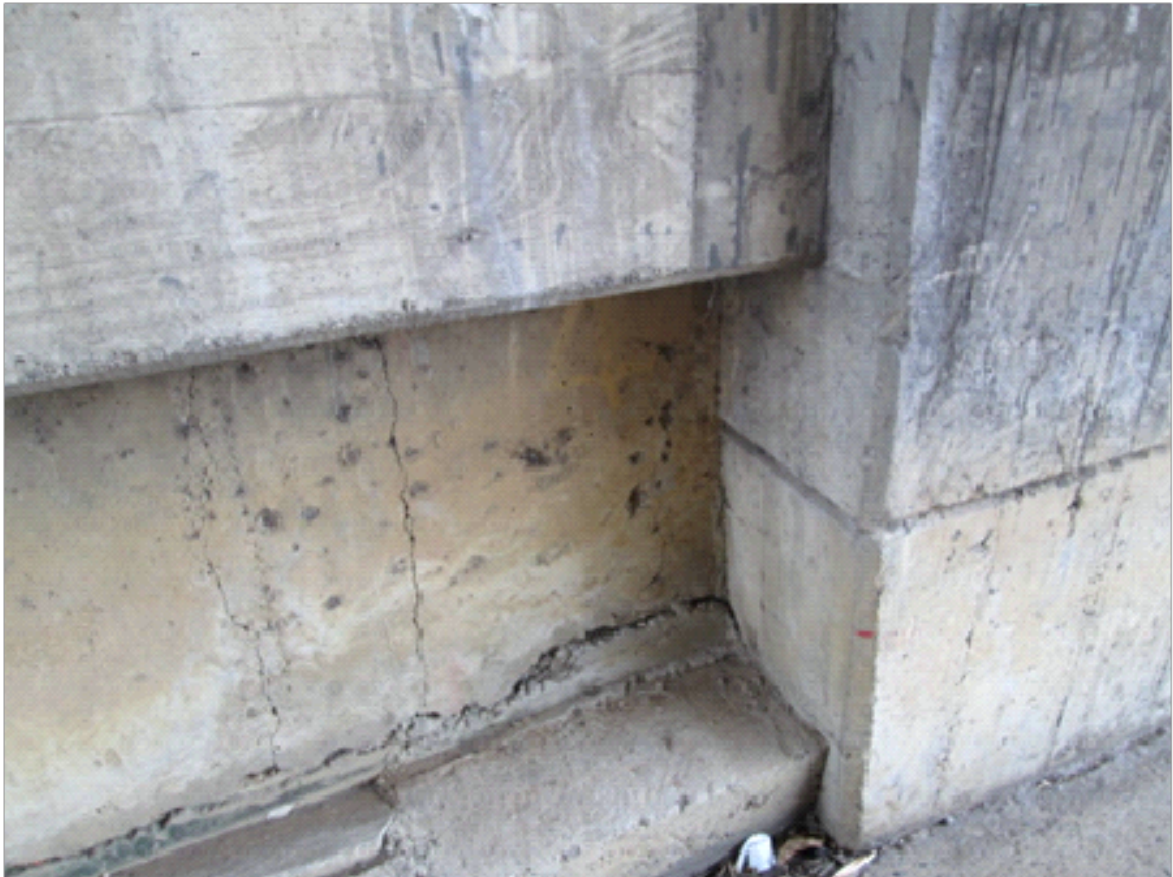
Componente.....: 11 Vigas/Largueros/Diafragmas

Daño/Observaciones.: Las vigas de las luces #1 y #3 presenta fallas por cortante.

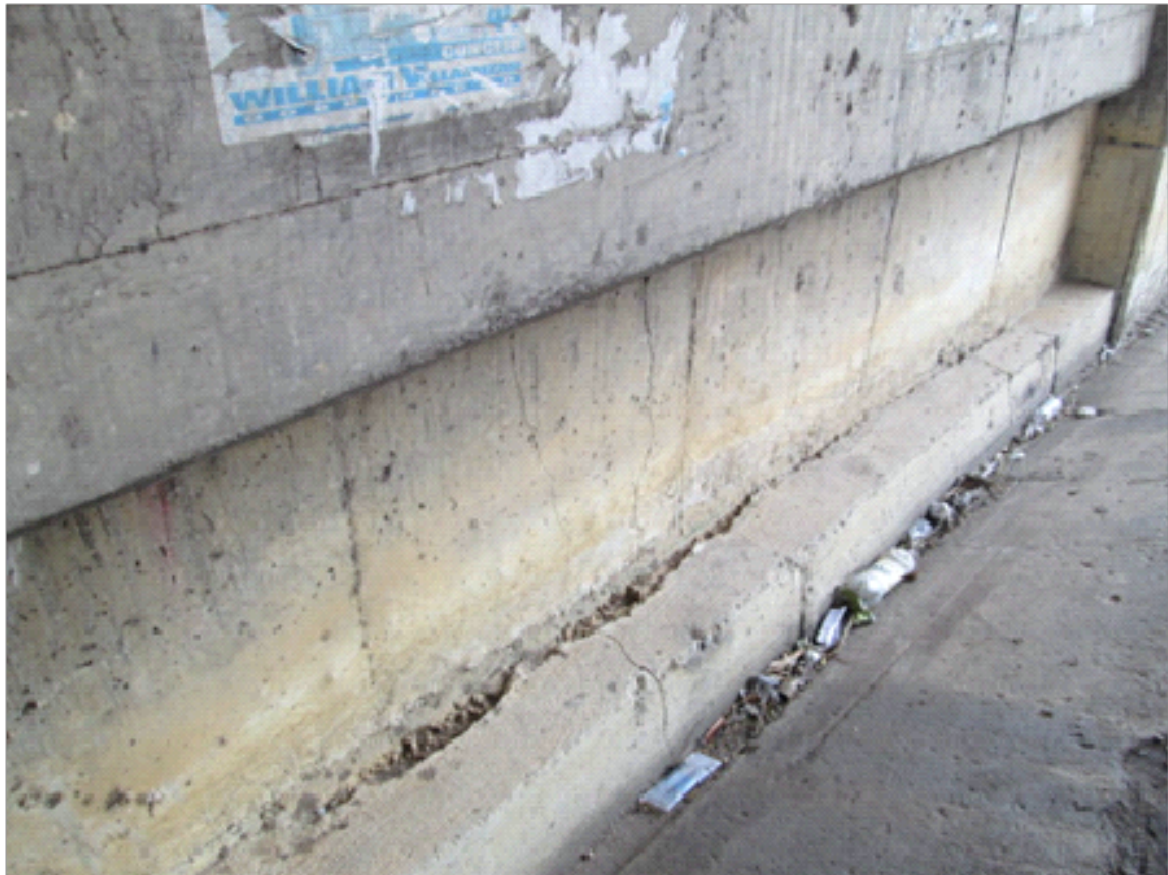
Componente.....: 11 Vigas/Largueros/Diafragmas

Daño/Observaciones.: Las vigas de las luces #1 y #3 presenta fallas por cortante.

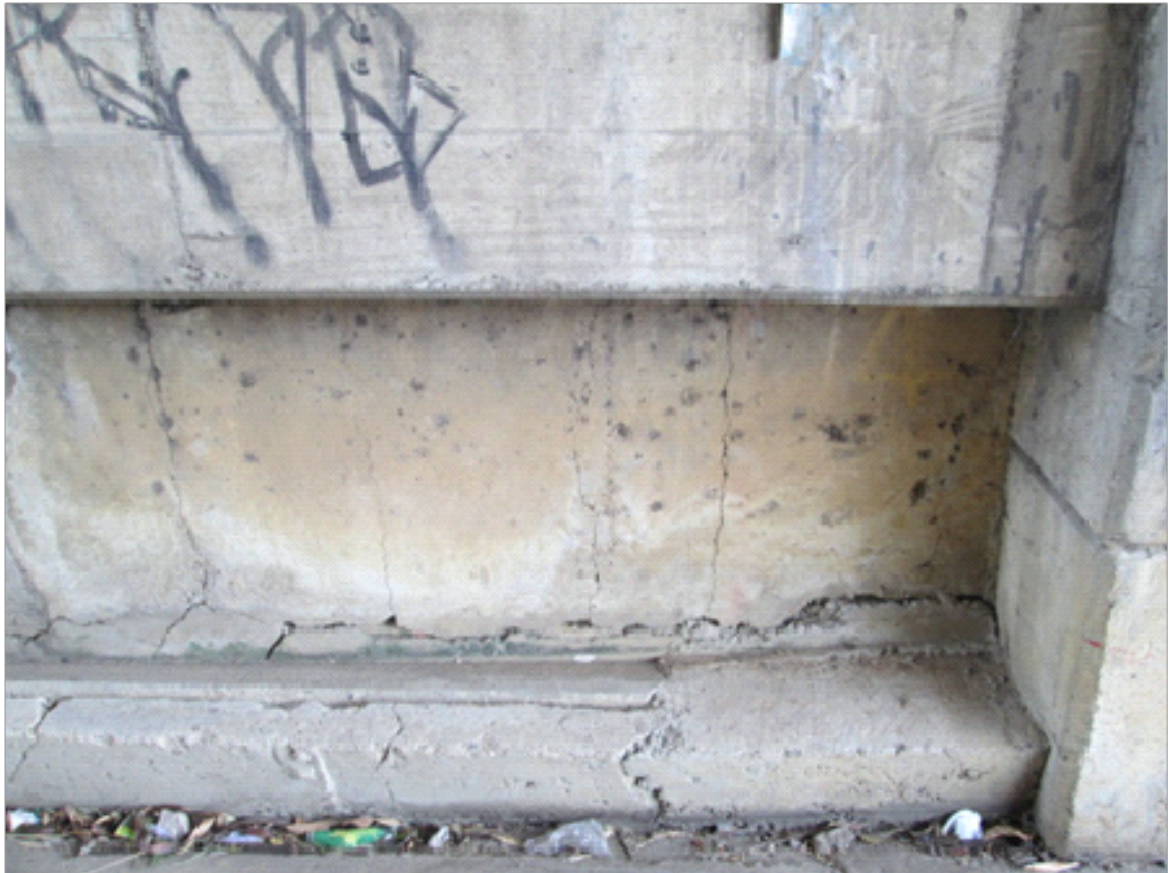
Componente.....: 11 Vigas/Largueros/Diafragmas

Daño/Observaciones.: Las vigas de las luces #1 y #3 presenta fallas por cortante.

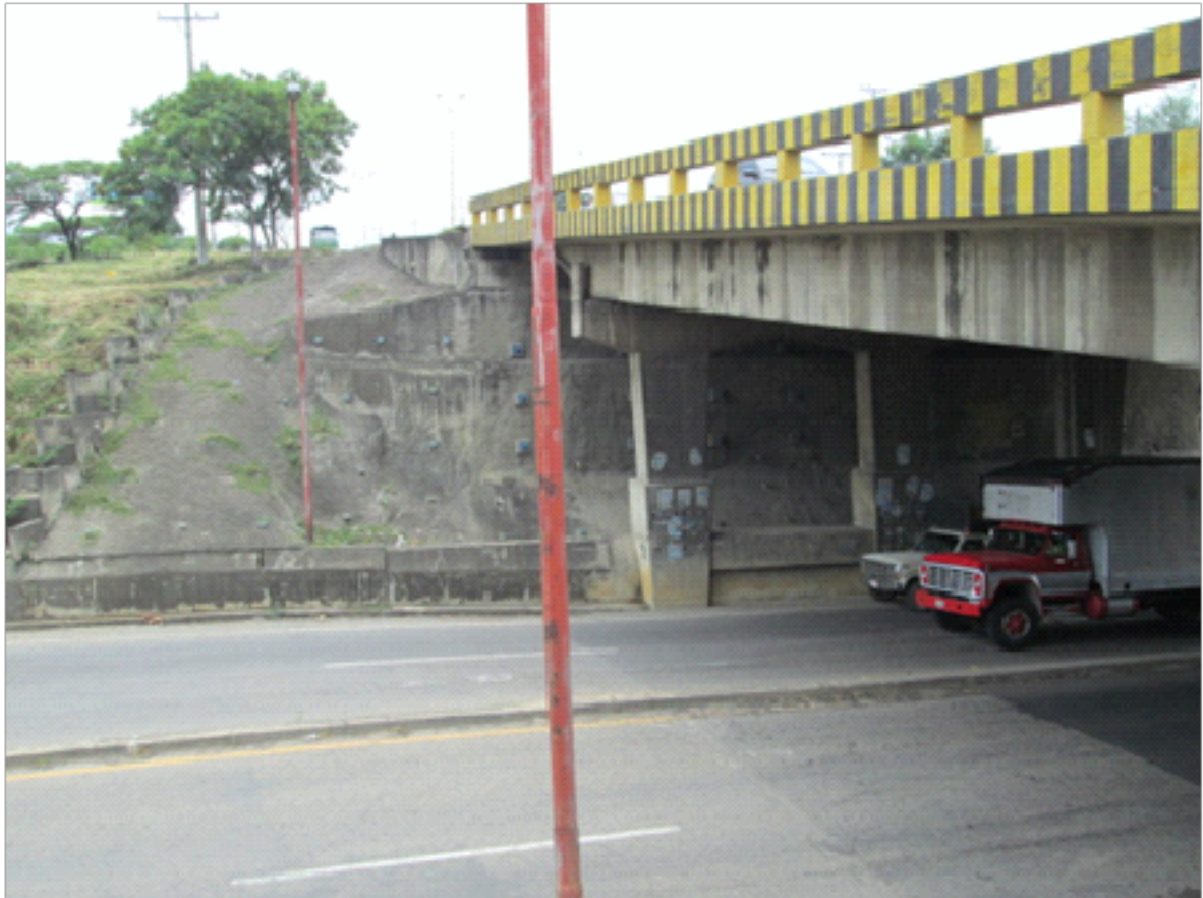
Componente.....: 17 Puente en general

Daño/Observaciones.: Requiere atención de las vigas de las luces #1 y #3.
