SDC/INV	SiPuCol	Fecha	Hoja
Informe de inspección principal		13/08/12	1
18-7010-001.10 Lomitas izquierdo			
Regional.....: 18 Norte de Santander			
Ruta.....: Palo de Letras - Puente Internacional			
Carretera.....: Cúcuta - Puente Internacional Simón Bolívar			
Lado de la car...: 0			
Abscisa.....: 2+0492			
No del registro...: 8910			
Año de construcción.....: 1995			
Año de la última reconstrucción.....:			
Paso Superior/Inferior.....: S			
Dir. de abs. de la carretera principal.:			
Requisitos de la inspección.....: 0 Nada			
Recolección de datos : Fecha.....: 2012.05.26			
: Iniciales.....: LHB			
Posición geográfica.:			
Latitud: 7 gra 51.72 min N Longitud: 72 gra 28.84 min O Altitud: 408.23 m			
Geometría: Número de luces.....: 3			
Longitud de la luz menor (m): 7.30			
Longitud de la luz mayor (m): 20.60			
Longitud total (m): 35.20			
Ancho del tablero..... (m): 12.30			
Ancho del separador..... (m): 0.65

SDC/INV	SiPuCol	Fecha	Hoja
	Informe de inspección principal	13/08/12	2
18-7010-001.10 Lomitas izquierdo			
Subestructura:			
Estribos.: Tipo.....	21	Enterr.col./pil.con viga cabe.	
Material.....	21	Concreto reforzado	
Tipo de cimentación.....	30	Caissón de concreto	
Pilas

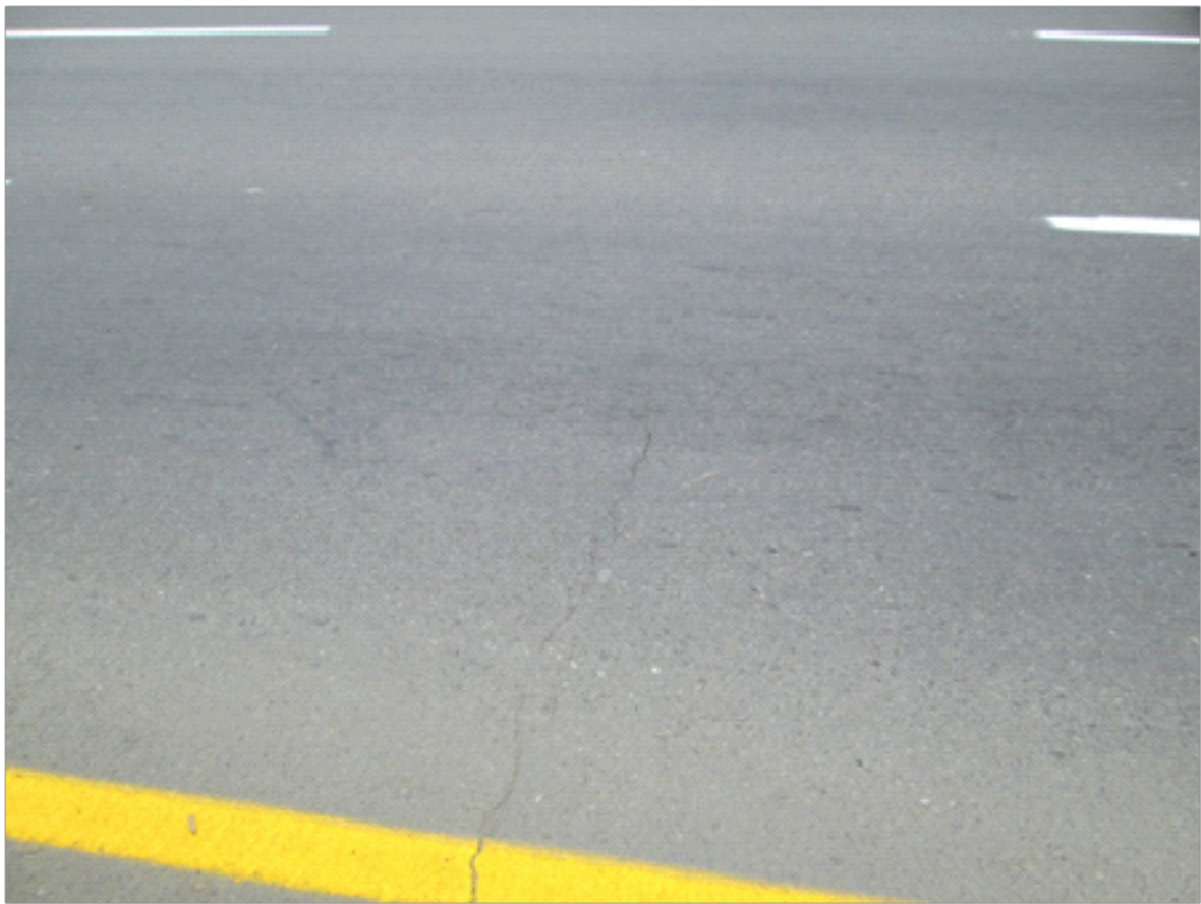
Componente.....: 1 Superficie del puente

Calif./Mantenim....: 0 / -

Daño/Observaciones.: Se observa en buen estado.

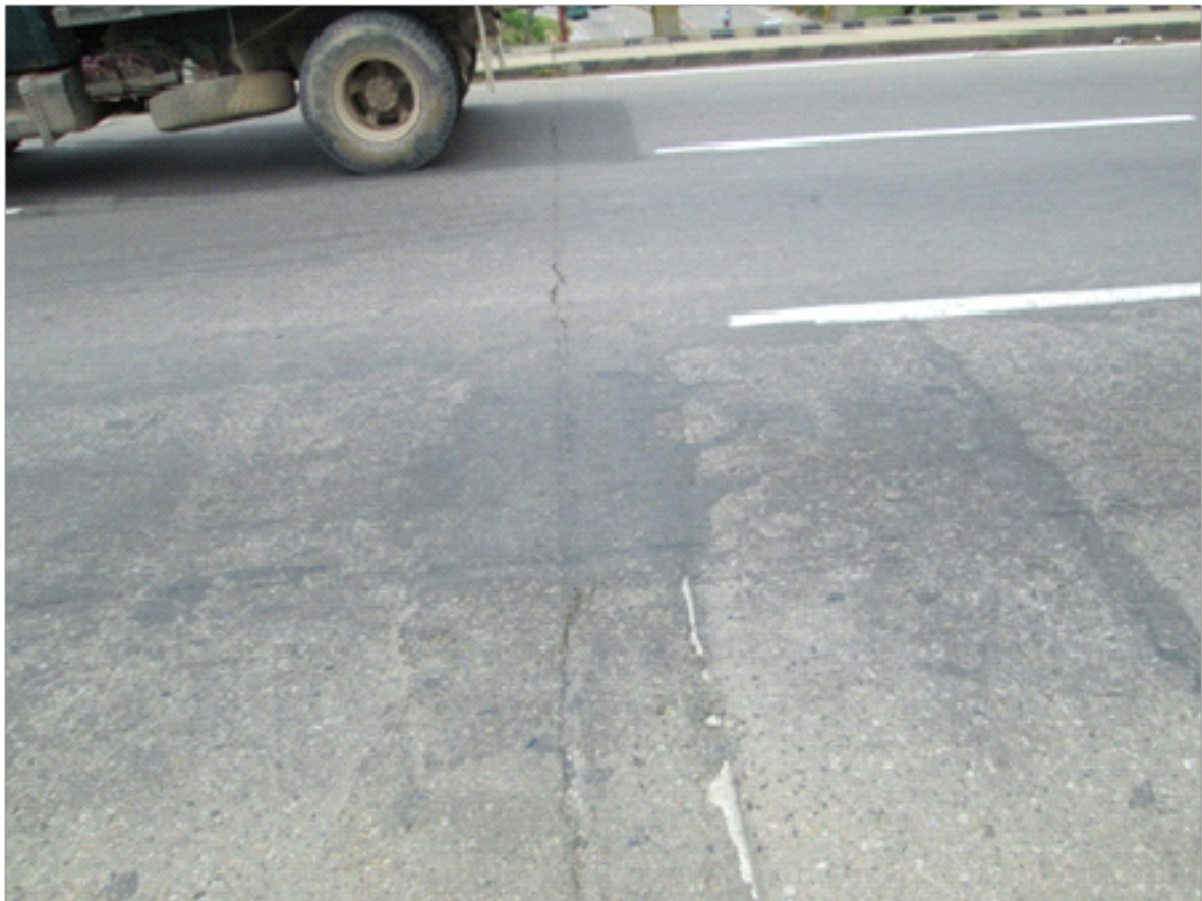
Componente.....: 2 Juntas de expansión

Calif./Mantenim....: 2 / -

Daño/Observaciones.: Carece de dispositivos de junta.

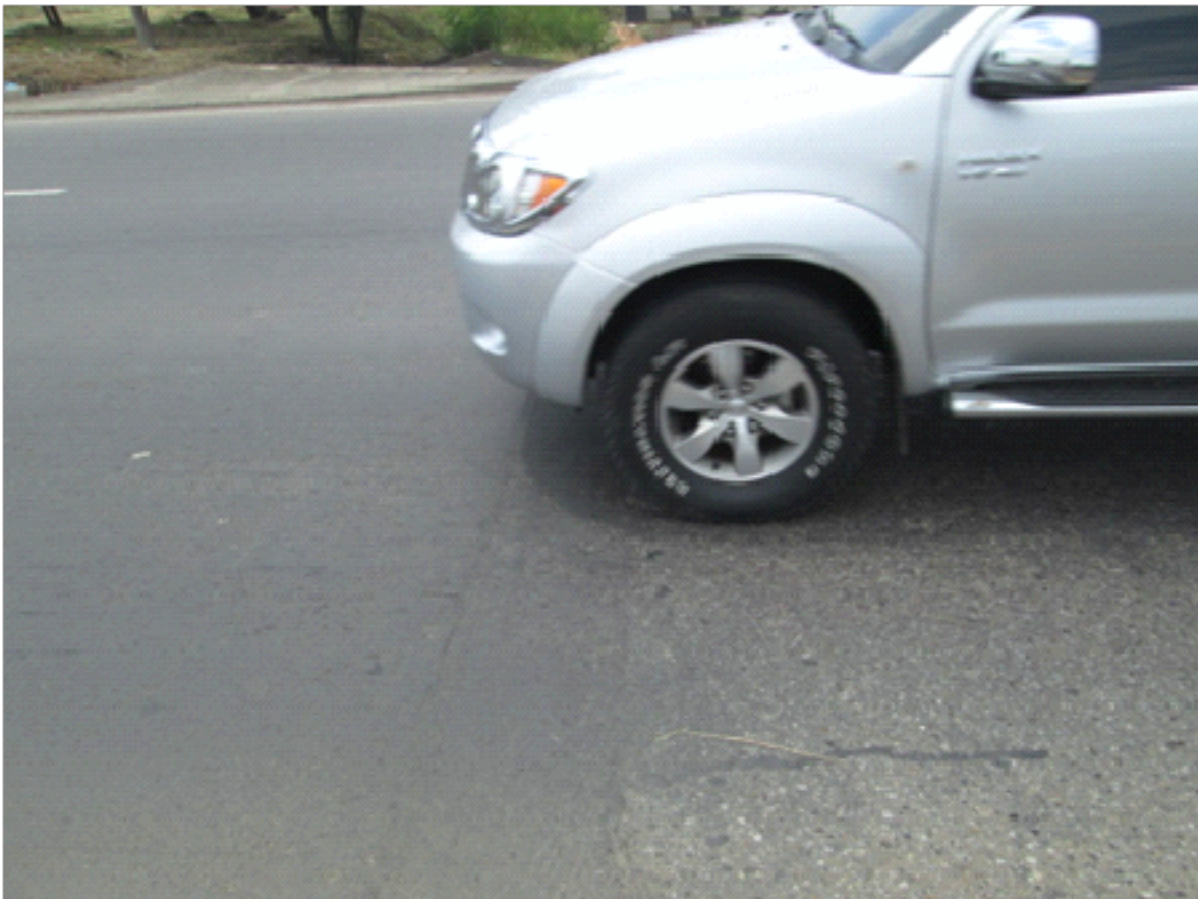
Componente.....: 2 Juntas de expansión

Calif./Mantenim....: 2 / -

Daño/Observaciones.: Carece de dispositivos de junta.

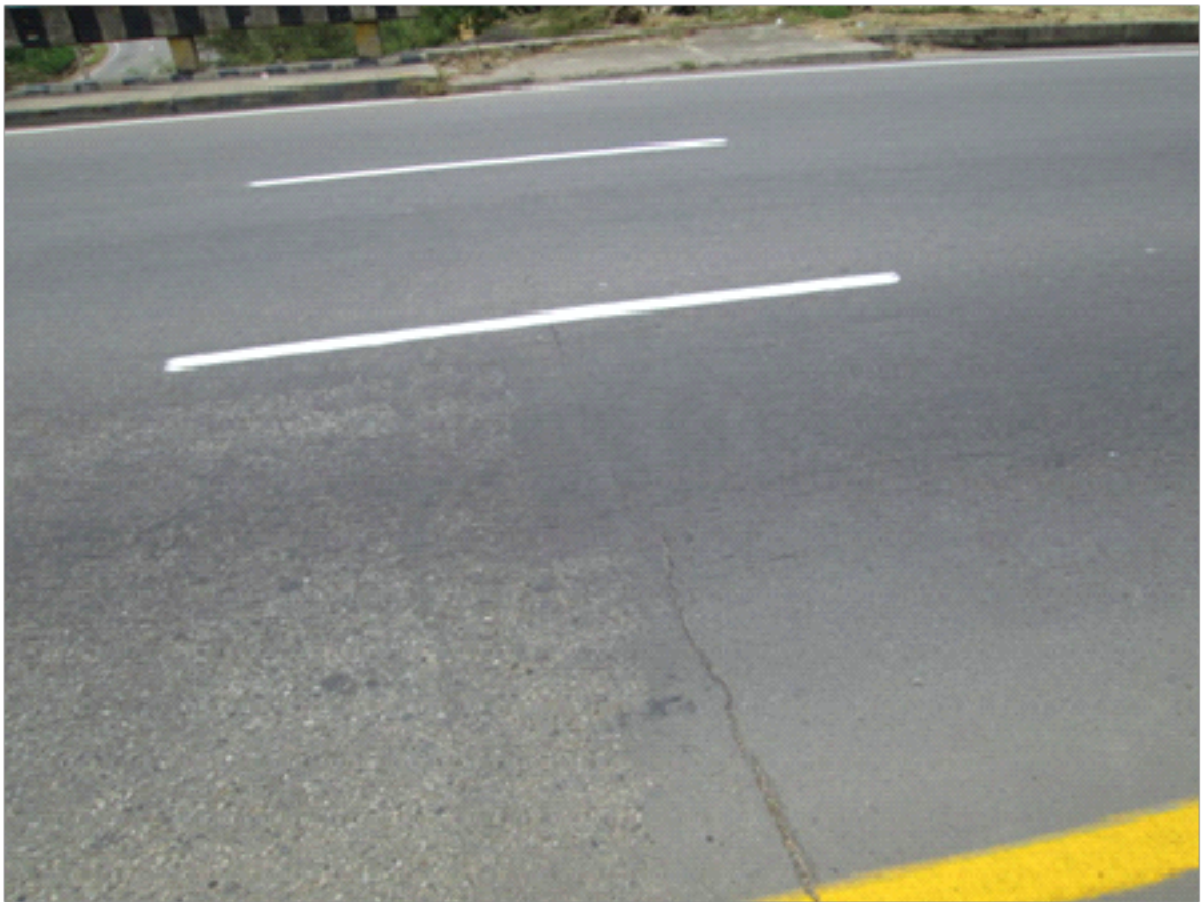
Componente.....: 2 Juntas de expansión

Calif./Mantenim.....: 2 / -

Daño/Observaciones.: Carece de dispositivos de junta.

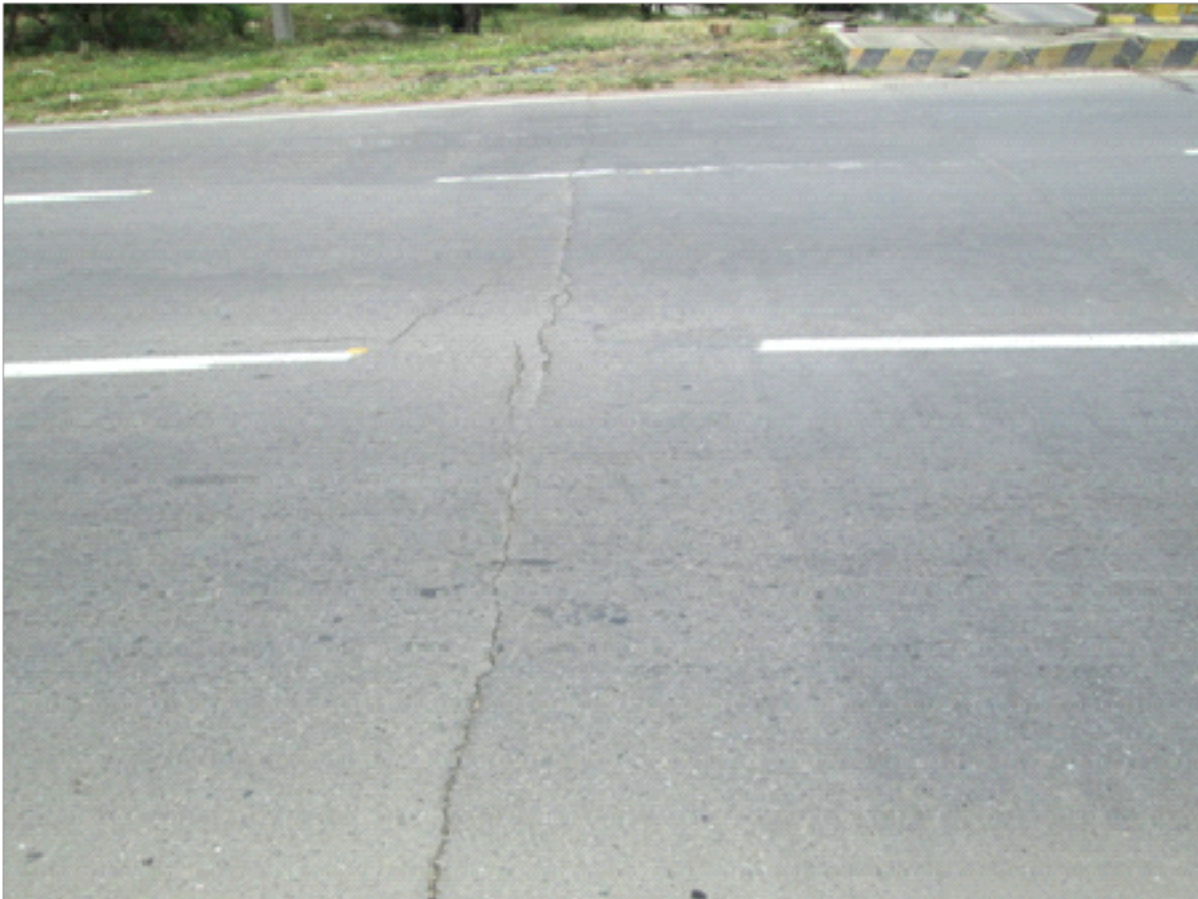
Componente.....: 2 Juntas de expansión

Calif./Mantenim....: 2 / -

Daño/Observaciones.: Carece de dispositivos de junta.

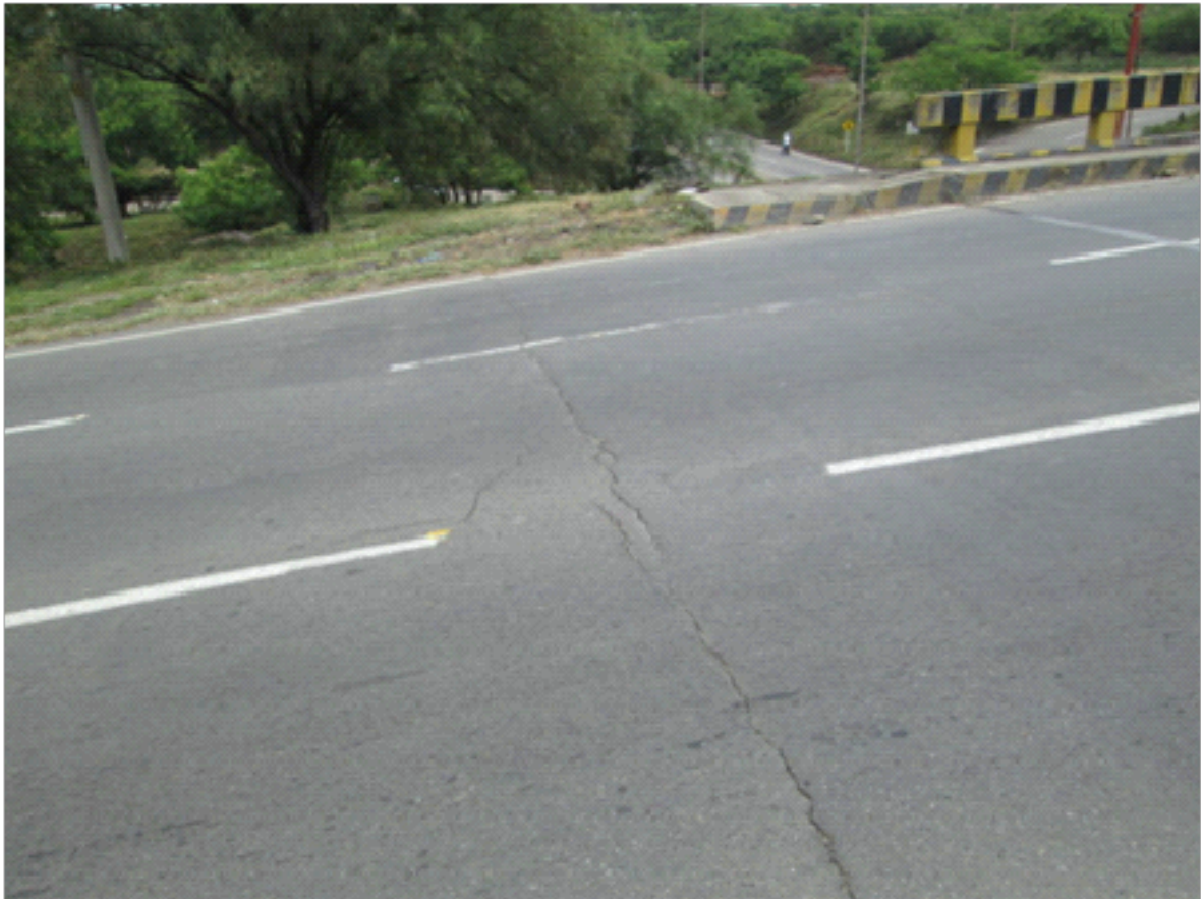
Componente.....: 2 Juntas de expansión

Calif./Mantenim.....: 2 / -

Daño/Observaciones.: Carece de dispositivos de junta.

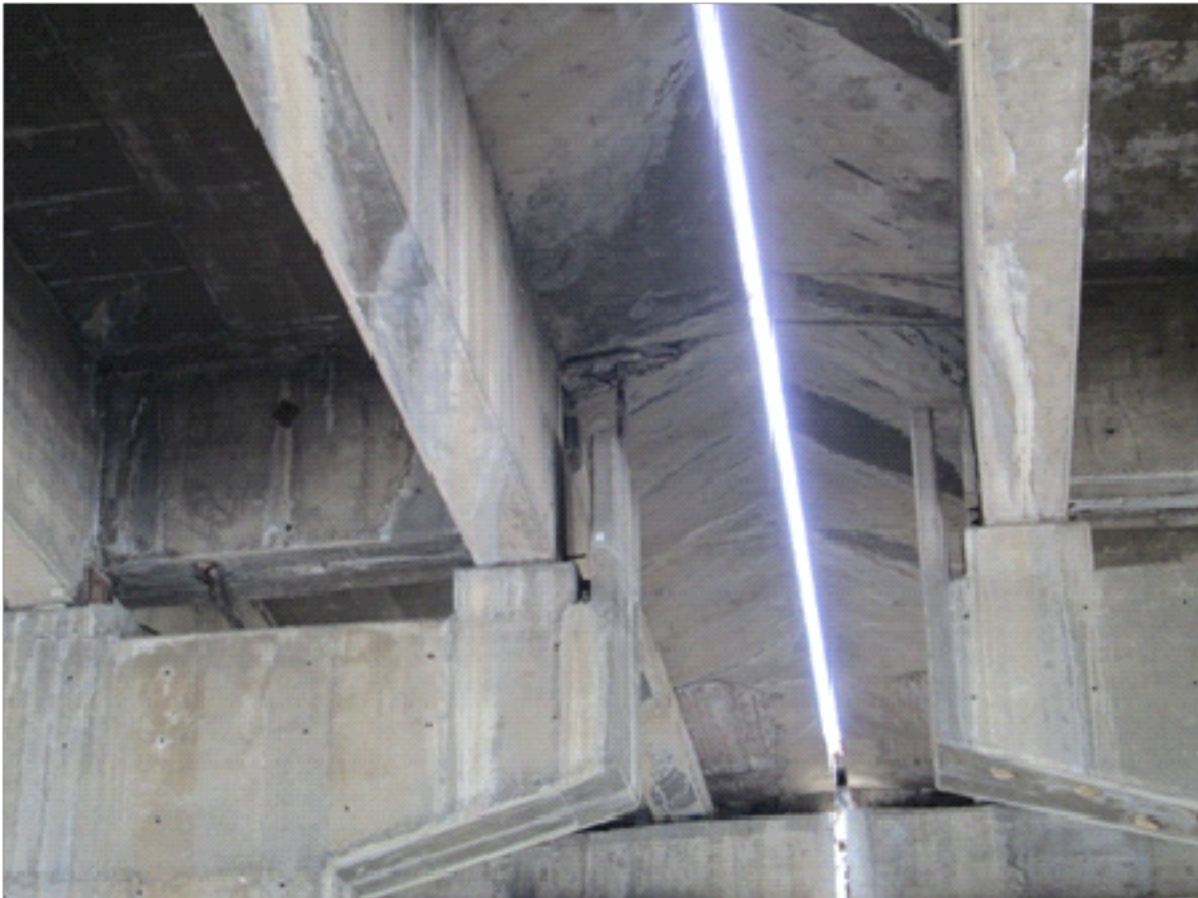
Componente.....: 2 Juntas de expansión
Calif./Mantenim....: 2 / -
Daño/Observaciones.: Carece de dispositivos de junta.

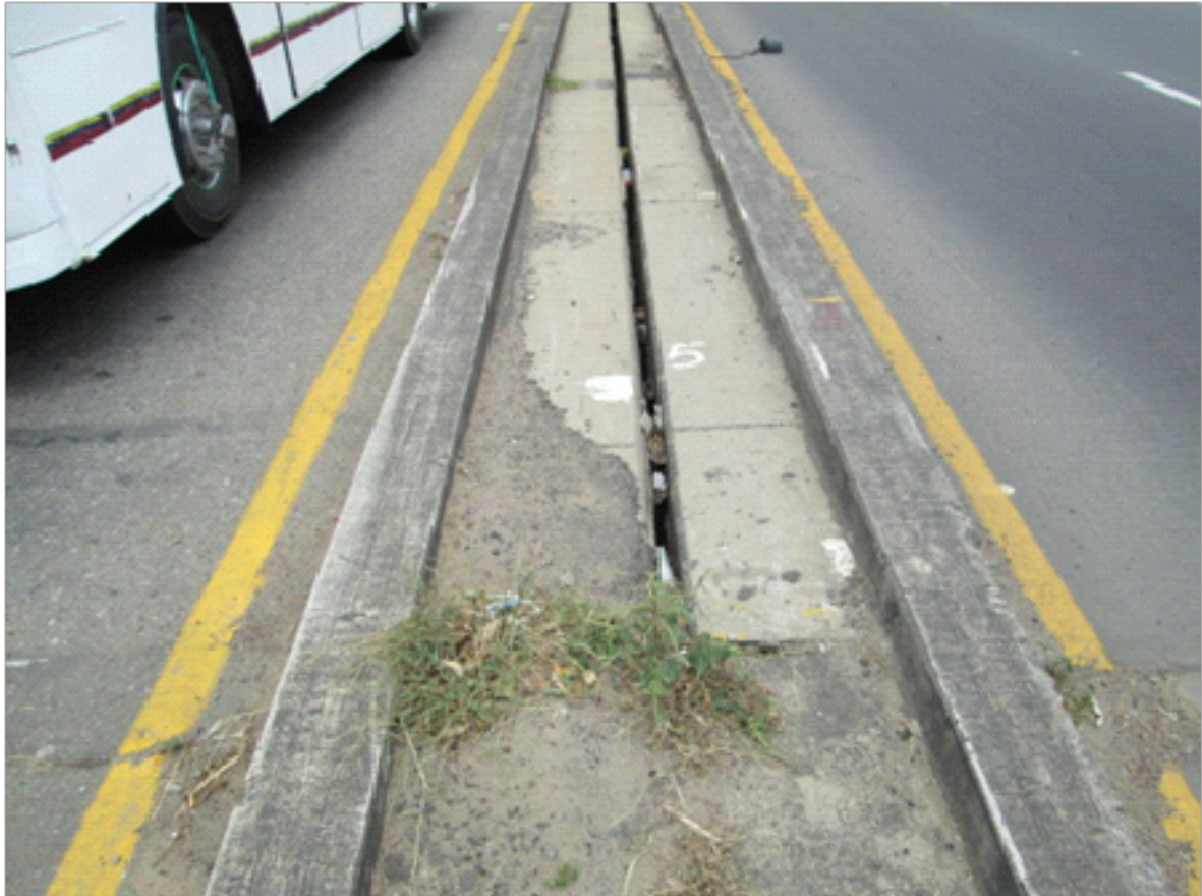
Componente.....: 3 Andenes/Bordillos
Calif./Mantenim....: 1 / -
Daño/Observaciones.: Requieren renovación de pintura.

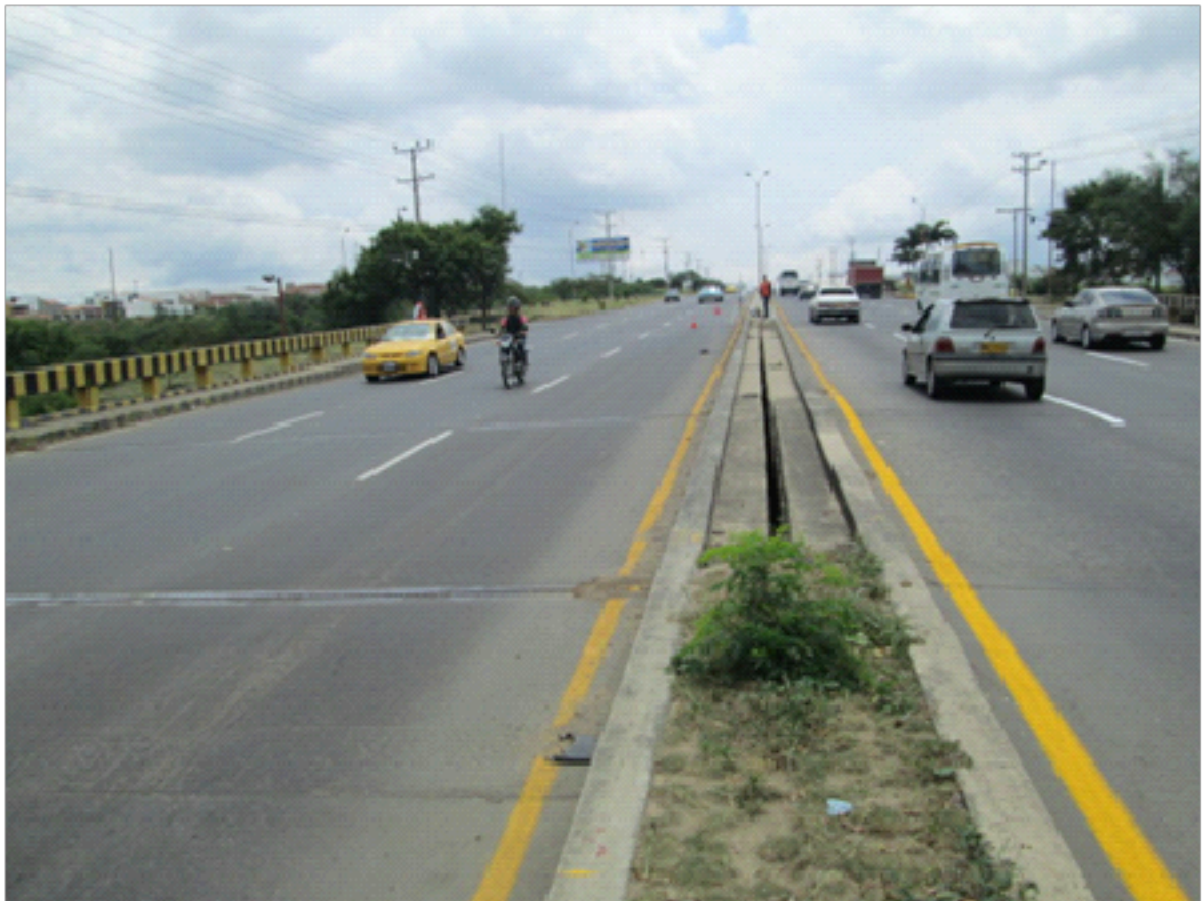
Componente.....: 3 Andenes/Bordillos
Calif./Mantenim....: 1 / -
Daño/Observaciones.: Requieren renovación de pintura.

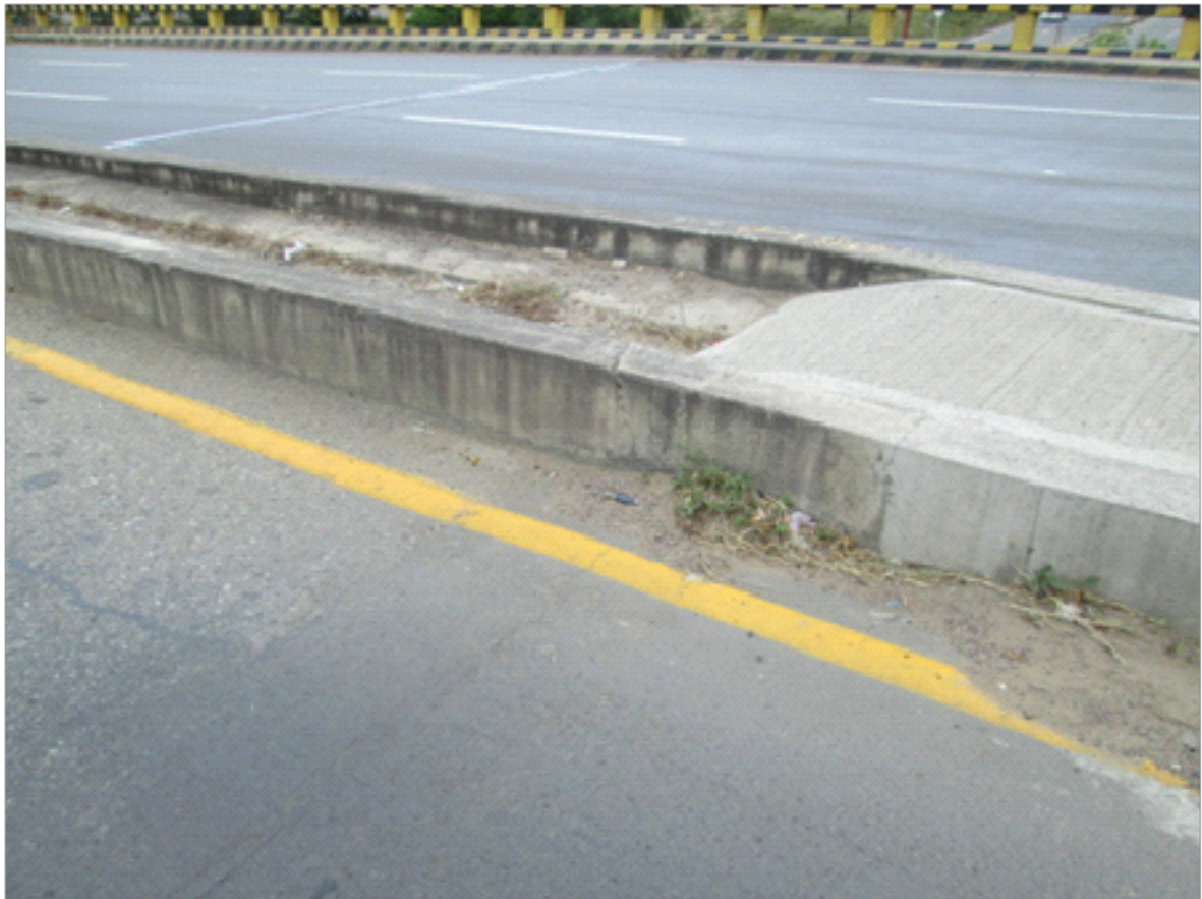
Componente.....: 3 Andenes/Bordillos
Calif./Mantenim.....: 1 / -
Daño/Observaciones.: Requieren renovación de pintura.

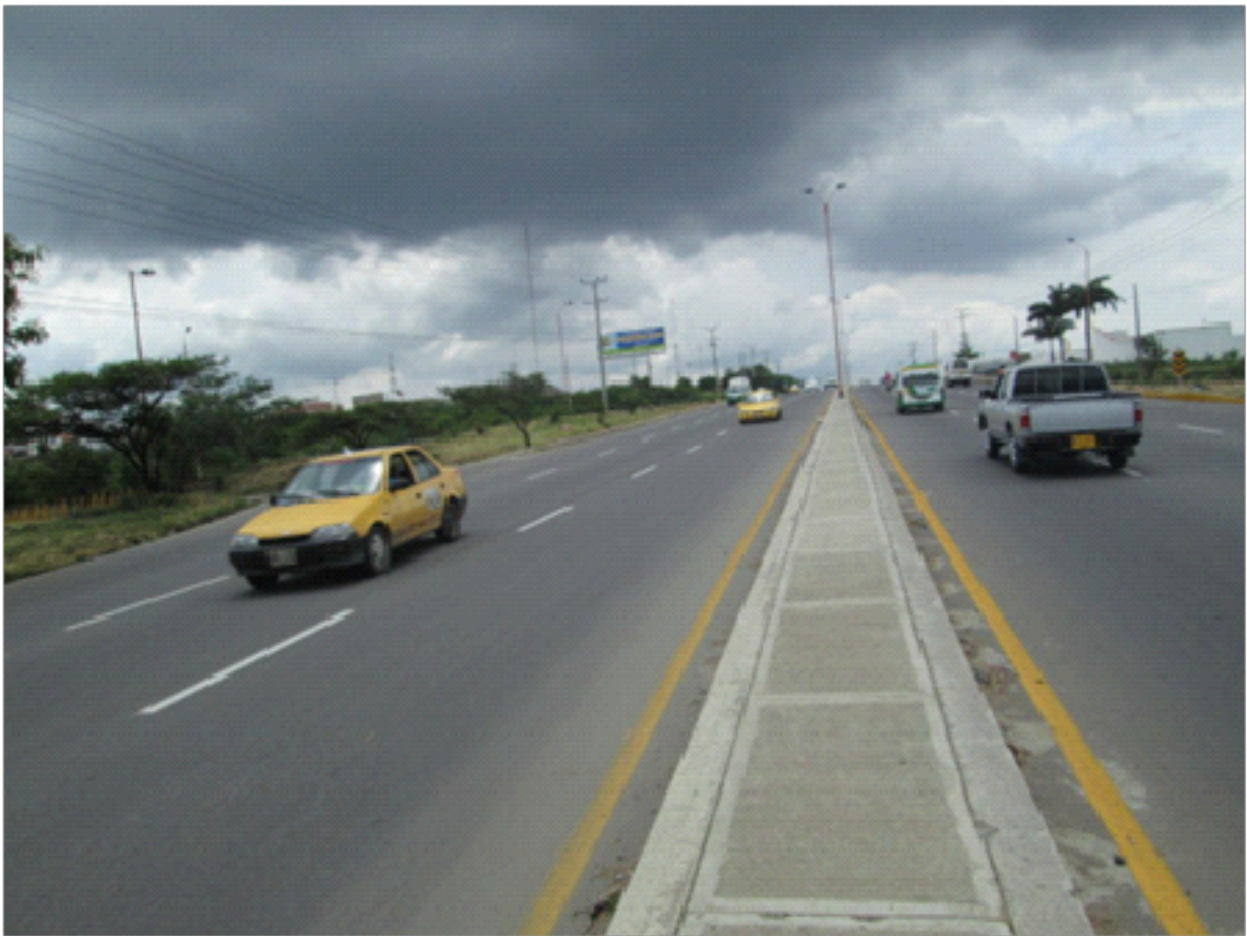
Componente.....: 3 Andenes/Bordillos
Calif./Mantenim....: 1 / -
Daño/Observaciones.: Requieren renovación de pintura.

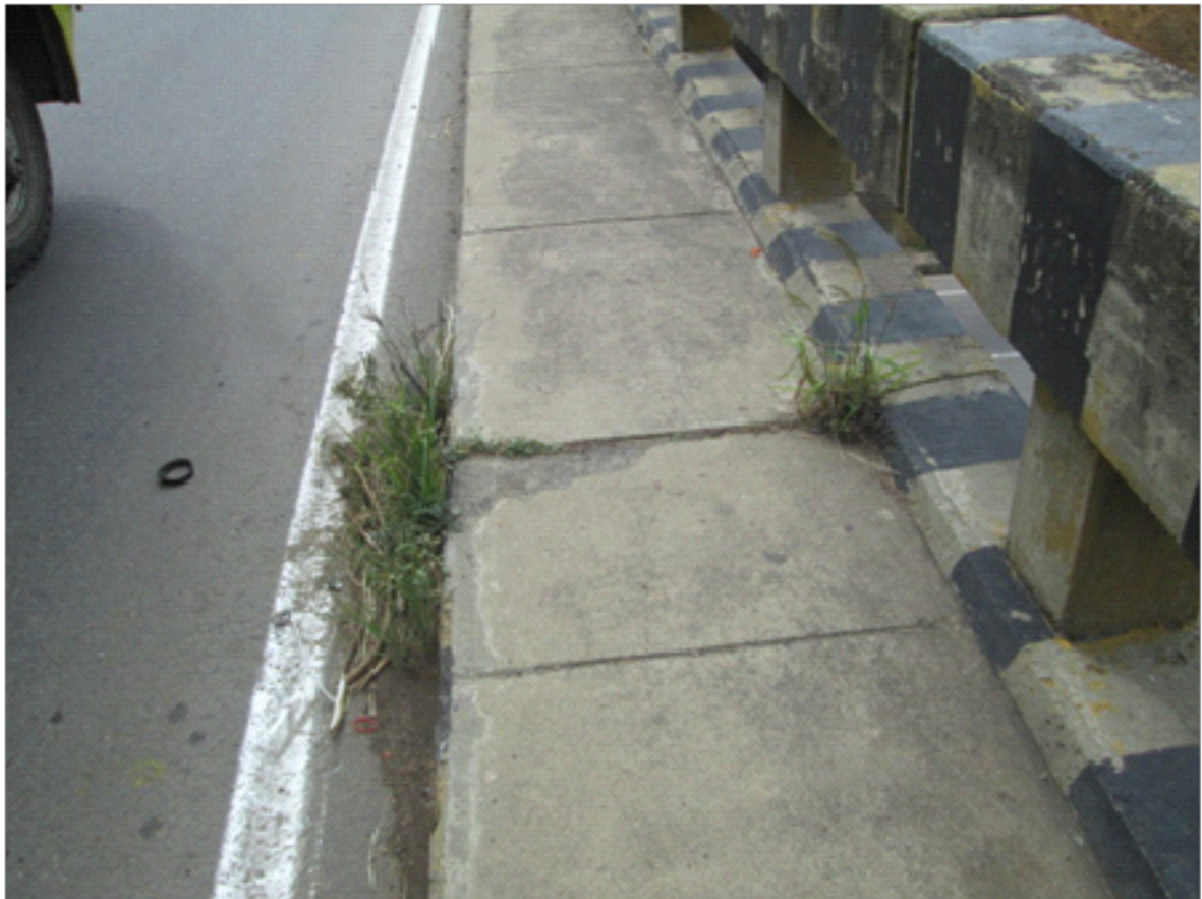
Componente.....: 3 Andenes/Bordillos
Calif./Mantenim....: 1 / -
Daño/Observaciones.: Requieren renovación de pintura.

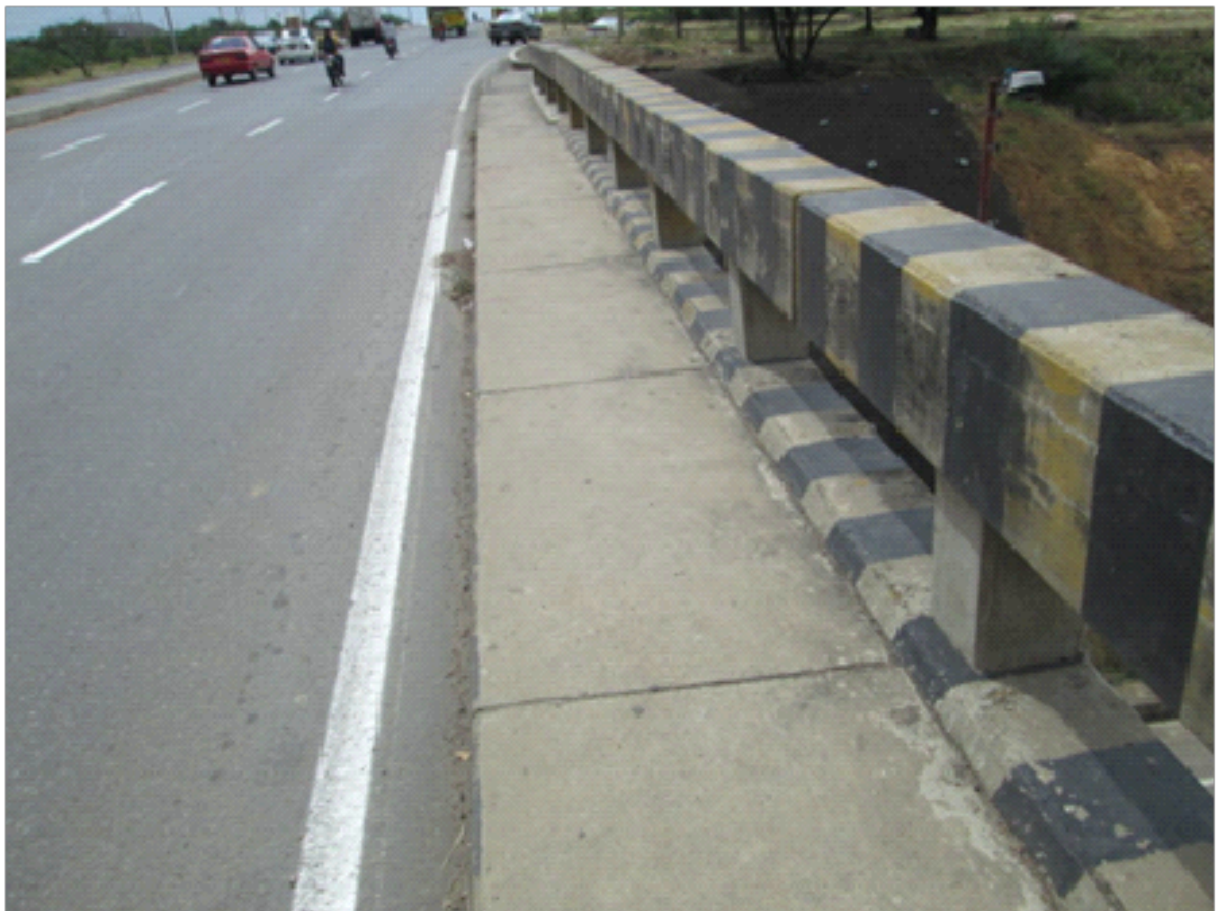
Componente.....: 3 Andenes/Bordillos
Calif./Mantenim....: 1 / -
Daño/Observaciones.: Requieren renovación de pintura.

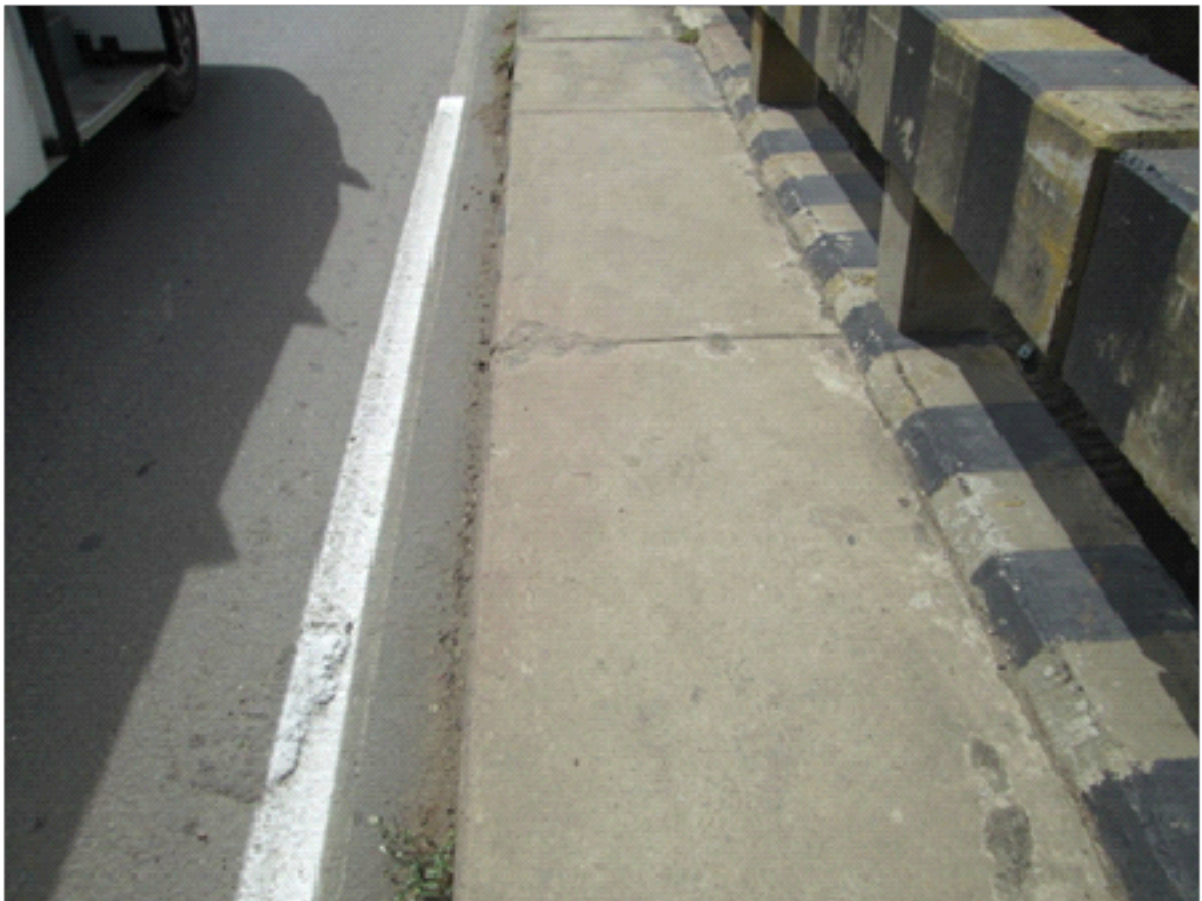
Componente.....: 3 Andenes/Bordillos
Calif./Mantenim....: 1 / -
Daño/Observaciones.: Requieren renovación de pintura.

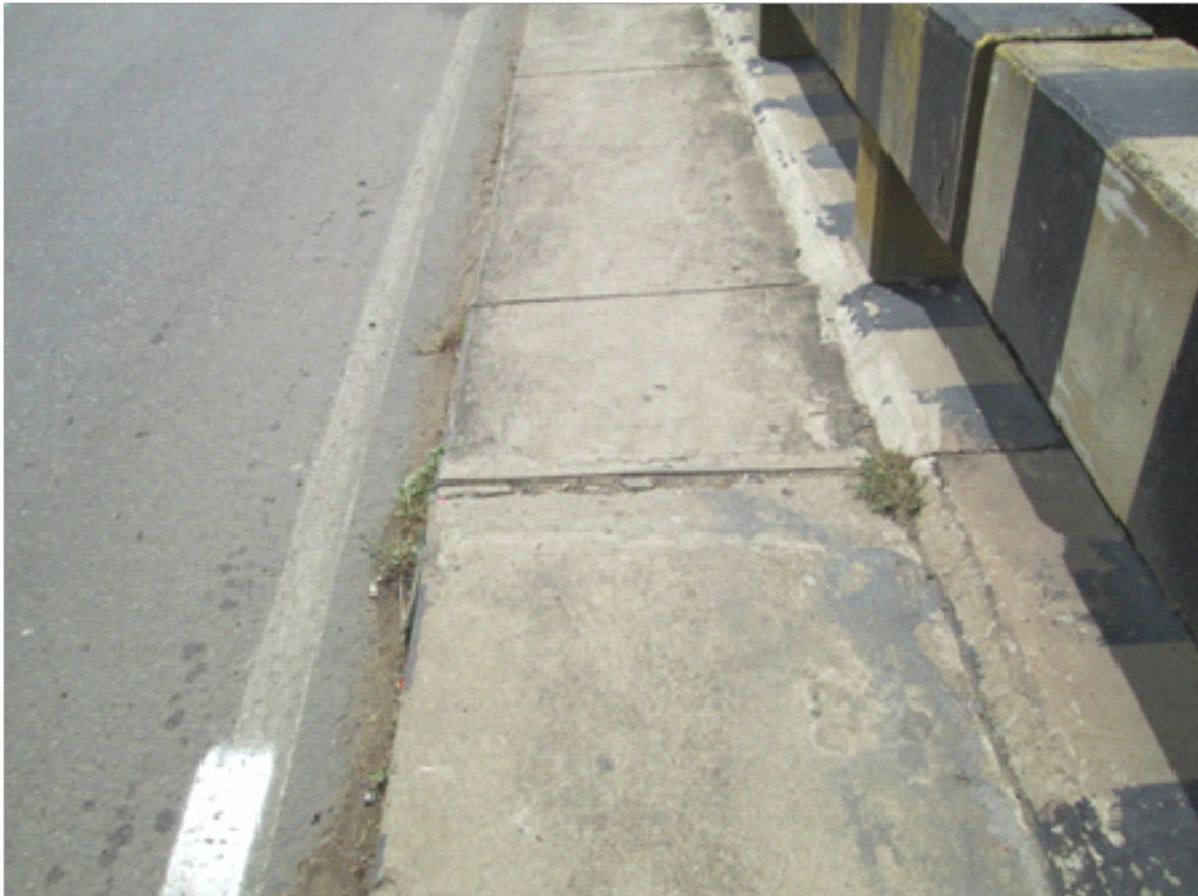
Componente.....: 3 Andenes/Bordillos
Calif./Mantenim....: 1 / -
Daño/Observaciones.: Requieren renovación de pintura.

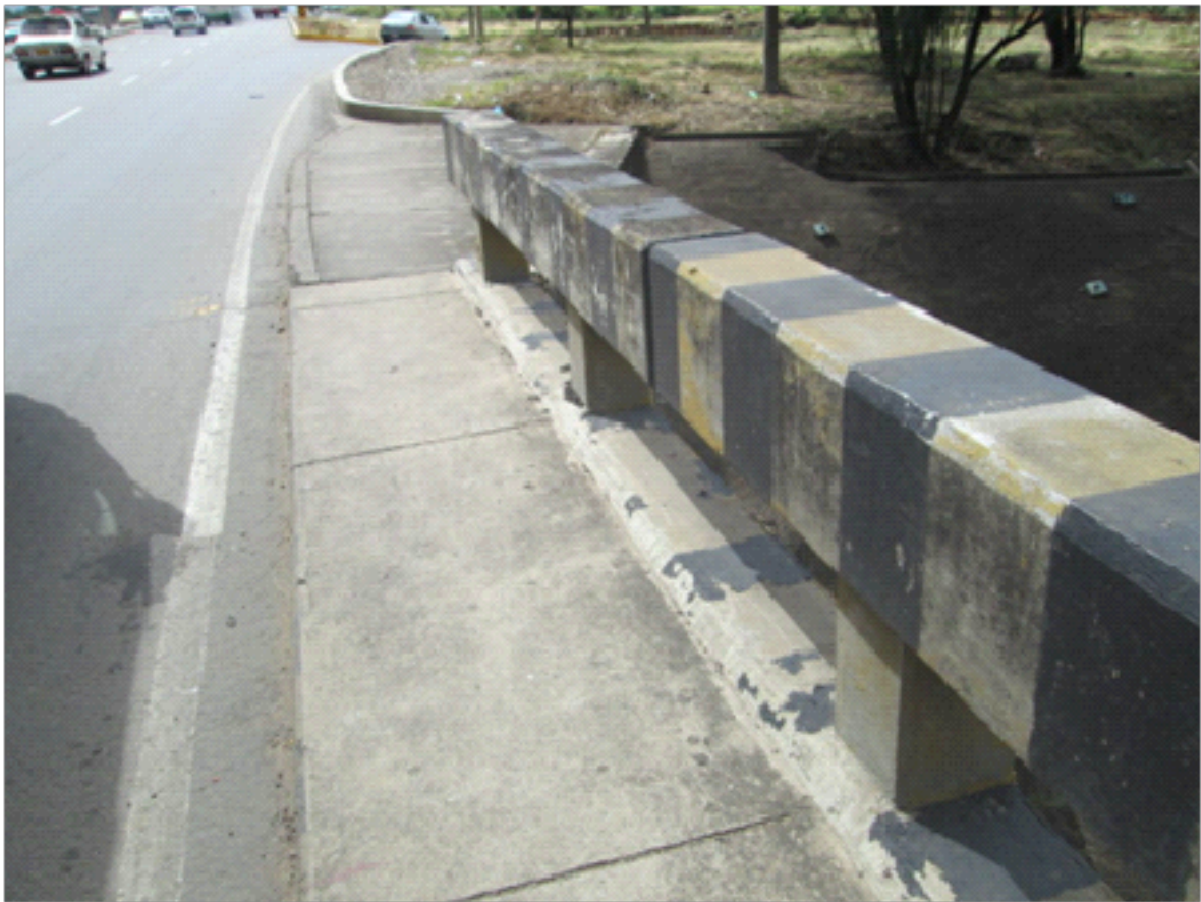
Componente.....: 3 Andenes/Bordillos
Calif./Mantenim.....: 1 / -
Daño/Observaciones.: Requieren renovación de pintura.

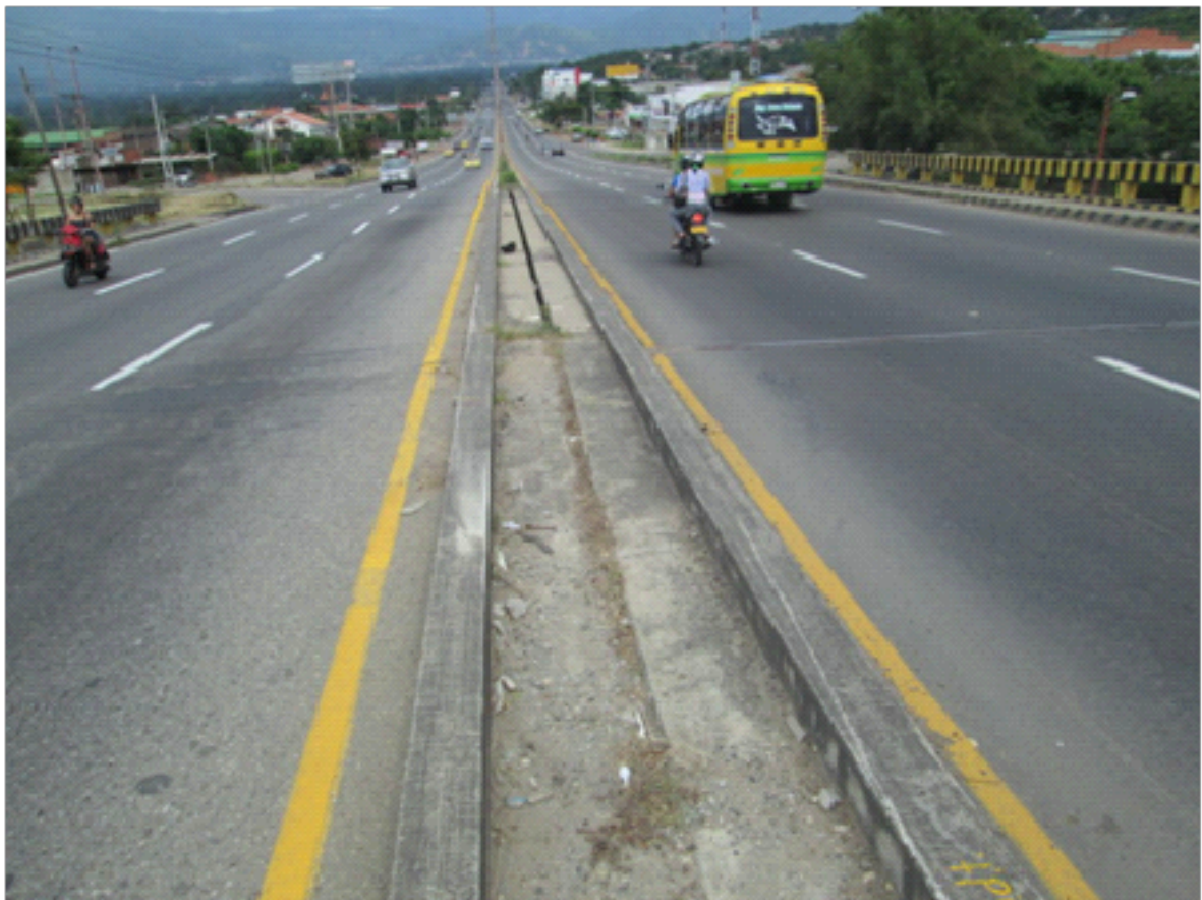
Componente.....: 3 Andenes/Bordillos
Calif./Mantenim....: 1 / -
Daño/Observaciones.: Requieren renovación de pintura.

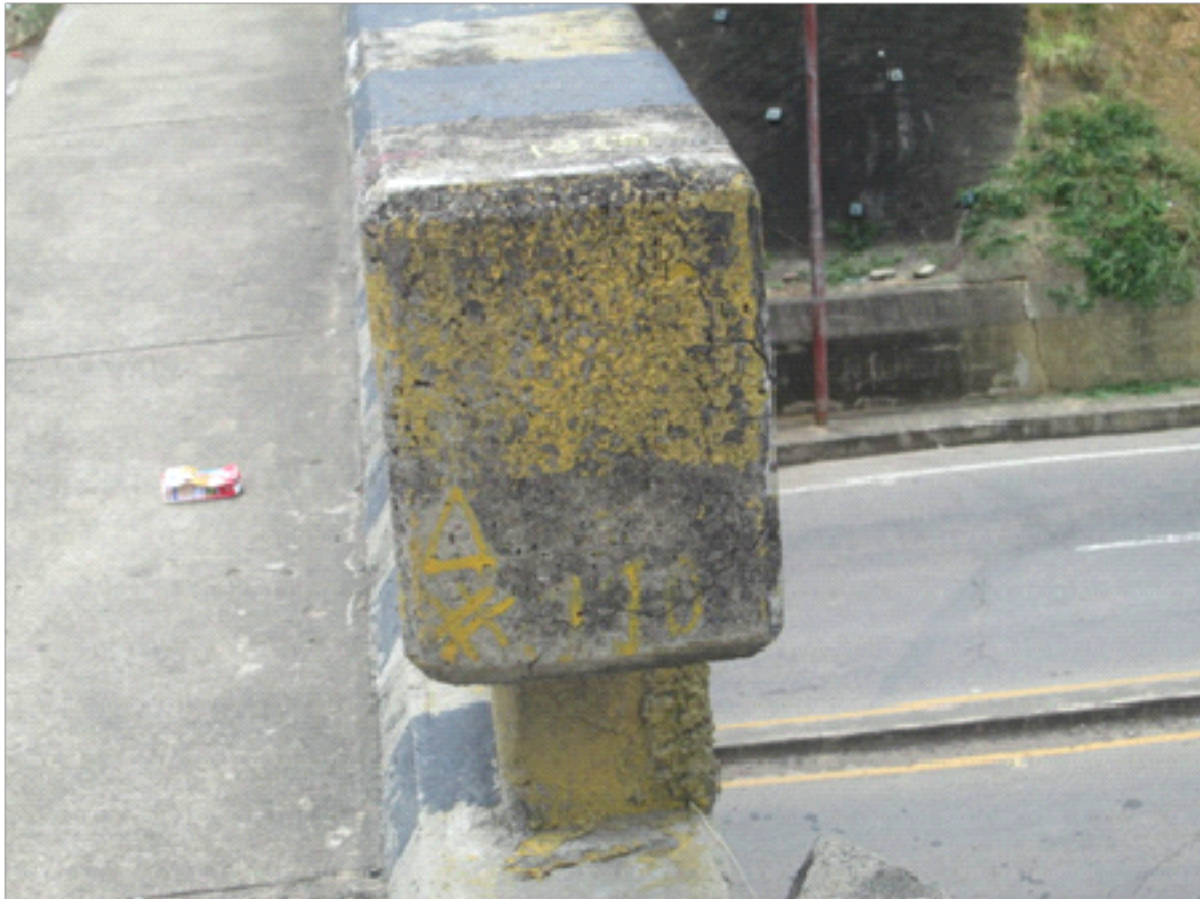
Componente.....: 4 Barandas

Calif./Mantenim....: 1 / -

Daño/Observaciones.: En el ingreso #2 se observan fisuras en las barandas.

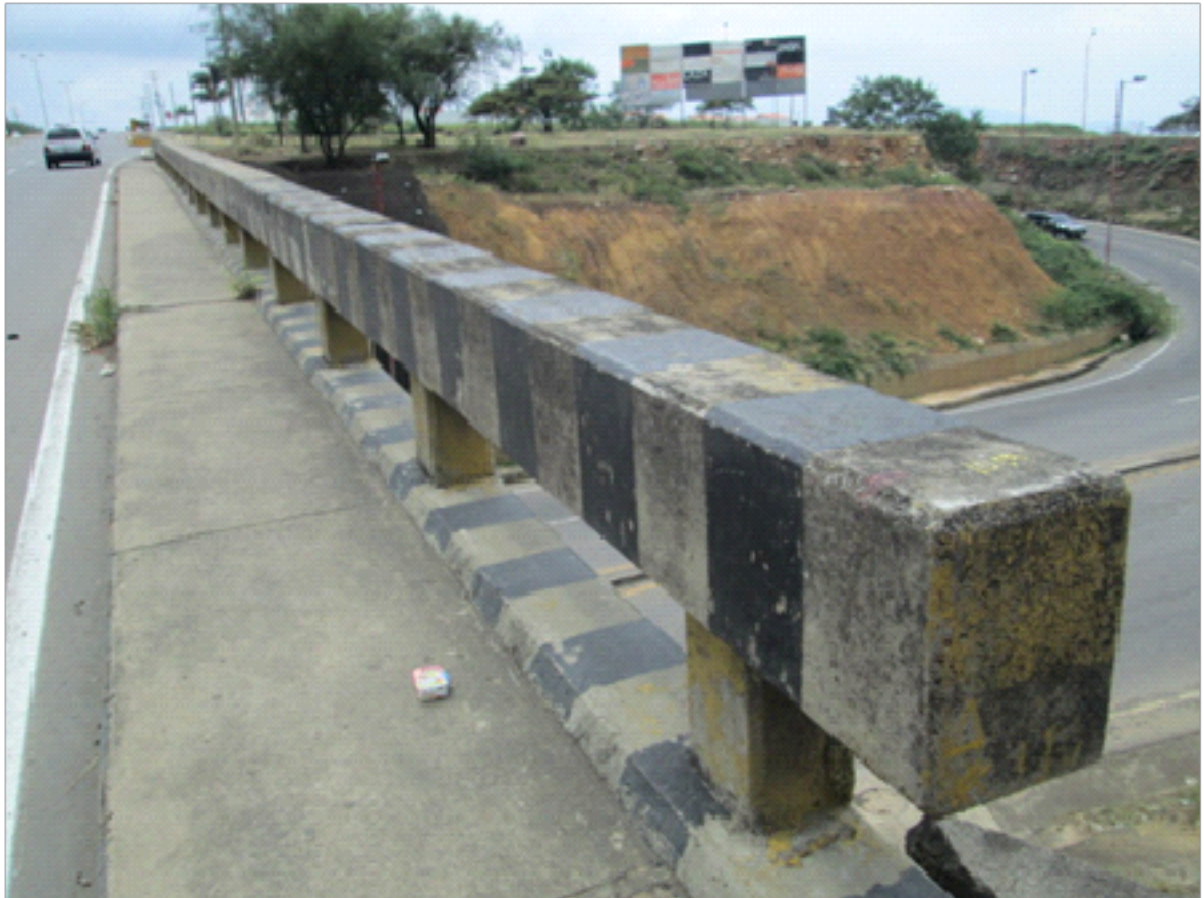
Componente.....: 4 Barandas

Calif./Mantenim....: 1 / -

Daño/Observaciones.: En el ingreso #2 se observan fisuras en las barandas.

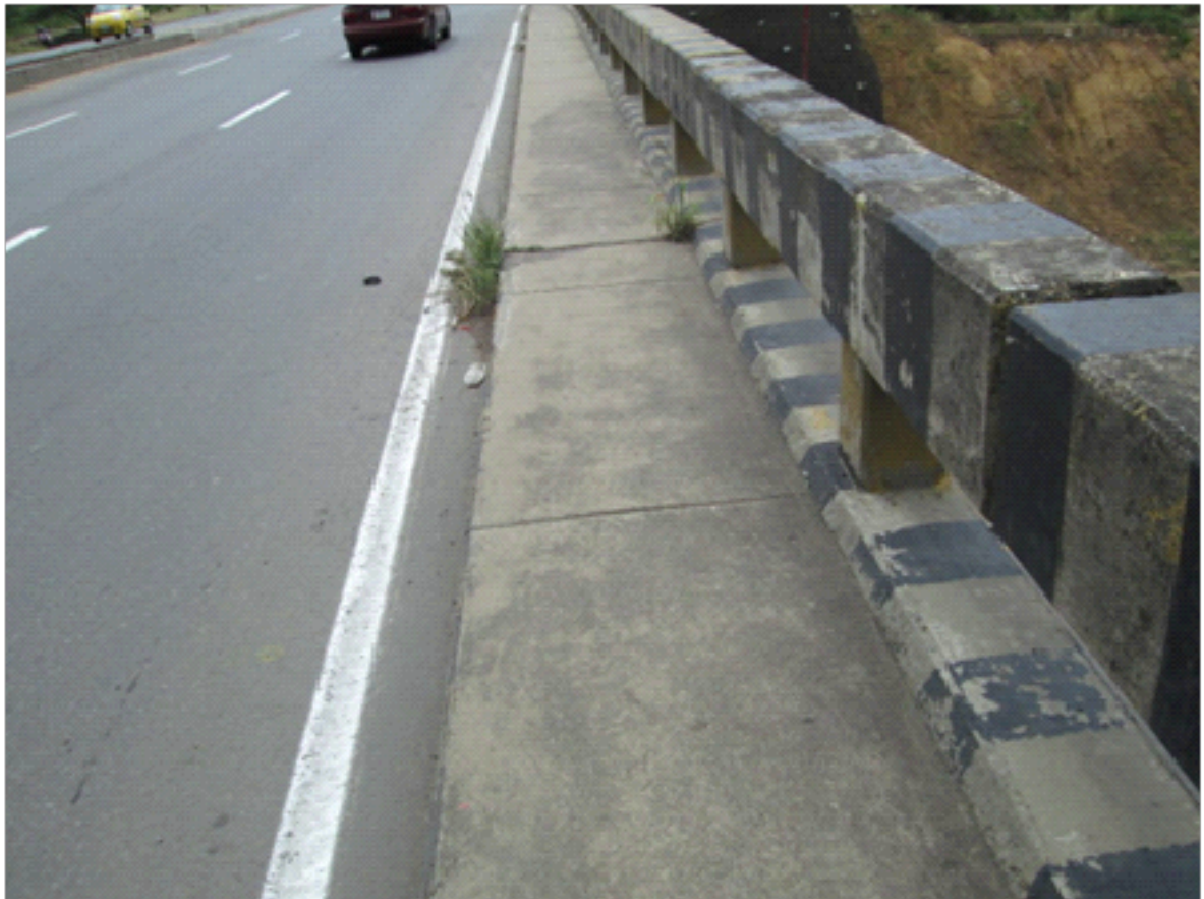
Componente.....: 4 Barandas

Calif./Mantenim....: 1 / -

Daño/Observaciones.: En el ingreso #2 se observan fisuras en las barandas.
