SDC/INV	SiPuCol	Fecha	Hoja
Informe de inspección principal		13/08/12	1
18-7010-001.10 Lomitas izquierdo			
Regional.....: 18 Norte de Santander			
Ruta.....: Palo de Letras - Puente Internacional			
Carretera.....: Cúcuta - Puente Internacional Simón Bolívar			
Lado de la car...: 0			
Abscisa.....: 2+0492			
No del registro...: 8910			
Año de construcción.....: 1995			
Año de la última reconstrucción.....:			
Paso Superior/Inferior.....: S			
Dir. de abs. de la carretera principal.:			
Requisitos de la inspección.....: 0 Nada			
Recolección de datos : Fecha.....: 2012.05.26			
: Iniciales.....: LHB			
Posición geográfica.:			
Latitud: 7 gra 51.72 min N Longitud: 72 gra 28.84 min O Altitud: 408.23 m			
Geometría: Número de luces.....: 3			
Longitud de la luz menor (m): 7.30			
Longitud de la luz mayor (m): 20.60			
Longitud total (m): 35.20			
Ancho del tablero..... (m): 12.30			
Ancho del separador..... (m): 0.65

SDC/INV	SiPuCol	Fecha	Hoja
	Informe de inspección principal	13/08/12	2
18-7010-001.10 Lomitas izquierdo			
Subestructura:			
Estribos.: Tipo.....	21	Enterr.col./pil.con viga cabe.	
Material.....	21	Concreto reforzado	
Tipo de cimentación.....	30	Caissón de concreto	
Pilas

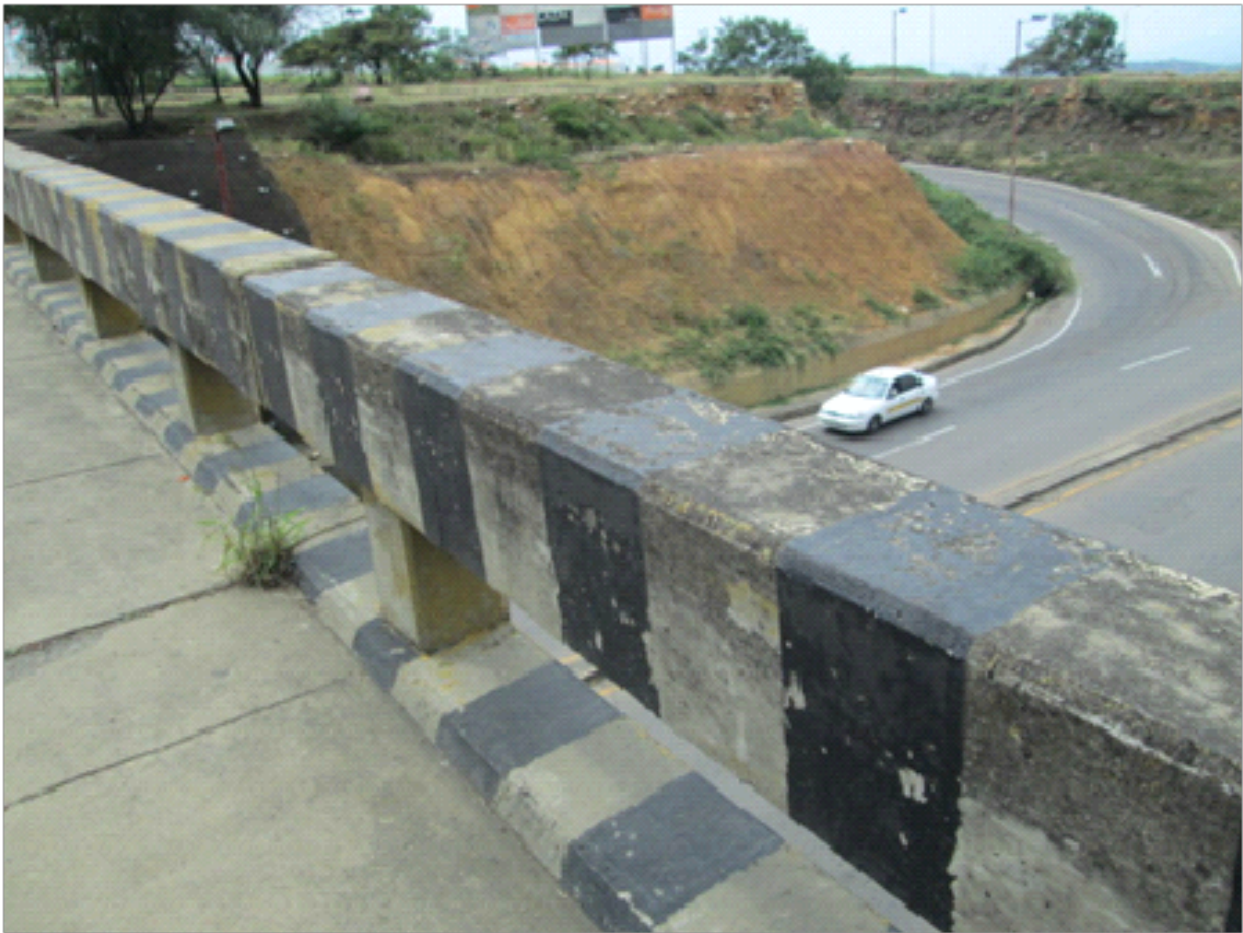
Componente.....: 4 Barandas

Calif./Mantenim....: 1 / -

Daño/Observaciones.: En el ingreso #2 se observan fisuras en las barandas.

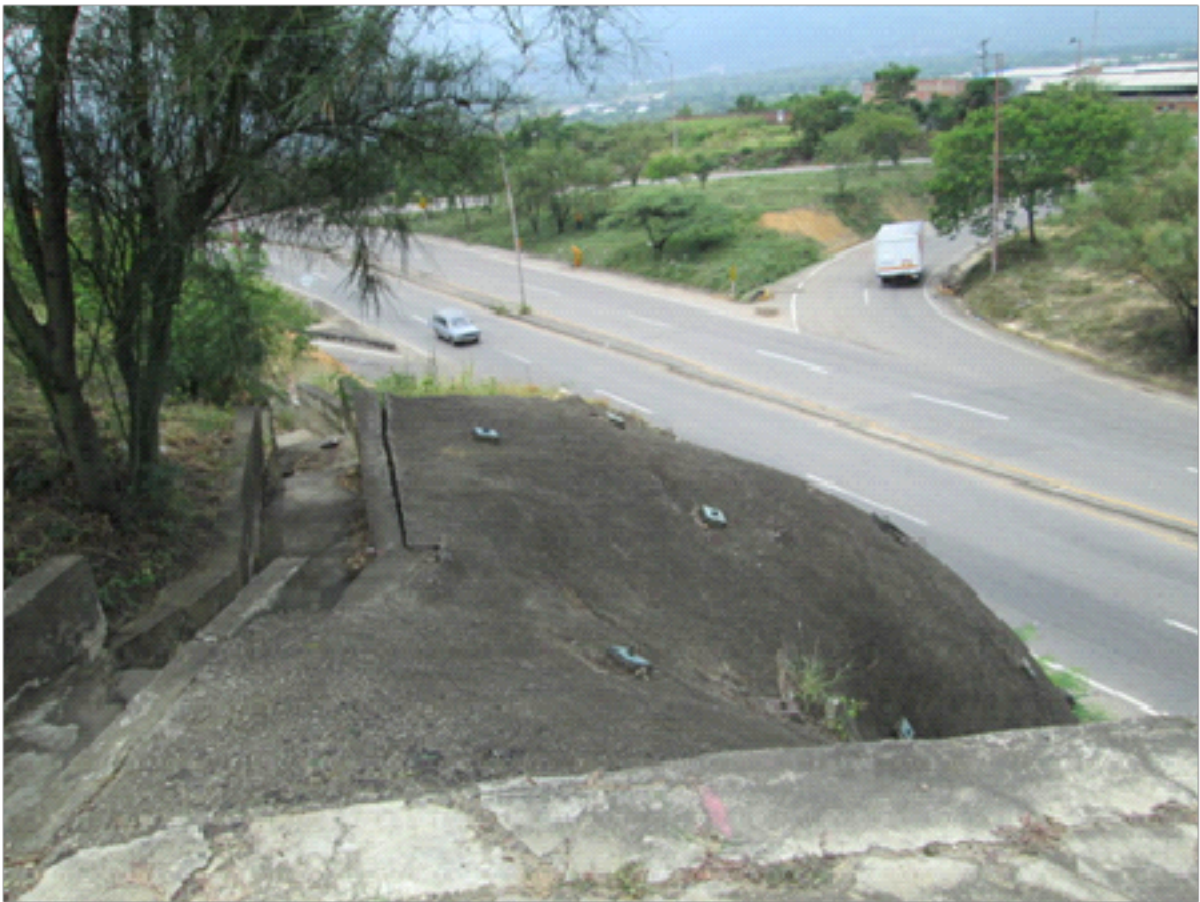
Componente.....: 5 Conos/Taludes

Calif./Mantenim....: 1 / -

Daño/Observaciones.: Taludes protegidos con revestimiento en concreto lanzado y anclajes. Presenta fisuras.

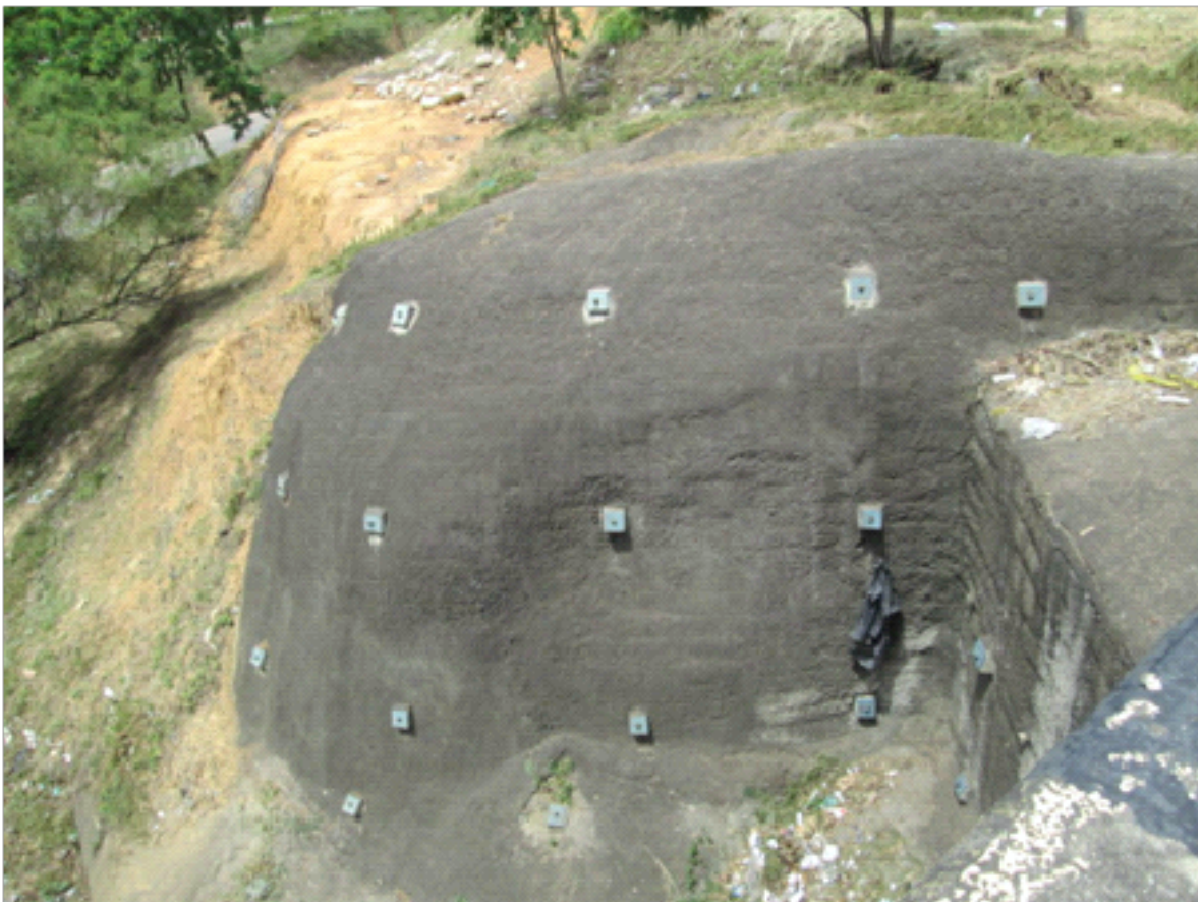
Componente.....: 5 Conos/Taludes

Calif./Mantenim....: 1 / -

Daño/Observaciones.: Taludes protegidos con revestimiento en concreto lanzado y anclajes. Presenta fisuras.

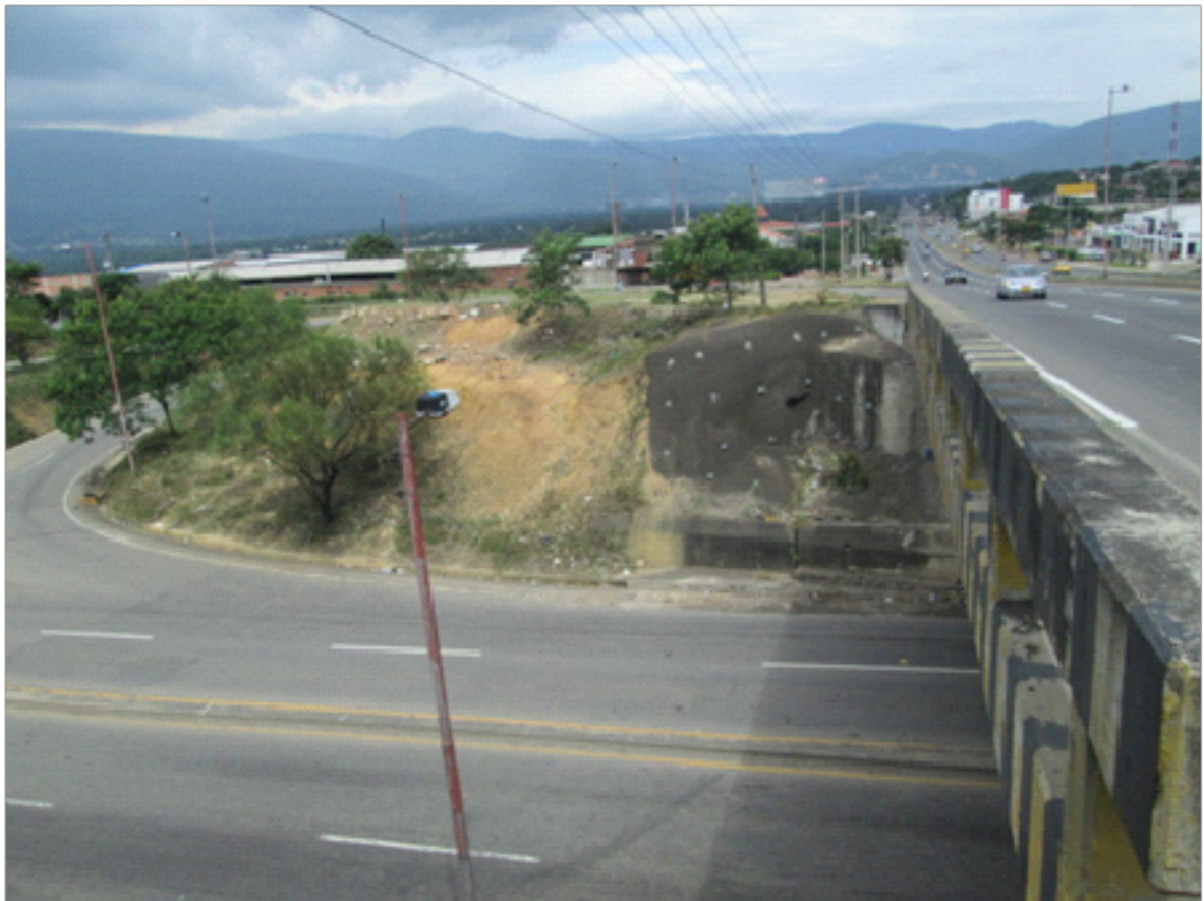
Componente.....: 5 Conos/Taludes

Calif./Mantenim....: 1 / -

Daño/Observaciones.: Taludes protegidos con revestimiento en concreto lanzado y anclajes. Presenta fisuras.

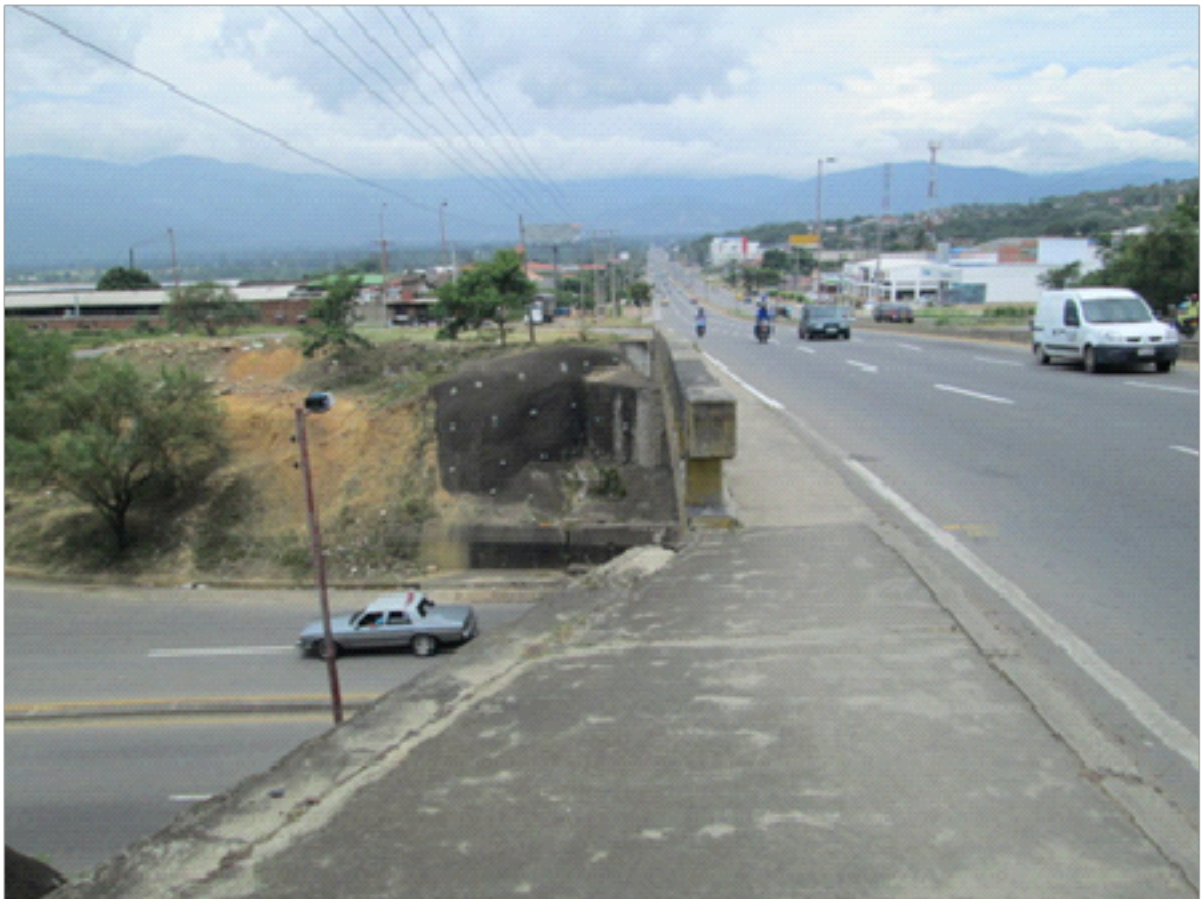
Componente.....: 6 Aletas

Calif./Mantenim....: 1 / -

Daño/Observaciones.: Taludes protegidos con revestimiento en concreto lanzado y anclajes. Presenta fisuras.

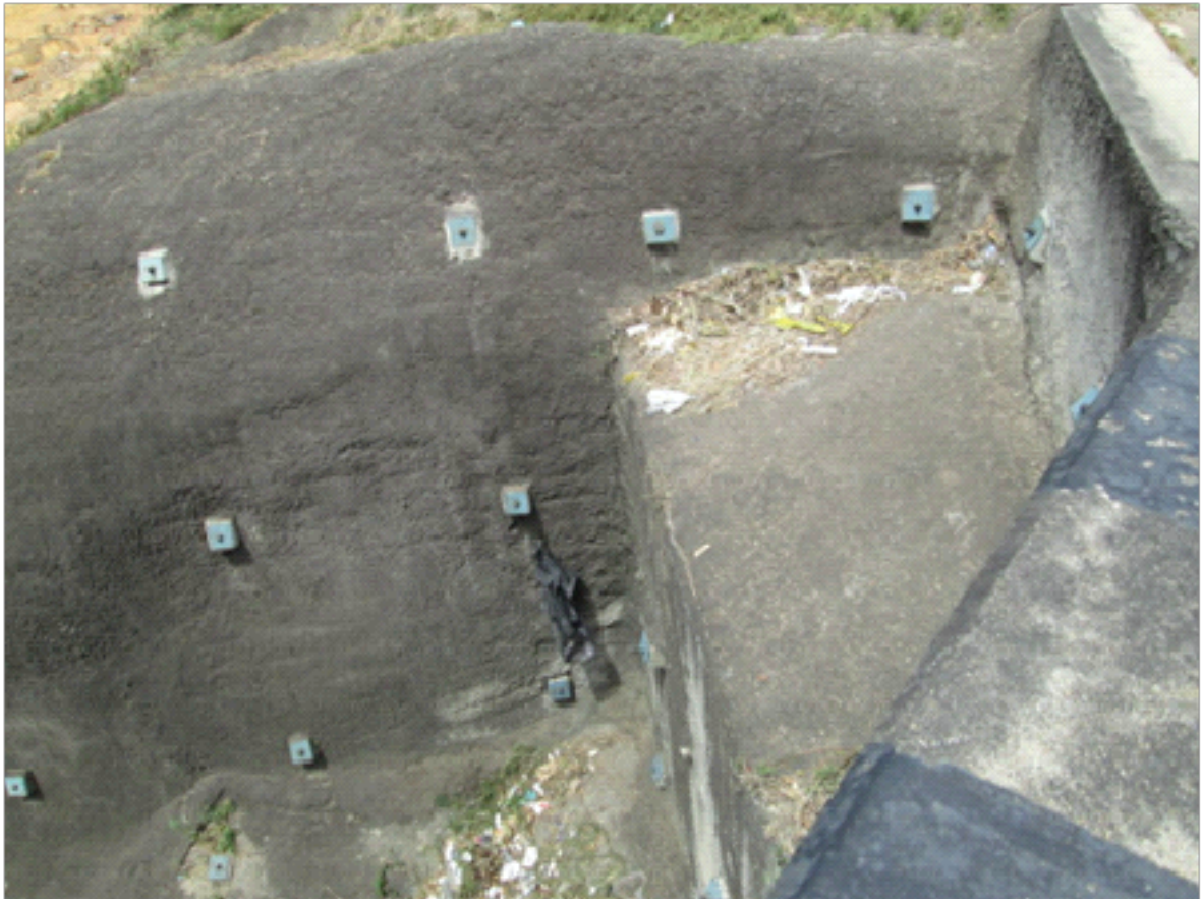
Componente.....: 6 Aletas

Calif./Mantenim....: 1 / -

Daño/Observaciones.: Taludes protegidos con revestimiento en concreto lanzado y anclajes. Presenta fisuras.

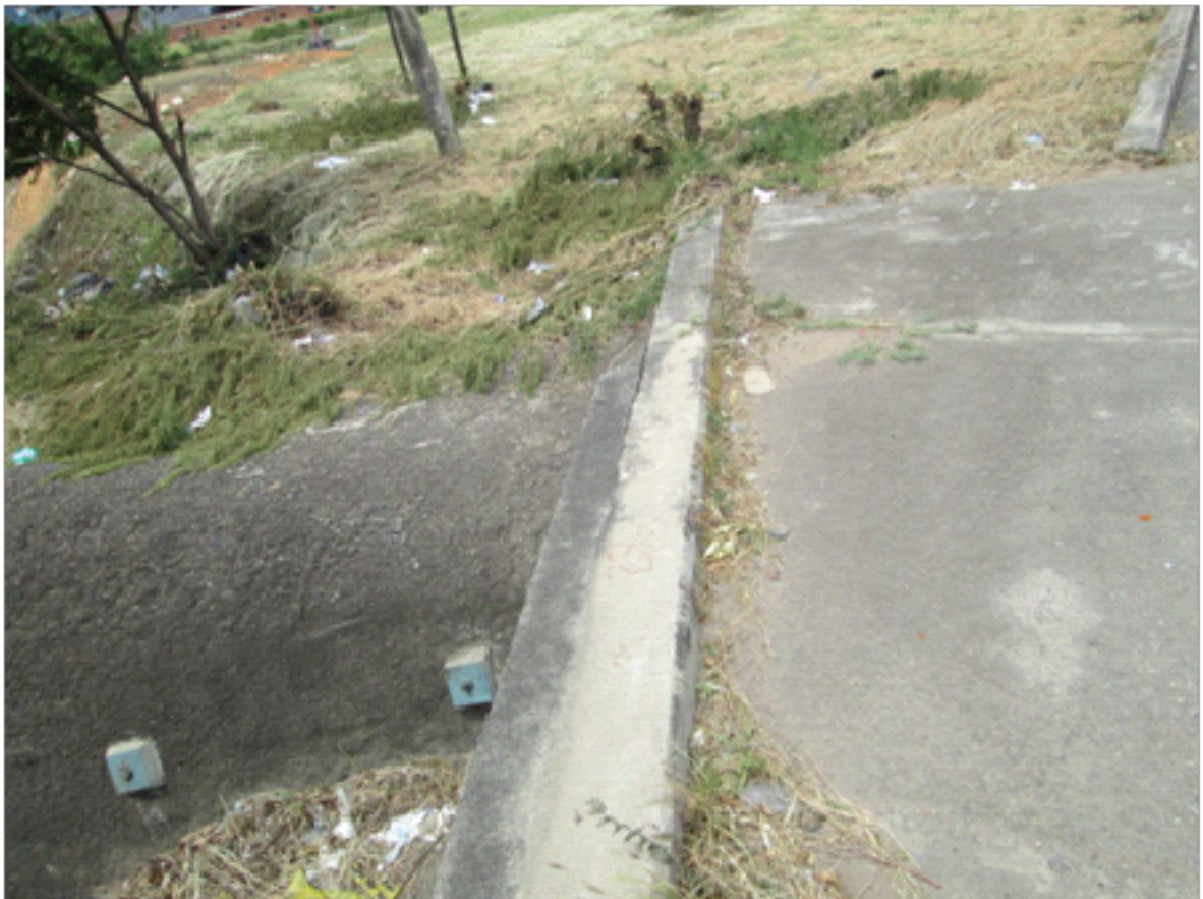
Componente.....: 6 Aletas

Calif./Mantenim....: 1 / -

Daño/Observaciones.: Taludes protegidos con revestimiento en concreto lanzado y anclajes. Presenta fisuras.

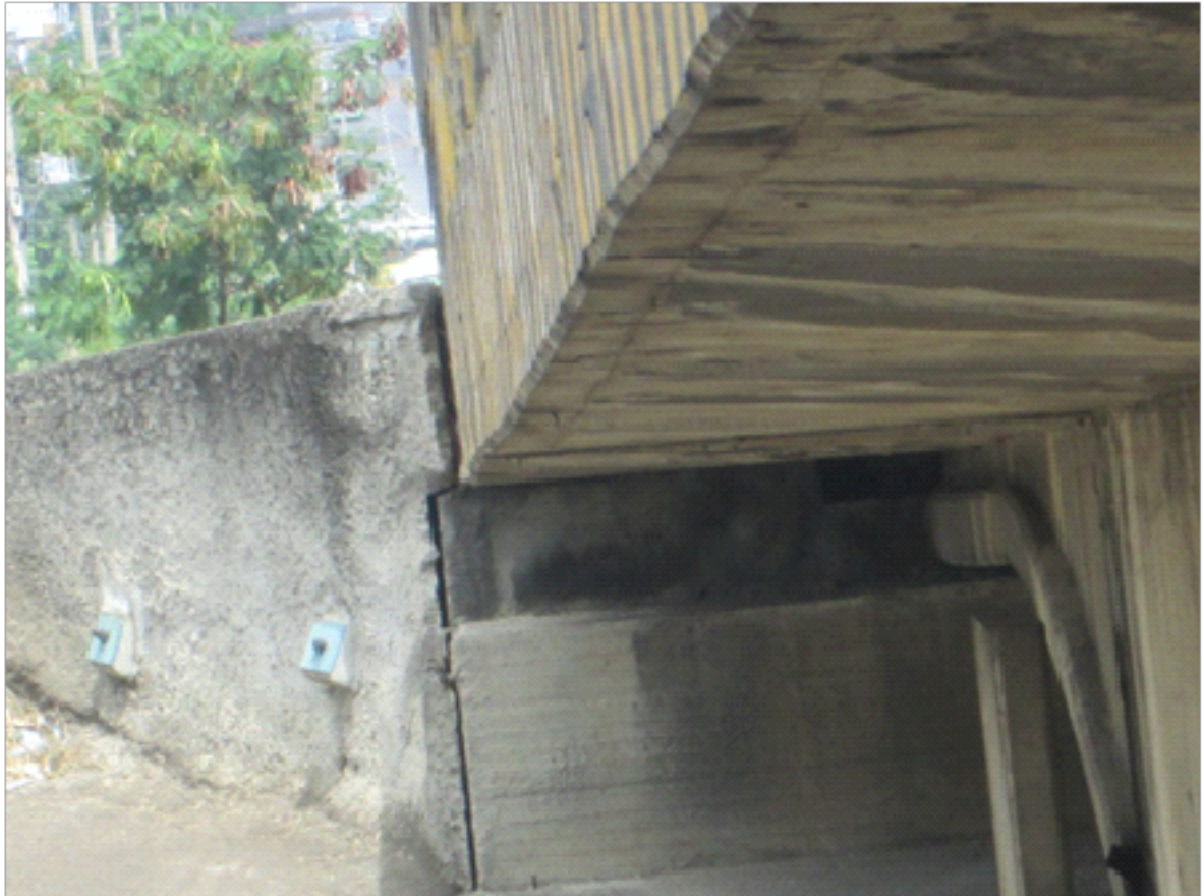
Componente.....: 6 Aletas

Calif./Mantenim....: 1 / -

Daño/Observaciones.: Taludes protegidos con revestimiento en concreto lanzado y anclajes. Presenta fisuras.

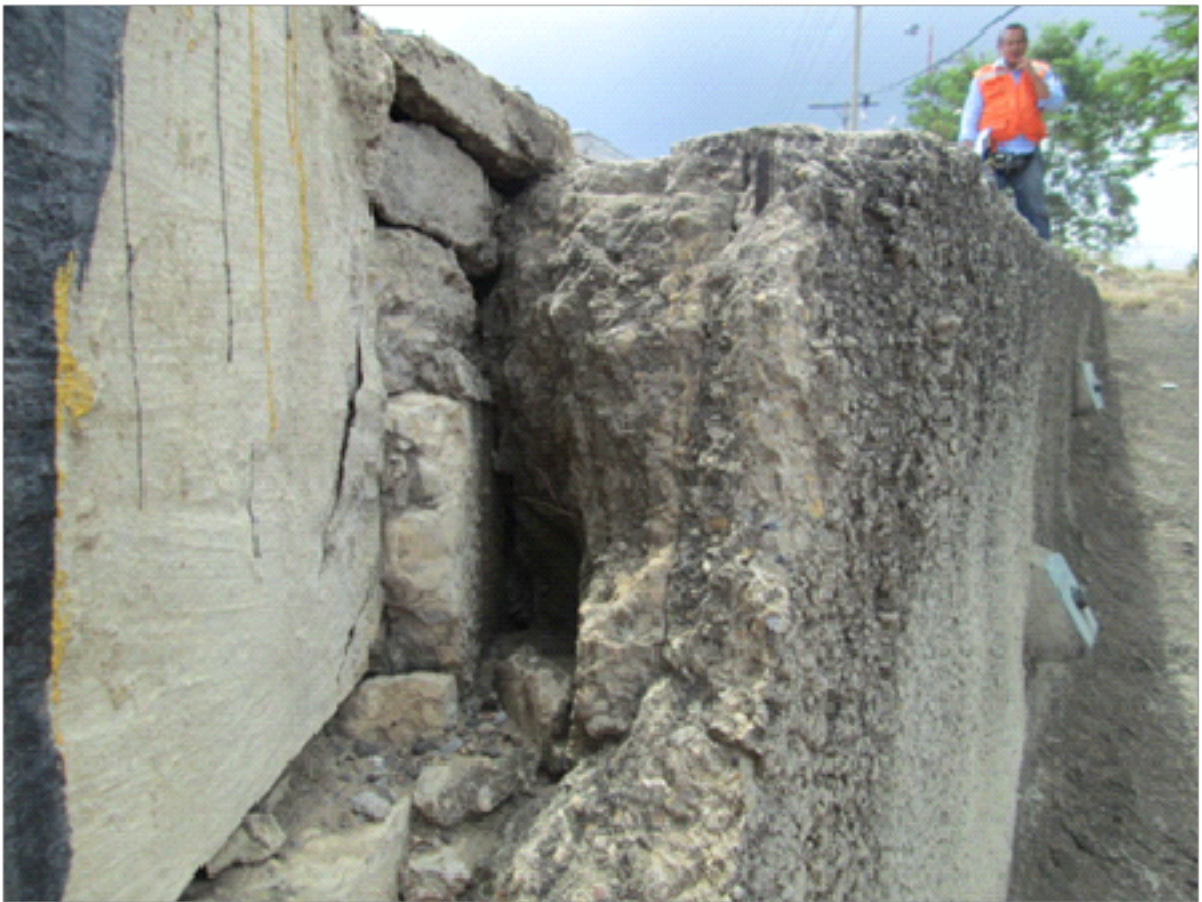
Componente.....: 6 Aletas

Calif./Mantenim....: 1 / -

Daño/Observaciones.: Taludes protegidos con revestimiento en concreto lanzado y anclajes. Presenta fisuras.

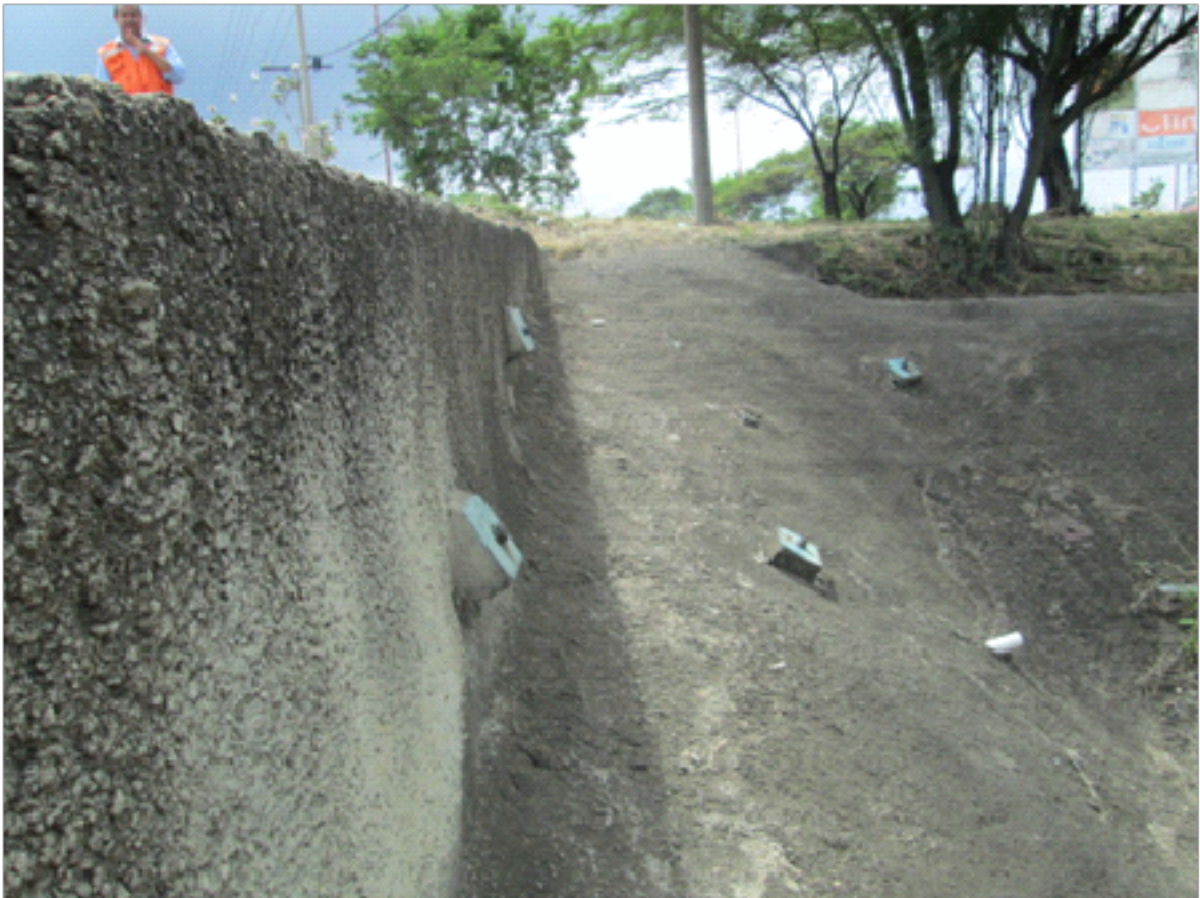
Componente.....: 6 Aletas

Calif./Mantenim....: 1 / -

Daño/Observaciones.: Taludes protegidos con revestimiento en concreto lanzado y anclajes. Presenta fisuras.

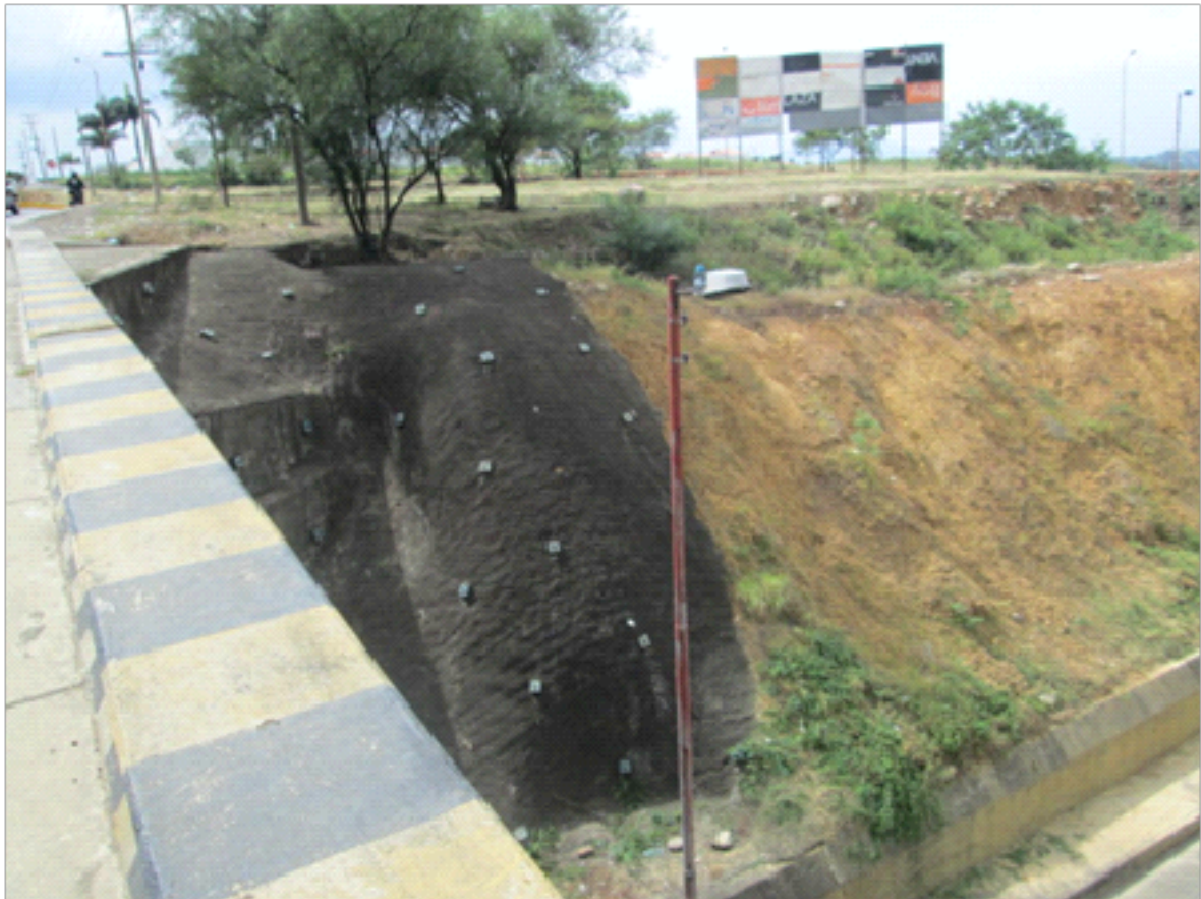
Componente.....: 6 Aletas

Calif./Mantenim....: 1 / -

Daño/Observaciones.: Taludes protegidos con revestimiento en concreto lanzado y anclajes. Presenta fisuras.

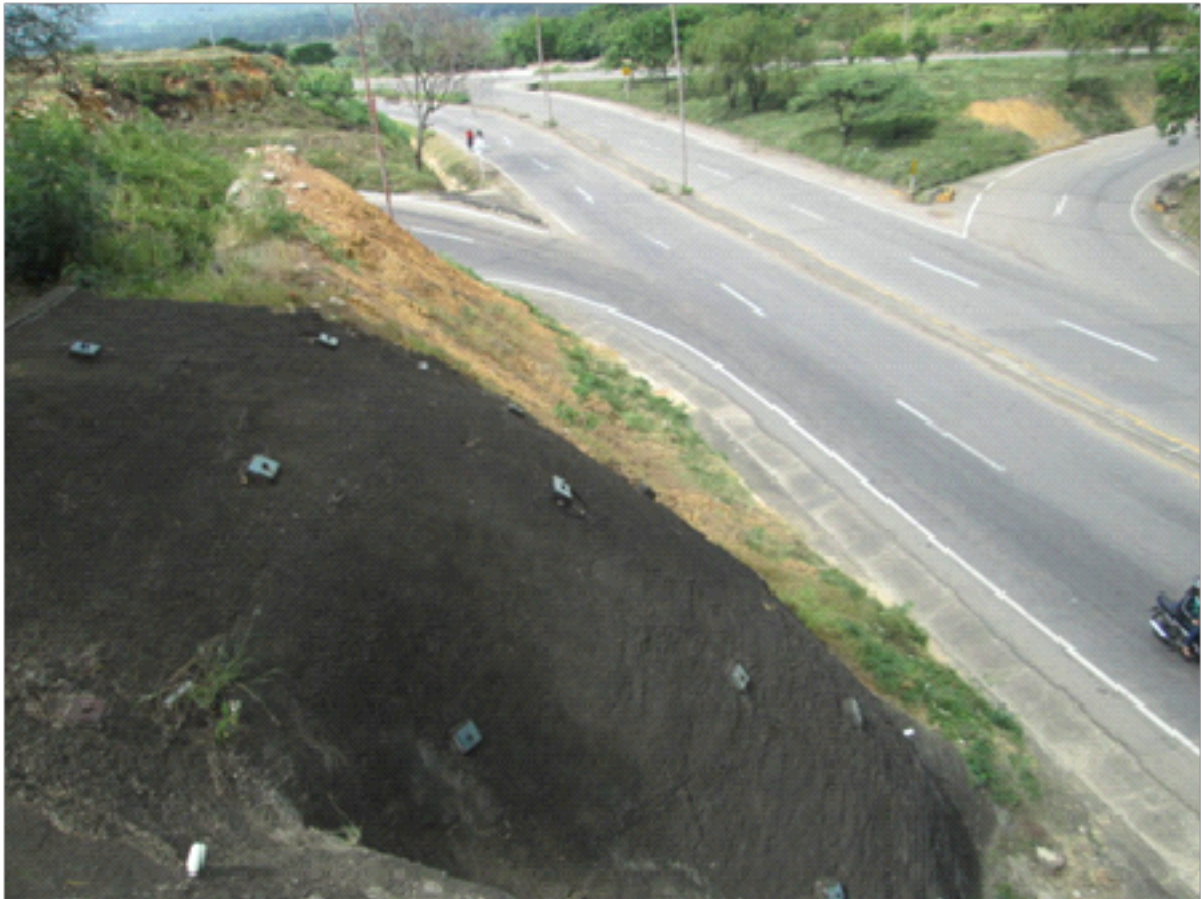
Componente.....: 6 Aletas

Calif./Mantenim....: 1 / -

Daño/Observaciones.: Taludes protegidos con revestimiento en concreto lanzado y anclajes. Presenta fisuras.

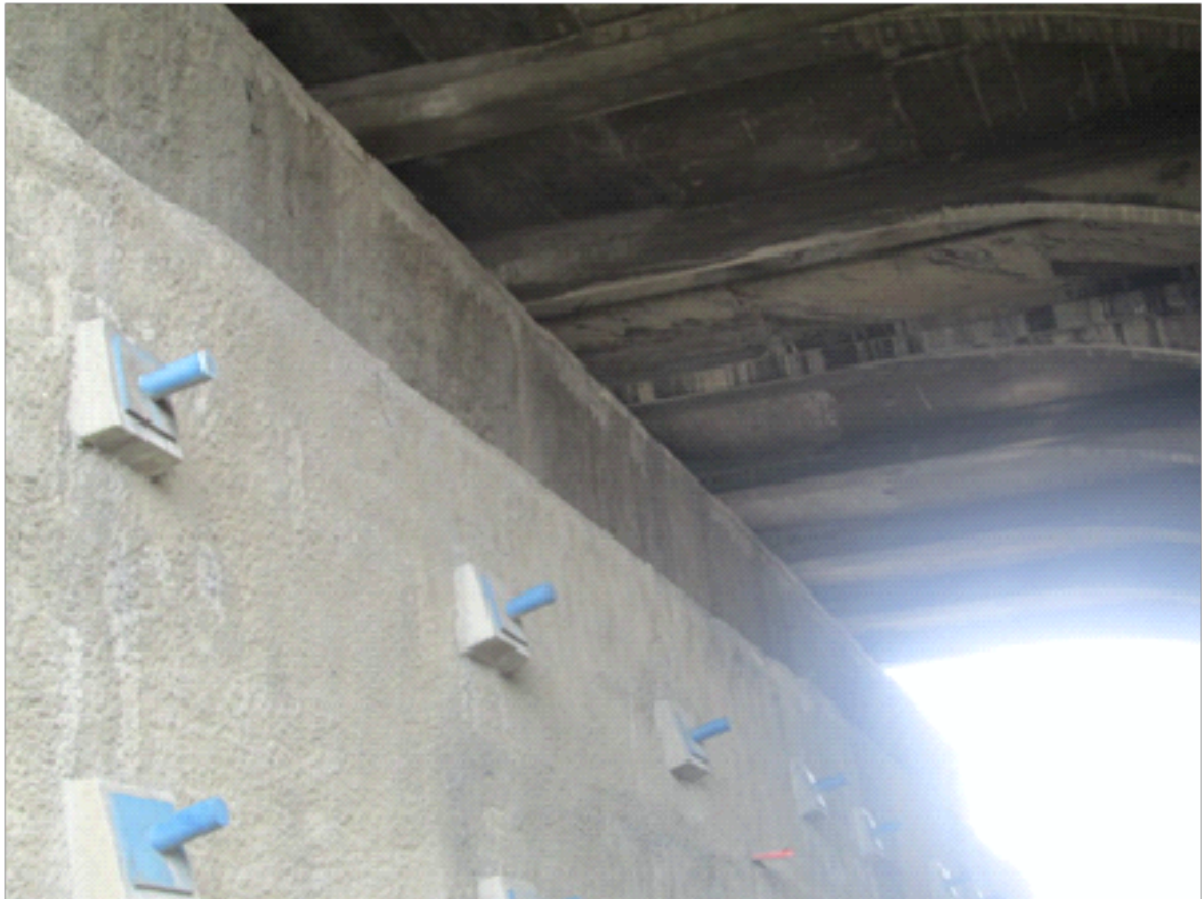
Componente.....: 7 Estribos

Calif./Mantenim....: 1 / -

Daño/Observaciones.: Taludes protegidos con revestimiento en concreto lanzado y anclajes. Presenta fisuras.

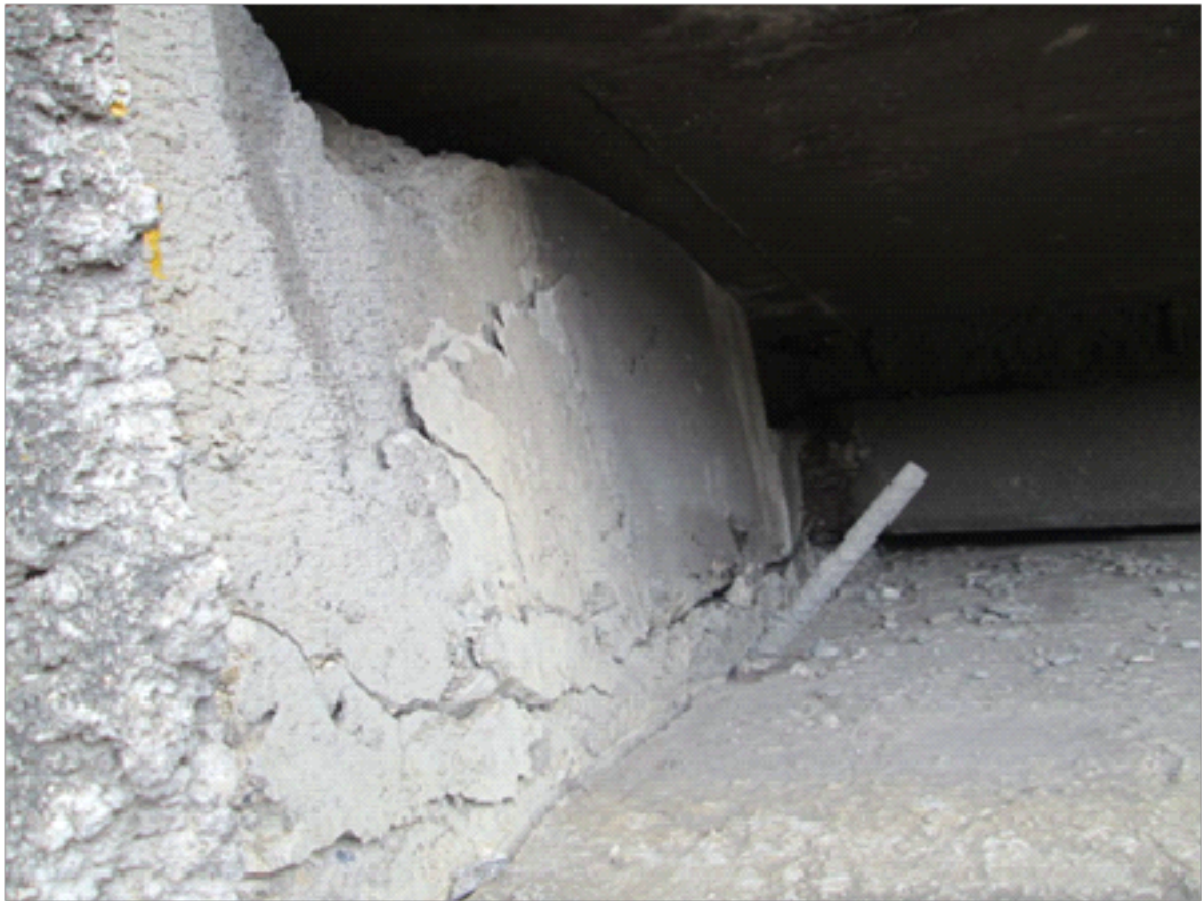
Componente.....: 7 Estribos

Calif./Mantenim....: 1 / -

Daño/Observaciones.: Taludes protegidos con revestimiento en concreto lanzado y anclajes. Presenta fisuras.

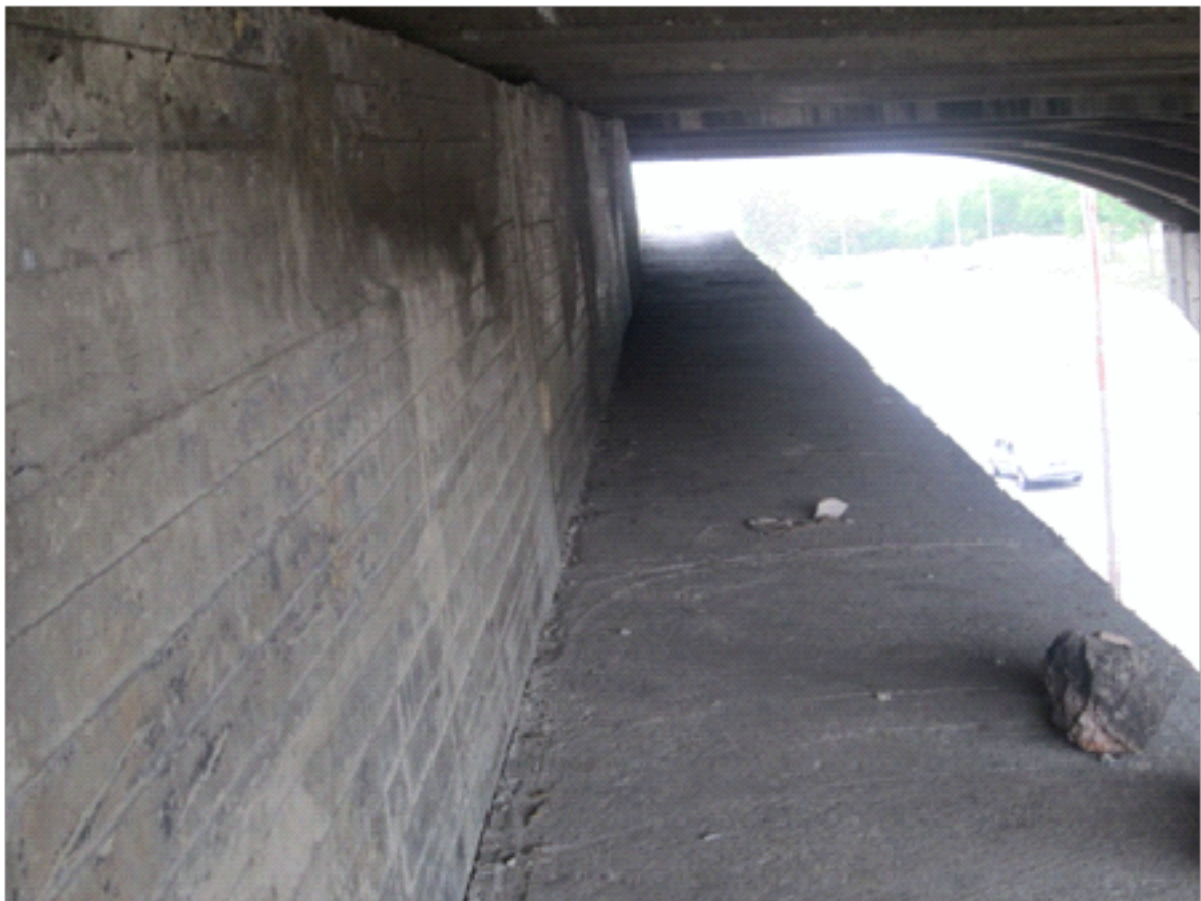
Componente.....: 7 Estribos

Calif./Mantenim....: 1 / -

Daño/Observaciones.: Taludes protegidos con revestimiento en concreto lanzado y anclajes. Presenta fisuras.

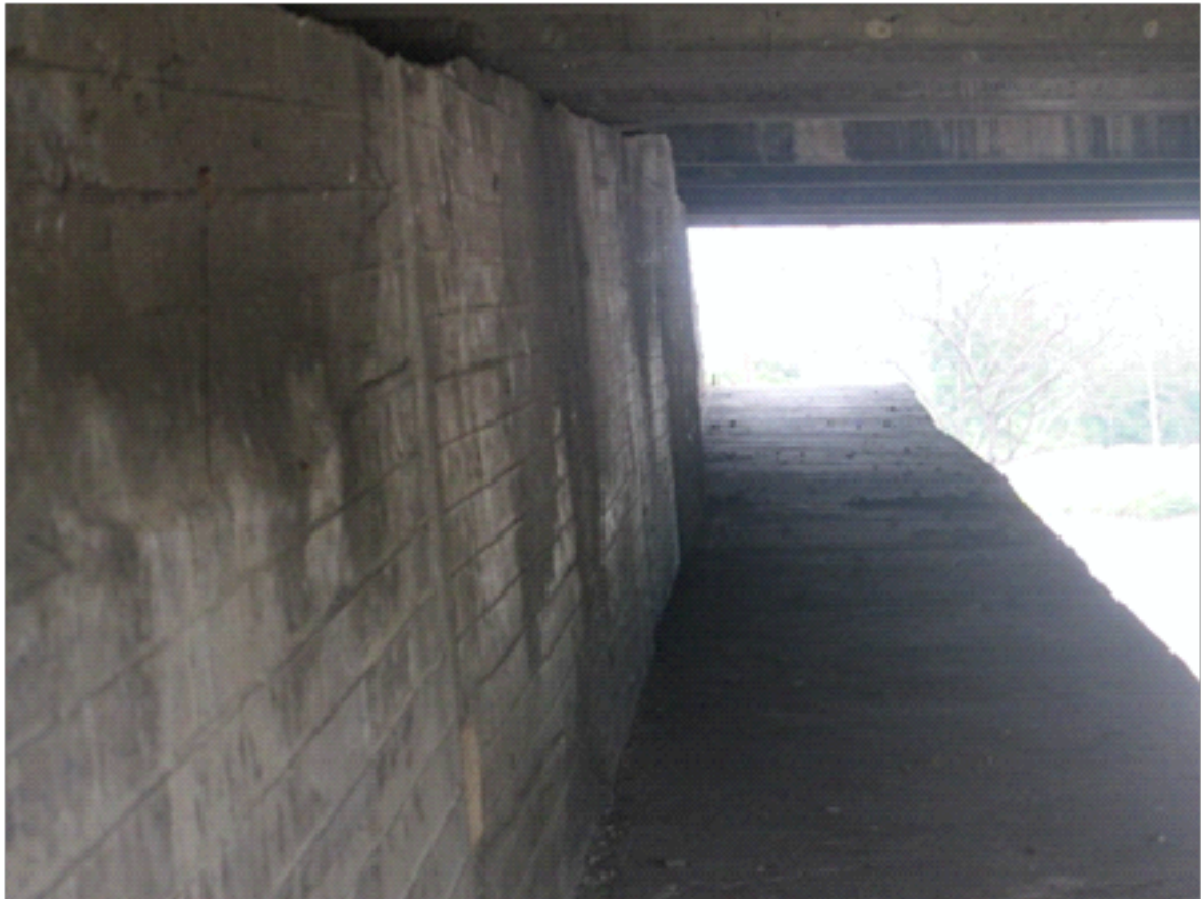
Componente.....: 7 Estribos

Calif./Mantenim....: 1 / -

Daño/Observaciones.: Taludes protegidos con revestimiento en concreto lanzado y anclajes. Presenta fisuras.

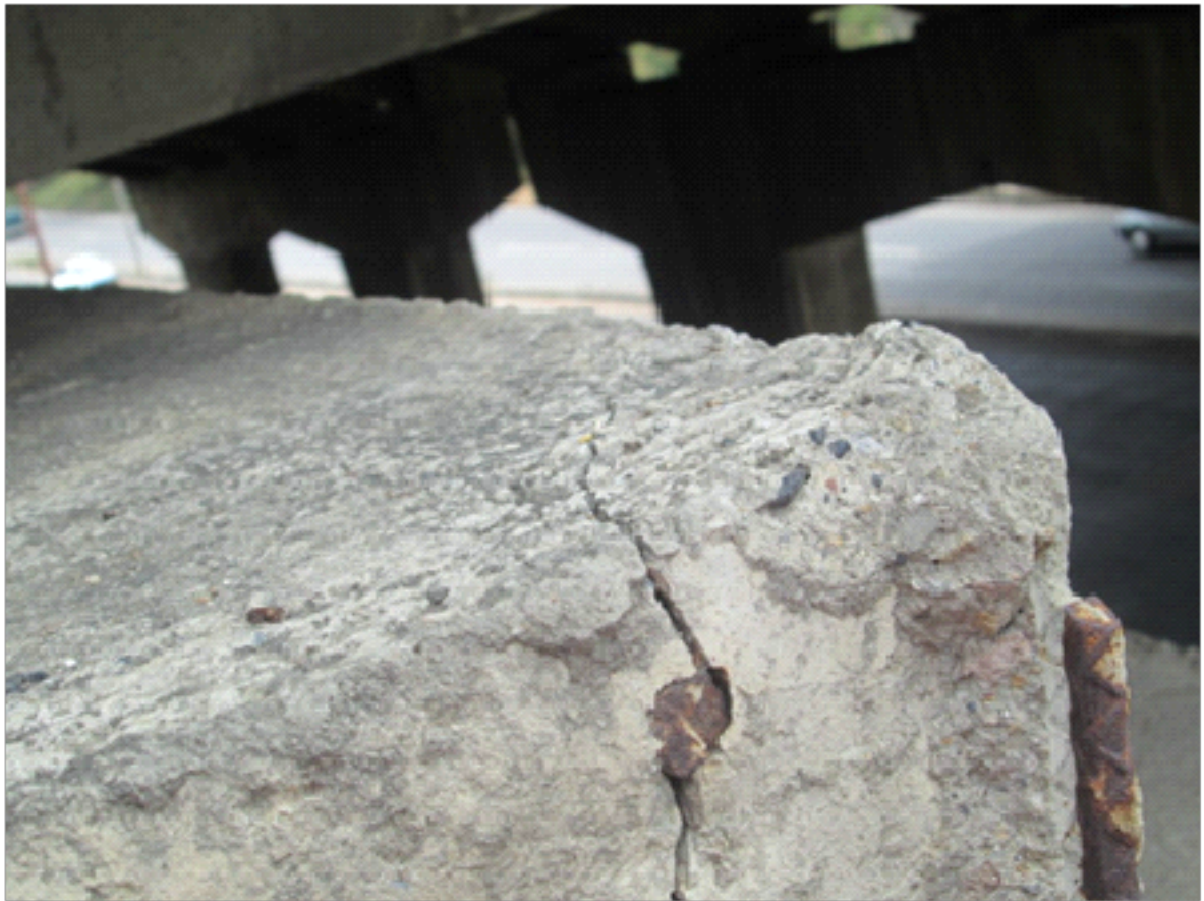
Componente.....: 7 Estribos

Calif./Mantenim....: 1 / -

Daño/Observaciones.: Taludes protegidos con revestimiento en concreto lanzado y anclajes. Presenta fisuras.

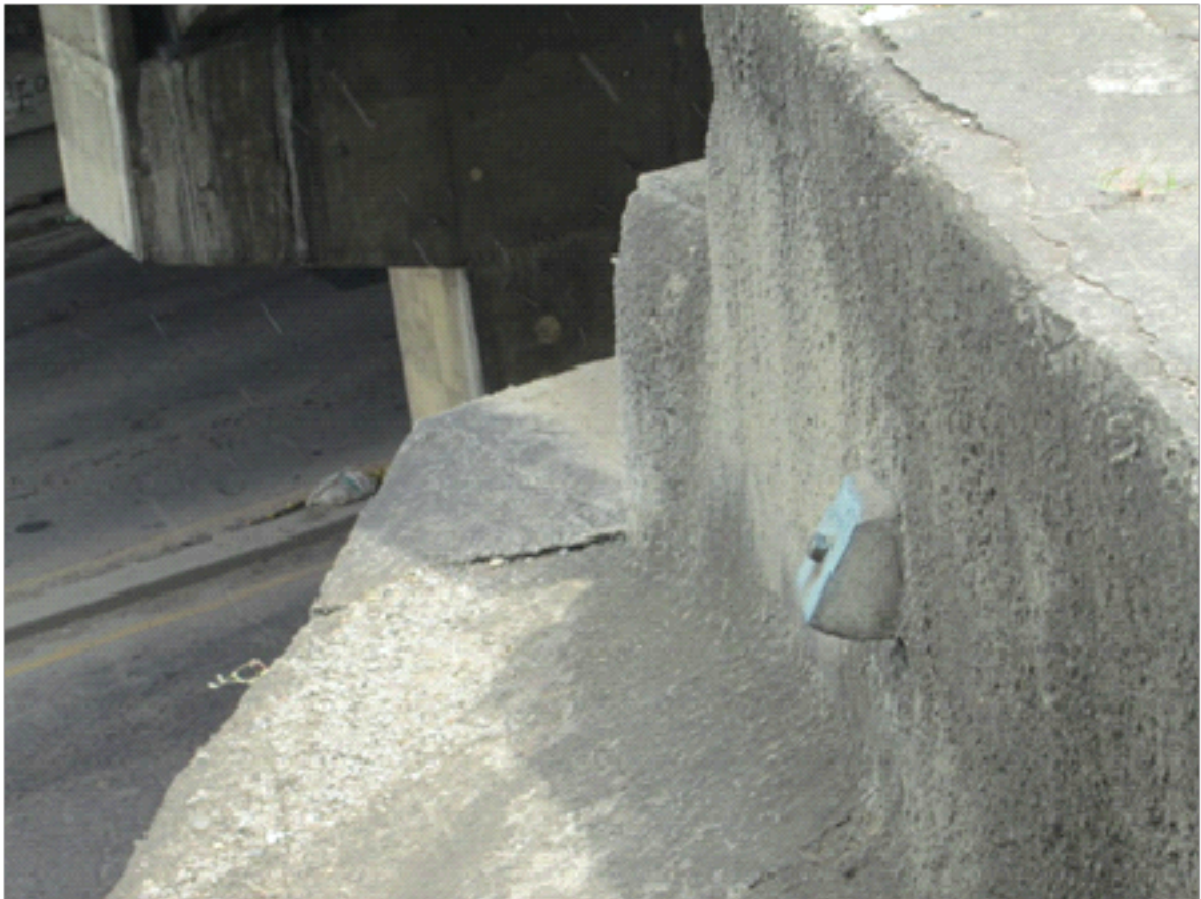
Componente.....: 7 Estribos

Calif./Mantenim....: 1 / -

Daño/Observaciones.: Taludes protegidos con revestimiento en concreto lanzado y anclajes. Presenta fisuras.

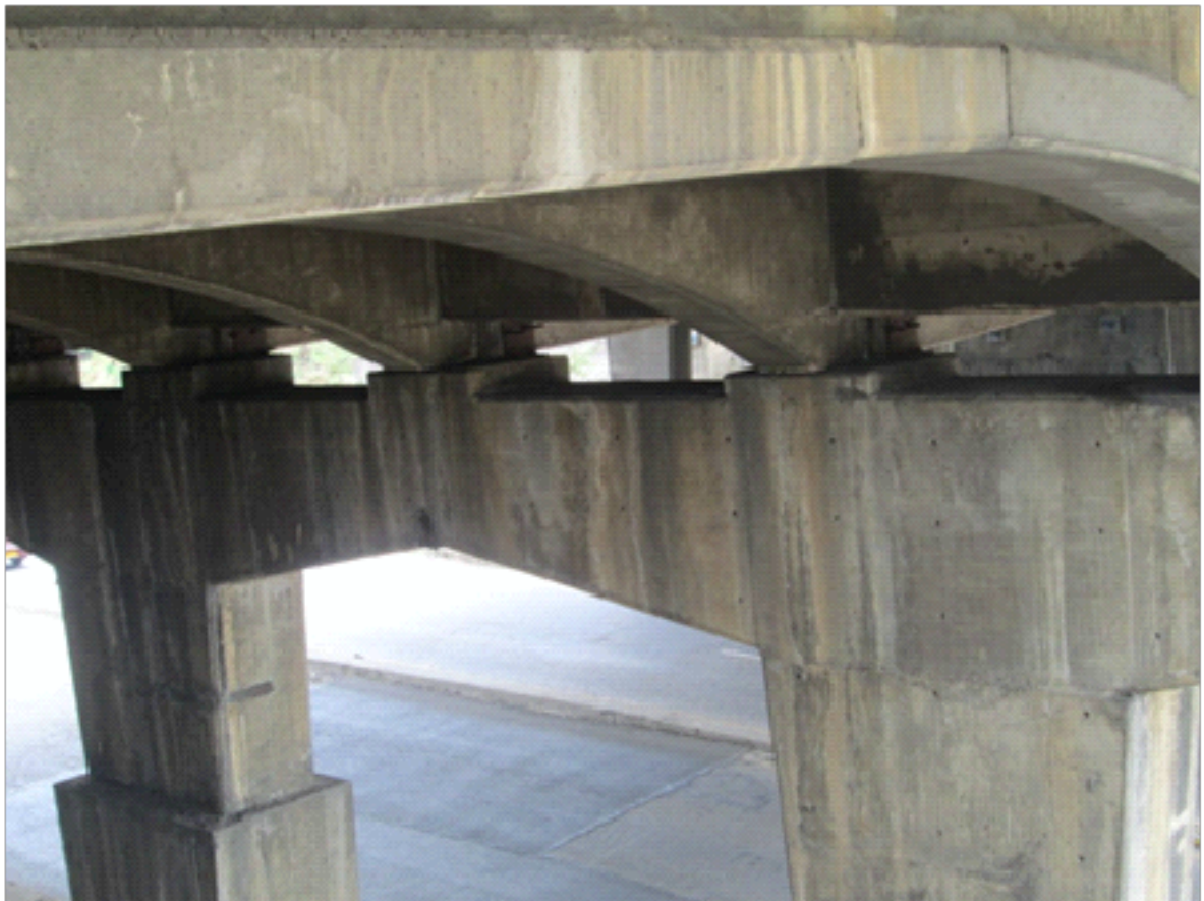
Componente.....: 8 Pilas

Calif./Mantenim....: 2 / -

Daño/Observaciones.: Viga de amarre inferior con fisuras por cortante de 1.5mm.

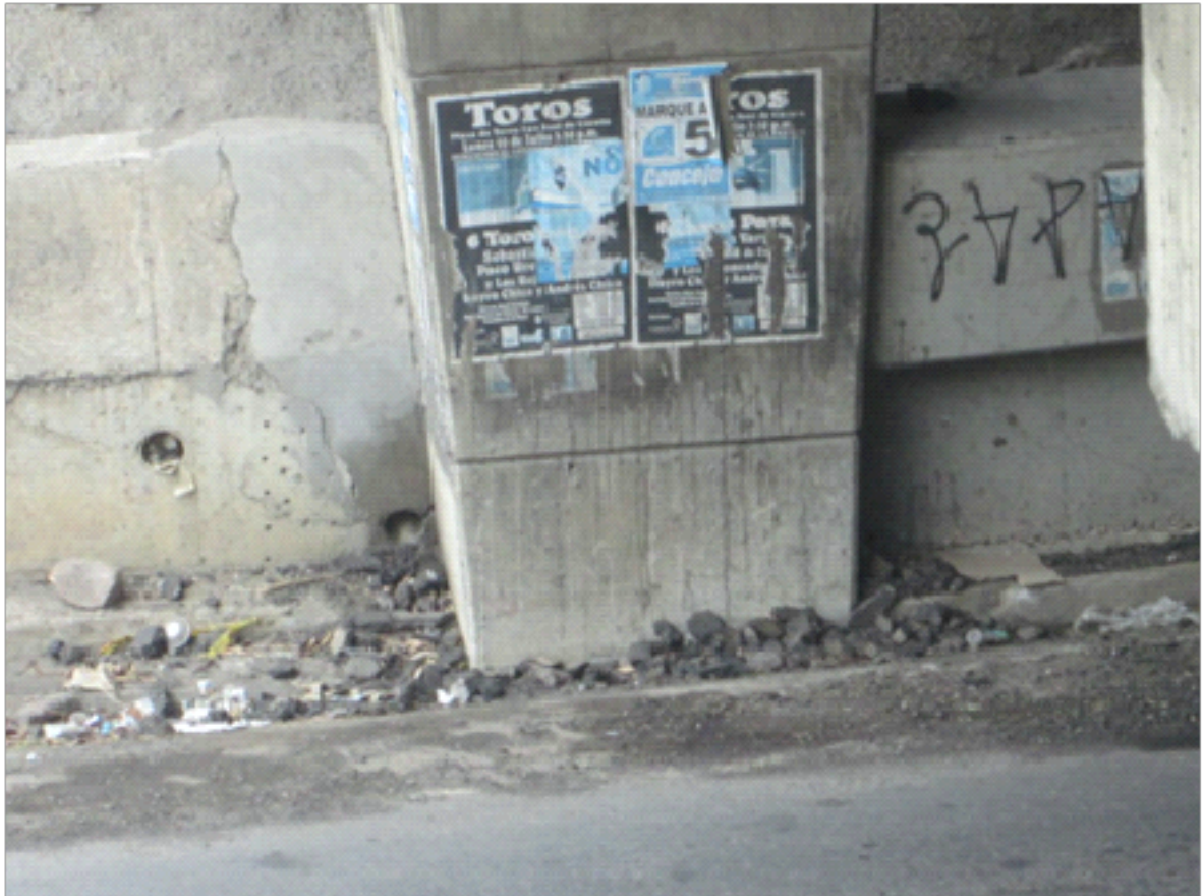
Componente.....: 8 Pilas

Calif./Mantenim....: 2 / -

Daño/Observaciones.: Viga de amarre inferior con fisuras por cortante de 1.5mm.
