SDC/INV	SiPuCol	Fecha	Hoja
Informe de inspección principal		13/08/12	1
18-7010-001.10 Lomitas izquierdo			
Regional.....: 18 Norte de Santander			
Ruta.....: Palo de Letras - Puente Internacional			
Carretera.....: Cúcuta - Puente Internacional Simón Bolívar			
Lado de la car...: 0			
Abscisa.....: 2+0492			
No del registro...: 8910			
Año de construcción.....: 1995			
Año de la última reconstrucción.....:			
Paso Superior/Inferior.....: S			
Dir. de abs. de la carretera principal.:			
Requisitos de la inspección.....: 0 Nada			
Recolección de datos : Fecha.....: 2012.05.26			
: Iniciales.....: LHB			
Posición geográfica.:			
Latitud: 7 gra 51.72 min N Longitud: 72 gra 28.84 min O Altitud: 408.23 m			
Geometría: Número de luces.....: 3			
Longitud de la luz menor (m): 7.30			
Longitud de la luz mayor (m): 20.60			
Longitud total (m): 35.20			
Ancho del tablero..... (m): 12.30			
Ancho del separador..... (m): 0.65

SDC/INV	SiPuCol	Fecha	Hoja
	Informe de inspección principal	13/08/12	2
18-7010-001.10 Lomitas izquierdo			
Subestructura:			
Estribos.: Tipo.....	21	Enterr.col./pil.con viga cabe.	
Material.....	21	Concreto reforzado	
Tipo de cimentación.....	30	Caissón de concreto	
Pilas

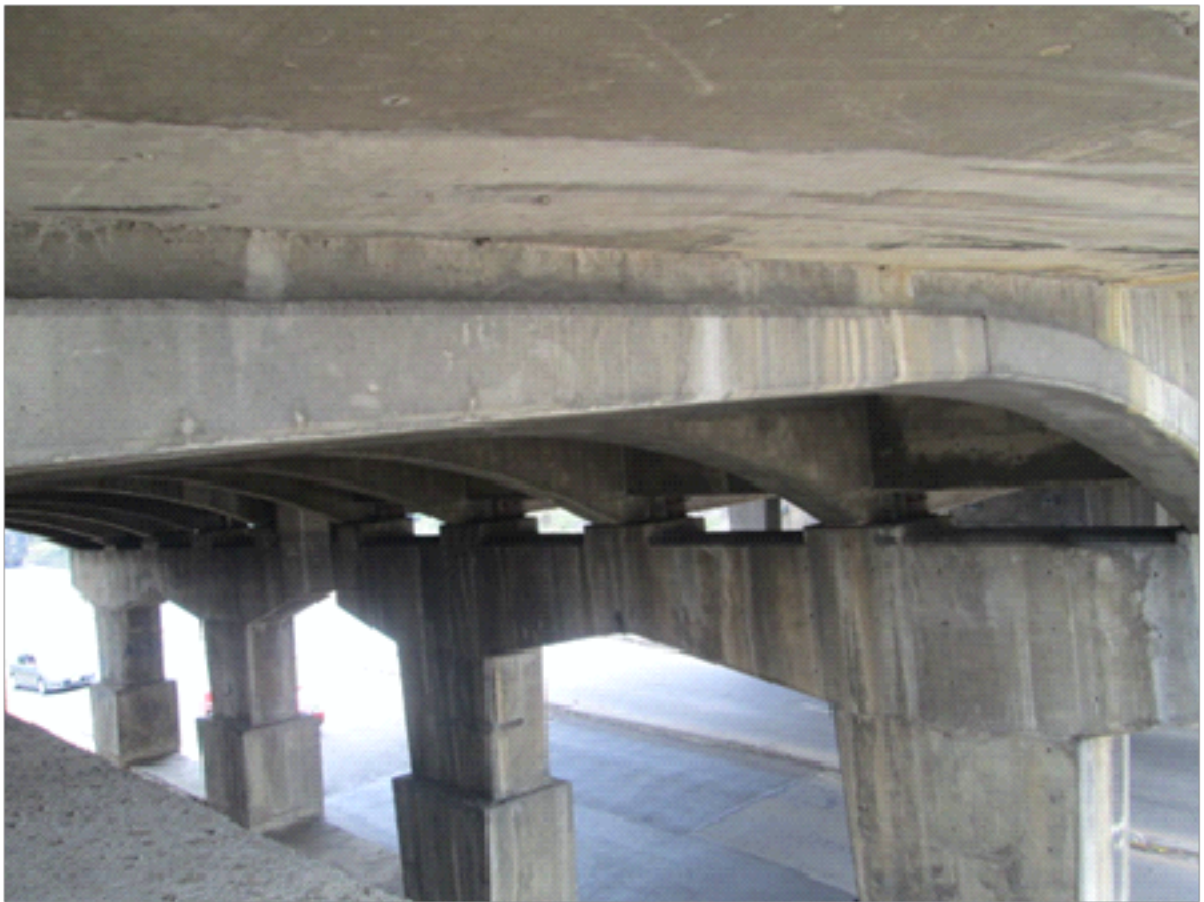
Componente.....: 8 Pilas

Calif./Mantenim....: 2 / -

Daño/Observaciones.: Viga de amarre inferior con fisuras por cortante de 1.5mm.

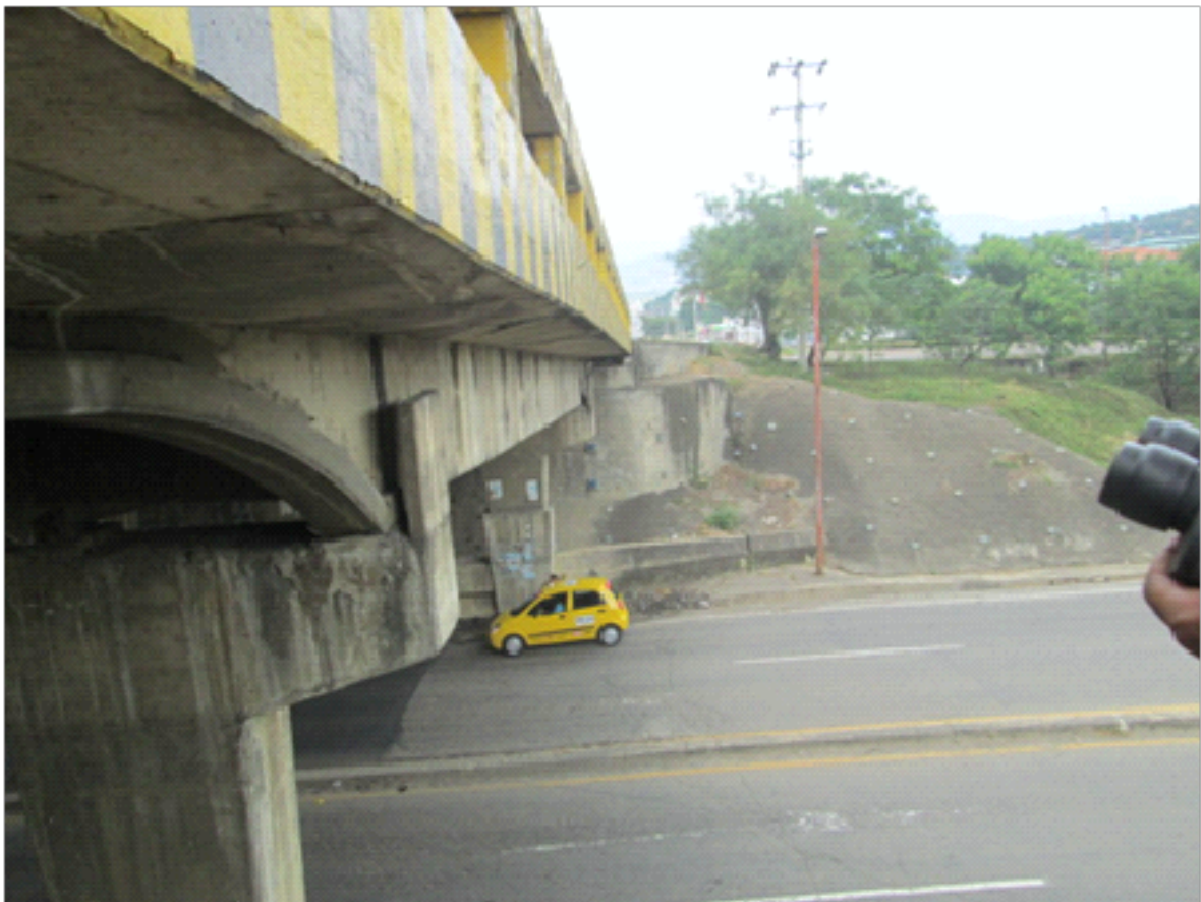
Componente.....: 9 Apoyos
Calif./Mantenim....: 0 / -
Daño/Observaciones.: Se observan en buen estado.

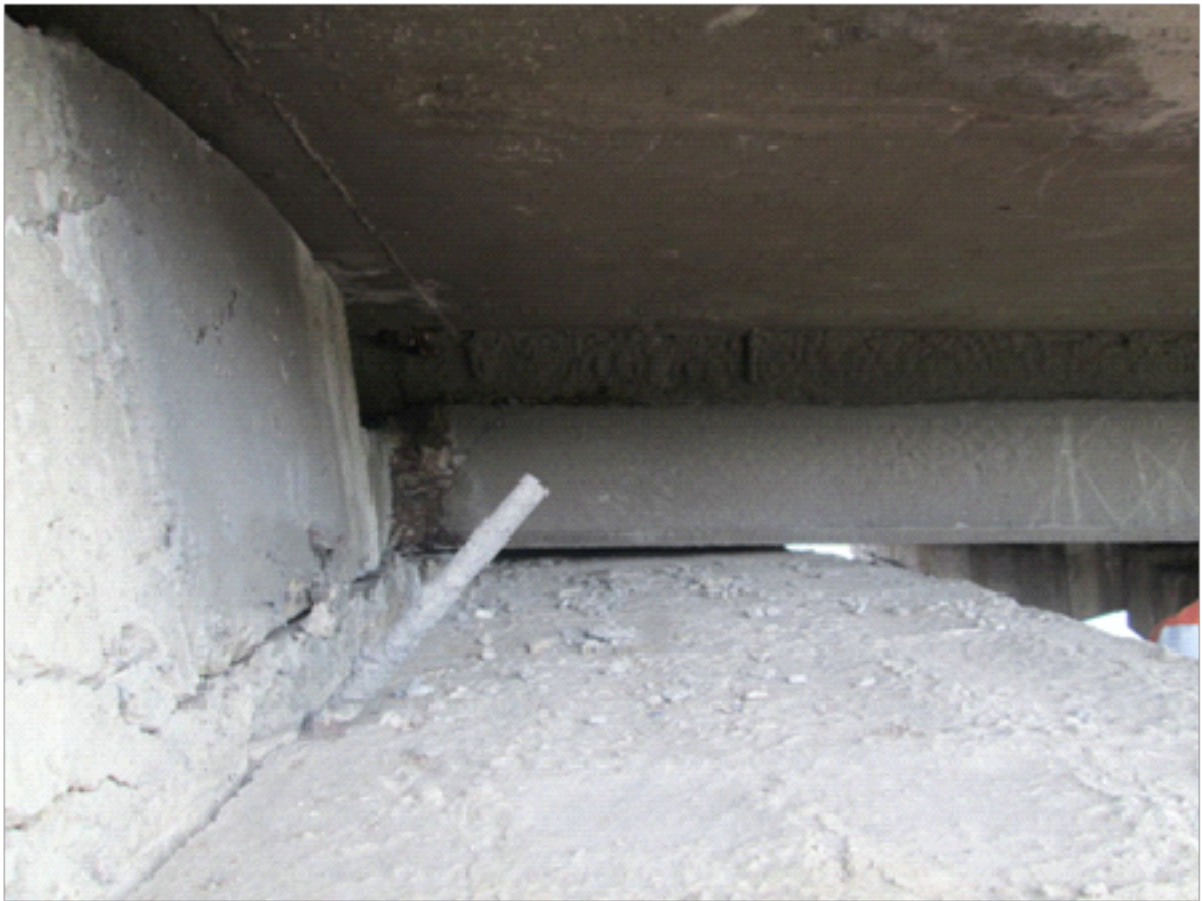
Componente.....: 9 Apoyos

Calif./Mantenim.....: 0 / -

Daño/Observaciones.: Se observan en buen estado.

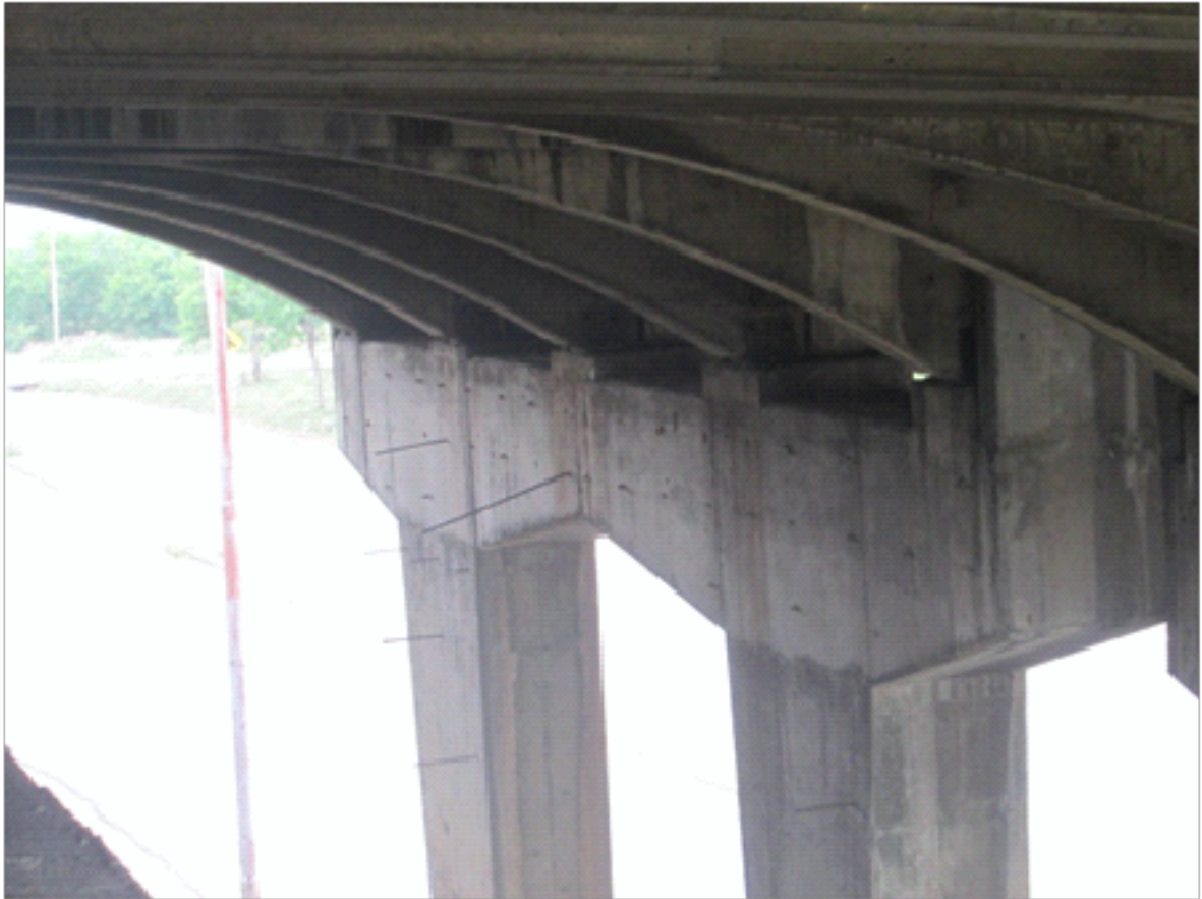
Componente.....: 9 Apoyos
Calif./Mantenim.....: 0 / -
Daño/Observaciones.: Se observan en buen estado.

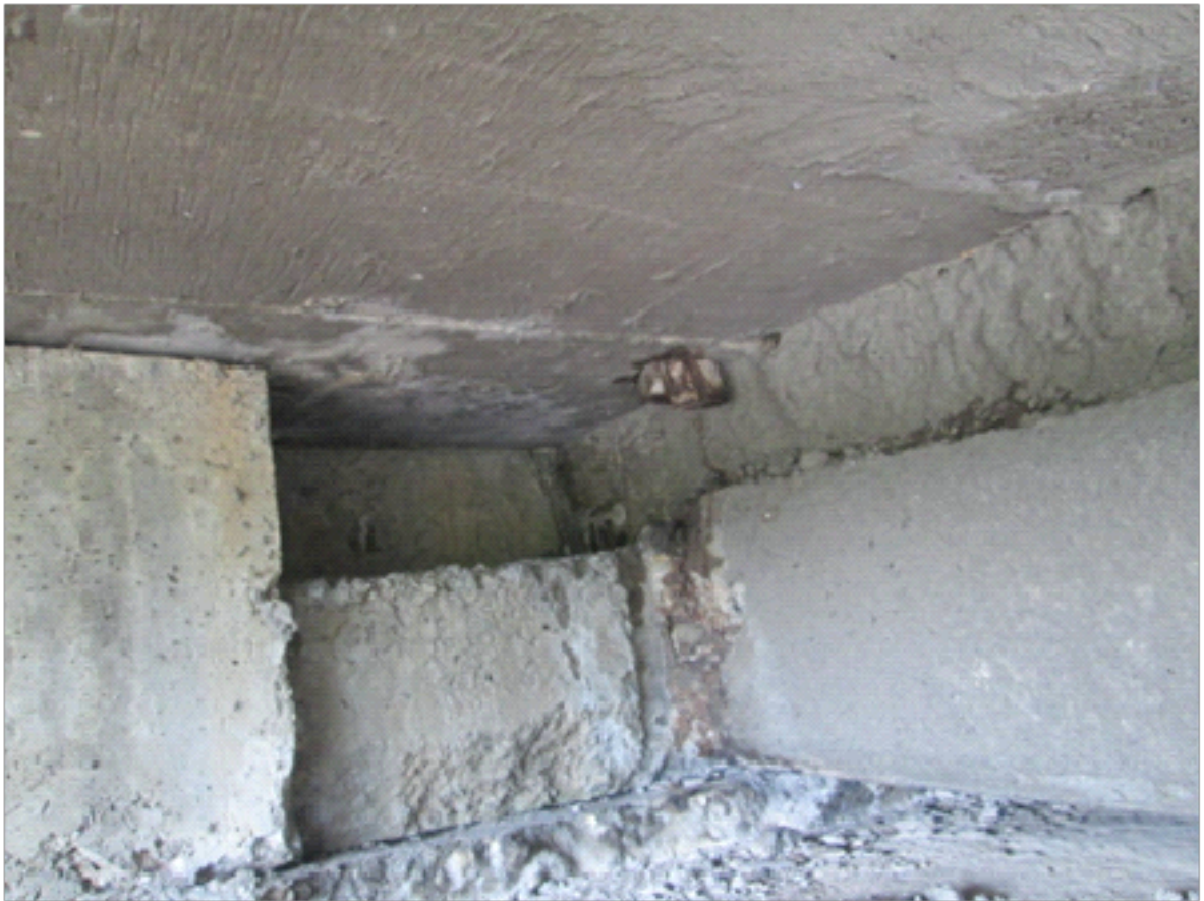
Componente.....: 9 Apoyos
Calif./Mantenim....: 0 / -
Daño/Observaciones.: Se observan en buen estado.

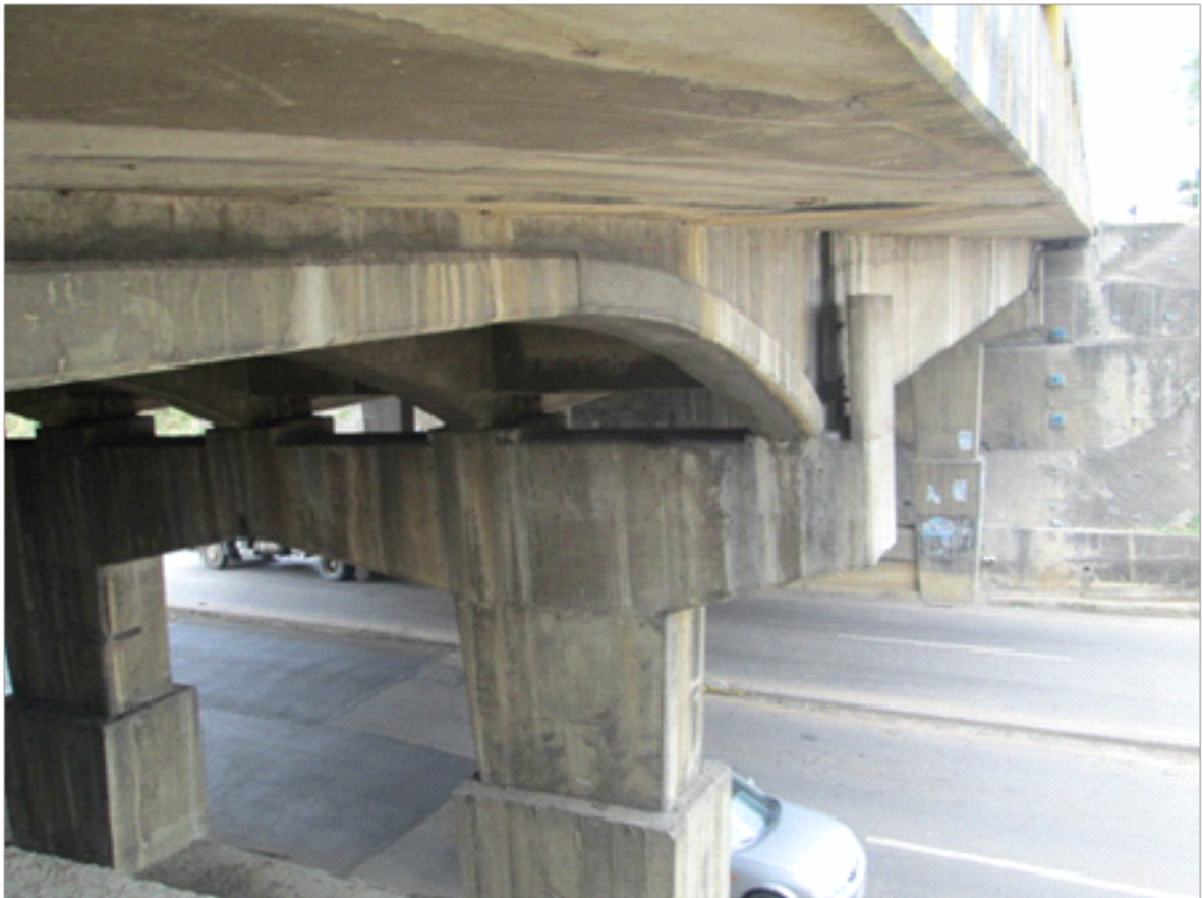
Componente.....: 9 Apoyos
Calif./Mantenim....: 0 / -
Daño/Observaciones.: Se observan en buen estado.

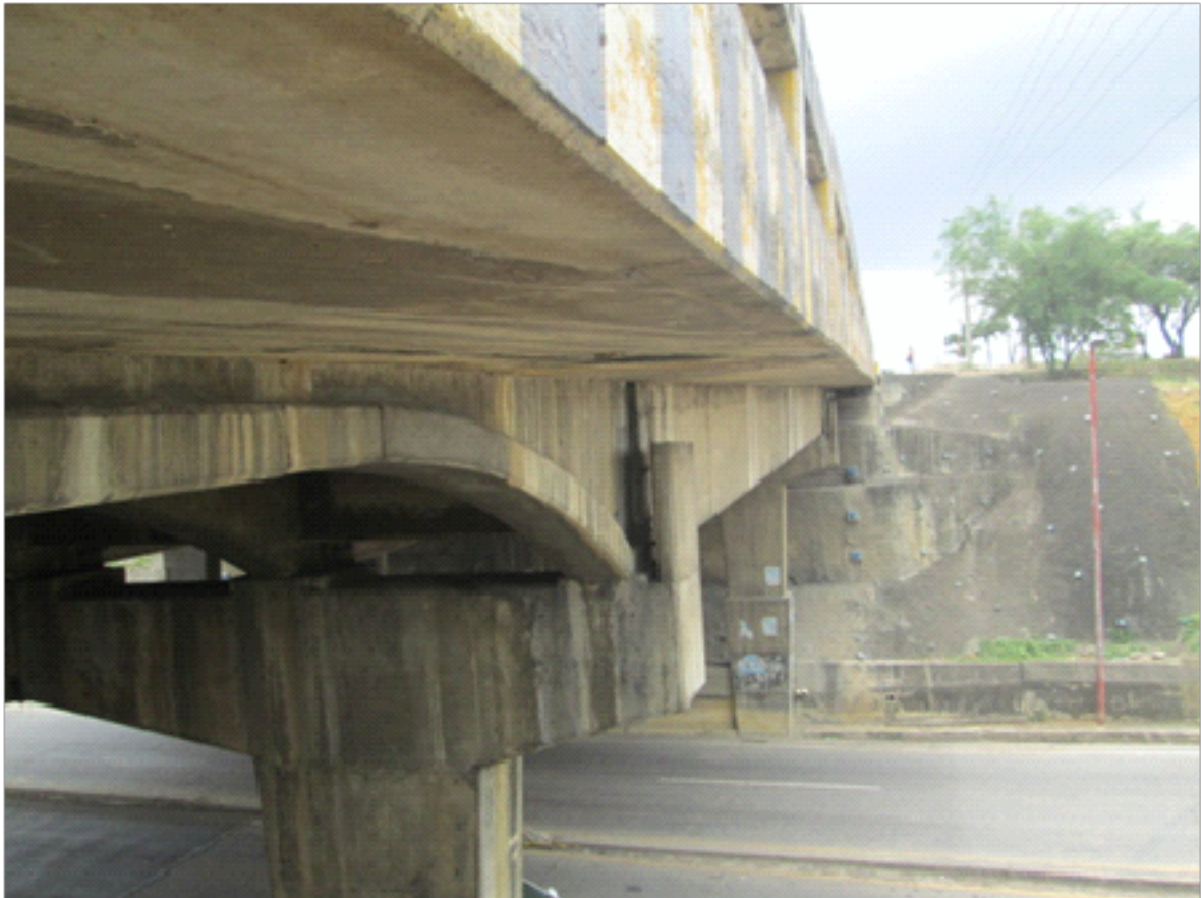
Componente.....: 9 Apoyos

Calif./Mantenim....: 0 / -

Daño/Observaciones.: Se observan en buen estado.

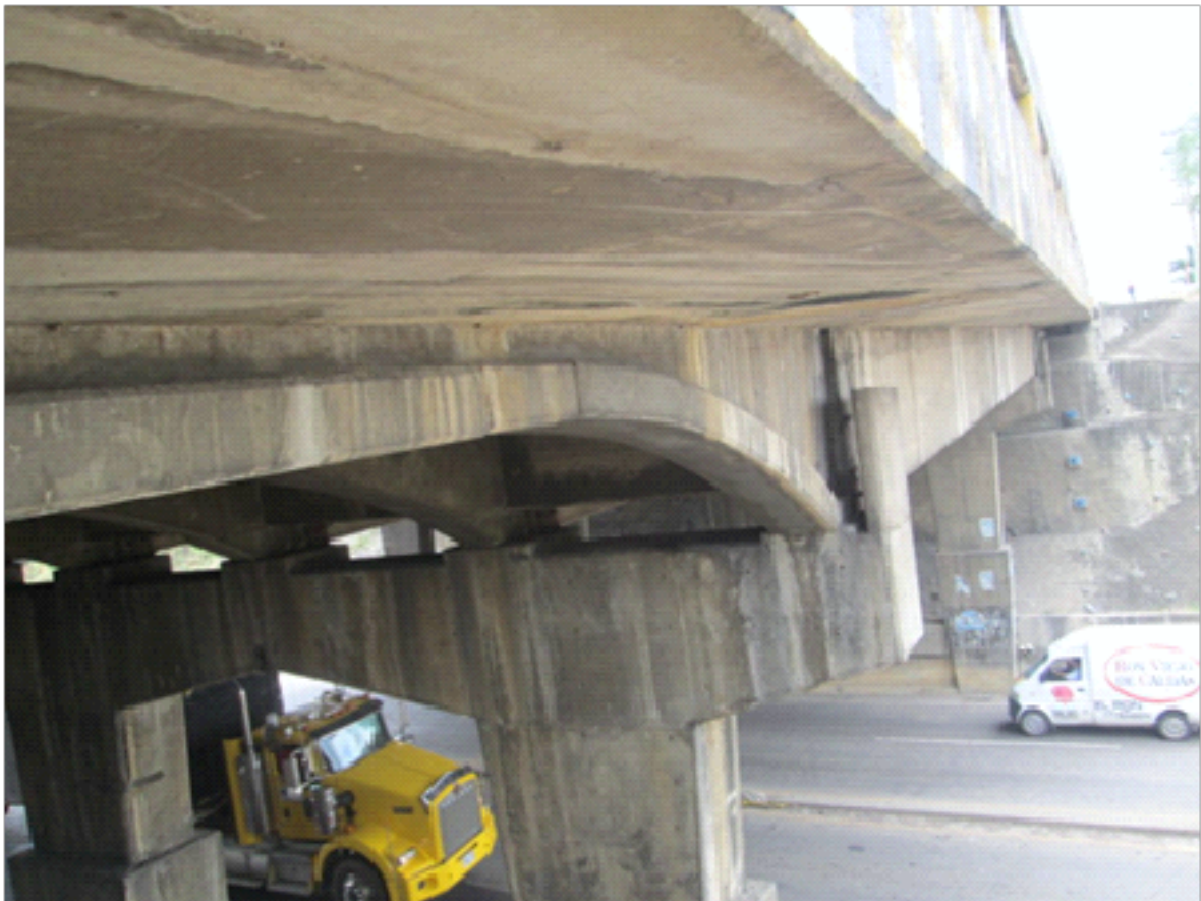
Componente.....: 9 Apoyos
Calif./Mantenim....: 0 / -
Daño/Observaciones.: Se observan en buen estado.

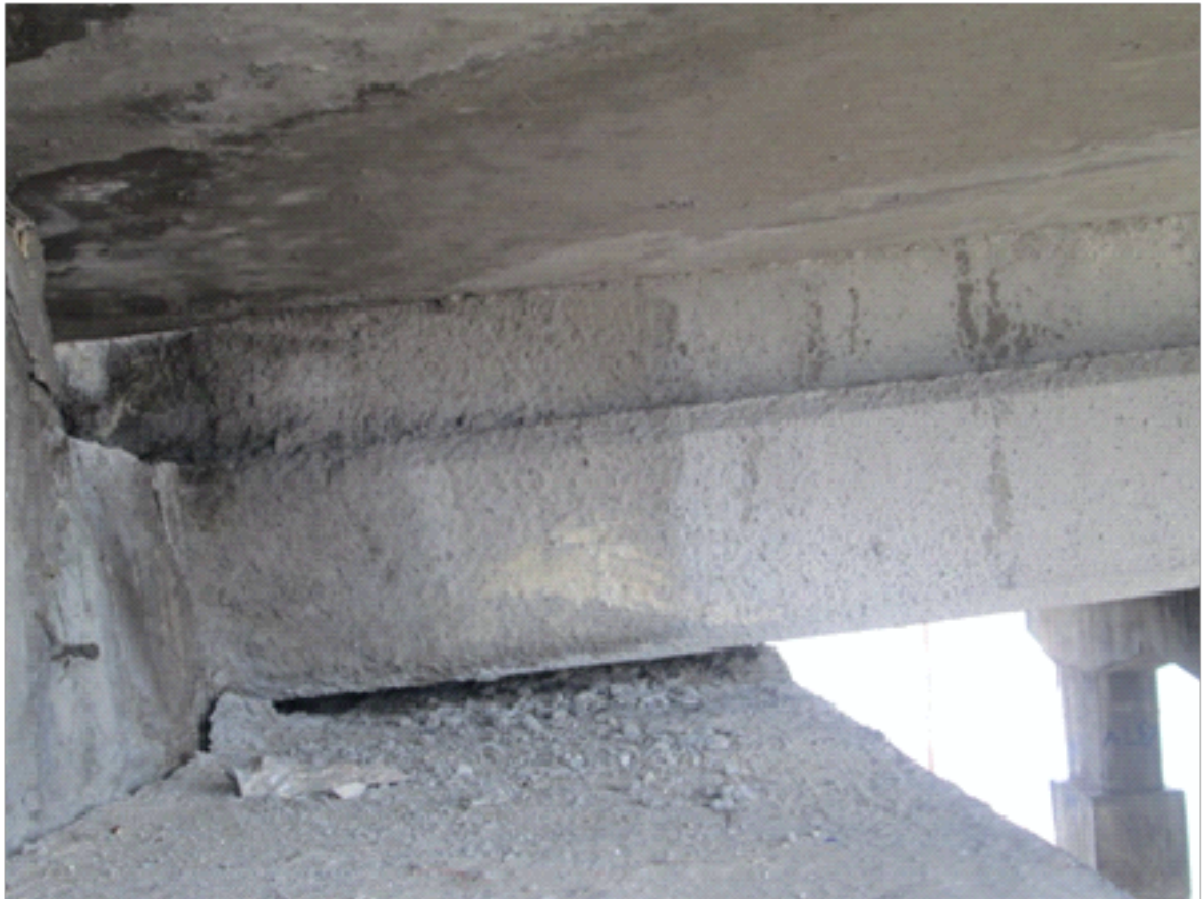
Componente.....: 9 Apoyos

Calif./Mantenim....: 0 / -

Daño/Observaciones.: Se observan en buen estado.

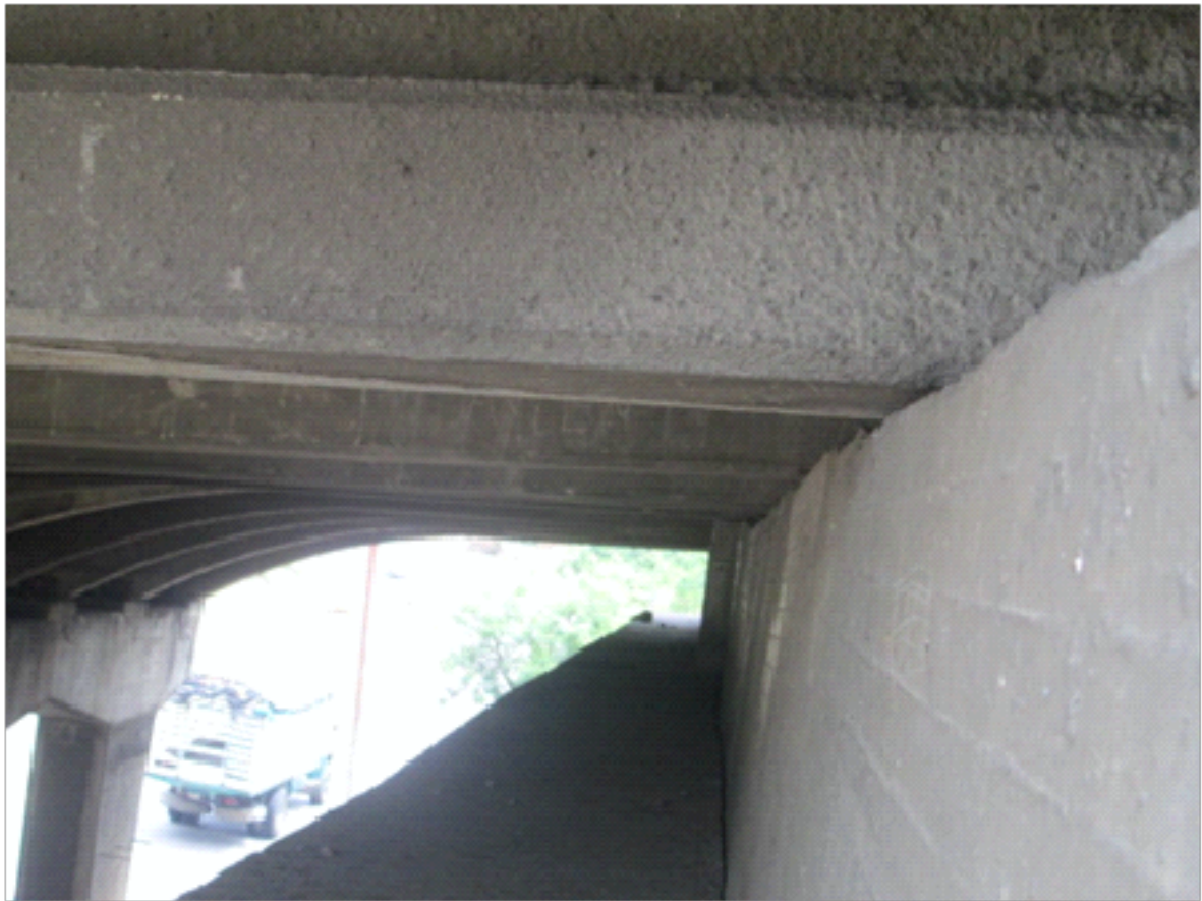
Componente.....: 9 Apoyos
Calif./Mantenim.....: 0 / -
Daño/Observaciones.: Se observan en buen estado.

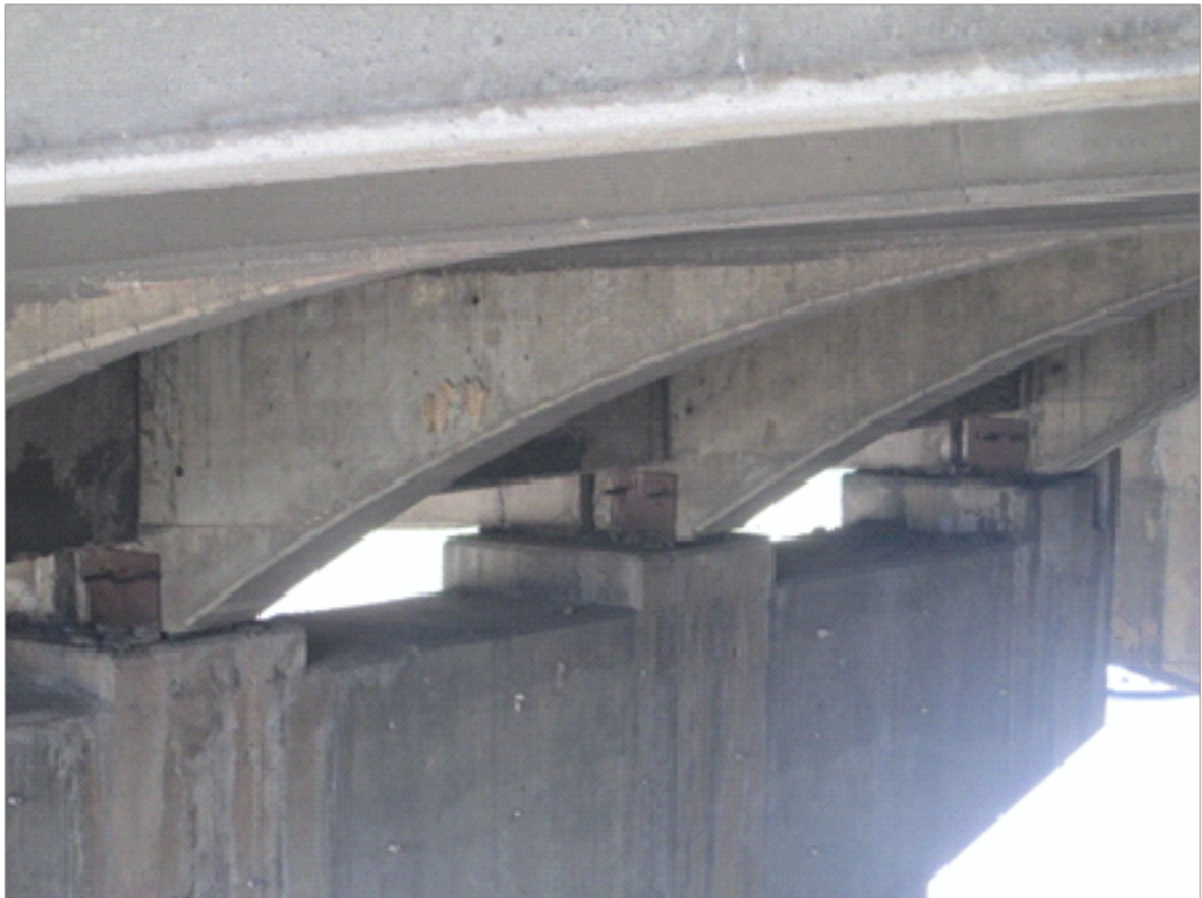
Componente.....: 9 Apoyos
Calif./Mantenim....: 0 / -
Daño/Observaciones.: Se observan en buen estado.

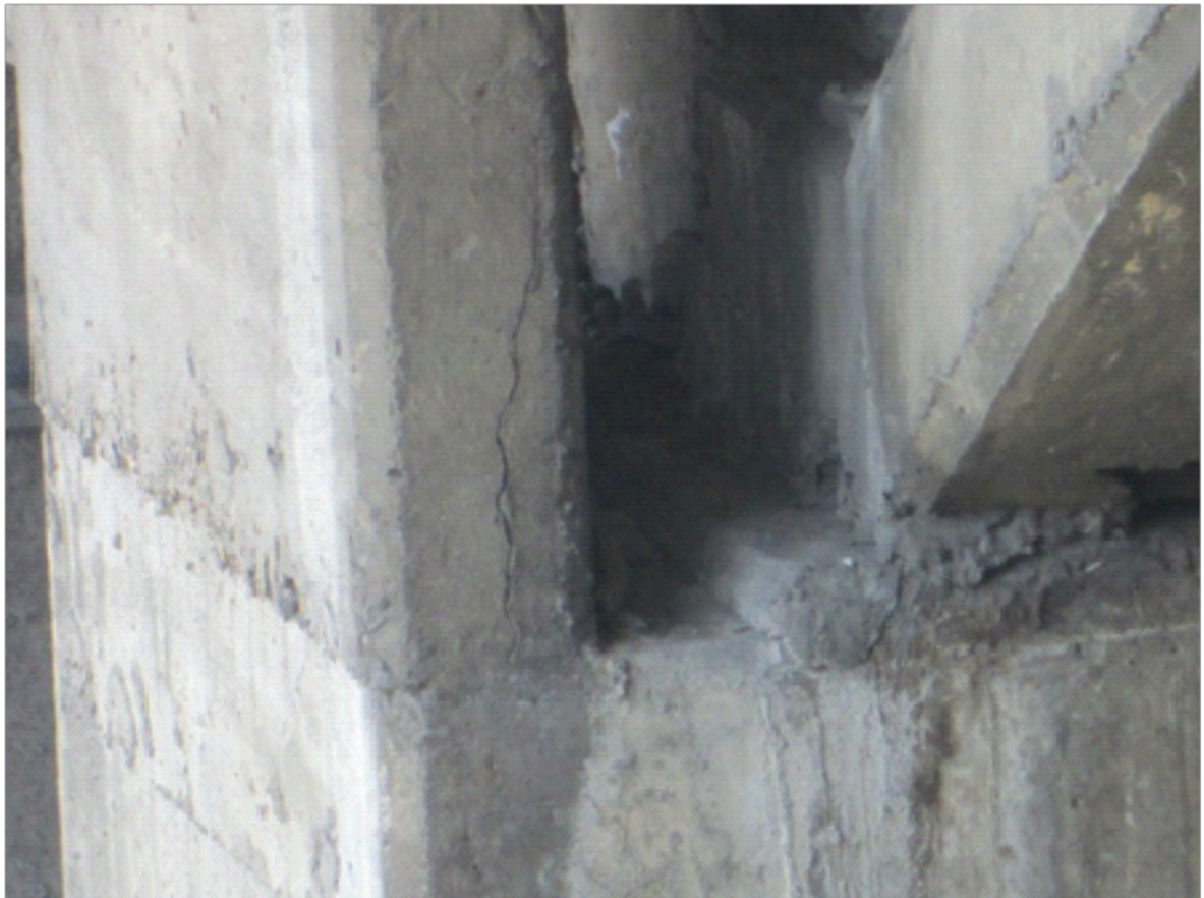
Componente.....: 9 Apoyos

Calif./Mantenim....: 0 / -

Daño/Observaciones.: Se observan en buen estado.

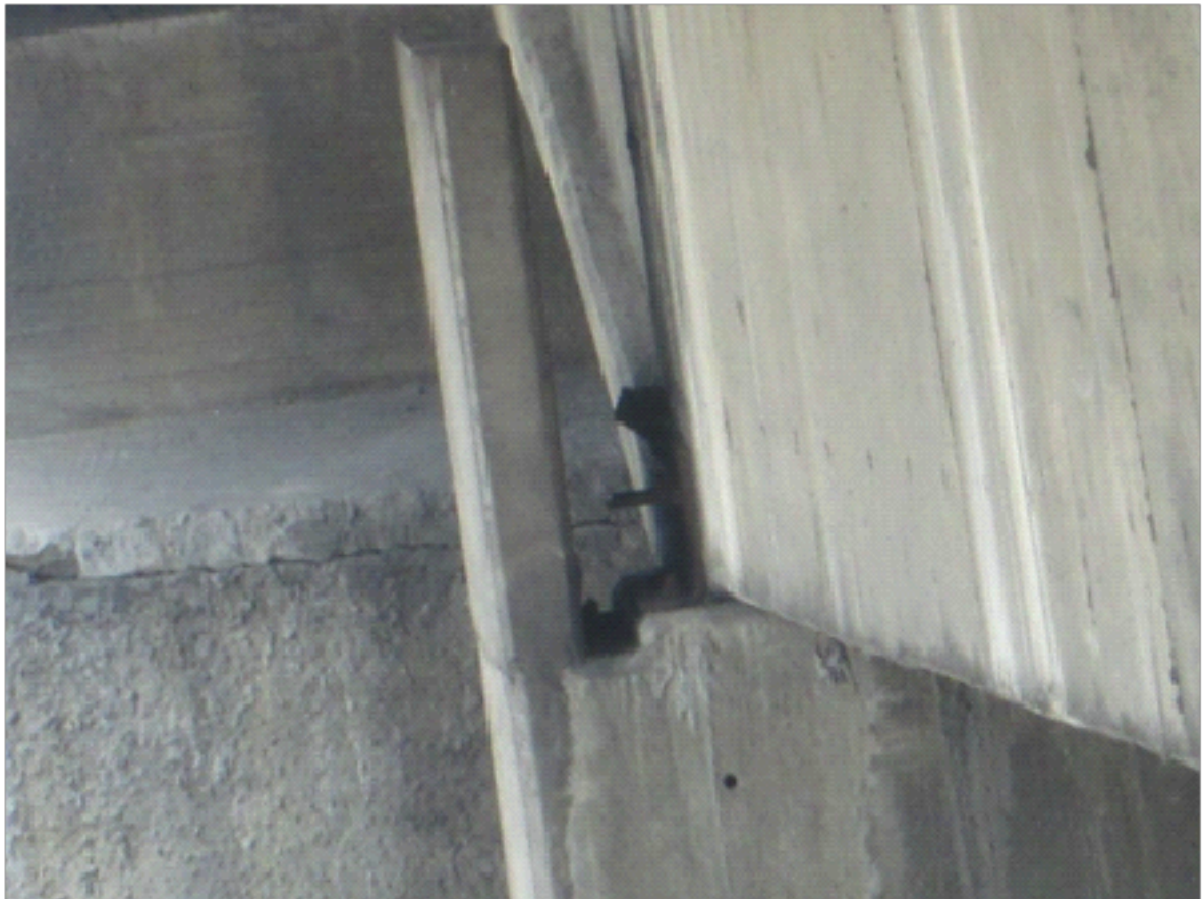
Componente.....: 9 Apoyos

Calif./Mantenim....: 0 / -

Daño/Observaciones.: Se observan en buen estado.

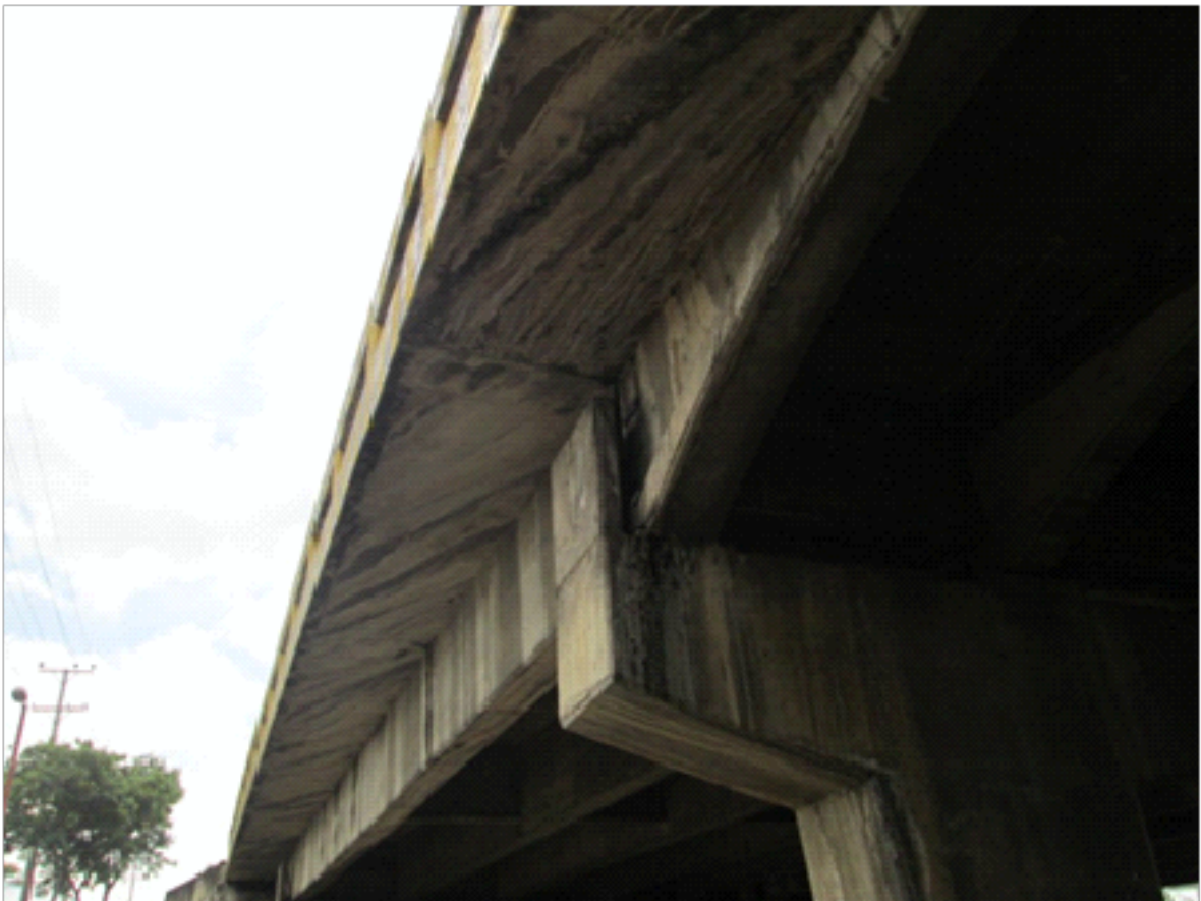
Componente.....: 10 Losa

Calif./Mantenim....: 0 / -

Daño/Observaciones.: Se observan en buen estado.

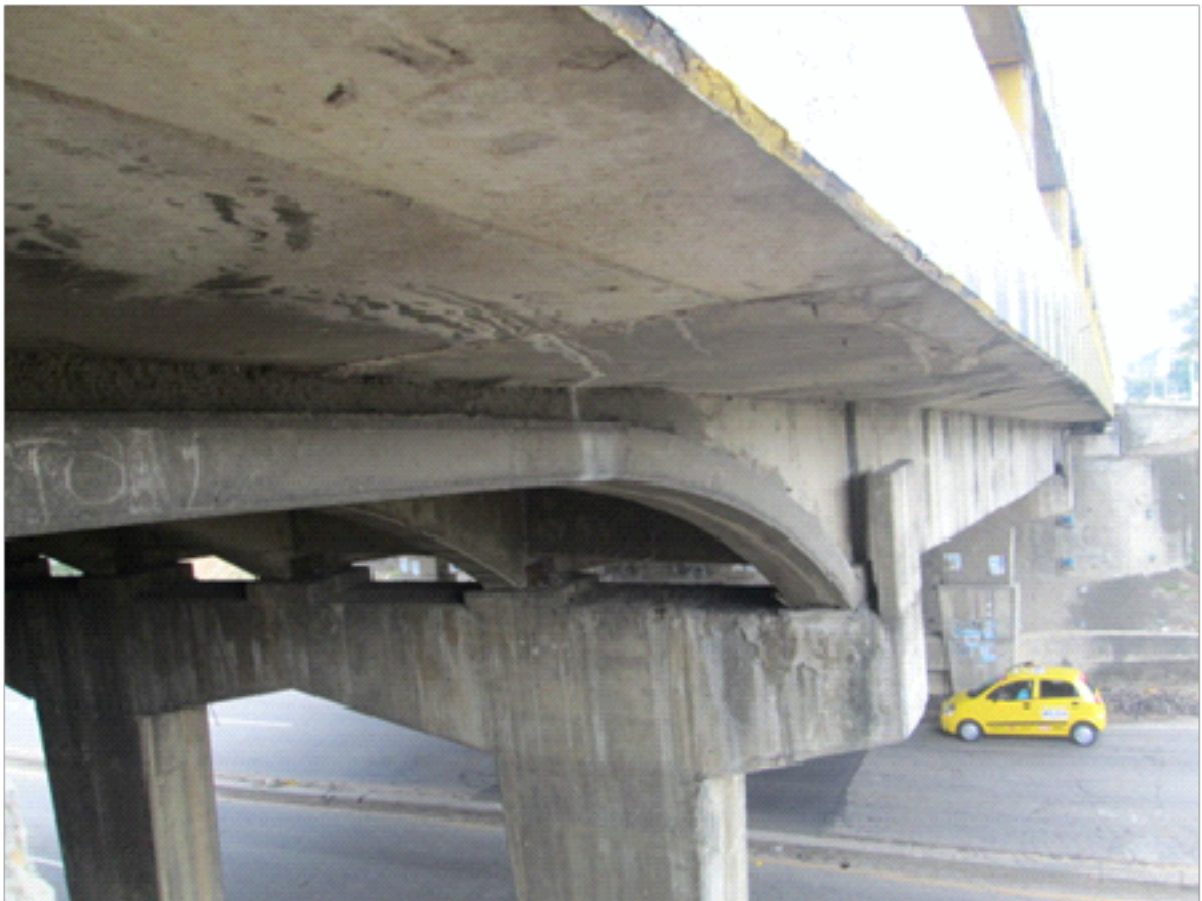
Componente.....: 10 Losa

Calif./Mantenim....: 0 / -

Daño/Observaciones.: Se observan en buen estado.

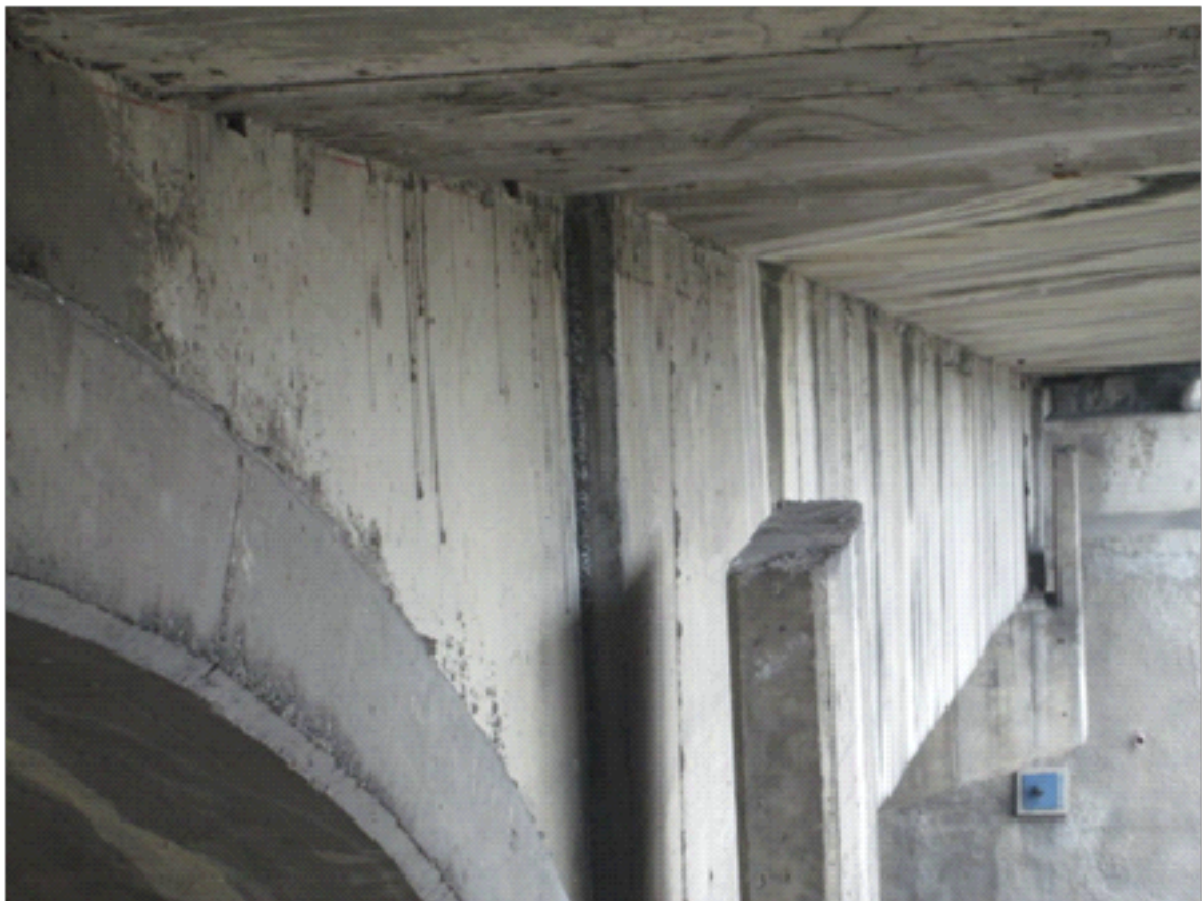
Componente.....: 10 Losa

Calif./Mantenim.....: 0 / -

Daño/Observaciones.: Se observan en buen estado.

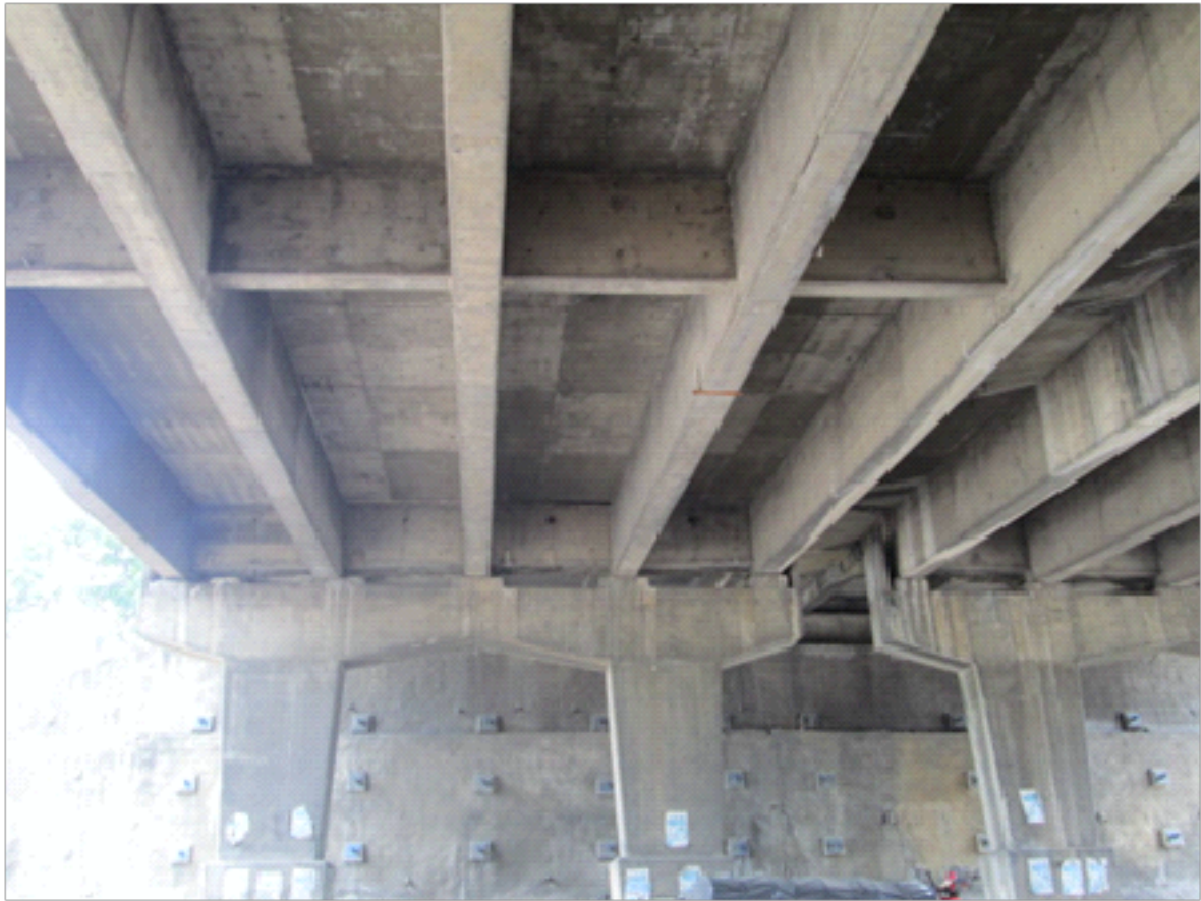
Componente.....: 11 Vigas/Largueros/Diafragmas

Calif./Mantenim....: 0 / -

Daño/Observaciones.: Viga de amarre de las pilas presenta fisuras por flexión.

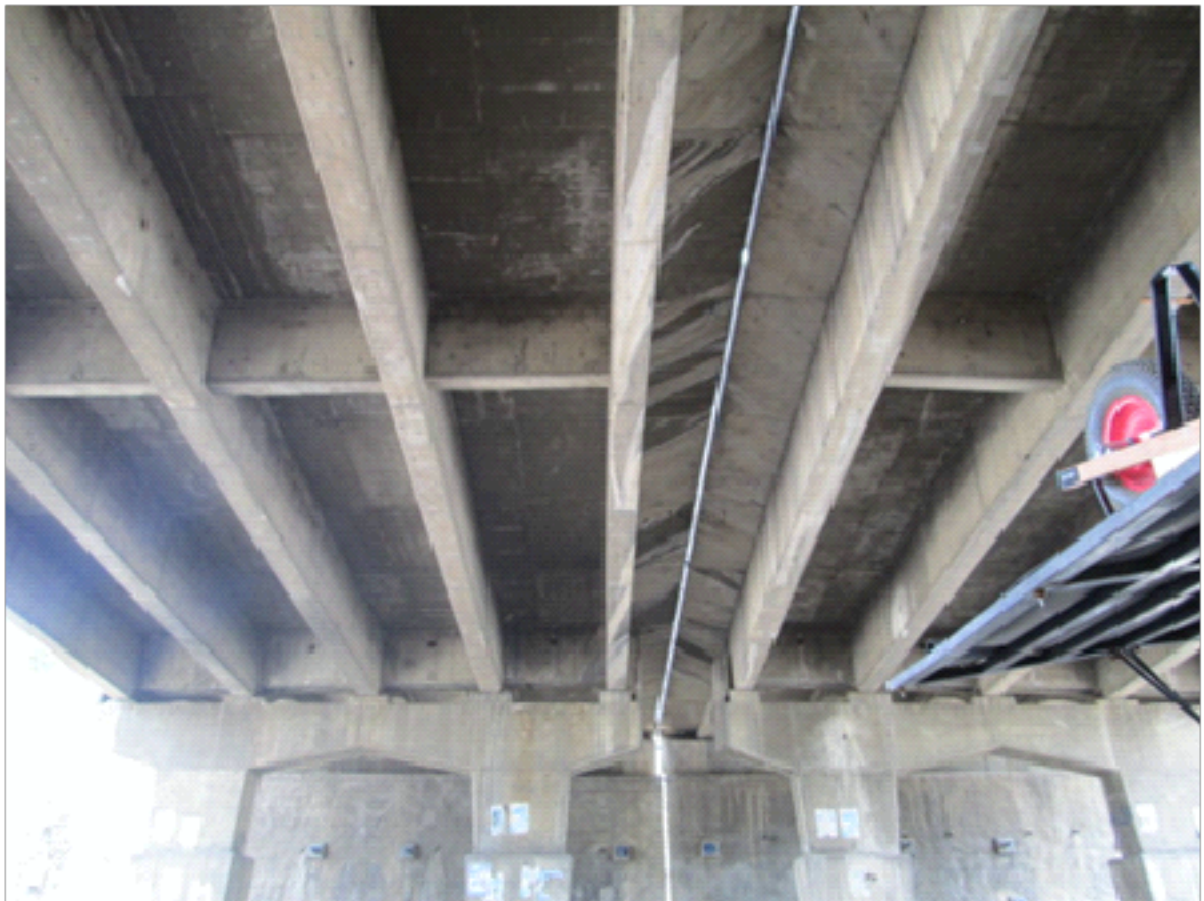
Componente.....: 11 Vigas/Largueros/Diafragmas

Calif./Mantenim....: 0 / -

Daño/Observaciones.: Viga de amarre de las pilas presenta fisuras por flexión.

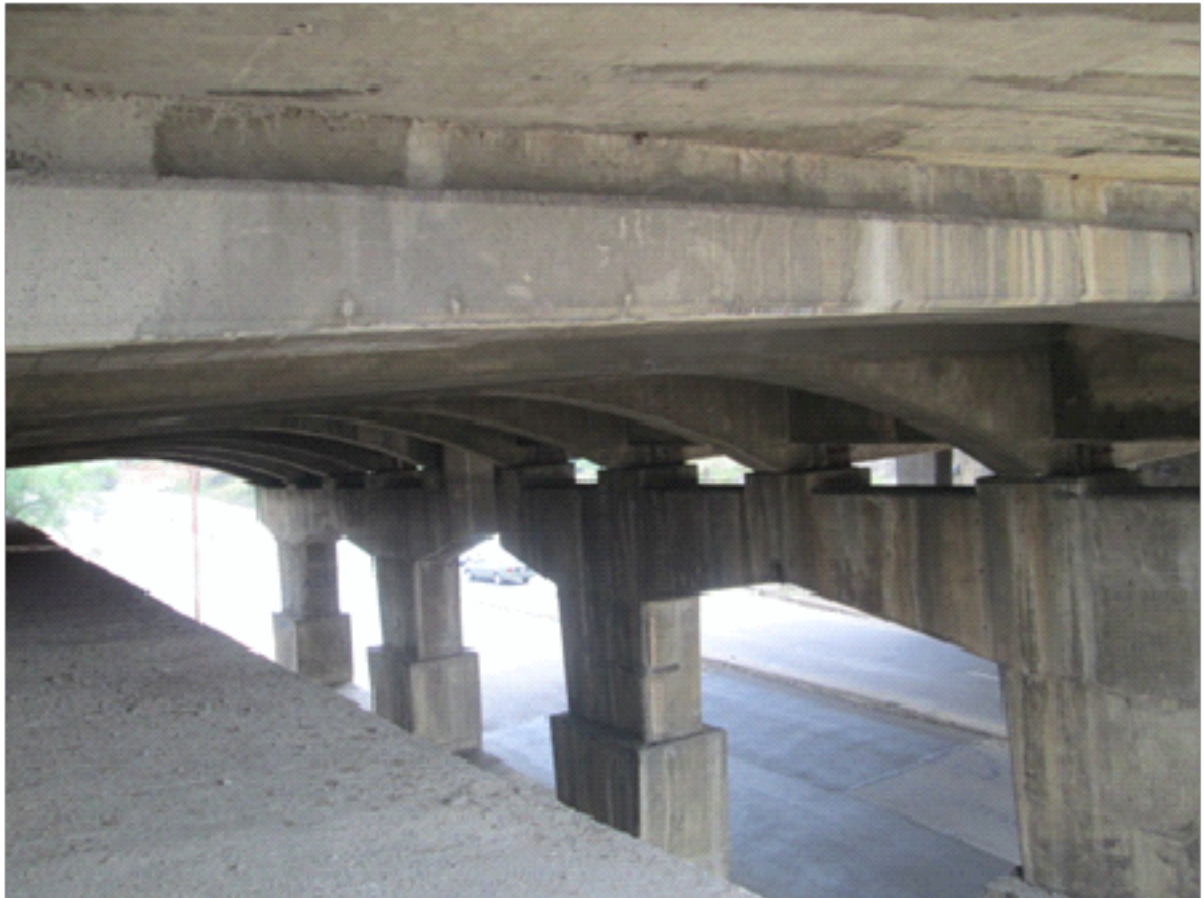
Componente.....: 11 Vigas/Largueros/Diafragmas

Calif./Mantenim....: 0 / -

Daño/Observaciones.: Viga de amarre de las pilas presenta fisuras por flexión.

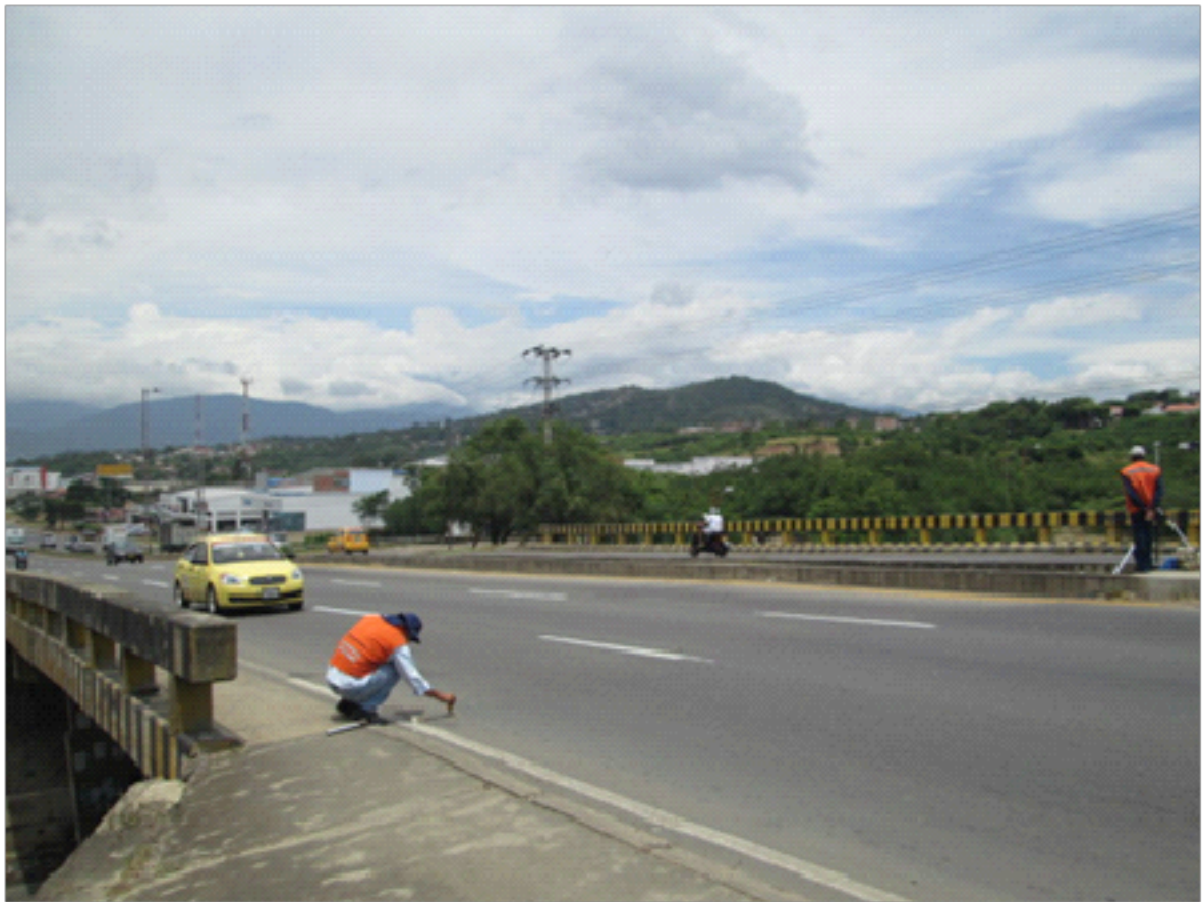
Componente.....: 17 Puente en general

Calif./Mantenim.....: 2 / -

Daño/Observaciones.: Se requiere mantenimiento de pintura de andenes.
