SDC/INV	SiPuCol	Fecha	Hoja
Informe de inspección principal		13/08/12	1
18-7010-001.10 Lomitas izquierdo			
Regional.....: 18 Norte de Santander			
Ruta.....: Palo de Letras - Puente Internacional			
Carretera.....: Cúcuta - Puente Internacional Simón Bolívar			
Lado de la car...: 0			
Abscisa.....: 2+0492			
No del registro...: 8910			
Año de construcción.....: 1995			
Año de la última reconstrucción.....:			
Paso Superior/Inferior.....: S			
Dir. de abs. de la carretera principal.:			
Requisitos de la inspección.....: 0 Nada			
Recolección de datos : Fecha.....: 2012.05.26			
: Iniciales.....: LHB			
Posición geográfica.:			
Latitud: 7 gra 51.72 min N Longitud: 72 gra 28.84 min O Altitud: 408.23 m			
Geometría: Número de luces.....: 3			
Longitud de la luz menor (m): 7.30			
Longitud de la luz mayor (m): 20.60			
Longitud total (m): 35.20			
Ancho del tablero..... (m): 12.30			
Ancho del separador..... (m): 0.65

SDC/INV	SiPuCol	Fecha	Hoja
	Informe de inspección principal	13/08/12	2
18-7010-001.10 Lomitas izquierdo			
Subestructura:			
Estribos.: Tipo.....	21	Enterr.col./pil.con viga cabe.	
Material.....	21	Concreto reforzado	
Tipo de cimentación.....	30	Caissón de concreto	
Pilas

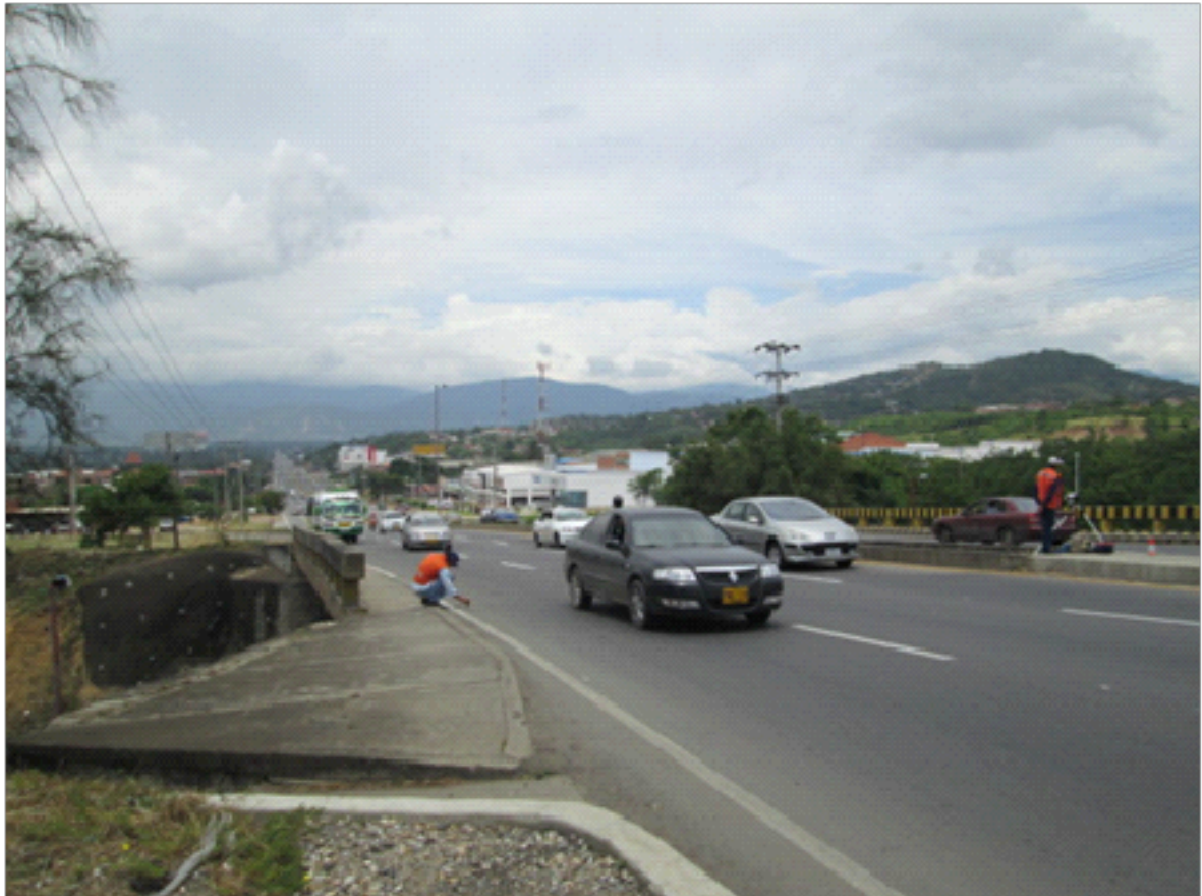
Componente.....: 17 Puente en general

Calif./Mantenim.....: 2 / -

Daño/Observaciones.: Se requiere mantenimiento de pintura de andenes.

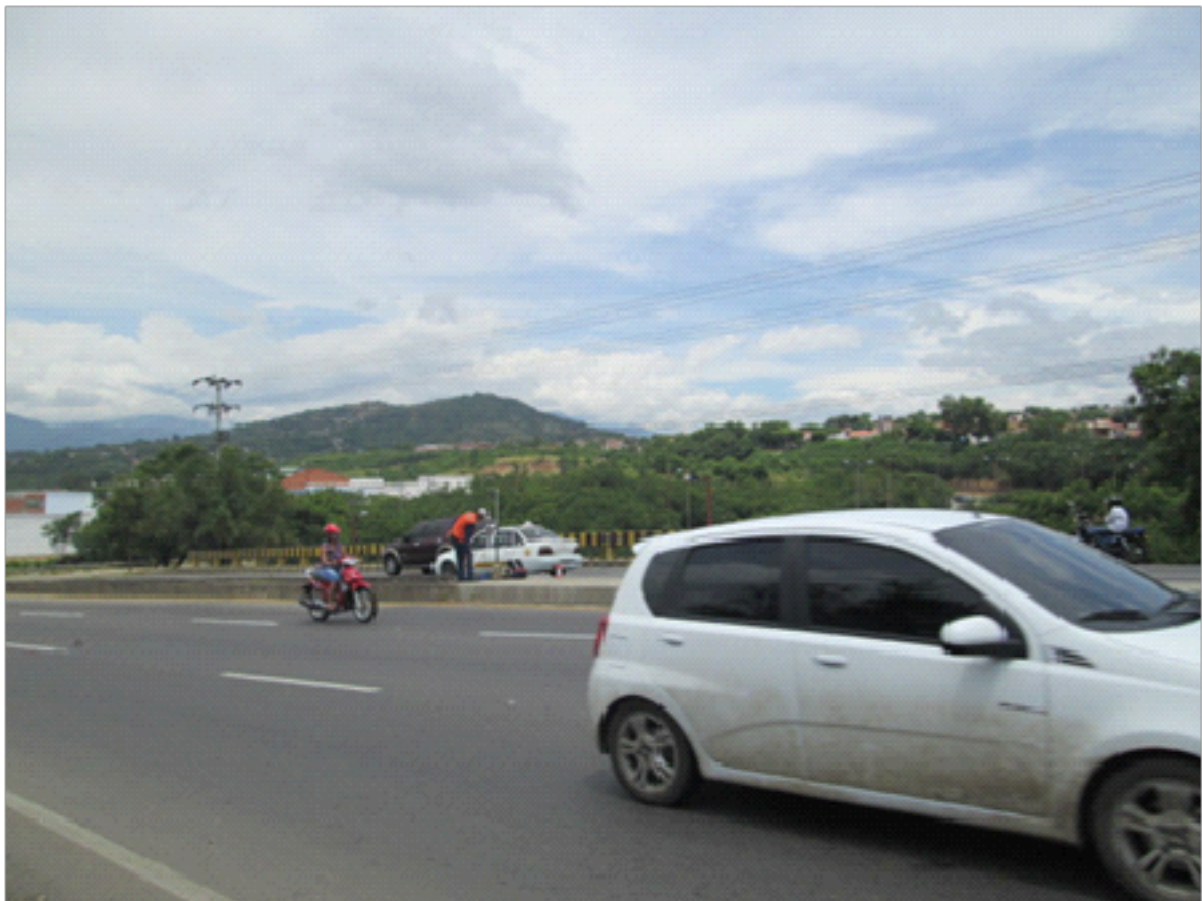
Componente.....: 17 Puente en general

Calif./Mantenim.....: 2 / -

Daño/Observaciones.: Se requiere mantenimiento de pintura de andenes.

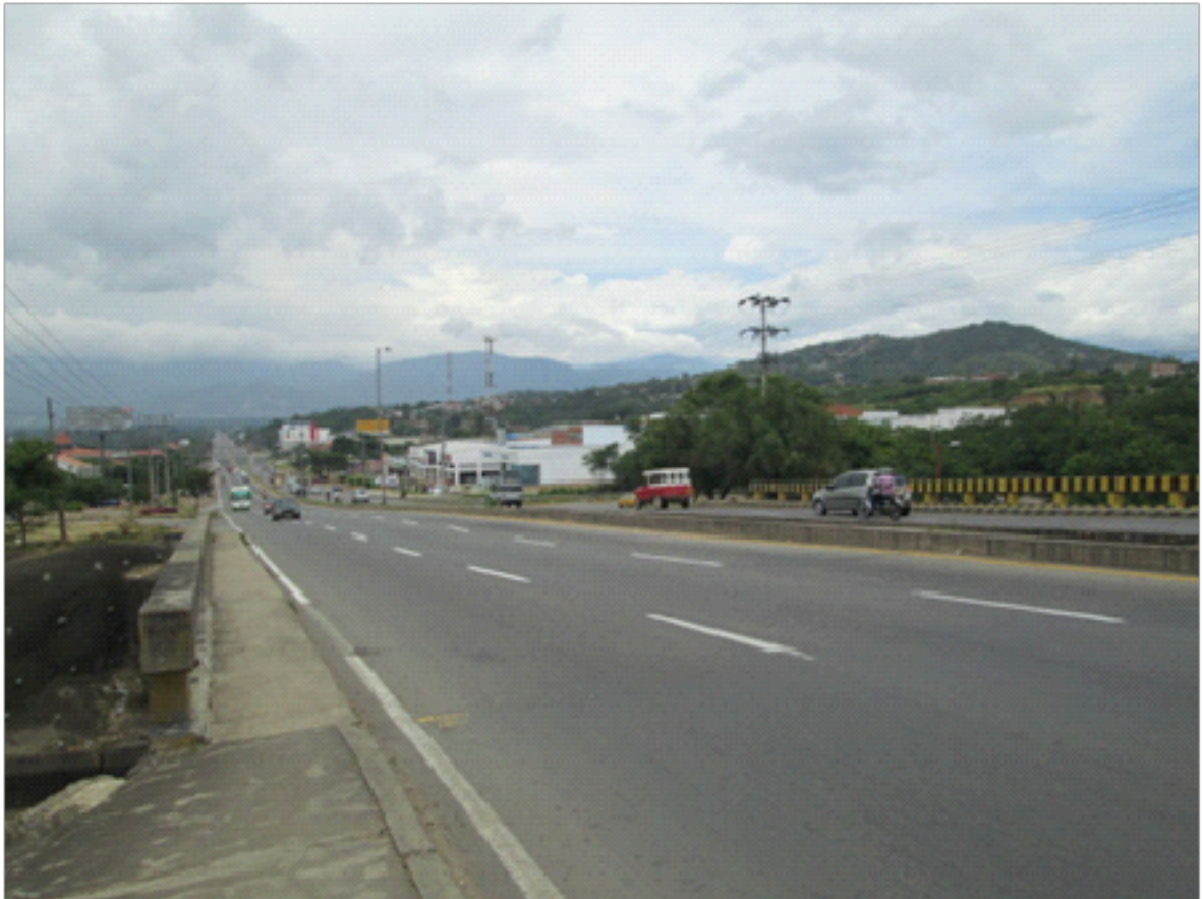
Componente.....: 17 Puente en general
Calif./Mantenim.....: 2 / -
Daño/Observaciones.: Se requiere mantenimiento de pintura de andenes.

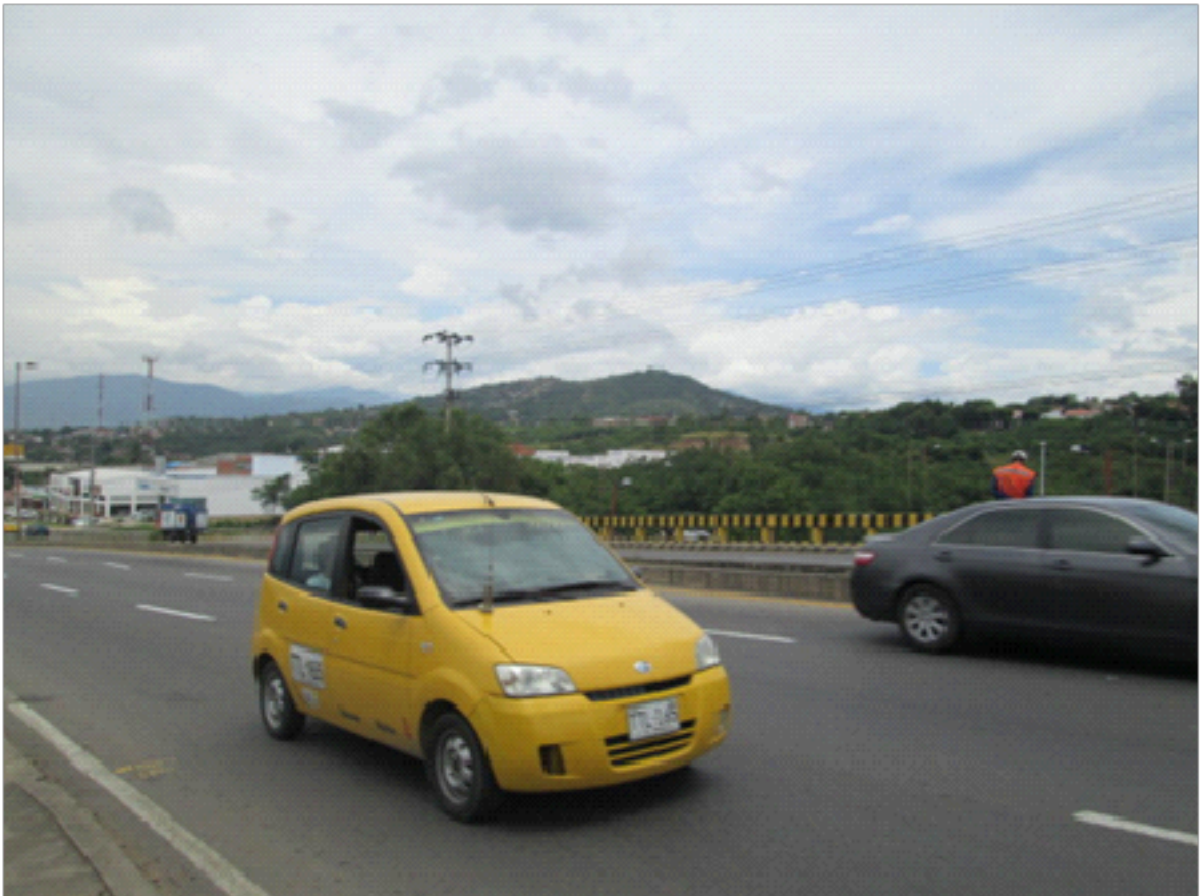
Componente.....: 17 Puente en general

Calif./Mantenim.....: 2 / -

Daño/Observaciones.: Se requiere mantenimiento de pintura de andenes.
