**ESTUDIO DE INSPECCIÓN E INVENTARIO DE PUENTES DE LA RED NACIONAL  
DE CARRETERAS ZONA SUR**

**INFORME PUENTE INTERNACIONAL SAN MIGUEL**

**19-4501-001.00**

**CARRETERA: PUENTE INTERNACIONAL SAN MIGUEL – SANTA ANA**

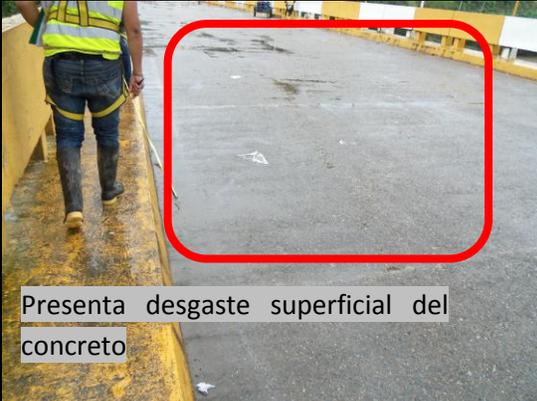
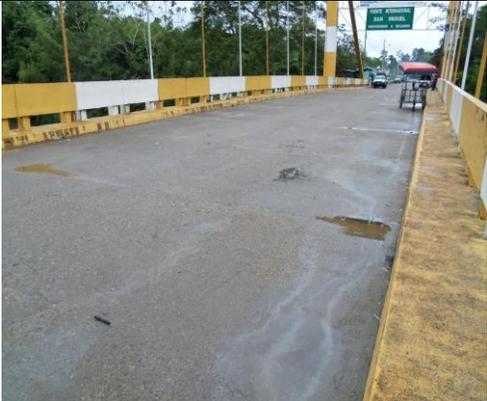
<b>COMPONENTE:</b> <i>Superficie del Puente tipo 20</i>

La superficie de rodadura del puente está construida en concreto, se evidencia desgaste superficial del concreto, se recomienda aplicar un tratamiento superficial de sello asfáltico en toda la superficie del puente; el área a aplicar el sello asfáltico es de 160,0m de longitud x 8,10m de ancho. El puente no presenta demarcación vial, se recomienda realizar el mantenimiento rutinario de la reparación de la demarcación en una longitud de 160m por cuatro líneas.

Presenta desgaste superficial del concreto					
<b>CALIFICACIÓN OBTENIDA EN LA INSPECCIÓN:</b>		2 Algún daño, reparación necesaria cuando se presente la ocasión			
<b>ACTIVIDADES DE REPARACIÓN Y MANTENIMIENTO</b>					
ID	ACTIVIDAD	UN	CANTIDAD	VR/UNI	VR/ TOTAL
C	Tratamiento superficial (sello)	M2	1300,0	16,81	21.851,70
27	Reparación de demarcación	M	640,0	13,39	8.570,88

- Se hace en este caso necesario llevar a cabo actividades de reparación de la superficie, ya que se encuentra desgastada se recomienda aplicar un tratamiento superficial con sello asfáltico en toda la superficie del puente.

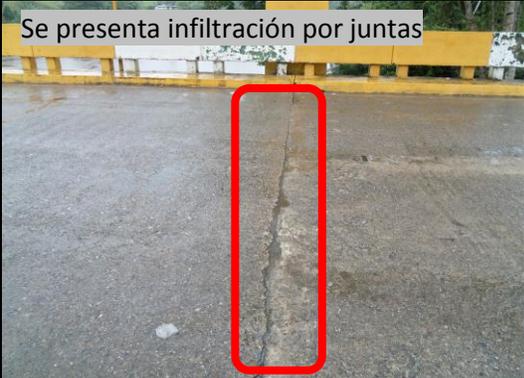
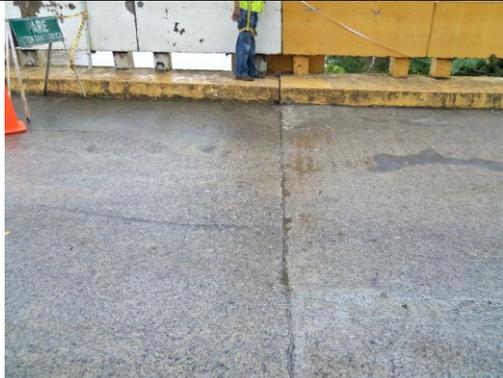
El tipo de junta que presenta el puente es junta de goma asfáltica, se presenta infiltración de agua hacia la superestructura, requiere reparar el material sellador, como mantenimiento rutinario; el puente presenta cuatro juntas de 10,55m de longitud.

<b>COMPONENTE:</b> <u>Juntas de Expansión 40. Junta de goma asfáltica</u>					
Se presenta infiltración por juntas

CALIFICACIÓN OBTENIDA EN LA INSPECCIÓN:		0 sin daño o daño insignificante			
<b>ACTIVIDADES DE REPARACIÓN Y MANTENIMIENTO</b>					
ID	ACTIVIDAD	UN	CANTIDAD	VR/UNI	VR/ TOTAL
26	Reparación material sellador	M	42,2	33,99	1.434,55

- Se recomienda reparar el material sellador en las juntas de expansión, ya que se presenta infiltración hacia estribos y pilas.
- Los bordillos y las barandas se encuentran con pintura deteriorada, se recomienda pintarlas ya que sirven como señalización de la vía y del puente.

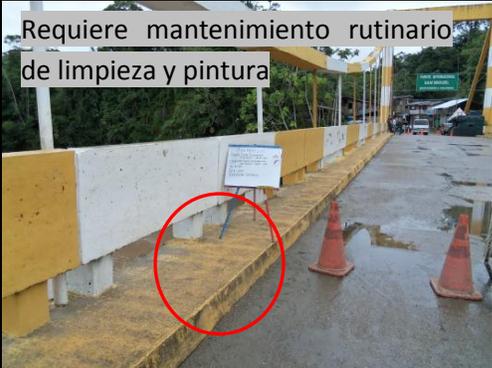
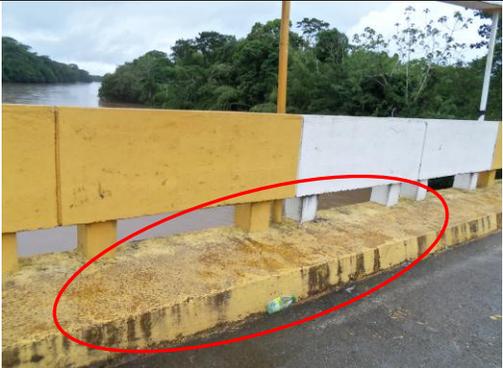
Presenta andenes y bordillos en concreto, la longitud de andenes y bordillos es de 140m, se requiere mantenimiento rutinario de limpieza y pintura para andenes y bordillos; la sección transversal del andén y bordillo es de 1,0m x 0,22m.

<b>COMPONENTE:</b> <u>Andenes, Bordillos</u>					
Requiere mantenimiento rutinario de limpieza y pintura

<b>CALIFICACIÓN OBTENIDA EN LA INSPECCIÓN:</b>		0 sin daño o daño insignificante			
<b>ACTIVIDADES DE REPARACIÓN Y MANTENIMIENTO</b>					
<b>ID</b>	<b>ACTIVIDAD</b>	<b>UN</b>	<b>CANTIDAD</b>	<b>VR/UNI</b>	<b>VR/ TOTAL</b>
34	Pintura	M	280,0	17,73	4.964,68

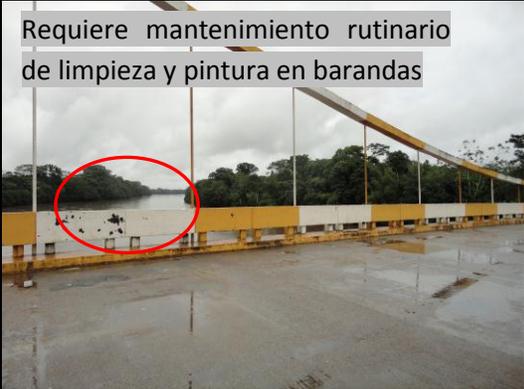
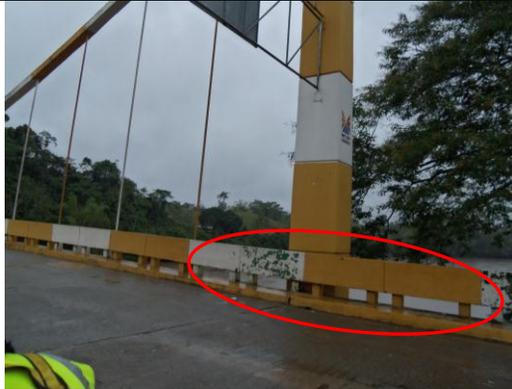
Tiene pasamanos en concreto, sobre pilastras de concreto; se requiere reparación del concreto y realizar el mantenimiento rutinario de limpieza y pintura de concreto; la longitud de cada baranda es de 140,0m, tiene una altura de 0,90m y una sección transversal de pasamanos de 0,20m x 0,20m.

<b>COMPONENTE:</b> <u>Barandas tipo 30</u>					
Requiere mantenimiento rutinario de limpieza y pintura en barandas

<b>CALIFICACIÓN OBTENIDA EN LA INSPECCIÓN:</b>		0 sin daño o daño insignificante			
<b>ACTIVIDADES DE REPARACIÓN Y MANTENIMIENTO</b>					
ID	ACTIVIDAD	UN	CANTIDAD	VR/UNI	VR/ TOTAL
34	Pintura	M	280,0	17,73	4.964,68

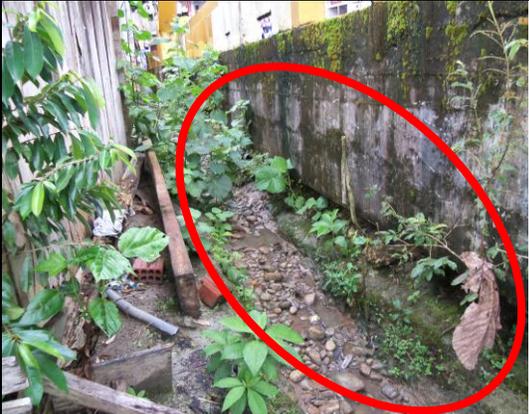
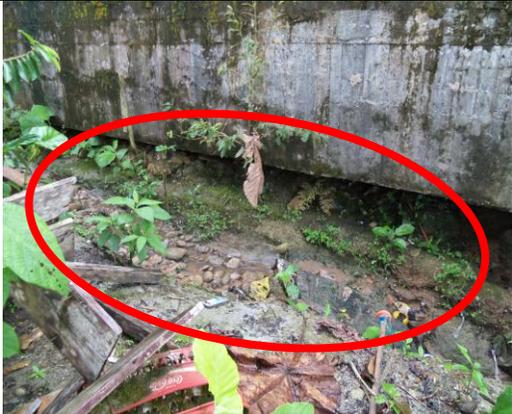
<b>COMPONENTE:</b> <u>Conos y Taludes</u>

Se presenta erosión en talud de salida lado izquierdo, por escorrentía de aguas lluvia proveniente de la calzada de la vía, se requiere construcción de cunetas en concreto, en una longitud de 35,0m.

<b>CALIFICACIÓN OBTENIDA EN LA INSPECCIÓN:</b>			2    Algún daño, reparación necesaria cuando se presente la ocasión. El componente funciona como se diseñó.		
<b>ACTIVIDADES DE REPARACIÓN Y MANTENIMIENTO</b>					
<b>ID</b>	<b>ACTIVIDAD</b>	<b>UN</b>	<b>CANTIDAD</b>	<b>VR/UNI</b>	<b>VR/ TOTAL</b>
D	Construcción de cunetas	M	35,0	71,98	2.519,19

- Se recomienda la construcción de cunetas para evitar erosión del talud de salida izquierdo.

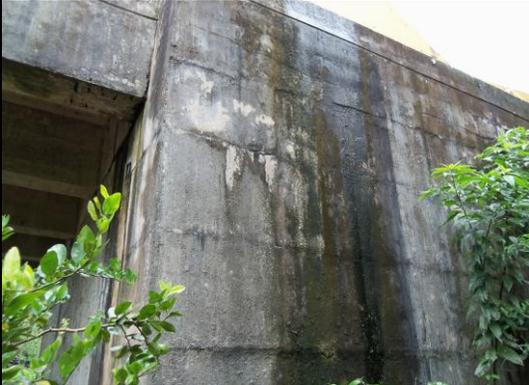
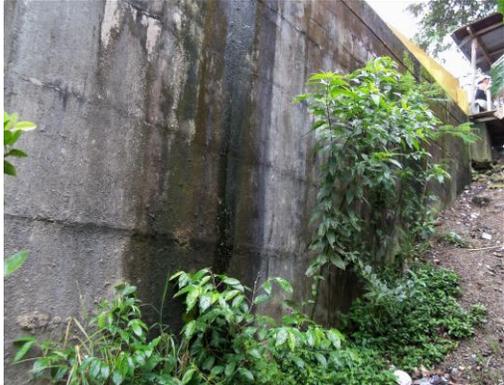
<b>COMPONENTE:</b> <u>Aletas</u>

El puente presenta aletas en concreto reforzado, se evidencia humedad en aleta de entrada lado izquierdo, requiere mantenimiento rutinario de limpieza; La longitud de la aleta es de 22,0m con una altura promedio de 3,0m

<b>CALIFICACIÓN OBTENIDA EN LA INSPECCIÓN:</b>			0 sin daño o daño insignificante		
<b>ACTIVIDADES DE REPARACIÓN Y MANTENIMIENTO</b>					
<b>ID</b>	<b>ACTIVIDAD</b>	<b>UN</b>	<b>CANTIDAD</b>	<b>VR/UNI</b>	<b>VR/ TOTAL</b>
10	Limpieza	M2	66,0	6,33	418,04

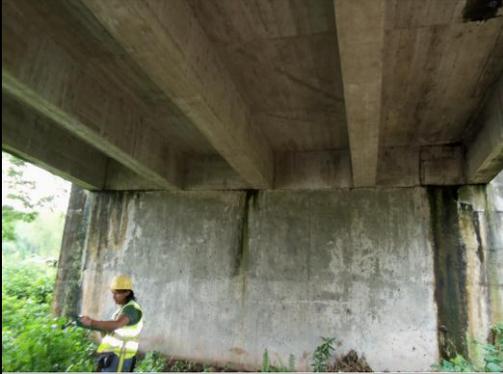
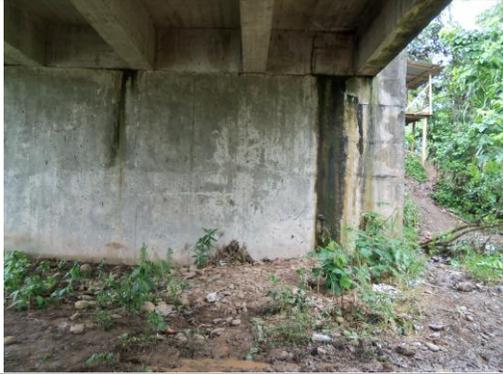
<b>COMPONENTE:</b> <u>Estribos tipo 10 material 21</u>

El puente tiene estribos en concreto reforzado, con la altura del estribo de entrada de 3,90m, con un ancho de tablero de 10,55m; el estribo se encuentra en buen estado. El estribo de salida se encuentra oculto.

<b>CALIFICACIÓN OBTENIDA EN LA INSPECCIÓN:</b>			0 sin daño o daño insignificante		
<b>ACTIVIDADES DE REPARACIÓN Y MANTENIMIENTO</b>					
ID	ACTIVIDAD	UN	CANTIDAD	VR/UNI	VR/ TOTAL

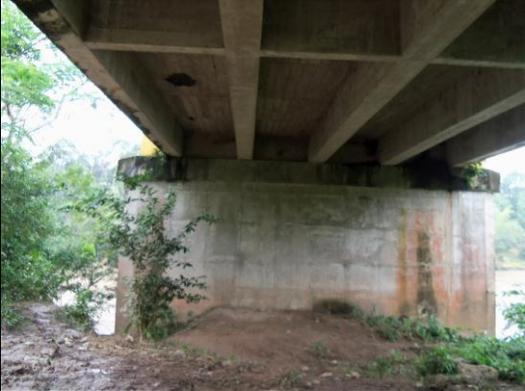
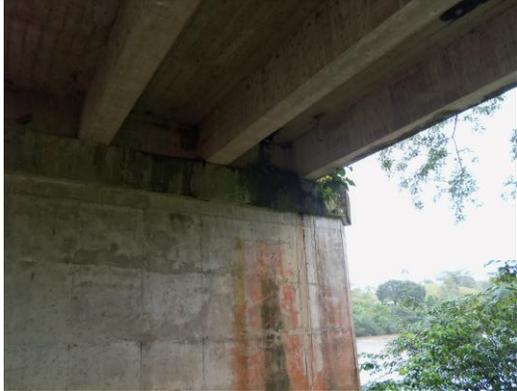
<b>COMPONENTE:</b> <u>Pilas tipo 10, material 21</u>

El puente presenta dos pilas en concreto reforzado, con una altura promedio de 8,20m, y 12,50m de ancho, presentan humedad y vegetación en proximidad de apoyos, requiere mantenimiento rutinario de limpieza.

<b>CALIFICACIÓN OBTENIDA EN LA INSPECCIÓN:</b>		0 sin daño o daño insignificante			
<b>ACTIVIDADES DE REPARACIÓN Y MANTENIMIENTO</b>					
ID	ACTIVIDAD	UN	CANTIDAD	VR/UNI	VR/ TOTAL
10	Limpieza	M2	30,0	6,33	190,02

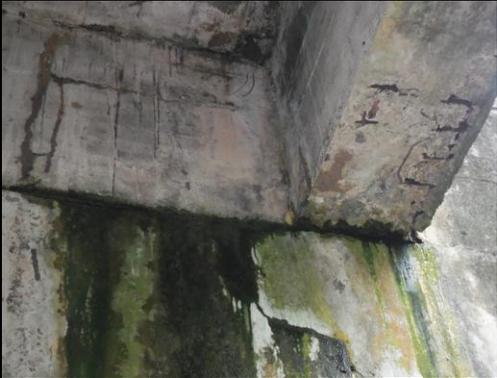
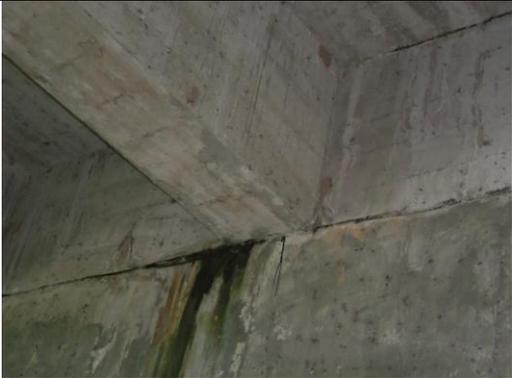
<b>COMPONENTE:</b> <u>Apoyos tipo 30 Placas de Neopreno</u>

Presenta apoyos tipo placas en neopreno, se encuentran en buen estado, se presenta infiltración por juntas.

<b>CALIFICACIÓN OBTENIDA EN LA INSPECCIÓN:</b>		0 sin daño o daño insignificante			
<b>ACTIVIDADES DE REPARACIÓN Y MANTENIMIENTO</b>					
<b>ID</b>	<b>ACTIVIDAD</b>	<b>UN</b>	<b>CANTIDAD</b>	<b>VR/UNI</b>	<b>VR/ TOTAL</b>

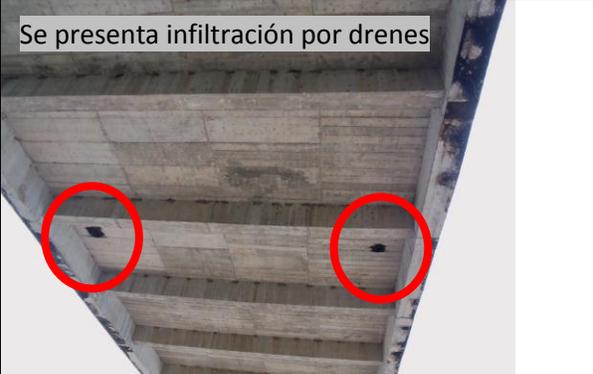
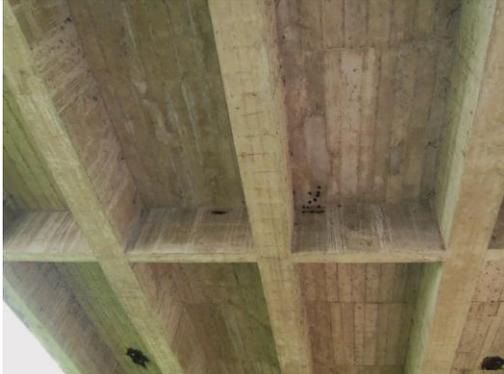
<b>COMPONENTE:</b> <u>Losa tipo 10 material 20</u>

Presenta losa en concreto reforzado con una longitud de 140,0m y un ancho de tablero de 10,55m, se evidencia humedad en la cara inferior de la losa debido a infiltración por drenes. Se recomienda prolongar los drenes en 10,0 unidades

<b>CALIFICACIÓN OBTENIDA EN LA INSPECCIÓN:</b>		2	Algún daño, reparación necesaria cuando se presente la ocasión		
<b>ACTIVIDADES DE REPARACIÓN Y MANTENIMIENTO</b>					
ID	ACTIVIDAD	UN	CANTIDAD	VR/UNI	VR/ TOTAL
E	Reparación de drenes	Und	10,0	28,55	285,50

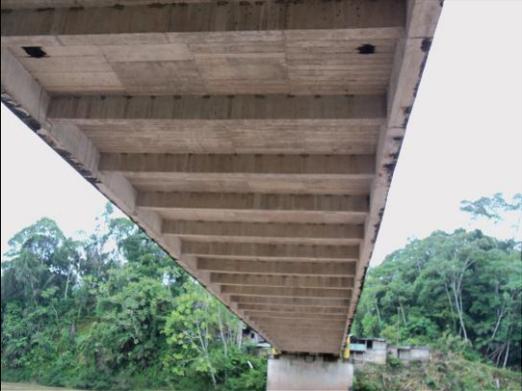
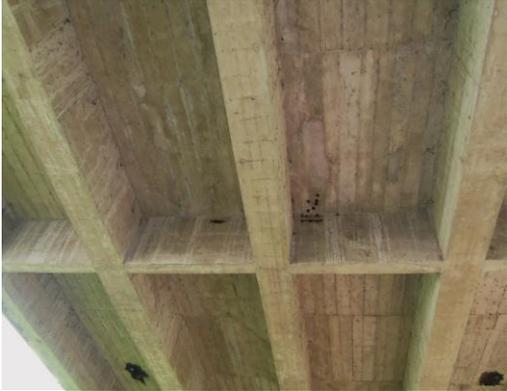
<b>COMPONENTE:</b> <u>Vigas tipo 21, material 30</u>

El puente presenta dos tipos de superestructuras, la superestructura de tipo principal está construida en concreto presforzado, simplemente apoyada entre la pilas, presenta dos vigas longitudinales se sección transversal de 0,50m x 1,0m y presenta vigas riostras cada 4,0m, con sección transversal de 0,40m x 0,70m; la superestructura de tipo secundaria está construida en concreto reforzado, ubicada en el tramo 1 y 3, apoyada simplemente entre pila y estribos, presenta cinco vigas longitudinales, con sección transversal de 0,50m x 1,0m. La superestructura en general se encuentra en buen estado.

<b>CALIFICACIÓN OBTENIDA EN LA INSPECCIÓN:</b>			0 sin daño o daño insignificante		
<b>ACTIVIDADES DE REPARACIÓN Y MANTENIMIENTO</b>					
<b>ID</b>	<b>ACTIVIDAD</b>	<b>UN</b>	<b>CANTIDAD</b>	<b>VR/UNI</b>	<b>VR/ TOTAL</b>

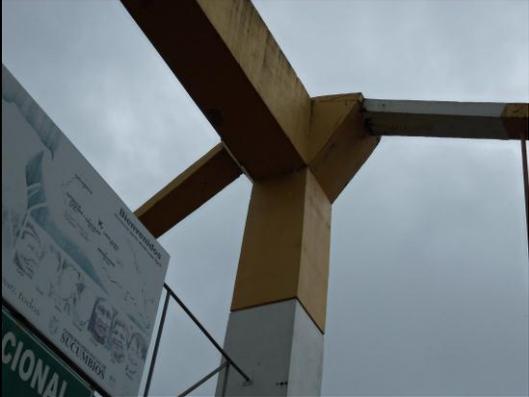
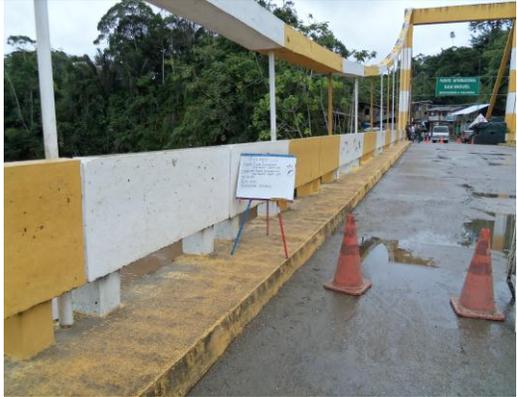
<b>COMPONENTE:</b> Cables / Pendolones / Torres/ Macizos.

Los elementos principales que componen la superestructura del puente colgante, tales como torres, cables y elementos de anclaje, se encuentra en buen estado

<b>CALIFICACIÓN OBTENIDA EN LA INSPECCIÓN:</b>			0 sin daño o daño insignificante		
<b>ACTIVIDADES DE REPARACIÓN Y MANTENIMIENTO</b>					
<b>ID</b>	<b>ACTIVIDAD</b>	<b>UN</b>	<b>CANTIDAD</b>	<b>VR/UNI</b>	<b>VR/ TOTAL</b>

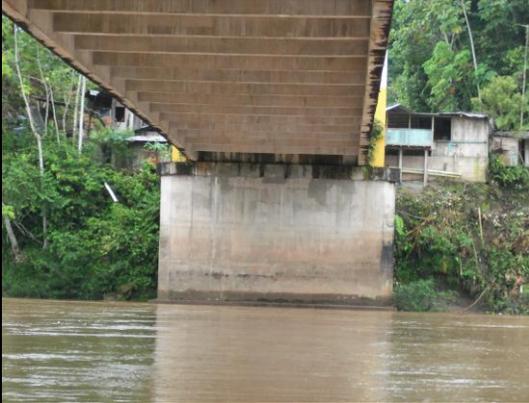
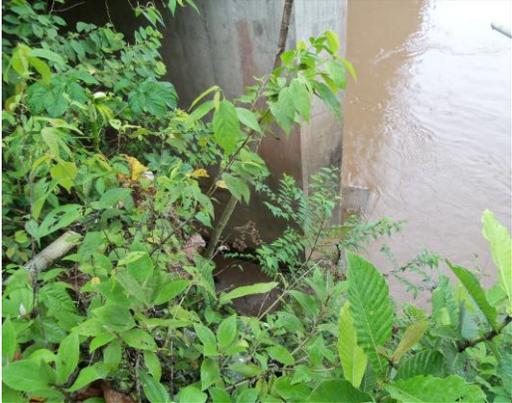
<b>COMPONENTE:</b> <u>Cauce</u>

El comportamiento del cauce es normal no se evidencia socavación.

<b>CALIFICACIÓN OBTENIDA EN LA INSPECCIÓN:</b>		0 sin daño o daño insignificante			
<b>ACTIVIDADES DE REPARACIÓN Y MANTENIMIENTO</b>					
<b>ID</b>	<b>ACTIVIDAD</b>	<b>UN</b>	<b>CANTIDAD</b>	<b>VR/UNI</b>	<b>VR/ TOTAL</b>

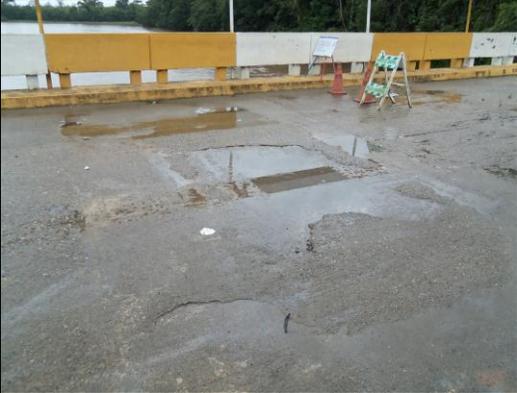
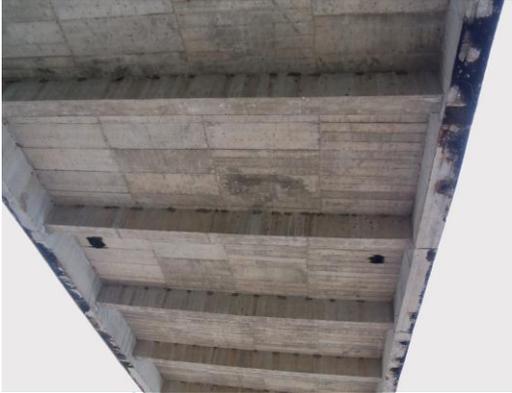
<b>COMPONENTE:</b> <u>Puente General</u>

Dada la alta pluviosidad de la zona y la humedad el puente requiere mantenimiento periódico. El puente presenta desgaste del concreto en la superficie de rodadura de concreto; se presenta infiltración de agua de escorrentía hacia la cara inferior de losa por drenes deteriorados.

<b>CALIFICACIÓN OBTENIDA EN LA INSPECCIÓN:</b>			2 Algún daño, reparación necesaria cuando se presente la ocasión		
<b>ACTIVIDADES DE REPARACIÓN Y MANTENIMIENTO</b>					
<b>ID</b>	<b>ACTIVIDAD</b>	<b>UN</b>	<b>CANTIDAD</b>	<b>VR/UNI</b>	<b>VR/ TOTAL</b>

- Se recomienda realizar mantenimiento periódico debido a la alta pluviosidad de la zona, se genera humedad en los componentes del puente.
- Se recomienda prolongar la longitud de drenes para evitar infiltración de agua de escorrentía hacia la cara inferior de la losa.
