**ESTUDIO DE INSPECCIÓN E INVENTARIO DE PUENTES DE LA RED NACIONAL
DE CARRETERAS ZONA SUR**

INFORME PUENTE NEGRO

CARRETERA: PASTO – EL PEPINO

NOMBRE DEL PUENTE:		PUENTE NEGRO	IDP	19-1003-002.00
TERRITORIAL:		19	PUTUMAYO	
CARRETERA:		PASTO - EL PEPINO		
PR	48+0850

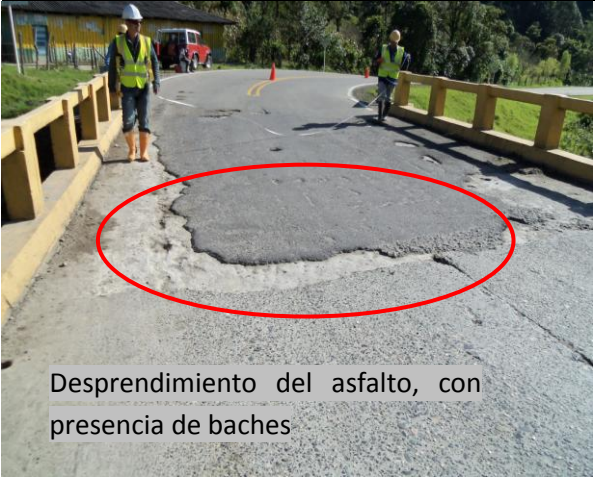
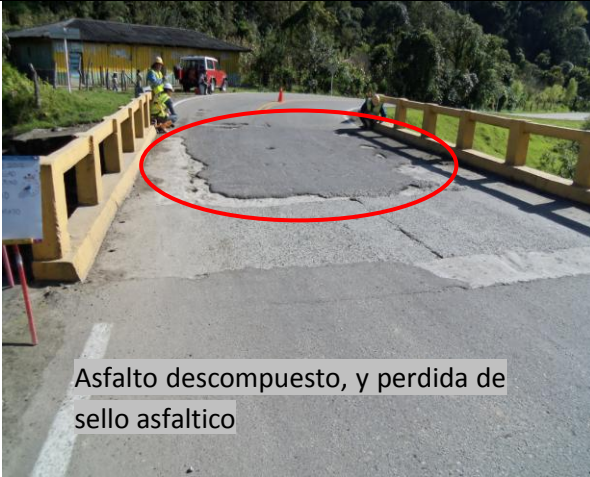
COMPONENTE: <u>Superficie del Puente tipo 10</u>

La superficie de rodadura del puente está construida en asfalto, el cual se encuentra en mal estado, con presencia de baches y grietas; en los accesos, la superficie se encuentra en buen estado, con nueva superficie de asfalto. La longitud de puente es de 10,17m, el ancho entre bordillos es de 6,05m. Se requiere remoción completa del pavimento antiguo, y colocación de una nueva carpeta asfáltica sobre el puente, en un área total de 61,60m², El puente presenta deterioro de la demarcación vial, se requiere realizar la reparación de la demarcación vial en una longitud de 12m por tres líneas.

Desprendimiento del asfalto, con presencia de baches			Asfalto descompuesto, y perdida de sello asfaltico		
CALIFICACIÓN OBTENIDA EN LA INSPECCIÓN:			4 Daño grave, reparación necesaria inmediatamente		
ACTIVIDADES DE REPARACIÓN Y MANTENIMIENTO					
ID	ACTIVIDAD	UN	CANTIDAD	VR/UNI	VR/ TOTAL
A	Cambio del pavimento asfáltico	M2	61,60	56,23	3.463,52
27	Reparación de la demarcación	M	36,0	13,39	482,11

- Se hace en este caso necesario llevar a cabo actividades de demolición y reparación de la superficie, ya que se encuentra deteriorada. Se ve afectado el resto del componente y pueda generar problemas para la seguridad del tránsito sobre el puente.

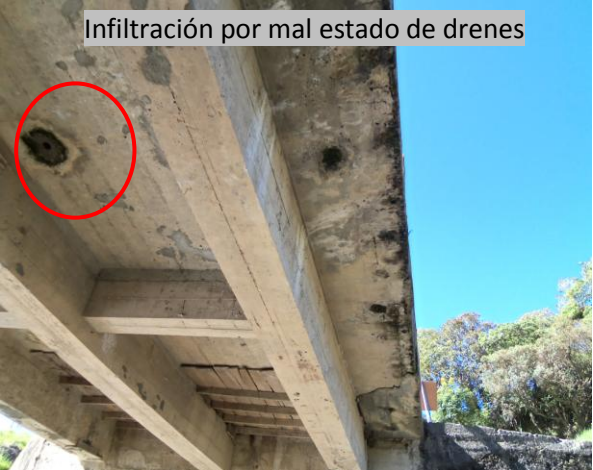
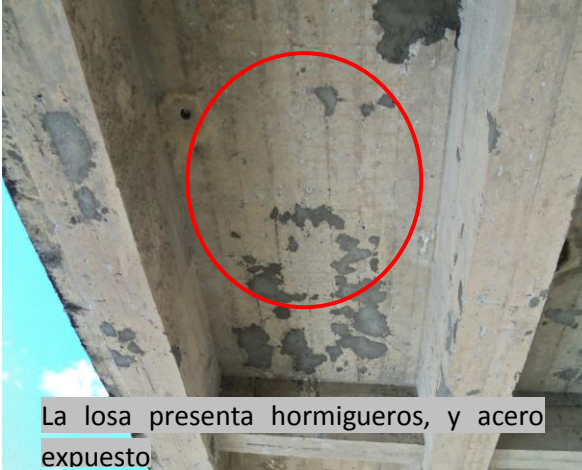
COMPONENTE: <u>Losa material 20</u>

La losa en concreto reforzado, no presenta fracturas ni grietas, tiene una longitud de 10,17m, un ancho de tablero de 6,60m, con espesor de losa de 0,26m. Se presenta infiltración por mal estado de drenes, el agua de escorrentía recae directamente en la superestructura y sobre la cara inferior de la losa.

Se requiere realizar un tratamiento superficial del concreto en la cara inferior de la losa, ya que presenta acero expuesto, hormigueros y desprendimiento del concreto.

CALIFICACIÓN OBTENIDA EN LA INSPECCIÓN:			2 Algún daño, reparación necesaria cuando se presente la ocasión.		
ACTIVIDADES DE REPARACIÓN Y MANTENIMIENTO					
ID	ACTIVIDAD	UN	CANTIDAD	VR/UNI	VR/ TOTAL
E	Reparación de drenes	Und	6,0	27,05	162,30
31	Tratamiento superficial de concreto	M2	5,0	135,74	678,68

Se recomienda retiro y limpieza del drenaje deteriorado y colocación de drenes nuevos, así mismo se recomienda retirar la formaleta de madera ubicada en la cara inferior de la losa, lo cual impide la inspección total de la losa.

- Se recomienda realizar el mantenimiento rutinario a bordillos y barandas
- Se recomienda realizar retiro y limpieza del drenaje deteriorado y colocación de drenes nuevos para evitar infiltración de agua hacia la losa y la superestructura.

- Se recomienda realizar un tratamiento superficial del concreto en la cara inferior de la losa, y en las vigas principales, ya que presenta hormigueros y desprendimiento del concreto.
