**ESTUDIO DE INSPECCIÓN E INVENTARIO DE PUENTES DE LA RED NACIONAL
DE CARRETERAS ZONA SUR**

INFORME PUENTE SAN PEDRO

CARRETERA: PASTO – EL PEPINO

NOMBRE DEL PUENTE:		SAN PEDRO	IDP	19-1003-003.00
TERRITORIAL:		19	PUTUMAYO	
CARRETERA:		PASTO - EL PEPINO		
PR	62+0315

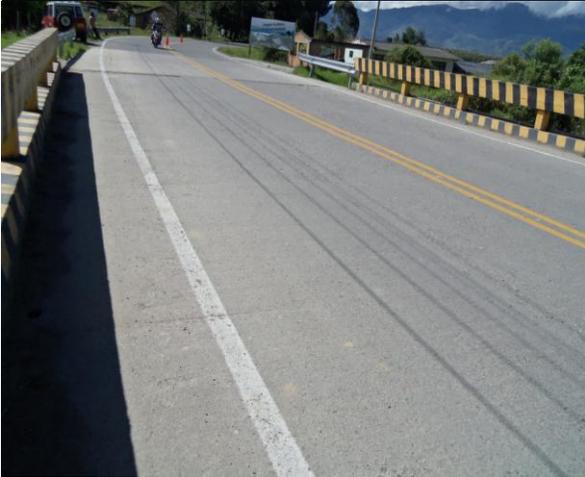
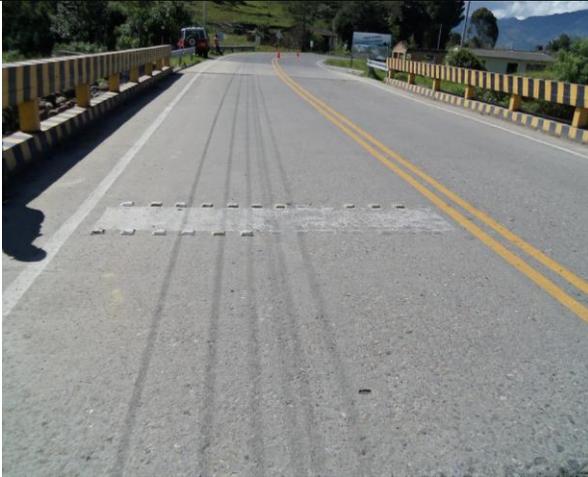
COMPONENTE: <u>Superficie del Puente tipo 20</u>

La superficie de rodadura del puente está construida en concreto, presenta losa de aproximación en concreto, la superficie se encuentra en buen estado. La longitud de puente es de 20,60m y los accesos tienen una longitud de 15,0m en la entrada y salida; el ancho entre bordillos es de 9,42m.

CALIFICACIÓN OBTENIDA EN LA INSPECCIÓN:			0 Sin daño o daño insignificante		
ACTIVIDADES DE REPARACIÓN Y MANTENIMIENTO					
ID	ACTIVIDAD	UN	CANTIDAD	VR/UNI	VR/ TOTAL

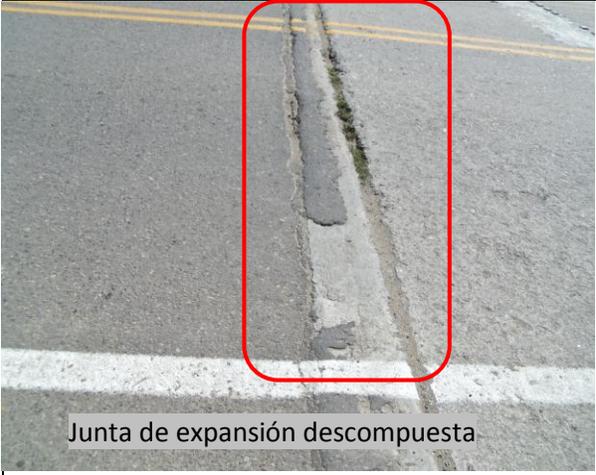
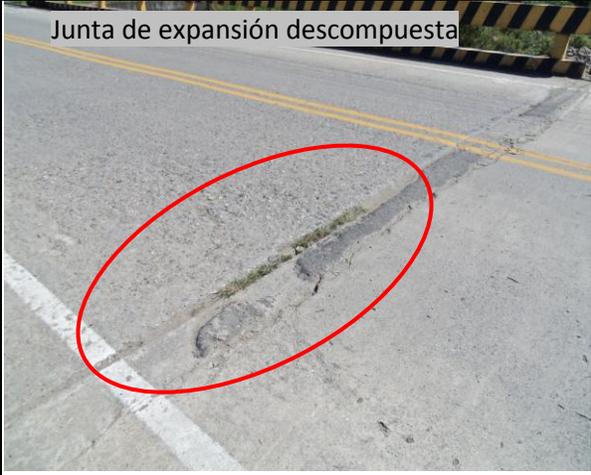
COMPONENTE: <u>Juntas de Expansión 50</u>

No presenta dispositivo de junta, se encuentran cubiertas por una carpeta asfáltica, la cual ya se encuentra fisurada, sin sello asfáltico, lo que ocasiona infiltración hacia estribos, se recomienda limpieza del sitio y colocación de la junta nueva según especificaciones y directrices del productor. La longitud de cada junta es de 9,42m en los accesos.

<p style="text-align: center;">Junta de expansión descompuesta</p>

<p style="text-align: center;">Junta de expansión descompuesta</p>		
CALIFICACIÓN OBTENIDA EN LA INSPECCIÓN:			3 Daño significativo, reparación necesaria muy pronto		
ACTIVIDADES DE REPARACIÓN Y MANTENIMIENTO					
ID	ACTIVIDAD	UN	CANTIDAD	VR/UNI	VR/ TOTAL
B	Cambio de junta de acero	M	19,0	1.430,11	27.172,03

- Se recomienda reparar el concreto en apoyo de viga No.4 en estribo de salida.
- Se recomienda colocación de la junta de expansión nueva según especificaciones y directrices del productor

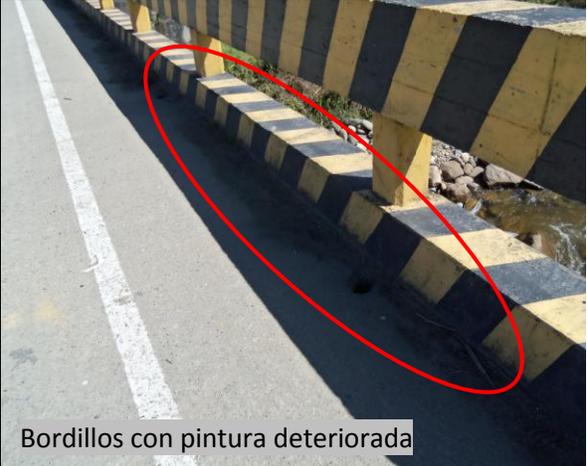
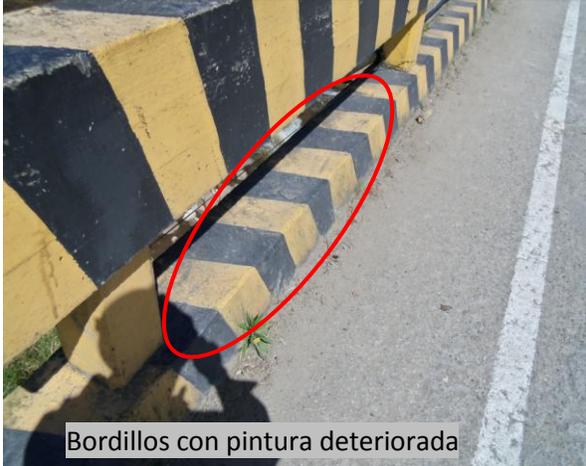
COMPONENTE: <u>Bordillos</u>

El puente no tiene andenes, presenta bordillos en concreto con una longitud de 20,60m, con una sección de 0,30 m x 0,20 m, se evidencia el deterioro de la pintura en forma general, se requiere limpieza y pintura como mantenimiento rutinario.

<p style="text-align: center; font-size: small;">Bordillos con pintura deteriorada</p>

<p style="text-align: center; font-size: small;">Bordillos con pintura deteriorada</p>		
CALIFICACIÓN OBTENIDA EN LA INSPECCIÓN:			1 Daño pequeño, pero no es necesario reparación (Excepto mantenimiento menor)		
ACTIVIDADES DE REPARACIÓN Y MANTENIMIENTO					
ID	ACTIVIDAD	UN	CANTIDAD	VR/UNI	VR/ TOTAL
10	limpieza	M	41,50	3,22	133,63
34	Pintura	M	41,50	17,73	735,83

- Los bordillos y las barandas se encuentran con pintura deteriorada, se recomienda pintarlas ya que sirven como señalización de la vía y del puente.
- Se presenta daño grave por socavación e impacto del cauce, sobre la cimentación de estribo de salida en el lado izquierdo de puente aguas arriba, de tal manera que se recomienda realizar obras de protección en concreto ciclópeo para evitar impacto y socavación producida por el cauce.

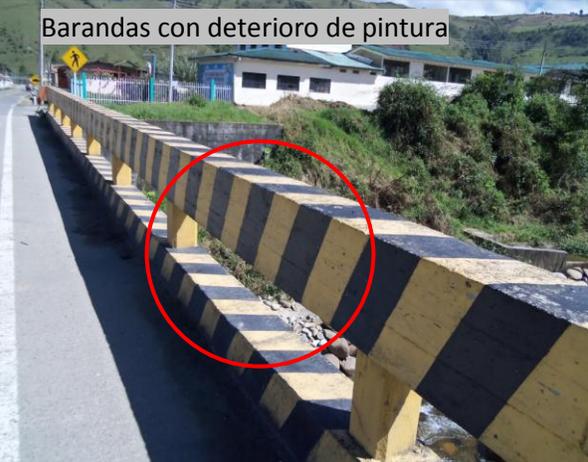
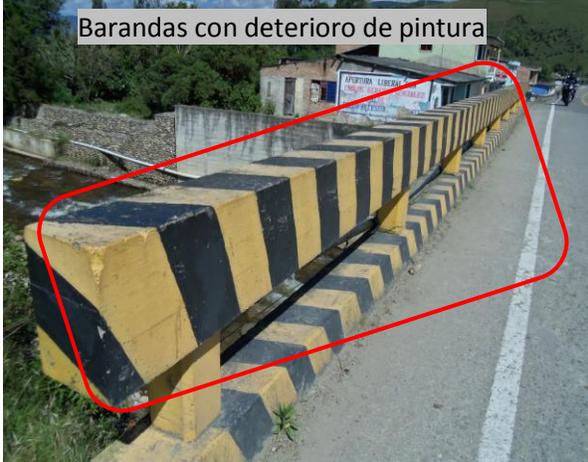
COMPONENTE: <u>Barandas tipo 30</u>

Las barandas del puente son en concreto reforzado con una longitud de 13,20 m, altura de 0,70 m, y de ancho de 0,30 m, se encuentra en buen estado solo requiere de pintura.

CALIFICACIÓN OBTENIDA EN LA INSPECCIÓN:			1 Daño pequeño, pero no es necesario reparación (Excepto mantenimiento menor)		
ACTIVIDADES DE REPARACIÓN Y MANTENIMIENTO					
ID	ACTIVIDAD	UN	CANTIDAD	VR/UNI	VR/ TOTAL
10	limpieza	M	41,50	3,22	133,63
34	Pintura	M	41,50	17,73	735,83

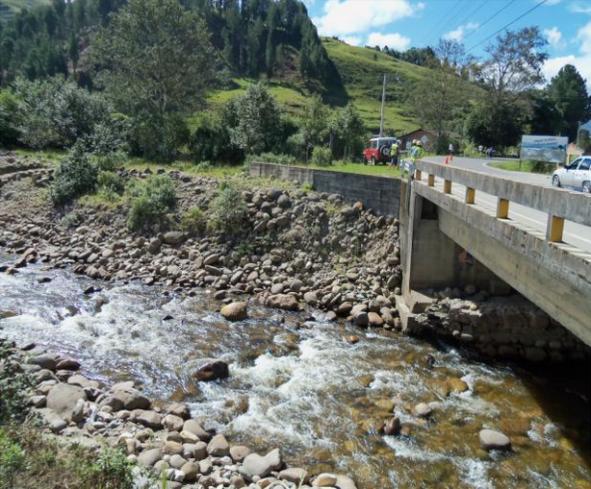
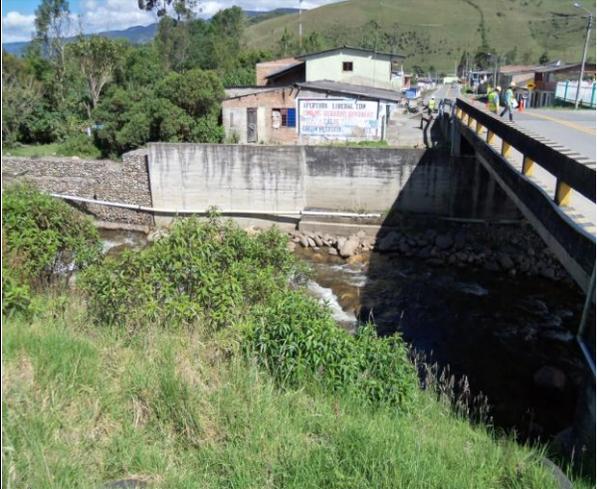
COMPONENTE: <u>Conos y Taludes</u>

Presenta taludes en buen estado, se han construido muros en gavión en talud de entrada derecho, para protección de erosión por cauce.

CALIFICACIÓN OBTENIDA EN LA INSPECCIÓN:			0 Sin daño o daño insignificante		
ACTIVIDADES DE REPARACIÓN Y MANTENIMIENTO					
ID	ACTIVIDAD	UN	CANTIDAD	VR/UNI	VR/ TOTAL

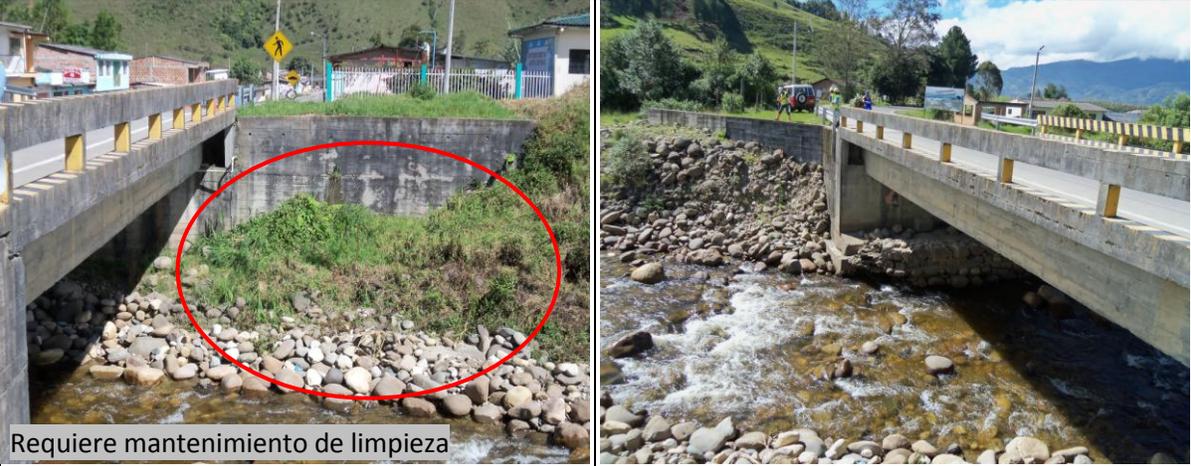
COMPONENTE: <u>Aletas</u>

El puente con aletas integradas a estribo, en concreto reforzado, tiene una longitud promedio de 11,0m, y una altura promedio de 3,30m, no presentan socavación, se encuentran un buen estado en general, requiere mantenimiento rutinario

Requiere mantenimiento de limpieza		
CALIFICACIÓN OBTENIDA EN LA INSPECCIÓN:			1 Daño pequeño, pero no es necesario reparación (Excepto mantenimiento menor)		
ACTIVIDADES DE REPARACIÓN Y MANTENIMIENTO					
ID	ACTIVIDAD	UN	CANTIDAD	VR/UNI	VR/ TOTAL
34	limpieza	M2	60,0	5,12	307,38

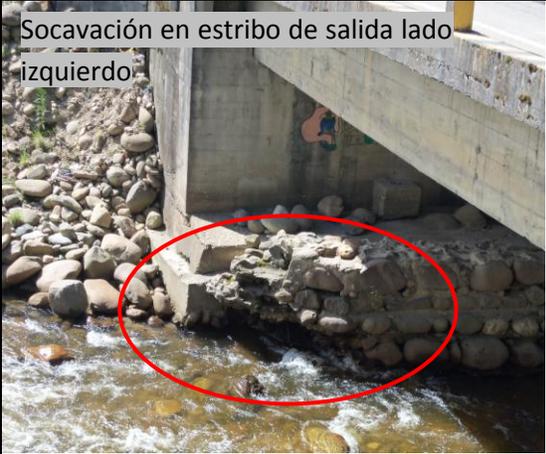
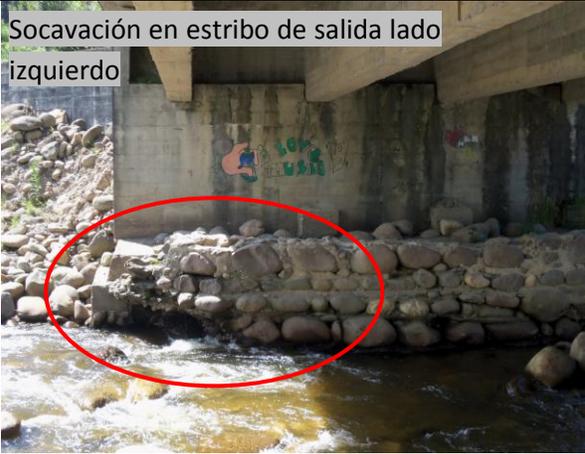
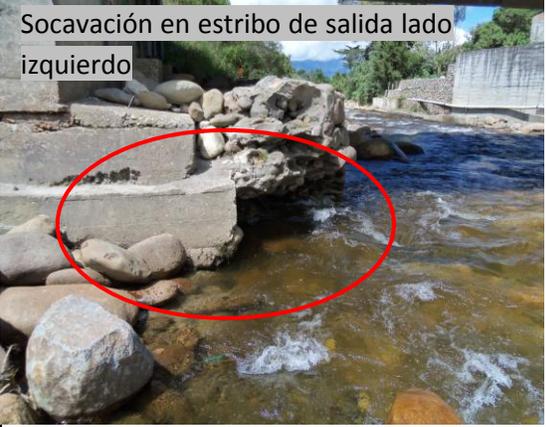
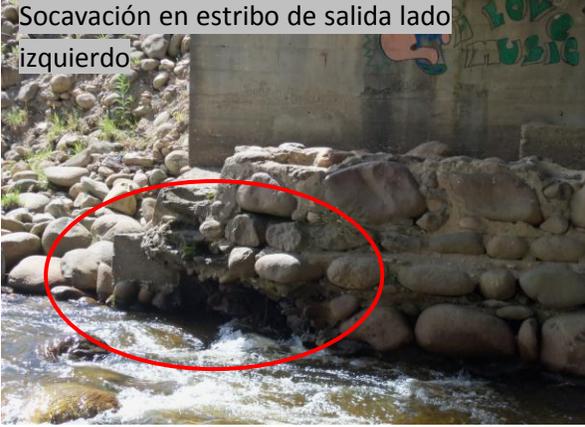
Se comienza a presentar socavación ocasionada por el cauce, en estribo de salida lado izquierdo, la altura promedio de los estribos es de 2,75m, con un ancho de 10,04m, estribos en concreto reforzado, con presencia de obras de protección en concreto ciclópeo en la cimentación de estribos, para protección del cauce, se evidencia socavación en las obras de protección.

COMPONENTE: <u>Estribos tipo 10 material 21</u>					
Socavación en estribo de salida lado izquierdo			Socavación en estribo de salida lado izquierdo

Socavación en estribo de salida lado izquierdo			Socavación en estribo de salida lado izquierdo

CALIFICACIÓN OBTENIDA EN LA INSPECCIÓN:			4 Daño grave, reparación necesaria muy pronto		
ACTIVIDADES DE REPARACIÓN Y MANTENIMIENTO					
ID	ACTIVIDAD	UN	CANTIDAD	VR/UNI	VR/ TOTAL
Z	Obras de protección en concreto ciclópeo	M3	9,0	529,31	4.763,82

Se requiere realizar obras de protección en concreto ciclópeo, sobre la cimentación de estribo de salida lado izquierdo, para evitar avance de socavación por cauce, en todo el lado izquierdo de la de cimentación del estribo en una longitud de 6,0m, altura de 1,50m y espesor de 1,0m.

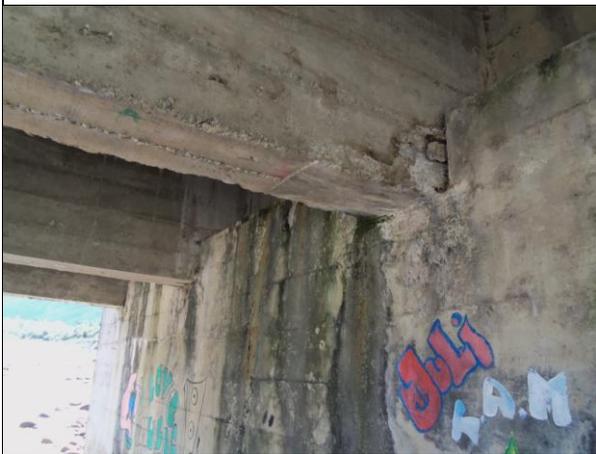
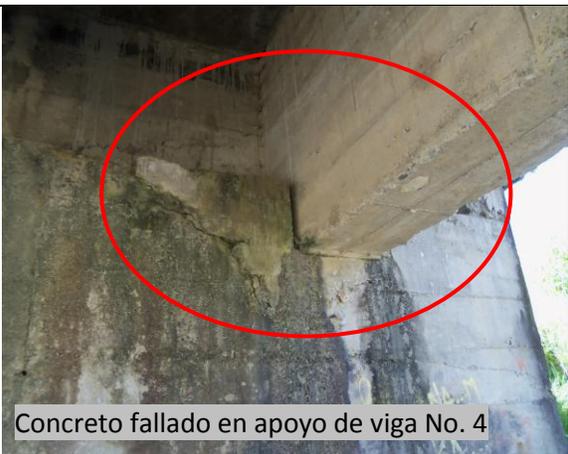
COMPONENTE: <u>Apoyos. Tipo de apoyo 10.</u>

El tipo de apoyos que presenta la superestructura es junta de construcción entre vigas principales y estribos. Se presenta concreto fallado en apoyo de la viga No.4, sobre el estribo de salida. Se recomienda reparar el concreto, eliminando el concreto dañado hasta que se encuentre material sano, sin dañar el acero de reforzamiento.

Concreto fallado en apoyo de viga No. 4		
CALIFICACIÓN OBTENIDA EN LA INSPECCIÓN:			3 Daño significativo, reparación necesaria muy pronto.		
ACTIVIDADES DE REPARACIÓN Y MANTENIMIENTO					
ID	ACTIVIDAD	UN	CANTIDAD	VR/UNI	VR/ TOTAL
C	Reparación del concreto	M	2,0	138,09	276,19

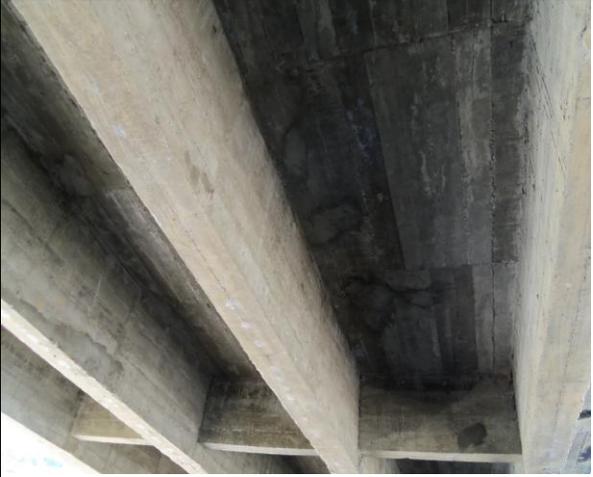
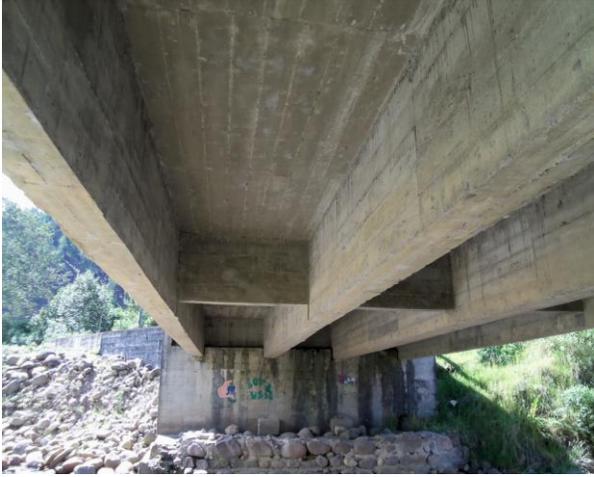
COMPONENTE: <u>Losa material 20</u>

La losa no presenta fracturas ni grietas, tiene una longitud de 20,60m un ancho de tablero de 10,04 y una altura de 0,20m, losa en concreto reforzado, sobre cuatro vigas y un diafragma en el centro de la luz, presenta en buen estado en general.

CALIFICACIÓN OBTENIDA EN LA INSPECCIÓN:			0 Sin daño o daño insignificante		
ACTIVIDADES DE REPARACIÓN Y MANTENIMIENTO					
ID	ACTIVIDAD	UN	CANTIDAD	VR/UNI	VR/ TOTAL

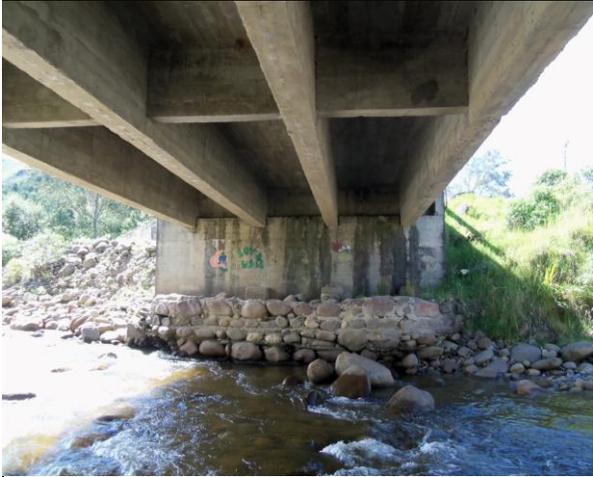
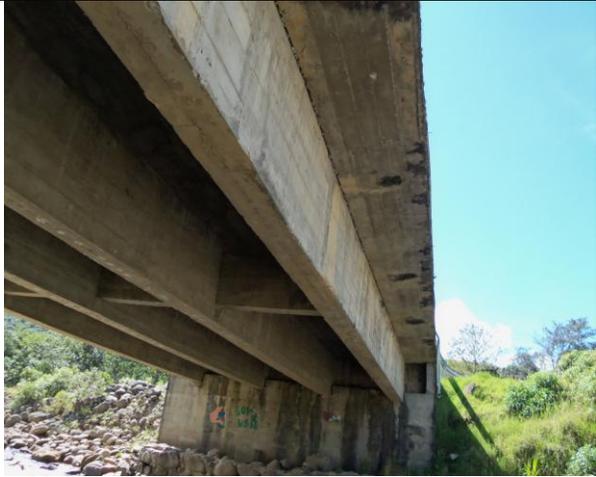
COMPONENTE: <u>Vigas tipo 14 material 20</u>

La superestructura presenta cuatro vigas en concreto reforzado en buen estado, con sección de 0,40m x 1,30m, presenta un diafragma en el centro de la luz y dos diafragmas en los apoyos de 0,20m x 1,0m de sección, la superestructura no presenta daños.

CALIFICACIÓN OBTENIDA EN LA INSPECCIÓN:			0 Sin daño o daño insignificante.		
ACTIVIDADES DE REPARACIÓN Y MANTENIMIENTO					
ID	ACTIVIDAD	UN	CANTIDAD	VR/UNI	VR/ TOTAL

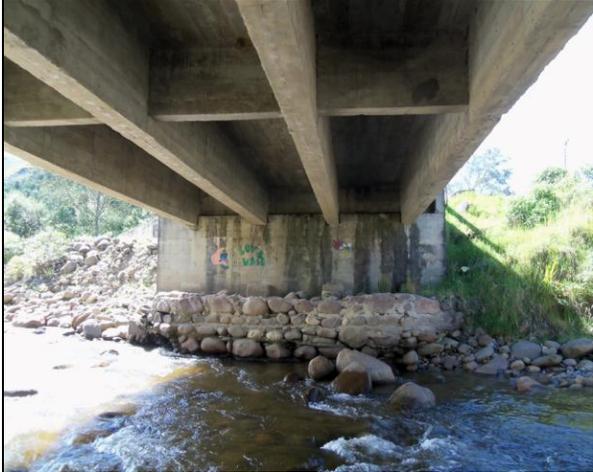
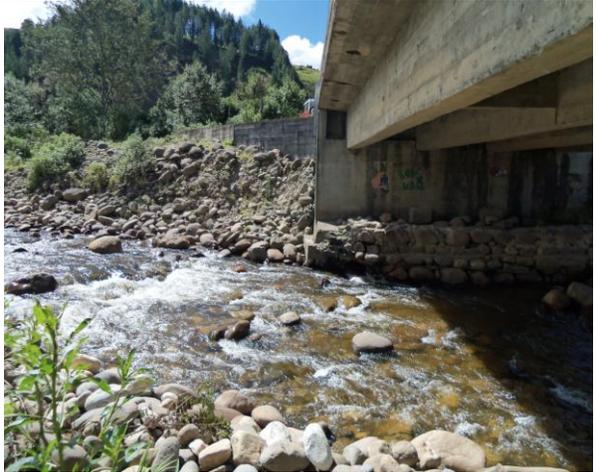
COMPONENTE: <u>Cauce</u>

El cauce del rio está causando socavación e impacto en estribo de salida lado izquierdo. Se recomienda inspección especial y realizar obras de reencauzamiento para evita socavación en aleta de entrada lado izquierdo

CALIFICACIÓN OBTENIDA EN LA INSPECCIÓN:			4 daño grave, reparación necesaria inmediatamente		
ACTIVIDADES DE REPARACIÓN Y MANTENIMIENTO					
ID	ACTIVIDAD	UN	CANTIDAD	VR/UNI	VR/ TOTAL
B	Reencauzamiento	M3	40,0	30,39	1.215,52

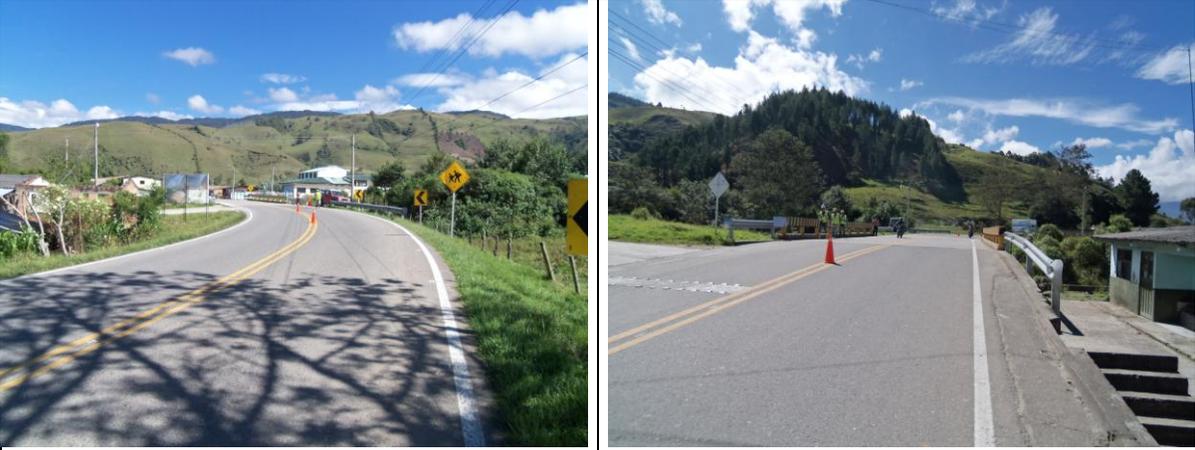
COMPONENTE: <u>Otros Elementos</u>

El puente no presenta señalización vertical de velocidad y carga máxima, no se evidencia una señal informativa, se recomienda instalar señales verticales de información.

CALIFICACIÓN OBTENIDA EN LA INSPECCIÓN:			4 Daño grave, reparación necesaria inmediatamente		
ACTIVIDADES DE REPARACIÓN Y MANTENIMIENTO					
ID	ACTIVIDAD	UN	CANTIDAD	VR/UNI	VR/ TOTAL
A	Reparación de señales	Und	6,0	302,84	1.817,04

- El puente no presenta señalización preventiva, de velocidad y carga máxima, se recomienda la instalación de señalización vertical para el puente, para garantizar la del tránsito sobre el puente

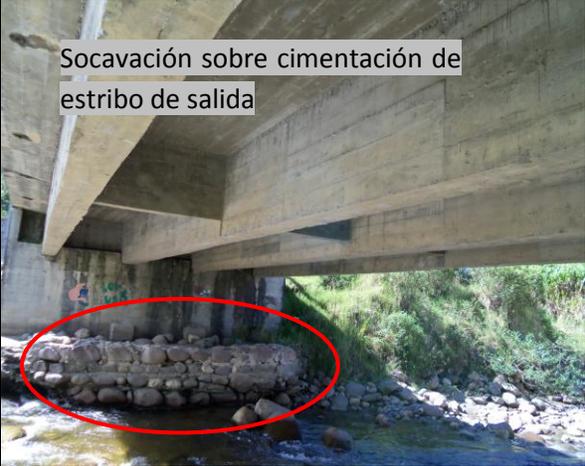
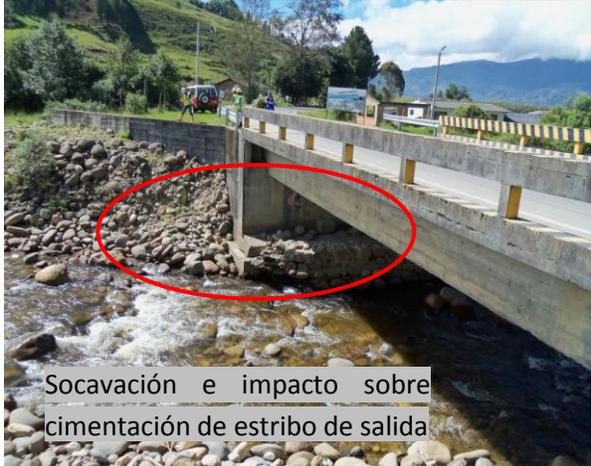
COMPONENTE: <u>Puente en General</u>

El puente presenta problemas de socavación e impacto en estribo de salida lado izquierdo, con posible desestabilización del puente. Se presenta concreto fallado en apoyo de la viga No.4, sobre el estribo de salida.

CALIFICACIÓN OBTENIDA EN LA INSPECCIÓN:			4 daño grave, reparación necesaria inmediatamente.		
ACTIVIDADES DE REPARACIÓN Y MANTENIMIENTO					
ID	ACTIVIDAD	UN	CANTIDAD	VR/UNI	VR/ TOTAL

- La calificación del puente es: 4, como el resultado de la evaluación de todas las componentes del puente, dando mayor importancia a las componentes principales del mismo o las que afecten el funcionamiento la estructura como tal.
