**ESTUDIO DE INSPECCIÓN E INVENTARIO DE PUENTES DE LA RED NACIONAL  
DE CARRETERAS ZONA SUR**

**INFORME PUENTE SAN FRANCISCO I**

**CARRETERA: PASTO – EL PEPINO**

<b>NOMBRE DEL PUENTE:</b>		SAN FRANCISCO I	<b>IDP</b>	19-1003-004.00
<b>TERRITORIAL:</b>		19	PUTUMAYO	
<b>CARRETERA:</b>		PASTO - EL PEPINO		
<b>PR</b>	<b>69+0700</b>

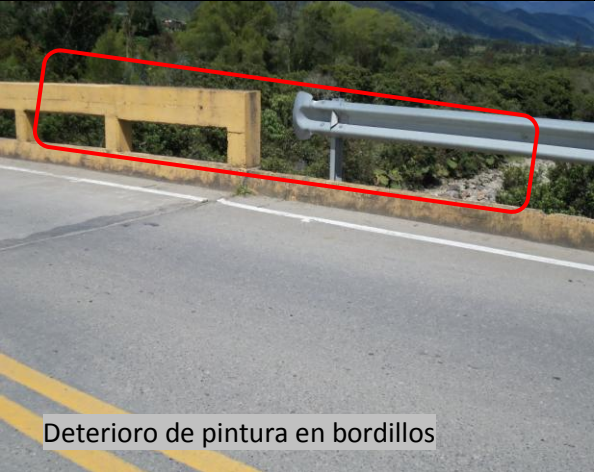
El puente no tiene andenes, los bordillos son en concreto con una longitud de 36,60m, en cada lado, con un ancho de 0,30m, y de altura de 0,25m, se evidencia el deterioro de la pintura en forma general, se requiere realizar el mantenimiento rutinario.

<p style="text-align: center; font-size: small;">Deterioro de pintura en bordillos</p>

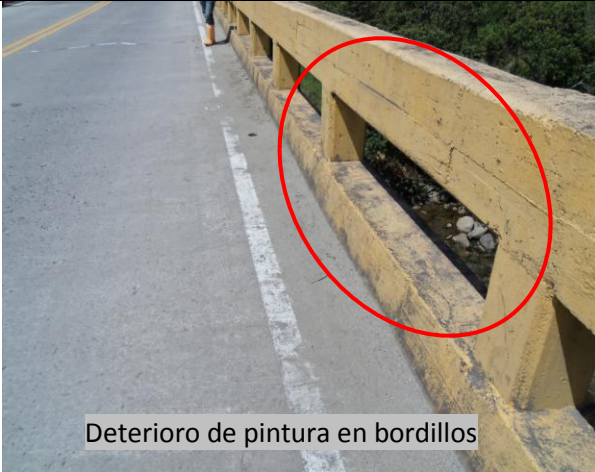
<p style="text-align: center; font-size: small;">Deterioro de pintura en bordillos</p>		
<b>CALIFICACIÓN OBTENIDA EN LA INSPECCIÓN:</b>			1 Daño pequeño pero no es necesario reparación (Excepto mantenimiento menor)		
<b>ACTIVIDADES DE REPARACIÓN Y MANTENIMIENTO</b>					
<b>ID</b>	<b>ACTIVIDAD</b>	<b>UN</b>	<b>CANTIDAD</b>	<b>VR/UNI</b>	<b>VR/ TOTAL</b>
10	Limpieza	M	73,50	3,22	236,67
34	Pintura	M	73,50	17,73	1303,23

- Los bordillos y las barandas se encuentran con pintura deteriorada, se recomienda pintarlas ya que sirven como señalización de la vía y del puente.
- Se recomienda realizar la limpieza del sitio y colocación de la junta nueva según especificaciones y directrices del productor.

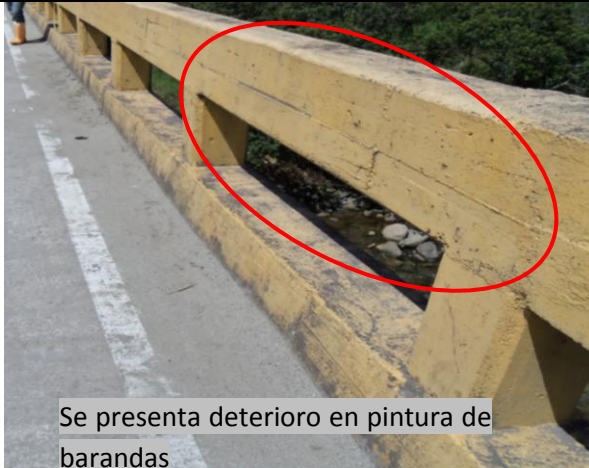
Las barandas del puente son en concreto reforzado, sobre pilastras en concreto, con una longitud de 24,60m, altura de 0,77m, y de ancho de 0,25 m, se encuentra en buen estado solo requiere de pintura como mantenimiento rutinario.

<p style="text-align: center; font-size: small;">Se presenta deterioro en pintura de barandas</p>		
<b>CALIFICACIÓN OBTENIDA EN LA INSPECCIÓN:</b>			1 Daño pequeño pero no es necesario reparación (Excepto mantenimiento menor)		
<b>ACTIVIDADES DE REPARACIÓN Y MANTENIMIENTO</b>					
<b>ID</b>	<b>ACTIVIDAD</b>	<b>UN</b>	<b>CANTIDAD</b>	<b>VR/UNI</b>	<b>VR/ TOTAL</b>
10	Limpieza	M	24,60	3,22	79,21
34	Pintura	M	24,60	17,73	436,18

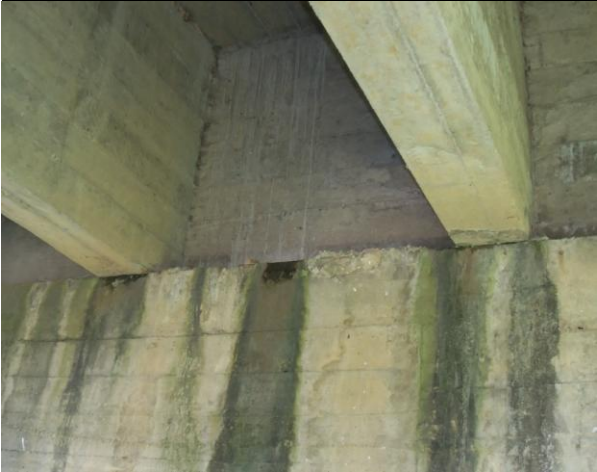
El tipo de apoyos que presenta la superestructura es junta de construcción entre vigas principales y estribos. No presenta daños.

<b>CALIFICACIÓN OBTENIDA EN LA INSPECCIÓN:</b>			0 sin daño o daño insignificante		
<b>ACTIVIDADES DE REPARACIÓN Y MANTENIMIENTO</b>					
<b>ID</b>	<b>ACTIVIDAD</b>	<b>UN</b>	<b>CANTIDAD</b>	<b>VR/UNI</b>	<b>VR/ TOTAL</b>

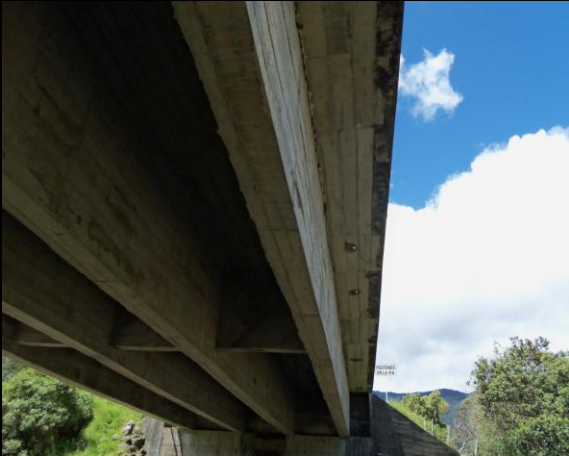
Se evidencia recubrimiento mínimo inadecuado en la cara inferior de las vigas, con leve coloración, por corrosión del acero.

<p style="text-align: center; background-color: #e0e0e0; padding: 2px;">Se presenta recubrimiento insuficiente en cara inferior de las vigas</p>

Se recomienda realizar la inspección especial, y el análisis y estudio de capacidad de carga, así mismo se recomienda la inyección de grietas.

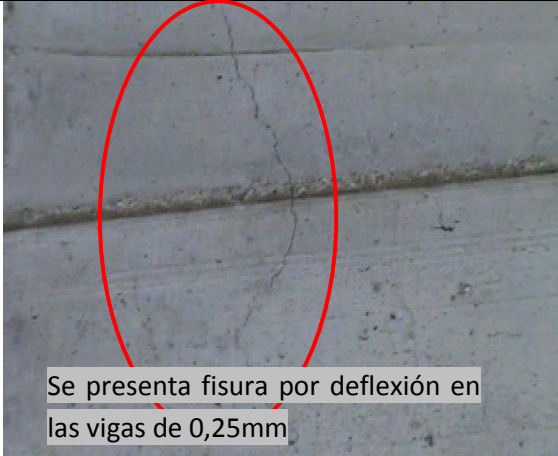
La superestructura presenta cuatro vigas en concreto reforzado simplemente apoyadas, con sección transversal de 0,40m x 1,75m, y presenta un diafragma en el centro de la luz y un diafragma en los apoyos sobre son estribos, con sección transversal de 0,20m x 1,50m. Se evidencia fisuras por deflexión de 0,25mm en todas las vigas.

<p style="text-align: center; background-color: #e0e0e0; padding: 2px;">Se presenta fisura por deflexión en las vigas de 0,25mm</p>

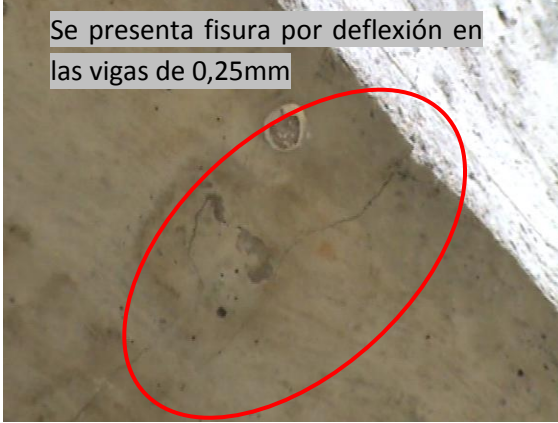
<p style="text-align: center; background-color: #e0e0e0; padding: 2px;">Se presenta fisura por deflexión en las vigas de 0,25mm</p>			
<b>CALIFICACIÓN OBTENIDA EN LA INSPECCIÓN:</b>		2 Algún daño, reparación necesaria cuando se presente la ocasión.			
<b>ACTIVIDADES DE REPARACIÓN Y MANTENIMIENTO</b>					
<b>ID</b>	<b>ACTIVIDAD</b>	<b>UN</b>	<b>CANTIDAD</b>	<b>VR/UNI</b>	<b>VR/ TOTAL</b>
D	Inyección de grietas	M	12,0	58,38	700,61

Se presenta fisuras por deflexión de 0,25mm en todas las vigas, se presenta recubrimiento insuficiente e inadecuado en la cara inferior de las vigas, con leve coloración, por corrosión del acero. Se recomienda realizar la inspección especial, y el análisis y estudio de capacidad de carga
