**ESTUDIO DE INSPECCIÓN E INVENTARIO DE PUENTES DE LA RED NACIONAL
DE CARRETERAS ZONA SUR**

INFORME PUENTE PUTUMAYO

CARRETERA: PASTO – EL PEPINO

NOMBRE DEL PUENTE:		PUTUMAYO	IDP	19-1003-005.00
TERRITORIAL:		19	PUTUMAYO	
CARRETERA:		PASTO - EL PEPINO		
PR	72+0300

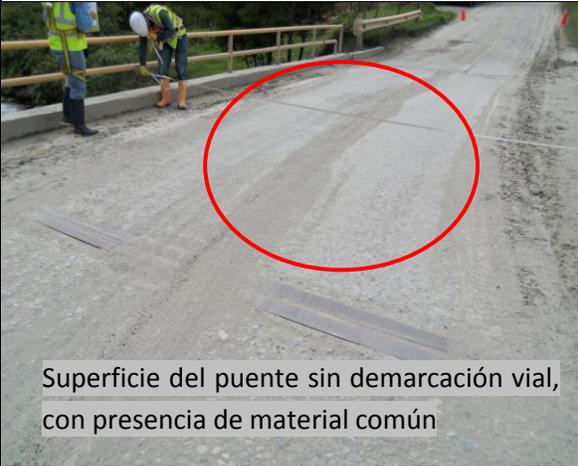
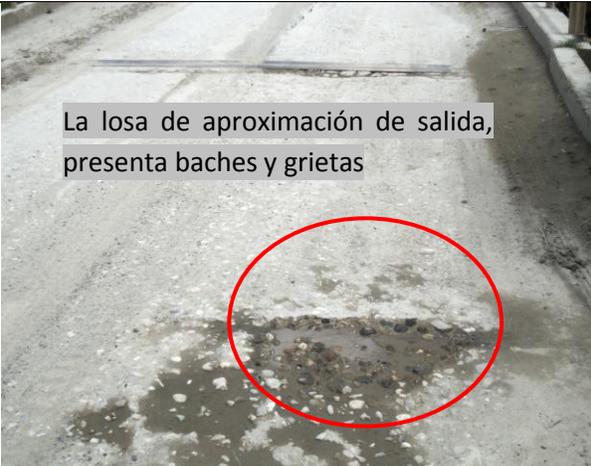
COMPONENTE: <u>Superficie del Puente tipo 20</u>

La superficie de rodadura del puente en concreto hidráulico, en buen estado sobre superficie del puente; en los accesos, presenta losa de aproximación en concreto, se presenta baches y grietas en la losa de aproximación de salida. La longitud de puente es de 11,10m y los accesos tienen una longitud de 15,0m en la entrada y salida; el ancho entre bordillos es de 5,87m.

CALIFICACIÓN OBTENIDA EN LA INSPECCIÓN:		3 Daño significativo, reparación necesaria muy pronto			
ACTIVIDADES DE REPARACIÓN Y MANTENIMIENTO					
ID	ACTIVIDAD	UN	CANTIDAD	VR/UNI	VR/ TOTAL
C	Tratamiento superficial (sello)	M2	250,0	32,08	8,02
30	Reparación de concreto	M2	4,0	163,35	653,38
27	Reparación de demarcación	MI	126,0	13,39	1.687,39

Se requiere reparación del concreto en la losa de aproximación de salida en un área de 4,0m² y se recomienda realizar la limpieza de la superficie y aplicar un tratamiento superficial de sello asfáltico en toda la superficie del puente en un área de 250 m².

El puente no presenta demarcación vial, por lo tanto se recomienda la reparación de la demarcación vial en una longitud de 42m por tres líneas

- Se hace en este caso necesario llevar a cabo actividades de reparación de la superficie, ya que se encuentra desgastada, se recomienda aplicar sello asfáltico en toda la superficie del puente.

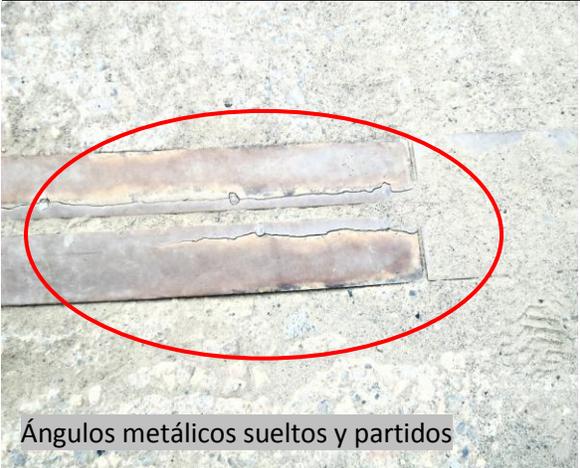
Presenta juntas de expansión en ángulos metálicos, se evidencia un deterioro total de las juntas, se encuentran sueltas y partidas, el concreto de ajuste de las juntas se encuentra agrietado con infiltración hacia estribos. Se requiere Cambio de la junta de acero, retirando la junta existente y colocación de una nueva junta. El puente presenta dos juntas de expansión de 6,0m de longitud cada una

<p style="text-align: center; font-size: small;">Ángulos metálicos sueltos y partidos</p>

<p style="text-align: center; font-size: small;">Descomposición en juntas</p>		
CALIFICACIÓN OBTENIDA EN LA INSPECCIÓN:			3 Daño significativo, reparación necesaria muy pronto		
ACTIVIDADES DE REPARACIÓN Y MANTENIMIENTO					
ID	ACTIVIDAD	UN	CANTIDAD	VR/UNI	VR/ TOTAL
B	Cambio de junta de acero	M	12,0	1.430,11	17.161,28

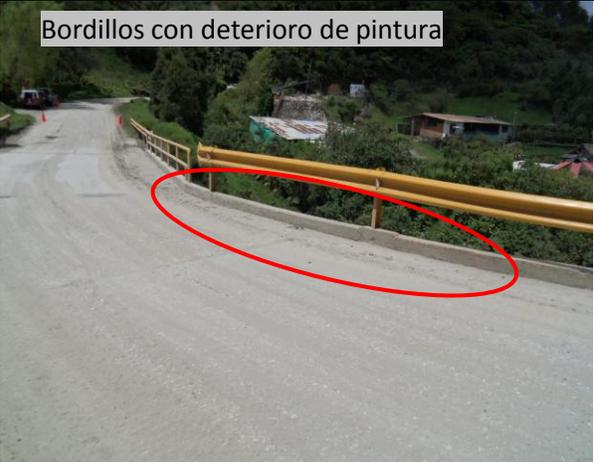
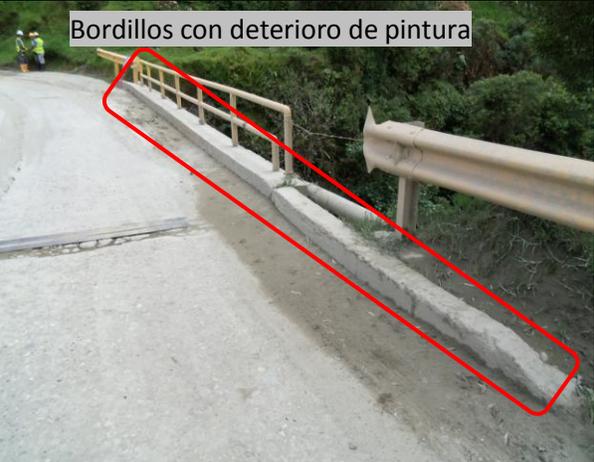
COMPONENTE: <u>Bordillos</u>

El puente no tiene andenes, los bordillos son en concreto con una longitud de 17,50m, con un ancho de 0,35 m, y de altura de 0,20 m, se evidencia el deterioro de la pintura en forma general, se requiere limpieza y pintura.

CALIFICACIÓN OBTENIDA EN LA INSPECCIÓN:			1 Daño pequeño, pero no es necesario reparación (Excepto mantenimiento menor)		
ACTIVIDADES DE REPARACIÓN Y MANTENIMIENTO					
ID	ACTIVIDAD	UN	CANTIDAD	VR/UNI	VR/ TOTAL
10	Limpieza	M	35,0	3,22	112,7
34	Pintura	M	35,0	17,73	620,59

- Los bordillos y las barandas se encuentran con pintura deteriorada, se recomienda pintarlas ya que sirven como señalización de la vía y del puente.
- Se recomienda construcción de cunetas en talud de salida izquierdo y derecho, ya que se está generando erosión en taludes, por escorrentía de aguas proveniente de la calzada de la vía.

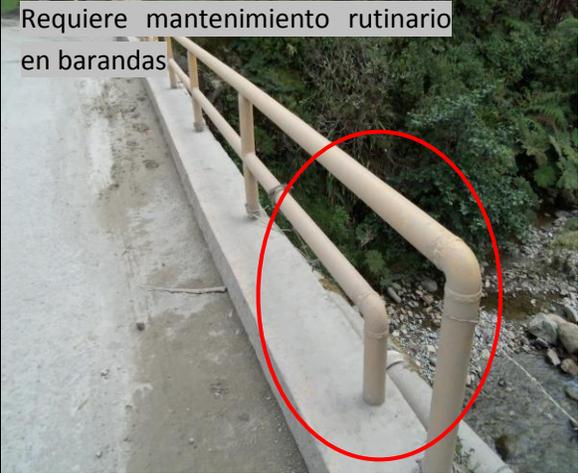
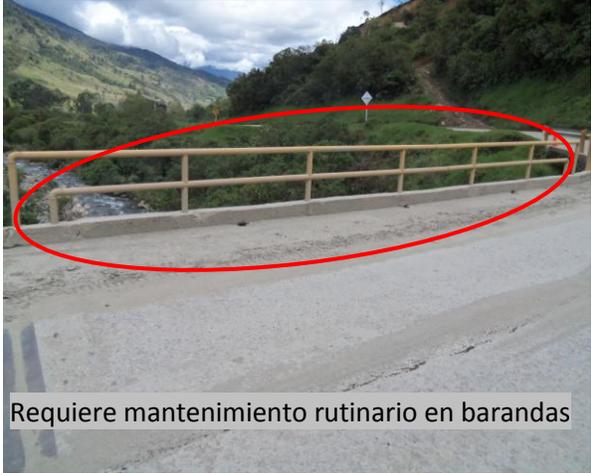
COMPONENTE: <u>Barandas tipo 30</u>						
Requiere mantenimiento rutinario en barandas

Las barandas del puente son en construcción metálica ligera, en tubo metálico de 7,0cms de diámetro con una longitud de 12,0m, altura de 0,70m, se encuentran en buen estado mantenimiento rutinario de limpieza

Requiere mantenimiento rutinario en barandas			
CALIFICACIÓN OBTENIDA EN LA INSPECCIÓN:			1 Daño pequeño, pero no es necesario reparación (Excepto mantenimiento menor)			
ACTIVIDADES DE REPARACIÓN Y MANTENIMIENTO						
ID	ACTIVIDAD	UN	CANTIDAD	VR/UNI	VR/ TOTAL	
10	limpieza	M	24,0	3,22	77,28

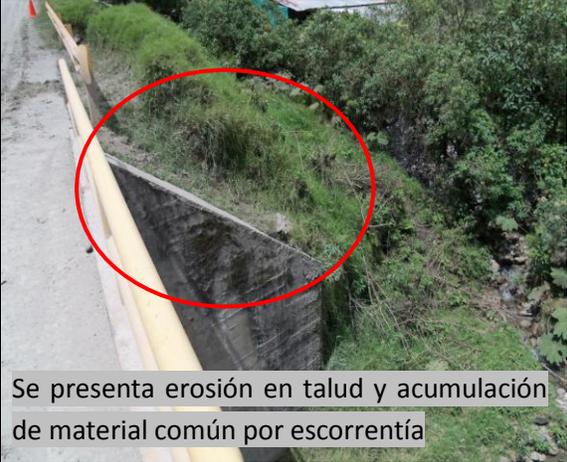
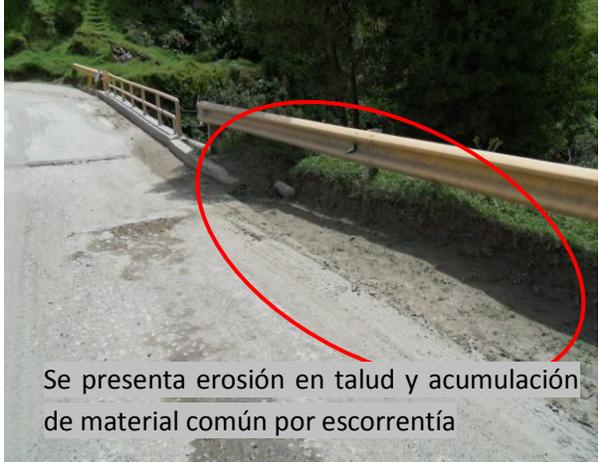
COMPONENTE: <u>Conos y Taludes</u>

Comienza a presentar erosión de taludes de salida por escorrentía de agua, proveniente de la calzada, además hay acumulación de material común en la superficie del puente por falta de cunetas, se recomienda construcción de cunetas, en taludes de salida, lado derecho e izquierdo, con longitud aproximada de 20,0m en cada talud.

Se presenta erosión en talud y acumulación de material común por escorrentía			Se presenta erosión en talud y acumulación de material común por escorrentía		
CALIFICACIÓN OBTENIDA EN LA INSPECCIÓN:			3 Daño significativo, reparación necesaria muy pronto		
ACTIVIDADES DE REPARACIÓN Y MANTENIMIENTO					
ID	ACTIVIDAD	UN	CANTIDAD	VR/UNI	VR/ TOTAL
D	Construcción de cunetas	M	40,0	71,98	2.879,08

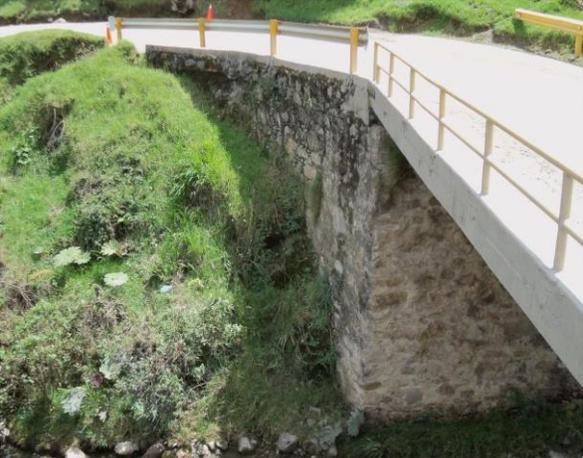
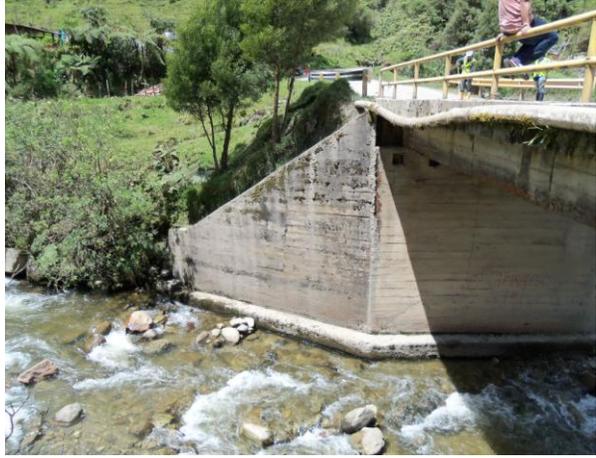
COMPONENTE: <u>Aletas</u>

El puente con aletas integradas, en mampostería de piedra y en concreto reforzado, tienen una longitud de 4,0m y una altura promedio de 5,0m, se encuentran en buen estado.

CALIFICACIÓN OBTENIDA EN LA INSPECCIÓN:			0 Sin daño o daño insignificante		
ACTIVIDADES DE REPARACIÓN Y MANTENIMIENTO					
ID	ACTIVIDAD	UN	CANTIDAD	VR/UNI	VR/ TOTAL

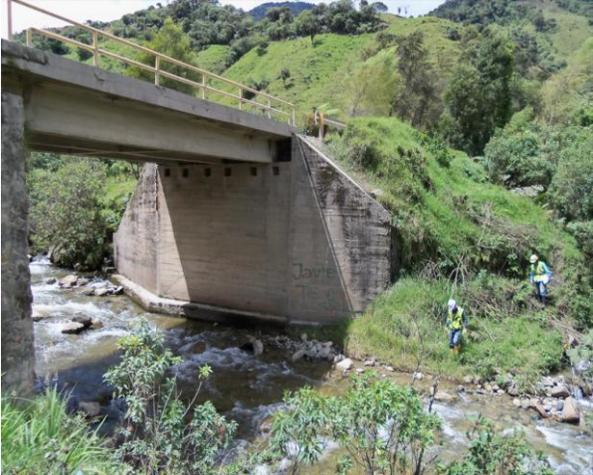
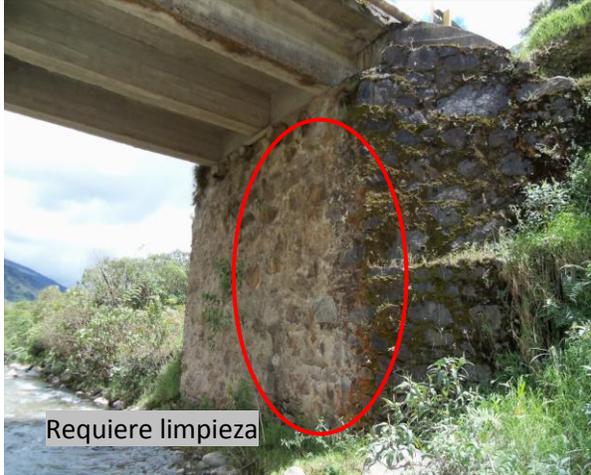
COMPONENTE: <u>Estribos tipo 10 material 21</u>

Se presentan dos tipos de estribo, en mampostería de piedra y en concreto reforzado, tienen una altura promedio de 5,0m con ancho de 6,40m.; se presenta evidencia posible socavación en estribo de salida por el cauce. Requiere mantenimiento rutinario

CALIFICACIÓN OBTENIDA EN LA INSPECCIÓN:			1 Daño pequeño, pero no es necesario reparación (Excepto mantenimiento menor)		
ACTIVIDADES DE REPARACIÓN Y MANTENIMIENTO					
ID	ACTIVIDAD	UN	CANTIDAD	VR/UNI	VR/ TOTAL
10	limpieza	M2	30,0	6,33	190,02

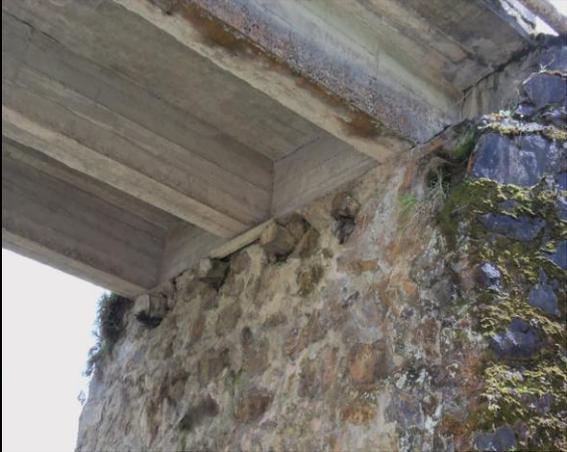
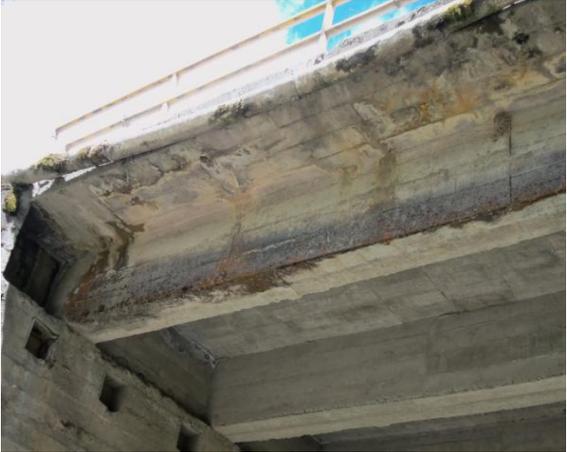
COMPONENTE: <u>Apoyos. Tipo de apoyo 10.</u>

El tipo de apoyos que presenta la superestructura es junta de construcción entre vigas principales y estribos. No presenta daños.

CALIFICACIÓN OBTENIDA EN LA INSPECCIÓN:			0 Sin daño o daño insignificante		
ACTIVIDADES DE REPARACIÓN Y MANTENIMIENTO					
ID	ACTIVIDAD	UN	CANTIDAD	VR/UNI	VR/ TOTAL

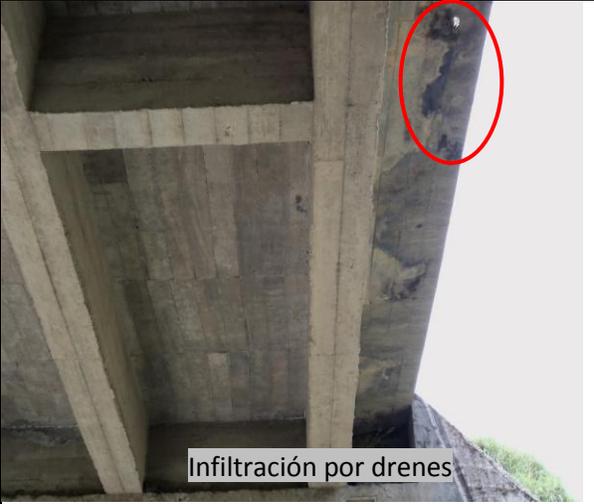
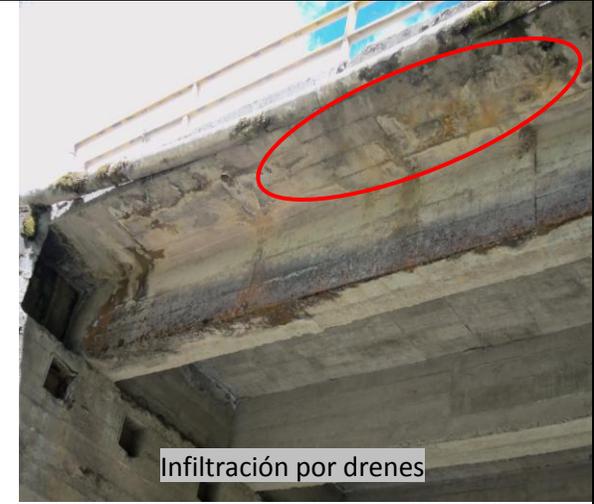
COMPONENTE: <u>Losa material 20</u>

La losa no presenta fracturas ni grietas, tiene una longitud de 11,10m un ancho de 6,40m con espesor de losa de 0,22m, se evidencia infiltración hacia la cara inferior de la losa, por drenes en mal estado. Se requiere retiro y limpieza del drenaje deteriorado. Colocación de drenes nuevos.

CALIFICACIÓN OBTENIDA EN LA INSPECCIÓN:			2 Algún daño, reparación necesaria cuando se presente la ocasión.		
ACTIVIDADES DE REPARACIÓN Y MANTENIMIENTO					
ID	ACTIVIDAD	UN	CANTIDAD	VR/UNI	VR/ TOTAL
E	Reparación de drenes	Und	6,0	27,05	162,30

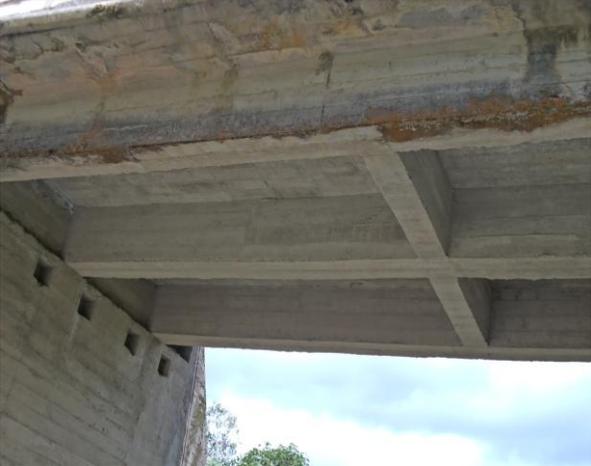
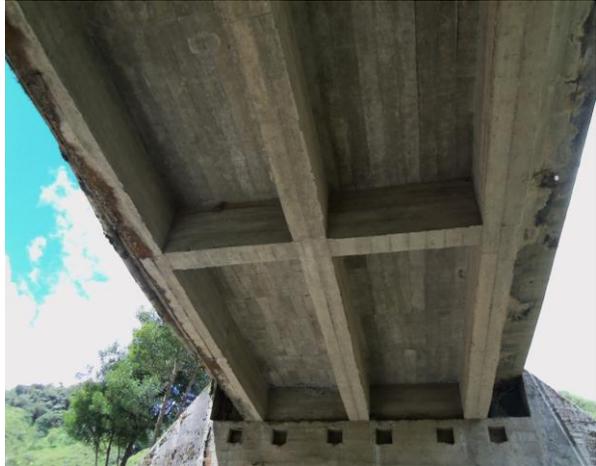
COMPONENTE: <u>Vigas tipo 13 material 20</u>

La superestructura presenta tres vigas en concreto reforzado, con sección transversal de 0,40m x 0,80m, y presenta un diafragma en el centro de la luz, con sección transversal de 0,20m x 0,80m. En general la superestructura se encuentra en buen estado.

CALIFICACIÓN OBTENIDA EN LA INSPECCIÓN:			0 Sin daño o daño insignificante		
ACTIVIDADES DE REPARACIÓN Y MANTENIMIENTO					
ID	ACTIVIDAD	UN	CANTIDAD	VR/UNI	VR/ TOTAL

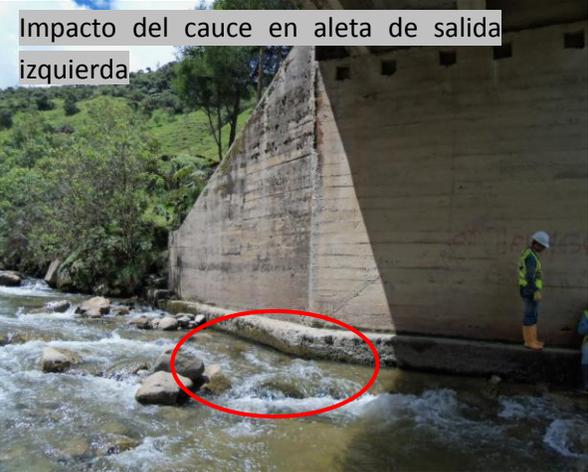
El cauce del rio está causando impacto sobre aleta de salida izquierda, por aumento en el nivel y velocidad del cauce. Se recomienda realizar obras de protección del cauce, en concreto para evitar impacto sobre aleta; en un área de 12,0 m2 a lo largo de la aleta donde impacta el cauce

<p style="font-size: small; color: gray;">Impacto del cauce en aleta de salida izquierda</p>

- Se recomienda realizar obras de protección del cauce ya que está produciendo impacto en aleta de salida lado izquierdo.
- Se recomienda reparar la demarcación vial, en la superficie del puente.

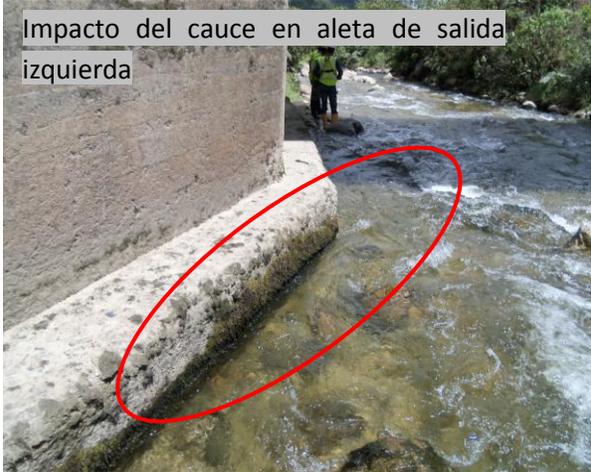
<p style="font-size: small; color: gray;">Impacto del cauce en aleta de salida izquierda</p>		
CALIFICACIÓN OBTENIDA EN LA INSPECCIÓN:			3 Daño significativo, reparación necesaria muy pronto		
ACTIVIDADES DE REPARACIÓN Y MANTENIMIENTO					
ID	ACTIVIDAD	UN	CANTIDAD	VR/UNI	VR/ TOTAL
C	Protección del cauce	M2	12,0	529,31	6.351,76

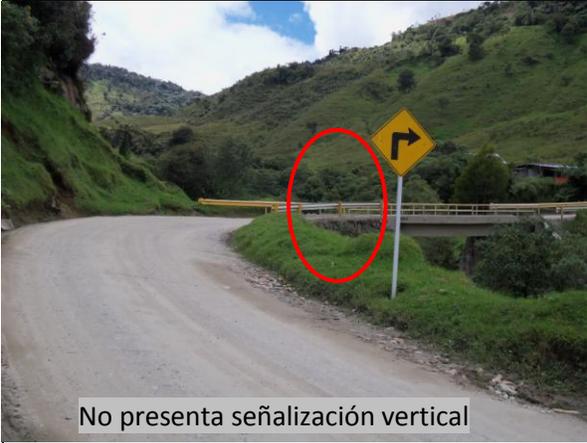
No presenta señalización vertical de velocidad y carga máxima, no se evidencia señales informativas, se recomienda la instalación de señalización vertical, para garantizar la seguridad del tránsito vehicular en sobre el puente.

<p style="text-align: center; font-size: small;">No presenta señalización vertical</p>

- El puente no presenta señalización preventiva, de velocidad y carga máxima, se recomienda la instalación de señalización vertical para el puente, para garantizar la del tránsito sobre el puente

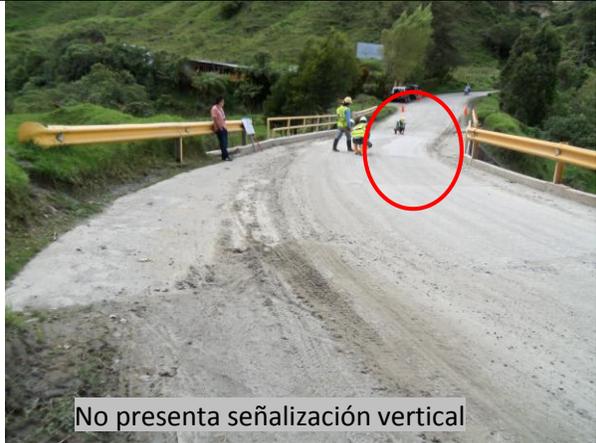
<p style="text-align: center; font-size: small;">No presenta señalización vertical</p>		
CALIFICACIÓN OBTENIDA EN LA INSPECCIÓN:			2 Algún daño, reparación necesaria cuando se presente la ocasión		
ACTIVIDADES DE REPARACIÓN Y MANTENIMIENTO					
ID	ACTIVIDAD	UN	CANTIDAD	VR/UNI	VR/ TOTAL
A	Reparación de señales	Und	6,0	302,84	1.817,05

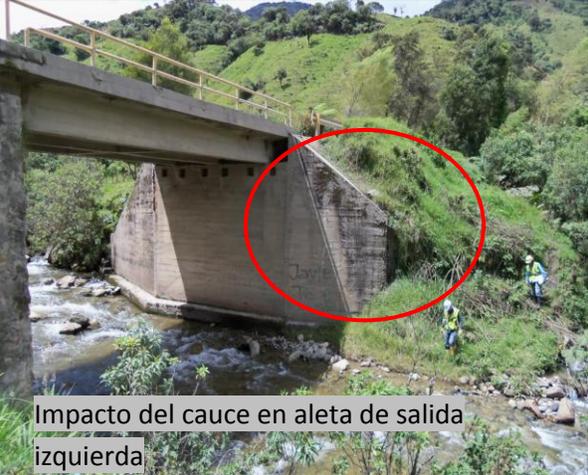
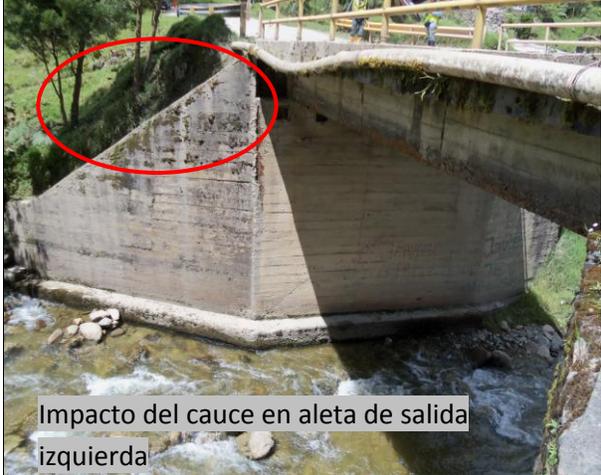
COMPONENTE: <u>Puente en General</u>

El puente presenta problemas de erosión, en talud de salida derecho e izquierdo, por escorrentía de la calzada de la vía, se presenta impacto del cauce sobre la cimentación de la aleta de salida lado izquierdo.

Impacto del cauce en aleta de salida izquierda			Impacto del cauce en aleta de salida izquierda		
CALIFICACIÓN OBTENIDA EN LA INSPECCIÓN:			3 daño significativo, reparación necesaria muy pronto		
ACTIVIDADES DE REPARACIÓN Y MANTENIMIENTO					
ID	ACTIVIDAD	UN	CANTIDAD	VR/UNI	VR/ TOTAL
