**ESTUDIO DE INSPECCIÓN E INVENTARIO DE PUENTES DE LA RED NACIONAL
DE CARRETERAS ZONA SUR**

INFORME PUENTE MURALLAS

19-1003-006.00

CARRETERA: PASTO – EL PEPINO

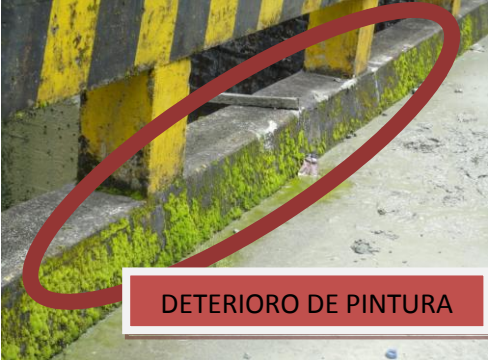
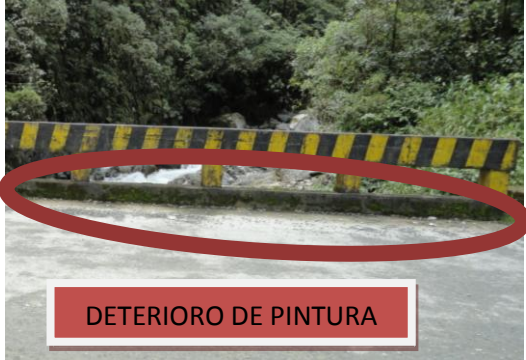
Tabla 4 Resumen Inspección Principal Andenes y Bordillos

El puente no tiene andenes, los bordillos son en concreto, con una longitud de 13,70 m, con un ancho de 0,30 m, y de altura de 0,28 m, se evidencia el deterioro de la pintura en forma general, se requiere pintarlos.

CALIFICACIÓN OBTENIDA EN LA INSPECCIÓN:			1 Daño pequeño pero no es necesario reparación (excepto mantenimiento)		
ACTIVIDADES DE REPARACIÓN Y MANTENIMIENTO					
ID	ACTIVIDAD	UN	CANTIDAD	VR/UNI	VR/ TOTAL
10	Limpieza	M2	20	3,22	64,40
34	Pintura	M	20	17,73	354

Se requiere mantenimiento menor; (10) limpieza de bordillos en una cantidad de 20 metros lineales y (34) pintura de bordillos en una cantidad de 20 metros lineales.

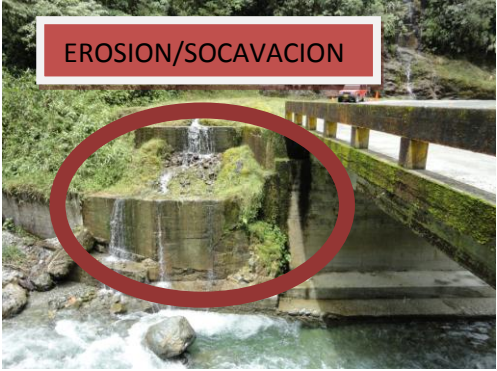
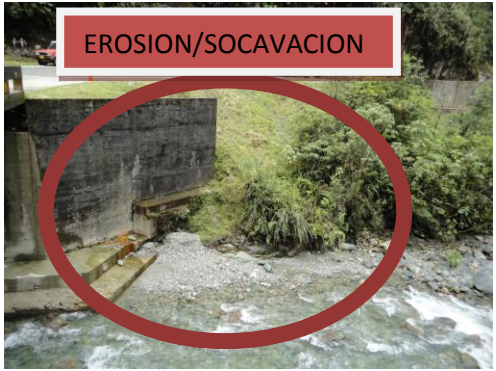
Tabla 6 Resumen Inspección Principal Conos y Taludes

Hay presencia de erosión en talud de salida izquierdo, por escorrentía de aguas superficiales que se infiltran afectando las aletas, provocando erosión y socavación.

CALIFICACIÓN OBTENIDA EN LA INSPECCIÓN:			2 Algún daño, reparación necesaria cuando se presente la ocasión		
ACTIVIDADES DE REPARACIÓN Y MANTENIMIENTO					
ID	ACTIVIDAD	UN	CANTIDAD	VR/UNI	VR/ TOTAL
D	Construcción de cunetas	M3	3	71,98	216

Se presenta (40) erosión/socavación para lo cual se requiere (D) construcción de cunetas en una cantidad de 3 metros cúbicos.

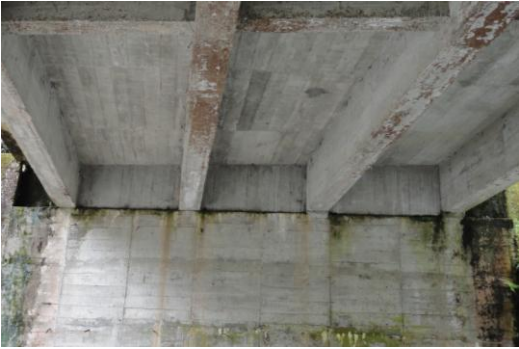
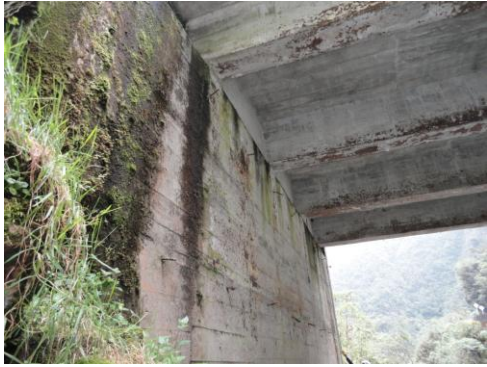
Tabla 9 Resumen Inspección Apoyos

El tipo de apoyo (30) placas de neopreno, tiene una longitud de apoyo de 0,40 centímetros los cuales se encuentran en buen estado, no presenta daños ni deterioros.

CALIFICACIÓN OBTENIDA EN LA INSPECCIÓN:			0 Sin daño o daño insignificante		
ACTIVIDADES DE REPARACIÓN Y MANTENIMIENTO					
ID	ACTIVIDAD	UN	CANTIDAD	VR/UNI	VR/ TOTAL

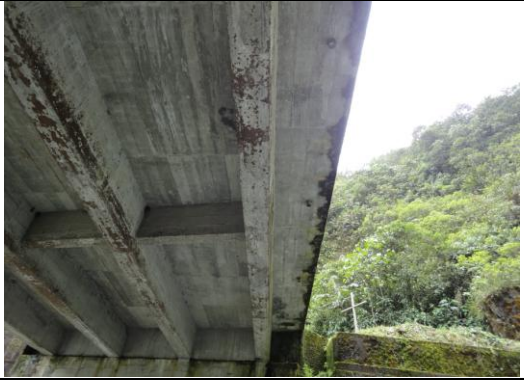
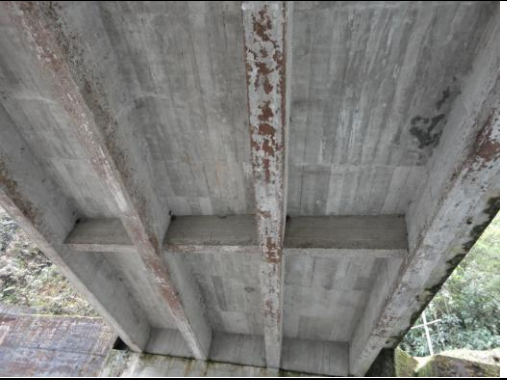
Tabla 10 Resumen Inspección principal Losa

La losa tiene una luz de 13,70 m y ancho de 10,0 m en concreto reforzado. No presenta deterioro de concreto, no tiene patologías estructurales.

CALIFICACIÓN OBTENIDA EN LA INSPECCIÓN:			0 Sin daño o daño insignificante		
ACTIVIDADES DE REPARACIÓN Y MANTENIMIENTO					
ID	ACTIVIDAD	UN	CANTIDAD	VR/UNI	VR/ TOTAL
