**ESTUDIO DE INSPECCIÓN E INVENTARIO DE PUENTES DE LA RED NACIONAL  
DE CARRETERAS ZONA SUR**

**INFORME PUENTE CRISTALES**

**19-1003-007-00**

**CARRETERA: PASTO – EL PEPINO**

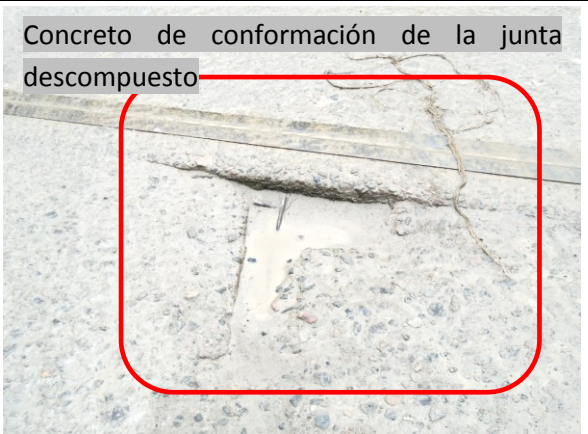
El tipo de junta que presenta el puente son placas de acero, las placas metálicas sueltas y partidas; se presenta infiltración de agua hacia apoyos y estribos. Se recomienda cambio de junta de acero en los tramos dañados en una longitud de 10,0m. La longitud de cada junta es de 9,40m.

<p style="text-align: center;">Concreto de conformación de la junta descompuesto</p>

<p style="text-align: center;">Partes metálicas sueltas y partidas</p>			
<b>CALIFICACIÓN OBTENIDA EN LA INSPECCIÓN:</b>		2 Algún daño, reparación necesaria cuando se presente la ocasión.			
<b>ACTIVIDADES DE REPARACIÓN Y MANTENIMIENTO</b>					
ID	ACTIVIDAD	UN	CANTIDAD	VR/UNI	VR/ TOTAL
B	Cambio de junta de acero	M	10,0	1.430,11	14.301,07

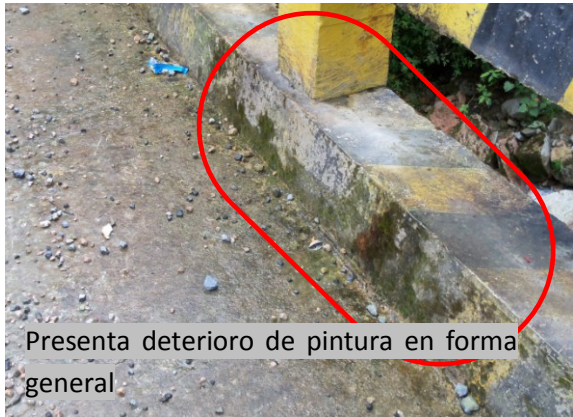
El puente no tiene andenes, presenta bordillos en concreto, con una longitud de 8,70m, con un ancho de 0,30m, y de altura de 0,26m, se evidencia el deterioro de la pintura en forma general, se requiere realizar mantenimiento rutinario de pintura.

<p style="text-align: center;">Presenta deterioro de pintura en forma general</p>

<p style="text-align: center;">Presenta deterioro de pintura en forma general</p>			
<b>CALIFICACIÓN OBTENIDA EN LA INSPECCIÓN:</b>		1 Daño pequeño pero no es necesario reparación (excepto mantenimiento)			
<b>ACTIVIDADES DE REPARACIÓN Y MANTENIMIENTO</b>					
ID	ACTIVIDAD	UN	CANTIDAD	VR/UNI	VR/ TOTAL
34	Pintura	M	17,40	17,73	308,52
