## CONSORCIO INGENIERIA VIAL 2011

### ESTUDIO DE INSPECCIÓN E INVENTARIO DE PUENTES DE LA RED NACIONAL DE CARRETERAS ZONA SUR

### INFORME PUENTE LA SUSANA

**19-1003-007.10**

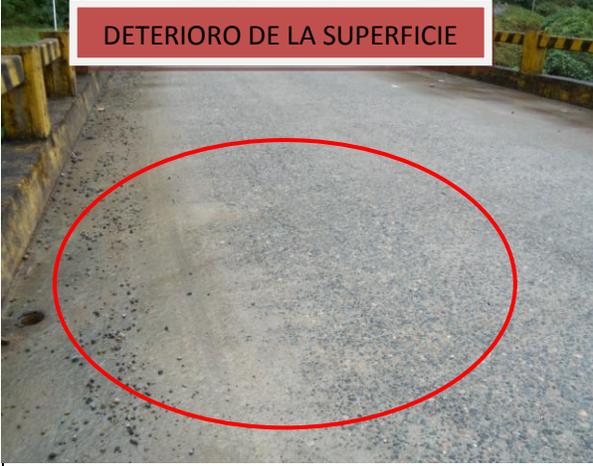
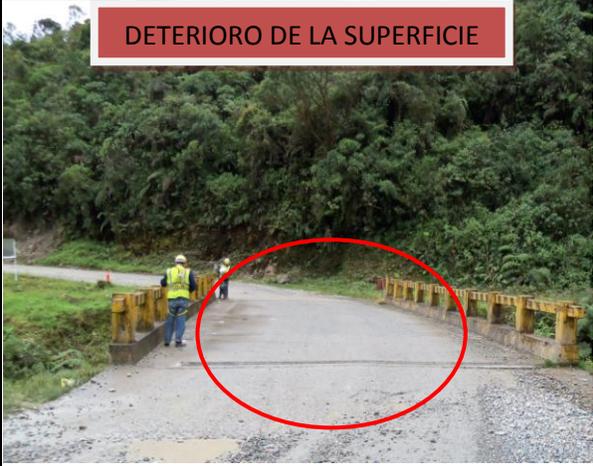
**Tabla 2 Resumen Inspección Superficie del Puente**

La superficie del puente está construida en concreto hidráulico, el cual presenta desgaste de la capa superficial, en la losa de aproximación de salida presenta baches y desnivel, se recomienda asfaltar la capa superficial, para protección de la losa del puente. Se clasifica el daño (70) descomposición, con reparación (A) cambio de pavimento asfáltico con un área de 134.

<b>CALIFICACIÓN OBTENIDA EN LA INSPECCIÓN:</b>			3 Daño significativo, reparación necesaria muy pronto		
<b>ACTIVIDADES DE REPARACIÓN Y MANTENIMIENTO</b>					
ID	ACTIVIDAD	UN	CANTIDAD	VR/UNI	VR/ TOTAL
A	Cambio de pavimento asfaltico	M2	134,0	56,23	7.534

- En el caso de la superficie del puente la cual se encuentra levemente desgastada, es recomendable realizar un sello asfáltico para evitar futuros deterioros en la estructura. La losa de aproximación de salida presenta baches y desniveles, que requieren ser mejorados.

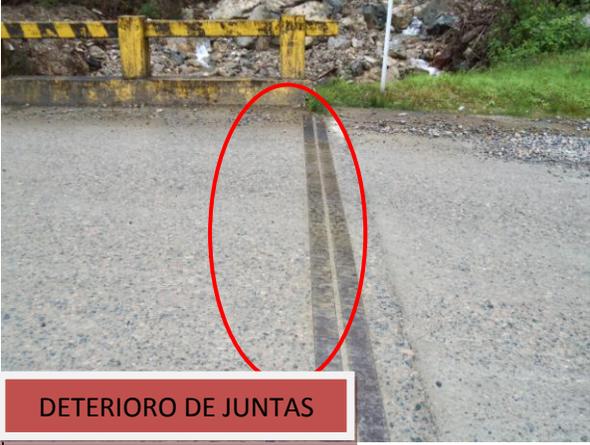
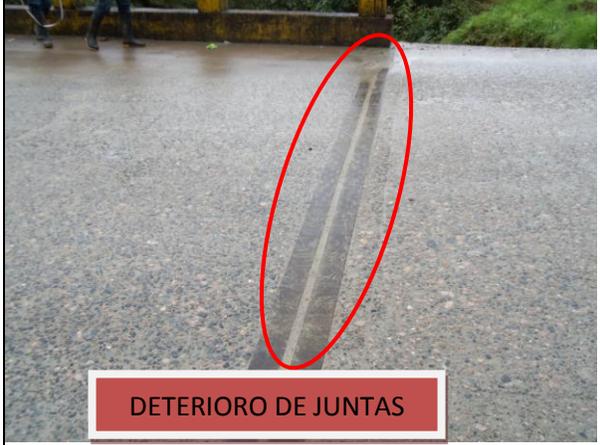
**Tabla 3 Resumen Inspección Principal Juntas de Expansión**

El dispositivo de junta del puente presenta infiltración leve de agua hacia apoyos y estribos. Produciendo un daño tipo (80) Infiltración y reparación (c) Cambio de junta de goma asfáltica con una longitud total de 14,8 m.

<b>DETERIORO DE JUNTAS</b>			<b>DETERIORO DE JUNTAS</b>		
<b>CALIFICACIÓN OBTENIDA EN LA INSPECCIÓN:</b>			3 Daño significativo, reparación necesaria muy pronto		
<b>ACTIVIDADES DE REPARACIÓN Y MANTENIMIENTO</b>					
<b>ID</b>	<b>ACTIVIDAD</b>	<b>UN</b>	<b>CANTIDAD</b>	<b>VR/UNI</b>	<b>VR/ TOTAL</b>
C	Cambio a junta de goma asfáltica	m	14,80	1.430,10	21.166

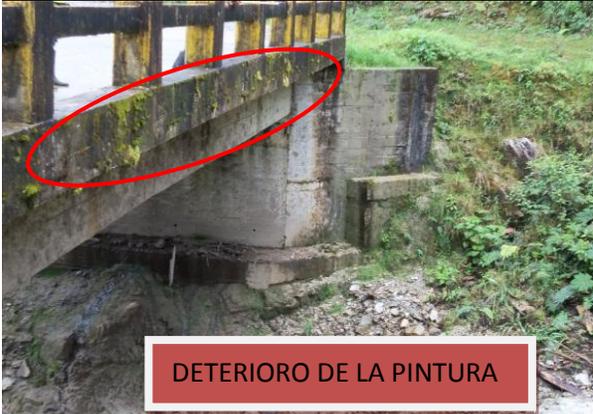
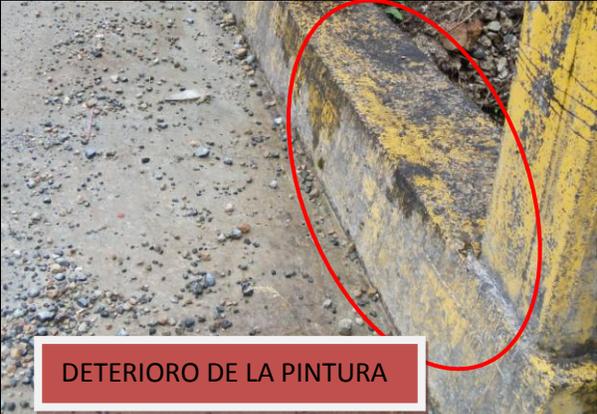
**Tabla 4 Resumen Inspección Principal Andenes y Bordillos**

El puente no tiene andenes, los bordillos son en concreto, con una longitud de 18 m, con un ancho de 0,35 m, y de altura de 0,32 m, se evidencia el deterioro de la pintura en forma general, por lo que se requiere pintarlos.

DETERIORO DE LA PINTURA			DETERIORO DE LA PINTURA		
<b>CALIFICACIÓN OBTENIDA EN LA INSPECCIÓN:</b>			1 Daño pequeño pero no es necesario reparación (excepto mantenimiento)		
<b>ACTIVIDADES DE REPARACIÓN Y MANTENIMIENTO</b>					
<b>ID</b>	<b>ACTIVIDAD</b>	<b>UN</b>	<b>CANTIDAD</b>	<b>VR/UNI</b>	<b>VR/ TOTAL</b>
34	Pintura de concreto (Bordillos)	M2	18,0	17,73	319,16

Se requiere mantenimiento rutinario (34) pintura, se debe pintar en su totalidad los bordillos con una longitud de 18 m.

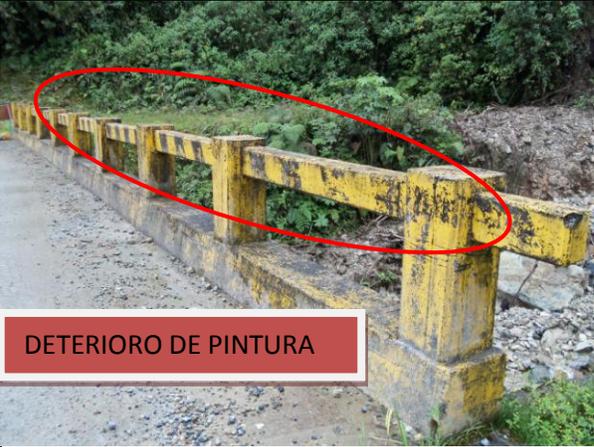
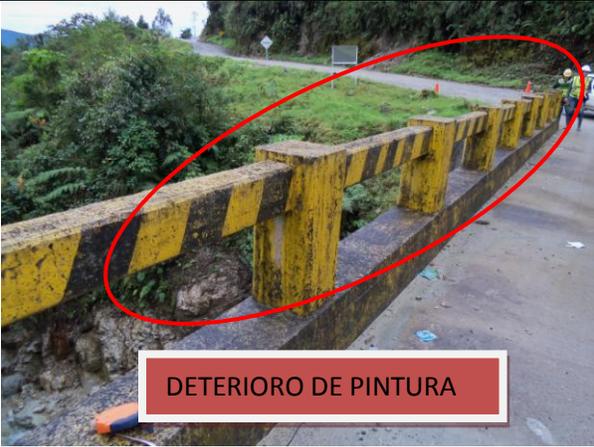
**Tabla 5 Resumen Inspección Principal Barandas**

Las barandas del puente son en concreto reforzado, sobre pilastras en concreto con una longitud de 18 m, altura de 0,185 m, y de ancho de 0,13 m, se encuentran en buen estado solo requiere de pintura.

<b>CALIFICACIÓN OBTENIDA EN LA INSPECCIÓN:</b>			1 Daño pequeño pero no es necesario reparación (Excepto mantenimiento rutinario)		
<b>ACTIVIDADES DE REPARACIÓN Y MANTENIMIENTO</b>					
<b>ID</b>	<b>ACTIVIDAD</b>	<b>UN</b>	<b>CANTIDAD</b>	<b>VR/UNI</b>	<b>VR/ TOTAL</b>
34	Pintura de concreto (Barandas)	M2	18,0	17,73	319,16

Se requiere mantenimiento rutinario (34) pintura, se debe pintar en su totalidad las barandas en concreto con una longitud de 18 m.

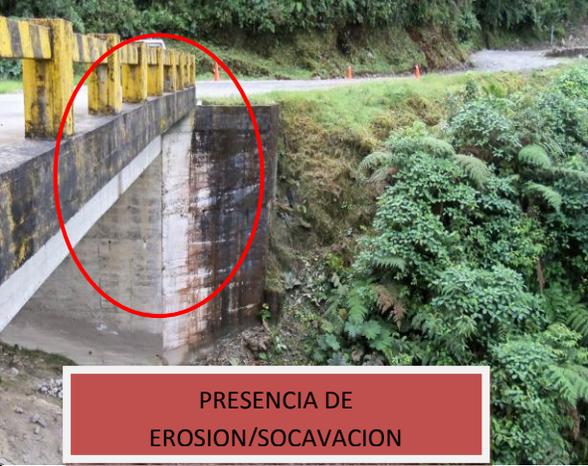
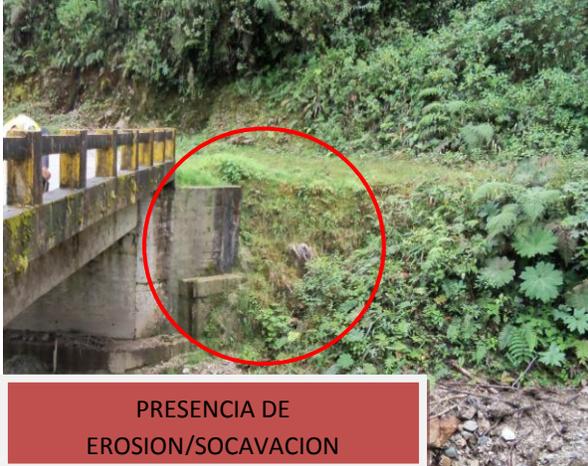
**Tabla 6 Resumen Inspección Principal Conos y Taludes**

Los taludes en general presentan leve erosión sobre rellenos de aletas, por lo que se requiere de construcción de cunetas en concreto para su protección.

PRESENCIA DE EROSION/SOCAVACION			PRESENCIA DE EROSION/SOCAVACION		
<b>CALIFICACIÓN OBTENIDA EN LA INSPECCIÓN:</b>			2 Algún daño, reparación necesaria cuando se presente la ocasión.		
<b>ACTIVIDADES DE REPARACIÓN Y MANTENIMIENTO</b>					
<b>ID</b>	<b>ACTIVIDAD</b>	<b>UN</b>	<b>CANTIDAD</b>	<b>VR/UNI</b>	<b>VR/ TOTAL</b>
D	Construcción de cunetas en concreto	M3	18,0	71,99	1.295,59

Se tiene tipo de daño (40) Erosión, con una reparación (D) construcción de cunetas con cantidad de 18 m3.

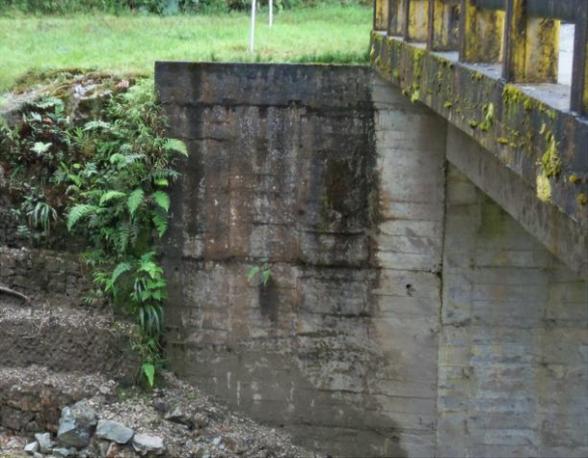
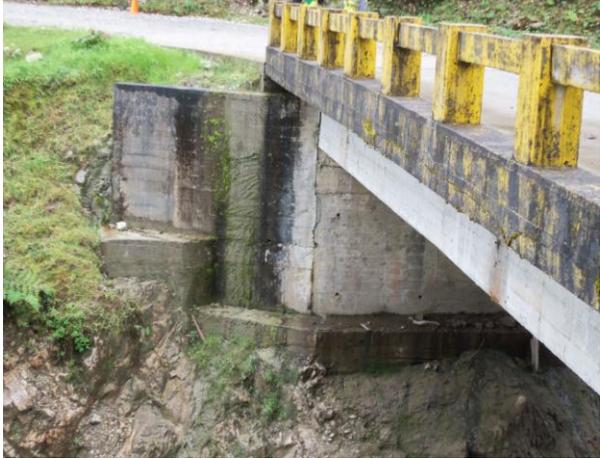
**Tabla 7 Resumen Inspección Principal Aletas**

No presenta daños excepto leve humedad, requiere mantenimiento menor.

<b>CALIFICACIÓN OBTENIDA EN LA INSPECCIÓN:</b>			0 Sin daño o daño insignificante		
<b>ACTIVIDADES DE REPARACIÓN Y MANTENIMIENTO</b>					
ID	ACTIVIDAD	UN	CANTIDAD	VR/UNI	VR/ TOTAL

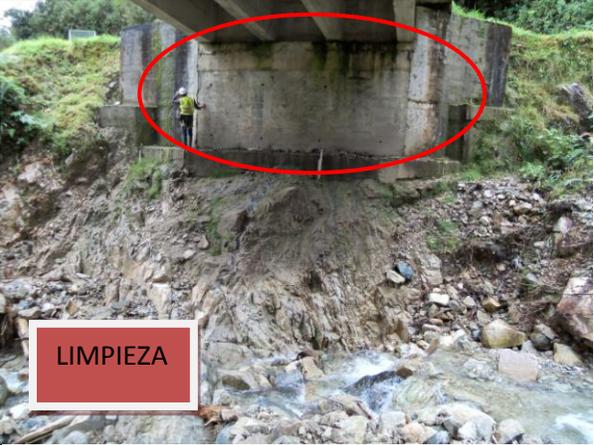
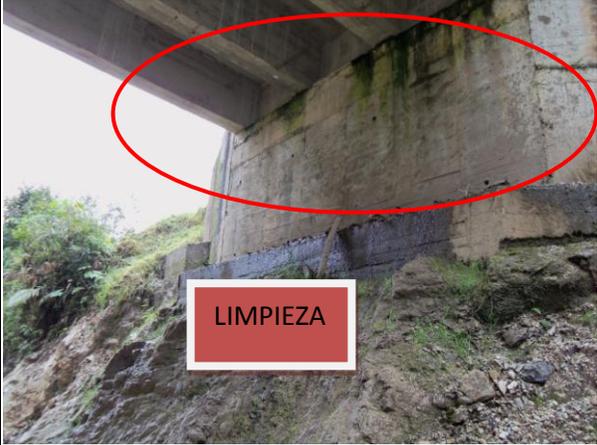
**Tabla 8 Resumen Inspección Estribos**

El puente tiene estribos en concreto reforzado, con aletas integradas, se requiere mantenimiento menor y realizar seguimiento por posible socavación.

<b>CALIFICACIÓN OBTENIDA EN LA INSPECCIÓN:</b>			1 Daño pequeño pero no es necesario reparación		
<b>ACTIVIDADES DE REPARACIÓN Y MANTENIMIENTO</b>					
<b>ID</b>	<b>ACTIVIDAD</b>	<b>UN</b>	<b>CANTIDAD</b>	<b>VR/UNI</b>	<b>VR/ TOTAL</b>
10	Limpieza	M2	40	3,22	128,80

Se requiere mantenimiento rutinario (10) Limpieza en los estribos con una cantidad de 40,0 m2.

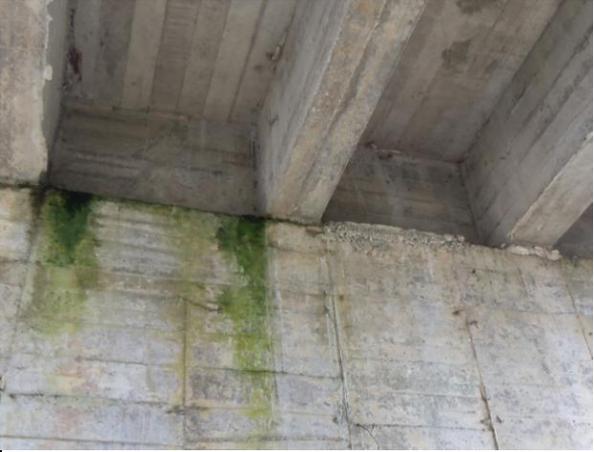
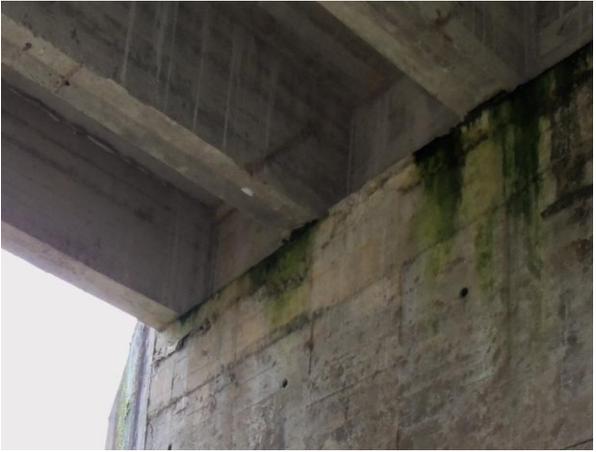
**Tabla 9 Resumen Inspección Apoyos**

Los apoyos son tipo Junta de construcción sin tope sísmico, presentan leve humedad y requiere mantenimiento menor.

<b>CALIFICACIÓN OBTENIDA EN LA INSPECCIÓN:</b>			0 Sin daño o daño insignificante		
<b>ACTIVIDADES DE REPARACIÓN Y MANTENIMIENTO</b>					
<b>ID</b>	<b>ACTIVIDAD</b>	<b>UN</b>	<b>CANTIDAD</b>	<b>VR/UNI</b>	<b>VR/ TOTAL</b>

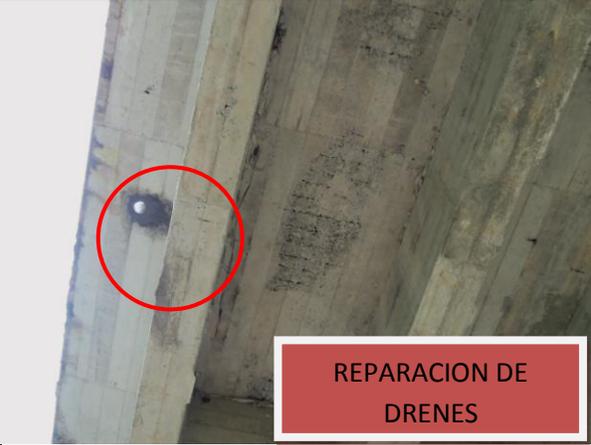
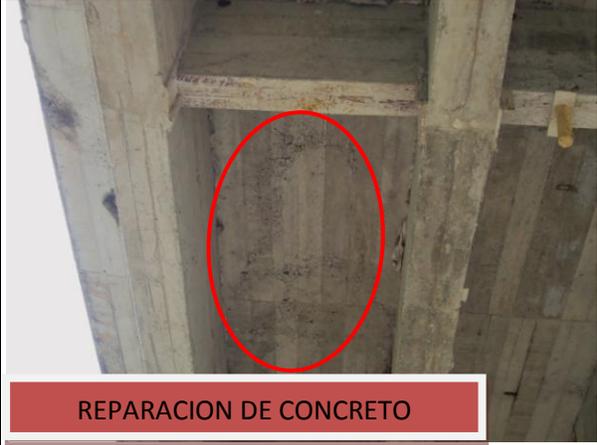
**Tabla 9 Resumen Inspección principal Losa**

La losa presenta leves hormigueros en la parte inferior con exposición de refuerzo, por lo que se requiere resanar con mortero en las áreas afectadas, además se deben prolongar los drenes para evitar la humedad bajo la placa.

<b>REPARACION DE DRENES</b>			<b>REPARACION DE CONCRETO</b>		
<b>CALIFICACIÓN OBTENIDA EN LA INSPECCIÓN:</b>			2 Algún daño, reparación necesaria cuando se presente la ocasión.		
<b>ACTIVIDADES DE REPARACIÓN Y MANTENIMIENTO</b>					
<b>ID</b>	<b>ACTIVIDAD</b>	<b>UN</b>	<b>CANTIDAD</b>	<b>VR/UNI</b>	<b>VR/ TOTAL</b>
B	Reparación de concreto	M2	1,0	122,88	122,88
E	Reparación de drenes	UND	6,0	27,05	162,30

Se presenta el daño (65) Daño en concreto para lo cual se requiere (B) Reparación de concreto con una suma de áreas de 1 m<sup>2</sup>, también se debe realizar (E) Reparación de drenes para 6 drenes.

- En la losa y viga riostra central se presentan leves hormigueros con exposición de refuerzo, por lo que se recomienda resanar en zonas donde hay exposición de acero susceptible a corrosión.

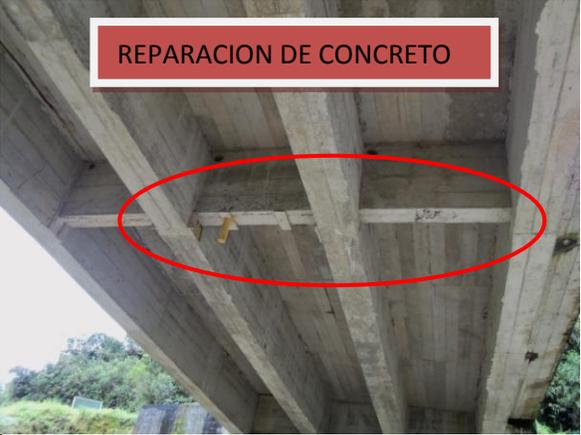
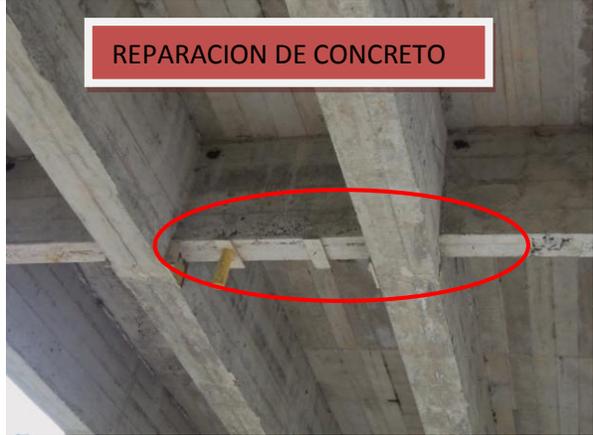
**Tabla 10 Resumen Inspección Vigas / Losas / Diafragmas**

Las vigas principales se encuentran en buen estado, y la viga riostra central presenta leves hormigueros que requieren ser resanados.

<b>CALIFICACIÓN OBTENIDA EN LA INSPECCIÓN:</b>			2 Algún daño, reparación necesaria cuando se presente la ocasión.		
<b>ACTIVIDADES DE REPARACIÓN Y MANTENIMIENTO</b>					
<b>ID</b>	<b>ACTIVIDAD</b>	<b>UN</b>	<b>CANTIDAD</b>	<b>VR/UNI</b>	<b>VR/ TOTAL</b>
B	Reparación de concreto	M2	1,0	122,88	122,88

Presenta daño tipo (65) Daño en concreto para lo cual se requiere (B) Reparación de concreto con una suma de áreas de 1 m2.

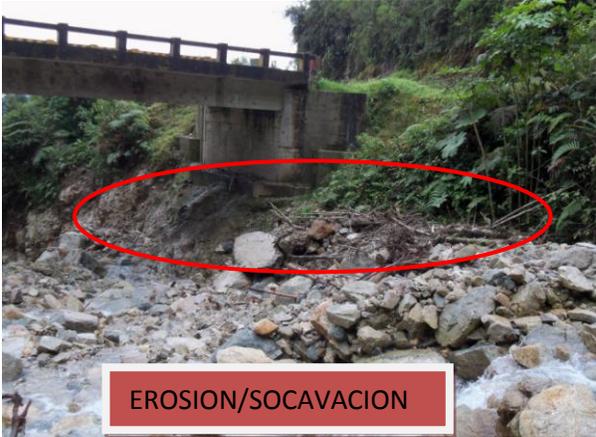
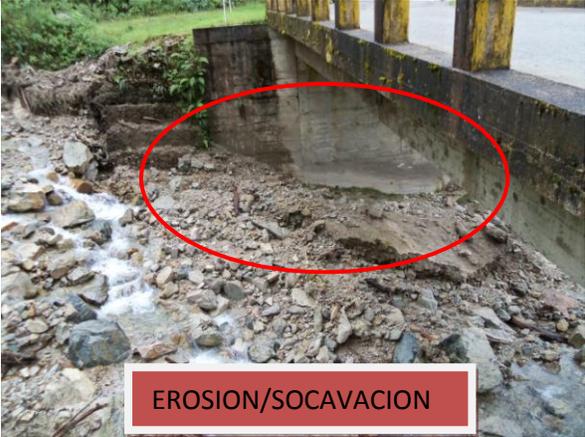
**Tabla 11 Resumen Inspección Principal Cauce**

En vista aguas arriba y aguas abajo del puente, se observan vestigios de que el riachuelo presenta grandes crecientes con arrastre de material y pese a que los estribos están cimentados sobre lechos rocosos puede presentarse socavación.

EROSION/SOCAVACION			EROSION/SOCAVACION		
<b>CALIFICACIÓN OBTENIDA EN LA INSPECCIÓN:</b>			3 Daño significativo, reparación necesaria muy pronto		
<b>ACTIVIDADES DE REPARACIÓN Y MANTENIMIENTO</b>					
<b>ID</b>	<b>ACTIVIDAD</b>	<b>UN</b>	<b>CANTIDAD</b>	<b>VR/UNI</b>	<b>VR/ TOTAL</b>
D	Gaviones	M3	144,0	134,72	19.400

Se presenta el daño (40) Erosión, se debe realizar (40) colocación de gaviones con una cantidad de 144 m3.

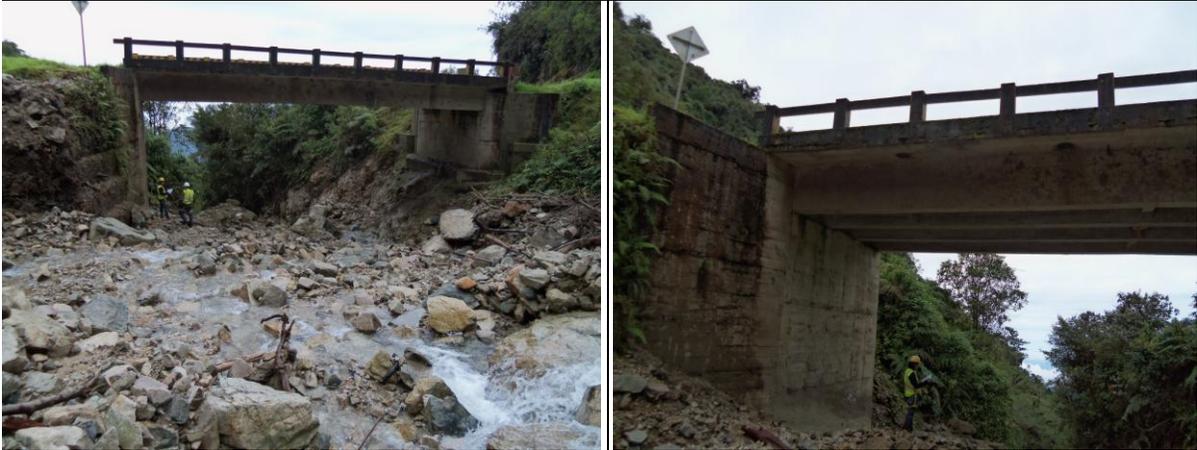
**Tabla 12 Resumen Inspección Principal Puente General**

El puente en su componente general se ha calificado como 2, Algún daño, reparación necesaria cuando se presente la ocasión. Presenta leves hormigueros en la placa inferior y viga riostra central con exposición de refuerzo, lo que requerirá un recubrimiento o resane con material adecuado para evitar corrosión en acero de refuerzo. De otra, se debe hacer seguimiento a la posible socavación de estribos por crecientes del cauce.

<b>CALIFICACIÓN OBTENIDA EN LA INSPECCIÓN:</b>			2 Algún daño, reparación necesaria cuando se presente la ocasión.		
<b>ACTIVIDADES DE REPARACIÓN Y MANTENIMIENTO</b>					
<b>ID</b>	<b>ACTIVIDAD</b>	<b>UN</b>	<b>CANTIDAD</b>	<b>VR/UNI</b>	<b>VR/ TOTAL</b>
