CONSORCIO INGENIERIA VIAL 2011

ESTUDIO DE INSPECCIÓN E INVENTARIO DE PUENTES DE LA RED NACIONAL DE CARRETERAS ZONA SUR

INFORME PUENTE LA SARDINA

19-1003-008.00

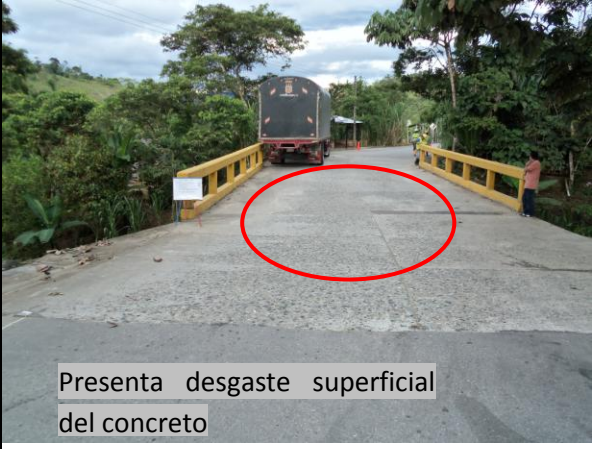
La superficie del puente está construida en concreto hidráulico, el cual se encuentra desgastado en toda la superficie del puente y en los accesos, el puente presenta losa de aproximación en accesos. La longitud de puente es de 12,40m y los accesos tienen una longitud de 10,0m en la entrada y salida; el ancho entre bordillos es de 7,67m. Se requiere realizar en tratamiento superficial de sello en asfalto, en un área total de 250,0 m² sobre la superficie del puente y en los accesos. El puente presenta deterioro de la demarcación vial, por lo tanto se recomienda reparación de la demarcación, en una longitud de 43,0m por tres líneas.

<p>Presenta desgaste superficial del concreto</p>

- Se hace en este caso necesario llevar a cabo actividades de reparación de la superficie, ya que se encuentra deteriorada y desgastada, atreves de un tratamiento superficial en asfalto.

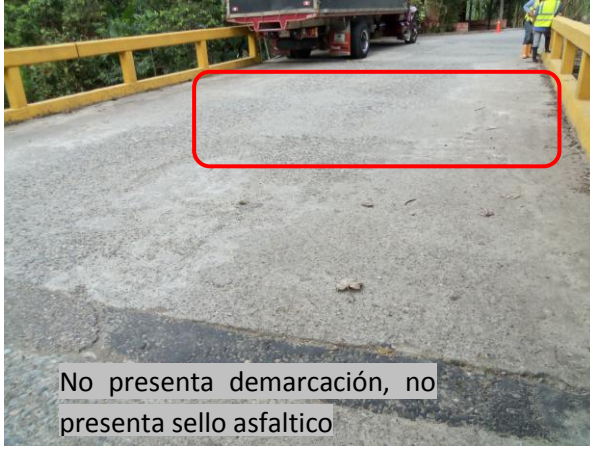
<p>No presenta demarcación, no presenta sello asfáltico</p>			
CALIFICACIÓN OBTENIDA EN LA INSPECCIÓN:		2 Algún daño, reparación necesaria cuando se presente la ocasión.			
ACTIVIDADES DE REPARACIÓN Y MANTENIMIENTO					
ID	ACTIVIDAD	UN	CANTIDAD	VR/UNI	VR/ TOTAL
C	Tratamiento superficial (sello)	M2	250,0	53,63	13.406,5
27	Reparación de la demarcación vial	MI	130,0	13,39	1.740,7

- El puente no presenta demarcación vial, se recomienda reparar la demarcación, para garantizar la del tránsito sobre el puente
- Los bordillos y las barandas se encuentran en buen estado, se recomienda realizar el mantenimiento rutinario, ya que sirven como señalización de la vía y del puente.

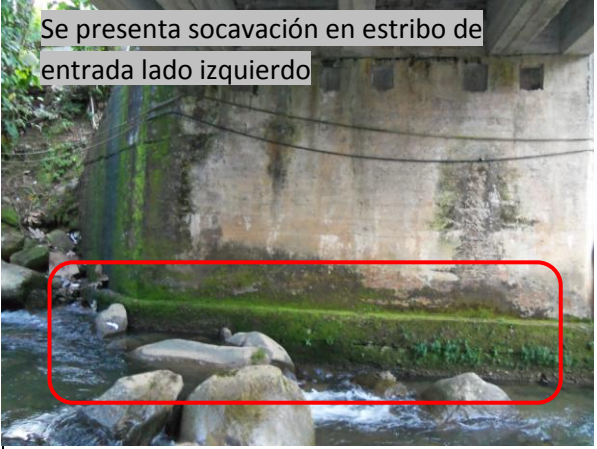
La estructura principal de estribos, está construida concreto reforzado, la altura promedio de los estribos es de 3,90 m, con acho de 8,10m. Se comienza a presenta socavación en la base de estribos ocasionado por el cauce.

<p style="font-size: small; color: gray;">Se presenta socavación en estribo de entrada lado izquierdo</p>

Se requiere realizar obras de protección en concreto ciclópeo, sobre la cimentación de estribos, para evitar avance de socavación.

La dimensión del concreto ciclópeo es de 9,0 m de longitud, 0,40m de espesor y 1,0m de de altura, en la base de estribo de entrada y salida.

- Se recomienda realizar obras de protección en concreto ciclópeo sobre la cimentación de estribo de entrada y salida, para evitar avance de socavación por cauce en la cimentación de estribos

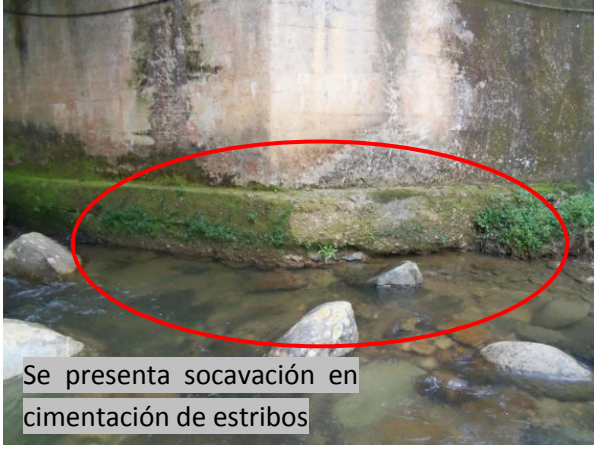
<p style="font-size: small; color: gray;">Se presenta socavación en cimentación de estribos</p>		
CALIFICACIÓN OBTENIDA EN LA INSPECCIÓN:			3 Daño significativo, reparación necesaria muy pronto.		
ACTIVIDADES DE REPARACIÓN Y MANTENIMIENTO					
ID	ACTIVIDAD	UN	CANTIDAD	VR/UNI	VR/ TOTAL
Z	Obras de protección en concreto ciclópeo	M3	7,50	529,31	3.969
10	Limpieza	M2	35,0	6,33	221
