**ESTUDIO DE INSPECCIÓN E INVENTARIO DE PUENTES DE LA RED NACIONAL
DE CARRETERAS ZONA SUR**

INFORME PUENTE AMARÓN BAJO

19-4501-002.00

CARRETERA: PUENTE INTERNACIONAL SAN MIGUEL – SANTA ANA

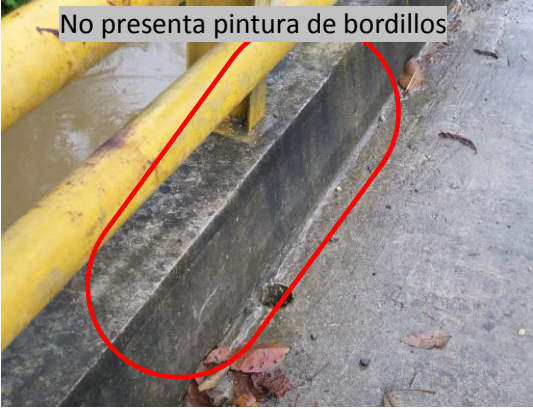
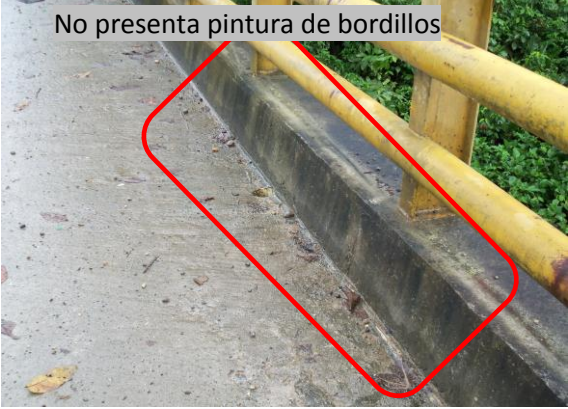
COMPONENTE: <u>Andenes, Bordillos</u>

El puente no presenta andenes, y posee bordillos en concreto reforzado en una longitud de 21,0m a cada lado. Requieren de pintura para una mejor señalización y protección.

CALIFICACIÓN OBTENIDA EN LA INSPECCIÓN:		1 Daño pequeño pero no es necesario reparación (excepto mantenimiento menor)			
ACTIVIDADES DE REPARACIÓN Y MANTENIMIENTO					
ID	ACTIVIDAD	UN	CANTIDAD	VR/UNI	VR/ TOTAL
34	Pintura para andenes/ bordillos en concreto.	M	42,0	17,73	744,66

- Los bordillos y las barandas se encuentran con pintura deteriorada, se recomienda pintarlas ya que sirven como señalización de la vía y del puente.
- Se requiere realizar la inspección especial, porque el puente presenta fisura por cortante en viga número dos, ubicada cerca al apoyo de salida.

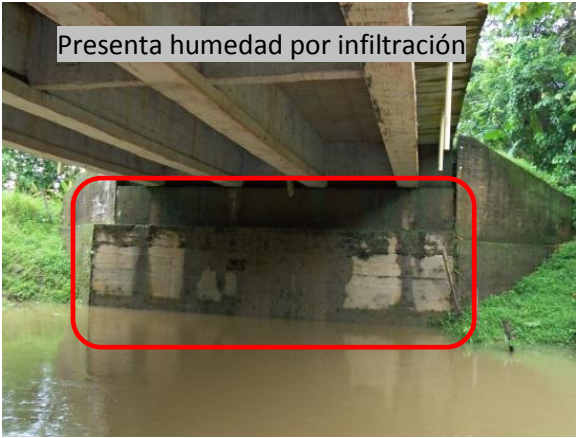
COMPONENTE: <u>Estribos tipo 11 material 21</u>

Los estribos son parte de la estructura nueva del puente construidos en concreto reforzado independientes a las aletas. Presentan excesos de húmedas por agua de infiltración desde las juntas de expansión de la losa. Se recomienda realizar mantenimiento rutinario de limpieza. La altura promedio de estribos es de 1,30m, con ancho de 10,0m

CALIFICACIÓN OBTENIDA EN LA INSPECCIÓN:			1 Daño pequeño pero no es necesario reparación (excepto mantenimiento menor)		
ACTIVIDADES DE REPARACIÓN Y MANTENIMIENTO					
ID	ACTIVIDAD	UN	CANTIDAD	VR/UNI	VR/ TOTAL
10	Limpieza	M2	20,0	6,33	126,68

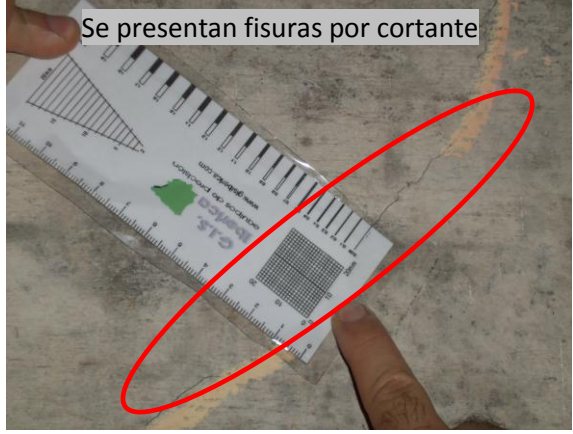
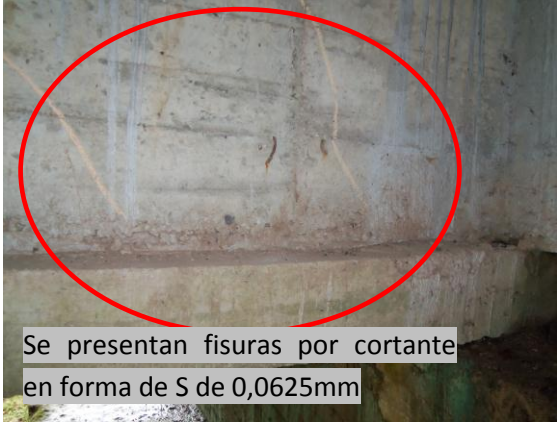
COMPONENTE: <u>Vigas tipo 10, material 30</u>

La superestructura del puente está construida en concreto presforzado en situ, con cuatro vigas longitudinales. En la viga No.2, tramo dos, se presentan fisuras por cortante de 0,0625mm, con una separación 60cm, en forma de S, ubicada cerca al apoyo de salida. Se presume una aparente insuficiencia capacidad a cortante. Requiere inspección especial para determinar la incidencia en la estabilidad de la estructura y las acciones preventivas a seguir y realizar la evaluación de capacidad de carga. Se recomienda sellar las fisuras para evitar corrosión del refuerzo

CALIFICACIÓN OBTENIDA EN LA INSPECCIÓN:			3 Daño significativo, reparación necesaria muy pronto.		
ACTIVIDADES DE REPARACIÓN Y MANTENIMIENTO					
ID	ACTIVIDAD	UN	CANTIDAD	VR/UNI	VR/ TOTAL
D	Inyección de Grietas con Epoxy	M	8,0	58,38	467,07

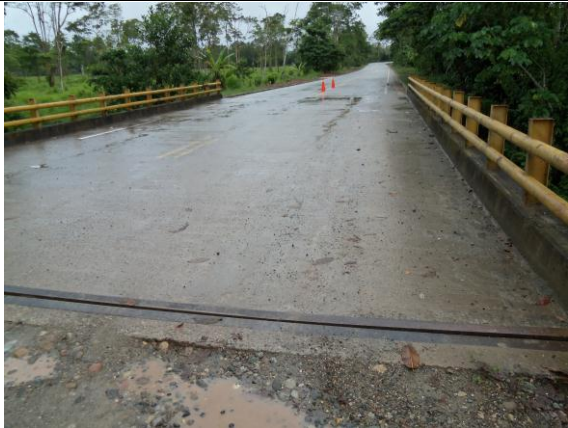
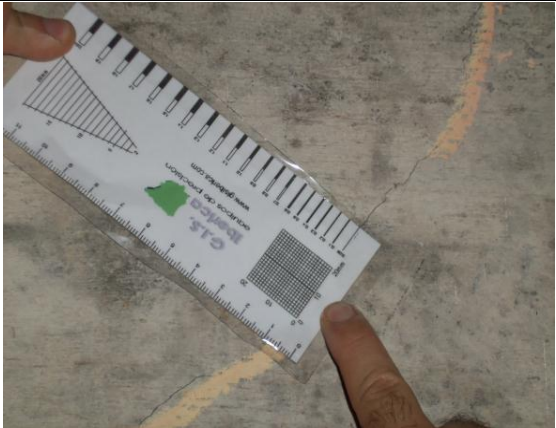
COMPONENTE: <u>Puente en General</u>

El puente presenta humedad excesiva en estribos y apoyos por filtración de agua desde juntas, requiere cambio de juntas. La viga número dos presenta fisuras por cortante en forma de “S” cerca al apoyo de salida, por lo que se presume una insuficiencia de capacidad a cortante. Requiere inspección especial y estudio y diseño de reforzamiento de puente.

CALIFICACIÓN OBTENIDA EN LA INSPECCIÓN:			3 Daño significativo, reparación necesaria muy pronto.		
ACTIVIDADES DE REPARACIÓN Y MANTENIMIENTO					
ID	ACTIVIDAD	UN	CANTIDAD	VR/UNI	VR/ TOTAL
Z	Estudio y diseño reforzamiento de puente	Glb	1	40000	40000

- El puente en su componente general se ha calificado como 3 Daño significativo, reparación necesaria muy pronto.
- Se requiere retiro de la junta existente y colocación de la nueva junta según especificaciones del productor.
