**ESTUDIO DE INSPECCIÓN E INVENTARIO DE PUENTES DE LA RED NACIONAL
DE CARRETERAS ZONA SUR**

INFORME PUENTE AMARON 2

19-4501-003.00

CARRETERA: PUENTE INTERNACIONAL SAN MIGUEL – SANTA ANA

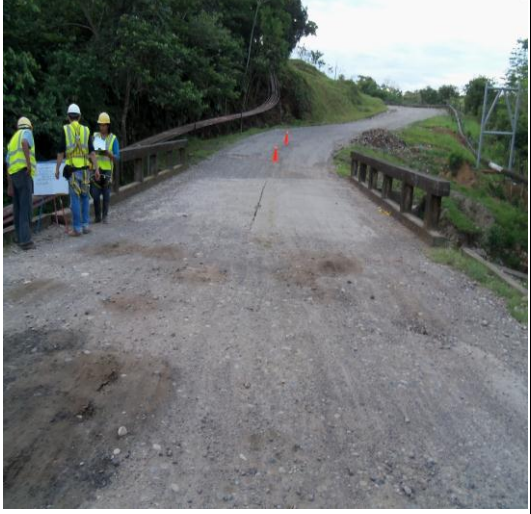
<p>Figura 2 IMAGEN GENERAL PUENTE</p>

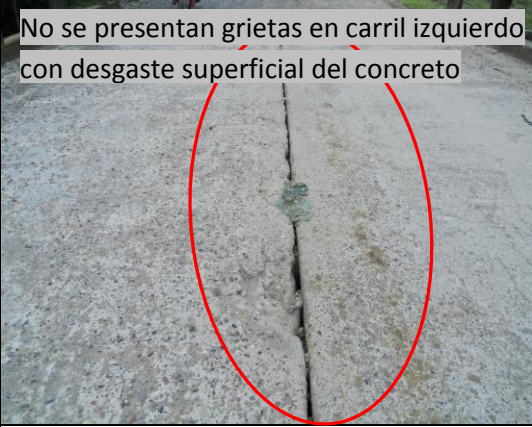
Superficie de rodadura en concreto presenta desgaste superficial. Se presenta infiltración de agua por Junta longitudinal de construcción entre losa carril izquierdo y losa carril derecho. Se recomienda aplicar tratamiento superficial de sello asfáltico en toda la superficie del puente y se recomienda la construcción de la losa de aproximación en los accesos, el área de cada losa de aproximación es de 8,0m de ancho x 11,5m de longitud.

<p style="text-align: center;">No se presentan grietas en carril izquierdo con desgaste superficial del concreto</p>

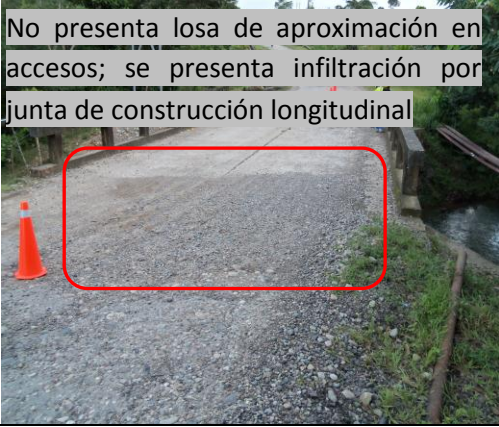
<p style="text-align: center;">No presenta losa de aproximación en accesos; se presenta infiltración por junta de construcción longitudinal</p>			
CALIFICACIÓN OBTENIDA EN LA INSPECCIÓN:		4	Daño grave, reparación necesaria inmediatamente.		
ACTIVIDADES DE REPARACIÓN Y MANTENIMIENTO					
ID	ACTIVIDAD	UN	CANTIDAD	VR/UNI	VR/ TOTAL
C	Tratamiento superficial (sello)	M2	85,45	85,45	1.436,33
Z	Losa de aproximación	M2	160,0	179,788	28.766,08

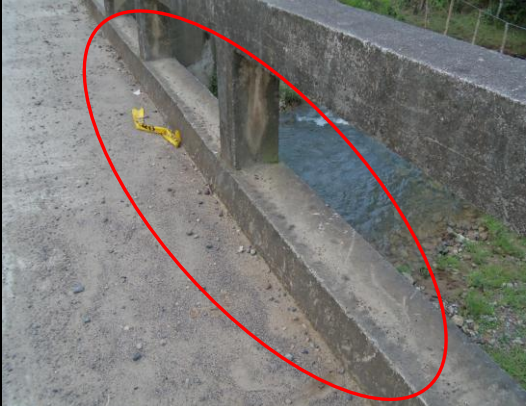
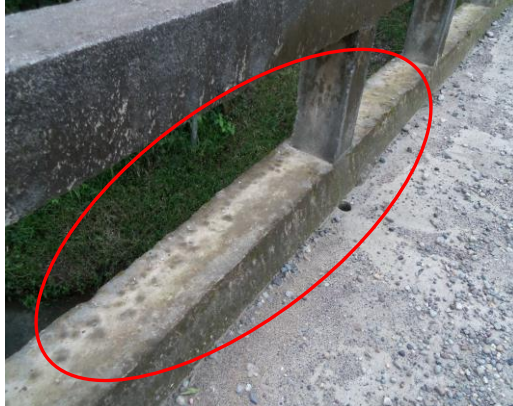
COMPONENTE: <u>Andenes, Bordillos</u>

Presenta bordillos en concreto, sin pintura, la longitud de cada bordillo es de 11,50m, con una sección transversal de 0,30m x 0,20m, se requiere mantenimiento rutinario de limpieza y pintura para bordillos.

CALIFICACIÓN OBTENIDA EN LA INSPECCIÓN:			0 sin daño o daño insignificante		
ACTIVIDADES DE REPARACIÓN Y MANTENIMIENTO					
ID	ACTIVIDAD	UN	CANTIDAD	VR/UNI	VR/ TOTAL
10	limpieza	M	23,0	3,22	74,06
34	Pintura	M	23,0	17,73	407,81

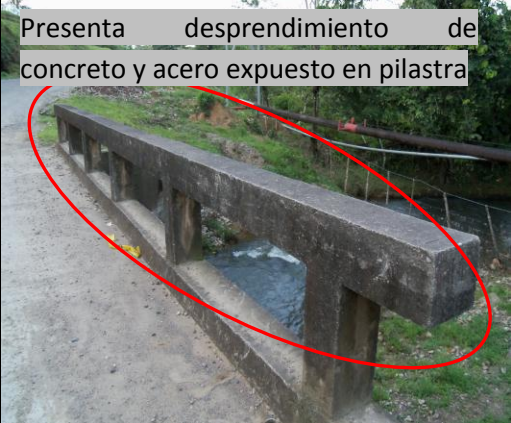
<p style="text-align: center;">Presenta desprendimiento de concreto y acero expuesto en pilastra</p>

Tiene pasamanos en concreto, sobre pilastras de concreto, no tiene pintura, se requiere realizar el mantenimiento rutinario de limpieza y pintura de concreto; la longitud de cada baranda es de 11,50m, tiene una altura de 0,82m y una sección transversal de pasamanos de 0,24m x 0,24m.

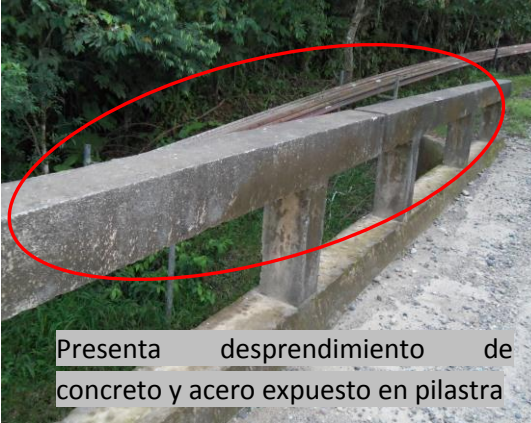
<p style="text-align: center;">Presenta desprendimiento de concreto y acero expuesto en pilastra</p>		
CALIFICACIÓN OBTENIDA EN LA INSPECCIÓN:		0	Sin daño o daño insignificante.		
ACTIVIDADES DE REPARACIÓN Y MANTENIMIENTO					
ID	ACTIVIDAD	UN	CANTIDAD	VR/UNI	VR/ TOTAL
10	limpieza	M	23,0	3,22	74,06
34	Pintura	M	23,0	17,73	407,81

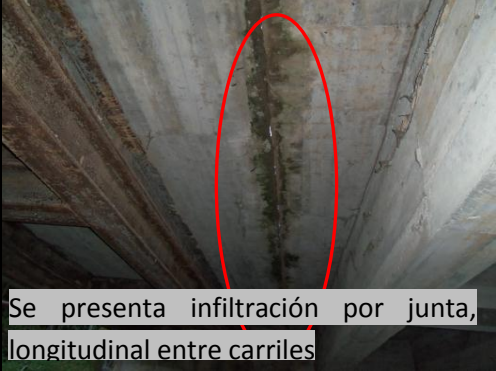
<p style="text-align: center; font-size: small;">Se presenta infiltración por junta, longitudinal entre carriles</p>

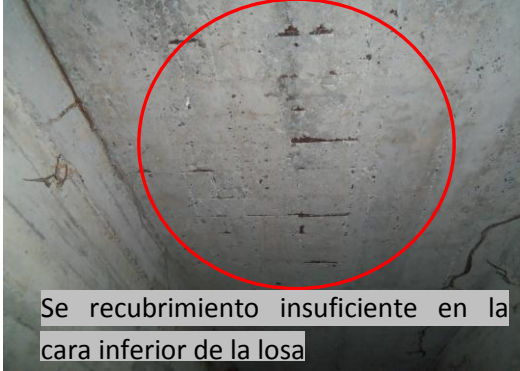
Losa en concreto reforzado, presenta descascaramiento de concreto y acero expuesto por recubrimiento insuficiente en la cara inferior de la losa. Se presenta infiltración de agua de escorrentía por drenes. La losa del carril izquierdo presenta vibración excesiva, se recomienda realizar la inspección especial y realizar el estudio de capacidad de carga para la losa del carril izquierdo. La longitud de la losa es de 11,50m, con ancho de tablero en el carril izquierdo de 4,0m.

<p style="text-align: center; font-size: small;">Se recubrimiento insuficiente en la cara inferior de la losa</p>

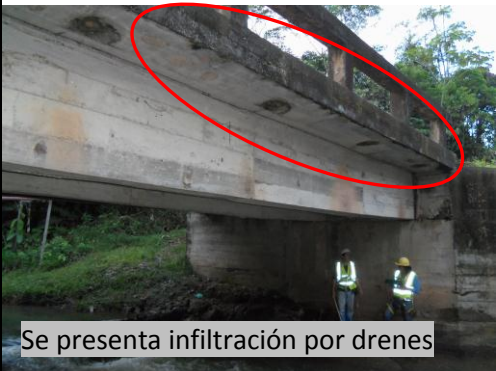
<p style="text-align: center; font-size: small;">Se presenta infiltración por drenes</p>

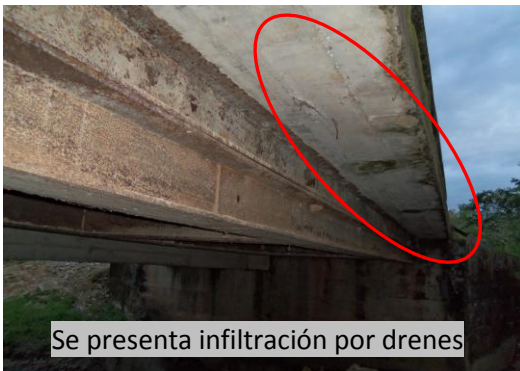
<p style="text-align: center; font-size: small;">Se presenta infiltración por drenes</p>				
CALIFICACIÓN OBTENIDA EN LA INSPECCIÓN:		3	Daño significativo, reparación necesaria muy pronto.		
ACTIVIDADES DE REPARACIÓN Y MANTENIMIENTO					
ID	ACTIVIDAD	UN	CANTIDAD	VR/UNI	VR/ TOTAL
Z	Estudios y diseños de reforzamiento de puente	Glb	1,0	40.000	40.000
E	Reparación de drenes	Und	10,0	28,55	285,50

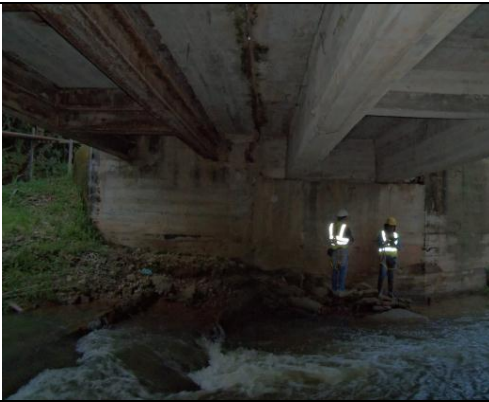
Presenta dos tipos de superestructura, en el carril izquierdo presenta superestructura compuesta por dos vigas longitudinales metálicas dobles, con alto grado de corrosión y deformación por pandeo; se recomienda realizar la inspección especial y realizar estudios y diseño de reforzamiento del puente en el carril izquierdo. La superestructura del carril derecho, presenta un buen estado, está compuesta por dos vigas longitudinales en concreto reforzado de sección transversal de 0,35m x 1,0m y una viga riostra de 0,20m x 0,88m.

Presenta alto grado de corrosión y deformación de vigas metálicas					
CALIFICACIÓN OBTENIDA EN LA INSPECCIÓN:		3	daño significativo, reparación necesaria muy pronto		
ACTIVIDADES DE REPARACIÓN Y MANTENIMIENTO					
ID	ACTIVIDAD	UN	CANTIDAD	VR/UNI	VR/ TOTAL
Z	Estudios y diseños de reforzamiento de puente	Glb	1,0	40.000	40.000

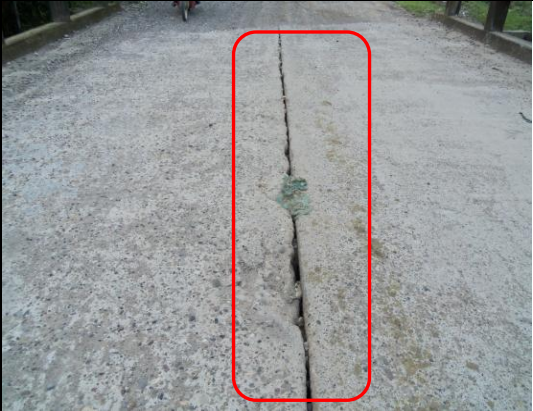
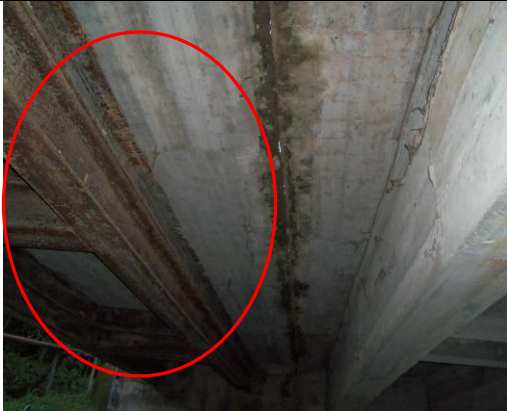
COMPONENTE: <u>Puente en general.</u>

La superestructura del carril izquierdo presenta deterioro, presenta alto grado de vibración en el carril izquierdo, las vigas metálicas se encuentran corroídas y presentan deformación por pandeo, presenta infiltración por junta longitudinal de construcción. Se recomienda realizar la inspección especial y estudios de capacidad de carga y diseño de reforzamiento del puente para el carril izquierdo.

CALIFICACIÓN OBTENIDA EN LA INSPECCIÓN:		3 daño significativo, reparación necesaria muy pronto			
ID	ACTIVIDAD	UN	CANTIDAD	VR/UNI	VR/ TOTAL
Z	Estudios y diseños de reforzamiento de puente	Glb	1,0	40.000	40.000
