**CONSORCIO INGENIERIA VIAL 2011**

**ESTUDIO DE INSPECCIÓN E INVENTARIO DE PUENTES DE LA RED NACIONAL  
DE CARRETERAS ZONA SUR**

**INFORME PUENTE LA DORADA**

**19-4501-004.00**

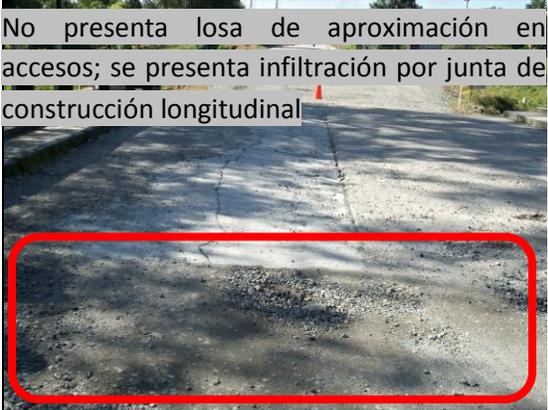
Superficie de rodadura en concreto presenta desgaste superficial y fisuras en el carril izquierdo. Se presenta infiltración de agua por Junta longitudinal de construcción entre losa carril izquierdo y losa carril derecho. Se recomienda aplicar tratamiento superficial de sello asfáltico en toda la superficie del puente y se recomienda la construcción de la losa de aproximación en los accesos, el área de cada losa de aproximación es de 9,50m de ancho x 10,0m de longitud.

<b>COMPONENTE:</b> <i>Superficie del Puente tipo 20</i>					
<p>No presenta losa de aproximación en accesos; se presenta infiltración por junta de construcción longitudinal</p>

<b>CALIFICACIÓN OBTENIDA EN LA INSPECCIÓN:</b>		4	Daño grave, reparación necesaria inmediatamente.		
<b>ACTIVIDADES DE REPARACIÓN Y MANTENIMIENTO</b>					
ID	ACTIVIDAD	UN	CANTIDAD	VR/UNI	VR/ TOTAL
C	Tratamiento superficial (sello)	M2	109,5	16,81	1.840,59
Z	Losa de aproximación	M2	190,0	179,79	34.159,72

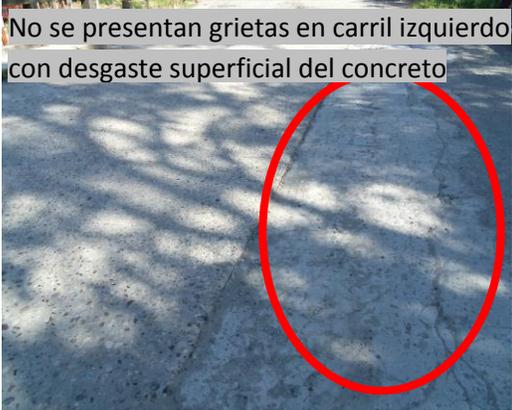
<p>No se presentan grietas en carril izquierdo con desgaste superficial del concreto</p>

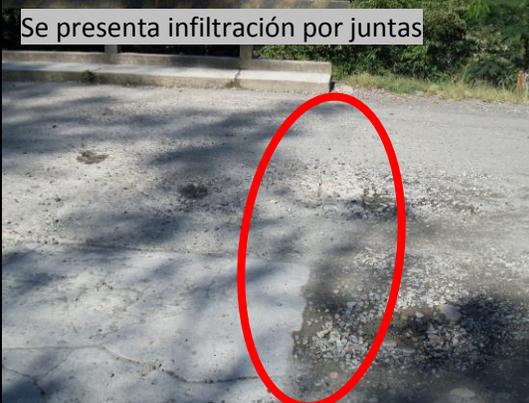
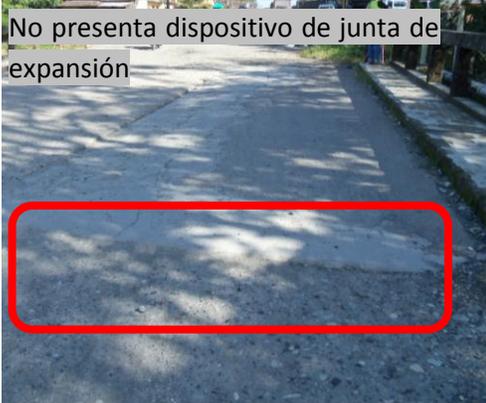
No presenta dispositivo de junta de expansión, se evidencia infiltración por junta en carril izquierdo, se requiere la instalación de una nueva junta según especificaciones y directrices del productor; la longitud de cada junta es de 10,0m.

<b>COMPONENTE:</b> <u>Juntas de expansión</u>					
Se presenta infiltración por juntas			No presenta dispositivo de junta de expansión

<b>CALIFICACIÓN OBTENIDA EN LA INSPECCIÓN:</b>			4 Daño grave, reparación necesaria inmediatamente.		
<b>ACTIVIDADES DE REPARACIÓN Y MANTENIMIENTO</b>					
<b>ID</b>	<b>ACTIVIDAD</b>	<b>UN</b>	<b>CANTIDAD</b>	<b>VR/UNI</b>	<b>VR/ TOTAL</b>
B	Cambio de junta de acero	M	20,0	1.430,11	28.602,14

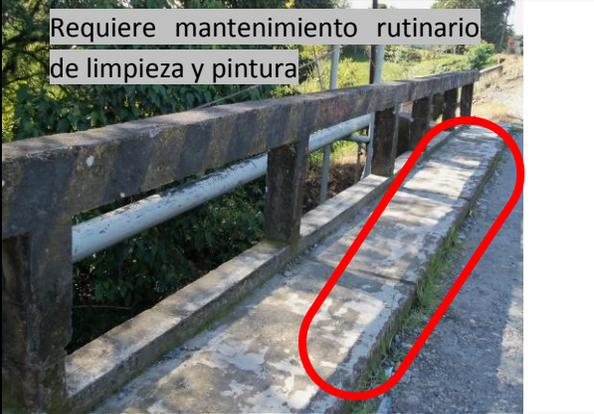
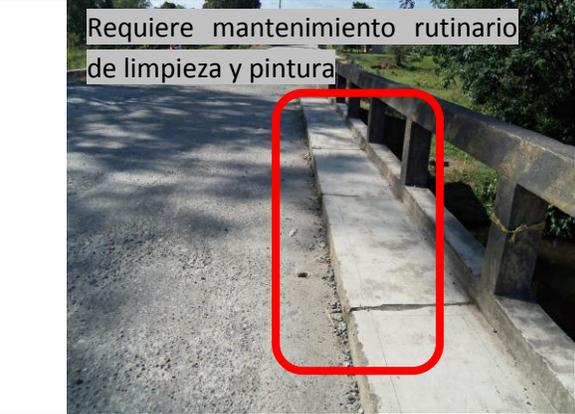
<b>COMPONENTE:</b> <u>Andenes, Bordillos</u>

Presenta andenes y bordillos en concreto, la longitud de andenes y bordillos es de 11,70m, se requiere mantenimiento rutinario de limpieza y pintura para bordillos

<b>CALIFICACIÓN OBTENIDA EN LA INSPECCIÓN:</b>		0 sin daño o daño insignificante			
<b>ACTIVIDADES DE REPARACIÓN Y MANTENIMIENTO</b>					
<b>ID</b>	<b>ACTIVIDAD</b>	<b>UN</b>	<b>CANTIDAD</b>	<b>VR/UNI</b>	<b>VR/ TOTAL</b>
10	limpieza	M	23,5	3,22	75,67
34	Pintura	M	23,5	17,73	416,68

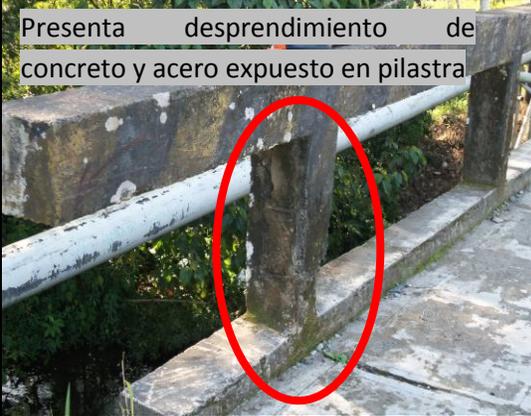
Tiene pasamanos en concreto, sobre pilastras de concreto, se presenta desprendimiento de concreto y acero expuesto, en pilastras lado izquierdo de la baranda en una longitud de 0,70m. Requiere reparación del concreto y realizar el mantenimiento rutinario de limpieza y pintura de concreto; la longitud de cada baranda es de 12,0m, tiene una altura de 0,90m y una sección transversal de pasamanos de 0,20m x 0,20m

<p style="text-align: center;">Presenta desprendimiento de concreto y acero expuesto en pilastra</p>

<p style="text-align: center;">Presenta deterioro de pintura</p>		
<b>CALIFICACIÓN OBTENIDA EN LA INSPECCIÓN:</b>			0 sin daño o daño insignificante		
<b>ACTIVIDADES DE REPARACIÓN Y MANTENIMIENTO</b>					
ID	ACTIVIDAD	UN	CANTIDAD	VR/UNI	VR/ TOTAL
30	Reparación de concreto	M	1,0	69,07	69,07
10	limpieza	M	24,0	3,22	77,28
34	Pintura	M	24,0	17,73	425,54

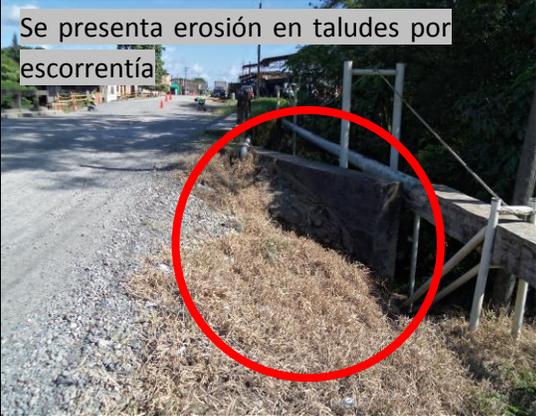
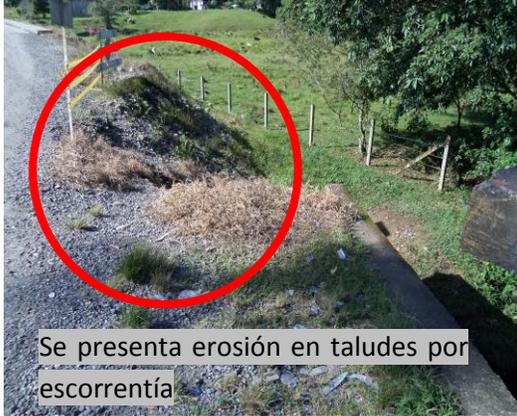
<b>COMPONENTE:</b> <u>Conos y Taludes</u>

Se evidencia erosión en taludes, de entrada y salida, sobre relleno de aletas por escorrentía de agua proveniente de la calzada de la vía. Se recomienda construcción de cunetas con una longitud de 15,0m en cada talud

<b>CALIFICACIÓN OBTENIDA EN LA INSPECCIÓN:</b>			2    Algún daño, reparación necesaria cuando se presente la ocasión. El componente funciona como se diseñó.		
<b>ACTIVIDADES DE REPARACIÓN Y MANTENIMIENTO</b>					
<b>ID</b>	<b>ACTIVIDAD</b>	<b>UN</b>	<b>CANTIDAD</b>	<b>VR/UNI</b>	<b>VR/ TOTAL</b>
D	Construcción de cunetas	M	60,0m	71,98	4.318,62

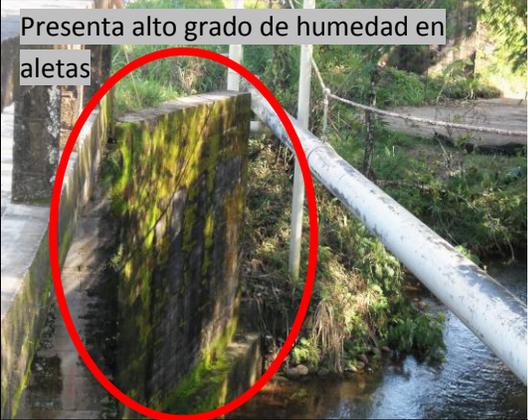
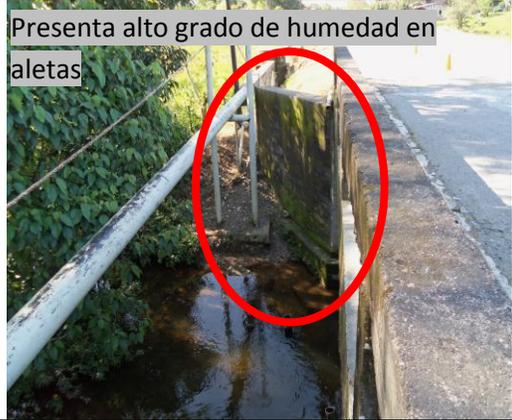
Hay presencia de humedad notable en aletas, requiere realizar mantenimiento rutinario de limpieza. Presenta 4,0 aletas con una longitud promedio de 4,80m y una altura promedio de 3,80m.

<b>COMPONENTE:</b> <u>Aletas</u>					
Presenta alto grado de humedad en aletas			Presenta alto grado de humedad en aletas

<b>CALIFICACIÓN OBTENIDA EN LA INSPECCIÓN:</b>			0 sin daño o daño insignificante		
<b>ACTIVIDADES DE REPARACIÓN Y MANTENIMIENTO</b>					
<b>ID</b>	<b>ACTIVIDAD</b>	<b>UN</b>	<b>CANTIDAD</b>	<b>VR/UNI</b>	<b>VR/ TOTAL</b>
10	Limpieza	M2	73,0	3,22	235,06

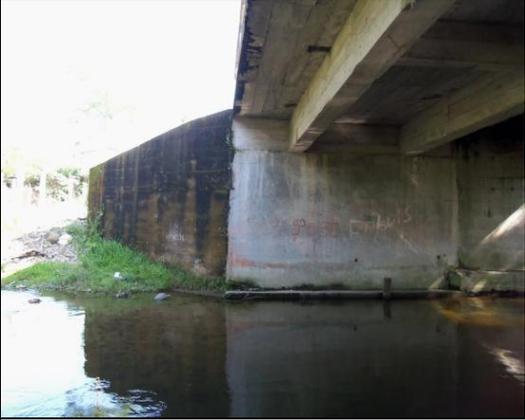
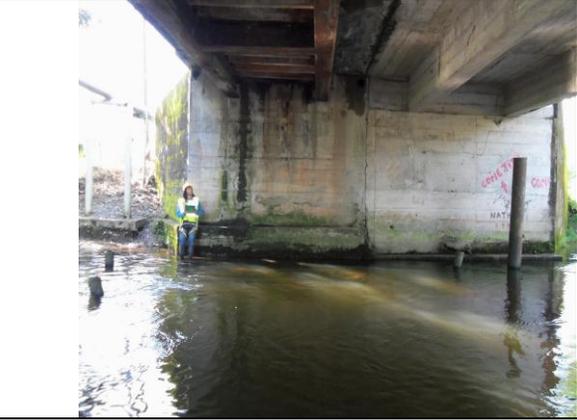
<b>COMPONENTE:</b> <u>Estribos tipo 10 material 21</u>

El puente tiene estribos en concreto reforzado, con aletas integradas; La altura promedio de estribos es de 3,10m. Los estribos se encuentran en buen estado

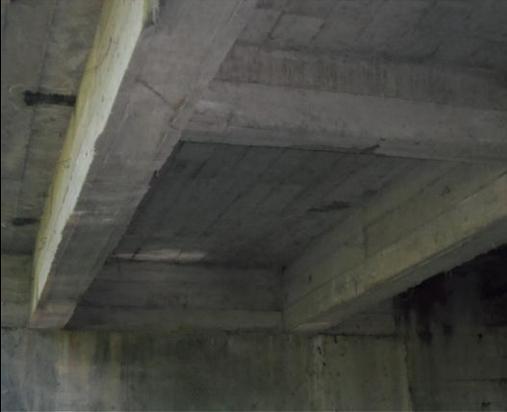
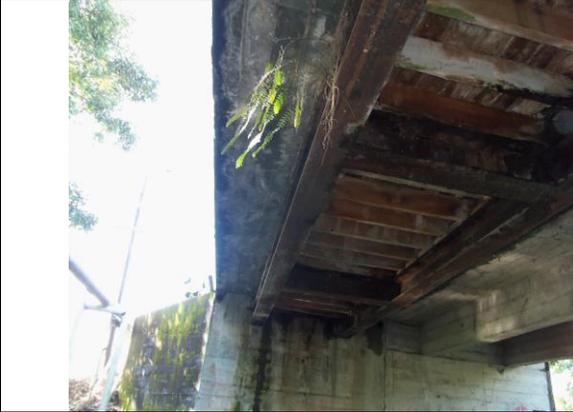
<b>COMPONENTE:</b> <u>Apoyos tipo 10</u>

El tipo de apoyo que se presenta la superestructura, es junta de construcción, no presentan daños, se encuentran en buen estado.

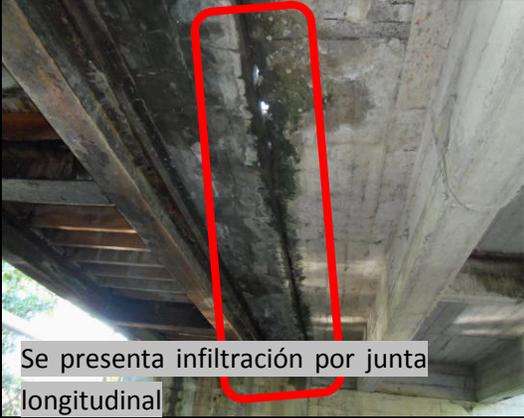
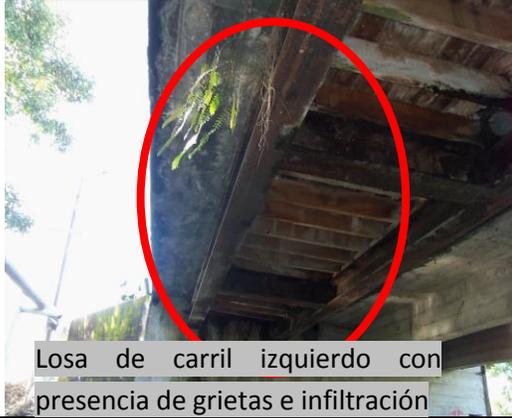
<b>COMPONENTE:</b> <u>Losa tipo 10 material 20</u>

La losa en concreto reforzado; en el carril izquierdo la losa presenta grietas, deformación e infiltración de agua de escorrentía hacia la cara inferior de la losa, se presenta infiltración por junta de construcción longitudinal entre los dos carriles. La losa del carril derecha se encuentra en buen estado, se presenta infiltración por drenes; se recomienda realizar la inspección especial y realizar el estudio de capacidad de carga para la losa del carril izquierdo. La longitud de la losa es de 11,65m, con ancho de tablero en el carril izquierdo de 4,80m.

<b>CALIFICACIÓN OBTENIDA EN LA INSPECCIÓN:</b>		4 Daño grave, reparación necesaria inmediatamente.			
<b>ACTIVIDADES DE REPARACIÓN Y MANTENIMIENTO</b>					
ID	ACTIVIDAD	UN	CANTIDAD	VR/UNI	VR/ TOTAL
Z	Estudios y diseños de reforzamiento de puente	Glb	1,0	40.000	40.000
E	Reparación de drenes	Und	10,0	28,55	285,50

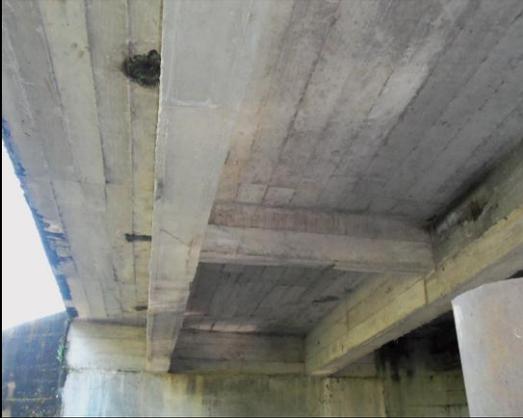
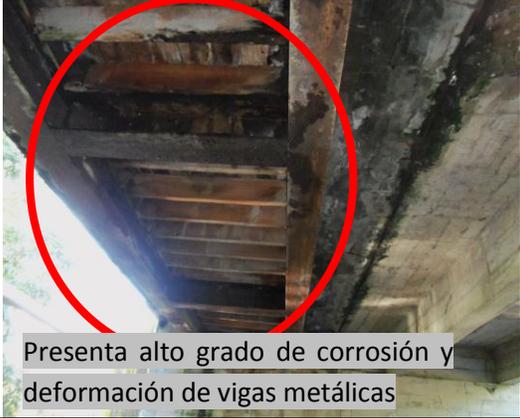
<b>COMPONENTE:</b> <u>Vigas tipo 21, material 30</u>

Presenta dos tipos de superestructura, en el carril izquierdo presenta superestructura compuesta por dos vigas longitudinales metálicas, con alto grado de corrosión y deformación por pandeo; se recomienda realizar la inspección especial y realizar estudios y diseño de reforzamiento del puente en el carril izquierdo. La superestructura del carril derecho, presenta un buen estado, está compuesta por dos vigas longitudinales en concreto reforzado de sección transversal de 0,35m x 0,73m y una viga riostra de 0,20m x 0,44m.

<b>CALIFICACIÓN OBTENIDA EN LA INSPECCIÓN:</b>		4	Daño grave, reparación necesaria inmediatamente.		
<b>ACTIVIDADES DE REPARACIÓN Y MANTENIMIENTO</b>					
ID	ACTIVIDAD	UN	CANTIDAD	VR/UNI	VR/ TOTAL
Z	Estudios y diseños de reforzamiento de puente	Glb	1,0	40.000	40.000

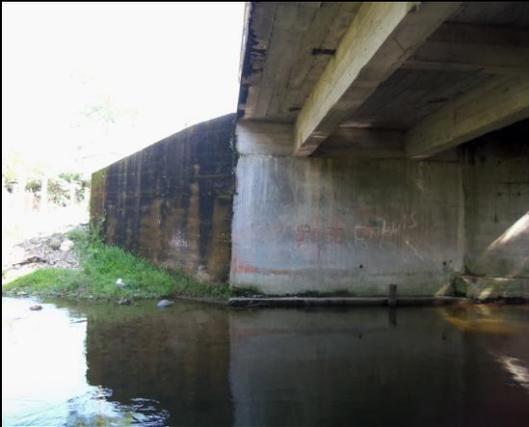
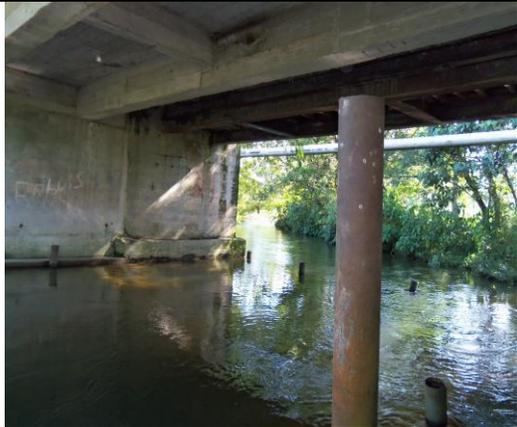
<b>COMPONENTE:</b> <u>Cauce</u>

El cauce del rio no ocasiona daños a la estructura y estabilidad del puente, su comportamiento es normal.

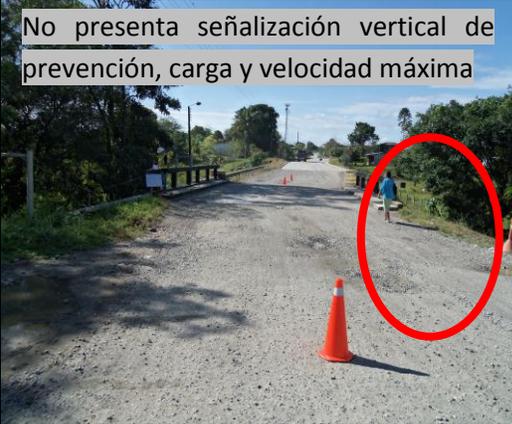
El puente no presenta señalización vertical de prevención, velocidad y carga máxima, se recomienda instalar señales verticales de prevención, carga y velocidad máxima, en un total de 6,0 unidades.

<p>No presenta señalización vertical de prevención, carga y velocidad máxima</p>

<p>No presenta señalización vertical de prevención, carga y velocidad máxima</p>			
<b>CALIFICACIÓN OBTENIDA EN LA INSPECCIÓN:</b>		2 Algún daño, reparación necesaria cuando se presente la ocasión.			
<b>ID</b>	<b>ACTIVIDAD</b>	<b>UN</b>	<b>CANTIDAD</b>	<b>VR/UNI</b>	<b>VR/ TOTAL</b>
A	Reparación de señales	Und	6,0	302,84	1.817,05

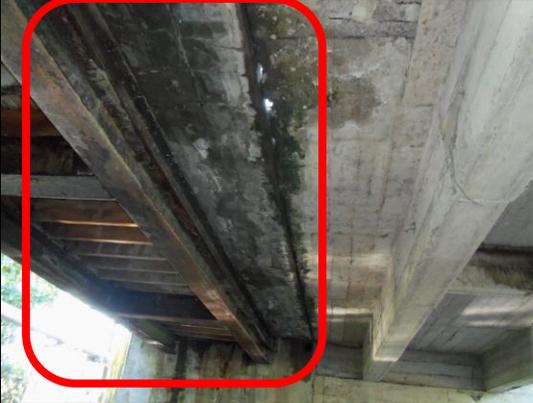
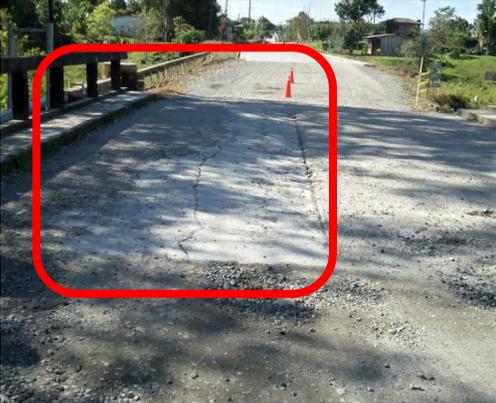
<b>COMPONENTE:</b> <u>Puente en General</u>

La superestructura del carril izquierdo presenta deterioro, presenta alto grado de vibración en el carril izquierdo, la losa se encuentra agrietada y deformada con infiltración, las vigas metálicas se encuentran corroídas y presentan deformación por pandeo, presenta infiltración por junta longitudinal de construcción. Se recomienda realizar la inspección especial y estudios de capacidad de carga y diseño de reforzamiento del puente para el carril izquierdo. La estructura de tipo principal del carril derecho se encuentra en óptimas condiciones.

<b>CALIFICACIÓN OBTENIDA EN LA INSPECCIÓN:</b>		4 Daño grave, reparación necesaria inmediatamente			
<b>ID</b>	<b>ACTIVIDAD</b>	<b>UN</b>	<b>CANTIDAD</b>	<b>VR/UNI</b>	<b>VR/ TOTAL</b>
Z	Estudios y diseños de reforzamiento de puente	Glb	1,0	40.000	40.000
