**ESTUDIO DE INSPECCIÓN E INVENTARIO DE PUENTES DE LA RED NACIONAL
DE CARRETERAS ZONA SUR**

INFORME PUENTE EL MUERTO

19-4501-005.00

CARRETERA: PUENTE INTERNACIONAL SAN MIGUEL – SANTA ANA

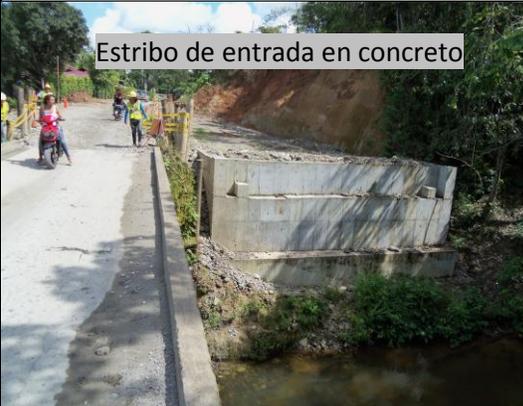
<p>Estribo de entrada en concreto</p>

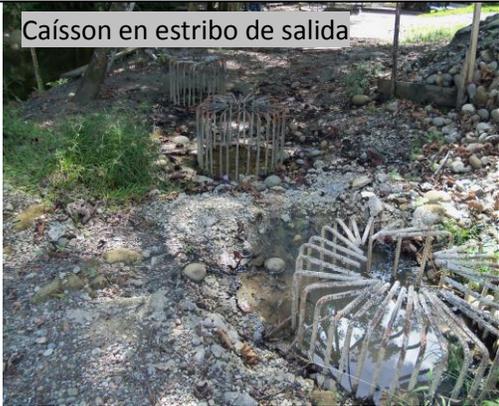
<p>Caísson en estribo de salida</p>

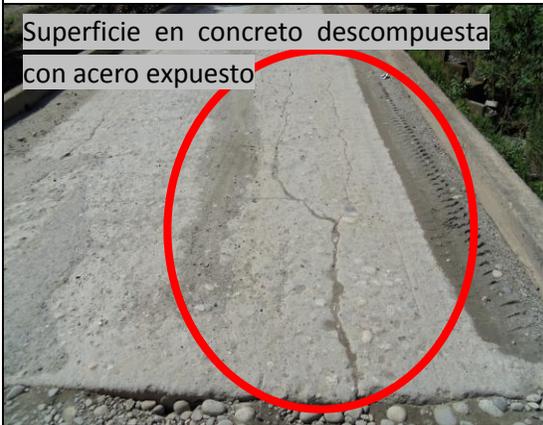
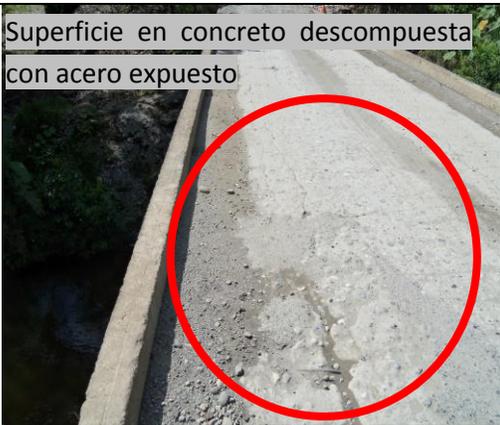
COMPONENTE: <u>Superficie del Puente tipo 20</u>

Superficie de rodadura del puente, en concreto rígido, presenta desgaste superficial y grietas que permiten infiltración de aguas, hacia la cara inferior, hay presencia de acero expuesto en la superficie. No presenta losa de aproximación. Se recomienda realizar la reparación del concreto y realizar tratamiento superficial en sello asfáltico, el área de la superficie del puente es de 3,85m x 19,50m

CALIFICACIÓN OBTENIDA EN LA INSPECCIÓN:		3 Daño significativo, reparación necesaria muy pronto.			
ACTIVIDADES DE REPARACIÓN Y MANTENIMIENTO					
ID	ACTIVIDAD	UN	CANTIDAD	VR/UNI	VR/ TOTAL
C	Tratamiento superficial (sello)	M2	75,1	16,81	1.262,36
30	Reparación del concreto	M2	7,5	149,79	1.123,41

- Se hace en este caso necesario llevar a cabo actividades de reparación de la superficie, ya que se encuentra desgastada con presencia de grietas, se recomienda aplicar el sello asfáltico en la superficie de rodadura del puente.

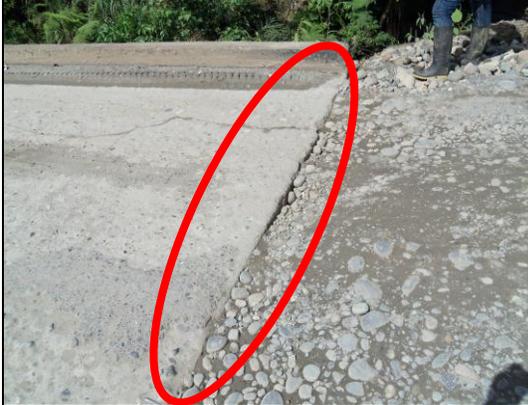
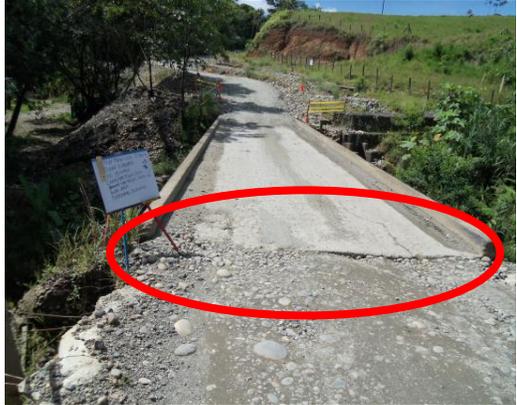
COMPONENTE: <u>Juntas de Expansión 50 No dispositivo de Junta</u>

No tiene dispositivo de junta, se presenta infiltración directamente hacia los estribos, se recomienda limpieza del sitio y colocación de la nueva junta según especificaciones del productor. La longitud de cada junta es de 4,23m

CALIFICACIÓN OBTENIDA EN LA INSPECCIÓN:		4 daño grave, reparación necesaria inmediatamente			
ACTIVIDADES DE REPARACIÓN Y MANTENIMIENTO					
ID	ACTIVIDAD	UN	CANTIDAD	VR/UNI	VR/ TOTAL
B	Cambio de la junta de acero	M	8,50	1.430,11	12.155,91

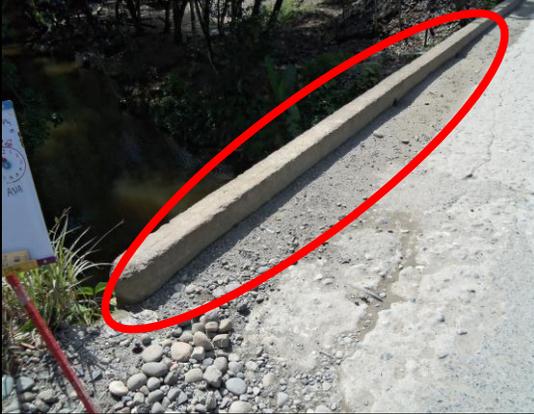
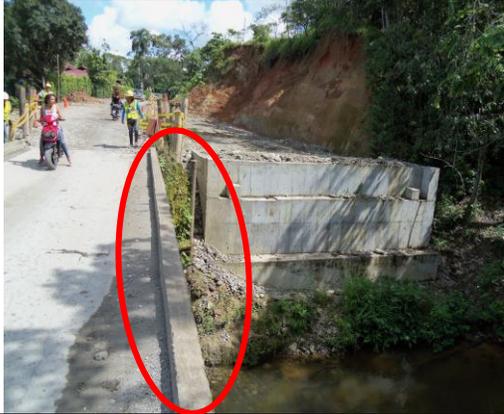
COMPONENTE: <u>Andenes, Bordillos</u>

Falta mantenimiento rutinario de limpieza y pintura, la longitud de cada bordillo es de 19,50m, tiene una sección transversal de 0,17m x 0,20m.

CALIFICACIÓN OBTENIDA EN LA INSPECCIÓN:			0 sin daño o daño insignificante		
ACTIVIDADES DE REPARACIÓN Y MANTENIMIENTO					
ID	ACTIVIDAD	UN	CANTIDAD	VR/UNI	VR/ TOTAL
10	Limpieza	M	39,0	3,22	125,58
34	Pintura	M	39,0	17,73	691,51

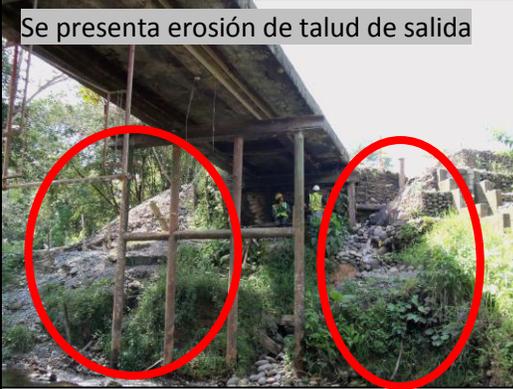
Se evidencia erosión en taludes ocasionada por escorrentía de aguas lluvia proveniente de la calzada de la vía, se recomienda la construcción de cunetas en concreto en una longitud de 15,0m en talud de salida lado derecho e izquierdo.

<p>Se presenta erosión de talud de salida</p>

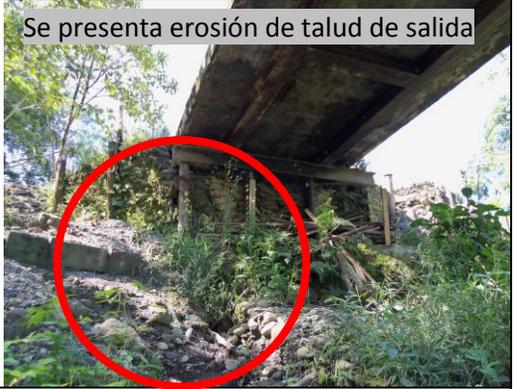
<p>Se presenta erosión de talud de salida</p>			
CALIFICACIÓN OBTENIDA EN LA INSPECCIÓN:		2	Algún daño, reparación necesaria cuando se presente la ocasión.		
ACTIVIDADES DE REPARACIÓN Y MANTENIMIENTO					
ID	ACTIVIDAD	UN	CANTIDAD	VR/UNI	VR/ TOTAL
D	Construcción de cunetas	M	60,0	71,98	4.318,62

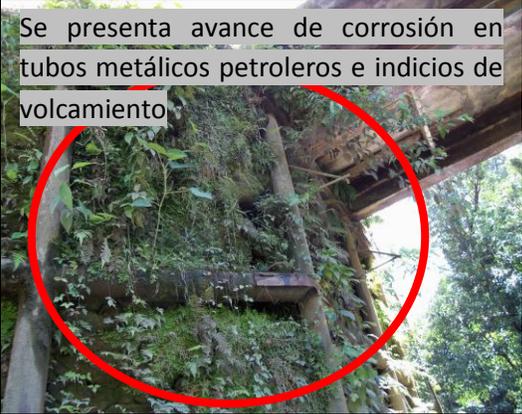
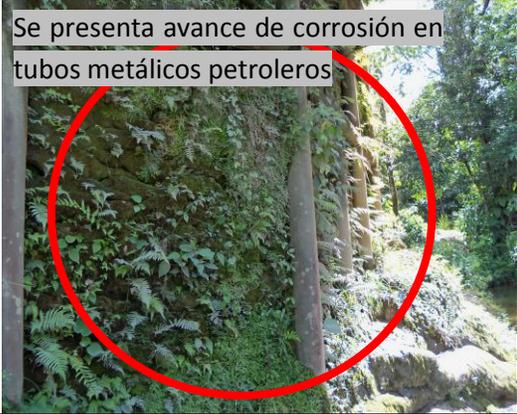
COMPONENTE: <u>Aletas</u>

Se presentan aletas construidas en tubos metálicos petroleros y bolsacreto, se evidencia alto grado de corrosión en elementos metálicos y deformación de la estructura, presenta daño estructural por diseño insuficiente. Requiere inspección especial.

CALIFICACIÓN OBTENIDA EN LA INSPECCIÓN:		4 Daño grave, reparación necesaria inmediatamente			
ACTIVIDADES DE REPARACIÓN Y MANTENIMIENTO					
ID	ACTIVIDAD	UN	CANTIDAD	VR/UNI	VR/ TOTAL
Z	Estudios y diseño reforzamiento de puente	Glb	1,0	40.000	40.000

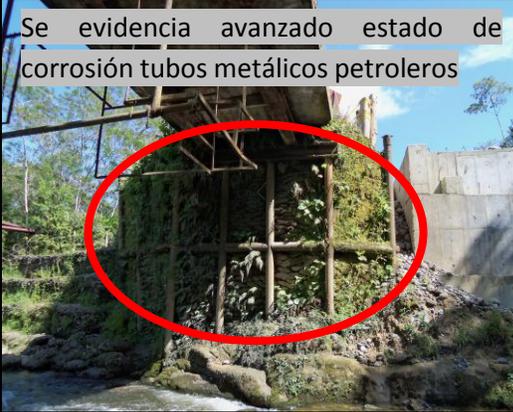
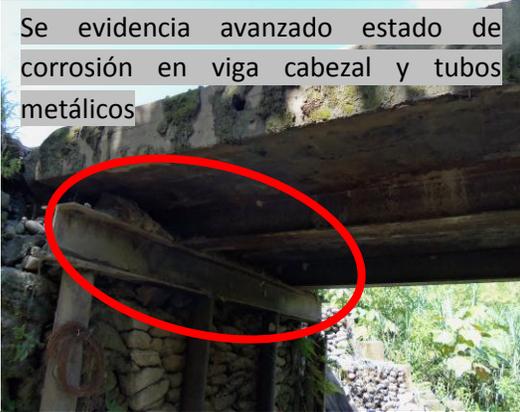
Presenta estribos contruidos en tubo metálico petrolero y bolsacreto, con viga cabezal metálica, de perfil en (I), se evidencia avanzado estado de corrosión en elementos metálicos y deformación por pandeo. La altura promedio de los estribos es de 1,90m. Se recomienda realizar la inspección especial y los estudios y diseño de reforzamiento del puente.

COMPONENTE: <u>Estribos tipo 21 material 30</u>					
Se evidencia avanzado estado de corrosión tubos metálicos petroleros		Se evidencia avanzado estado de corrosión en viga cabezal y tubos metálicos

CALIFICACIÓN OBTENIDA EN LA INSPECCIÓN:		4	Daño grave reparación necesaria inmediatamente.		
ACTIVIDADES DE REPARACIÓN Y MANTENIMIENTO					
ID	ACTIVIDAD	UN	CANTIDAD	VR/UNI	VR/ TOTAL
Z	Estudios y diseño reforzamiento de puente	Glb	1,0	40.000	40.000

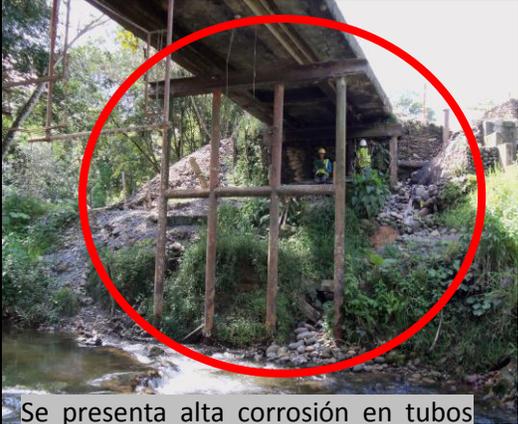
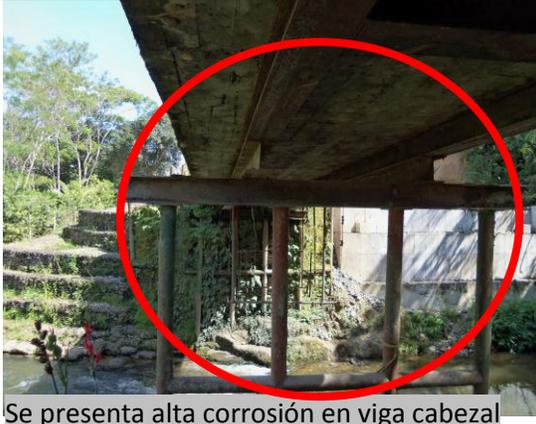
COMPONENTE: <i>pilas tipo 40 material 30</i>

Se presenta pilas construidas en tubería metálica petrolera con viga cabezal metálica, se evidencia corrosión en la base de elementos metálicos por acción del cauce. La altura promedio de las aletas es de 5,30m. Se requiere inspección especial.

Se presenta alta corrosión en tubos metálicos petroleros			Se presenta alta corrosión en viga cabezal		
CALIFICACIÓN OBTENIDA EN LA INSPECCIÓN:		3 Daño significativo, reparación necesaria muy pronto.			
ACTIVIDADES DE REPARACIÓN Y MANTENIMIENTO					
ID	ACTIVIDAD	UN	CANTIDAD	VR/UNI	VR/ TOTAL
Z	Estudios y diseño reforzamiento de puente	Glb	1,0	40.000	40.000

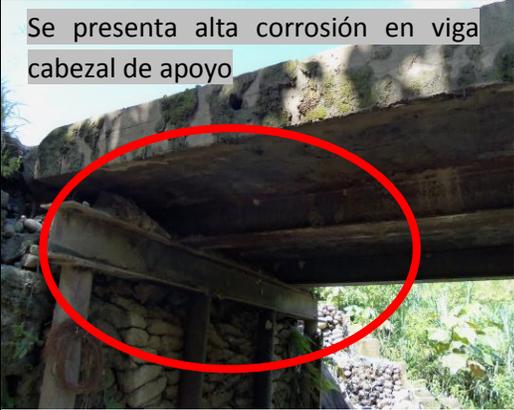
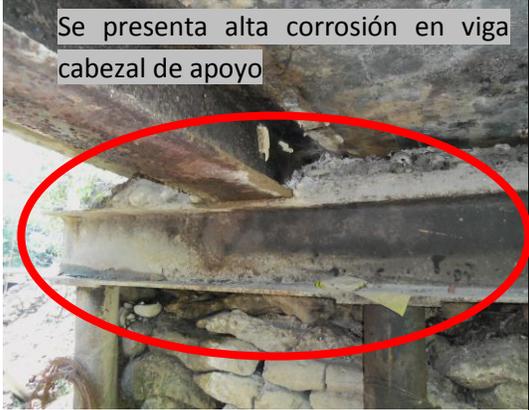
Presenta corrosión en apoyos de contacto metálico con alto grado de corrosión y pandeo en viga de apoyo. Se recomienda realizar la inspección especial.

COMPONENTE: <u>Apoyos tipo 40</u>					
Se presenta alta corrosión en viga cabezal de apoyo		Se presenta alta corrosión en viga cabezal de apoyo

CALIFICACIÓN OBTENIDA EN LA INSPECCIÓN:		3 Daño significativo, reparación necesaria muy pronto.			
ACTIVIDADES DE REPARACIÓN Y MANTENIMIENTO					
ID	ACTIVIDAD	UN	CANTIDAD	VR/UNI	VR/ TOTAL
Z	Estudios y diseño reforzamiento de puente	Glb	1,0	40.000	40.000

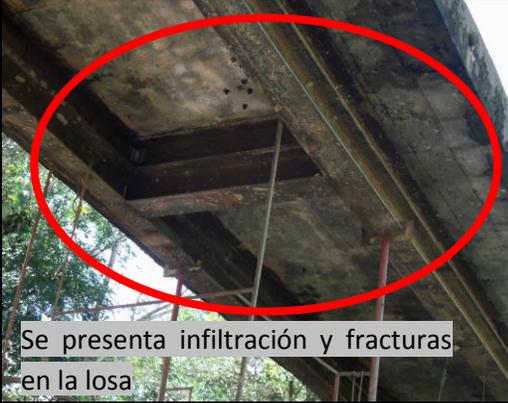
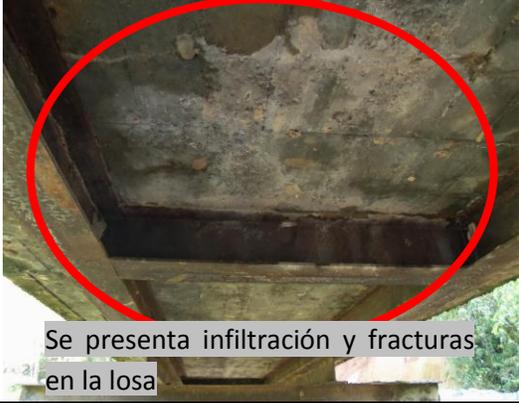
COMPONENTE: <u>Losa material 20</u>

La losa en concreto reforzado, presenta fracturas e infiltración de agua de escorrentía. La longitud de la losa es de 19,50m, y el ancho de la losa es de 4,20m, con espesor de la placa de 0,17m. Se presenta infiltración por drenes hacia la cara inferior de la losa. Se recomienda reparar la sección de la losa de concreto y colocar concreto de alta calidad, además se recomienda reparar los drenes.

Se presenta infiltración y fracturas en la losa			Se presenta infiltración y fracturas en la losa		
CALIFICACIÓN OBTENIDA EN LA INSPECCIÓN:			3	Algún daño, reparación necesaria cuando se presente la ocasión. El componente funciona como se diseñó.	
ACTIVIDADES DE REPARACIÓN Y MANTENIMIENTO					
ID	ACTIVIDAD	UN	CANTIDAD	VR/UNI	VR/ TOTAL
B	Reparación del concreto	M2	8,0	82,52	660,15
E	Reparación de drenes	Und	10,0	28,55	285,50

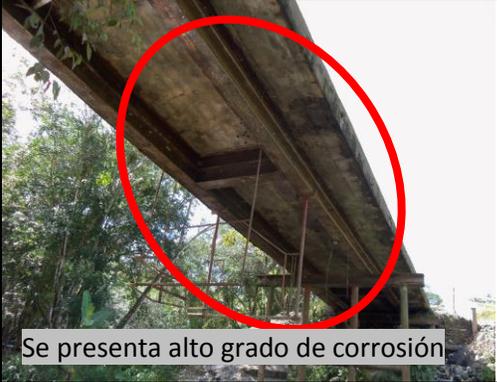
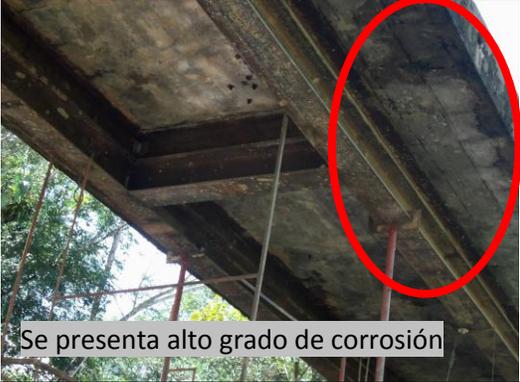
COMPONENTE: <u>Vigas tipo 12, material 30</u>

Se presentan dos vigas longitudinales en acero con doble perfil en I, entre estribo de entrada y pila, se evidencia avanzado estado corrosión. Se recomienda realizar aplicar pintura de acero. La sección transversal de los perfiles es de 0,30m x 0,31m, la longitud de cada viga es de 19,50m

CALIFICACIÓN OBTENIDA EN LA INSPECCIÓN:		2 Algún daño, reparación necesaria cuando se presente la ocasión. El componente funciona como se diseñó.			
ACTIVIDADES DE REPARACIÓN Y MANTENIMIENTO					
ID	ACTIVIDAD	UN	CANTIDAD	VR/UNI	VR/ TOTAL
F	Pintura de acero	M2	60,0	135,83	8.149,56

- Se recomienda aplicar pintura de acero en toda la superestructura metálica.

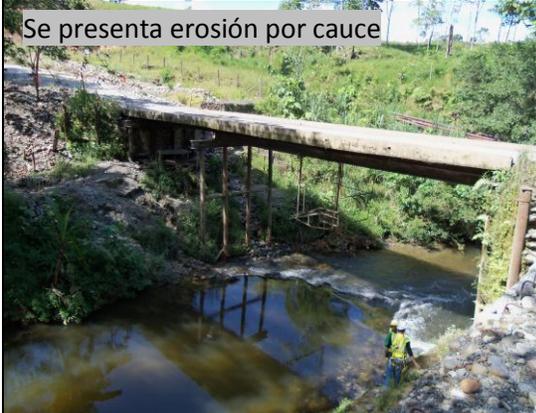
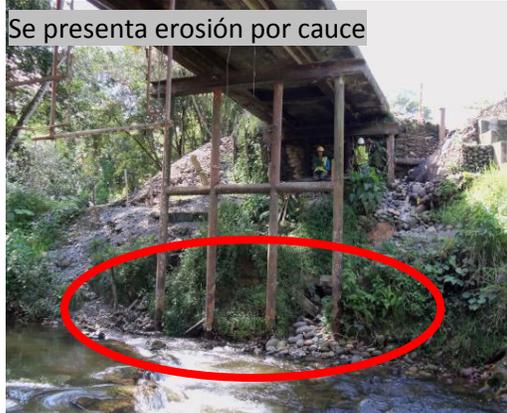
COMPONENTE: <u>Cauce</u>

El cauce del rio está erosionando la base de las pilastras metálicas que conforman la pila. Se requiere realizar obras de protección del cauce en concreto, para evitar la erosión de elementos metálicos. El área de aplicación del concreto es de 14,0m²

CALIFICACIÓN OBTENIDA EN LA INSPECCIÓN:			2 Algún daño, reparación necesaria cuando se presente la ocasión. El componente funciona como se diseñó.		
ACTIVIDADES DE REPARACIÓN Y MANTENIMIENTO					
ID	ACTIVIDAD	UN	CANTIDAD	VR/UNI	VR/ TOTAL
C	Protección del cauce	M2	14,0	488,51	6.839,18

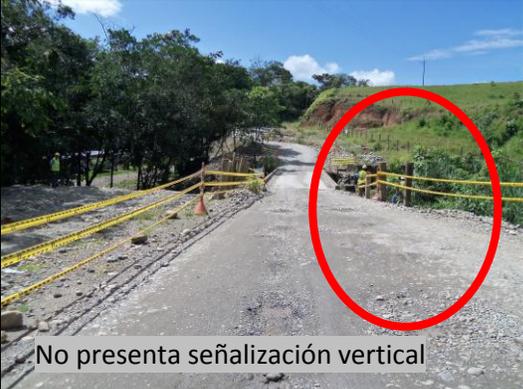
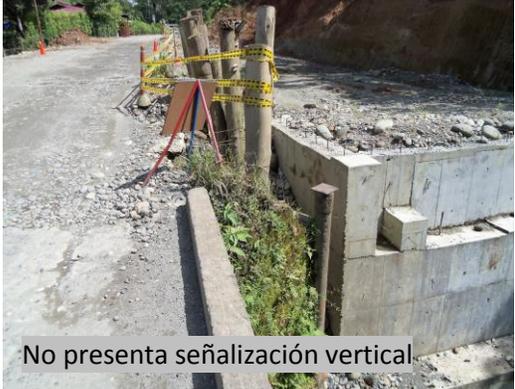
COMPONENTE: <u>Otros elementos</u>

El puente no presenta señalización vertical de prevención, velocidad y carga máxima, se recomienda la instalación de señalización vertical, para garantizar la seguridad del tránsito vehicular en sobre el puente.

No presenta señalización vertical		No presenta señalización vertical			
CALIFICACIÓN OBTENIDA EN LA INSPECCIÓN:		2 Algún daño, reparación necesaria cuando se presente la ocasión. El componente funciona como se diseñó.			
ACTIVIDADES DE REPARACIÓN Y MANTENIMIENTO					
ID	ACTIVIDAD	UN	CANTIDAD	VR/UNI	VR/ TOTAL
A	Reparación de señales	Und	6,0	302,84	1.817,05

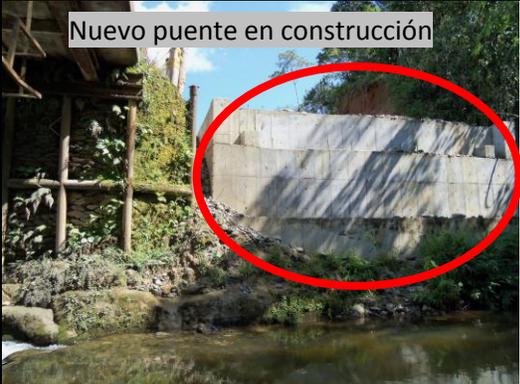
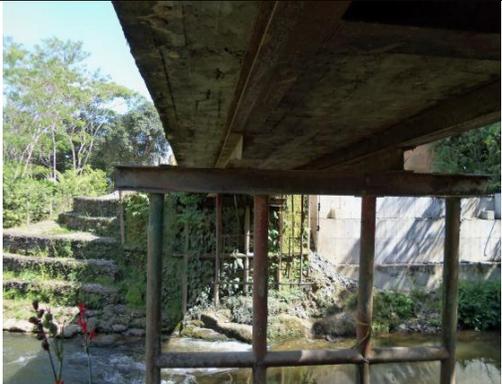
COMPONENTE: <u>Puente en general.</u>

Presenta diseño insuficiente, de la superestructura, con alto grado de corrosión y deformación en elementos metálicos, se presenta losa fracturada que permite filtración de agua de escorrentía. Hay erosión en taludes por falta de cunetas y mal manejo de aguas lluvias. Se presenta nuevo puente en fase construcción, alterno al antiguo puente; actualmente la obra retrasada por negociación de predios.

CALIFICACIÓN OBTENIDA EN LA INSPECCIÓN:		4 Daño grave reparación necesaria inmediatamente			
ACTIVIDADES DE REPARACIÓN Y MANTENIMIENTO					
ID	ACTIVIDAD	UN	CANTIDAD	VR/UNI	VR/ TOTAL
Z	Estudios y diseño reforzamiento de puente	Glb	1,0	40.000	40.000

- Se recomienda realizar la inspección especial, ya que el puente presenta avanzado esta de deterioro y corrosión en la superestructura metálica, con deformación de elementos

- se está construyendo un nuevo puente en concreto reforzado, alterno al antiguo puente, la obra está retrasada por negociación de predios, por lo que se recomienda inmediatamente continuar con la construcción del nuevo puente, y hasta tanto realizar el mantenimiento al puente antiguo.
