**ESTUDIO DE INSPECCIÓN E INVENTARIO DE PUENTES DE LA RED NACIONAL  
DE CARRETERAS ZONA SUR**

**INFORME PUENTE LA HORMIGA**

**19-4501-006.00**

**CARRETERA: PUENTE INTERNACIONAL SAN MIGUEL – SANTA ANA**

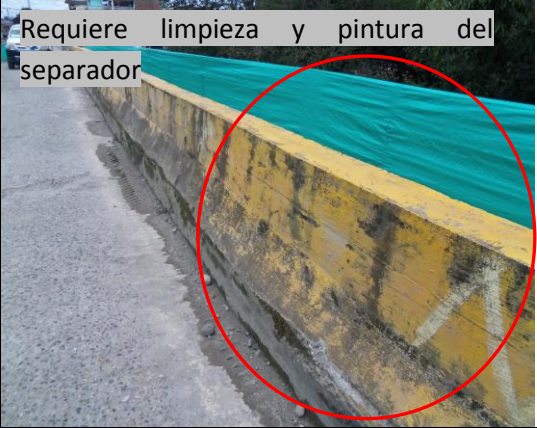
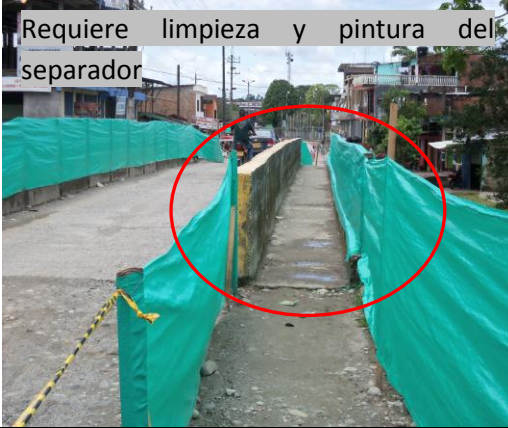
Presenta andén con separador, en el lado derecho, se encuentra en buen estado. El andén tiene un ancho de 0,90m, con una longitud de 26,90m y el separador tiene una altura de 0,90m, y 0,20m de espesor, con longitud de 26,90m. Se requiere mantenimiento rutinario de limpieza y pintura en el separador.

<b>COMPONENTE:</b> <u>Andenes, Bordillos</u>					
Requiere limpieza y pintura del separador		Requiere limpieza y pintura del separador

- Se recomienda la construcción de barandas metálicas en el carril derecho
- Se recomienda realizar el mantenimiento rutinario a andenes y separadores, se recomienda pintarlas ya que sirven como señalización de la vía y del puente.

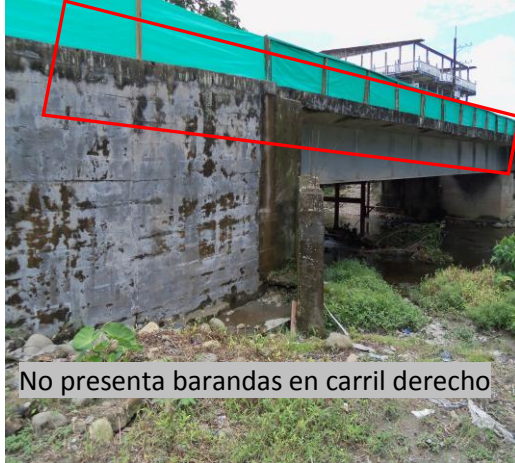
El puente no presenta barandas de seguridad en el carril derecho, el carril izquierdo está en construcción. Se recomienda instalar baranda de acero en el carril derecho. En una longitud de 45,0m.

<b>CALIFICACIÓN OBTENIDA EN LA INSPECCIÓN:</b>		3 daño significativo, reparación necesaria muy pronto			
<b>ACTIVIDADES DE REPARACIÓN Y MANTENIMIENTO</b>					
ID	ACTIVIDAD	UN	CANTIDAD	VR/UNI	VR/ TOTAL
D	Cambio de baranda de acero	M	47,0m	158,29	7.439,58

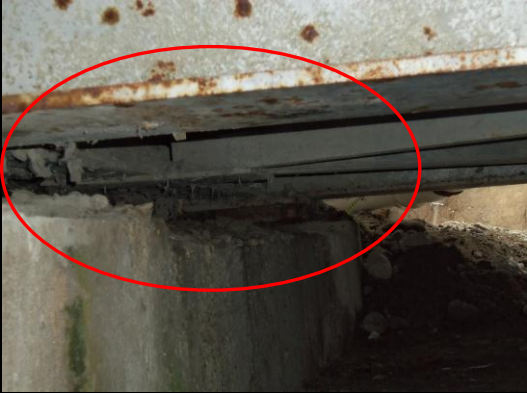
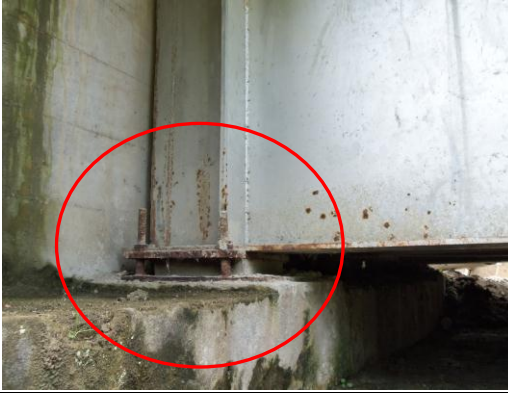
Presenta apoyos fijos en acero y móviles en placas de neopreno, se presenta corrosión en apoyo de acero, se requiere mantenimiento rutinario de limpieza y pintura de acero.

<b>CALIFICACIÓN OBTENIDA EN LA INSPECCIÓN:</b>			0 Sin daño o daño significativo		
<b>ACTIVIDADES DE REPARACIÓN Y MANTENIMIENTO</b>					
ID	ACTIVIDAD	UN	CANTIDAD	VR/UNI	VR/ TOTAL
40	Pintura de acero	Und	4,0	128,15	512,59

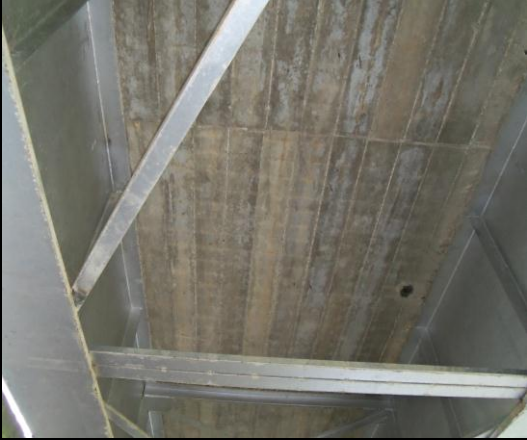
Losa en concreto reforzado, la longitud de la losa es 26,90m y el ancho de tablero es de 5,20m, Se presenta infiltración por drenes hacia la cara inferior de la losa, requieren prolongar los tubos en los drenes. Tiene 9 unidades de drenes en cada lado.

<b>CALIFICACIÓN OBTENIDA EN LA INSPECCIÓN:</b>			2	Algún daño, reparación necesaria cuando se presente la ocasión.	
<b>ACTIVIDADES DE REPARACIÓN Y MANTENIMIENTO</b>					
<b>ID</b>	<b>ACTIVIDAD</b>	<b>UN</b>	<b>CANTIDAD</b>	<b>VR/UNI</b>	<b>VR/ TOTAL</b>
E	Reparación de drenes	UND	12	28,55	342,60

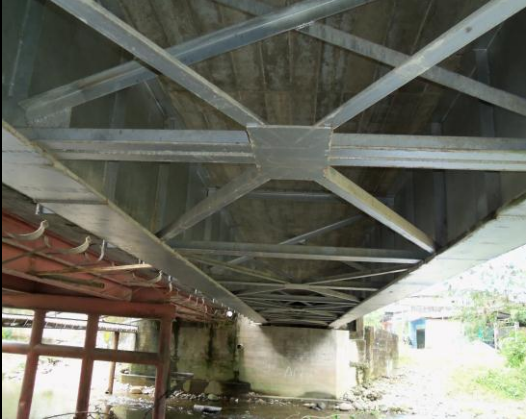
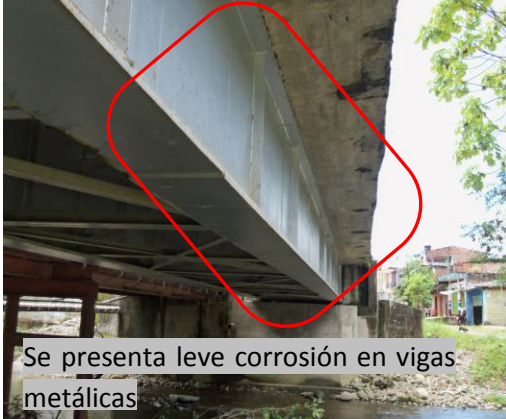
La superestructura del puente está compuesta por dos vigas metálicas en I, con sección transversal constante de 0,30m x 1,38m, simplemente apoyadas sobre estribos, tiene una longitud en vigas 26,90m; la superestructura en general, se encuentra en buen estado. Se recomienda la remoción completa de la corrosión y aplicar pintura nueva en toda la longitud de la viga.

<b>CALIFICACIÓN OBTENIDA EN LA INSPECCIÓN:</b>		2	Algún daño reparación necesaria cuando se presente la ocasión.		
<b>ACTIVIDADES DE REPARACIÓN Y MANTENIMIENTO</b>					
ID	ACTIVIDAD.	UN	CANTIDAD	VR/UNI	VR/ TOTAL
F	Pintura de acero.	M2	177,6	121,92	21.653,53

- Se recomienda aplicar pintura de acero en toda la superestructura metálica, para evitar avance de la corrosión.

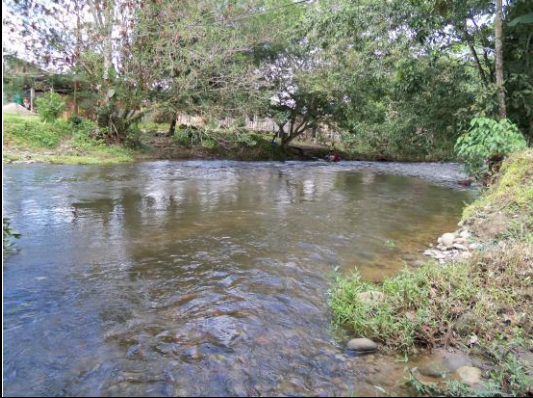
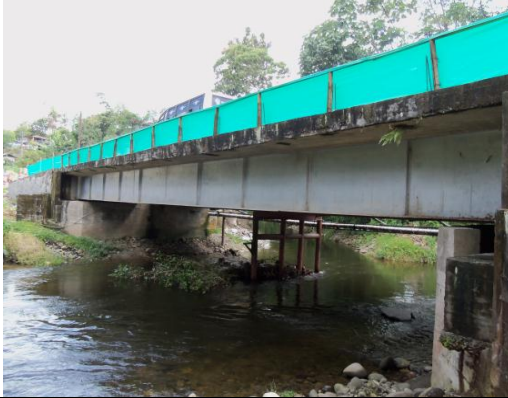
El cauce del rio no ocasiona daños a la estabilidad del puente.

<b>CALIFICACIÓN OBTENIDA EN LA INSPECCIÓN:</b>			0 Sin daño o daño insignificante.		
<b>ID</b>	<b>ACTIVIDAD.</b>	<b>UN</b>	<b>CANTIDAD</b>	<b>VR/UNI</b>	<b>VR/ TOTAL</b>

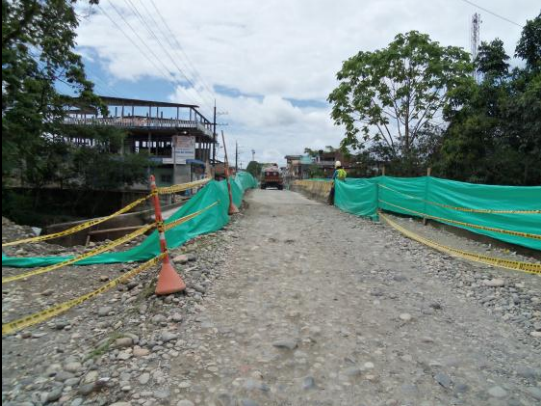
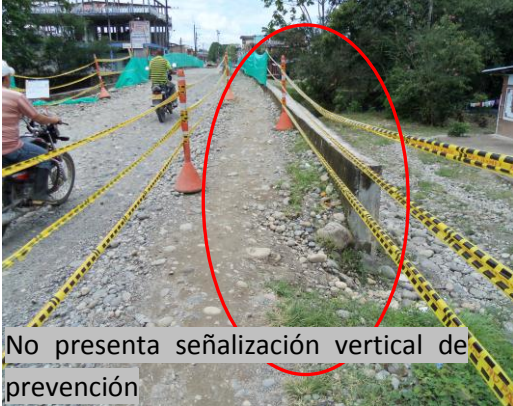
El puente no presenta señalización vertical de prevención, velocidad y carga máxima, se recomienda instalar señales verticales de prevención, carga y velocidad máxima, en un total de 6,0 unidades

<p style="text-align: center; background-color: #e0e0e0; padding: 2px;">No presenta señalización vertical de prevención</p>			
<b>CALIFICACIÓN OBTENIDA EN LA INSPECCIÓN:</b>		3 Daño significativo reparación necesaria muy pronto			
<b>ID</b>	<b>ACTIVIDAD.</b>	<b>UN</b>	<b>CANTIDAD</b>	<b>VR/UNI</b>	<b>VR/ TOTAL</b>
A	Reparación de señales	Und	6,0	302,84	1.817,05

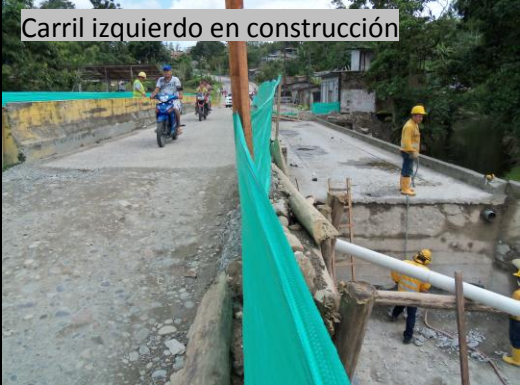
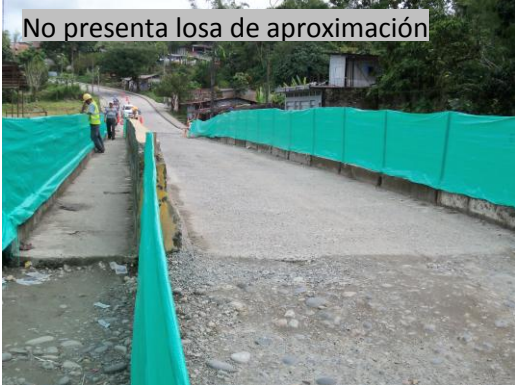
Superficie del puente en concreto presenta desgaste superficial, falta construcción de barandas en el carril derecho, no presenta losa de aproximación en accesos y presenta corrosión en superestructura metálica. El carril izquierdo se encuentra en construcción.

<b>CALIFICACIÓN OBTENIDA EN LA INSPECCIÓN:</b>		2 Algún daño, reparación necesaria cuando se presente la ocasión			
ID	ACTIVIDAD.	UN	CANTIDAD	VR/UNI	VR/ TOTAL

- La calificación del puente es 2, como el resultado de la evaluación de todas las componentes del puente, dando mayor importancia a las componentes principales del mismo o las que afectan el funcionamiento la estructura como tal.
