**ESTUDIO DE INSPECCIÓN E INVENTARIO DE PUENTES DE LA RED NACIONAL
DE CARRETERAS ZONA SUR**

INFORME PUENTE GUAMUEZ

194501-007-00

CARRETERA: PUENTE INTERNACIONAL SAN MIGUEL – SANTA ANA

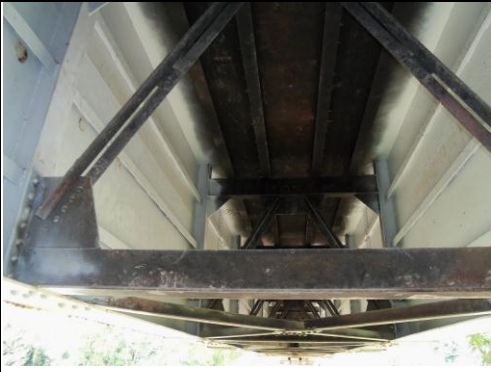
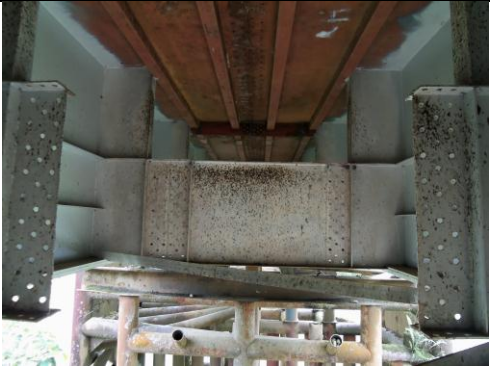
Losa en concreto sobre estructura metálica tipo cajón en Corrosión en elementos metálicos.

CALIFICACIÓN OBTENIDA EN LA INSPECCIÓN:		1	Daño pequeño pero no es necesario reparación (excepto mantenimiento menor)		
ACTIVIDADES DE REPARACIÓN Y MANTENIMIENTO					
ID	ACTIVIDAD	UN	CANTIDAD	VR/UNI	VR/ TOTAL
	Pintura estructura metálica	M2	310	75,6	23437

- Se recomienda construir La losa de aproximación en accesos.
- Se recomienda la limpieza y pintura de la estructura metálica para evitar que se aumente la corrosión en los elementos.

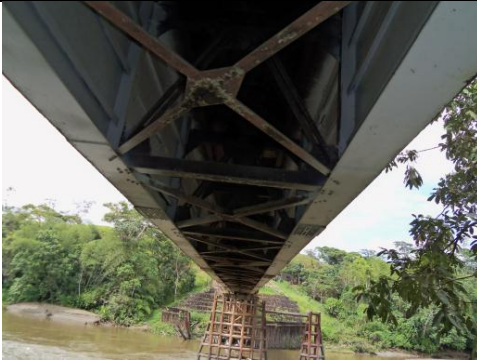
Corrosión en elementos metálicos.

CALIFICACIÓN OBTENIDA EN LA INSPECCIÓN:		2	Algún daño, reparación necesaria cuando se presente la ocasión. El componente funciona como se diseñó.		
ACTIVIDADES DE REPARACIÓN Y MANTENIMIENTO					
ID	ACTIVIDAD	UN	CANTIDAD	VR/UNI	VR/ TOTAL
	Pintura estructura metálica	M2	980	75,6	74090
