**ESTUDIO DE INSPECCIÓN E INVENTARIO DE PUENTES DE LA RED NACIONAL  
DE CARRETERAS ZONA SUR**

**INFORME PUENTE EL GALLO**

**19-4501-008.00**

**CARRETERA: PUENTE INTERNACIONAL SAN MIGUEL – SANTA ANA**

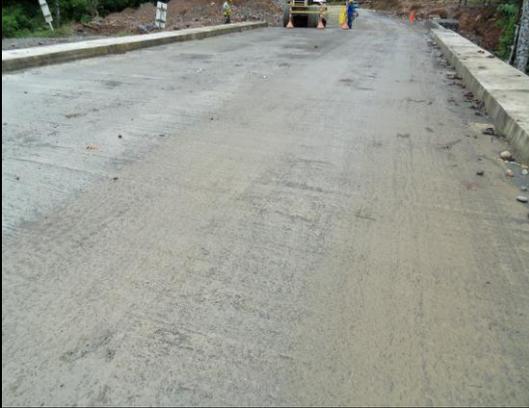
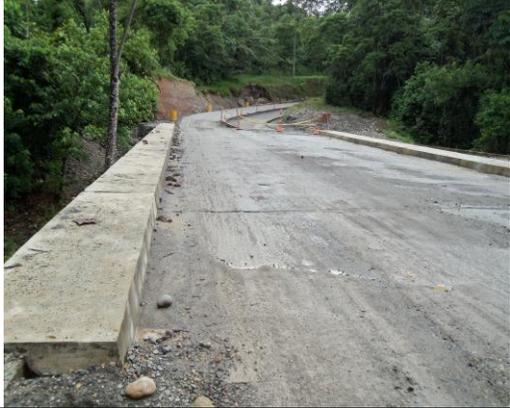
<b>COMPONENTE:</b> <u>Superficie del Puente tipo 20</u>

Superficie de rodadura del puente en concreto hidráulico en muy buen estado. Puente en construcción, los accesos del puente se encuentra en construcción en concreto rígido. La longitud del puente es de 21,0m y el ancho de la superficie entre bordillos es de 8,50m.

<b>CALIFICACIÓN OBTENIDA EN LA INSPECCIÓN:</b>		0	Sin daño o daño insignificante		
<b>ACTIVIDADES DE REPARACIÓN Y MANTENIMIENTO</b>					
<b>ID</b>	<b>ACTIVIDAD</b>	<b>UN</b>	<b>CANTIDAD</b>	<b>VR/UNI</b>	<b>VR/ TOTAL</b>

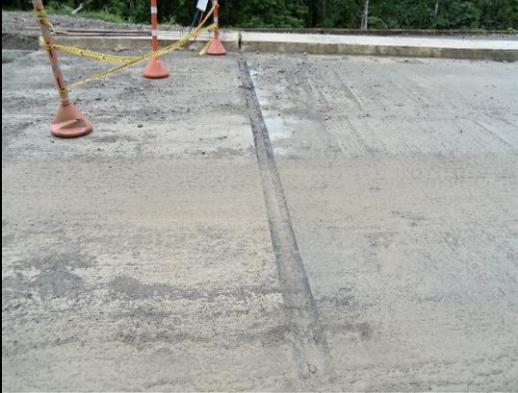
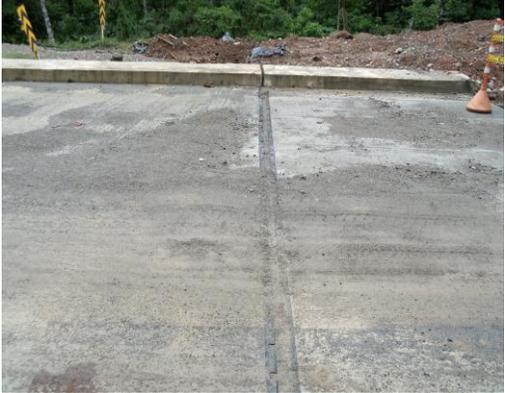
<b>COMPONENTE: <u>Juntas de Expansión 12. Ángulos de Acero</u></b>

Presenta juntas de expansión metálicas tipo ángulos de acero en buen estado; la longitud de cada junta es de 8,50m, presenta dos juntas de expansión en buen estado.

<b>CALIFICACIÓN OBTENIDA EN LA INSPECCIÓN:</b>			0	Sin daño o daño insignificante	
<b>ACTIVIDADES DE REPARACIÓN Y MANTENIMIENTO</b>					
ID	ACTIVIDAD	UN	CANTIDAD	VR/UNI	VR/ TOTAL

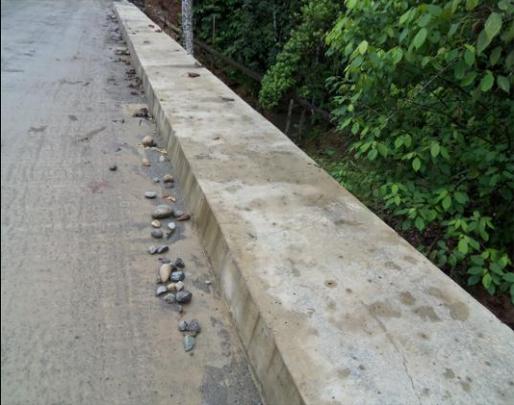
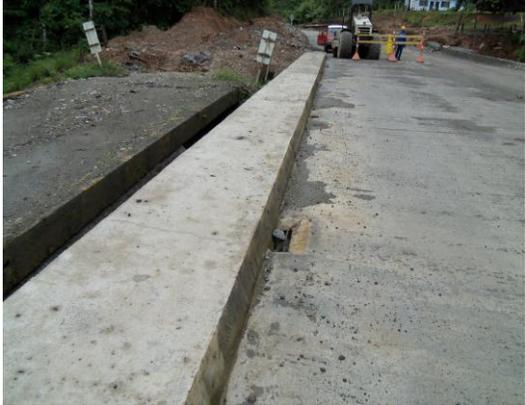
<b>COMPONENTE:</b> <u>Andenes, Bordillos</u>

Construcción nueva de andenes en carril izquierdo y derecho, de 0,90 m de ancho y 31,0m de longitud. Actualmente en construcción, falta aplicar la pintura reflectiva

<b>CALIFICACIÓN OBTENIDA EN LA INSPECCIÓN:</b>				0 Sin daño o daño insignificante		
<b>ACTIVIDADES DE REPARACIÓN Y MANTENIMIENTO</b>						
ID	ACTIVIDAD	UN	CANTIDAD	VR/UNI	VR/ TOTAL

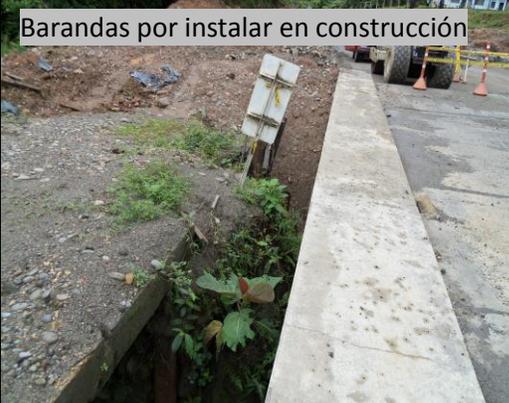
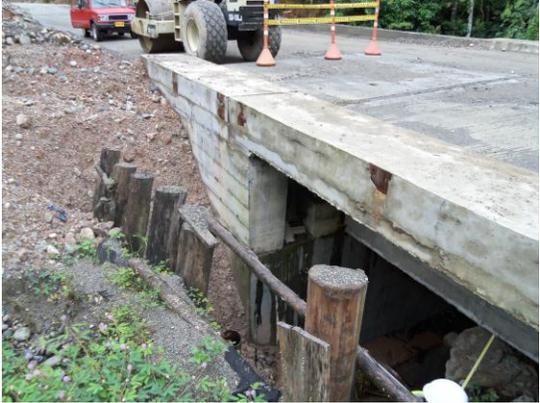
<b>COMPONENTE:</b> <u>Barandas</u>

Puente en construcción, por instalar barandas metálicas sobre pilastras metálicas, ya se encuentran montadas las platinas en los andenes para sujeción de barandas, en proceso de construcción.

<b>CALIFICACIÓN OBTENIDA EN LA INSPECCIÓN:</b>		0 Sin daño o daño insignificante			
<b>ACTIVIDADES DE REPARACIÓN Y MANTENIMIENTO</b>					
<b>ID</b>	<b>ACTIVIDAD</b>	<b>UN</b>	<b>CANTIDAD</b>	<b>VR/UNI</b>	<b>VR/ TOTAL</b>

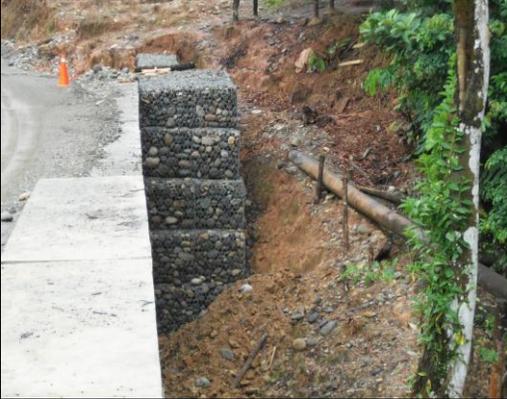
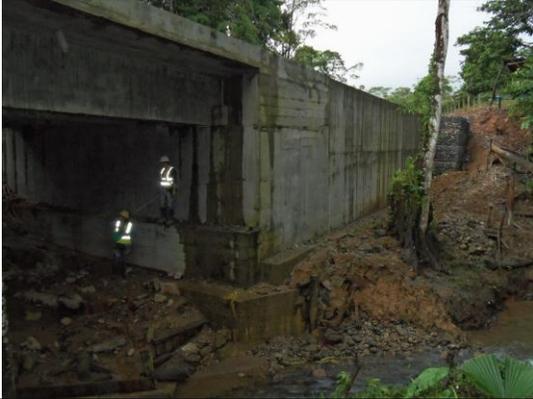
<b>COMPONENTE:</b> <u>Conos y Taludes</u>

Los taludes en general están en buen estado. Se han construido muros en gavión en taludes lado derecho del puente, para protección de erosión por aguas de escorrentía.

<b>CALIFICACIÓN OBTENIDA EN LA INSPECCIÓN:</b>			0 Sin daño o daño insignificante		
<b>ACTIVIDADES DE REPARACIÓN Y MANTENIMIENTO</b>					
ID	ACTIVIDAD	UN	CANTIDAD	VR/UNI	VR/ TOTAL

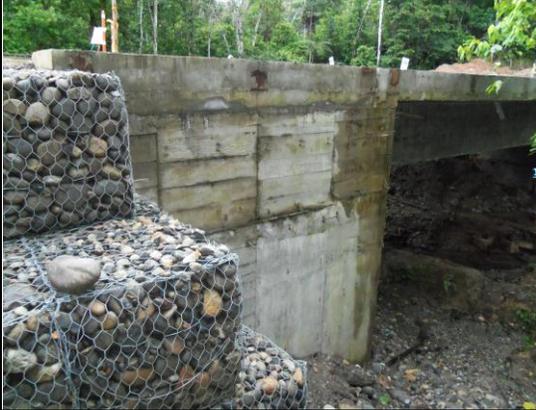
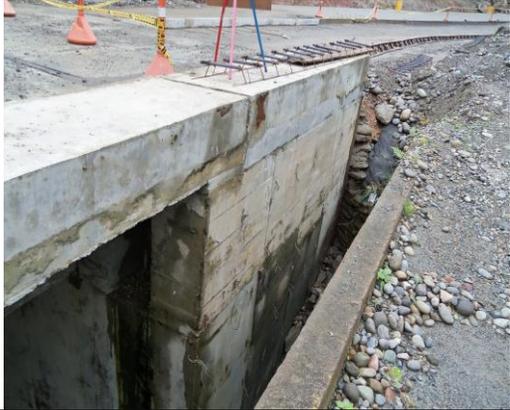
<b>COMPONENTE:</b> <u>Aletas</u>

Aletas en concreto reforzado integradas a estribos, nueva construcción, no presenta daños.

<b>CALIFICACIÓN OBTENIDA EN LA INSPECCIÓN:</b>			0 Sin daño o daño insignificante		
<b>ACTIVIDADES DE REPARACIÓN Y MANTENIMIENTO</b>					
<b>ID</b>	<b>ACTIVIDAD</b>	<b>UN</b>	<b>CANTIDAD</b>	<b>VR/UNI</b>	<b>VR/ TOTAL</b>

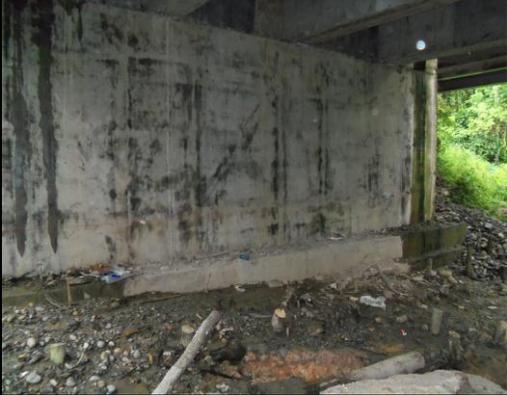
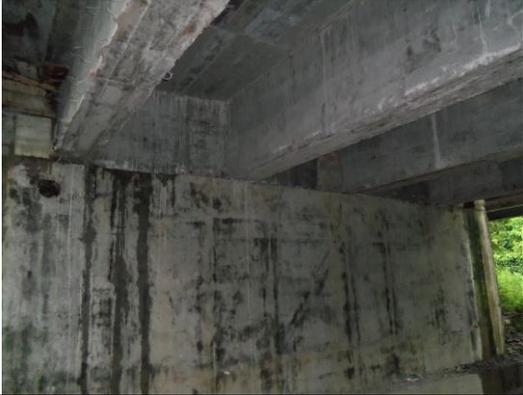
<b>COMPONENTE:</b> <u>Estribos tipo 10 material 21</u>

Estribos en concreto reforzado, nueva construcción, presenta una altura promedio de 3,50m y una longitud de 10,80m, no presentan daños, se encuentran en buen estado.

<b>CALIFICACIÓN OBTENIDA EN LA INSPECCIÓN:</b>		0	Sin daño o daño insignificante		
<b>ACTIVIDADES DE REPARACIÓN Y MANTENIMIENTO</b>					
ID	ACTIVIDAD	UN	CANTIDAD	VR/UNI	VR/ TOTAL

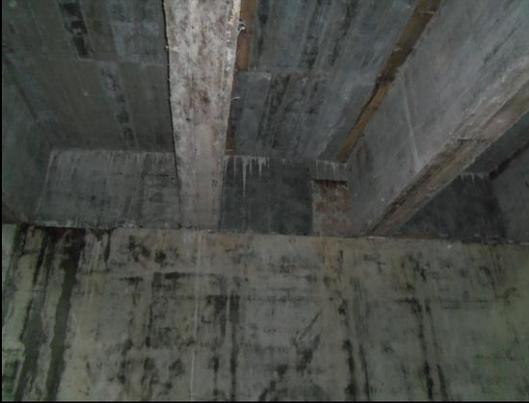
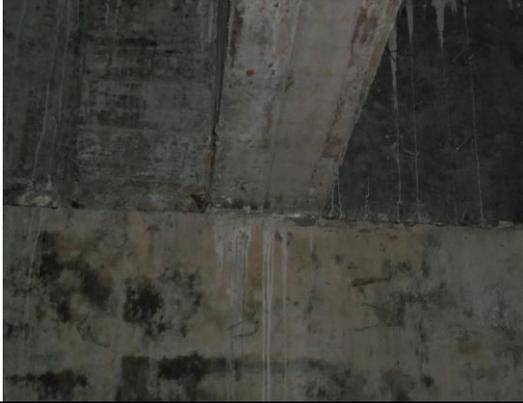
<b>COMPONENTE:</b> <u>Apoyos tipo 30 Placas de Neopreno</u>

Tiene apoyos móviles en placas de neopreno, entre vigas y estribos, se encuentran en buen estado, no presentan daños.

<b>CALIFICACIÓN OBTENIDA EN LA INSPECCIÓN:</b>		0	Sin daño o daño insignificante		
<b>ACTIVIDADES DE REPARACIÓN Y MANTENIMIENTO</b>					
<b>ID</b>	<b>ACTIVIDAD</b>	<b>UN</b>	<b>CANTIDAD</b>	<b>VR/UNI</b>	<b>VR/ TOTAL</b>

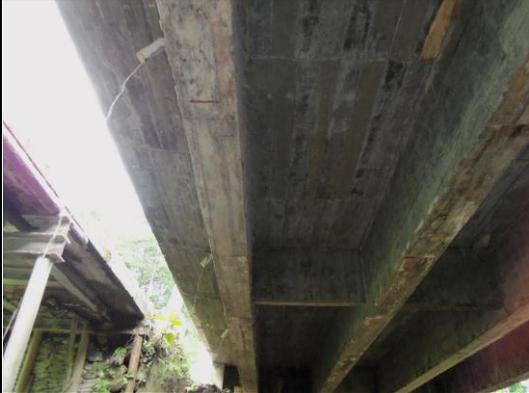
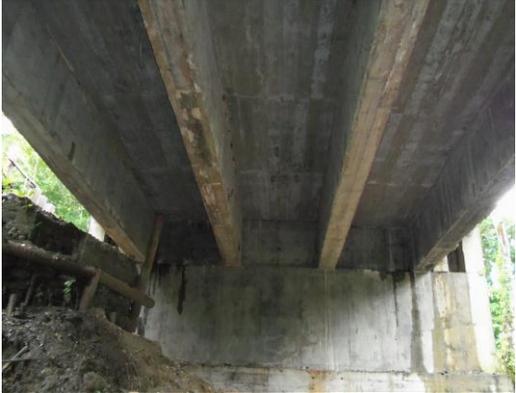
<b>COMPONENTE:</b> <u>Losa tipo 10 material 20</u>

Losa en concreto reforzado, tiene una longitud de 21,0m y un ancho de tablero de 10,80m, presenta nueva construcción, drenajes en óptimas condiciones, no se presentan daños.

<b>CALIFICACIÓN OBTENIDA EN LA INSPECCIÓN:</b>			0	Sin daño o daño insignificante	
<b>ACTIVIDADES DE REPARACIÓN Y MANTENIMIENTO</b>					
ID	ACTIVIDAD	UN	CANTIDAD	VR/UNI	VR/ TOTAL

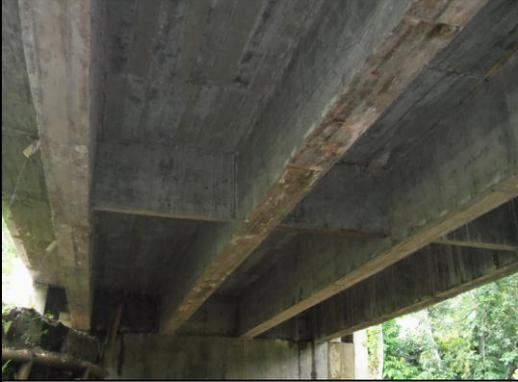
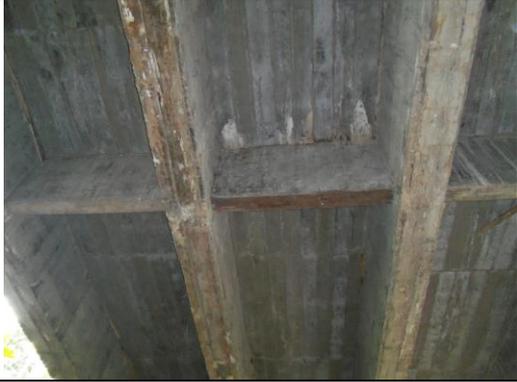
<b>COMPONENTE:</b> <u>Vigas tipo 14, material 20</u>

La superestructura presenta cuatro vigas longitudinales en concreto reforzado, de 21,0m de longitud, con sección transversal de 0,45m x 1,32m, simplemente apoyadas, y presenta tres diafragmas, en el centro de la luz y en los apoyos sobre los estribos, con sección transversal de 0,20m x 1,10m.

<b>CALIFICACIÓN OBTENIDA EN LA INSPECCIÓN:</b>			0	Sin daño o daño insignificante	
<b>ACTIVIDADES DE REPARACIÓN Y MANTENIMIENTO</b>					
ID	ACTIVIDAD	UN	CANTIDAD	VR/UNI	VR/ TOTAL

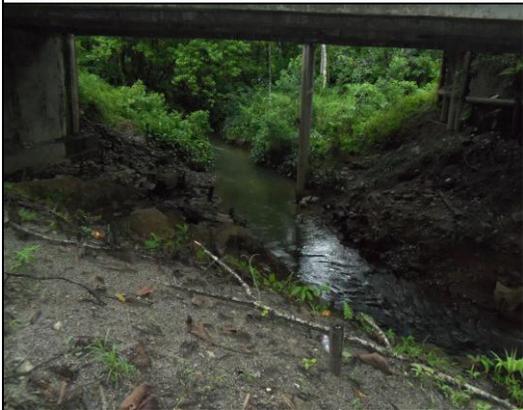
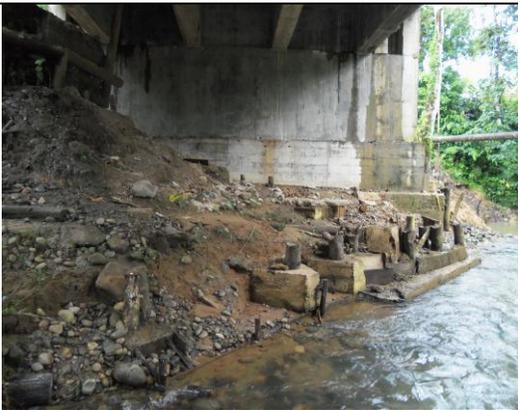
<b>COMPONENTE:</b> <u>Cauce</u>

El cauce del rio no presenta daños hacia la superestructura del puente, su comportamiento es normal.

<b>CALIFICACIÓN OBTENIDA EN LA INSPECCIÓN:</b>			0 Sin daño o daño insignificante.		
<b>ACTIVIDADES DE REPARACIÓN Y MANTENIMIENTO</b>					
<b>ID</b>	<b>ACTIVIDAD</b>	<b>UN</b>	<b>CANTIDAD</b>	<b>VR/UNI</b>	<b>VR/ TOTAL</b>

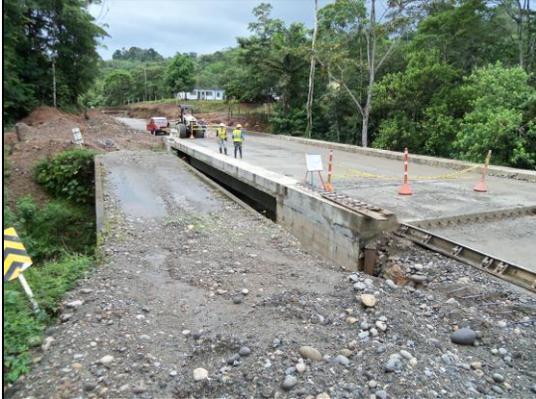
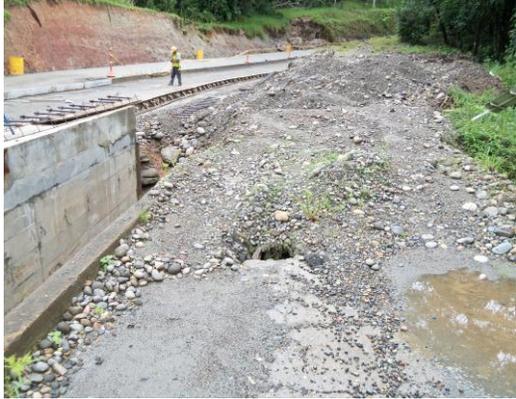
<b>COMPONENTE:</b> <u>Puente en General</u>

Puente nuevo en concreto reforzado, en etapa final de construcción, en proceso de instalación de barandas y en proceso de construcción de la losa en concreto hidráulico en los accesos.

<b>CALIFICACIÓN OBTENIDA EN LA INSPECCIÓN:</b>			0 Sin daño o daño insignificante.		
<b>ACTIVIDADES DE REPARACIÓN Y MANTENIMIENTO</b>					
ID	ACTIVIDAD	UN	CANTIDAD	VR/UNI	VR/ TOTAL
