**ESTUDIO DE INSPECCIÓN E INVENTARIO DE PUENTES DE LA RED NACIONAL
DE CARRETERAS ZONA SUR**

INFORME PUENTE EL LUZÓN

19-4501-009.00

CARRETERA: PUENTE INTERNACIONAL SAN MIGUEL – SANTA ANA

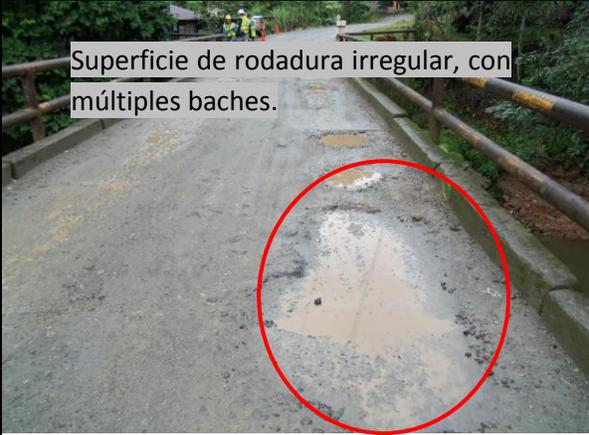
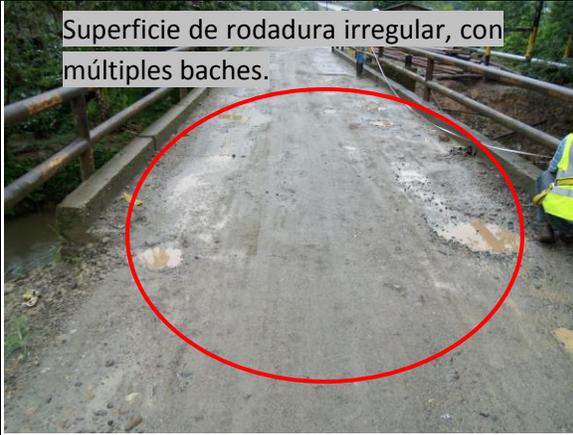
COMPONENTE: <i>Superficie del Puente tipo 40</i>

La superficie de rodadura del puente irregular en afirmado, presenta desgaste y múltiples baches, se recomienda cambio del pavimento asfáltico, realizando limpieza total de la superficie, reparando posibles daños en la cara superior de la losa y colocación de una nueva carpeta asfáltica, además se recomienda la construcción de la losa de aproximación en los accesos. El área de la superficie de rodadura es de 3,63m de ancho entre bordillos x 18,15m de la longitud del puente, mas 10,0m de longitud de cada acceso.

CALIFICACIÓN OBTENIDA EN LA INSPECCIÓN:		3 Daño significativo, reparación necesaria muy pronto			
ACTIVIDADES DE REPARACIÓN Y MANTENIMIENTO					
ID	ACTIVIDAD	UN	CANTIDAD	VR/UNI	VR/ TOTAL
A	Cambio del pavimento asfáltico	M2	138,48	56,23	7.786,18
Z	Losa de aproximación	M2	80,0	167,77	1.3421,52

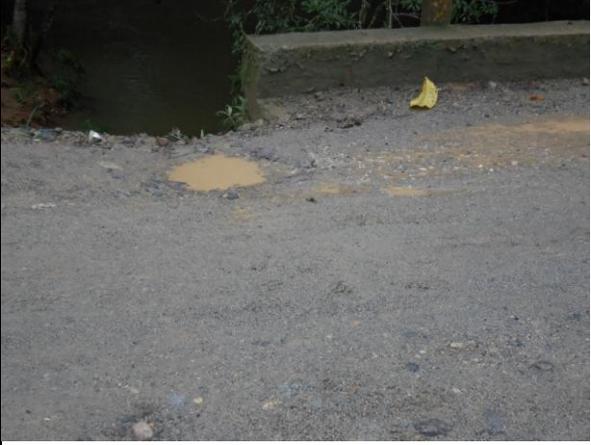
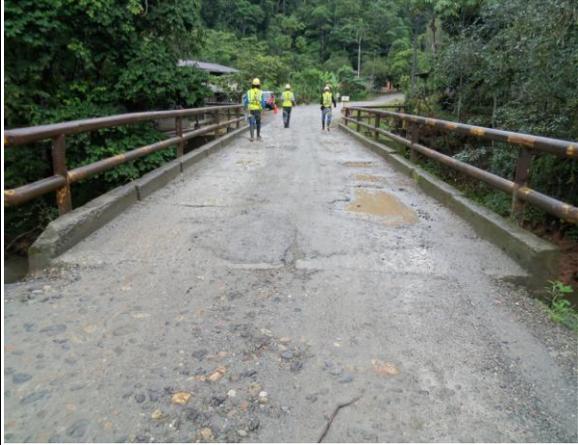
COMPONENTE: <u>Juntas de expansión: No dispositivo de junta</u>

No presenta dispositivo de junta de expansión, lo que permite filtración de agua de escorrentía hacia la subestructura.

CALIFICACIÓN OBTENIDA EN LA INSPECCIÓN:			91 No aplicable		
ACTIVIDADES DE REPARACIÓN Y MANTENIMIENTO					
ID	ACTIVIDAD	UN	CANTIDAD	VR/UNI	VR/ TOTAL

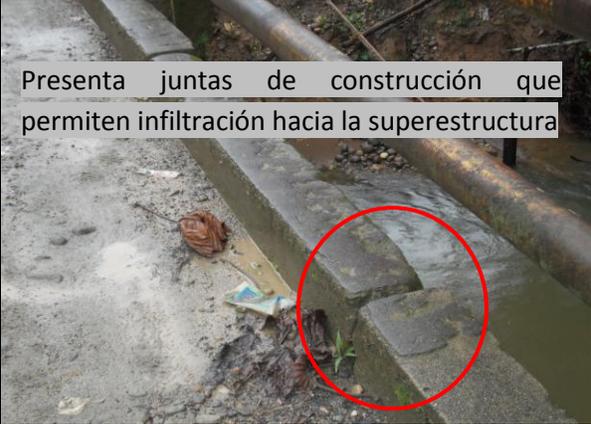
Los bordillos en concreto no presentan pintura, se presentan juntas transversales cada 2,0m, el cual permiten filtración de aguas lluvia, hacia la superestructura; se recomienda la reparación del concreto sellando las juntas de construcción para evitar filtración de agua, además se recomienda pintar los bordillos como mantenimiento rutinario.

<p style="text-align: center;">Presenta juntas de construcción que permiten infiltración hacia la superestructura</p>

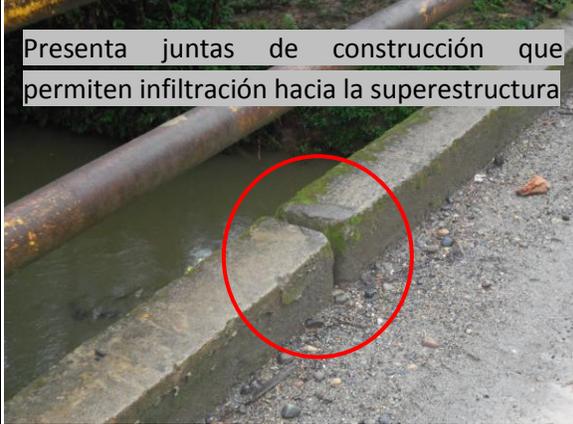
<p style="text-align: center;">Presenta juntas de construcción que permiten infiltración hacia la superestructura</p>		
CALIFICACIÓN OBTENIDA EN LA INSPECCIÓN:			2 Algún daño, reparación necesaria cuando se presente la ocasión. El componente funciona como se diseñó.		
ACTIVIDADES DE REPARACIÓN Y MANTENIMIENTO					
ID	ACTIVIDAD	UN	CANTIDAD	VR/UNI	VR/ TOTAL
B	Reparación del concreto	M2	2,0	113,91	227,82
34	Pintura	M	36,3	17,73	643,64

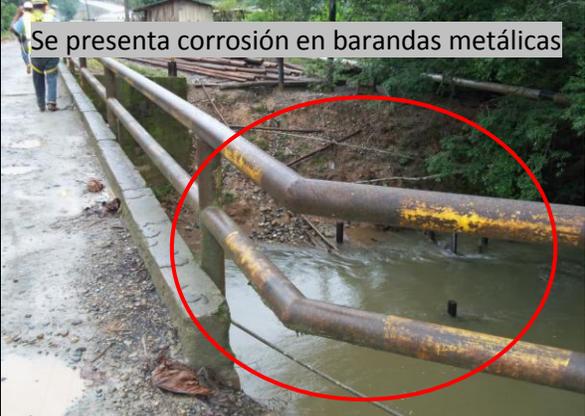
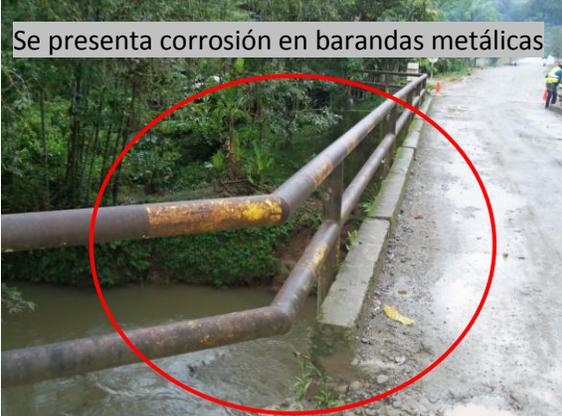
COMPONENTE: <u>Barandas tipo 50</u>

Presenta barandas en construcción metálica ligera, presenta corrosión, se recomienda realizar mantenimiento rutinario de pintura de acero. La longitud de cada baranda es de 22,0m

CALIFICACIÓN OBTENIDA EN LA INSPECCIÓN:		1	Daño pequeño, pero no es necesario reparación (excepto mantenimiento rutinario).		
ACTIVIDADES DE REPARACIÓN Y MANTENIMIENTO					
ID	ACTIVIDAD	UN	CANTIDAD	VR/UNI	VR/ TOTAL
40	Pintura de acero	M	44,0	86,04	3.786,15

- Los bordillos y las barandas se encuentran con pintura deteriorada, se recomienda pintarlas ya que sirven como señalización de la vía y del puente.
- Se requiere realizar la inspección especial, porque el puente presenta vibración excesiva, adicionalmente se recomienda realizar estudio de capacidad de carga.

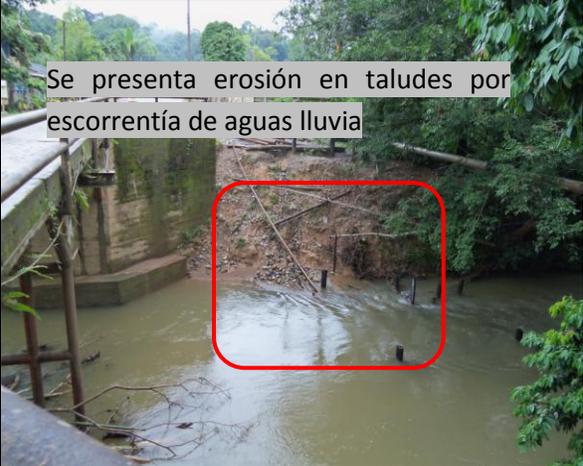
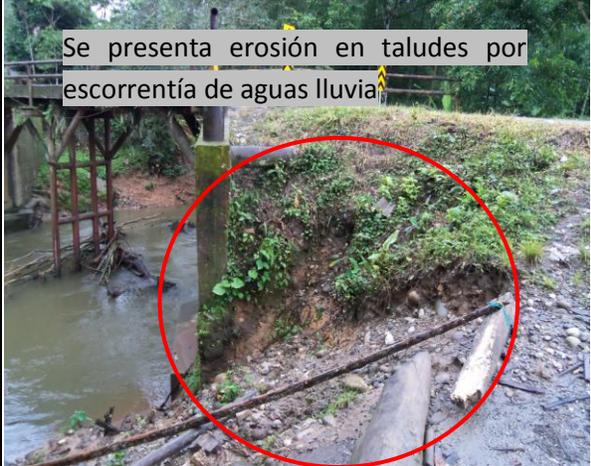
COMPONENTE: <u>Conos y Taludes</u>

Se presenta erosión en relleno de aletas por escorrentía de aguas lluvia, en los cuatro taludes, se recomienda la construcción de cunetas, con una longitud de 10,0m en cada talud.

CALIFICACIÓN OBTENIDA EN LA INSPECCIÓN:			2 Algún daño, reparación necesaria cuando se presente la ocasión. El componente funciona como se diseñó.		
ACTIVIDADES DE REPARACIÓN Y MANTENIMIENTO					
ID	ACTIVIDAD	UN	CANTIDAD	VR/UNI	VR/ TOTAL
D	Construcción de cunetas	M	40,0	71,98	2.879,08

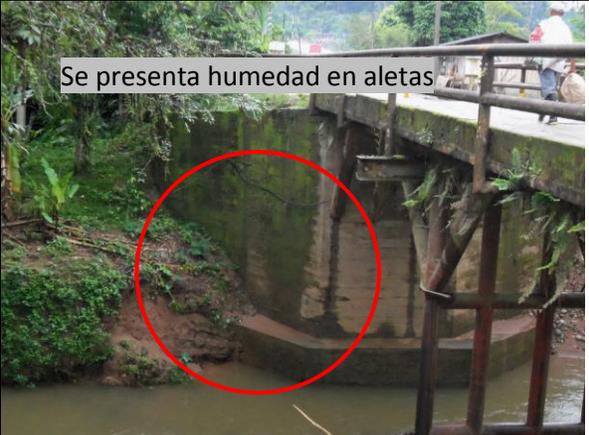
Se presenta humedad en aletas y se evidencia socavación por cauce en aletas de entrada lado izquierdo. Se recomienda la construcción de obras de protección en concreto ciclópeo, sobre la cimentación de la aleta, en una longitud de 4,0m, con una altura de 1,50m y espesor de 1,0m. Se recomienda realizar mantenimiento rutinario de limpieza en las cuatro aletas.

<p style="text-align: center;">Se presenta humedad en aletas</p>

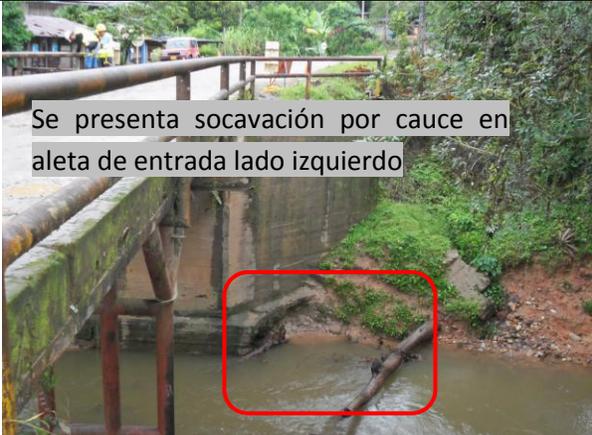
<p style="text-align: center;">Se presenta socavación por cauce en aleta de entrada lado izquierdo</p>		
CALIFICACIÓN OBTENIDA EN LA INSPECCIÓN:			3 Daño significativo, reparación necesaria muy pronto		
ACTIVIDADES DE REPARACIÓN Y MANTENIMIENTO					
ID	ACTIVIDAD	UN	CANTIDAD	VR/UNI	VR/ TOTAL
Z	Obras de protección en concreto ciclópeo	M3	9,0	488,51	4.396,62
10	limpieza	M2	44,0	6,33	278,69

- En aleta de entrada lado izquierdo hay socavación por cauce, se recomienda realizar obras de protección en concreto, para evitar la socavación en aleta de entrada.

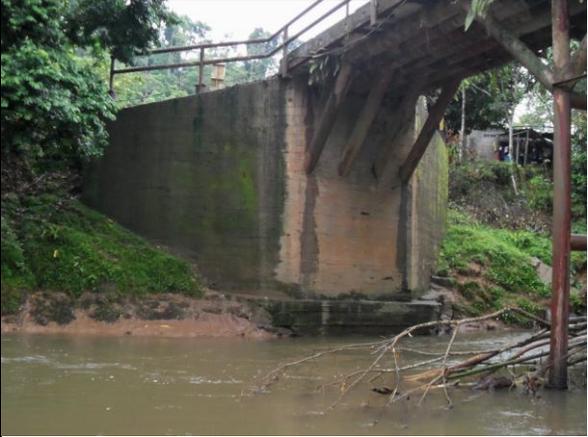
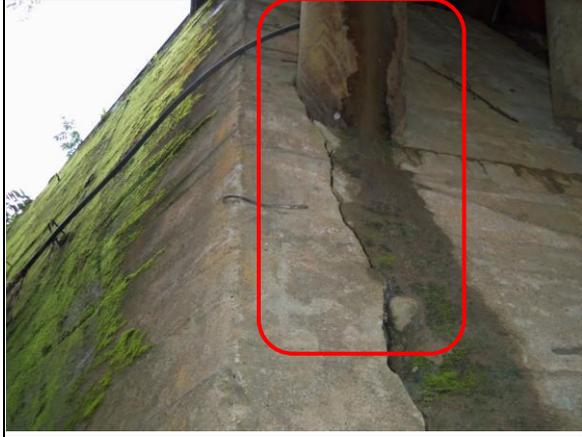
COMPONENTE: <u>Estribos tipo 10 material 20</u>

Se presenta una grieta transversal de 5,0m de longitud en estribo de salida lado izquierdo. Se recomienda realizar la inspección especial, ya que presenta sobrecarga, además se recomienda realizar la reparación del concreto en el área afectada.

CALIFICACIÓN OBTENIDA EN LA INSPECCIÓN:			4 Daño grave, reparación necesaria inmediatamente		
ACTIVIDADES DE REPARACIÓN Y MANTENIMIENTO					
ID	ACTIVIDAD	UN	CANTIDAD	VR/UNI	VR/ TOTAL
A	Reparación de concreto	M2	3,0	143,19	429,57

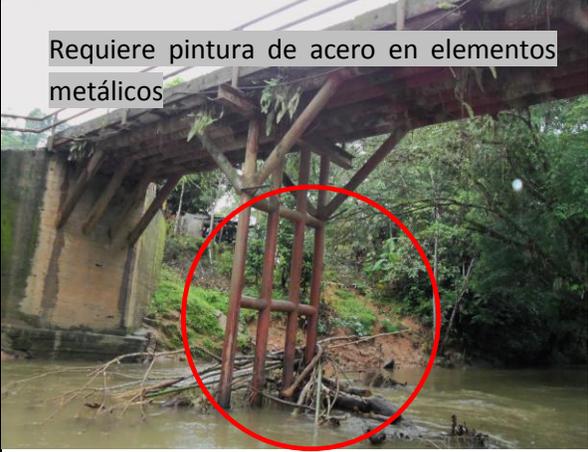
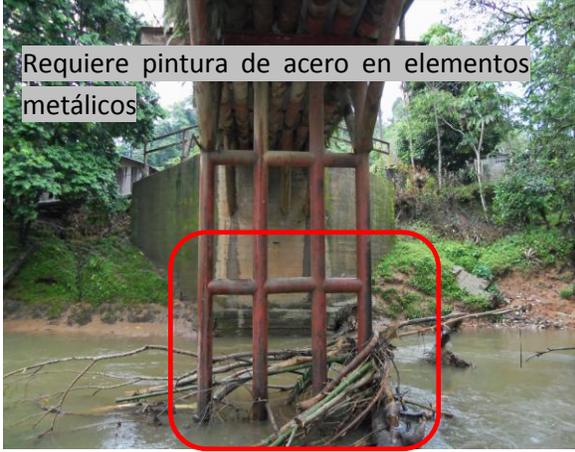
COMPONENTE: <i>pilas tipo 40 material 30</i>

El puente presenta una pila central, tipo pilotes en tubo petrolero con viga cabezal metálica, se evidencia corrosión en la base de la pila, requiere mantenimiento rutinario de pintura de acero. Además se recomienda realizar la inspección especial, y el estudio estructural y de patología.

CALIFICACIÓN OBTENIDA EN LA INSPECCIÓN:			2 Algún daño, reparación necesaria cuando se presente la ocasión		
ACTIVIDADES DE REPARACIÓN Y MANTENIMIENTO					
ID	ACTIVIDAD	UN	CANTIDAD	VR/UNI	VR/ TOTAL
40	Pintura de acero	M2	45,0	86,05	3.872,21

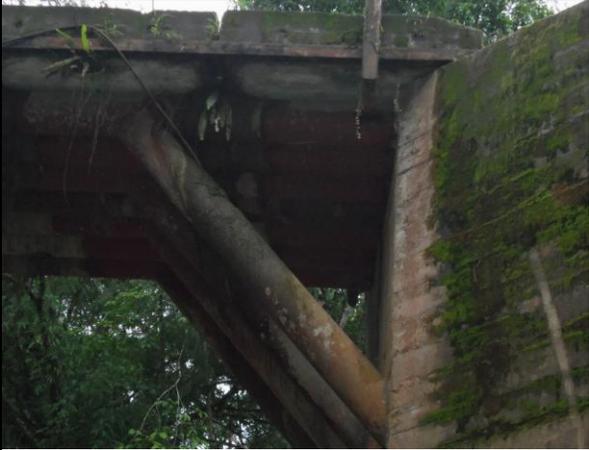
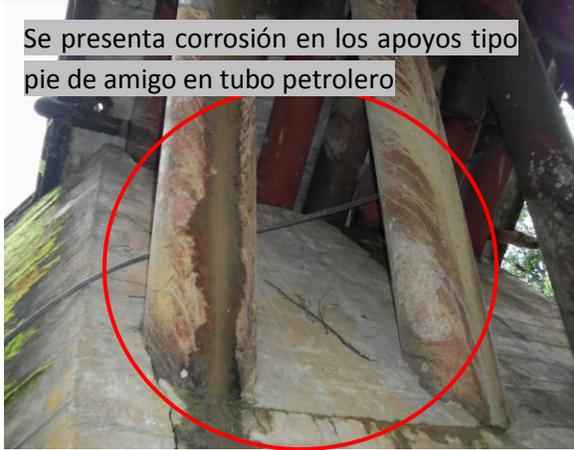
COMPONENTE: <u>Apoyos tipo 10: Junta de construcción</u>

Se presenta corrosión en los tubos petroleros en los apoyos, se recomienda realizar mantenimiento rutinario de pintura de acero.

CALIFICACIÓN OBTENIDA EN LA INSPECCIÓN:			1 Daño pequeño pero no es necesario (excepto mantenimiento menor)		
ACTIVIDADES DE REPARACIÓN Y MANTENIMIENTO					
ID	ACTIVIDAD	UN	CANTIDAD	VR/UNI	VR/ TOTAL
40	Pintura de acero	Und	8,0	128,15	1.025,19

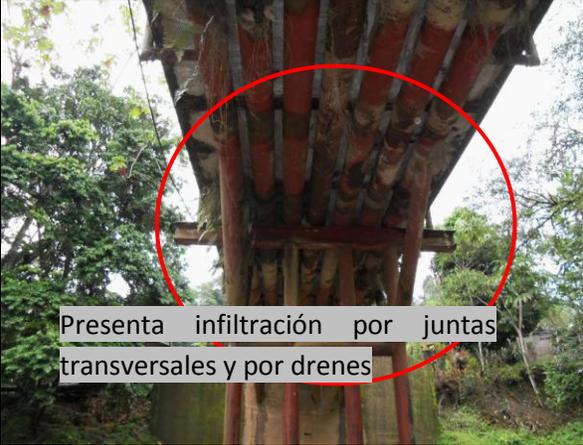
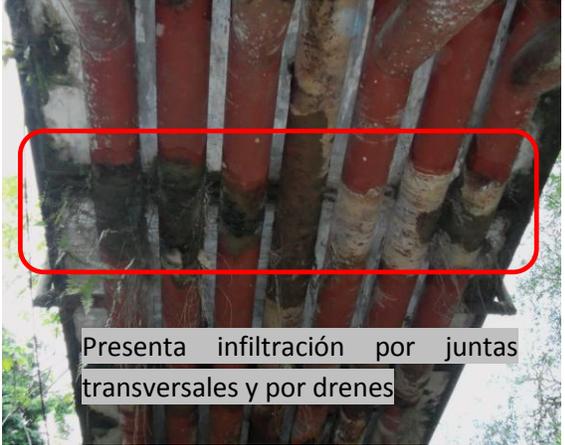
COMPONENTE: <u>Losa tipo 10 material 20</u>

La losa está construida en concreto reforzado prefabricado, se presenta infiltración de agua hacia las vigas, por múltiples juntas de expansión transversales entre losas prefabricadas, se recomienda sellar las juntas; además se recomienda prolongar la longitud de los drenes en la cara inferior de la losa para evitar infiltración de agua de escorrentía hacia la superestructura.

CALIFICACIÓN OBTENIDA EN LA INSPECCIÓN:		3 daño significativo, reparación necesaria muy pronto.			
ACTIVIDADES DE REPARACIÓN Y MANTENIMIENTO					
ID	ACTIVIDAD	UN	CANTIDAD	VR/UNI	VR/ TOTAL
Z	Reparación del material sellador	M	20,0	33,99	679,88
E	Reparación de drenes	Und	8,0	28,55	228,40

- Se hace en este caso necesario llevar a cabo actividades de reparación de la superficie y losa del puente, ya que se encuentra deteriorada, además hay infiltración de agua hacia estribos y vigas metálicas por drenes y múltiples juntas transversales en la losa.

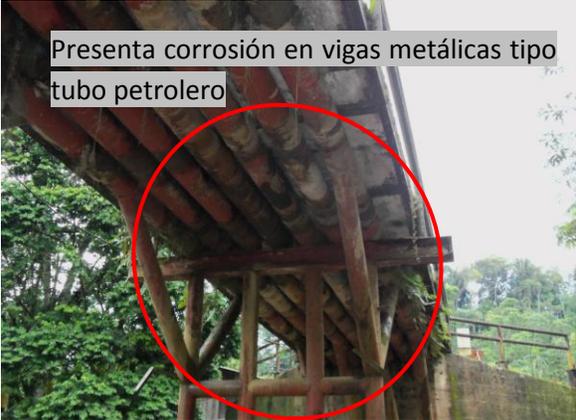
Se presenta corrosión en elementos metálicos por infiltración de agua de escorrentía, se requiere se requiere limpieza y pintura de acero.

<p style="text-align: center;">Presenta corrosión en vigas metálicas tipo tubo petrolero</p>

- Se recomienda realizar limpieza y aplicar pintura de acero a las vigas principales y pilas, por corrosión en progreso.
- Se recomienda la remoción de obstáculos del cauce, acumulado en la base de las pilas

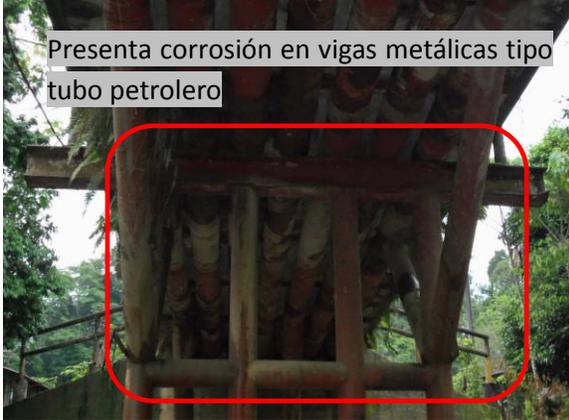
<p style="text-align: center;">Presenta corrosión en vigas metálicas tipo tubo petrolero</p>		
CALIFICACIÓN OBTENIDA EN LA INSPECCIÓN:			3 daño significativo, reparación necesaria muy pronto		
ACTIVIDADES DE REPARACIÓN Y MANTENIMIENTO					
ID	ACTIVIDAD	UN	CANTIDAD	VR/UNI	VR/ TOTAL
F	Pintura de acero	M2	150,0	102,29	15.343,20

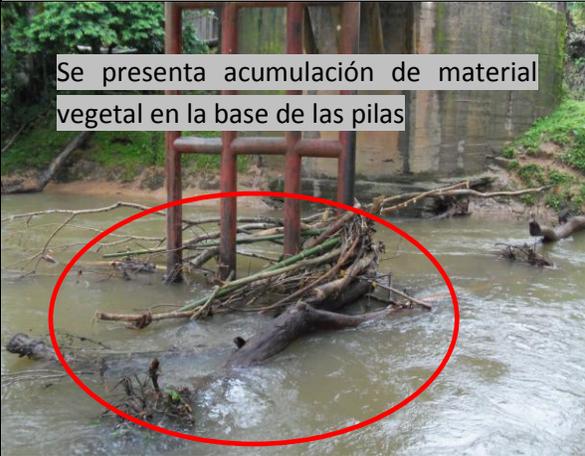
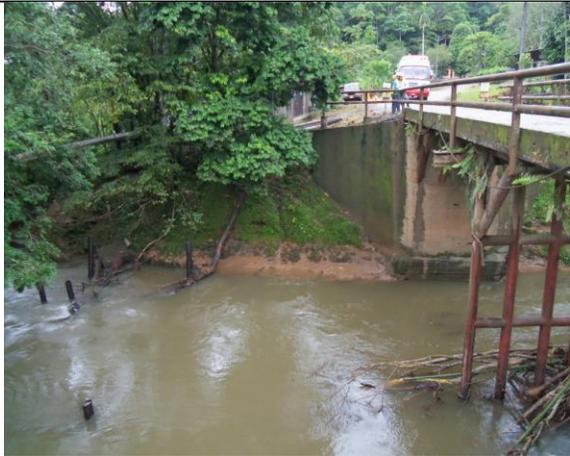
COMPONENTE: <u>Cauce</u>

Se presenta acumulación de material vegetal arrastrado por la corriente en la base de los pilotes que conforman la pila, se recomienda realizar la remoción de obstáculos, acumulados en la estructura.

CALIFICACIÓN OBTENIDA EN LA INSPECCIÓN:			1 Daño pequeño pero no es necesario reparación (excepto mantenimiento menor)		
ACTIVIDADES DE REPARACIÓN Y MANTENIMIENTO					
ID	ACTIVIDAD	UN	CANTIDAD	VR/UNI	VR/ TOTAL
51	Remoción de obstáculos	M3	2,0	214,86	429,72

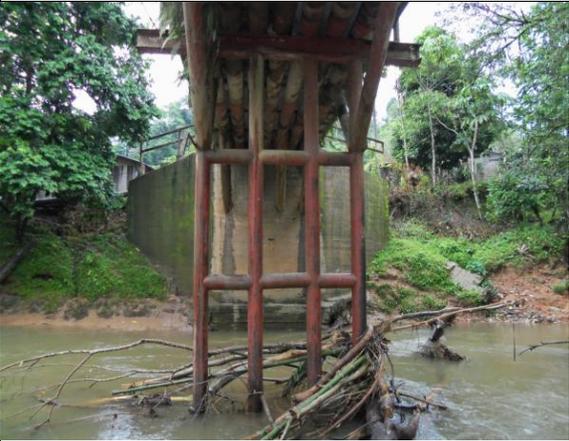
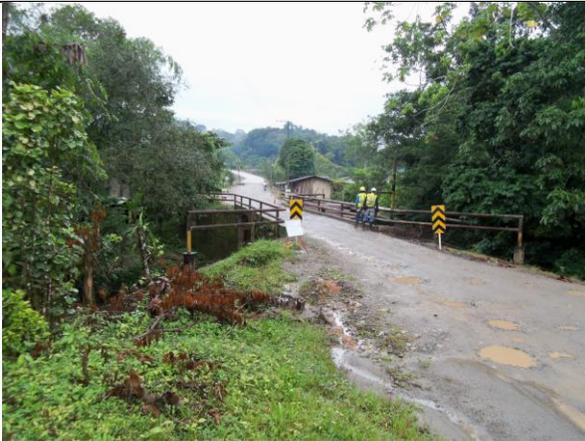
COMPONENTE: <u>Puente General</u>

Presenta losa con múltiples juntas transversales que permiten infiltración hacia la cara inferior de

losa y a las vigas metálicas; se presenta corrosión de elementos estructurales metálicos y socavación en aleta de entrada lado izquierdo

CALIFICACIÓN OBTENIDA EN LA INSPECCIÓN:			3 Daño significativo, reparación necesaria muy pronto.		
ACTIVIDADES DE REPARACIÓN Y MANTENIMIENTO					
ID	ACTIVIDAD	UN	CANTIDAD	VR/UNI	VR/ TOTAL
