**ESTUDIO DE INSPECCIÓN E INVENTARIO DE PUENTES DE LA RED NACIONAL
DE CARRETERAS ZONA SUR**

INFORME PUENTE EL GURRE

19-4501-010.00

CARRETERA: PUENTE INTERNACIONAL SAN MIGUEL – SANTA ANA

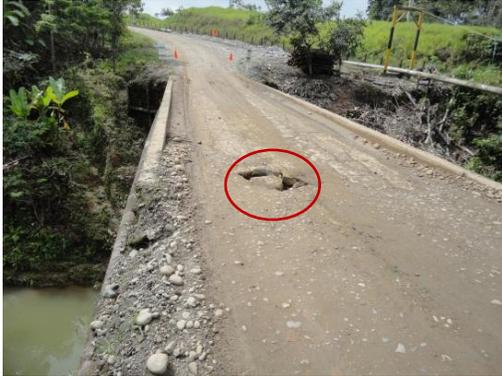
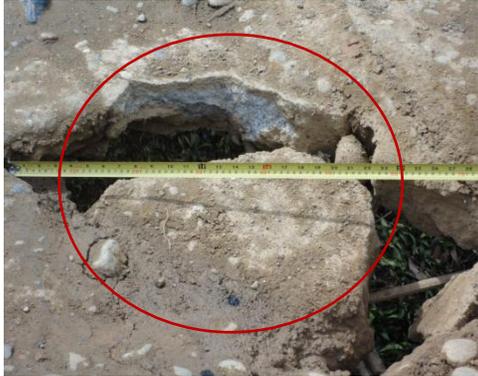
COMPONENTE: <u>Superficie del Puente tipo 40</u>

Relleno con recebo sobre losa en concreto hidráulico fallado y fracturado, con agujeros de 50 cm de diámetro en todo el espesor de la losa, presenta múltiples baches. Requiere inspección especial

CALIFICACIÓN OBTENIDA EN LA INSPECCIÓN:			5 Daño extremo, falla total o riesgo de falla total del componente.		
ACTIVIDADES DE REPARACIÓN Y MANTENIMIENTO					
ID	ACTIVIDAD	UN	CANTIDAD	VR/UNI	VR/ TOTAL

- Se hace en este caso necesario llevar a cabo actividades de reparación de la superficie y losa del puente, ya que se encuentra deteriorada y reparada con tabloncillos de madera a punto de colapso, además hay infiltración de agua hacia estribos y vigas metálicas

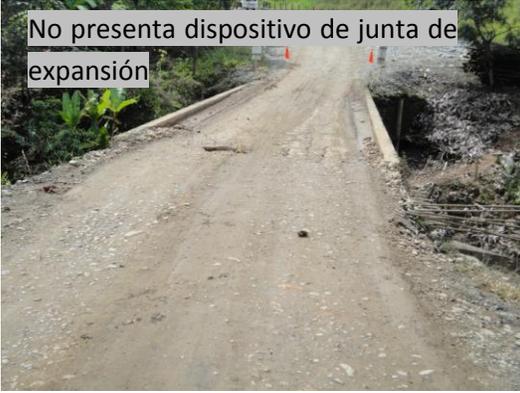
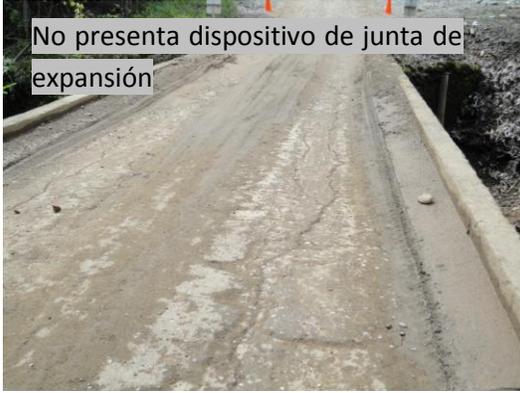
COMPONENTE: <u>Juntas de expansión</u>

El puente no presenta dispositivo de juntas de expansión.

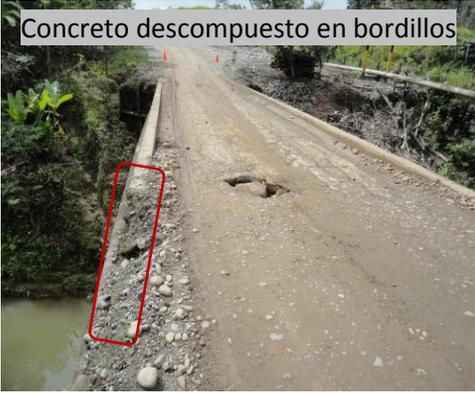
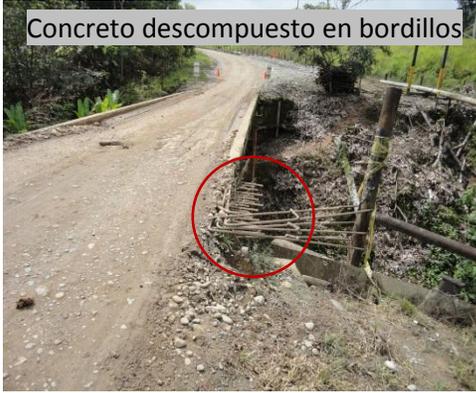
COMPONENTE: <u>Andenes, Bordillos</u>

Los bordillos son construidos en concreto reforzado, presentan pérdida total de sección en tramo de entrada lado derecho e izquierdo y descomposición general. La longitud de cada bordillo es de 18,70m, se recomienda reparar el concreto y realizar el mantenimiento rutinario de limpieza y pintura

CALIFICACIÓN OBTENIDA EN LA INSPECCIÓN:			3 daño significativo, reparación necesaria muy pronto		
ACTIVIDADES DE REPARACIÓN Y MANTENIMIENTO					
ID	ACTIVIDAD	UN	CANTIDAD	VR/UNI	VR/ TOTAL
B	Reparación de Concreto	M	8,0	69,06	552,52
34	Pintura	M	37,4	17,73	354,62

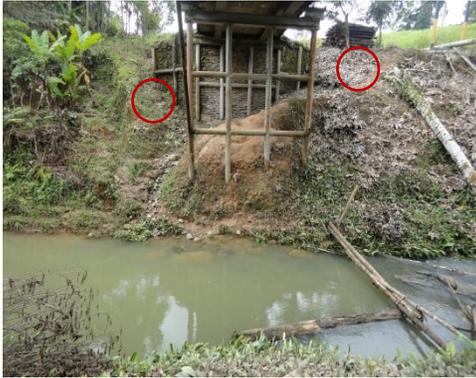
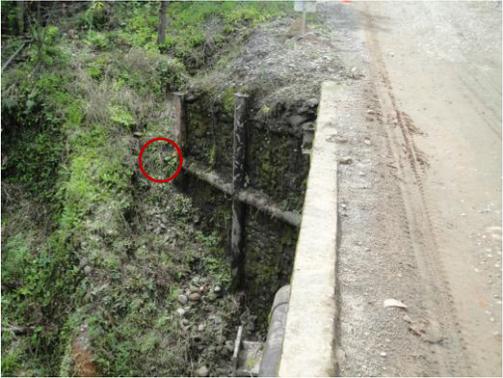
COMPONENTE: <u>Conos y Taludes</u>

Se presenta erosión en relleno de aletas por escorrentía de aguas lluvia, se requiere construcción de cunetas.

CALIFICACIÓN OBTENIDA EN LA INSPECCIÓN:			2. Algún daño, reparación necesaria cuando se presente la ocasión. El componente funciona como se diseñó		
ACTIVIDADES DE REPARACIÓN Y MANTENIMIENTO					
ID	ACTIVIDAD	UN	CANTIDAD	VR/UNI	VR/ TOTAL
D	Construcción de Cunetas	ML	70,0	71,98	5038,60

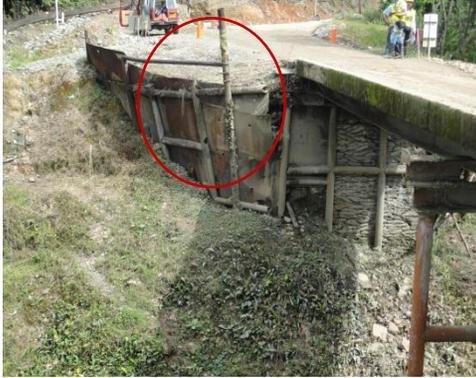
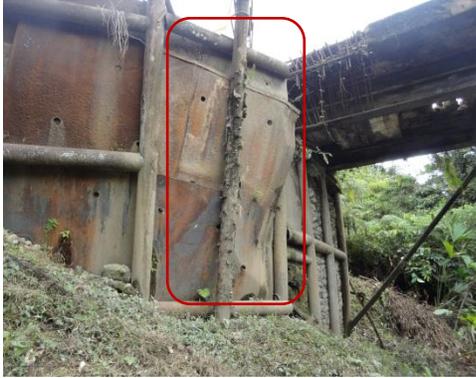
COMPONENTE: <u>Aletas</u>

Aletas conformadas por tubería metálica y lámina, con señales de volcamiento y corrosión avanzada. Requiere inspección especial

CALIFICACIÓN OBTENIDA EN LA INSPECCIÓN:			3 Daño significativo, reparación necesaria muy pronto.		
ACTIVIDADES DE REPARACIÓN Y MANTENIMIENTO					
ID	ACTIVIDAD	UN	CANTIDAD	VR/UNI	VR/ TOTAL

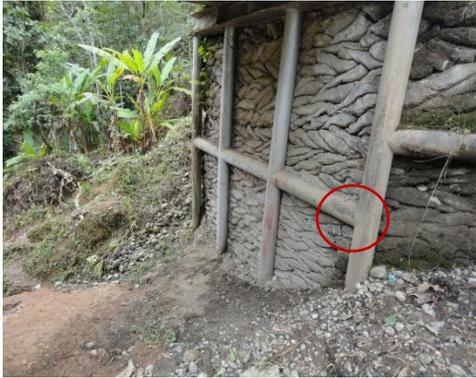
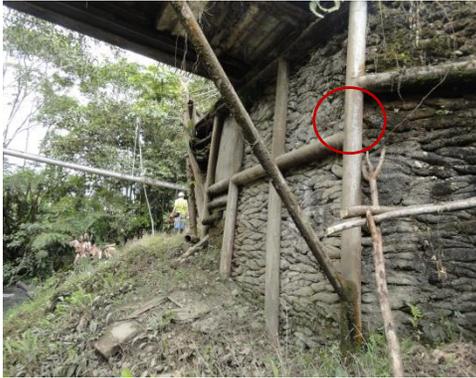
COMPONENTE: <u>Estribos tipo 21 material 30</u>

La estructura de los estribos está compuesta por elementos tubulares metálicos con viga de coronación y bolsacretos para contener los rellenos. Se presenta corrosión avanzada en elementos metálicos, especialmente en vigas de coronación de estribo y excesiva humedad por filtraciones de losa de losa

CALIFICACIÓN OBTENIDA EN LA INSPECCIÓN:			3 Daño significativo, reparación necesaria muy pronto		
ACTIVIDADES DE REPARACIÓN Y MANTENIMIENTO					
ID	ACTIVIDAD	UN	CANTIDAD	VR/UNI	VR/ TOTAL
Z	Pintura Estructura de Acero	M2	20,0	75,60	1512,00

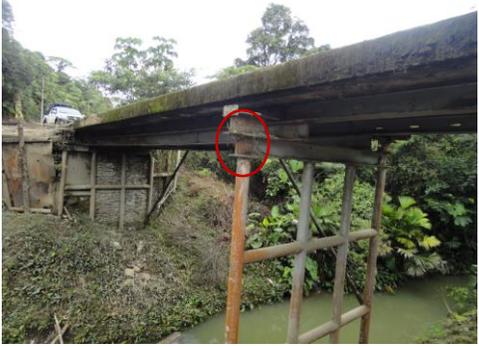
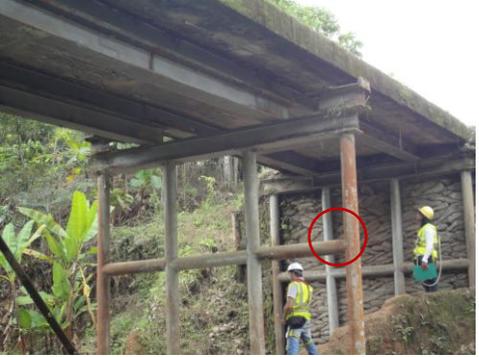
COMPONENTE: <i>pilas tipo 41 material 30</i>

La estructura de las pilas está compuesta por elementos tubulares petroleros metálicos con viga de coronación en perfil de acero I. Se presenta corrosión en elementos metálicos, requiere mantenimiento y pintura.

CALIFICACIÓN INSPECCIÓN:	OBTENIDA	EN	LA	2 Algún daño, reparación necesaria cuando se presente la ocasión. El componente funciona como se diseñó.	
ACTIVIDADES DE REPARACIÓN Y MANTENIMIENTO					
ID	ACTIVIDAD	UN	CANTIDAD	VR/UNI	VR/ TOTAL
Z	Pintura Estructura de Acero	M2	35,0	75,60	2646,00

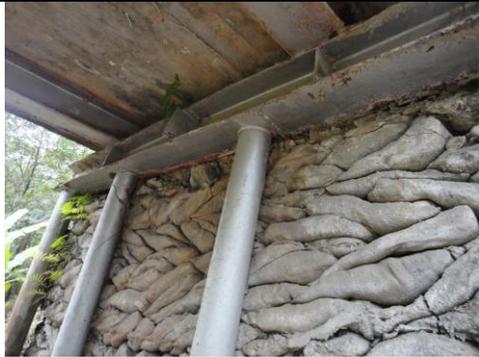
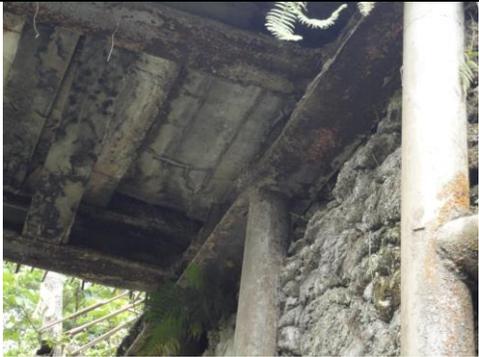
COMPONENTE: <u>Apoyos tipo 40</u>

Los apoyos los constituyen los contactos metálicos entre vigas principales y vigas de coronación en estribos y pilas de perfil metálico de sección I.

CALIFICACIÓN OBTENIDA EN LA INSPECCIÓN:		0	Sin daño o daño insignificante.		
ACTIVIDADES DE REPARACIÓN Y MANTENIMIENTO					
ID	ACTIVIDAD	UN	CANTIDAD	VR/UNI	VR/ TOTAL

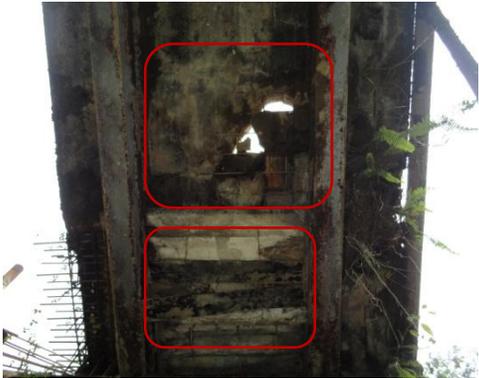
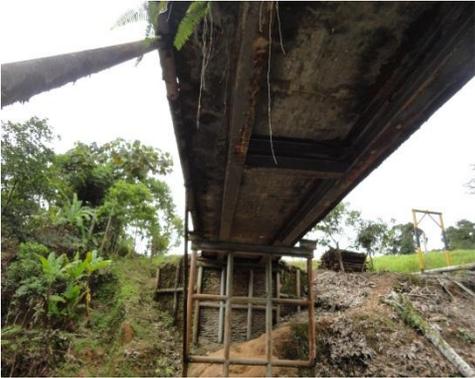
COMPONENTE: <u>Losa tipo 10 material 20</u>

Se presenta un daño año severo en la estructura de la losa, pues se observan perforaciones, desprendimiento, acero expuesto y tramos reparados con tabloncillos de madera. Requiere inspección especial

CALIFICACIÓN OBTENIDA EN LA INSPECCIÓN:			5 Daño extremo, falla total o riesgo de falla total del componente.		
ACTIVIDADES DE REPARACIÓN Y MANTENIMIENTO					
ID	ACTIVIDAD	UN	CANTIDAD	VR/UNI	VR/ TOTAL

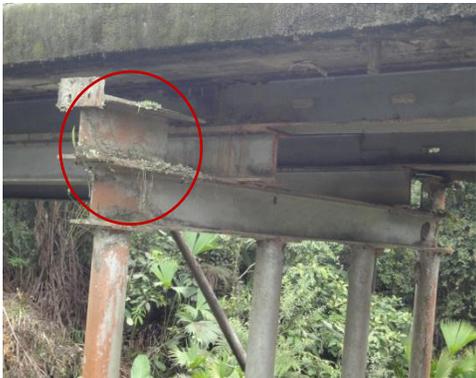
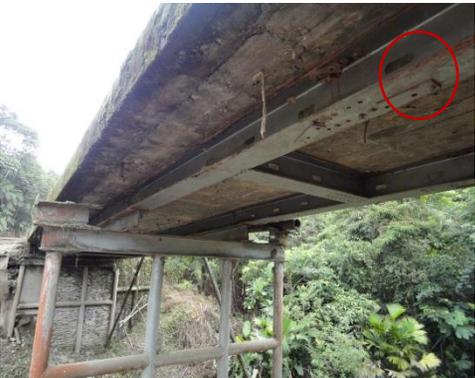
COMPONENTE: <u>Vigas tipo 21, material 50</u>

El puente posee vigas longitudinales y riostras metálicas de sección I, las cuales presentan corrosión general en elementos, requiere limpieza y pintura anticorrosiva.

CALIFICACIÓN OBTENIDA EN LA INSPECCIÓN:		2	Algún daño, reparación necesaria cuando se presente la ocasión. El componente funciona como se diseñó.		
ACTIVIDADES DE REPARACIÓN Y MANTENIMIENTO					
ID	ACTIVIDAD	UN	CANTIDAD	VR/UNI	VR/ TOTAL
F	Pintura Estructura de Acero	M2	60,0	75,60	4536,00

- Se recomienda realizar limpieza y aplicar pintura anticorrosiva a las vigas principales, pilas y estribos, por corrosión en progreso
- Se recomienda construcción de barandas metálicas.

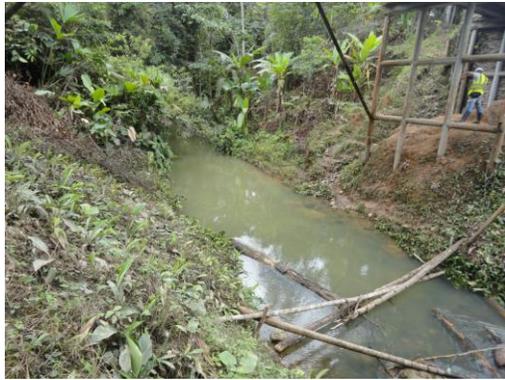
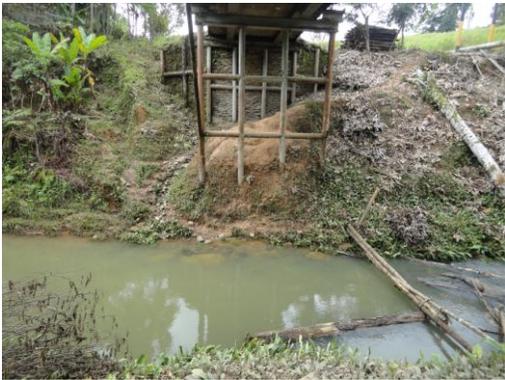
COMPONENTE: <u>Cauce</u>

El puente atraviesa un pequeño río de caudal medio, el cual no presenta problemas de socavación, ni causa daños a la estructura del puente.

CALIFICACIÓN OBTENIDA EN LA INSPECCIÓN:		0	Sin daño o daño insignificante		
ACTIVIDADES DE REPARACIÓN Y MANTENIMIENTO					
ID	ACTIVIDAD	UN	CANTIDAD	VR/UNI	VR/ TOTAL

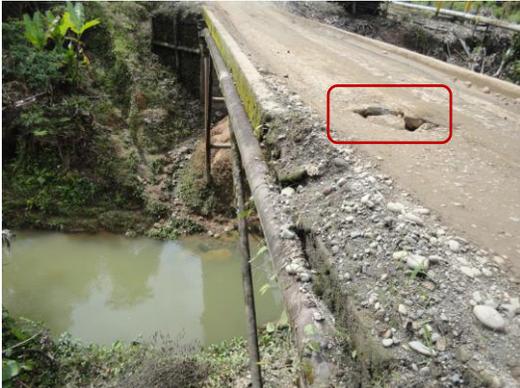
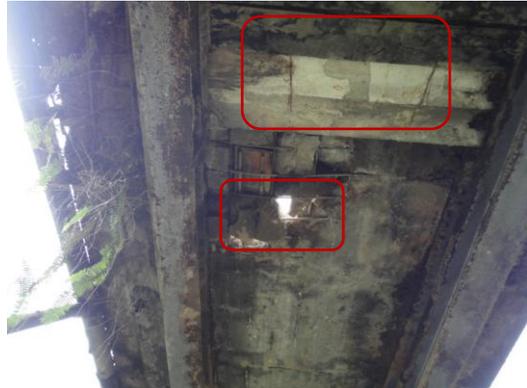
COMPONENTE: <u>Puente en General</u>

Losa en riesgo de colapso por múltiples fallas y fracturas, la losa tiene reparaciones anti técnicas que no generan seguridad, corrosión avanzada en elementos estructurales metálicos. El puente requiere inspección especial, para cambio de puente

CALIFICACIÓN OBTENIDA EN LA INSPECCIÓN:			5 Daño extremo, falla total o riesgo de falla total del componente		
ACTIVIDADES DE REPARACIÓN Y MANTENIMIENTO					
ID	ACTIVIDAD	UN	CANTIDAD	VR/UNI	VR/ TOTAL
Z	Estudio y Diseño reforzamiento del puente	Glb.	1,0	40.000	40.000

- Se requiere la construcción de un puente nuevo con doble carril, debido a que se está ampliando la vía para el transporte de carga pesada desde el Puente Internacional San Miguel hasta Santa Ana. Con las condiciones actuales el puente no cumple con los requerimientos para el tránsito de carga pesada. Se requiere inspección especial

- Se requiere realizar la inspección especial, porque el puente presenta vibración excesiva, adicionalmente se recomienda realizar estudio de capacidad de carga.
