ESTUDIOS DE INSPECCION E INVENTARIO DE PUENTES  
DE LA RED NACIONAL DE CARRETERAS  
ZONA SUR

INFORME PUENTE ACAECITO, PR: 54+0920, No. PUENTE : 19-4501-011.00  
RUTA: 4501 PUENTE INTERNACIONAL SAN MIGUEL  
DEPARTAMENTO: PUTUMAYO

CONSORCIO INGENIERIA VIAL 2011

BOGOTA, D.C. MAYO DE 2012.

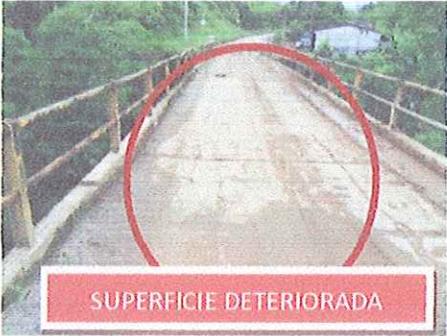
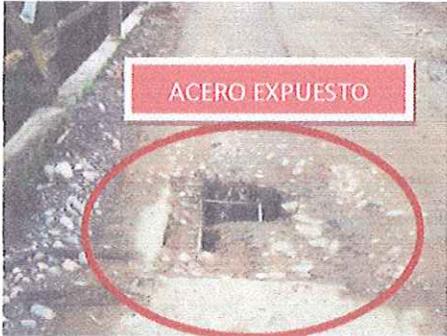
La superficie del puente consta de relleno con recebo sobre losa en concreto hidráulico fallado con agujeros de 20 cm de diámetro en todo el espesor de la losa, presenta múltiples baches. Requiere inspección especial

<b>CALIFICACIÓN OBTENIDA EN LA INSPECCIÓN:</b>			4 Daño grave, reparación necesaria inmediatamente		
<b>ACTIVIDADES DE REPARACIÓN Y MANTENIMIENTO</b>					
ID	ACTIVIDAD	UN	CANTIDAD	VR/UNI	VR/ TOTAL

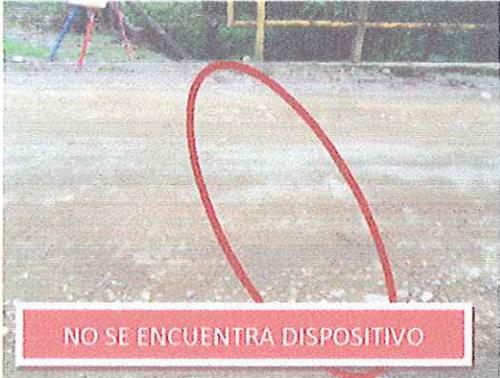
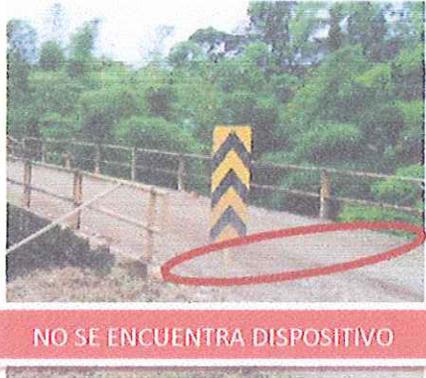
El puente no presenta dispositivo de juntas de expansión, requiere sello para evitar la infiltración a subestructura.

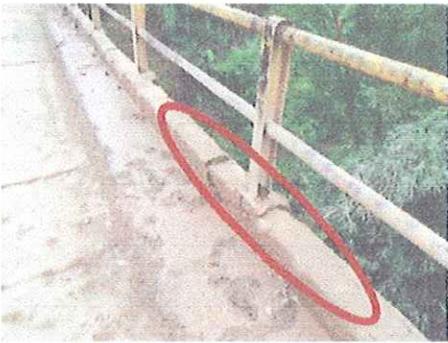
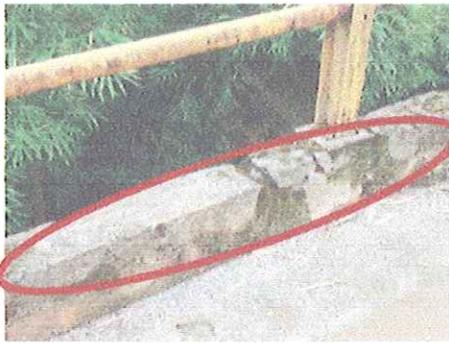
El puente posee bordillos en concreto con un ancho de 0,20 m y altura de 0,23 m. Se presenta fractura del concreto en puntos de anclaje con barandas, deformaciones y desprendimiento en sectores.

<b>CALIFICACIÓN OBTENIDA EN LA INSPECCIÓN:</b>			3. Daño significativo, reparación necesaria muy pronto.		
<b>ACTIVIDADES DE REPARACIÓN Y MANTENIMIENTO</b>					
ID	ACTIVIDAD	UN	CANTIDAD	VR/UNI	VR/ TOTAL
A	Cambio de bordillo.	M	10	119,16	1.191,61

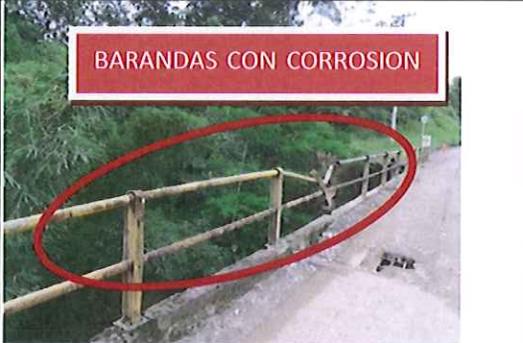
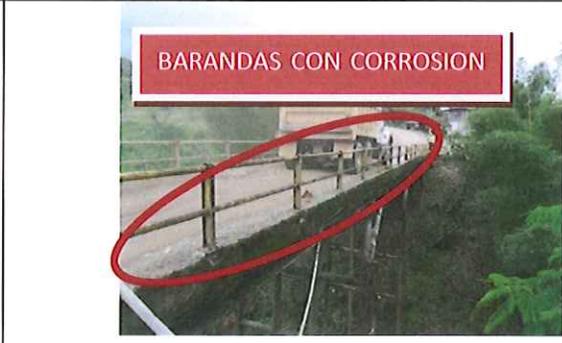
El puente presenta barandas en estructura metálica ligera anclada a los bordillos. La baranda del lado izquierdo está impactada en una longitud de 7m. Las barandas se encuentran altamente corroídas por lo que requieren reparación y pintura.

<b>CALIFICACIÓN OBTENIDA EN LA INSPECCIÓN:</b>			3. Daño significativo, reparación necesaria muy pronto.		
<b>ACTIVIDADES DE REPARACIÓN Y MANTENIMIENTO</b>					
ID	ACTIVIDAD	UN	CANTIDAD	VR/UNI	VR/ TOTAL
D	Cambio de baranda de acero	MI	7	158,29	1108,03
40	Pintura de acero	MI	67	86,05	5.765,28

- Se recomienda realizar limpieza y aplicar pintura anticorrosiva a las vigas principales, pilas y estribos, por corrosión en progreso.
- las barandas se encuentran con pintura deteriorada e impactada, se recomienda realizar las reparaciones pertinentes y aplicar pintura anticorrosiva ya que sirven como señalización de la vía y del puente.

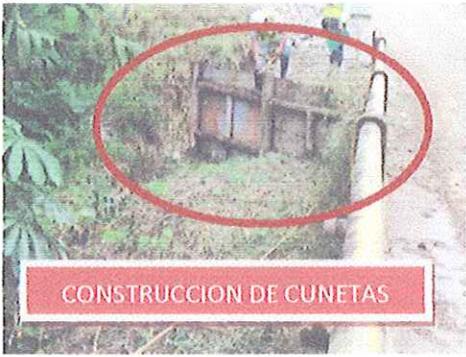
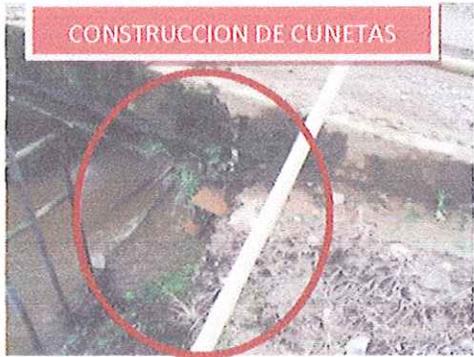
Se presenta erosión sobre relleno de aletas, por escorrentía de agua, requiere construcción de cunetas.

<b>CALIFICACIÓN OBTENIDA EN LA INSPECCIÓN:</b>			2. Algún daño, reparación necesaria cuando se presente la ocasión. El componente funciona como se diseñó.		
<b>ACTIVIDADES DE REPARACIÓN Y MANTENIMIENTO</b>					
<b>ID</b>	<b>ACTIVIDAD</b>	<b>UN</b>	<b>CANTIDAD</b>	<b>VR/UNI</b>	<b>VR/ TOTAL</b>
D	Construcción de cunetas	MI	60	71,98	4.318,80

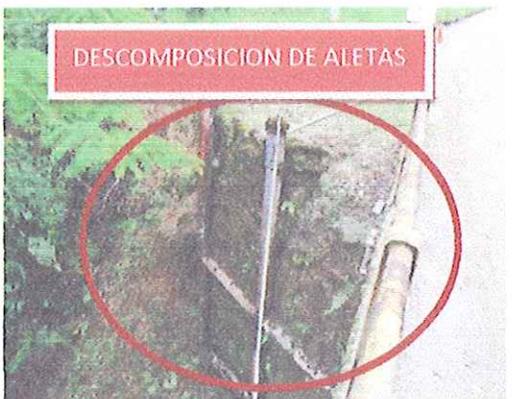
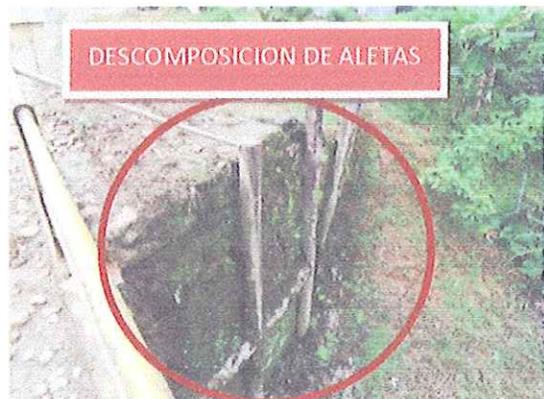
Aletas construidas con tubería metálica y bolsacreto. La tubería se encuentra en alto grado de corrosión y deformación de la estructura, el relleno en bolsacreto de aletas y estribos se encuentra en descomposición. Requiere inspección especial

<b>CALIFICACIÓN OBTENIDA EN LA INSPECCIÓN:</b>			3. Daño significativo, reparación necesaria muy pronto.		
<b>ACTIVIDADES DE REPARACIÓN Y MANTENIMIENTO</b>					
ID	ACTIVIDAD	UN	CANTIDAD	VR/UNI	VR/ TOTAL
D	Cambio de la estructura	M2	100	672,62	67.262,0

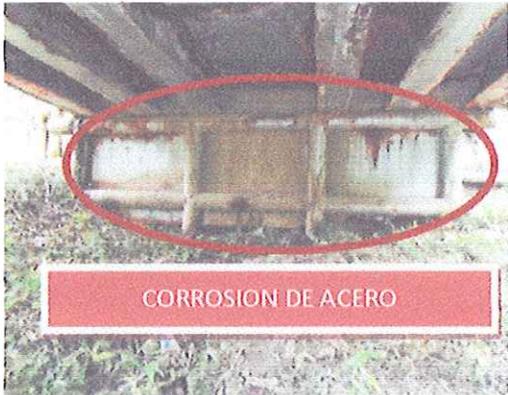
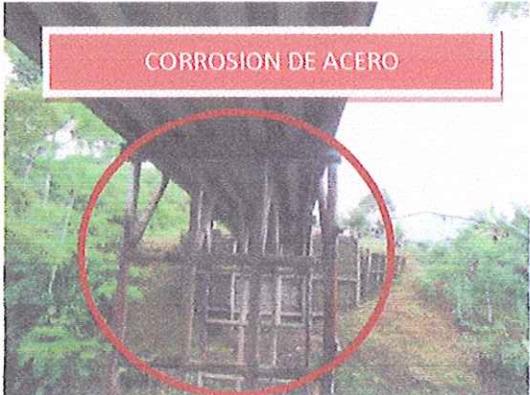
Los estribos están conformados por elementos en tubería y láminas metálicas, los cuales presentan corrosión avanzada, especialmente en vigas transversales de coronación.

<b>CALIFICACIÓN OBTENIDA EN LA INSPECCIÓN:</b>		<b>2</b>	Algun daño, reparación necesaria cuando se presente la ocasión. El componente funciona como se diseñó		
<b>ACTIVIDADES DE REPARACIÓN Y MANTENIMIENTO</b>					
<b>ID</b>	<b>ACTIVIDAD</b>	<b>UN</b>	<b>CANTIDAD</b>	<b>VR/UNI</b>	<b>VR/ TOTAL</b>
Z	Pintura estructura de acero.	M2	18	110,67	1.992,11

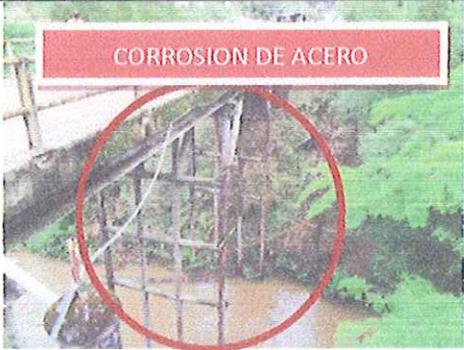
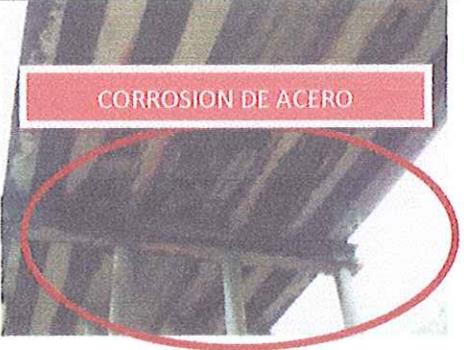
Las pilas están constituidas por elementos metálicos tubulares con viga cabezal, los cuales presentan corrosión de elementos estructurales en la base por el cauce y en la corona por la filtración de agua en la losa.

<b>CALIFICACIÓN OBTENIDA EN LA INSPECCIÓN:</b>		2	Algún daño, reparación necesaria cuando se presente la ocasión. El componente funciona como se diseñó.		
<b>ACTIVIDADES DE REPARACIÓN Y MANTENIMIENTO</b>					
ID	ACTIVIDAD	UN	CANTIDAD	VR/UNI	VR/ TOTAL
Z	Pintura estructura de acero	M2	40	110,67	4.426,92

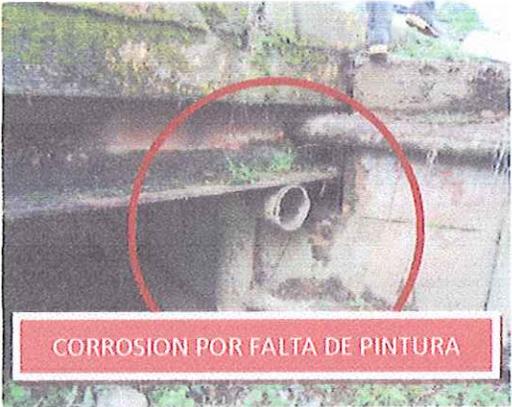
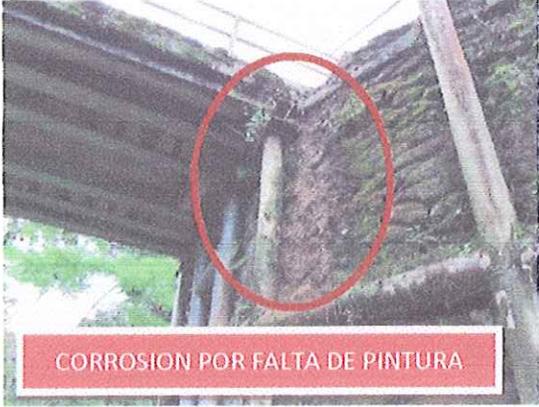
Los apoyos en estribos y pilas están constituidos por los puntos de contacto de elementos metálicos sin ningún dispositivo.

<b>CALIFICACIÓN OBTENIDA EN LA INSPECCIÓN:</b>		2. Algún daño, reparación necesaria cuando se presente la ocasión. El componente funciona como se diseñó.			
<b>ACTIVIDADES DE REPARACIÓN Y MANTENIMIENTO</b>					
<b>ID</b>	<b>ACTIVIDAD</b>	<b>UN</b>	<b>CANTIDAD</b>	<b>VR/UNI</b>	<b>VR/ TOTAL</b>
Z	Pintura estructura de acero	M2	35	128,15	4.485,22

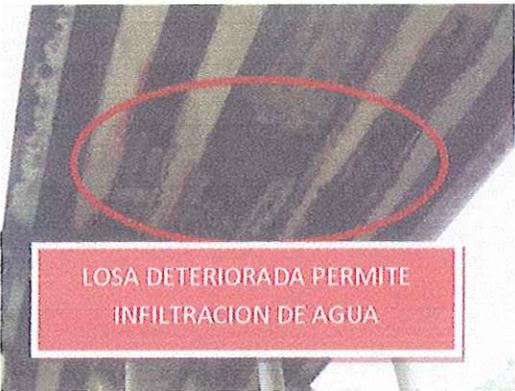
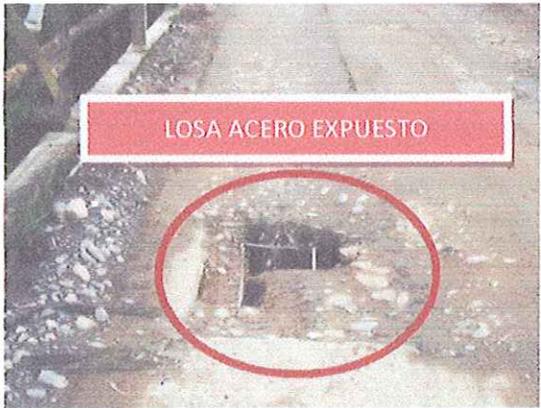
La losa construida en concreto reforzado se encuentra fallada y fracturada, presenta perforaciones, deformaciones y acero expuesto. Existen tramos reparados inadecuadamente con tablonces de madera. Se requiere de inspección especial para determinar posible cambio o reforzamiento.

<b>CALIFICACIÓN OBTENIDA EN LA INSPECCIÓN:</b>			4. Daño grave, reparación necesaria inmediatamente		
<b>ACTIVIDADES DE REPARACIÓN Y MANTENIMIENTO</b>					
ID	ACTIVIDAD	UN	CANTIDAD	VR/UNI	VR/ TOTAL

- Se hace en este caso necesario llevar a cabo actividades de reparación de la superficie y losa del puente mientras se encuentre en servicio, ya que se encuentra deteriorada y reparada con tabloncillos de madera a punto de colapso, además hay infiltración de agua hacia estribos y vigas metálicas

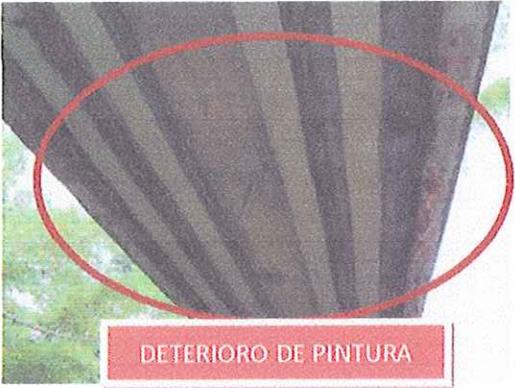
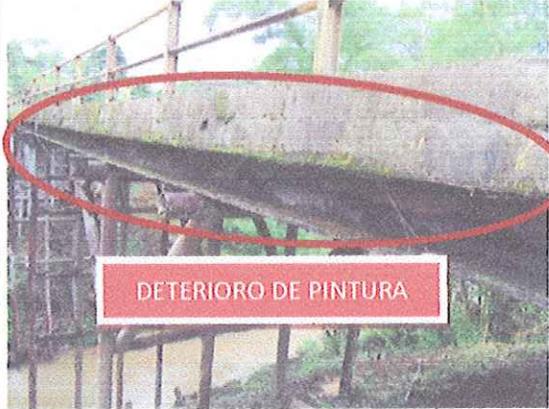
Las vigas longitudinales están conformadas por secciones I de acero con una altura total de 0,31 m, ancho en el patín 0,31 m y un espesor de 2cm. Los elementos presentan avanzada corrosión.

<b>CALIFICACIÓN OBTENIDA EN LA INSPECCIÓN:</b>		3	Daño significativo, reparación necesaria muy pronto.		
<b>ACTIVIDADES DE REPARACIÓN Y MANTENIMIENTO</b>					
ID	ACTIVIDAD	UN	CANTIDAD	VR/UNI	VR/ TOTAL
F	Pintura de acero	M2	160	102,29	16.366,08

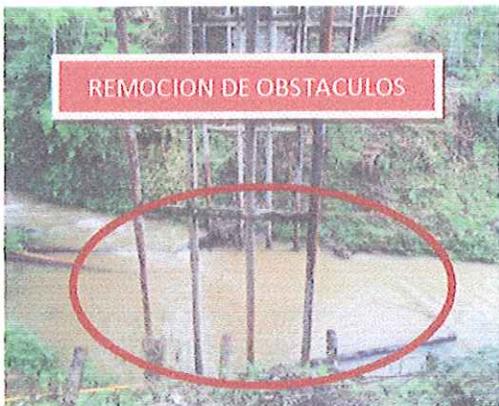
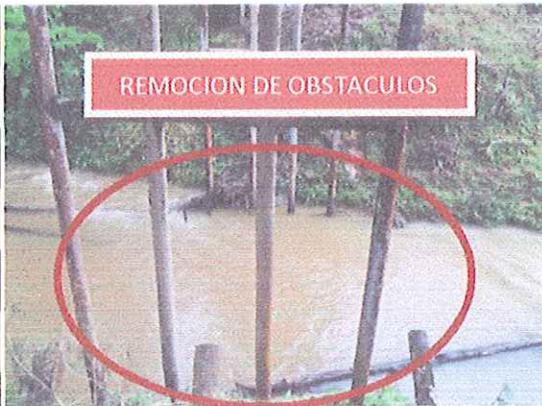
El puente cruza un rio de caudal medio que ha acumulado material arrastrado en la base de las pilas, por lo que se requiere de limpieza.

<b>CALIFICACIÓN OBTENIDA EN LA INSPECCIÓN:</b>			0 Sin daño o daño insignificante.		
<b>ACTIVIDADES DE REPARACIÓN Y MANTENIMIENTO</b>					
<b>ID</b>	<b>ACTIVIDAD</b>	<b>UN</b>	<b>CANTIDAD</b>	<b>VR/UNI</b>	<b>VR/ TOTAL</b>
50	Remoción de obstáculos	M3	50	116,46	5.822,95

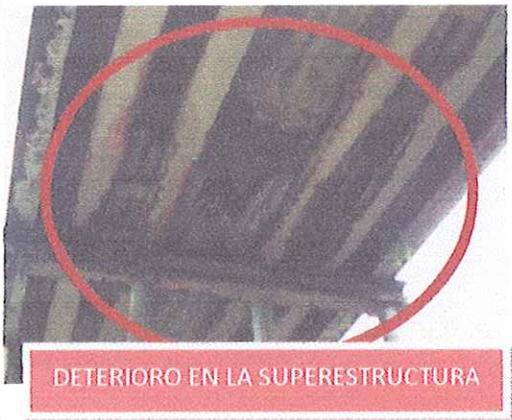
El puente presenta riesgo de colapso por múltiples fracturas y huecos en la losa, por lo que se requiere de inspección especial a fin de determinar la acción más recomendable a seguir mientras el puente se encuentre en servicio.

Los elementos estructurales metálicos de estribos, pilas y vigas presentan avanzada corrosión

<p style="text-align: center; background-color: #f08080; color: white; padding: 2px;">DETERIORO EN LA SUPERESTRUCTURA</p>

- Se requiere realizar la inspección especial, porque el puente presenta vibración excesiva, adicionalmente se recomienda realizar estudio de capacidad de carga.

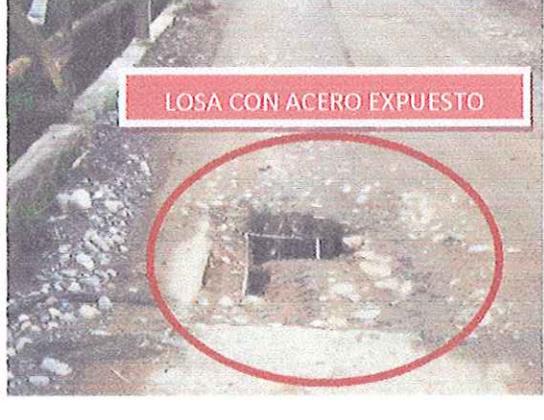
<p style="text-align: center; background-color: #f08080; color: white; padding: 2px;">LOSA CON ACERO EXPUESTO</p>			
<b>CALIFICACIÓN OBTENIDA EN LA INSPECCIÓN:</b>			4 Daño grave, reparación necesaria inmediatamente			
<b>ACTIVIDADES DE REPARACIÓN Y MANTENIMIENTO</b>						
ID	ACTIVIDAD	UN	CANTIDAD	VR/UNI	VR/ TOTAL	
Z	Estudio y diseños reforzamiento de puente	Un	1	40.000	40.000
