**ESTUDIO DE INSPECCIÓN E INVENTARIO DE PUENTES DE LA RED NACIONAL
DE CARRETERAS ZONA SUR**

INFORME PUENTE EL SABALO

19-4501-012.00

CARRETERA: PUENTE INTERNACIONAL SAN MIGUEL – SANTA ANA

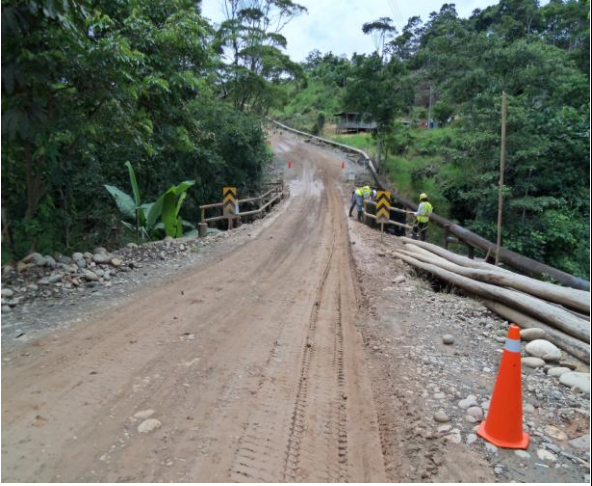
Figura 1 INSTITUTO NACIONAL DE VIAS		Figura 2 IMAGEN GENERAL PUENTE

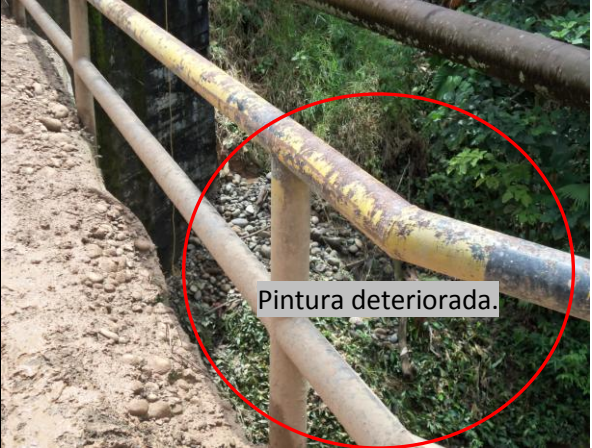
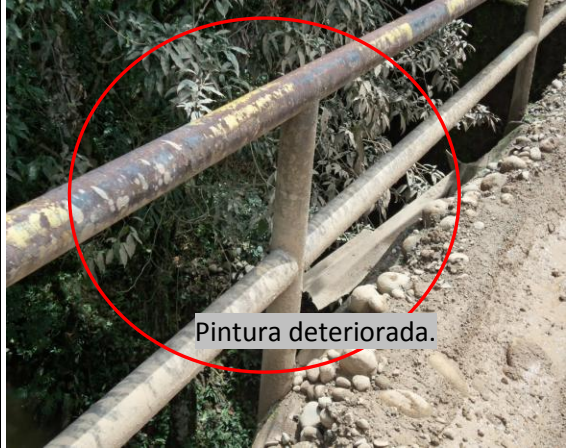
COMPONENTE: <u>Barandas tipo 50</u>

Presenta barandas en construcción metálica ligera, en elementos tubulares de 2" adheridas a la placa metálica del puente. Las barandas presentan corrosión progresiva los elementos requiere mantenimiento rutinario de limpieza y pintura de acero.

CALIFICACIÓN OBTENIDA EN LA INSPECCIÓN:			1 sin daño o daño insignificante		
ACTIVIDADES DE REPARACIÓN Y MANTENIMIENTO					
ID	ACTIVIDAD	UN	CANTIDAD	VR/UNI	VR/ TOTAL
40	Pintura de acero	M	22,0	67,59	1.487,18
10	Limpieza	M	22,0	4,18	92,09

- Se recomienda realizar limpieza y aplicar pintura anticorrosiva a las vigas principales, por corrosión en progreso de los tubos petroleros metálicos.

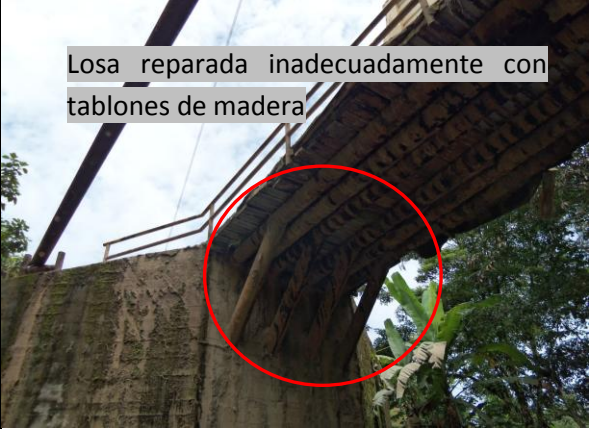
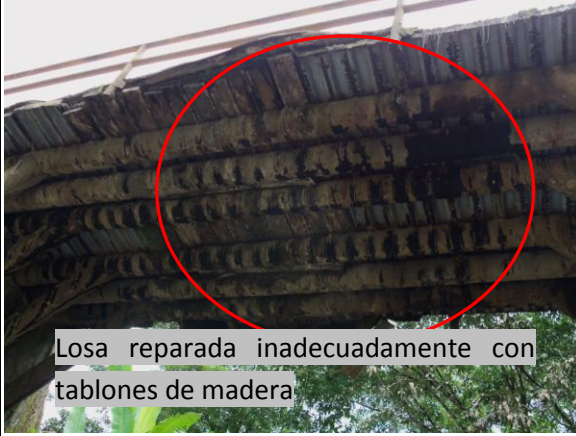
COMPONENTE: <u>Losa material 50</u>

Losa está compuesta por láminas de acero apoyada sobre vigas de sección tubular utilizados en oleoductos; se encuentra altamente deteriorada y las láminas corroídas y deformadas. El tramo central fue reparado inadecuadamente con tableros en madera, presenta alta vibración. Requiere inspección especial para determinar la viabilidad de construcción de puente nuevo.

CALIFICACIÓN OBTENIDA EN LA INSPECCIÓN:			5 Daño grave, reparación necesaria inmediatamente.		
ACTIVIDADES DE REPARACIÓN Y MANTENIMIENTO					
ID	ACTIVIDAD	UN	CANTIDAD	VR/UNI	VR/ TOTAL

- Mientras el puente se encuentre en uso, Se hace en este caso necesario llevar a cabo actividades de reparación de la superficie y losa del puente, ya que se encuentra deteriorada y reparada con tablonces de madera a punto de colapso, además hay infiltración de agua hacia estribos y vigas metálicas
