**ESTUDIO DE INSPECCIÓN E INVENTARIO DE PUENTES DE LA RED NACIONAL
DE CARRETERAS ZONA SUR**

INFORME PUENTE ACAE

19-4501-013.00

CARRETERA: PUENTE INTERNACIONAL SAN MIGUEL – SANTA ANA

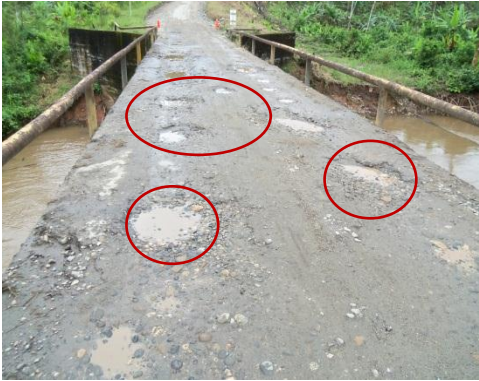
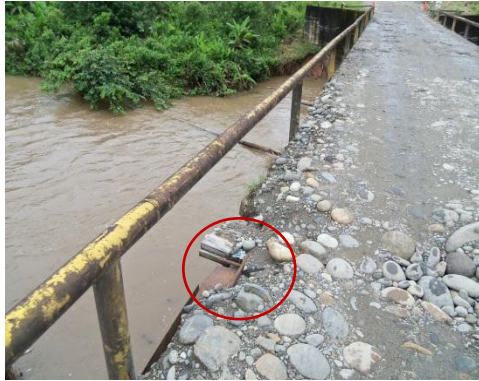
COMPONENTE: <u>Superficie del Puente tipo 40</u>

Superficie irregular en afirmado, sin sello asfáltico, reparada inadecuadamente con tabloncillos de madera en tramo de entrada de 8m de longitud altamente deteriorada y en peligro de colapso. Requiere inspección especial.

CALIFICACIÓN OBTENIDA EN LA INSPECCIÓN:			4. Daño grave, reparación necesaria inmediatamente.		
ACTIVIDADES DE REPARACIÓN Y MANTENIMIENTO					
ID	ACTIVIDAD	UN	CANTIDAD	VR/UNI	VR/ TOTAL
A	Reparación del pavimento Asfáltico	M2	160	53,97	8635,20

- Mientras el actual puente se encuentre en funcionamiento, se hace necesario llevar a cabo actividades de reparación de la superficie y losa del puente, ya que se encuentra deteriorada y reparada con tabloncillos de madera a punto de colapso.

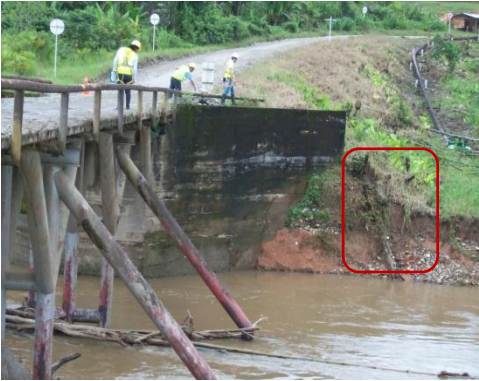
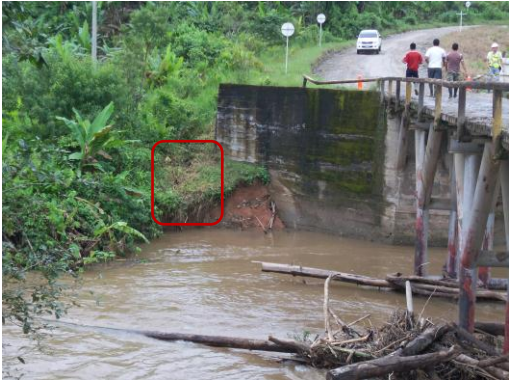
COMPONENTE: <u>Conos y Taludes</u>

Se presenta erosión de los taludes por escorrentía de agua proveniente de la calzada. Requiere construcción de cunetas como medida preventiva.

CALIFICACIÓN OBTENIDA EN LA INSPECCIÓN:			3. Daño significativo, reparación necesaria muy pronto.		
ACTIVIDADES DE REPARACIÓN Y MANTENIMIENTO					
ID	ACTIVIDAD	UN	CANTIDAD	VR/UNI	VR/ TOTAL
D	Construcción de cunetas	MI	60	71,98	4318,80

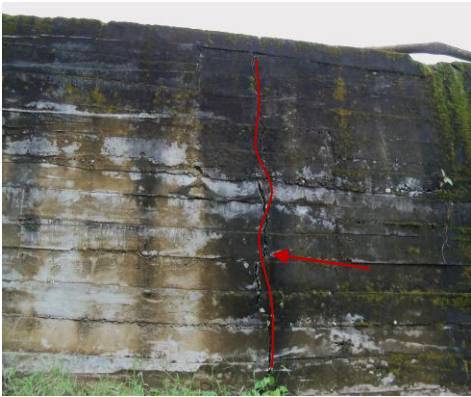
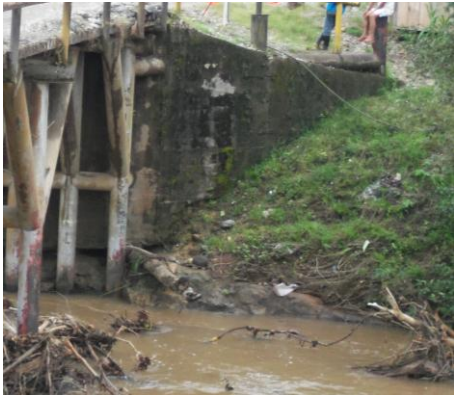
COMPONENTE: <u>Aletas</u>

Las aletas están construidas en concreto reforzado integradas a los estribos en los extremos. La aleta de salida derecha presenta fisura de 1.25 cm en forma transversal desde la pata hasta la corona de la aleta. Socavación en la base por el cauce y presencia de humedad.

CALIFICACIÓN OBTENIDA EN LA INSPECCIÓN:			3 Daño significativo, reparación necesaria muy pronto		
ACTIVIDADES DE REPARACIÓN Y MANTENIMIENTO					
ID	ACTIVIDAD	UN	CANTIDAD	VR/UNI	VR/ TOTAL
A	Reparación del concreto	M2	4,00	122,88	491,52
Z	Concreto ciclópeo para protección	M3	8,00	342,59	2740,72

- Se recomienda construir obras de protección en concreto, para evitar la socavación en estribos y aletas de entrada.
- Se requiere realizar la inspección especial, porque el puente presenta vibración excesiva, adicionalmente se recomienda realizar estudio de capacidad de carga

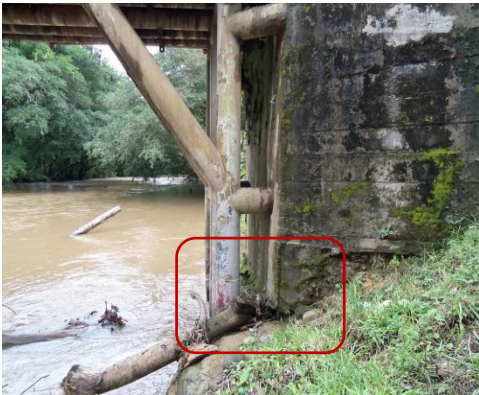
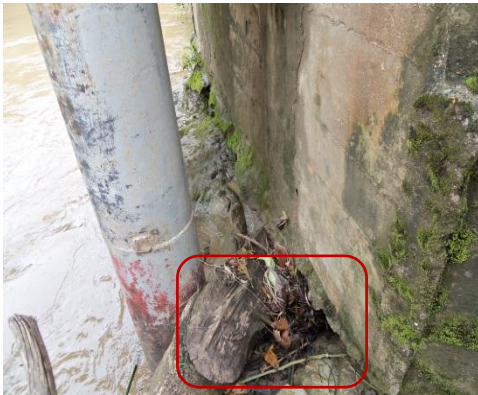
COMPONENTE: <u>Estribos tipo 10 material 21</u>

Los estribos están contruidos en concreto reforzado con una altura media de 4m y aletas integrados. Se presenta socavación por cauce en el estribo de entrada, por lo que se requiere realizar la respectiva protección en la base.

CALIFICACIÓN OBTENIDA EN LA INSPECCIÓN:			3. Daño significativo, reparación necesaria muy pronto.		
ACTIVIDADES DE REPARACIÓN Y MANTENIMIENTO					
ID	ACTIVIDAD	UN	CANTIDAD	VR/UNI	VR/ TOTAL
Z	Concreto ciclópeo para protección	M3	12	342,59	4111,08

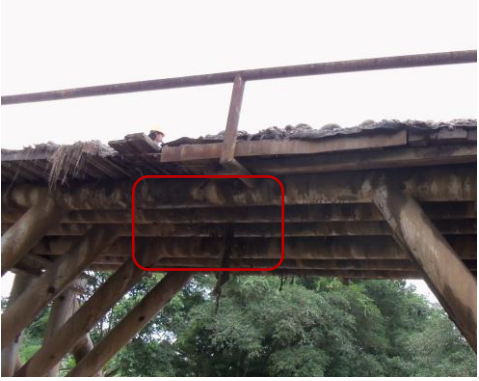
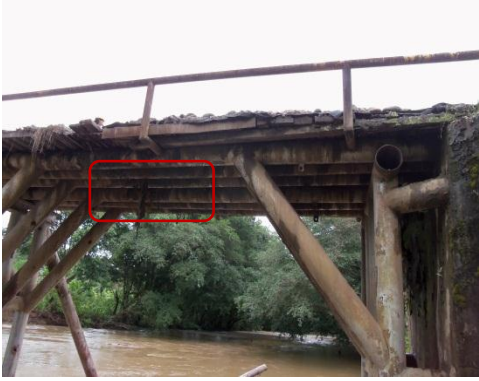
COMPONENTE: <i>Vigas tipo 21, material 50</i>

Las vigas longitudinales están constituidas por seis elementos tubulares tipo tubería petrolera de diámetro 0,30 m, los cuales presentan corrosión progresiva, por lo que requieren limpieza y pintura anti corrosiva. El puente presenta alta vibración.

CALIFICACIÓN OBTENIDA EN LA INSPECCIÓN:			3 Daño significativo, reparación necesaria muy pronto		
ACTIVIDADES DE REPARACIÓN Y MANTENIMIENTO					
ID	ACTIVIDAD	UN	CANTIDAD	VR/UNI	VR/ TOTAL
F	Pintura Estructura de Acero	M2	260,00	86,05	22373,00

- Se recomienda realizar limpieza y aplicar pintura anticorrosiva a las vigas principales, por corrosión en progreso de los tubos petroleros metálicos.

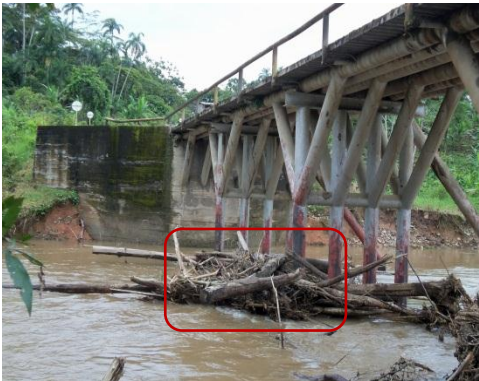
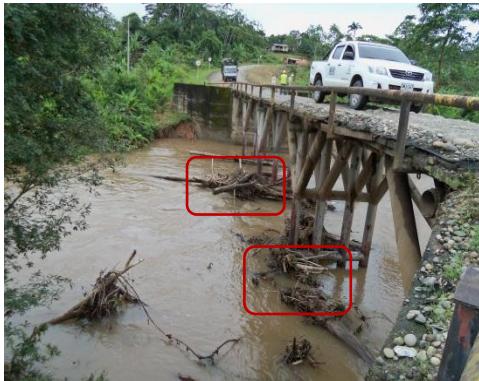
COMPONENTE: <u>Cauce</u>

El cauce está provocando socavación en estribo de entrada y aletas y la reparación en este caso se hará en dichos componentes. Se presenta además obstrucción de elementos arrastrados por la corriente en las pilas y posible impacto sobre estas, por lo que se requiere hacer una limpieza.

CALIFICACIÓN OBTENIDA EN LA INSPECCIÓN:			2 Algún daño, reparación necesaria cuando se presente la ocasión.		
ACTIVIDADES DE REPARACIÓN Y MANTENIMIENTO					
ID	ACTIVIDAD	UN	CANTIDAD	VR/UNI	VR/ TOTAL
50	Remoción de obstáculos	M3	14	69,53	973,42
