**ESTUDIO DE INSPECCIÓN E INVENTARIO DE PUENTES DE LA RED NACIONAL
DE CARRETERAS ZONA SUR**

INFORME PUENTE LA SILVA

19-4501-014.00

CARRETERA: PUENTE INTERNACIONAL SAN MIGUEL – SANTA ANA

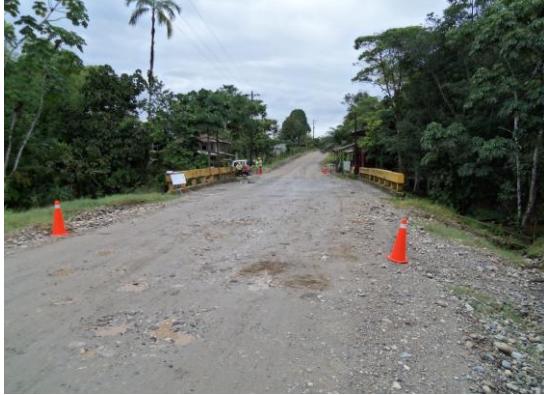
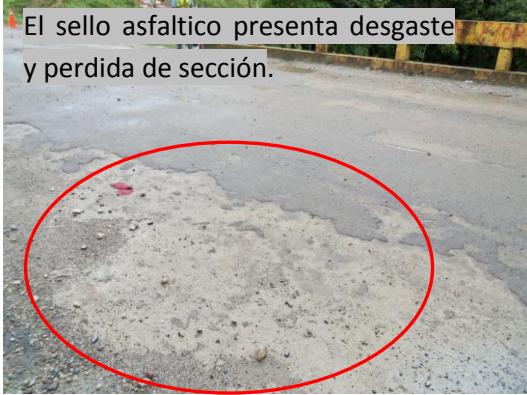
La superficie de rodadura del puente está construida en concreto hidráulico, tiene sello asfáltico, el cual presenta desgaste de la capa superficial, con presencia de baches. La longitud del puente es de 15,80m, y un acho de la superficie entre bordillos de 9,40m. No presenta losa de aproximación, los accesos son en afirmado, se recomienda aplicar un tratamiento superficial de sello asfáltico sobre la superficie del puente, para protección de la losa del puente; se recomienda la construcción de la losa de aproximación en concreto, en los accesos del puente, con una dimensión de 9,40m de ancho y con longitud de 10,0m, el espesor de la losa es de 0,12m.

El sello asfáltico presenta desgaste y perdida de sección.

CALIFICACIÓN OBTENIDA EN LA INSPECCIÓN:					
			2 Algun daño, reparación necesaria cuando se presente la ocasión.		
ACTIVIDADES DE REPARACIÓN Y MANTENIMIENTO					
ID	ACTIVIDAD	UN	CANTIDAD	VR/UNI	VR/ TOTAL
C	Tratamiento superficial sello	M2	149,0	16,81	2.504,54
Z	Losa de aproximación	M2	188	167,77	31.540,57

- Se hace en este caso necesario llevar a cabo actividades de reparación de la superficie, ya que se encuentra desgastada se recomienda asfaltar la superficie del puente y construcción de La losa de aproximación del acceso y salida.

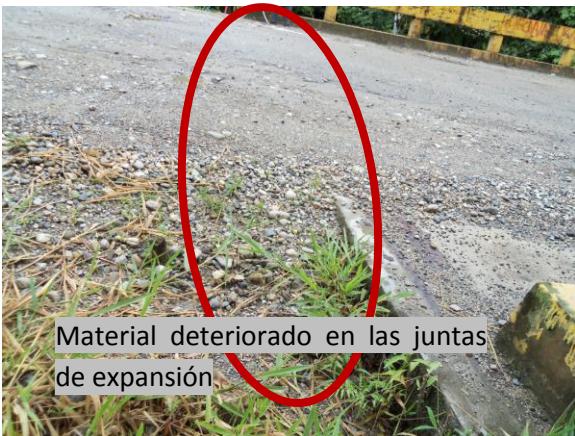
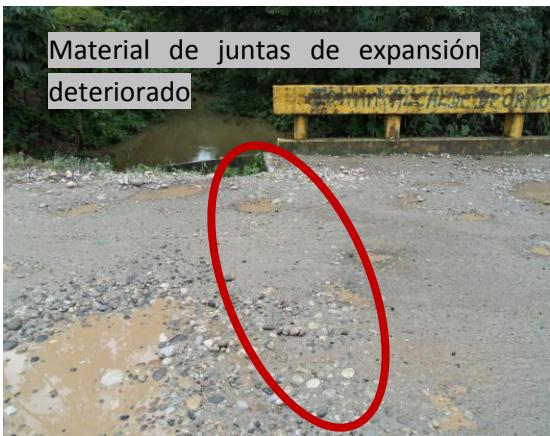
El puente presenta juntas de expansión tipo ángulos de acero. El dispositivo de junta no está sellado adecuadamente, lo cual permite la infiltración de agua hacia estribos y apoyos. Se requiere mantenimiento rutinario tipo reparación del material sellador

Material deteriorado en las juntas de expansión

Material de juntas de expansión deteriorado		
CALIFICACIÓN OBTENIDA EN LA INSPECCIÓN:			1 Daño pequeño pero no es necesario reparación		
ACTIVIDADES DE REPARACIÓN Y MANTENIMIENTO					
ID	ACTIVIDAD	UN	CANTIDAD	VR/UNI	VR/ TOTAL
39	Reposición material sellador	M	21,0	33,99	713,87

- En las juntas de dilatación hay filtración de agua de escorrentía hacia los apoyos y estribos se recomienda sellar adecuadamente las juntas.
- Los bordillos y las barandas se encuentran con pintura deteriorada, se recomienda pintarlas ya que sirven como señalización de la vía y del puente.

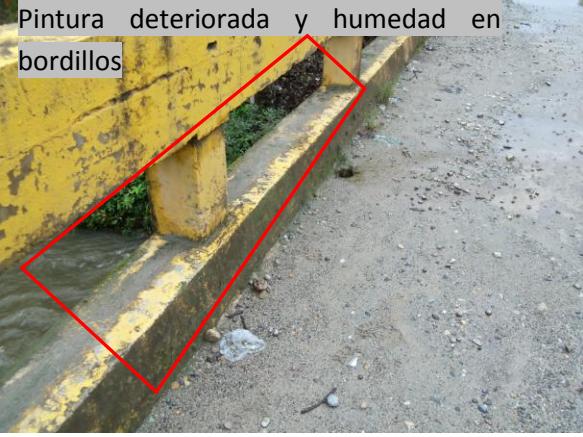
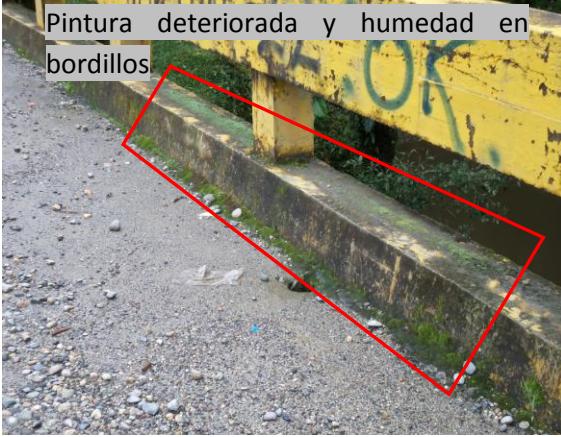
El puente no tiene andenes, los bordillos son en concreto reforzado, con una longitud de 15,80 m, con un ancho de 0,25 m, y de altura de 0,20 m, se evidencia el deterioro de la pintura y humedad, se requiere mantenimiento rutinario de limpieza y pintura

<p>Pintura deteriorada y humedad en bordillos</p>

<p>Pintura deteriorada y humedad en bordillos</p>		
CALIFICACIÓN OBTENIDA EN LA INSPECCIÓN:			1 Daño pequeño pero no es necesario reparación (excepto mantenimiento)		
ACTIVIDADES DE REPARACIÓN Y MANTENIMIENTO					
ID	ACTIVIDAD	UN	CANTIDAD	VR/UNI	VR/ TOTAL
10	Limpieza andenes/bordillos	M	31,60	3,22	101,75
34	Pintura para andenes/bordillos en concreto	M	31,60	17,73	560,30

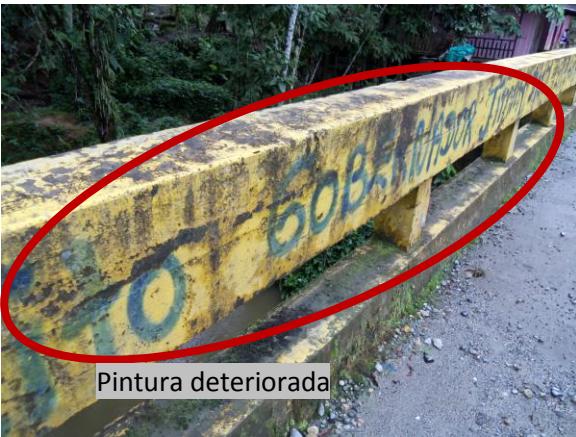
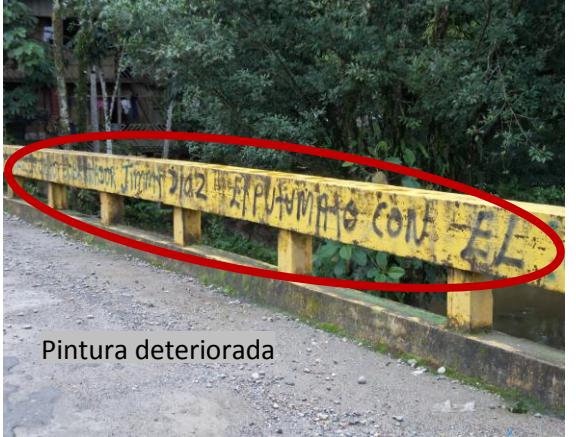
Las barandas del puente son en concreto reforzado con una longitud de 15,80m, altura de 0,80m, y de ancho de 0,25 m, en general se encuentra en buen estado solo requiere mantenimiento rutinario de pintura de concreto

<div style="position: absolute; bottom: 10px; left: 150px; width: 150px; height: 20px; background-color: black; color: white; padding: 2px; font-size: small;">Pintura deteriorada</div>

<div style="position: absolute; bottom: 10px; left: 500px; width: 150px; height: 20px; background-color: black; color: white; padding: 2px; font-size: small;">Pintura deteriorada</div>		
CALIFICACIÓN OBTENIDA EN LA INSPECCIÓN:			1 Daño pequeño pero no es necesario reparación (excepto mantenimiento)		
ACTIVIDADES DE REPARACIÓN Y MANTENIMIENTO					
ID	ACTIVIDAD	UN	CANTIDAD	VR/UNI	VR/ TOTAL
34	Pintura para barandas en concreto	M	31,60	17,73	560,30

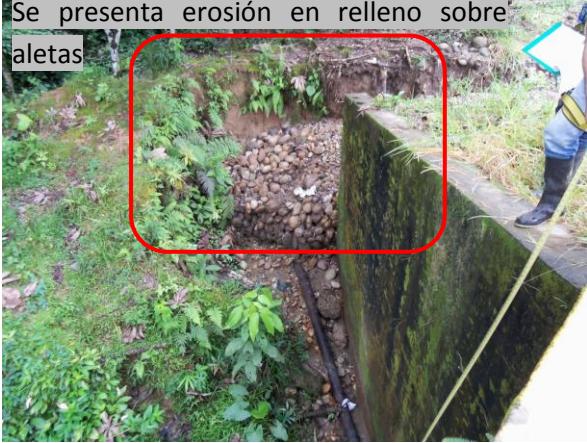
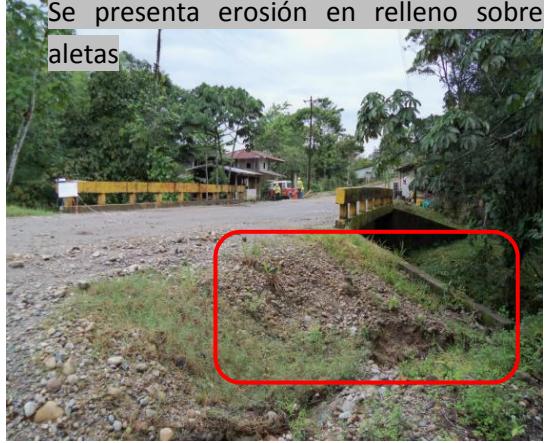
Hay presencia de erosión en taludes sobre relleno de aletas por escorrentía de agua lluvia, proveniente de la vía, se recomienda construcción de cunetas en concreto en los cuatro taludes, con una longitud de 15,0m cada una.

COMPONENTE: <u><i>Conos y Taludes</i></u>					
Se presenta erosión en relleno sobre aletas			Se presenta erosión en relleno sobre aletas

CALIFICACIÓN OBTENIDA EN LA INSPECCIÓN:					
			3	Daño significativo, reparación necesaria muy pronto	
ACTIVIDADES DE REPARACIÓN Y MANTENIMIENTO					
ID	ACTIVIDAD	UN	CANTIDAD	VR/UNI	VR/ TOTAL
D	Construcción de cunetas	M	60,0	71,98	4.318,62

- Se recomienda construcción de cunetas y disipadores de energía para evitar erosión en relleno de aletas y protección de taludes
- Se recomienda reparar los drenes en la losa del puente, prolongando la longitud de los tubos de los drenes

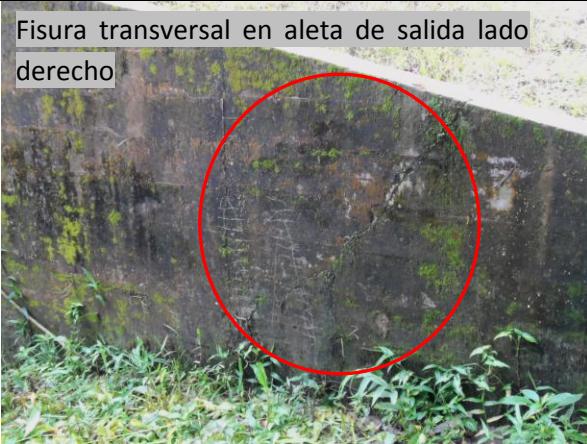
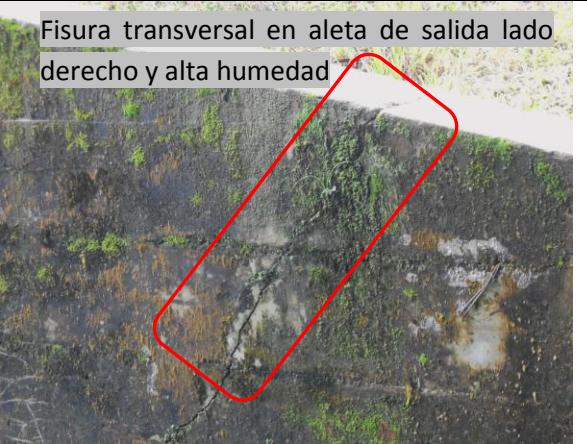
El puente presenta aletas construidas en concreto reforzado integradas a los estribos. Las aletas se evidencia alta humedad por falta de cunetas en taludes. En la aleta de salida lado derecho, se evidencia una fisura transversal de 2,5mm y de 4m de longitud. Se recomienda la reparación de la fisura realizando la inyección de grietas y realizar el mantenimiento rutinario de limpieza

<p>Fisura transversal en aleta de salida lado derecho</p>

<p>Fisura transversal en aleta de salida lado derecho y alta humedad</p>		
CALIFICACIÓN OBTENIDA EN LA INSPECCIÓN:			2 Algún daño, reparación necesaria cuando se presente la ocasión.		
ACTIVIDADES DE REPARACIÓN Y MANTENIMIENTO					
ID	ACTIVIDAD	UN	CANTIDAD	VR/UNI	VR/ TOTAL
10	Limpieza aletas	M2	100,0	6,33	633,40
Z	Inyección de grietas con epoxy/resina	M	4,0	58,38	233,54

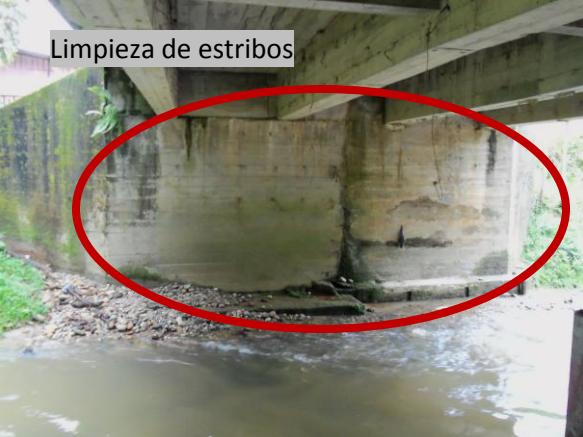
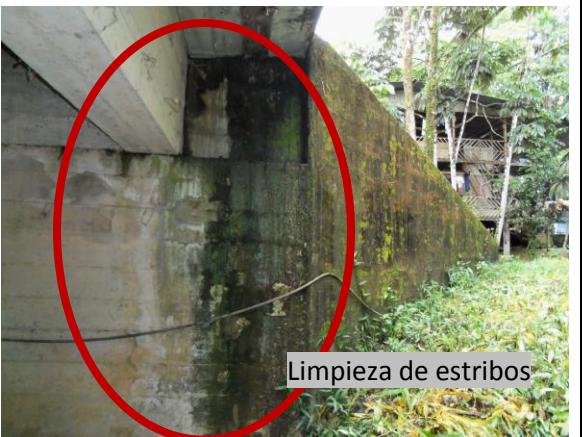
Los estríbos están construidos en concreto reforzado con una altura media de 3,20 m. Existe humedad e infiltración de agua por junta de expansión. Se requiere mantenimiento rutinario de limpieza

<p>Limpieza de estribos</p>

<p>Limpieza de estribos</p>		
CALIFICACIÓN OBTENIDA EN LA INSPECCIÓN:			1 Daño pequeño, pero no es necesario reparación (excepto mantenimiento menor)		
ACTIVIDADES DE REPARACIÓN Y MANTENIMIENTO					
ID	ACTIVIDAD	UN	CANTIDAD	VR/UNI	VR/ TOTAL
10	Limpieza (estribos)	M2	70,0	6,33	443,38

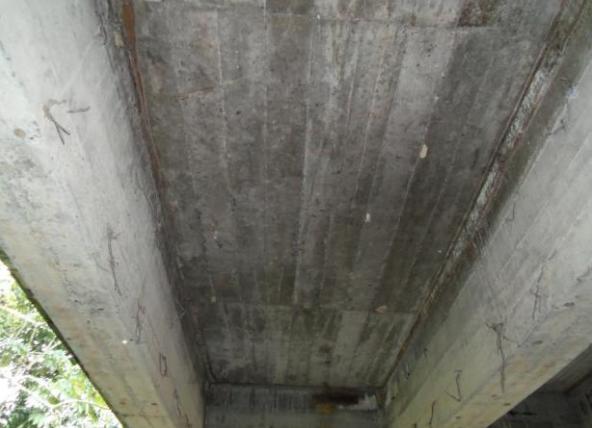
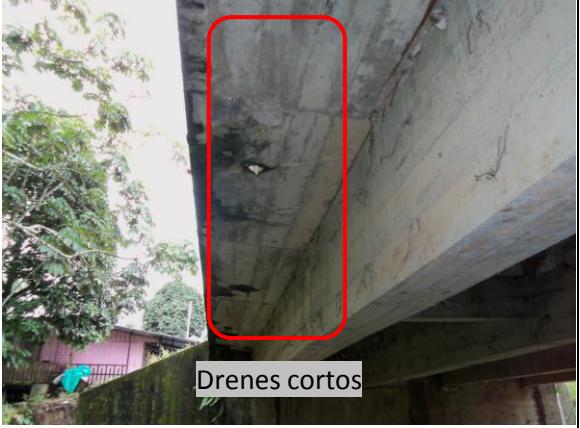
La losa construida en concreto reforzado en una longitud de 15,80 m ancho de 10,05 m y un espesor de 0,20m, no presenta grietas ni deterioro que presuman algún daño estructural. Presenta humedad superficial bajo la placa a causa de la escorrentía de los drenes, por lo que se requiere la reparación de drenes.

Drenes cortos		
CALIFICACIÓN OBTENIDA EN LA INSPECCIÓN:			2 Algún daño, reparación necesaria cuando se presente la ocasión.		
ACTIVIDADES DE REPARACIÓN Y MANTENIMIENTO					
ID	ACTIVIDAD	UN	CANTIDAD	VR/UNI	VR/ TOTAL
E	Reparación de drenes	Und	8,0	28,55	228,40

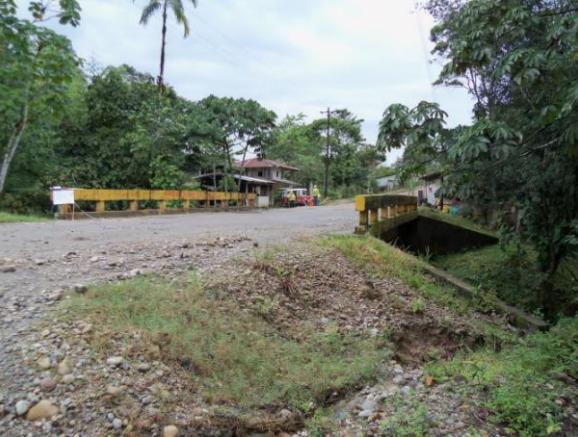
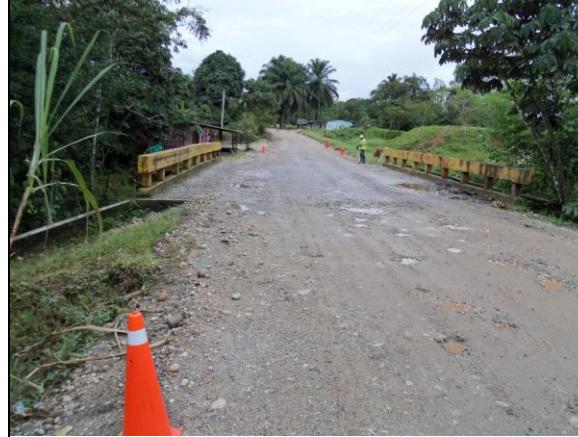
El puente presenta erosión en talud sobre relleno de aletas, por escorrentía de agua lluvia, proveniente de la vía, por lo que requiere construcción de cunetas. El puente requiere

construcción de losas de aproximación ya que los accesos se encuentran en material de afirmado.

CALIFICACIÓN OBTENIDA EN LA INSPECCIÓN:			2 Algún daño, reparación necesaria cuando se presente la ocasión.		
ACTIVIDADES DE REPARACIÓN Y MANTENIMIENTO					
ID	ACTIVIDAD	UN	CANTIDAD	VR/UNI	VR/ TOTAL
