**ESTUDIO DE INSPECCIÓN E INVENTARIO DE PUENTES DE LA RED NACIONAL
DE CARRETERAS ZONA SUR**

INFORME PUENTE RIO PUTUMAYO

19-4501-015.00

PUENTE INTERNACIONAL SAN MIGUEL – SANTA ANA

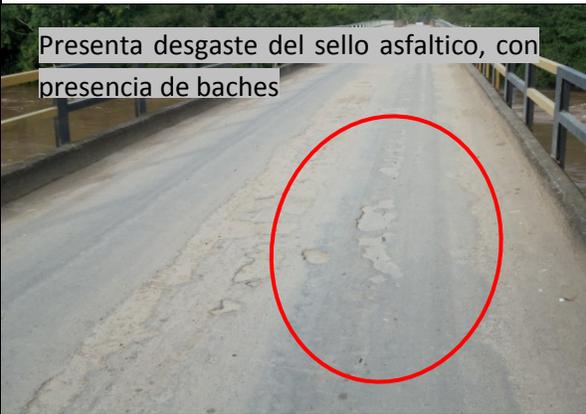
Superficie de rodadura en concreto hidráulico, con sello asfáltico deteriorado, presenta superficie irregular, con baches y se evidencia acero expuesto en la superficie. Se recomienda realizar la inspección especial, y realizar los estudios y diseños de reforzamiento, para la construcción de un nuevo carril. El área total de la superficie tiene las siguientes dimensiones, ancho entre bordillos de 3,78m y longitud total de 157,15m.

<p style="text-align: center; font-size: small;">Presenta desgaste del sello asfáltico, con presencia de baches</p>

- Se hace en este caso necesario llevar a cabo actividades de reparación de la superficie, ya que se encuentra desgastada con acero expuesto, se recomienda asfaltar la superficie del puente.

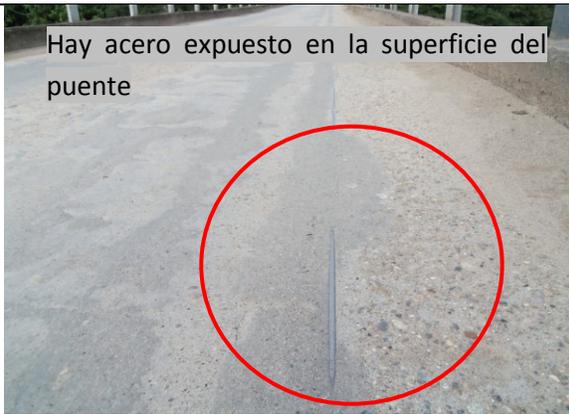
<p style="text-align: center; font-size: small;">Hay acero expuesto en la superficie del puente</p>		
CALIFICACIÓN OBTENIDA EN LA INSPECCIÓN:			3 Daño significativo, reparación necesaria muy pronto		
ACTIVIDADES DE REPARACIÓN Y MANTENIMIENTO					
ID	ACTIVIDAD	UN	CANTIDAD	VR/UNI	VR/ TOTAL
C	Tratamiento superficial sello	M2	600,0	16,81	10.085,40

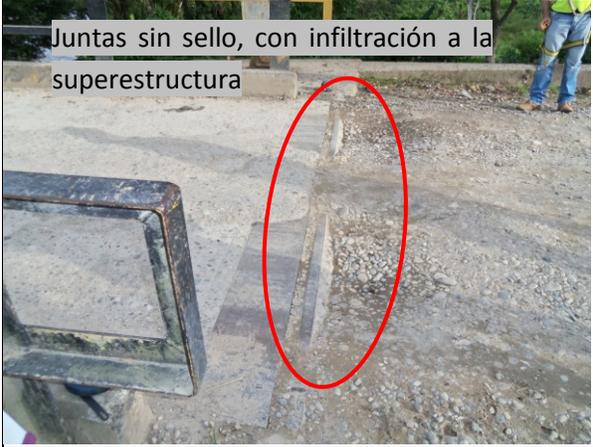
Presenta dispositivo de junta tipo ángulos de acero, se evidencia infiltración de agua hacia apoyos, estribos, y pilas. Se requiere realizar la respectiva limpieza y cambio de los elementos. Presenta cinco juntas de expansión de 3,78m de longitud.

<p style="text-align: center; font-size: small;">Juntas sin sello, con infiltración a la superestructura</p>

- Se recomienda sellar las juntas de expansión, hay filtración de agua de escorrentía hacia los apoyos y estribos.
- Se recomienda la limpieza y pintura de la superestructura metálica para evitar que se aumente la corrosión en los elementos.

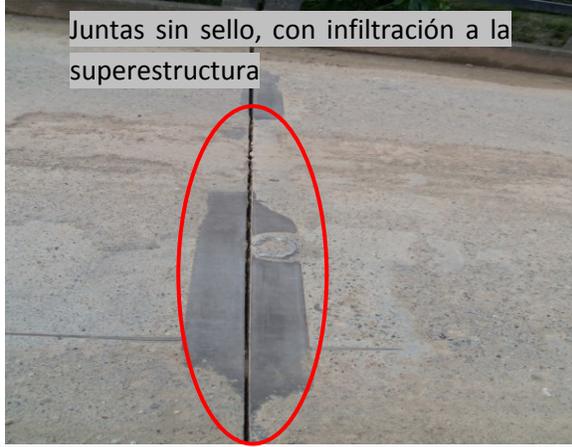
<p style="text-align: center; font-size: small;">Juntas sin sello, con infiltración a la superestructura</p>		
CALIFICACIÓN OBTENIDA EN LA INSPECCIÓN:			3. Daño significativo, reparación necesaria muy pronto		
ACTIVIDADES DE REPARACIÓN Y MANTENIMIENTO					
ID	ACTIVIDAD	UN	CANTIDAD	VR/UNI	VR/ TOTAL
A	Reparación de la junta	M	19,0	1.378,94	26.199,93

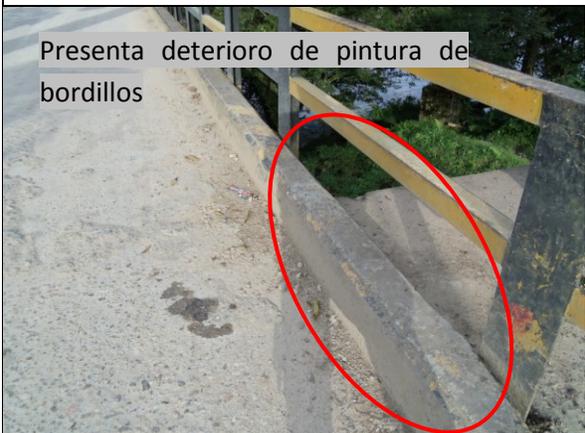
El puente no posee andenes, presenta bordillos de concreto con una sección de 0,20 x 0,20 y una longitud de 158,0m, presentan deterioro en la pintura y requieren mantenimiento rutinario de pintura

<p>Presenta deterioro de pintura de bordillos</p>

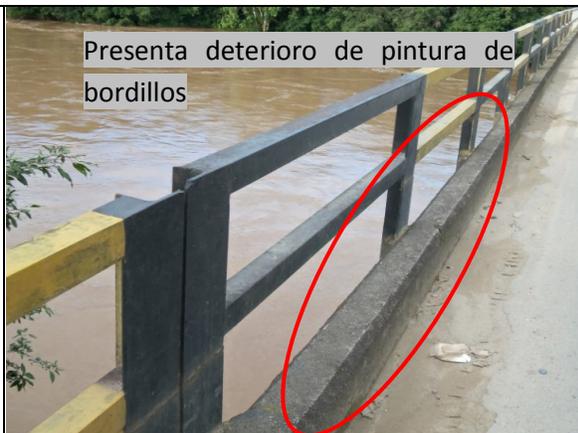
<p>Presenta deterioro de pintura de bordillos</p>		
CALIFICACIÓN OBTENIDA EN LA INSPECCIÓN:			1 Daño pequeño pero no es necesario reparación (excepto mantenimiento menor).		
ACTIVIDADES DE REPARACIÓN Y MANTENIMIENTO					
ID	ACTIVIDAD	UN	CANTIDAD	VR/UNI	VR/ TOTAL
34	Pintura.	M	316,0	17,73	5.602,99

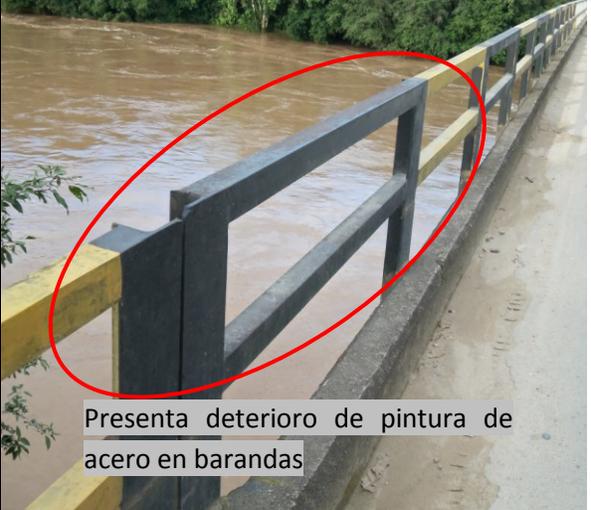
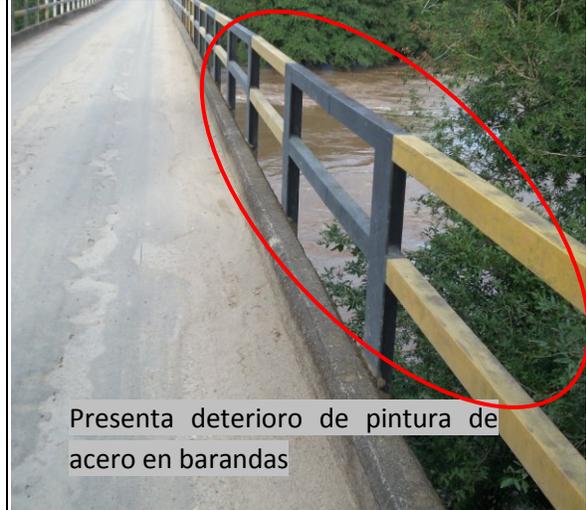
COMPONENTE: <u>Barandas tipo 50</u>

Las barandas son en construcción metálica ligera adosadas a los bordillos. Presenta corrosión y pintura en mal estado y tramos flojos que requieren ser ajustados. Requiere mantenimiento rutinario de pintura de acero.

Presenta deterioro de pintura de acero en barandas			Presenta deterioro de pintura de acero en barandas		
CALIFICACIÓN OBTENIDA EN LA INSPECCIÓN:			1 Daño pequeño pero no es necesario reparación (excepto mantenimiento menor)		
ACTIVIDADES DE REPARACIÓN Y MANTENIMIENTO					
ID	ACTIVIDAD	UN	CANTIDAD	VR/UNI	VR/ TOTAL
40	Pintura de acero	M	316,0	86,05	27.191,48
42	Sujeción de pernos	Und.	16,0	35,69	571,10

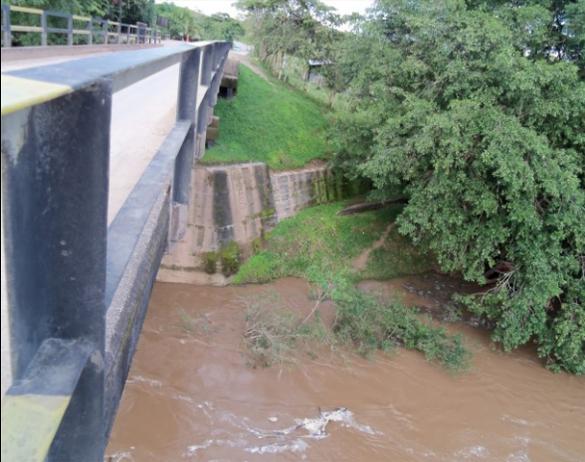
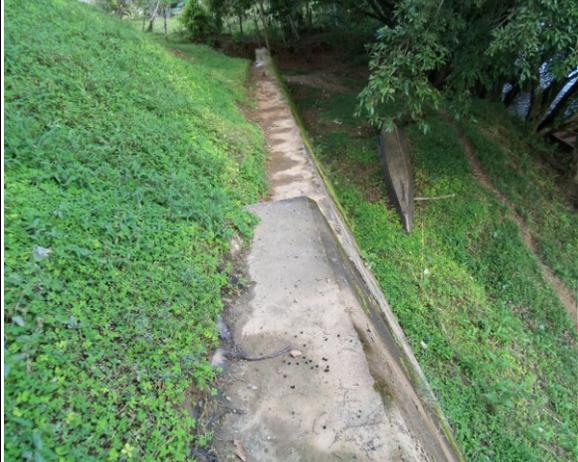
COMPONENTE: <u>Conos y Taludes</u>

Los taludes en general están en buen estado, están bien empradizados y conformados, no evidencian daños.

CALIFICACIÓN OBTENIDA EN LA INSPECCIÓN:			0. Sin daño o daño insignificante.		
ACTIVIDADES DE REPARACIÓN Y MANTENIMIENTO					
ID	ACTIVIDAD	UN	CANTIDAD	VR/UNI	VR/ TOTAL

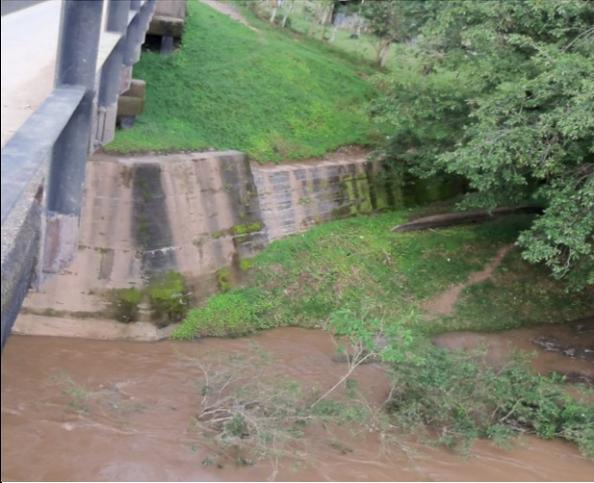
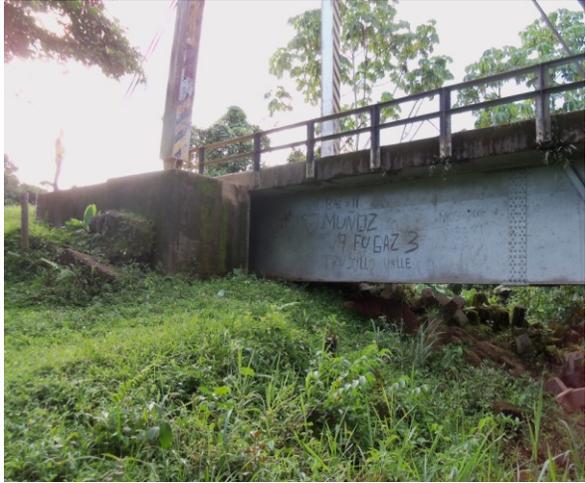
COMPONENTE: <u>Aletas</u>

Las aletas están construidas en concreto y presentan leve humedad por escorrentía de aguas de taludes adyacentes.

CALIFICACIÓN OBTENIDA EN LA INSPECCIÓN:			0. Sin daño o daño insignificante		
ACTIVIDADES DE REPARACIÓN Y MANTENIMIENTO					
ID	ACTIVIDAD	UN	CANTIDAD	VR/UNI	VR/ TOTAL

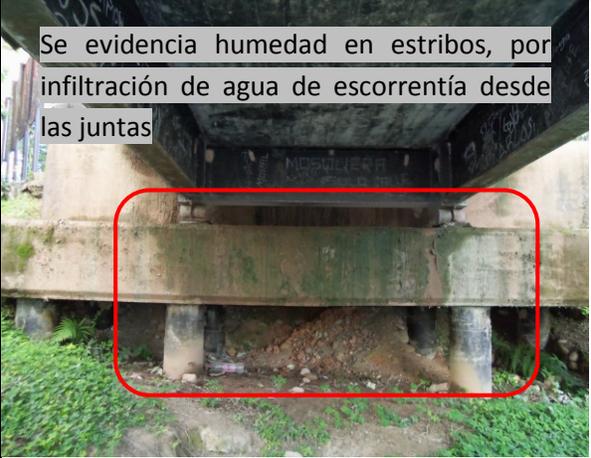
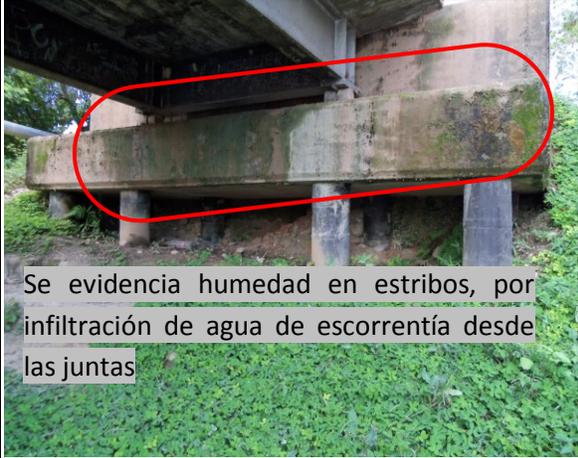
COMPONENTE: <u>Estribos tipo 21 material 21</u>

El puente tiene estribos en concreto reforzado, con aletas integradas, tipo pilotes con viga cabezal. Presentan humedad por infiltración proveniente desde las juntas, se requiere mantenimiento rutinario de limpieza. La altura promedio de estribos es de 1,0m.

CALIFICACIÓN OBTENIDA EN LA INSPECCIÓN:			1 Daño pequeño pero no es necesario reparación(Excepto mantenimiento menor)		
ACTIVIDADES DE REPARACIÓN Y MANTENIMIENTO					
ID	ACTIVIDAD	UN	CANTIDAD	VR/UNI	VR/ TOTAL
10	limpieza	M2	8,40	6,33	53,21

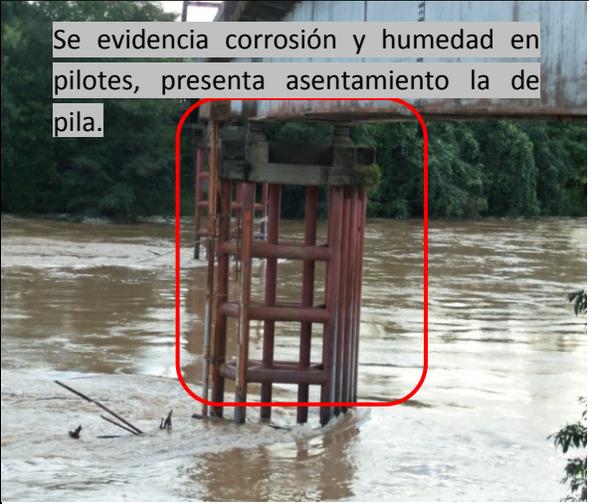
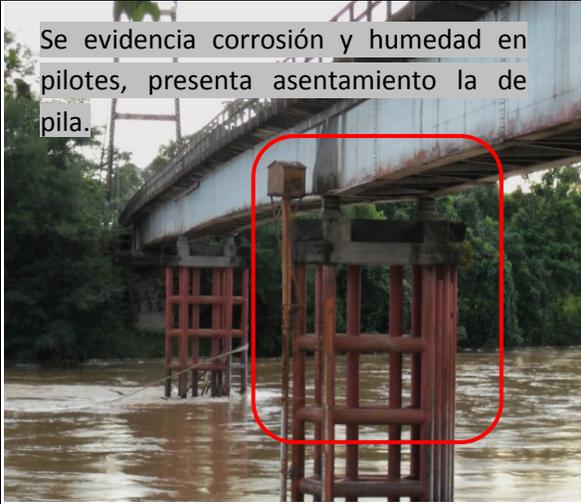
COMPONENTE: <u>pilas tipo 40, material 40</u>

Las pilas están conformadas por pilotes metálicos tipo tubería petrolera con viga cabezal. Se presenta corrosión en la base de los pilotes y humedad por infiltración de agua desde las juntas de expansión, se evidencia asentamiento de las pilas por el cauce; hay obstrucción de elementos de cauce en la base de las pilas, se requiere realizar la inspección especial para determinar posible desestabilización de la superestructura y detectar dicho asentamiento. Además se recomienda realizar mantenimiento rutinario de pintura de acero. El puente presenta tres pilas, con altura promedio de 5,70m.

CALIFICACIÓN OBTENIDA EN LA INSPECCIÓN:			4. Daño grave, reparación necesaria inmediatamente		
ACTIVIDADES DE REPARACIÓN Y MANTENIMIENTO					
ID	ACTIVIDAD	UN	CANTIDAD	VR/UNI	VR/ TOTAL
40	Pintura de acero.	M2	270,0	86,05	23.233,23

- Hay corrosión en la base de pilotes metálicos tipo tubería petrolera y se ha producido asentamiento de las pilas por el cauce del río, hay obstrucción de elementos de cauce en la base de las pilas, se requiere realizar la inspección especial

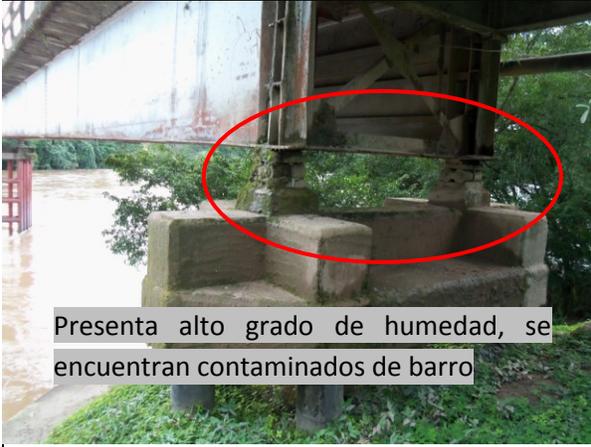
Los apoyos tanto en las pilas como en estribos son metálicos, tipo rodillos de acero que permiten el libre desplazamiento longitudinal. Presenta alto grado de humedad, se recomienda realizar mantenimiento rutinario de limpieza y pintura de acero.

<p style="text-align: center; background-color: #e0e0e0; padding: 2px;">Presenta alto grado de humedad, se encuentran contaminados de barro</p>

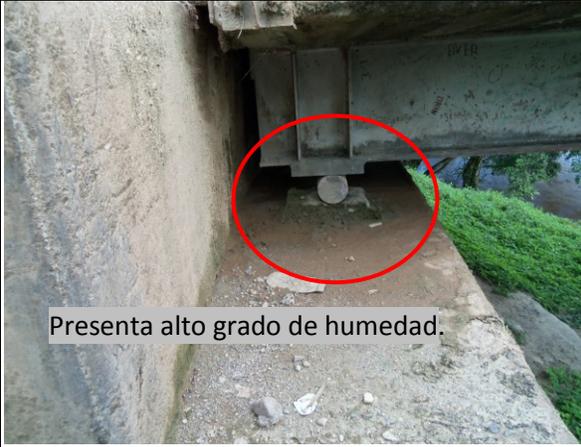
<p style="text-align: center; background-color: #e0e0e0; padding: 2px;">Presenta alto grado de humedad.</p>		
CALIFICACIÓN OBTENIDA EN LA INSPECCIÓN:			1. Daño pequeño pero no es necesario reparación (excepto mantenimiento menor)		
ACTIVIDADES DE REPARACIÓN Y MANTENIMIENTO					
ID	ACTIVIDAD	UN	CANTIDAD	VR/UNI	VR/ TOTAL
10	limpieza	und	10,0	4,52	45,17
40	Pintura de acero	Und.	10,0	128,15	1.281,49

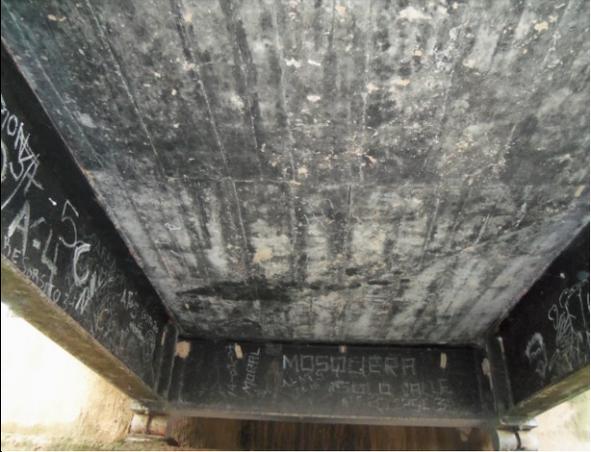
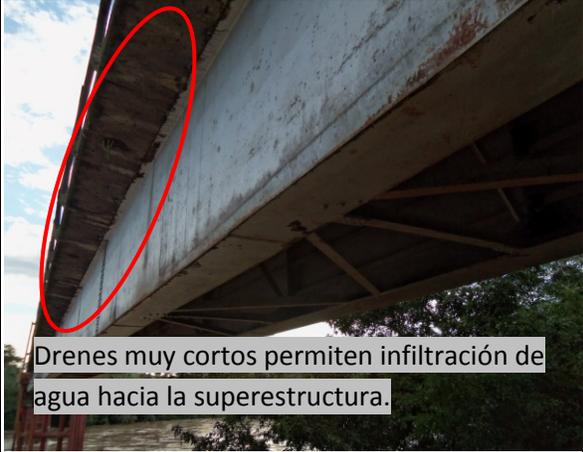
COMPONENTE: <u>Losa tipo 10 material 20</u>

La losa está construida en concreto reforzado apoyada sobre la superestructura de paso superior. Se presenta infiltración por drenes, la escorrentía de aguas lluvias recaen sobre las vigas externas, lo cual está facilitando la corrosión de estos elementos, por lo que requiere prolongar los drenes.

CALIFICACIÓN OBTENIDA EN LA INSPECCIÓN:			2 Algún daño, Reparación necesaria cuando se presente la ocasión.		
ACTIVIDADES DE REPARACIÓN Y MANTENIMIENTO					
ID	ACTIVIDAD	UN	CANTIDAD	VR/UNI	VR/ TOTAL
E	Reparación de drenes	Und.	50,0	28,55	1.427,50

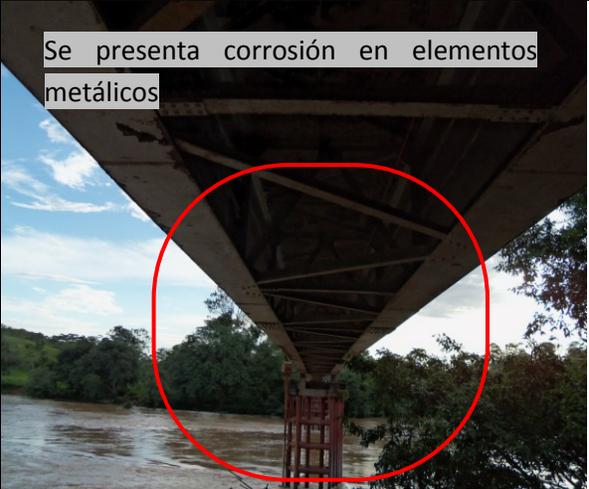
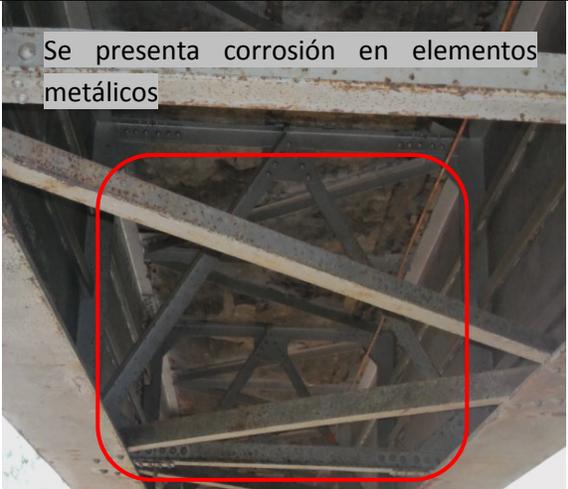
COMPONENTE: <u>Vigas tipo 41, material 50</u>

El puente presenta dos tipos de superestructura; la superestructura tipo principal, presenta tipo de estructuración transversal en armadura de paso superior, en acero, con longitud de 149,52m; la superestructura tipo secundario presenta dos vigas en acero de 7,95m de longitud simplemente apoyadas. Se evidencia corrosión en elementos metálicos, presenta alto grado de vibración, se recomienda realizar la reparación de la pintura de acero en las vigas de acero, y se recomienda realizar la inspección especial.

CALIFICACIÓN OBTENIDA EN LA INSPECCIÓN:			3 Daño significativo, reparación necesaria muy pronto.		
ACTIVIDADES DE REPARACIÓN Y MANTENIMIENTO					
ID	ACTIVIDAD	UN	CANTIDAD	VR/UNI	VR/ TOTAL
F	Pintura de acero	M2	400,0	75,60	30.240,80

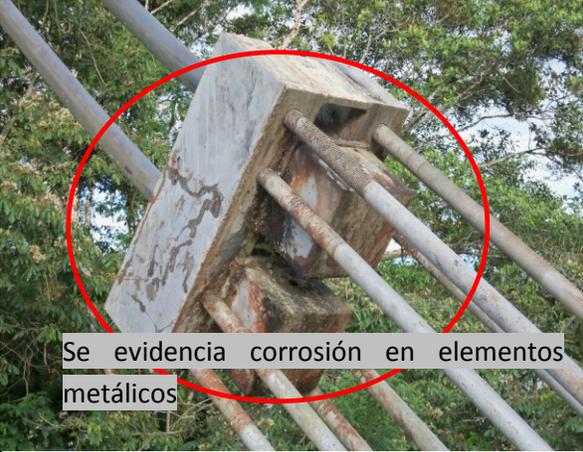
Los cables, torres y demás elementos metálicos que conforman la parte de la estructura atirantada del puente presentan inicios de corrosión por lo que se requiere de mantenimiento y pintura para su protección y conservación.

<p style="text-align: center;">Se evidencia corrosión en elementos metálicos</p>

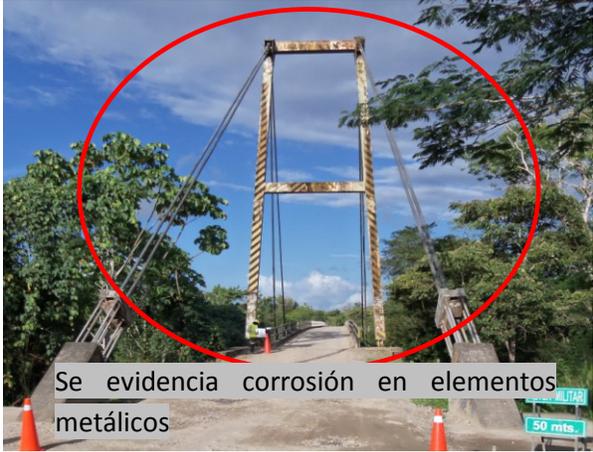
<p style="text-align: center;">Se evidencia corrosión en elementos metálicos</p>		
CALIFICACIÓN OBTENIDA EN LA INSPECCIÓN:			1. Daño pequeño pero no es necesario reparación (excepto mantenimiento menor)		
ACTIVIDADES DE REPARACIÓN Y MANTENIMIENTO					
ID	ACTIVIDAD	UN	CANTIDAD	VR/UNI	VR/ TOTAL
C	Pintura de acero	M2	50,0	77,75	3.887,60

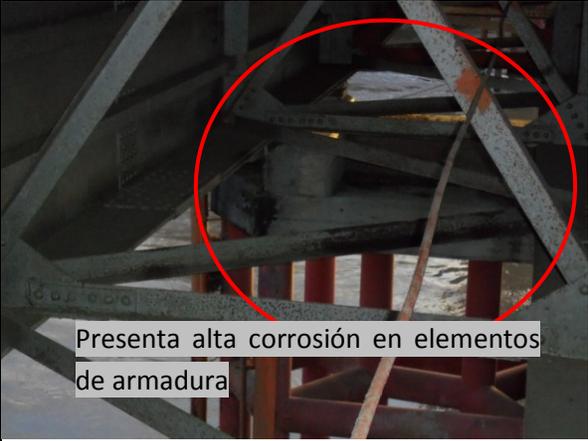
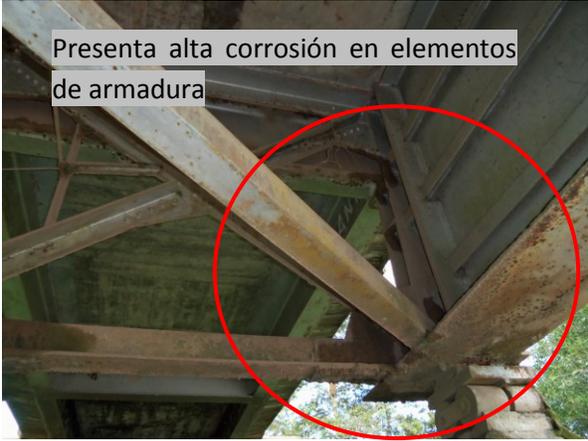
COMPONENTE: Elementos de Armadura

Los elementos de armadura metálica presentan inicios de corrosión por lo que requieren reparación de pintura de acero en toda la armadura de paso superior.

CALIFICACIÓN OBTENIDA EN LA INSPECCIÓN:		1. Daño pequeño pero no es necesario reparación (excepto mantenimiento menor)			
ACTIVIDADES DE REPARACIÓN Y MANTENIMIENTO					
ID	ACTIVIDAD	UN	CANTIDAD	VR/UNI	VR/ TOTAL
C	Pintura de acero	M2	50,0	96,69	4.834,95

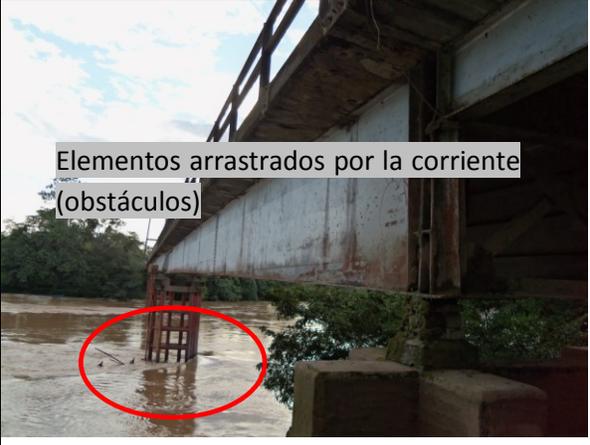
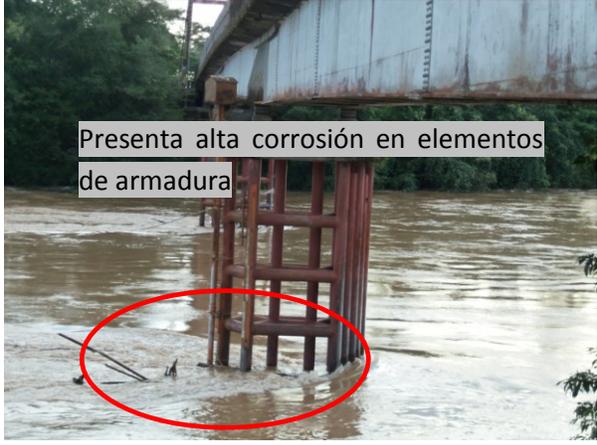
COMPONENTE: <u>Cauce</u>

El puente atraviesa un caudaloso río, el cual ha provocado obstrucción de elementos arrastrados por el río en la base de las pilas. Se recomienda remoción de obstáculos, acumulados en la base de las pilas.

CALIFICACIÓN OBTENIDA EN LA INSPECCIÓN:			1. Daño pequeño pero no es necesario la reparación (excepto mantenimiento menor)		
ACTIVIDADES DE REPARACIÓN Y MANTENIMIENTO					
ID	ACTIVIDAD	UN	CANTIDAD	VR/UNI	VR/ TOTAL
50	Remoción de obstáculos	M3	3,0	214,86	644,58

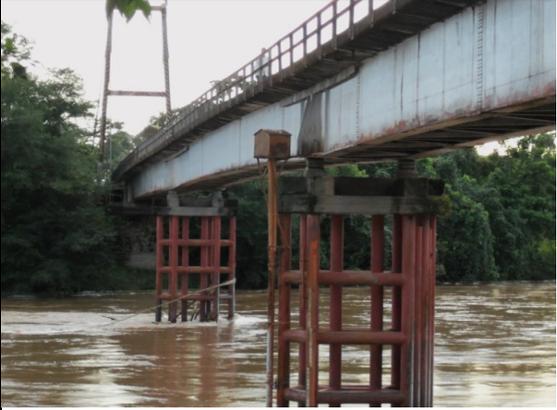
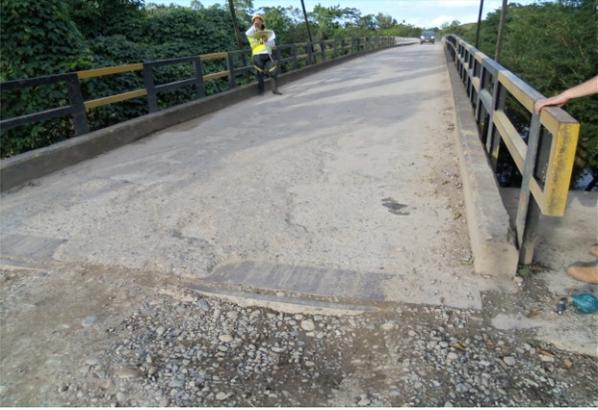
COMPONENTE: <u>Puente en General</u>

El puente presenta excesiva vibración y asentamiento sobre las pilas. Requiere inspección especial. Hay presencia de corrosión en las bases de los pilotes que conforman la pila, por acción del cauce y se presenta corrosión de la superestructura metálica en proximidad a los apoyos. Presenta deterioro y mal funcionamiento de juntas de expansión. Hay acero expuesto en la superficie del puente.

CALIFICACIÓN OBTENIDA EN LA INSPECCIÓN:			4. Daño grave, reparación necesaria inmediatamente.		
ACTIVIDADES DE REPARACIÓN Y MANTENIMIENTO					
ID	ACTIVIDAD	UN	CANTIDAD	VR/UNI	VR/ TOTAL
Z	Estudio y diseño de reforzamiento del puente	Glb	1,0	40.000	40.000

- La calificación del puente es 4, como el resultado de la evaluación de todas las componentes del puente, dando mayor importancia a las componentes principales del mismo o las que afecten el funcionamiento la estructura como tal.

- Se requiere realizar la inspección especial, el puente presenta vibración excesiva, adicionalmente se recomienda realizar estudio de capacidad de carga, repotenciación del puente existente y construcción de un nuevo puente paralelo al existente para ampliar su calzada.
