**ESTUDIO DE INSPECCIÓN E INVENTARIO DE PUENTES DE LA RED NACIONAL
DE CARRETERAS ZONA SUR**

INFORME PUENTE UCHUPAYACO

CARRETERA: SANTA ANA - MOCOA

NOMBRE DEL PUENTE:		UCHUPAYACO	IDP	19-4502-002.00
TERRITORIAL:		19	PUTUMAYO	
CARRETERA:		SANTA ANA - MOCOA		
PR	43+0085

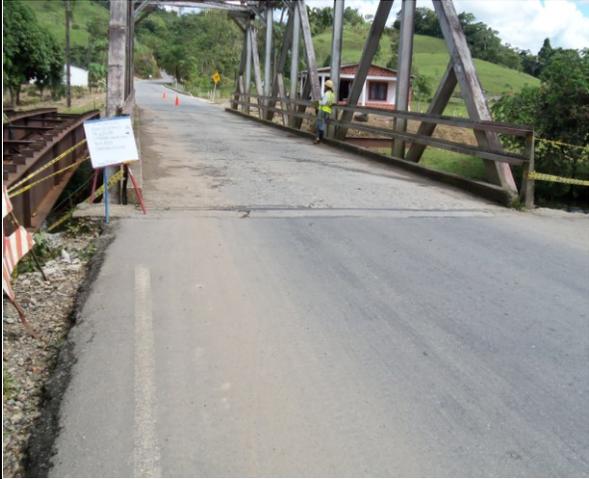
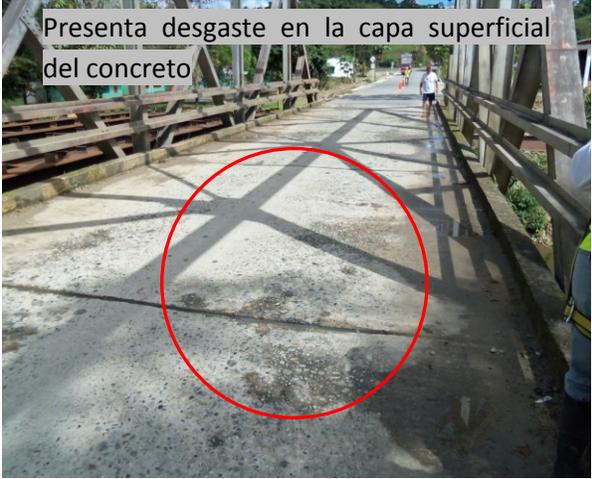
COMPONENTE: <u>Superficie del Puente tipo 20</u>

Superficie de rodadura sobre el puente en concreto, el cual se encuentra desgastado; en los accesos presenta superficie de rodadura en asfalto en buen estado. La longitud de puente es de 31,30m y los accesos tienen una longitud de 15,0m en la entrada y salida; el ancho entre bordillos es de 5,30m. Se requiere realizar un tratamiento superficial en sello asfáltico sobre la superficie del puente, en un área de 166,0m²

Presenta desgaste en la capa superficial del concreto		
CALIFICACIÓN OBTENIDA EN LA INSPECCIÓN:			3 Daño significativo, reparación necesaria muy pronto		
ACTIVIDADES DE REPARACIÓN Y MANTENIMIENTO					
ID	ACTIVIDAD	UN	CANTIDAD	VR/UNI	VR/ TOTAL
C	Tratamiento superficial	M2	166,0	16,81	2.790,29
27	Reparación de la demarcación	M	96,0	13,39	1.285,63

El puente presenta deterioro de la demarcación vial, se recomienda la reparación de la demarcación vial en una longitud de 32,0m por tres líneas

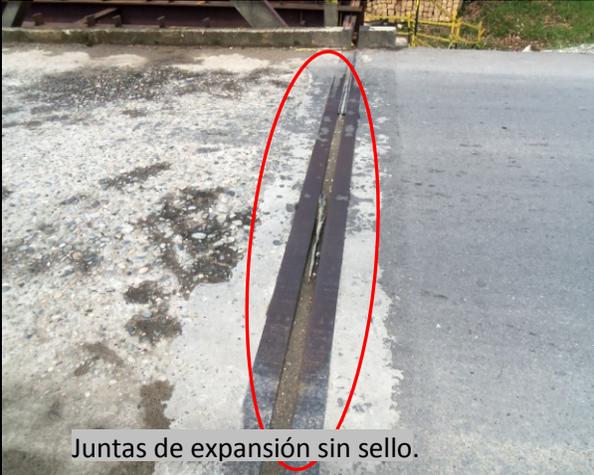
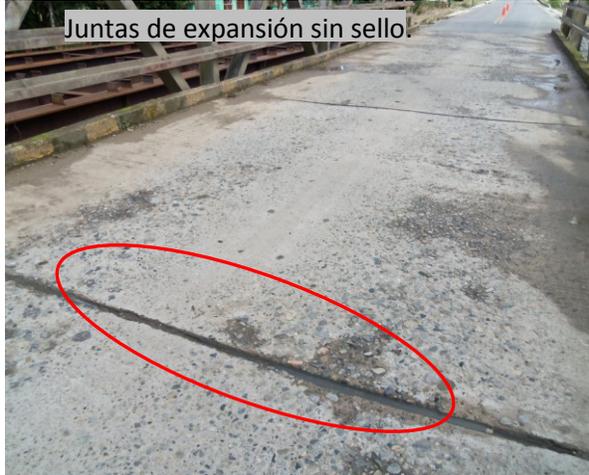
COMPONENTE: <u>Juntas de Expansión 12</u>

La superficie del puente presenta dos juntas de expansión y seis juntas de dilatación en la losa del puente, se evidencia infiltración por juntas hacia la superestructura, se requiere realizar la reposición del sello en las ocho juntas, la longitud de cada junta es de 5,30m.

CALIFICACIÓN OBTENIDA EN LA INSPECCIÓN:			1 Daño pequeño pero no es necesario reparación(excepto mantenimiento menor)		
ACTIVIDADES DE REPARACIÓN Y MANTENIMIENTO					
ID	ACTIVIDAD	UN	CANTIDAD	VR/UNI	VR/ TOTAL
26	Reposición de sello	M	42,40	33,99	3.263,42

- Se recomienda realizar la reposición del sello en las ocho juntas de expansión, ya que se presenta infiltración directamente hacia los estribos y la armadura de paso inferior, generando corrosión en el acero.

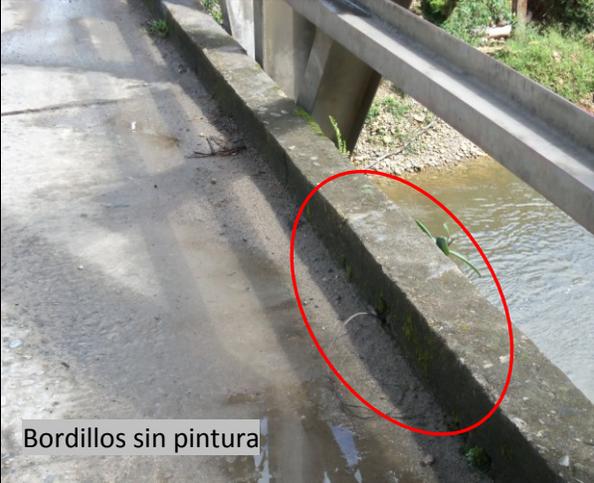
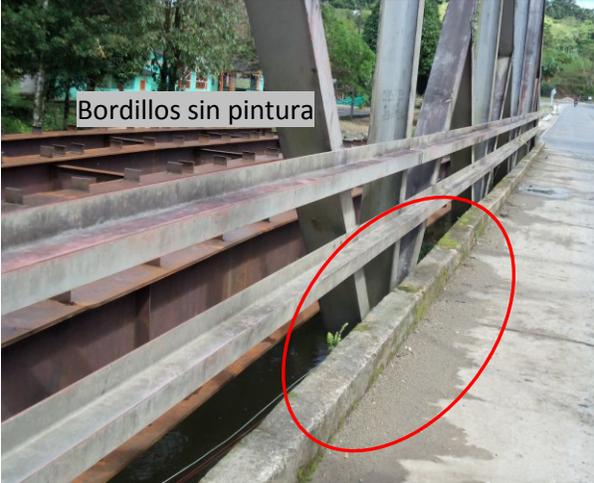
COMPONENTE: <u>Bordillos</u>

El puente no tiene andenes, los bordillos son en concreto con una longitud de 31,20m, con un ancho de 0,20 m, y de altura de 0,18m, se evidencia el deterioro de la pintura en forma general, se requiere limpieza y pintura.

CALIFICACIÓN OBTENIDA EN LA INSPECCIÓN:			1 Daño pequeño pero no es necesario reparación(excepto mantenimiento menor)		
ACTIVIDADES DE REPARACIÓN Y MANTENIMIENTO					
ID	ACTIVIDAD	UN	CANTIDAD	VR/UNI	VR/ TOTAL
10	Limpieza	M	62,60	3,22	201,57
34	Pintura	M	62,60	17,73	1.109,96

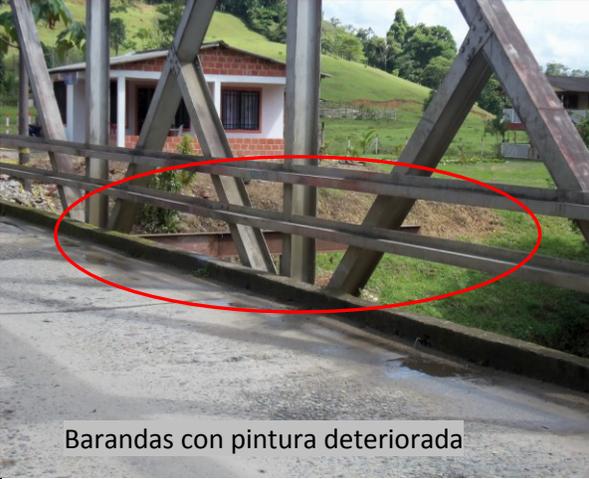
COMPONENTE: <u>Barandas tipo 60</u>

El puente presenta barandas que hacen parte integral de la superestructura, con construcción metálica, se recomienda mantenimiento rutinario de limpieza y pintura, la longitud de cada baranda es de 31,30m, con una altura de 0,90m.

<p style="text-align: center; font-size: small;">Barandas con pintura deteriorada</p>

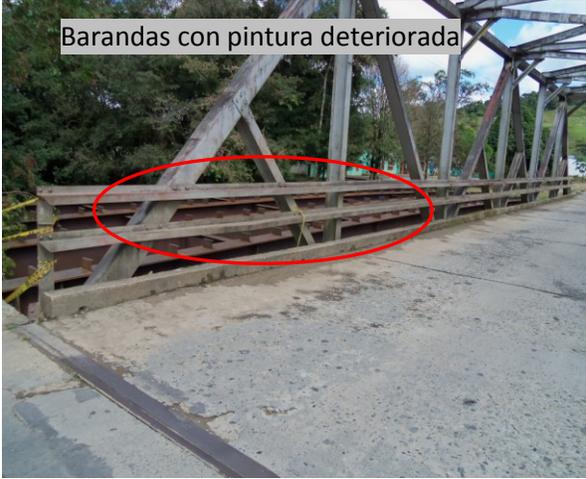
<p style="text-align: center; font-size: small;">Barandas con pintura deteriorada</p>		
CALIFICACIÓN OBTENIDA EN LA INSPECCIÓN:			1 Daño pequeño pero no es necesario reparación(excepto mantenimiento menor)		
ACTIVIDADES DE REPARACIÓN Y MANTENIMIENTO					
ID	ACTIVIDAD	UN	CANTIDAD	VR/UNI	VR/ TOTAL
10	limpieza	M	62,60	3,22	201,57
34	Pintura	M	62,60	17,73	1.109,96

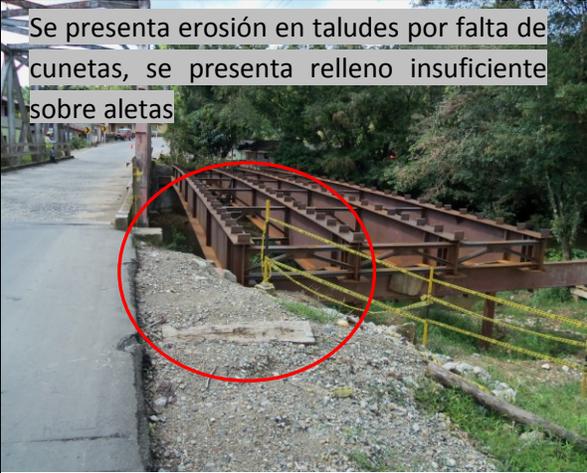
COMPONENTE: <u>Conos y Taludes</u>

Comienza a presentar erosión de taludes por escorrentía de agua, se recomienda construcción de cunetas, en talud de entrada y salida, lado derecho e izquierdo, con longitud aproximada de 15m en cada talud. Se representa relleno insuficiente del talud sobre aletas, ocasionado por obras realizadas para posible ampliación del puente en estructura metálica, en el lado derecho e izquierdo del puente, en entrada y salida. Se requiere realizar el relleno con material del sitio y compactación para obtener la pendiente y el espesor original, en las cuatro aletas.

<p style="font-size: small; background-color: #e0e0e0; padding: 2px;">Se presenta erosión en taludes por falta de cunetas, se presenta relleno insuficiente sobre aletas</p>

- Se presentan obras por posible ampliación del puente en el lado derecho e izquierdo, generando relleno insuficiente sobre aletas, se recomienda realizar el relleno y conformación del talud sobre aletas.

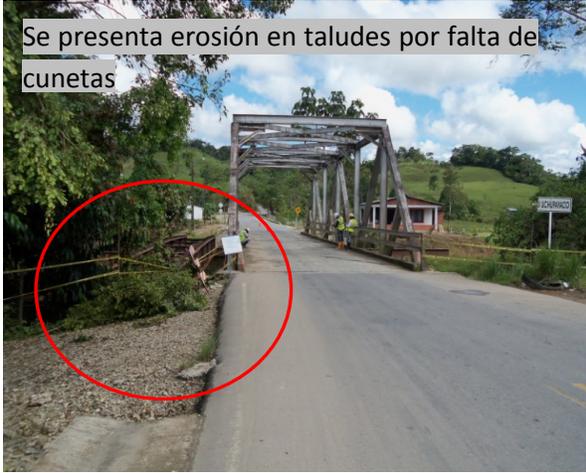
<p style="font-size: small; background-color: #e0e0e0; padding: 2px;">Se presenta erosión en taludes por falta de cunetas</p>		
CALIFICACIÓN OBTENIDA EN LA INSPECCIÓN:			3 Daño significativo, reparación necesaria muy pronto		
ACTIVIDADES DE REPARACIÓN Y MANTENIMIENTO					
ID	ACTIVIDAD	UN	CANTIDAD	VR/UNI	VR/ TOTAL
D	Construcción de cunetas	M	60,0	71,97	4.318,62
A	Rellenar	M3	70,0	36,81	2.576,70

- Los bordillos y las barandas se encuentran con pintura deteriorada, se recomienda pintarlas ya que sirven como señalización de la vía y del puente.
- El agua de escorrentía proveniente de cunetas recae directamente sobre aletas y taludes produciendo deterioro en el concreto de las aletas y erosión en taludes, se recomienda la construcción de cunetas en los accesos del puente.

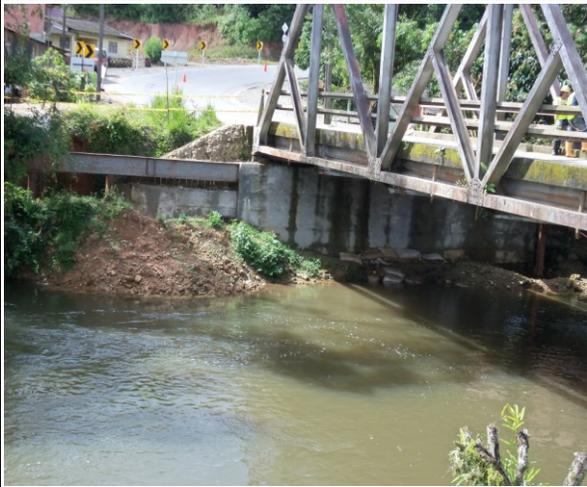
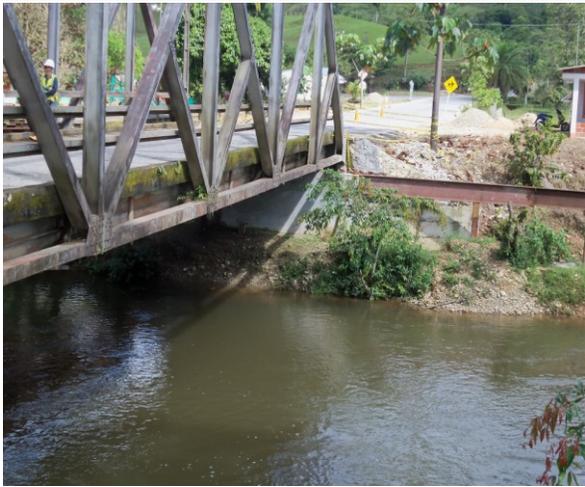
COMPONENTE: <u>Aletas</u>

El puente con aletas integradas, en concreto reforzado, con relleno insuficiente ocasionado por obras realizadas para posible ampliación del puente en estructura metálica, en el lado derecho e izquierdo del puente, en entrada y salida.

CALIFICACIÓN OBTENIDA EN LA INSPECCIÓN:			0 Sin daño o daño insignificante		
ACTIVIDADES DE REPARACIÓN Y MANTENIMIENTO					
ID	ACTIVIDAD	UN	CANTIDAD	VR/UNI	VR/ TOTAL

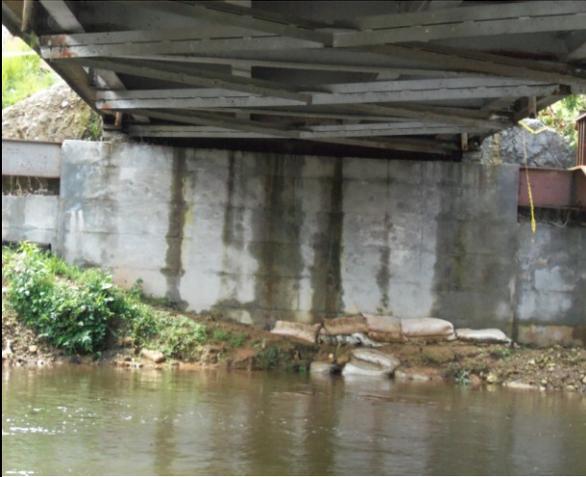
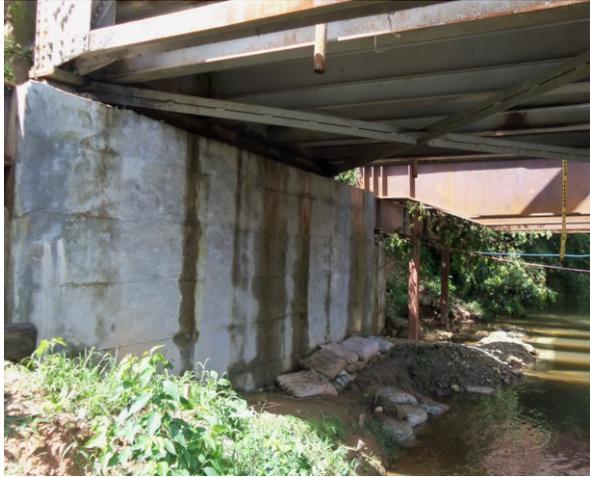
COMPONENTE: <u>Estribos tipo 10 material 21</u>

Presenta estribos en concreto ciclópeo, con tratamiento superficial de concreto, presenta cimentación superficial, con bolsacreto en el estribo de entrada para protección del cauce. Se encuentran en buen estado en general.

CALIFICACIÓN OBTENIDA EN LA INSPECCIÓN:			0 Sin daño o daño insignificante		
ACTIVIDADES DE REPARACIÓN Y MANTENIMIENTO					
ID	ACTIVIDAD	UN	CANTIDAD	VR/UNI	VR/ TOTAL

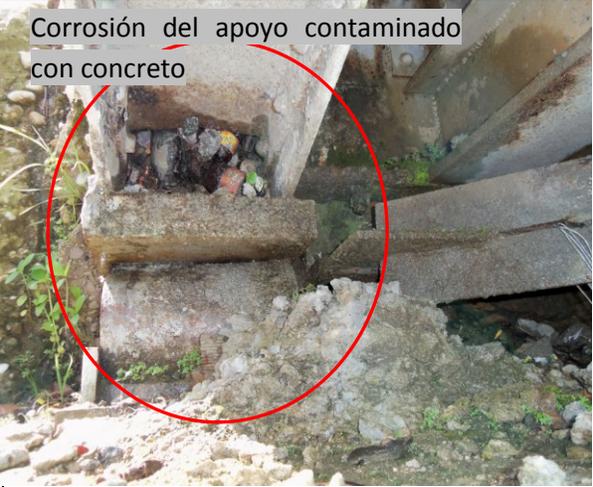
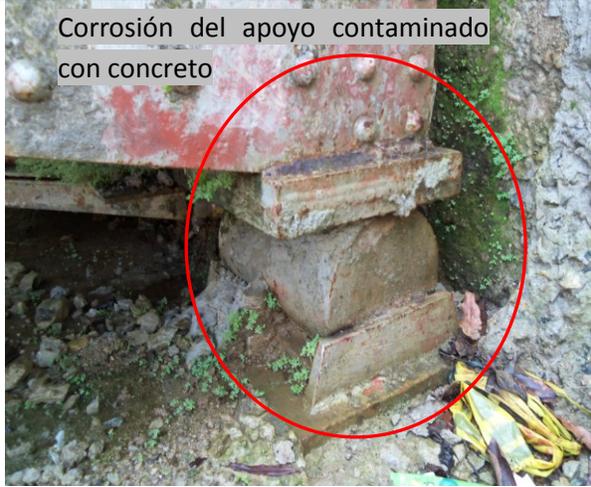
COMPONENTE: <u>Apoyos. Tipo de apoyo 42.</u>

El tipo de apoyos que presenta la superestructura son apoyos fijos en balancín de acero y móviles sobre estribos en rodillos de acero, se evidencia corrosión del acero en los apoyos, contaminados concreto que impide la articulación del apoyo. Se requiere limpieza y pintura de acero.

CALIFICACIÓN OBTENIDA EN LA INSPECCIÓN:			0 si daño o daño insignificante		
ACTIVIDADES DE REPARACIÓN Y MANTENIMIENTO					
ID	ACTIVIDAD	UN	CANTIDAD	VR/UNI	VR/ TOTAL
10	Limpieza	Und	4,0	4,52	18,07
40	Pintura de acero	Und	4,0	128,15	27.269,12

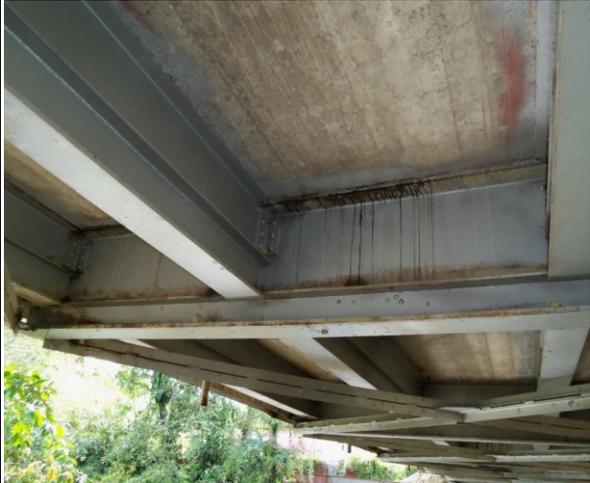
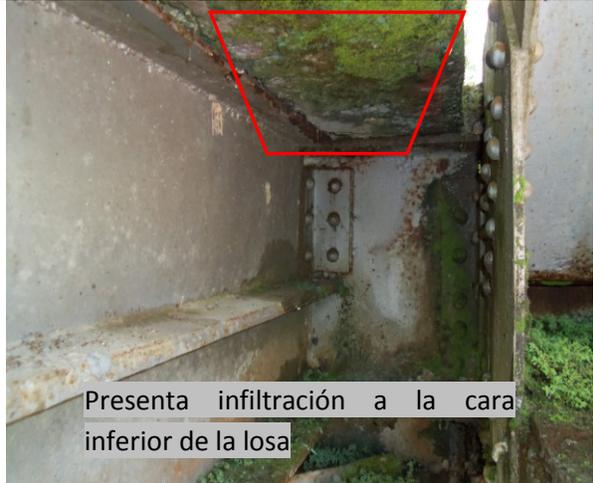
COMPONENTE: <u>Losa material 20</u>

Presenta losa en concreto reforzado, con juntas de dilatación cada 5,0m; se presenta infiltración por mal estado de drenes y por juntas de dilatación hacia la cara inferior de la losa. Se presenta alto grado de humedad en las caras laterales de la losa. Se requiere reparación de drenes, limpieza y retiro del drenaje deteriorado.

CALIFICACIÓN OBTENIDA EN LA INSPECCIÓN:			2 Algún daño, reparación necesaria cuando se presente la ocasión.		
ACTIVIDADES DE REPARACIÓN Y MANTENIMIENTO					
ID	ACTIVIDAD	UN	CANTIDAD	VR/UNI	VR/ TOTAL
E	Reparación de drenes	Und	8,0	27,05	216,40
10	Limpieza	M2	32,0	6,33	202,69

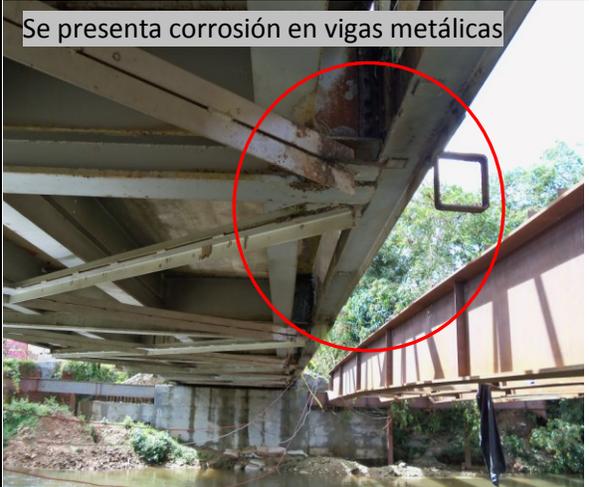
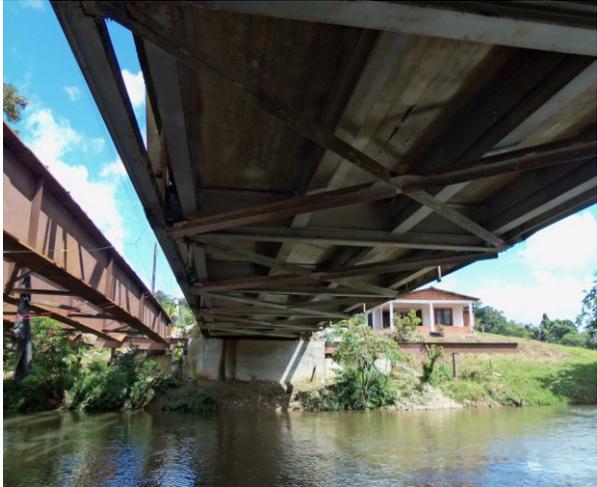
COMPONENTE: <u>Vigas tipo 40 material 50</u>

Presenta superestructura de tipo armadura de paso inferior, en acero, presenta cuatro vigas longitudinales en I, se evidencia leve corrosión en vigas metálicas en puntos localizados cerca a los drenes, se requiere pintura de acero. Se presenta vibración considerable al paso de carga pesada en un periodo largo de duración de tiempo, se requiere inspección especial y evaluación de capacidad de carga.

CALIFICACIÓN OBTENIDA EN LA INSPECCIÓN:			3 Daño significativo, reparación necesaria muy pronto		
ACTIVIDADES DE REPARACIÓN Y MANTENIMIENTO					
ID	ACTIVIDAD	UN	CANTIDAD	VR/UNI	VR/ TOTAL
F	Pintura de acero	M2	62,0	96,70	5.995,34

- La superestructura del puente tipo armadura de paso inferior presenta vibración considerable en un largo lapso de tiempo, se recomienda realizar la inspección especial, y el estudio y evaluación de capacidad de carga.

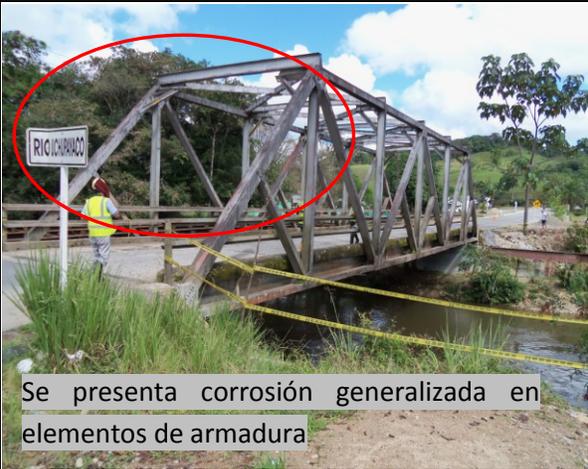
COMPONENTE: <u>Elementos de Armadura</u>

Se presenta superestructura tipo armadura de paso inferior en acero, se evidencia corrosión en elementos de la armadura en toda la longitud del puente y en todos los elementos que constituyen el componente. Se requiere pintura de acero en todos los elementos que constituyen el componente

<p style="text-align: center;">Se presenta corrosión generalizada en elementos de armadura</p>

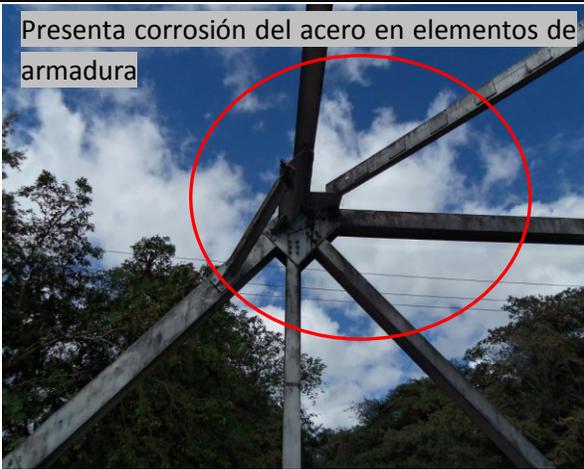
<p style="text-align: center;">Presenta corrosión del acero en elementos de armadura</p>		
CALIFICACIÓN OBTENIDA EN LA INSPECCIÓN:			2 Algún daño, reparación necesaria cuando se presente la ocasión		
ACTIVIDADES DE REPARACIÓN Y MANTENIMIENTO					
ID	ACTIVIDAD	UN	CANTIDAD	VR/UNI	VR/ TOTAL
C	Pintura de acero	M2	220,0	96,70	21.273,78

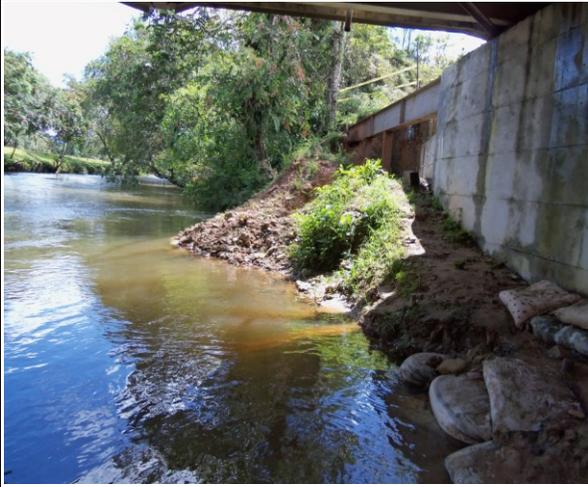
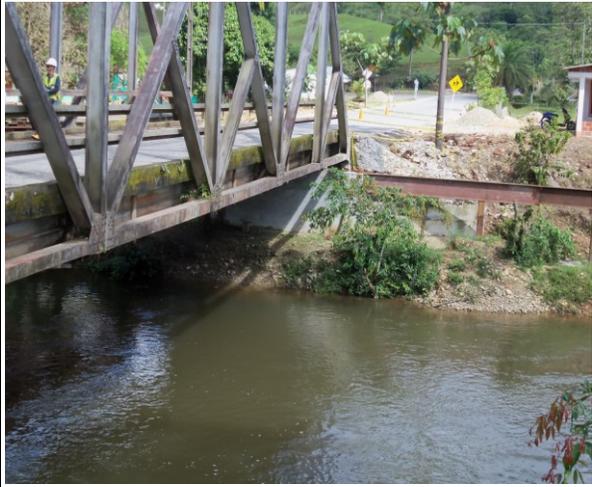
COMPONENTE: <u>Cauce</u>

El cauce del rio no presenta daños a la estructura del puente, su comportamiento es normal.

CALIFICACIÓN OBTENIDA EN LA INSPECCIÓN:			0 Sin daño o daño insignificante		
ACTIVIDADES DE REPARACIÓN Y MANTENIMIENTO					
ID	ACTIVIDAD	UN	CANTIDAD	VR/UNI	VR/ TOTAL

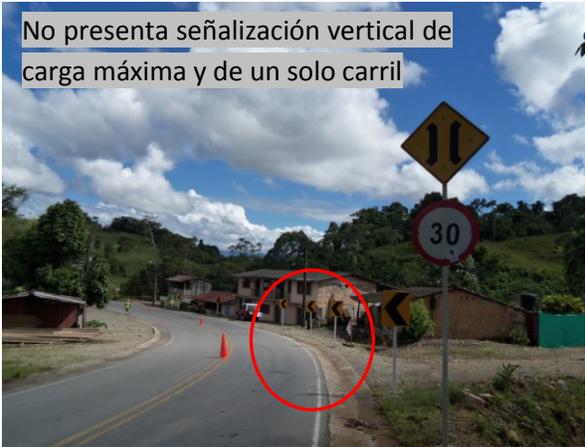
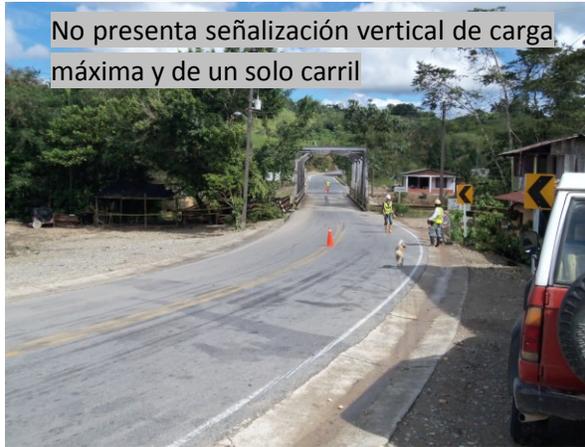
No presenta señalización de carga máxima y de paso a un solo carril, en los accesos, se requiere instalación de señalización vertical de carga máxima.

COMPONENTE: <u>Otros elementos</u>					
<p style="background-color: #e0e0e0; padding: 2px;">No presenta señalización vertical de carga máxima y de un solo carril</p>

<p style="background-color: #e0e0e0; padding: 2px;">No presenta señalización vertical de carga máxima y de un solo carril</p>

CALIFICACIÓN OBTENIDA EN LA INSPECCIÓN:			2 Algún daño, reparación necesaria cuando se presente la ocasión.		
ACTIVIDADES DE REPARACIÓN Y MANTENIMIENTO					
ID	ACTIVIDAD	UN	CANTIDAD	VR/UNI	VR/ TOTAL
A	Reparación de señales	Und	4,0	302,84	1.211,36

- El puente no presenta señalización de carga máxima y paso a un solo carril, se recomienda la instalación de señalización vertical para el puente, para garantizar la del tránsito sobre el puente

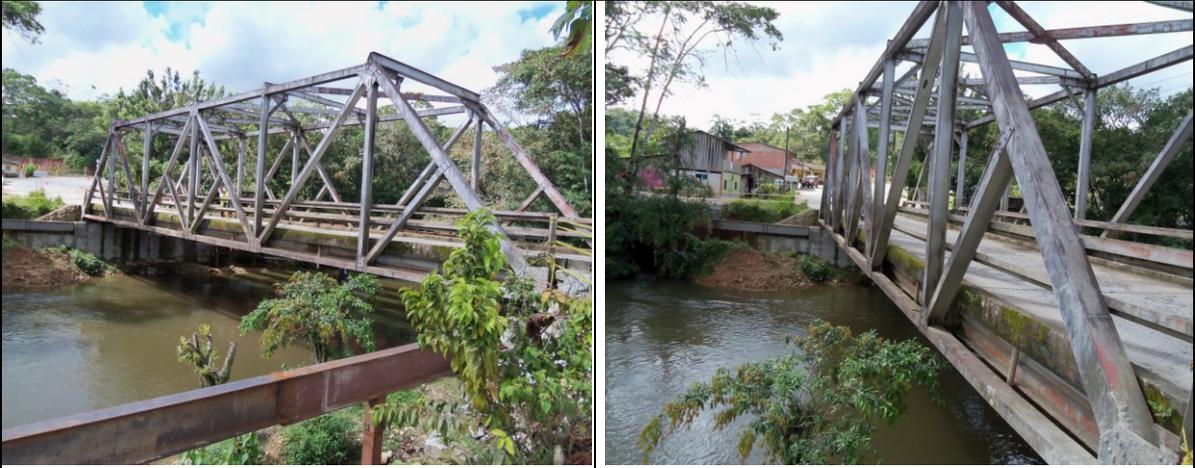
COMPONENTE: <u>Puente en General</u>

El puente presenta vibración considerable al paso de vehículos, en un largo lapso de tiempo; se presenta corrosión en elementos de armadura de acero e infiltración por juntas de expansión hacia la superestructura.

CALIFICACIÓN OBTENIDA EN LA INSPECCIÓN:			3 Daño significativo, reparación necesaria muy pronto		
ACTIVIDADES DE REPARACIÓN Y MANTENIMIENTO					
ID	ACTIVIDAD	UN	CANTIDAD	VR/UNI	VR/ TOTAL
Z	Estudio y diseños reforzamiento de puente	Glb	1,0	40.000	40.000
