**ESTUDIO DE INSPECCIÓN E INVENTARIO DE PUENTES DE LA RED NACIONAL
DE CARRETERAS ZONA SUR**

INFORME PUENTE CANANGUCHO

CARRETERA SANTA ANA - MOCOA

NOMBRE DEL PUENTE:		CANANGUCHO	IDP	19-4502-003.00
TERRITORIAL:		19	PUTUMAYO	
CARRETERA:		SANTA ANA - MOCOA		
PR	50+0095

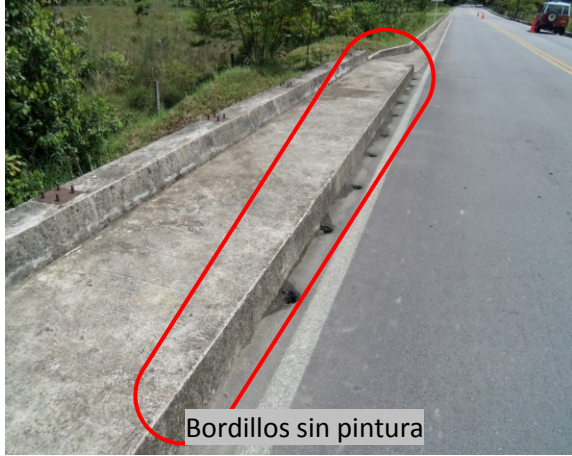
El puente presenta andenes y bordillos en concreto, en el lado derecho y en el lado izquierdo, en ancho de andén es de 1,0m, se requiere limpieza y pintura en bordillos, la longitud de cada bordillo es de 10,60m.

<p style="text-align: center; font-size: small;">Bordillos sin pintura</p>			  <p style="text-align: center; font-size: small;">Bordillos sin pintura</p>		
CALIFICACIÓN OBTENIDA EN LA INSPECCIÓN:			1 Daño pequeño pero no es necesario reparación (excepto mantenimiento menor)		
ACTIVIDADES DE REPARACIÓN Y MANTENIMIENTO					
ID	ACTIVIDAD	UN	CANTIDAD	VR/UNI	VR/ TOTAL
10	Limpieza (Bordillo)	M	21,2	3,22	68,26
34	Pintura (Bordillo)	M	21,2	17,73	375,89

- Los bordillos se encuentran con pintura deteriorada, se recomienda pintarlas ya que sirven como señalización de la vía y del puente.
- Se recomienda instalar barandas metálicas sobre pilastras metálicas, en el lado derecho e izquierdo

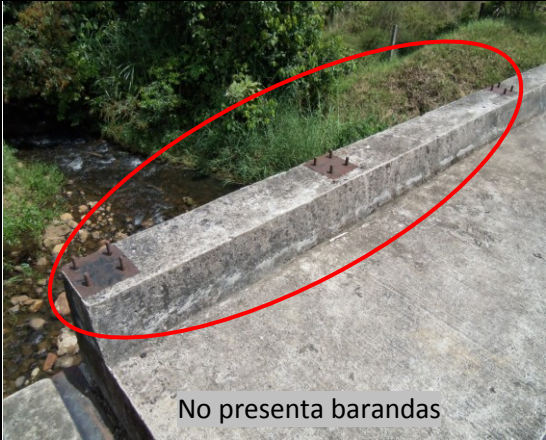
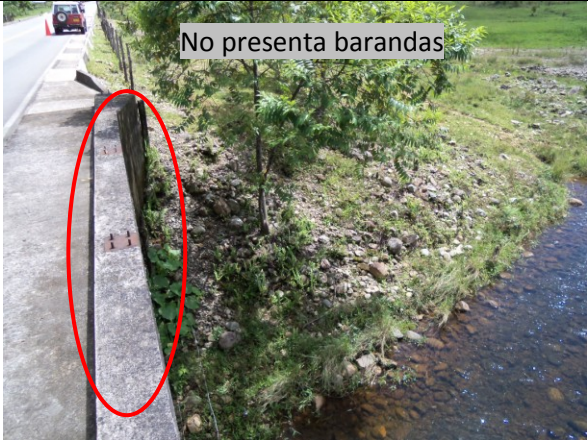
El puente no presenta pasamanos, se evidencia la presencia de pernos para conexión con la superestructura para pasamanos metálicos, se requiere instalación de barandas metálicas sobre pilastras metálicas, con una longitud de cada baranda de 10,60m entre apoyos.

CALIFICACIÓN OBTENIDA EN LA INSPECCIÓN:			4 Daño grave, reparación necesaria inmediatamente.		
ACTIVIDADES DE REPARACIÓN Y MANTENIMIENTO					
ID	ACTIVIDAD	UN	CANTIDAD	VR/UNI	VR/ TOTAL
D	Cambio de baranda de acero	M	21,2	158,29	3.355,73

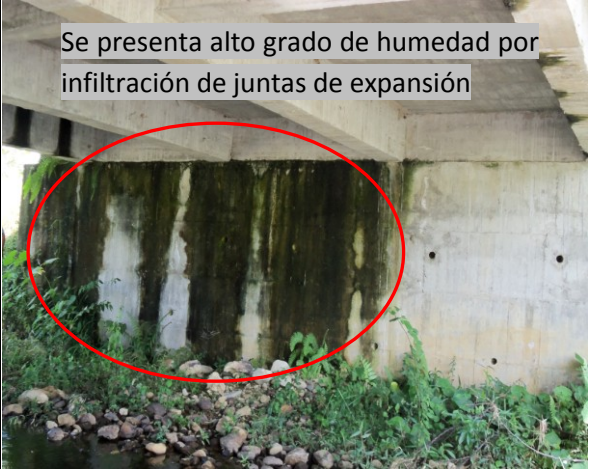
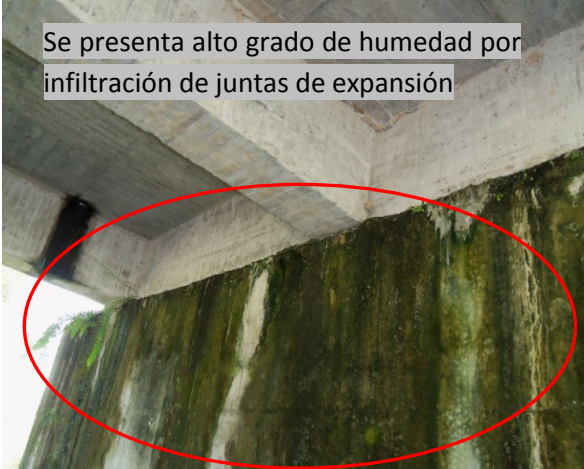
Presenta estribos en concreto reforzado, con una altura promedio de 2,60m y con longitud de 10,0m, presenta una longitud de apoyos de 0,50m, se evidencia alto grado de humedad por infiltración de juntas en estribo de salida lado derecho, en un área de 19,0m². Se recomienda realizar el mantenimiento rutinario de limpieza.

<p style="text-align: center;">Se presenta alto grado de humedad por infiltración de juntas de expansión</p>

<p style="text-align: center;">Se presenta alto grado de humedad por infiltración de juntas de expansión</p>		
CALIFICACIÓN OBTENIDA EN LA INSPECCIÓN:			1 daño pequeño pero no es necesario reparación (excepto mantenimiento menor)		
ACTIVIDADES DE REPARACIÓN Y MANTENIMIENTO					
ID	ACTIVIDAD	UN	CANTIDAD	VR/UNI	VR/ TOTAL
10	Limpieza (estribo)	M2	19,0	6,33	120,34

- Se recomienda realizar el mantenimiento rutinario, de limpieza en aletas y estribos, por el alto grado de humedad que presentan.
- Se recomienda prolongar los drenes, de la losa, ya que se presenta infiltración hacia la cara inferior de la losa y a la superestructura.

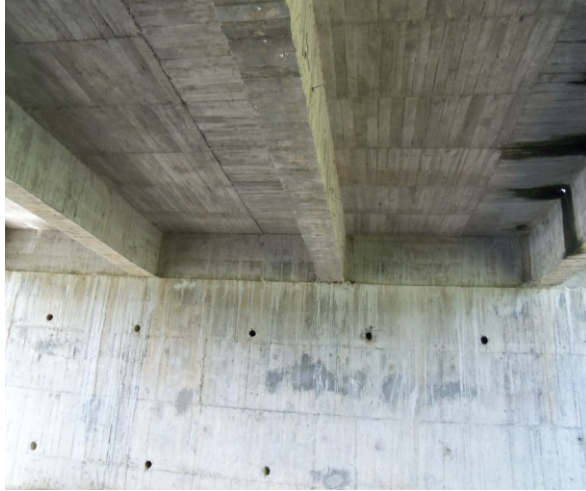
El tipo de apoyos que presenta la superestructura es junta de construcción entre vigas principales y estribos. No presenta daños.

CALIFICACIÓN OBTENIDA EN LA INSPECCIÓN:			0. Sin daño o daño insignificante		
ACTIVIDADES DE REPARACIÓN Y MANTENIMIENTO					
ID	ACTIVIDAD	UN	CANTIDAD	VR/UNI	VR/ TOTAL

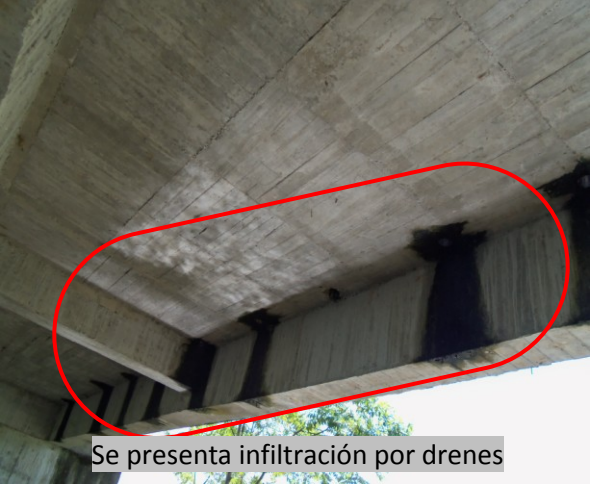
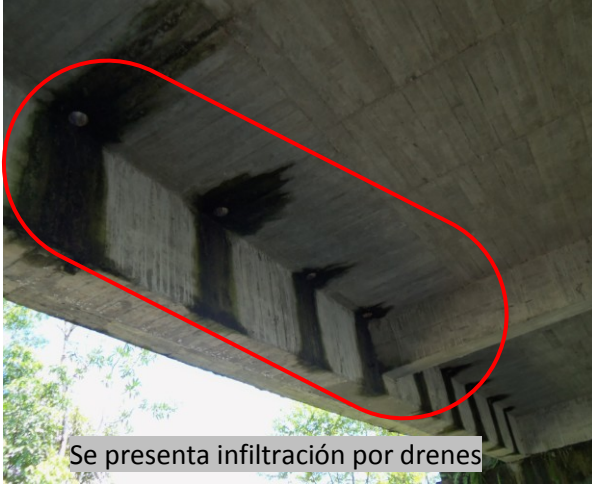
Losa en concreto reforzado con una longitud de 10,60m y un acho de tablero de 10,0m, y espesor de la losa de 0,22m, se presenta infiltración por drenes, hacia la superestructura, se recomienda reparar los drenes, prolongando la longitud, presenta 10,0 drenes en cada lado.

CALIFICACIÓN OBTENIDA EN LA INSPECCIÓN:			3. Daño significativo, reparación necesaria muy pronto		
ACTIVIDADES DE REPARACIÓN Y MANTENIMIENTO					
ID	ACTIVIDAD	UN	CANTIDAD	VR/UNI	VR/ TOTAL
E	Reparación de drenes	Und	20,0	27,05	541,00
