**ESTUDIO DE INSPECCIÓN E INVENTARIO DE PUENTES DE LA RED NACIONAL  
DE CARRETERAS ZONA SUR**

**INFORME PUENTE RUMIYACO BAJO**

**CARRETERA: SANTA ANA - MOCOA**

<b>NOMBRE DEL PUENTE:</b>		RUMIYACO BAJO	<b>IDP</b>	19-14502-006.00
<b>TERRITORIAL:</b>		19	PUTUMAYO	
<b>CARRETERA:</b>		SANTA ANA - MOCOA		
<b>PR</b>	<b>81+0000</b>

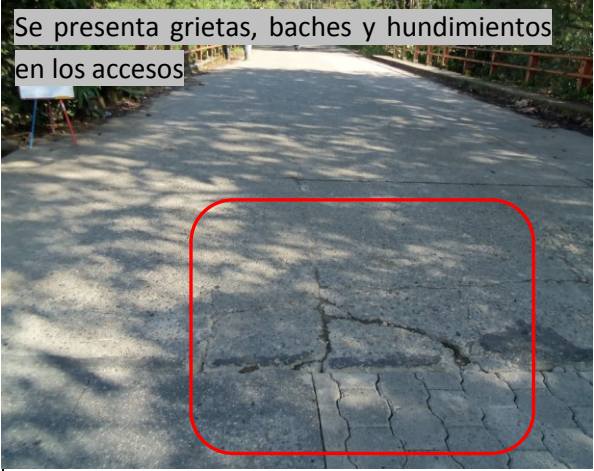
La superficie de rodadura del puente está construida en concreto hidráulico, presenta desgaste superficial del concreto, en la sobre la superficie del puente y en los accesos. En la losa de aproximación de los accesos se presentan grietas y hundimientos. La longitud de puente es de 25,85m y los accesos tienen una longitud de 10,0m en la entrada y salida; el ancho la superficie entre bordillos es de 9,05m.

<b>COMPONENTE:</b> <u>Superficie del Puente tipo 20</u>					
Se presenta grietas, baches y hundimientos en los accesos

Se requiere realizar la reparación del concreto en la losa de aproximación en los accesos en un área de 16,0m<sup>2</sup> y se recomienda realizar un tratamiento superficial aplicando sello asfáltico en

sobre toda la superficie del puente, con área total de 415,0m<sup>2</sup>, que corresponde a toda la superficie del puente y los accesos.

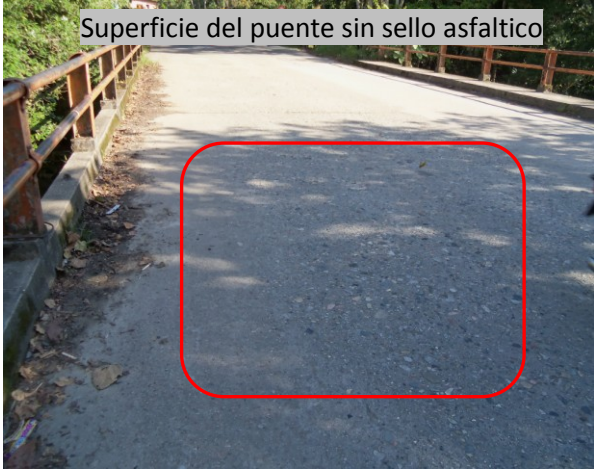
Superficie del puente sin sello asfáltico

- Se hace en este caso necesario llevar a cabo actividades de reparación de la superficie de rodadura del puente, con tratamiento superficial de sello asfáltico, ya que se presenta desgaste superficial del concreto. Se ve afectado el resto del componente y pueda generar problemas para la seguridad del tránsito sobre el puente.

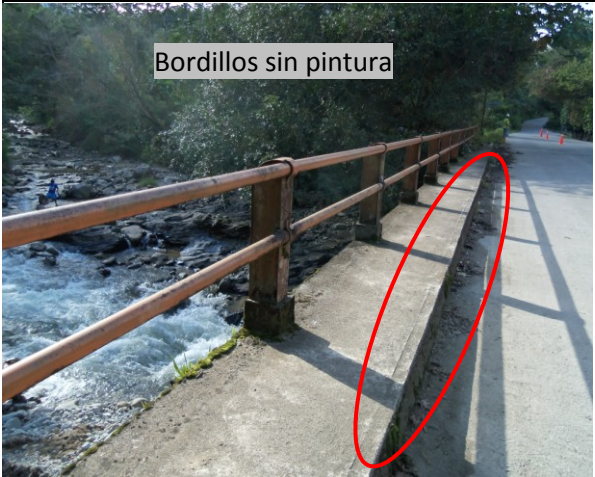
<b>COMPONENTE:</b> <u>Andenes y bordillos</u>

El puente presenta andén en el lado derecho del puente de 1,0m de ancho. Presenta bordillos en concreto con una longitud de 25,85m, con un ancho de 0,20m, y de altura de 0,18m, se evidencia el deterioro de la pintura en forma general, se requiere mantenimiento rutinario de limpieza y pintura.

<b>CALIFICACIÓN OBTENIDA EN LA INSPECCIÓN:</b>			1 Daño pequeño, pero no es necesario reparación.		
<b>ACTIVIDADES DE REPARACIÓN Y MANTENIMIENTO</b>					
<b>ID</b>	<b>ACTIVIDAD</b>	<b>UN</b>	<b>CANTIDAD</b>	<b>VR/UNI</b>	<b>VR/ TOTAL</b>
10	Limpieza (Bordillo)	M	51,70	3,22	166,47
34	Pintura (Bordillo)	M	51,70	17,73	916,69

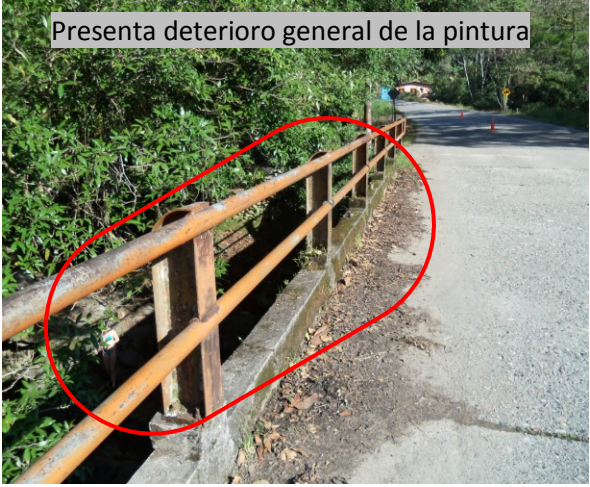
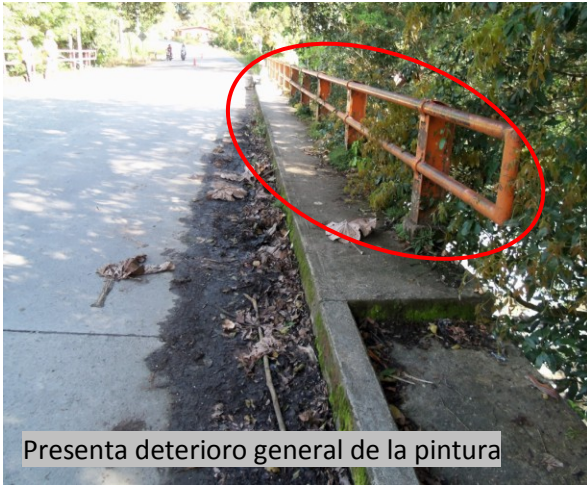
Presenta barandas metálicas sobre pilastras metálicas, tiene una longitud de 25,85m, presentan una altura de 1,0m, presenta deterioro general de la pintura, se requiere realizar mantenimiento rutinario de limpieza y pintura de acero.

<b>COMPONENTE:</b> <u>Barandas tipo 50</u>					
Presenta deterioro general de la pintura			Presenta deterioro general de la pintura

<b>CALIFICACIÓN OBTENIDA EN LA INSPECCIÓN:</b>			1 Daño pequeño, pero no es necesario reparación (excepto mantenimiento menor)		
<b>ACTIVIDADES DE REPARACIÓN Y MANTENIMIENTO</b>					
<b>ID</b>	<b>ACTIVIDAD</b>	<b>UN</b>	<b>CANTIDAD</b>	<b>VR/UNI</b>	<b>VR/ TOTAL</b>
10	Limpieza (Baranda)	M	51,70	3,22	166,47
40	Pintura de acero (Baranda)	M	51,70	86,05	4.448,73

- Los bordillos y las barandas se encuentran con pintura deteriorada, se recomienda pintarlas ya que sirven como señalización de la vía y del puente.
- El agua de escorrentía proveniente de cunetas recae directamente sobre aletas y taludes produciendo deterioro en el concreto de las aletas y erosión en taludes sobre relleno de aletas, por lo tanto se recomienda la construcción de cunetas.

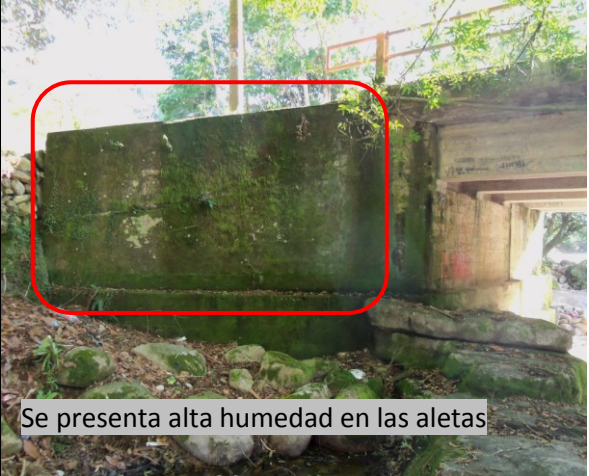
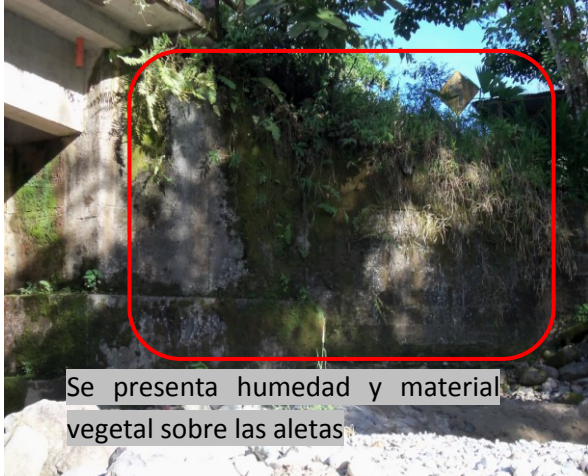
Se presenta aletas integradas a estribo, en concreto ciclópeo, se presenta alta humedad en aletas con presencia de material vegetal. Se recomienda realizar mantenimiento rutinario de limpieza. La longitud promedio de las aletas es de 5,50m, con una altura de 3,0m

Se presenta alta humedad en las aletas			Se presenta humedad y material vegetal sobre las aletas		
<b>CALIFICACIÓN OBTENIDA EN LA INSPECCIÓN:</b>			1 Daño pequeño, pero no es necesario la reparación.		
<b>ACTIVIDADES DE REPARACIÓN Y MANTENIMIENTO</b>					
<b>ID</b>	<b>ACTIVIDAD</b>	<b>UN</b>	<b>CANTIDAD</b>	<b>VR/UNI</b>	<b>VR/ TOTAL</b>
10	Limpieza (Aletas)	M2	65,0	6,33	411,71

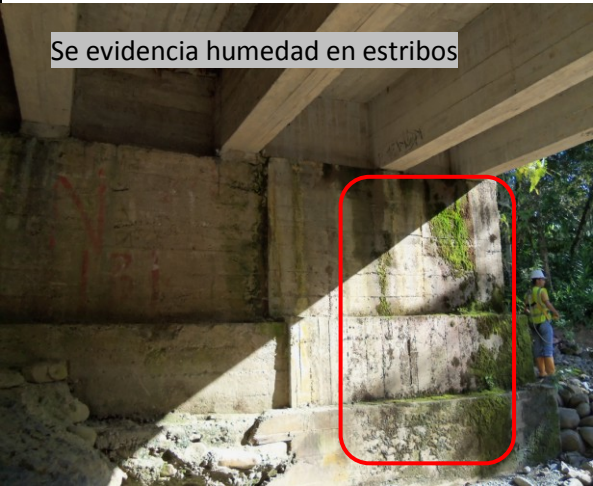
<b>COMPONENTE:</b> <i>Estribos tipo 10 material 20</i>

Presenta estribos en concreto ciclópeo, con una altura promedio de 2,60m, tiene una longitud de 10,30m; se evidencian obras de protección en concreto, presentan buen estado en general, se evidencia humedad, se recomienda mantenimiento rutinario de limpieza.

<b>CALIFICACIÓN OBTENIDA EN LA INSPECCIÓN:</b>			1 Daño pequeño, pero no es necesario la reparación.		
<b>ACTIVIDADES DE REPARACIÓN Y MANTENIMIENTO</b>					
<b>ID</b>	<b>ACTIVIDAD</b>	<b>UN</b>	<b>CANTIDAD</b>	<b>VR/UNI</b>	<b>VR/ TOTAL</b>
10	Limpieza (Estribo)	M2	20,0	6,33	126,68

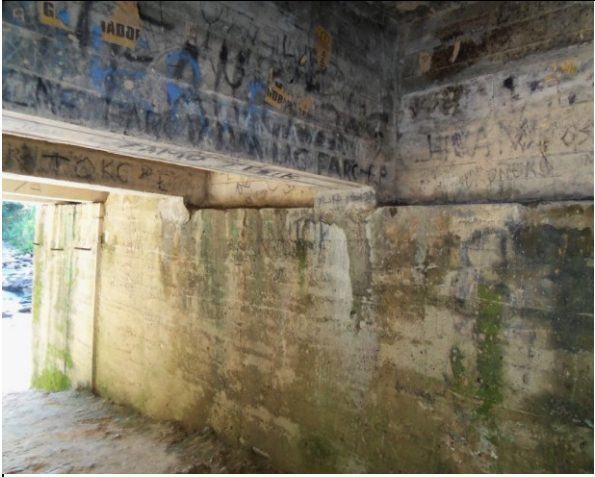
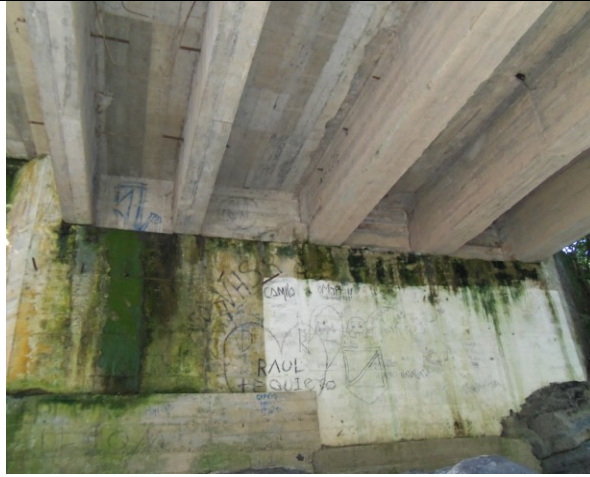
<b>COMPONENTE:</b> <u>Apoyos. Tipo de apoyo 10.</u>

El tipo de apoyos que presenta la superestructura es junta de construcción entre vigas principales y estribos. No presenta daños.

<b>CALIFICACIÓN OBTENIDA EN LA INSPECCIÓN:</b>			0 Sin daño o daño insignificante		
<b>ACTIVIDADES DE REPARACIÓN Y MANTENIMIENTO</b>					
<b>ID</b>	<b>ACTIVIDAD</b>	<b>UN</b>	<b>CANTIDAD</b>	<b>VR/UNI</b>	<b>VR/ TOTAL</b>

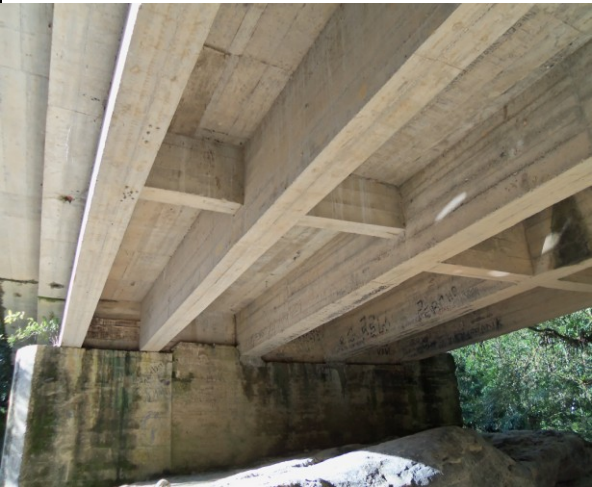
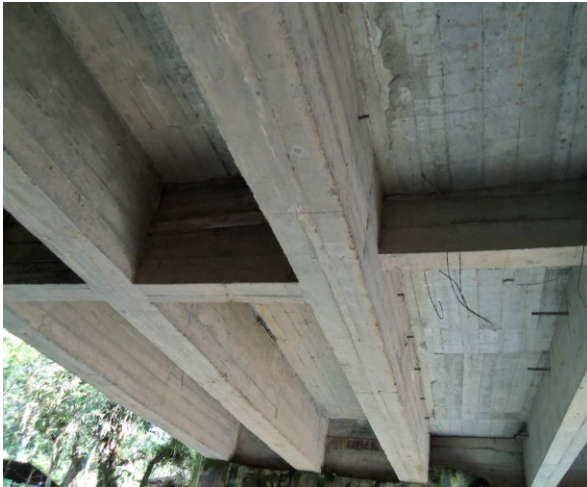
<b>COMPONENTE:</b> <u>Vigas tipo 20 Viga continua</u>

El puente presenta ampliación en el lado derecho que se compone de dos vigas longitudinales, losa y estribos en concreto reforzado, de tal manera que el puente presenta dos tipos de superestructura, la principal en el lado izquierdo del puente, presenta tres vigas longitudinales, tipo viga continua de sección transversal constante, en concreto reforzado, con sección transversal de 0,45m x 0,86m, y la secundaria ubicada en el lado derecho del puente presenta dos vigas longitudinales, tipo viga continua se sección transversal constante en concreto reforzado. Las vigas presentan buen estado en general.

<b>CALIFICACIÓN OBTENIDA EN LA INSPECCIÓN:</b>			0 Sin daño o daño insignificante		
<b>ACTIVIDADES DE REPARACIÓN Y MANTENIMIENTO</b>					
<b>ID</b>	<b>ACTIVIDAD</b>	<b>UN</b>	<b>CANTIDAD</b>	<b>VR/UNI</b>	<b>VR/ TOTAL</b>

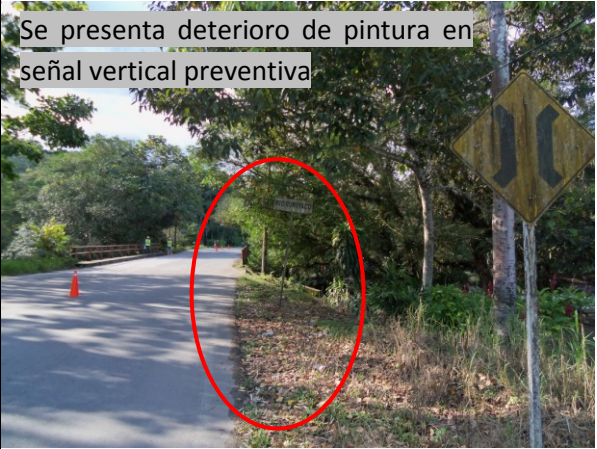
El puente no presenta señalización vertical de velocidad, y de carga máxima; la señal de prevención presenta deterioro de la pintura. Se recomienda la reparación de la señales

<p style="font-size: small; color: gray;">Se presenta deterioro de pintura en señal vertical preventiva</p>

<p style="font-size: small; color: gray;">No presenta señalización vertical de velocidad y carga máxima</p>		
<b>CALIFICACIÓN OBTENIDA EN LA INSPECCIÓN:</b>			2 Algún daño, reparación necesaria cuando se presente la ocasión.		
<b>ACTIVIDADES DE REPARACIÓN Y MANTENIMIENTO</b>					
<b>ID</b>	<b>ACTIVIDAD</b>	<b>UN</b>	<b>CANTIDAD</b>	<b>VR/UNI</b>	<b>VR/ TOTAL</b>
A	Reparación de señales	Und	4,0	302,84	1.211,36
40	Pintura de acero	Und	2,0	100,53	201,06
